Instituto Tecnológico
GeoMinero de España

PLAN DE RESTAURACION DEL
ESPACIO NATURAL AFECTADO POR
LAS EXPLOTACIONES MINERAS DE
PINOSO (ALICANTE)

Marzo, 1.989

El presente Estudio ha sido realizado por CONSULTING DE INGENIEROS Y ECONOMISTAS, S.A. (C.I.E.C.S.A.) en régimen de contratación con el INSTITUTO TECNOLÓGICO GEOMINERO DE ESPAÑA.

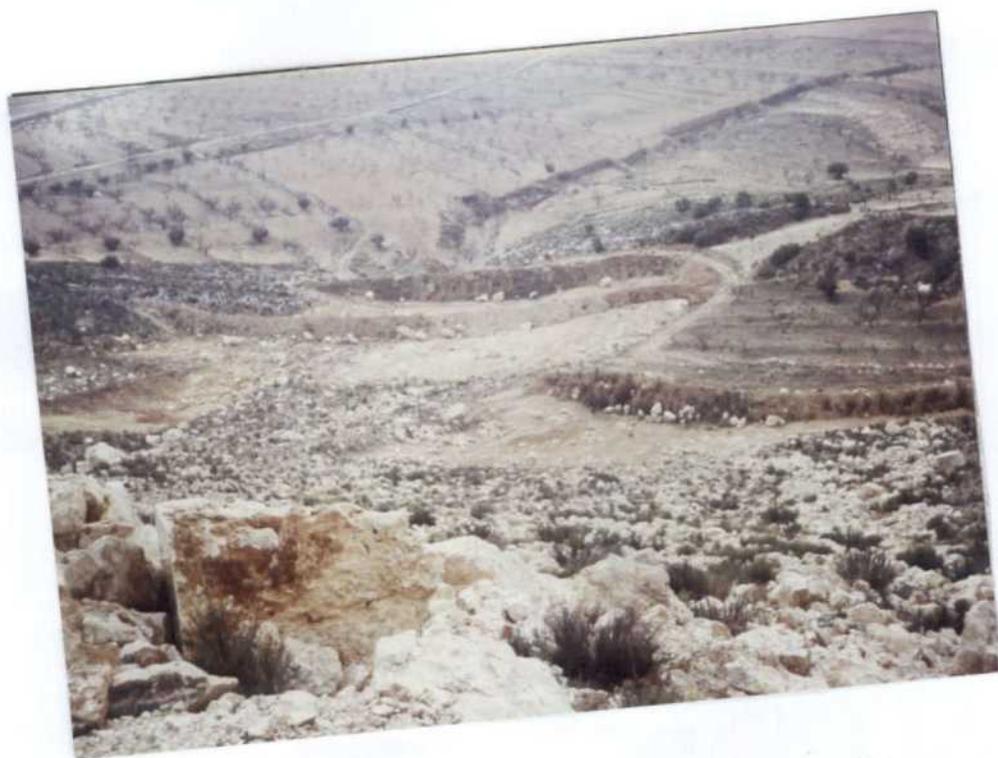
Formación artificial de cordones perimetrales para evitar la rodadura de bolos

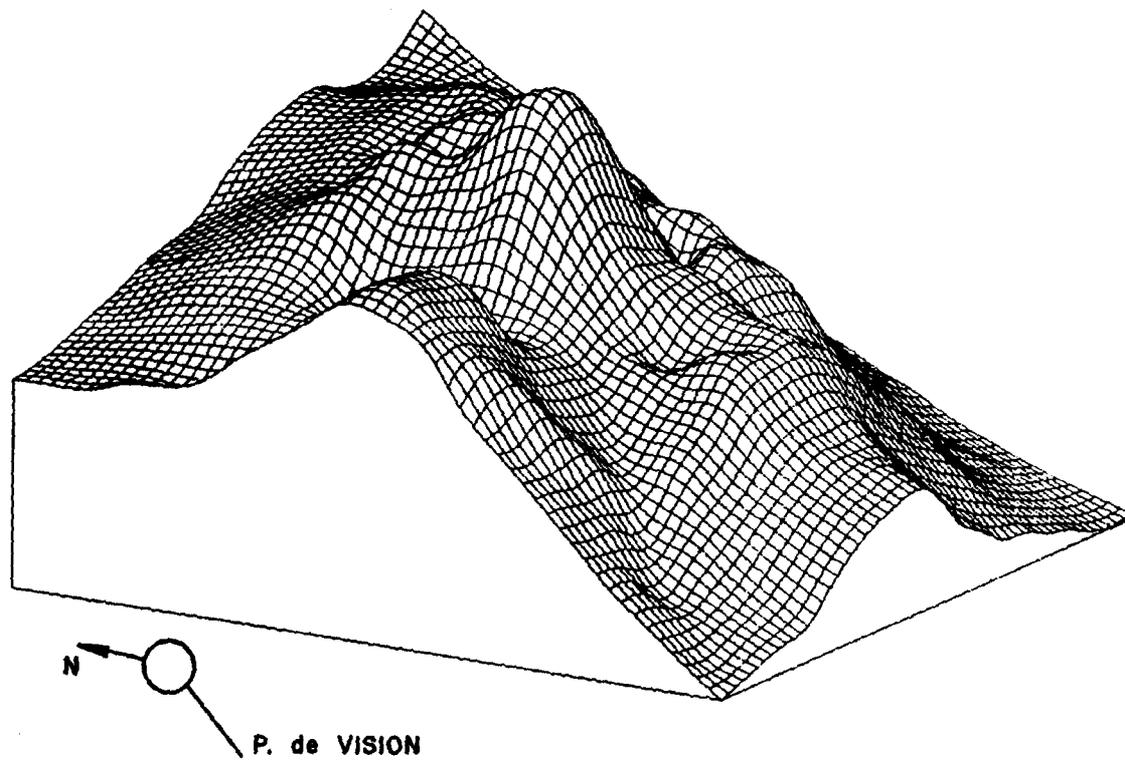
Fig. 14.- Morfología actual con la distorsión originada por las canteras.

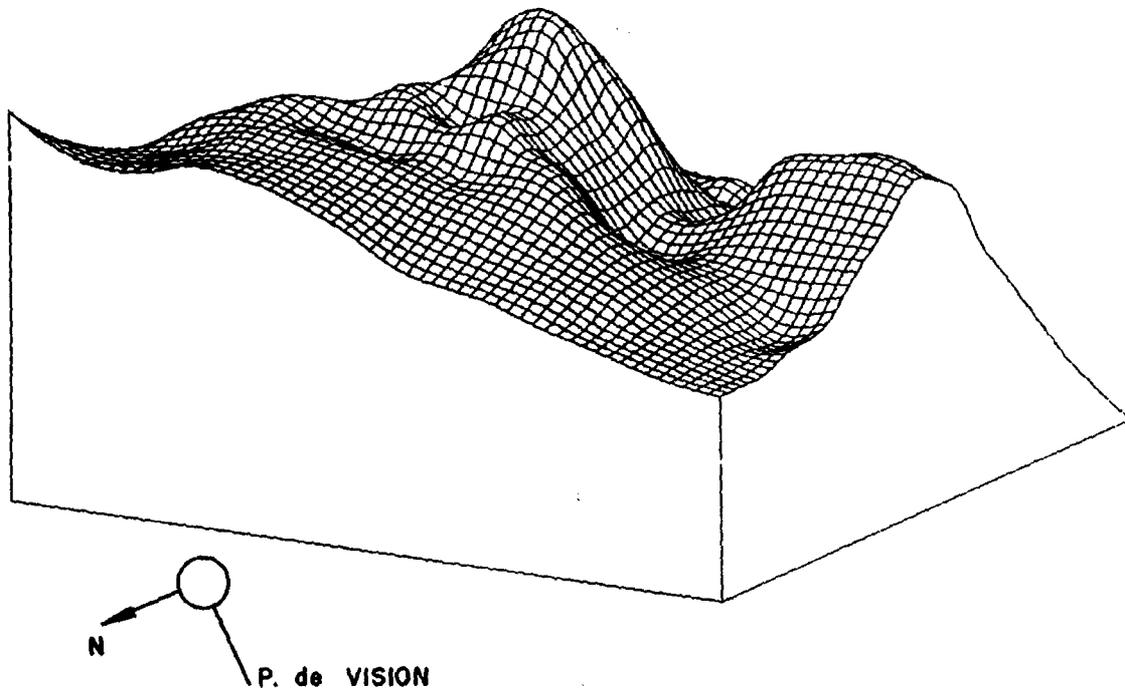
Fig. 19.- Morfologia actual de una parte de Coto Pinoso.

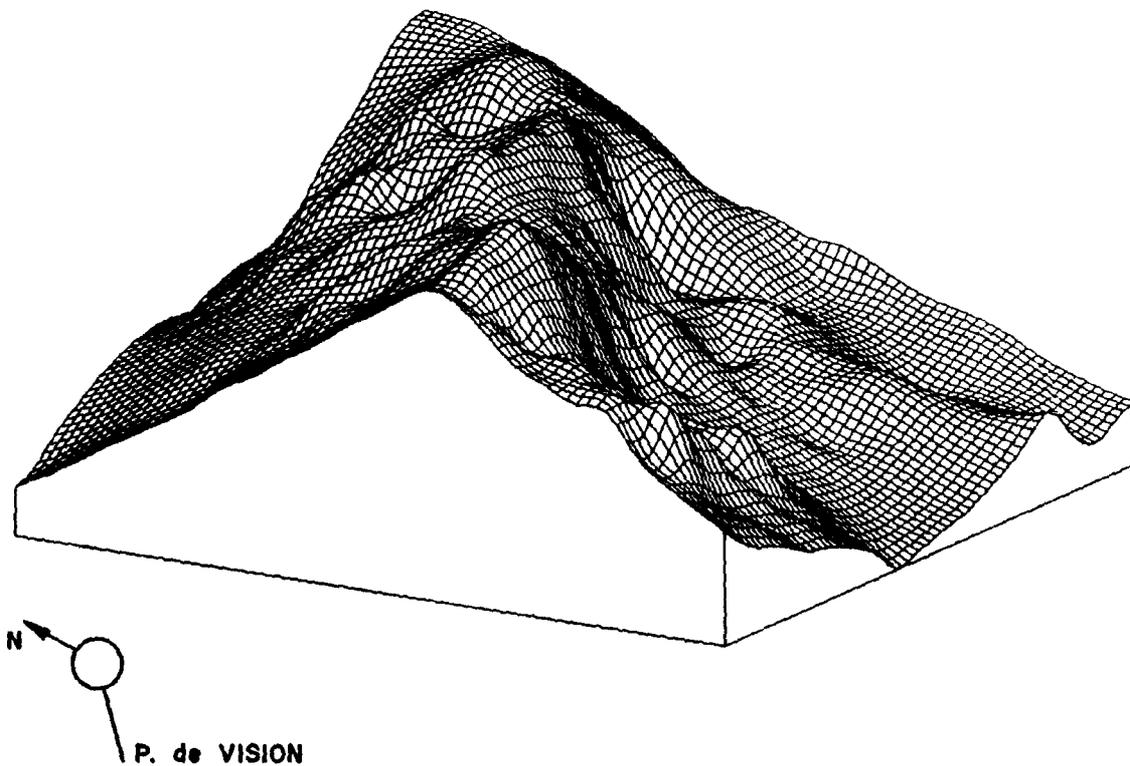
Fig. 21.- Situación actual de una de las partes de Coto Pinoso con mas actividad.

El alto del fondo seria el vertice Algarejo.

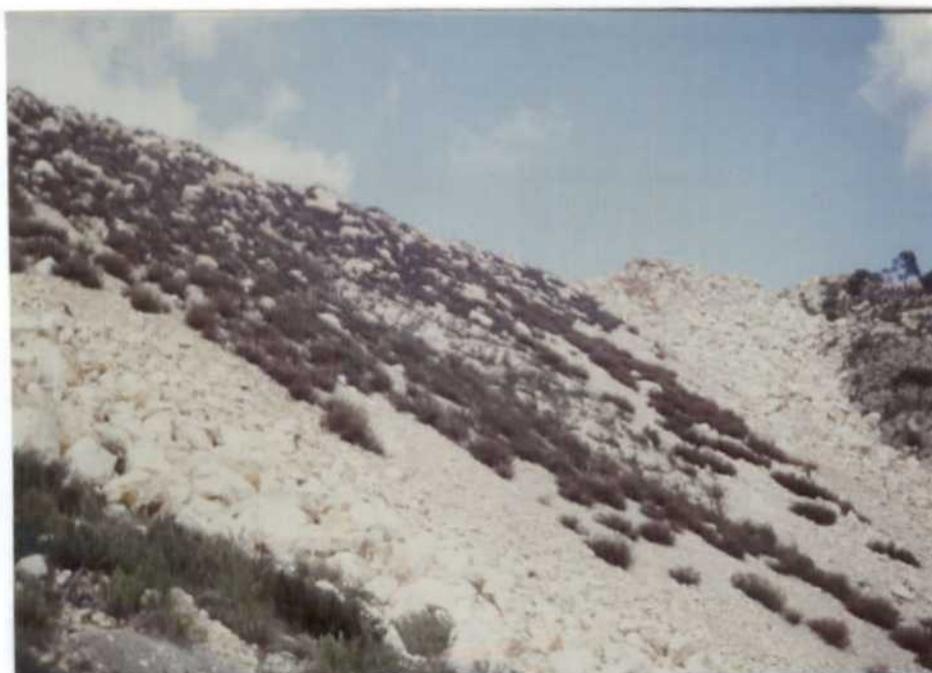
Colonización natural de una escombrera debida al alto contenido de finos.

***** Relleno de los huecos abandonados que se consideren inviables de explotar debido a su fracturación.
