Instituto Tecnológico
GeoMinero de España

**INFORME FINAL REFERENTE
AL SONDEO "CORTINES I"
(T.M. LLANES. ASTURIAS)**

MINISTERIO DE INDUSTRIA Y ENERGIA

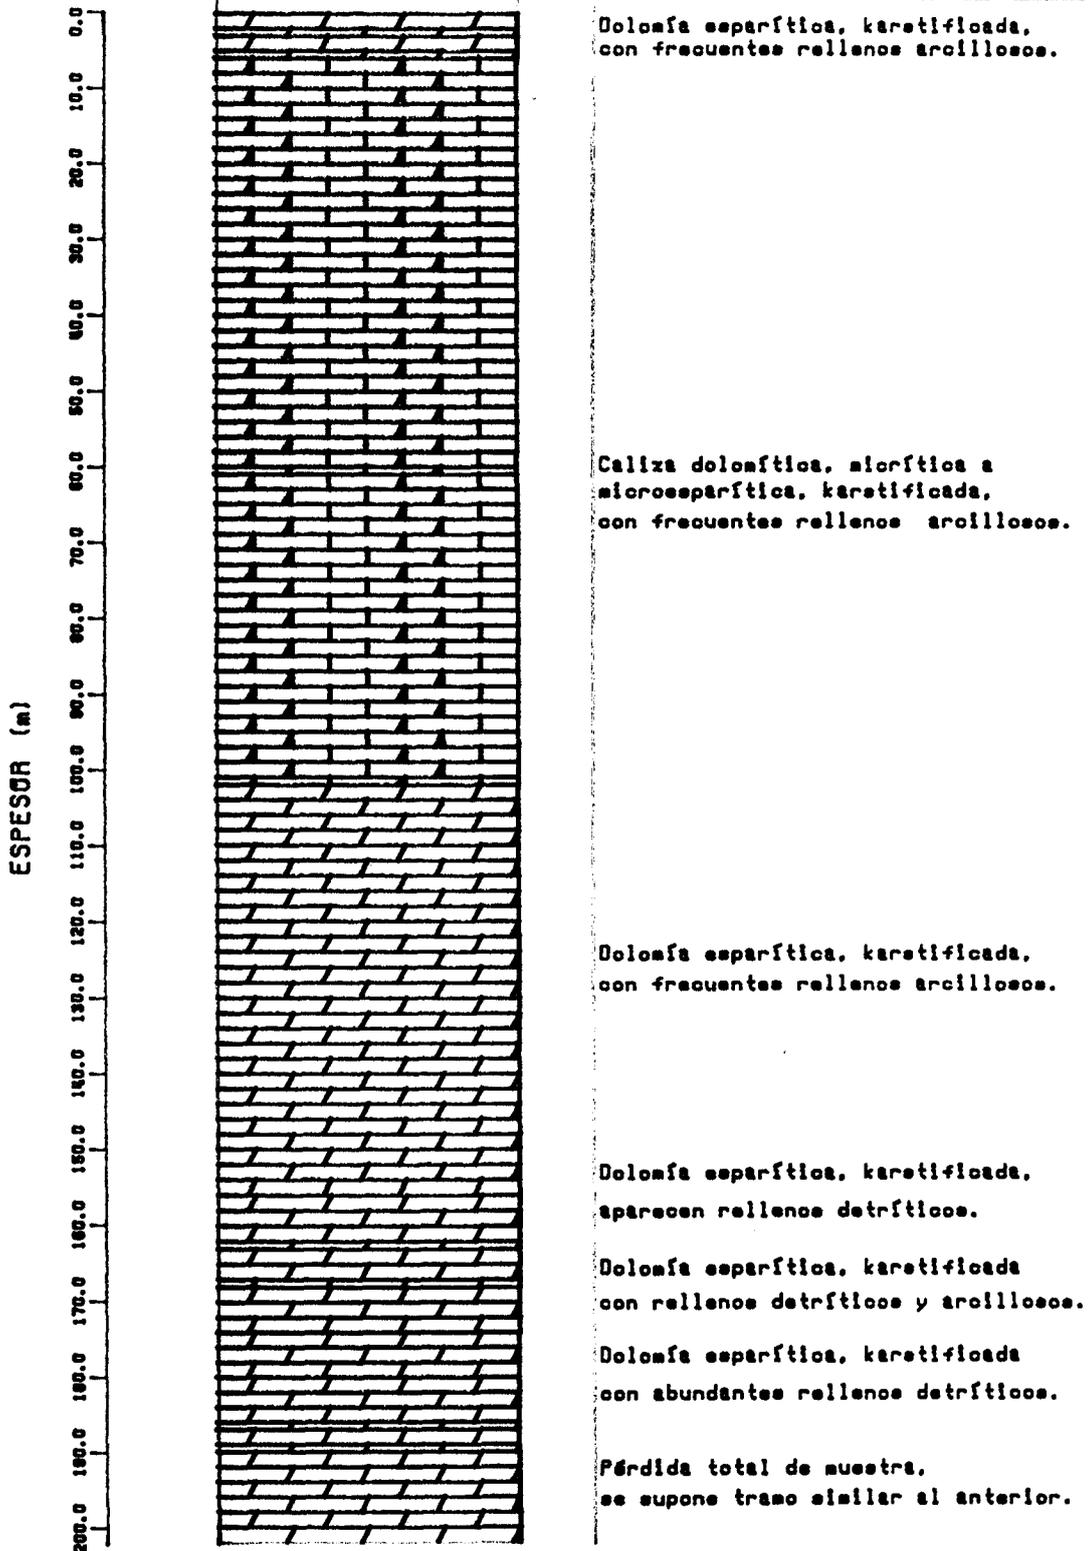
COLUMNA LITOLOGICA

- m. 0-6: Dolomía esparítica de color gris con frecuentes zonas fisuradas o karstificadas normalmente rellenas con arcillas beige. EDAD NAMURIENSE. Tramo permeable en zonas indeterminadas libres de relleno (pocas).

- m. 6-102: Caliza dolomítica, micrítica a microesparítica, en Facies Barcaliente, color gris oscuro a negro, fétida. Con frecuentes zonas fisuradas o karstificadas rellenas generalmente con arcillas beige, que son muy abundantes y de color marrón (terra rossa) del metro 66 al 102. EDAD NAMURIENSE. Tramo con algunos sectores permeables libres de relleno arcilloso (pocas).

- m. 102-150: Dolomía esparítica con zonas fisuradas y karstificadas que normalmente están rellenas de arcilla beige. EDAD NAMURIENSE. Tramo permeable en algunos sectores libres de relleno arcilloso (pocas).

- m. 150-187: Dolomía idéntica a la suprayacente, muy karstificada, con rellenos de cuarzo y caliza rodados, de tamaño gravilla a limo (más frecuentes de arena fina a limo), bastante abundantes, siendo un poco más escasos en el tramo del metro 163 al 168. Del m. 169 al 174 existen además ciertas zonas rellenas de arcillas probablemente de descalcificación. EDAD NAMURIENSE. Tramo de permeabilidad alta.

- m. 187-202: No hay recuperación de muestra pero se supone continuidad con el tramo anterior.

En esta zona la caliza se encuentra bastante fracturada y karstificada, pero los rellenos de arcillas hasta el m. 152, hacen que los valores de permeabilidad hasta esta profundidad sean muy bajos. A partir de este momento los rellenos arcillosos disminuyen notablemente y aparecen rellenos detríticos, atravesándose, a continuación, un tramo con valores de permeabilidad, en principio, altos. No obstante los resultados del ensayo de bombeo efectuado, que se comenta en los capítulos siguientes (3.8 y 4.), asignan a este sondeo un escaso caudal de explotación, probablemente motivado por un defecto en la alimentación hídrica, consecuencia de una baja densidad de fisuración y karstificación en los sedimentos carbonatados de su entorno.

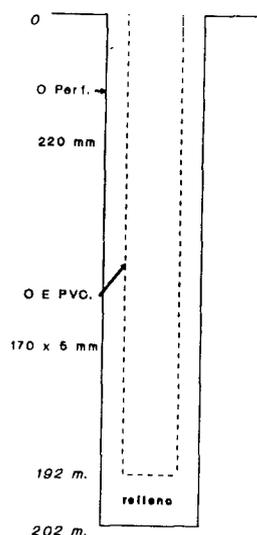
SONDEO "Cortines" Esquema de construcción

La perforación se realizó en su totalidad a rotopercusión con un martillo (tallante) de 220 mm de diámetro.

Al término del sondeo se procedió a la entubación con tubería de PVC rajada de diámetro exterior de 170 mm. desde la emboquilladura hasta el metro 192, quedando los restantes rellenos.

El sondeo "Cortines I", por lo tanto, no es utilizable para una explotación continuada con el caudal previsto, por haberse desarrollado en una zona acuífera muy poco permeable, en la que mediante el bombeo de ensayo realizado no se consigue la estabilización del nivel dinámico con la explotación de caudales de interés muy reducido.

Debido al bajo valor de caudal obtenido frente a las posibilidades hidrogeológicas de la formación perforada, se recomienda la realización de algún tratamiento especial, como una acidificación a presión del sondeo o un tratamiento con explosivos, con el fin de mejorar los parámetros hidrogeológicos, y, por tanto, el caudal explotable. En caso de que este tratamiento no fuera satisfactorio, se aconseja la realización de otro sondeo en las proximidades del actual, o en otro lugar accesible y favorable dentro de la misma formación.
