**INVENTARIO NACIONAL DE BALSAS
Y ESCOMBRERAS**

CASTELLON

A. MEMORIA

INSTITUTO GEOLOGICO Y MINERO DE ESPAÑA
AÑO 1987

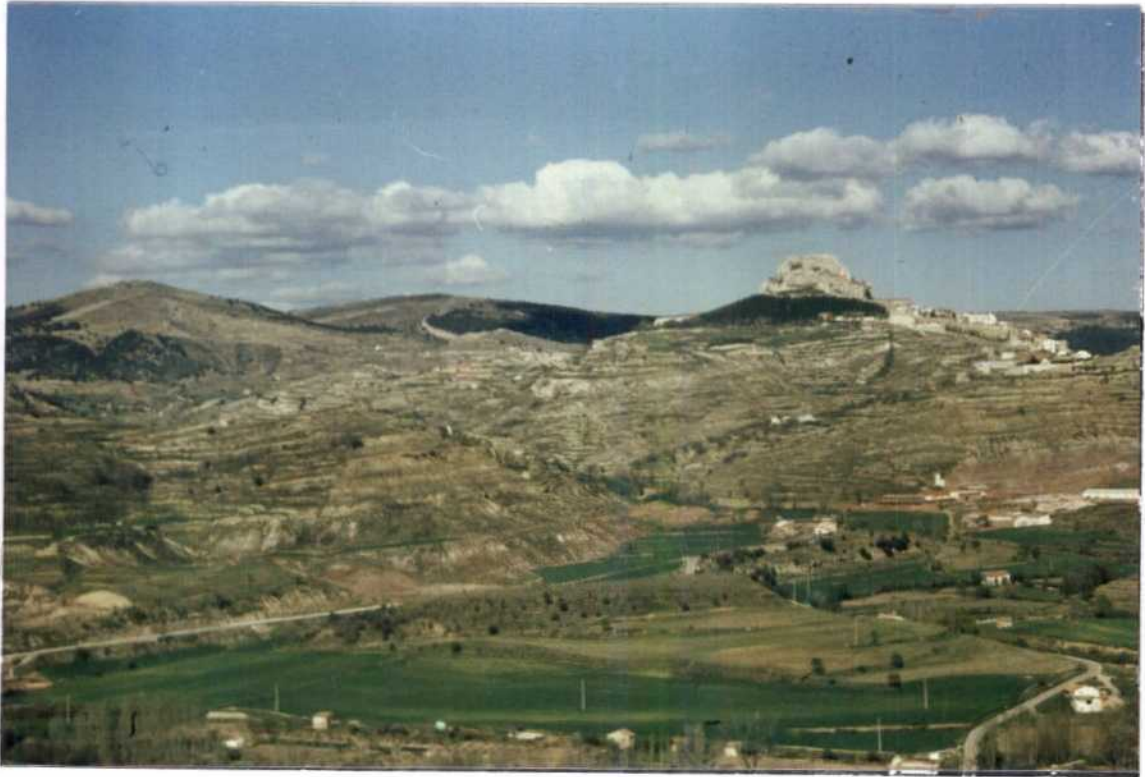
FOTO N° 1.- Vista general de las explotaciones de arcillas rojas de la zona de Morella.

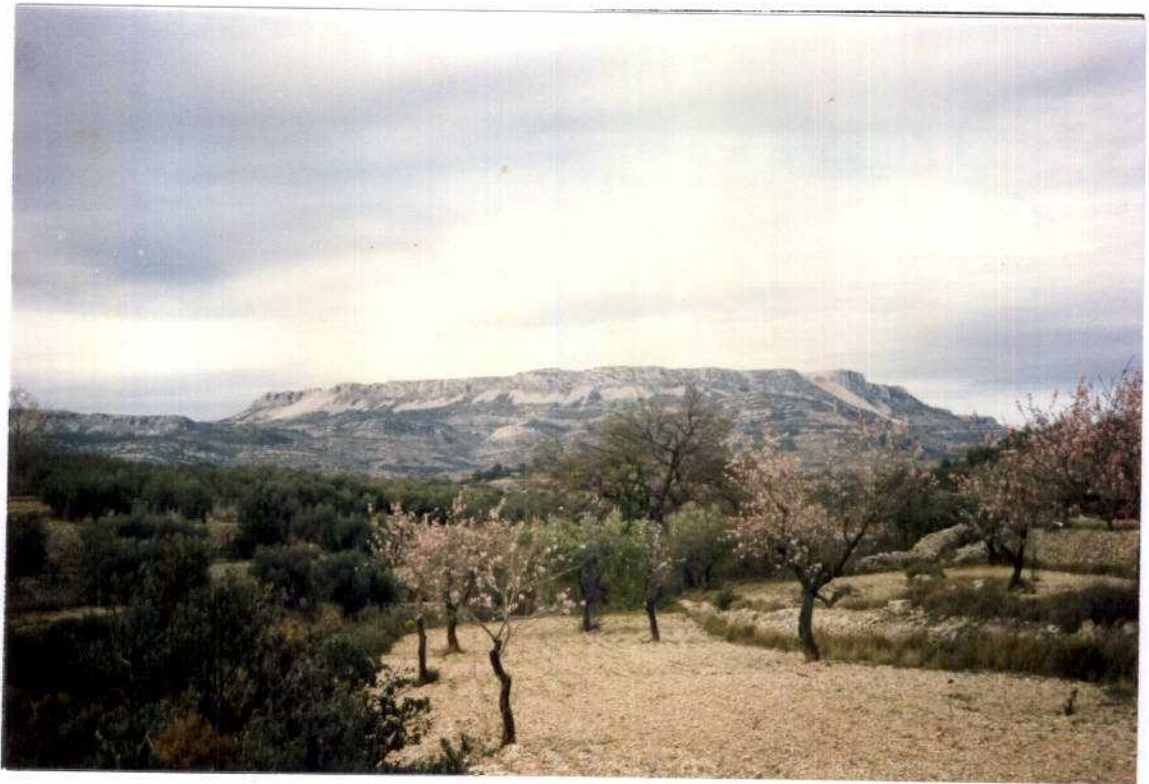
Son características de esta zona las explotaciones de marmol situadas sobre una de las muelas que configuran

el paisaje, con escombreras formadas principalmente por grandes bloques de marmol, muy visibles y situadas sobre la ladera y a pié de cantera. (Foto nº 2).

FOTO N° 2. Zona de canteras de mármol de Chert.

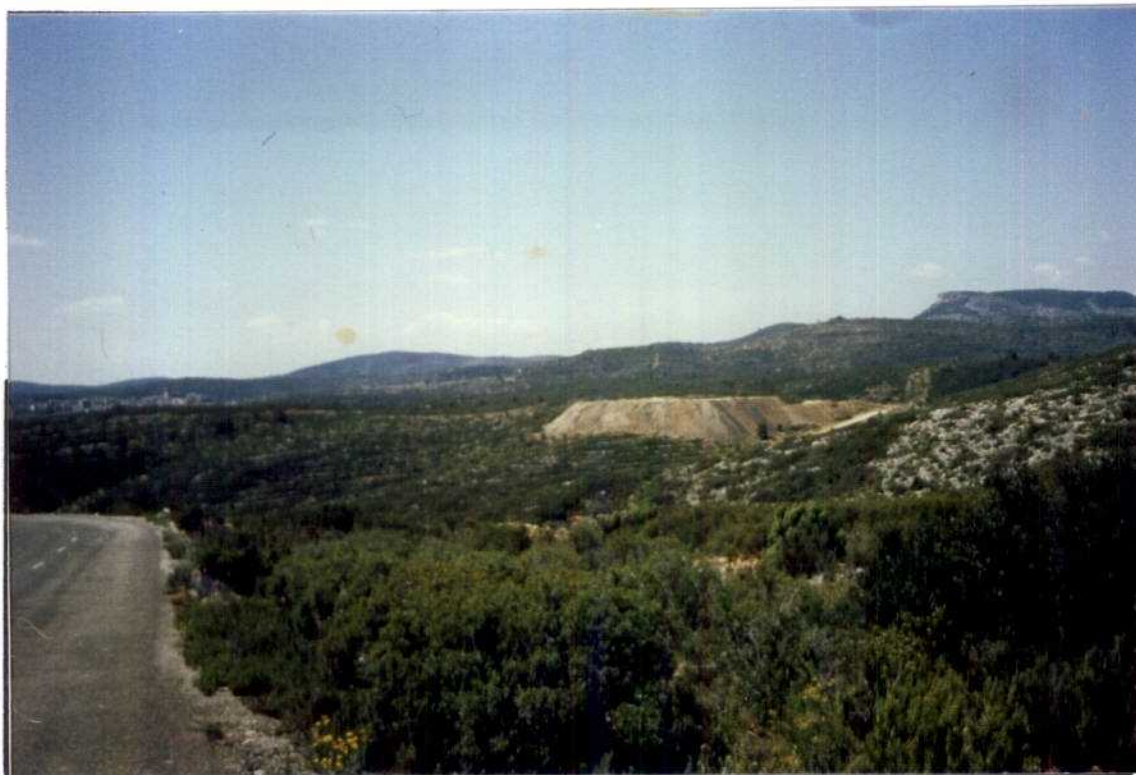
FOTO N° 3.- Vista de la estructura (30-23)(5-1) de la Zona de Useras.

Situada a unos 20 km. de Alcora, en ella se explotan arcillas apizarradas de la facies Weald que, aunque son muy poco plásticas, llevan contenidos importantes de sílice libre y son bastante abrasivas, comunicando a los productos cocidos buena resistencia a la flexión. Sirven para abaratar las mezclas. (Fotos nº 3 y 4).

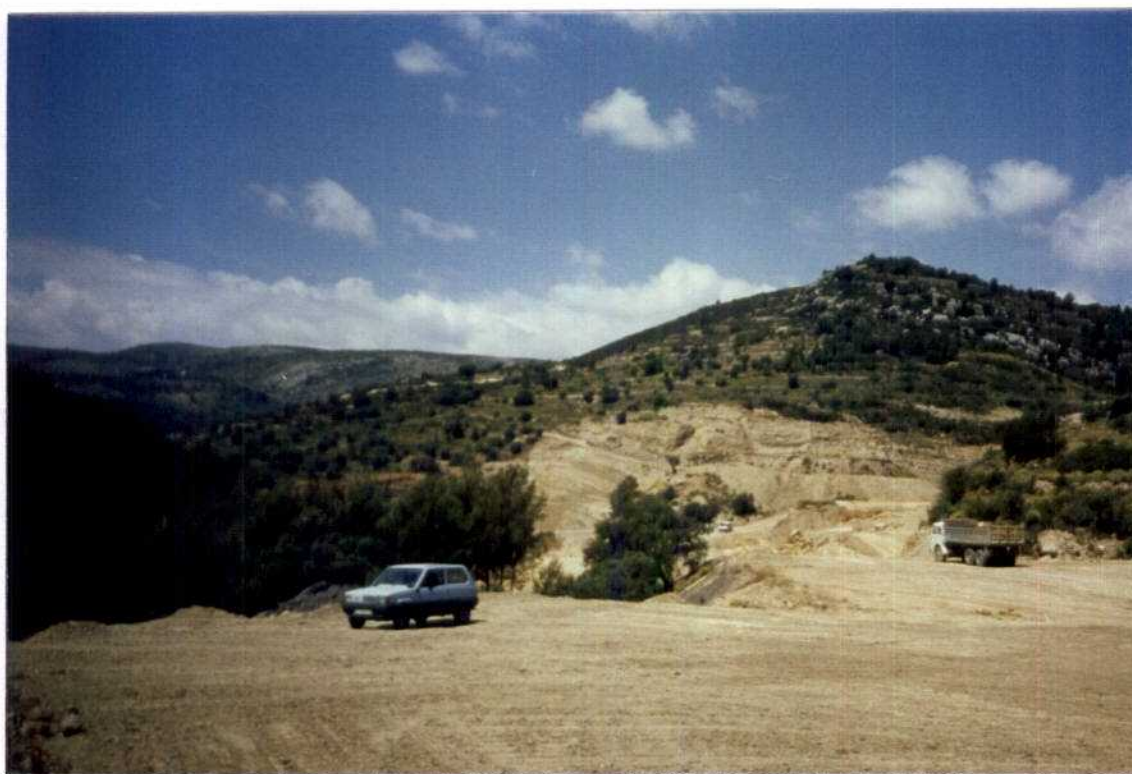
FOTO N° 4.- Parte superior de la estructura (30-23)(5-1) y explotación de arcilla.

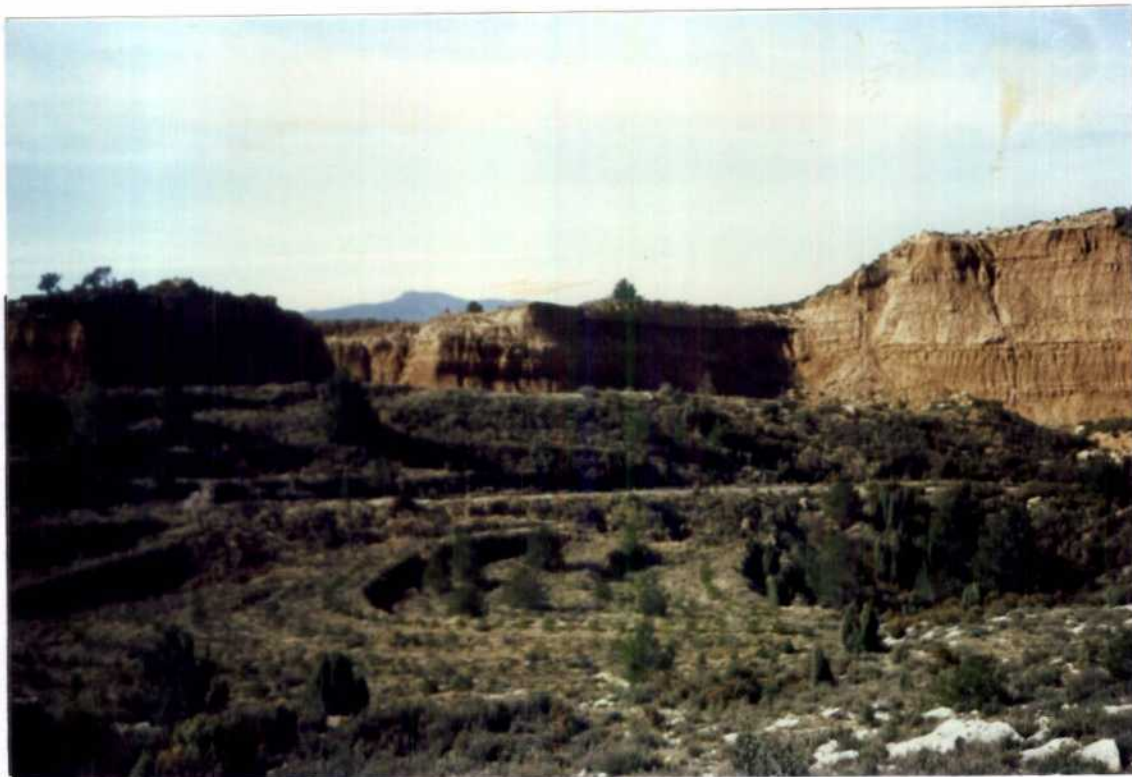
FOTO N° 5.- Explotación abandonada de arcilla en el municipio de Puebla de Arenós, (28-24)(4-1).

incluye 3 estructuras inventariadas en las proximidades del Embalse de Arenós, consecuencia de la obtención de caliza para la obtención del mismo. También comprende una cuarta estructura situada en el término municipal de Puebla de Arenoso, perteneciente a una explotación abandonada de arcilla. (Foto nº 5).

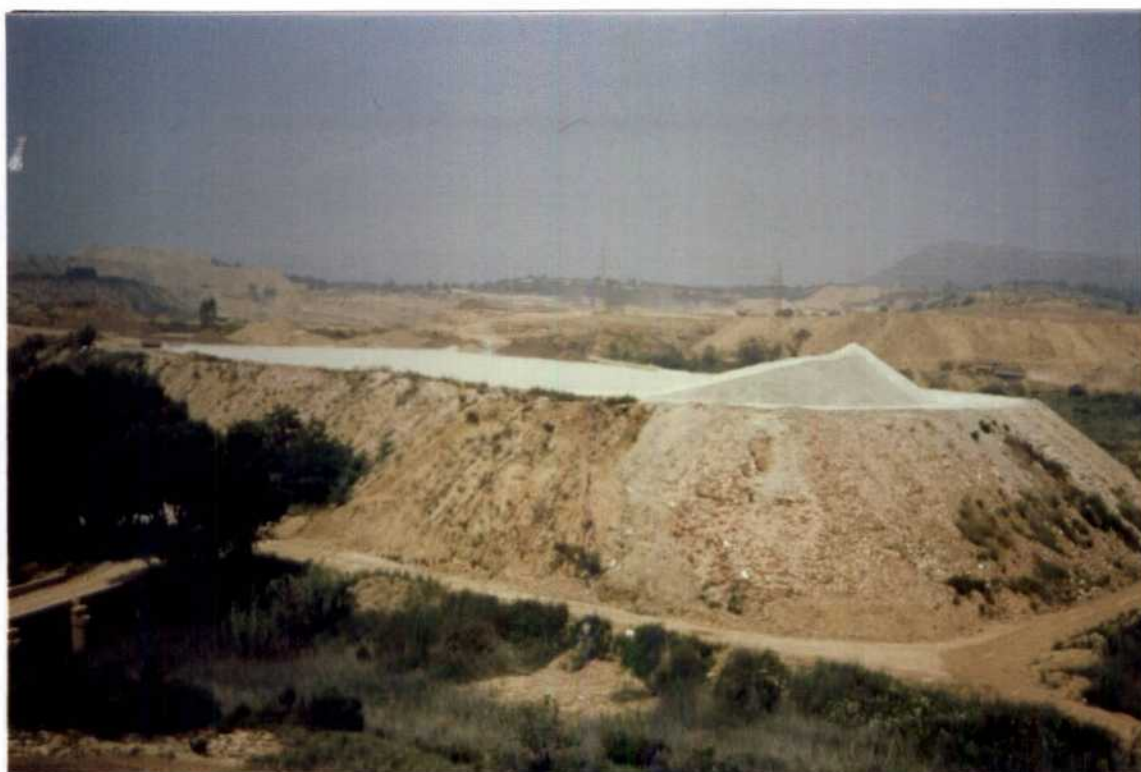
FOTO N° 6.- Vista general de las explotaciones de arcilla de la zona Onda-Alcora. En primer término, la escombrera (29-24)(8-9).

En esta zona existe una gran concentración de explotaciones de arcillas miocenas.(Foto nº 6). Son arcillas poco plásticas, con intercalaciones de bancos de areniscas y algunos conglomerados; su calidad no es muy buena pero debido a la proximidad de las fábricas de Onda, Alcora y Villarreal son Utilizadas en mezclas con materiales de otras zonas.

Existe un gran minifundio de concesiones que hace que las explotaciones se lleven a cabo de una manera poco racional, con unas relaciones estéril/mineral

muy elevadas consecuencia de una explotación a profundidad excesiva, motivada en parte por la pequeña dimensión de las concesiones y en muchos casos por la mala situación de las escombreras.

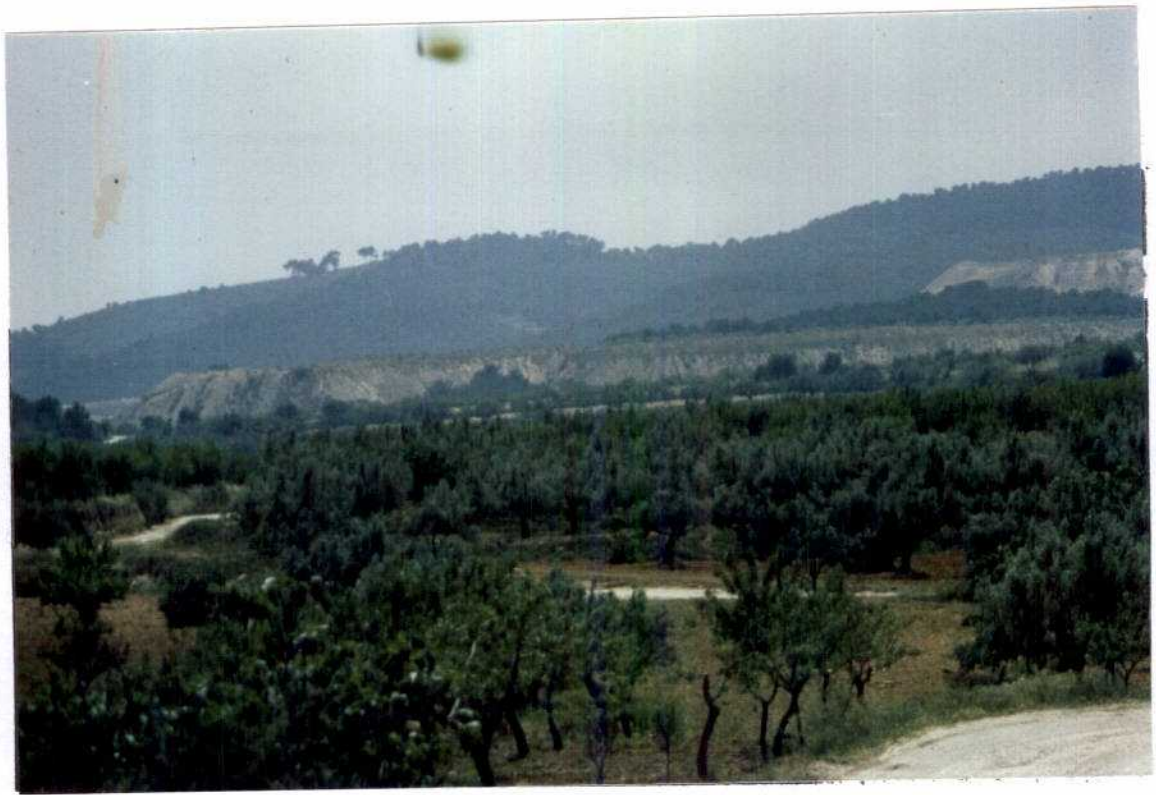
FOTO N° 7.- Vista general de una parte de las escombreras
de las explotaciones de arcilla de la zona
de Segorbe.

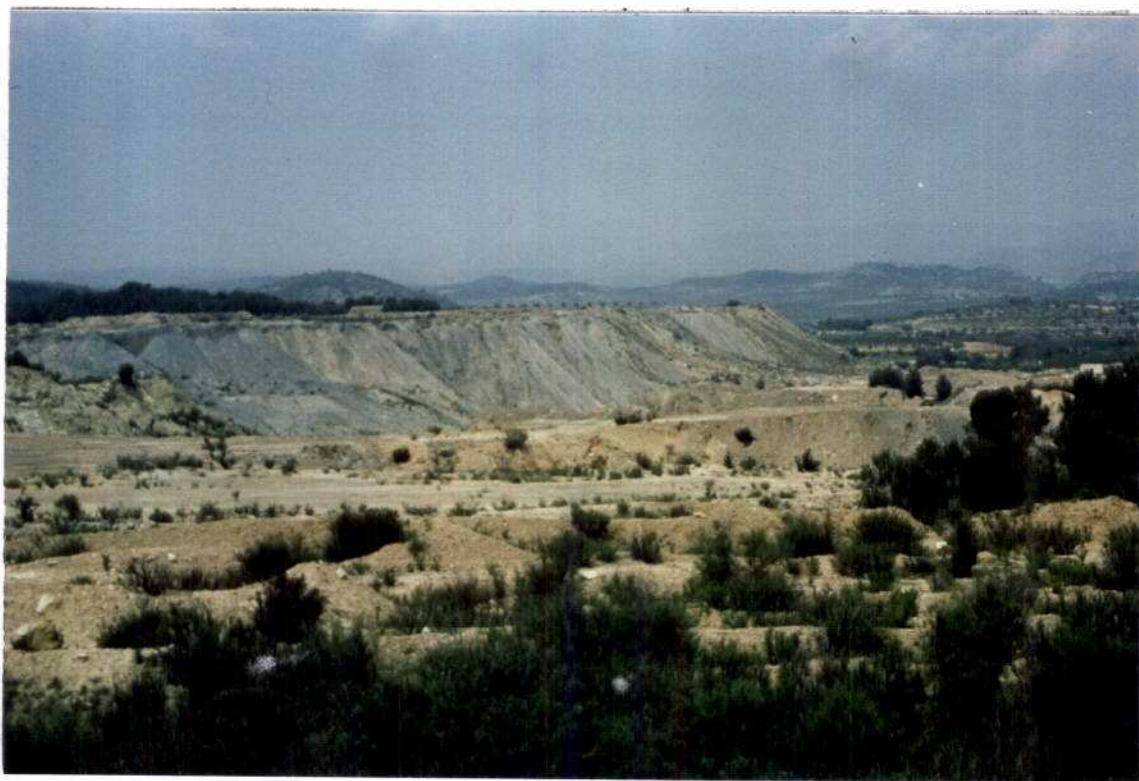
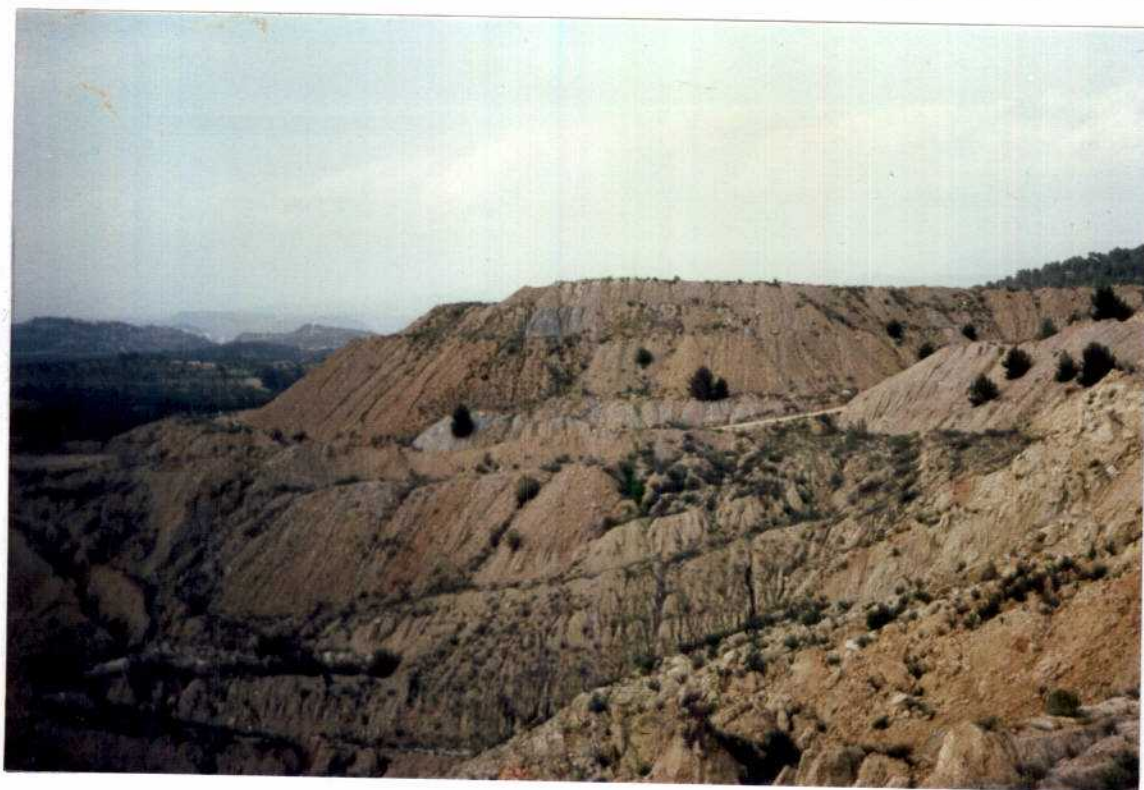
FOTOS N° 8 y 9.- Escombreras de arcilla de la zona de Segorbe.

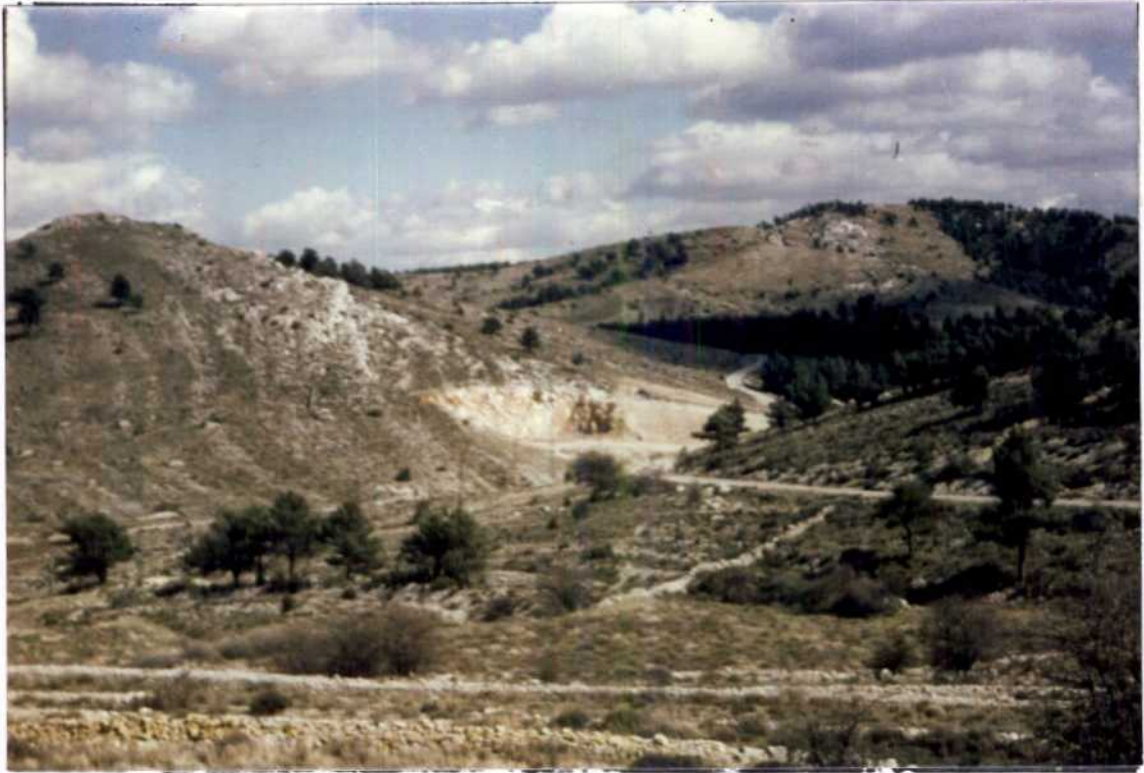
En la fotografía nº 10 correspondiente a la estructura con ficha-inventario (30-21)-(3-1), se muestra un claro ejemplo de ello. Obsérvese el impacto ambiental debido a la cantera, ya que la escombrera queda a la derecha del frente y presentando continuidad con el mismo. (Ver - ficha).

FOTO N° 10. Vista general de la cantera y escombrera
(30-21)-(3-1).

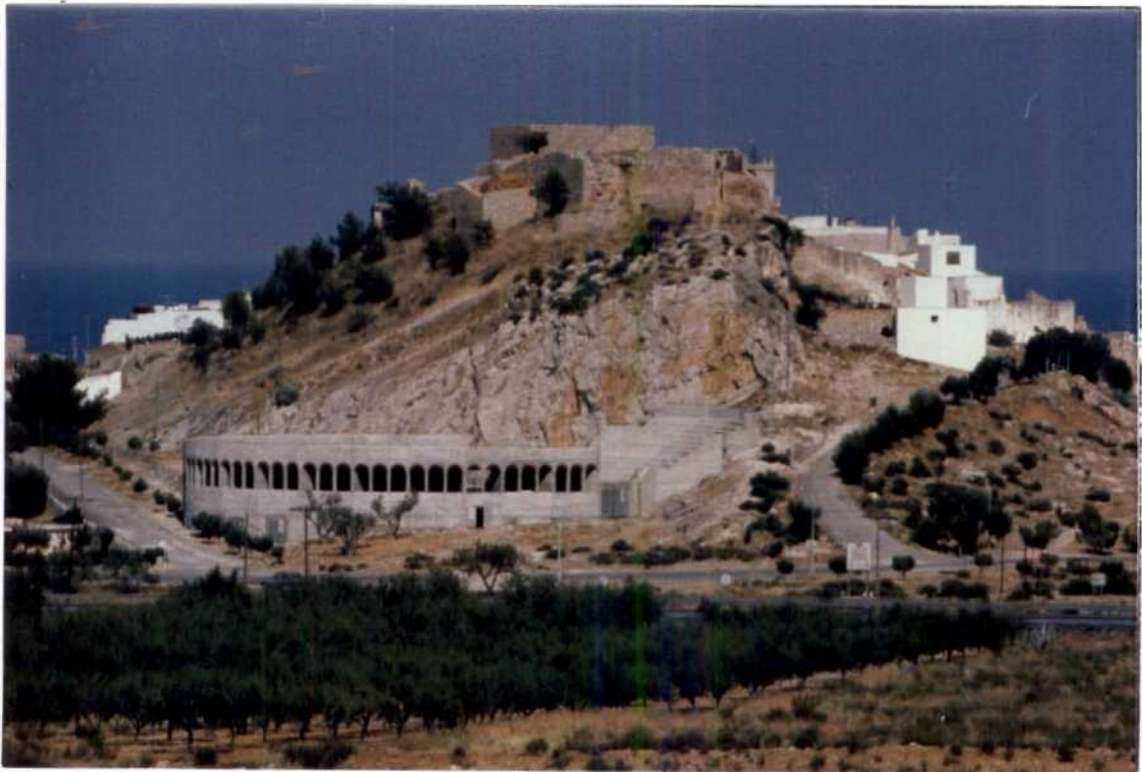
Asímismo, en la fotografía nº 11 se puede ver la utilización del espacio antes aludido, en una antigua cantera situada en las inmediaciones del casco urbano de Oropesa, y visible desde la autopista y carretera nacional Tarragona-Valencia.

FOTO N° 11. Ejemplo de aprovechamiento del espacio dejado
por una cantera en el pueblo de Oropesa.

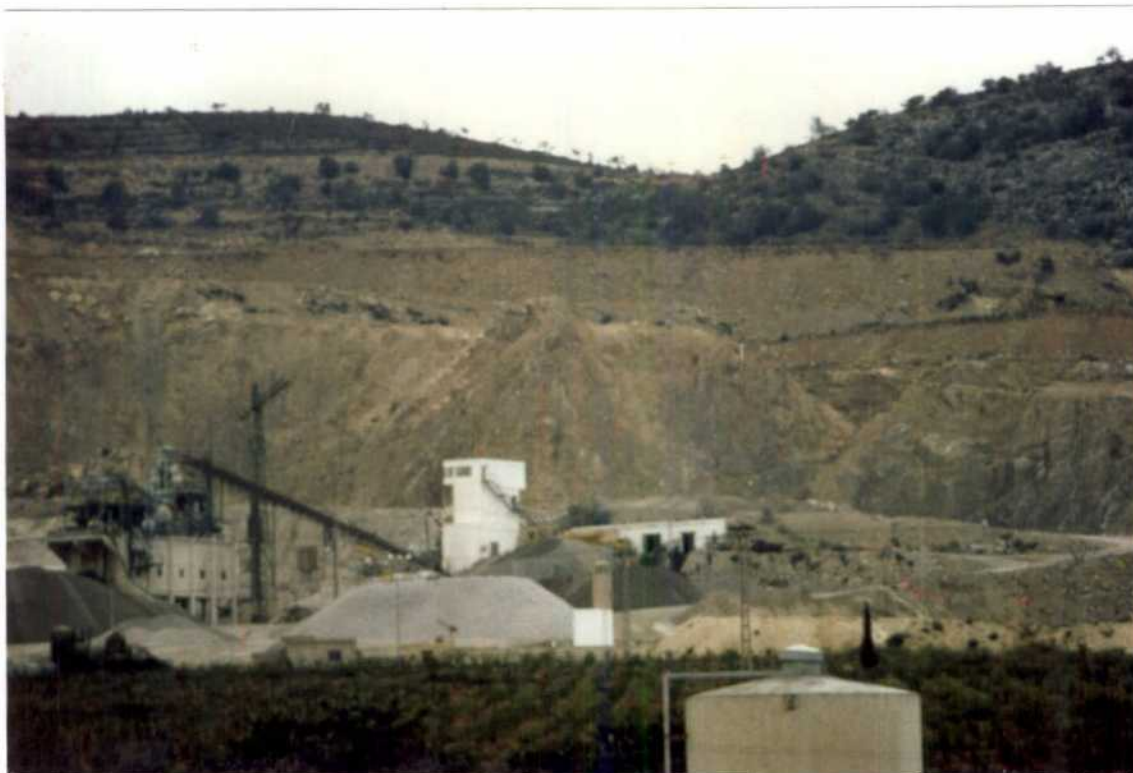
FOTO N^o 13. Vista parcial de la cantera LA TORRETA: Zona so-
metida a planes de restauración.

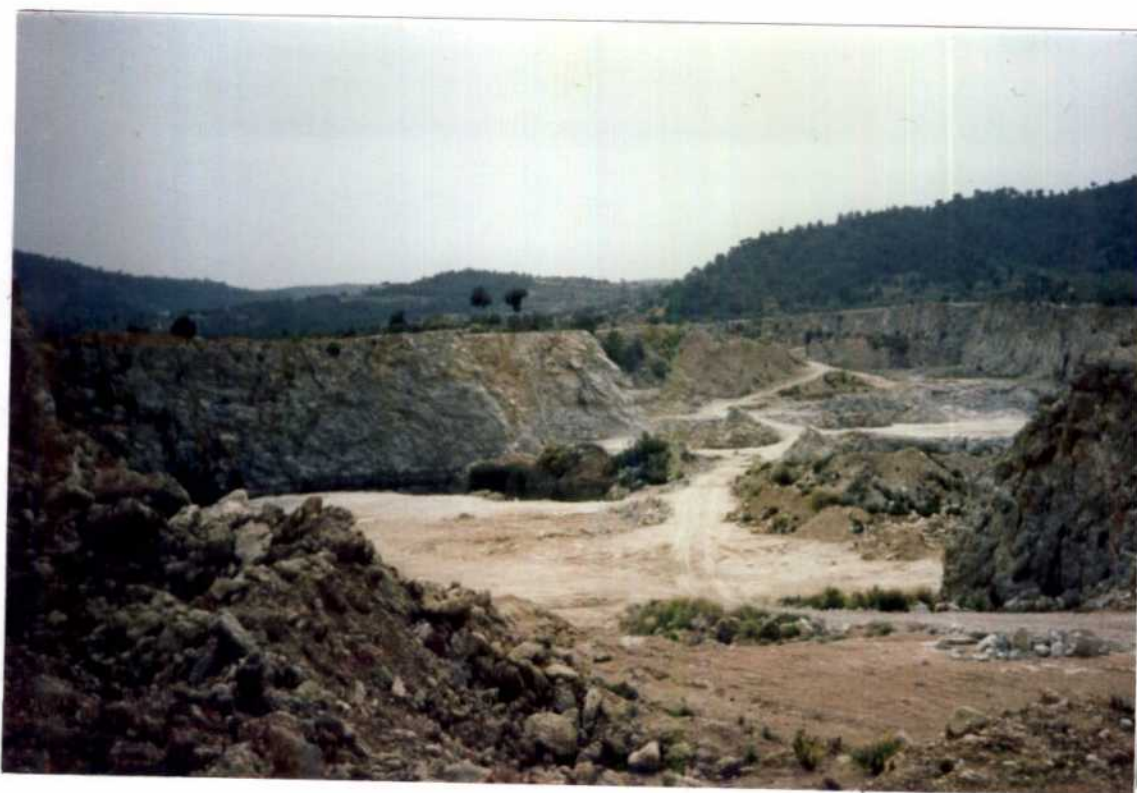
FOTO N^o 14. Cantera de yeso de LOS ALGEZARES.

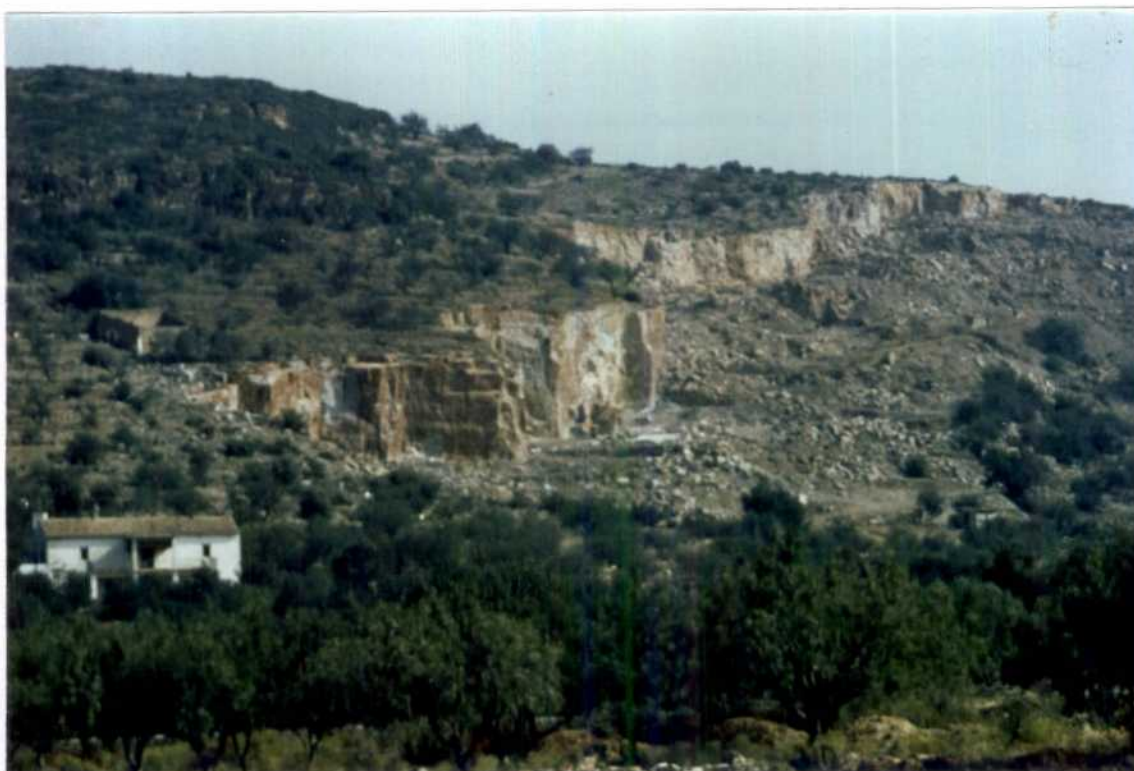
En cuanto a la minería del mármol se debe mencionar el grupo de canteras de la zona de Borriol, cuyas estructuras residuales consideradas individualmente son de poco volumen, por lo que solo una de ellas ha sido objeto de ficha-inventario. Sin embargo, debe considerarse el conjunto formado por canteras y estructuras. (Fotografía nº 15).

Se puede apreciar una gran cantidad de explotaciones próximas entre sí, a lo largo de la ladera y a distinto nivel de la misma, superponiéndose, de forma que toda ella es, o frente de arranque, o escombrera intermedia. Esto dá lugar a que cualquier avance supone removilizacio-

FOTO N° 15. Vista general de las canteras de mármol de BORRIOL, situada en la ladera de EL ABELLER, desde la carretera Castellón de La Plana - Villafamés.

nes de materiales estériles y a que haya zonas intactas con reservas cubiertas de escombreras. Al pié de la ladera, hay una serie de fincas cultivadas.

- a) El riesgo de daños debido a colapso de estructuras por deslizamiento es pequeño.
- b) La incidencia de las estructuras es de tipo ambiental, fundamentalmente visual, pero de magnitud baja o media por el reducido volumen de las estructuras.

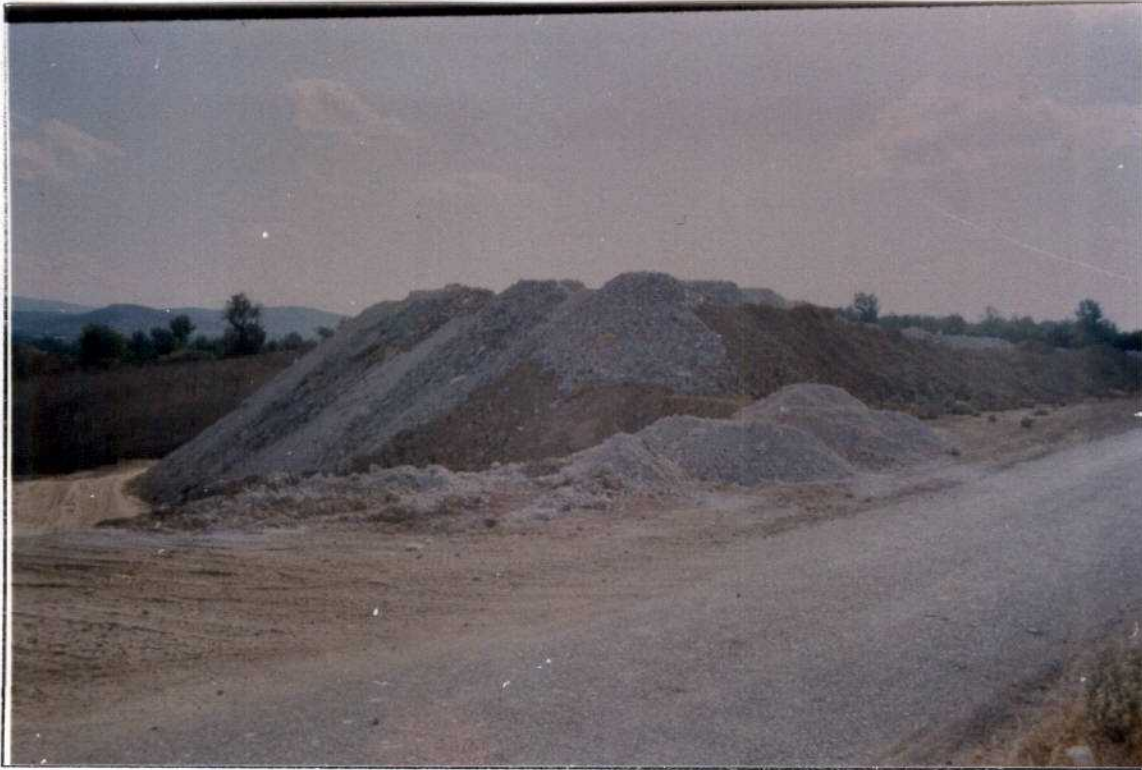
FOTOGRAFIA

Ev. geotec. ESCASA COMPACIDAD. ALGUNAS GRIETAS EN LOS BORDES DEL TALUD.

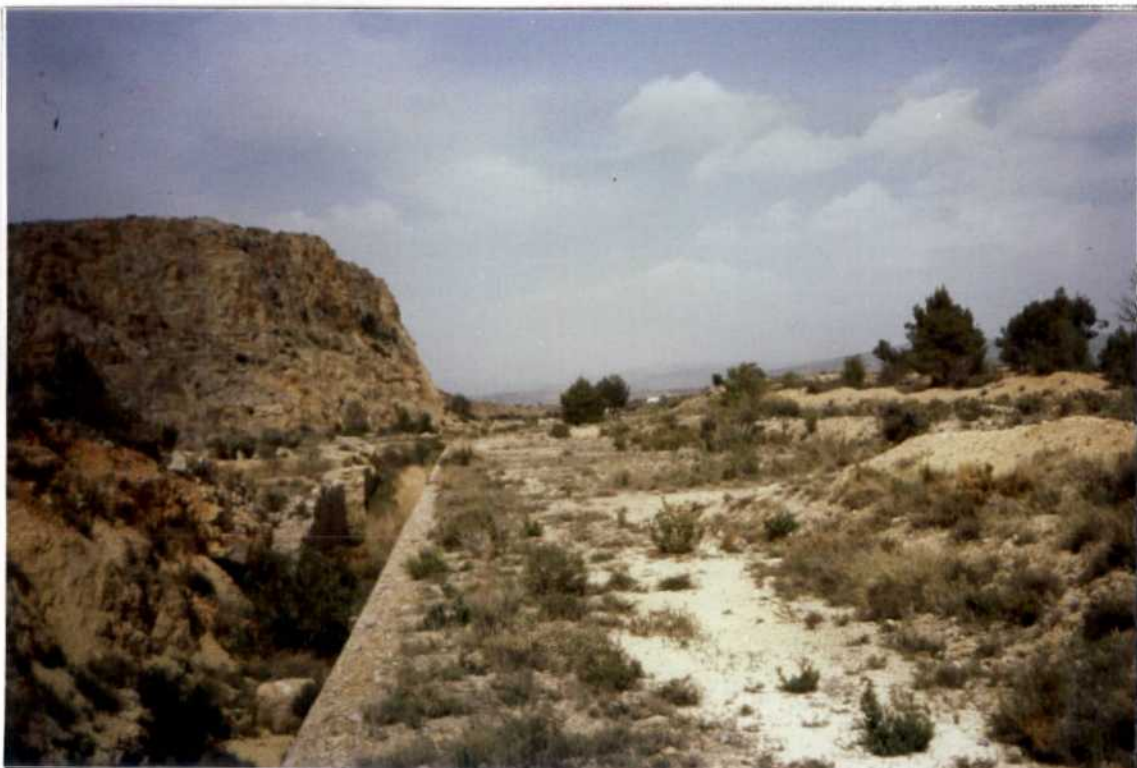
FOTOGRAFIA

OBSERVACIONES: ESCOMBRERA FORMADA POR LADRILLOS DEFECTUOSOS. PRESENTA UNA PARTE FORMADA POR ARCILLAS.

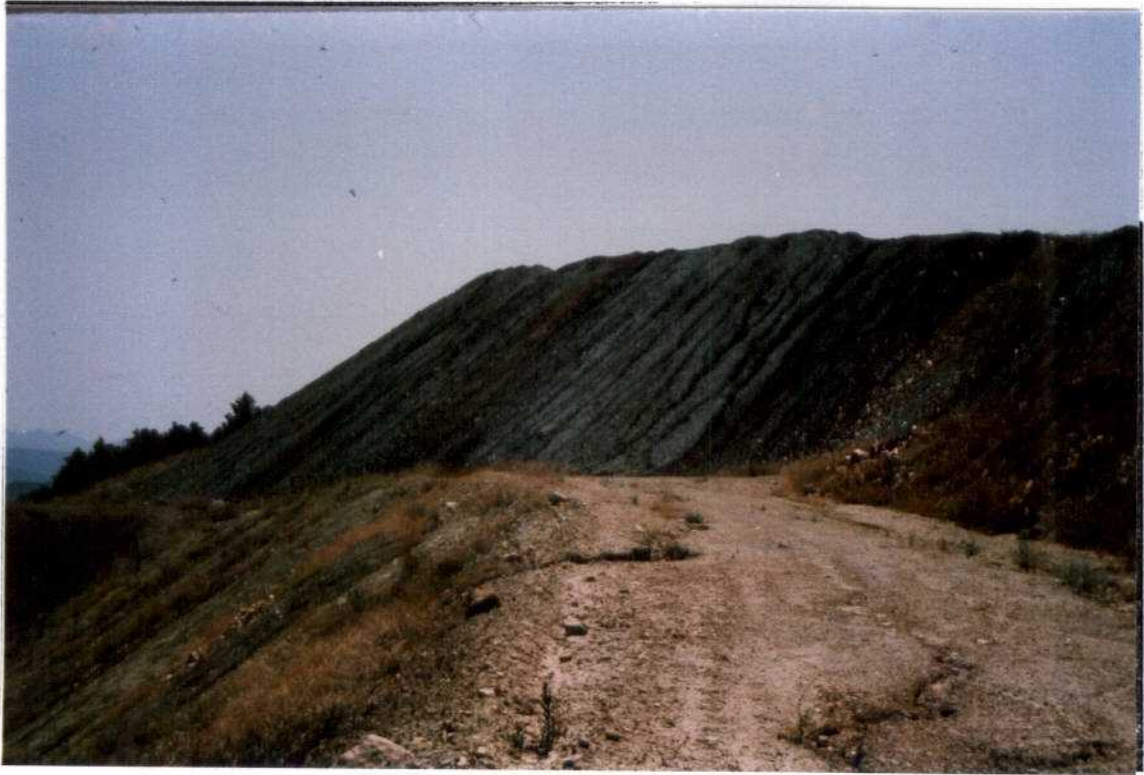
FOTOGRAFIA

Ev. geotec. APARECEN GRIETAS Y DERRUMBES EN EL TRAMO DE PISTA SITUADO AL PIE DEL TALUD.

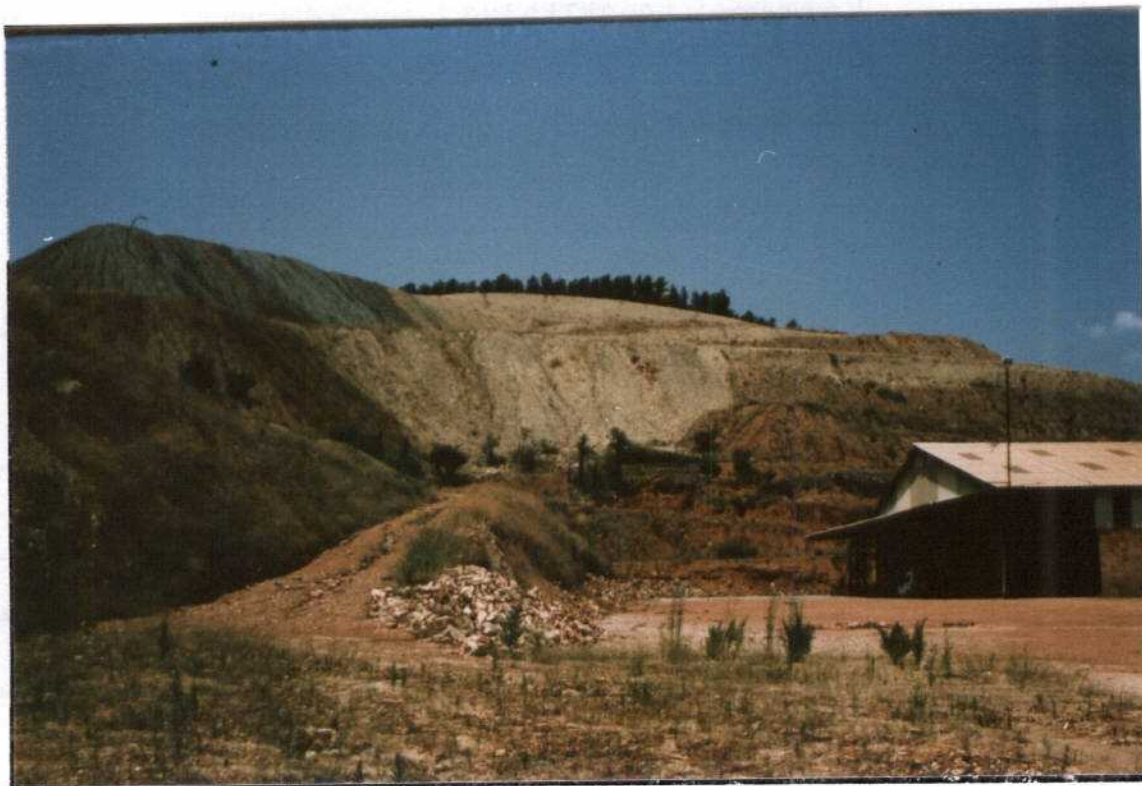
FOTOGRAFIA

Ev. geotec. PRESENTA GRANDES GRIETAS Y FUERTE EROSION, QUE AFECTAN A LA PISTA DE ACCESO A ESCOMBRERAS.

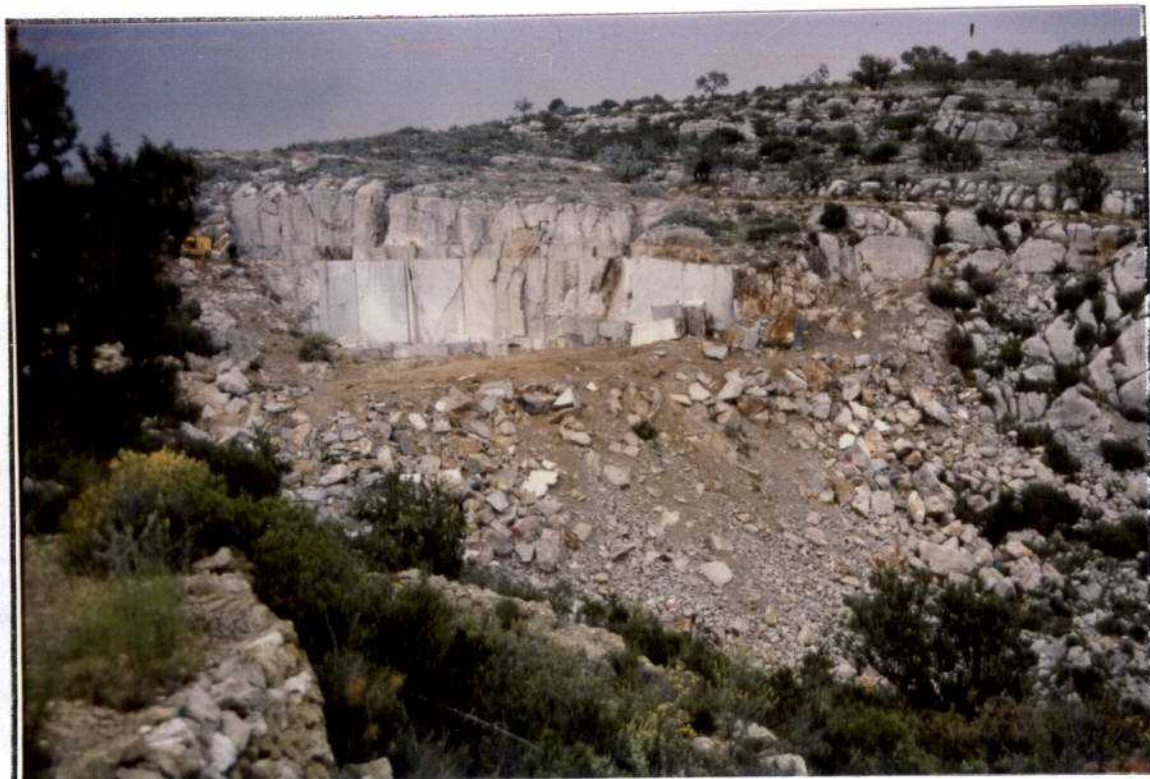
FOTOGRAFIA

Ev. geotec. SE OBSERVAN GRIETAS Y ALGUN DERRUMBE EN EL FRENTE ROCOSO SITUADO SOBRE LA ESCOMBRERA.
