Instituto Tecnológico
GeoMinero de España

ESTUDIO DE RIESGOS GEOLOGICOS POR
HUNDIMIENTOS EN CARAVIA LA ALTA
(ASTURIAS)

ESTUDIOS DE CARACTERIZACION GEOTÉCNICA SOBRE MUESTRAS DE SUE-
LOS Y ROCAS DE LA ZONA DE CARAVIA ALTA (ASTURIAS)

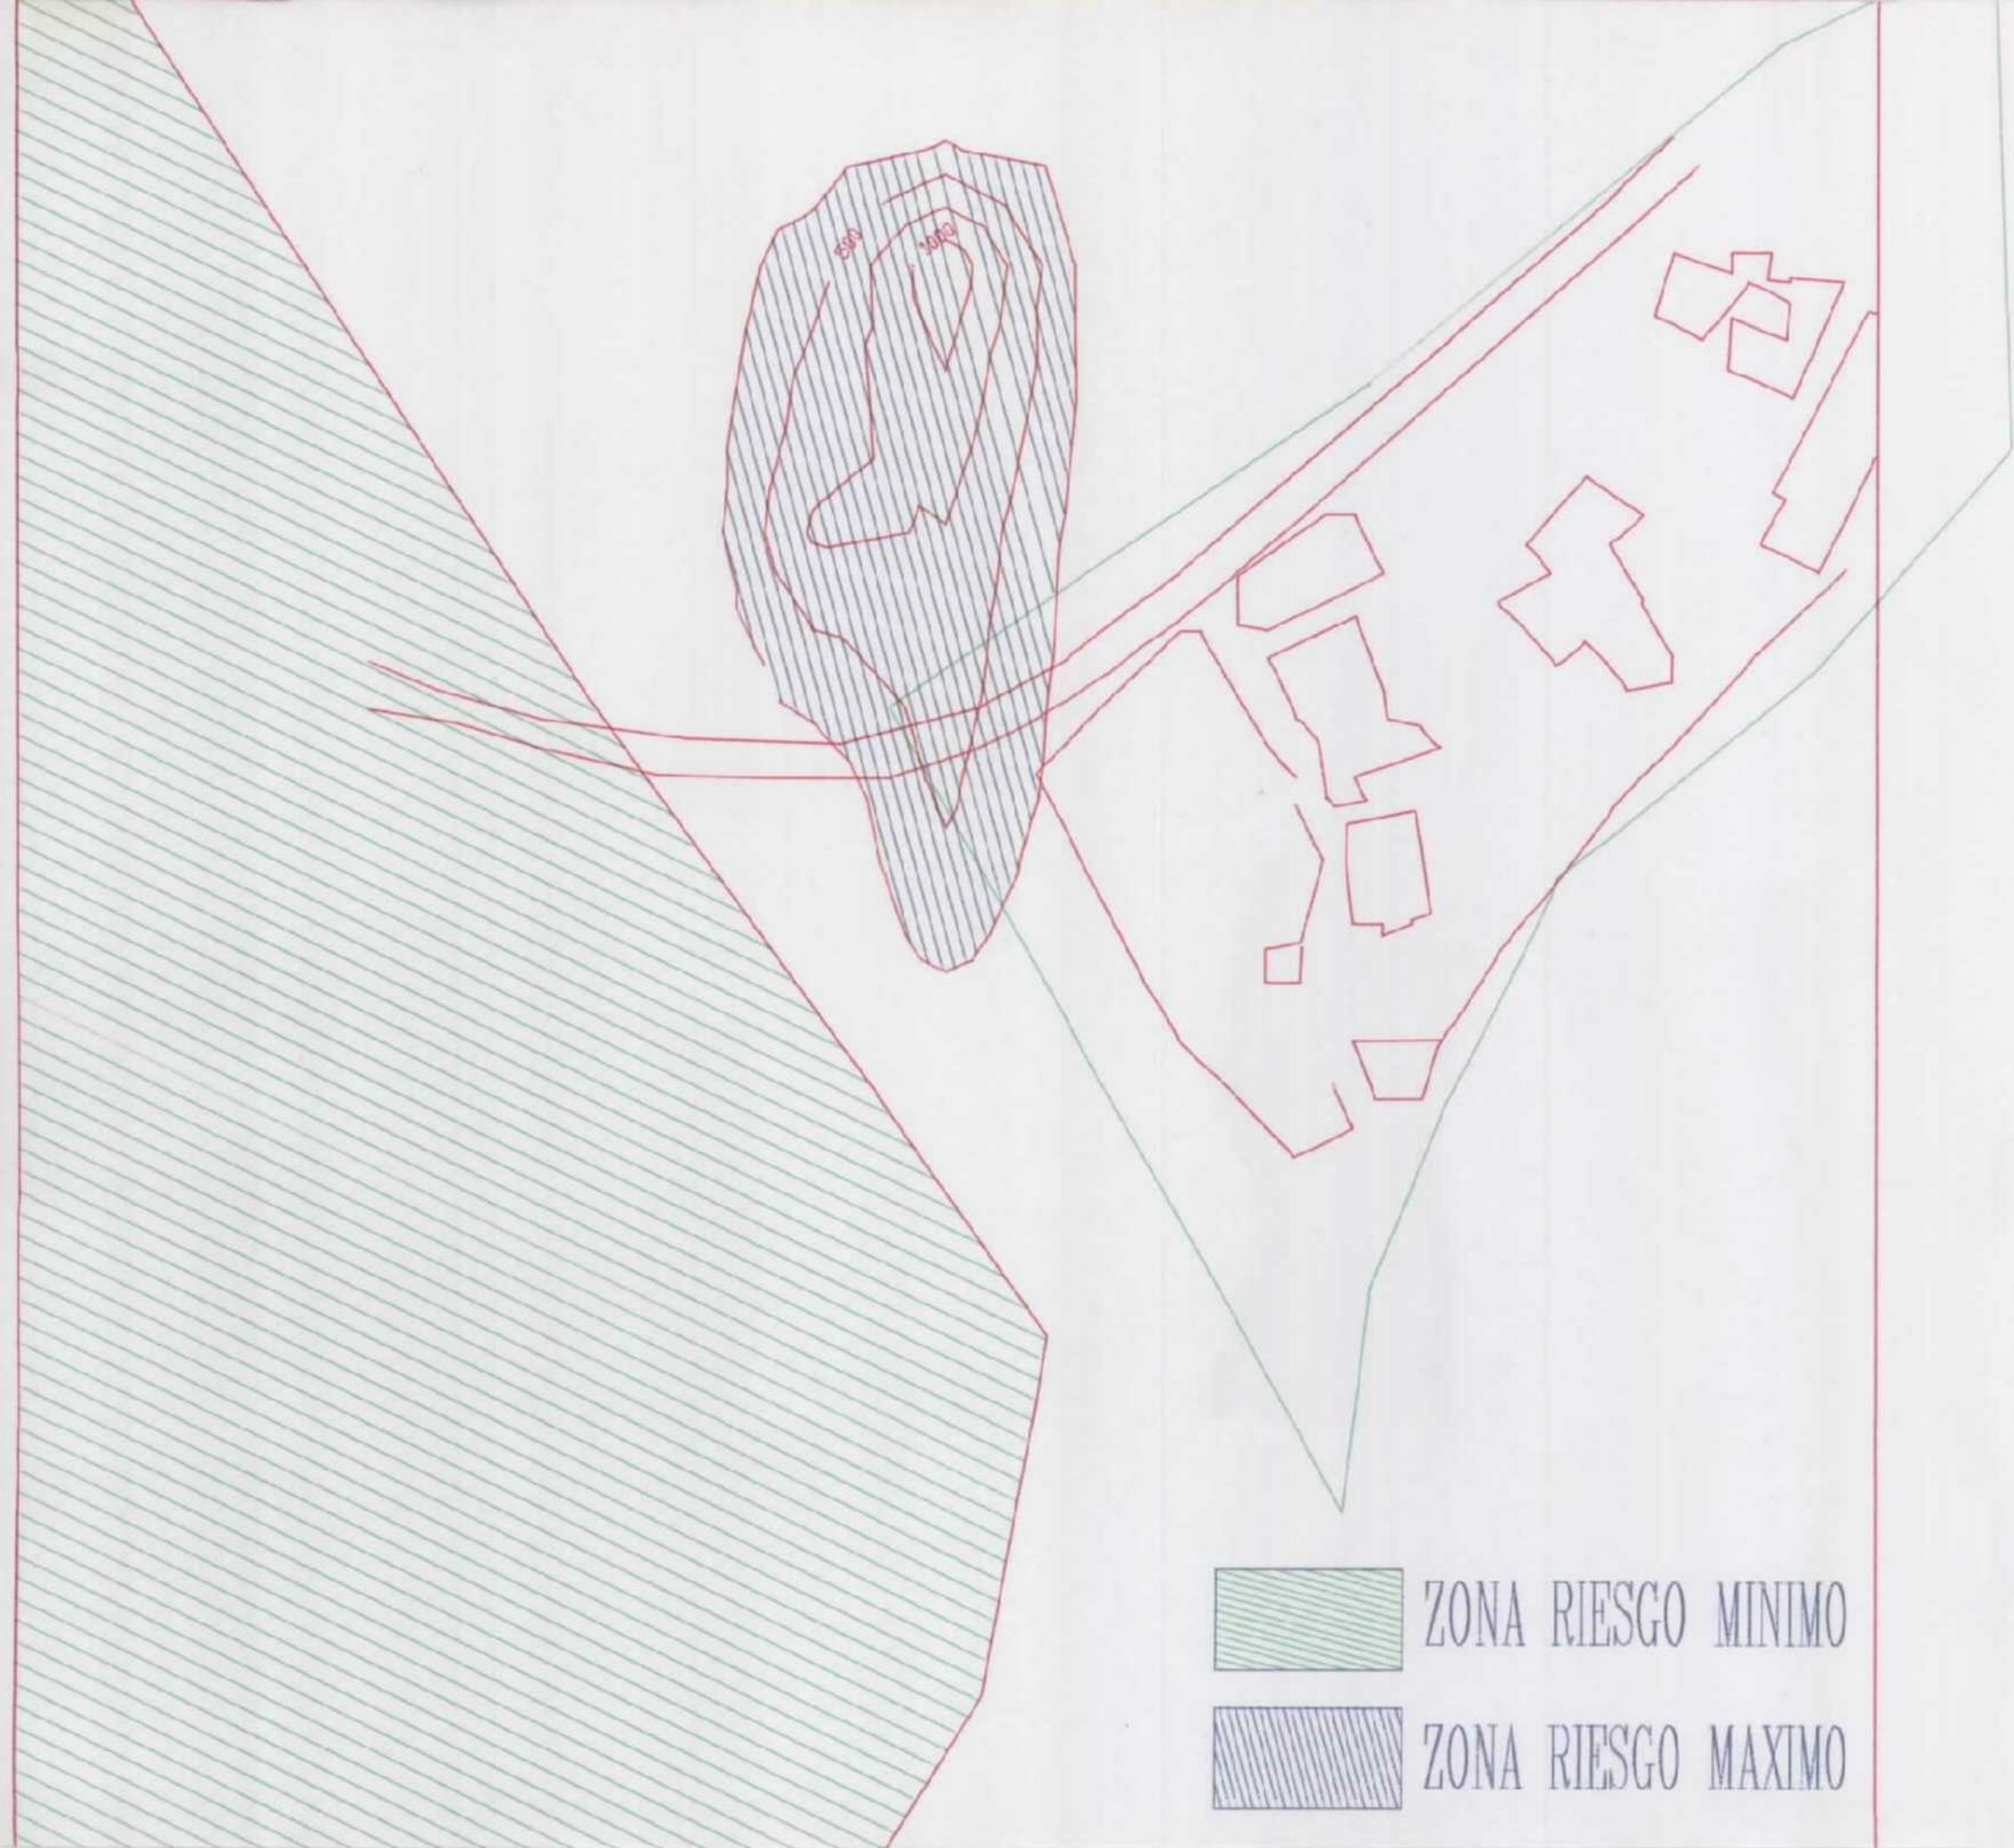
ZONA RIESGO MINIMO
  ZONA RIESGO MAXIMO
