**INVESTIGACION DE LAS CARACTERISTICAS DE LOS
MATERIALES DE ESCOMBRERAS DE LA MINERIA DEL
CARBON CON VISTAS A SU POSTERIOR UTILIZACION
GEOMECANICA**

ANEJO I : FICHAS DE CAMPO

ESCOMBRERA DEL LAVADERO DE SOVILLA

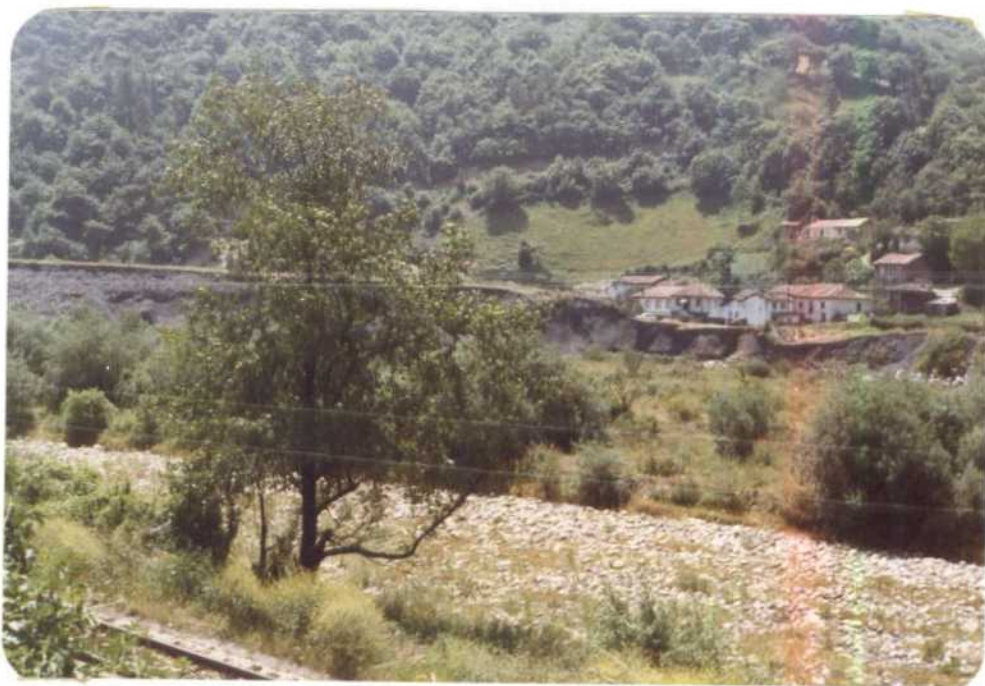
Los taludes estables son de 35° y sobre ellos se establece la vegetación, propiciada por el alto contenido en finos. Los taludes de socavación llegan a los 40° - 43°.

Vista parcial de la escombrera. Observese la erosión activa del pie, causada por el Rio Aller.

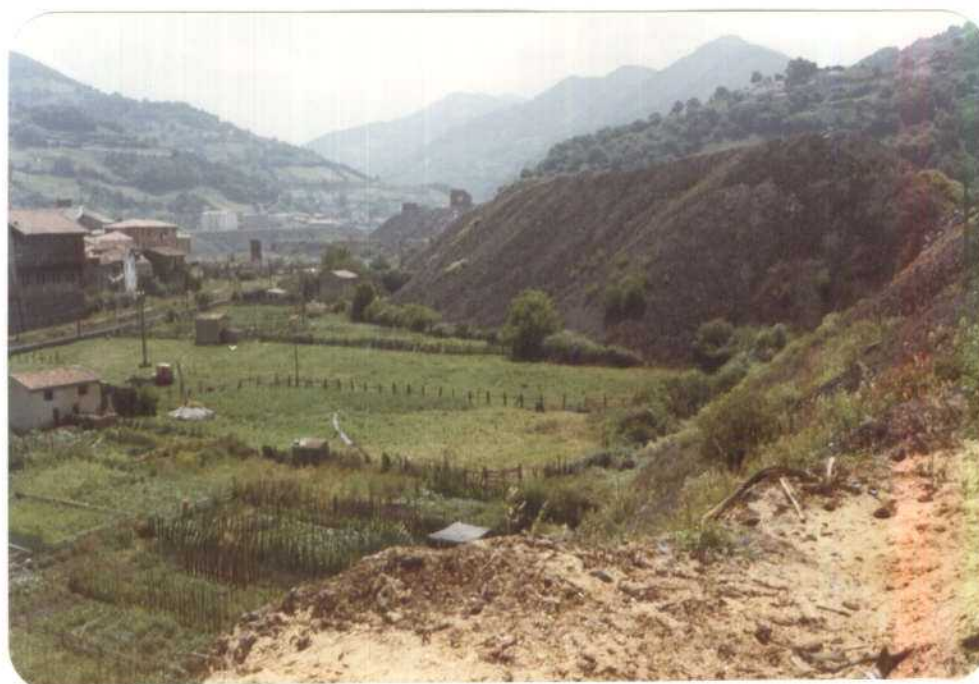
Taludes finales estables de 31°, protegidos por vegetación. Los taludes socavados llegan a 42° pero son inestables.

Vista General.

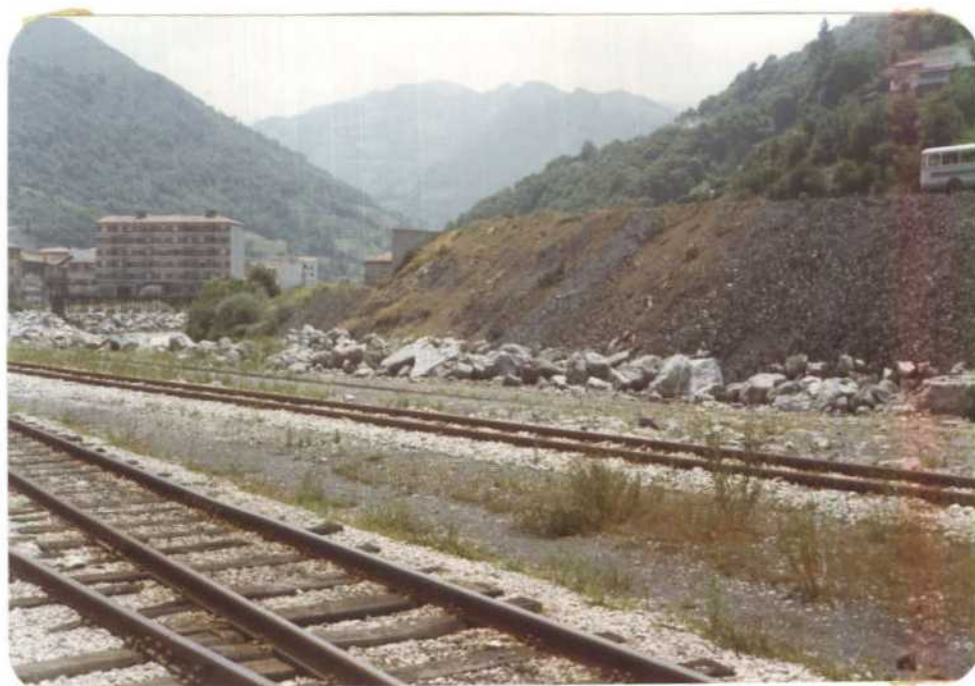
Escombrera reciente, estable, aunque aún es susceptible de movimientos localizados en manto bajo el efecto del agua. En el valor de los taludes se observa la influencia de las areniscas y el carbón.

Vista parcial. La protección del pie de la escombrera es mediante bloques.

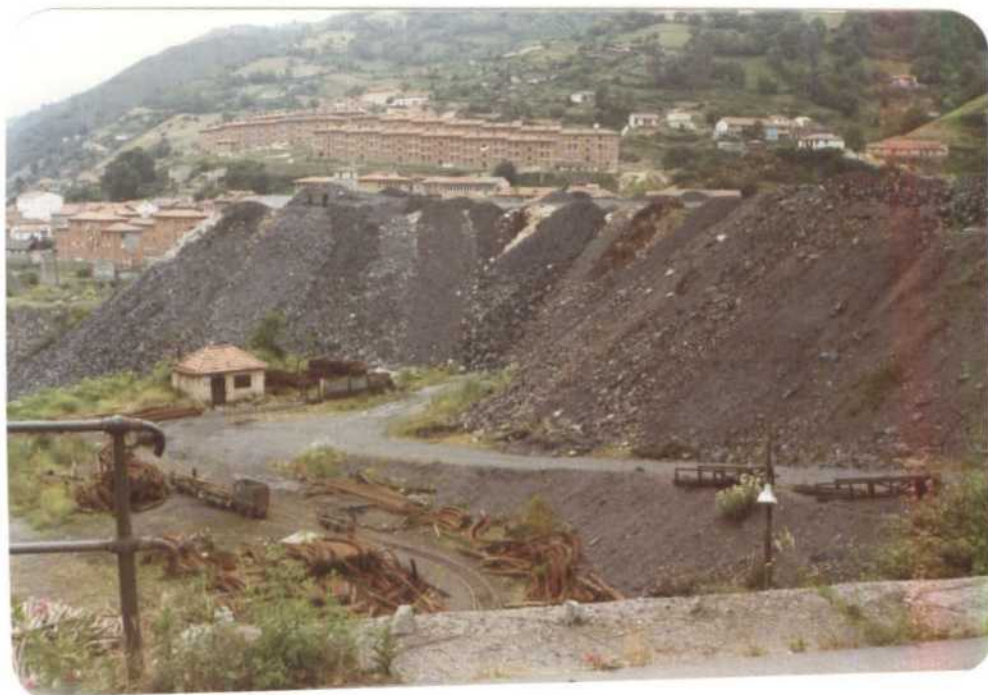
Se trata de un grupo de distintas escombreras. Las más finas tienden a taludes finales de unos 32°. Las gruesas y las socavadas pueden llegar a unos 40°. Estas se encuentran en equilibrio muy estricto, aunque sin riesgo para el entorno.

Vista general en la que se pueden distinguir
diversas graduaciones del material.

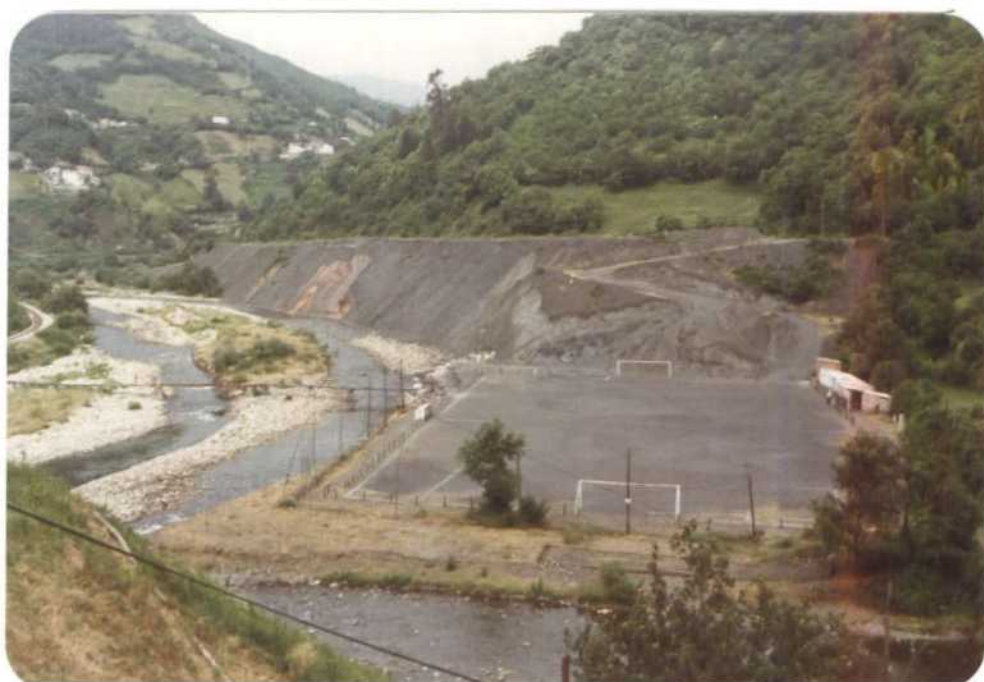
* EVALUACION GEOMECHANICA. Escombrera con gran variedad de taludes. Los materiales finos presentan taludes finales de 30°. En zonas socavadas y en condiciones favorables a la formación de costras se mantienen con 36-38°. Los materiales lajosos más gruesos, con cierta cohesión, soportan taludes, temporales de 40-41°.

Vista general.

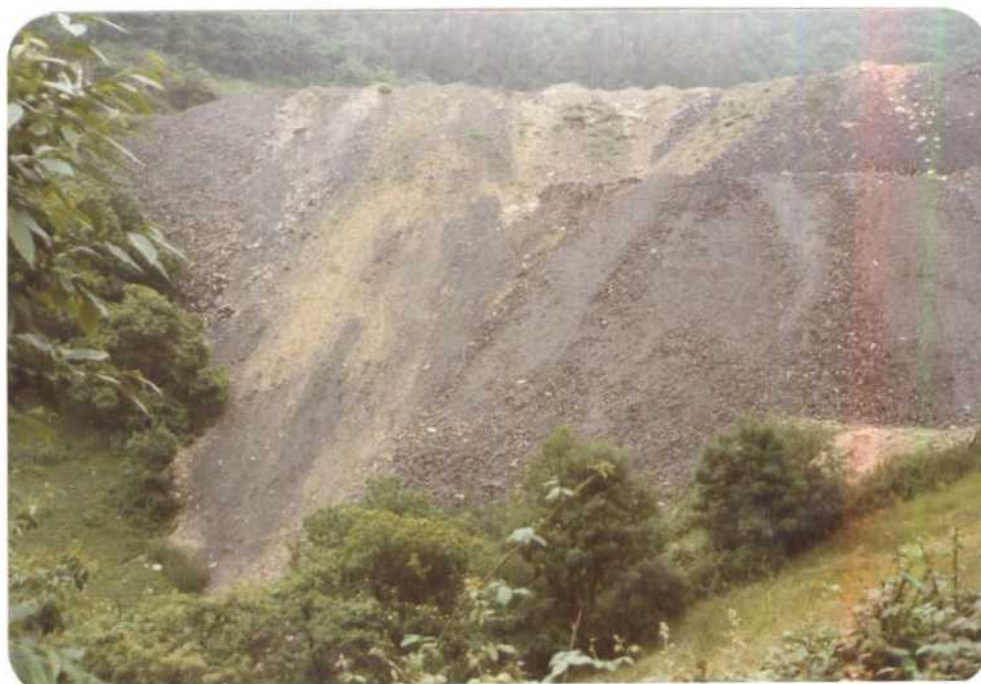
* EVALUACION GEOMECHANICA. Escombrera con estabilidad derivada del buen encaje en la vaguada. No se descartan deslizamientos futuros si se ciega o se mantiene inadecuadamente el drenaje de la vaguada. Por otra parte la altura empieza a ser importante y podría inducirse la reptación del coluvial.

Escombrera con gran diversidad en el tamaño de los escombros.

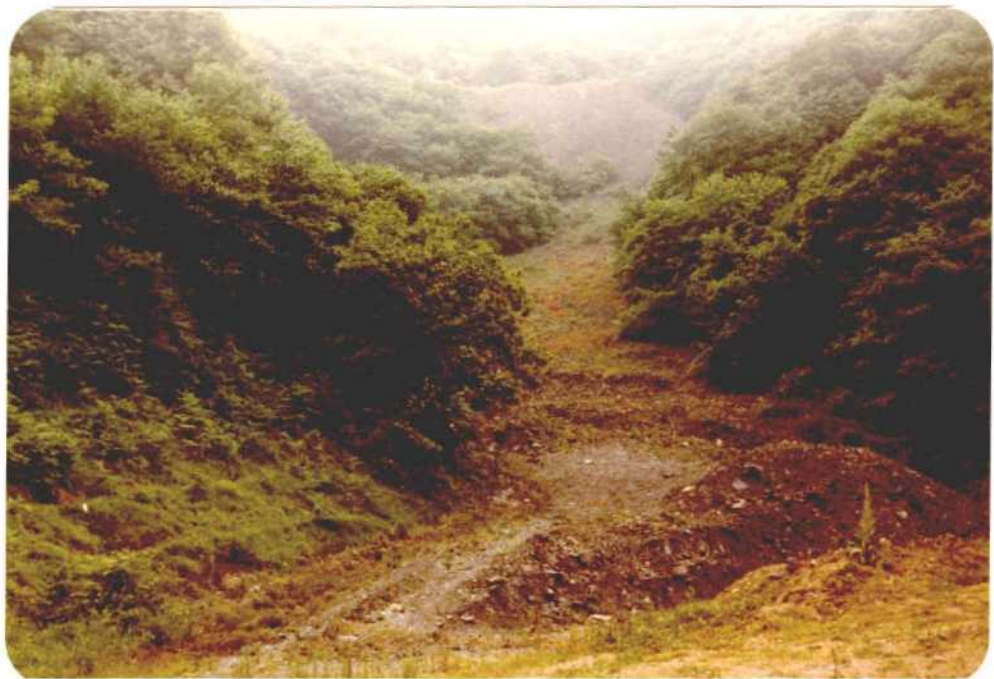
Los finos y la buena graduación del material hacen adquirir a l. escombros una apreciable cohesión aparente, pudiendo recortarse taludes provisionales de 50-60°. Los taludes finales en materia antiguo son de unos 37°. Han existido problemas de deslizamient por saturación en la parte apoyada en el eje de la vaguada.

Vista parcial de la lengua deslizada de la escombrera.

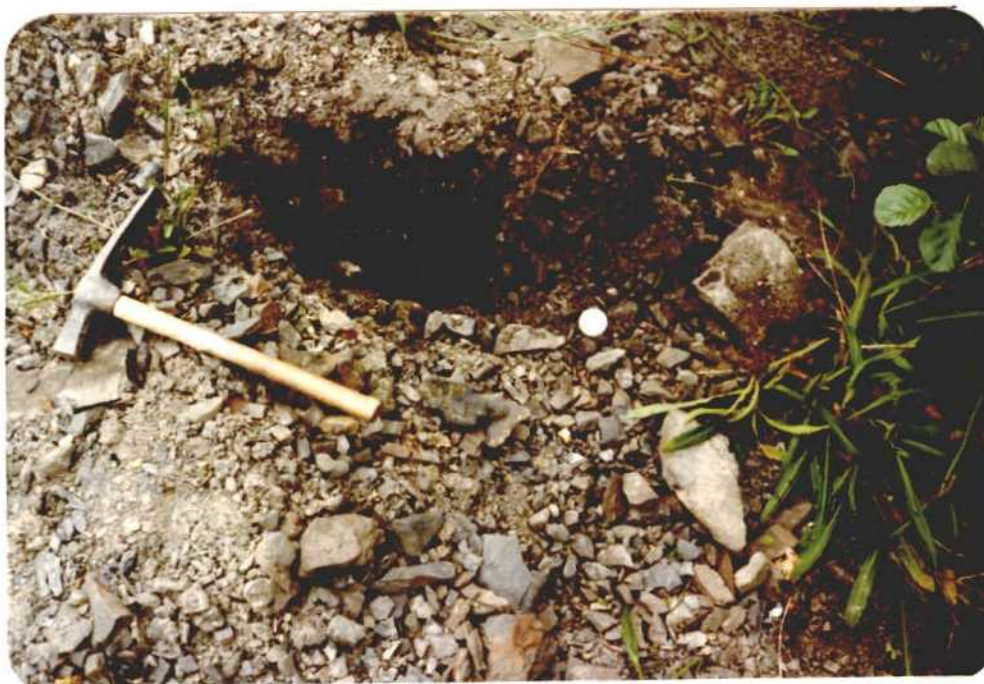
Material existente en la escombrera.

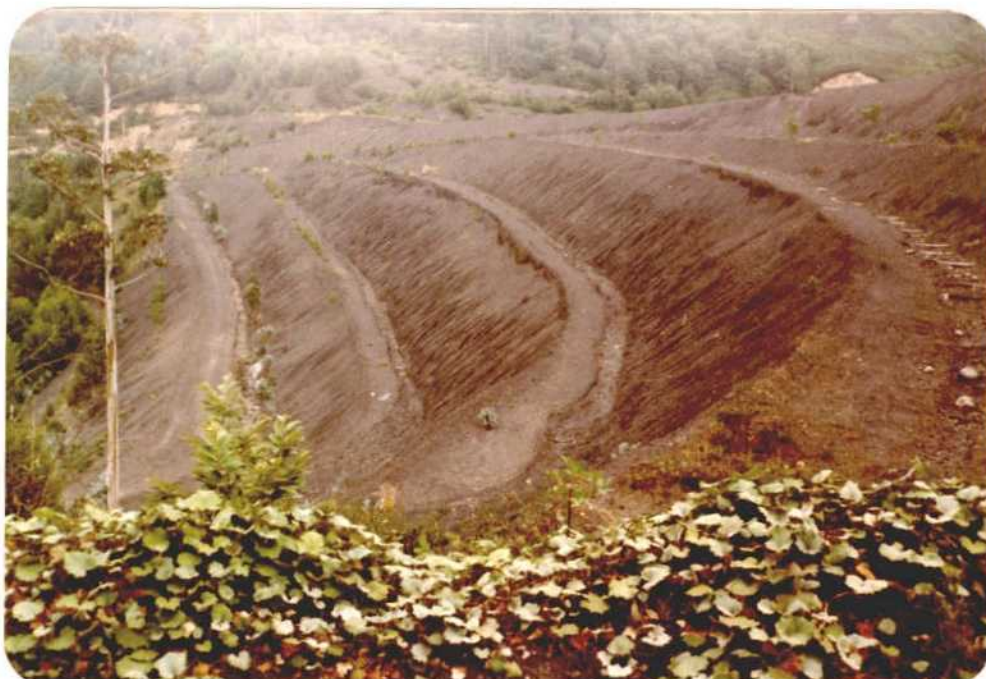
Escombrera vigilada y cuidada. Tuvo problemas de deslizamiento por deficiencias de drenaje pero en la situación actual resulta muy estable. Existe algún riesgo de erosión de los taludes superiores no plantados.

Vista lateral de la escombrera de Morgao.
Observese la disposición en bermas.

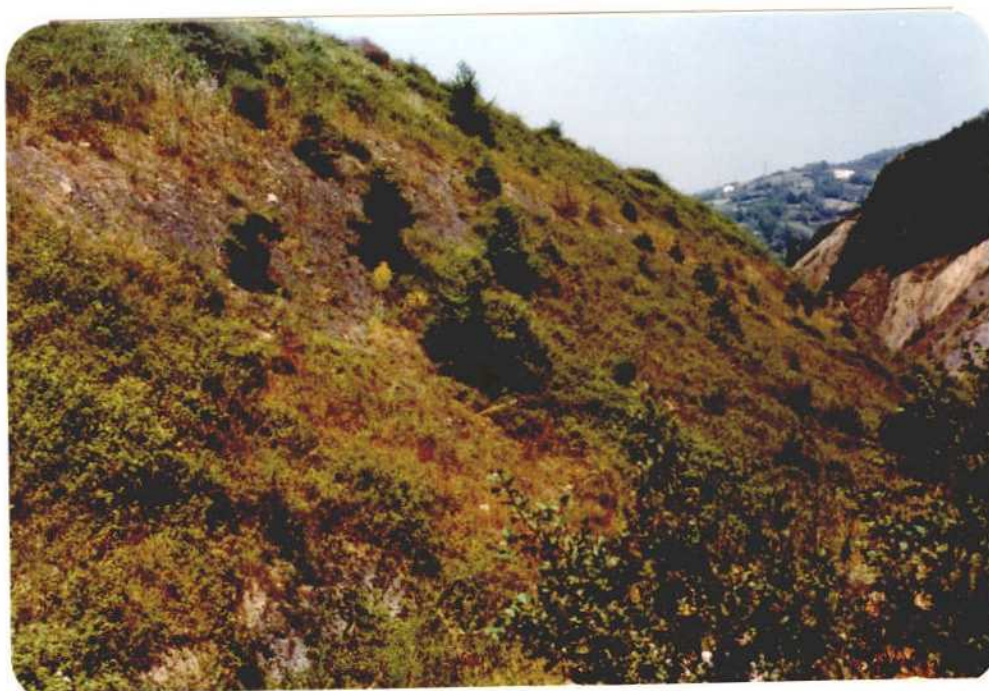
- Segregaciones. ligeras.
- Ignición. no observada.
- Erosión. importante con formación de surcos y cárcavas. Erosión de pie por el río Lena.
- Vegetación de arbusto y césped, localizándose en las zonas con más finos.
- Incidencia en el paisaje urbano y/o rural. debil.
- Utilización actual del estéril. ninguna.

Vista general. Observese la vegetación actual.

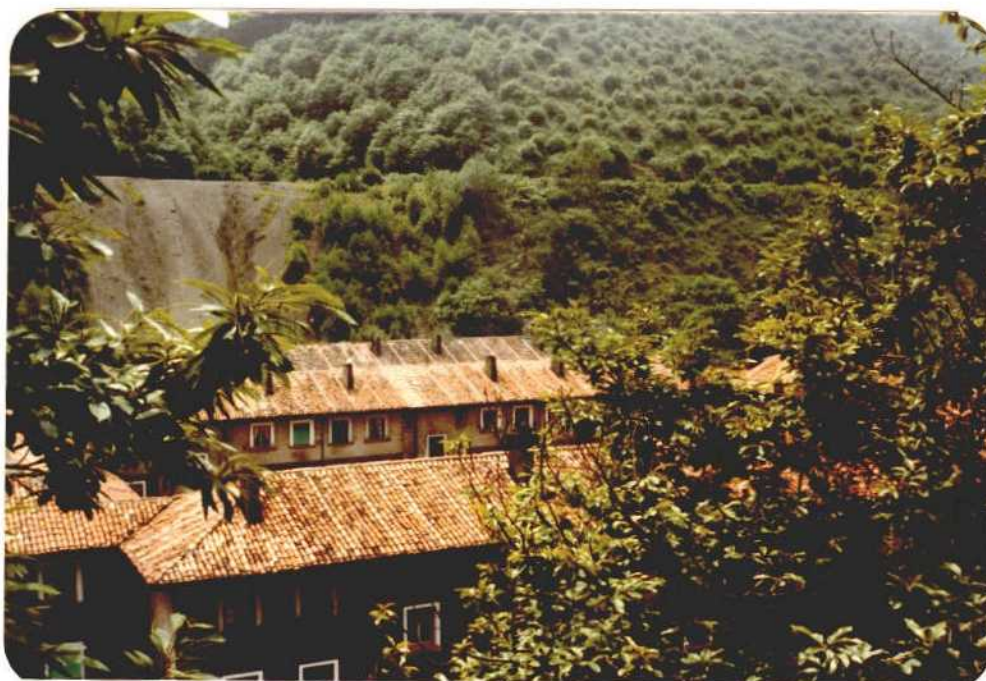
- Segregaciones. en algunas zonas.
- Ignición. no observada.
- Erosión. provocada en gran parte por el agua de lluvia. Surcos.
- Vegetación de tipo arbusto y con zonas sin vegetación alguna, arboleda en las áreas colindantes.
- Incidencia en el paisaje urbano y/o rural integrada parcialmente en el paisaje.
- Utilización actual del estéril. ninguna.

Vista general. Se encuentra parcialmente cubierta por la vegetación.

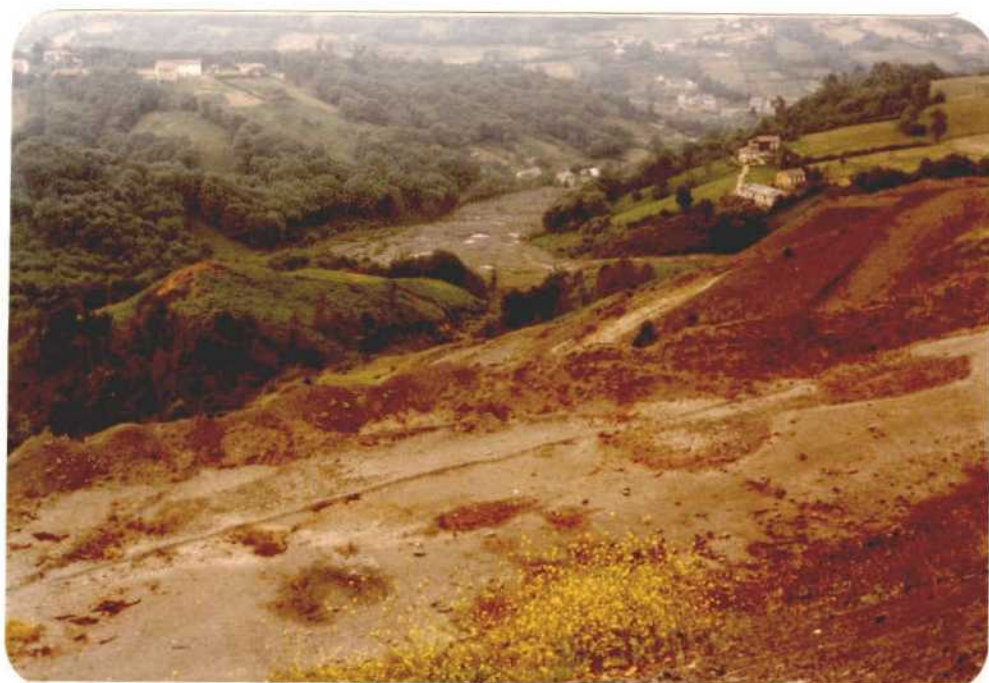
- Segregaciones. en algunas zonas.
- Ignición. no observada.
- Erosión. acusada en superficie, con efecto de surcos y cárcavas.
- Vegetación escasa.
- Incidencia en el paisaje urbano y/o rural. elevada, al estar sobre una ladera-vaguada que recoge el agua de lluvia.
- Utilización actual del estéril. ninguna.

Vista general de la escombrera. Observese el avance de la lengua.

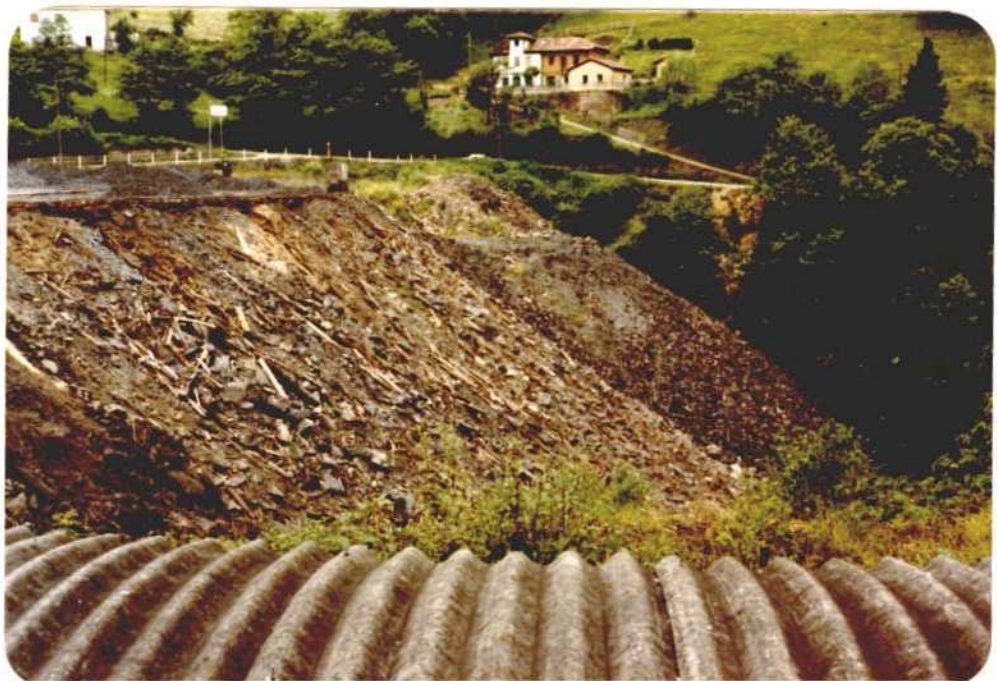
- Segregaciones. apreciables en algunas áreas,
- Ignición. no observada.
- Erosión. escasa en superficie.
- Vegetación muy escasa.
- Incidencia en el paisaje urbano y/o rural. elevada, al ir paulatínamente rellenando la vaguada.
- Utilización actual del estéril. ninguno.

Vista general. Observese la heterogeneidad del material y el sistema de vertido.

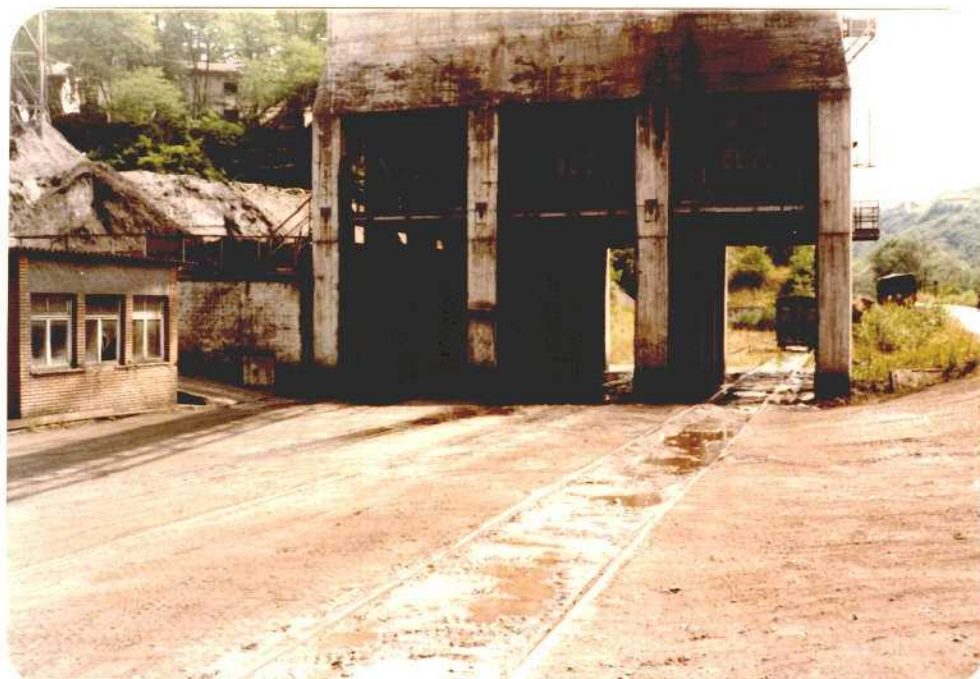
Tolvas de recogida del estéril para su posterior transporte a escombrera.

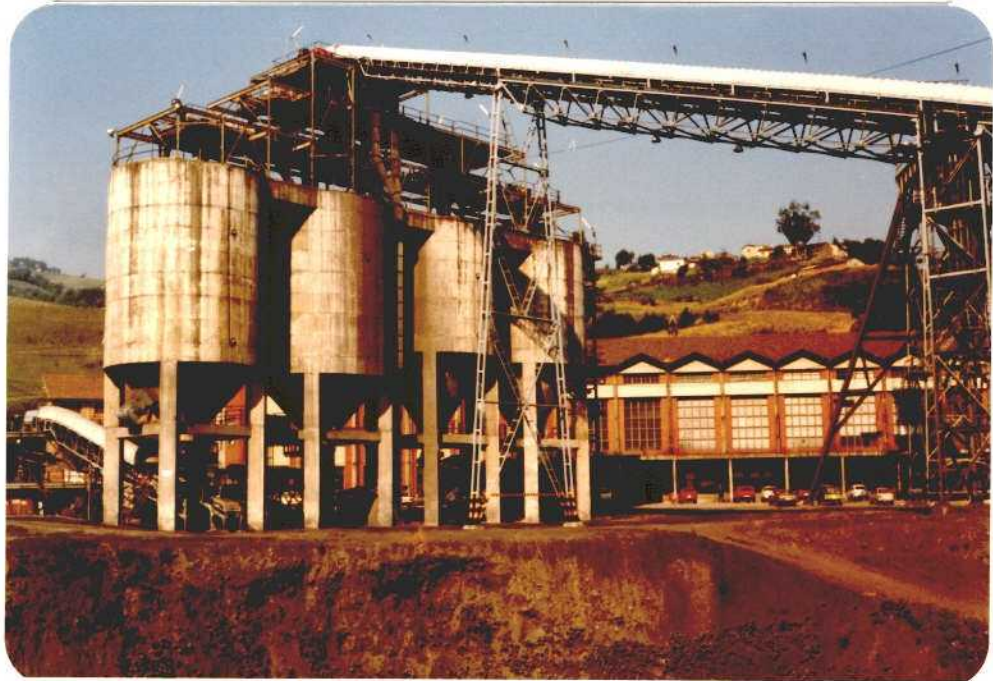
Tolvas de recogida del estéril y del mineral.
