**INVENTARIO NACIONAL DE BALSAS  
Y  
ESCOMBRERAS  
NAVARRA**

ANEJOS: LISTADO Y FICHAS.

AÑO 1.987

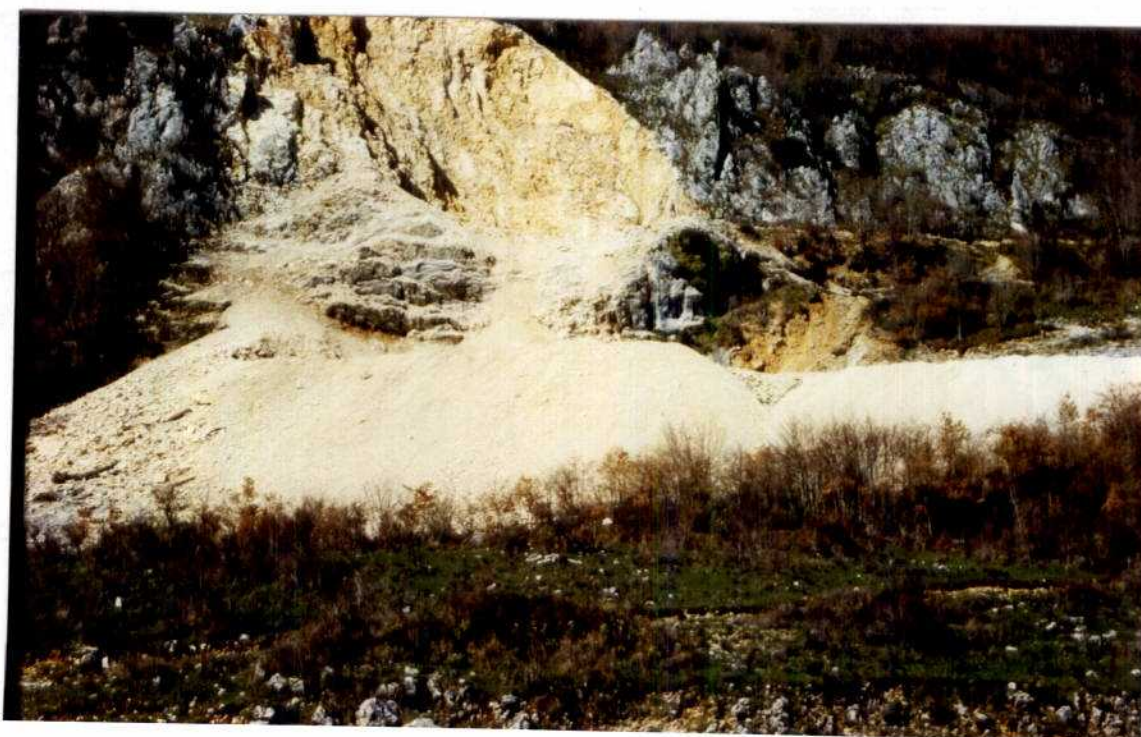
FOTOGRAFIA:

Evaluación ambiental: IMPACTA POR SU SITUACION Y CONTRASTE DE COLOR SIENDO VISIBLE DESDE LAS VIAS DE COMUNICACION.

Ev. geotec. COMPORTAMIENTO GENERAL ACEPTABLE EN LAS CONDICIONES ACTUALES.
