INVENTARIO NACIONAL DE BALSAS Y ESCOMBRERAS
MADRID

ANEJO II.2.-FICHAS
ANEJO III.- PLANOS

INSTITUTO GEOLOGICO Y MINERO DE ESPAÑA

AÑO 1.988

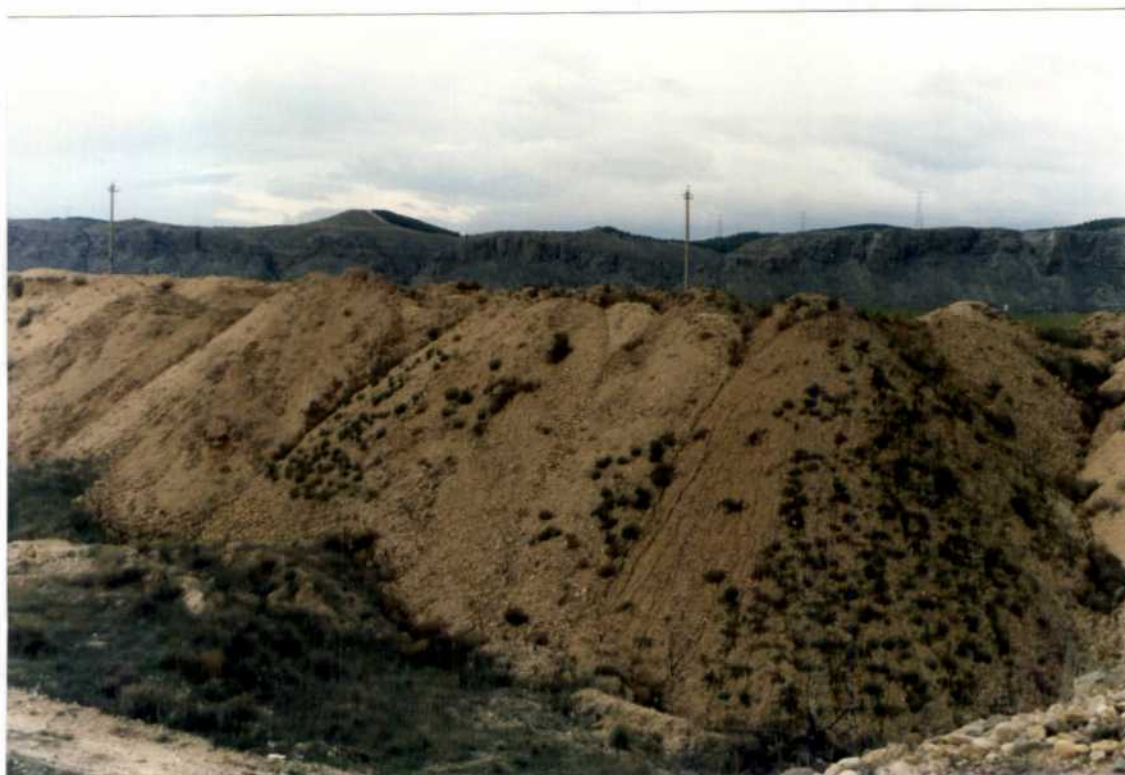
FOTOGRAFIA:

Evaluación ambiental: IMPACTO BAJO POR ESTAR EN CORTA.

Ev. geotec. IMPORTANTE EROSION POR ESCORRENTIA SUPERFICIAL.

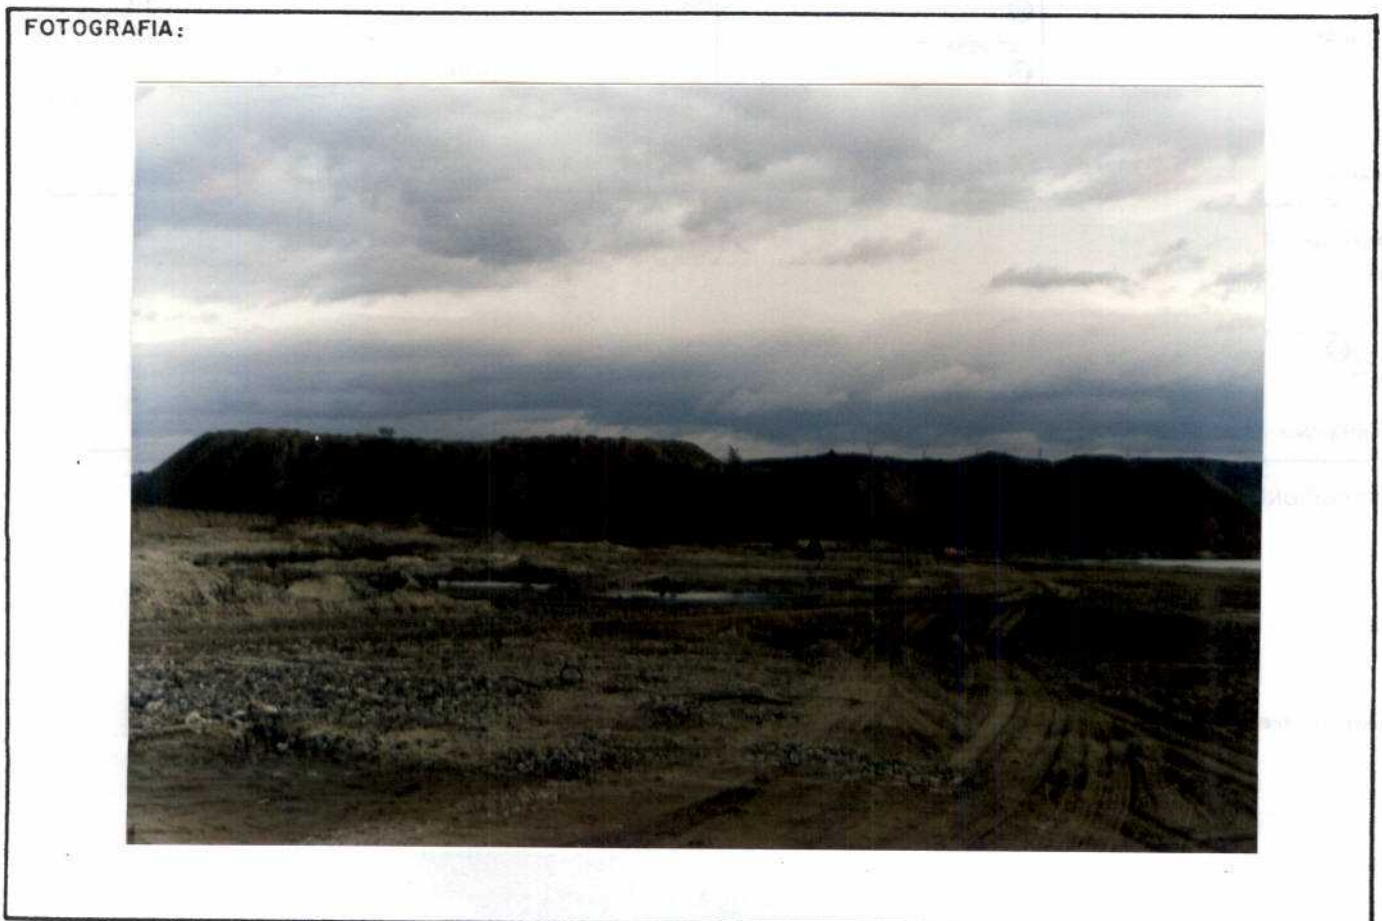
FOTOGRAFIA:

Evaluación ambiental: IMPACTO VISUAL MEDIO POR ESTAR CUBIERTA POR VEGETACION.

Ev. geotec. SOCAVE EN LA BASE IMPORTANTE.
