# INVENTARIO NACIONAL DE BALSAS Y ESCOMBRERAS

## GUIPUZCOA

TOMO 2:  
ANEJOS: CARACTERISTICAS GENERALES,  
LISTADOS Y FICHAS

AÑO 1989

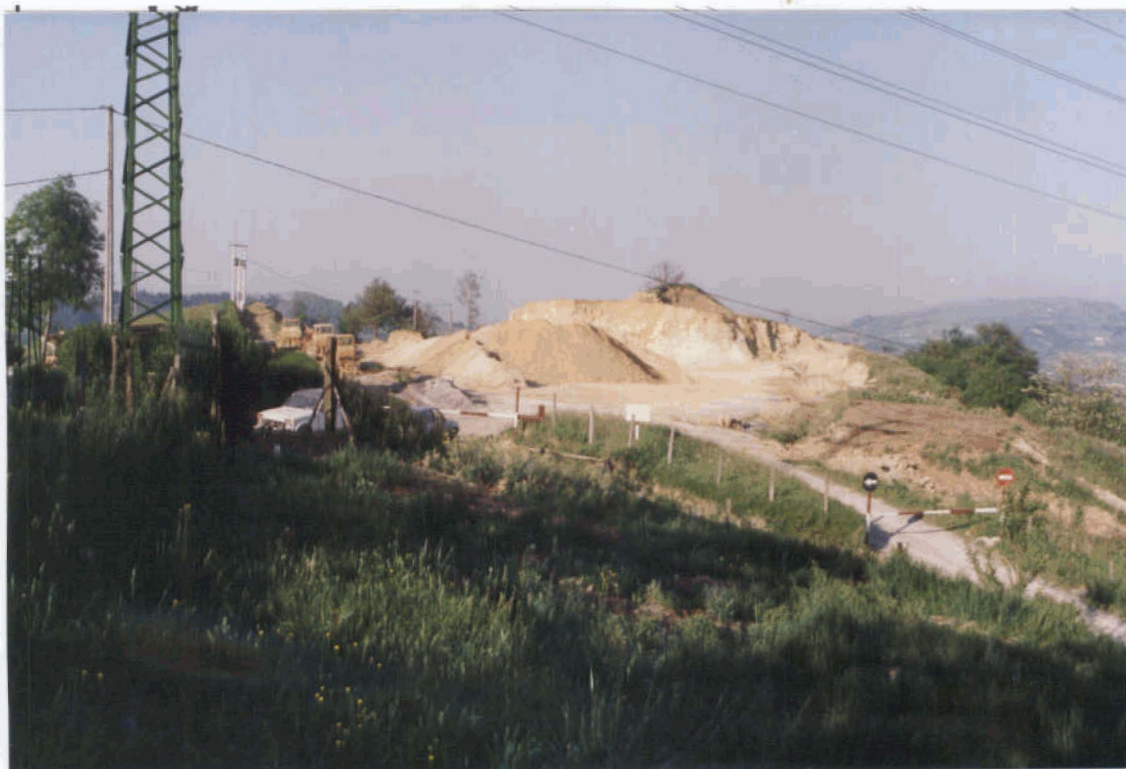
FOTOGRAFIA

Evaluación ambiental: LA EROSION DE LOS TALUDES ADEMAS DE PRODUCIR PEQUEZAS INESTABILIDADES, CONTAMINA EL AGUA DEL RIO QUE PASA POR SU PIE.  
Ev. geotec. AUNQUE SU ESTABILIDAD ACTUAL NO ES MALA, SE IRA DETERIORANDO POR LA EROSION Y LAS CARCAVAS.

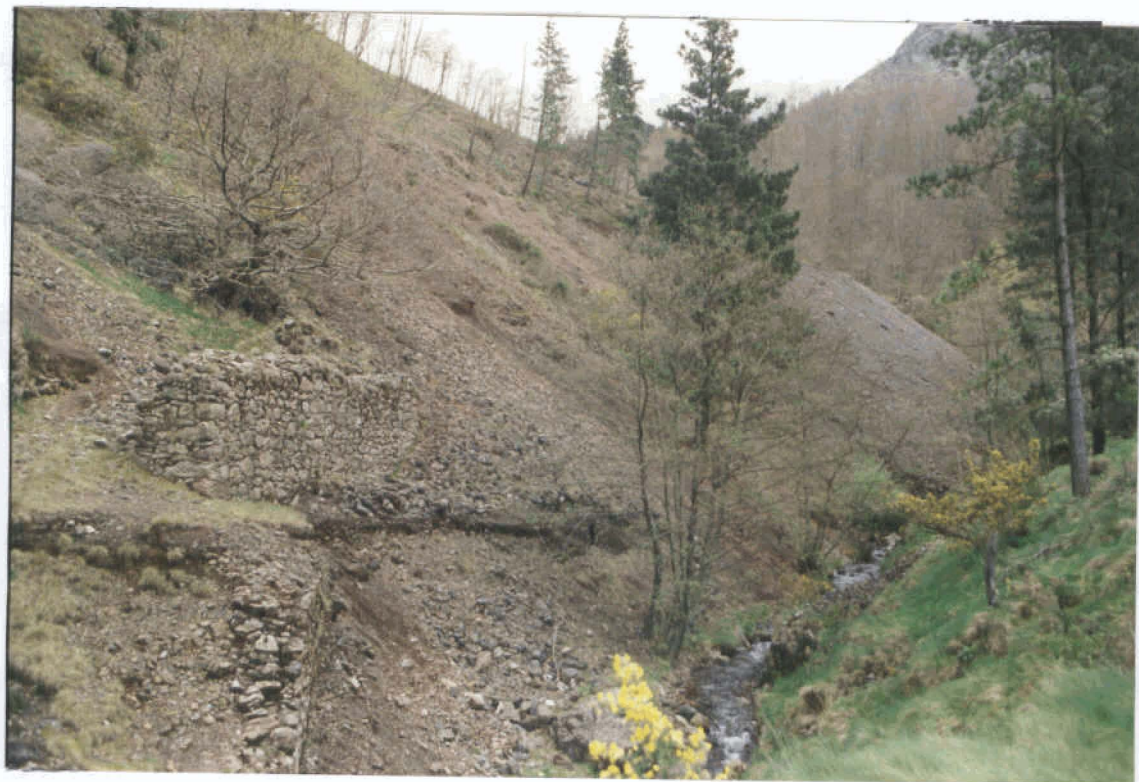
FOTOGRAFIA

Evaluación ambiental: IMPACTO VISUAL, AUNQUE EN PARAJE ALEJADO. CONTAMINACION DE AGUAS SUPERFICIALES.

Ev. geotec. TALUDES Y PIE EROSIONADOS POR AGUA DE ESCURRENTIA. AUNQUE EL CONJUNTO DE LA ESTRUCTURA NO ESTA AFECTADO.

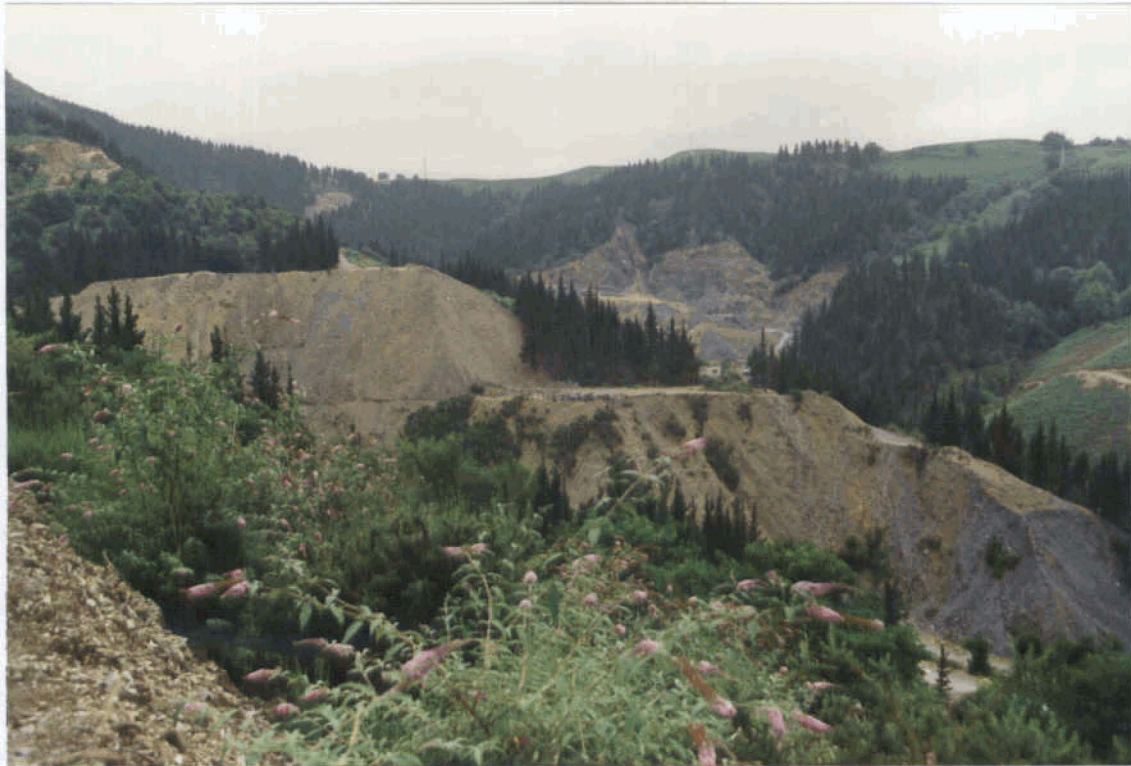
FOTOGRAFIA

TALUDES MUY ALTOS. EROSION DEL PIE POR EL AGUA DEL RIO. SOCAVACION MECANICA AFECTANDO LA ESTABILIDAD (GRIETAS).

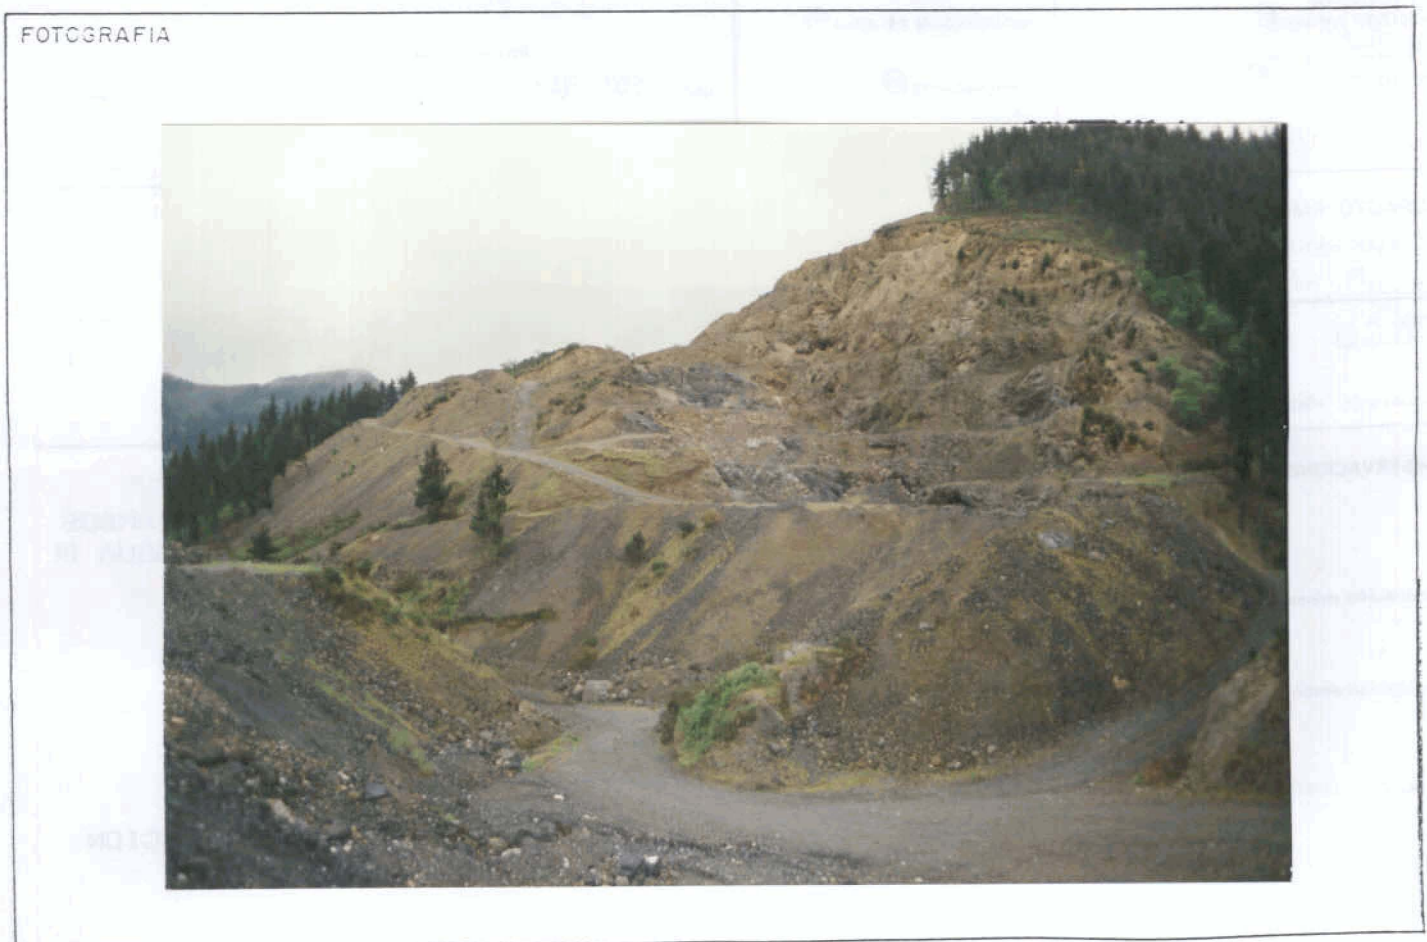
IMPACTO PRODUCIDO POR EL VOLUMEN CONSIDERABLE DE LA ESTRUCTURA Y POSIBLE CONTAMINACION DE LAS AGUAS

Ev. geotec. POSIBILIDAD DE EROSION DE LOS TALUDES Y LIGEROS DESLIZAMIENTOS. ESTABILIDAD PARCIAL LIGADA A LA SOCAVACION MECANICA.

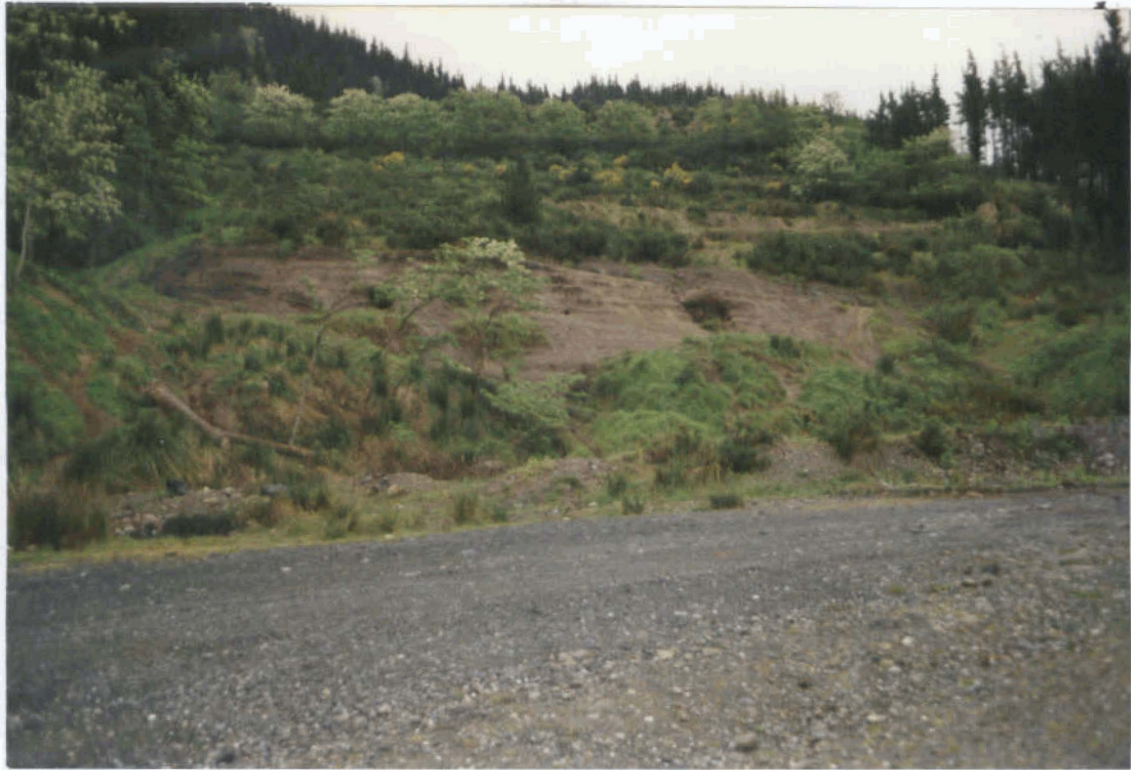
FOTOGRAFIA

AÑO INICIAL ④		PROPIETARIO EMPRESA ⑦ ASTURIANA DE ZINZ, S.A.	
AÑO FINAL ⑤ 1984		DENOMINACION ⑧ OLANDIETA PROV. ⑨ 20	
AÑOS DE INVENT. ⑥ 89- -		MUNICIPIO ⑩ 063 PARAJE ⑪ ARDITURRI	
MINERIA		COORDENADAS U. T. M.	
TIPO ⑫ FB-ZN-FE		HUSO ⑬ 30 x ⑭ 596750 y ⑮ 4793300 z ⑯ 0170 TIPO DE TERRENO ⑰ F	
ZONA MINERA ⑬		LONGITUD (m) ⑲ 0040-0060 ANCHURA (m) ⑳ 0020-0040 ALTURA (m) ㉑ 001-015 TALUDES (m) ㉒ 30-50	
MENA ⑭ BLENDA		VOLUMEN (m³) ㉓ 000006000 VERTIDOS (m³/año) ㉔ TIPOLOGIA ㉕ L-	
IMPLANTACION		SUSTRATO	
EMPLAZAMIENTO ㉗ A-		NATURALEZA ㉘ ESQUIS	
PRE. TERRENO ㉙ D AGUAS EXT. ㉚ R		ESTRUC. ㉛ I FRACTURACION ㉜ A	
TRATAMIENTO ㉝ D N. FREATICO ㉞ M		PERMEAB. ㉟ M GRADO DE SISMIC. ㊱ 6	
RECUBRIMIENTO		NATURALEZA ㉟ SUVEG	
POTENCIA (m.) ㊲ 0,5		RESISTENCIA ㊳	
PERMEAB. ㊴ M			
ESCOMBRERAS			
TIPO DE ESCOMB. (Litología) ㊵			
TAMAÑO ㊶ - - FORMA ㊷ ALTERAB. ㊸ SEGREG. ㊹ COMPACIDAD IN SITU ㊺			
BALSAS. DIQUE INICIAL LONGITUD ㊻ ANCHO BASE ㊼ ANCHO CORON ㊽ ALTURA ㊾ TALUD (m) ㊿ SISTEMA RECREC. ㉑ A NATURALEZA ㉒ F ANCHO ㉓ 01

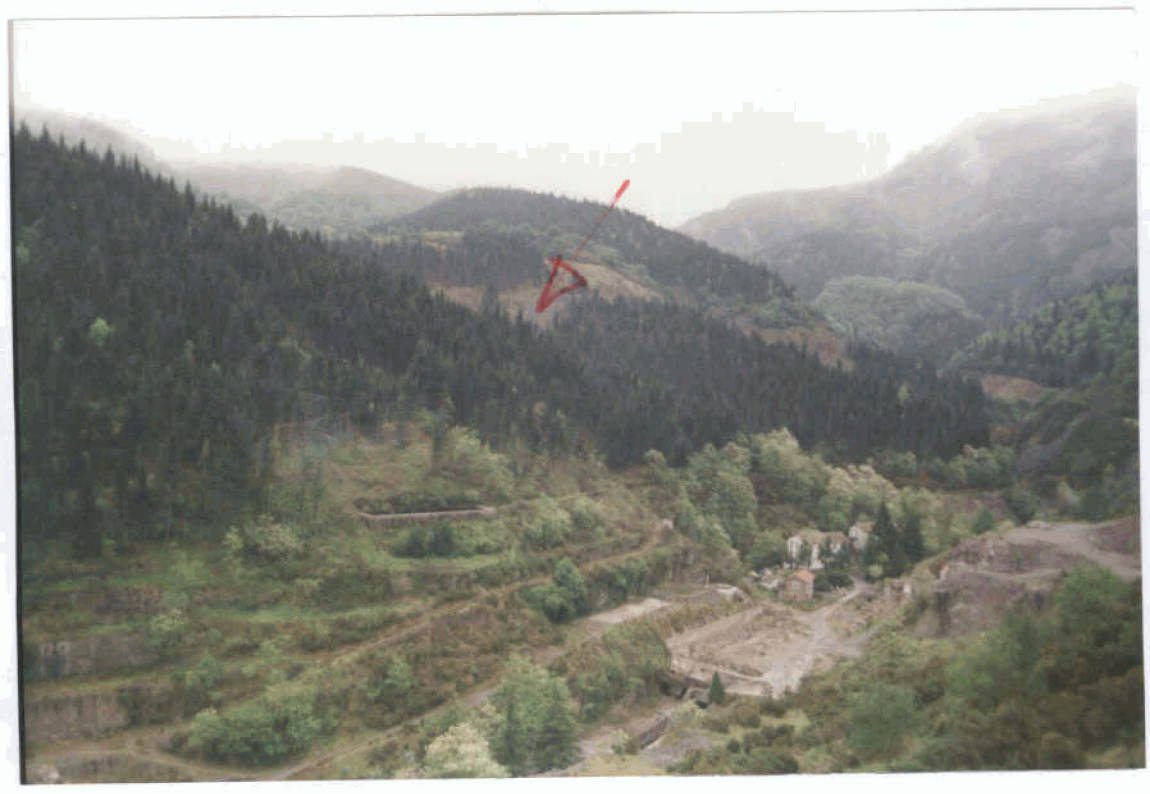
FOTOGRAFIA

AÑO INICIAL ④		PROPIETARIO EMPRESA ⑦ ASTURIANA DE ZINZ, S.A.	
AÑO FINAL ⑤		DENOMINACION ⑧ SAN JOAQUIN PROV. ⑨ 20	
AÑOS DE INVENT. ⑥ 89-- --		MUNICIPIO ⑩ 063 PARAJE ⑪ ARDITURRI	
MINERIA		COORDENADAS U. T. M.	
TIPO ⑫ PB-ZN-FE		HUSO ⑮ 30 x 597200 y 4793450 z 0250 TIPO DE TERRENO ⑲ F	
ZONA MINERA ⑬ DY		LONGITUD (m) ⑳ ⑰ 0040-0060 ANCHURA (m) ㉑ ⑱ 0020-0030 ALTURA (m) ㉒ ⑳ 001-012 TALUDES (m) ㉓ ㉒ 34-36	
MENA ⑭ BLENDA		VOLUMEN (m³) ㉔ 000006000 VERTIDOS (m³/año) ㉕ TIPOLOGIA ㉖ L--	
IMPLANTACION		SUSTRATO	
EMPLAZAMIENTO ㉗ A-		NATURALEZA ㉘ ESQUIS	
PRE. TERRENO ㉚ D AGUAS EXT. ㉛ R		ESTRUC. ㉜ I FRACTURACION ㉝ A	
TRATAMIENTO ㉞ N N. FREATICO ㉟ F		PERMEAB. ㊱ M GRADO DE SISMIC. ㊲ ㉞	
RECUBRIMIENTO		NATURALEZA ㉟ SUVEG	
POTENCIA (m.) ㊳ 0,2		RESISTENCIA ㊴	
PERMEAB. ㊵ M			
ESCOMBRERAS			
TIPO DE ESCOMB. (Litología) ㊶ ESQUIS TAMAÑO ㊷ G-F-- FORMA ㊸ L ALTERAB. ㊹ M SEGREG. ㊺ F COMPACIDAD IN SITU ㊻ B			
BALSAS. DIQUE INICIAL LONGITUD ㊼ ANCHO BASE ㊽ ANCHO CORON ㊾ ALTURA ㊿ TALUD (m) ㉑ SISTEMA RECREC. ㉒ MURO SUCESIVO NATURALEZA ㉓ ANCHO ㉔

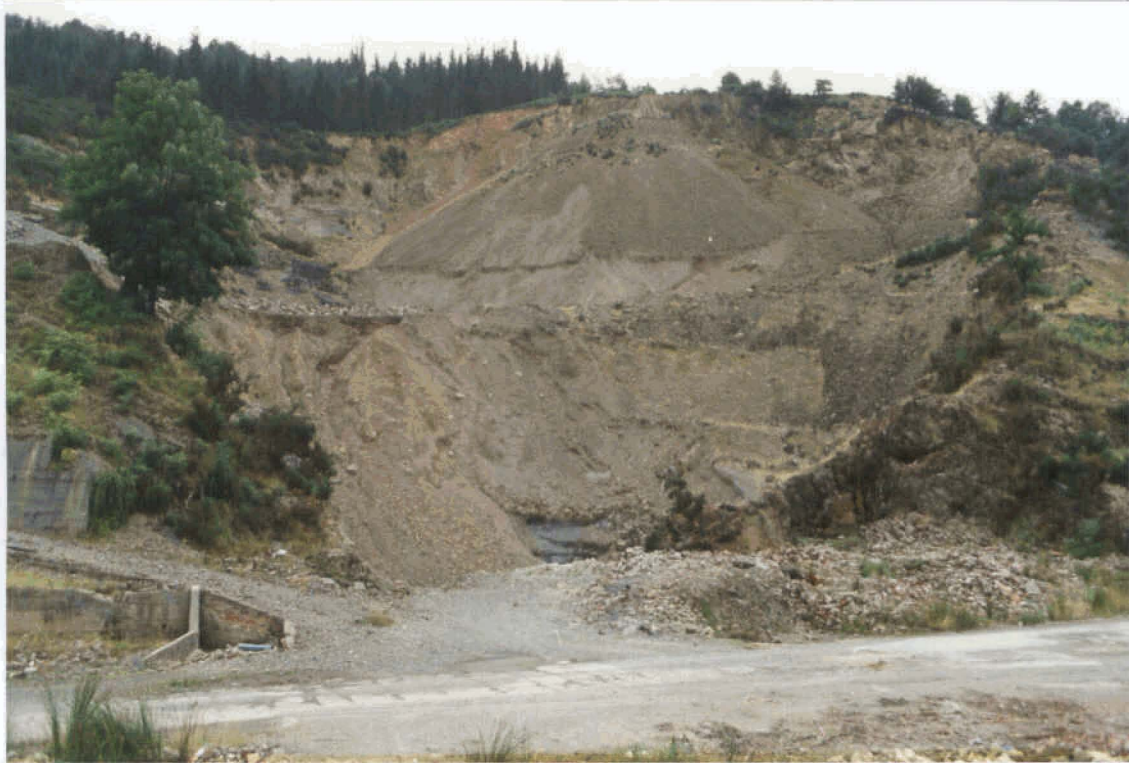
FOTOGRAFIA

AÑO INICIAL ④		PROPIETARIO EMPRESA ⑦ ASTURIANA DE ZINZ, S.A.	
AÑO FINAL ⑤ 1984		DENOMINACION ⑧ OLANDIETA PROV. ⑨ 20	
AÑOS DE INVENT. ⑥ 89- -		MUNICIPIO ⑩ 063 PARAJE ⑪ ARDITURRI	
MINERIA		COORDENADAS U. T. M.	
TIPO ⑫ PE-ZN-FE		HUSO ⑬ 30 x 597250 y 4793030 z 0250 TIPO DE TERRENO ⑲ F	
ZONA MINERA ⑬ OY		LONGITUD (m) ⑳ 0040-0050 ANCHURA (m) ㉑ 0010-0030 ALTURA (m) ㉒ 001-030 TALUDES (°) ㉓ 36-40	
MENA ⑭ BLENDA		VOLUMEN (m³) ㉔ 000010000 VERTIDOS (m³/año) ㉕ TIPOLOGIA ㉖ L-	
IMPLANTACION		SISTRATO	
EMPLAZAMIENTO ㉗ A-		NATURALEZA ㉘ ESQUIS	
PRE. TERRENO ㉙ S AGUAS EXT. ㉚ R		ESTRUC. ㉛ I FRACTURACION ㉜ A	
TRATAMIENTO ㉝ N N. FREATICO ㉞ S		PERMEAB. ㉟ B GRADO DE SISMIC. ㊱ 6	
RECUBRIMIENTO		NATURALEZA ㊲ SUVEG	
POTENCIA (m.) ㊳ 0,2		RESISTENCIA ㊴	
PERMEAB. ㊵ M			
ESCOMBRERAS			
TIPO DE ESCOMB. (Litología) ㊶ ESQUIS TAMAÑO ㊷ H- - FORMA ㊸ L ALTERAB. ㊹ M SEGREG. ㊺ F COMPACIDAD IN SITU ㊻ B			
BALSAS. DIQUE INICIAL LONGITUD ㊼ ANCHO BASE ㊽ ANCHO CORON ㊾ ALTURA ㊿ TALUD (°) ㉑ SISTEMA RECRES. ㉒ MURO SUCESIVO NATURALEZA ㉓ ANCHO ㉔

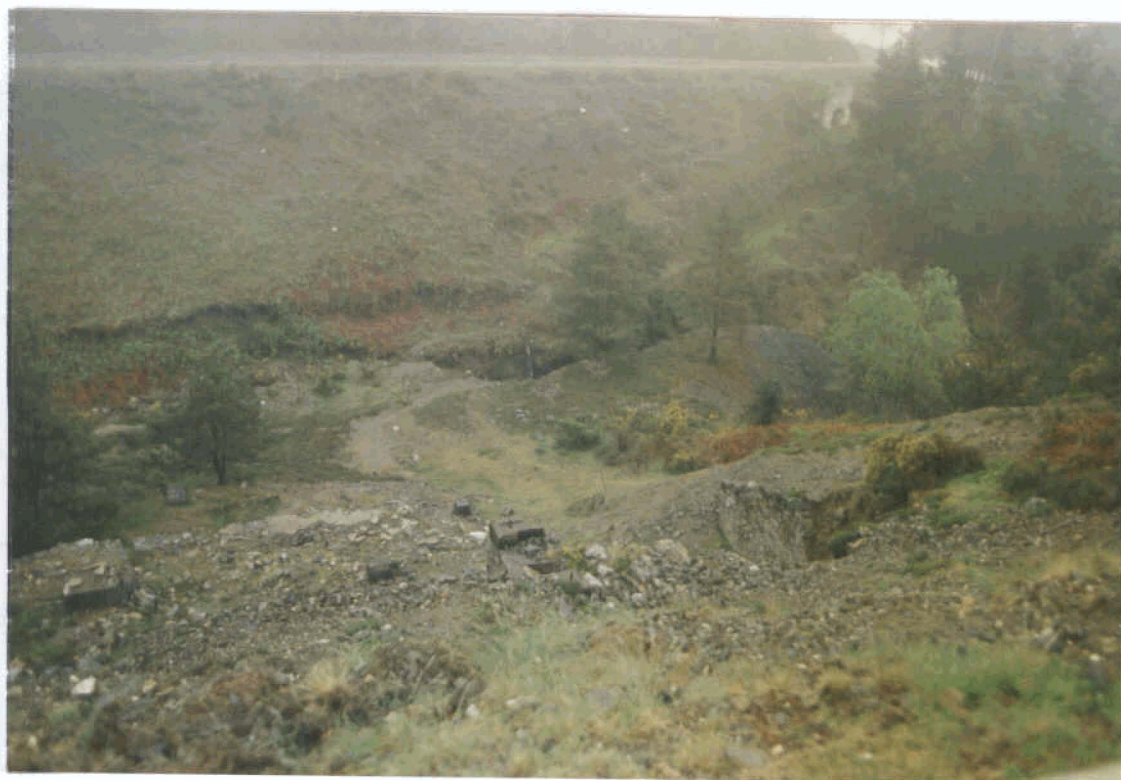
FOTOGRAFIA

AÑO INICIAL ④		PROPIETARIO EMPRESA ⑦	
AÑO FINAL ⑤		DENOMINACION ⑧ ARLEPO	
AÑOS DE INVENT. ⑥ 89- -		MUNICIPIO ⑩ 063	
MINERIA		COORDENADAS U. T. M.	
TIPO ⑫ ZN- -		HUSO ⑮ 30 x 593800 y 4788850 z 0530	
ZONA MINERA ⑬ DY		LONGITUD (m) ⑳ ⑰ 0050-0060 ANCHURA (m) ㉑ ⑱ 0030-0040 ALTURA (m) ㉒ ⑲ 001-006	
MENA ⑭ BLENDA		VOLUMEN (m³) ㉔ 000001500 VERTIDOS (m³/año) ㉕ TIPOLOGIA ㉖ L-	
IMPLANTACION		SUSTRATO	
EMPLAZAMIENTO ㉗ S-		NATURALEZA ㉘ PIZARR	
PRE. TERRENO ㉚ D AGUAS EXT. ㉙ C		ESTRUC. ㉛ I FRACTURACION ㉜ A	
TRATAMIENTO ㉝ N N. FREATICO ㉞ F		PERMEAB. ㉟ E GRADO DE SISMIC. ㊱ ㉞	
RECURRIMIENTO		NATURALEZA ㉟ SUVEG	
POTENCIA (m.) ㉟ 0,5		RESISTENCIA ㊱	
PERMEAB. ㊱ M			
ESCOMBRERAS			
TIPO DE ESCOMB. (Litología) ㊱ PIZARR			
TAMAÑO ㊱ H- - FORMA ㊱ L ALTERAB. ㊱ A SEGREG. ㊱ F COMPACIDAD IN SITU ㊱ E			
BALSAS. DIQUE INICIAL LONGITUD ㊱ ANCHO BASE ㊱ ANCHO CORON ㊱ ALTURA ㊱ TALUD (%) ㊱ SISTEMA RECERC. ㊱ MURO SUCESIVO			
NATURALEZA ㊱ NATURALEZA ㊱ ANCHO ㊱
