**INVENTARIO NACIONAL DE BALSAS
Y
ESCOMBRERAS**

TENERIFE

**MEMORIA, ANEXOS
Y PLANOS**

AÑO 1989

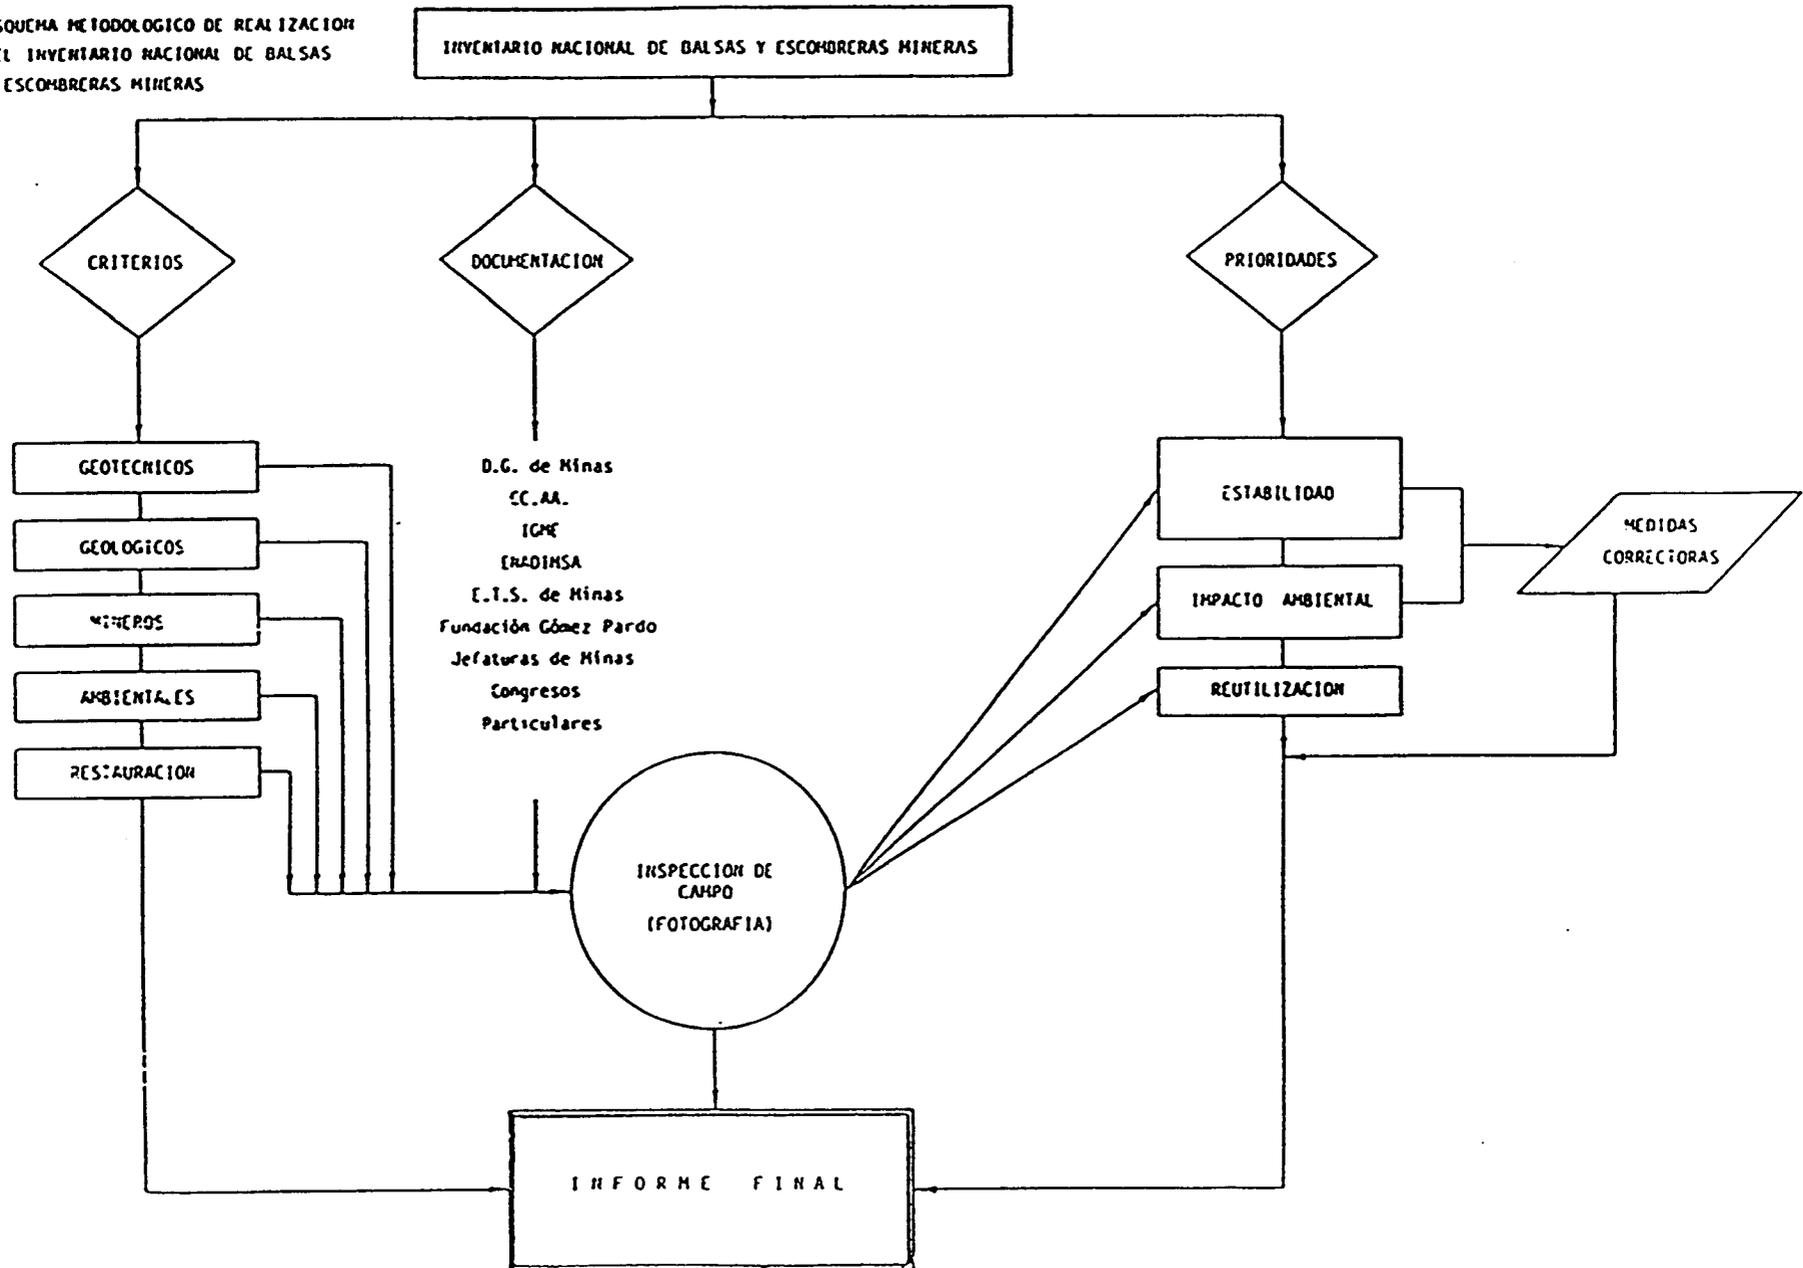
ESQUEMA METODOLOGICO DE REALIZACION
DEL INVENTARIO NACIONAL DE BALSAS
Y ESCOMBREERAS MINERAS

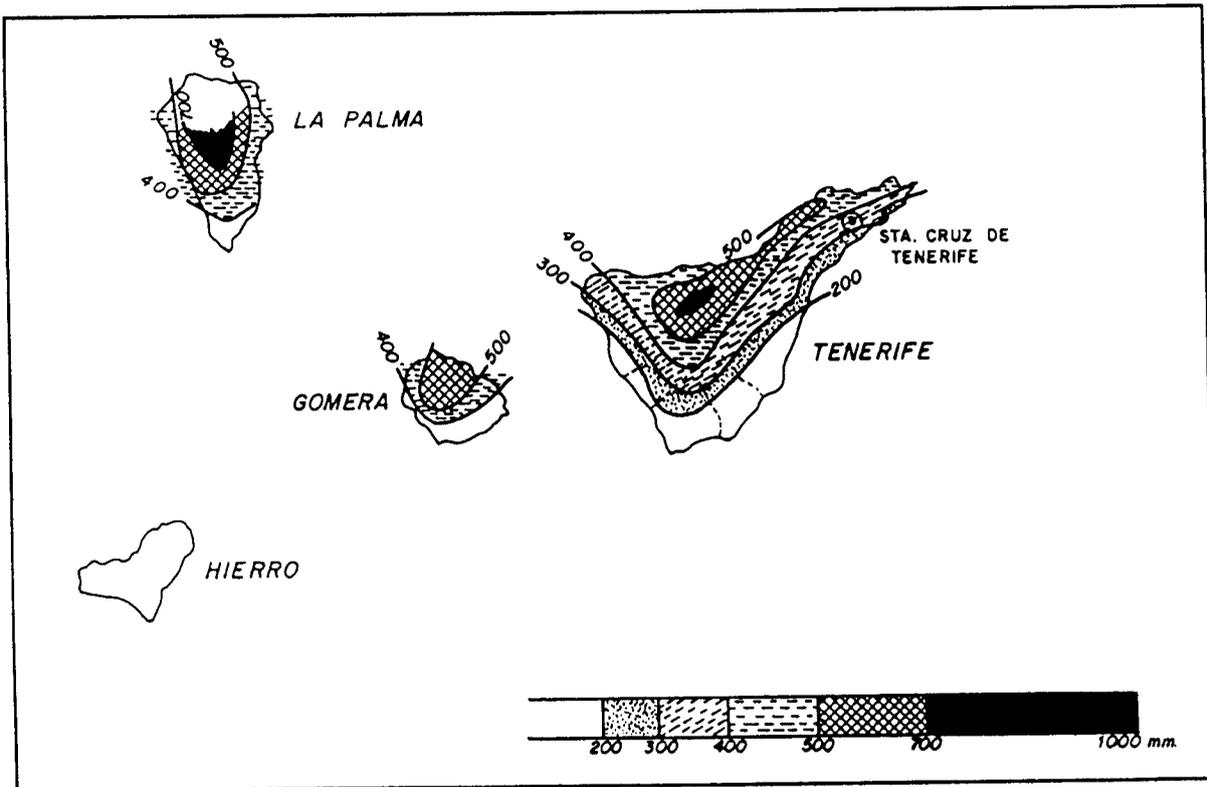
FIGURA 1

En el mapa provincial de isoyetas (figura 1) se observa una distribución concéntrica bipolar, con dos máximos, uno centrado en la Caldera del Taburiente (isla de La Palma) y otro en el pico Teide (isla de Tenerife). En ambos casos, las precipitaciones medias anuales superan los 700 mm. En estas islas, y en especial las más orientales (Tenerife y Gomera) se pueden producir grandes oscilaciones anuales de la precipitación.

Mapa de isoyetas provincial, de precipitaciones medias anuales.

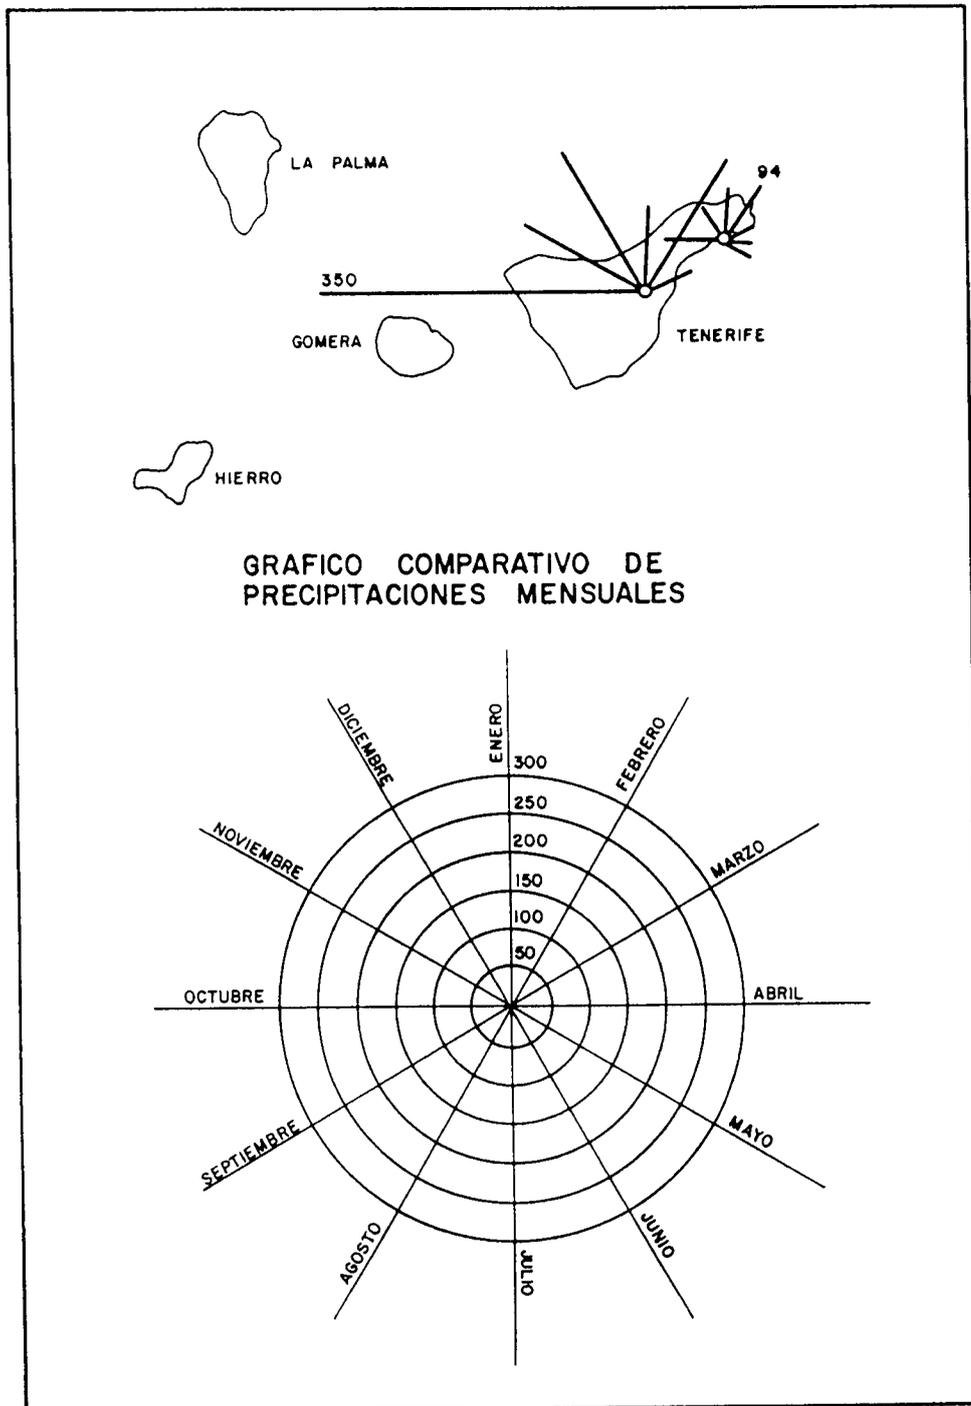
FIGURA 2.- Mapa provincial de precipitaciones máximas en 24 horas.

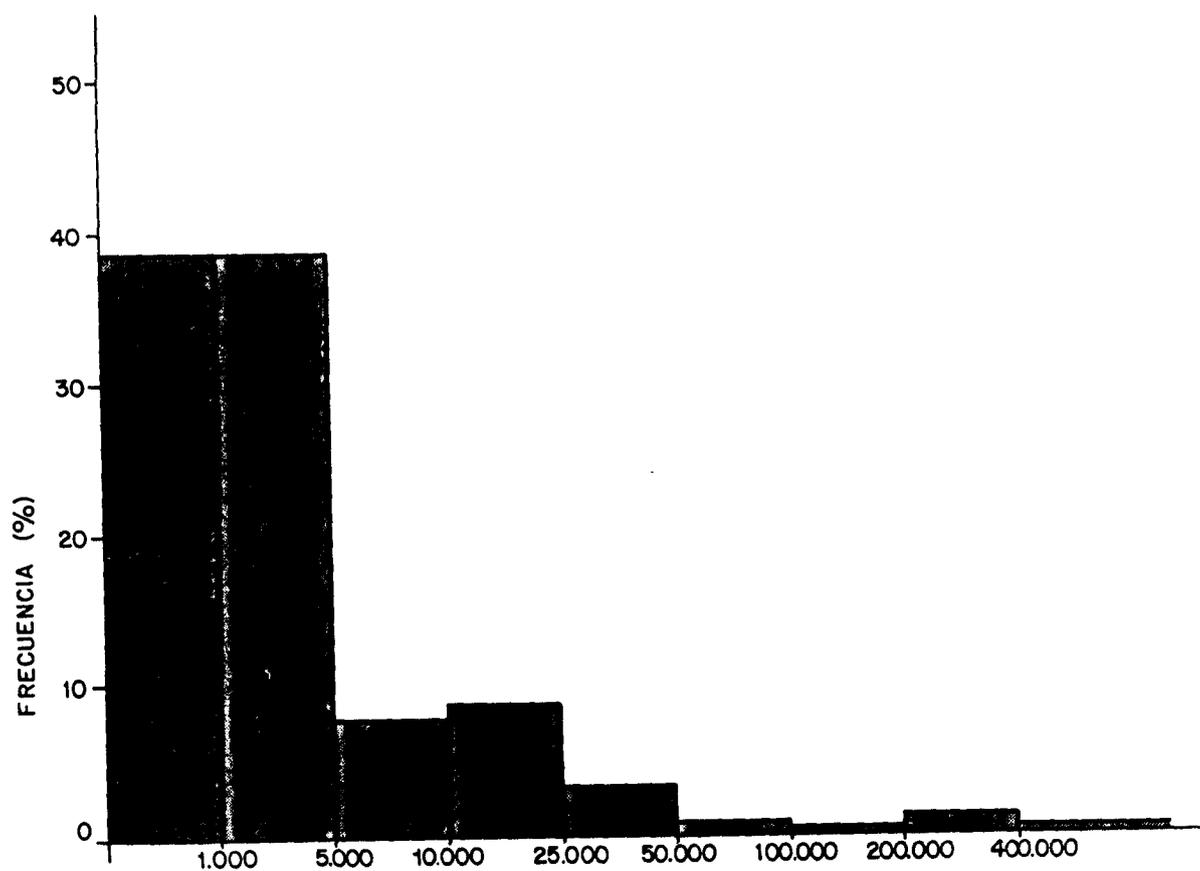
Volumen(m)	N. estructuras		%
	ESCOBRERAS	BALSAS	
Hasta 1.000	90	0	38,82
De 1.000 a 5.000	90	0	38,82
De 5.000 a 10.000	18	0	7,72
De 10.000 a 25.000	20	0	8,6
De 25.000 a 50.000	8	0	3,4
De 50.000 a 100.000	2	0	0,9
De 100.000 a 200.000	1	0	0,42
De 200.000 a 400.000	3	0	1,3
Más de 400.000	1	0	0,42
TOTAL	233	0	100,00

FIGURA 7 - Histograma de frecuencias del volumen de las estructuras.

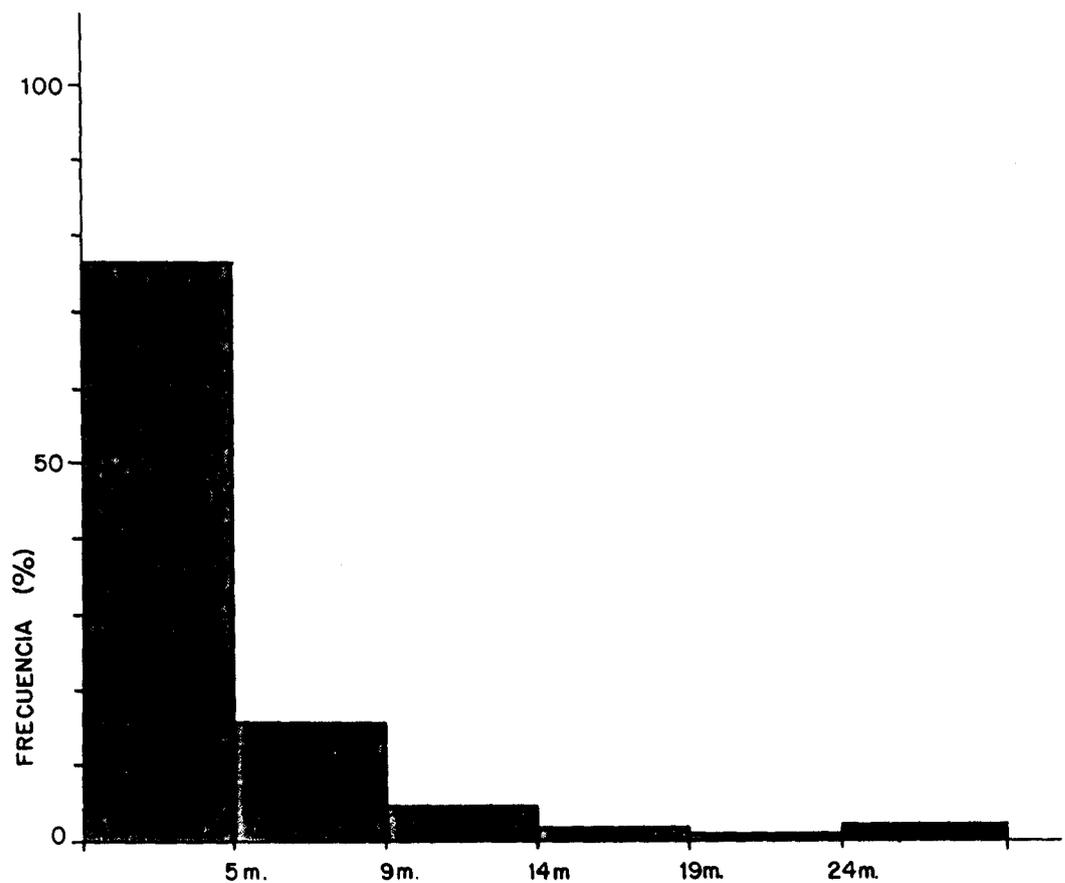
Altura (m)	N. Estructuras		%
ESCOBRERAS BALSAS			
Hasta 5	178	0	76,4
De 5 a 9	36	0	15,45
De 10 a 14	11	0	4,73
De 15 a 19	3	0	1,28
De 20 a 24	1	0	0,42
Más de 25	4	0	1,72
TOTAL	233	0	100,00

FIGURA 9 - Histograma de frecuencias de la altura máxima de las estructuras.

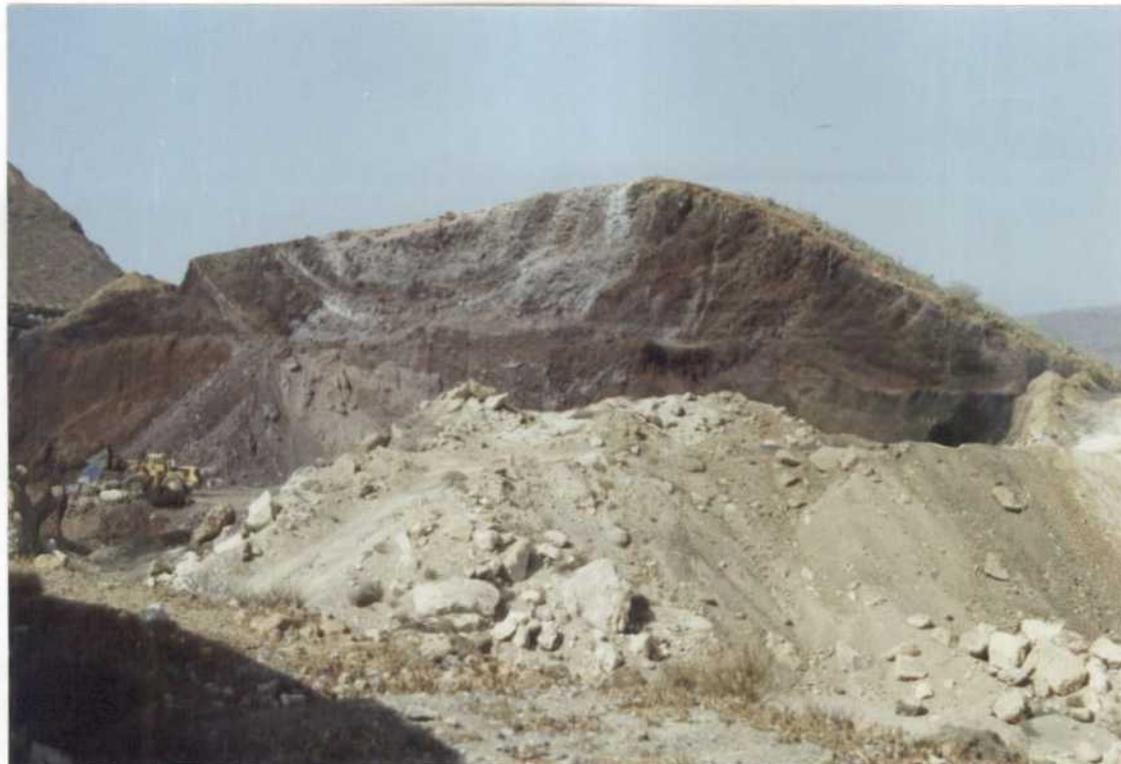
Fotografía 1.- Explotación de picón en el municipio de La Laguna (Isla de Tenerife).

Una característica común a todas las "piconeras" es la ausencia de instalaciones de machaqueo, por lo que los residuos que dejan estas explotaciones corresponden a las fracciones más gruesas (tamaños de 5 a 10 cm) que precisarían su trituración para su utilización como áridos. Los colores que presentan son negros, rojos, y en el menor de los casos pardos. No obstante, gran parte de las estructuras inventariadas en estas explotaciones son stocks en los que el tamaño de grano es inferior a 1 cm.

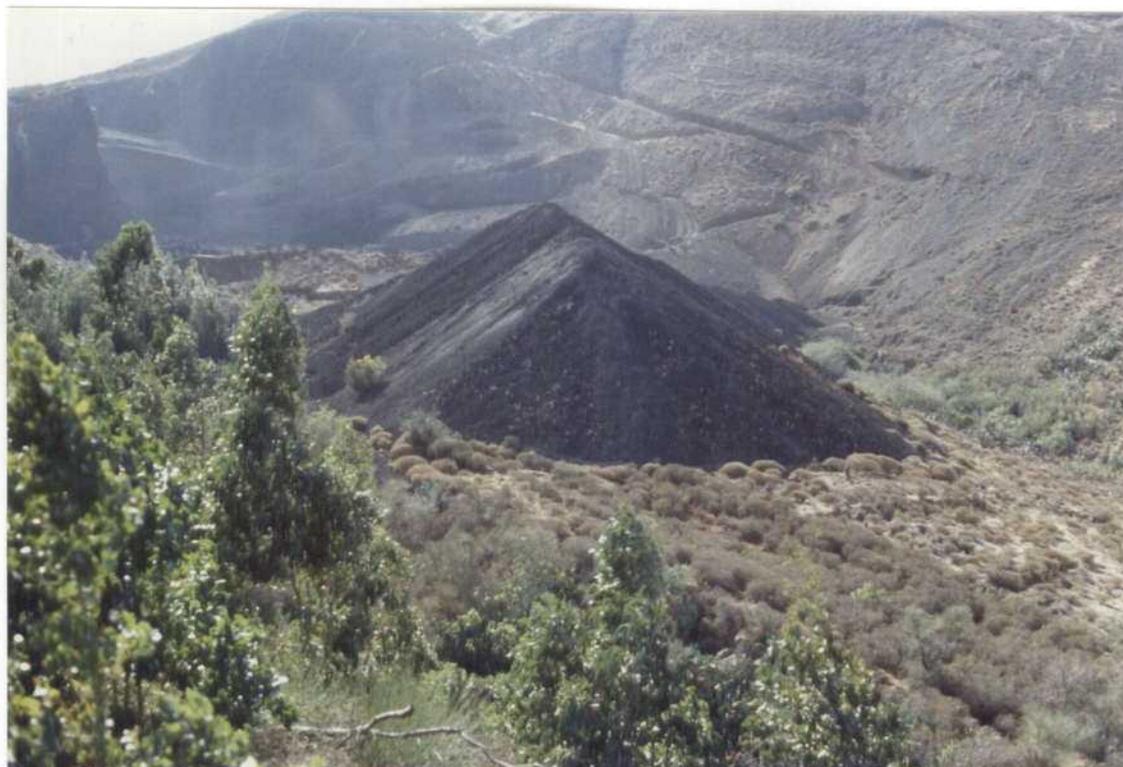
Fotografía 2.- Impacto visual de una estructura asociada a una explotación de "picón" (Isla de Tenerife).

Esta típica alteración provocada por las estructuras de almacenamiento de residuos se asocia a su localización, volumen, topografía de la zona y contraste de colores con el medio circundante. Para su evaluación, a pesar del grado de subjetividad del impacto, se ha efectuado una estimación basada en el grado de vistosidad y en la propia naturaleza del paisaje.

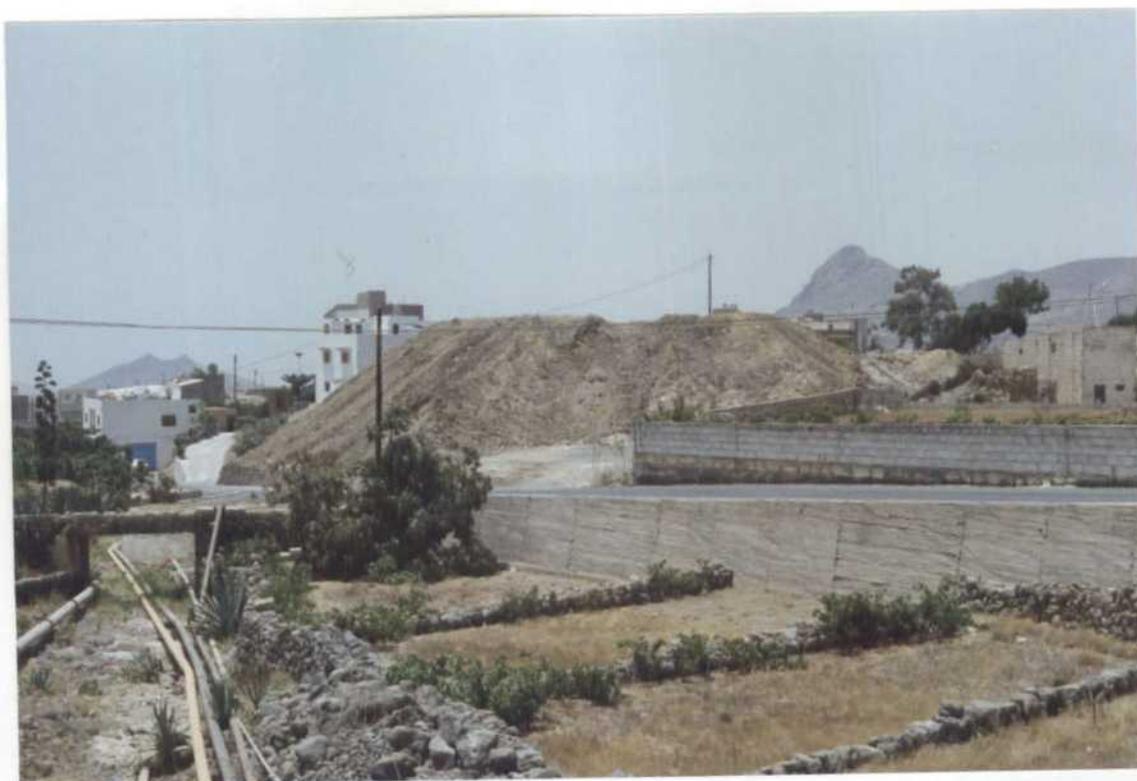
Fotografía 3.- La escombrera ubicada en las proximidades del núcleo urbano, Arona (Isla de Tenerife).

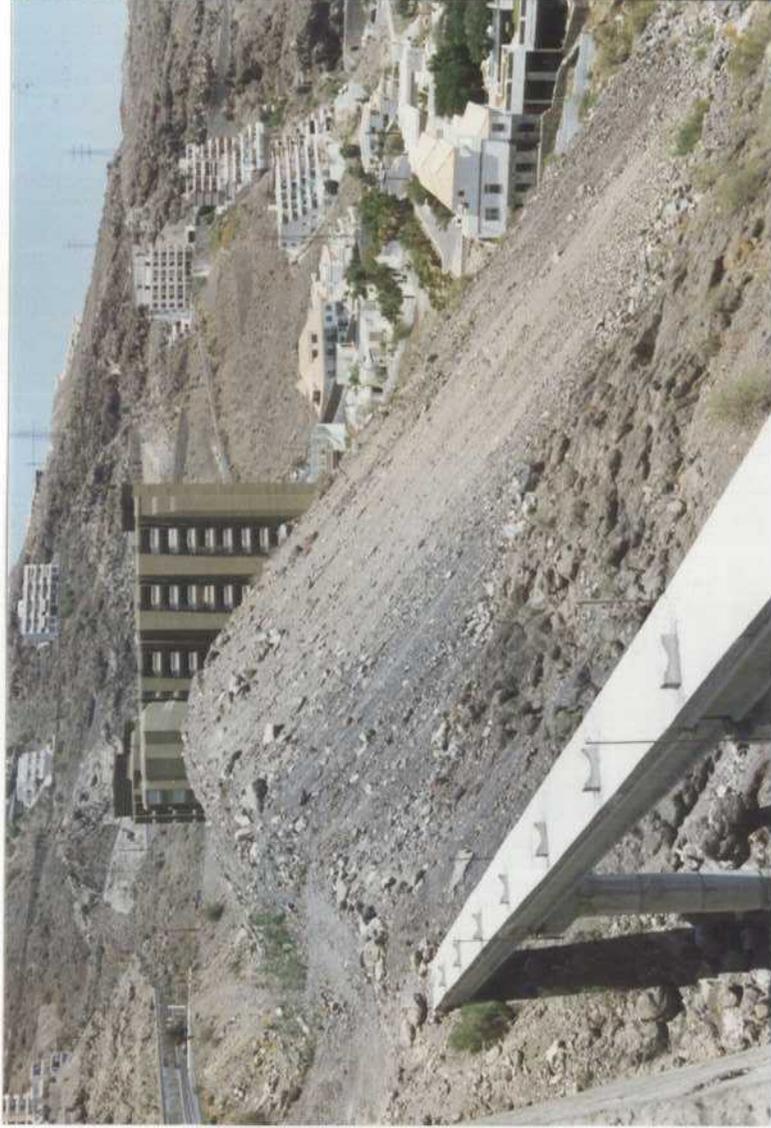
Fotografía 4 .- Deficiente ubicación de la estructura
40-39-5-3 por riegos sobre las edifi-
caciones.

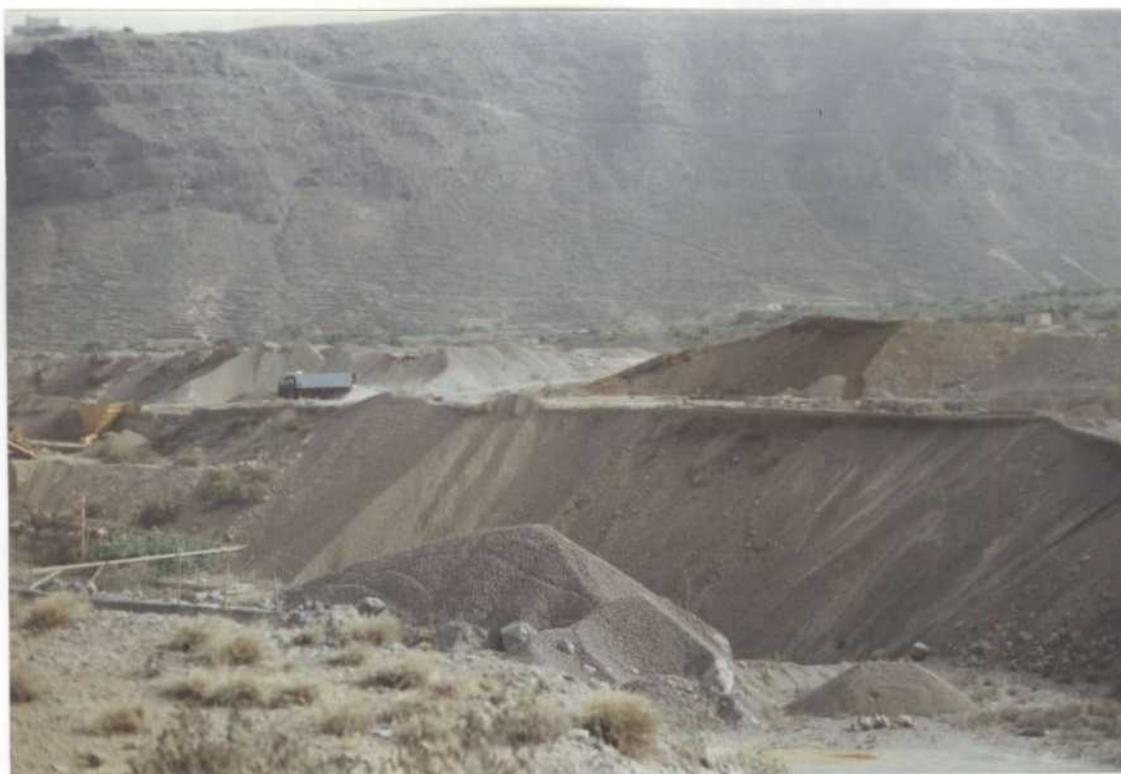
En la zona central del barranco las explotaciones se hallan a cotas inferiores y rodeadas de cultivos de plátanos por lo que su impacto visual queda muy atenuado.

Fotografía 5. Explotación de áridos de barranco, estructura 40-39-8-5. Barranco de Frenegal (Güimar, isla de Tenerife).

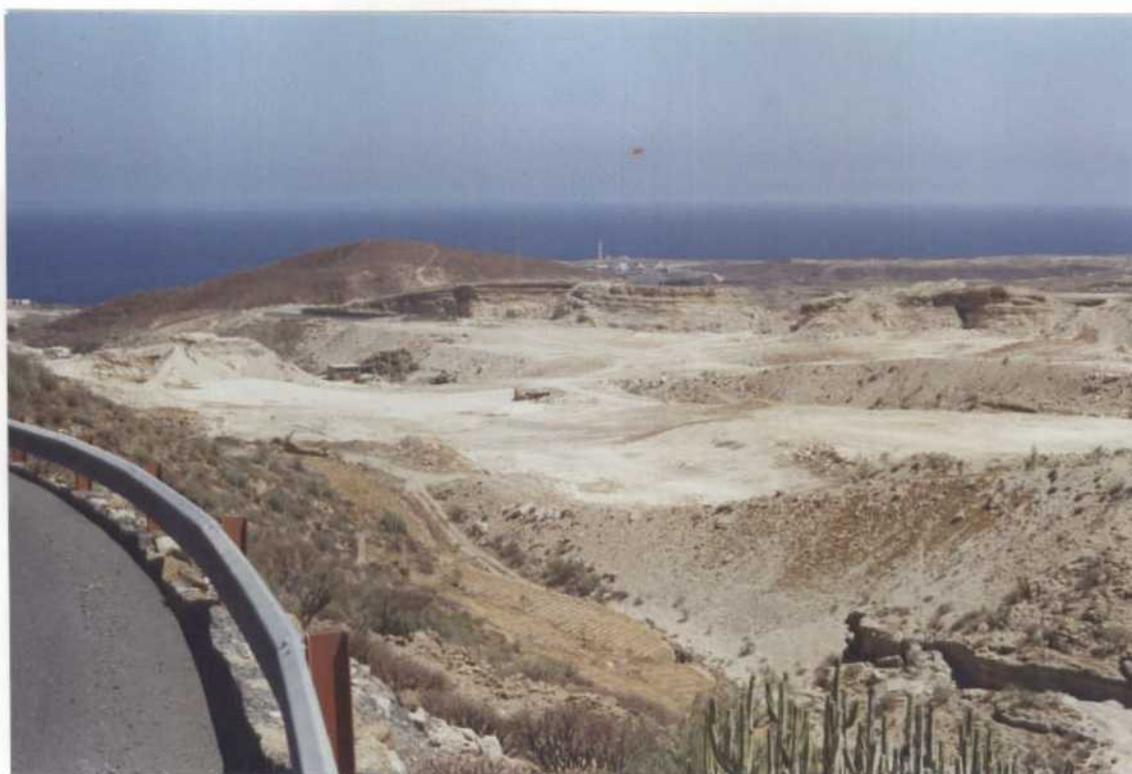
En estas explotaciones la extracción se efectúa ripando la capa superior de la roca, que está formada por arenas procedentes de la alteración química de la misma y almacenando las arenas mediante pala cargadora y camiones en acopios para su posterior cribado.

Fotografía 6. Vista parcial de una explotación de arenas en las proximidades de Arica Viejo (Isla de Tenerife).

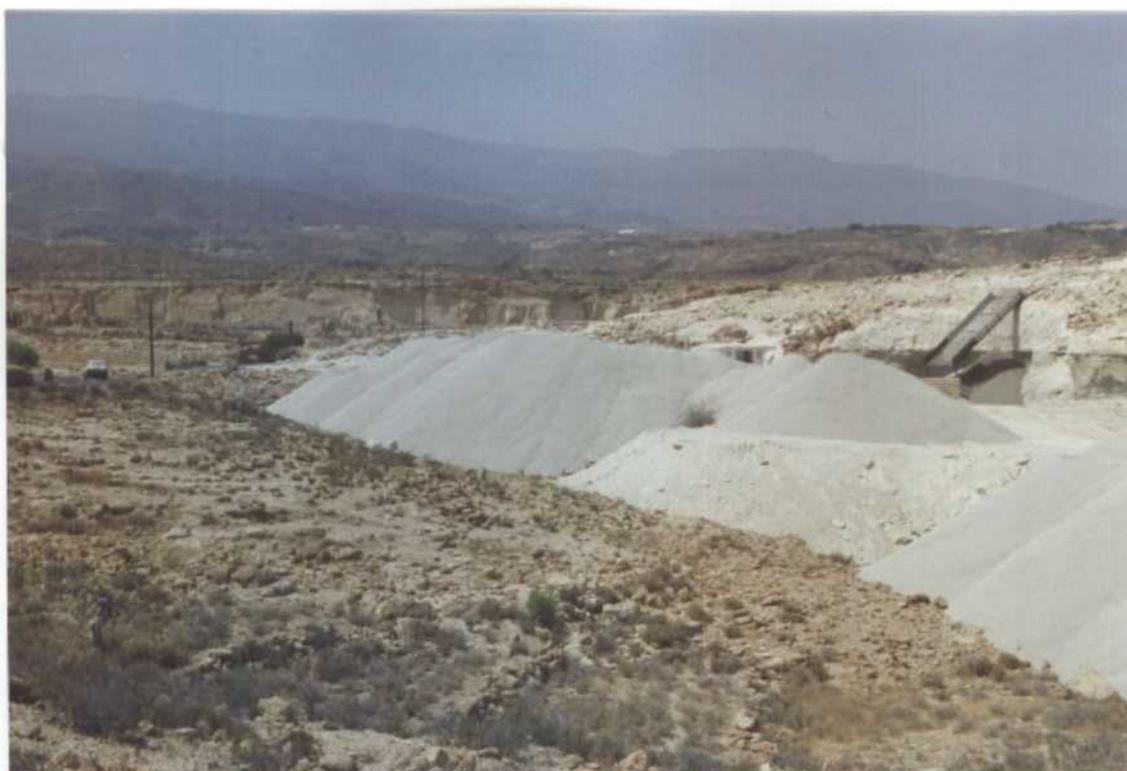
Estas estructuras, con el conjunto de la explotación producen un impacto ambiental elevado debido fundamentalmente al fuerte contraste de color con el entorno.

Fotografía 7.- Impacto visual (contraste de color con el paisaje) de los stocks producidos por las explotaciones de arenas.

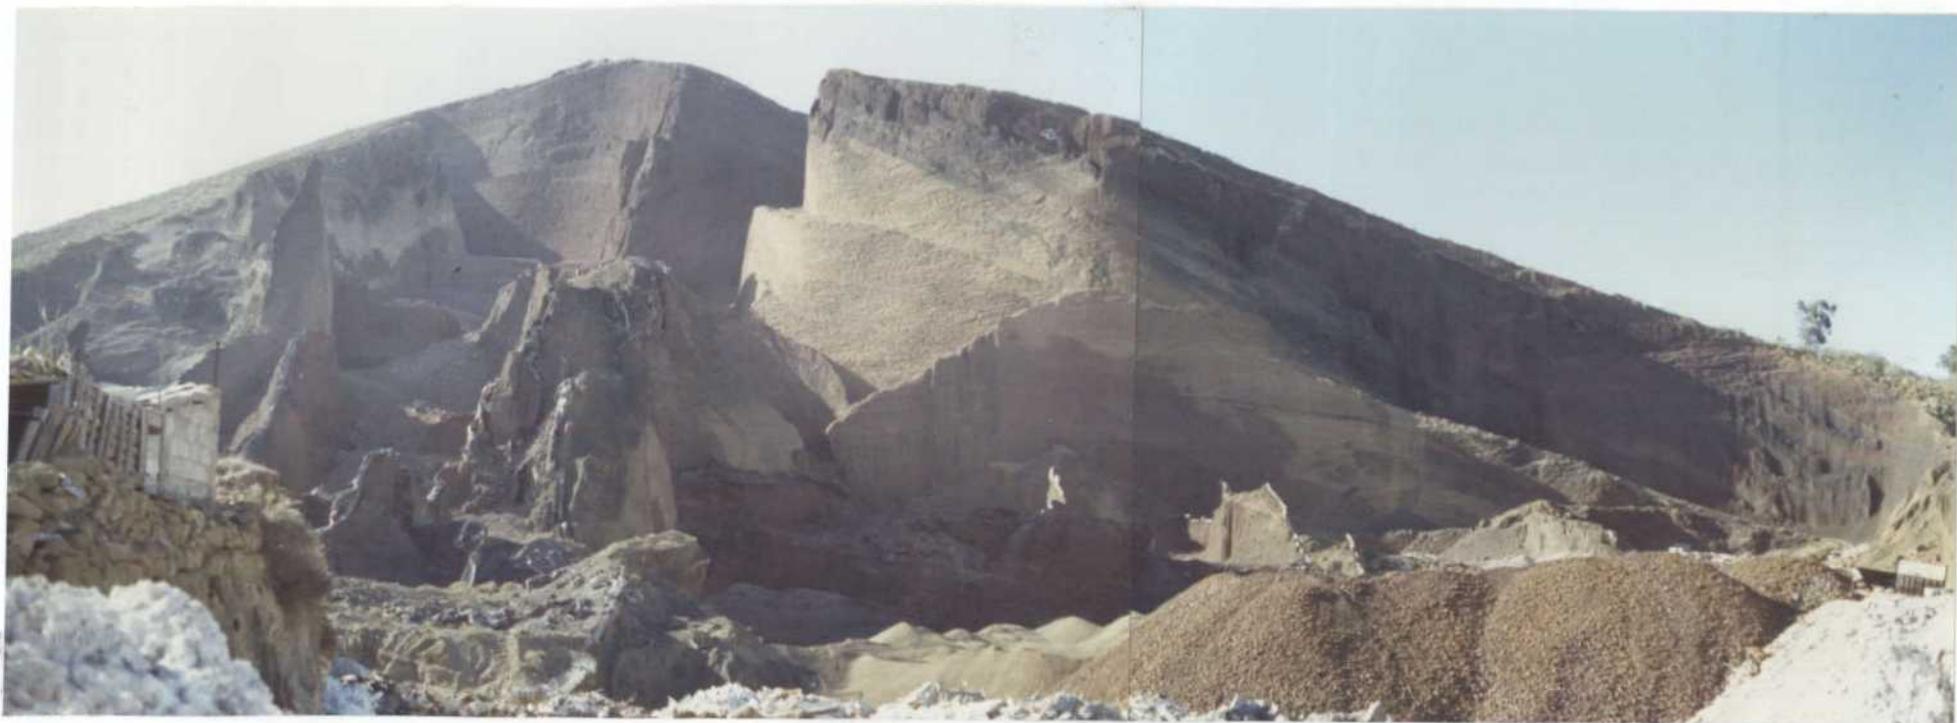
Las "piconeras" son explotaciones a cielo abierto con frentes ubicados en las laderas de conos volcánicos de dimensiones reducidas. En general, se trabaja con taludes verticales o subverticales y alturas entorno a 10 m, aunque en algunos casos pueden sobrepasar los 20 m. El arranque se efectúa con pala cargadora debido al bajo grado de compactación del material, efectuándose en los bancales superiores y vertiéndose a los inferiores a través del talud. Por lo general carecen de planta de tratamiento, li-

Fotografía 8 - Explotación inactiva de "Picón". Isla de Tenerife.

mitándose en otros casos a un cribado, a fin de separar los cantos y la fracción fina. Las estructuras residuales asociadas a las mismas están formadas por tierras de recubrimiento y por la fracción más gruesa (generalmente tamaños del orden de 10 cm).

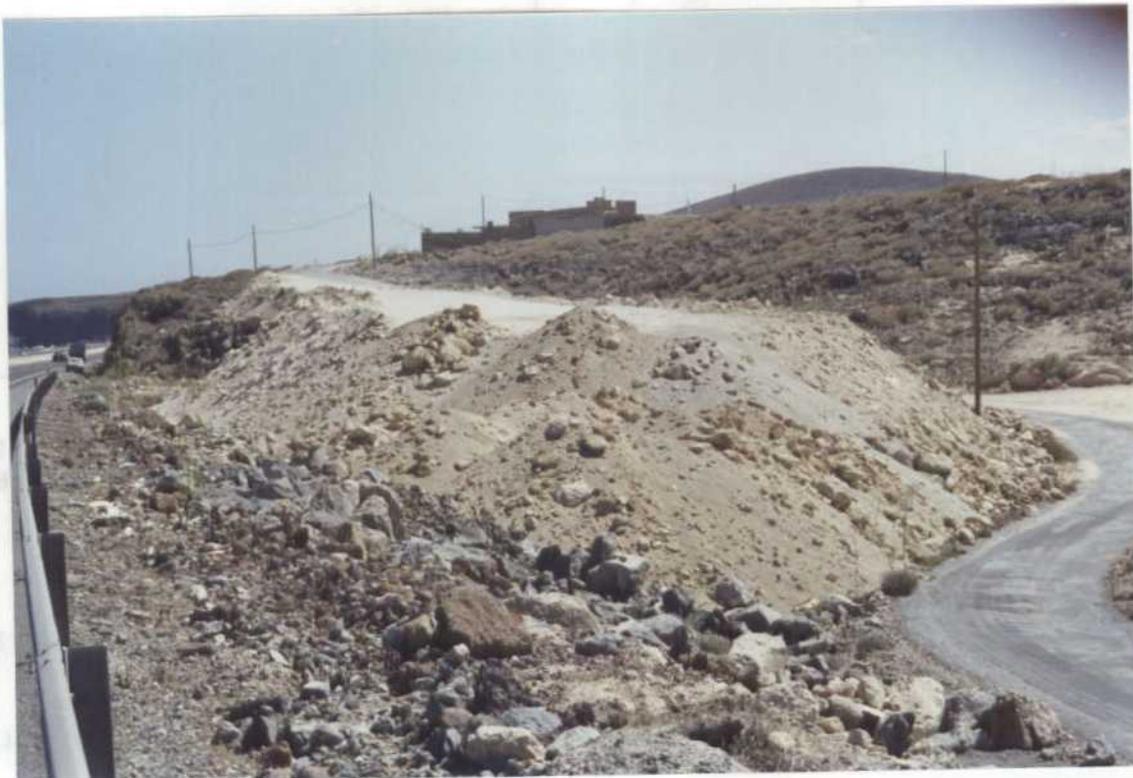
FOTOGRAFIA

AÑO INICIAL ④		PROPIETARIO EMPRESA ⑦ GALESID PEREZ GONZALEZ	
AÑO FINAL ⑤		DENOMINACION ⑧	
AÑOS DE INVENT. ⑥ 87-- --		MUNICIPIO ⑩ 012	
		PARAJE ⑪ M.DE PUERTO	
MINERIA		COORDENADAS U. T. M.	
TIPO ⑫ DC-- --		HUSO ⑮ 28 x 358500	
ZONA MINERA ⑬		LONGITUD (m) ⑰ 0040-0045	
MENA ⑭ ARENAS		ANCHURA (m) ⑱ 0040-0045	
		ALTURA (m) ⑳ 006-007	
		TIPO DE TERRENO ⑲ E	
		TALUDES (°) ㉑ 35-	
		VOLUMEN (m³) ㉒ 000005500	
		VERTIDOS (m³/año) ㉓	
		TIPOLOGIA ㉔ L-	
IMPLANTACION		SUSTRATO	
EMPLAZAMIENTO ㉖ L-		NATURALEZA ㉘ VOLCAN	
PRE. TERRENO ㉚ N AGUAS EXT. ㉛ N		ESTRUC. ㉜ H FRACTURACION ㉝ B	
TRATAMIENTO ㉞ N N. FREATICO ㉟ P		PERMEAB. ㊱ B GRADO DE SISMIC. ㊲ 7	
		RECUBRIMIENTO	
		NATURALEZA ㉟	
		POTENCIA (m.) ㊳	
		RESISTENCIA ㊴	
		PERMEAB. ㊵	
ESCOMBRERAS			
TIPO DE ESCOMB. (Litología) ㊶ VOLCAN			
TAMAÑO ㊷ H-- -- FORMA ㊸			
ALTERAB. ㊹ E SEGREG. ㊺ E COMPACIDAD IN SITU ㊻ M			
BALSAS. DIQUE INICIAL LONGITUD ㊼ ANCHO BASE ㊽ ANCHO CORON ㊾ ALTURA ㊿ TALUD (°) ㉀

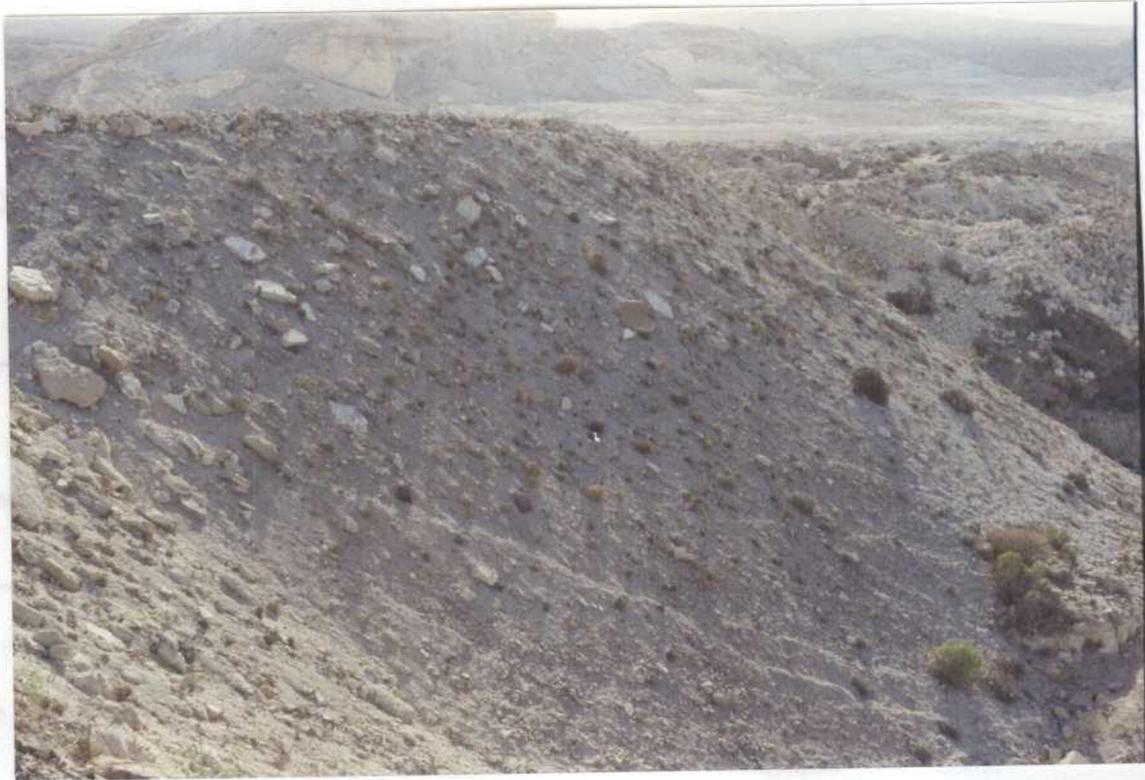
FOTOGRAFIA

AÑO INICIAL ④		PROPIETARIO ⑦ EMPRESA ⑦ GALEGIO PEREZ GONZALEZ	
AÑO FINAL ⑤		DENOMINACION ⑧ PROV. ⑨ 38	
AÑOS DE INVENT. ⑥ 87- -		MUNICIPIO ⑩ 012 PARAJE ⑪ M.DE FUERTO	
MINERIA		COORDENADAS U. T. M.	
TIPO ⑫ DC- -		HUSO ⑮ 28 x 358400 y 3117070 z 0090 TIPO DE TERRENO ⑲ E	
ZONA MINERA ⑬		LONGITUD (m) ⑳ ⑰ 0160-0170 ANCHURA (m) ㉑ ㉒ 0070-0080 ALTURA (m) ㉓ ㉔ 015-017 TALUDES (°) ㉕ 31-34	
MENA ⑭ ARENAS		VOLUMEN (m³) ㉖ 000050000 VERTIDOS (m³/año) ㉗ TIPOLOGIA ㉘ L-	
IMPLANTACION		SUSTRATO	
EMPLAZAMIENTO ㉚ L-		NATURALEZA ㉛ VOLCAN	
PRE. TERRENO ㉜ N AGUAS EXT. ㉝ N		ESTRUC. ㉞ H FRACTURACION ㉟ E	
TRATAMIENTO ㊱ N N. FREATICO ㊲ F		PERMEAB. ㊳ E GRADO DE SISMIC. ㊴ 7	
		RECUBRIMIENTO	
		NATURALEZA ㊵	
		POTENCIA (m.) ㊶ RESISTENCIA ㊷	
		PERMEAB. ㊸	
ESCOMBRERAS			
TIPO DE ESCOMB. (Litología) ㊹ ARENAS TAMAÑO ㊺ M- - FORMA ㊻ CALTERAB. ㊼ E SEGREG. ㊽ E COMPACTIDAD IN SITU ㊾ M			
BALSAS. DIQUE INICIAL LONGITUD ㊿ ANCHO BASE ㉀ ANCHO CORON ㉁ ALTURA ㉂ TALUD (°) ㉃ SISTEMA RECREC. ㉄ MURO SUCESIVO NATURALEZA ㉅ ANCHO ㉆

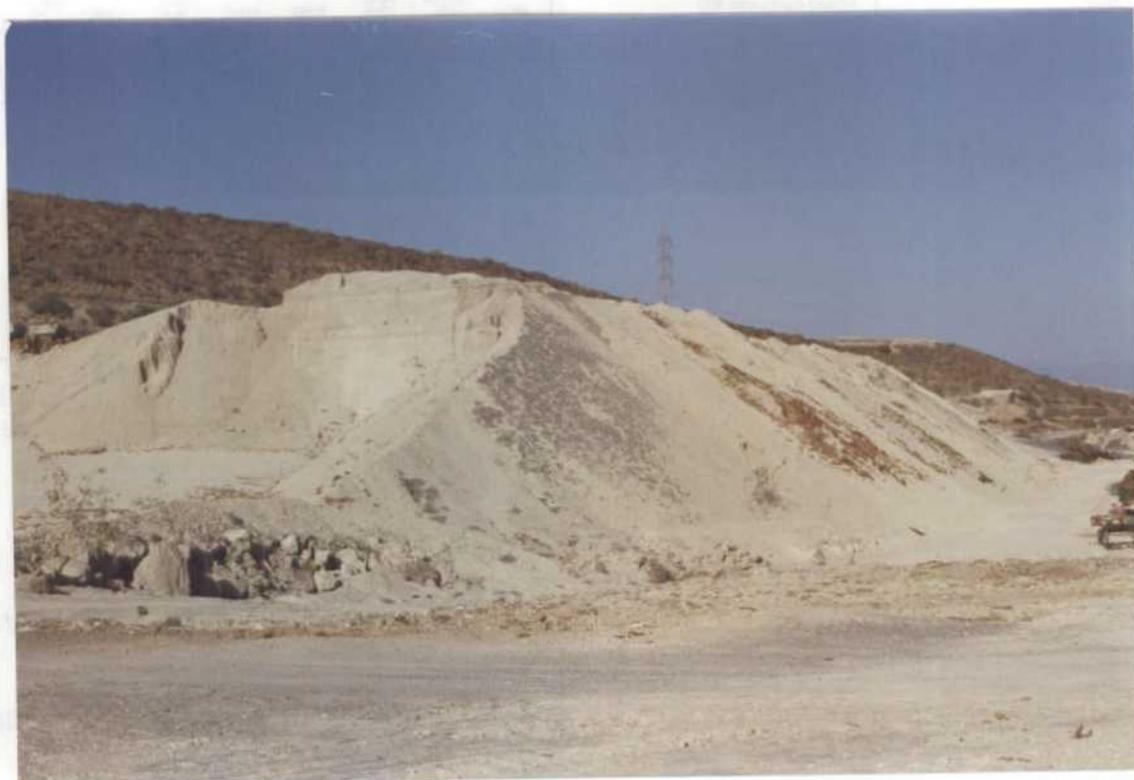
FOTOGRAFIA

AÑO INICIAL ^④		PROPIETARIO EMPRESA ^⑦ GALESIO PEREZ GONZALEZ	
AÑO FINAL ^⑤		DENOMINACION ^⑧ PROV. ^⑨ 3B	
AÑOS DE INVENT. ^⑥ B7- -		MUNICIPIO ^⑩ 012 PARAJE ^⑪ M.DE PUERTO	
MINERIA		COORDENADAS U. T. M.	
TIPO ^⑫ OC- -		HUSO ^⑮ 28 x 358300 Y 3117250 Z 0100 TIPO DE TERRENO ^⑲ B	
ZONA MINERA ^⑬		LONGITUD (m) ^⑳ ⑮ ANCHURA (m) ^㉑ ⑰ ALTURA (m) ^㉒ ⑱ TALUDES (°) ^㉓ ⑳	
MENA ^⑭ ARENAS		VOLUMEN (m³) ^㉔ 0100-0110 0050-0060 006-008 34-	
		VERTIDOS (m³/año) ^㉕ 000025000 TIPOLOGIA ^㉖ P-	
IMPLANTACION		SUSTRATO	
EMPLAZAMIENTO ^㉗ S-		NATURALEZA ^㉘ VOLCAN	
PRE. TERRENO ^㉙ N AGUAS EXT. ^㉚ N		ESTRUC. ^㉛ H FRACTURACION ^㉜ B	
TRATAMIENTO ^㉝ N N. FREATICO ^㉞ P		PERMEAB. ^㉟ B GRADO DE SISMIC. ^㊱ 7	
		RECUBRIMIENTO	
		NATURALEZA ^㊲	
		POTENCIA (m.) ^㊳ RESISTENCIA ^㊴	
		PERMEAB. ^㊵	
ESCOMBRERAS			
TIPO DE ESCOMB. (Litología) ^㊶ ARENAS TAMAÑO ^㊷ F- - FORMA ^㊸ CALTERAB. ^㊹ B SEGREG. ^㊺ E COMPACIDAD IN SITU ^㊻ B			
BALSAS. DIQUE INICIAL LONGITUD ^㊼ ANCHO BASE ^㊽ ANCHO CORON ^㊾ ALTURA ^㊿ TALUD (°) ^① SISTEMA RECREC. ^② MURO SUCESIVO NATURALEZA ^③ ANCHO ^④

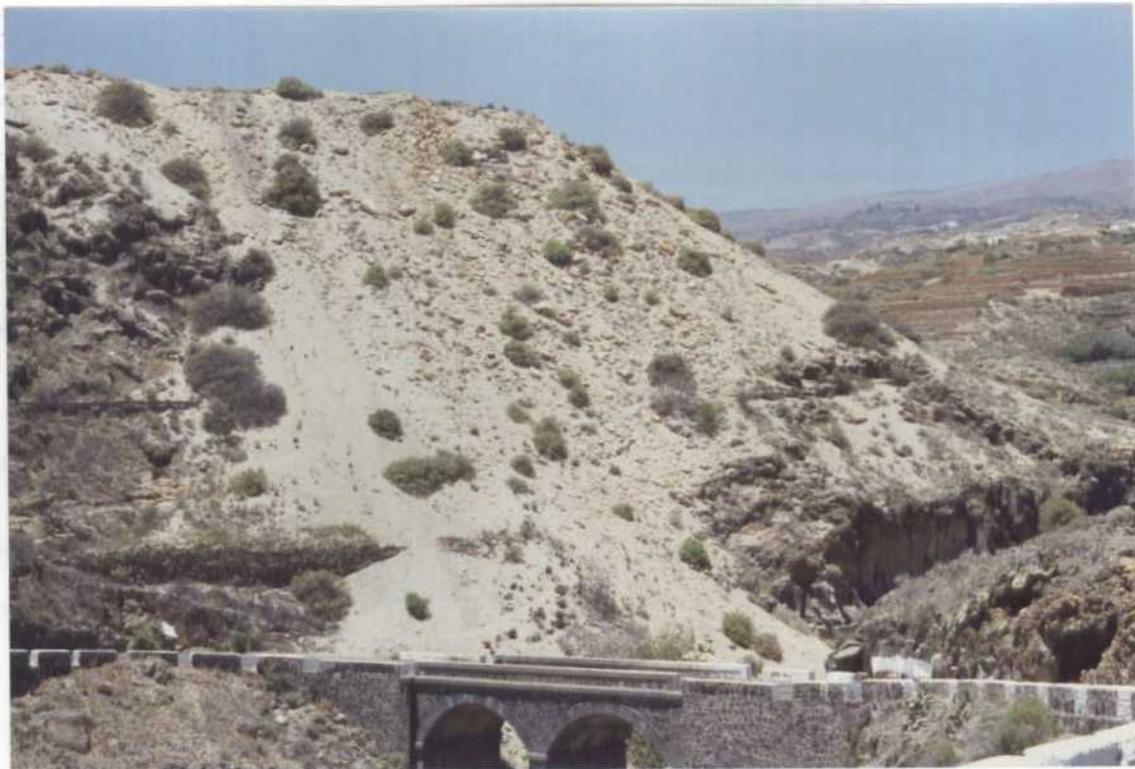
FOTOGRAFIA

AÑO INICIAL ④		PROPIETARIO EMPRESA ⑦	
AÑO FINAL ⑤		DENOMINACION ⑧	
AÑOS DE INVENT. ⑥ 87-- --		MUNICIPIO ⑩ 012	
MINERIA		COORDENADAS U. T. M.	
TIPO ⑫ VE-- --		HUSO ⑮ 28 x 357500 y 3122050 z 0400 TIPO DE TERRENO ⑰ E	
ZONA MINERA ⑬		LONGITUD (m) ⑲ ⑳ 0045-0055 ANCHURA (m) ㉑ ㉒ 0040-0050 ALTURA (m) ㉓ ㉔ 015-018 TALUDES (°) ㉕ 35--	
MENA ⑭ DESMONTE		VOLUMEN (m³) ㉖ 000012000 VERTIDOS (m³/año) ㉗ TIPOLOGIA ㉘ L--	
IMPLANTACION		SUSTRATO	
EMPLAZAMIENTO ㉚ L--		NATURALEZA ㉛ VOLCAN	
PRE. TERRENO ㉜ N AGUAS EXT. ㉝ N		ESTRUC. ㉞ H FRACTURACION ㉟ M	
TRATAMIENTO ㊱ N N. FREATICO ㊲ F		PERMEAB. ㊳ M GRADO DE SISMIC. ㊴ 7	
RECUBRIMIENTO		NATURALEZA ㉟	
POTENCIA (m.) ㊵		RESISTENCIA ㊶	
PERMEAB. ㊷			
ESCOMBRERAS			
TIPO DE ESCOMB. (Litología) ㊸ ARENAS TAMAÑO ㊹ F-G-- FORMA ㊺ CALTERAB. ㊻ E SEGREG. ㊼ E COMPACIDAD IN SITU ㊽ M			
BALSAS. DIQUE INICIAL LONGITUD ㊾ ANCHO BASE ㊿ ANCHO CORON ㉑ ALTIURA ㉒ TALUD ㉓ SISTEMA RECREC. ㉔ NATURALEZA ㉕ ANCHO ㉖

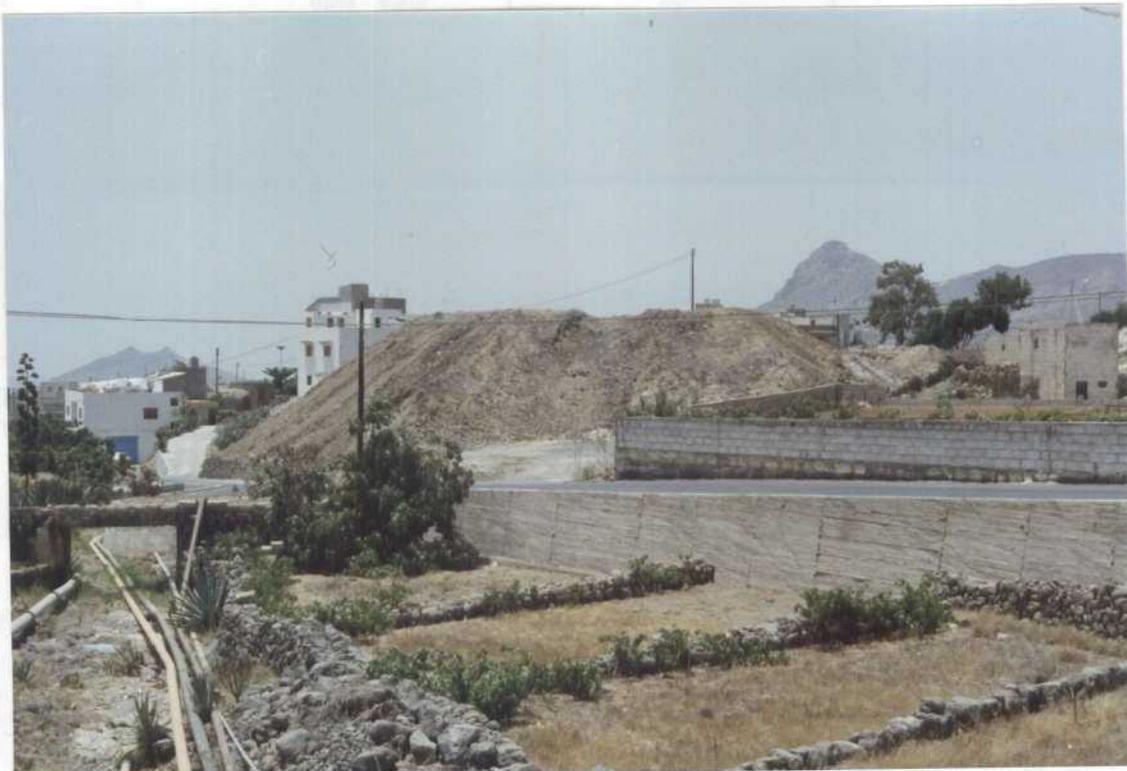
FOTOGRAFIA

AÑO INICIAL ④		PROPIETARIO EMPRESA ⑦	
AÑO FINAL ⑤		DENOMINACION ⑧	
AÑOS DE INVENT. ⑥ 87--		MUNICIPIO ⑩ 006	
		PARAJE ⑪ V.S. LORENZO	
MINERIA		COORDENADAS U. T. M.	
TIPO ⑫ DC--		HUSO ⑮ 28 x 337800 y 3108270 z 0410	
ZONA MINERA ⑬		LONGITUD (m) ⑳ 0035-0040 ANCHURA (m) ㉑ 0035-0040 ALTURA (m) ㉒ 005-006	
MENA ⑭ VOLCAN		VOLUMEN (m³) ㉔ 000004500 VERTIDOS (m³/año) ㉕ TIPOLOGIA ㉖ F--	
IMPLANTACION		SISTRATO	
EMPLAZAMIENTO ㉗ S--		NATURALEZA ㉘ VOLCAN	
PRE. TERRENO ㉙ N AGUAS EXT. ㉚ N		ESTRUC. ㉛ M FRACTURACION ㉜ E	
TRATAMIENTO ㉝ N N. FREATICO ㉞ F		PERMEAB. ㉟ E GRADO DE SISMIC. ㊱ 7	
RECUBRIMIENTO		NATURALEZA ㊲ CONGLO	
POTENCIA (m.) ㊳ 2,0		RESISTENCIA ㊴ M	
PERMEAB. ㊵ M			
ESCOMBRERAS			
TIPO DE ESCOMB. (Litología) ㊶ VOLCAN			
TAMAÑO ㊷ M-- FORMA ㊸ C ALTERAB. ㊹ E SEGREG. ㊺ E COMPACIDAD IN SITU ㊻ M			
BALSAS. DIQUE INICIAL LONGITUD ㊼ ANCHO BASE ㊽ ANCHO CORON ㊾ ALTURA ㊿ TALUD (1) ㉑ SISTEMA RECREC. ㉒ MURO SUCESIVO			
NATURALEZA ㉓ NATURALEZA ㉔ ANCHO ㉕

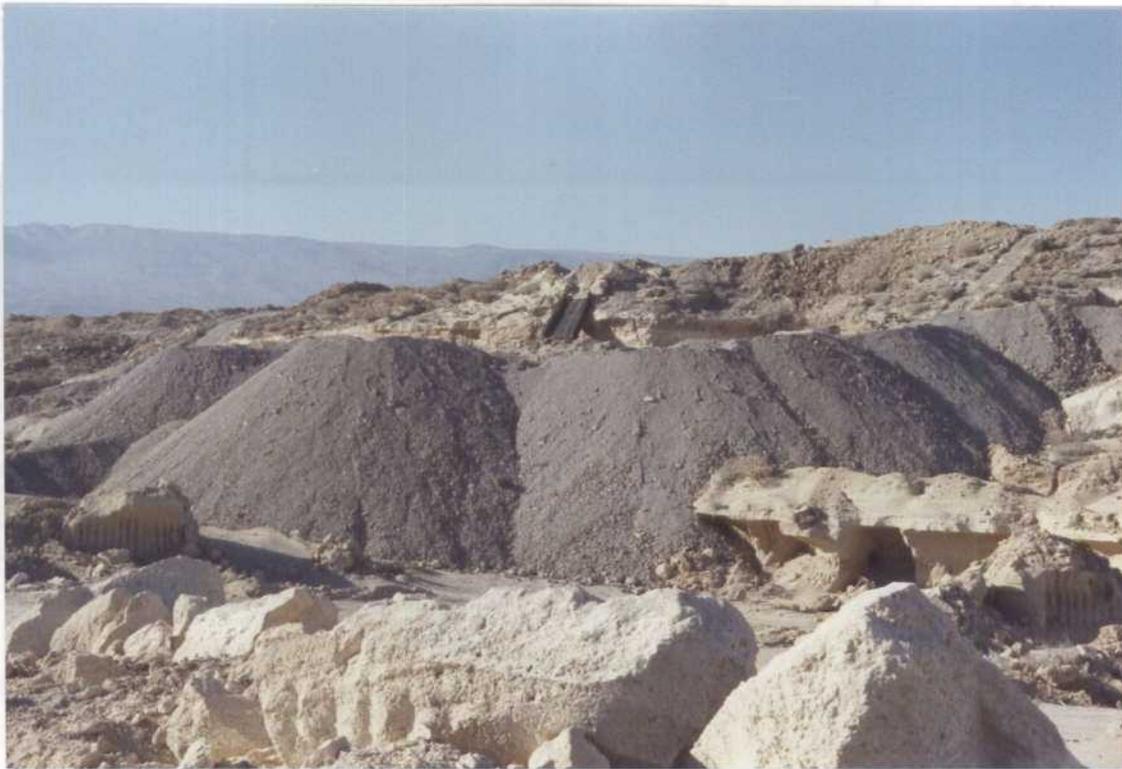
FOTOGRAFIA

AÑO INICIAL ④		PROPIETARIO EMPRESA ⑦	
AÑO FINAL ⑤		DENOMINACION ⑧	
AÑOS DE INVENT. ⑥ 87-- --		MUNICIPIO ⑩ 017	
		PARAJE ⑪ B.DE MONJAS	
MINERIA		COORDENADAS U. T. M.	
TIPO ⑫ DC-- --		HUSO ⑮ 28 x 352000 y 3108700 z 0100	
ZONA MINERA ⑬		LONGITUD (m) ⑲ ⑳ 0090-0100 ANCHURA (m) ㉑ ㉒ 0060-0070 ALTURA (m) ㉓ ㉔ 008-010	
MENA ⑭ ARENAS		VOLUMEN (m³) ㉕ 000025000 VERTIDOS (m³/año) ㉖ 32-	
		TIPOLOGIA ㉗ L-P	
IMPLANTACION		SUSTRATO	
EMPLAZAMIENTO ㉘ S-C		NATURALEZA ㉙ VOLCAN	
PRE. TERRENO ㉚ N AGUAS EXT. ㉛ N		ESTRUC. ㉜ M FRACTURACION ㉝ B	
TRATAMIENTO ㉞ N N. FREATICO ㉟ F		PERMEAB. ㊱ M GRADO DE SISMIC. ㊲ 7	
		RECUBRIMIENTO	
		NATURALEZA ㉞ ARENAS	
		POTENCIA (m.) ㉟ 2,0 RESISTENCIA ㊱ M	
		PERMEAB. ㊱ M	
ESCOMBRERAS			
TIPO DE ESCOMB. (Litología) ㊲ VOLCAN			
TAMAÑO ㊳ F--M-- FORMA ㊴ ALTERAB. ㊵ E SEGREG. ㊶ COMPACIDAD IN SITU ㊷ M			
BALSAS. DIQUE INICIAL LONGITUD ㊸ ANCHO BASE ㊹ ANCHO CORON ㊺ ALTURA ㊻ TALUD (%) ㊼ SISTEMA RECRC. ㊽ MURO SUCESIVO
