**INVENTARIO NACIONAL DE BALSAS
Y
ESCOMBRERAS**

TENERIFE

**MEMORIA, ANEXOS
Y PLANOS**

AÑO 1989

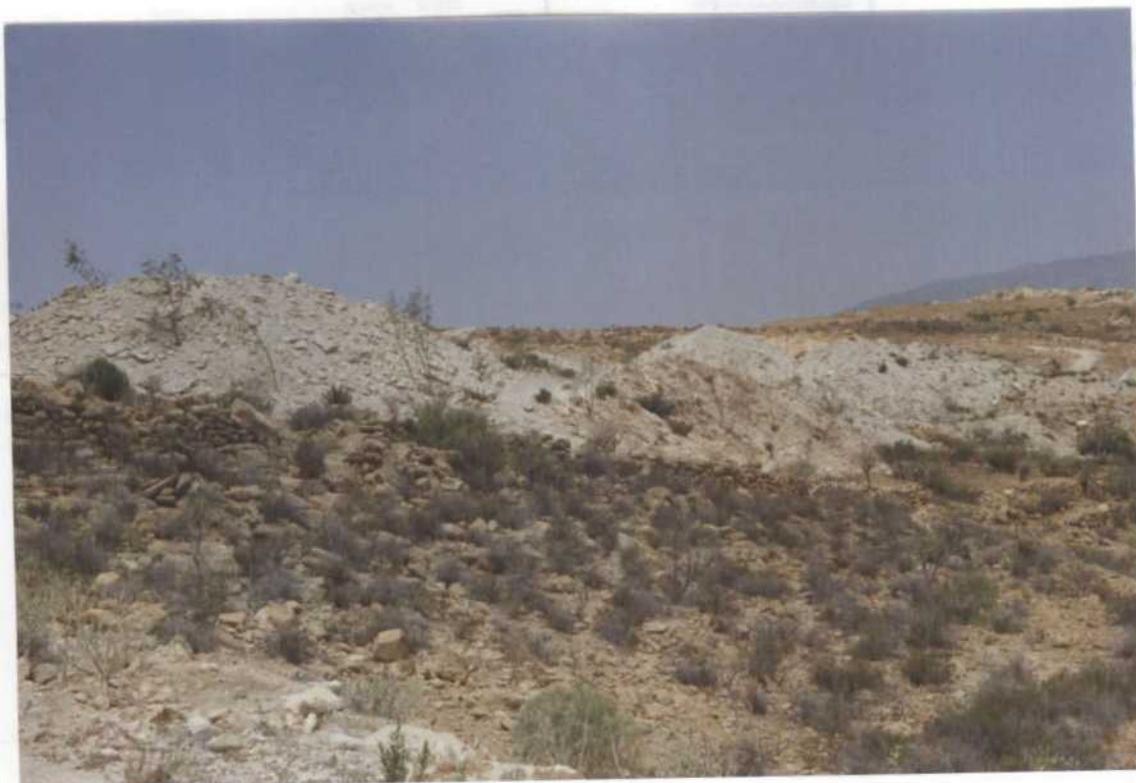
FOTOGRAFIA

AÑO INICIAL ④		PROPIETARIO EMPRESA ⑦	
AÑO FINAL ⑤		DENOMINACION ⑧	
AÑOS DE INVENT. ⑥ 87- -		MUNICIPIO ⑩ 017	
MINERIA		COORDENADAS U. T. M.	
TIPO ⑫ 00- -		HUSO ⑮ 28 x 348900 y 3121800 z 0040 TIPO DE TERRENO ⑲ E	
ZONA MINERA ⑬		LONGITUD (m) ⑳ ⑰ 0090-0100 ANCHURA (m) ㉑ ㉒ 0015-0020 ALTURA (m) ㉓ ㉔ 003-004 TALUDES (m) ㉕ 28-30	
MENA ⑭ ARENAS		VOLUMEN (m³) ㉖ 000003500 VERTIDOS (m³/año) ㉗ TIPOLOGIA ㉘ L-F	
EMPLAZAMIENTO ㉚ S-		SISTRATO NATURALIEZA ㉛ VOLCAN	
PRE. TERRENO ㉜ N AGUAS EXT. ㉝ N		ESTRUC. ㉞ H FRACTURACION ㉟ B	
TRATAMIENTO ㊱ N N. FREATICO ㊲ F		PERMEAB. ㊳ B GRADO DE SISMIC. ㊴ 7	
RECURRIMIENTO NATURALIEZA ㊵		POTENCIA (m.) ㊶ RESISTENCIA ㊷	
PERMEAB. ㊸			
ESCOMBRERAS			
TIPO DE ESCOMB. (Litología) ㊹ ARENAS TAMAÑO ㊺ H- - FORMA ㊻ CALTERAB. ㊼ E SEGREG. ㊽ E COMPACIDAD IN SITU ㊾ E			
BALSAS. DIQUE INICIAL LONGITUD ㊿ ANCHO BASE ㉑ ANCHO CORDON ㉒ ALTURA ㉓ TALUD (m) ㉔ SISTEMA RECREC. ㉕ MURO SUCESIVO NATURALIEZA ㉖ ANCHO ㉗

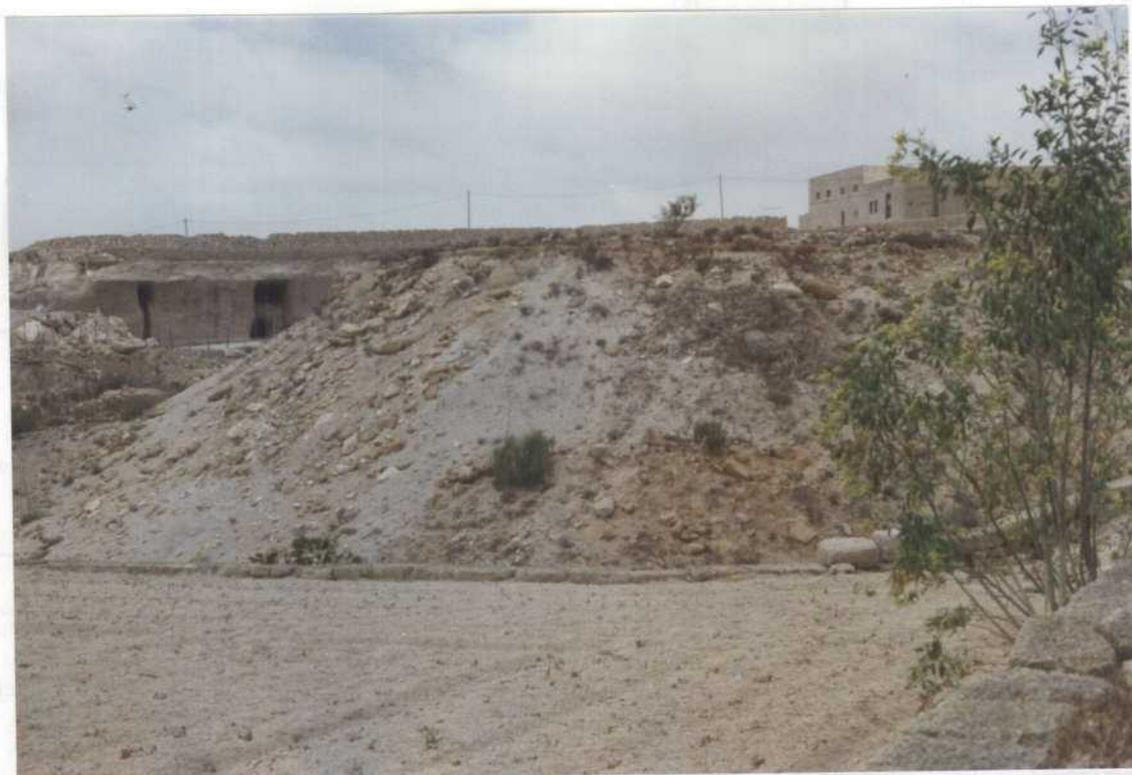
FOTOGRAFIA

AÑO INICIAL ④		PROPIETARIO EMPRESA ⑦		PROV. ⑨ 38	
AÑO FINAL ⑤		DENOMINACION ⑧		PARAJE ⑪ B.D. HELECHO	
AÑOS DE INVENT. ⑥ 87--		MUNICIPIO ⑩ 017		COORDENADAS U. T. M.	
MINERIA		HUSO ⑮ 28 x 348560		Y 3111600	
TIPO ⑫ OC--		LONGITUD (m) ⑳ 0070-0080		ANCHURA (m) ㉑ 0035-0040	
ZONA MINERA ⑬		VOLUMEN (m³) ㉒ 000007000		ALTIMETRIA (m) ㉓ 0410	
MENA ⑭ ARENAS		VERTIDOS (m³/año) ㉔		TIPO DE TERRENO ⑲ E	
IMPLANTACION		SISTRATO		RECUBRIMIENTO	
EMPLAZAMIENTO ㉖ L-S		NATURALEZA ㉗ VOLCAN		NATURALEZA ㉘ CONGLO	
PRE. TERRENO ㉙ N AGUAS EXT. ㉚ N		ESTRUC. ㉛ H FRACTURACION ㉜ B		POTENCIA (m.) ㉝ 3,0	
TRATAMIENTO ㉞ N N. FREATICO ㉟ F		PERMEAB. ㊱ E GRADO DE SISMIC. ㊲ 7		RESISTENCIA ㉞ M	
ESCOMBRERAS		TAMAÑO ㉚ F--		FORMA ㉛	
TIPO DE ESCOMB. ㉜ ARENAS		ANCHO BASE ㉝		ALTERAB. ㉞	
BALSAS. DIQUE INICIAL		ANCHO CORON ㉟		SEGREG. ㊱	
NATURALEZA ㊱		ALTURA ㊲		COMPACIDAD IN SITU ㊳ M	
BALSAS. LODOS		TALUD ㊴		MURO SUCESIVO	
NATURALEZA ㊵		SISTEMA RECREC. ㊶		NATURALEZA ㊷

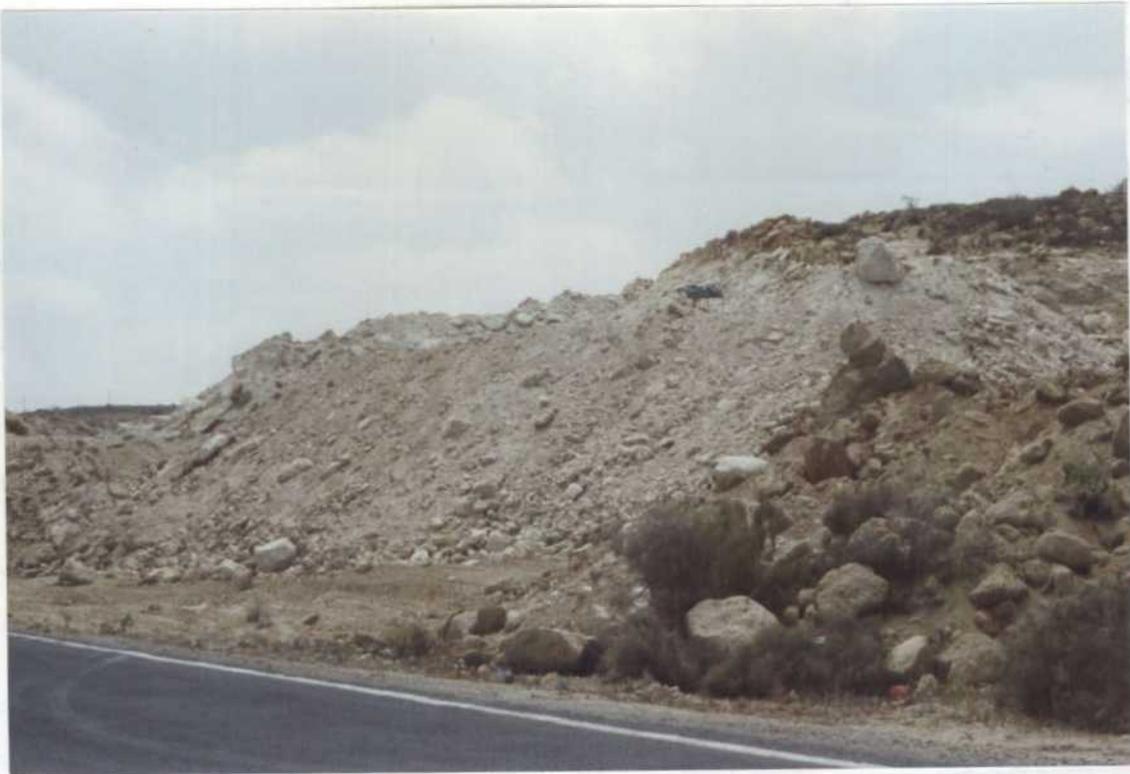
FOTOGRAFIA

AÑO INICIAL ⁴		PROPIETARIO EMPRESA ⁷ FERNANDO MIRANDA	
AÑO FINAL ⁵		DENOMINACION ⁸ PROV. ⁹ 38	
AÑOS DE INVENT. ⁶ 87--		MUNICIPIO ¹⁰ 017 PARAJE ¹¹ HOYO HONDO	
MINERIA		COORDENADAS U. T. M.	
TIPO ¹² OC--		HUSO ¹⁵ 28 x 449900 y 3113150 TIPO DE TERRENO ¹⁹ E	
ZONA MINERA ¹³		LONGITUD (m) ²⁰ 0060-0070 ANCHURA (m) ²¹ 0035-0045 ALTURA (m) ²² 004-005 TALUDES (m) ²³ 33-	
MENA ¹⁴ ARENAS		VOLUMEN (m ³) ²⁴ 000006000 VERTIDOS (m ³ /año) ²⁵ TIPOLOGIA ²⁶ F-L	
IMPLANTACION		SISTRATO	
EMPLAZAMIENTO ²⁷ S--		NATURALEZA ³² VOLCAN	
PRE. TERRENO ²⁸ N AGUAS EXT. ²⁹ N		ESTRUC. ³³ H FRACTURACION ³⁴ B	
TRATAMIENTO ³⁰ N N. FREATICO ³¹ P		PERMEAB. ³⁵ B GRADO DE SISMIC. ³⁶ 7	
RECUBRIMIENTO		NATURALEZA ³⁷ COTRAN	
POTENCIA (m.) ³⁸ 2,0		RESISTENCIA ³⁹ M	
PERMEAB. ⁴⁰ M			
ESCOMBRERAS			
TIPO DE ESCOMB. (Litología) ⁴¹ VOLCAN			
TAMAÑO ⁴² M-G-H FORMA ⁴³ CALTERAB. ⁴⁴ B SEGREG. ⁴⁵ E COMPACIDAD IN SITU ⁴⁶ M			
BALSAS. DIQUE INICIAL LONGITUD ⁴⁸ ANCHO BASE ⁴⁹ ANCHO CORON ⁵⁰ ALTURA ⁵¹ TALUD (1) ⁵² SISTEMA RECREC. ⁵³ MURO SUCESIVO NATURALEZA ⁵⁴ ANCHO ⁵⁵

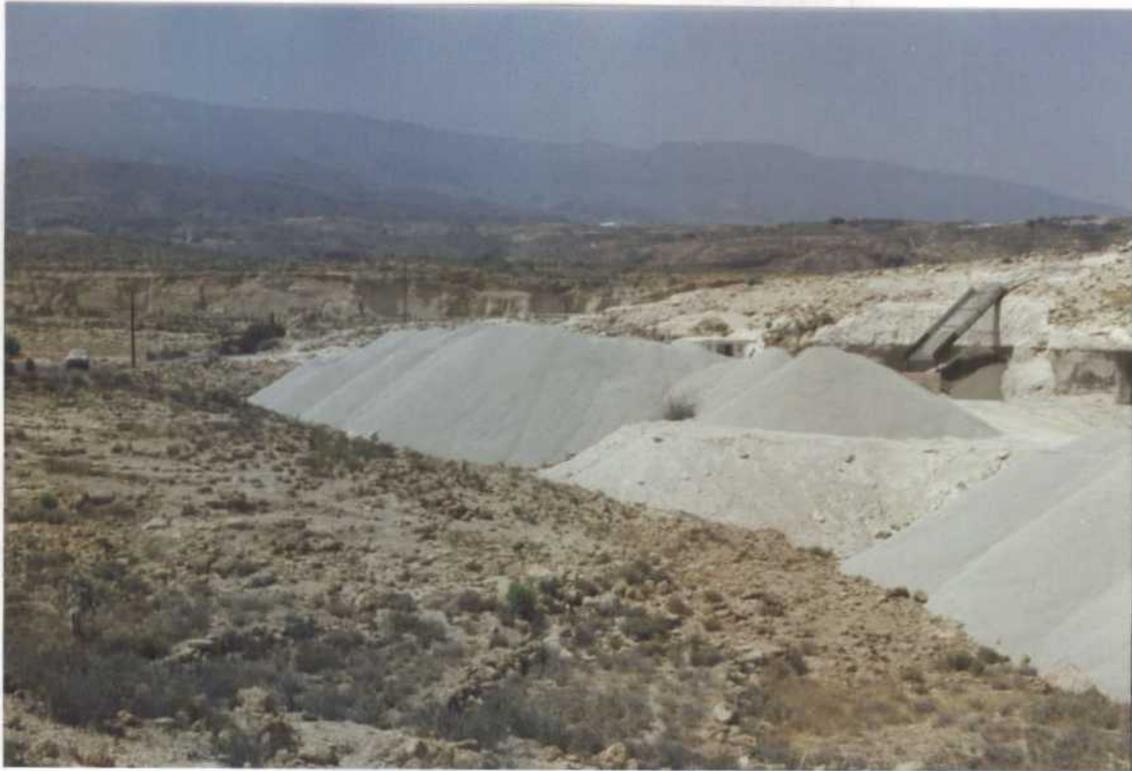
FOTOGRAFIA

AÑO INICIAL ④		PROPIETARIO EMPRESA ⑦ FERNANDEZ MIRANDA		PROV. ⑨ 38	
AÑO FINAL ⑤		DENOMINACION ⑧			
AÑOS DE INVENT. ⑥ 87- -		MUNICIPIO ⑩ 017		PARAJE ⑪ HOYO HONDO	
MINERIA		COORDENADAS U. T. M.			
TIPO ⑫ OC- -		HUSO ⑮ 28 x 349950		Y 3113450	
ZONA MINERA ⑬		LONGITUD (m) ⑰ 0050-0060		ANCHURA (m) ⑱ 0030-0035	
MENA ⑭ GRAVAS		VOLUMEN (m³) ⑳ 000006500		ALTIMETRIA (m) ㉑ 005-007	
				TIPO DE TERRENO ⑲ E	
				TALUDES (m) ㉓ 35-	
				TIPOLOGIA ㉔ L-F	
EMPLAZAMIENTO ㉖ S-L		SISTRATO NATURALEZA ㉘ CONGLO		RECUBRIMIENTO NATURALEZA ㉙	
PRE. TERRENO ㉚ N AGUAS EXT. ㉛ N		ESTRUC. ㉜ H FRACTURACION ㉝ E		POTENCIA (m.) ㉞	
TRATAMIENTO ㉟ N N. FREATICO ㊱ F		PERMEAB. ㊲ M GRADO DE SISMIC. ㊳ 7		RESISTENCIA ㊴	
ESCOMBRERAS		TIPO DE ESCOMB. (Litología) ㊵ GRAVAS			
BALSAS. DIQUE INICIAL		TAMAÑO ㊶ F- -		FORMA ㊷	
NATURALEZA ㊸		ANCHO BASE ㊹		ALTERAB. ㊸ E	
BALSAS. LODOS		ANCHO CORON ㊺		SEGREG. ㊹ E	
NATURALEZA ㊻		ALTURA ㊻		COMPACIDAD IN SITU ㊺ E	
GRANULOMETRIA		SISTEMA RECREC. ㊼		MURO SUCESIVO

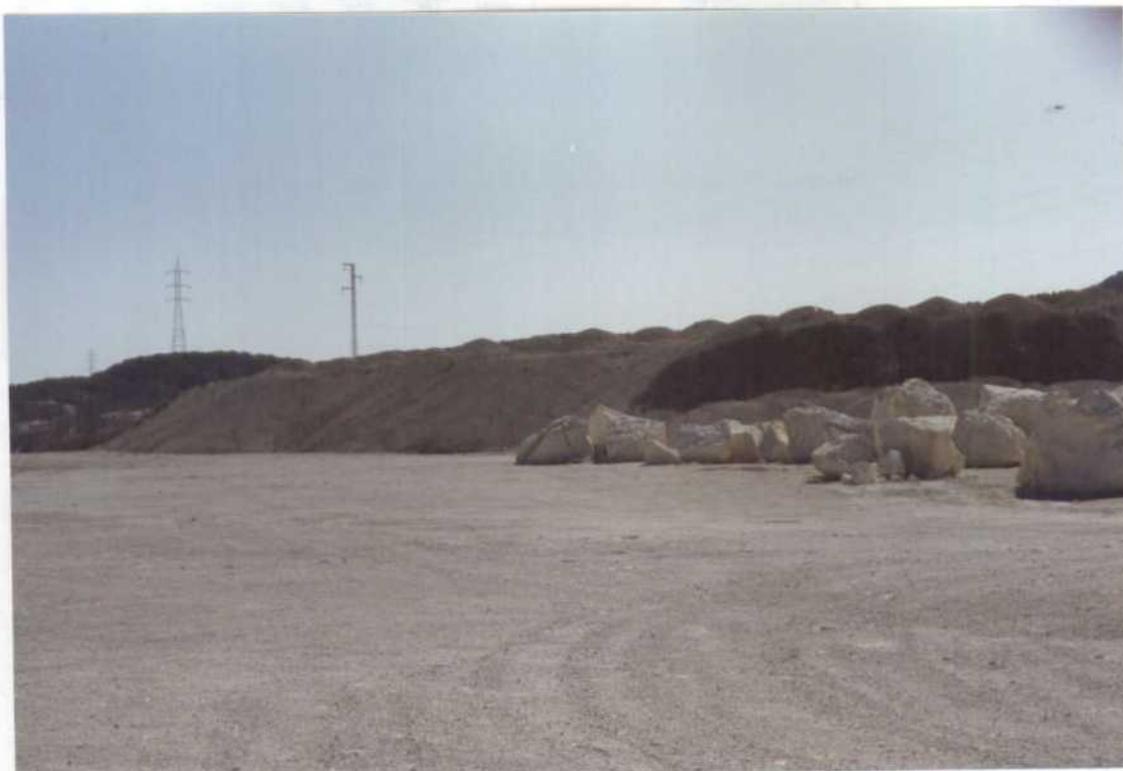
FOTOGRAFIA

IMPLANTACION	SUSTRATO	RECUBRIMIENTO
EMPLAZAMIENTO ㉘ S-L	NATURALEZA ㉙ VOLCAN	NATURALEZA ㉚ ALUVIO
PRE. TERRENO ㉛ N AGUAS EXT. ㉜ N	ESTRUC. ㉝ H FRACTURACION ㉞ B	POTENCIA (m.) ㉟ 2,0 RESISTENCIA ㊱ M
TRATAMIENTO ㊲ N N. FREATICO ㊳ F	PERMEAB. ㊴ B GRADO DE SISMIC. ㊵ 7	PERMEAB. ㊶ M

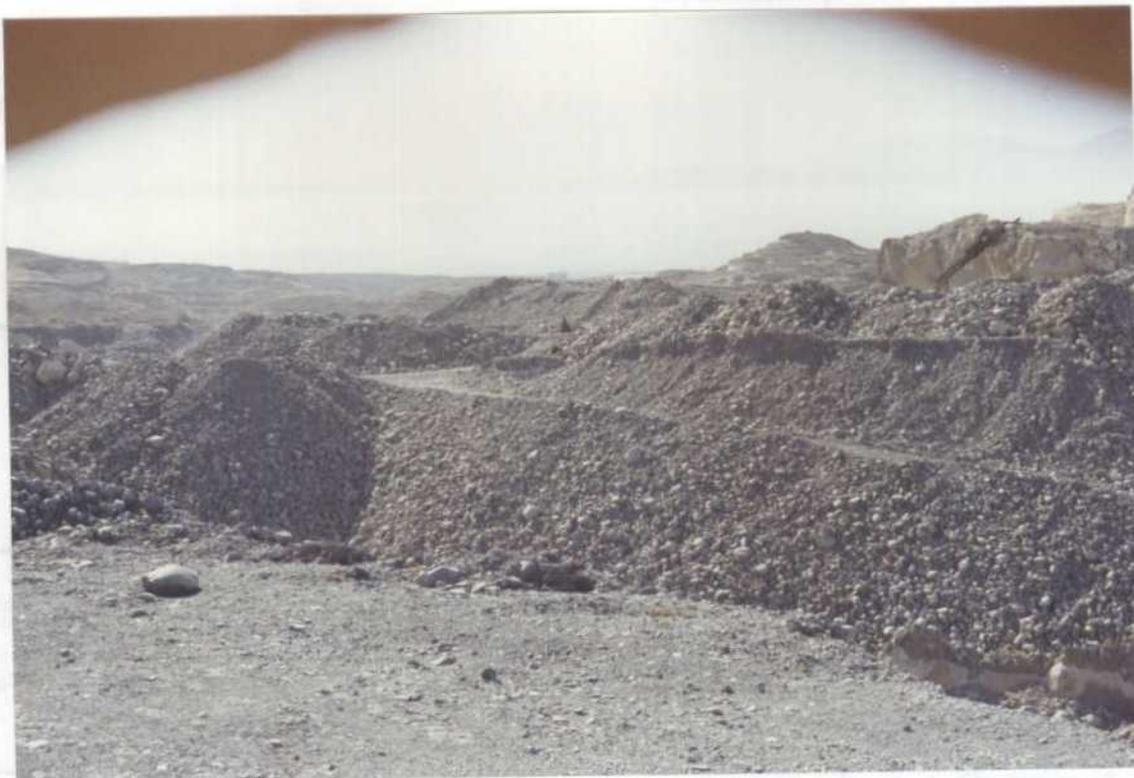
FOTOGRAFIA

AÑO INICIAL ④		PROPIETARIO EMPRESA ⑦	
AÑO FINAL ⑤		DENOMINACION ⑧	
AÑOS DE INVENT. ⑥ 87--		MUNICIPIO ⑩ 005	
		PARAJE ⑪ S.M.DE TAJO	
MINERIA		COORDENADAS U. T. M.	
TIPO ⑫ 00--		HUSO ⑮ 28 x 355380 y 3110350 z 0040	
ZONA MINERA ⑬		LONGITUD (m) ⑳ 0080-0090 ANCHURA (m) ㉑ 0040-0050 ALTURA (m) ㉒ 010-012	
MENA ⑭ GRAVAS		TIPO DE TERRENO ⑲ B TALUDES (°) ㉓ 32-	
		VOLUMEN (m³) ㉔ 000020500 VERTIDOS (m³/año) ㉕ TIPOLOGIA ㉖ F-	
IMPLANTACION		SUSTRATO	
EMPLAZAMIENTO ⑰ S--		NATURALEZA ㉚ VOLCAN	
PRE. TERRENO ㉘ N AGUAS EXT. ㉙ N		ESTRUC. ㉛ M FRACTURACION ㉜ M	
TRATAMIENTO ㉚ N N. FREATICO ㉛ F		PERMEAB. ㉝ M GRADO DE SISMIC. ㉞ 7	
		RECUBRIMIENTO	
		NATURALEZA ㉟ ALUVIO	
		POTENCIA (m.) ㊱ 3,0 RESISTENCIA ㊲ M	
		PERMEAB. ㊳ M	
ESCOMBRERAS			
TIPO DE ESCOMB. (Litología) ㊴ VOLCAN			
TAMAÑO ㊵ G-- FORMA ㊶ C ALTERAB. ㊷ B SEGREG. ㊸ F COMPACIDAD IN SITU ㊹ M			
BALSAS. DIEZ INICIAL LONGITUD ㊺ ANCHO BASE ㊻ ANCHO CORON ㊼ ALTURA ㊽ TALUD (°) ㊾ SISTEMA RECREC. ㊿ MURO SUCESIVO
