Instituto Tecnológico
GeoMinero de España

INVENTARIO NACIONAL DE BALSAS Y ESCOMBRERAS

LEON

TOMO VII
ANEJO: FICHAS DE LA
110930181 A 120860004

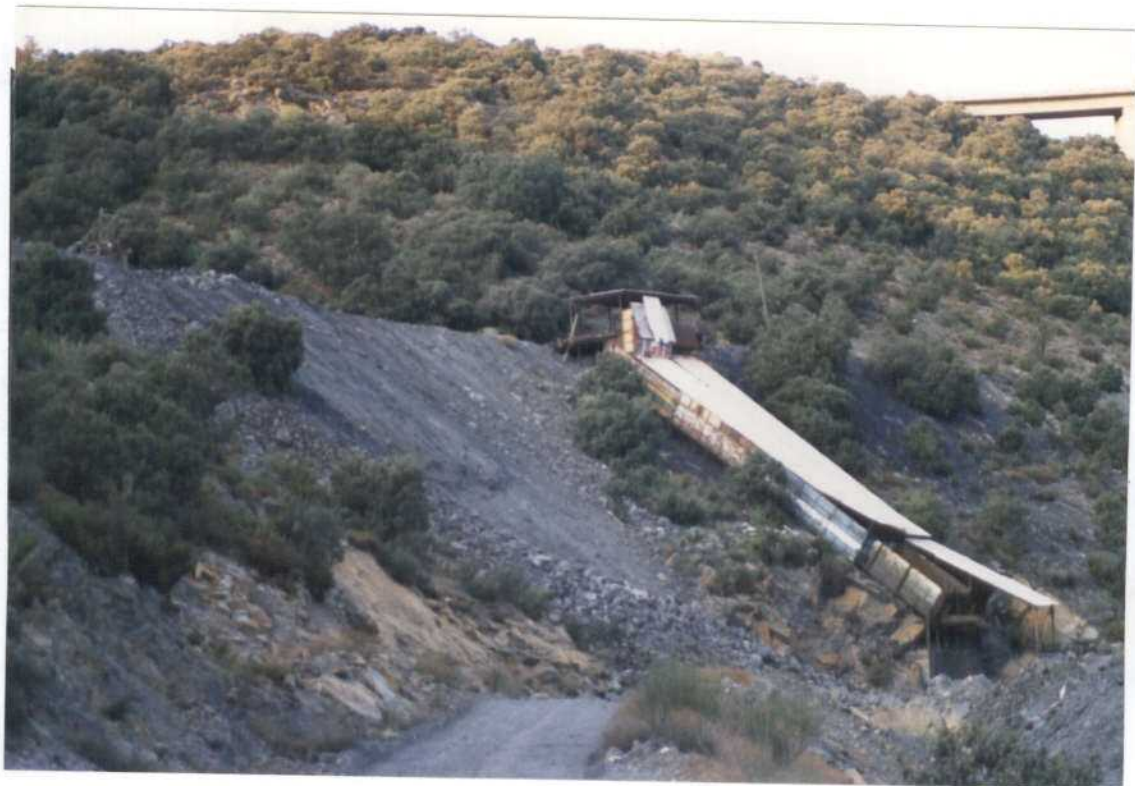
FOTOGRAFIA:

Evaluación ambiental: IMPACTA POR SU SITUACION SIENDO VISIBLE DESDE VIAS DE COMUNICACION. ALTERACION DE LOS ELEMENTOS BASICOS DEL PAISAJE.

Ev. geotec. ESTABILIDAD CONDICIONADA EN ALGUN CASO POR LA SOCAVACION MECANICA.

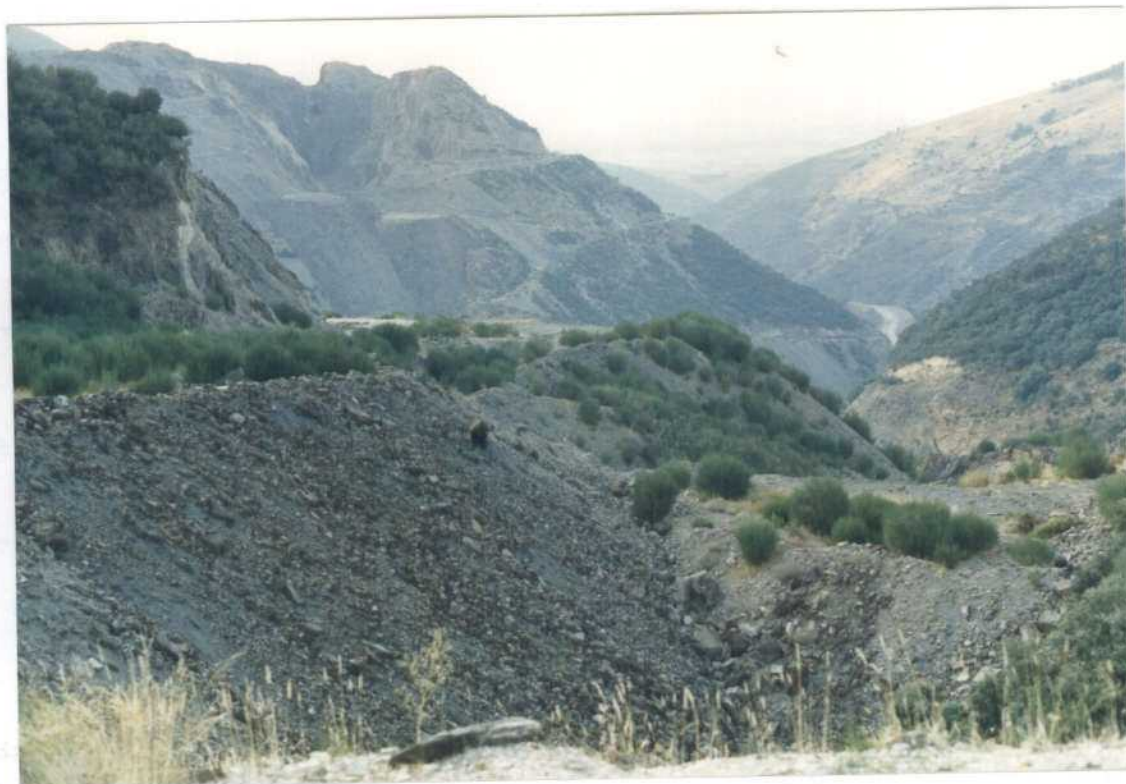
FOTOGRAFIA:

Ev. geotec. ESTABILIDAD CONDICIONADA POR LA APARICION DE GRIETAS EN SU PLATAFORMA.

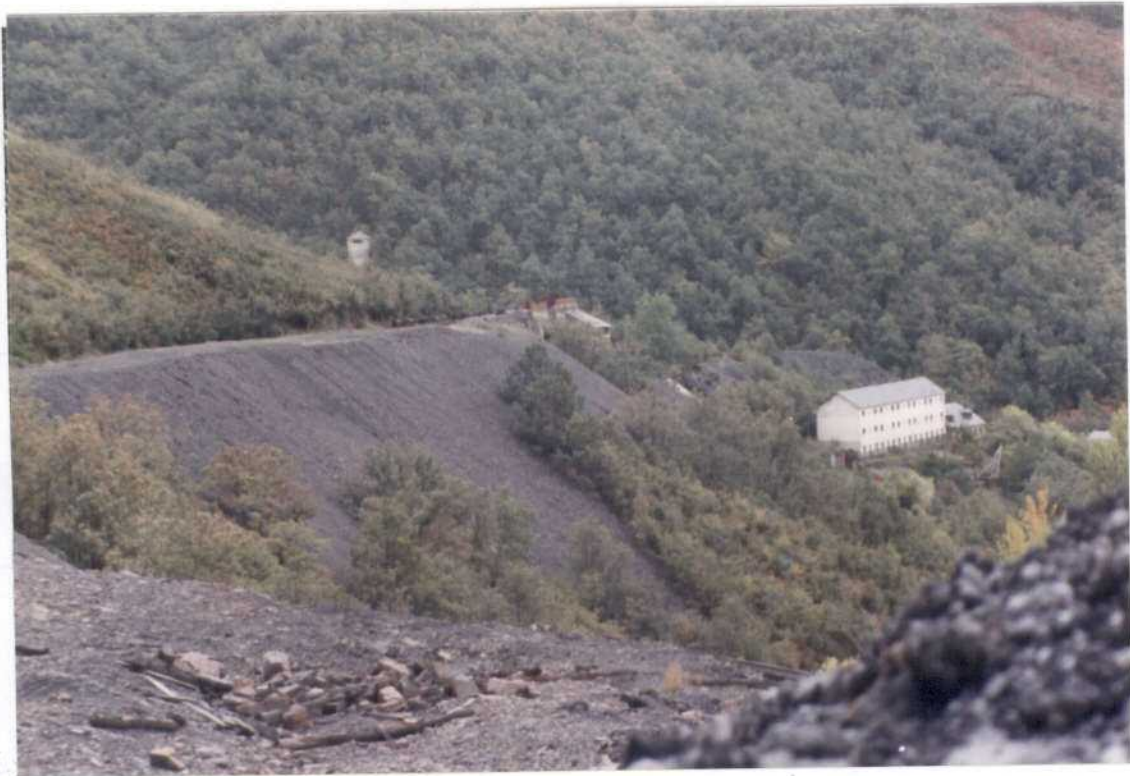
FOTOGRAFIA:

AÑO INICIAL ④		PROPIETARIO EMPRESA ⑦ MILE, S.L.	
AÑO FINAL ⑤		DENOMINACION ⑧ MINA DOS AMIGOS PROV. ⑨ 24	
AÑOS DE INVENT. ⑥ 75-87-		MUNICIPIO ⑩ 083 PARAJE ⑪ EL ESPERON	
MINERIA TIPO ⑫ AN- -		COORDENADAS U. T. M. HUSO ⑬ 30 x 730900 y 4733100 z 1080 TIPO DE TERRENO ⑭ M	
ZONA MINERA ⑬ IG		LONGITUD (m) ⑯ 1000-0950 ANCHURA (m) ⑰ 0026-0027 ALTURA (m) ⑱ 025-026 TALUDES (m) ⑳ 39-40	
MENA ⑭ ANTRACIT		VOLUMEN (m³) ㉑ 000700000 VERTIDOS (m³/año) ㉒ TIPOLOGIA ㉓ L-V	
IMPLANTACION EMPLAZAMIENTO ㉔ L-V		SUSTRATO NATURALEZA ㉕ PIZARR	
PRE. TERRENO ㉖ N AGUAS EXT. ㉗ R		ESTRUC. ㉘ I FRACTURACION ㉙ A	
TRATAMIENTO ㉚ N N. FREATICO ㉛ M		PERMEAB. ㉜ E GRADO DE SISMIC. ㉝ 4	
		RECUBRIMIENTO NATURALEZA ㉞ SUVEG	
		POTENCIA (m.) ㉟ 1,0 RESISTENCIA ㊱ E	
		PERMEAB. ㊲ A	
ESCOMBRERAS			
TIPO DE ESCOMB. (Litología) ㊳ PIZARR TAMAÑO ㊴ E-G-M FORMA ㊵ M ALTERAB. ㊶ A SEGREG. ㊷ E COMPACIDAD IN SITU ㊸ M			
BALSAS. DIQUE INICIAL LONGITUD ㊹ ANCHO BASE ㊺ ANCHO CORON ㊻ ALTURA ㊼ TALUD (m) ㊽ SISTEMA RECREC. ㊾ NATURALEZA ㊿ ANCHO ㉀

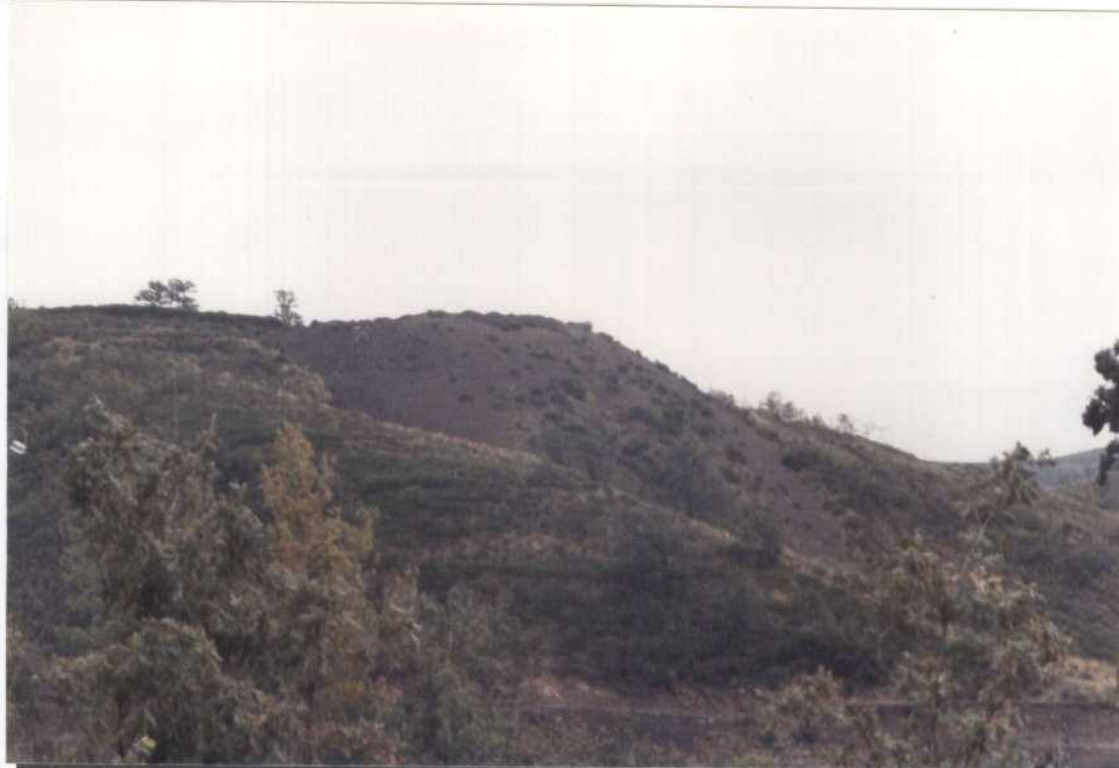
FOTOGRAFIA:

IMPLANTACION	SUSTRATO	RECUBRIMIENTO
EMPLAZAMIENTO ㉗ L-V	NATURALEZA ㉘ PIZARR	NATURALEZA ㉙ SUVEG
PRE. TERRENO ㉚ N AGUAS EXT. ㉛ N	ESTRUC. ㉜ I FRACTURACION ㉝ A	POTENCIA (m.) ㉞ 1,0 RESISTENCIA ㉟ B
TRATAMIENTO ㊱ N N. FREATICO ㊲ P	PERMEAB. ㉞ B GRADO DE SISMIC. ㉟ 4	PERMEAB. ㊰ A

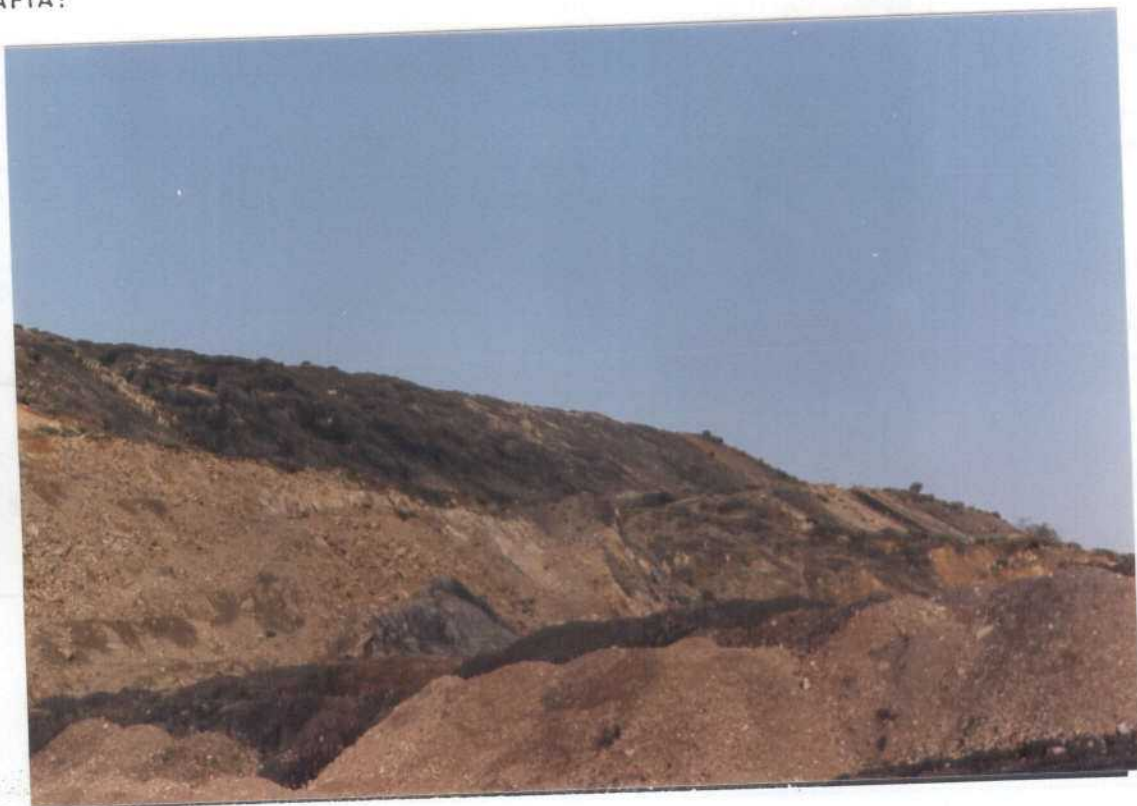
FOTOGRAFIA:

AÑO INICIAL ④		PROPIETARIO ⑦ EMPRESA ⑦ MINERO SIDERURGICA PONFERR	
AÑO FINAL ⑤ 1971		DENOMINACION ⑧ INPENSADA 3 PROV. ⑨ 24	
AÑOS DE INVENT. ⑥ 75-87-		MUNICIPIO ⑩ 184 PARAJE ⑪ LLOOROSO	
MINERIA TIPO ⑫ AN- -		COORDENADAS U. T. M. HUSO ⑬ 30 x 740000 y 4734600 z 1260 TIPO DE TERRENO ⑰ M	
ZONA MINERA ⑬ VA		LONGITUD (m) ⑳ ⑰ 0400-0430 ANCHURA (m) ㉑ ⑰ 0080-0090 ALTURA (m) ㉒ ⑰ 022-025 TALUDES (°) ㉓ ⑰ 32-35	
MENA ⑭ ANTRACIT		VOLUMEN (m³) ㉔ 000650000 VERTIDOS (m³/año) ㉕ TIPOLOGIA ㉖ L-	
IMPLANTACION EMPLAZAMIENTO ㉗ L-V		SISTRATO NATURALEZA ㉘ PIZARR	
PRE. TERRENO ㉙ N AGUAS EXT. ㉚ N		ESTRUC. ㉛ I FRACTURACION ㉜ A	
TRATAMIENTO ㉝ N N. FREATICO ㉞ F		PERMEAB. ㉟ M GRADO DE SISMIC. ㊱ 4	
		RECUBRIMIENTO NATURALEZA ㊲ SUVEG	
		POTENCIA (m.) ㊳ 1,0 RESISTENCIA ㊴ B	
		PERMEAB. ㊵ A	
ESCOMBRERAS			
TIPO DE ESCOMB. (Litología) ㊶ PIZARR			
TAMAÑO ㊷ E-G-M FORMA ㊸ M ALTERAB. ㊹ A SEGREG. ㊺ E COMPACIDAD IN SITU ㊻ M			
BALSAS. DIQUE INICIAL LONGITUD ㊼ ANCHO BASE ㊽ ANCHO CORDON ㊾ ALTURA ㊿ TALUD (°) ㉑ SISTEMA RECREC. ㉒ NATURALEZA ㉓ ANCHO ㉔

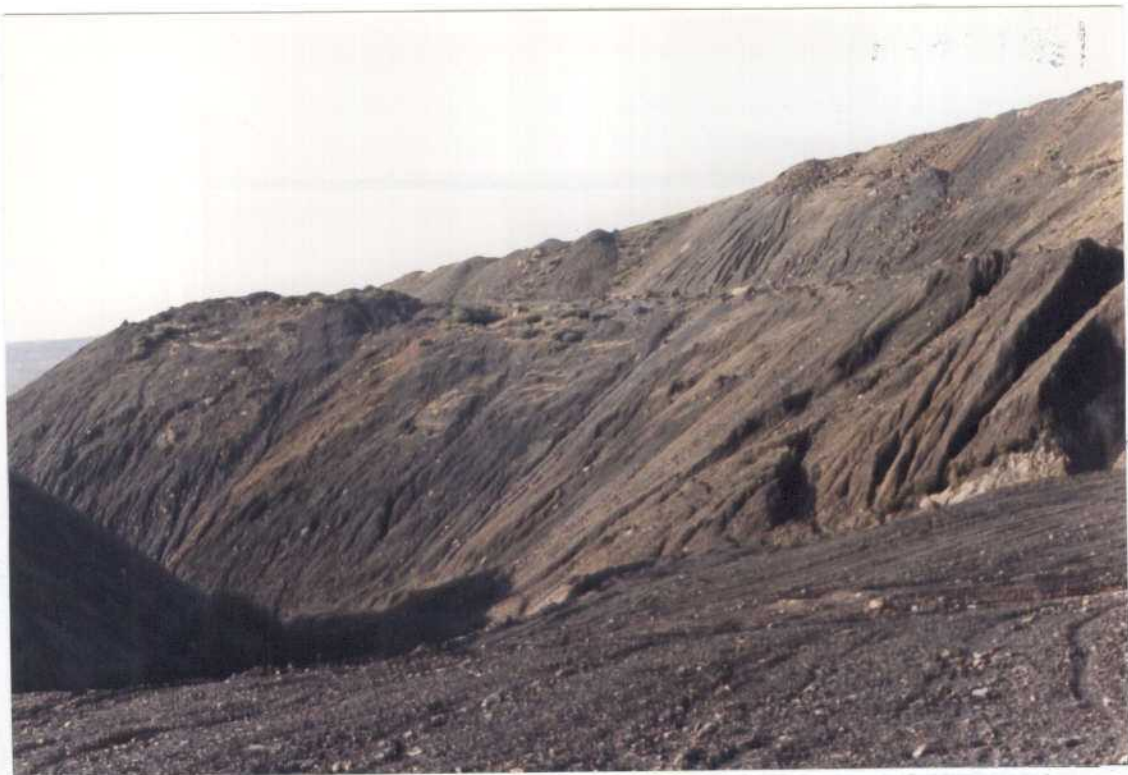
FOTOGRAFIA:

IMPLANTACION	SUSTRATO	RECUBRIMIENTO
EMPLAZAMIENTO ㉖ L-V	NATURALEZA ㉗ PIZARR	NATURALEZA ㉘ SUVEG
PRE. TERRENO ㉙ N AGUAS EXT. ㉚ N	ESTRUC. ㉛ I FRACTURACION ㉜ A	POTENCIA (m.) ㉝ 1,0 RESISTENCIA ㉞ B
TRATAMIENTO ㉟ N N. FREATICO ㊱ F	PERMEAB. ㊲ M GRADO DE SISMIC. ㊳ ⑰	PERMEAB. ㊴ A
