Instituto Tecnológico
GeoMinero de España

INVENTARIO NACIONAL DE BALSAS Y ESCOMBRERAS

LEON

TOMO VI
ANEJO: FICHAS DE LA
110880029 A 110930175

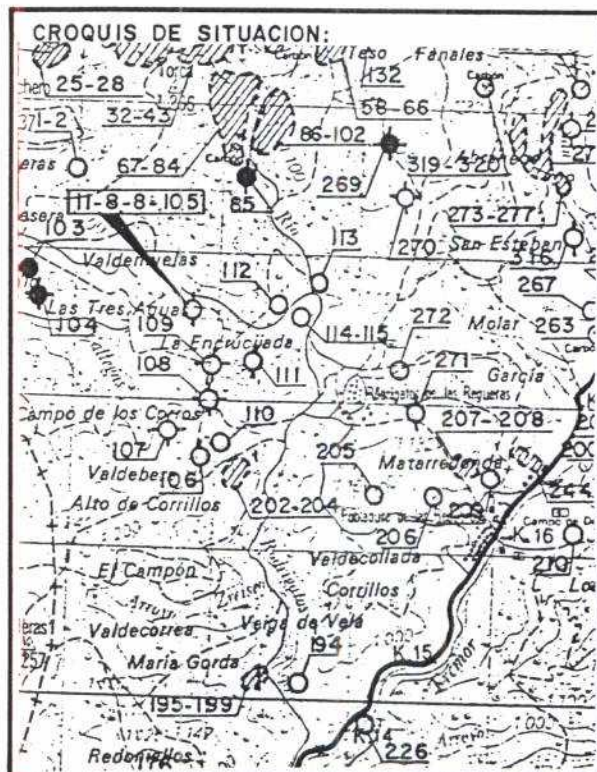
VISIBLE DESDE VIAS DE COMUNICACION. ALTERACION MORFOLOGICA Y DEL PAISAJE.

Ev. geotec. ESTABLE CON LA CONFIGURACION ACTUAL.
