INVENTARIO NACIONAL DE BALSAS Y ESCOMBRERAS

LEON

TOMO V
ANEJO : FICHAS DE LA
101120040 A 110870160

AÑO 1.989

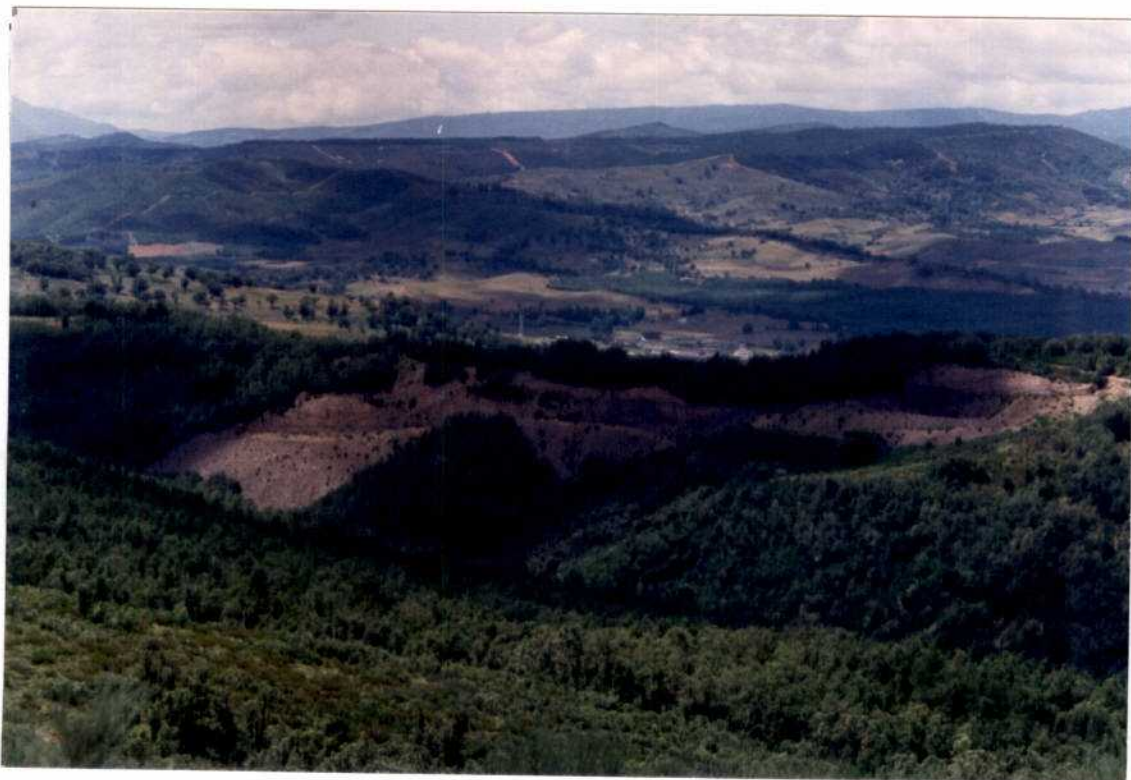
FOTOGRAFIA:

Ev. geotec. VACIES EXTERIOR CON ESTABILIDAD CONDICIONADA POR LA APARICION DE GRIETAS Y ALGUNOS DESLIZAMIENTOS LOCALES.

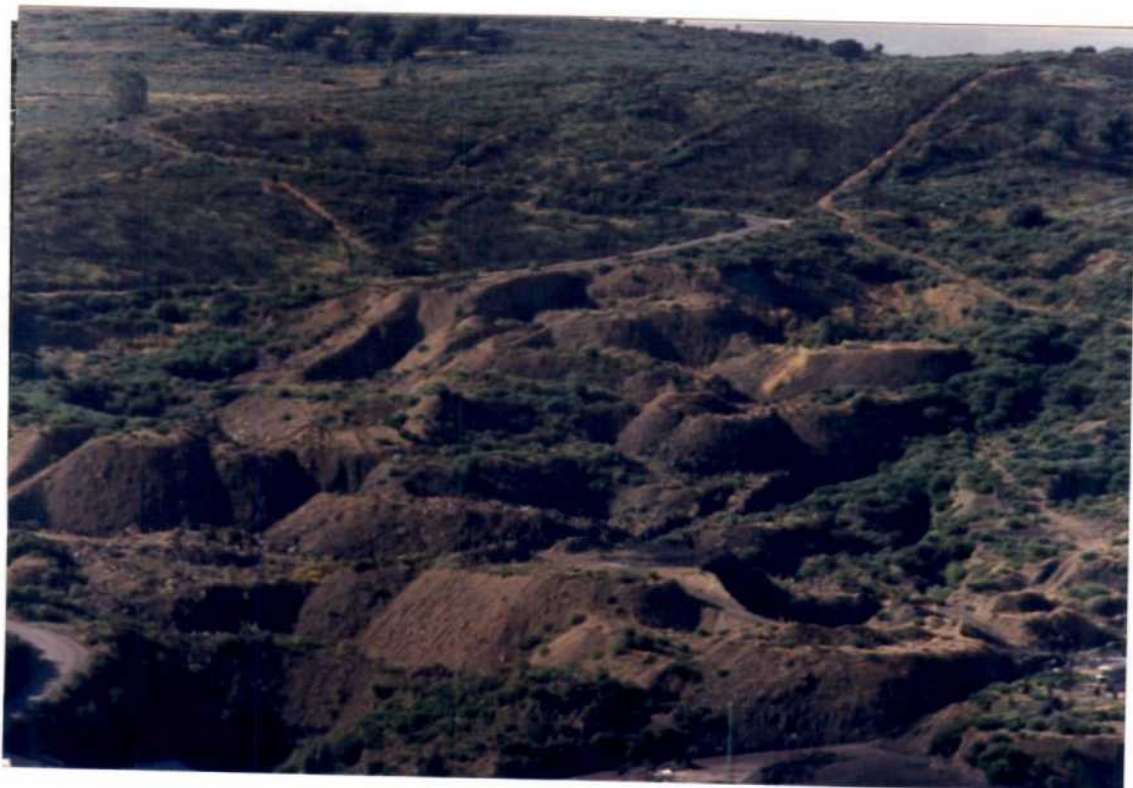
FOTOGRAFIA:

Evaluación ambiental: SE ENCUENTRA EN UN LUGAR POCO VISIBLE. ALTERACION MORFOLOGICA Y DEL PAISAJE. CRECEN MATAS AISALDAS DE ESCOBA.

Ev. geotec. ESTABLE CON LA CONFIGURACION ACTUAL.

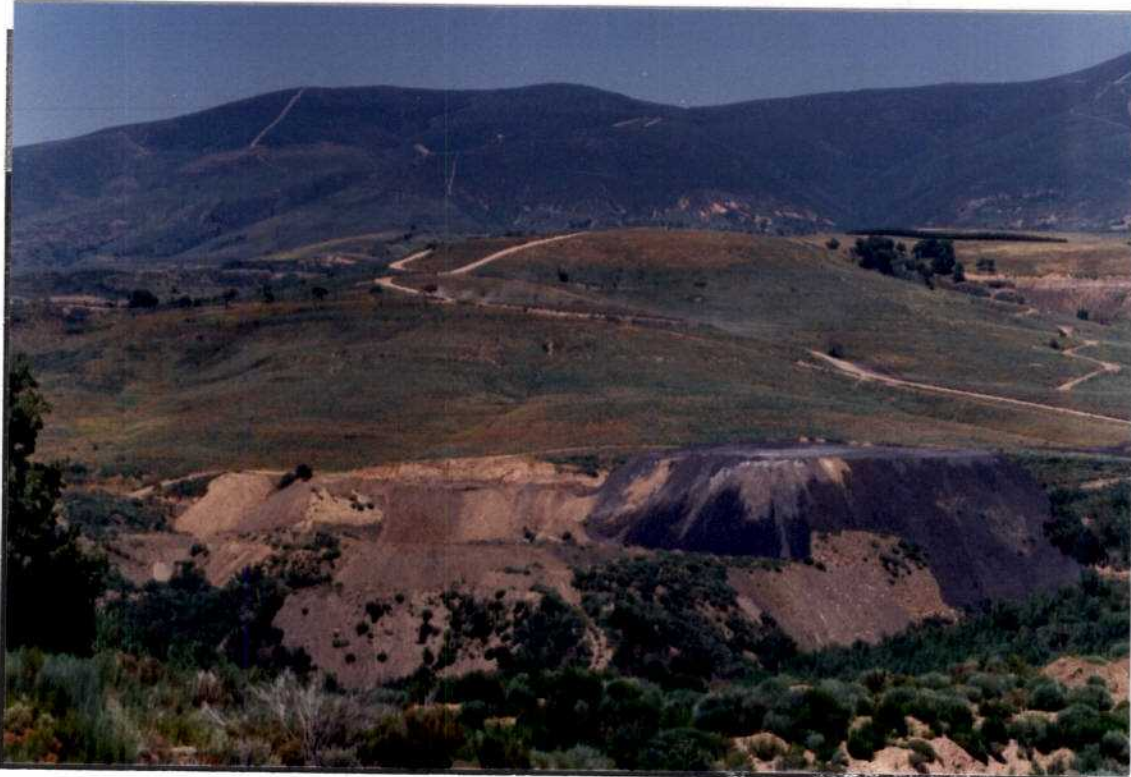
FOTOGRAFIA:

Ev. geotec. ESTABLE EN LAS CONDICIONES ACTUALES SIENDO EL ORIGEN DE LAS POSIBLES DESLIZAMIENTOS LOCALES Y GRIETAS.
