**ESTUDIO BASICO DE MAGNESITAS, DOLOMIAS
Y OFITAS EN ASTURIAS, CANTABRIA Y PAIS VASCO**
TOMO II - CANTABRIA

INSTITUTO GEOLOGICO Y MINERO DE ESPAÑA

ESTUDIO BASICO DE MAGNESITAS, DOLOMIAS Y OFITAS

Diciembre - 1985

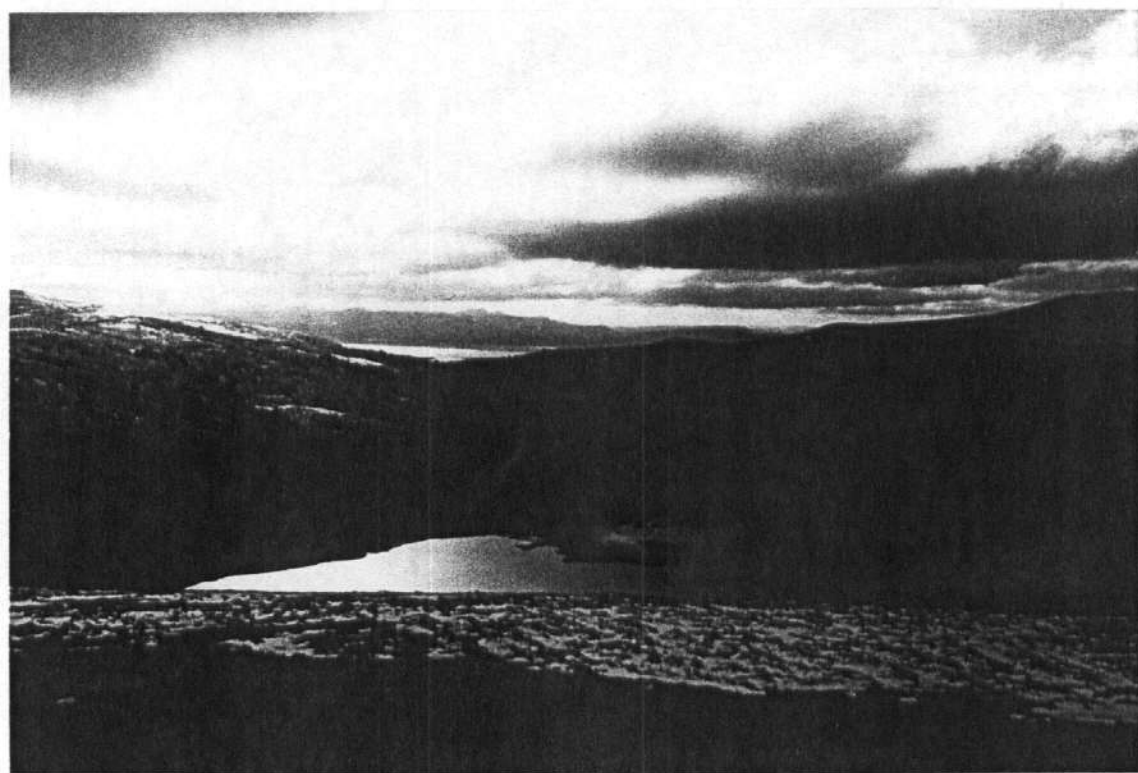
3. Embalse de Alsa en primer plano y al fondo el Embalse del Ebro. Uniendo ambos tenemos la falla a la que va asociada la mineralización de Magnesita de San Miguel de Aguayo.

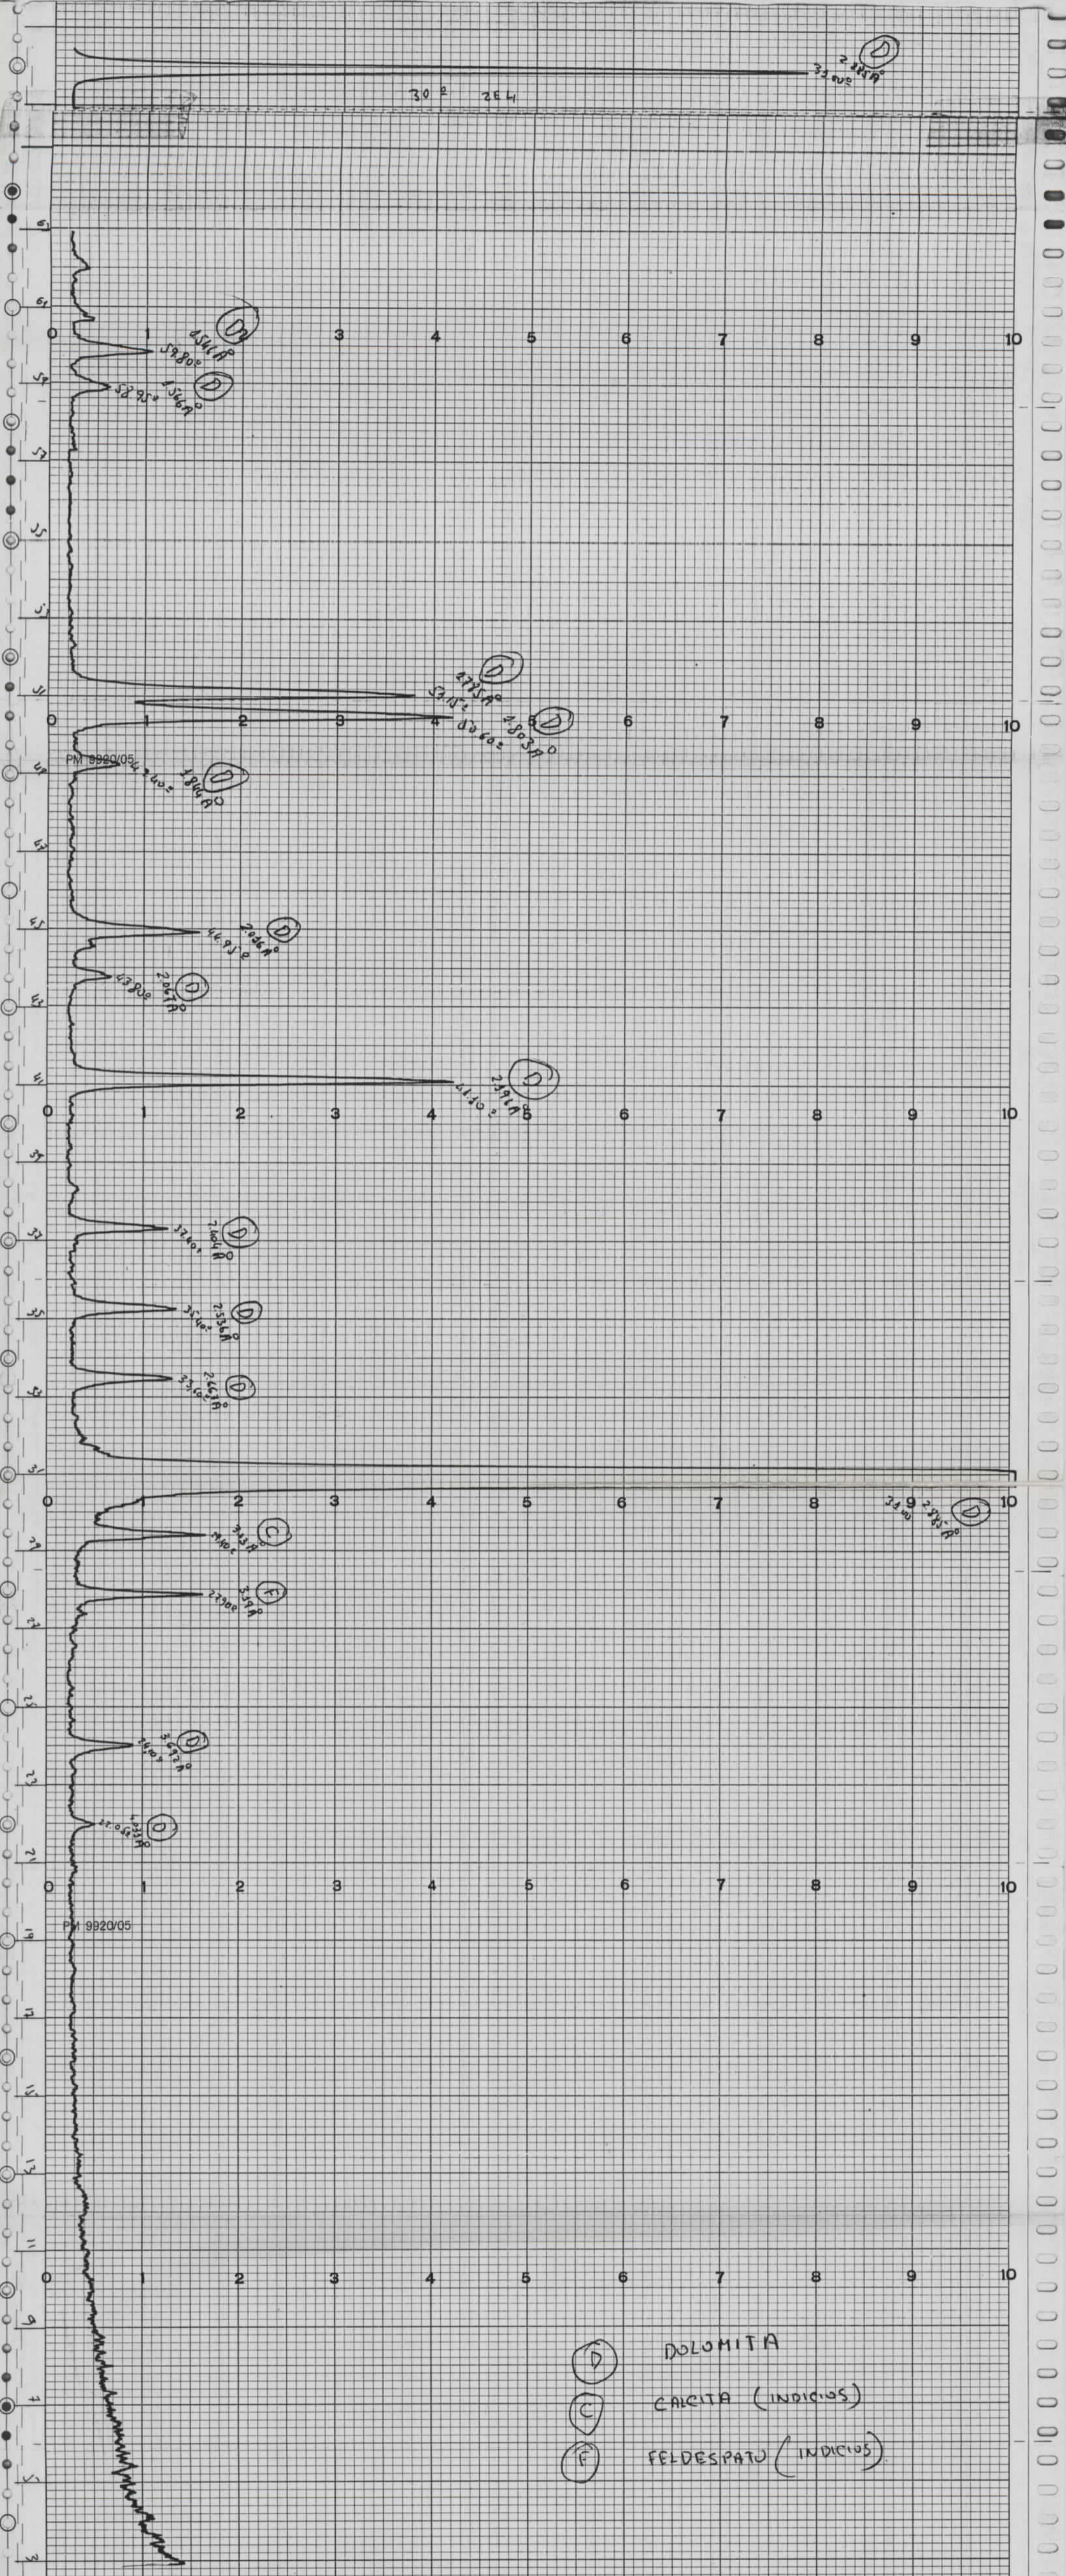
- (D) DOLOMITA
- (C) CALCITA (INDICIOS)
- (F) FELDESPATU (INDICIOS)

40 kW 30 mA
