DETERMINACIONES DE PARAMETROS
ELASTICOS DE ROCAS IGNEAS CON
VISTAS AL ANALISIS DE VIBRACIONES

(ANEJOS)

(ESTUDIO GEOLOGICO ESTRUCTURAL)

(CARACTERIZACION GEOMECANICA)

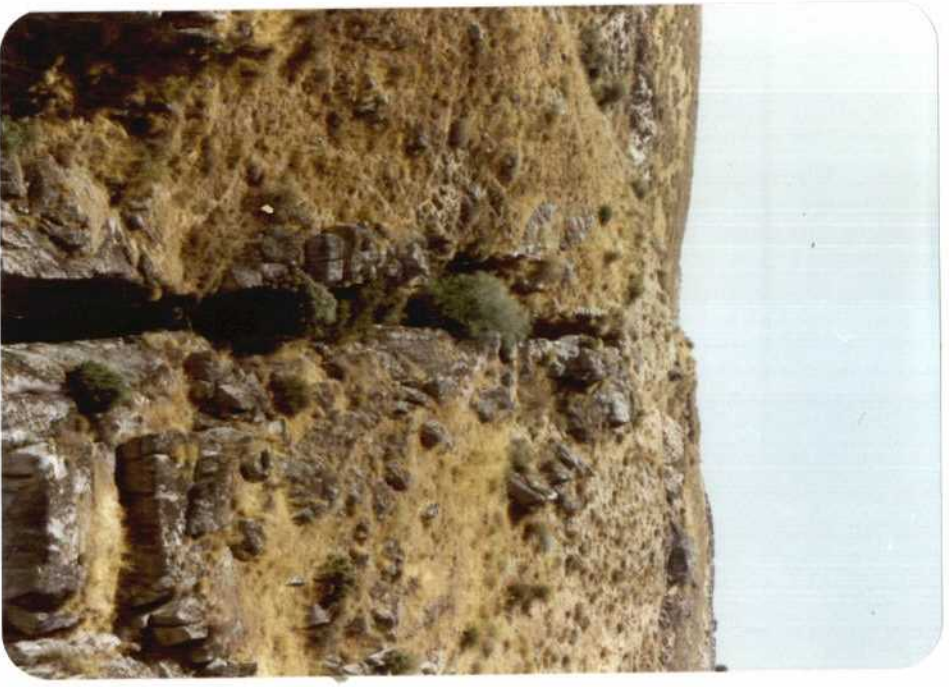
Fotografía nº 1
Dique de longitud
kilométrico.

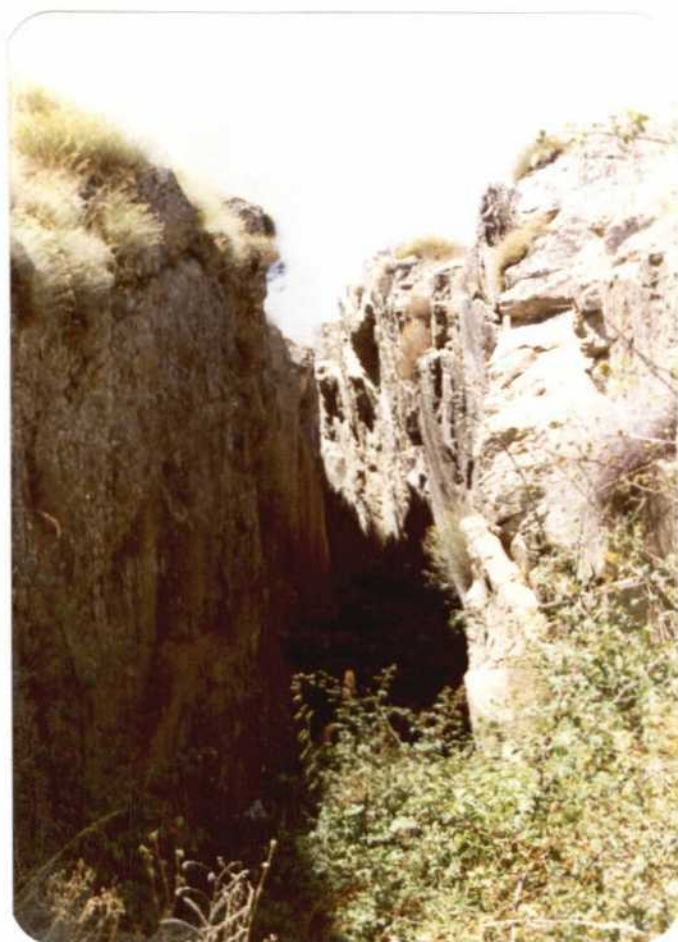
Fotografía nº 3
Detalle de paredes
de dique.

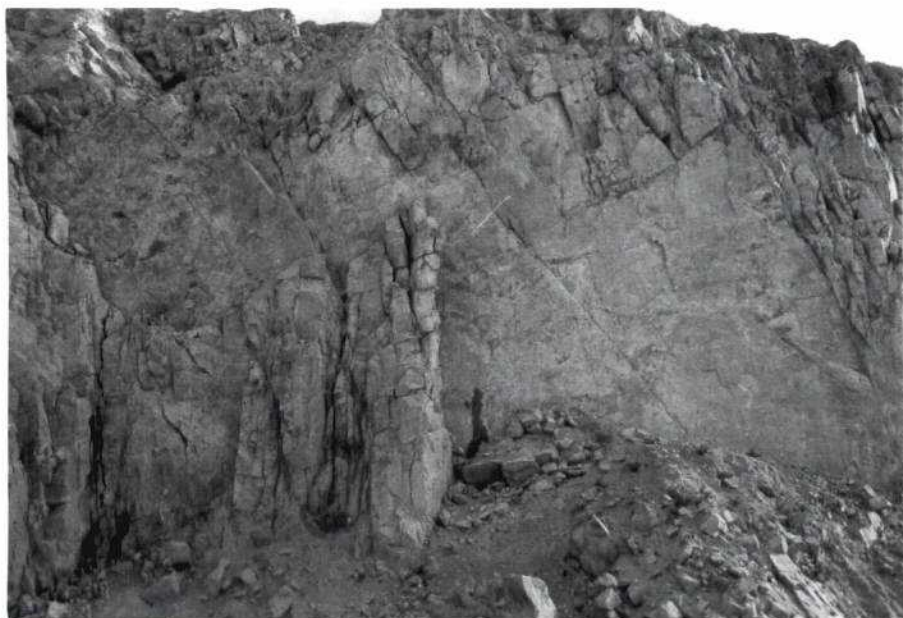
FOTOGRAFIA Nº 10 DETALLE DE FRACTURACION Y TRAZAS
DE AGUA EN EL FRENTE OESTE

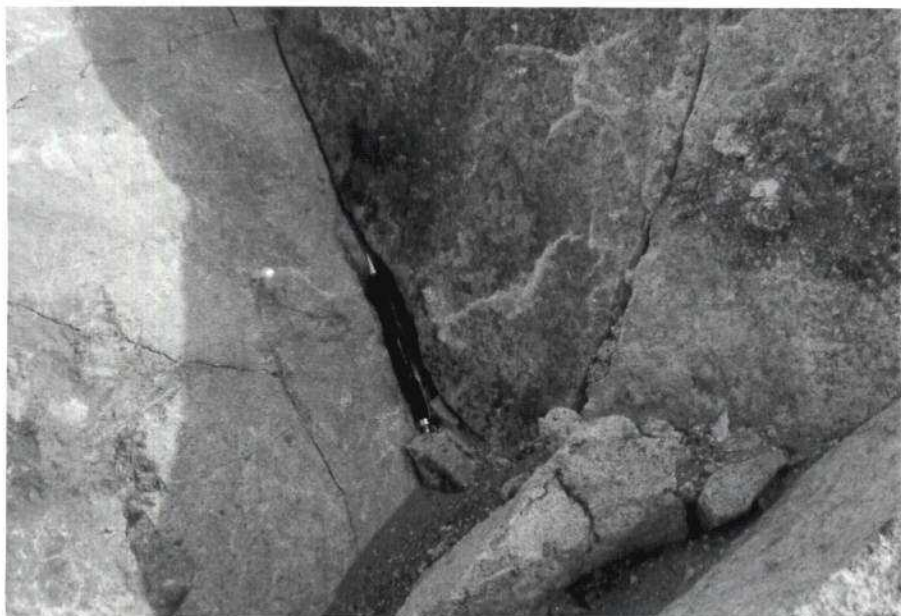
FOTOGRAFIA Nº 14 DISCONTINUIDADES PLANARES

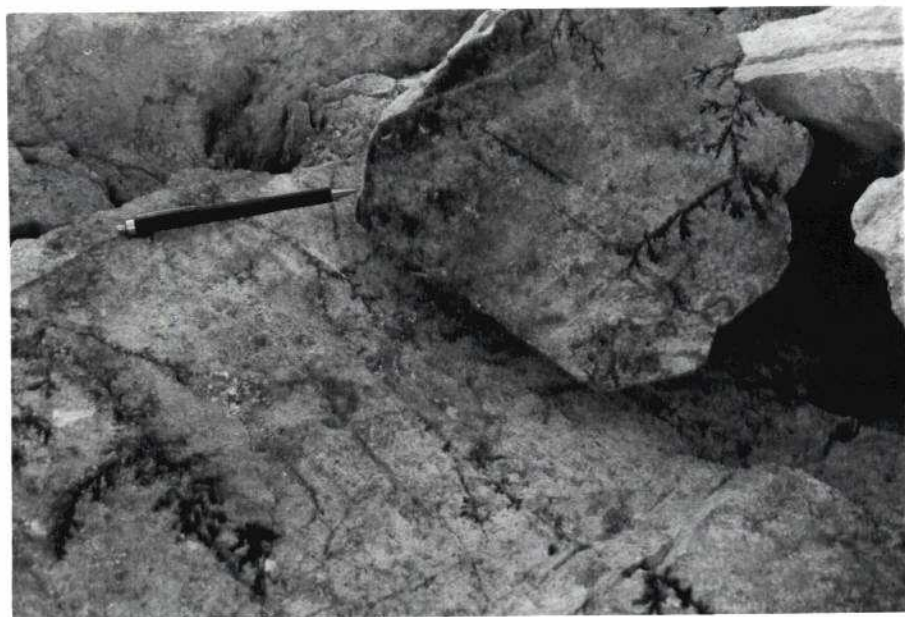
FOTOGRAFIA Nº 15 RAMIFICACIONES DE PIROLUSITA

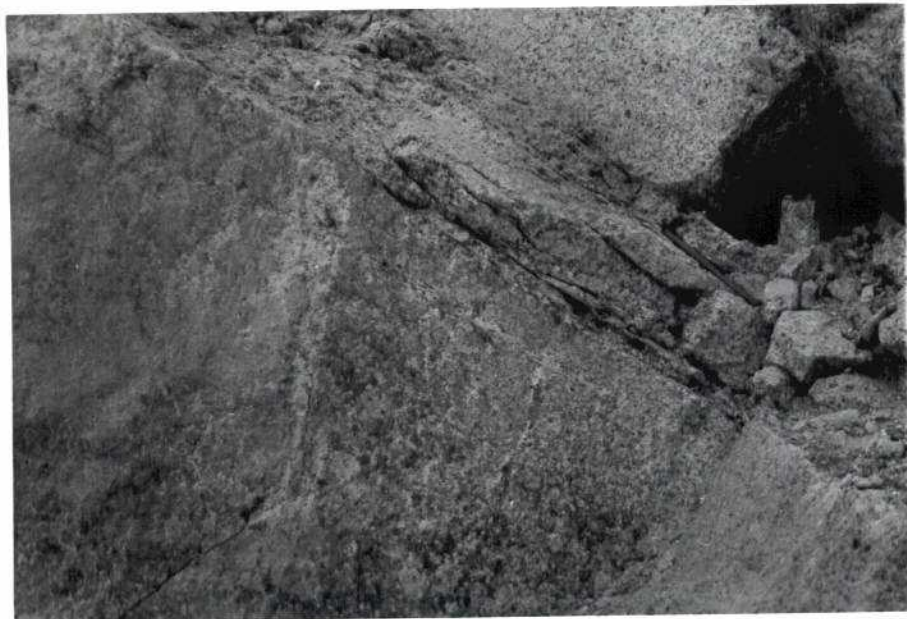
FOTOGRAFIA Nº 17 RELLENO LAJOSO EN DISCONTINUIDAD

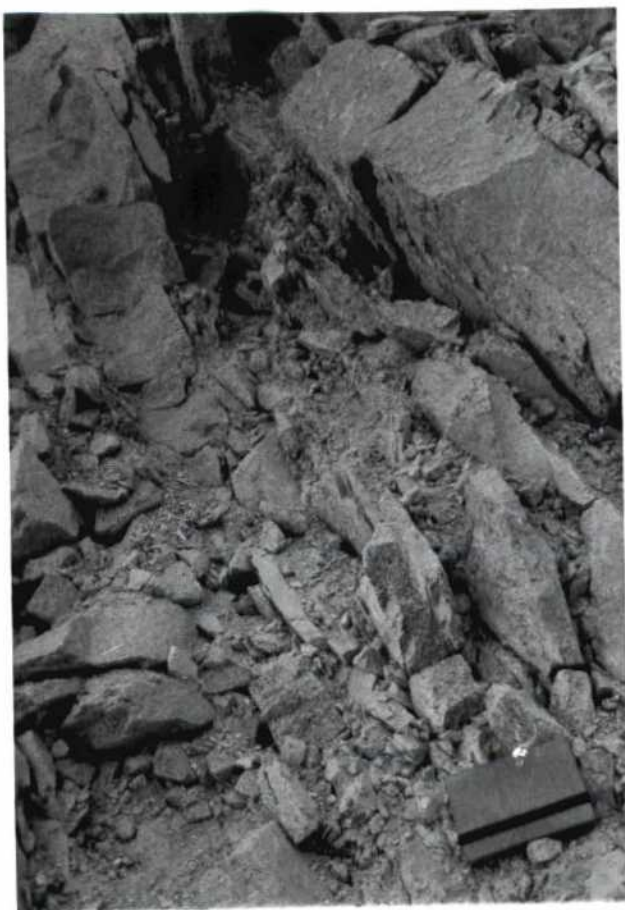
FOTOGRAFIA N^o 18 RELLENO LAJOSO EN DISCONTINUIDAD

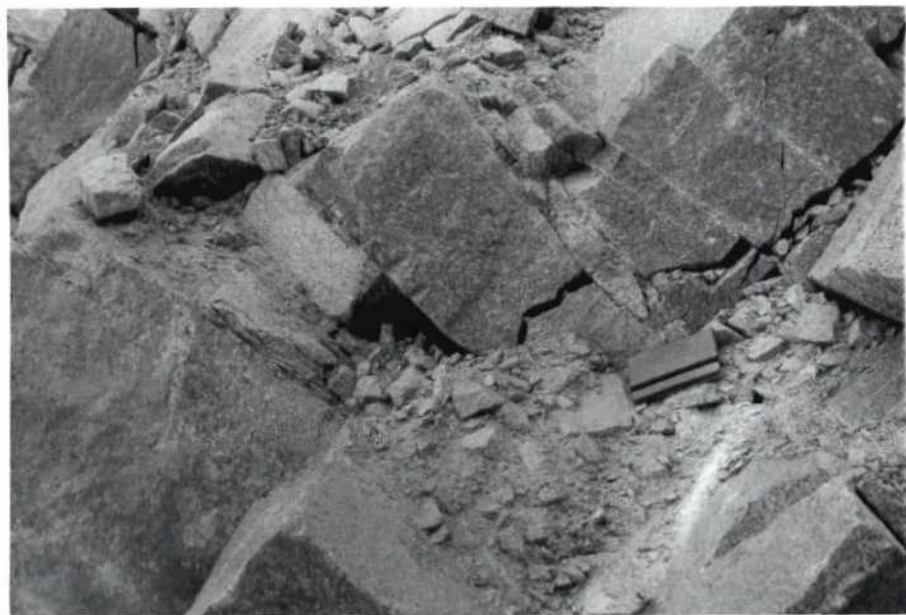
FOTOGRAFIA N^o 19 DETALLE DE RELLENO LAJOSO

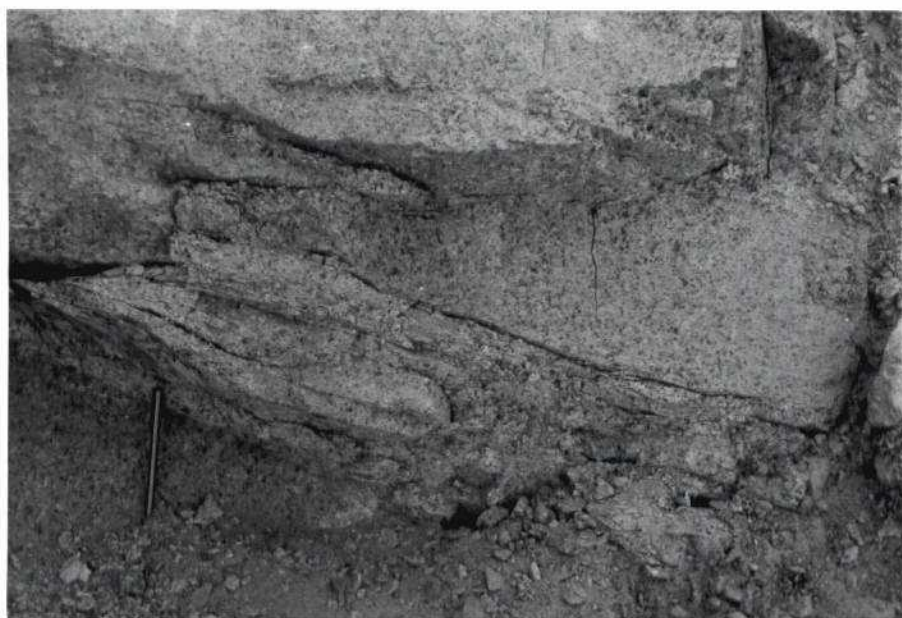
FOTOGRAFIA Nº 20 RELLENO LAJOSO SIN DESPLAZAMIENTO
LATERAL

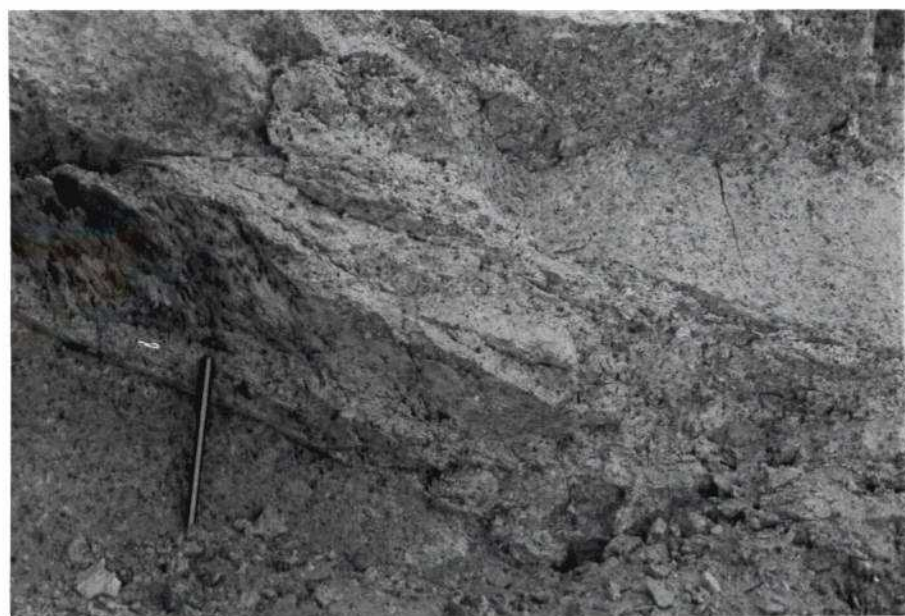
FOTOGRAFIA Nº 21 DETALLE DE RELLENO LAJOSO SIN
DESPLAZAMIENTO LATERAL

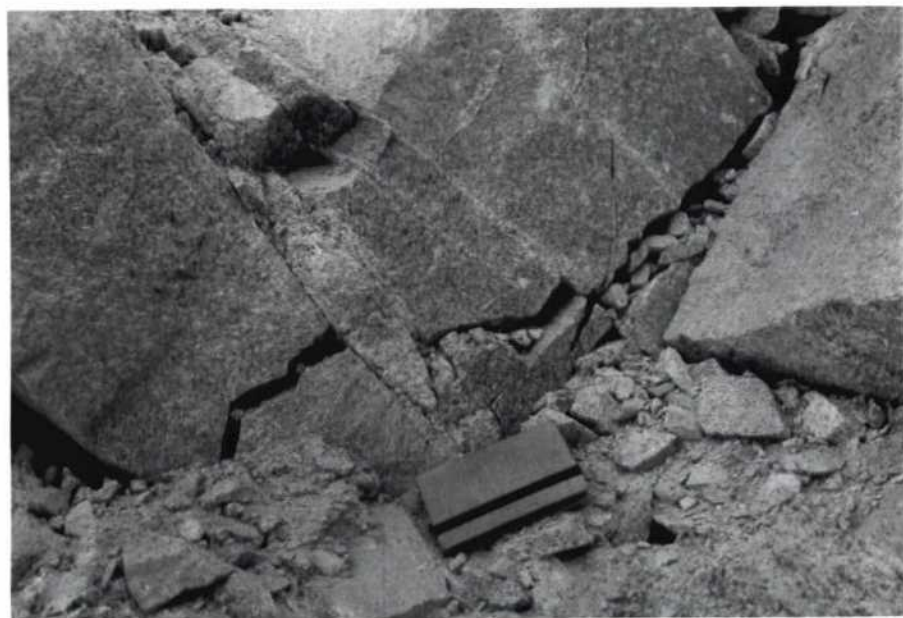
FOTOGRAFIA Nº 22 CRUCE DE DISCONTINUIDADES

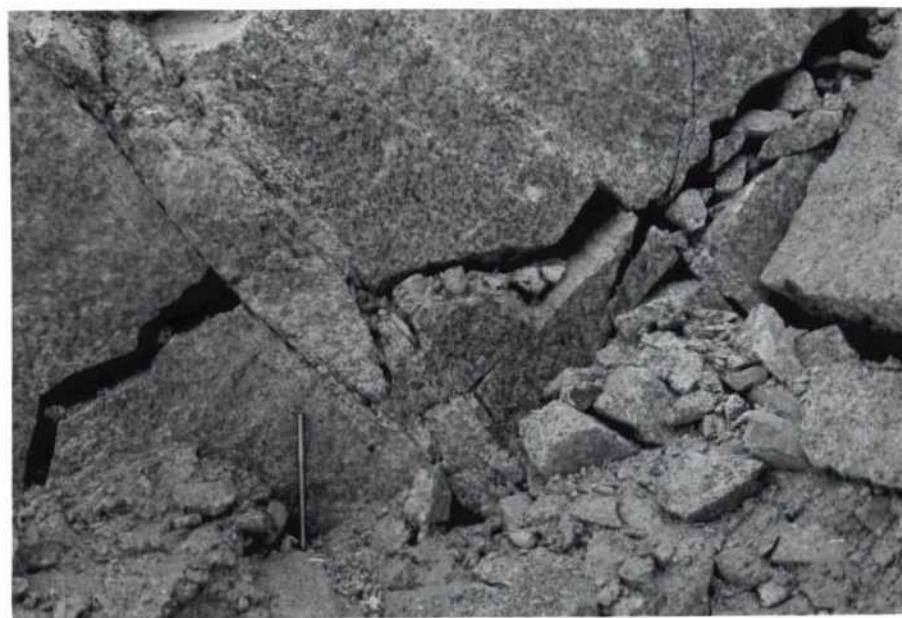
FOTOGRAFIA Nº 23 DETALLE DE CRUCE DE DISCONTINUIDADES

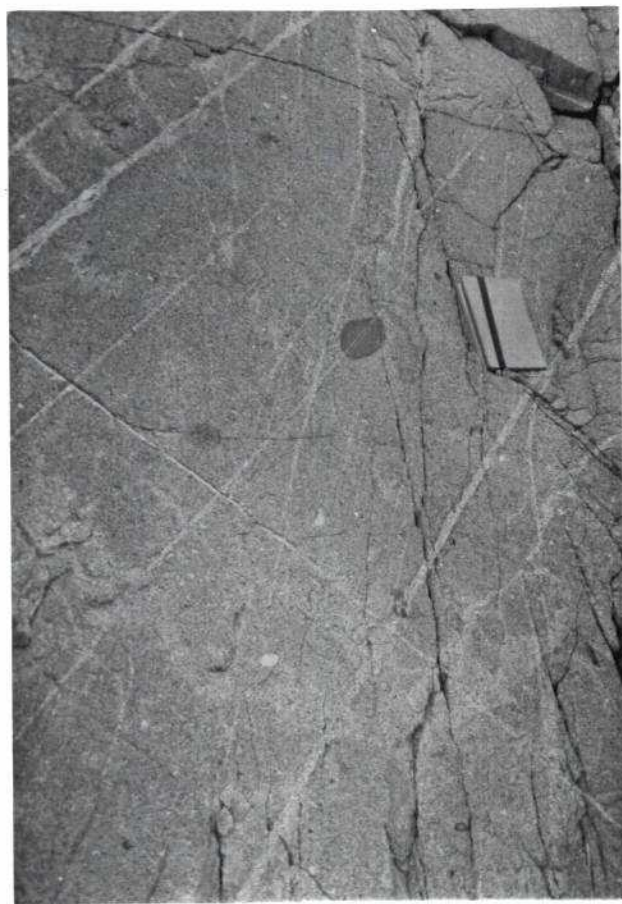
FOTOGRAFIA N^o 25 DETALLE DE
RECRISTALIZACIONES DE CUARZO

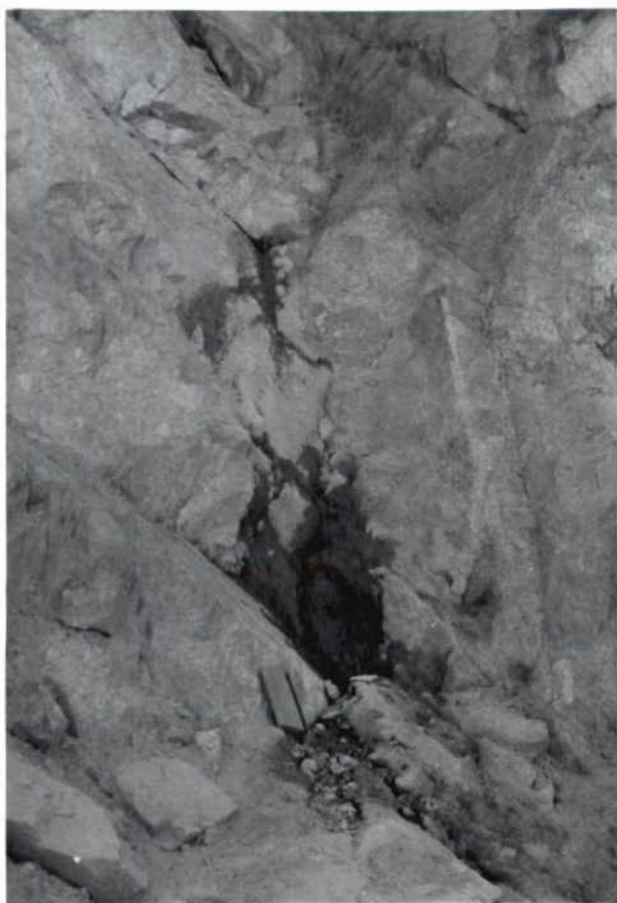
FOTOGRAFIA NO 26
SURGENCIAS DE AGUA

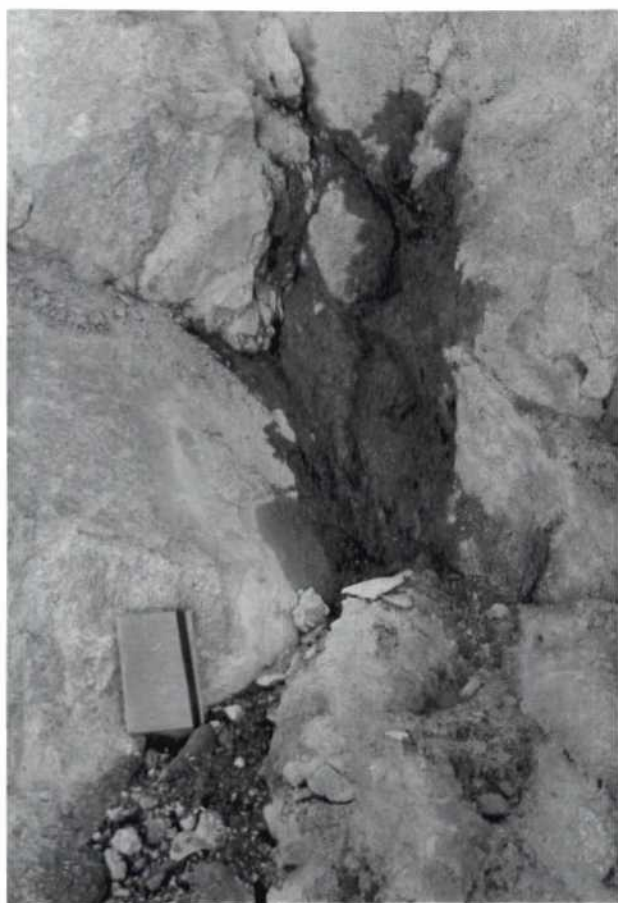
FOTOGRAFIA NO 27
DETALLE DE SURGENCIAS DE AGUA

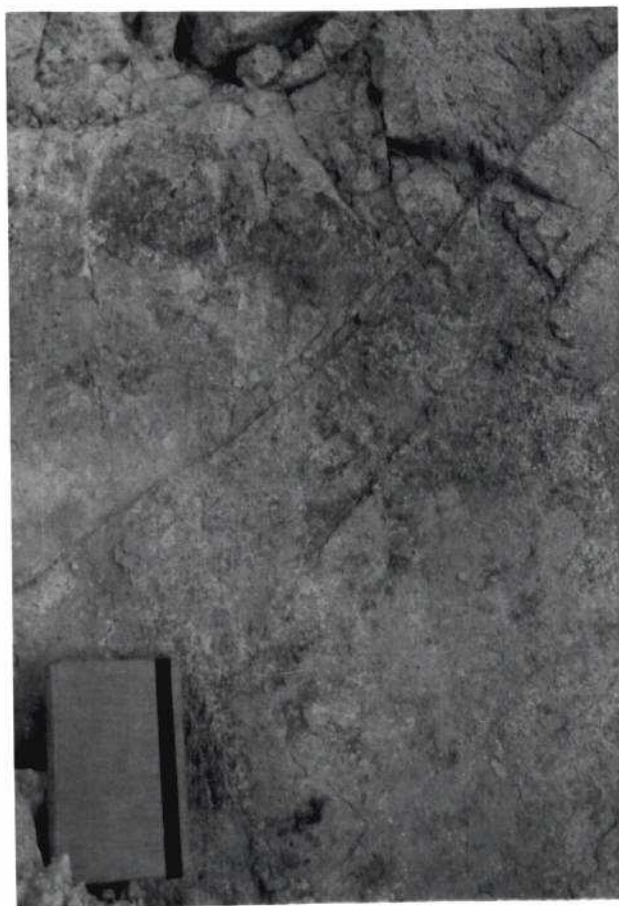
FOTOGRAFIA Nº 29 DISCONTINUIDAD CON MOVIMIENTO LATERAL

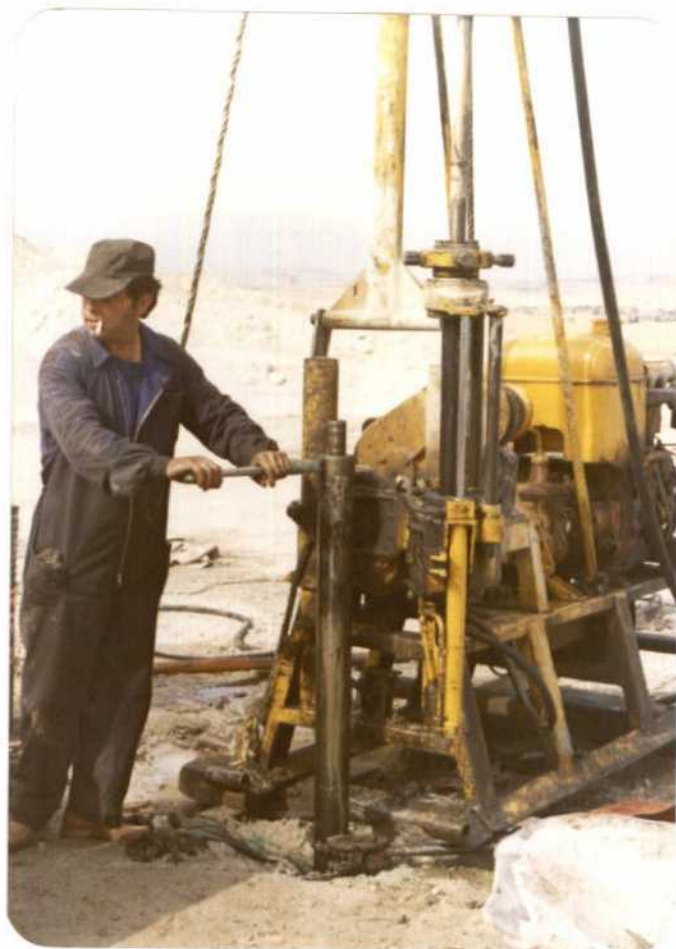
Fotografia n° 32
Equipo de sondeo
Utilizado.-

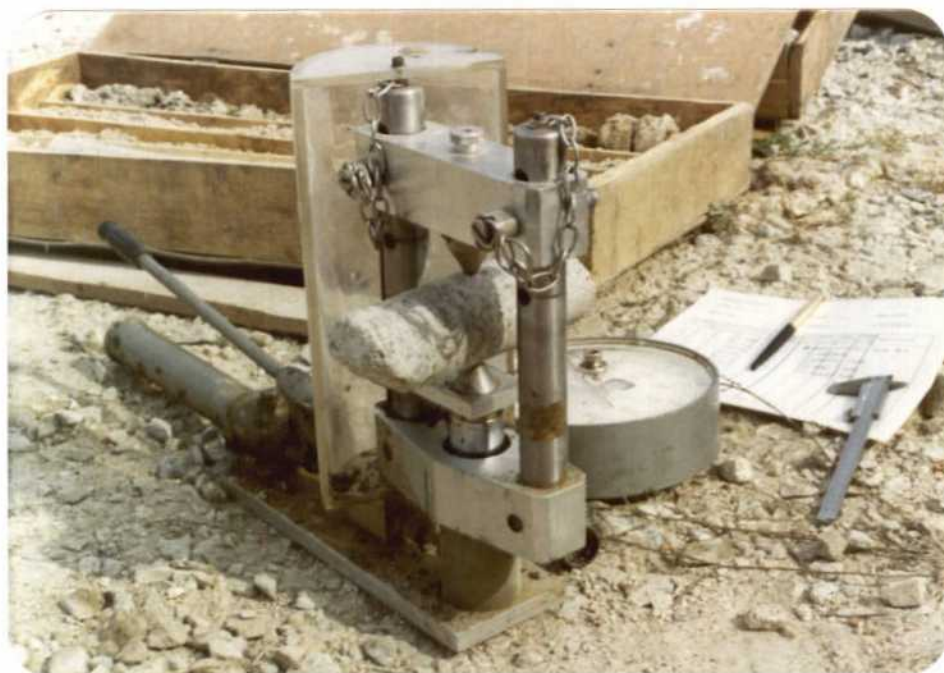
Fotografia n° 33
Ensayo Franklin

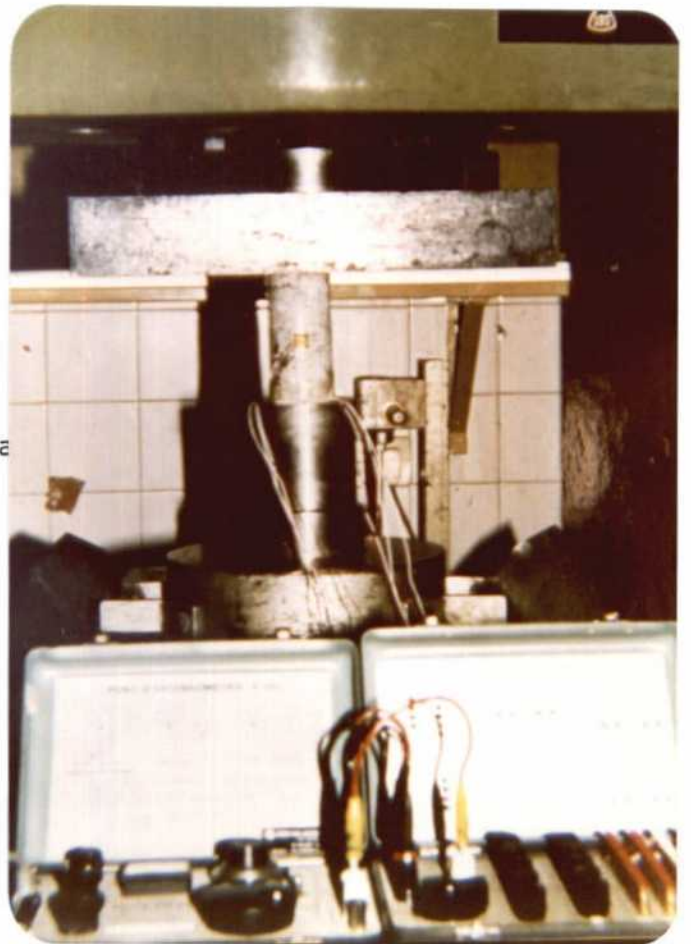
Fotografía nº 38
Ensayo de compresión
simple con extensometría

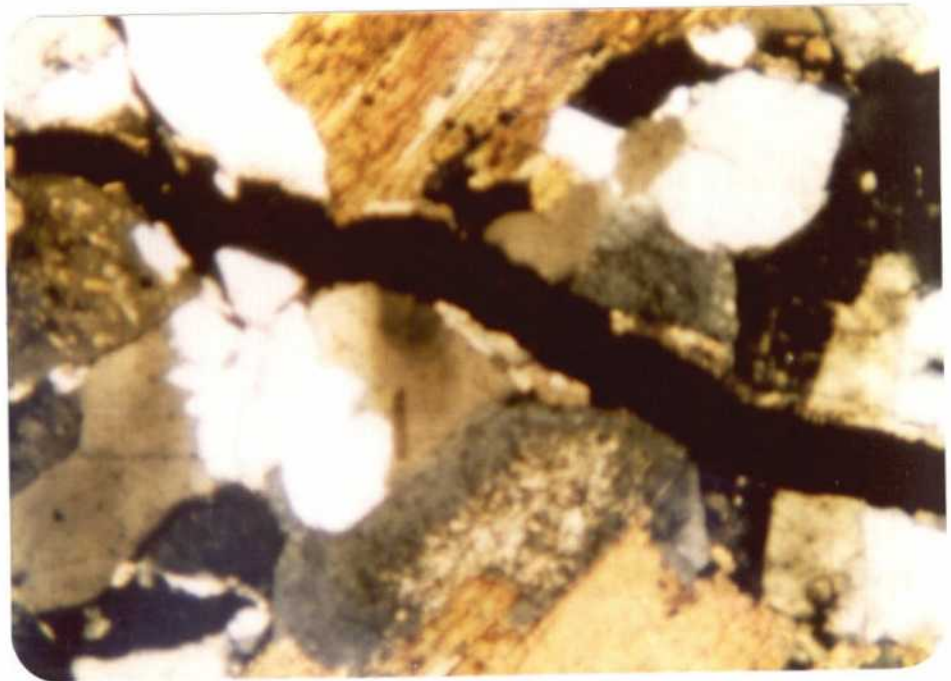
Fotografía nº 43
Lámina delgada de la muestra S3-1
= 160 MPa.

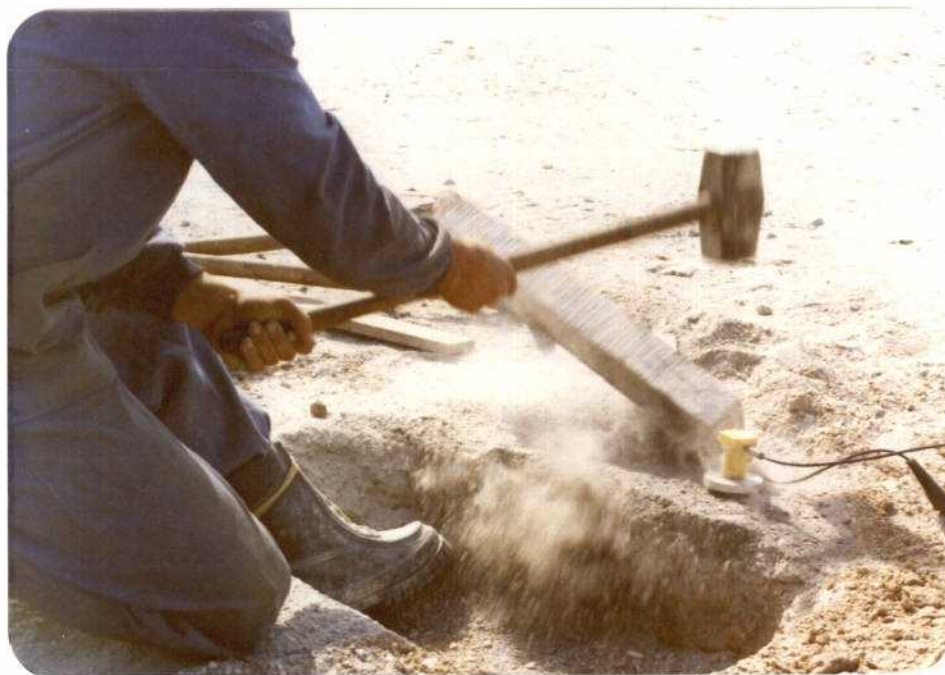
Fotografía nº 46
Impulso para generar onda "P"

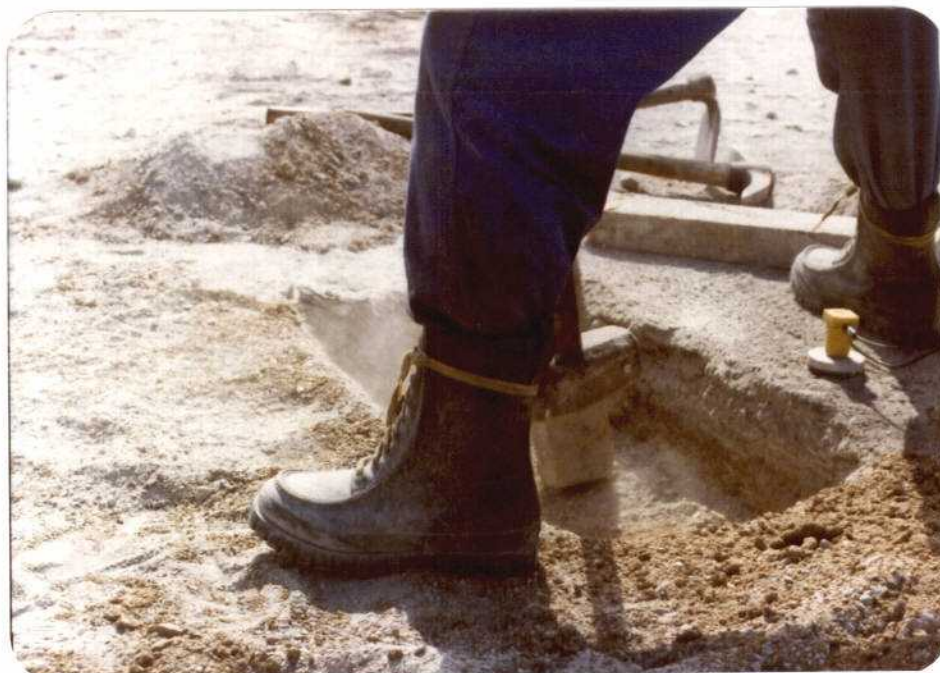
Fotografía nº 47
Impulso para generar onda "S"

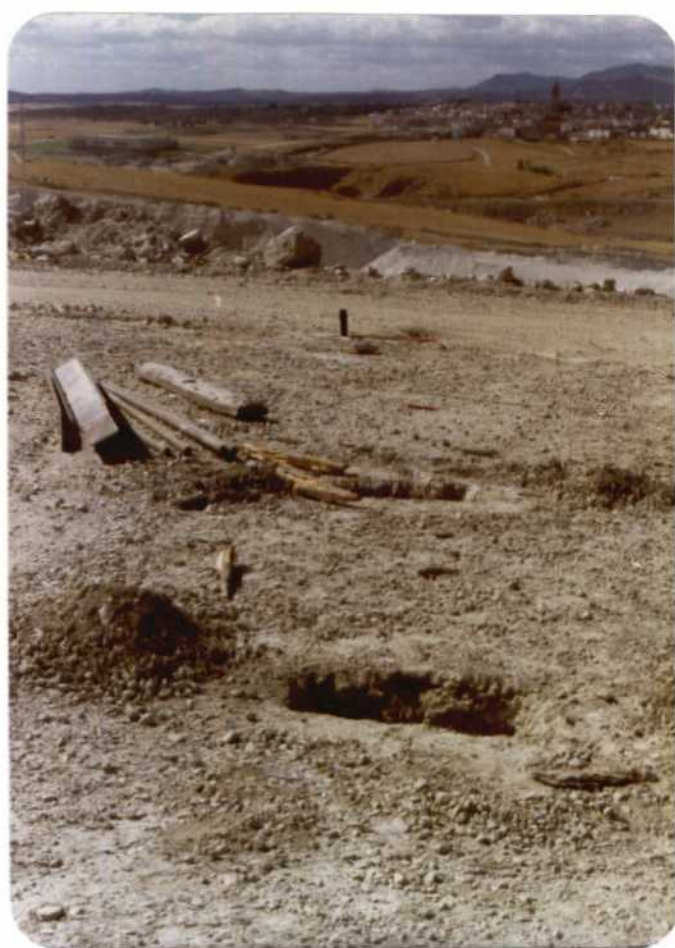
Fotografía n^o 49
Geofono de tiempo
inicial sobre varillaje

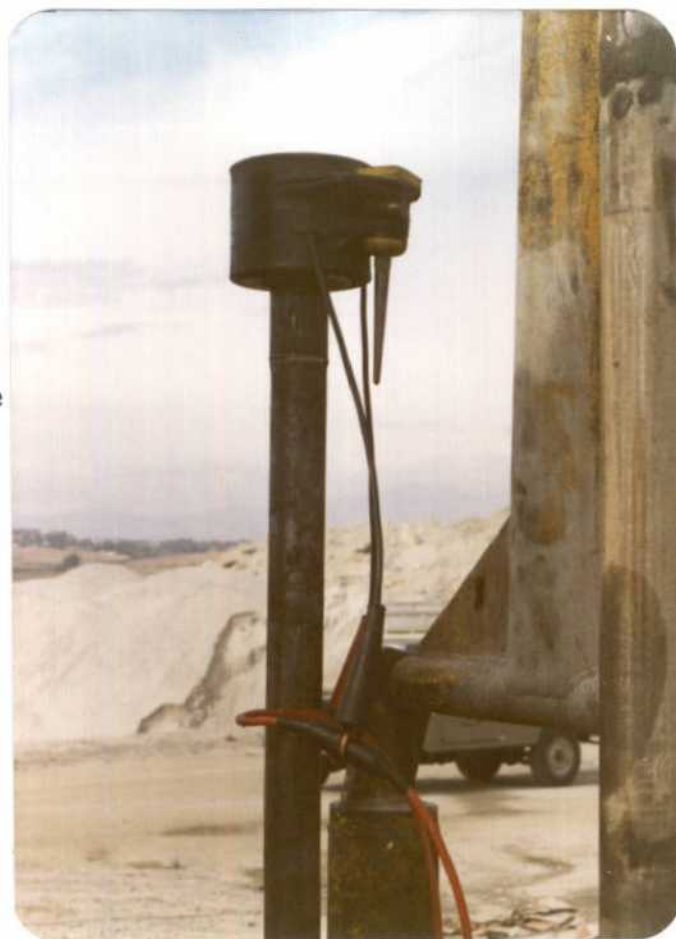
Fotografía n^o 50
Generación de impulsos
para CROSS-HOLE.

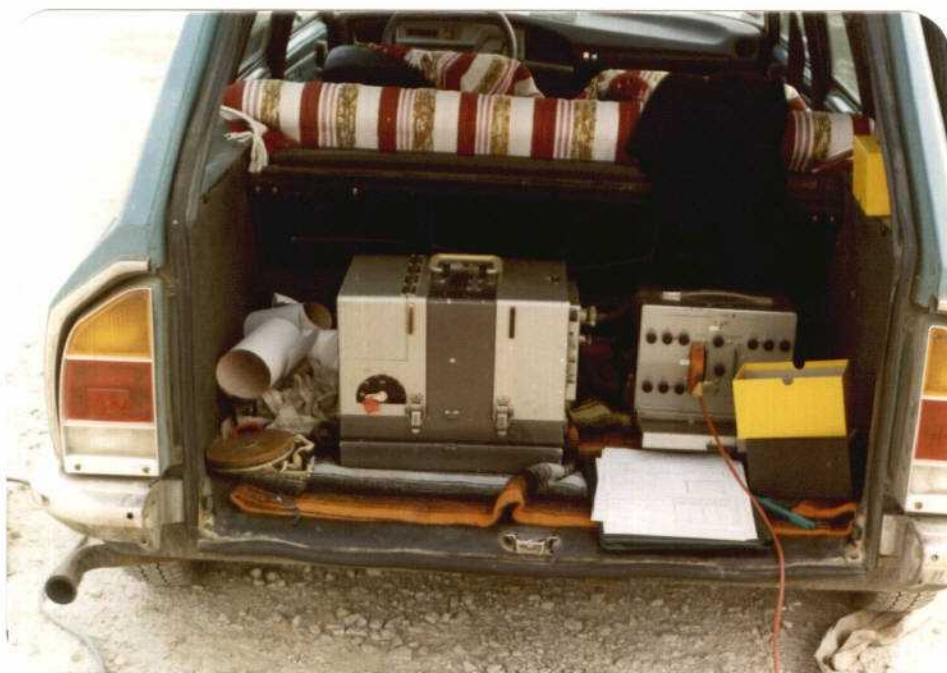
Fotografía n^o 51
Equipo de registro para CROSS y DOWN-HOLE.
