**INVENTARIO NACIONAL DE BALSAS  
Y  
ESCOMBRERAS  
CANTABRIA**

**TOMO 3**

ANEJOS: LISTADO Y FICHAS  
(2ª Parte)

AÑO 1.987

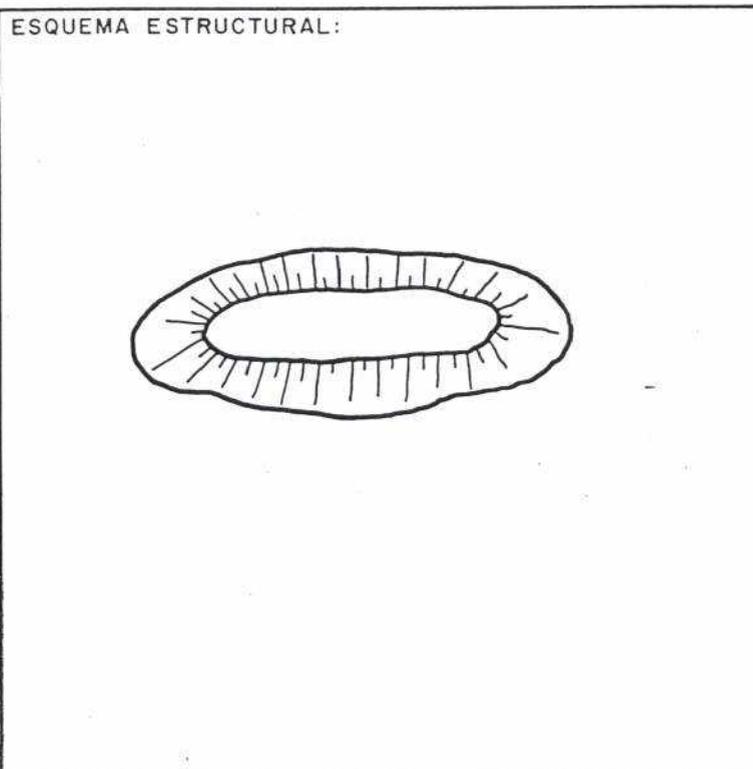
Evaluación ambiental: BAJO IMPACTO AL ENCONTRARSE EN UN LUGAR POCO VISIBLE Y PARCIALMENTE RECUBIERTA DE VEGETACION.

Ev. geotec. COMPORTAMIENTO ESTABLE EN LAS CONDICIONES ACTUALES.

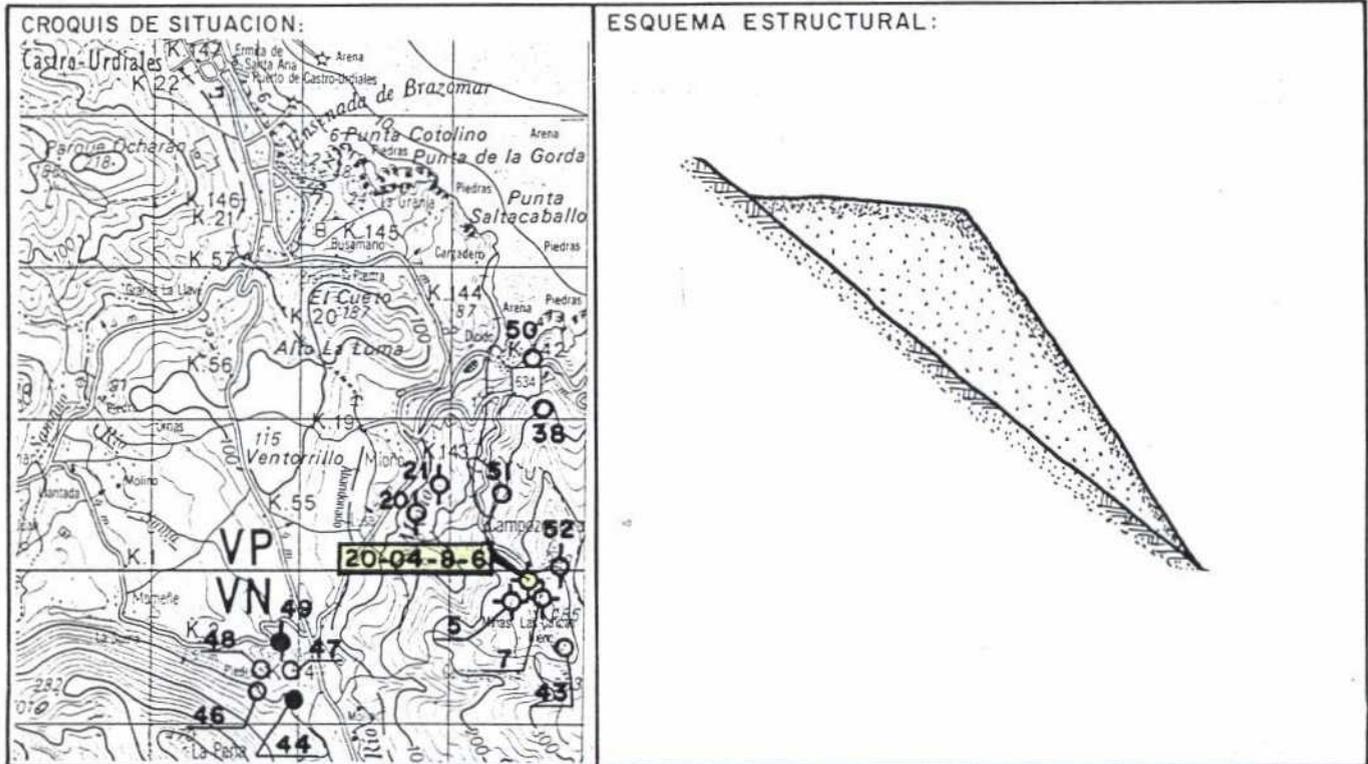
Evaluación ambiental: MEDIO. ALTERACIONES EN LOS PARAMETROS: MORFOLOGICO, AGUAS Y PAISAJE. NO INTEGRADAS CON SU ENTORNO. VISIBLE DESDE VIAS DE COMUNICACION.

Ev. geotec. ESTABILIDAD ESTRICTA CONDICIONADA POR LA ESCORRENTIA DE LA IMPLANTACION. HAY ZONAS CON DESLIZAMIENTOS LOCALES: EROSION Y ACARCAVAMIENTO. MOVILIZACION DE AREAS.
