**INVENTARIO NACIONAL DE BALSAS
Y ESCOMBRERAS**

ALAVA

MEMORIA

AÑO 1988

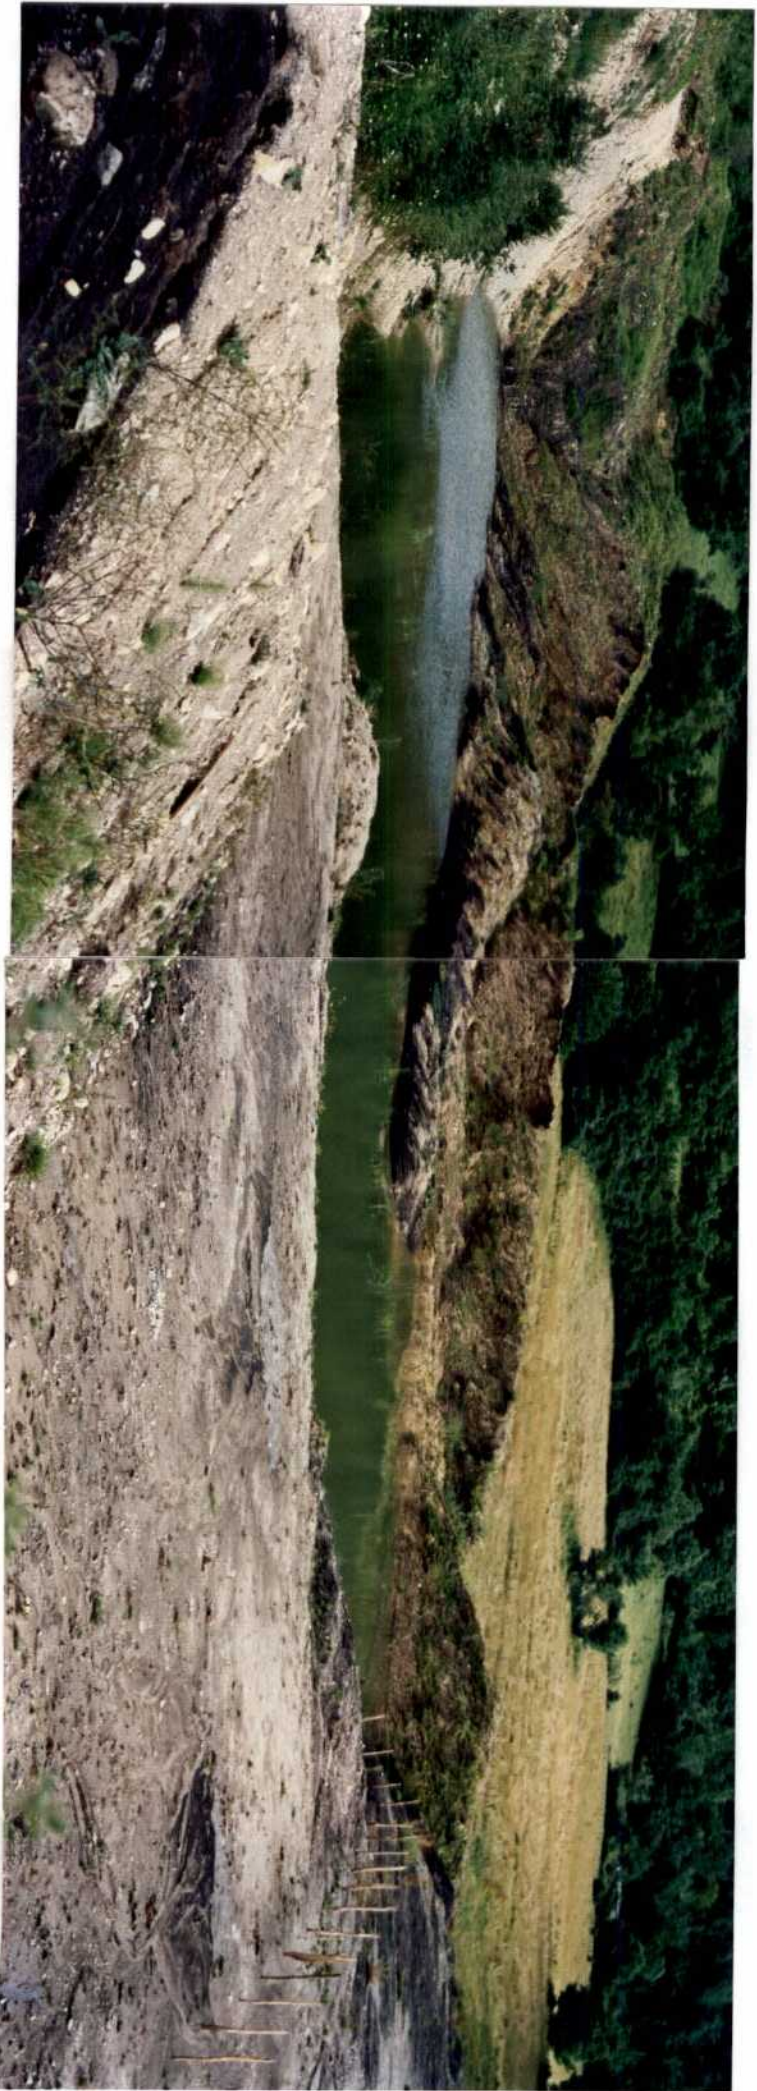
FOTO 2: Córta inundada en la mina Cristina (Carbón) de Vitoriano. En primer término puede verse la escombrera, que también servía como plataforma de trabajo.

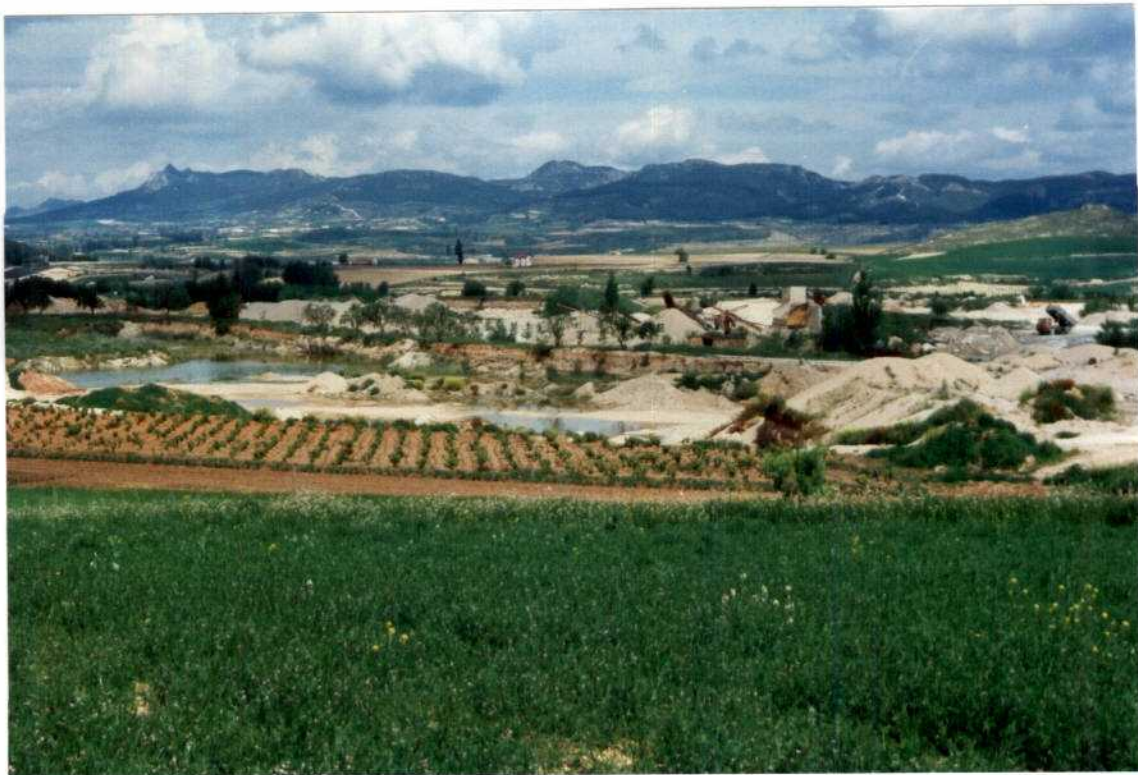
FOTO 3: Vista parcial de una gravera en actividad situada en la ribera del Ebro, muy cerca de Haro.

Estos materiales fueron explotados hace algunos años en las proximidades de Vitoria, para la obtención de áridos de construcción en general. Y, con los mismos fines, se explotan actualmente en las zonas de Laguardia y Labastida (Fot.3).

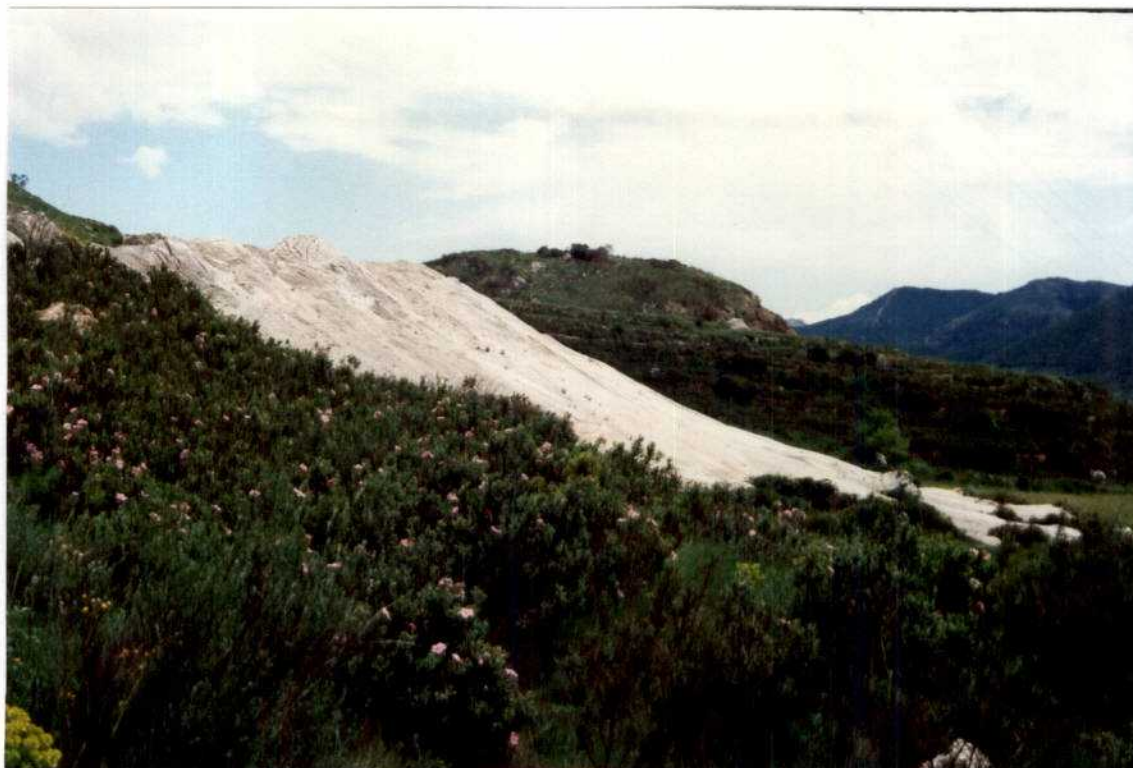
FOTO 4: Esta escombrera pertenece a un pequeño horno de cal, actualmente fuera de servicio, en Zambrana.

En la foto 4 puede observarse un claro ejemplo de impacto visual producido por contraste de color con el entorno.

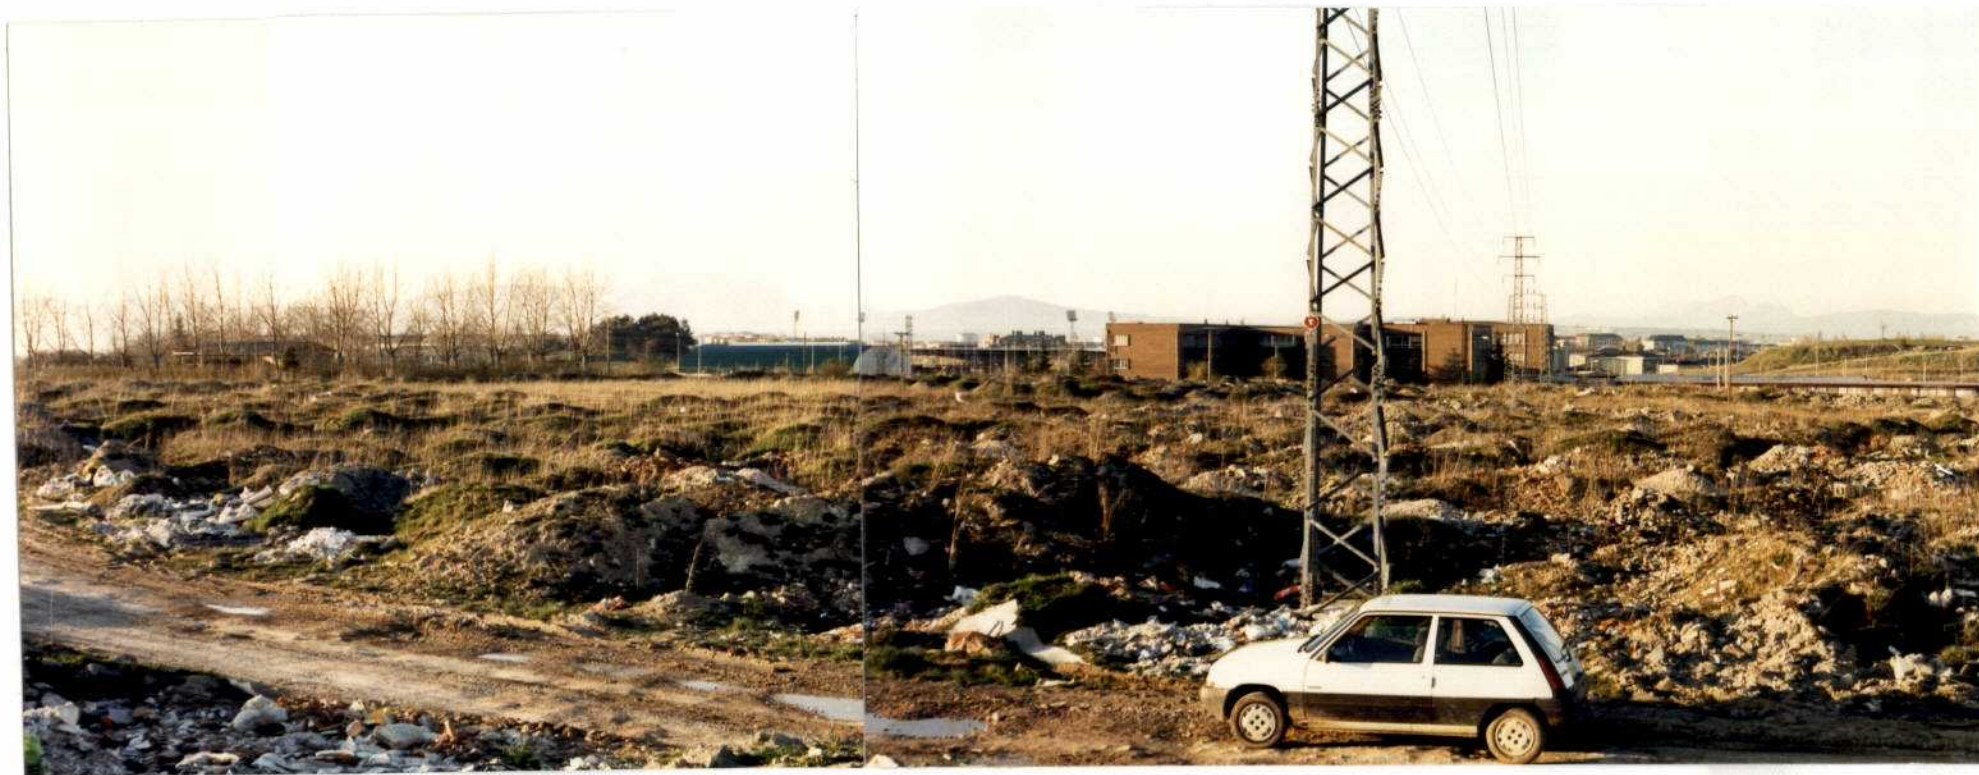
FOTO 5: Graveras abandonadas en Lasarte (Vitoria). Se observa claramente la degradación originada en el medio ambiente como consecuencia del vertido incontrolado de basuras, escombros, chatarra y todo tipo de materiales contaminantes.

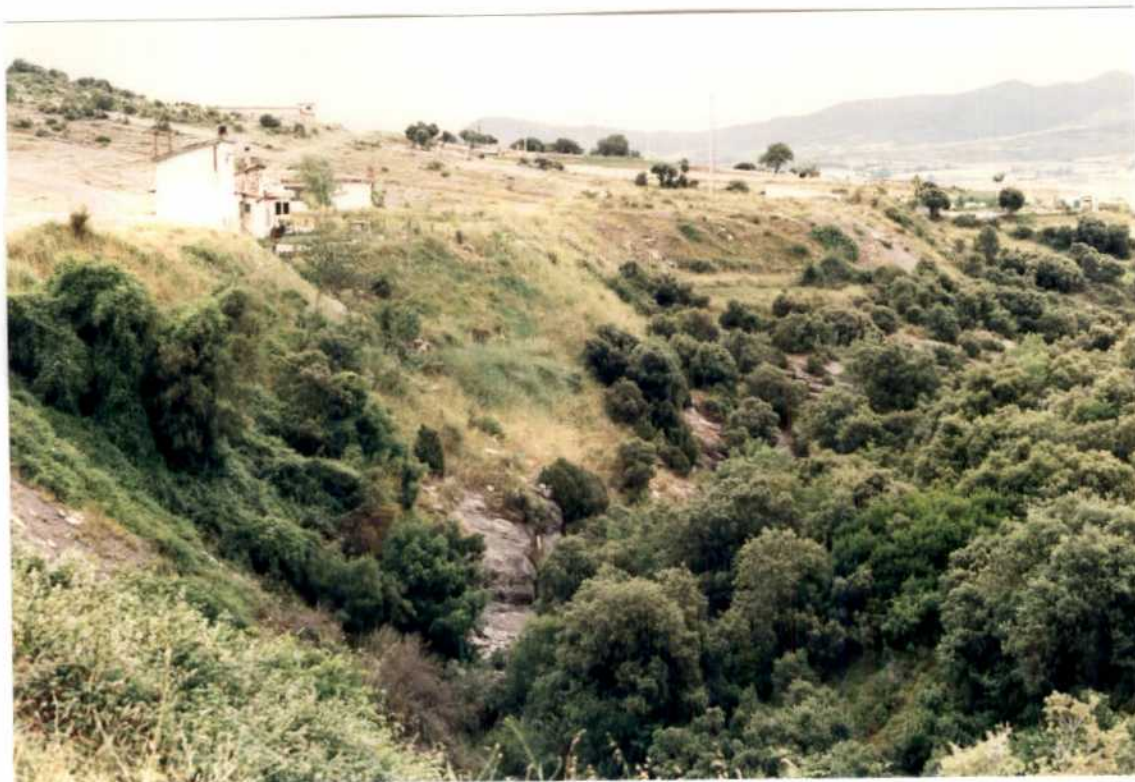
FOTO 6: Escombrera de una cantera de calizas, ya abandonada, en Nanclares de la Oca.

Más importante que el valor intrínseco de los materiales almacenados que, al fin y al cabo, han sido desechados, es, en la mayoría de los casos, el valor del espacio físico ocupado, que puede ser aprovechado con un tratamiento más o menos complejo de la estructura, en una variada gama de posibilidades. Un claro ejemplo puede verse en la Fot. 6, en la que se observan diversas edificaciones levantadas sobre una escombrera.

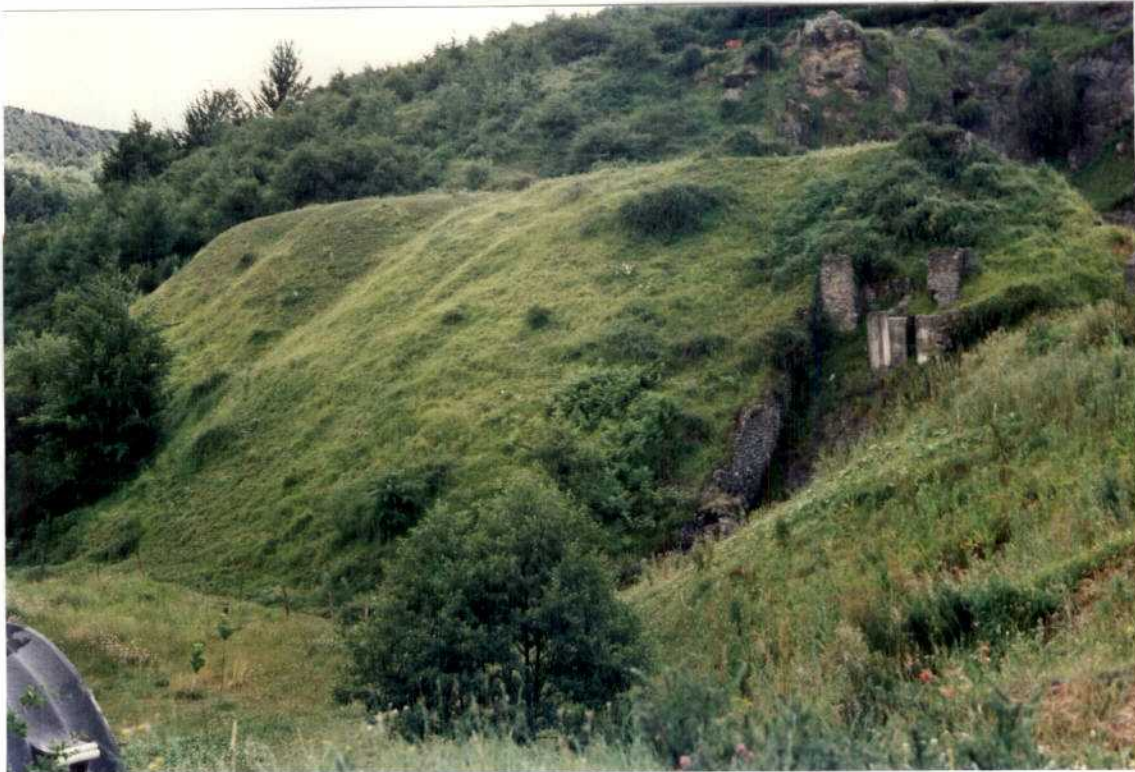
FOTO 8: Escombrera de una cantera de calizas en San Juan (próxima al límite con Vizcaya).

- Para reducir los problemas de contaminación de aguas y de erosión, convendría impedir el acceso de la escorrentía superficial a la estructura construyendo diques de retención o zanjas de intercepción que desvien el agua por el lado más favorable.
- La repoblación vegetal sería un buen método para combatir también la erosión, así como para estabilizar taludes o sencillamente para la integración en el paisaje y consiguiente reducción del impacto visual.(Fot.8).
