INVENTARIO NACIONAL DE BALSAS Y ESCOMBRERAS

TARRAGONA

ANEJOS: LISTADO Y FICHAS
PLANOS

AÑO 1988

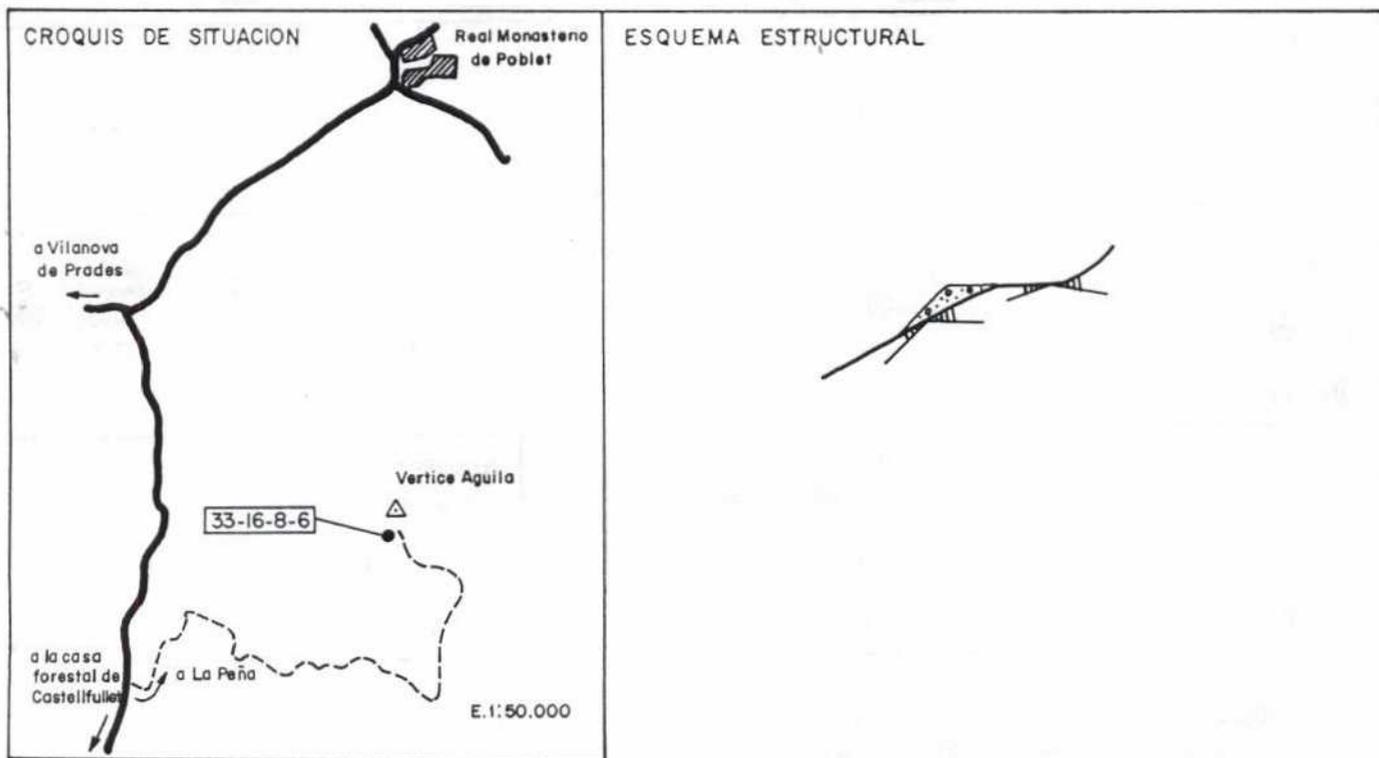
FOTOGRAFIA

Evaluación ambiental: CONTRASTE DE COLOR (BLANCO, VERDE). SOLAMENTE ES VISIBLE DESDE UNOS 30 M, EN LA PISTA DE ACCESO A LA BOCAMINA.

Ev. geotec. SIN PROBLEMAS ACTUALES DE ESTABILIDAD.

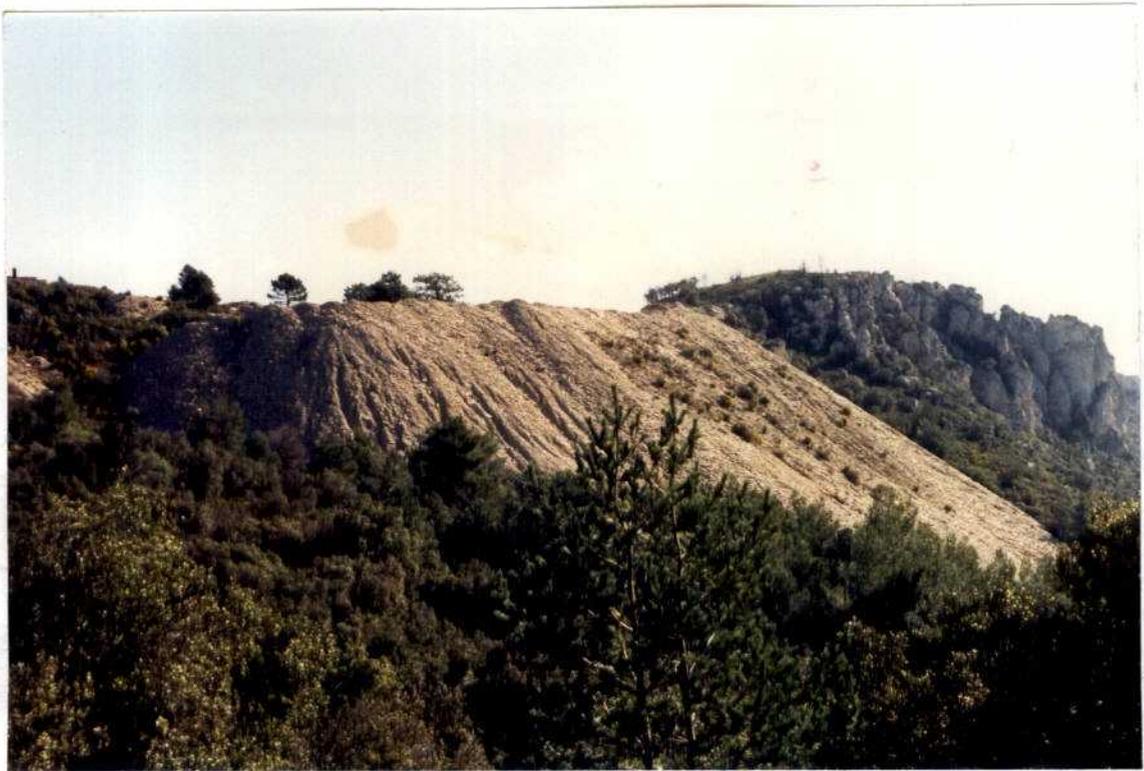
FOTOGRAFIA

Evaluación ambiental: MUY VISIBLE DESDE LA CARRETERA, ROTURA DE FORMAS Y CONTRASTE DE COLOR(BEIGE-VERDE) ALGO COLONIZADA ESPONTANEAMENTE.

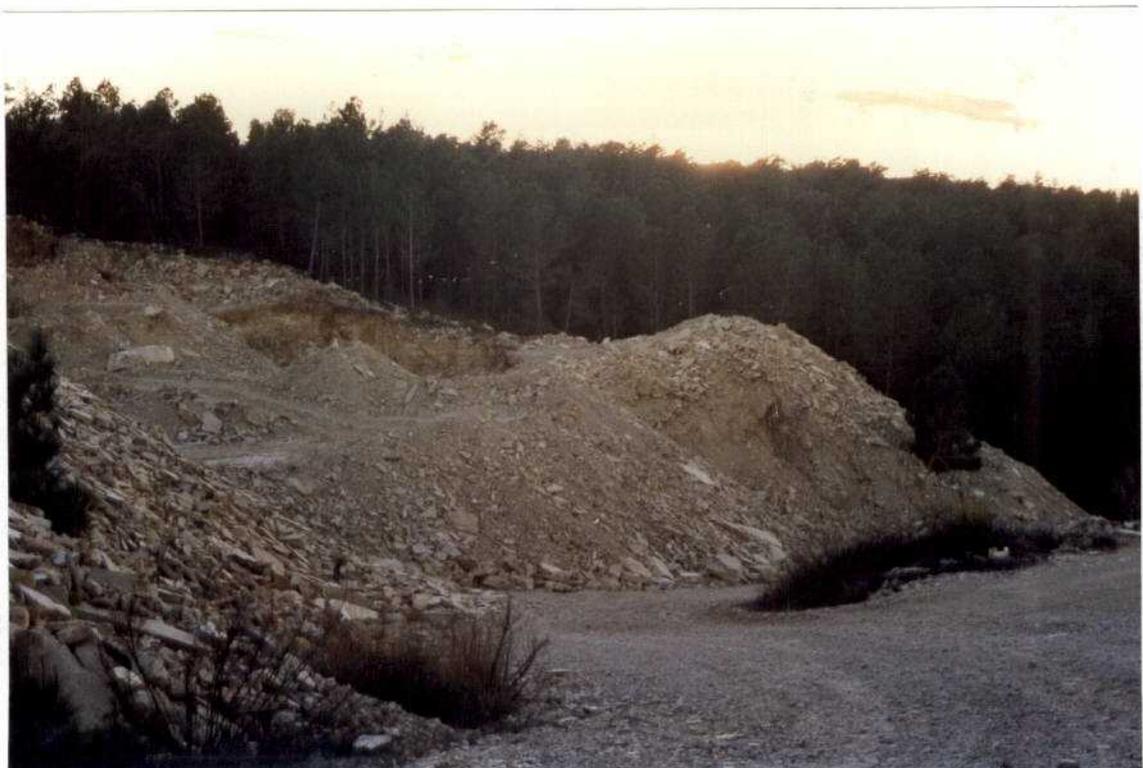
FOTOGRAFIA

Evaluación ambiental: NO VISIBLE DESDE LAS VIAS DE COMUNICACION. CONTRASTE DE COLOR BEIGE-VERDE Y ROTURA DE FORMAS, CON IMPACTO MEDIO POR SU VOLUMEN.

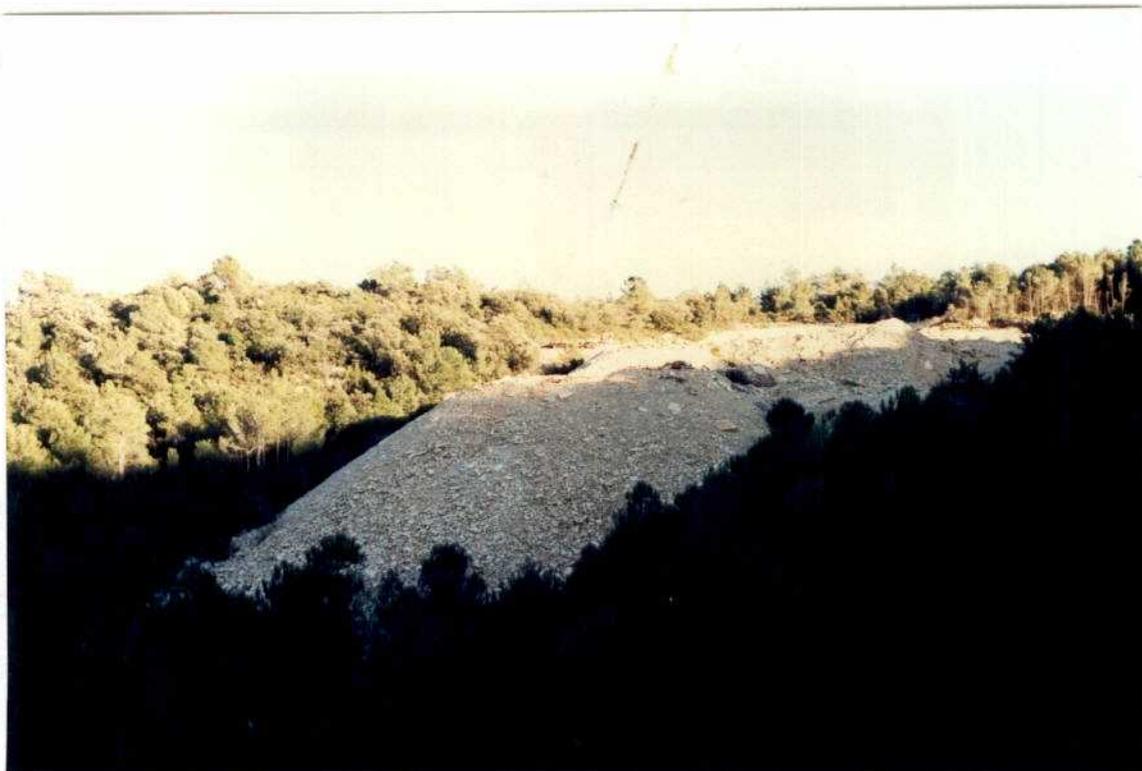
FOTOGRAFIA

Evaluación ambiental: NO VISIBLE DESDE VIAS DE COMUNICACION. CONTRASTE DE COLOR (BEIGE-VERDE) Y ROTURA DE FORMAS NATURALES.

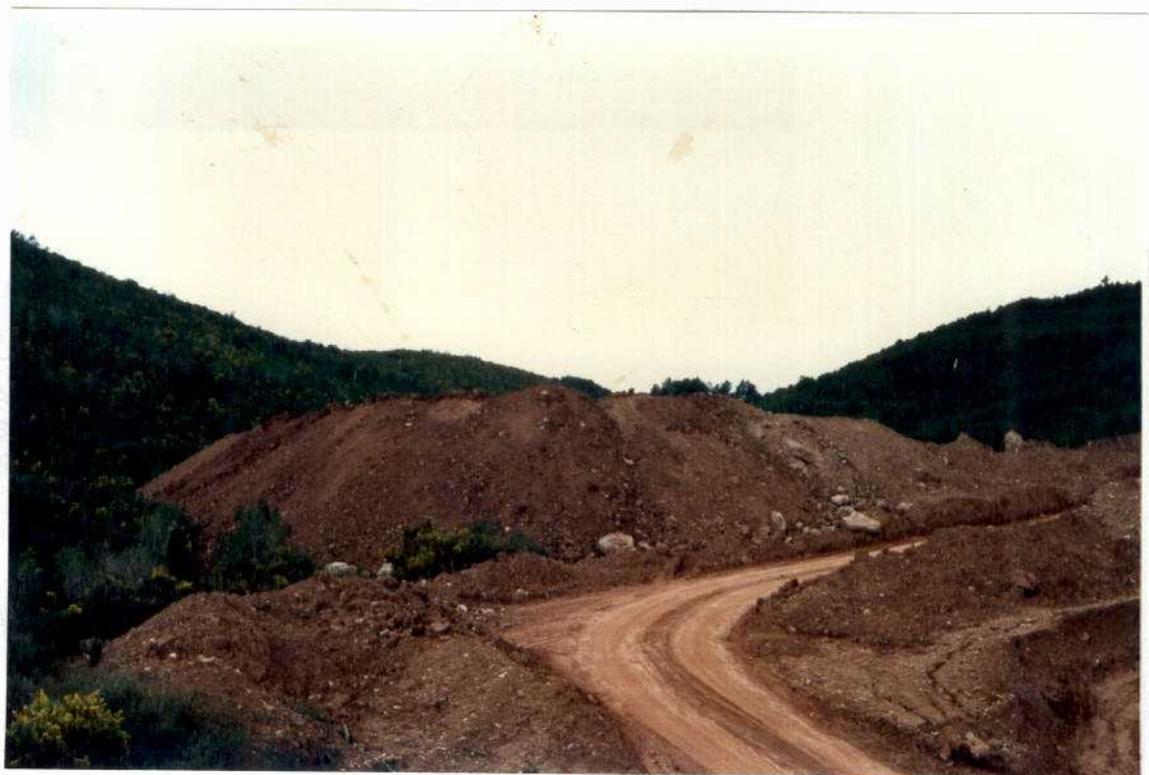
FOTOGRAFIA *

Ev. geotec. SIN PROBLEMAS ACTUALES DE ESTABILIDAD GENERAL PERO CON DESARROLLO DE EROSION Y ALGUNA GRIETA EN CORONACION.

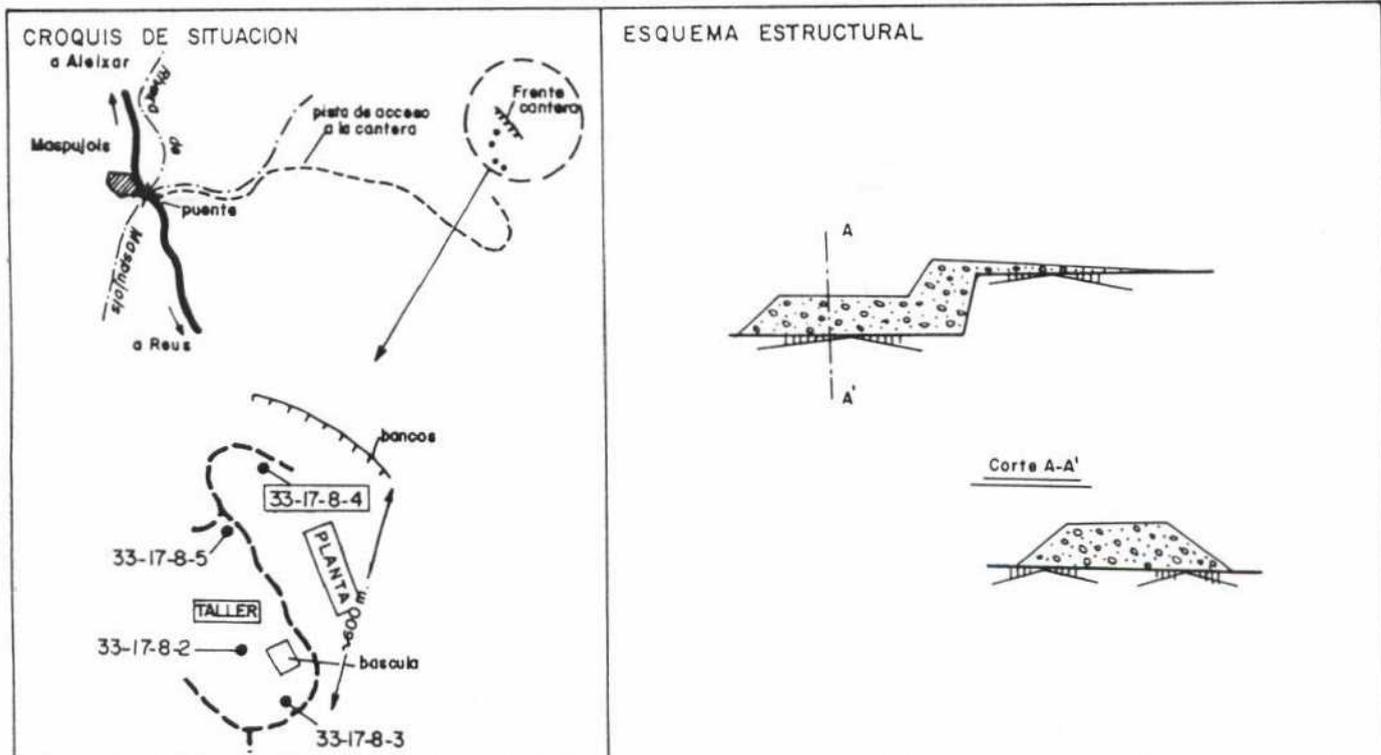
FOTOGRAFIA

Evaluación ambiental: CONTRASTE DE COLOR. SU IMPACTO QUEDA TOTALMENTE SUBORDINADO AL DEL CONJUNTO DE LA CANTERA.

Ev. geotec. SOMETIDA A LA SOCAVACION MECANICA POR SU USO. EROSION EN LAS ZONAS MAS ANTIGUAS DE LA ESTRUCTURA.

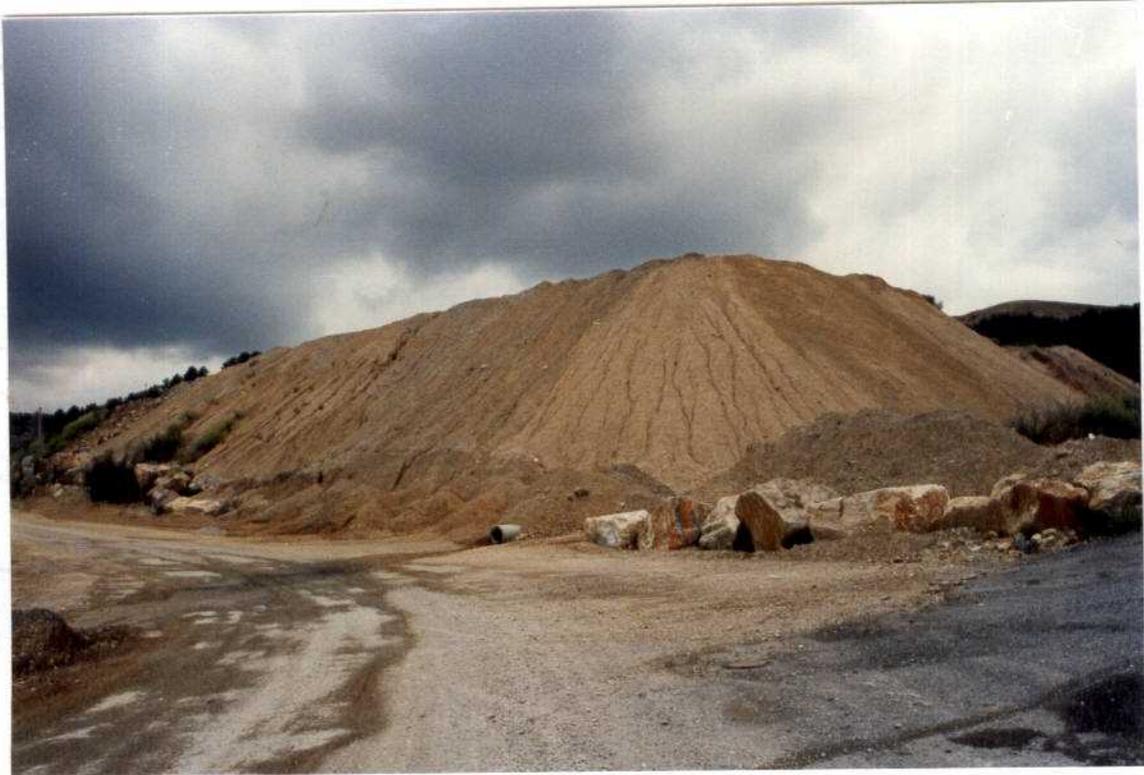
FOTOGRAFIA

Evaluación ambiental: CONTRASTE DE COLOR Y ROTURA DE FORMAS.. NO VISIBLE DESDE CARRETERA O NUCLEO URBANO.

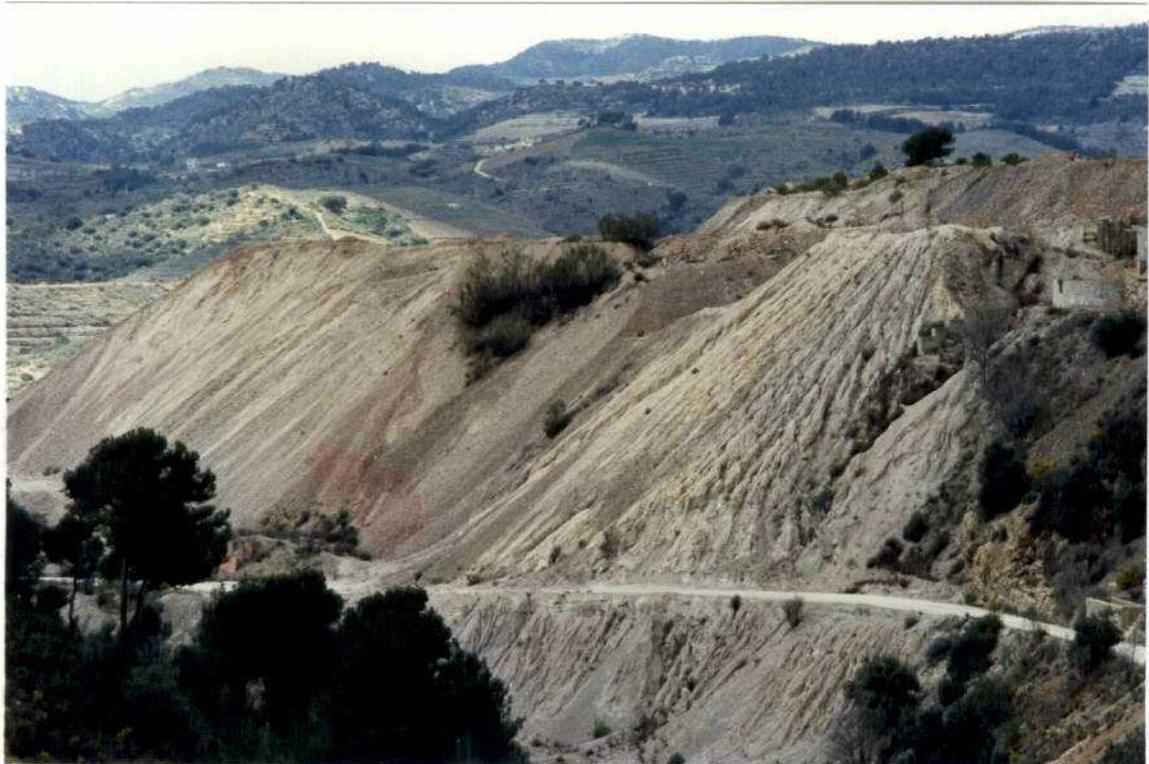
FOTOGRAFIA

Evaluación ambiental: IMPACTO VISUAL ALTO. CONTRASTE DE COLOR Y ROTURA DE FORMAS. VISIBLE DESDE DOS CARRETERAS LOCALES.

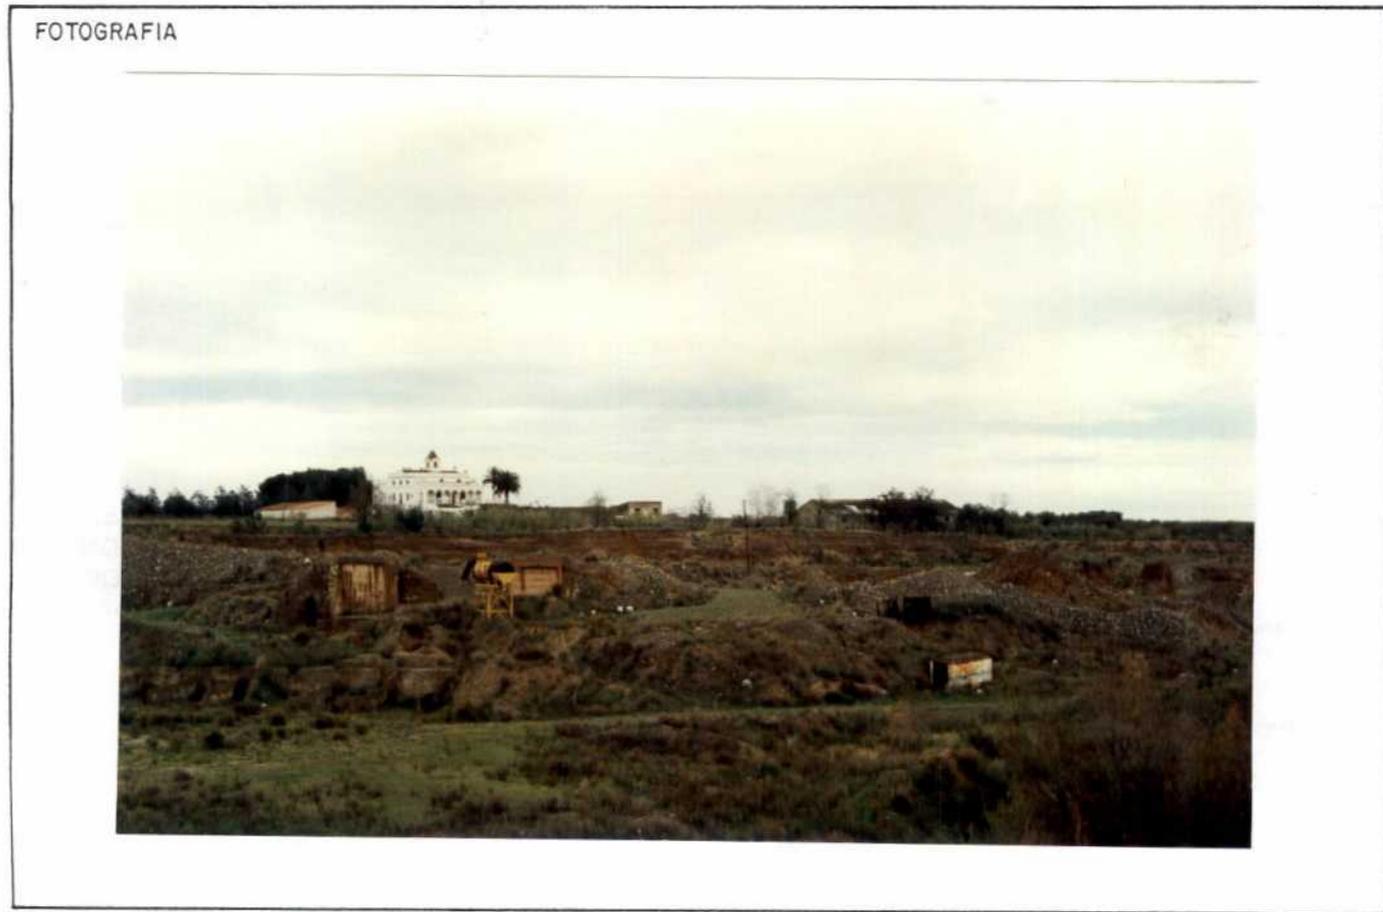
Evaluación ambiental: NO VISIBLE DESDE CARRETERAS.

Ev. geotec. SIN PROBLEMAS DE ESTABILIDAD.

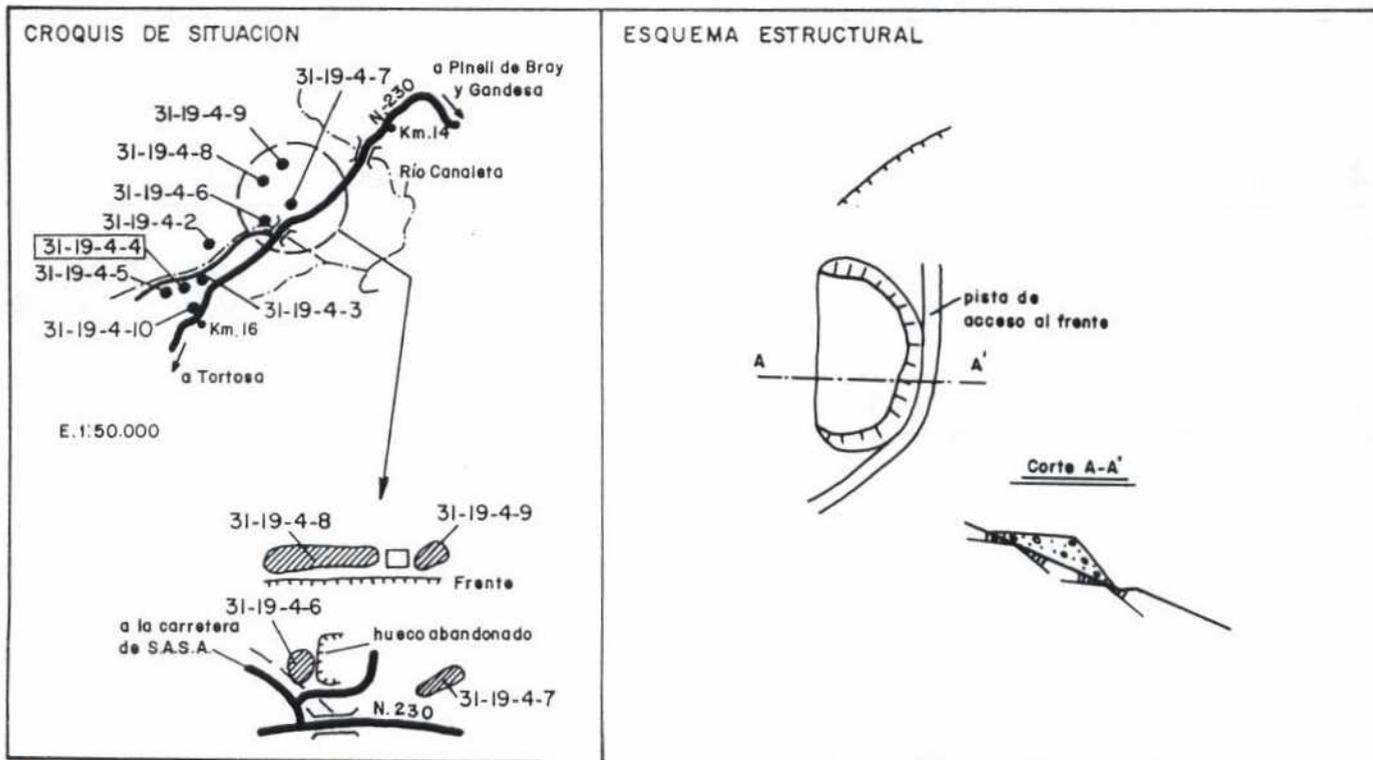
FOTOGRAFIA

Evaluación ambiental: CONTRASTE DE COLOR, SUS FINOS SON ARRASTRADOS CON LOS DE LA CANTERA, HACIA EL BARRANCO CERCANO.

Ev. geotec. NUMEROSAS GRIETAS QUE MARCAN PROCESOS DE REPTACION.
