Instituto Tecnológico
GeoMinero de España

INVENTARIO NACIONAL DE BALSAS Y ESCOMBRERAS

ORENSE

TOMO 2
ANEJOS: LISTADO Y FICHAS

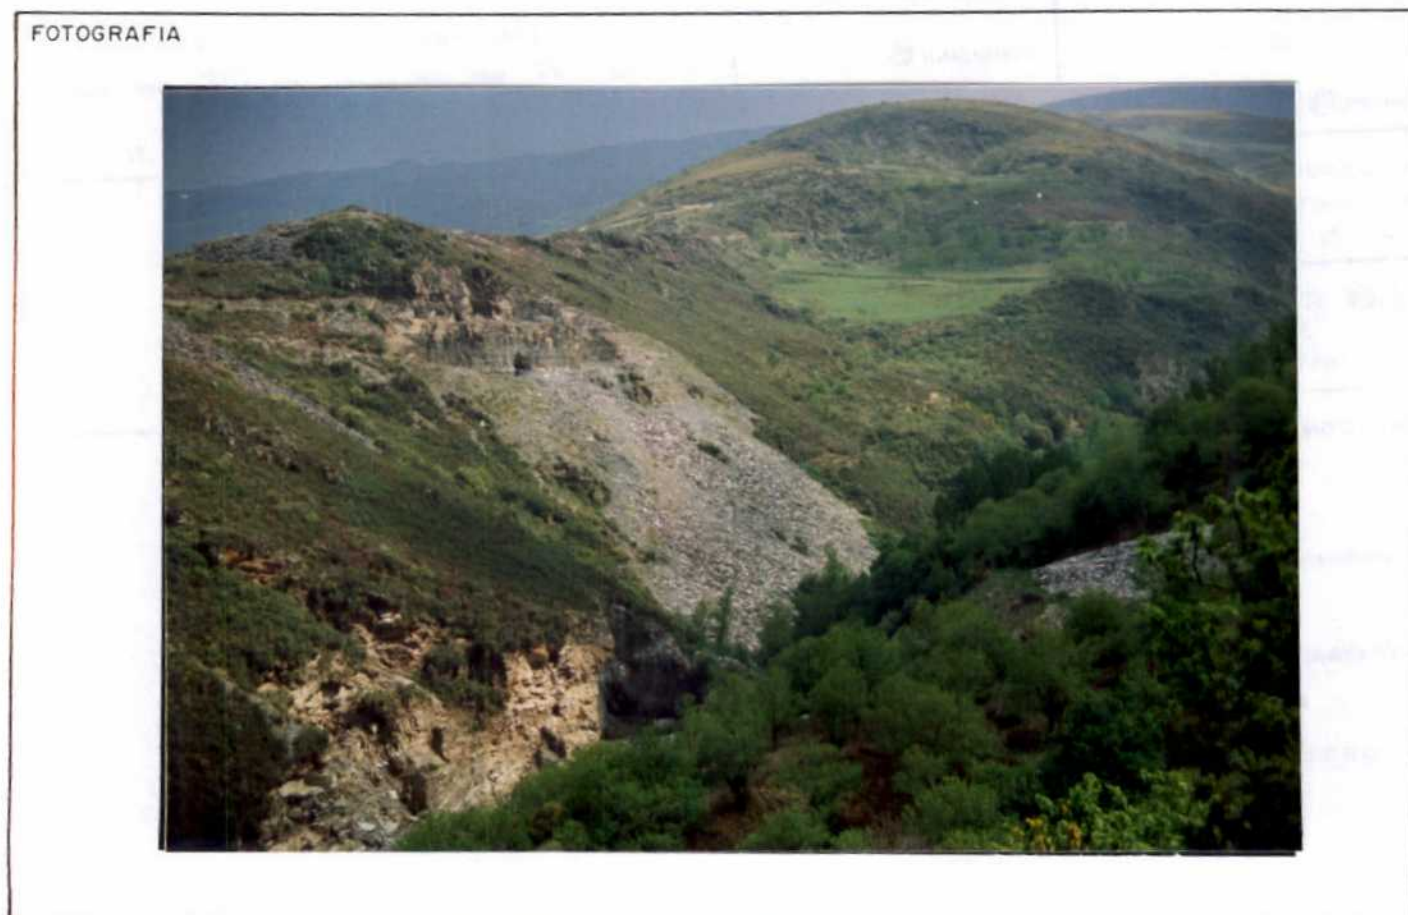
Evaluación ambiental: MUY VISIBLE DESDE LA CARRETERA DE LA LADERA OPUESTA. LA LADERA OPUESTA.

Ev. geotec. TALUD DEL EMPLAZAMIENTO BASTANTE ACUSADO.

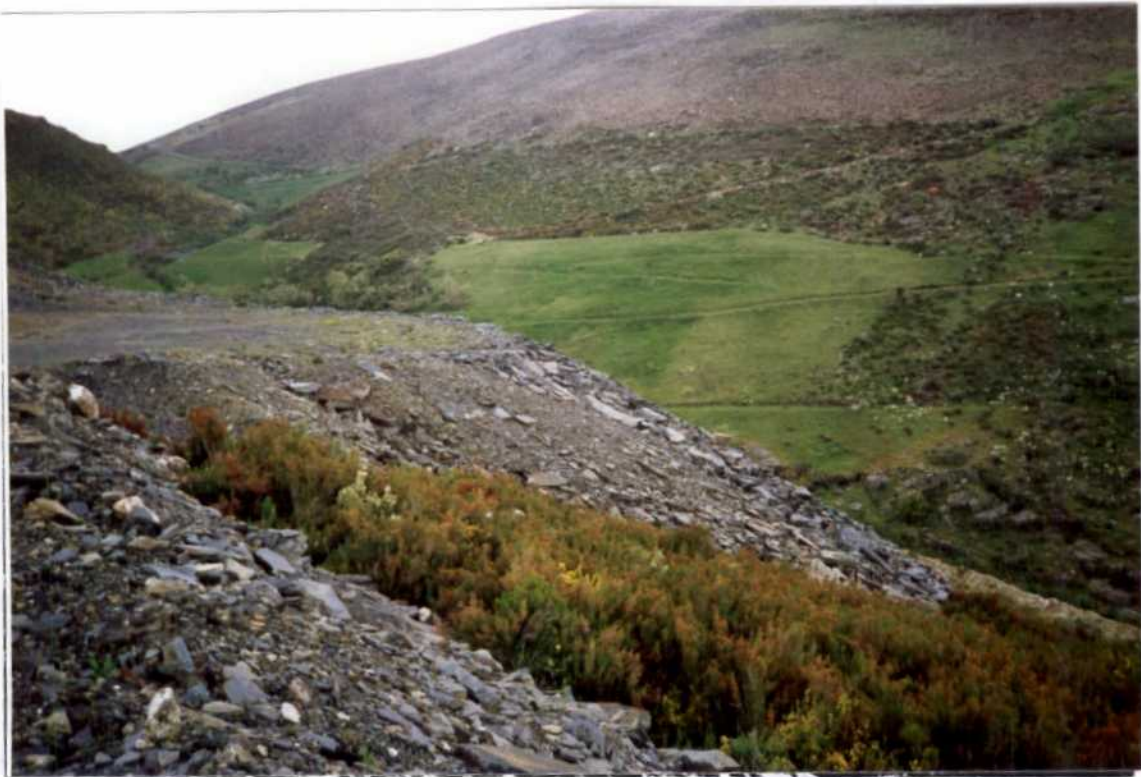
FOTOGRAFIA

Ev. geotec. TALUD DEL EMPLAZAMIENTO ACUSADO, PRESENTANDO ALGUN DESLIZAMIENTO SUPERFICIAL Y GRIETAS EN LA CORONACION.

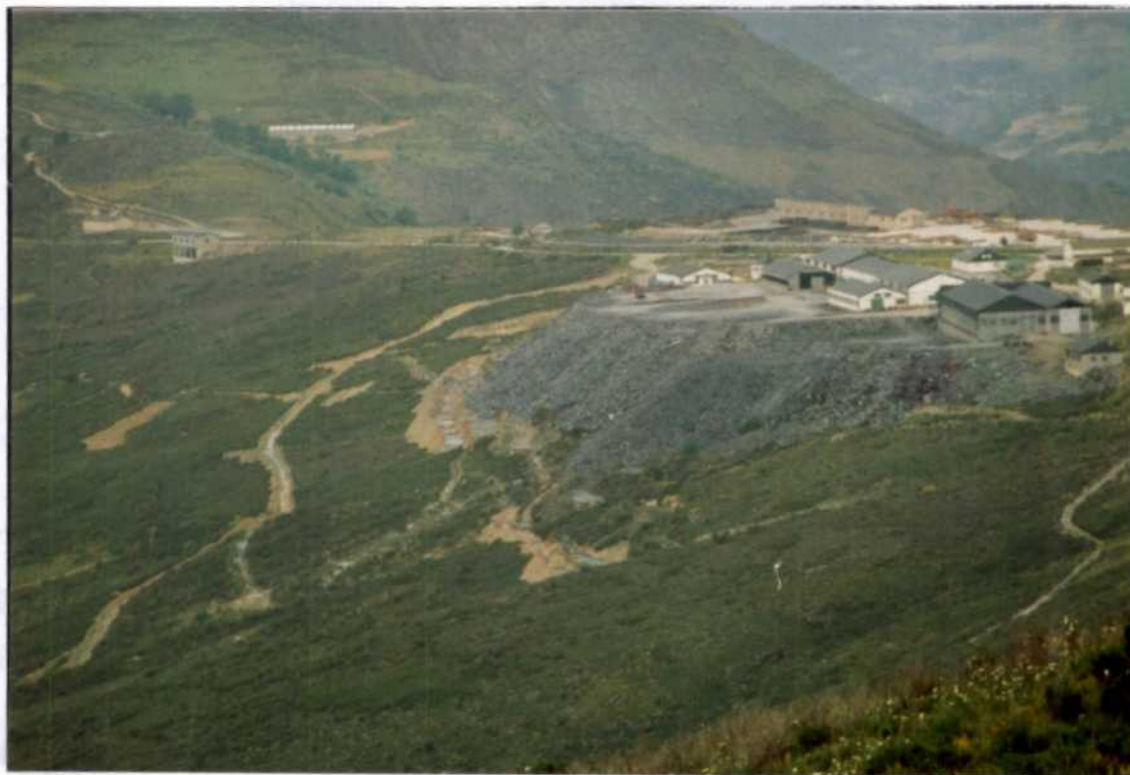
FOTOGRAFIA

Evaluación ambiental: DEGRADACION DEL PAISAJE POR VOLUMEN Y COLOR DE LOS MATERIALES. CONTAMINACION POR ARRASTRE DE FINOS DE LAS AGUAS SUPERFICIALES.

Ev. geotec. GRIETAS EN LA PARTE SUPERIOR DEL TALUD Y ALGUN DESLIZAMIENTO SUPERFICIAL.

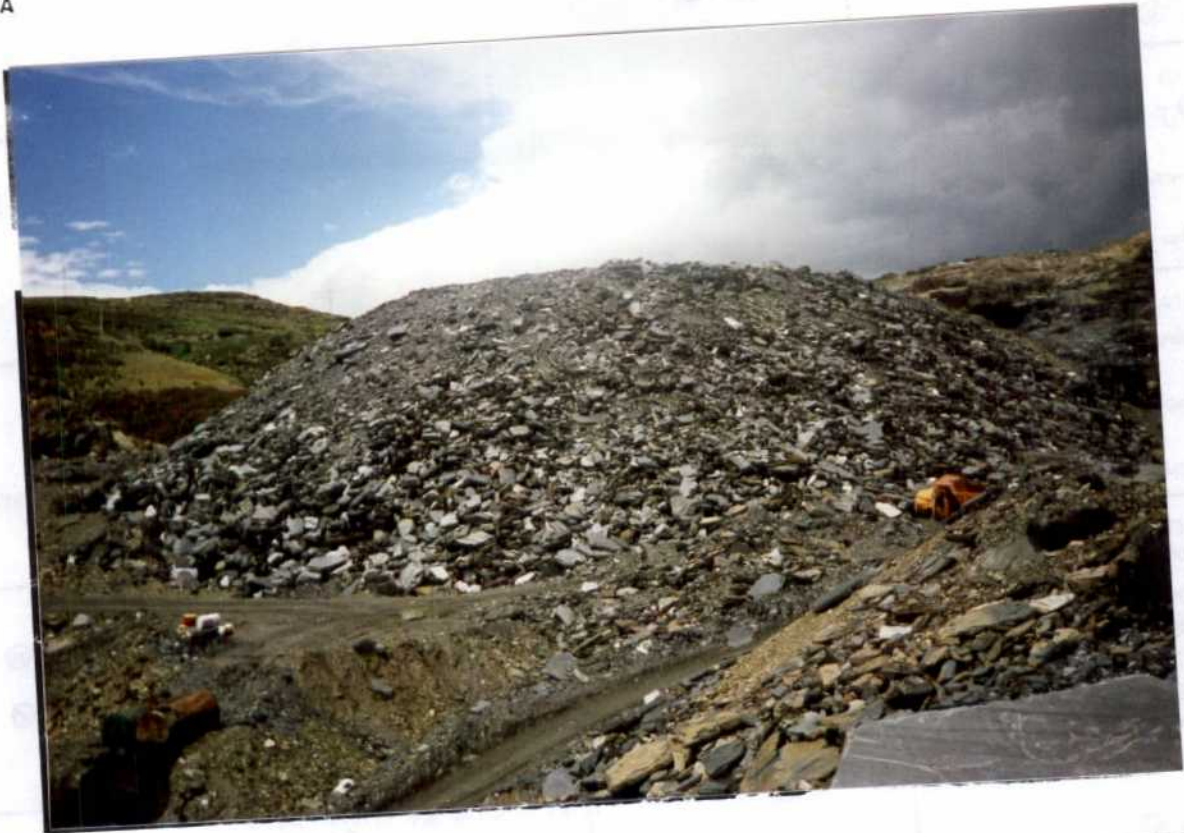
FOTOGRAFIA

Evaluación ambiental: DEGRADACION FUERTE DEL PAISAJE POR VOLUMEN Y COLOR DE LOS MATERIALES, AUNQUE SITUADA EN LUGAR APARTADO.

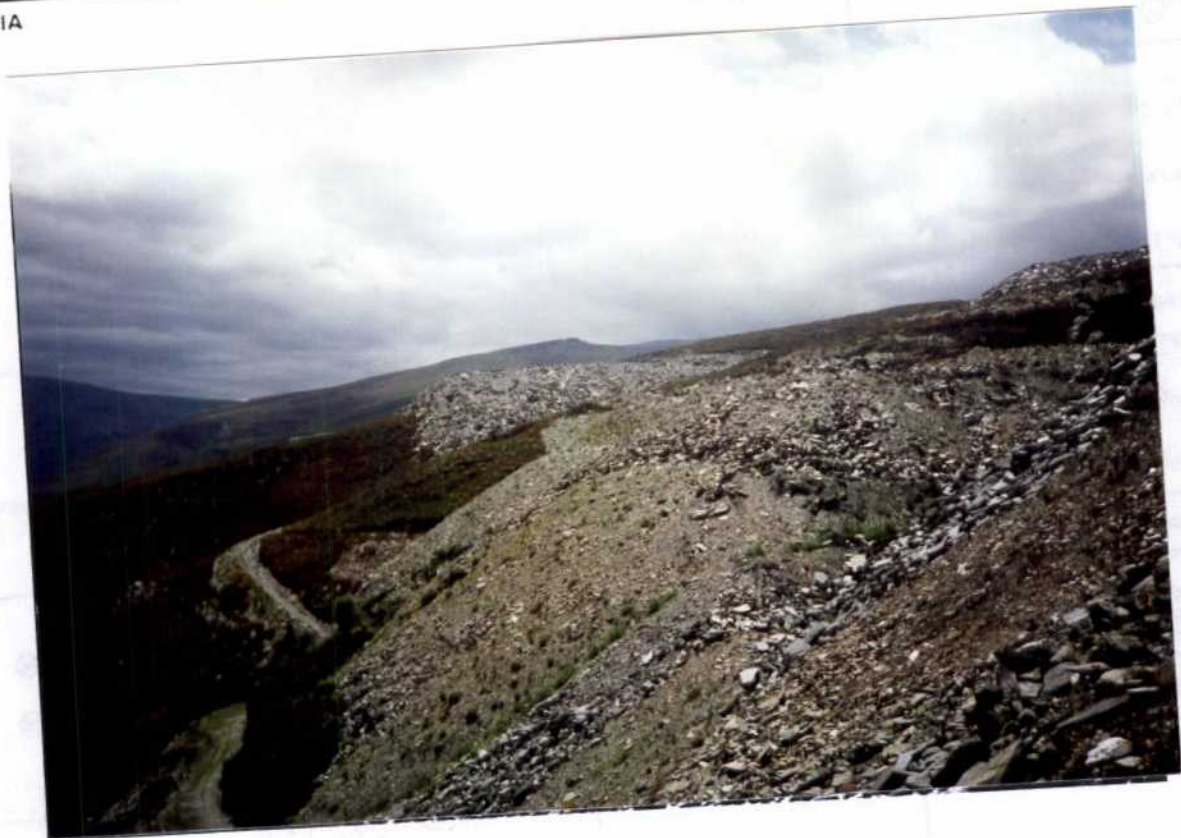
FOTOGRAFIA

Ev. geotec. GRIETAS EN LA PARTE SUPERIOR DEL TALUD Y DESLIZAMIENTOS SUPERFICIALES. PUEDE CONSIDERARSE ESTABLE.

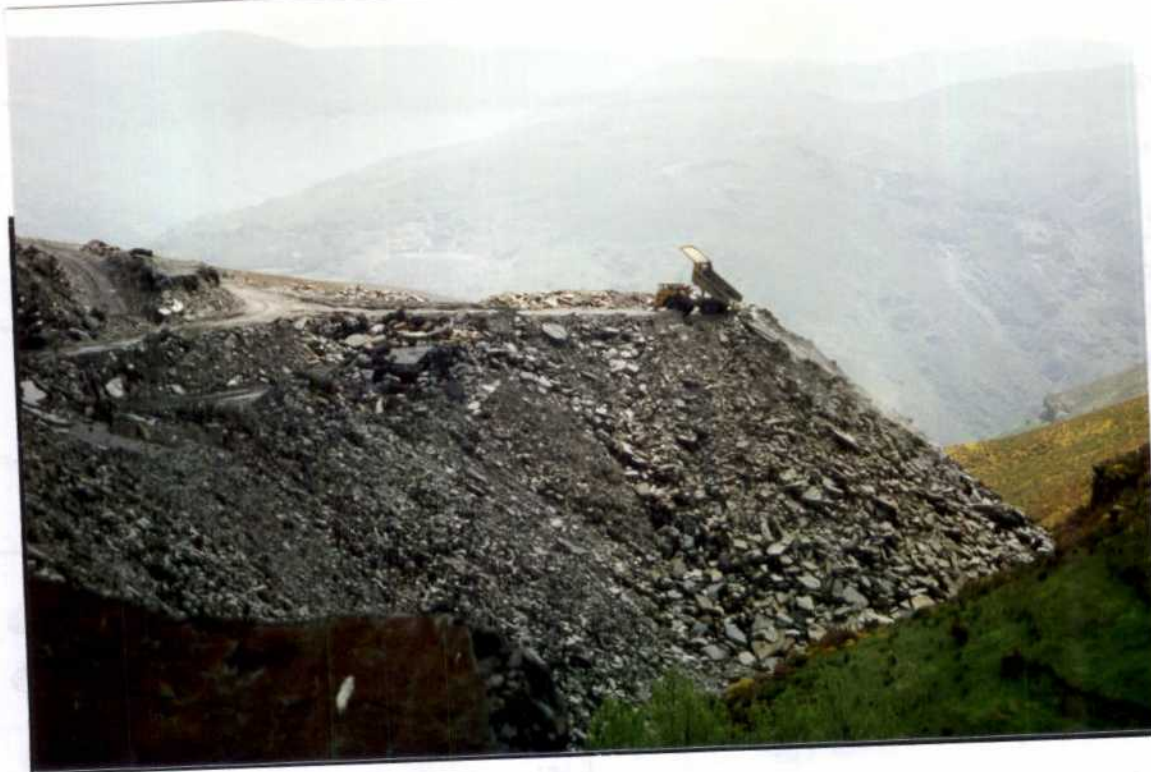
FOTOGRAFIA

Evaluación ambiental: OBSTRUYE UN CAUCE ADEMÁS DE DEGRADAR FUERTEMENTE EL PAISAJE.

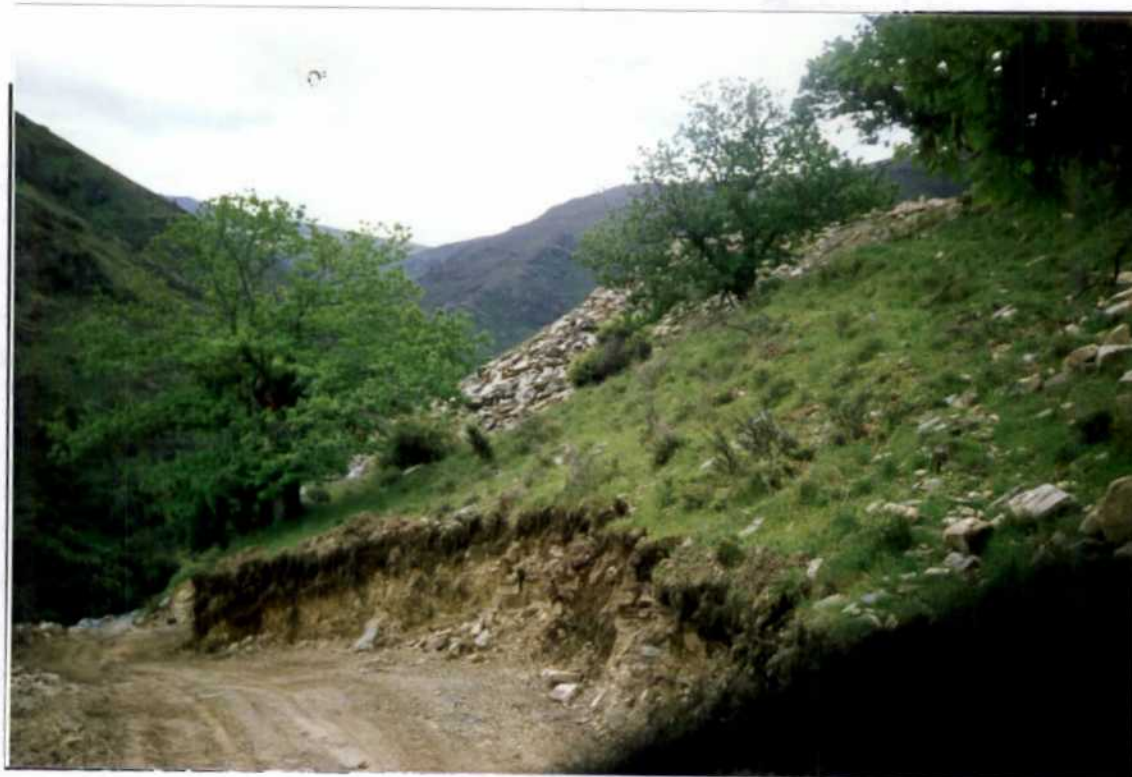
FOTOGRAFIA

Ev. geotec. NO PRESENTA PROBLEMAS GRAVES DE ESTABILIDAD SALVO ALGUNAS GRIETAS EN LA PARTE SUPERIOR DEL TALUD.
