Instituto Tecnológico
GeoMinero de España

INVENTARIO NACIONAL DE BALSAS Y ESCOMBRERAS

LA CORUÑA

TOMO 2:
ANEJOS: CARACTERISTICAS GENERALES,
LISTADO Y FICHAS

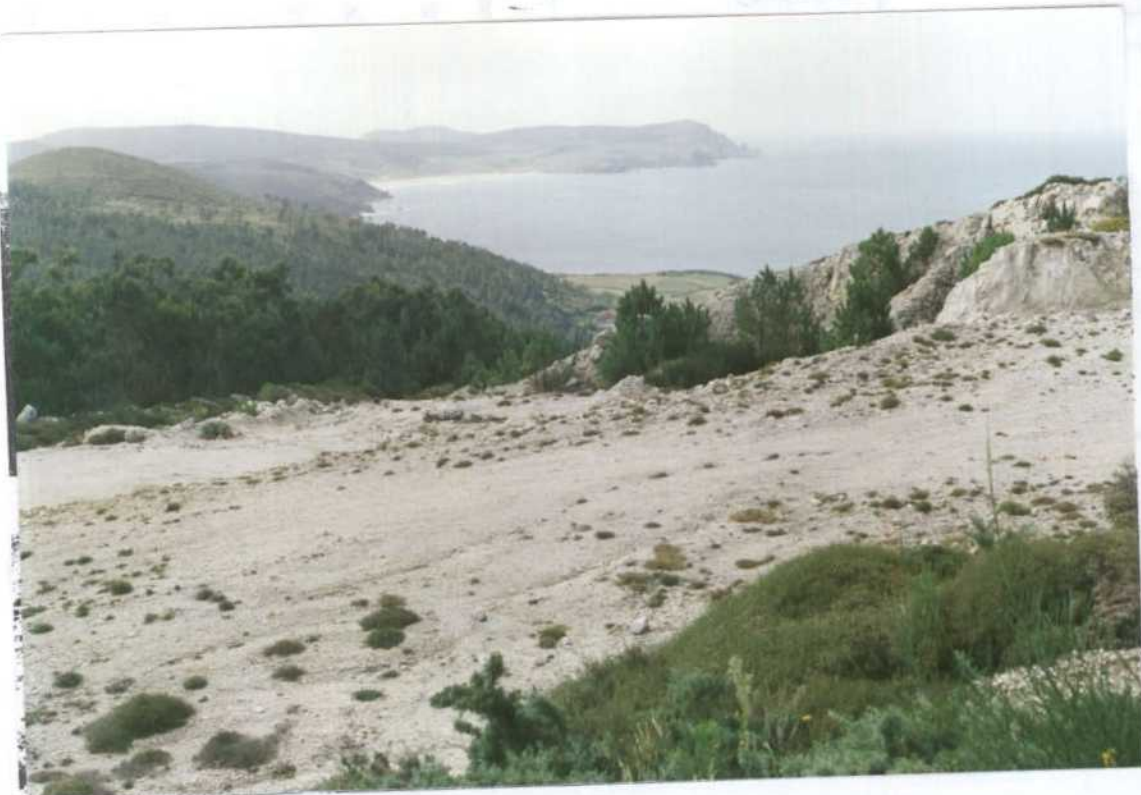
FOTOGRAFIA

Evaluación minera: POSIBLE RECUPERACION PARA ARIDOS.

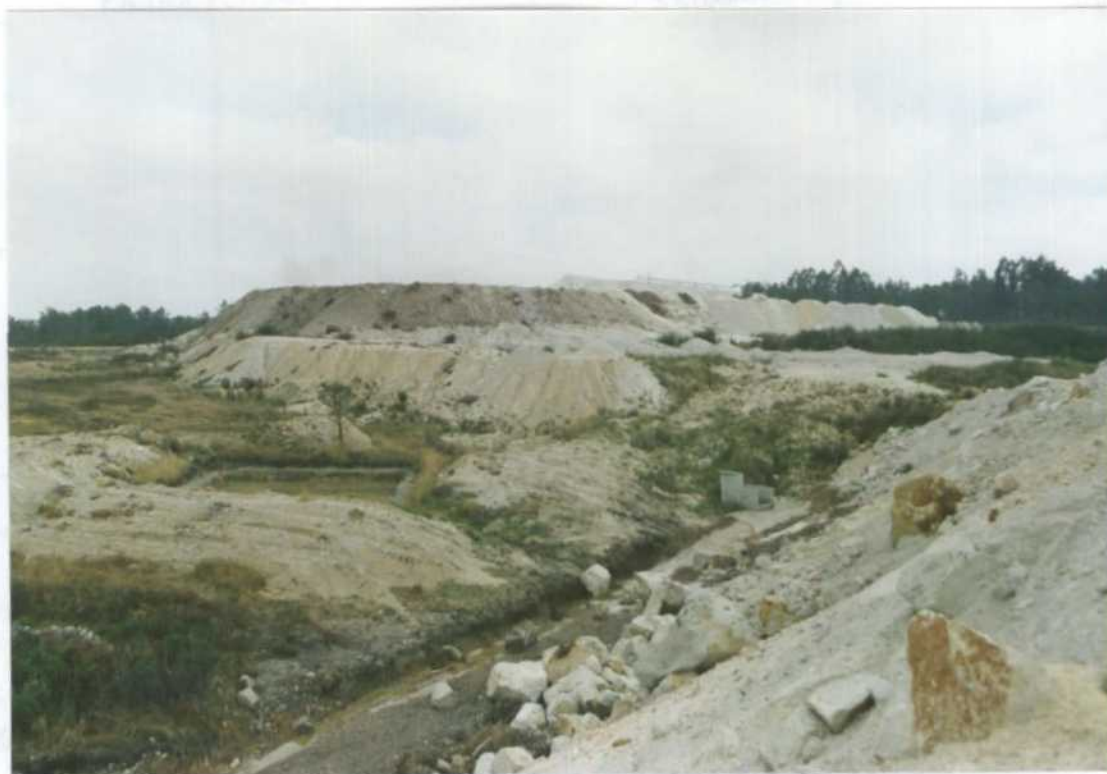
FOTOGRAFIA

OBSERVACIONES: ESTA SITUADA AGUAS ARRIBA DE UNA PRESA . TAMBIEN TIENE UNA PEQUENA Balsa AL PIE PARA RECOGER FUGAS Y ARRASTRES.

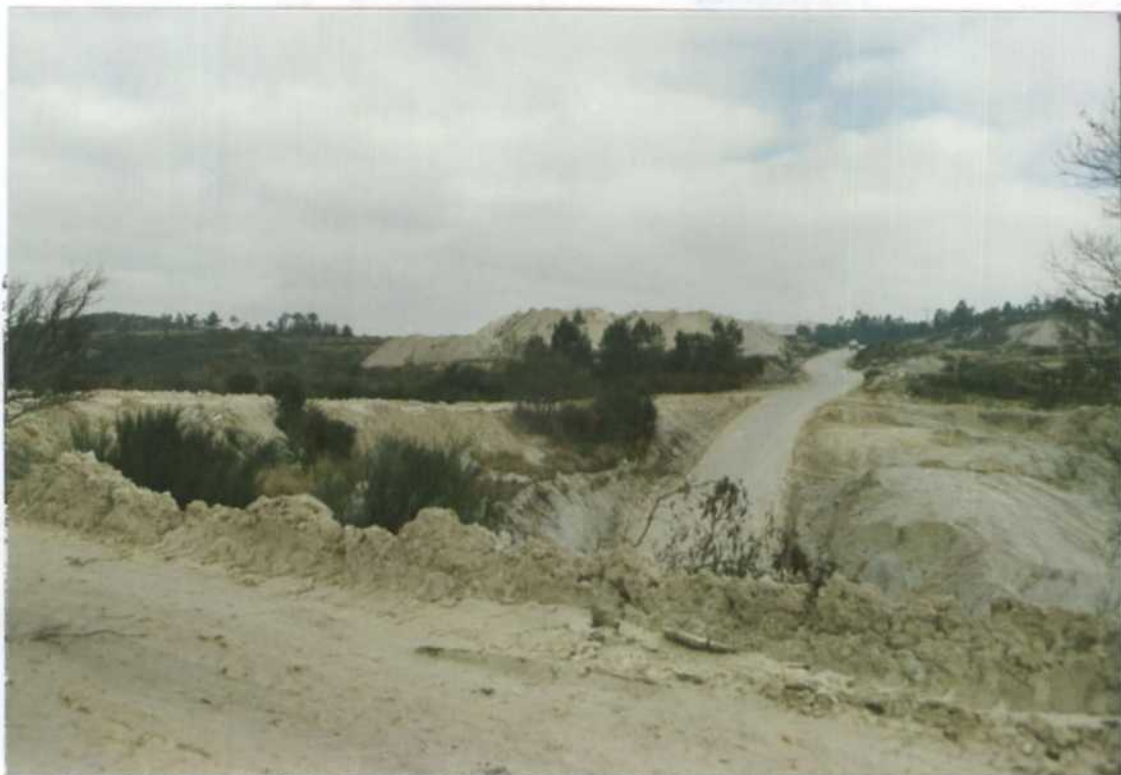
FOTOGRAFIA

OBSERVACIONES **MATERIALES DE DESMONTE Y FRACCIONES CONTAMINADAS PROXIMAS A LAS FRACTURAS EN EXPLOTACION DE UN POTENTE DIQUE DE CUARZO.**

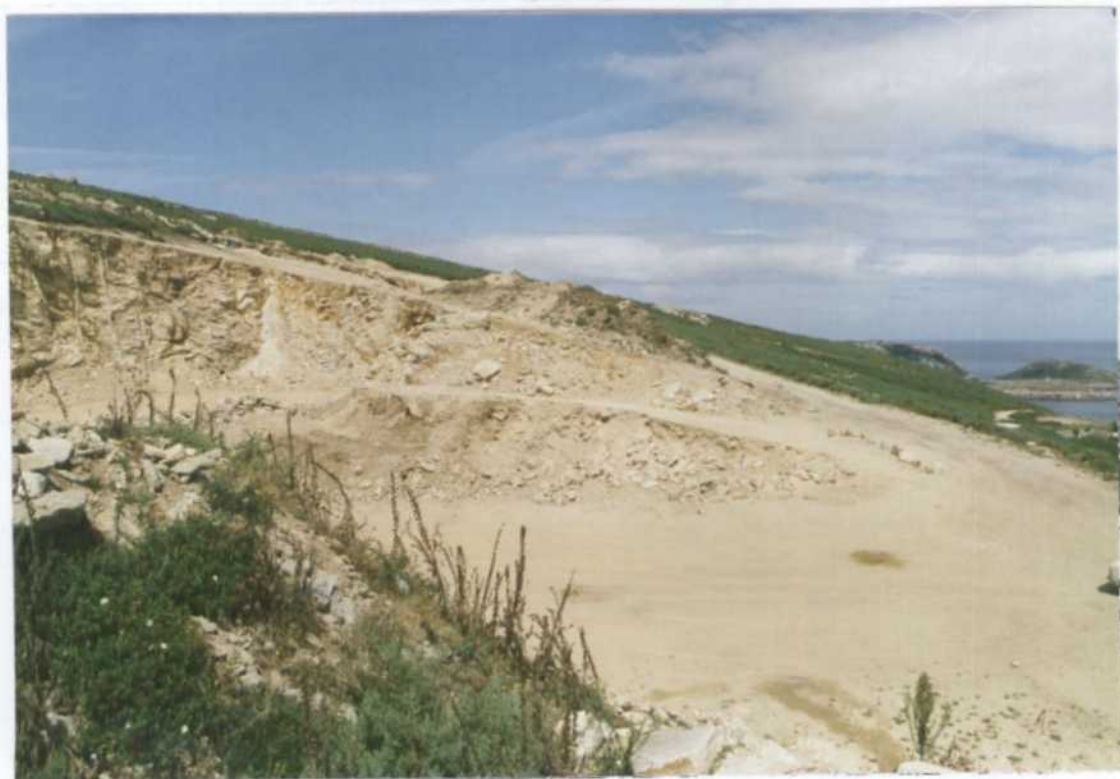
FOTOGRAFIA

Evaluación ambiental: IMPACTO VISUAL DEBIDO A LA ROTURA DE LA TOPOGRAFIA (CORTA) Y AL COLOR VERDE DE LA DENSA VEGETACION INMEDIATA.

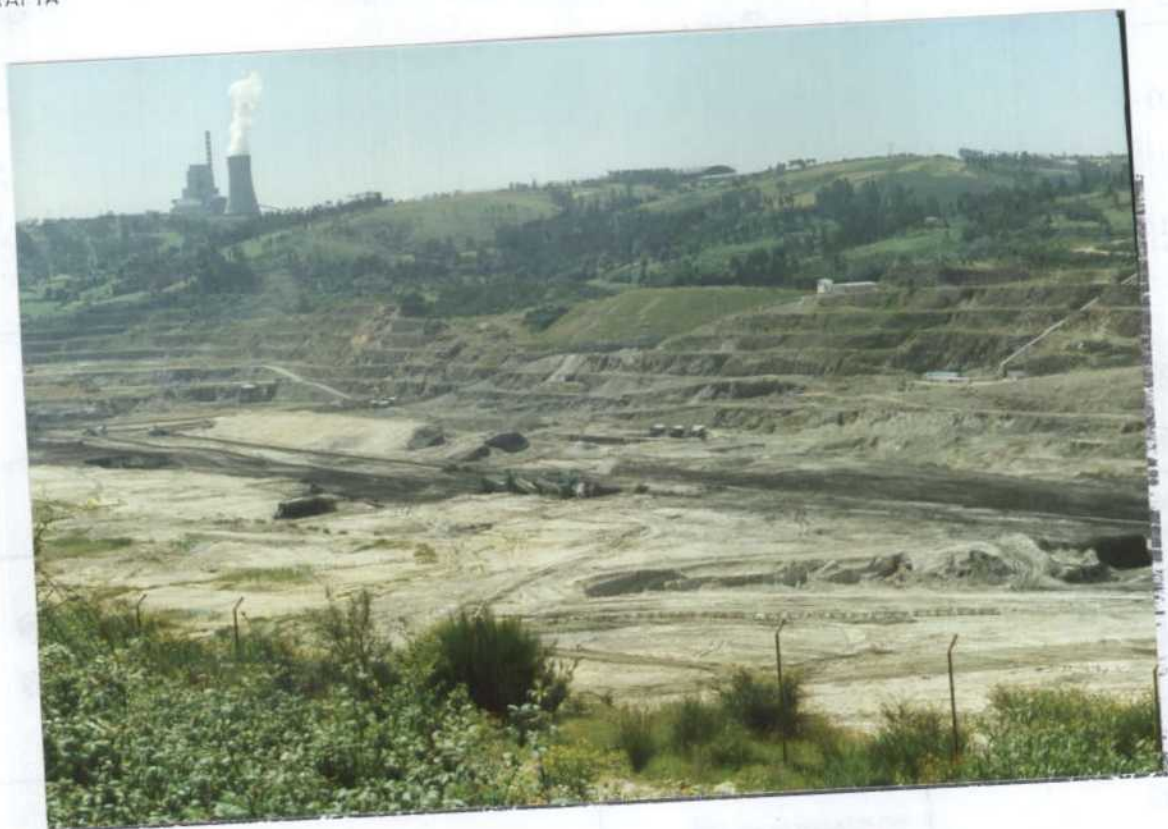
FOTOGRAFIA

Evaluación ambiental: IMPACTO VISUAL Y POLVO PROCEDENTES SOBRE TODO DE LA PROPIA EXPLOTACION.

Ev. geotec. ACEPTABLES CONDICIONES DE ESTABILIDAD.

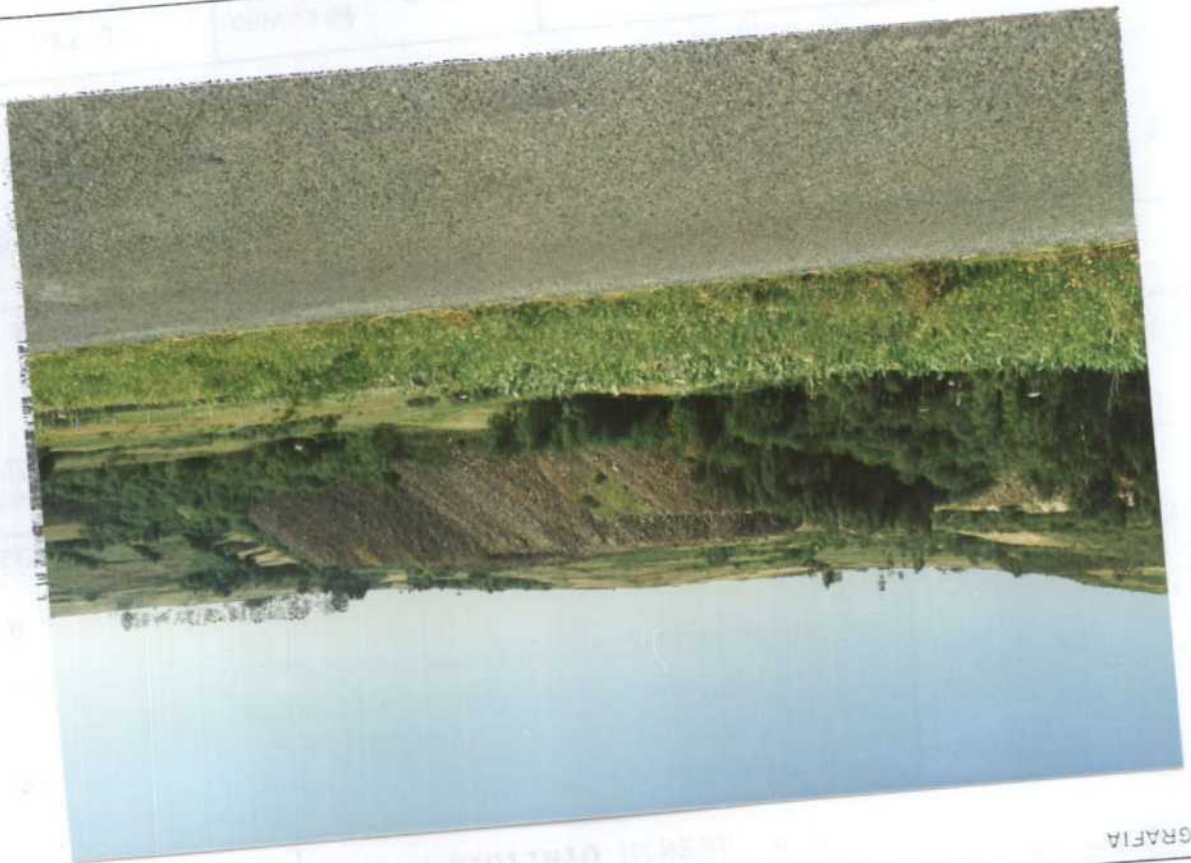
Evaluación ambiental: PROBABLE CONTAMINACION DE LAS AGUAS DEL ARROYO. IMPACTO VISUAL (COLOR MUY OSCURO).

Ev. geotec. A PESAR DE LOS TALUDES FUERTES NO SE APRECIAN SIGNOS DE INESTABILIDAD.
