**INVENTARIO NACIONAL DE BALSAS
Y
ESCOMBRERAS
LUGO**

**TOMO 2:
ANEJO N.º 3: FICHAS**

01056
AÑO 1989

Este trabajo forma parte del INVENTARIO NACIONAL DE BALSAS Y ESCOMBRERAS , realizado para el INSTITUTO TECNOLOGICO GEOMINERO DE ESPAÑA por las Empresas E.A.T., GEOMECANICA, S.A. y SOCIMEP.

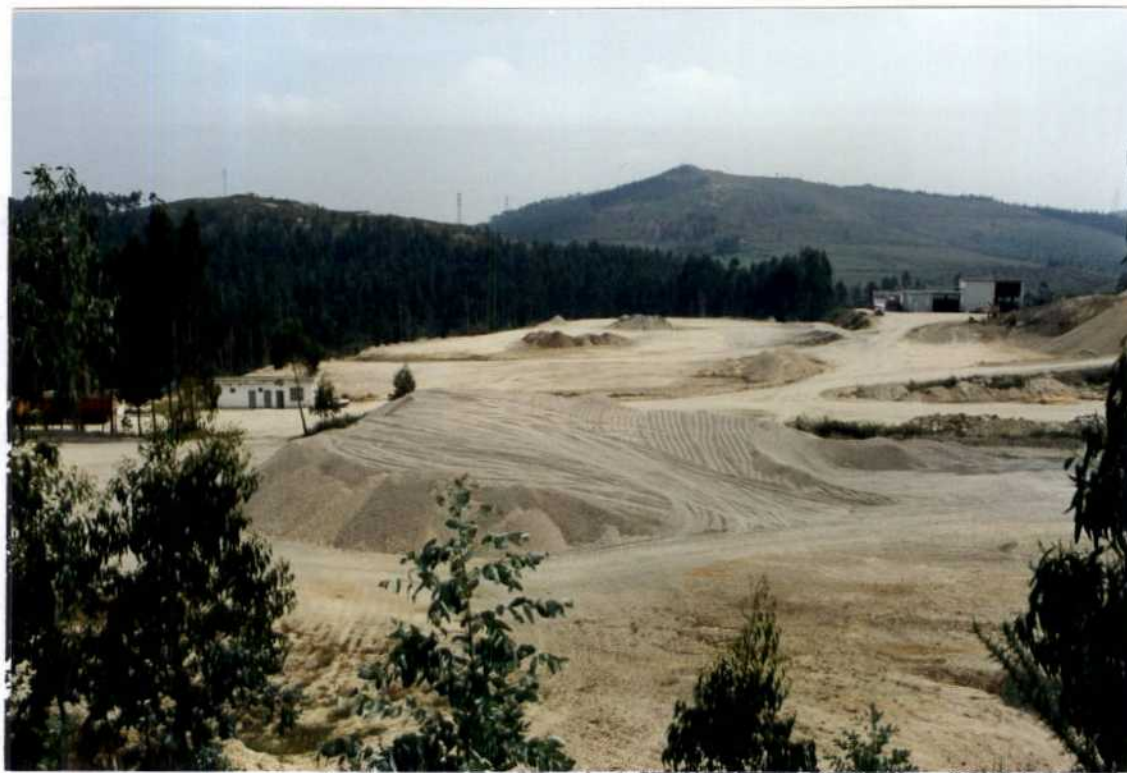
FOTOGRAFIA

OBSERVACIONES: ESTRUCTURA CONTENIENDO LAS FRACCIONES MIXTAS (CON FINOS) Y MATERIALES DE MONTERA EN EXPLOTACION IMPORTANTE DE GRANITOS (BASTANTE FRACTURADOS), PARA ARIDOS.

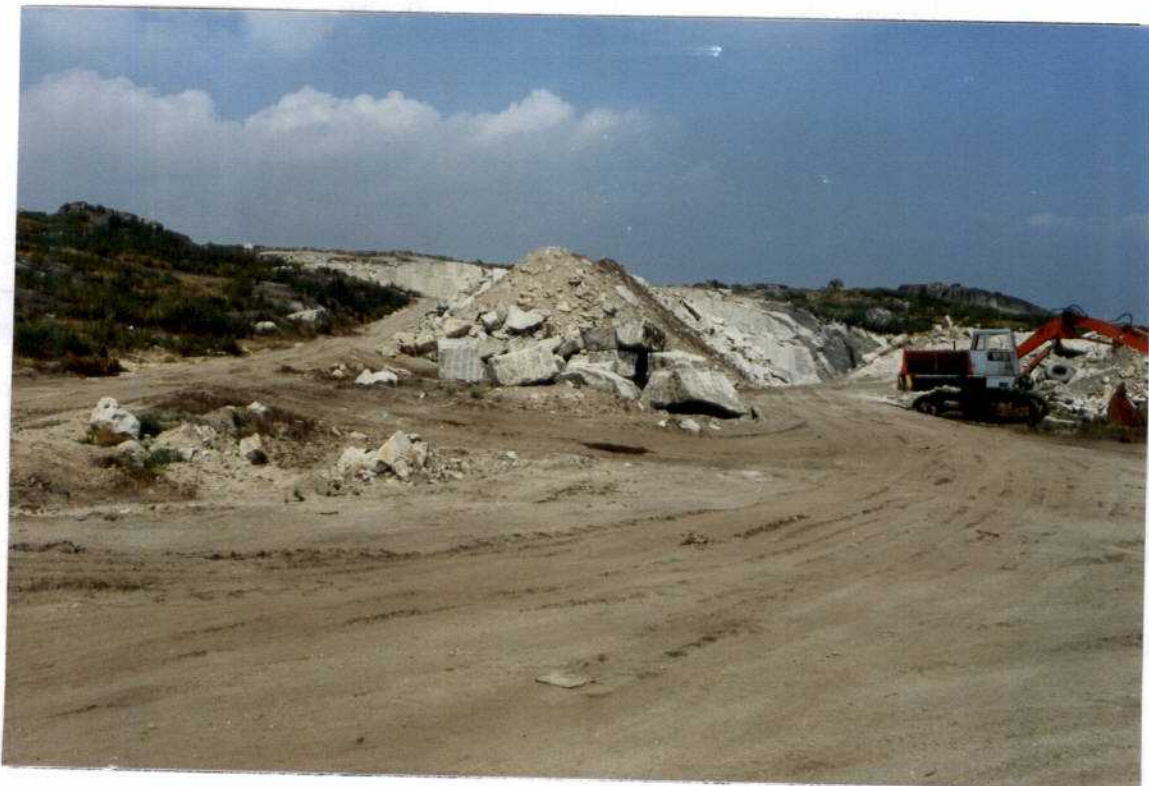
FOTOGRAFIA

IMPACTO VISUAL POR EL COLOR CLARO DE LOS MATERIALES FRESCOS DEL FRENTE Y ESCOMBRERA, SUAVIZADOS POR OCUPAR UN LUGAR POCO VISIBLE.

Ev. geotec. ACEPTABLES CONDICIONES DE ESTABILIDAD.

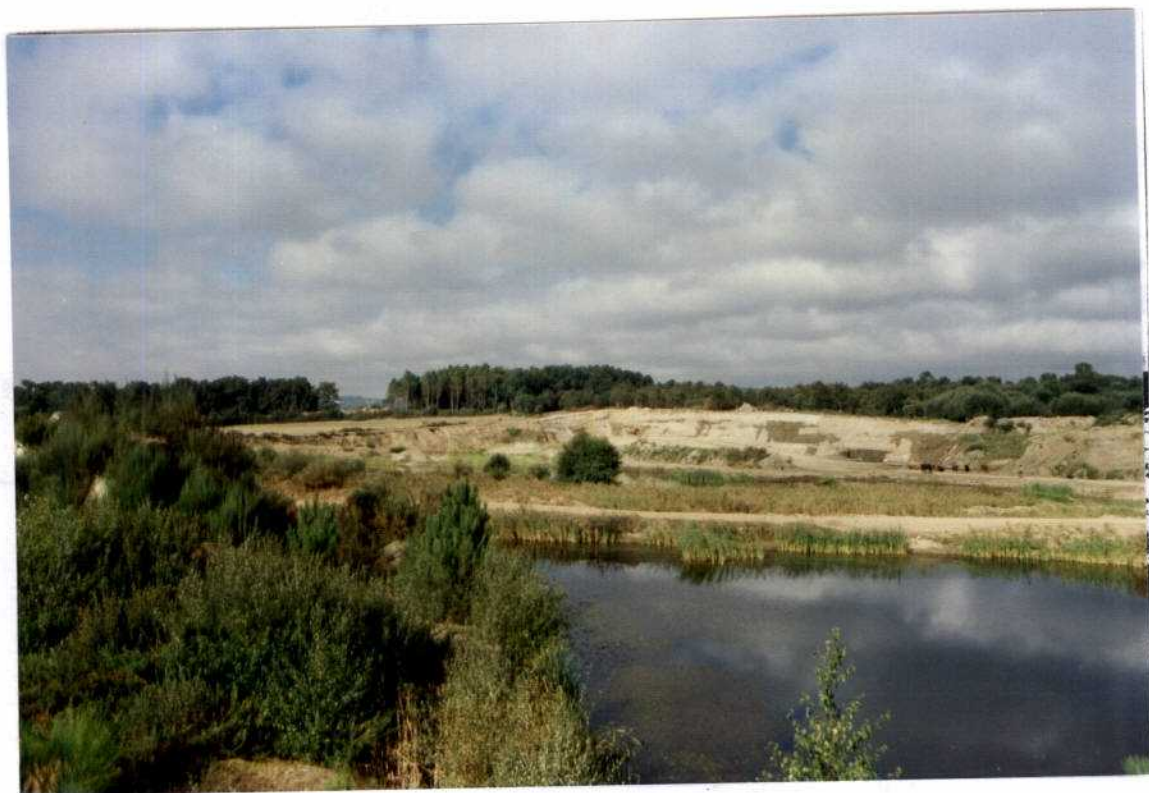
FOTOGRAFIA

Evaluación ambiental: ROTURA DE LA MORFOLOGIA DEL TERRENO POR LA CORTA, AUNQUE NO ES MUY VISIBLE.

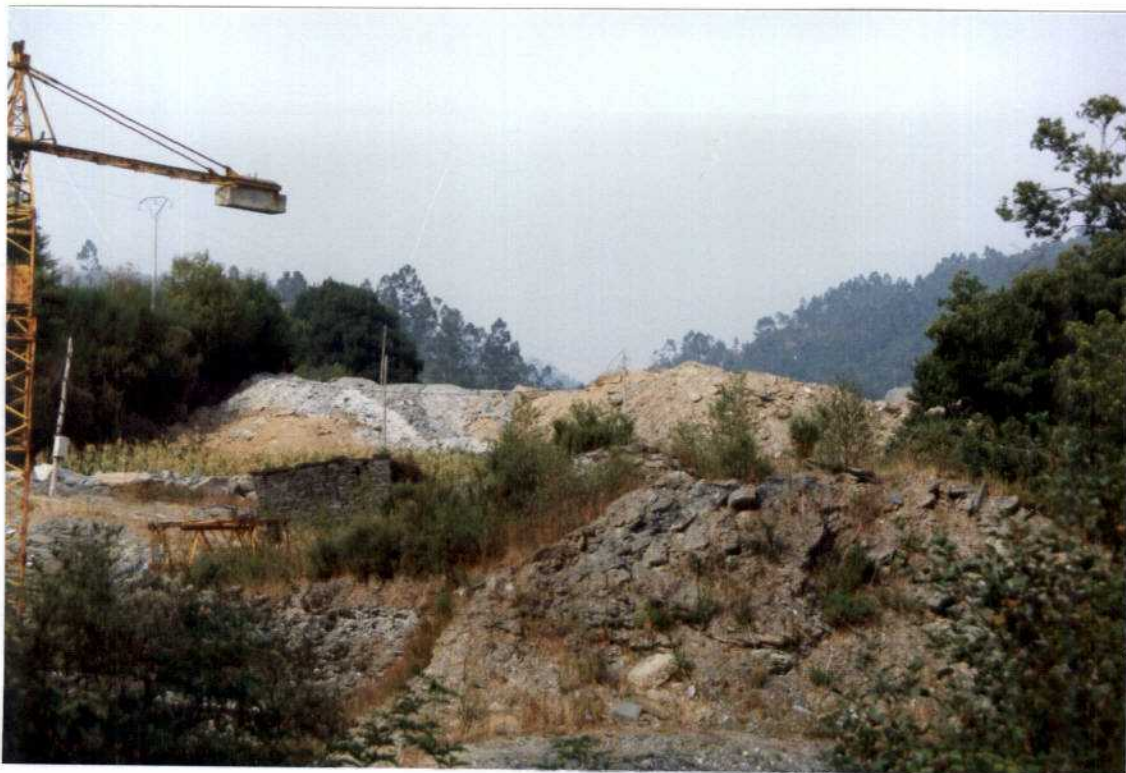
FOTOGRAFIA

OBSERVACIONES: POSEE UNA PEQUEÑA PRESA EN SU PARTE INFERIOR PARA REPRESAR LAS AGUAS DEL ASERRADERO QUE SE INFILTRAN A TRAVES DE LA ESTRUCTURA DE LA ESCOMBRERA.

Ev. geotec. PRESENTA PROBLEMAS SUPERFICIALES QUE PODRIAN AGRAVARSE EN EL CASO DE AUMENTAR LA INFILTRACION.

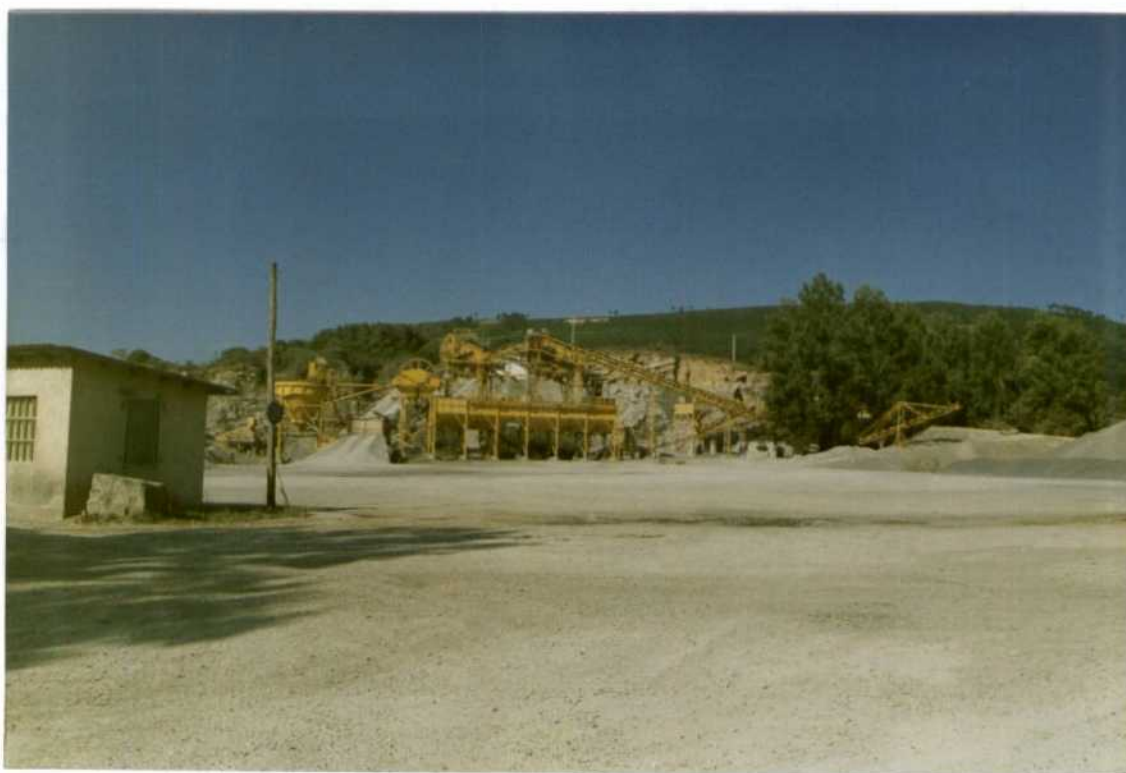
FOTOGRAFIA

OBSERVACIONES: LA ESCOMBRERA AL PIE DEL FRENTE CONTIENE FUNDAMENTALMENTE LOS FINOS (SUELO VEGETAL) QUE FORMAN LA MONTERA. SE ARROJAN COMO BARRO Y PRODUCEN DESLIZAMIENTOS SOBRE EL TALUD.

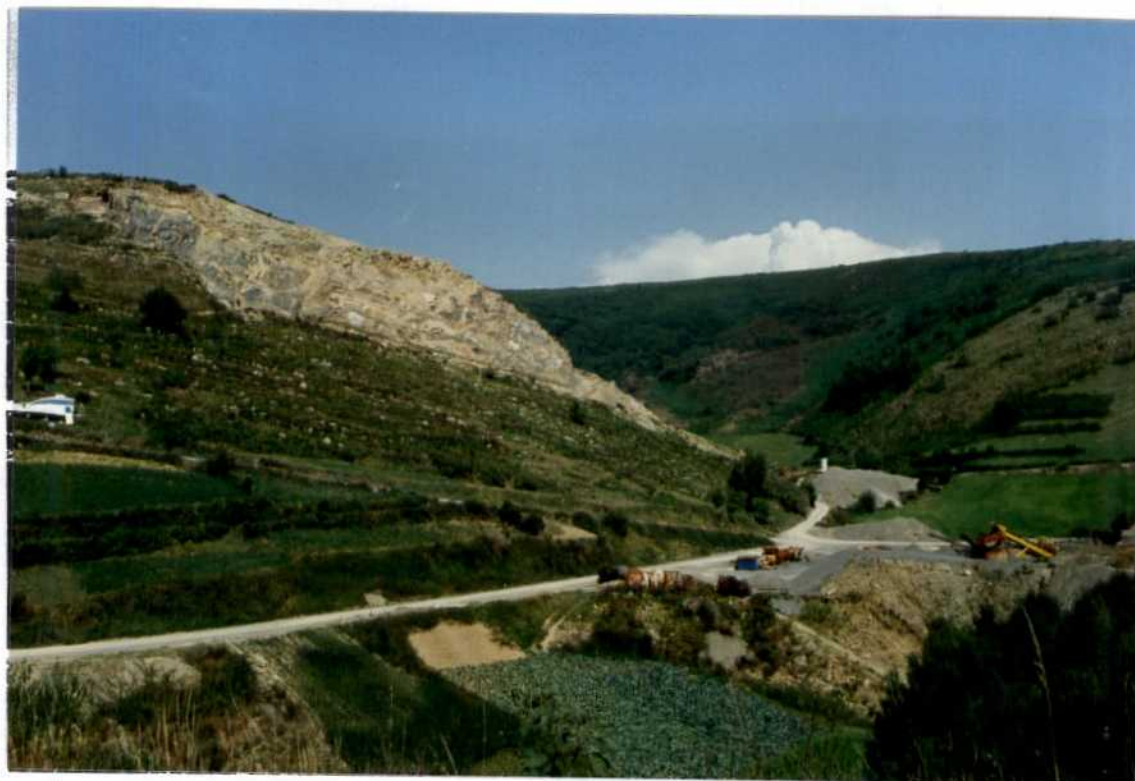
FOTOGRAFIA

Ev. geotec. SE AFRECIAN ASENTAMIENTOS Y GRIETAS DE BORDE POR SU ALTURA Y GRAN TALUD. EXISTE RIESGO CONSTANTE DE DESLIZAMIENTOS.

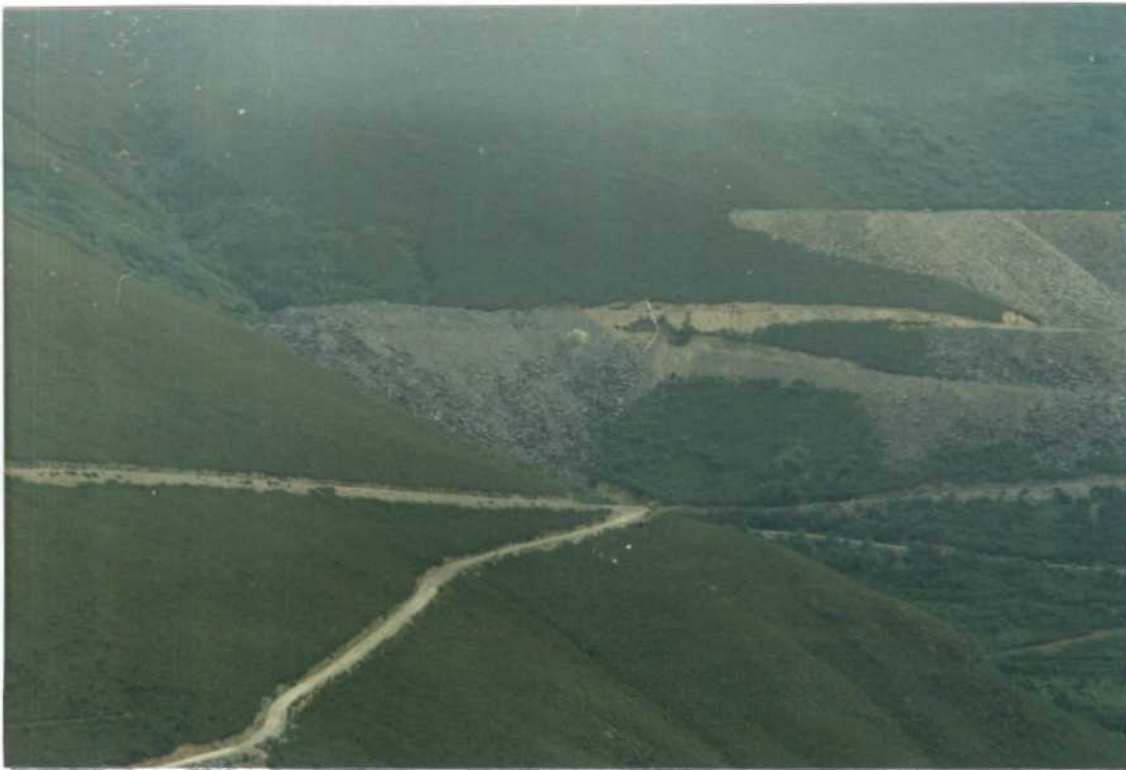
FOTOGRAFIA

Ev. geotec. SE APRECIAN ASENTAMIENTOS Y GRIETAS DE BORDE. POR SU ALTURA Y GRAN TALUD EXISTE RIESGO CONSTANTE DE DESLIZAMIENTOS.

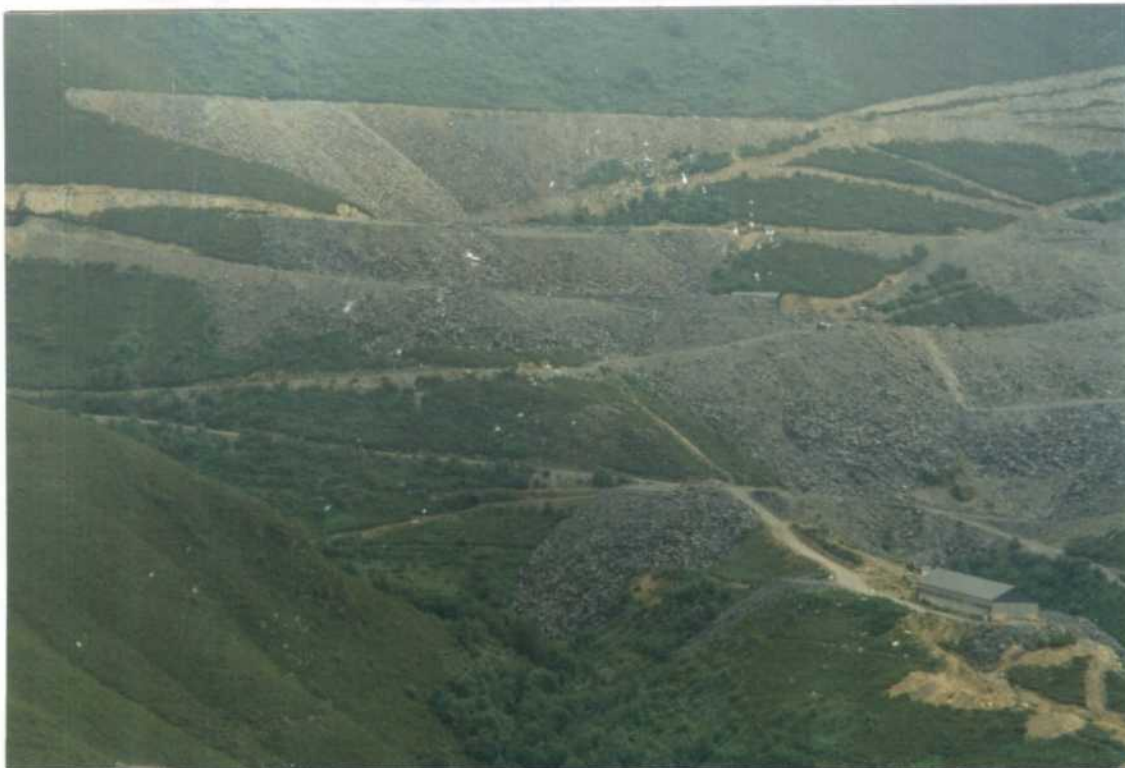
FOTOGRAFIA

Ev. geotec. SE APRECIAN ASENTAMIENTOS Y GRIETAS DE BORDE. POR SU ALTURA Y GRAN TALUD EXISTE RIESGO CONSTANTE DE DESLIZAMIENTOS.

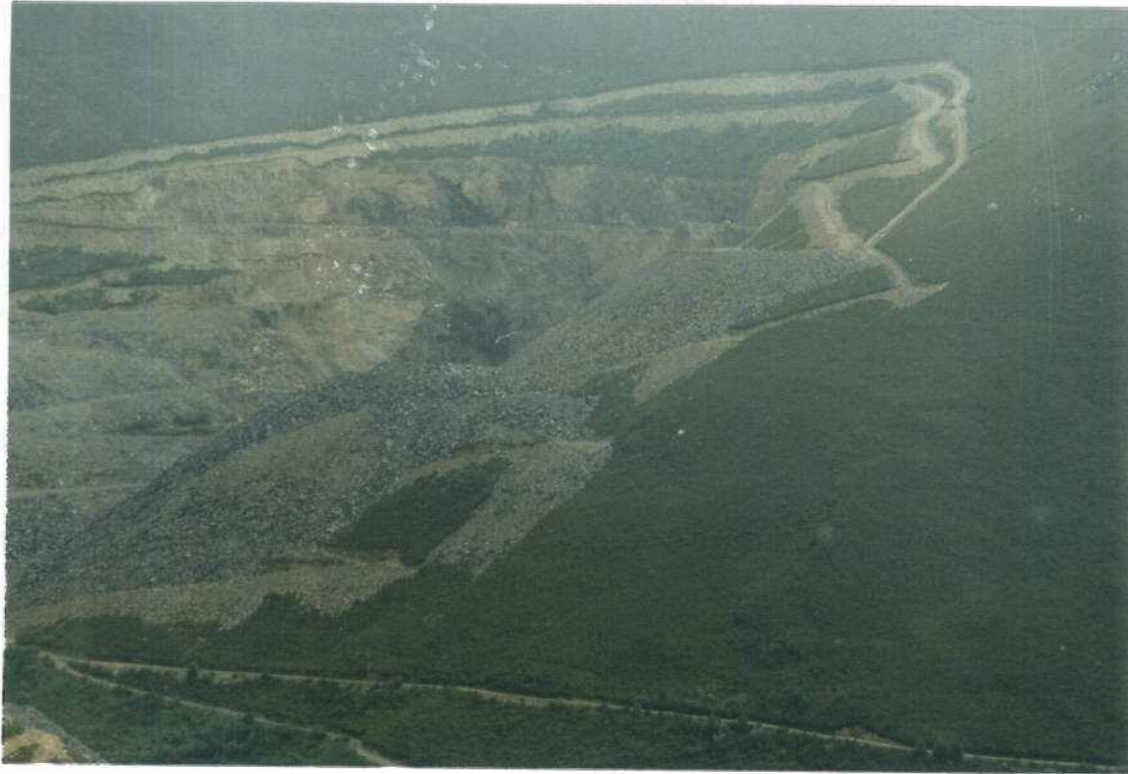
FOTOGRAFIA

SE APRECIAN ASENTAMIENTOS Y GRIETAS DE BORDE. POR SU ALTURA Y GRAN TALUD EXISTE RIESGO CONSTANTE DE DESLIZAMIENTOS.

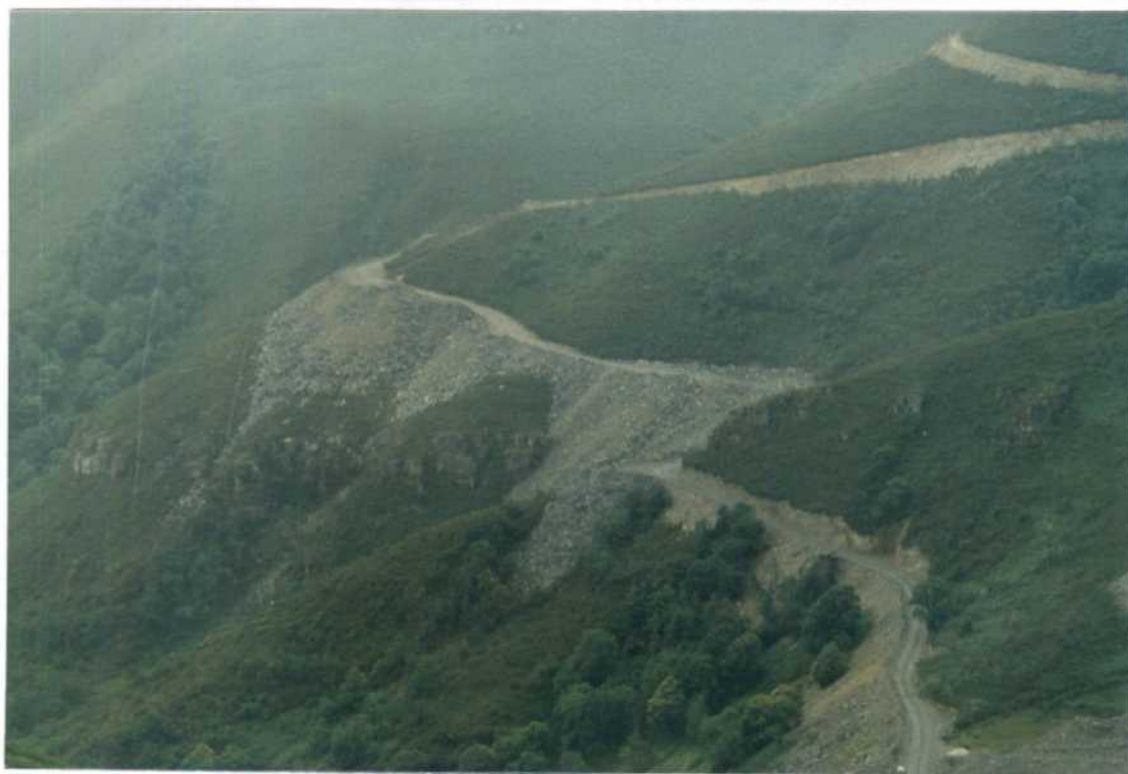
FOTOGRAFIA

Ev. geotec. SE AFRECIAN ASENTAMIENTOS Y GRIETAS DE BORDE. POR SU ALTURA Y GRAN TALAUD EXISTE RIESGO CONSTANTE DE DESLIZAMIENTOS.
