Instituto Tecnológico
GeoMinero de España

INVENTARIO NACIONAL DE BALSAS Y ESCOMBRERAS

LA RIOJA

TOMO II
ANEJOS : LISTADO Y FICHAS

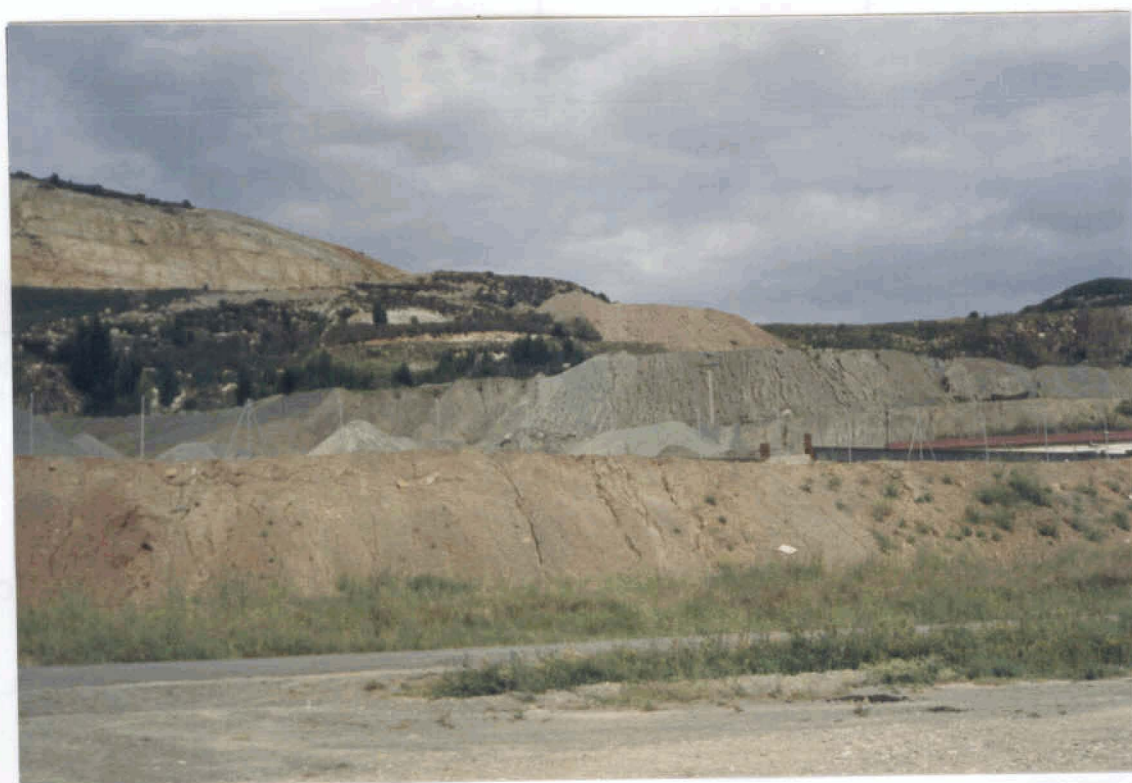
FOTOGRAFIA:

PROXIMA A VIAS DE COMUNICACION, NO OBSTANTE SU IMPACTO NO ES ALTO.

Ev. geotec. ESTABLE EN LAS CONDICIONES ACTUALES. PROGRESION DE LOS EFECTOS EROSIVOS.

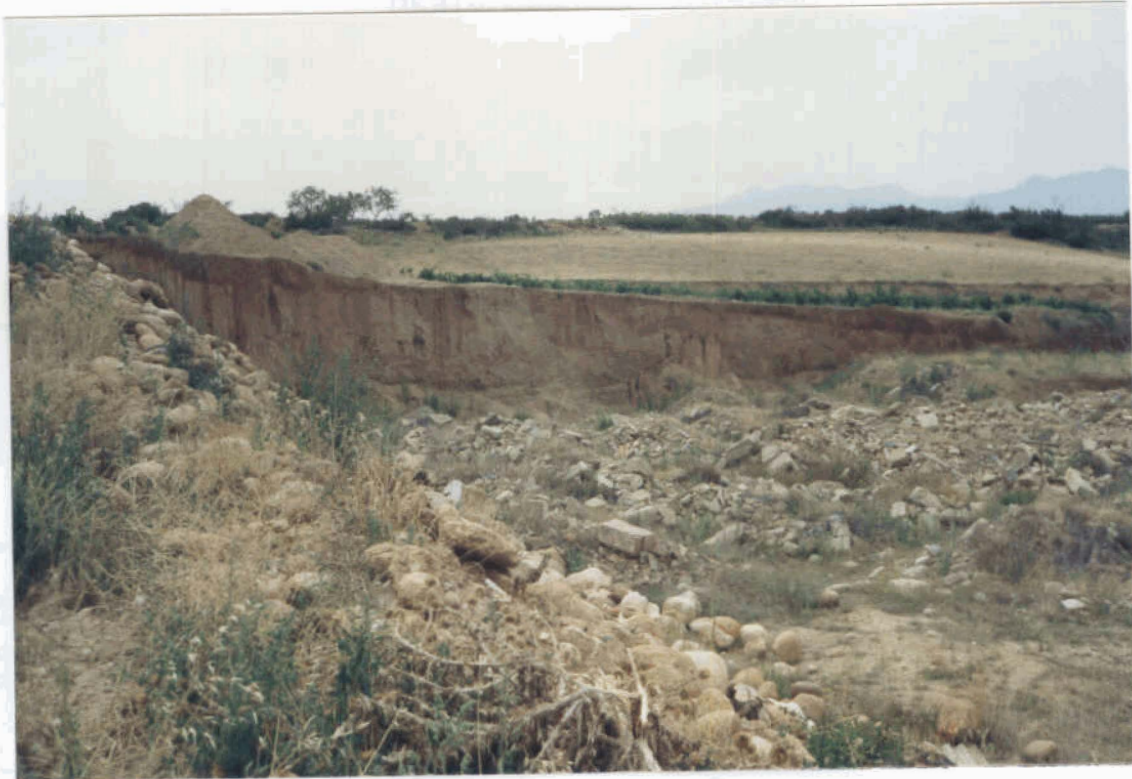
221030003

Ev. geotec. ESTABLE ACTUALMENTE CON VALORES DE TALUDES ALTOS PARA LA NATURALEZA DEL MATERIAL EXISTENTE.

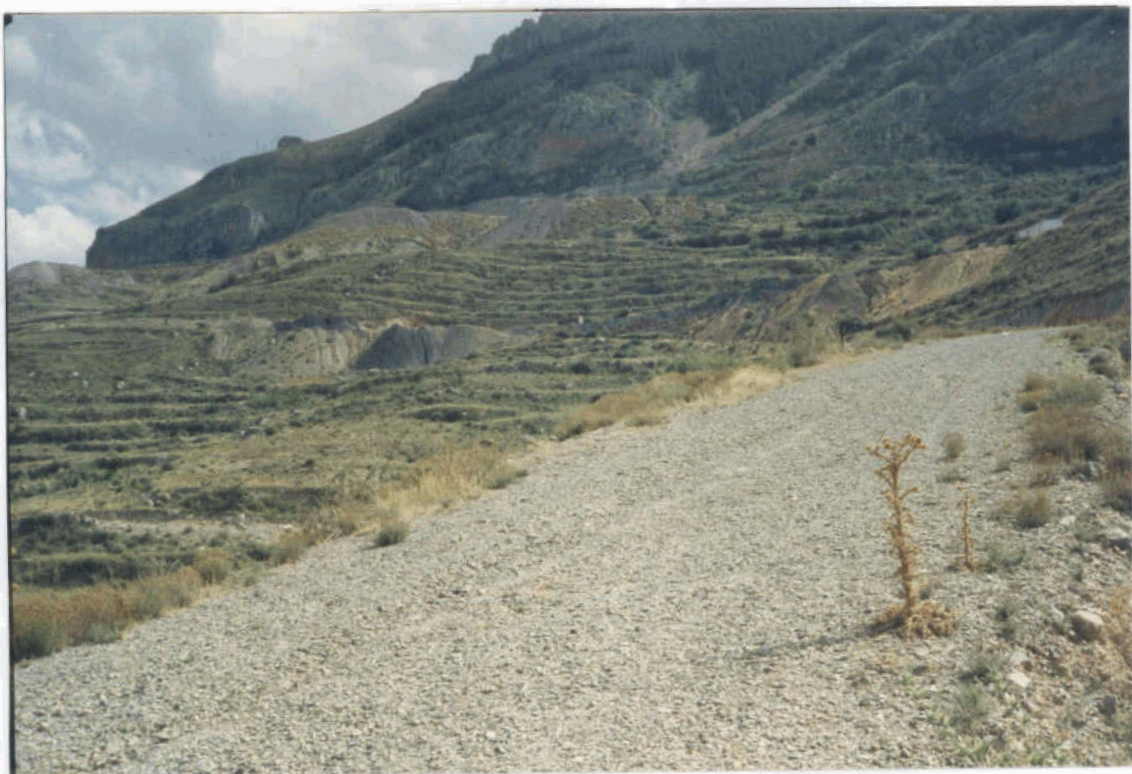
FOTOGRAFIA:

Evaluación ambiental: VISIBLE DESDE LA CARRETERA. LA PAULATINA VEGETACION AUTOCTONA LA RESTITUYE PARCIALMENTE.

Ev. geotec. ESTABLES EN LAS CONDICIONES ACTUALES.

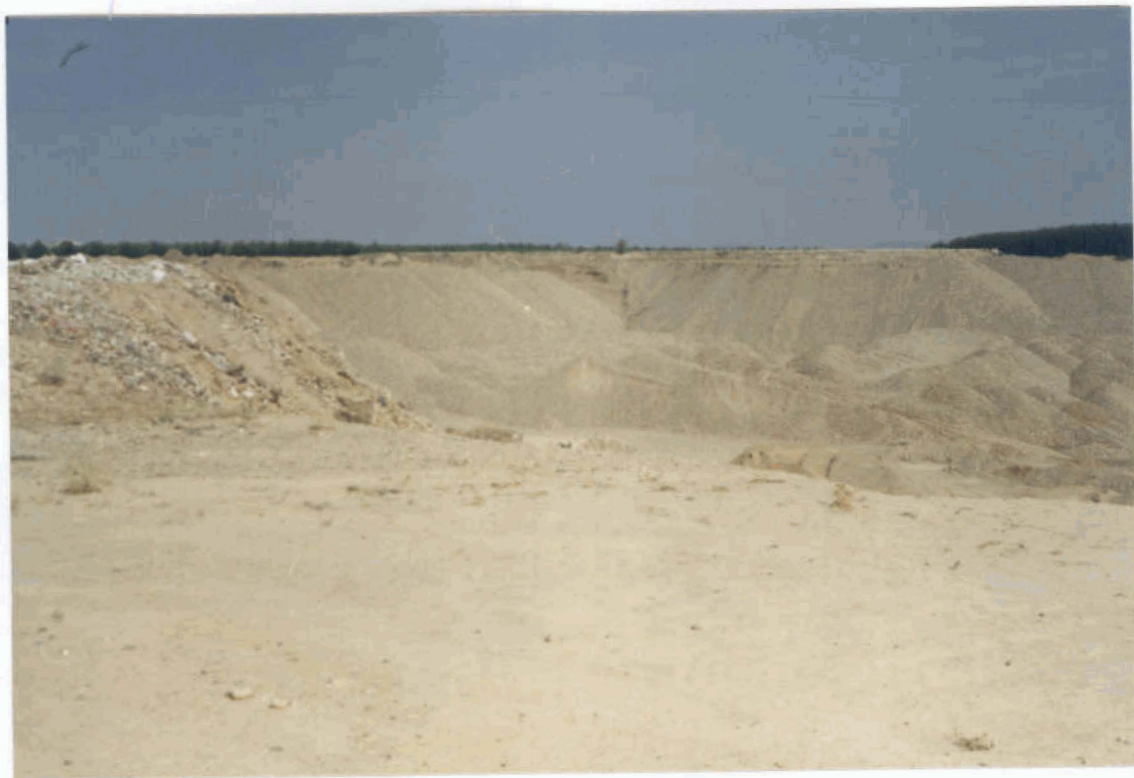
FOTOGRAFIA:

CONJUNTO DE ACOPIOS QUE SE IMPLANTAN EN LOS ALEDANOS DE LA EXPLOTACION, SITUADA ESTA, EN UNA TERRAZA DEL RIO EBRO.

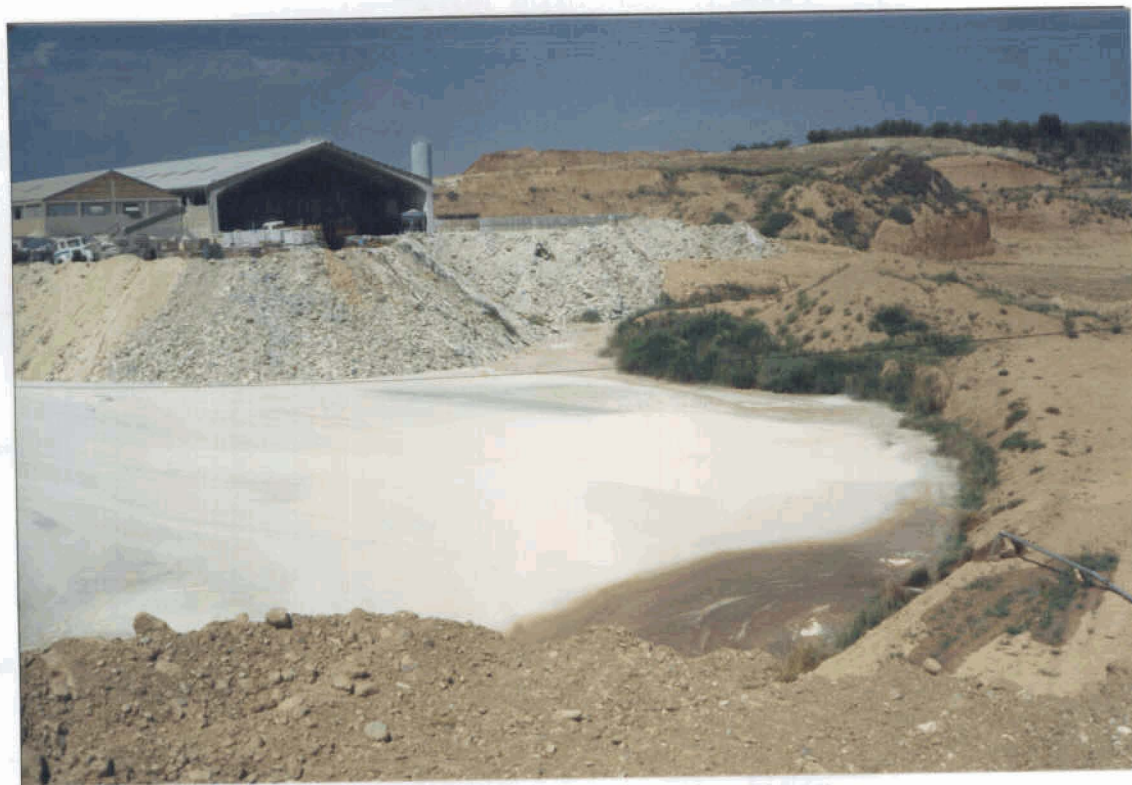
FOTOGRAFIA:

Ev. geotec. ESTABLE EN LA ACTUALIDAD, SU IRREGULAR CONFINAMIENTO EN EL TERRENO PUEDE PROVOCAR FUGAS.
