Instituto Tecnológico
GeoMinero de España

INVENTARIO NACIONAL DE BALSAS Y ESCOMBRERAS

ZAMORA

TOMO II
ANEJOS: LISTADO Y FICHAS

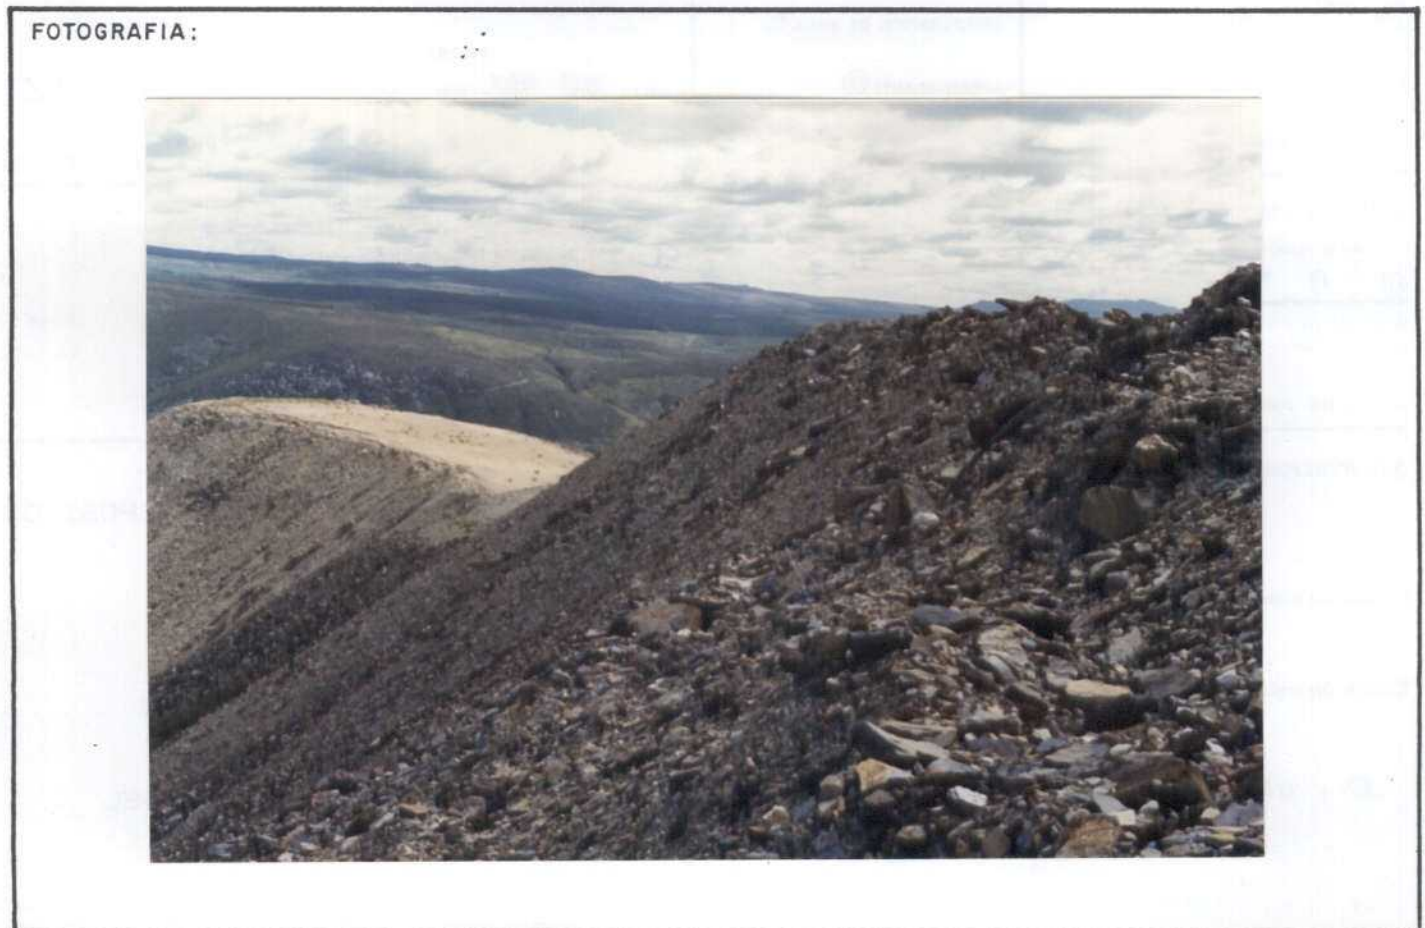
Evaluación ambiental: ALTERACION MORFOLOGICA Y DEL PAISAJE. IMPACTA POR SU SITUACION SIENDO VISIBLE DESDE VIAS DE COMUNICACION.

Ev. geotec. ESTABILIDAD CONDICIONADA POR LA ACTUAL INCLINACION DEL YACENTE Y GRANULOMETRIA DE MATERIAL VERTIDO.

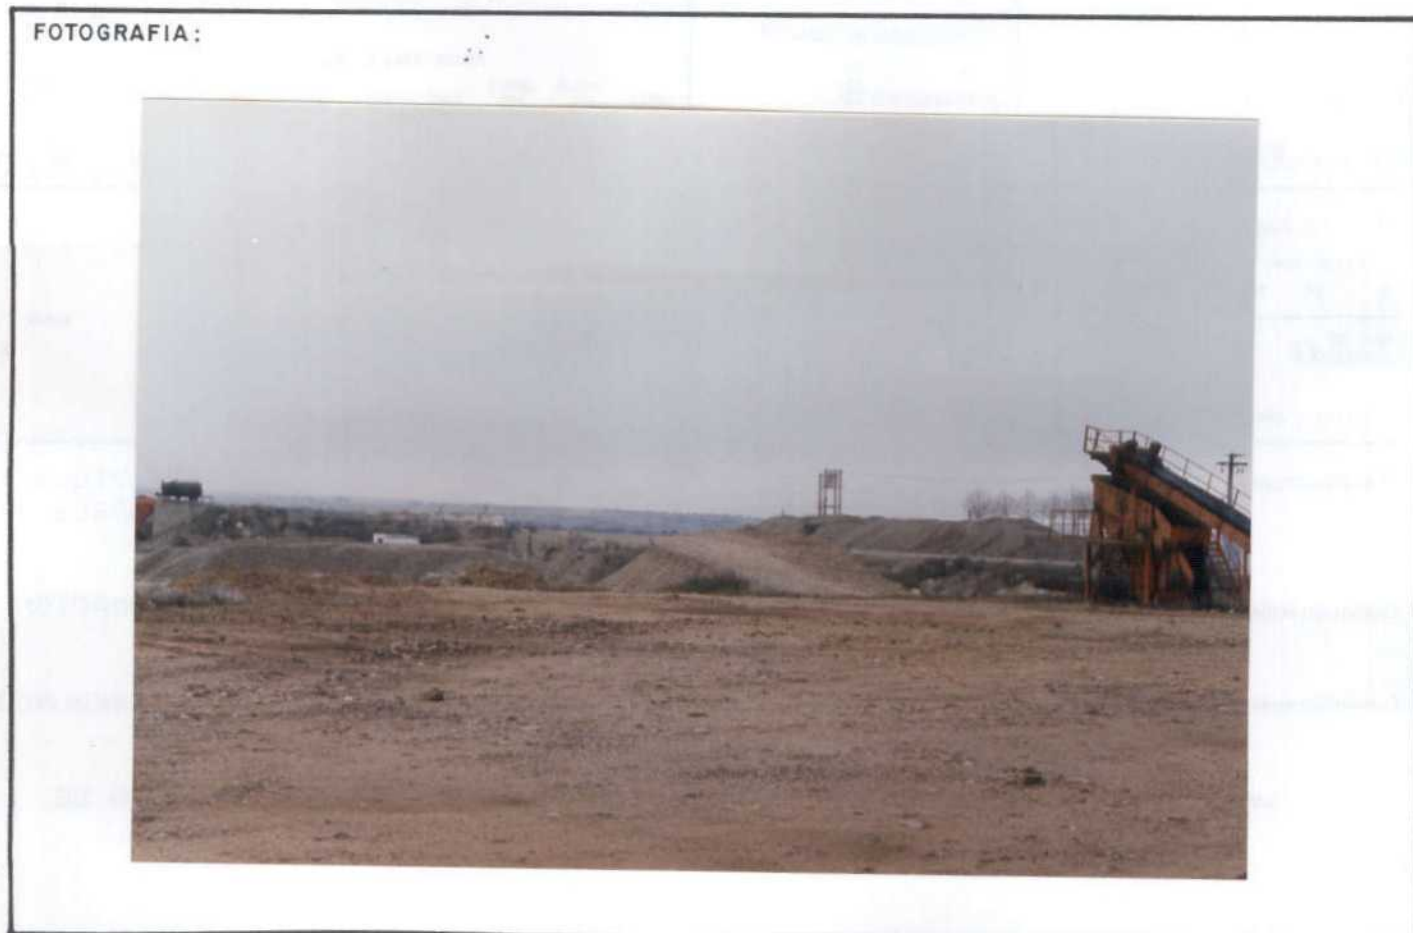
Evaluación ambiental: IMPACTA POR SU PROXIMIDAD A VIAS DE COMUNICACION DE SEGUNDO ORDEN.

Ev. geotec. ESTABLE EN LAS CONDICIONES ACTUALES, SIENDO EL ORIGEN DE LAS POSIBLES INESTABILIDADES LA SOCAVACION MECANICA.
