**INVENTARIO NACIONAL DE BALSAS
Y
ESCOMBRERAS**

SALAMANCA

TOMO III
ANEJO: FICHAS (2ª parte)

**FICHAS INVENTARIO DE ESTRUCTURAS
(2ª Parte)**

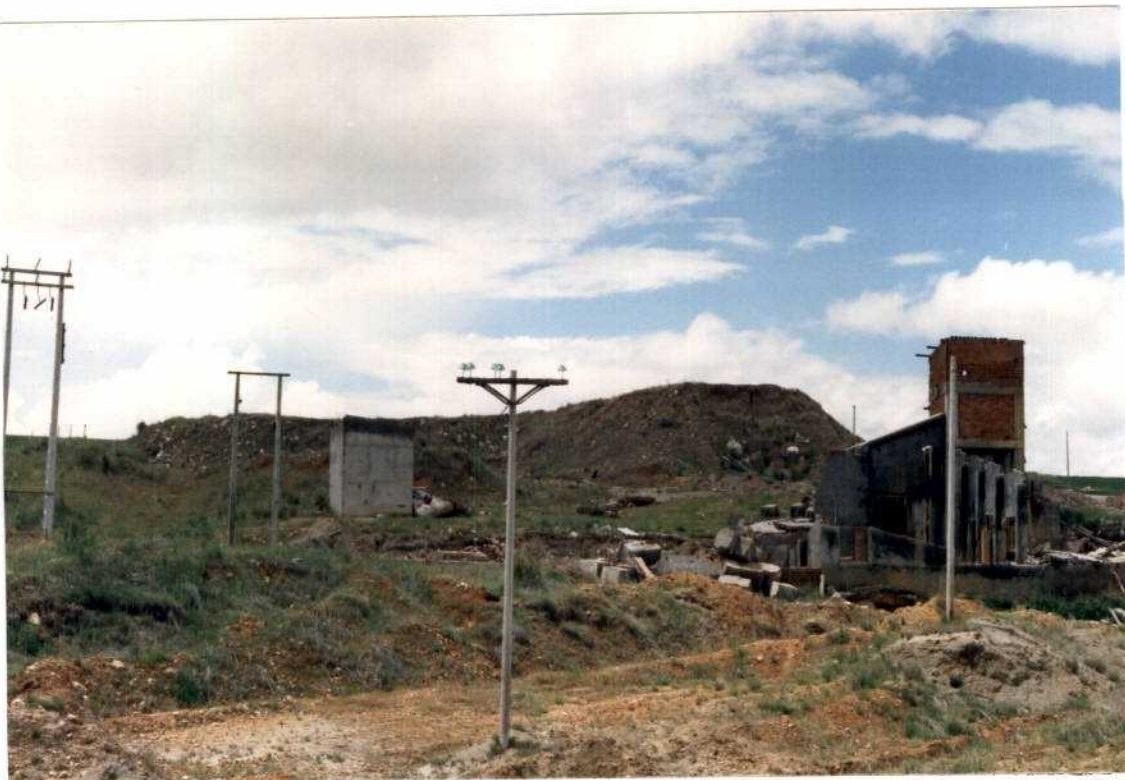
CLAVE ① 132020007

Ev. geotec. ESTABILIDAD CONDICIONADA POR LAS GRIETAS Y DESLIZAMIENTOS LOCALES. SE APRECIA UNA ROTURA EN UNA ZONA DEL DIQUE.
