Instituto Tecnológico
GeoMinero de España

**PROYECTO DE ESTUDIO DE LAS ZONAS
HUMEDAS DE LA CUENCA HIDROGRAFICA
DEL DUERO (1ª FASE)**

TOMO I

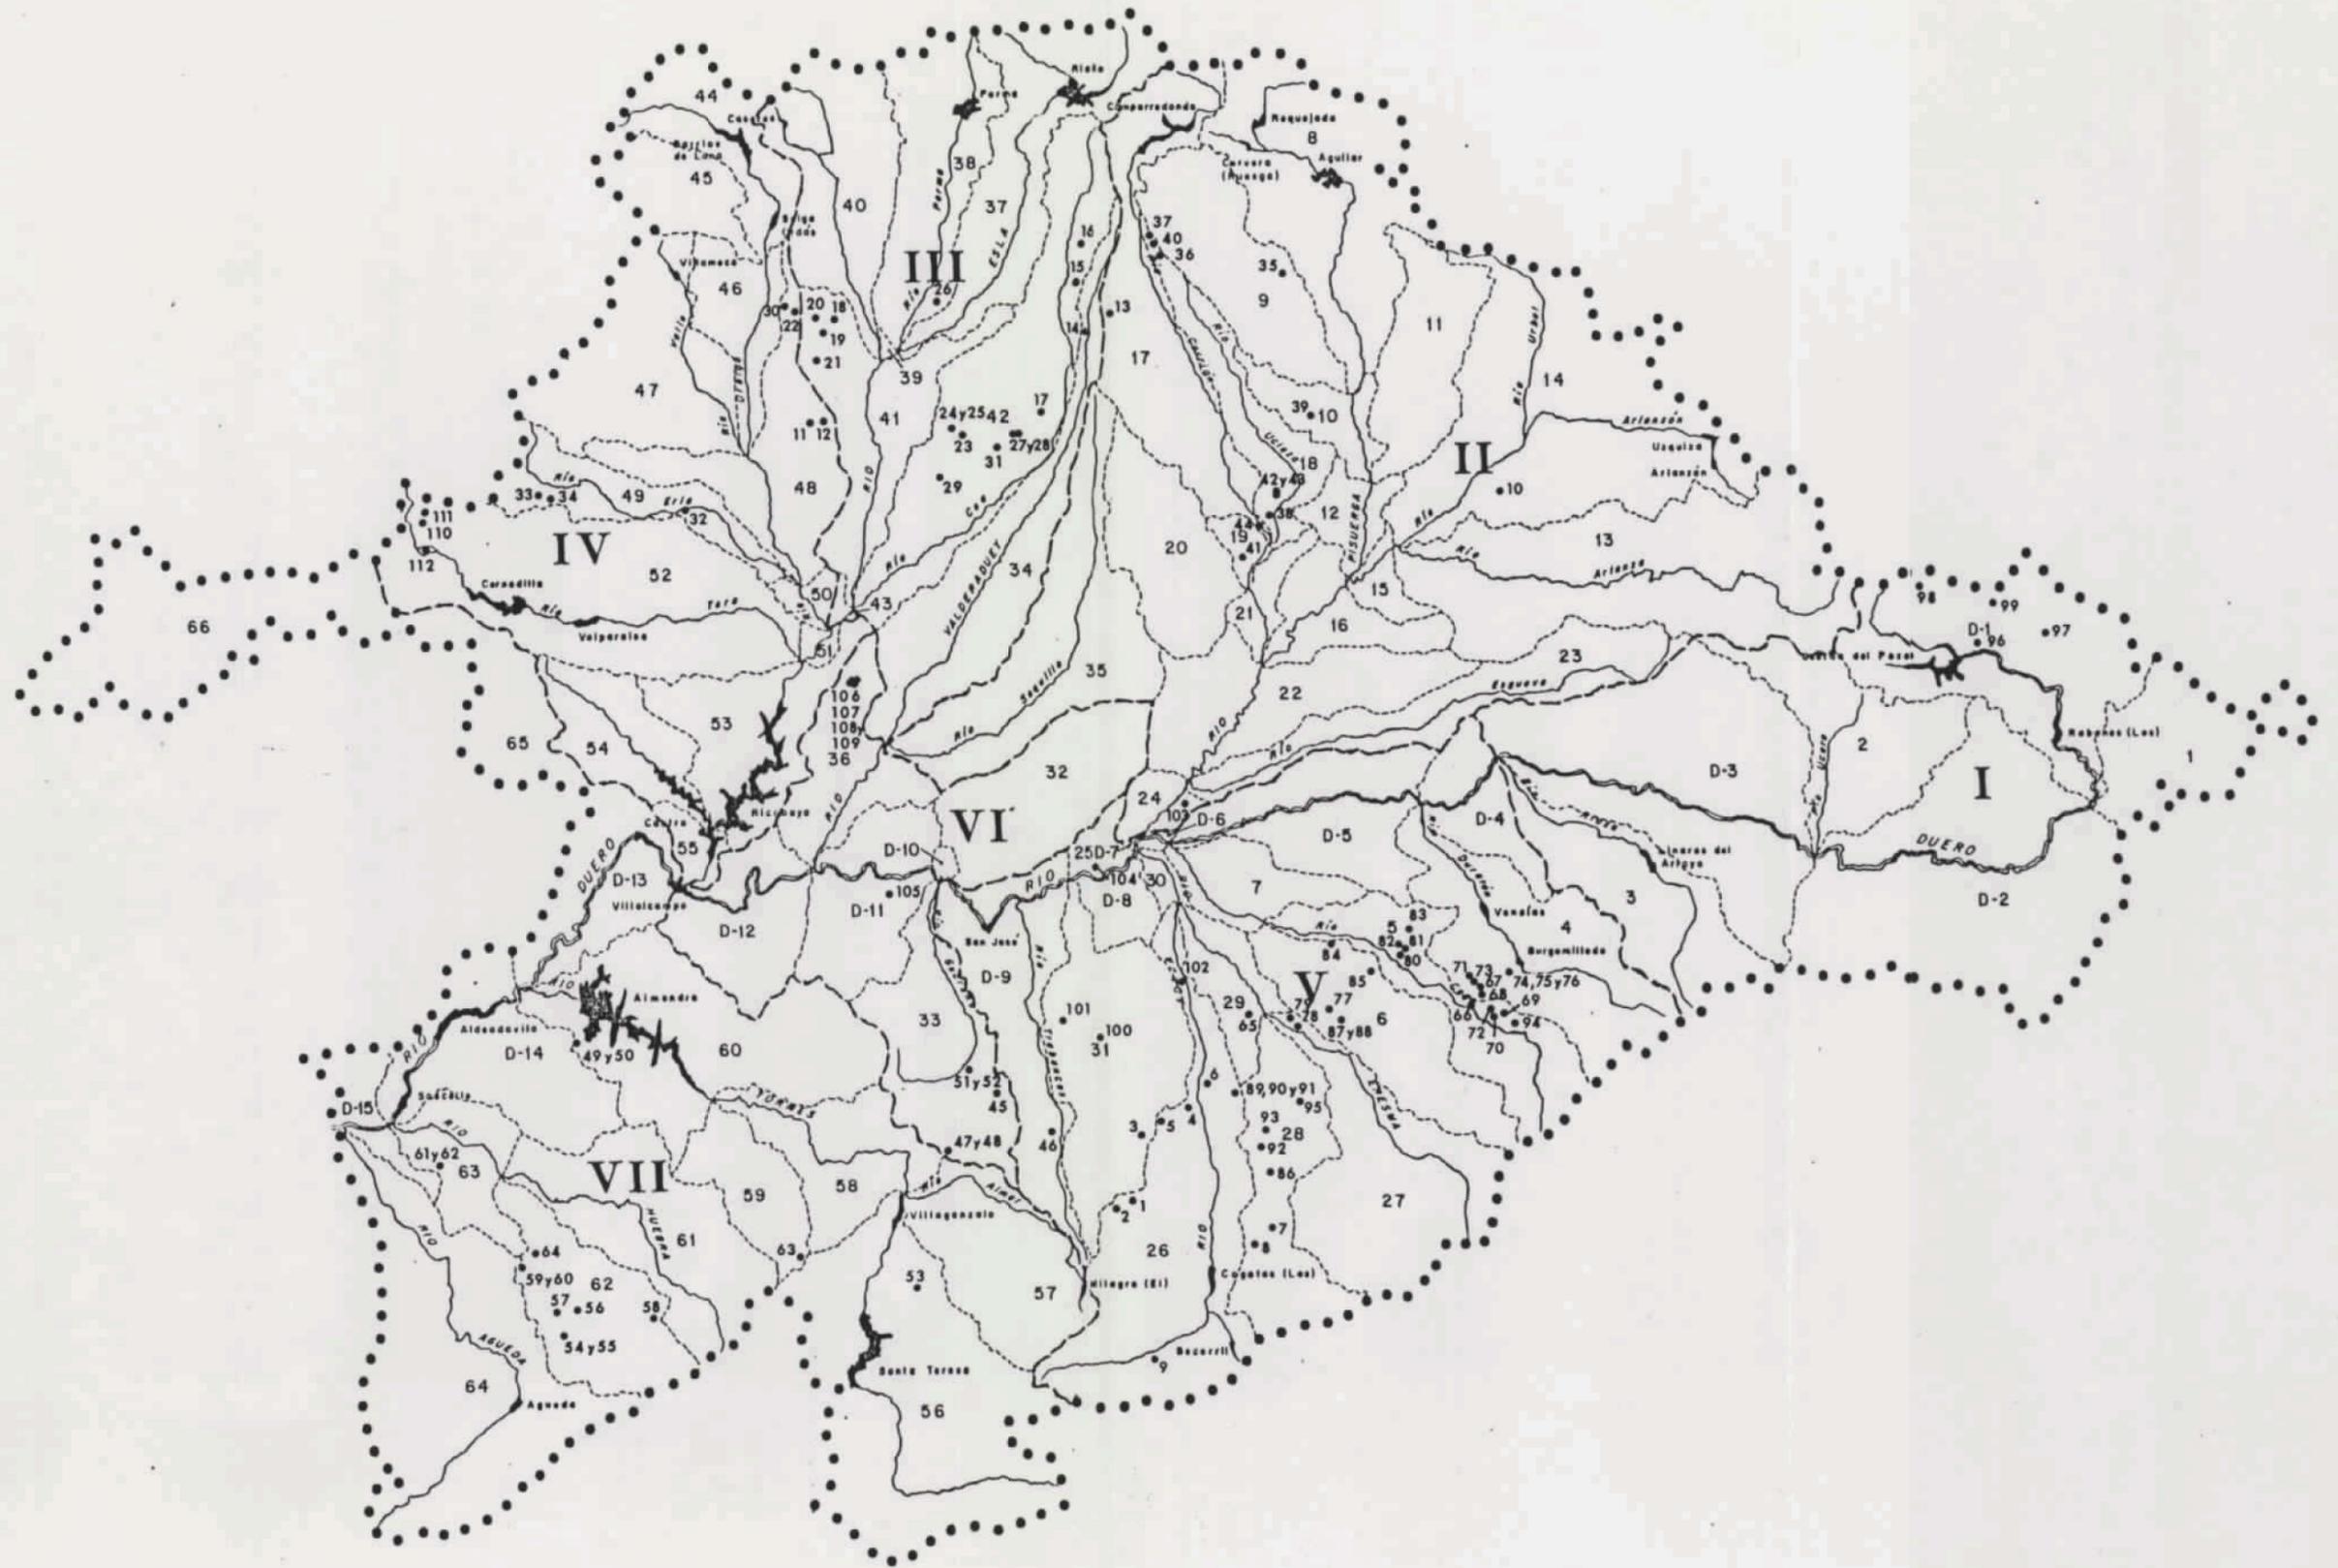
CUENCA DEL DUERO
 SITUACION DE LAS ZONAS HUMEDAS
 Y SUBCUENCAS CONSIDERADAS

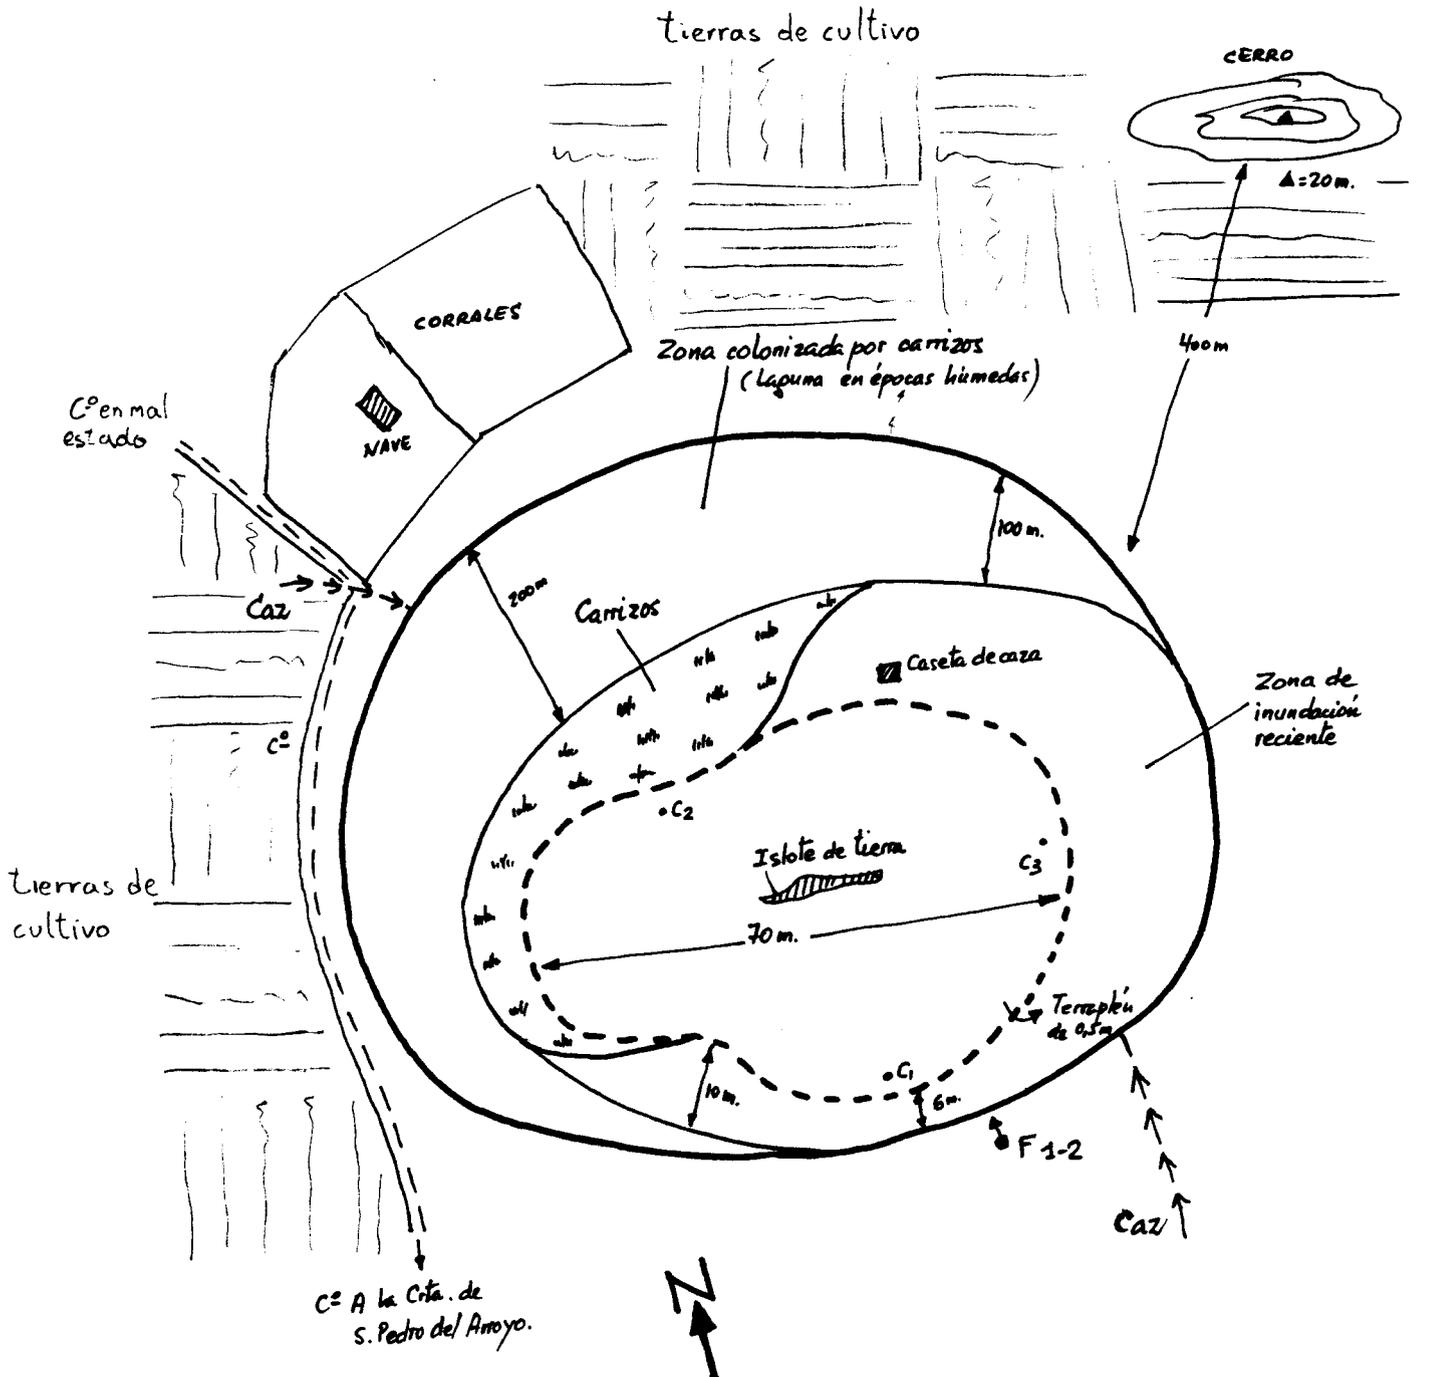
LAGUNA REDONDA S. JUAN DE LA ENCINILLA (AV).

La depresión que forma la laguna recibe los aportes superficiales del entorno y los subterráneos de las formaciones más arenosas. Cuando se llena y rebosa, vierte al río Ovieco.

$C_1 = 1060 \mu\text{S/cm. (Muestra de agua)}$
 $C_2 = 1.055 \mu\text{S/cm.}$
 $C_3 = 1.059 \mu\text{S/cm}$

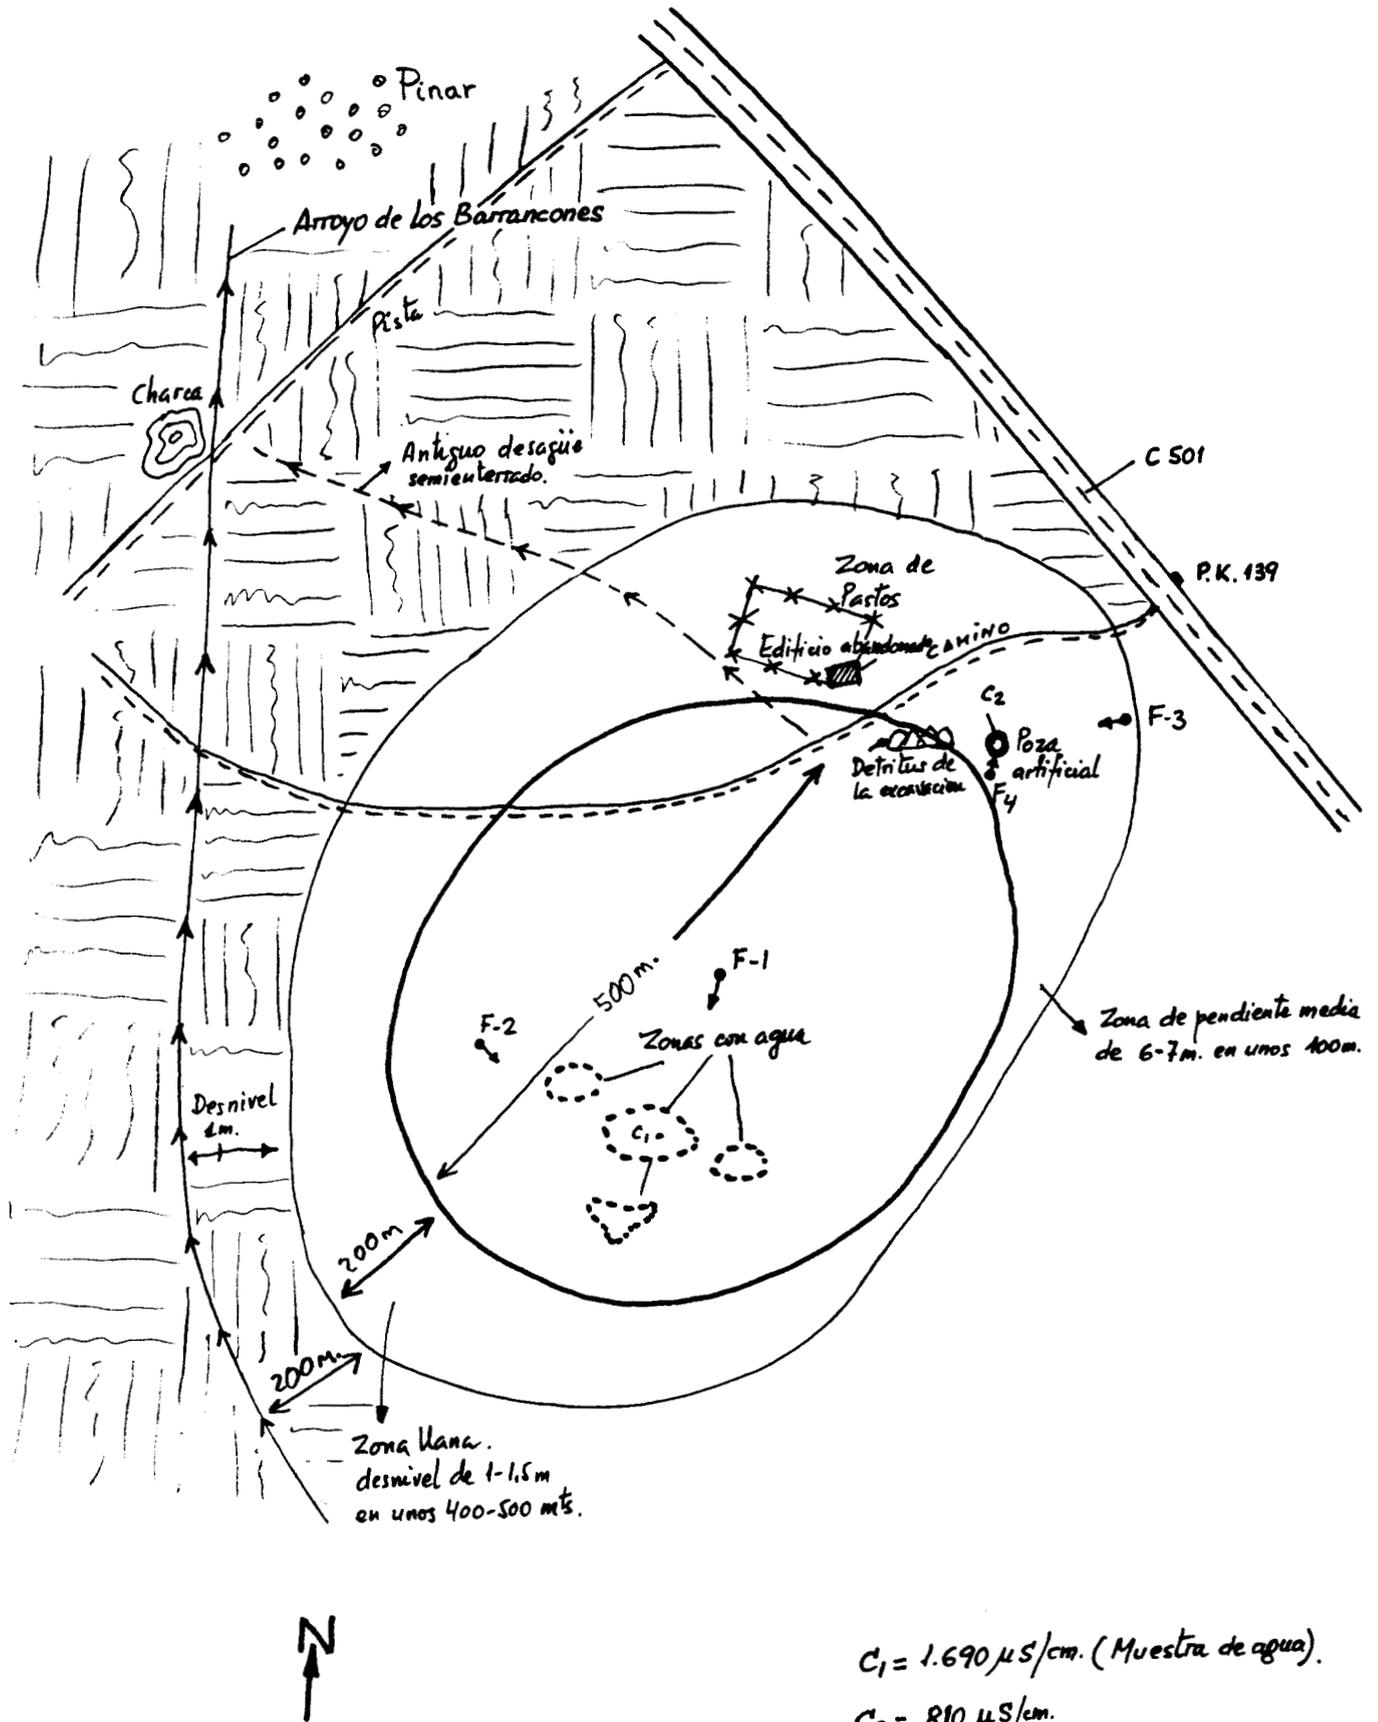
LAGUNA DE SAN PEDRO DEL ARROYO
SAN PEDRO DEL ARROYO (AV).

Los materiales de la zona semiendorréica, (arenas, limos y arcillas con abundante materia orgánica) descansan sobre una formación de arcosas blanquecinas y ocre con gravillas de cuarzo. La depresión recoge las aguas de escorrentía superficial de los campos limítrofes y los aportes de las formaciones arenosas.

$C_1 = 1.690 \mu S/cm.$ (Muestra de agua).

$C_2 = 810 \mu S/cm.$

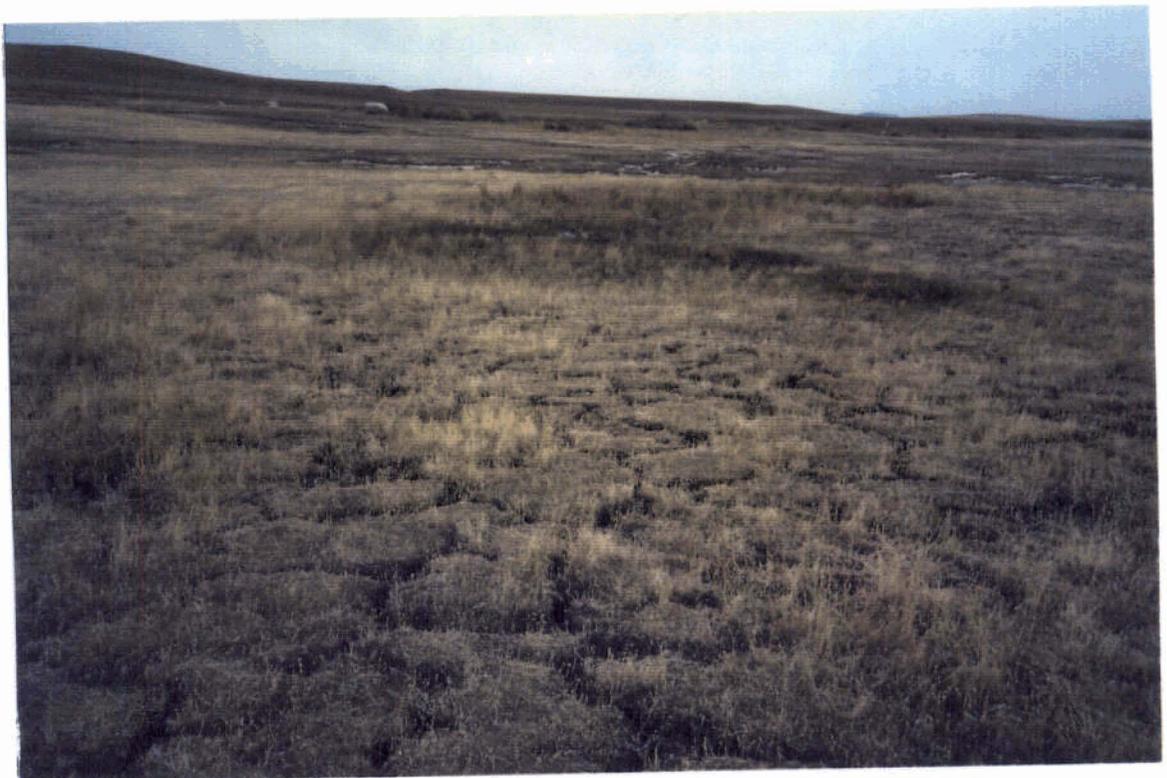
**F.1. Vista panorámica del lado Sur de la laguna,
tomada desde el centro de la antigua cubeta.**

**F.2. Detalle de una de las charcas y
los terrenos agrietados circundantes**

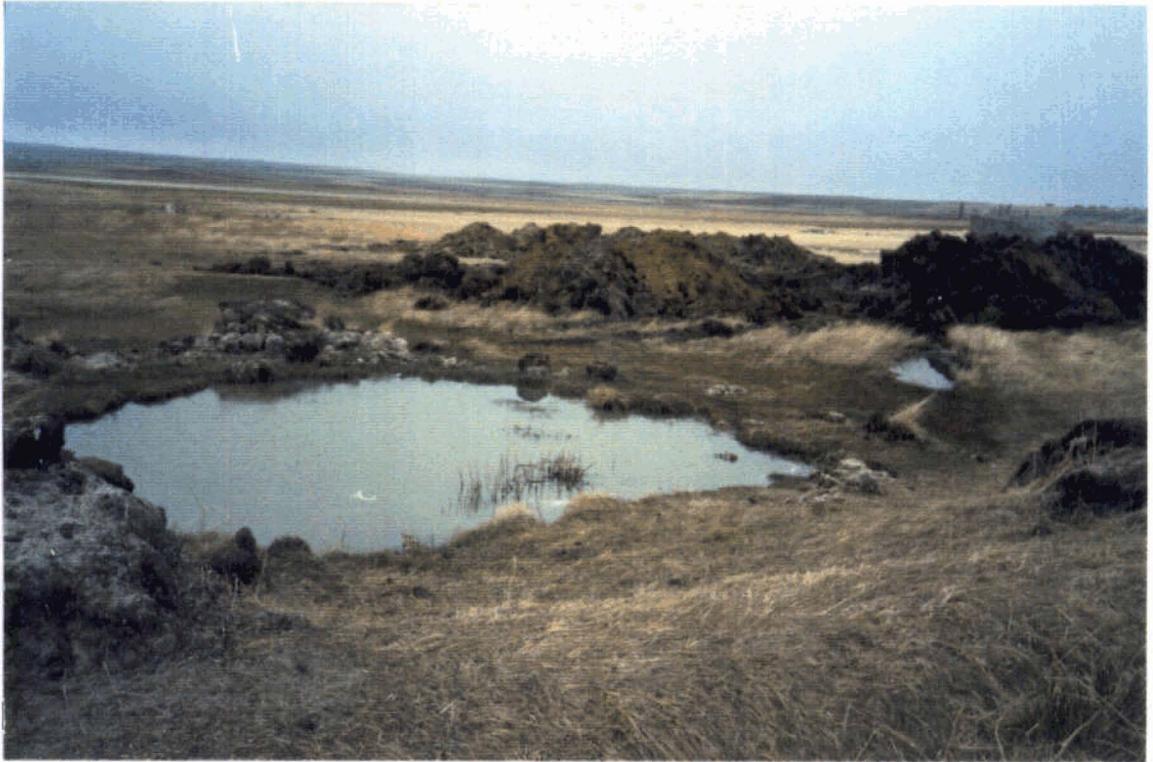
F.3. Aspecto de la charca artificial con los detritus procedentes de la excavación de la zanja y la charca.

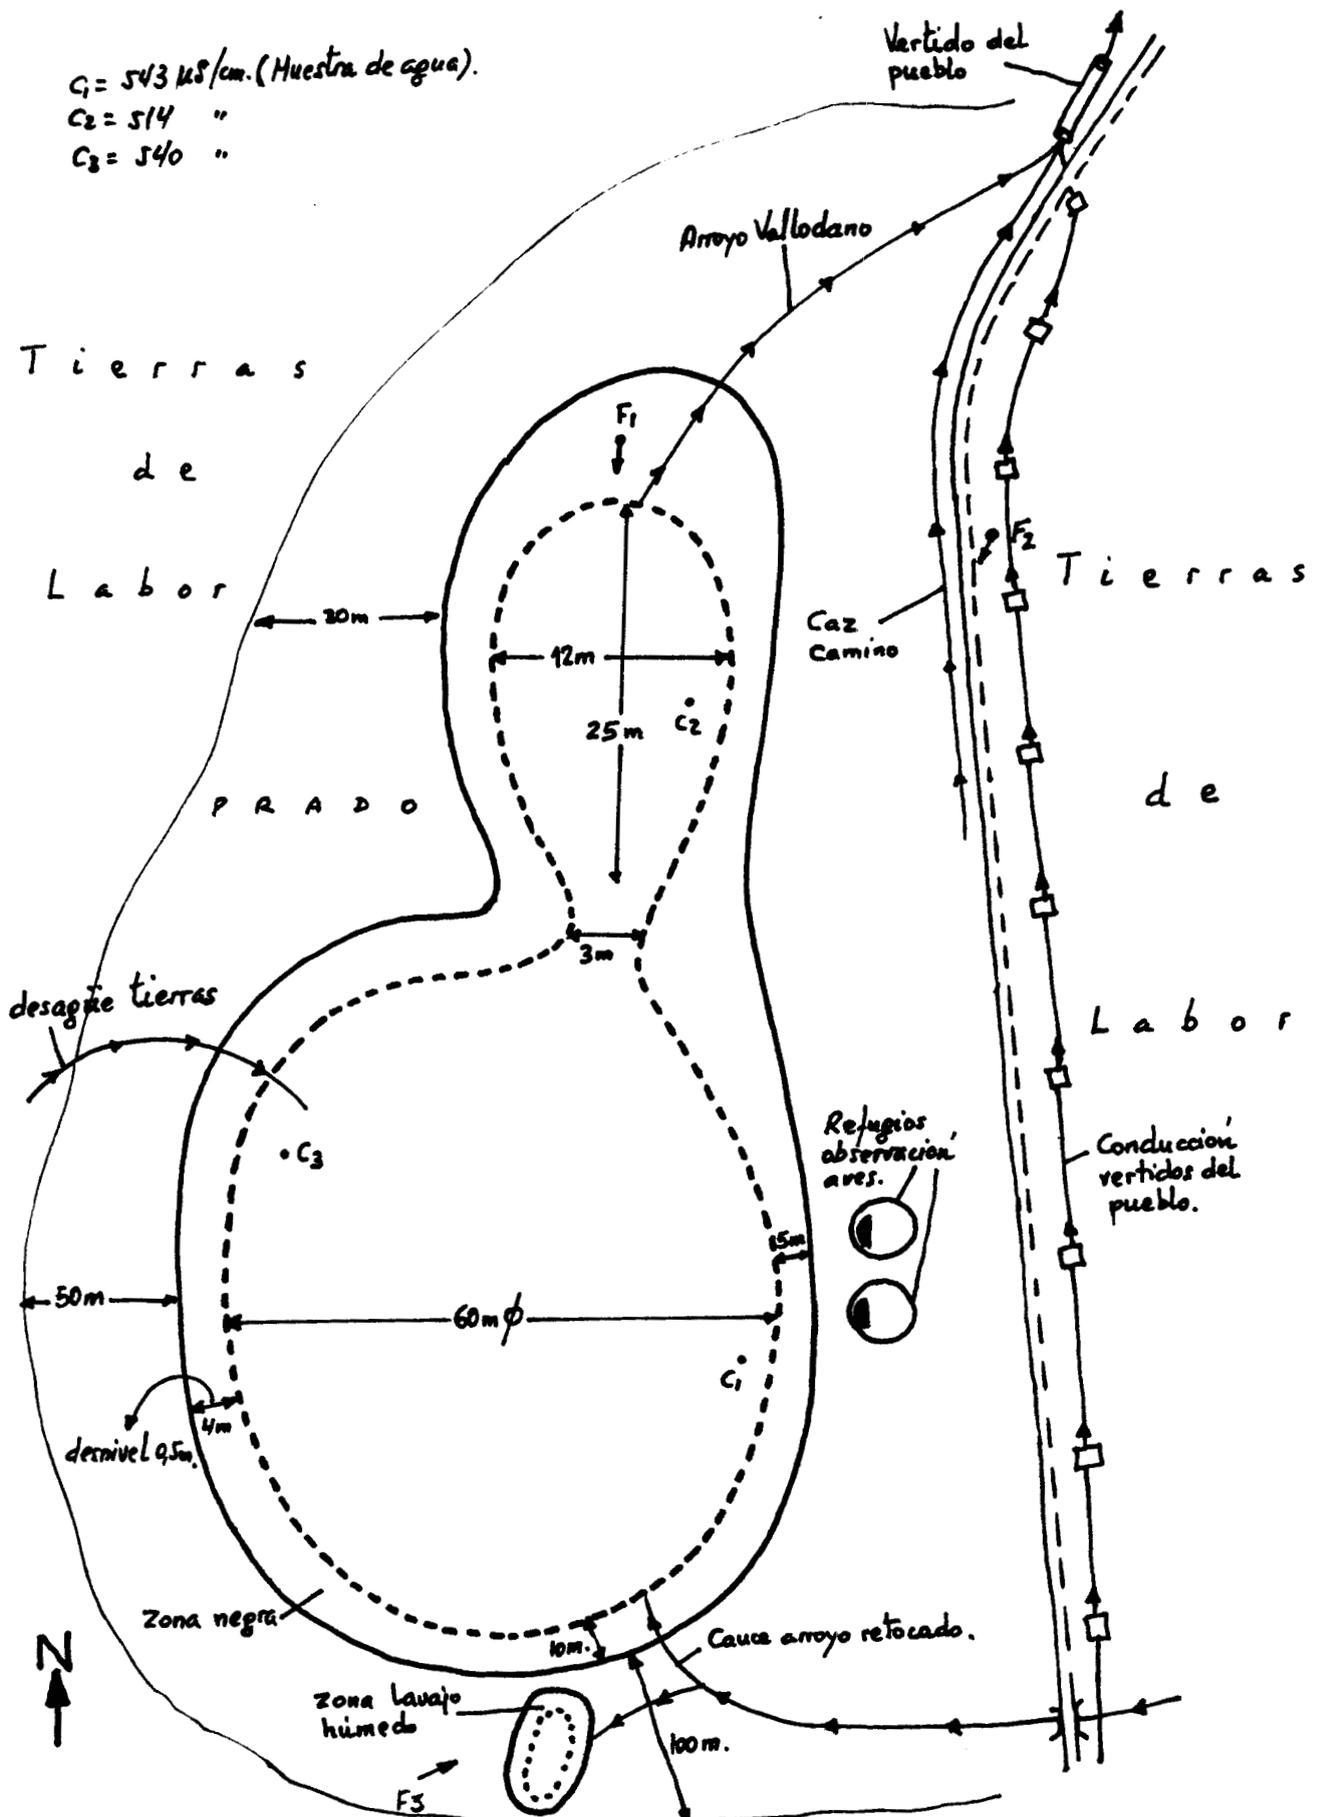
LAGUNA DEL REGAJAL DONJIMENDO (AV).

En la depresión donde se origina la laguna se recogen las aguas de escorrentía de las zonas circundantes y los aportes laterales de agua subterránea de los niveles arenosos existentes.

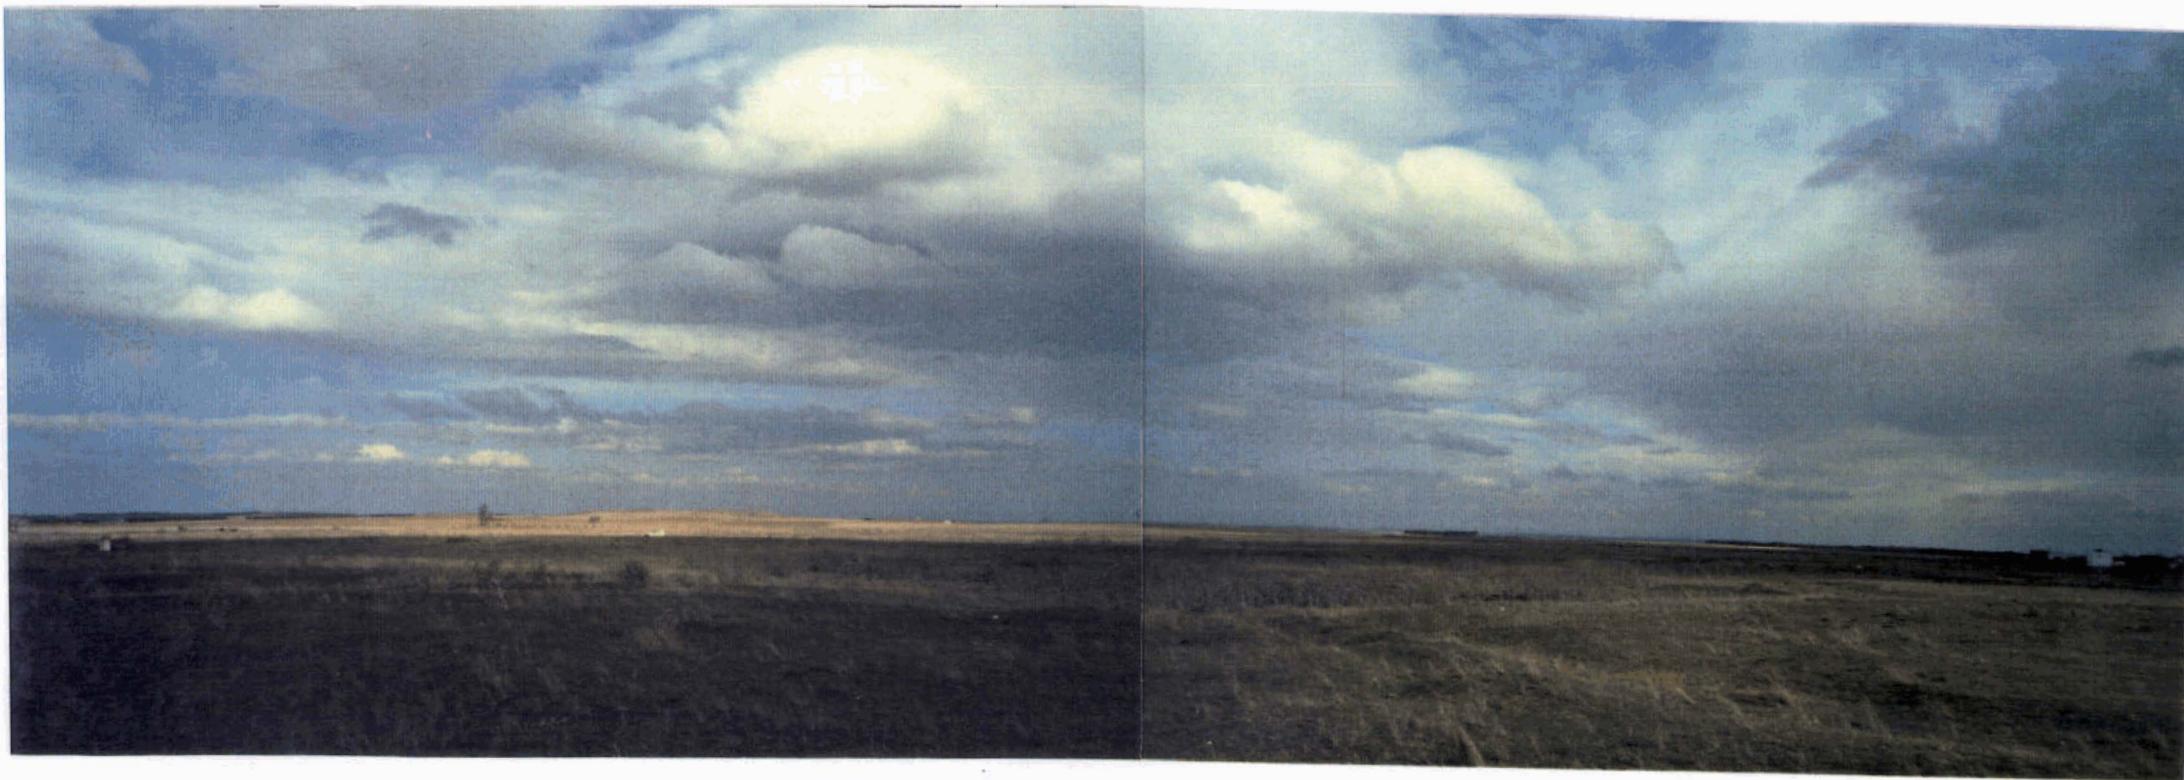
CHARCAS DE NOHARRE-NAVA DE AREVALO (Avila)

F.1, F.2 y F.3. Vista panorámica de la Charca mayor, tomada desde su lado Oeste.

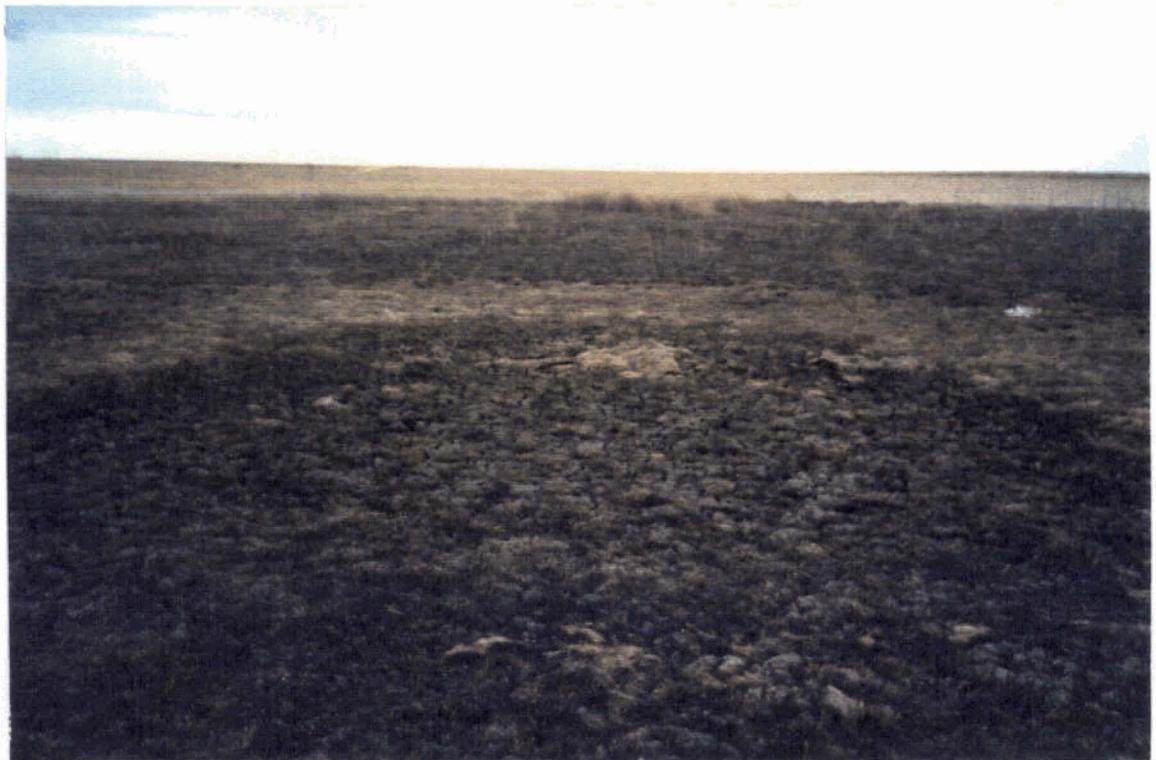
F.2. Detalle del interior de la laguna, seco y agrietado, con restos vegetales

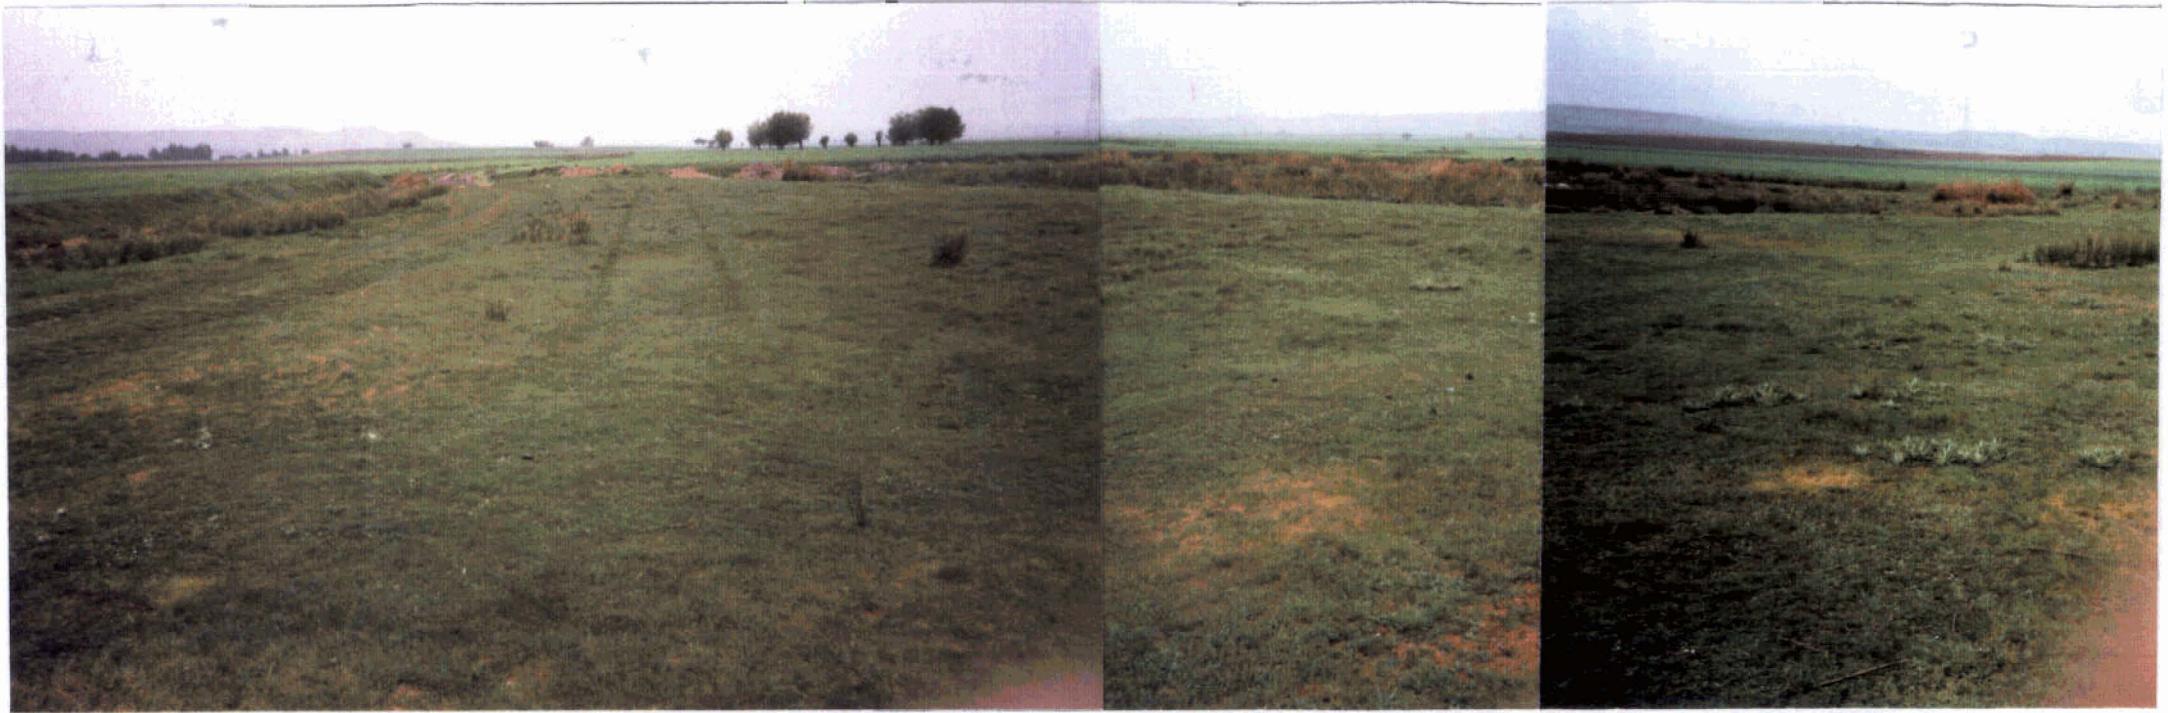
LAGUNA LA BUENA MOZA (BURGOS)

F.1, 2 y 3.- Vista panorámica desde el Suroeste.

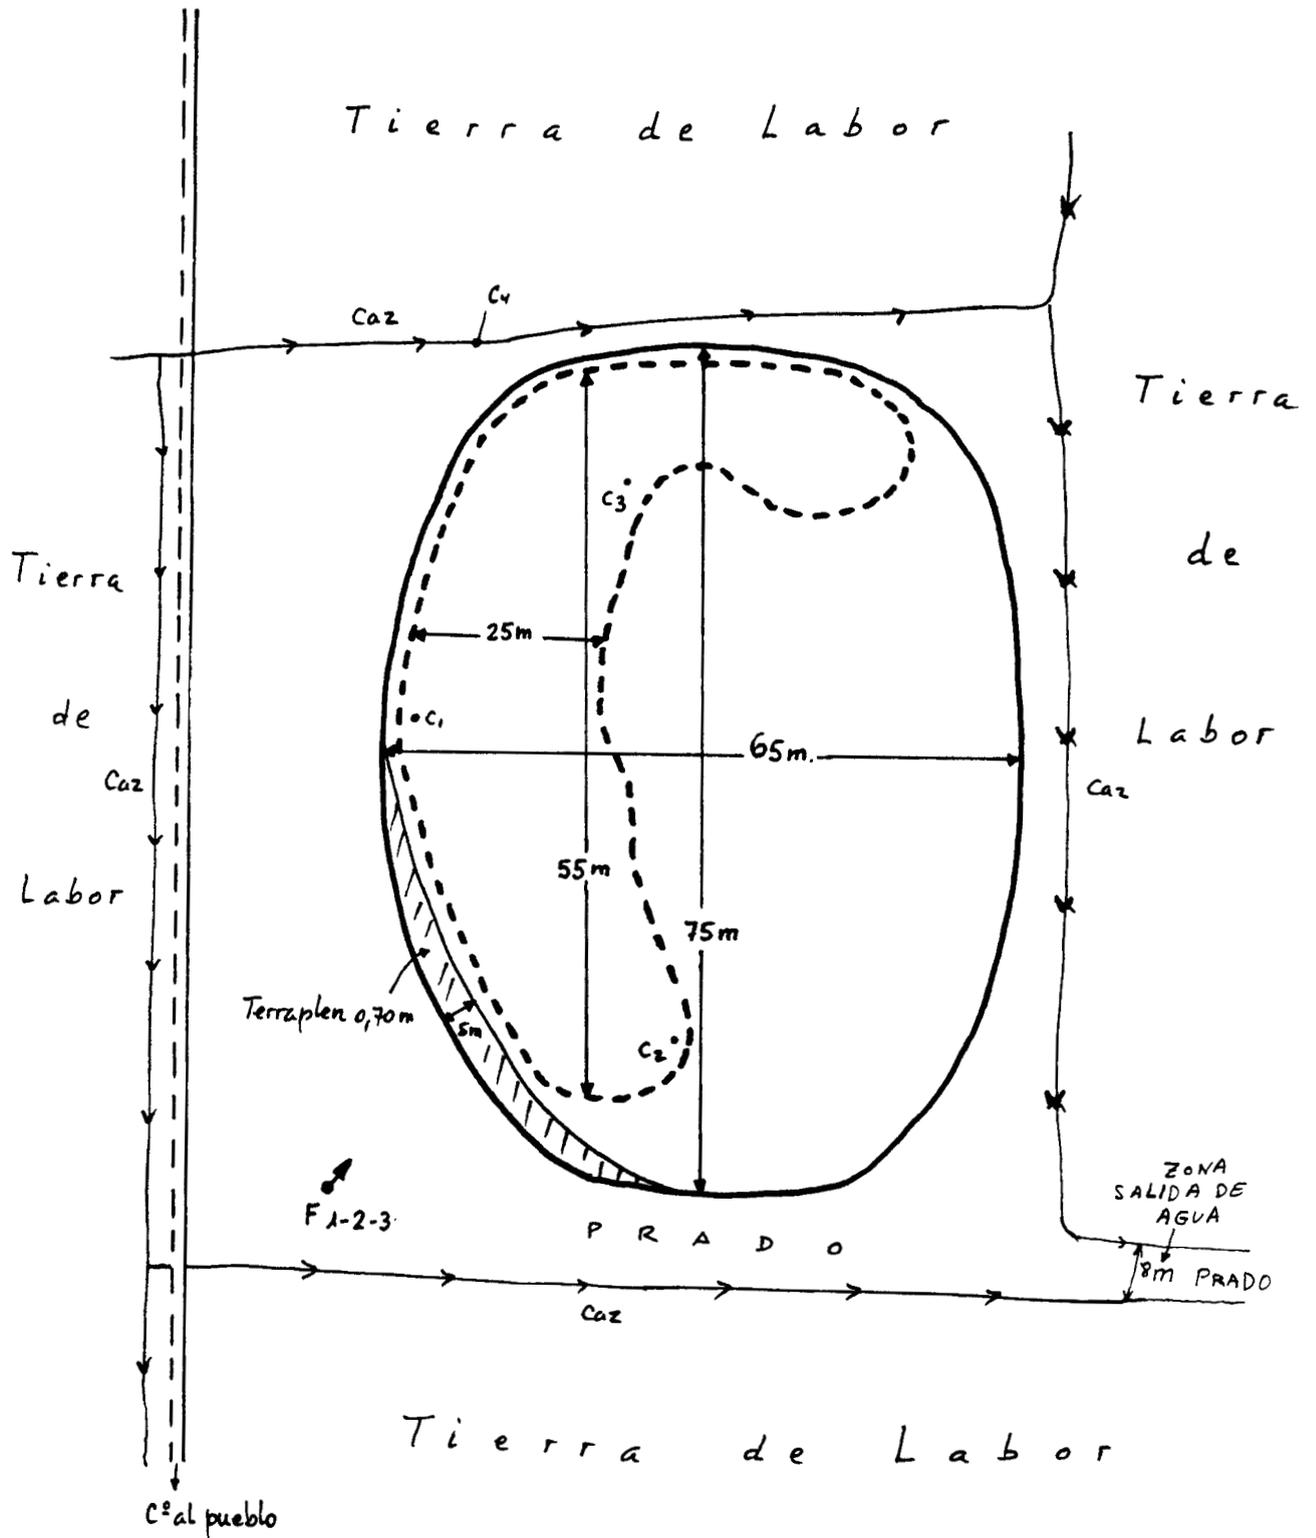
LAGUNA DE LA BUENA MOZA
PRESENCIO (BU).

En la laguna se recogen las escorrentías superficiales de la zona y las subterráneas de los niveles de terrazas. También, es probable que se produzcan descargas de flujos regionales procedentes del acuífero mioceno, a través de las formaciones de gravas que se apoyan en él.

- $C_1 = 570 \mu S/cm.$ (Muestra de agua).
- $C_2 = 530 \mu S/cm.$
- $C_3 = 510 \mu S/cm.$
- $C_4 = 580 \mu S/cm.$

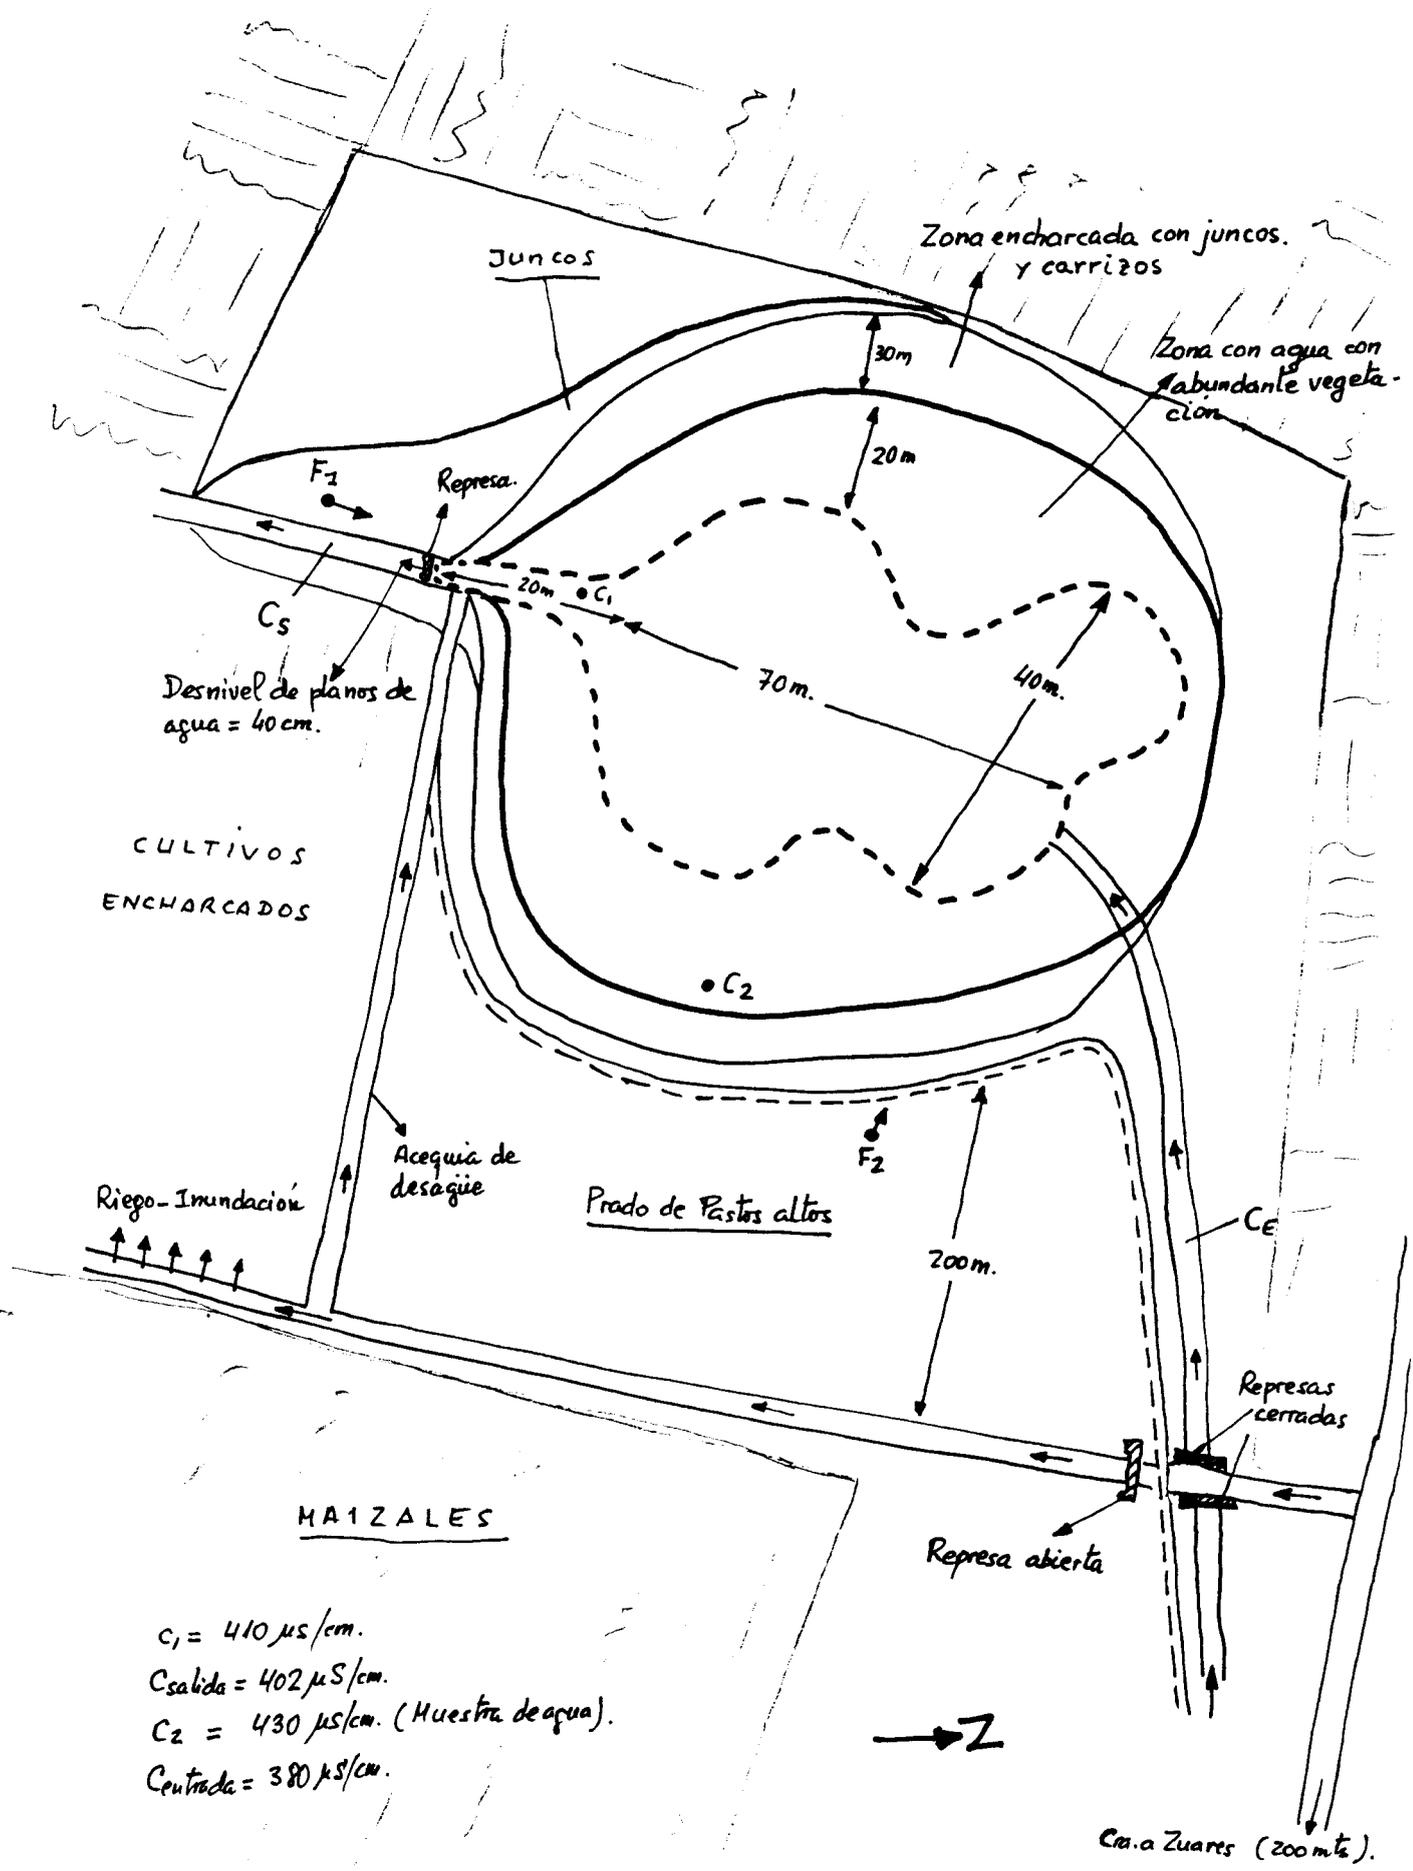
LAGUNA DEL PRADO ZUARES DEL PARAMO (LE)

Tanto esta laguna como la del Barrio, situada al NE del pueblo, están completamente influenciadas por las acequias del arroyo de Huebra.

$C_1 = 410 \mu\text{S/cm.}$
 $C_{\text{salida}} = 402 \mu\text{S/cm.}$
 $C_2 = 430 \mu\text{S/cm. (Muestra de agua).}$
 $C_{\text{entrada}} = 380 \mu\text{S/cm.}$
