Instituto Tecnológico
GeoMinero de España

**PROYECTO DE ESTUDIO DE LAS ZONAS
HUMEDAS DE LA CUENCA HIDROGRAFICA
DEL DUERO (1ª FASE)**

TOMO I

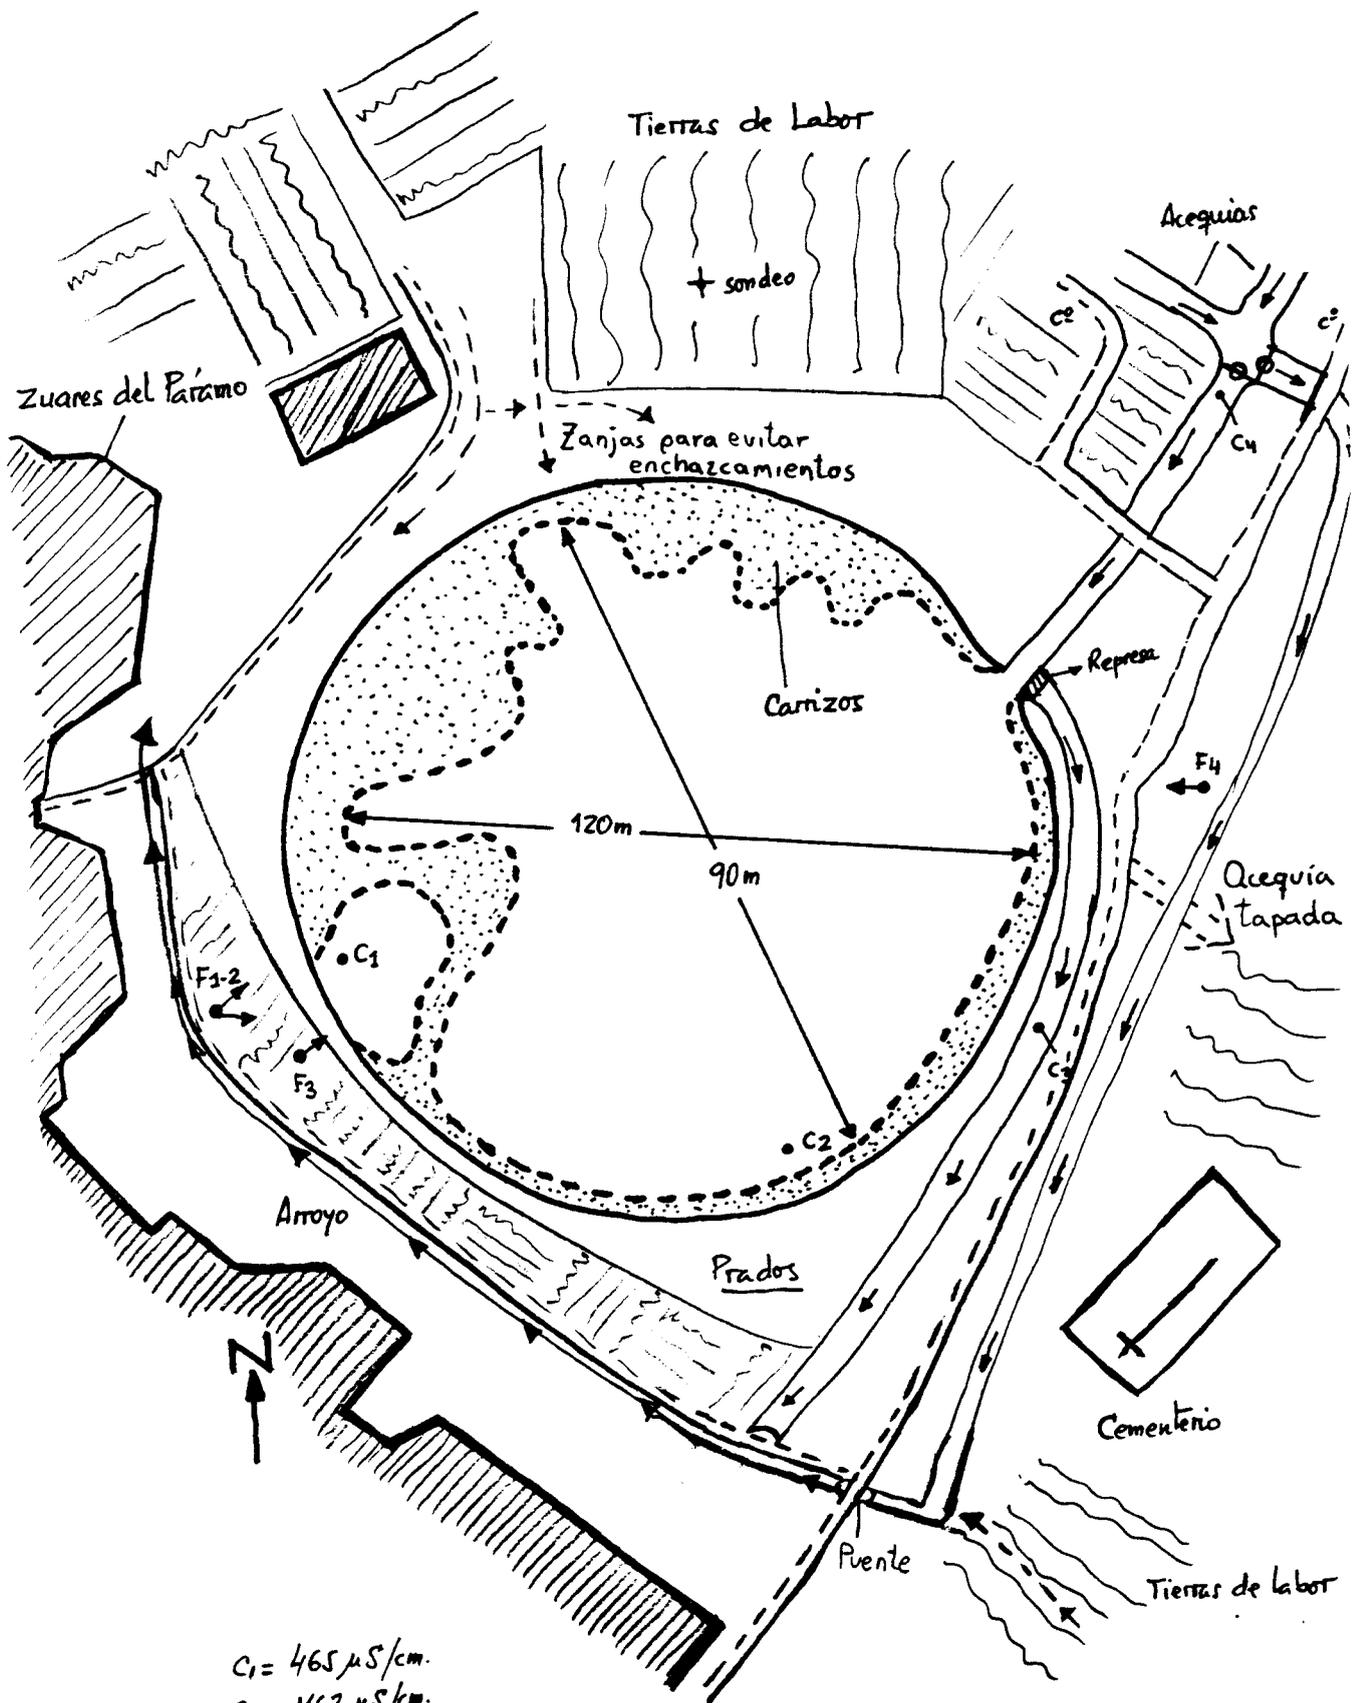
LAGUNA DE BARRIO
ZUARES DEL PARAMO (LE)

$C_1 = 465 \mu S/cm.$
 $C_2 = 462 \mu S/cm.$
 $C_3 = 375 \mu S/cm.$
 $C_4 = 356 \mu S/cm.$

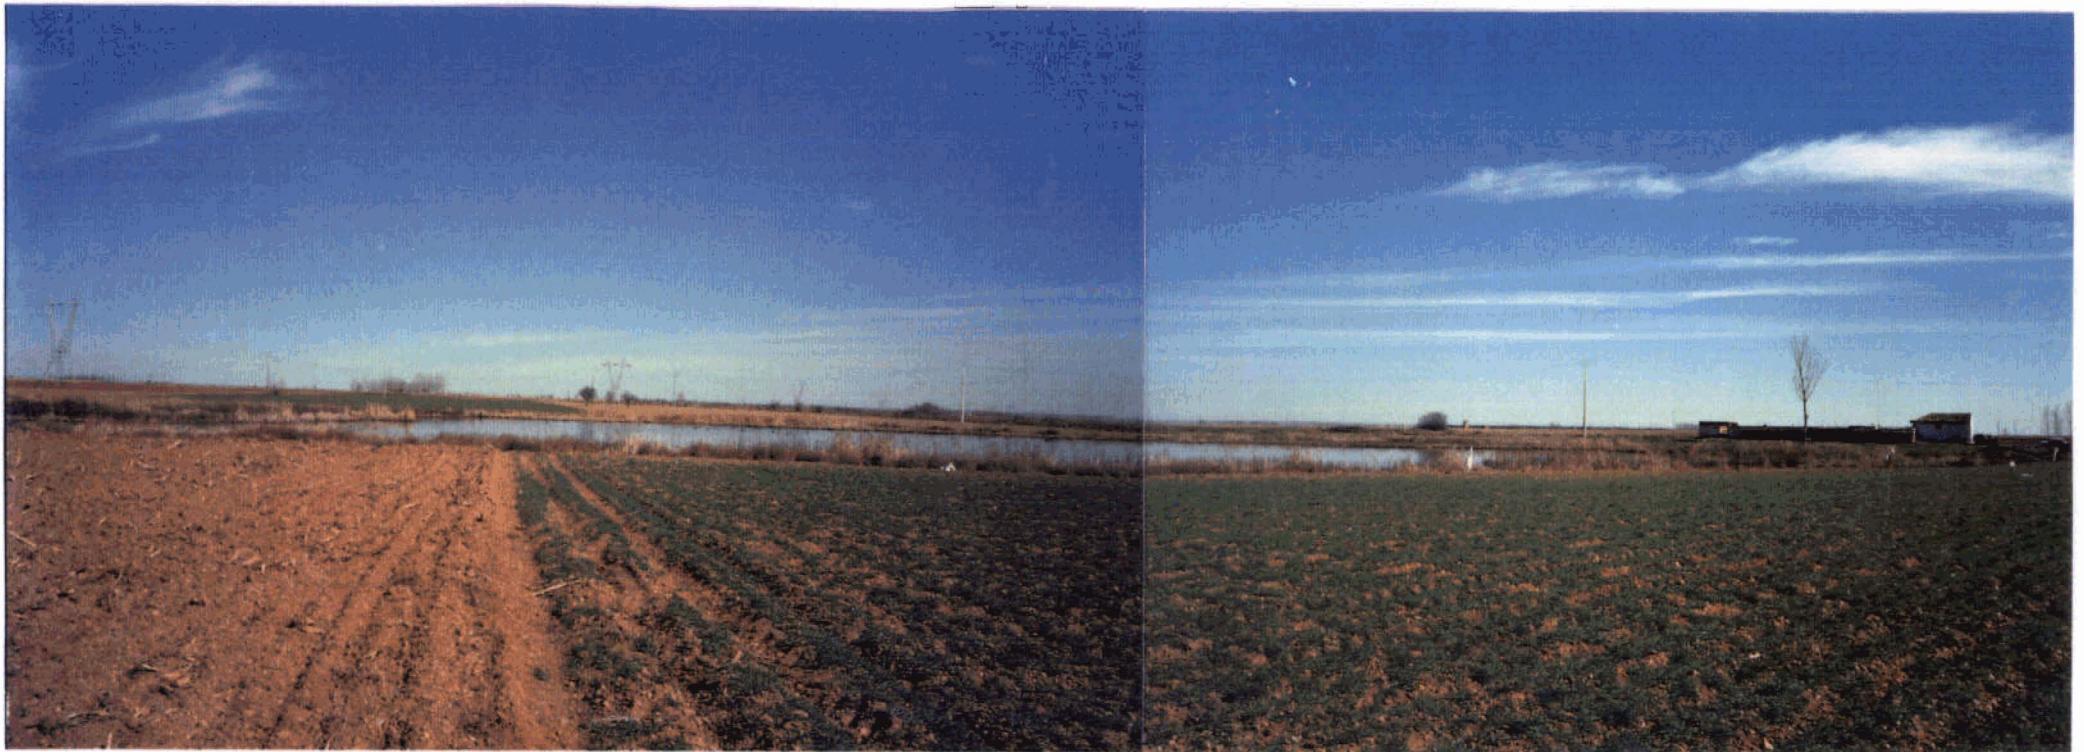
LAGUNA DE BARRIO - ZUARES DEL PARAMO (LEON)

F.1 y F.2.- Vista panorámica de la laguna tomada desde su lado Suroeste

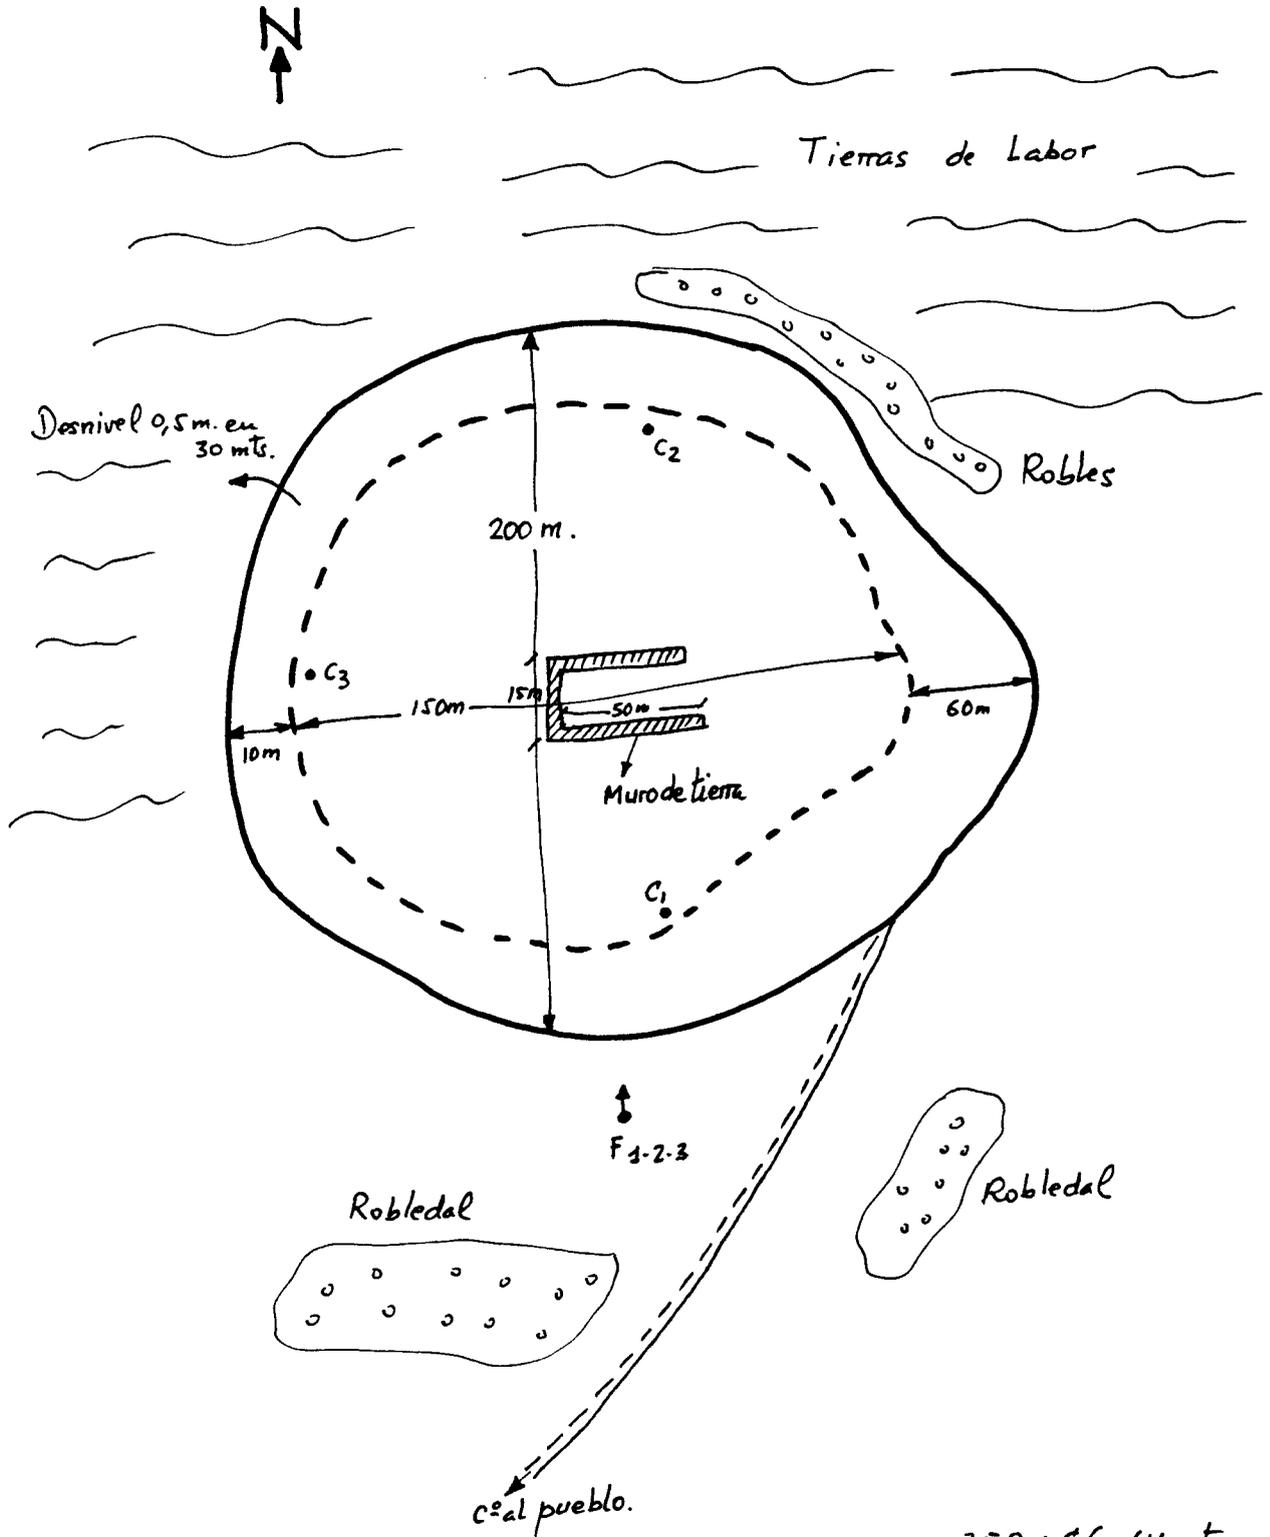
LAGUNA MALAS NOCHES RENEO DE VALDERADUEY (LE)

- C₁ = 350 μS/cm. (Muestra agua)
- C₂ = 195 μS/cm.
- C₃ = 145 μS/cm.

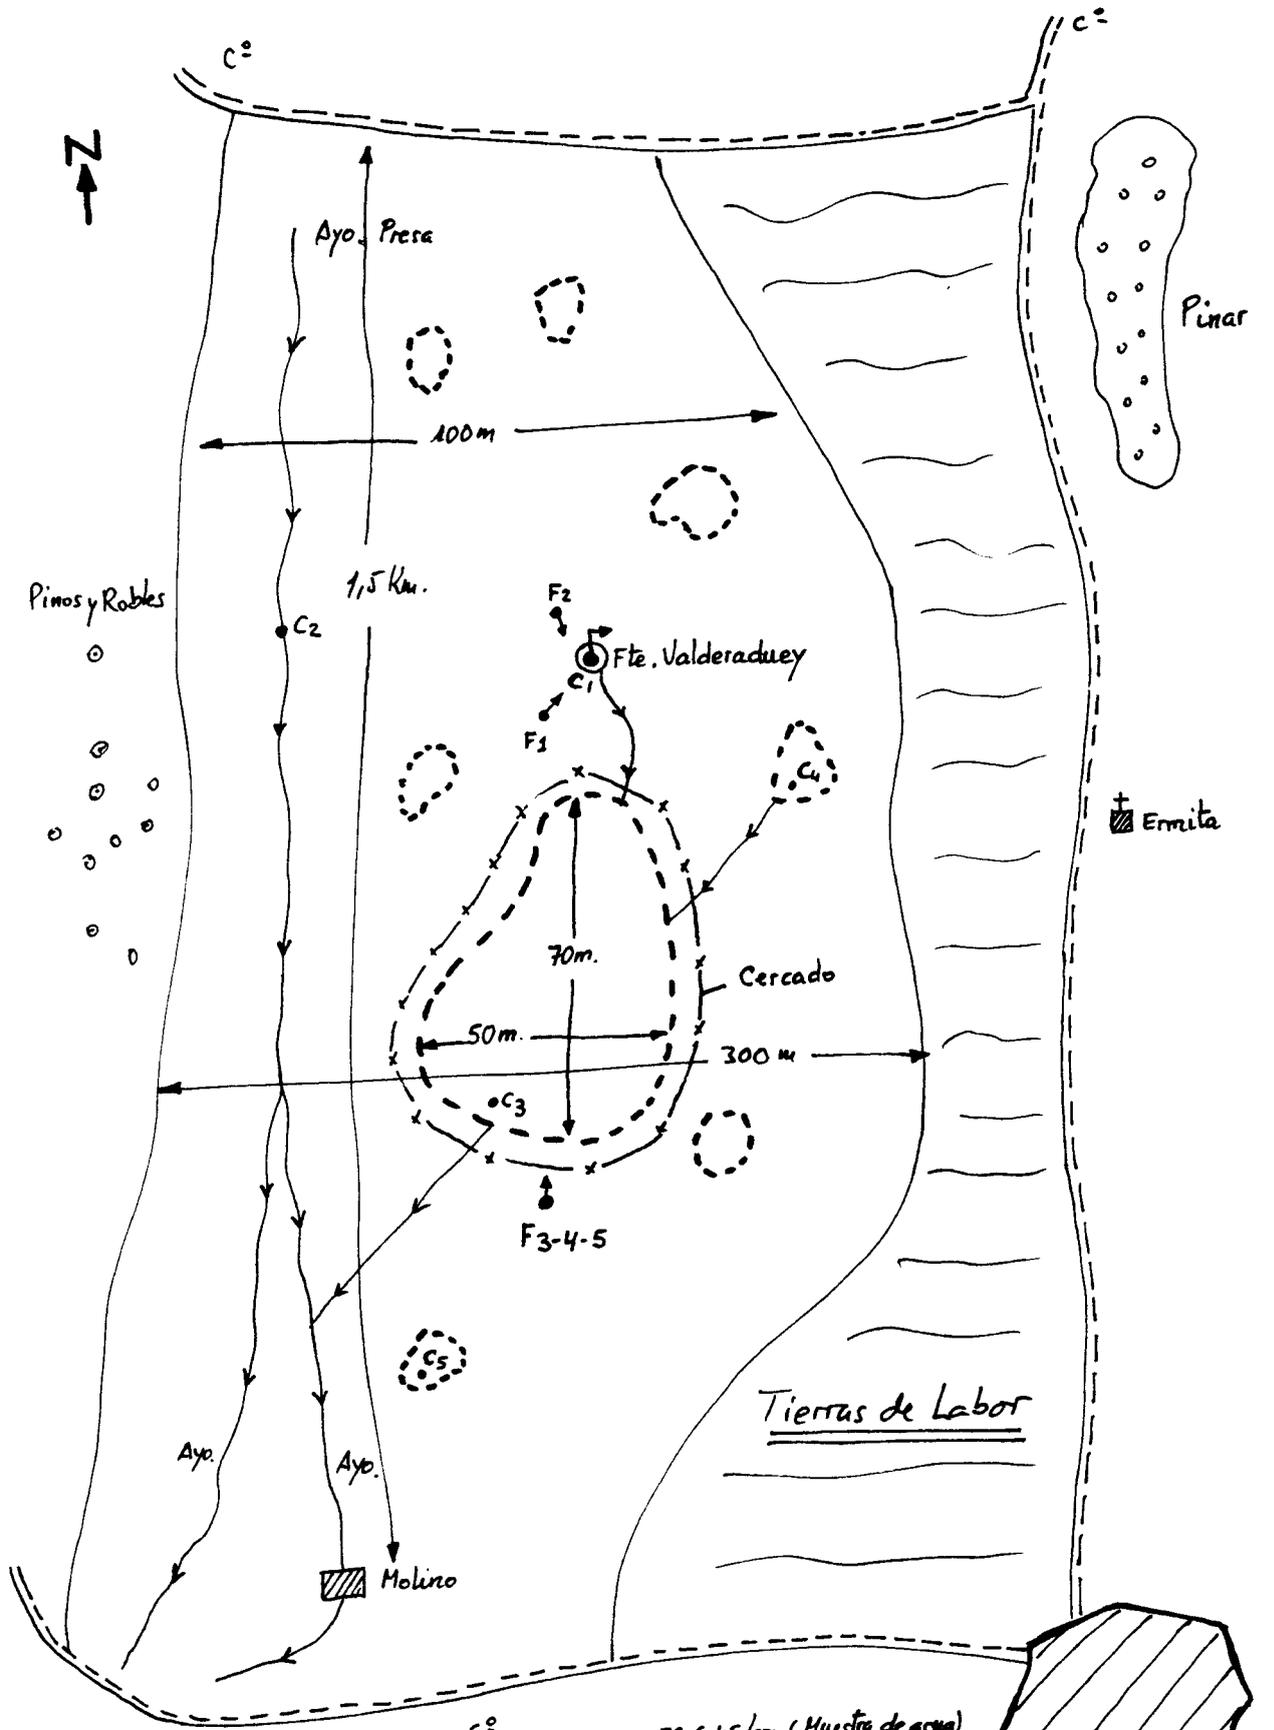
ENCHARCAMIENTOS DE FUENTENTABLE VILLAZANZO DE VALDERADUEY (LE)

- $C_1 = 20,6 \mu\text{S/cm. (Muestra de agua).}$
- $C_2 = 30,4 \mu\text{S/cm.}$
- $C_3 = 28,3 \mu\text{S/cm.}$
- $C_4 = 45,0 \mu\text{S/cm.}$
- $C_5 = 30,7 \mu\text{S/cm.}$

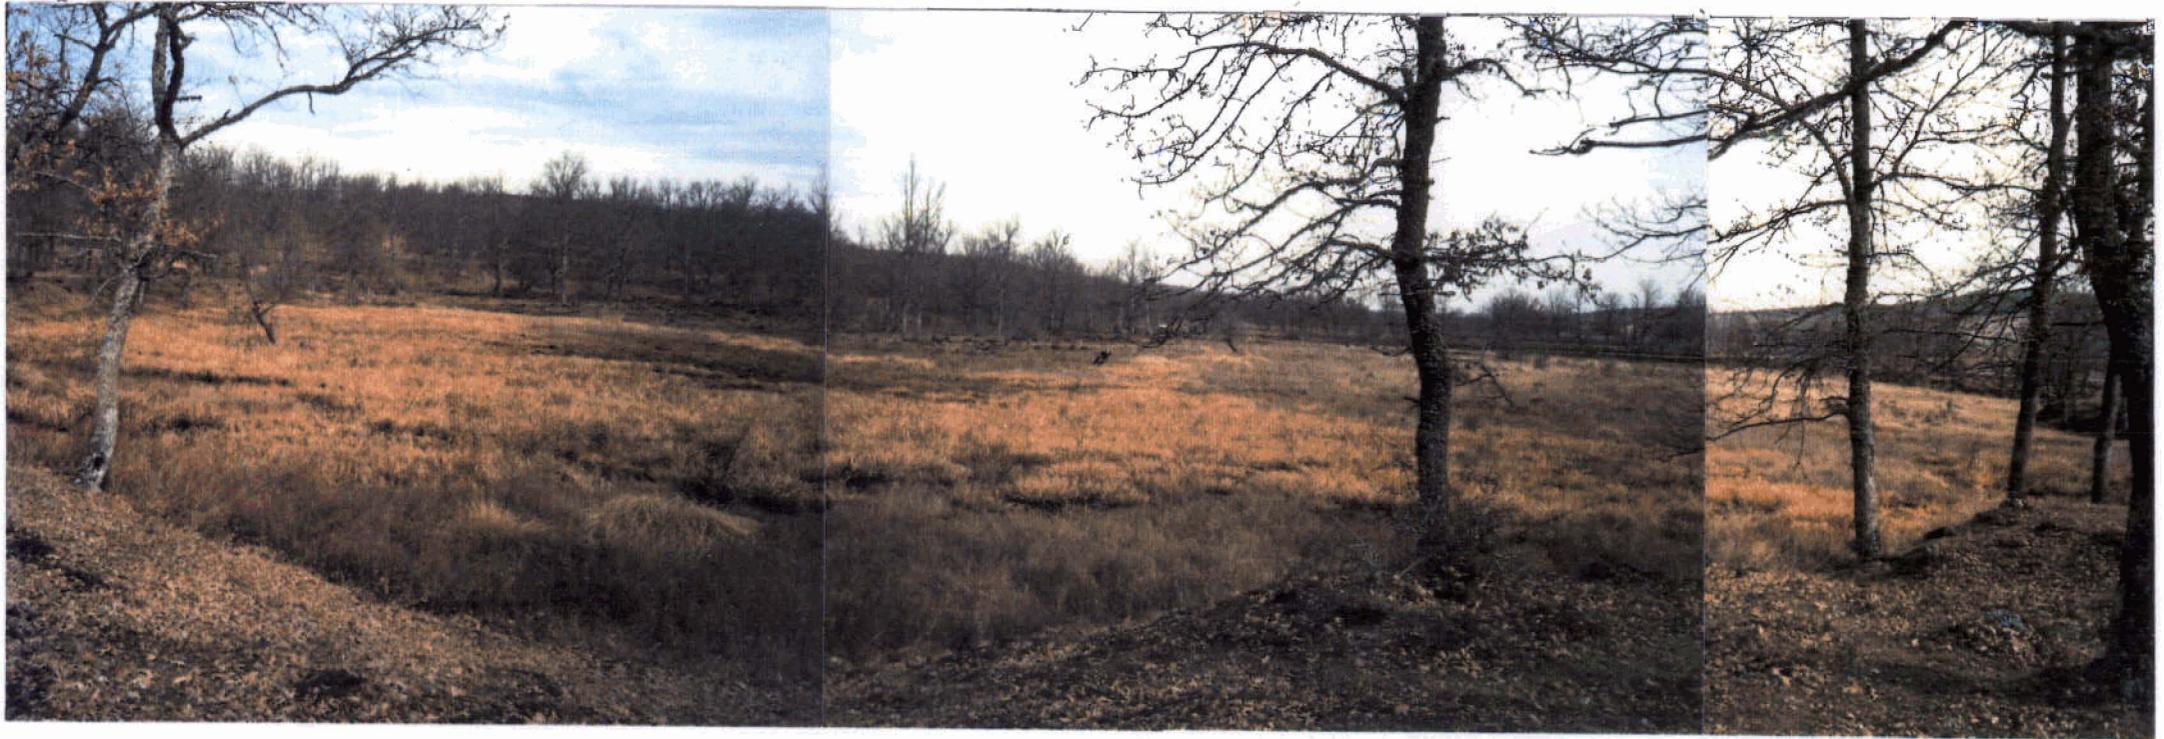
ENCHARCAMIENTO DE FUENTENTABLE - VILLAZANZO DE VALDERADUEY (LEON)

F.3, 4 y 5.- Vista panorámica de la zona de encharcamiento mayor,
tomada desde su lado Sur

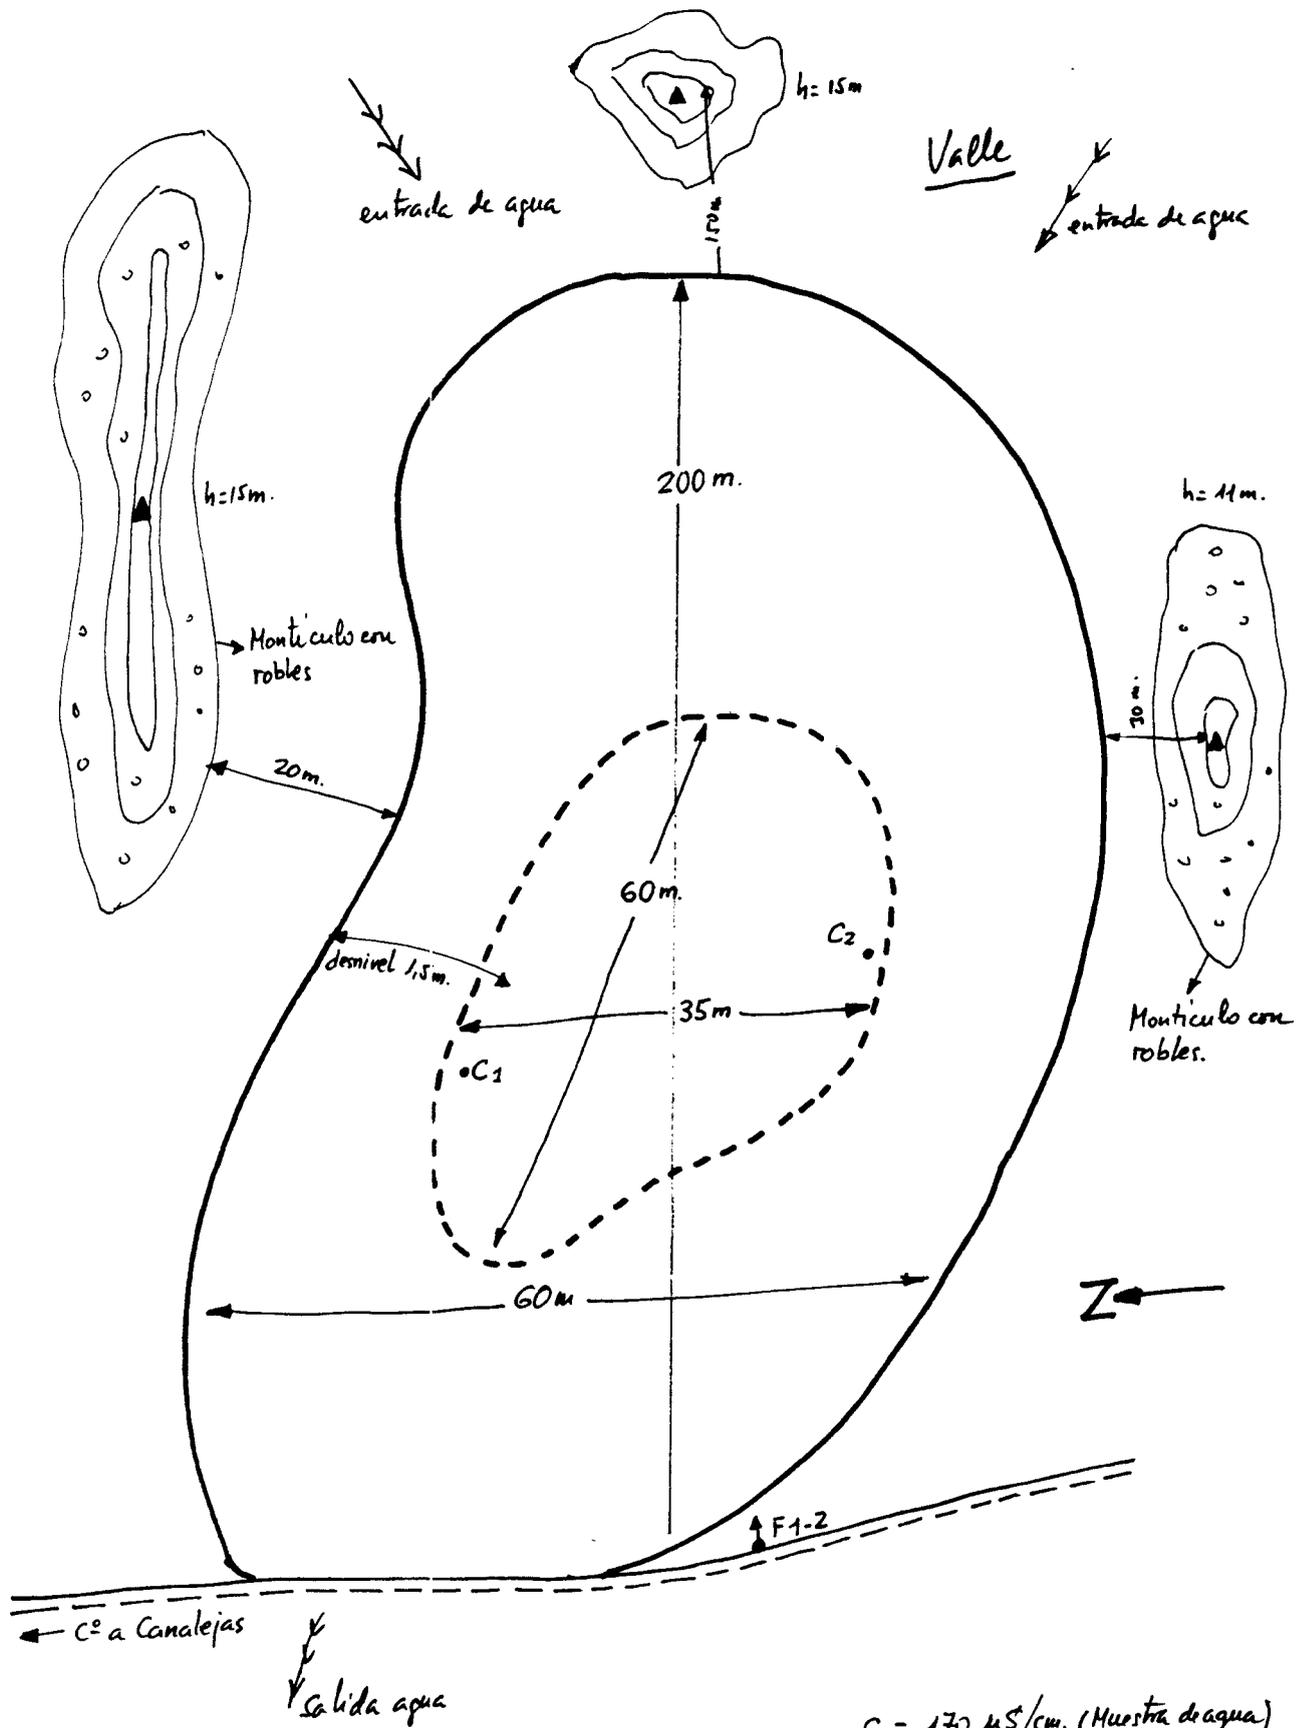
LAGUNA CABRIHUELA CANALEJAS (LE)

$C_1 = 170 \mu\text{S/cm}$. (Muestra de agua)
 $C_2 = 98 \mu\text{S/cm}$.

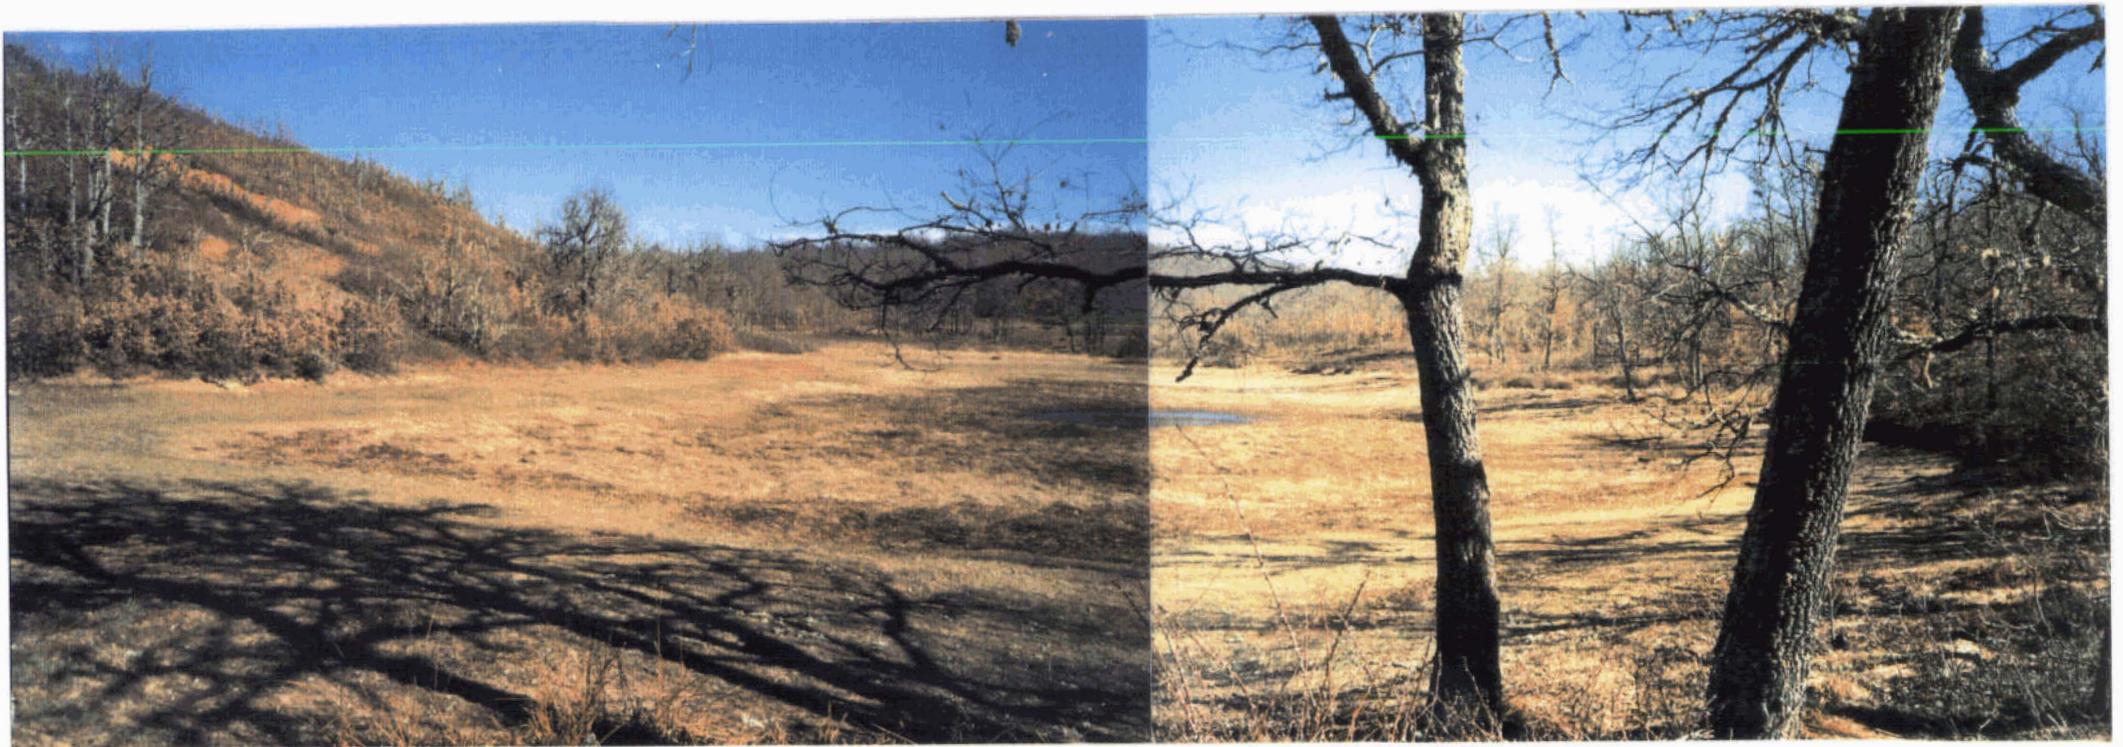
LAGUNA DE LA CABRIHUELA-CANALEJAS (LEON)

F.1 y F.2.- Vista panorámica de la laguna tomada desde su lado Oeste

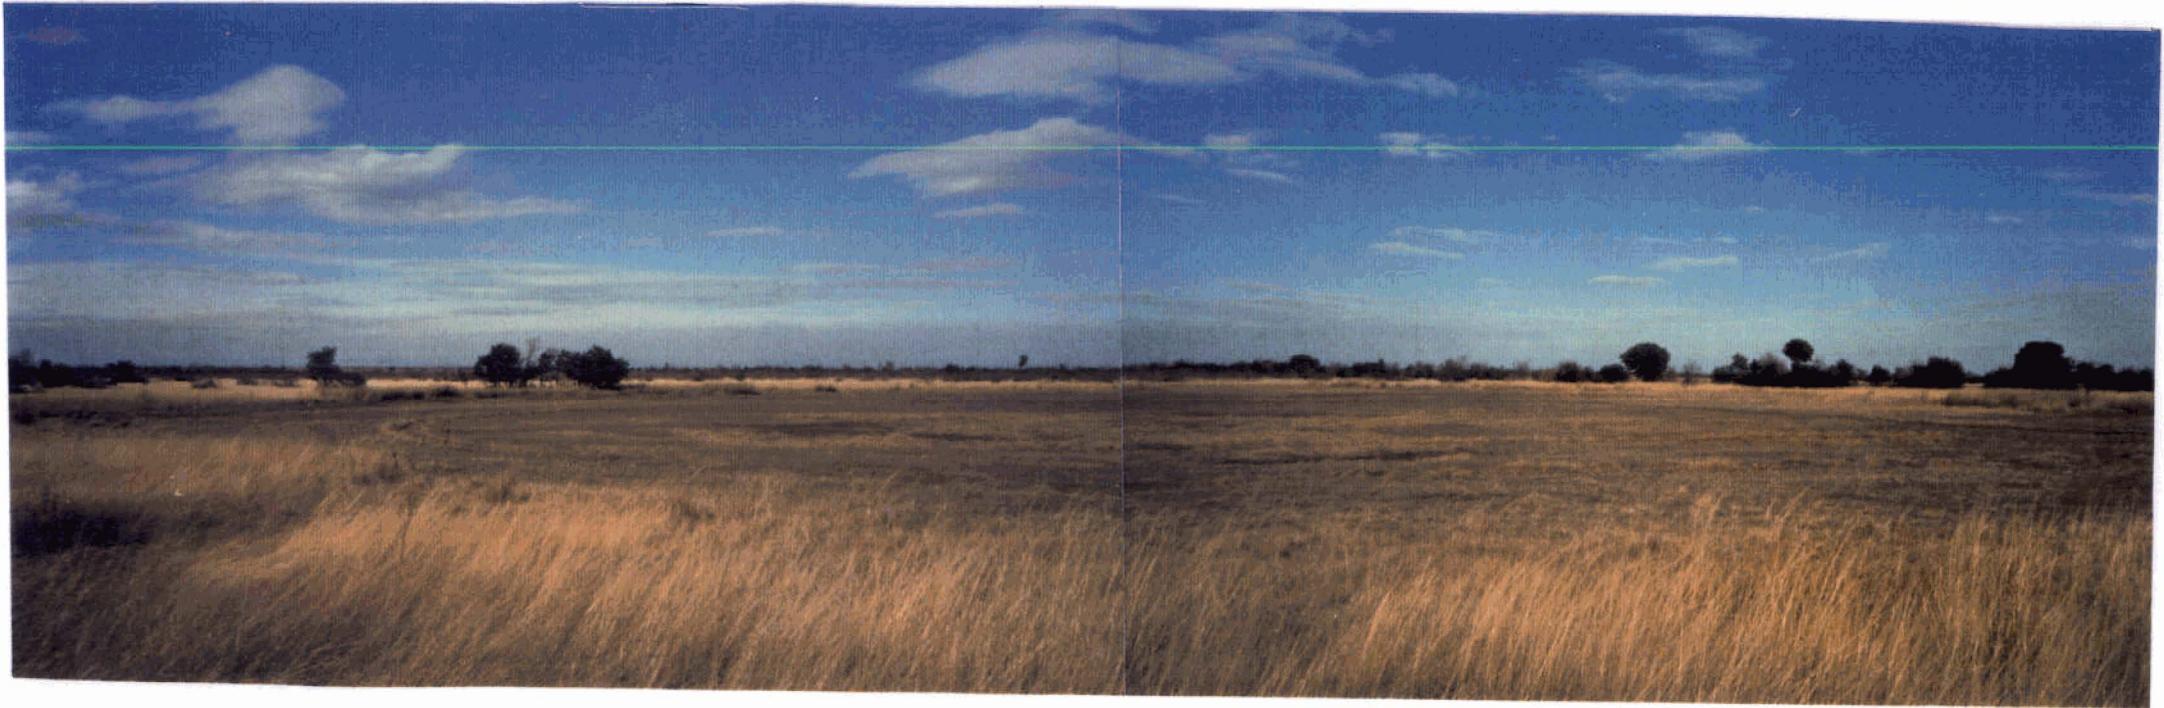
LAGUNA UNGIL - CHOZAS DE ABAJO - LEON

F.1 y F.2. Vista panorámica de la laguna, tomadad desde su lado Sur

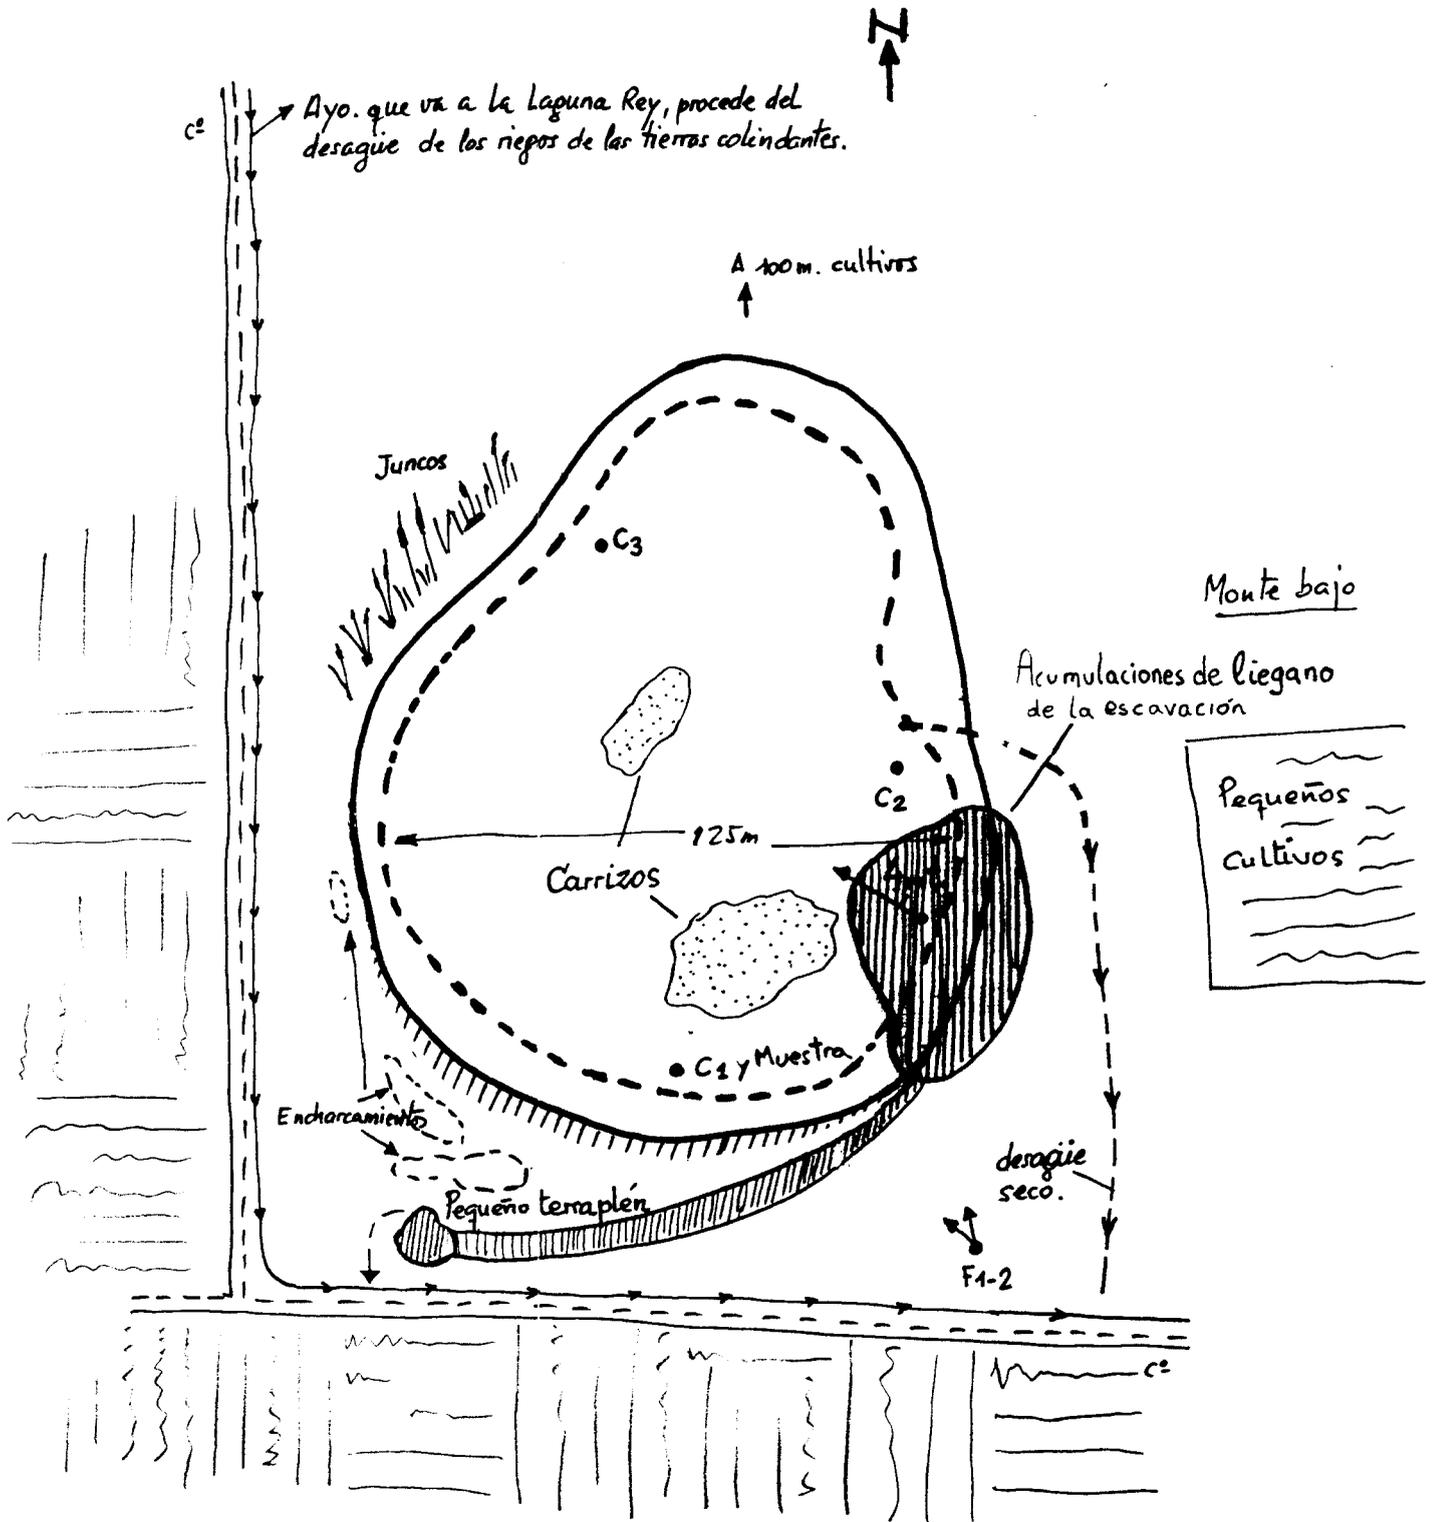
LAGUNA SARDONAL CHOZAS DE ABAJO (LE)

$$C_1 = 290 \mu\text{S}/\text{cm.}$$

$$C_2 = 285 \mu\text{S}/\text{cm.}$$

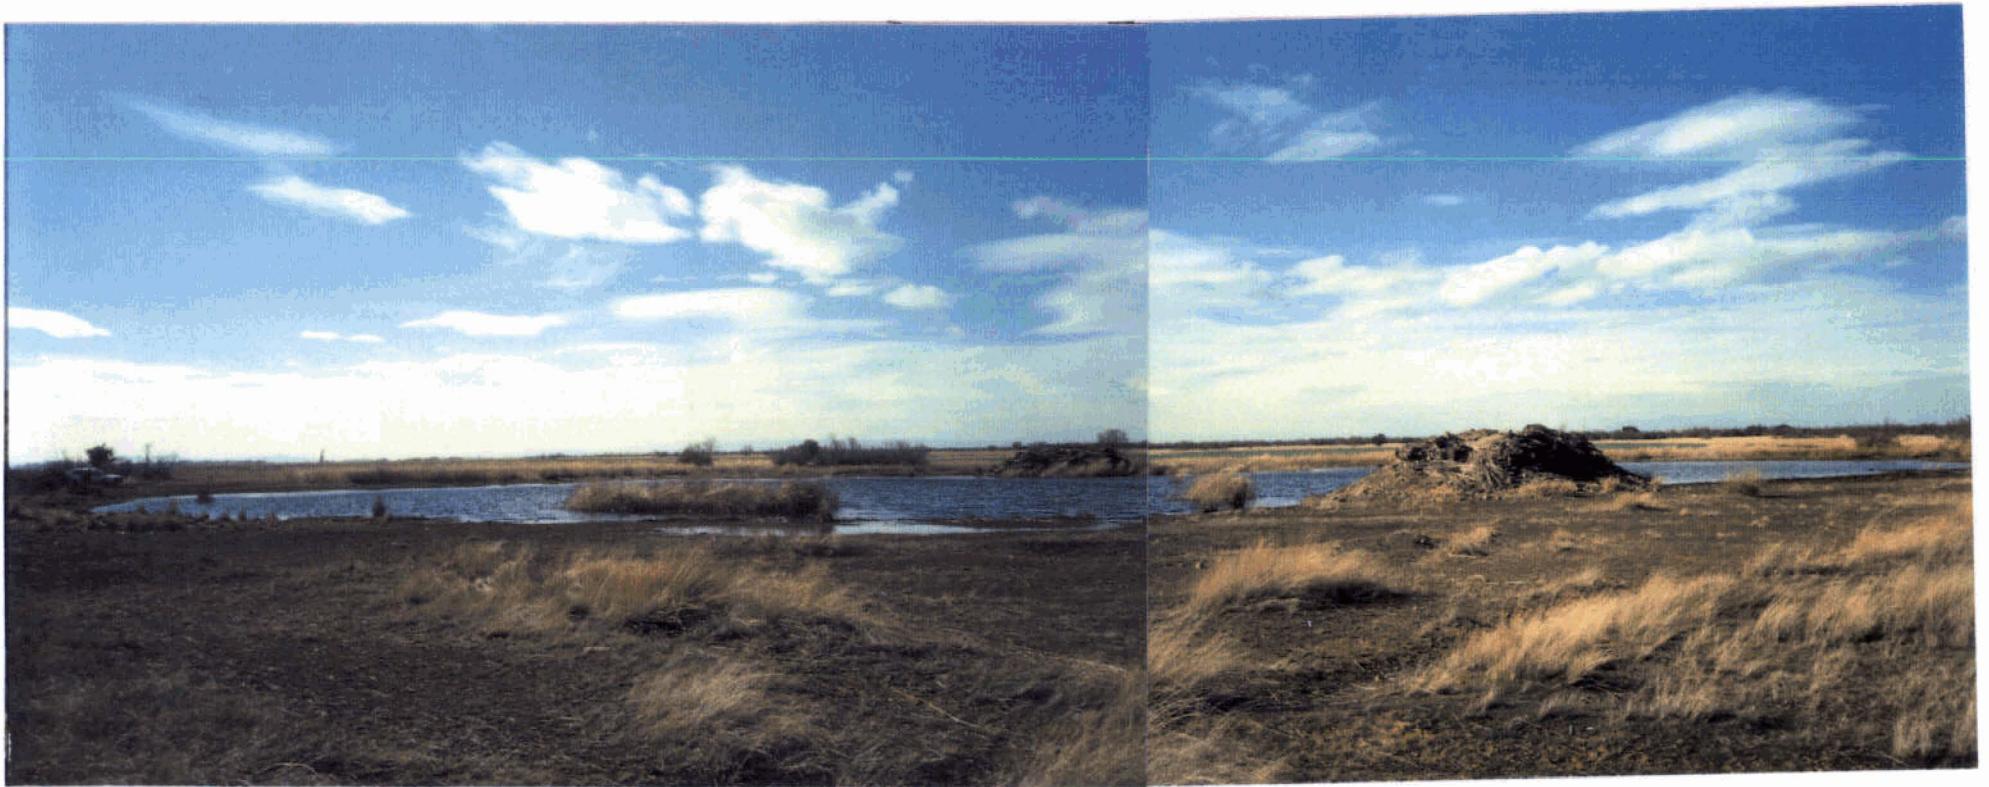
LAGUNA SARDONAL- CHOZAS DE ABAJO (LEON)

F.1 y F.2.- Vista panorámica de la laguna tomada desde su lado Sureste

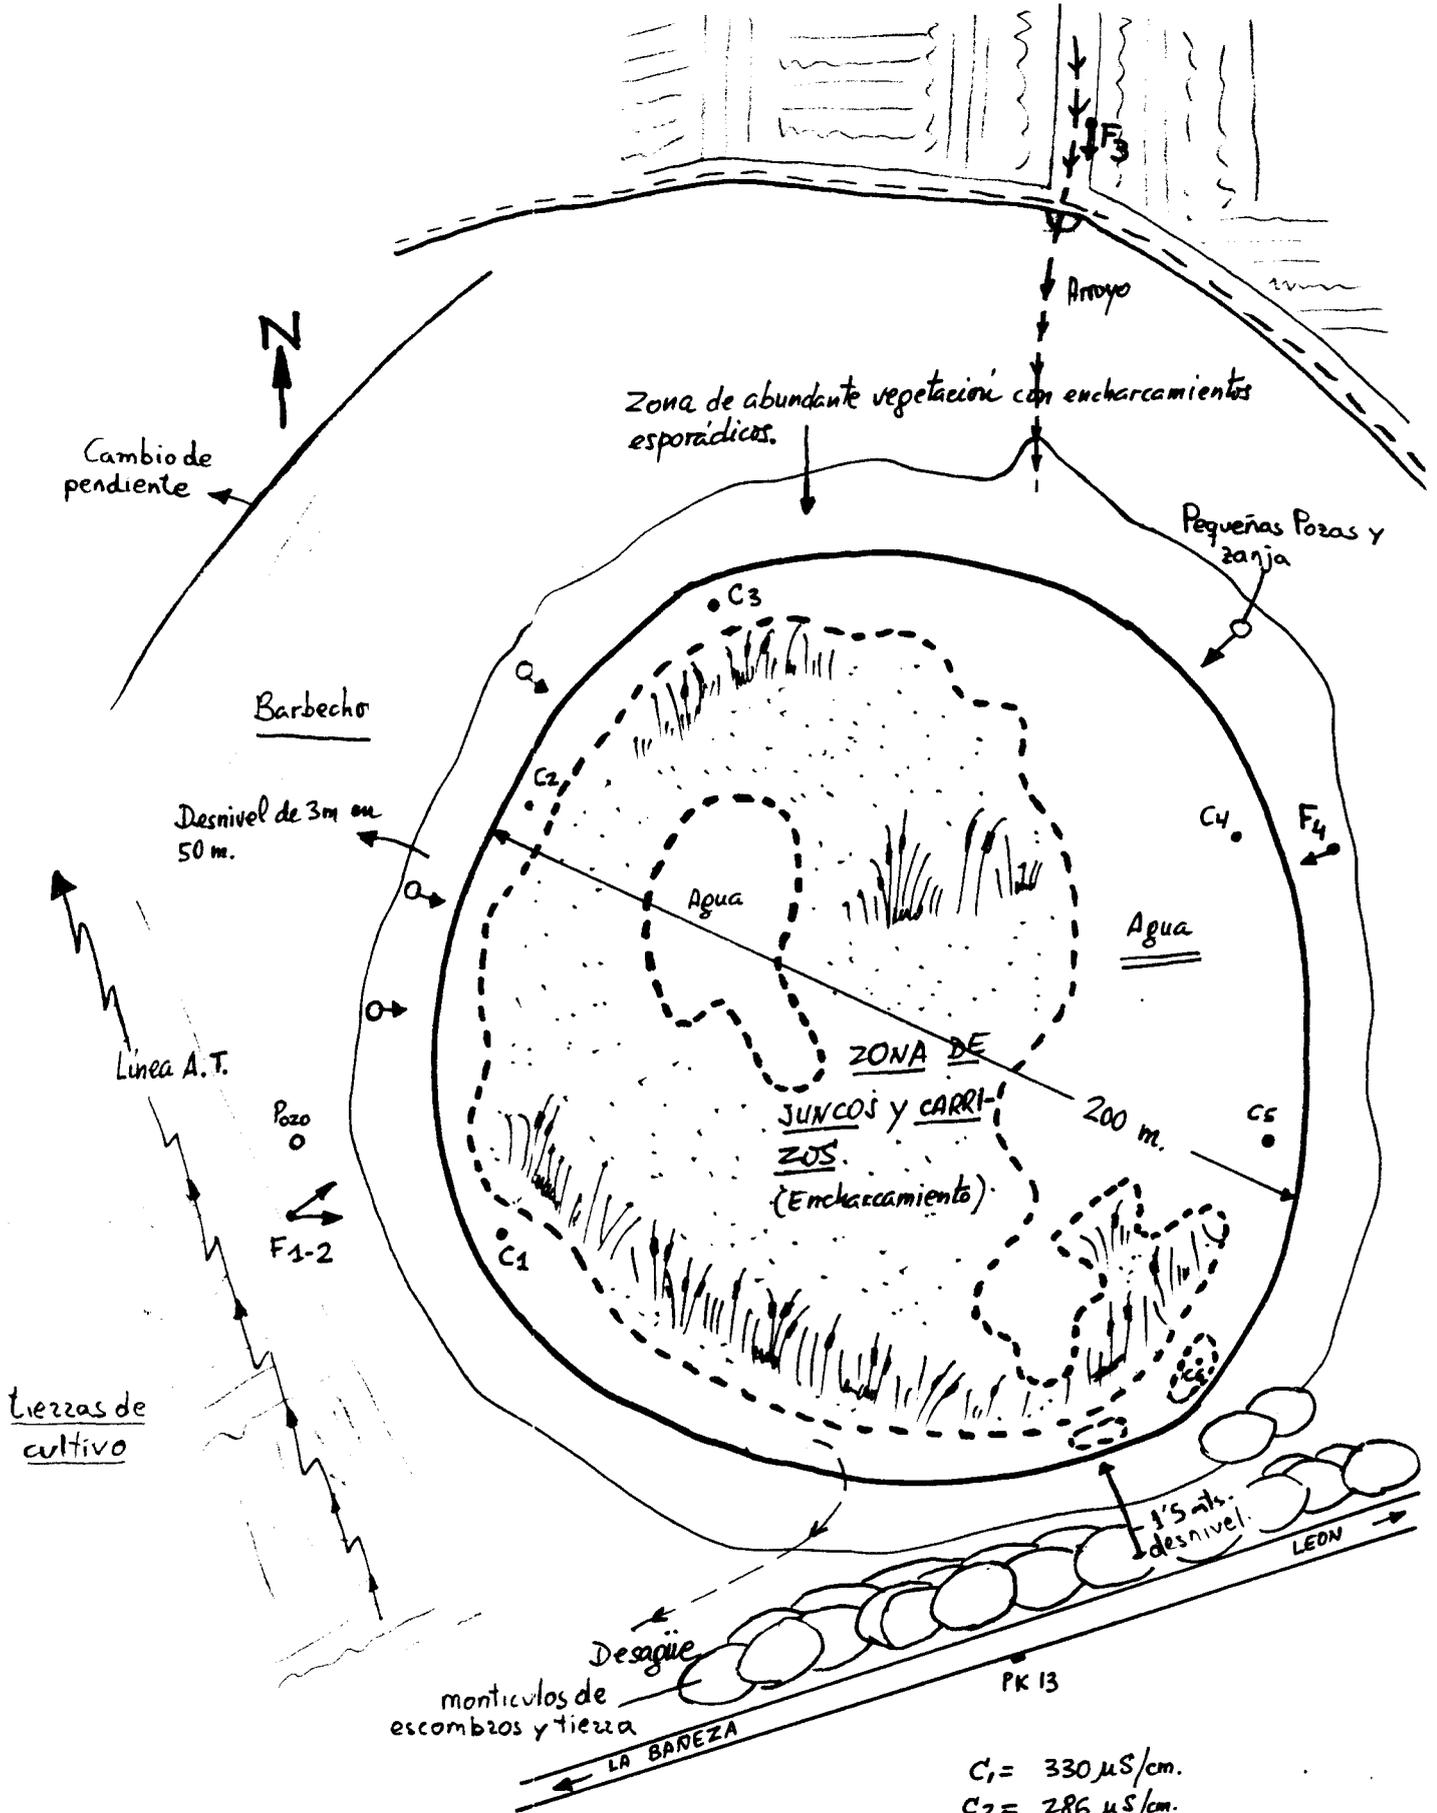
LAGUNA DEL REY CHOZAS DE ABAJO (LE)

- C₁ = 330 μS/cm.
- C₂ = 286 μS/cm.
- C₃ = 296 μS/cm.
- C₄ = 365 μS/cm.
- C₅ = 355 μS/cm.
- C₆ = 602 μS/cm. (Muestra de agua).
