Instituto Tecnológico
GeoMinero de España

**PROYECTO DE ESTUDIO DE LAS ZONAS
HUMEDAS DE LA CUENCA HIDROGRAFICA
DEL DUERO (1ª FASE)**

TOMO I

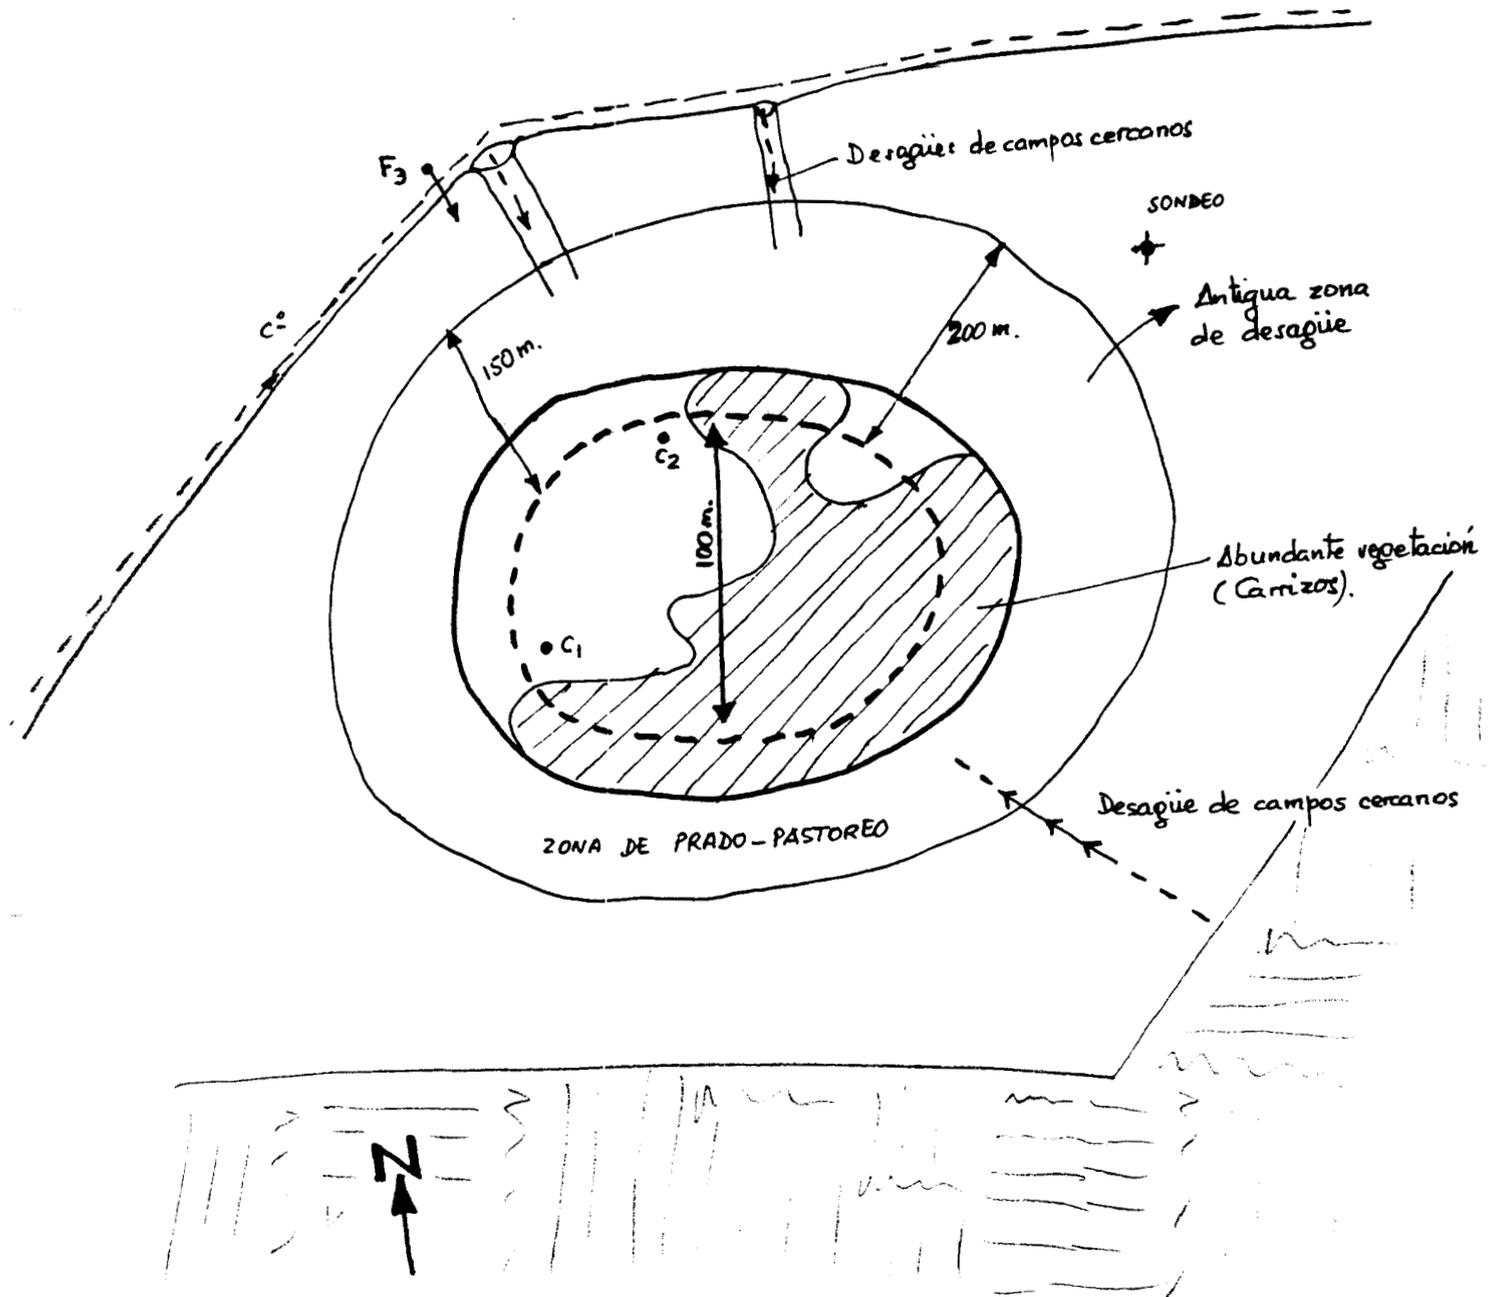
Laguna Grande

$C_1 = 197 \mu\text{S/cm.}$ (Muestra de agua)

$C_2 = 195 \mu\text{S/cm.}$

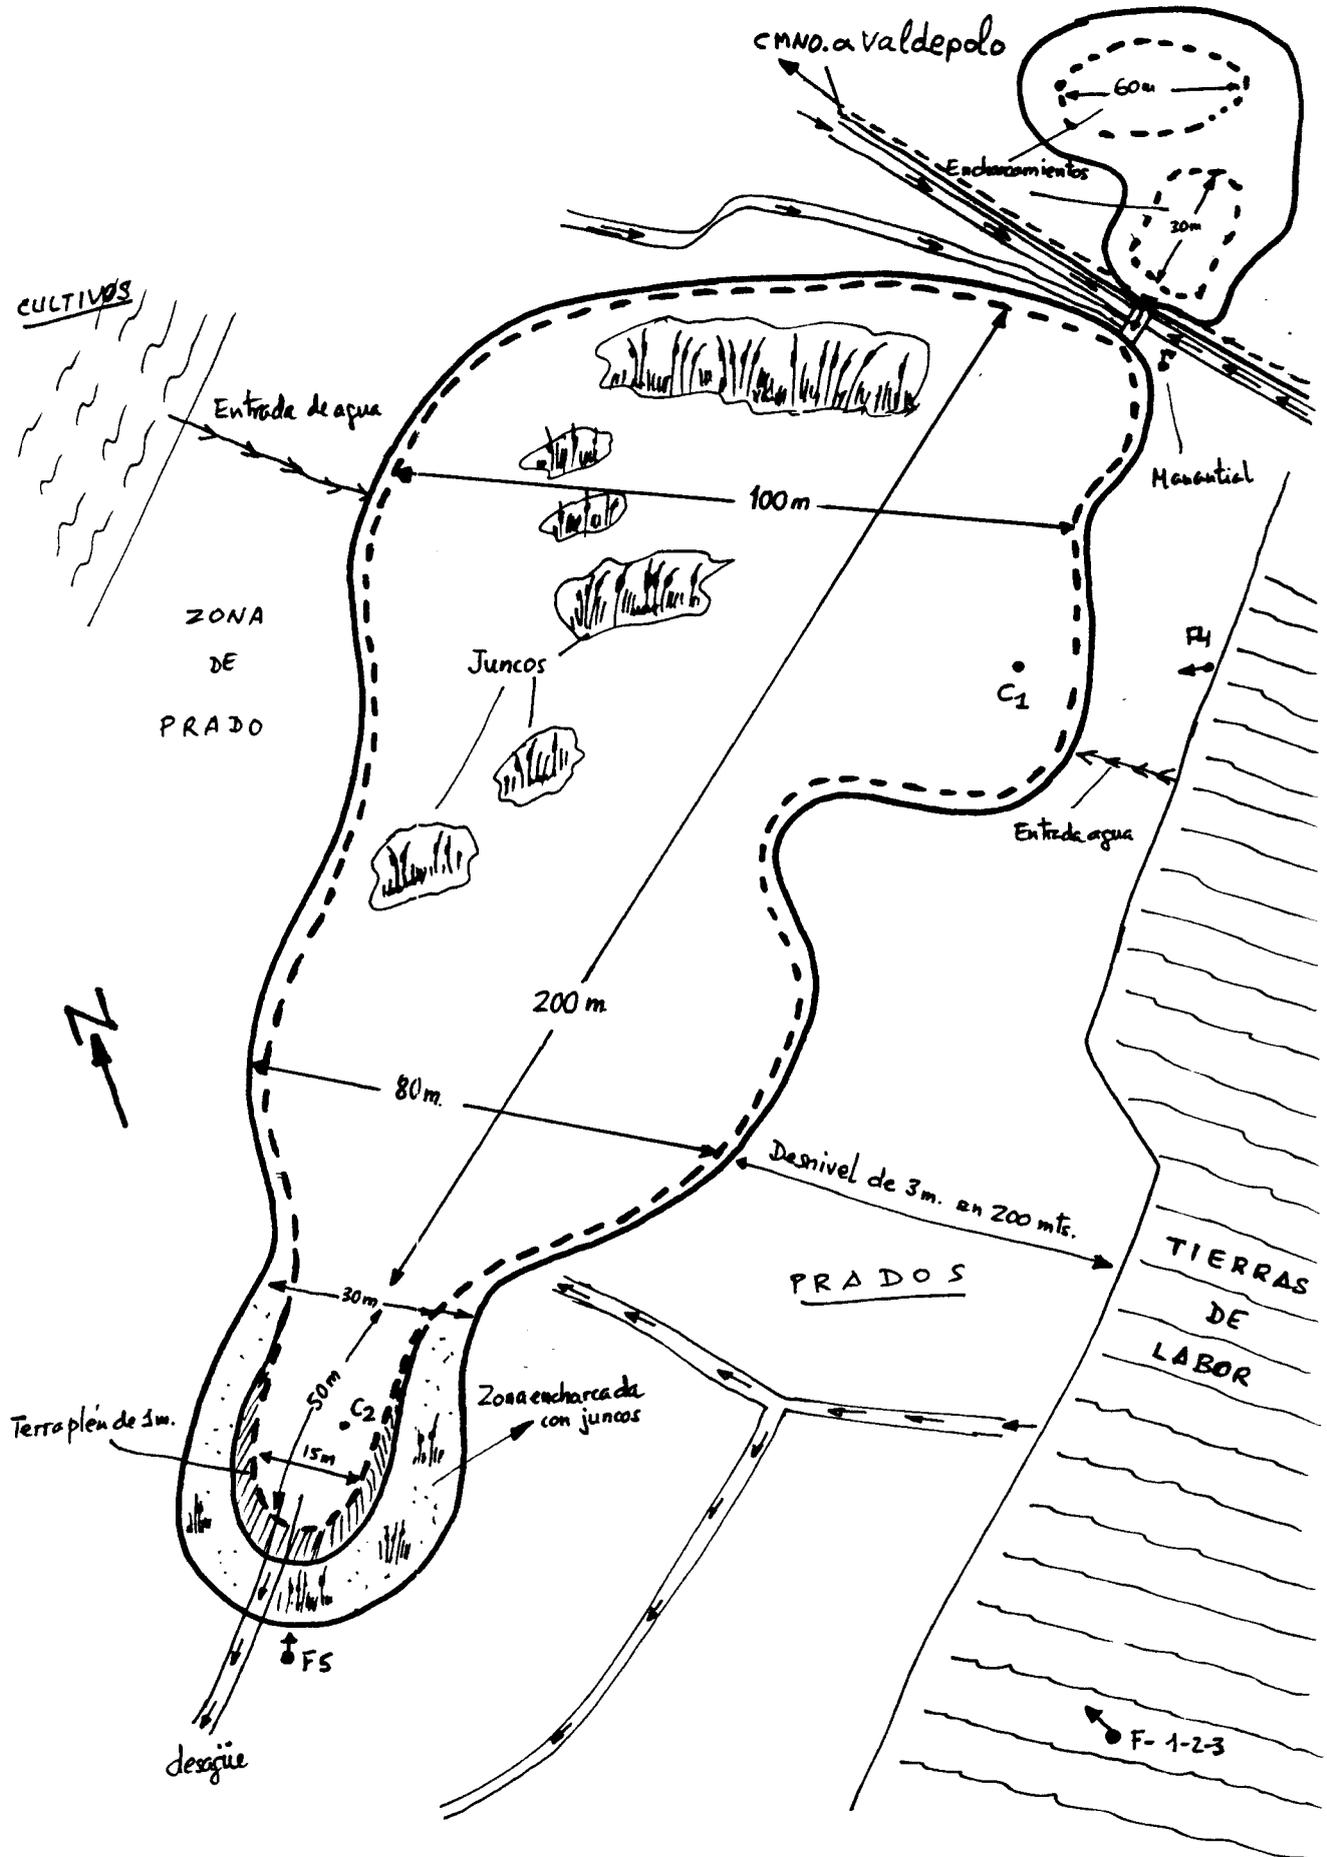
LAGUNA SENTIZ VALDEPOLO (LE)

$C_1 = 345 \mu S/cm.$ (Muestra de agua).
 $C_2 = 335 \mu S/cm.$

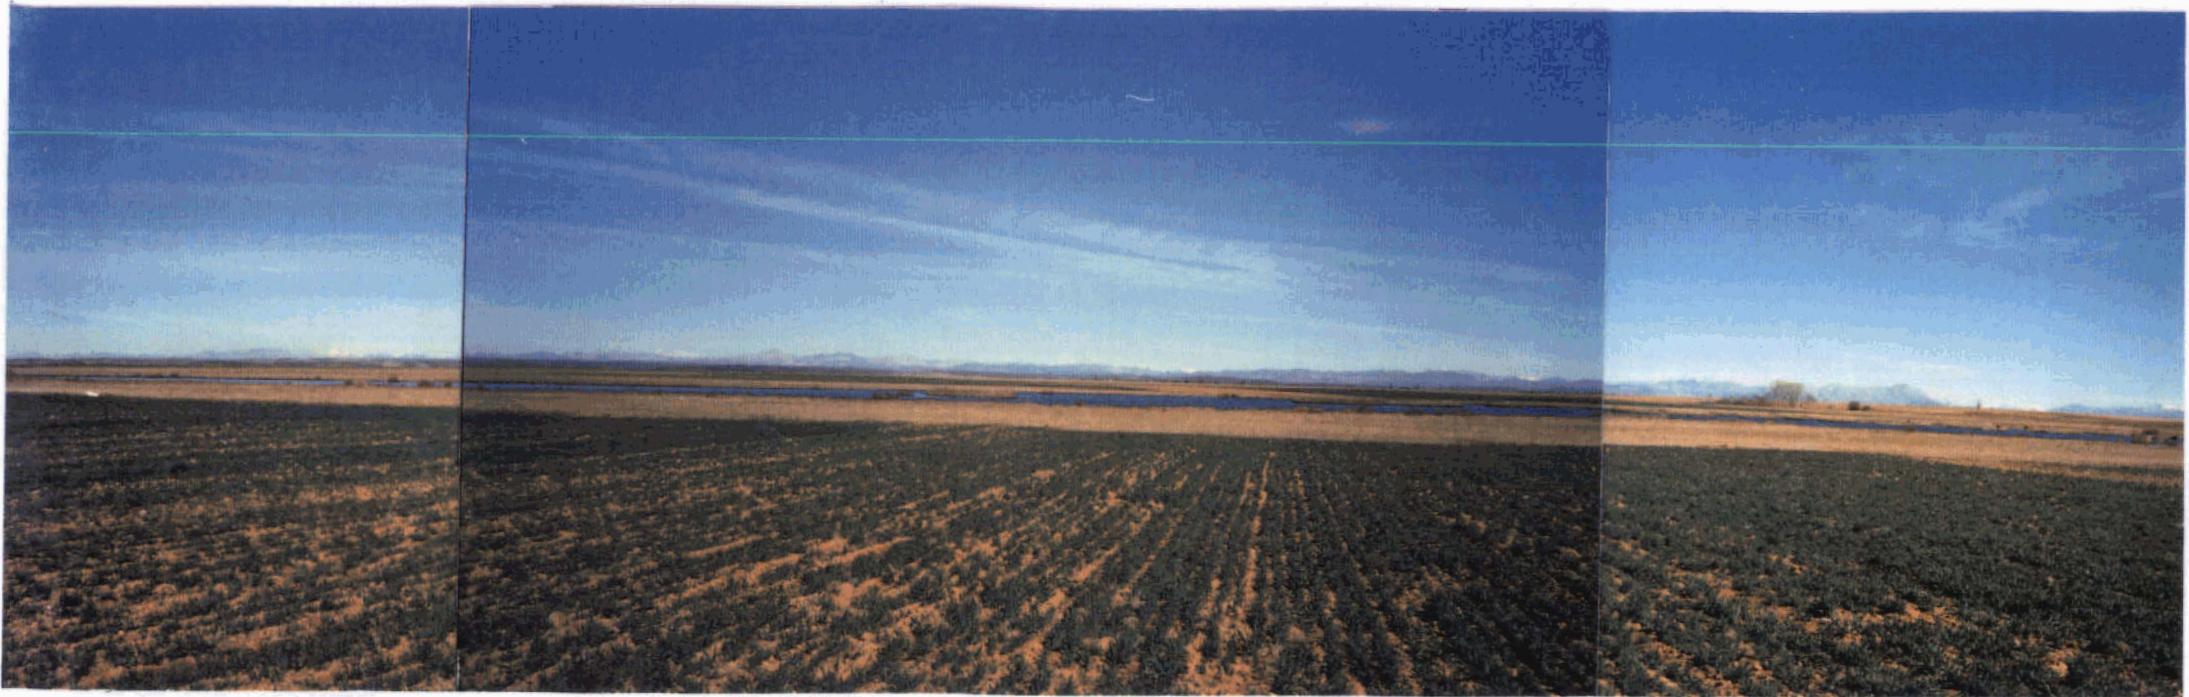
LAGUNA SENTIZ - VALDEPOLO (LEON)

F.1, 2 y 3.- Vista panorámica de la laguna, tomada desde un punto situado al Sur de ella

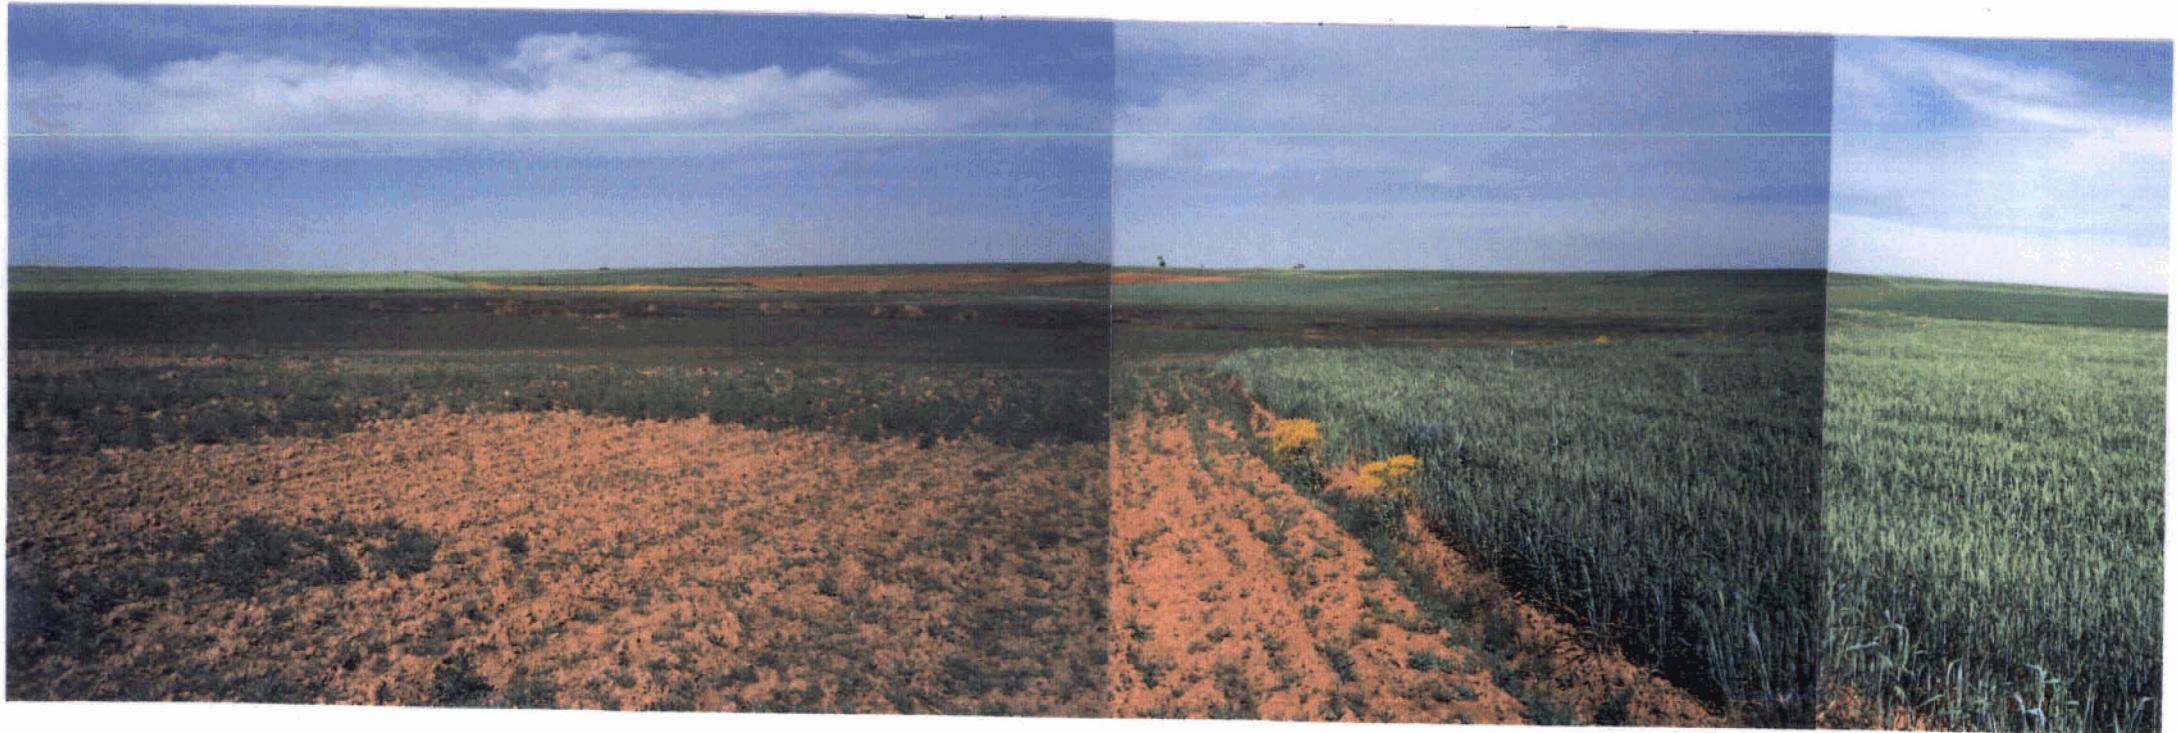
LAGUNA VALLEJOS (LEON)

F.1, 2 y 3.- Vista panorámica de la laguna, tomada desde su lado Este

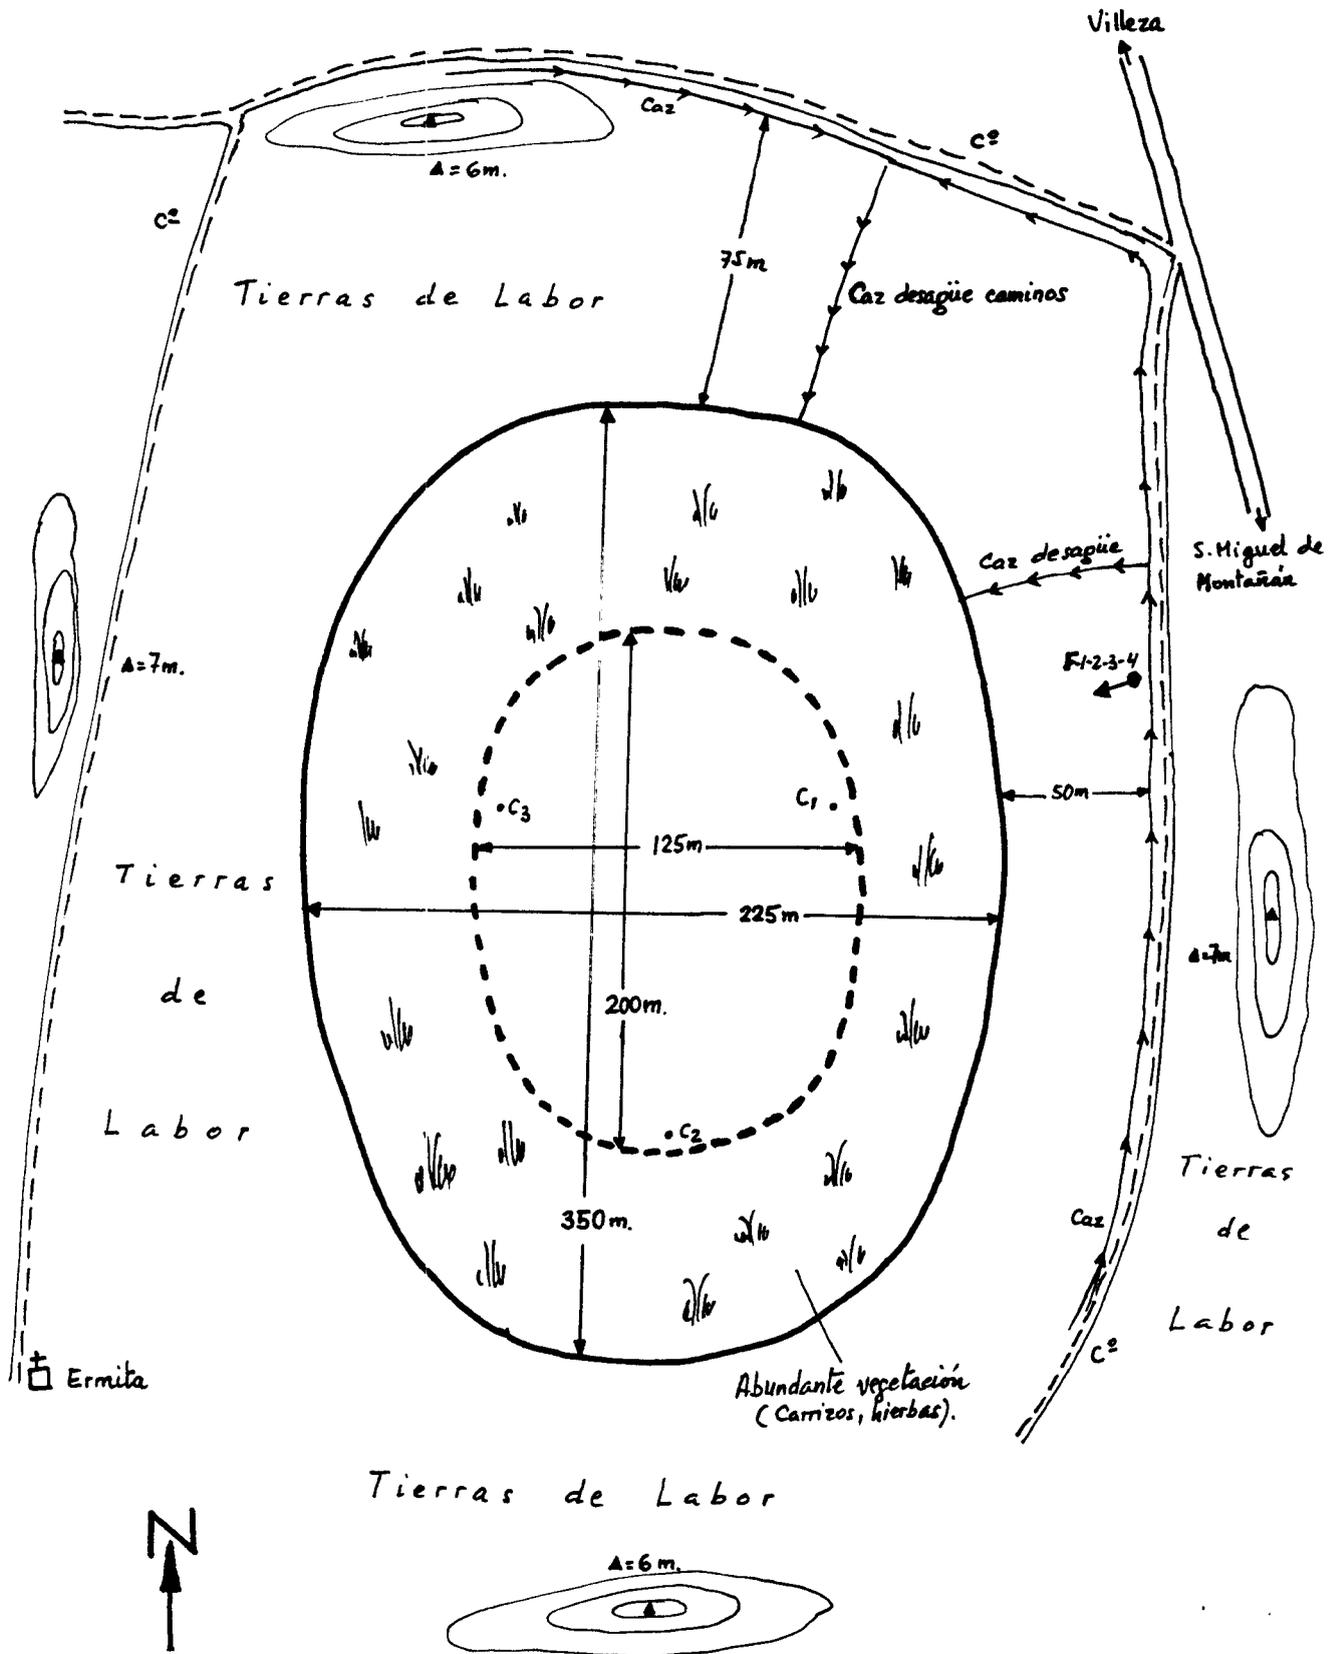
LAGUNA VILLAGAN
SAN MIGUEL DE MONTAÑAN (LE).

En la actualidad presenta agua en una cubeta de unos 200 x 125 m. (ver croquis), con una profundidad en el centro de 2 m. y una lámina de agua de 20 cm. En los bordes es muy somera (1 cm de agua) y parte de ella está roturada. En invierno llega a tener 1m de agua y se llega a secar todos los años a finales del verano.

$C_1 = 2.630 \mu S/cm.$
 $C_2 = 2.040 \mu S/cm.$
 $C_3 = 3.410 \mu S/cm. (Muestra de agua).$

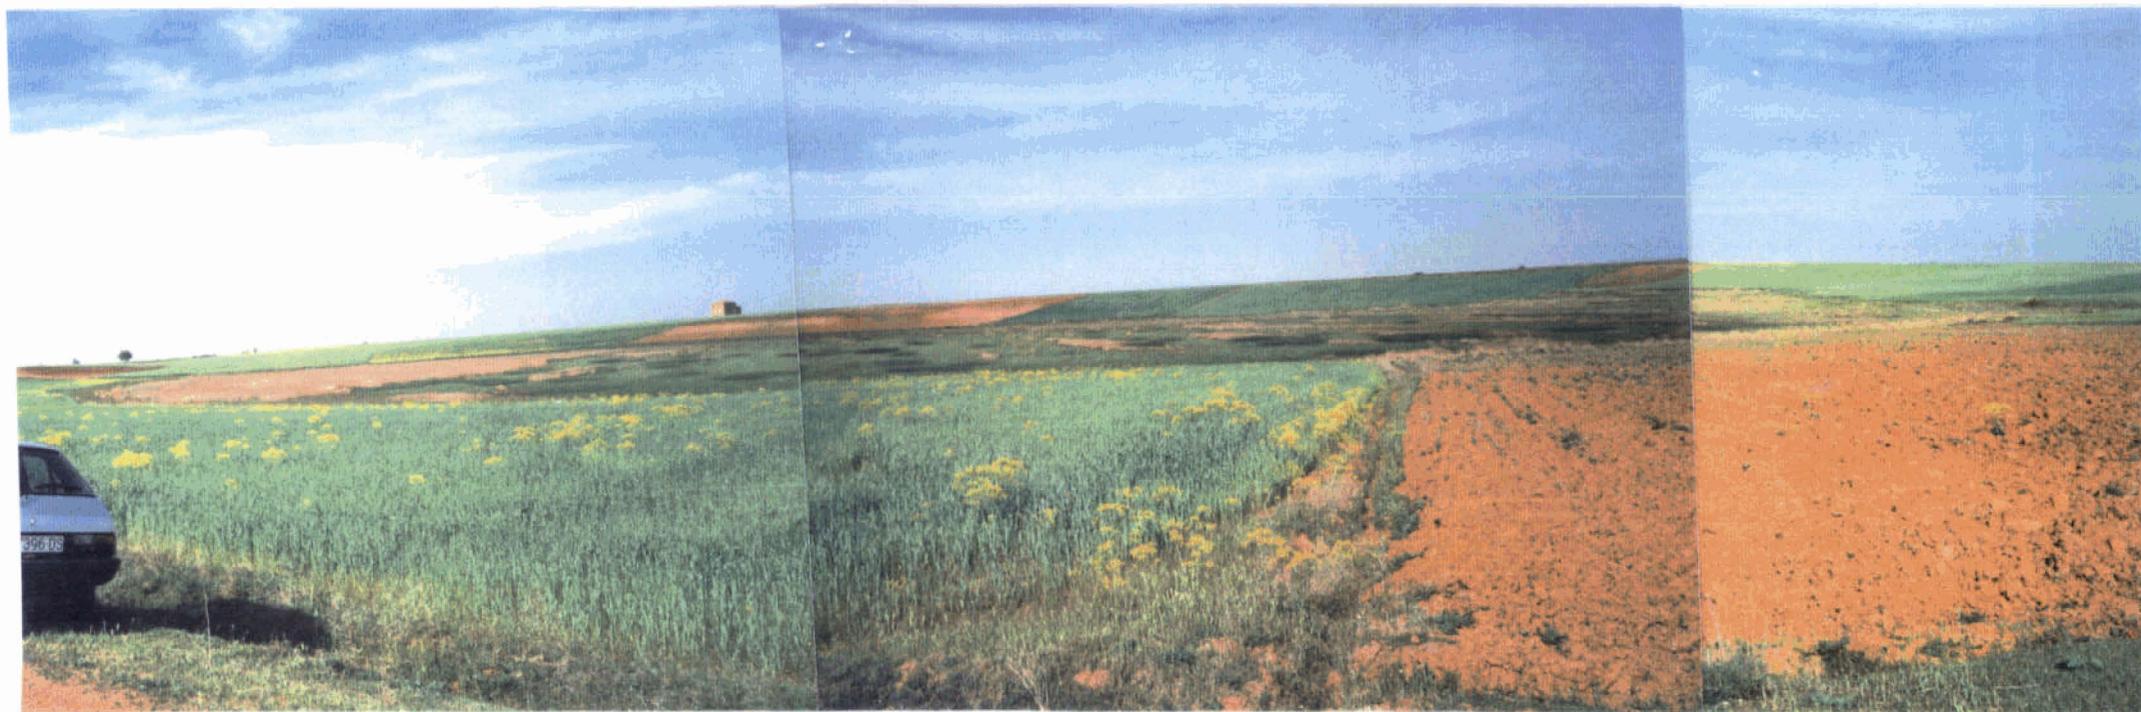
LAGUNA DE VILLAGAN-SAN MIGUEL DE MONTAÑAN (LEON)

F.1, F.2 y F.3.- Vista panorámica de la laguna tomada desde su lado Oeste

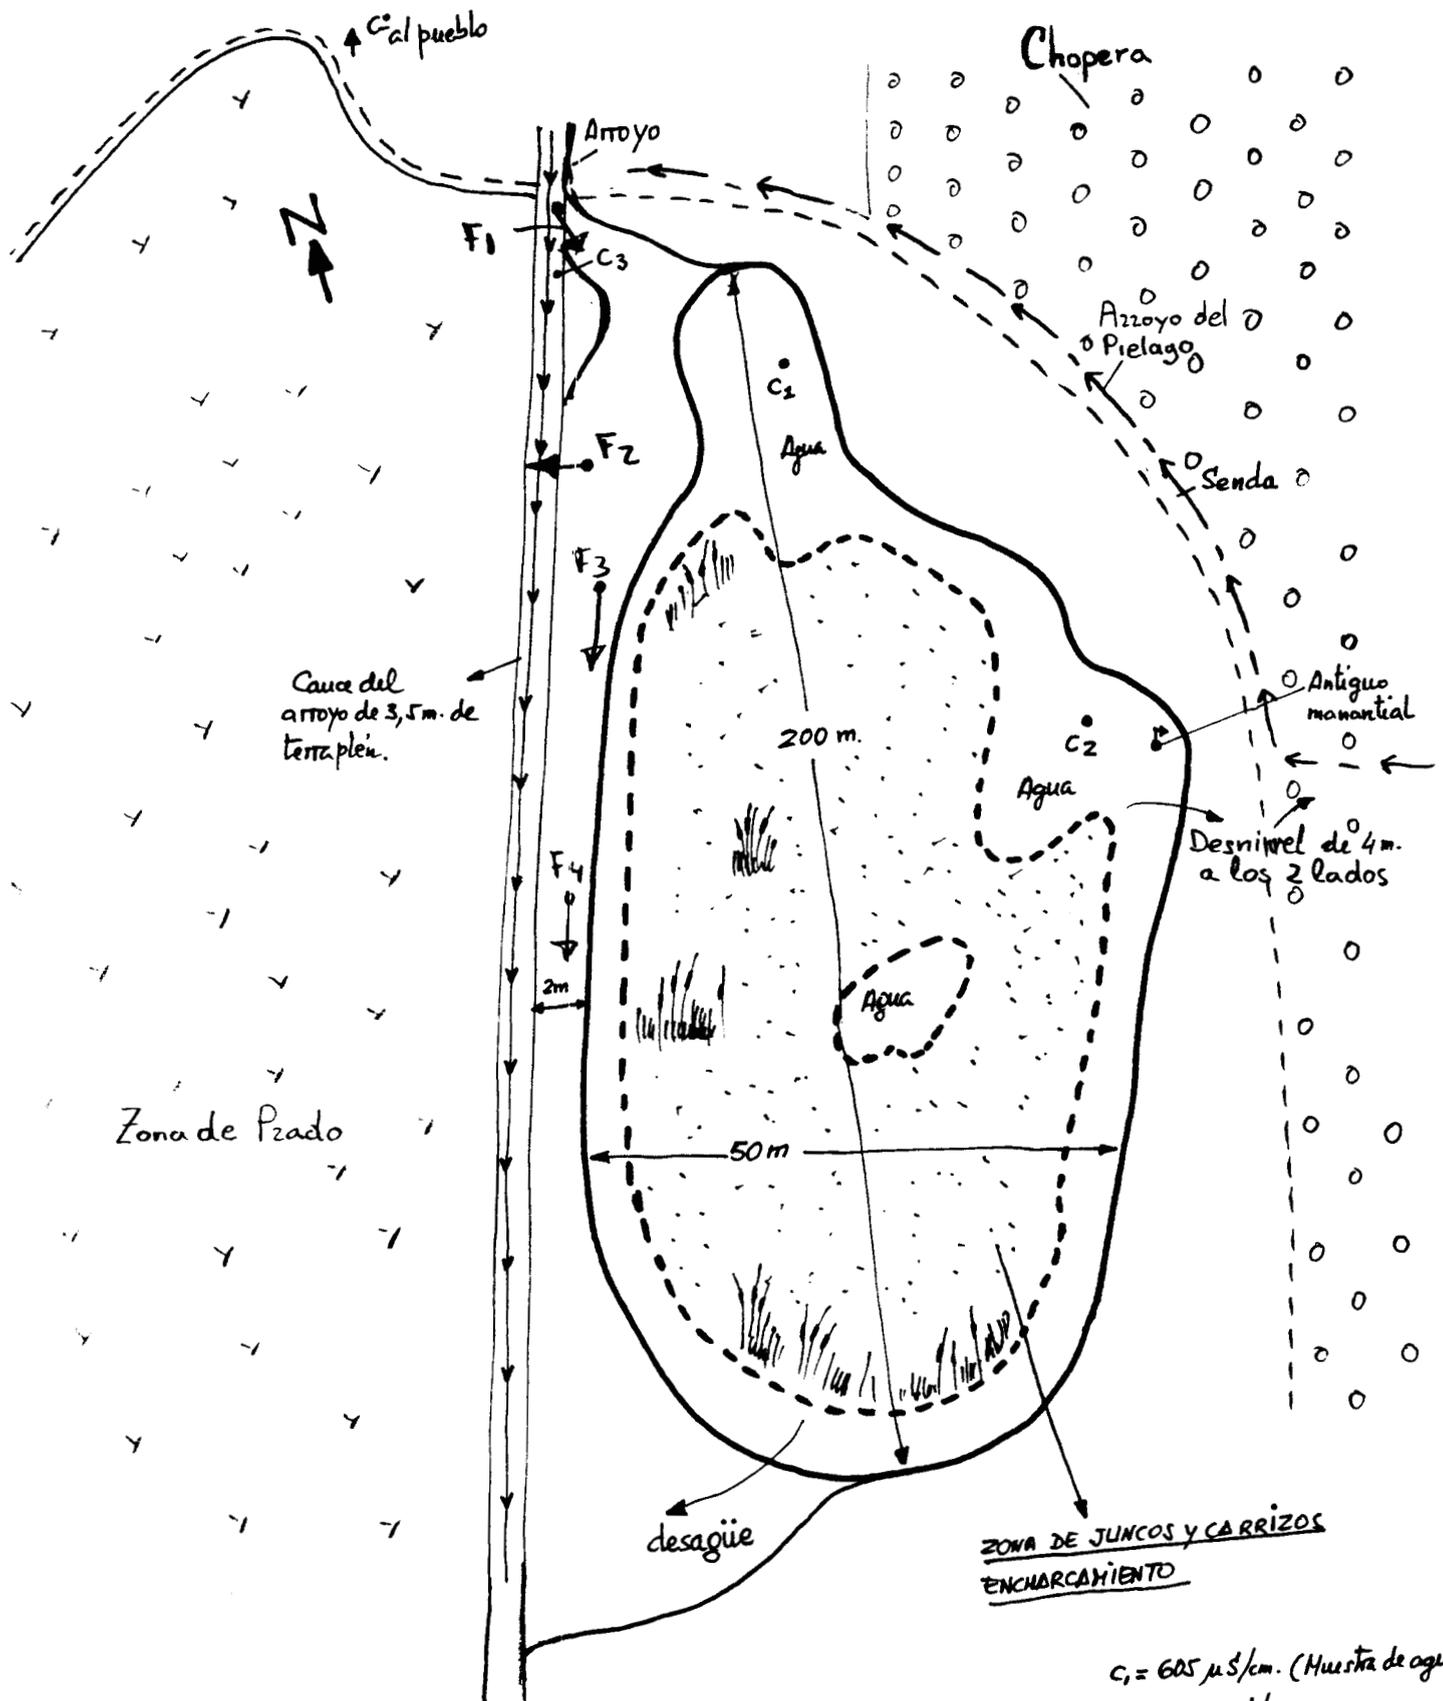
LAGUNA DE EL PIELAGO IZAGRE (LE)

$C_1 = 605 \mu S/cm.$ (Muestra de agua)
 $C_2 = 545 \mu S/cm.$
 $C_3 = 540 \mu S/cm.$ (arroyo).

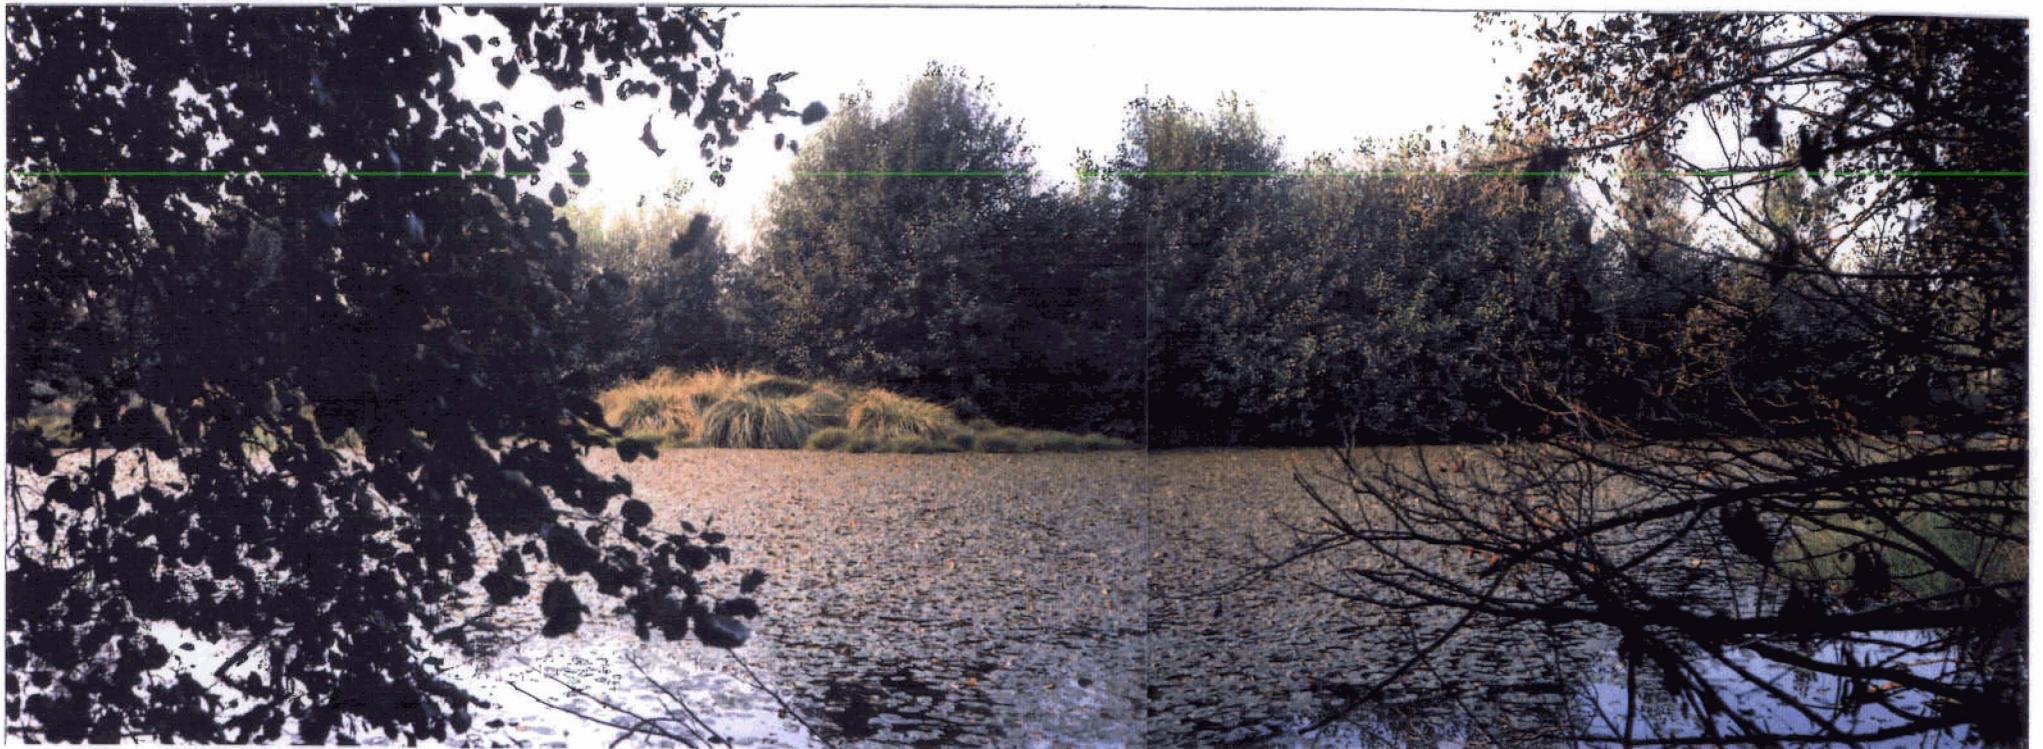
LAGUNA DE LA TABLONA - CASTROCALBON (LEON)

F.3 y F.4- Vista panorámica de la laguna tomada desde su lado Sur

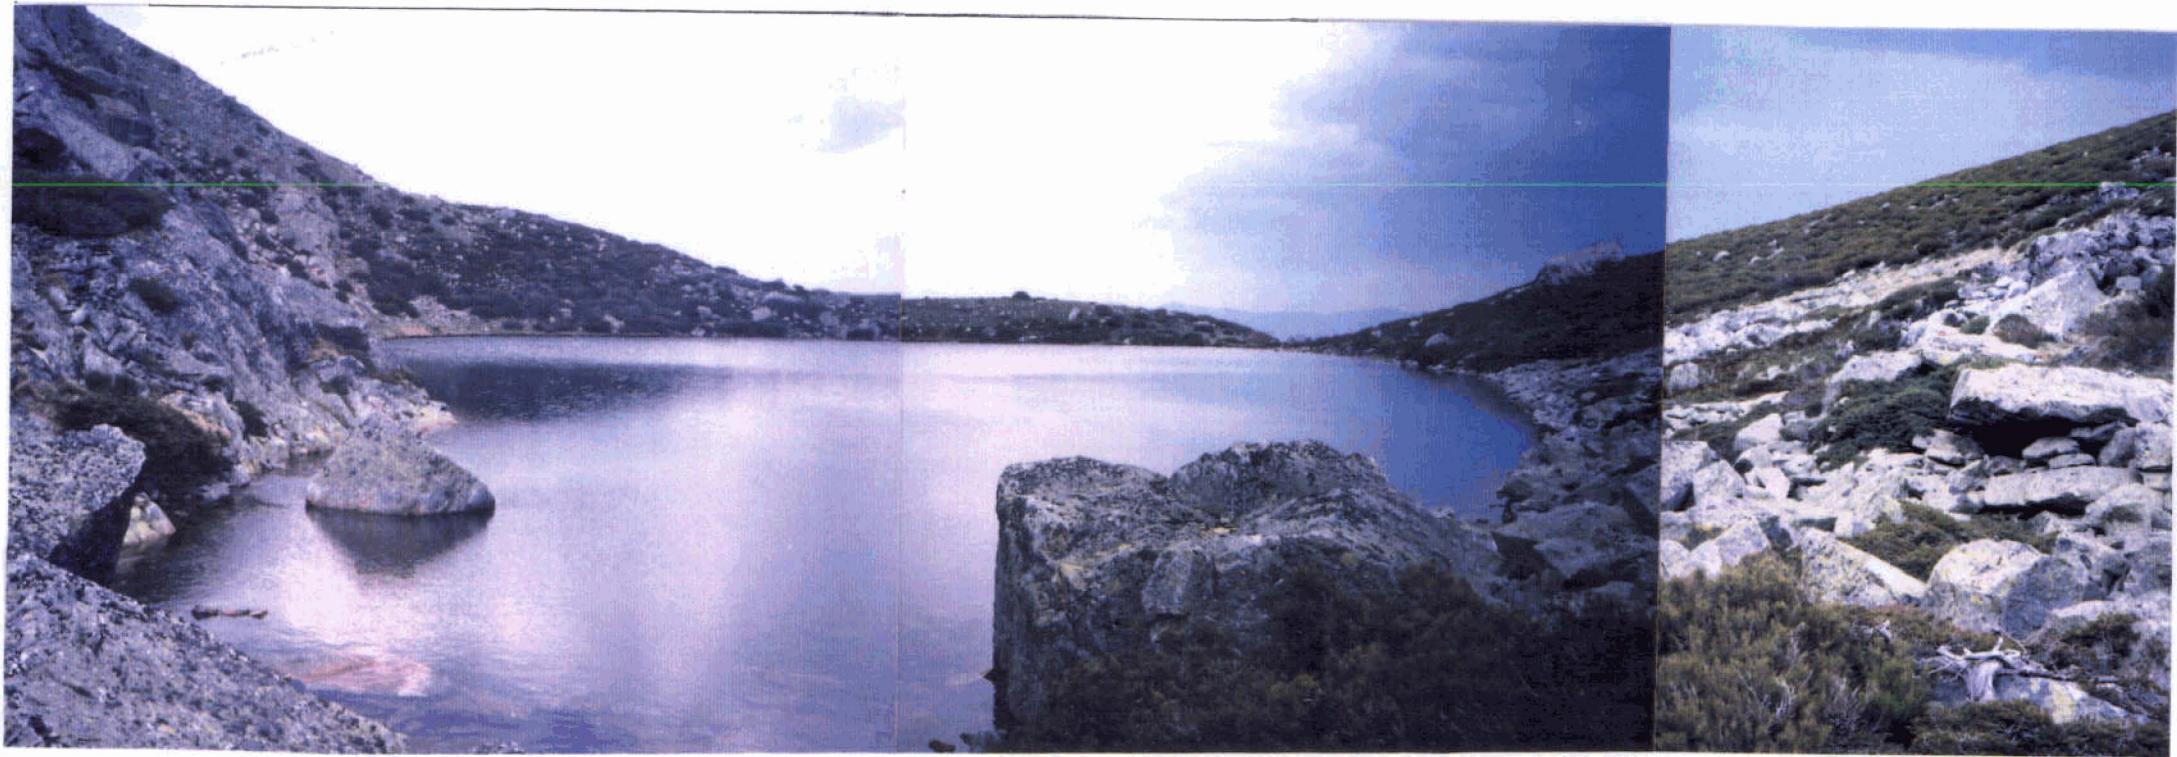
LAGUNA LA LAGUNA (LEON)

F.3, 4 y 5.- Vista panorámica tomada desde su lado Sur.

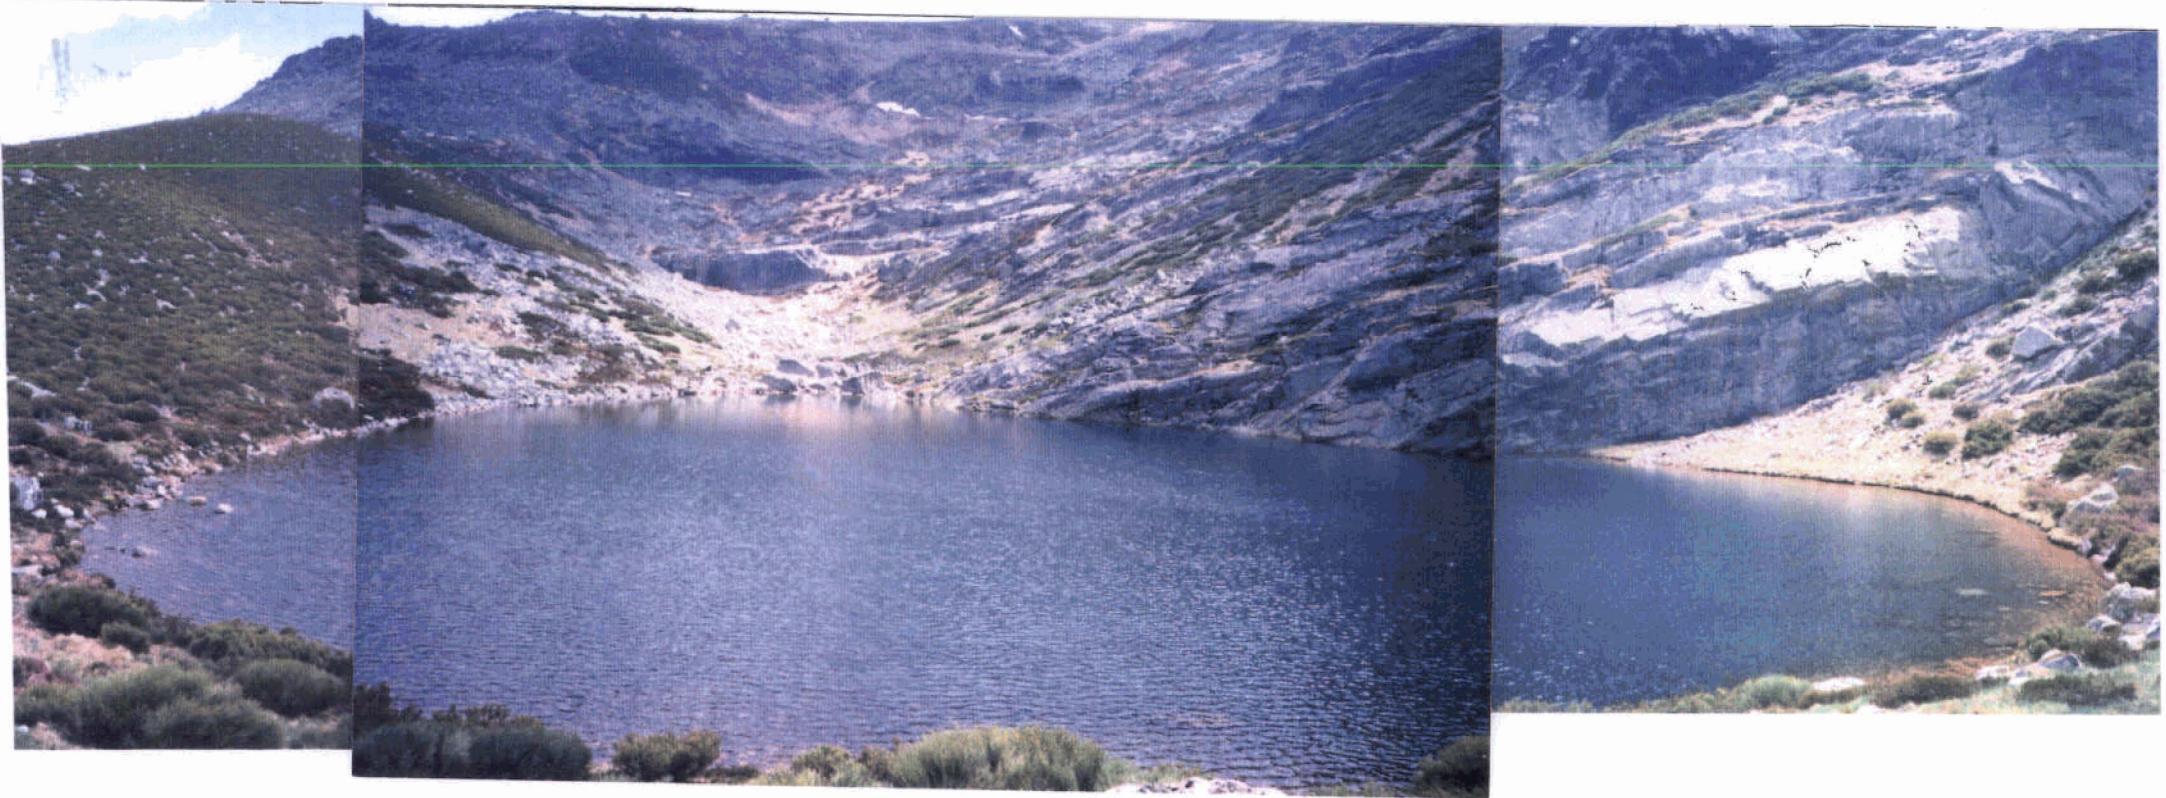
LAGUNA LA LAGUNA (LEON)

F.6, 7 y 8.- Vista panorámica tomada desde su lado Norte (zona de desagüe)

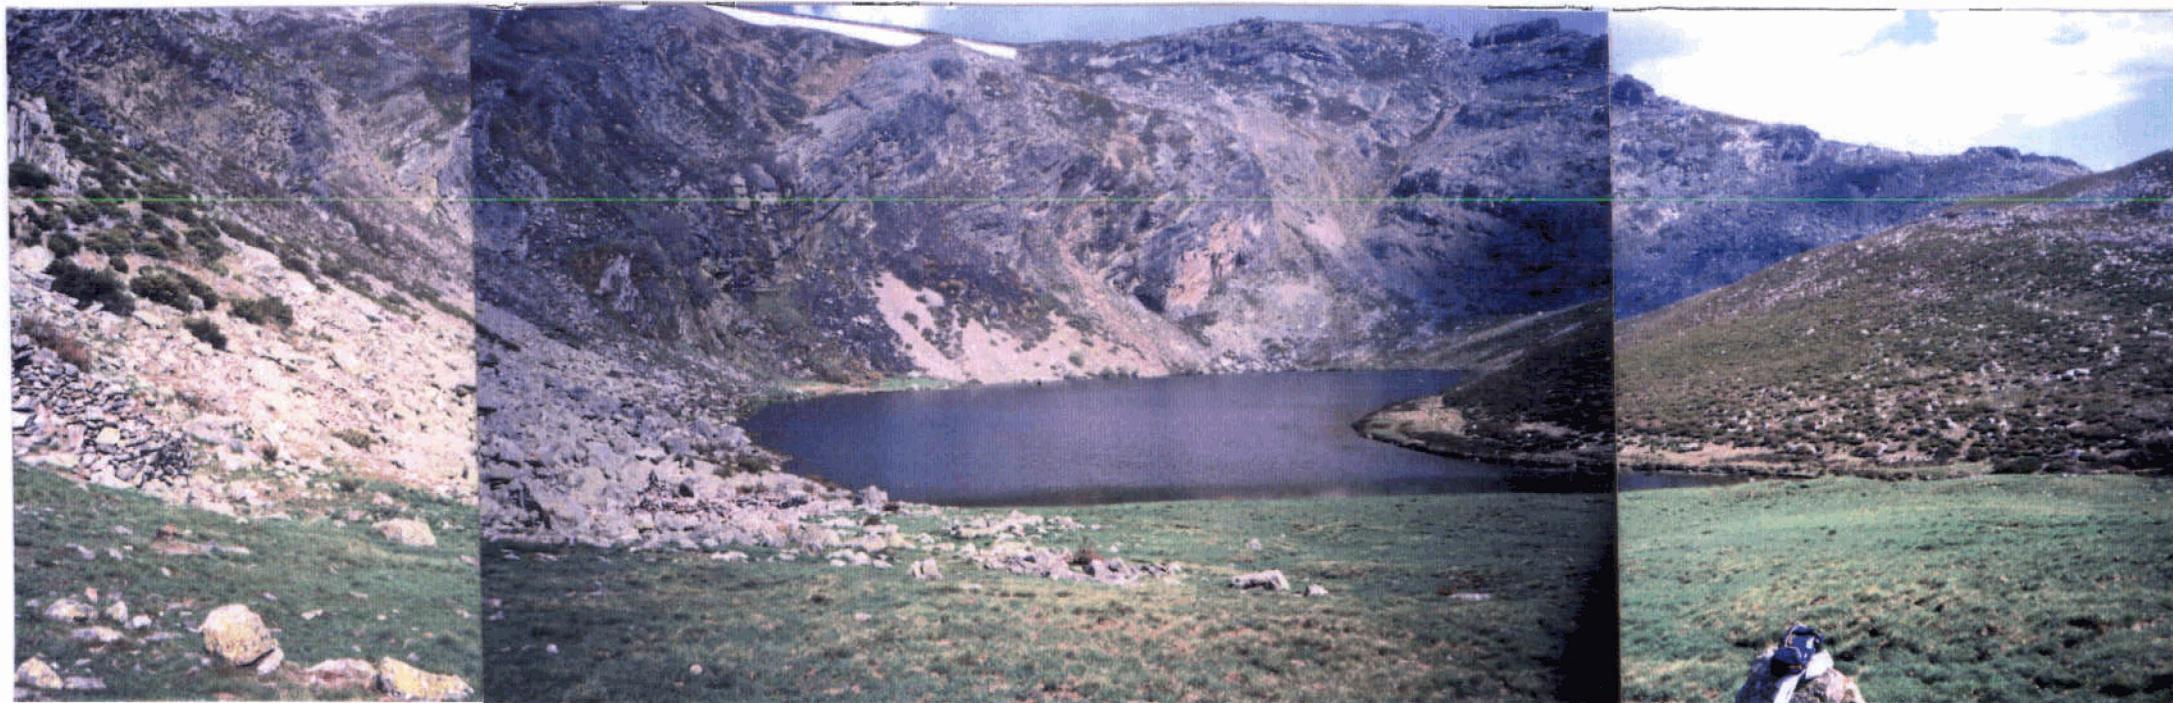
LAGUNA EL LAGO O LAGO TRUCHILLAS (LEON)

F.1, 2 Y 3.- Vista panorámica desde el Sur

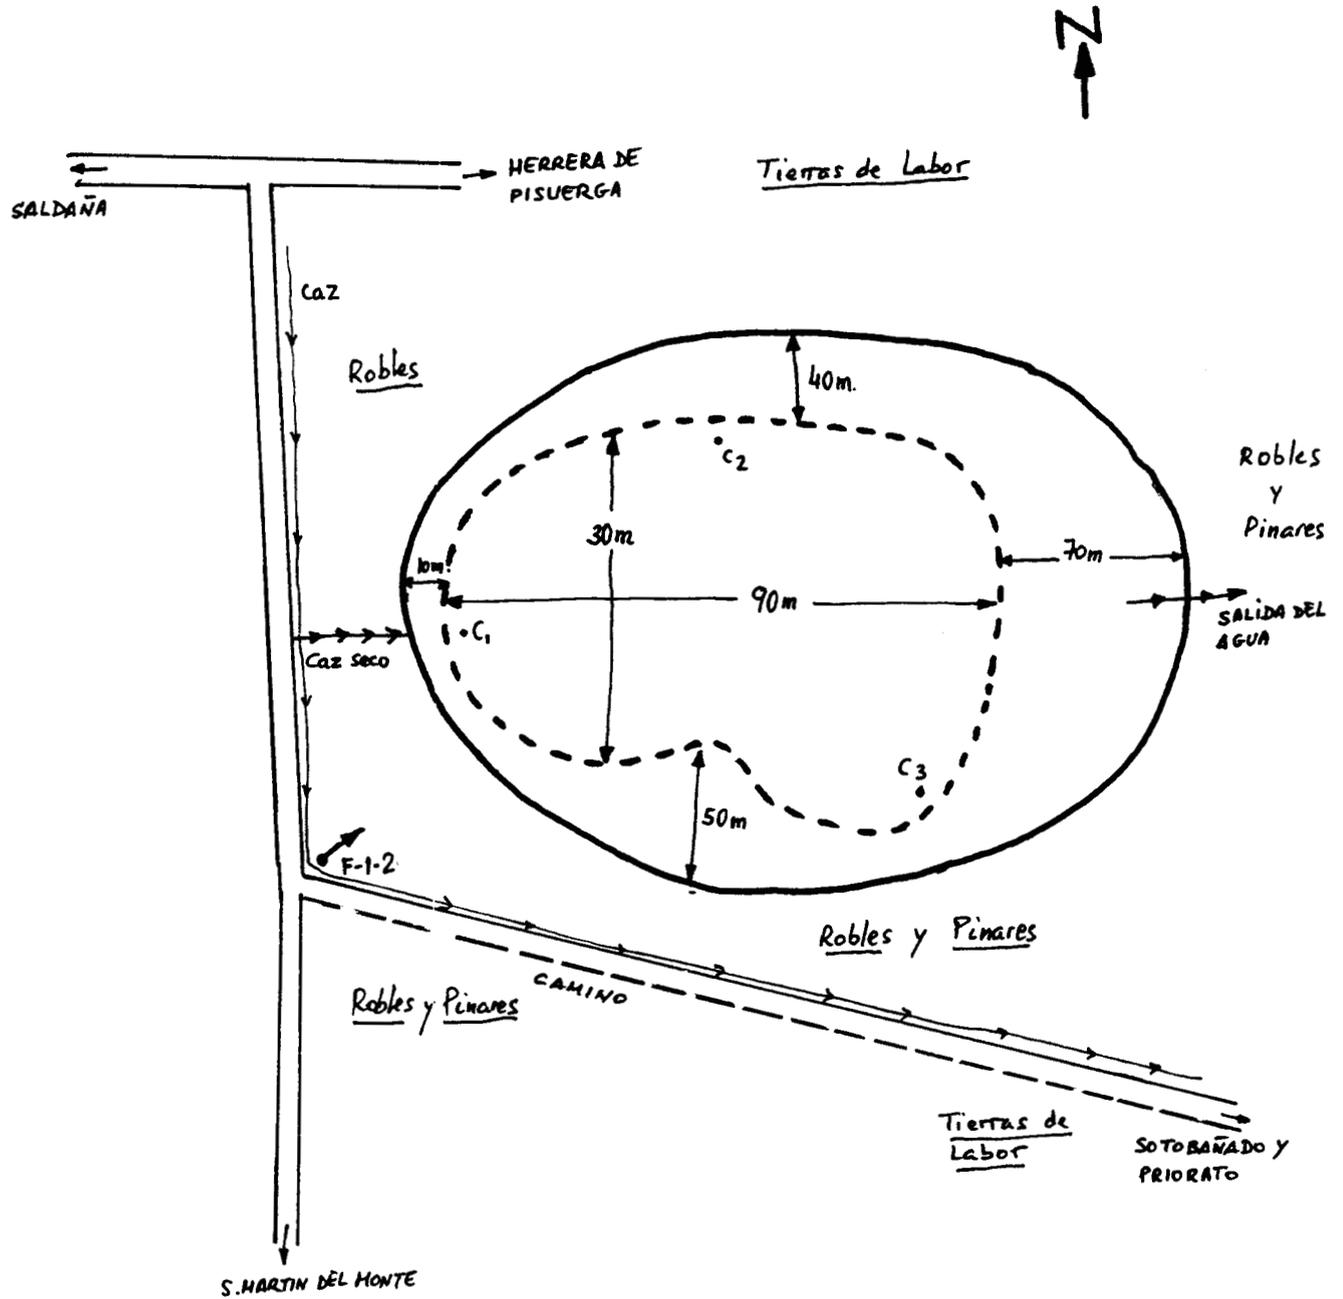
LAGUNA GRANDE SAN MARTIN DEL MONTE (P)

$C_1 = 220 \mu S/cm.$ (Muestra de agua)
 $C_2 = 215 \mu S/cm.$
 $C_3 = 178,3 \mu S/cm.$
