Instituto Tecnológico
GeoMinero de España

**PROYECTO DE ESTUDIO DE LAS ZONAS
HUMEDAS DE LA CUENCA HIDROGRAFICA
DEL DUERO (1ª FASE)**

TOMO I

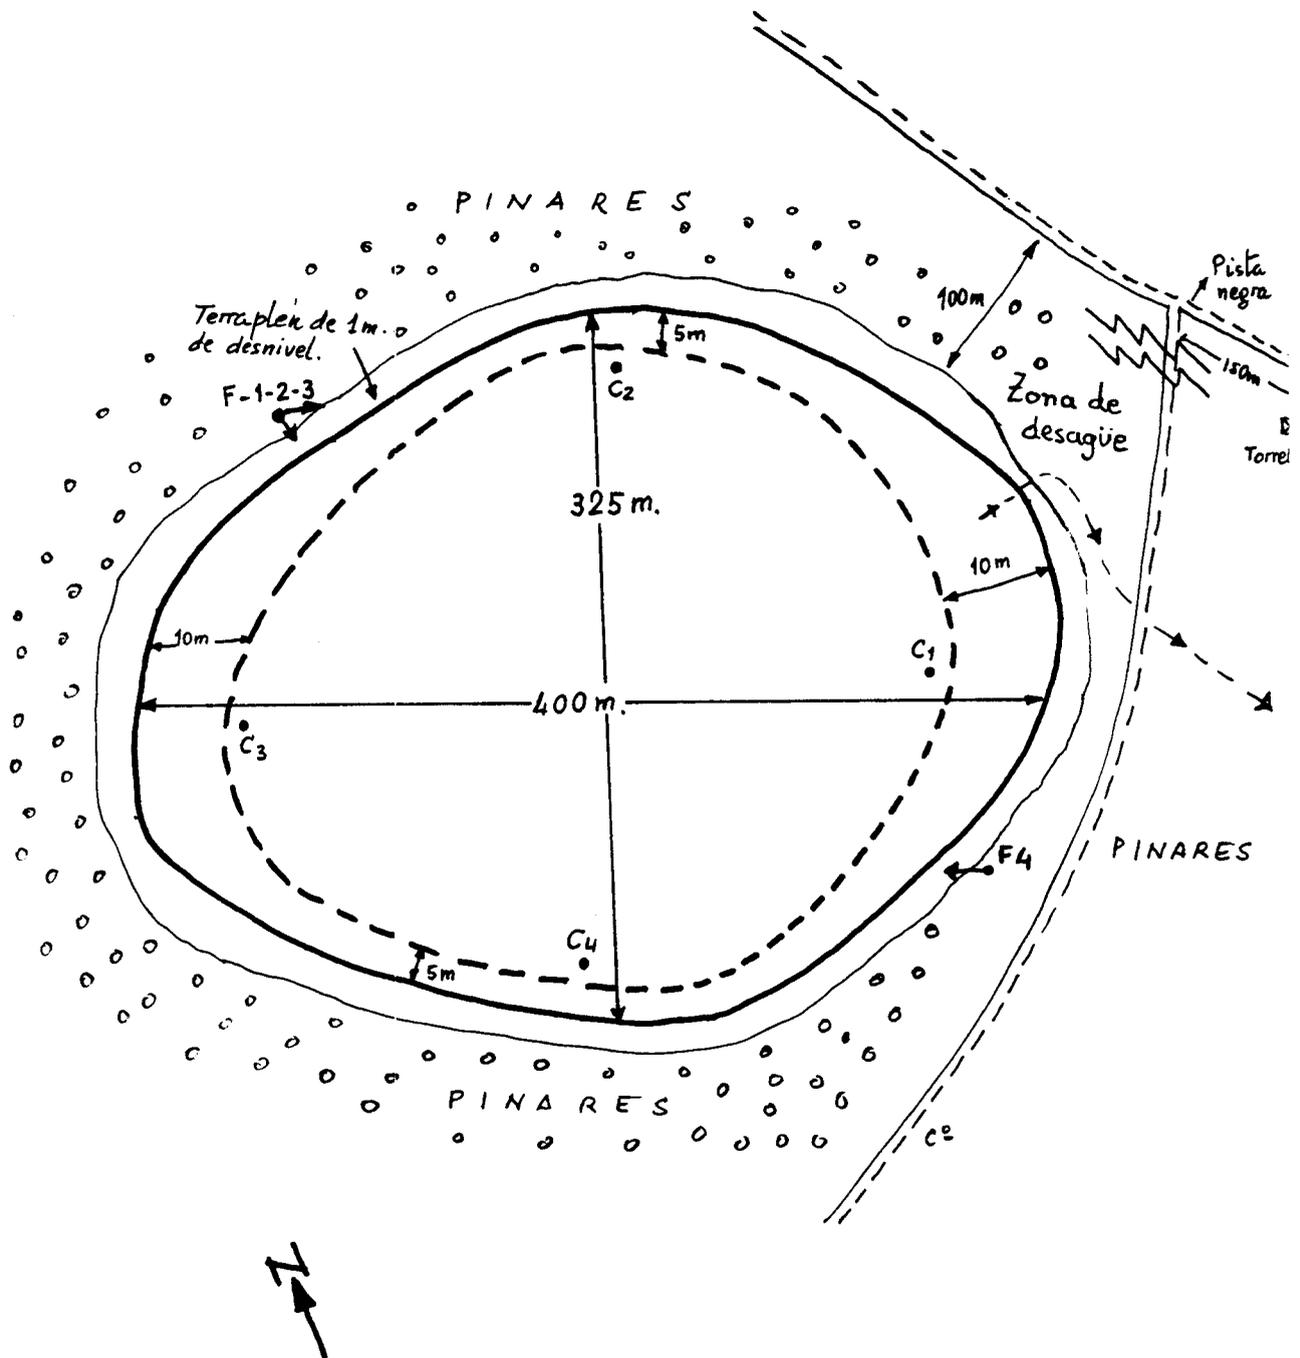
LAGUNA GRANDE O DE PRADALES RESPENSA DE LA PEÑA (P)

- $C_1 = 70,2 \mu\text{S/cm.}$
- $C_2 = 72,4 \mu\text{S/cm.}$
- $C_3 = 65,6 \mu\text{S/cm.}$
- $C_4 = 69,3 \mu\text{S/cm.}$

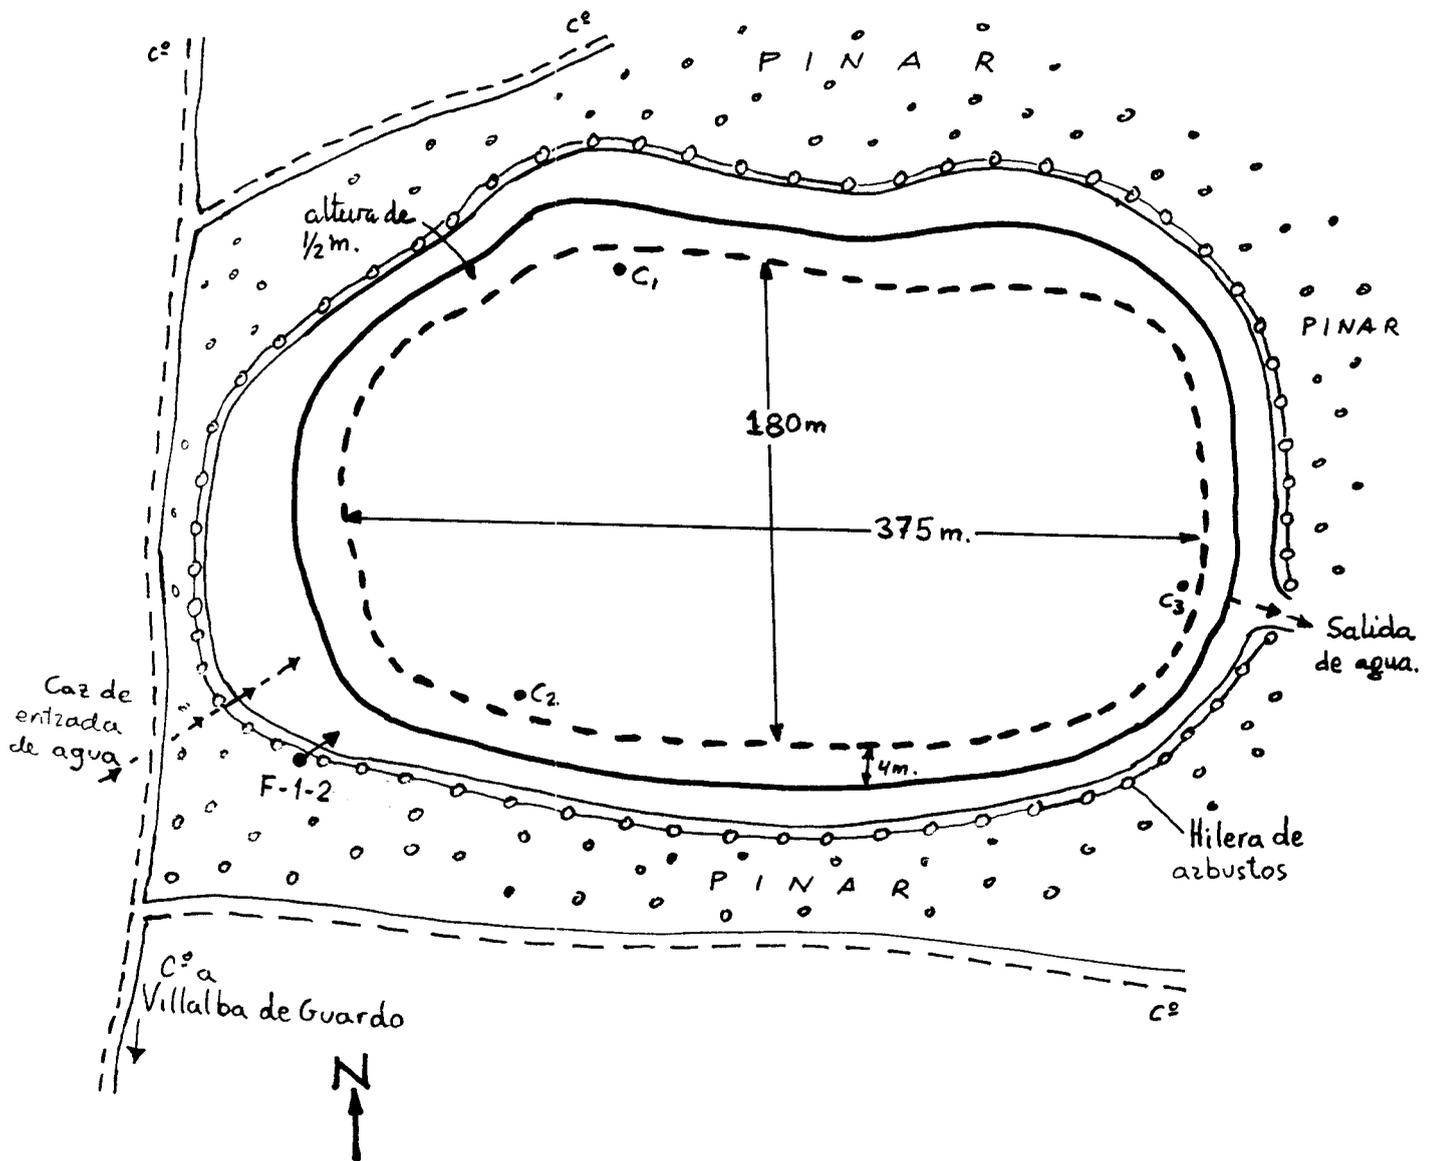
LAGUNA DE ENMEDIO SANTIBAÑEZ DE LA PEÑA (P)

$$C_1 = 31,3 \mu\text{S/cm.}$$

$$C_2 = 49,5 \mu\text{S/cm.}$$

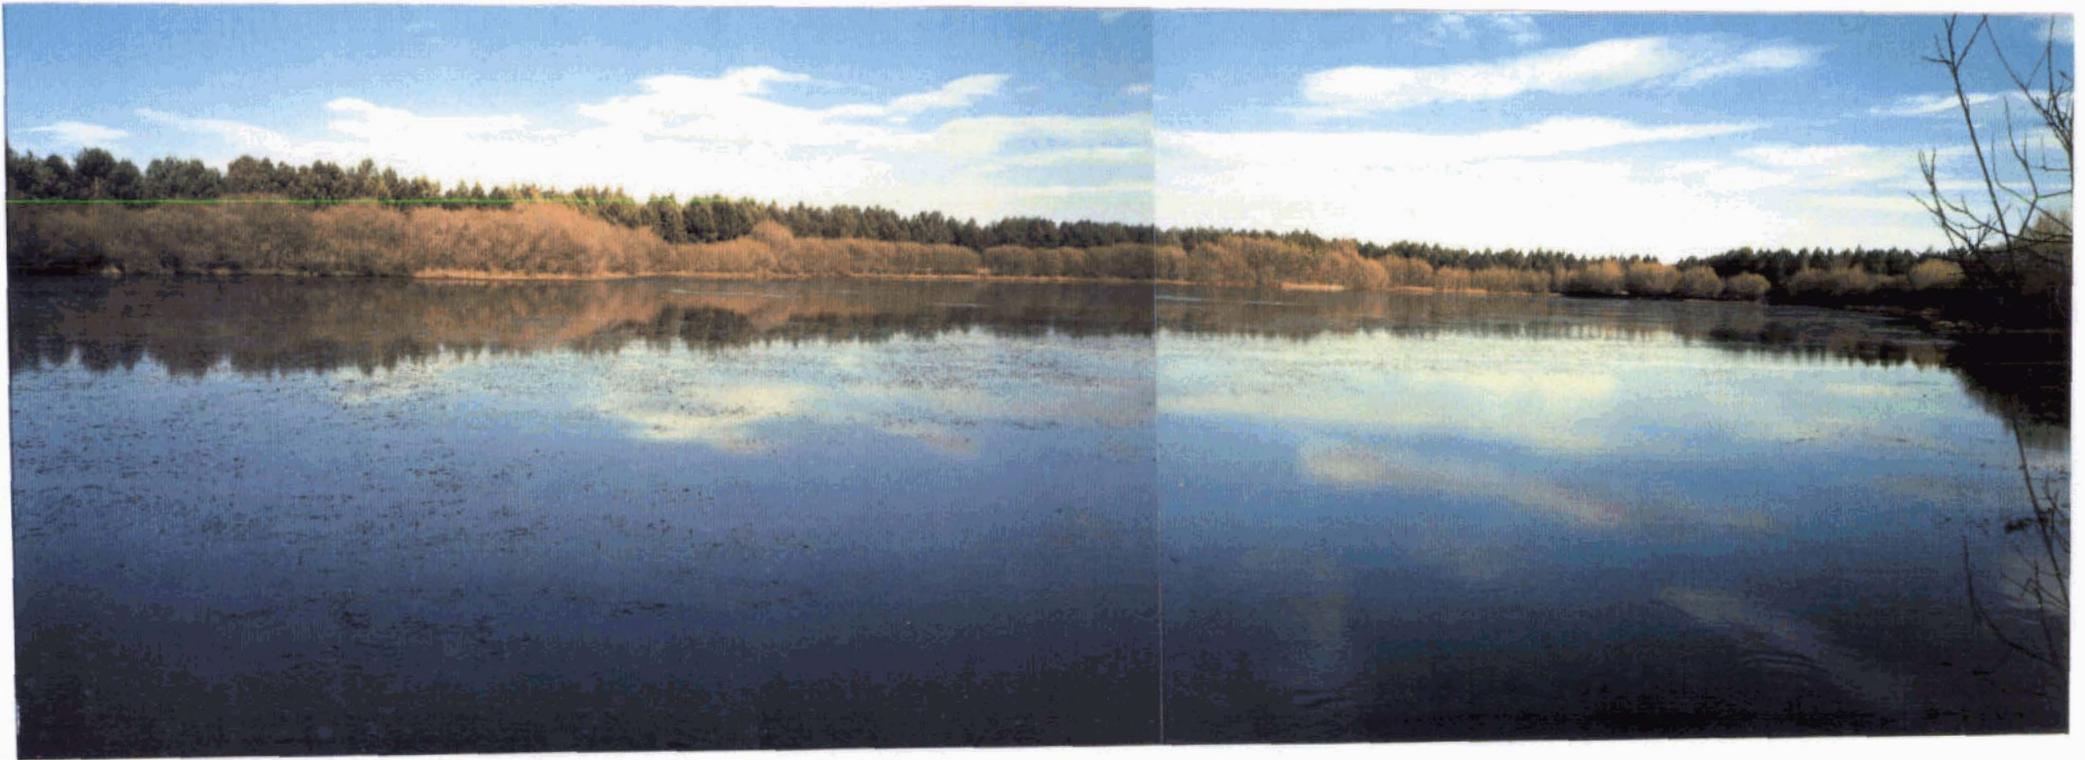
LAGUNA DE ENMEDIO-SANTIBAÑEZ DE LA PEÑA (Palencia)

F.1 y F.2.- Vista panorámica de la laguna, tomada desde su lado suroeste

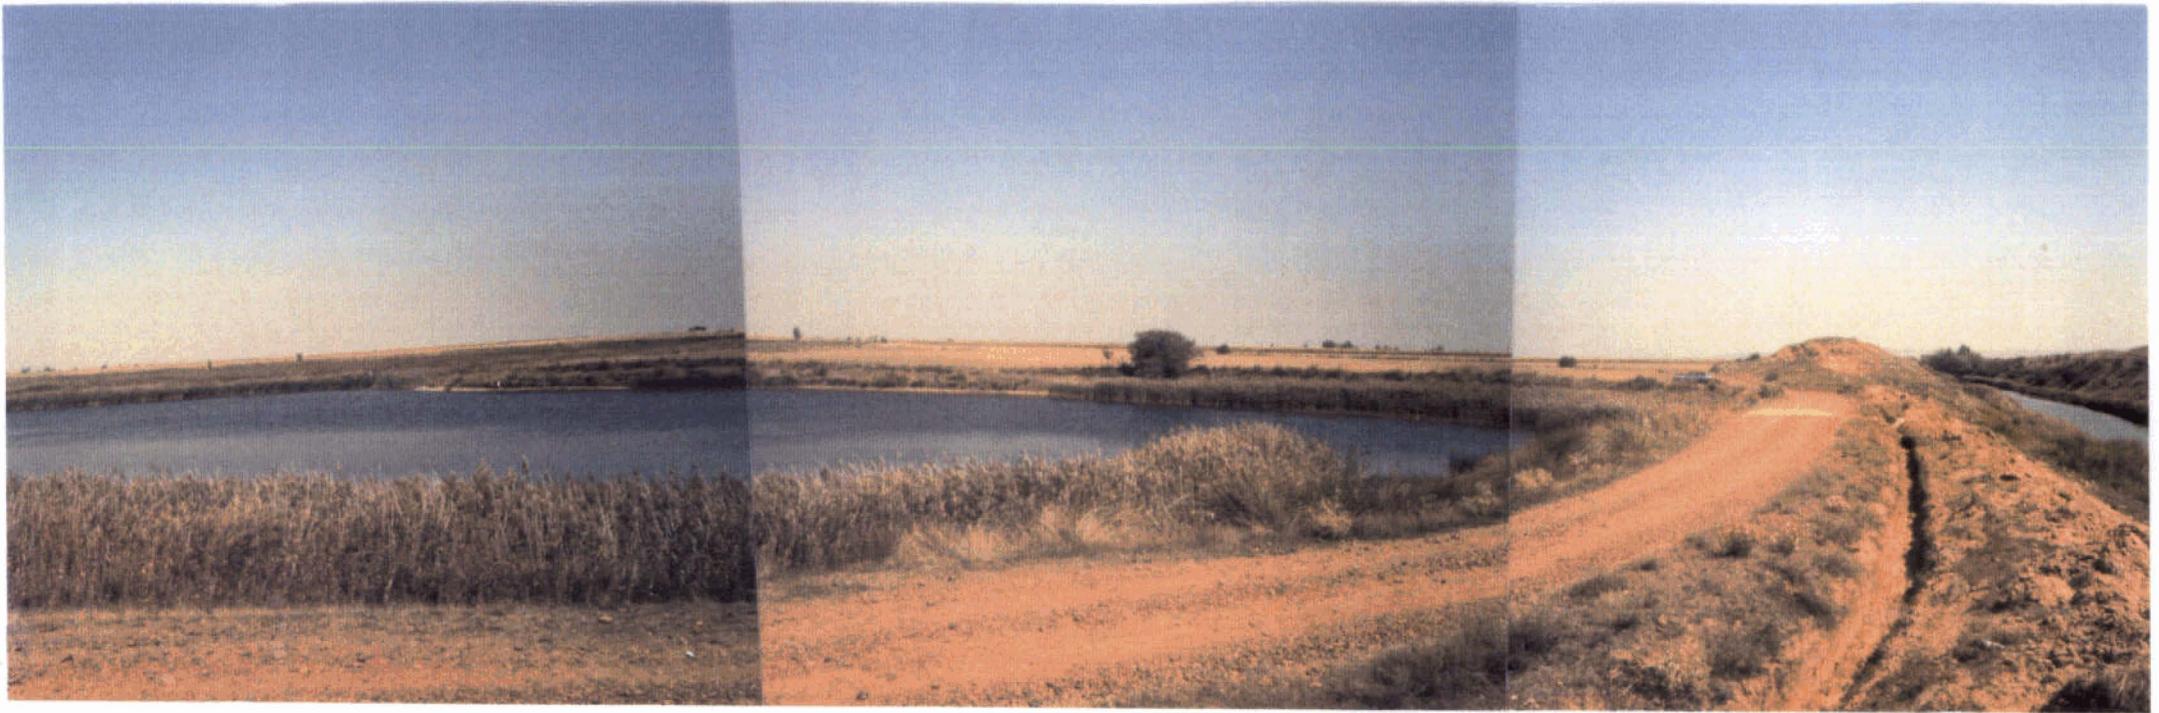
LAGUNA DE LA TOJA-RIBAS DE CAMPOS (Palencia)

F.1. F.2 y F.3.- Vista panorámica de la laguna, tomada desde su lado Sur.
A la derecha aparece el Canal de Castilla.

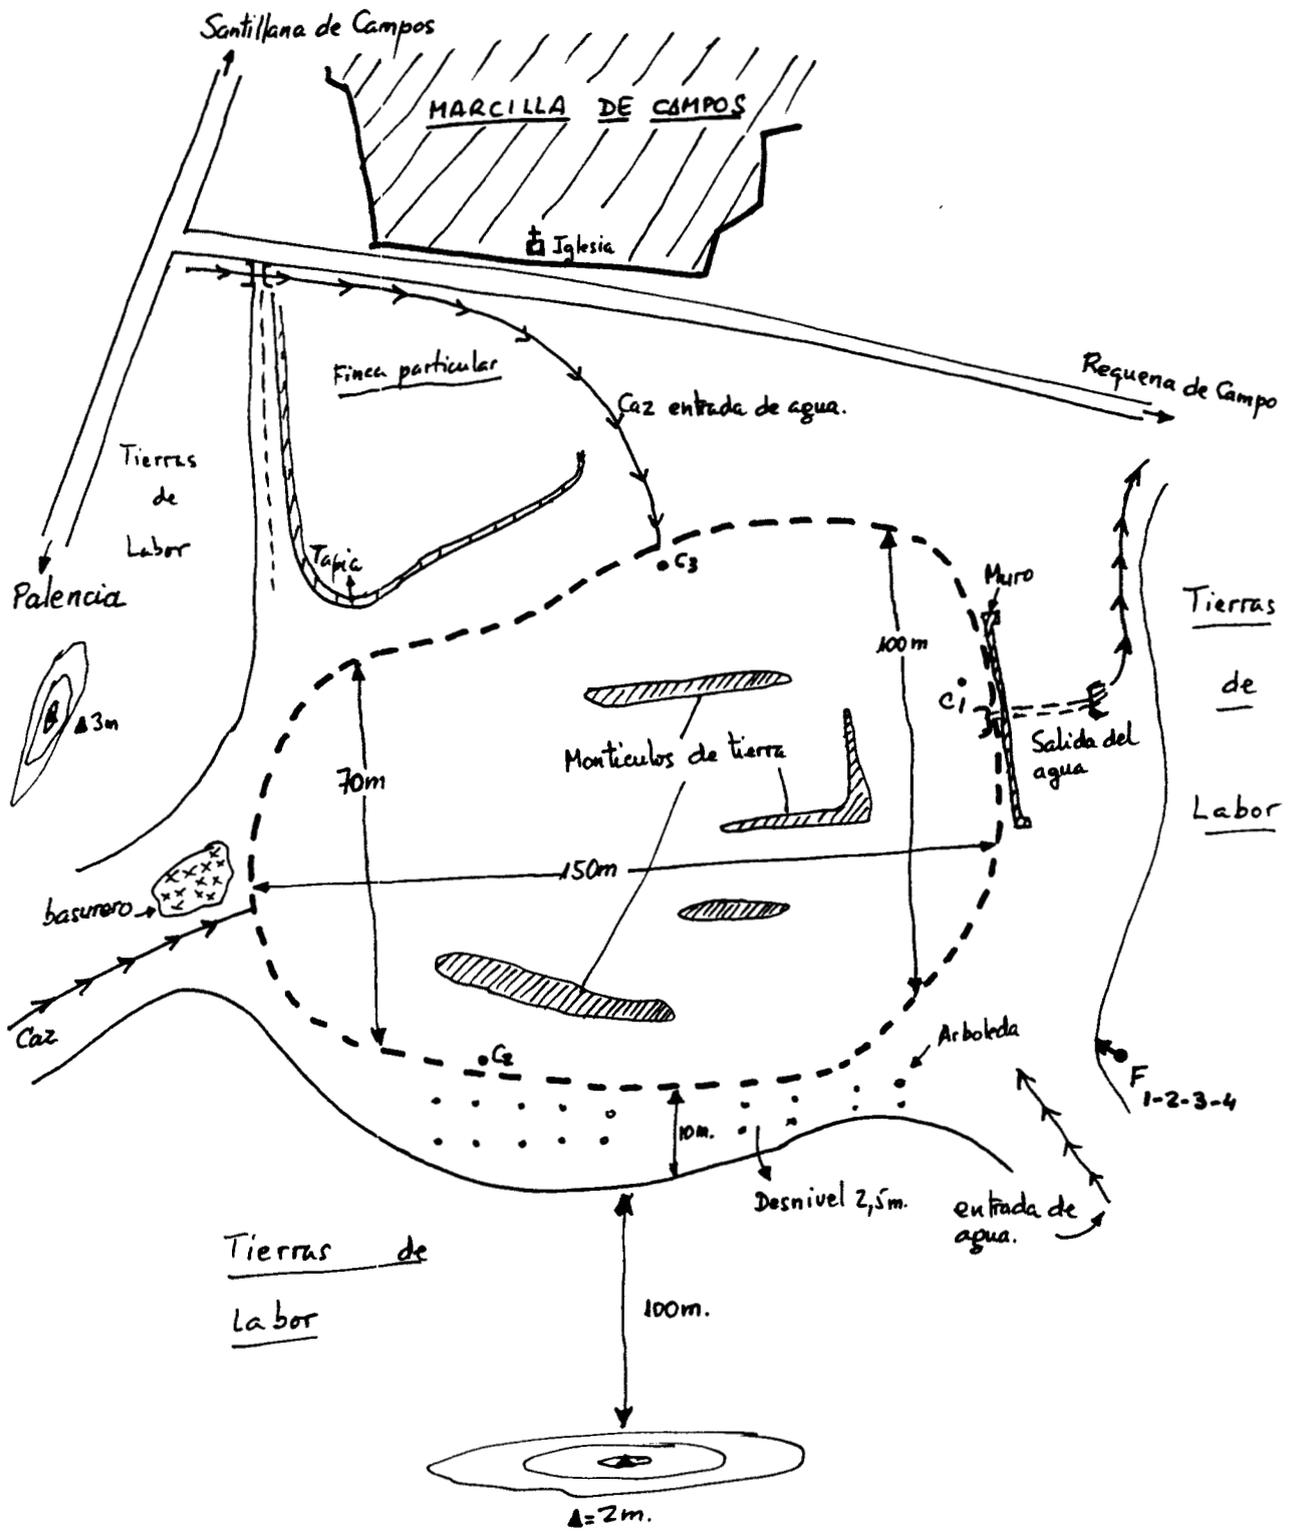
**LAGUNA DEL PUEBLO
MARCILLA DE CAMPOS (P).**

$C_1 = 776 \mu\text{S/cm.}$
 $C_2 = 782 \mu\text{S/cm.}$
 $C_3 = 779 \mu\text{S/cm. (Muestra de agua).}$

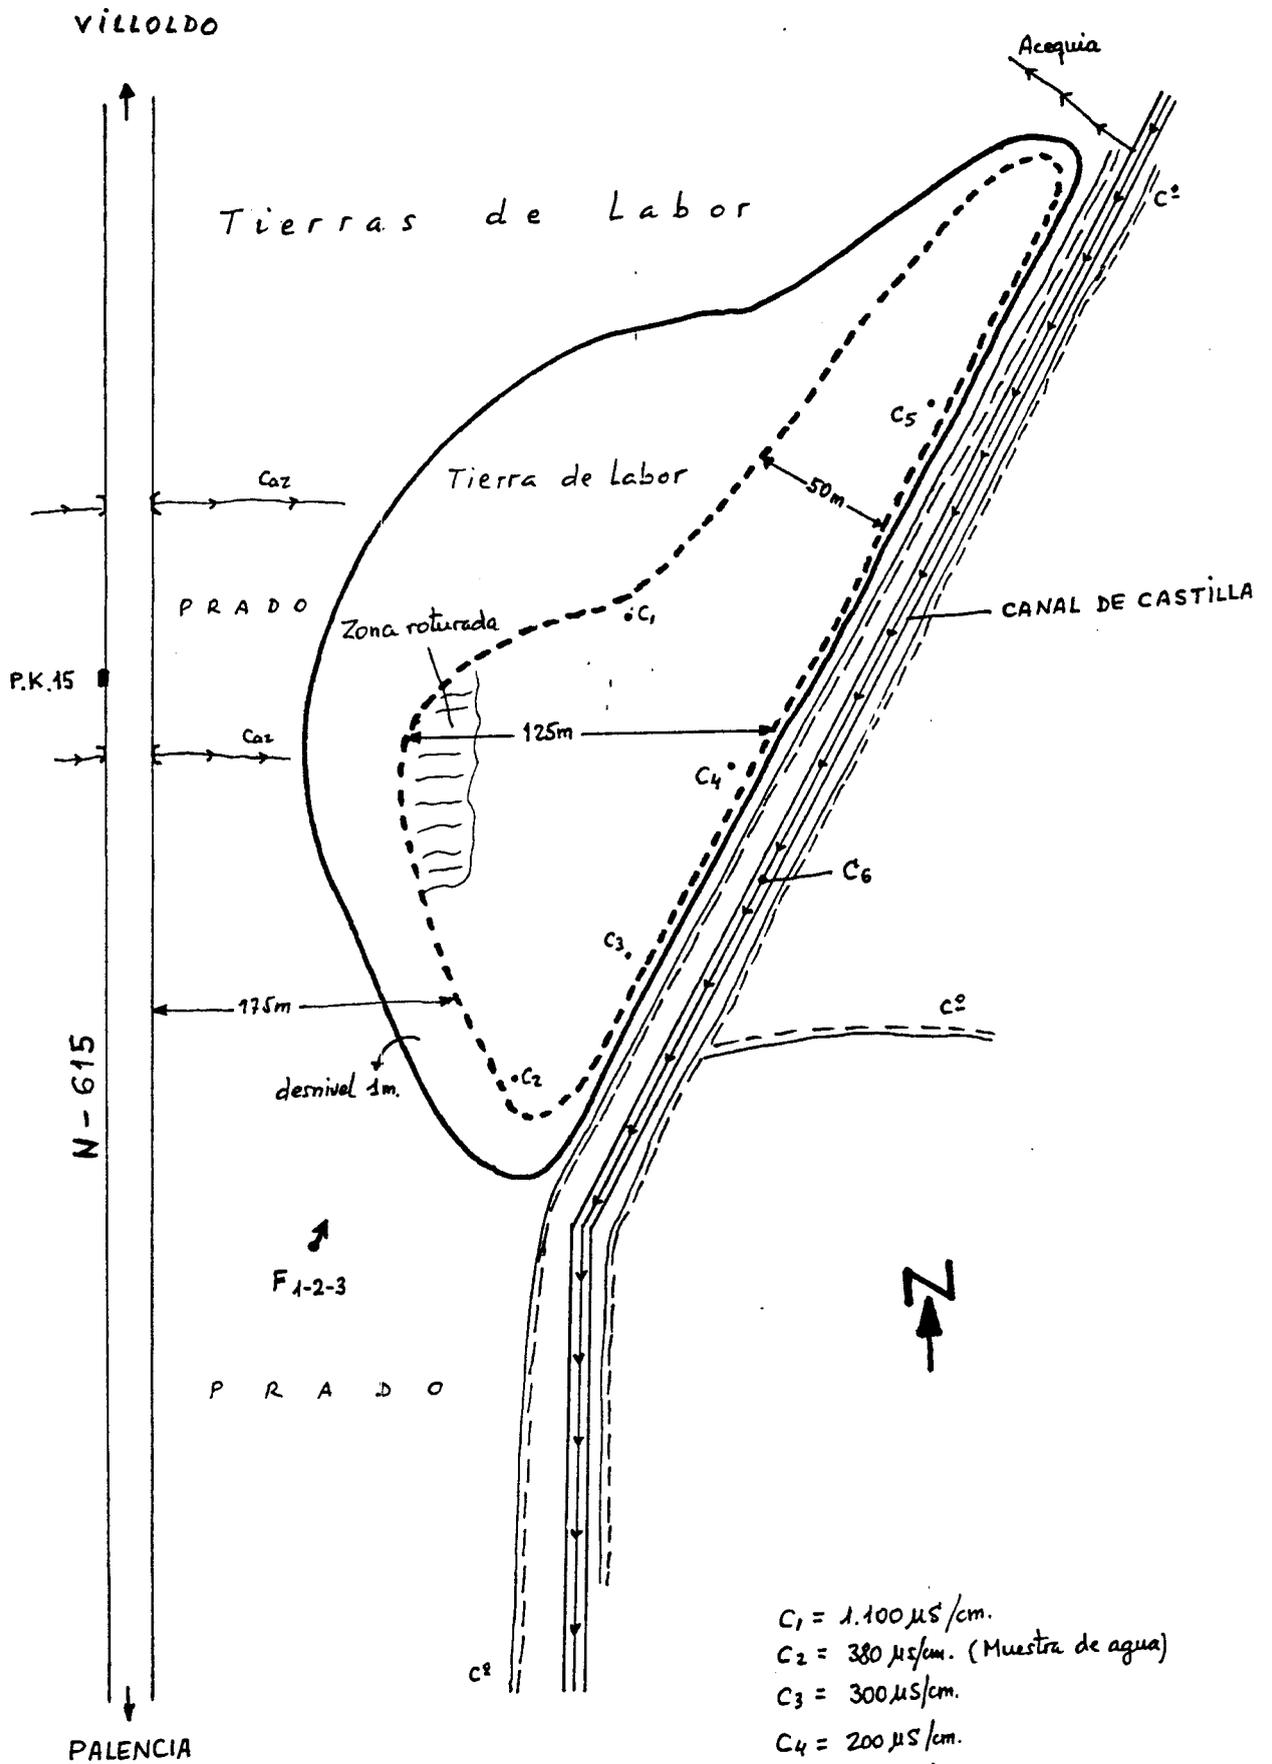
CHARCA VALDEMUDO BECERRIL DE CAMPOS (P)

Su funcionamiento, como ya se ha indicado, depende fundamentalmente de los sistemas de riegos en la zona, incluyendo la influencia por infiltración del Canal de Castilla.

- $C_1 = 1.100 \mu\text{S/cm.}$
- $C_2 = 380 \mu\text{S/cm. (Muestra de agua)}$
- $C_3 = 300 \mu\text{S/cm.}$
- $C_4 = 200 \mu\text{S/cm.}$
- $C_5 = 180 \mu\text{S/cm.}$
- $C_6 = 180 \mu\text{S/cm. (Canal).}$

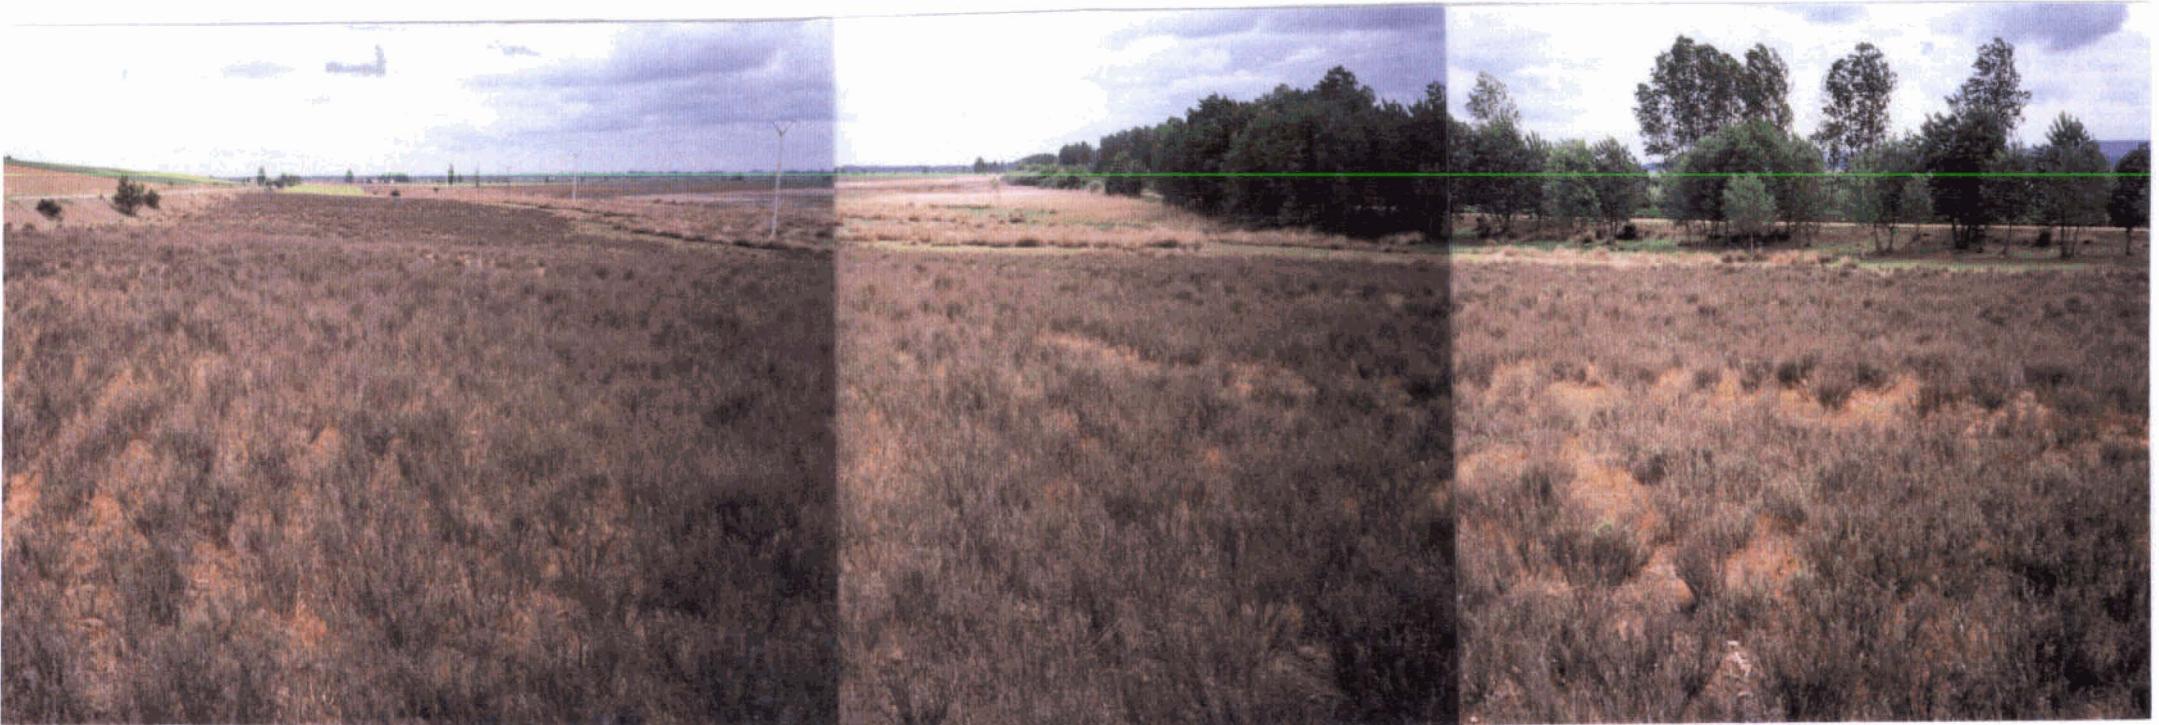
CHARCA DE VALDEMUDO-BECERRIL DE CAMPOS (Palencia)

F.1, F.2 y F.3.- Vista panorámica desde el Sur.

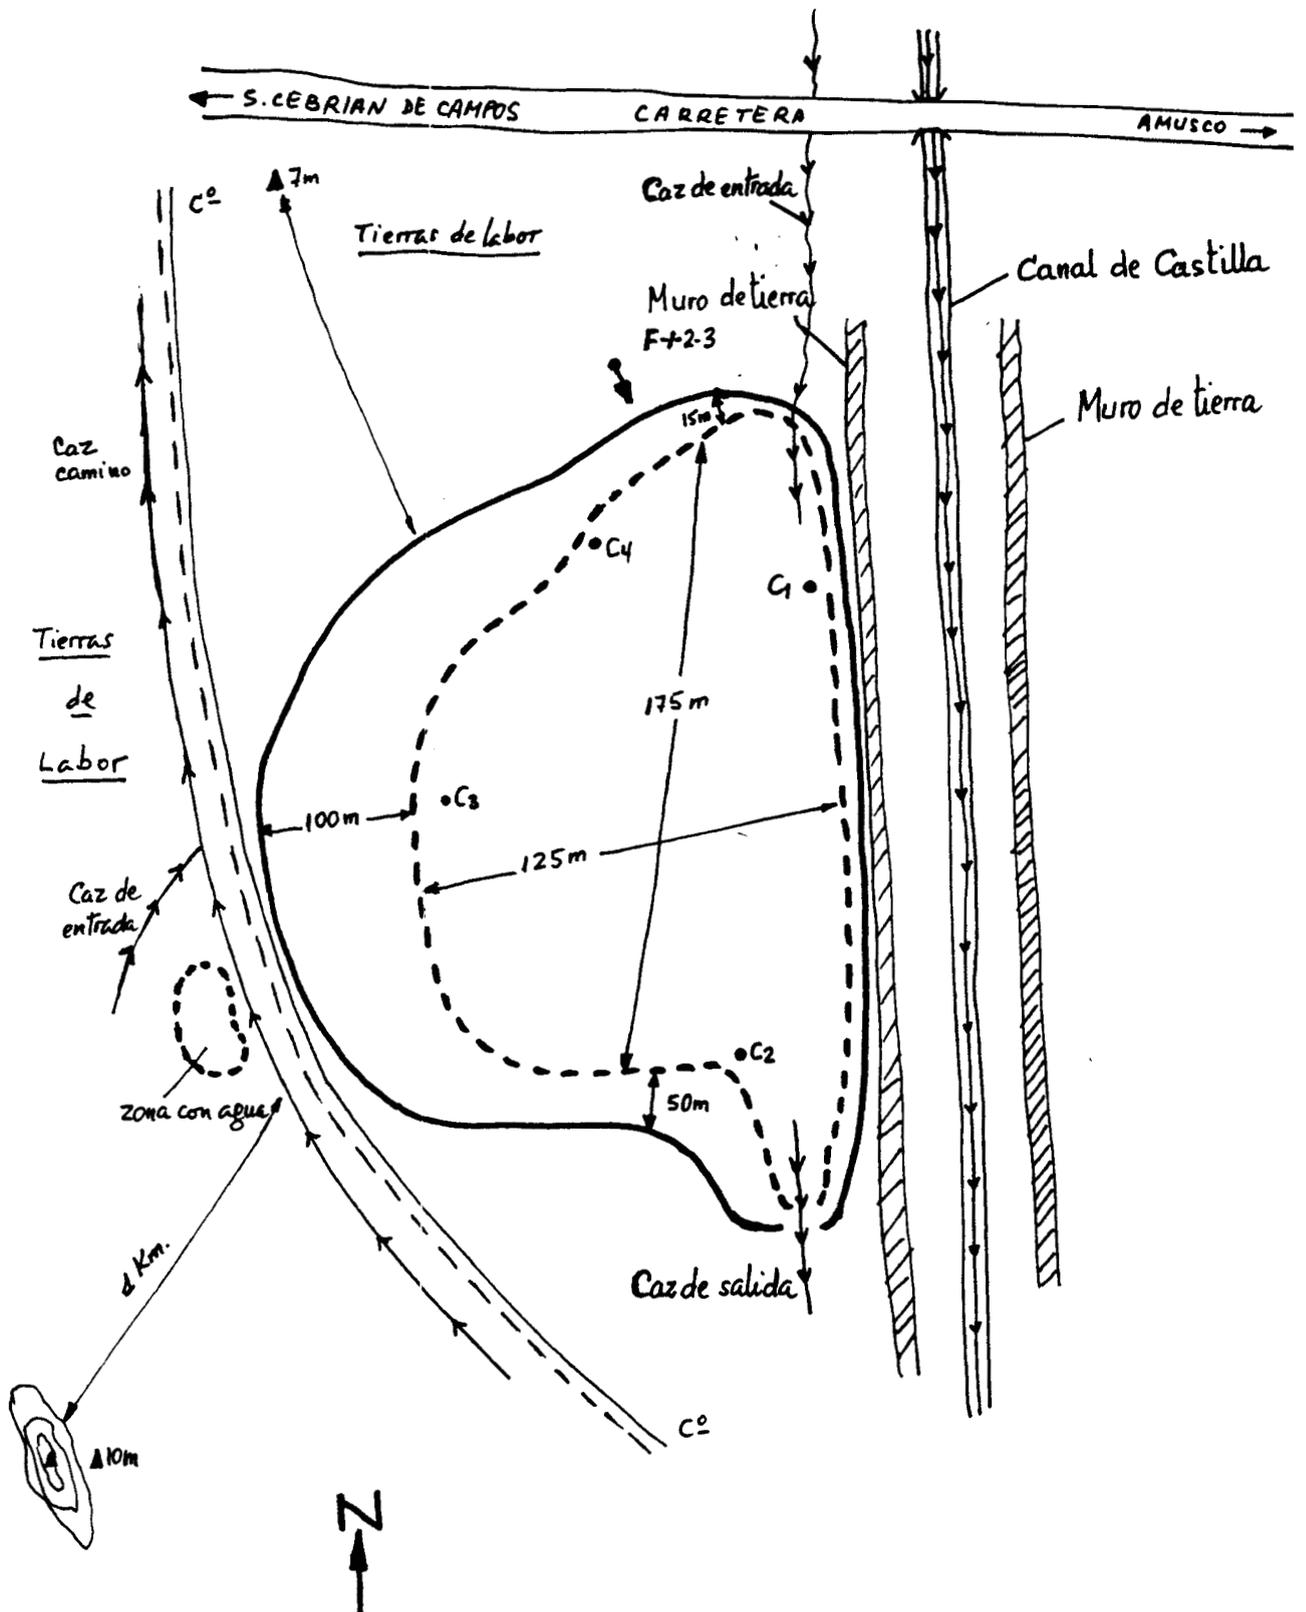
CHARCA DE BESANA S. CEBRIAN DE CAMPOS (P).

En la zona húmeda se recogen los retornos de riegos y desagües de las tierras colindantes y además las infiltraciones directas del canal de Castilla.

- $C_1 = 697 \mu\text{S/cm.}$
- $C_2 = 720 \mu\text{S/cm.}$
- $C_3 = 945 \mu\text{S/cm. (Muestra de agua)}$
- $C_4 = 645 \mu\text{S/cm.}$
- $C_{\text{canal}} = 350 \mu\text{S/cm.}$

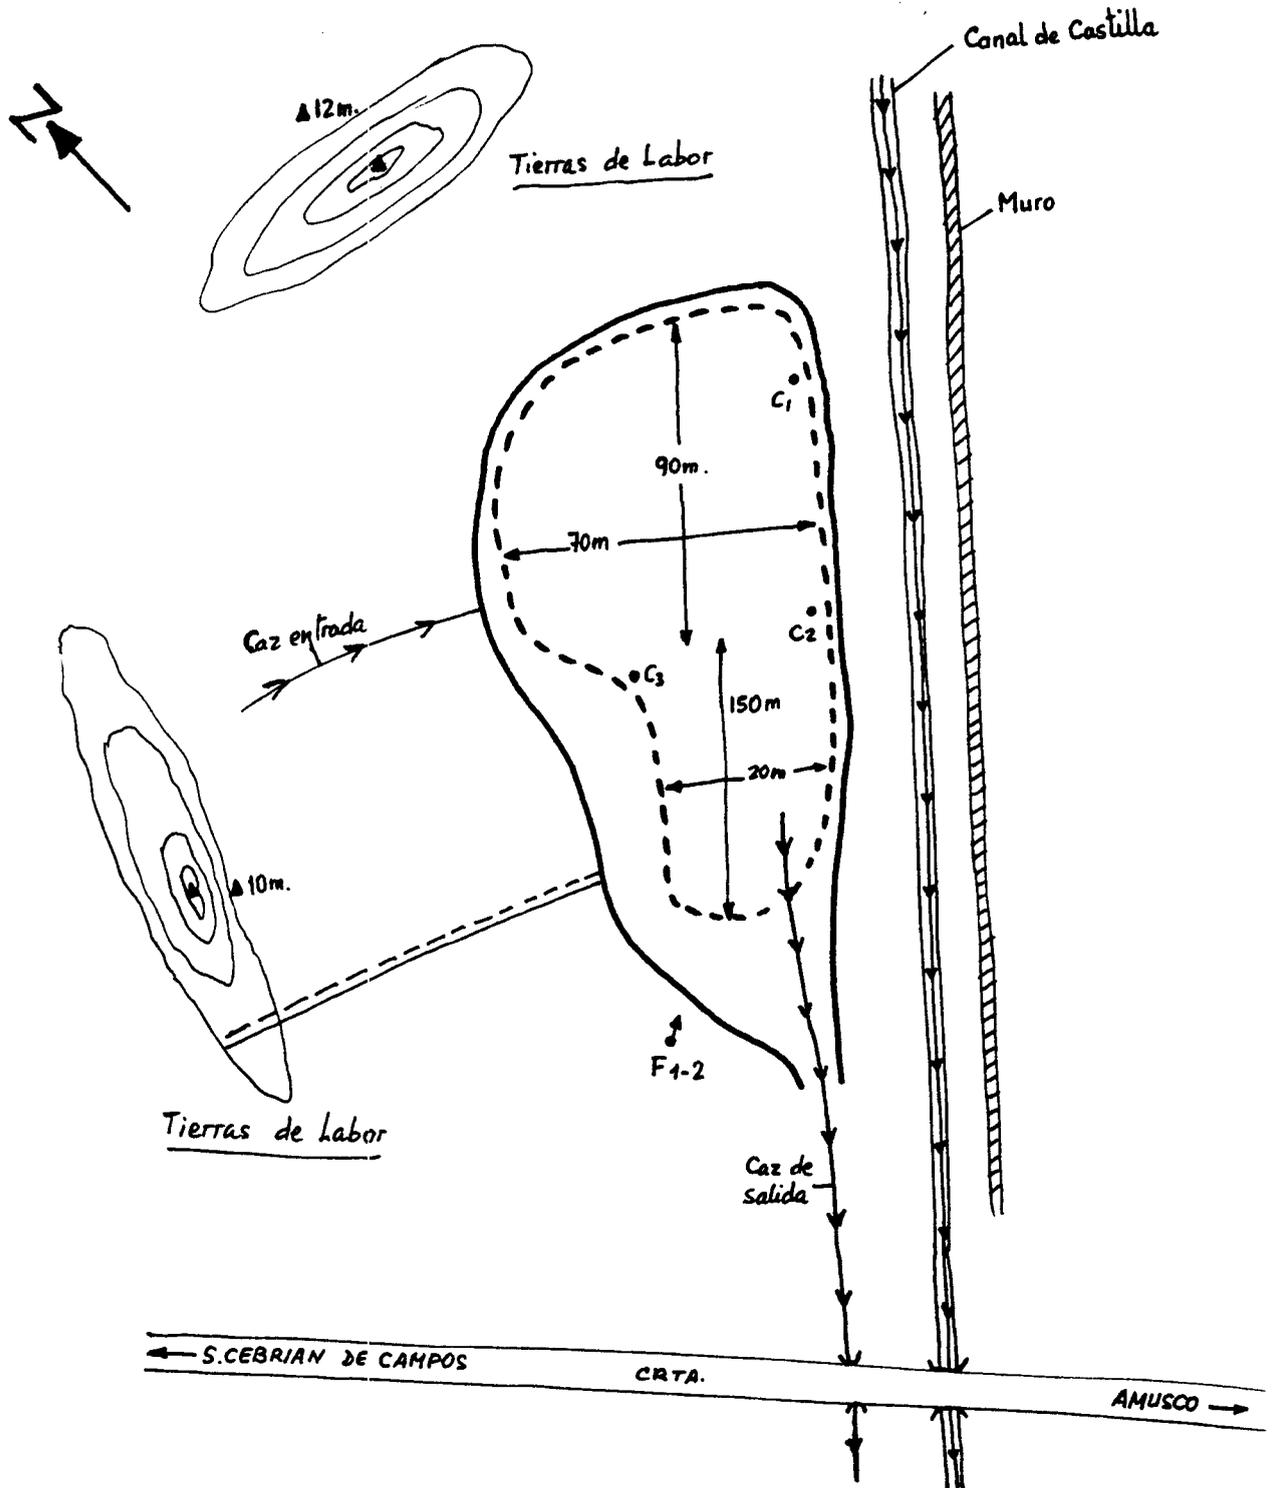
LAGUNA AL NORTE DE BESANA
S.CEBRIAN DE CAMPOS (P)

$C_1 = 843 \mu S/cm.$
 $C_2 = 840 \mu S/cm.$
 $C_3 = 841 \mu S/cm.$
 $C_{canal} = 341 \mu S/cm.$
