**PROYECTO DE ESTUDIO DE LAS ZONAS
HUMEDAS DE LA CUENCA HIDROGRAFICA
DEL DUERO (1ª FASE)**

T O M O II

- 4.- CATALOGO
 - 4.6. Provincia de Salamanca
 - 4.7. Provincia de Segovia
 - 4.8. Provincia de Soria
 - 4.9. Provincia de Valladolid
 - 4.10. Provincia de Zamora

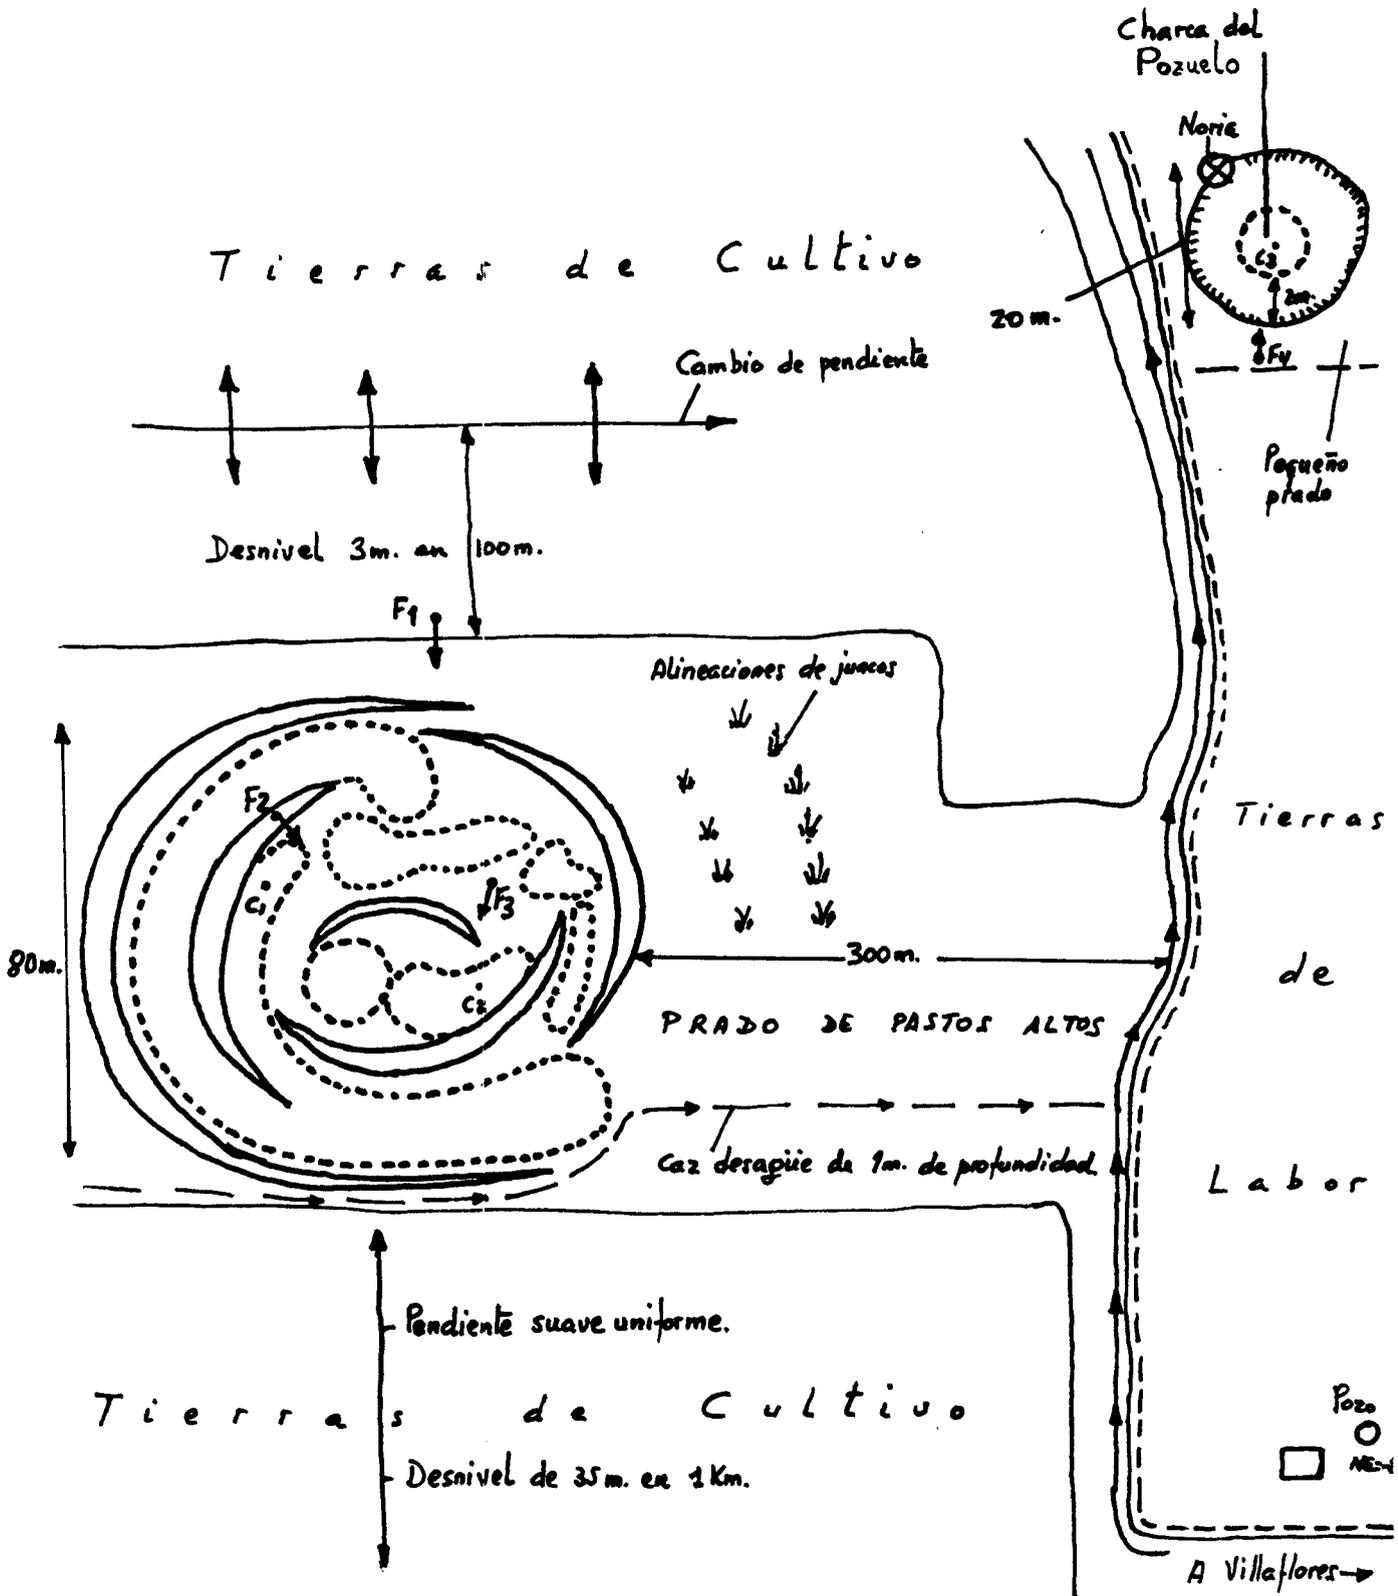
LAVAJO MONTERO
VILLAFLORES (SA)

Es una laguna de forma circular debido al terraplén construido alrededor de su zona más profunda, dicho terraplén forma un semicírculo de unos 40 mts de radio, dentro del cual hay una zona de unos 60 mts. de diámetro de frecuente encharcamiento, donde aparecen varias zonas de agua, unas aisladas debido a la acumulación de restos vegetales, y otras conectadas a excavaciones concéntricas al terraplén, que a su vez, dejan pequeños terraplenes en el interior de la laguna.

En éstas hendiduras es donde, durante la visita, se observaron profundidades de agua de 30 ó 40 cm como máximo, además las mismas facilitan el desagüe de la laguna, mediante un caz profundo que parte desde la laguna en dirección Este y que comunica con la red de arroyos intermitentes de la zona.

$C_1 = 1.780 \mu S/cm.$
 $C_2 = 1.560 \text{ " (Muestra de agua)}$
 $C_3 = 880 \text{ " (Charca)}$

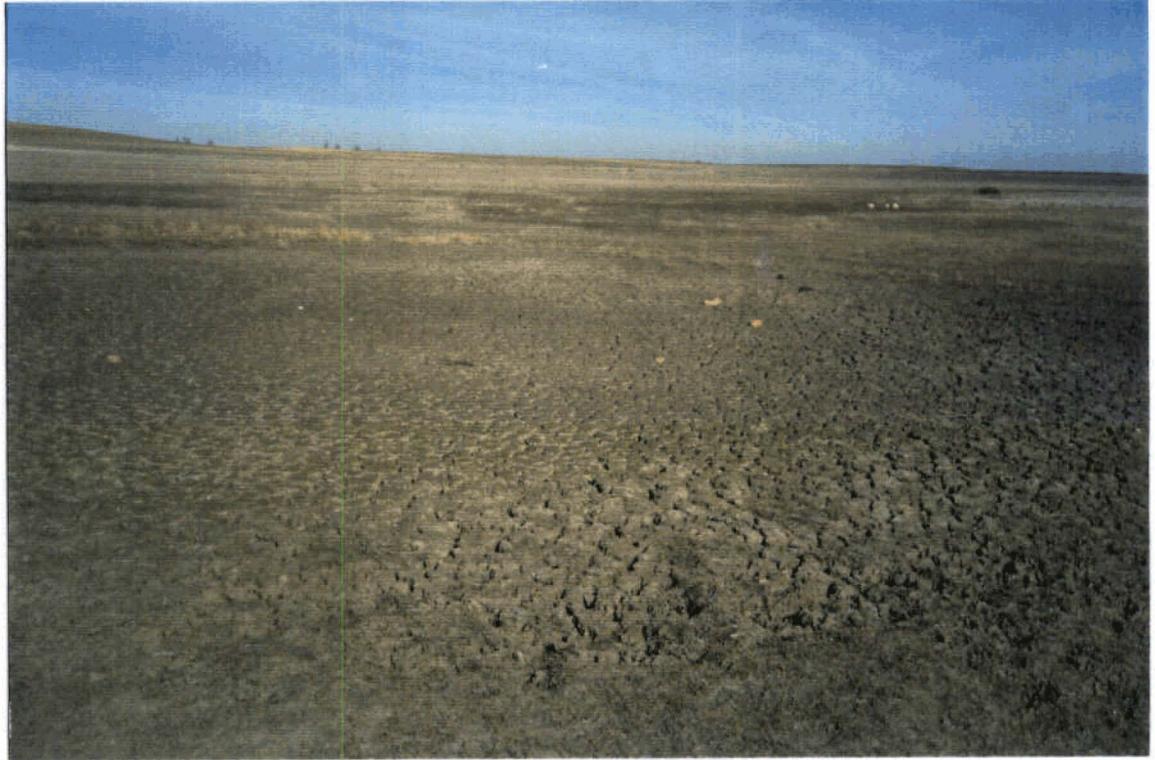
LAGUNA DE LOS LAVAJARES (SALAMANCA)

Tipo de suelo: El fondo de la laguna es areno-arcilloso, con gravilla de cuarzo de tonos blanco-rosáceos cubierto de prado. En el vaso hay dos pequeños lavajos de unos 8 m. de diámetro, secos con el fondo agrietado.

**F.4.- Vista de uno de los lavajos secos con
el fondo agrietado**

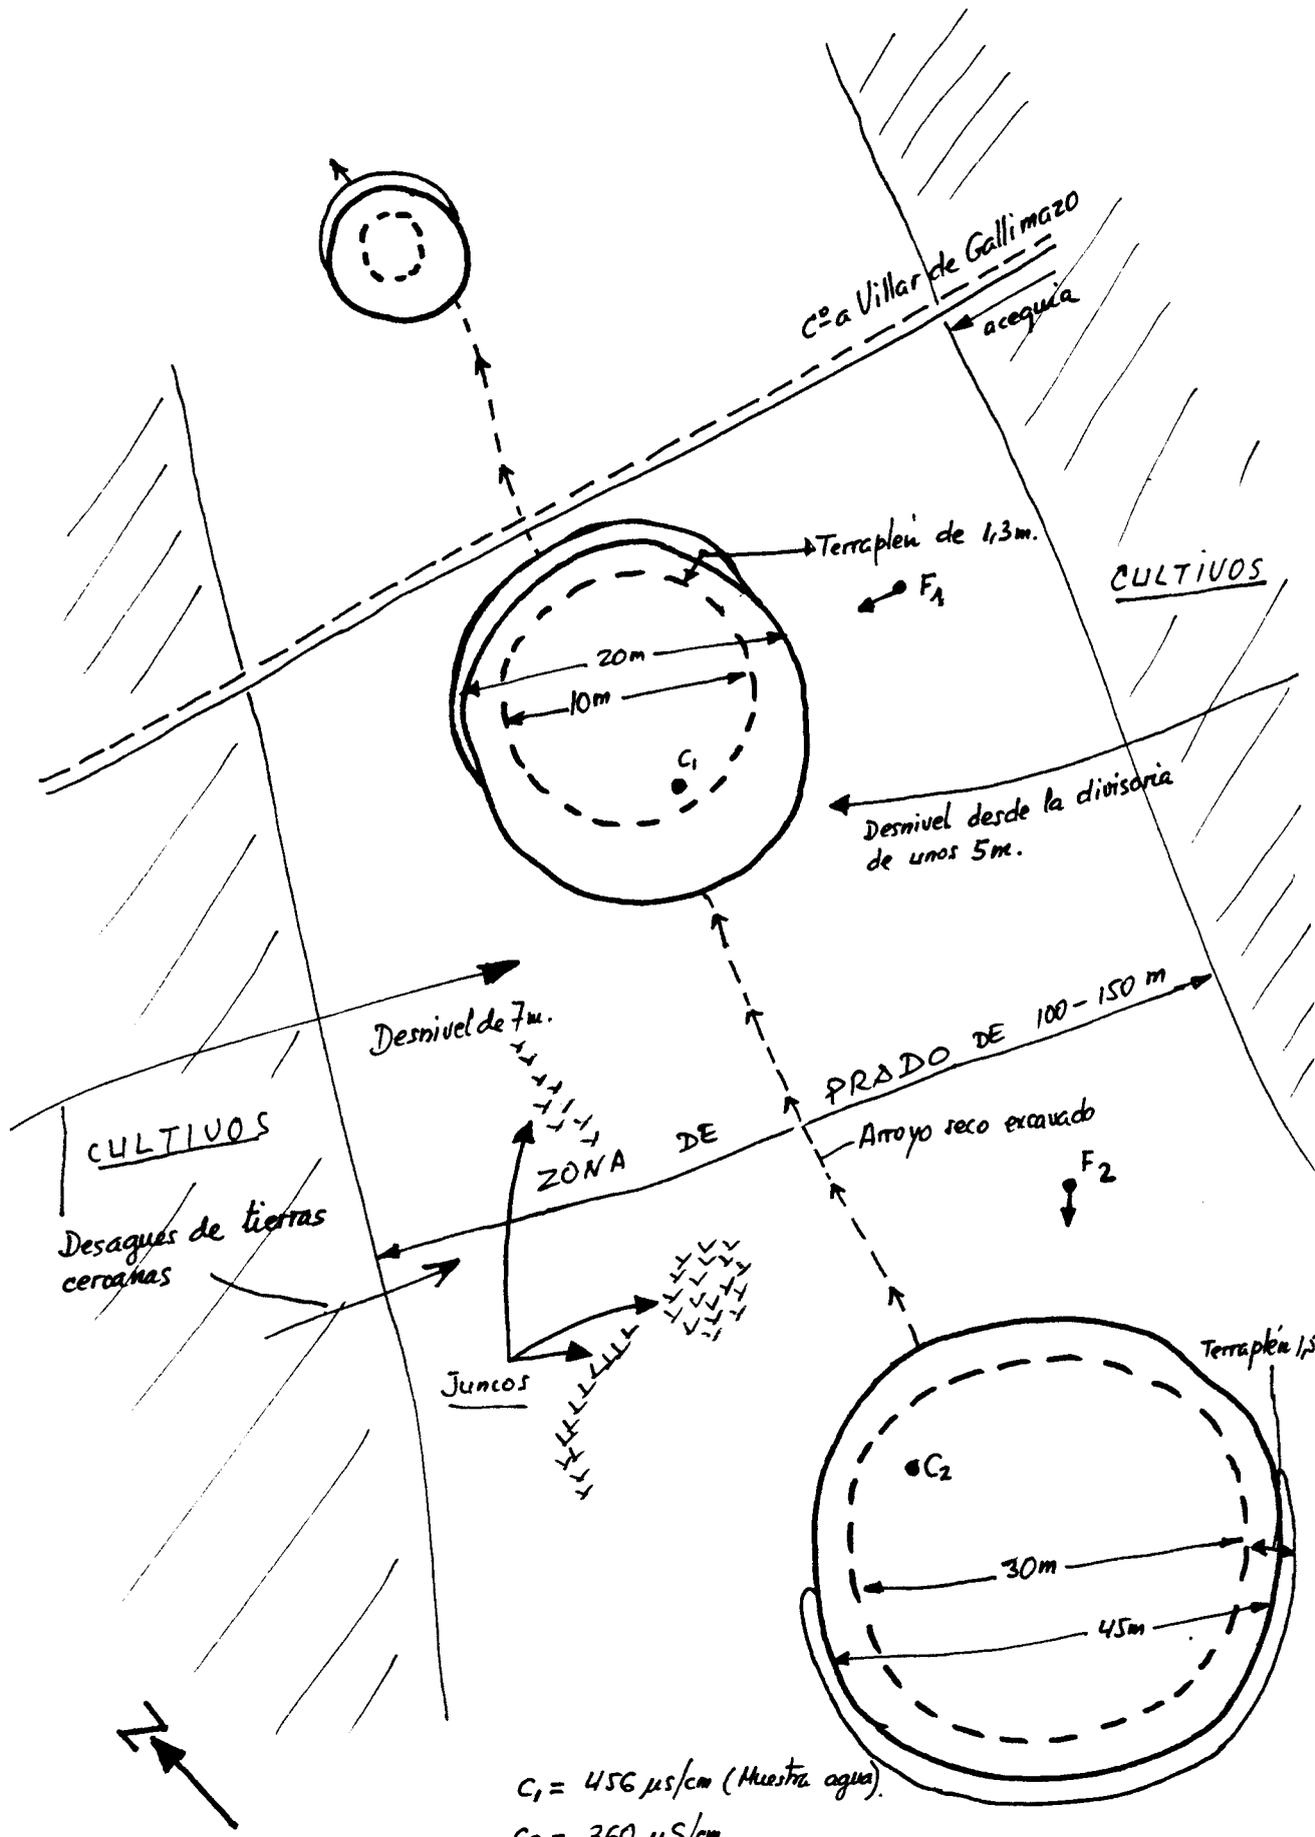
CHARCAS AL S.E. DE VILLORIA
VILLORIA (SA)

$C_1 = 456 \mu\text{S/cm}$ (Muestra agua).
 $C_2 = 360 \mu\text{S/cm}$.

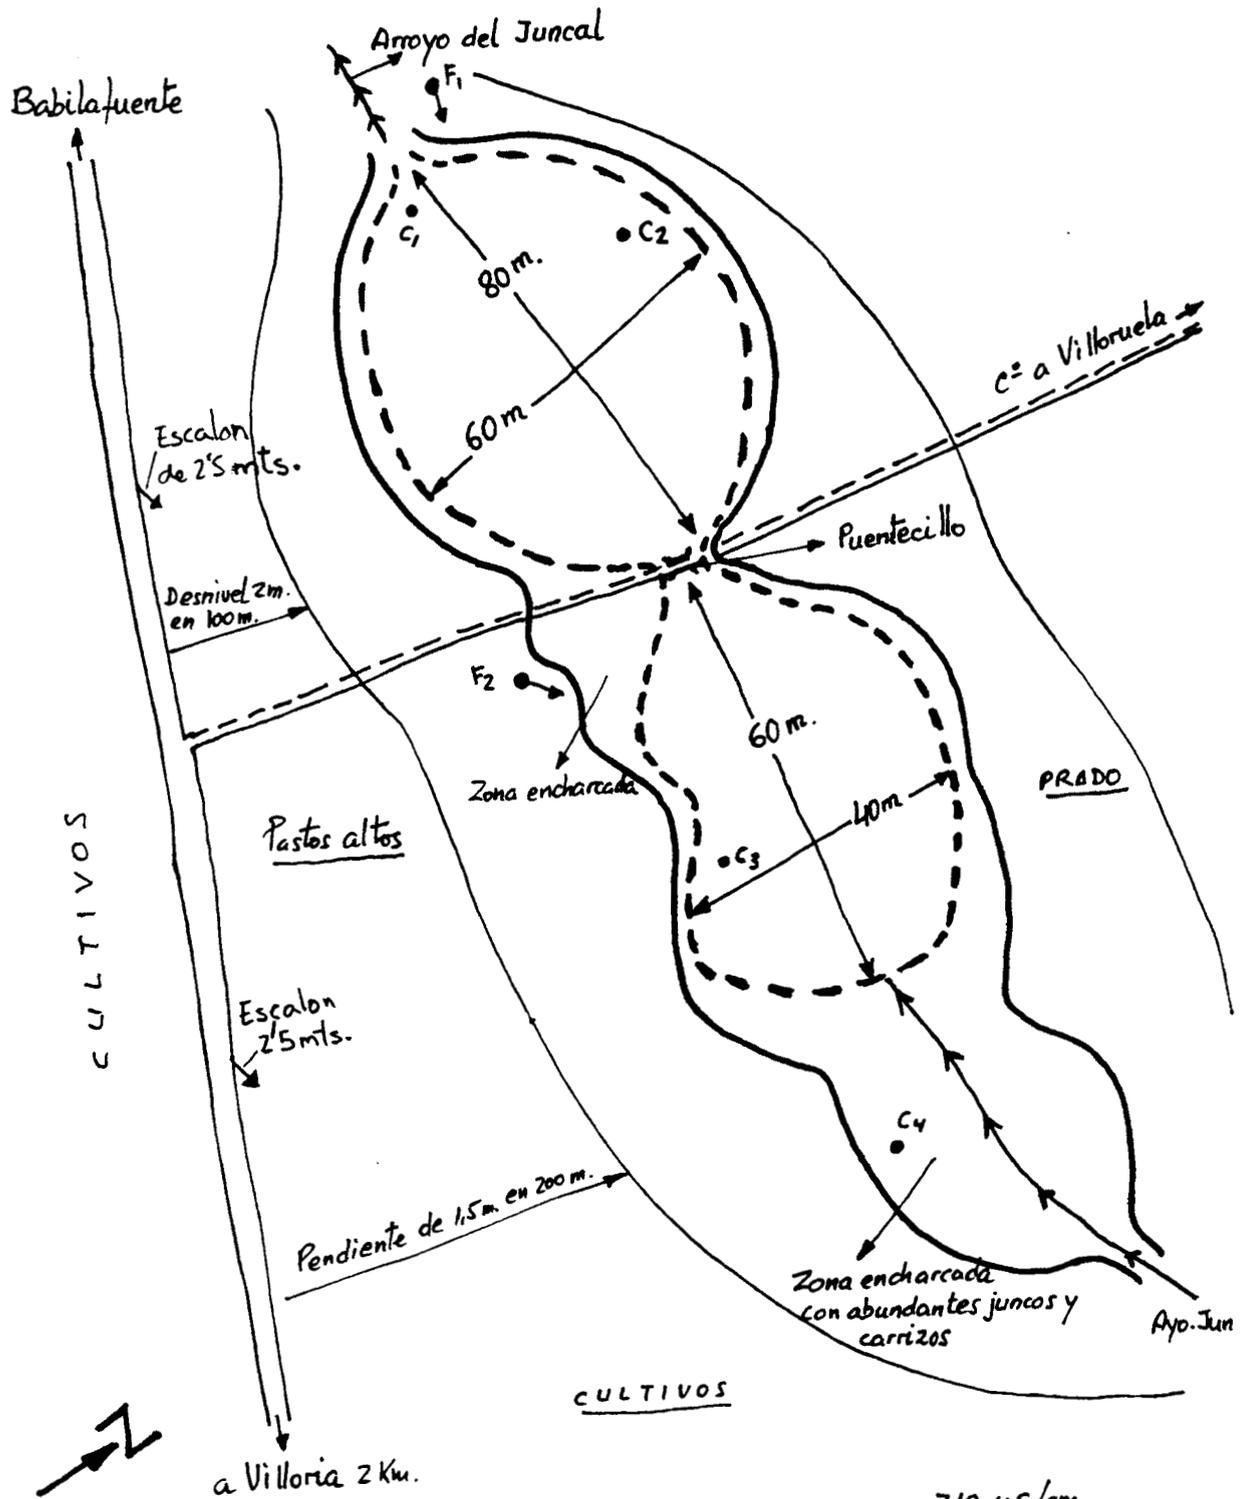
CHARCAS AL OESTE DE VILLORIA VILLORIA (SA).-

- $C_1 = 710 \mu S/cm.$
- $C_2 = 650 \mu S/cm.$
- $C_3 = 680 \mu S/cm. (Muestra agua.)$
- $C_4 = 820 \mu S/cm.$

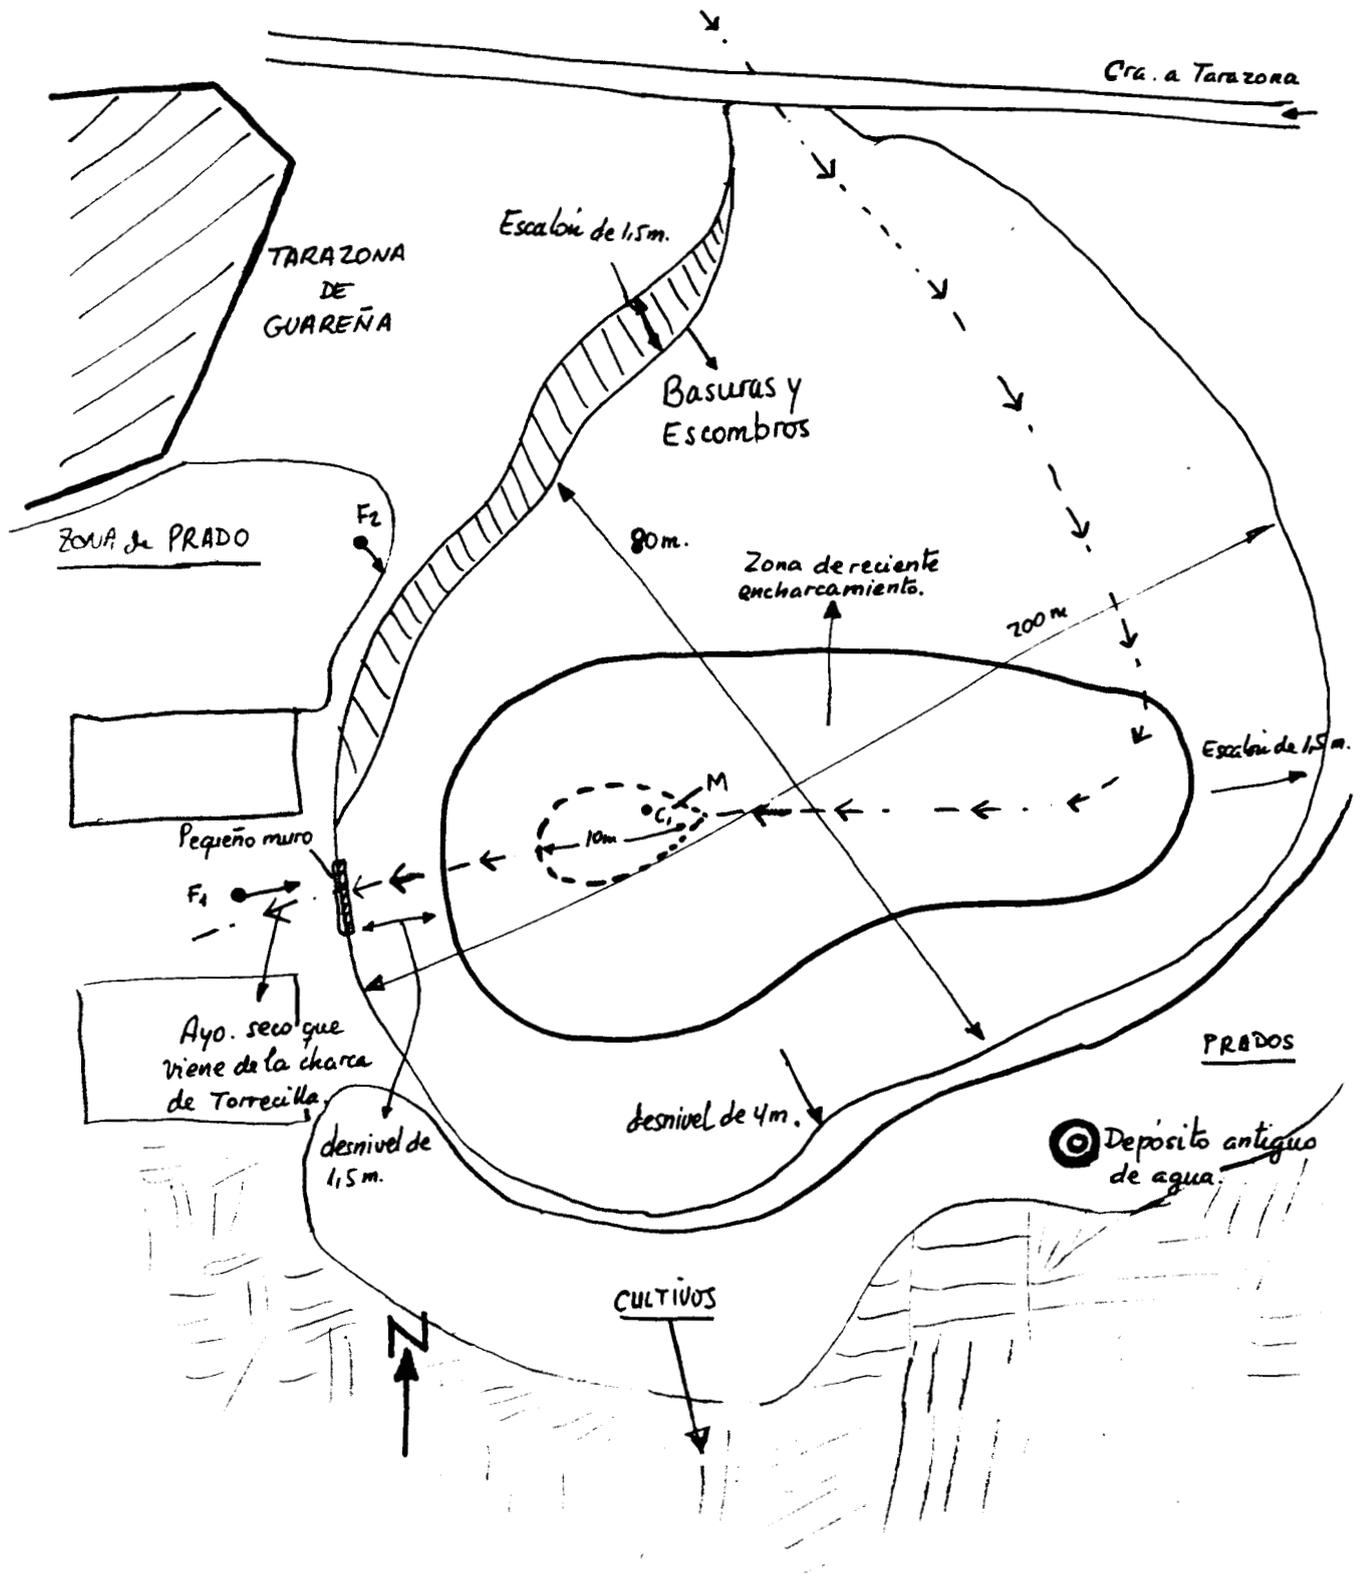
CHARCAS DE TARAZONA DE GUAREÑA (SA)
 CHARCA DEL PUEBLO.-

$C_1 = 750 \mu S/cm.$ y MUESTRA

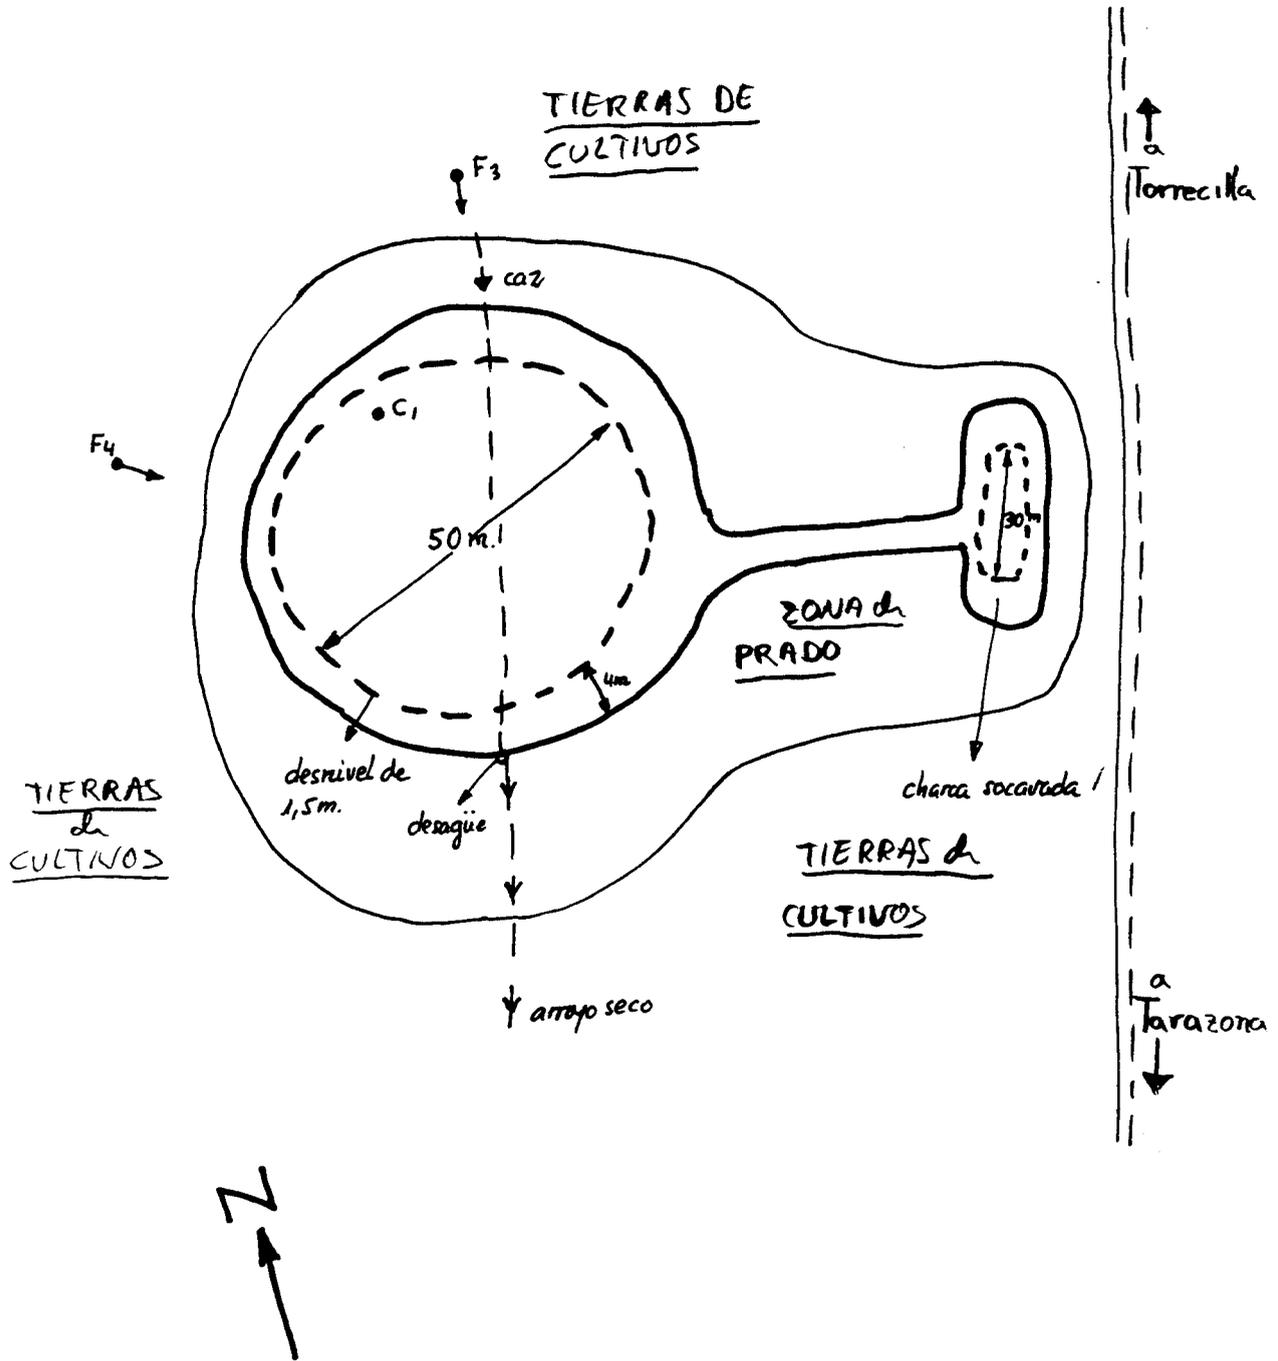
CHARCA DE TORRECILLA.-

$$C_1 = 155 \mu\text{s/cm}$$

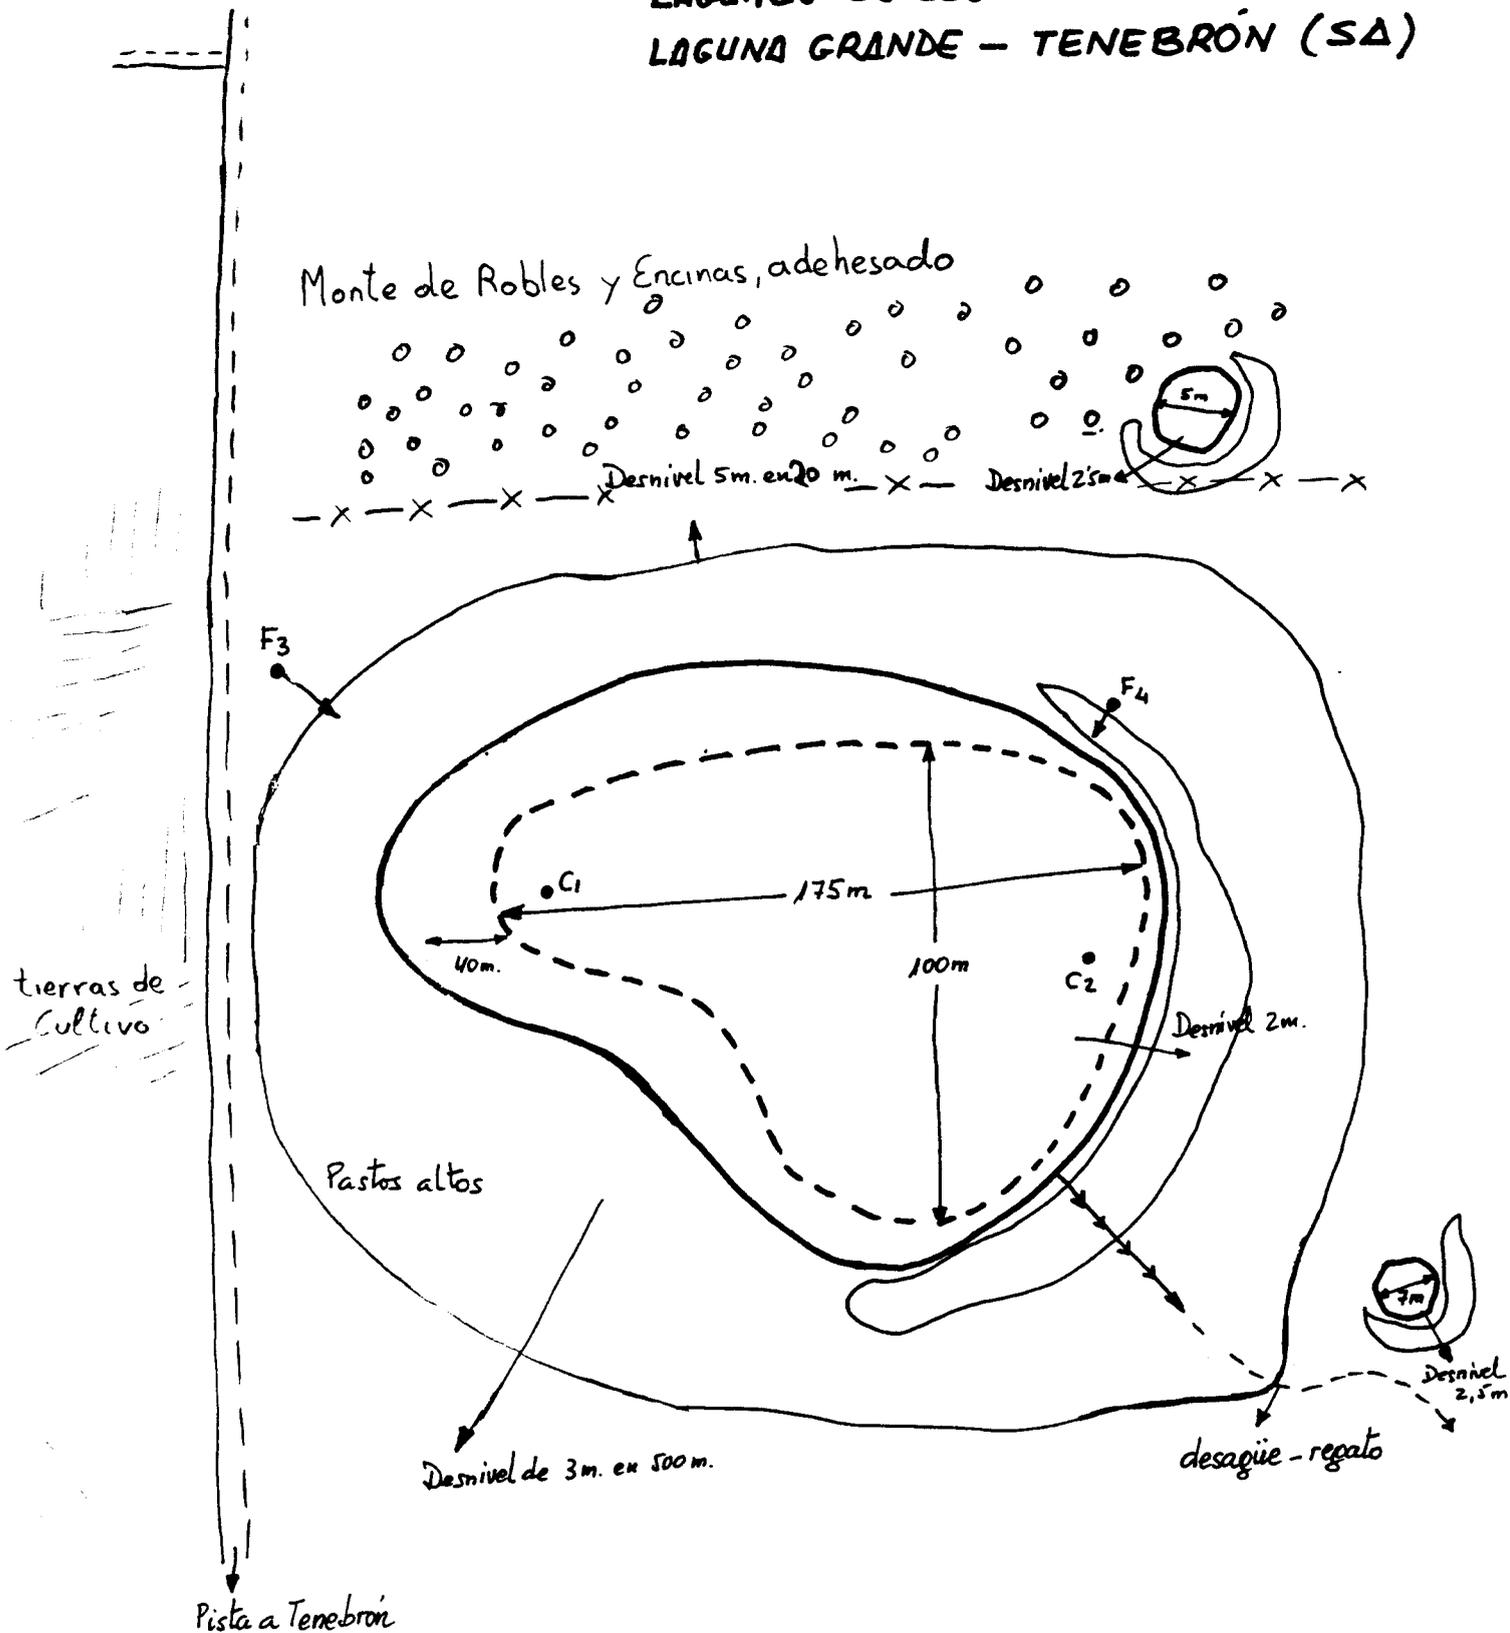
LAGUNAS DE LOS COBEZAS LAGUNA GRANDE - TENEBRÓN (SA)

C₁ = 213 μ S/cm. (muestra agua)
 C₂ = 163 "

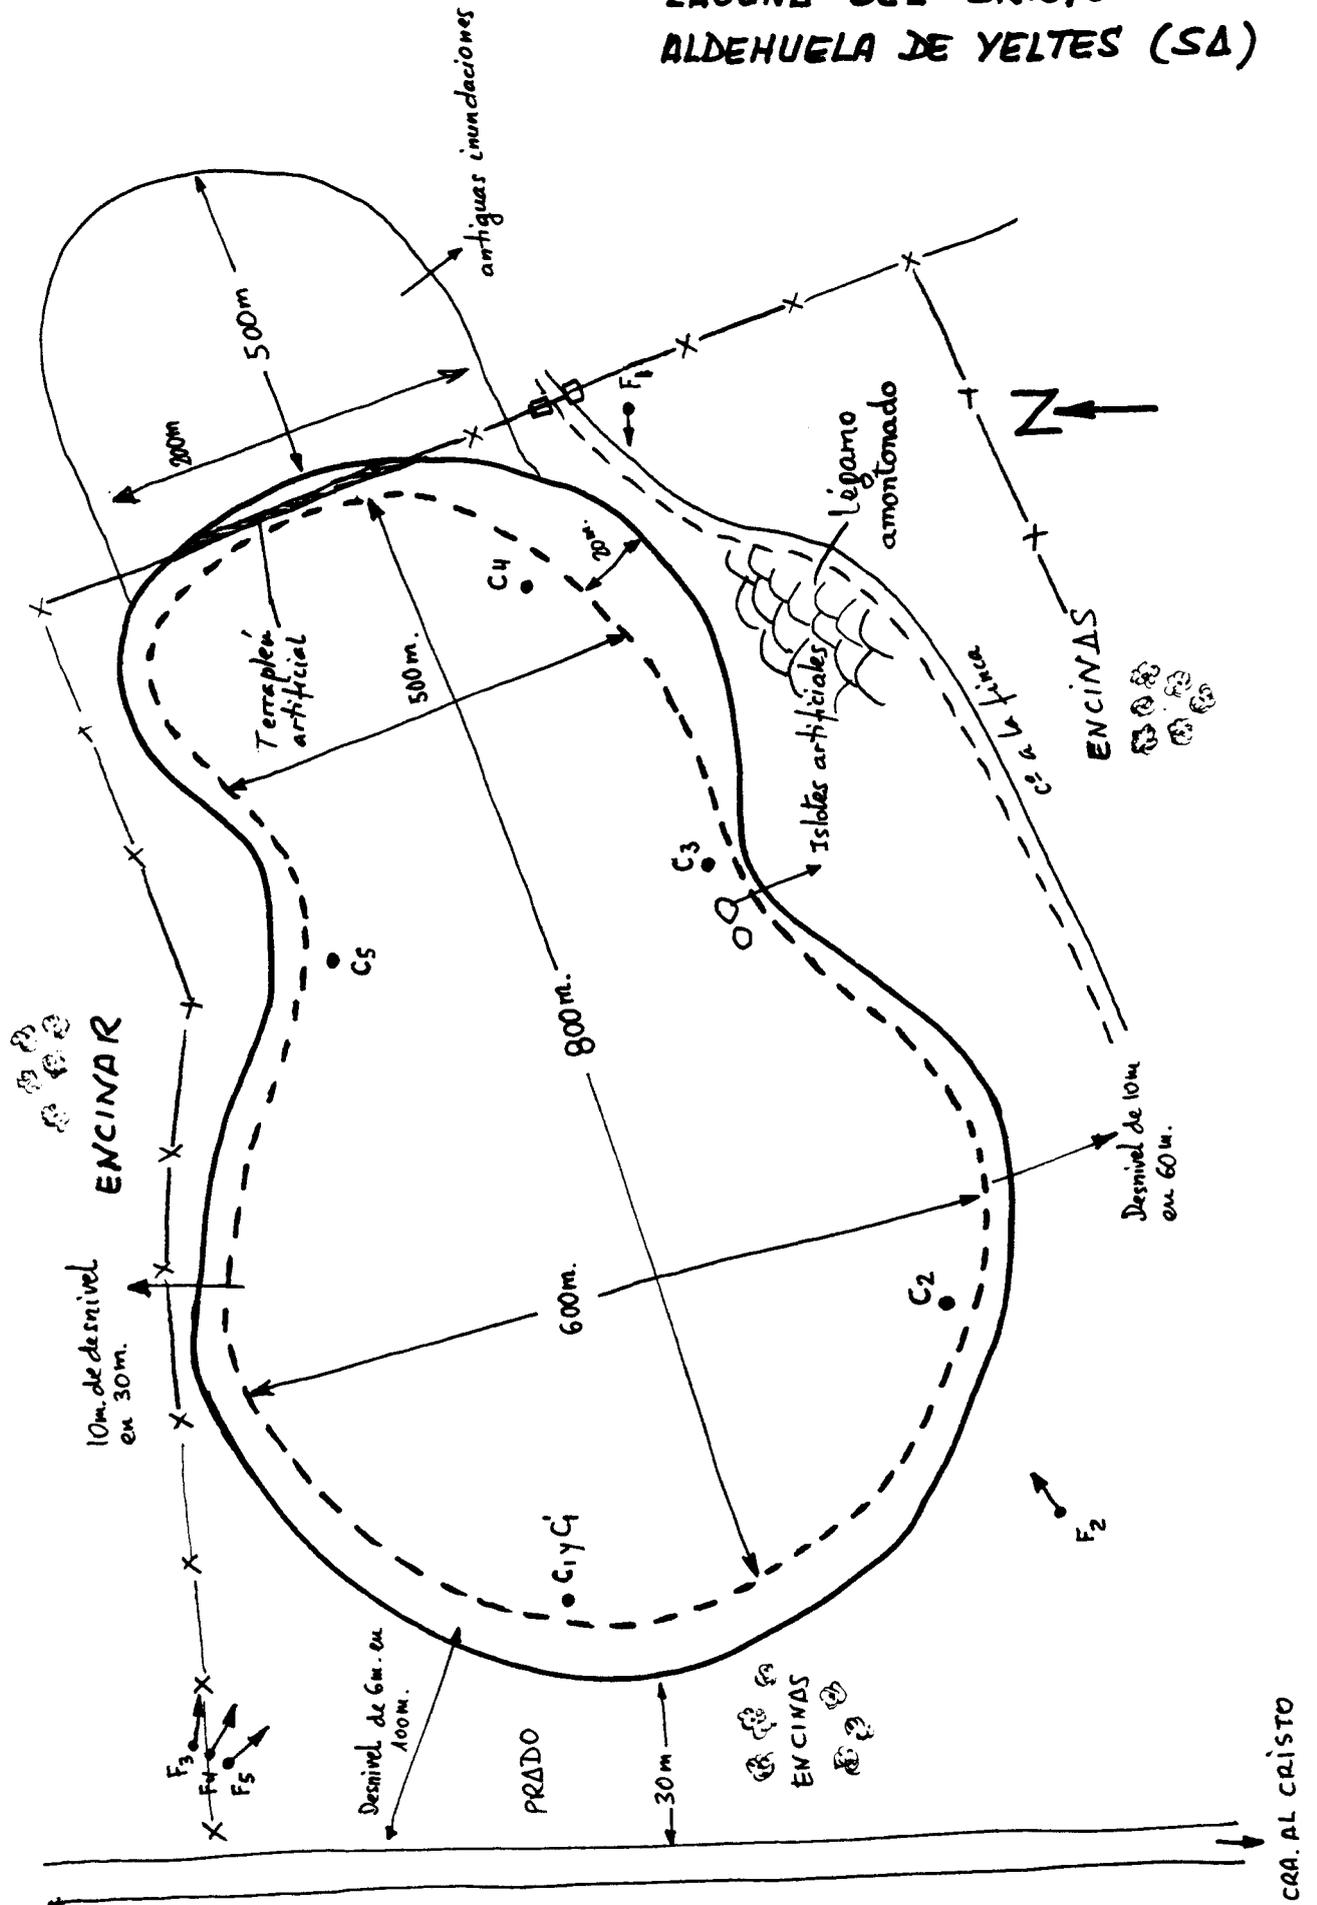
LAGUNA DEL CRISTO ALDEHUELA DE YELTES (SA)

$C_1 = 210 \mu\text{s/cm}$ (Muestra de agua)
 $C_1' = 190 "$
 $C_2 = 205 "$
 $C_3 = 207 "$
 $C_4 = 206 "$
 $C_5 = 200 "$

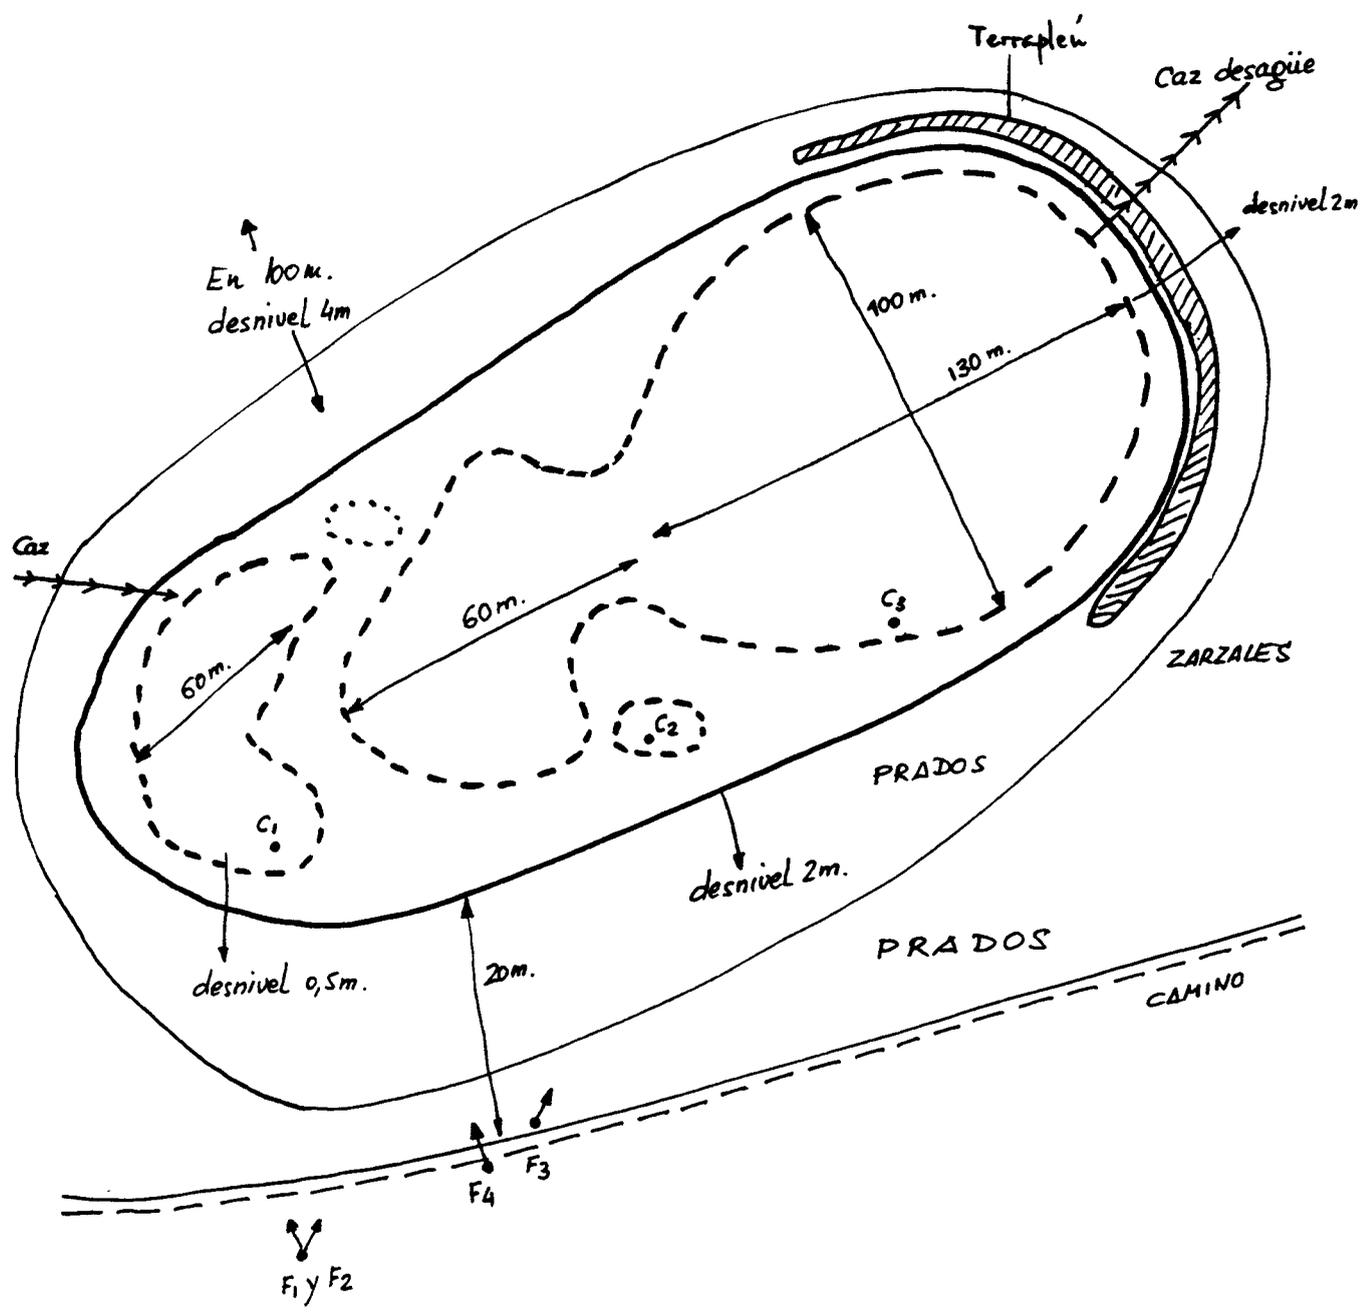
CHARCA DE EL BARDAL - TAMAMES (SA)

- $C_1 = 480 \mu S/cm$
- $C_2 = 1.155$ " MUESTRA DE AGUA
- $C_3 = 360$ "

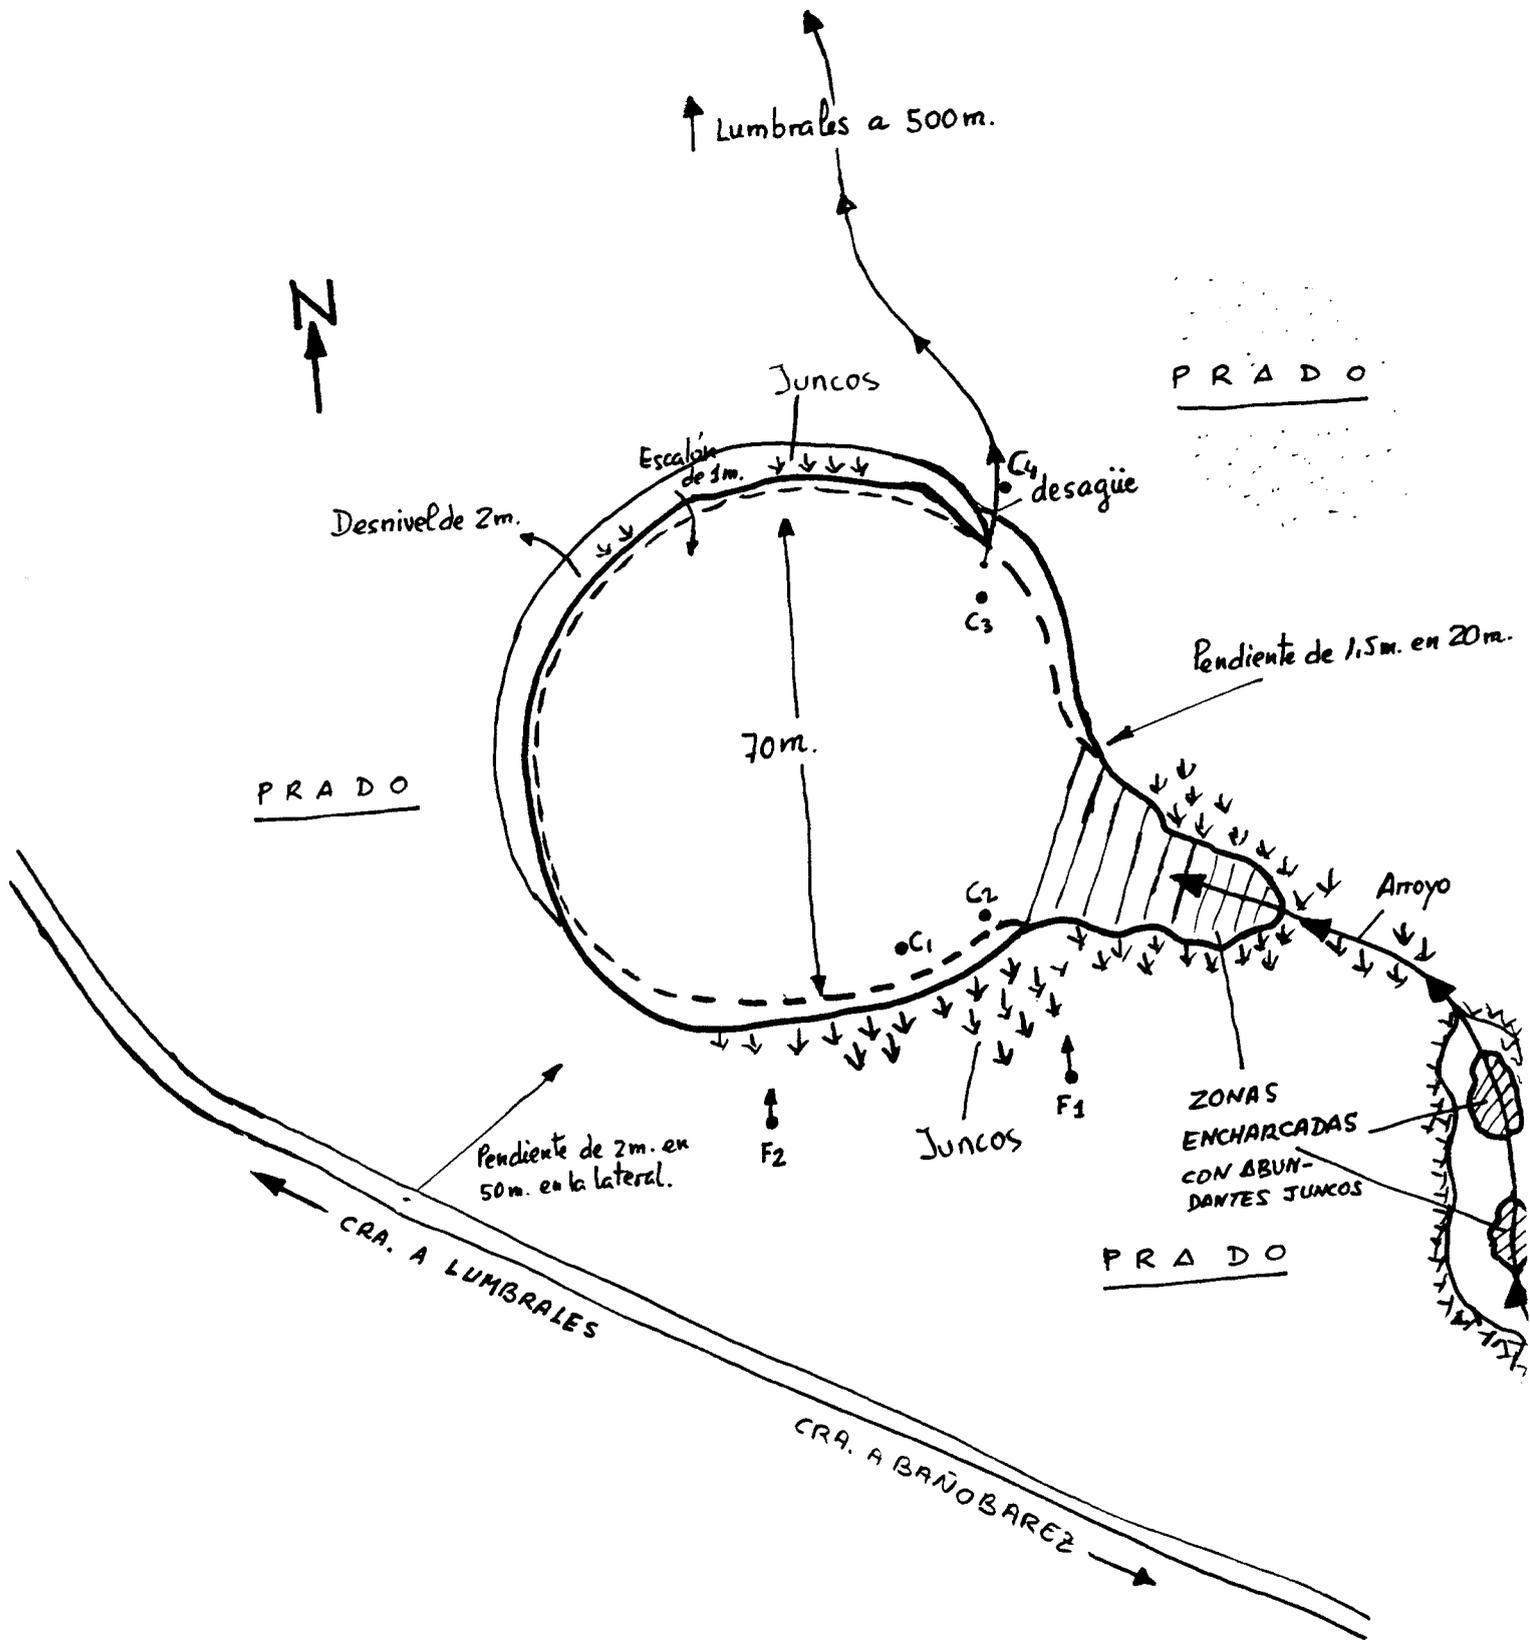
CHARCAS DE LUMBRALES (SA)
 CHARCAS DEL ARROYO DE VALDESOMAS

C₁ = 195 μS/cm. (Muestra de agua)
 C₂ = 190 μS/cm.
 C₃ = 185 μS/cm.
 C₄ = 185 μS/cm
