**PROYECTO DE ESTUDIO DE LAS ZONAS
HUMEDAS DE LA CUENCA HIDROGRAFICA
DEL DUERO (1ª FASE)**

T O M O II

- 4.- CATALOGO
 - 4.6. Provincia de Salamanca
 - 4.7. Provincia de Segovia
 - 4.8. Provincia de Soria
 - 4.9. Provincia de Valladolid
 - 4.10. Provincia de Zamora

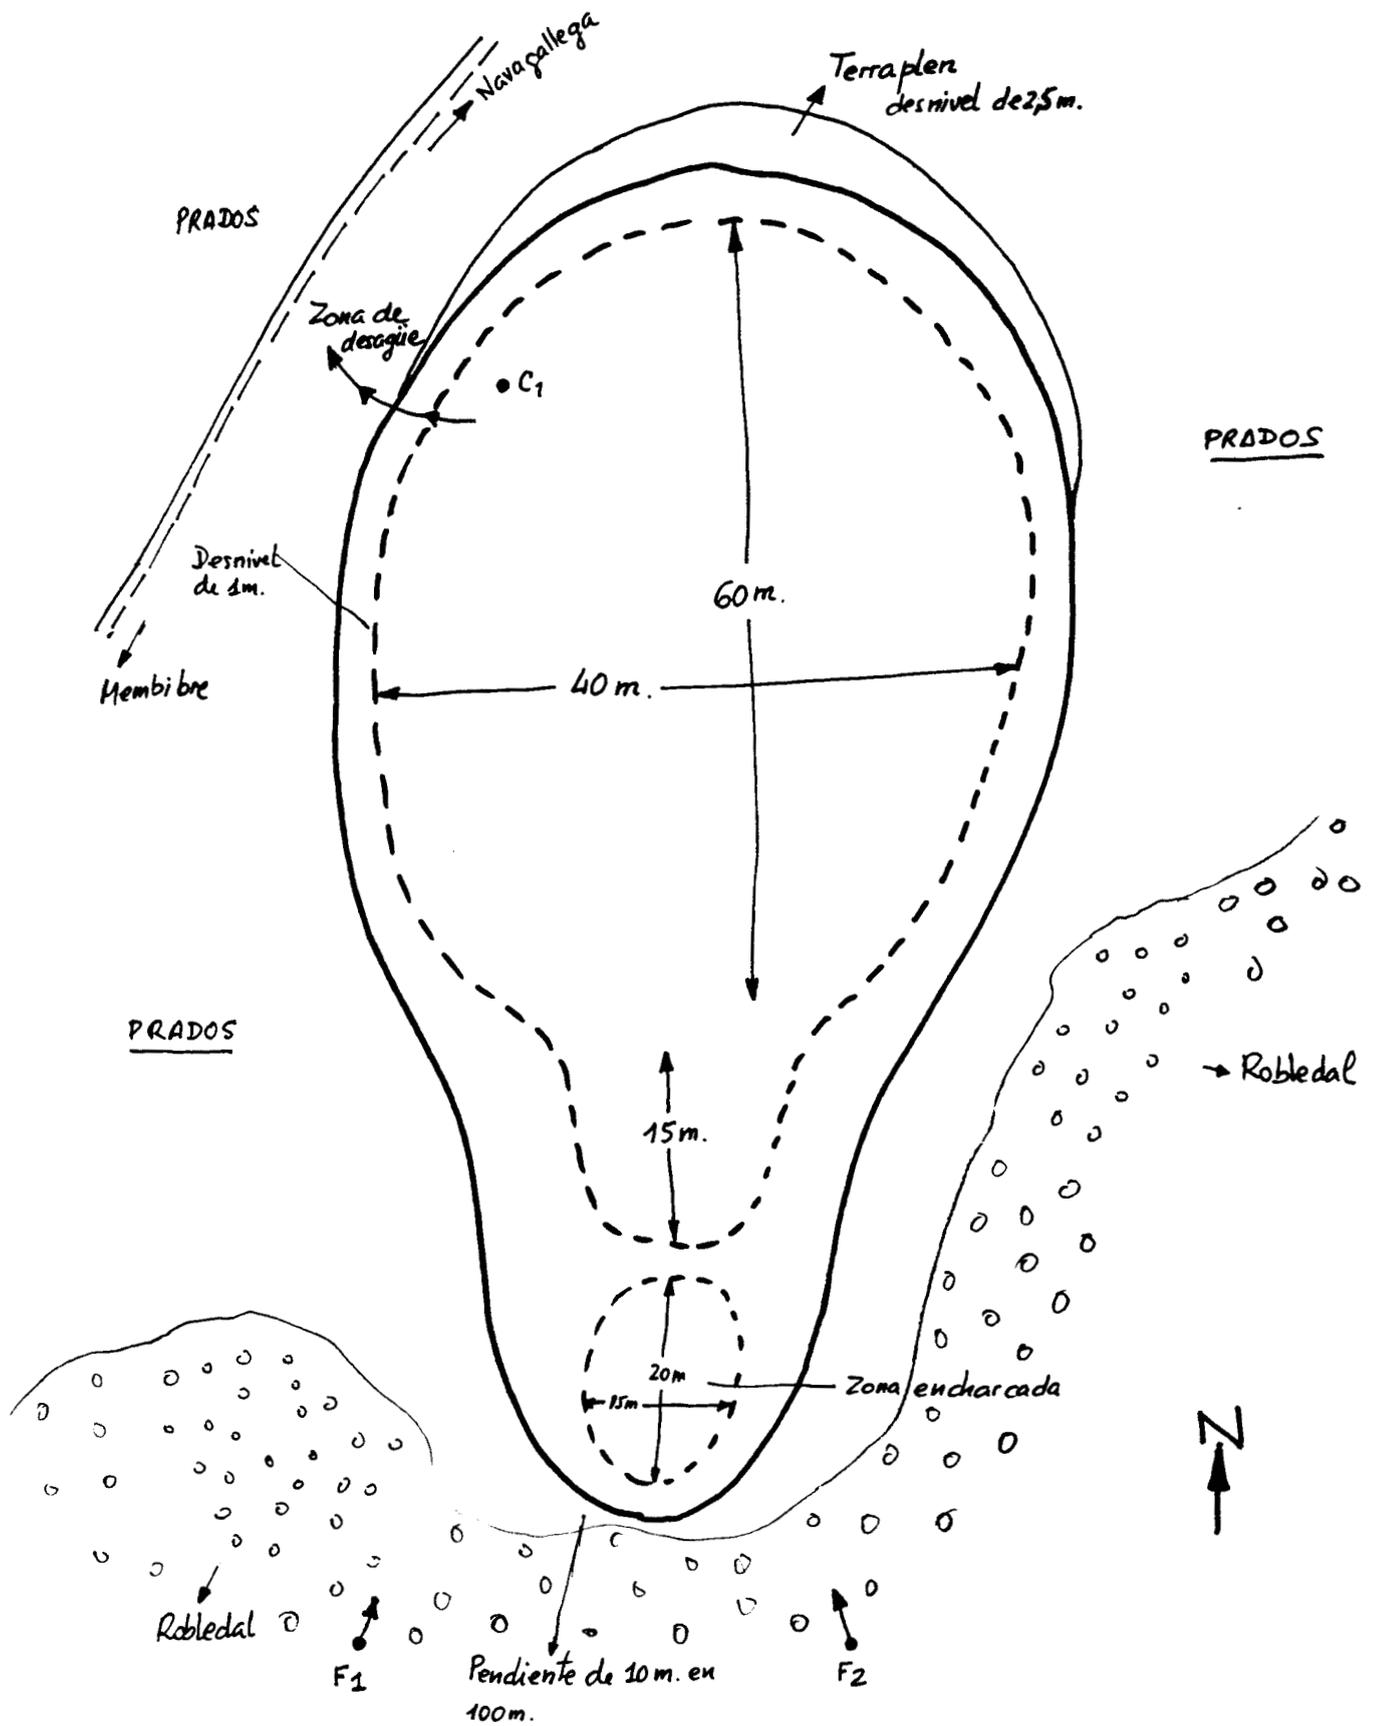
CHARCAS AL N.E. DE MEMBIBRE
MEMBIBRE (SA)

$C_1 = 175 \mu\text{S/cm}$ (Muestra de agua).

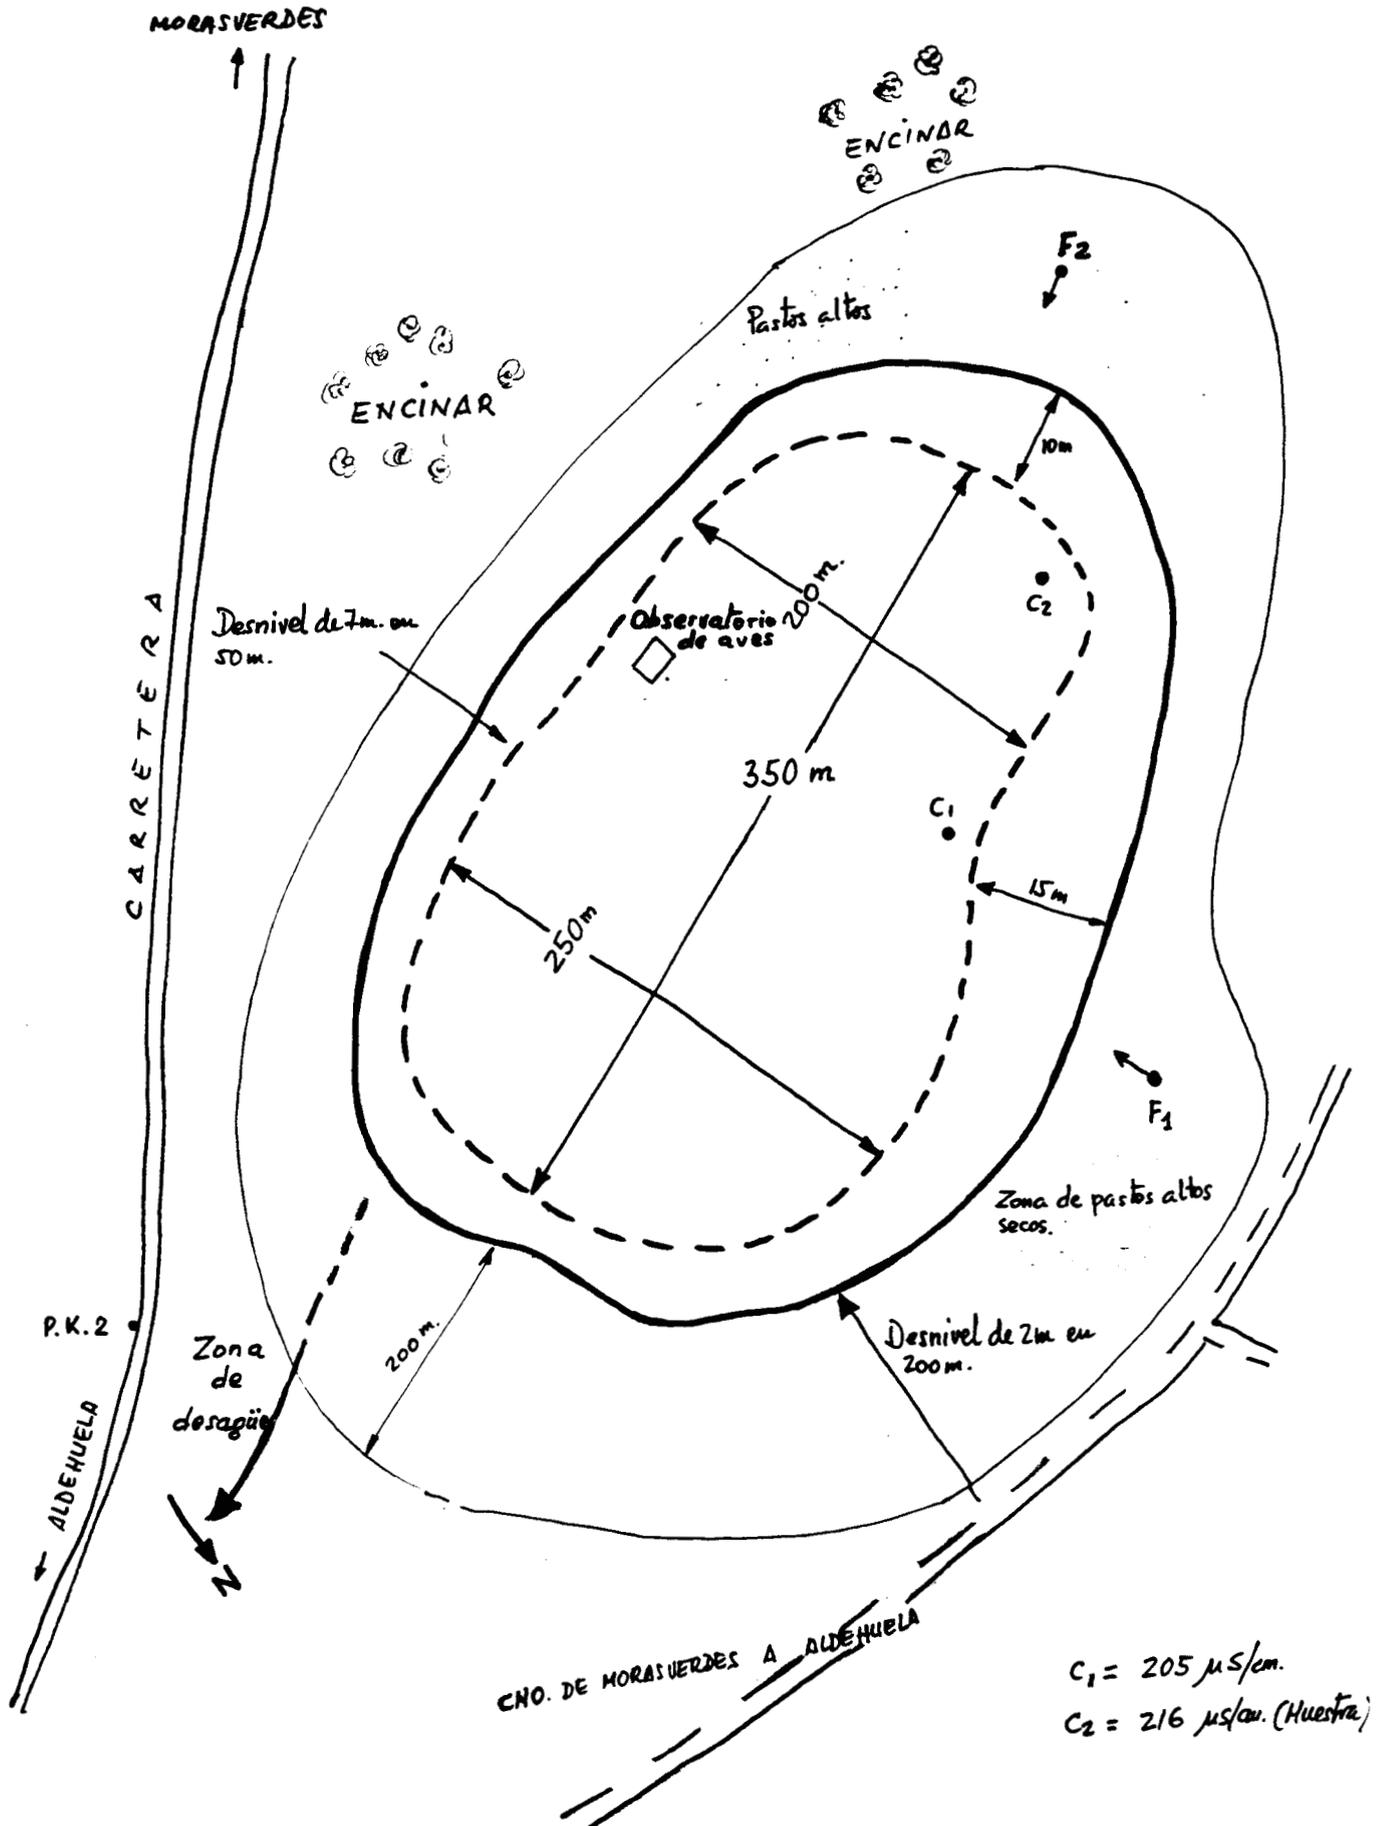
CHARCA DE LA CERVERA ALDEHUELA DE YELTES (SA)

C₁ = 205 μS/cm.
C₂ = 216 μS/cm. (Huestra)

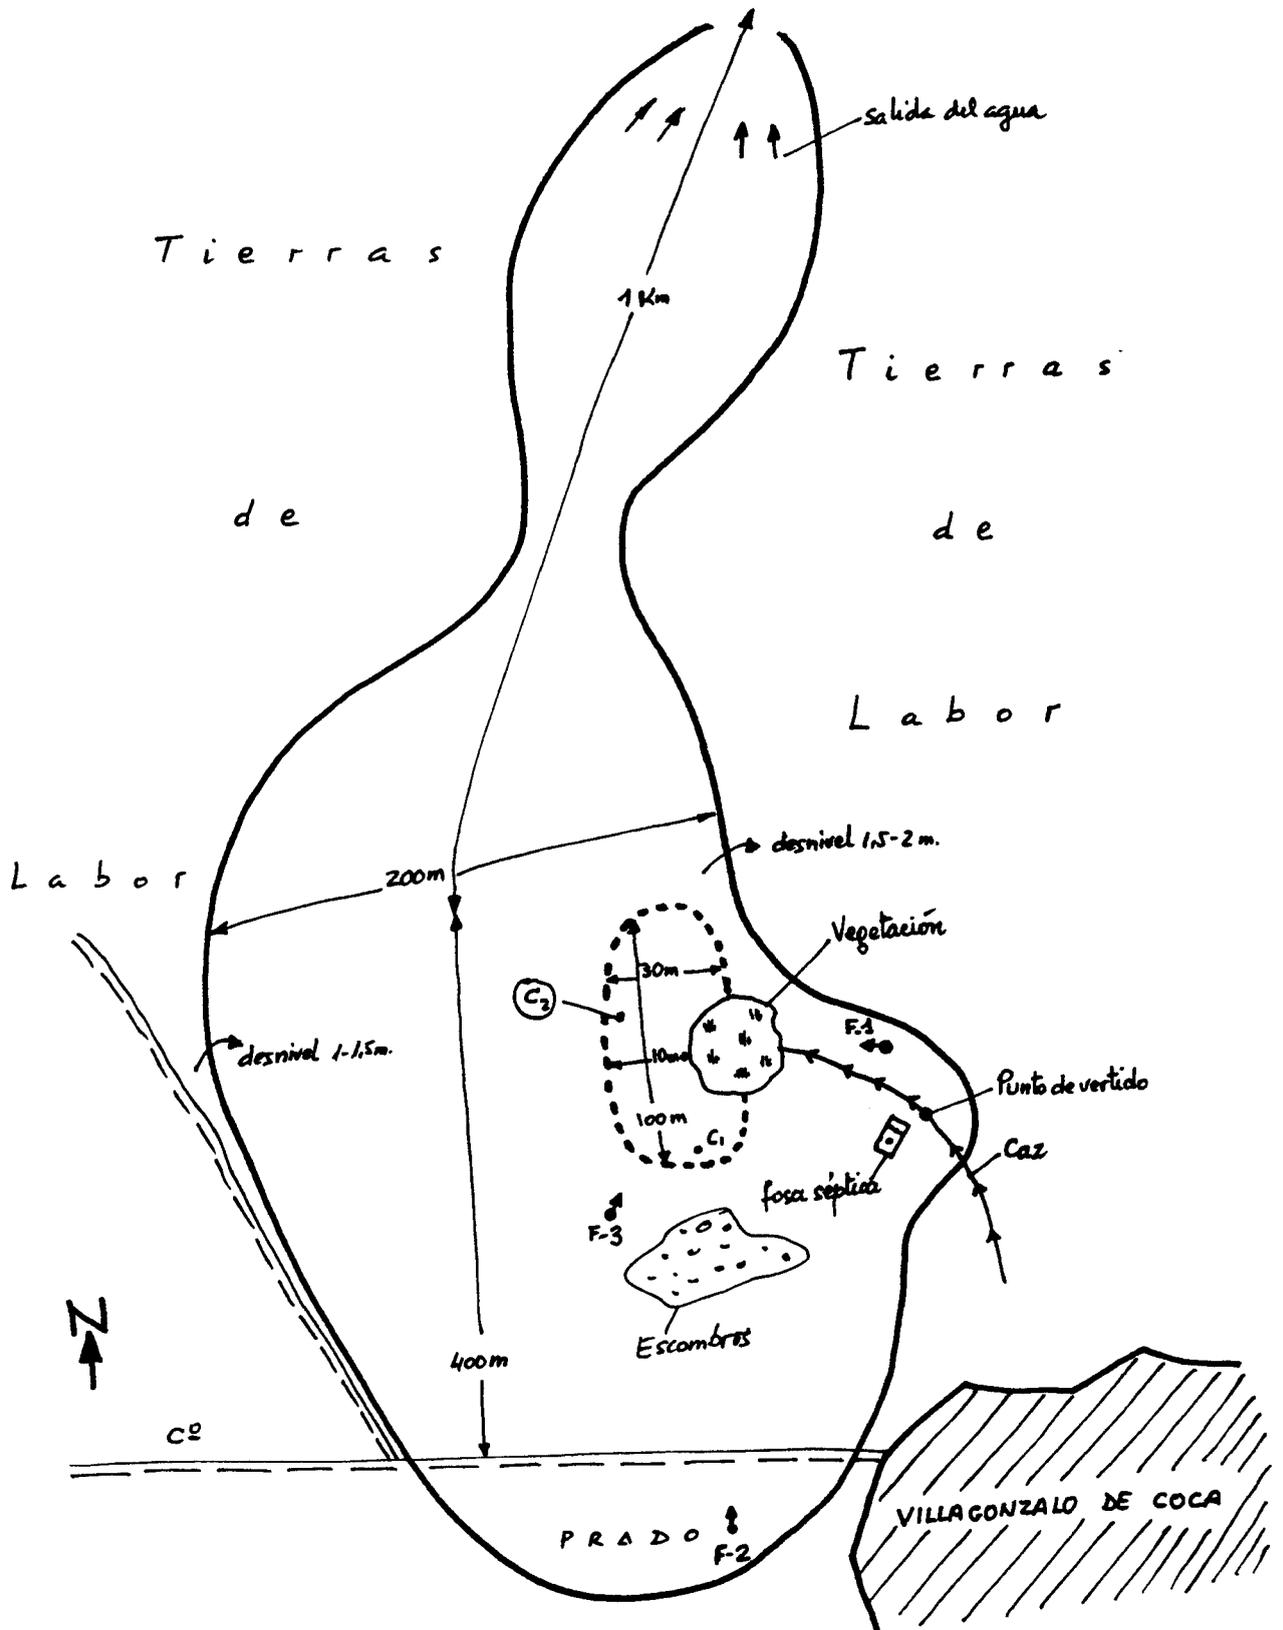
LAGUNA DE LAS ERAS VILLAGONZALO DE COCA (SG).

$C_1 = 1.814 \mu S/cm.$ (Muestra de agua).

$C_2 = 1.813 \mu S/cm.$

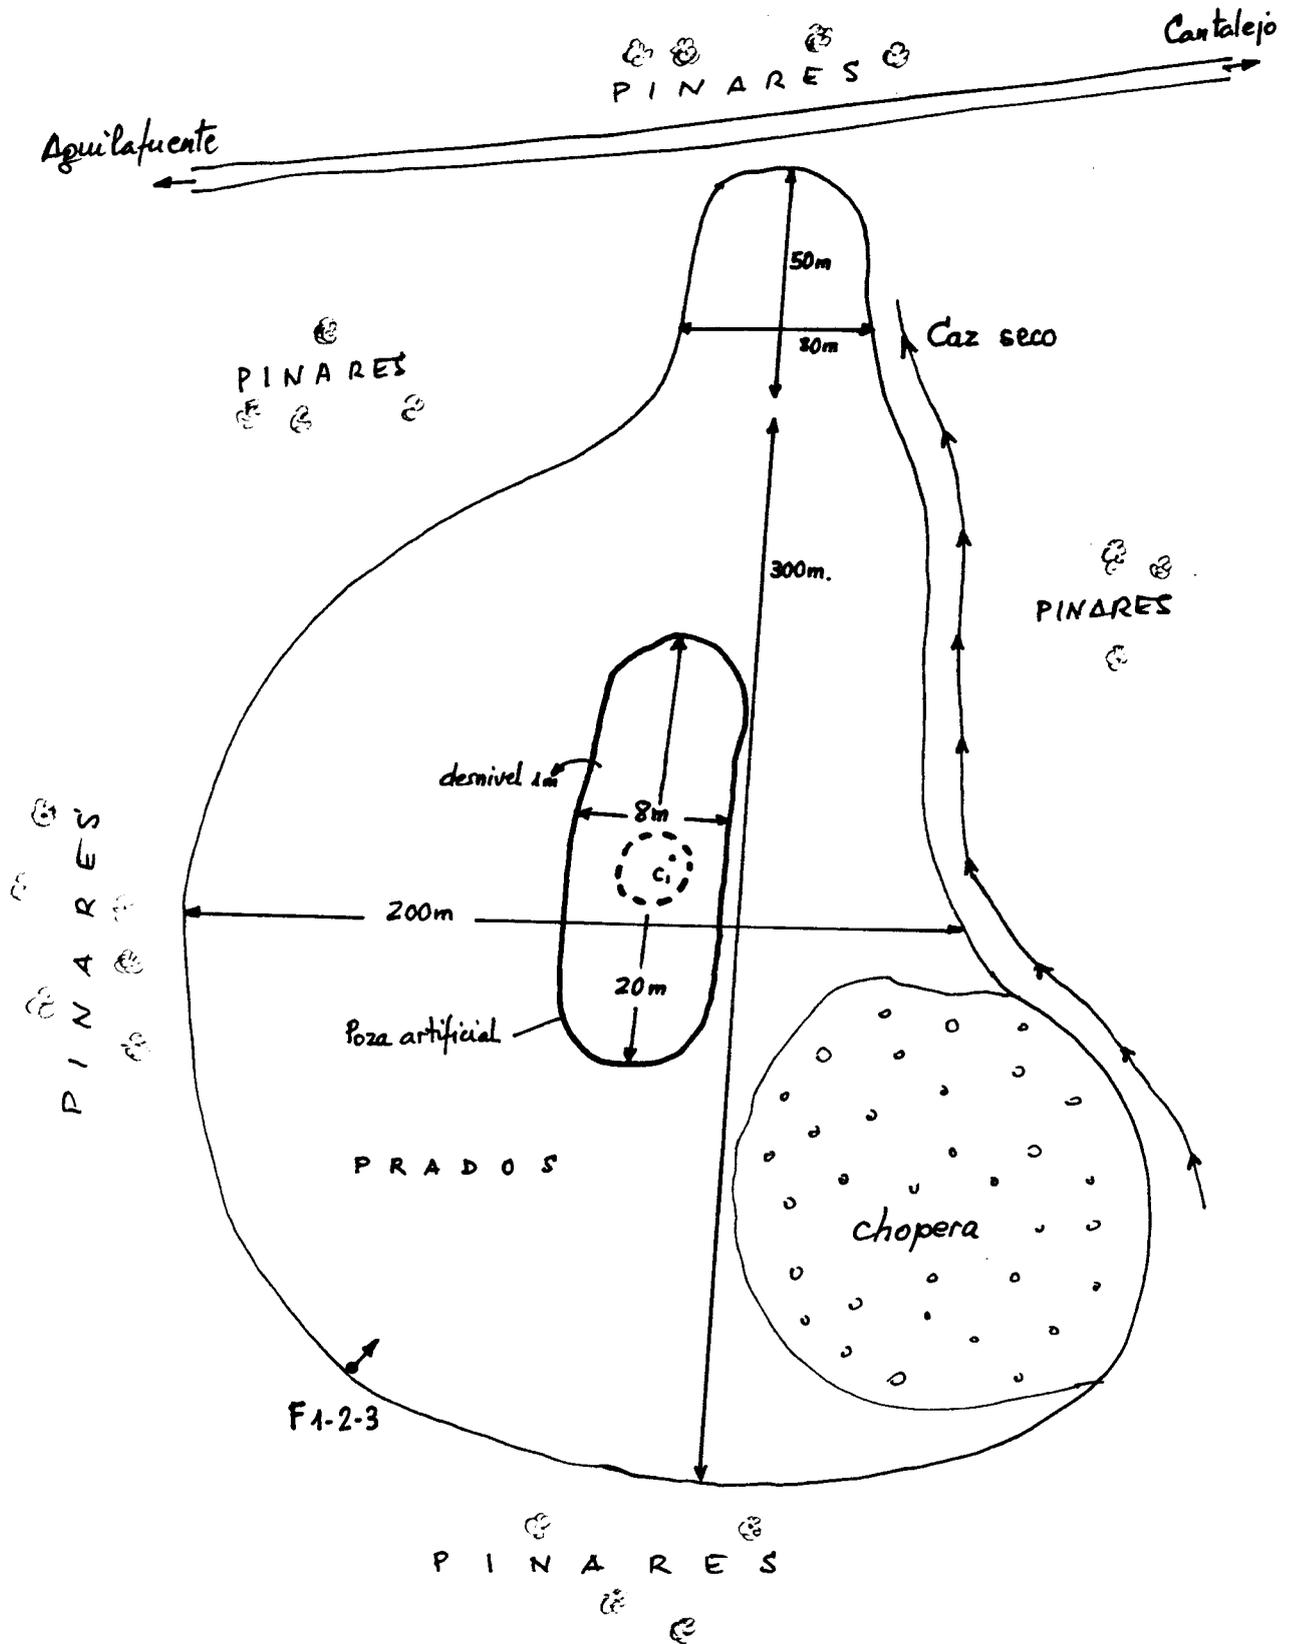
LAGUNA DE LA TEMBLOSA CANTALEJO (SG).

$$C_1 = 105,6 \mu\text{S}/\text{cm}.$$

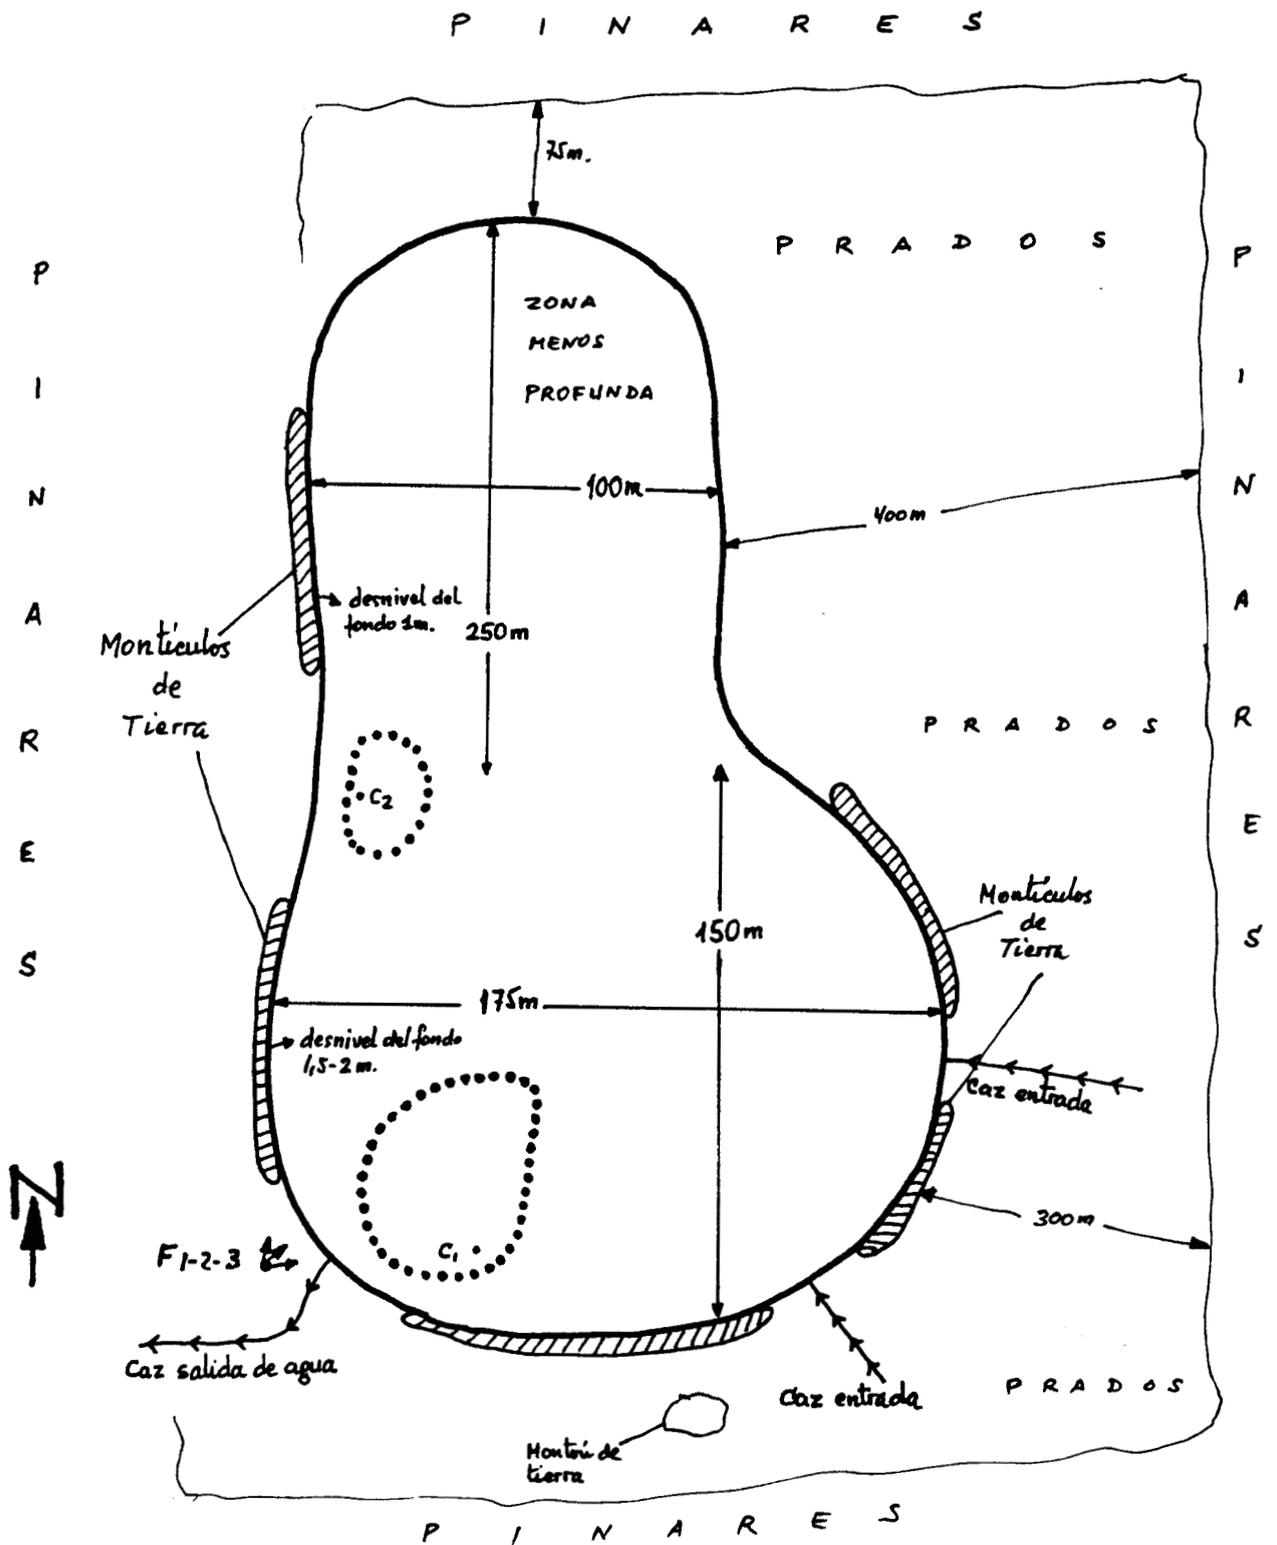
LAGUNA NAVAELSOTO CANTALEJO (SG).

$C_1 = 490 \mu\text{S/cm.}$

$C_2 = 690 \mu\text{S/cm. (Muestra agua).}$

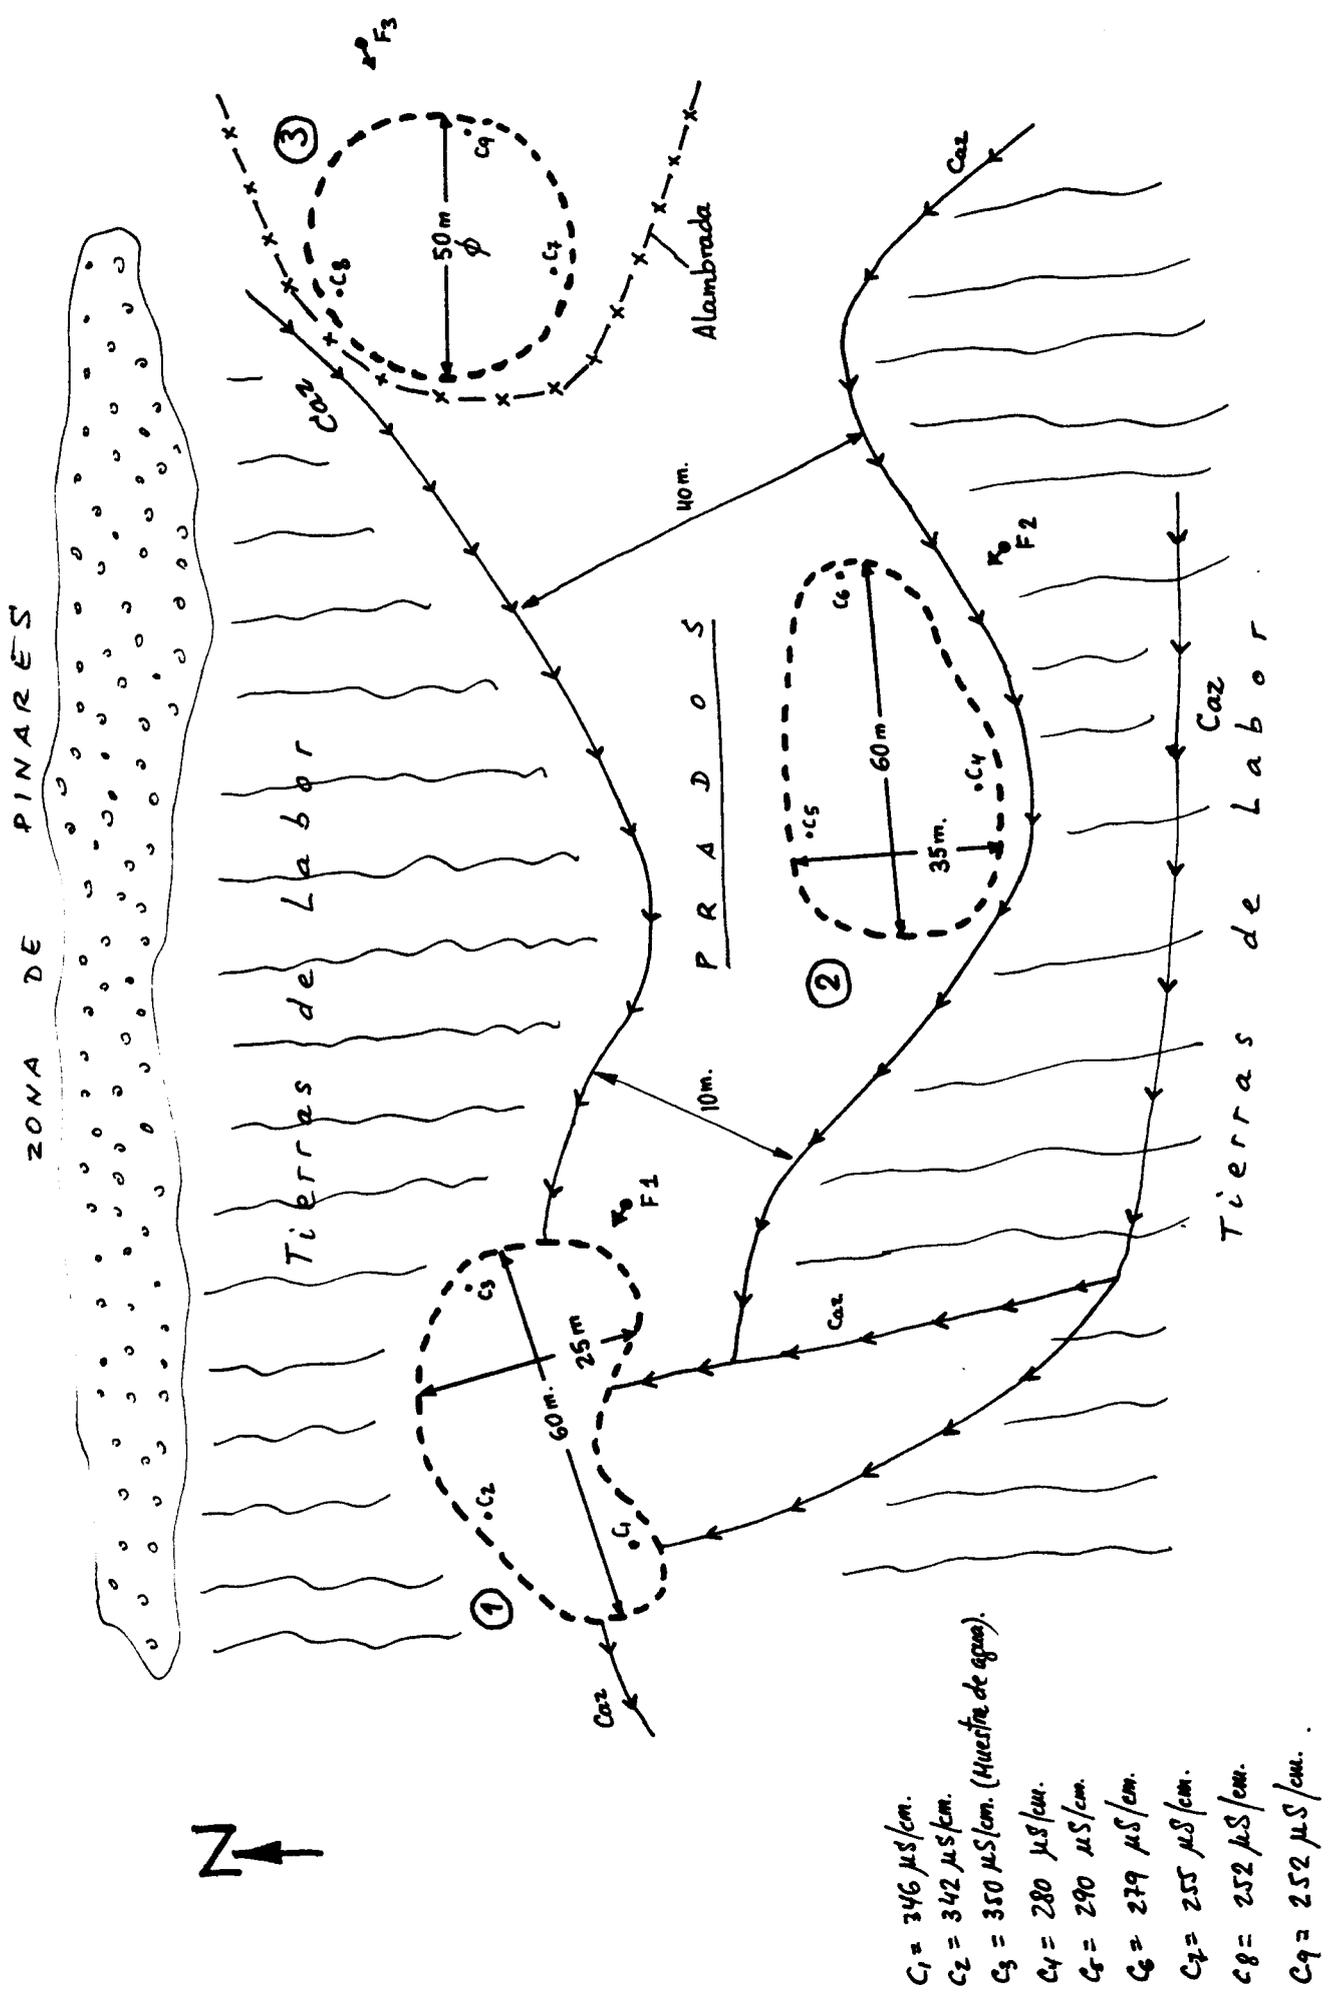
LAGUNAS SOTILLO ENCINERO CANTALEJO (SG).

- C₁ = 346 μS/cm.
- C₂ = 342 μS/cm.
- C₃ = 350 μS/cm. (Muestra de agua).
- C₄ = 280 μS/cm.
- C₅ = 290 μS/cm.
- C₆ = 279 μS/cm.
- C₇ = 255 μS/cm.
- C₈ = 252 μS/cm.
- C₉ = 252 μS/cm.

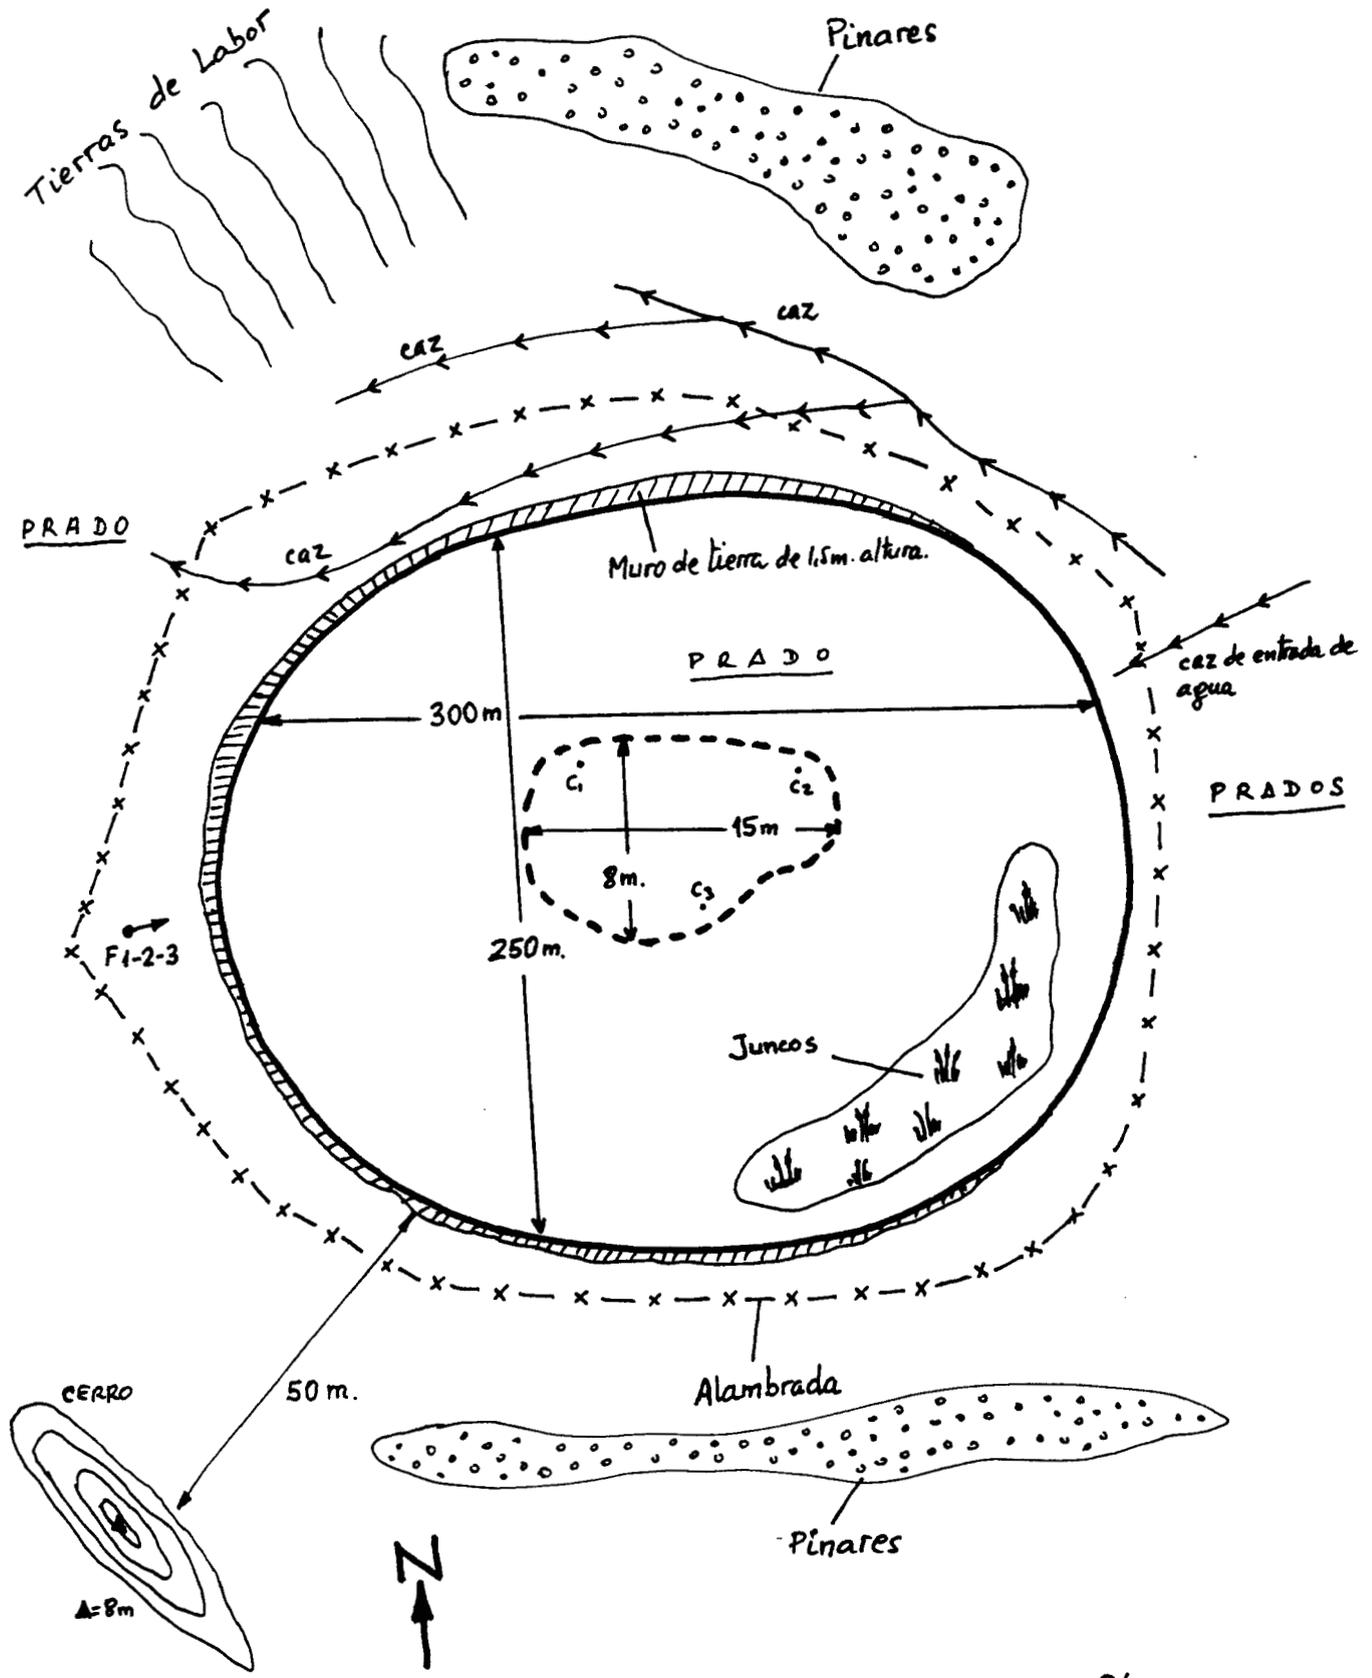
LAGUNA SOTILLO BAJERO CANTALEJO (SG).

$C_1 = 628 \mu\text{S/cm.}$
 $C_2 = 615 \mu\text{S/cm.}$
 $C_3 = 610 \mu\text{S/cm.}$

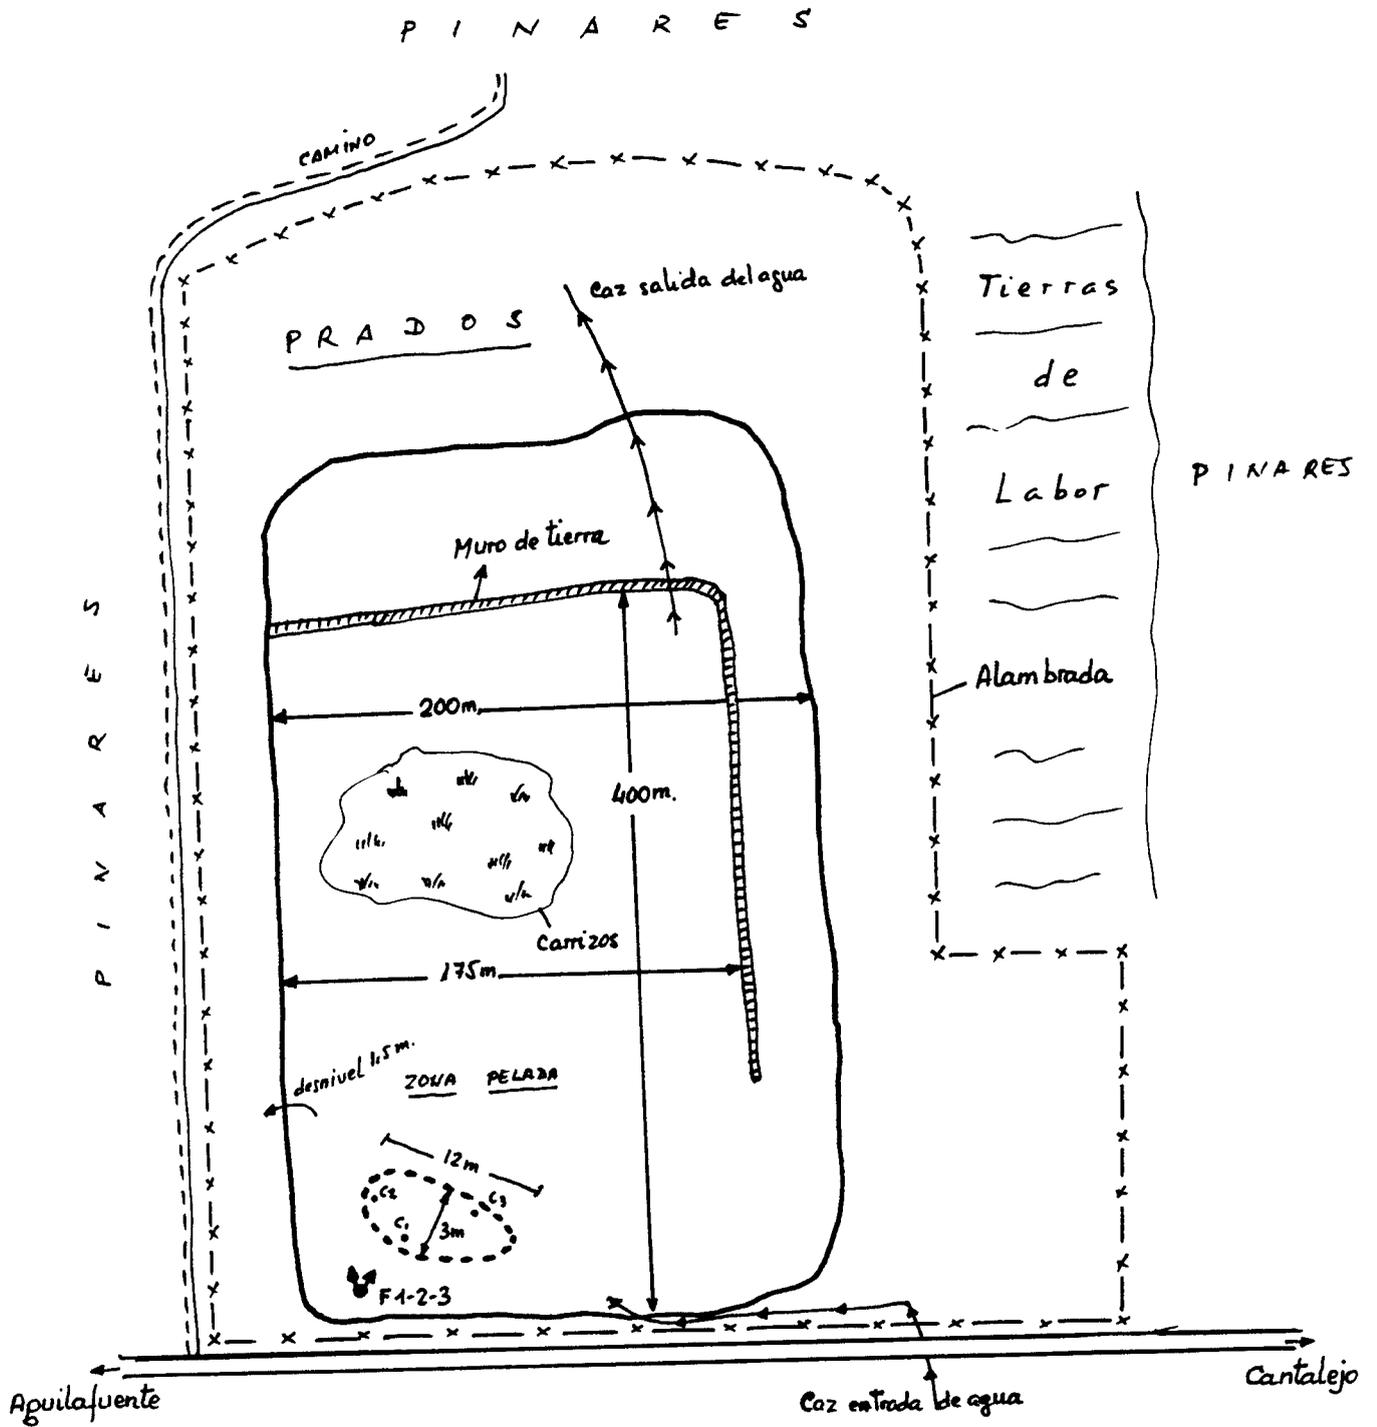
LAGUNA NAVALAYEGUA CANTALEJO (SG).

$C_1 = 301 \mu S/cm$
 $C_2 = 307 \mu S/cm$. (Muestra de agua)
 $C_3 = 300 \mu S/cm$.

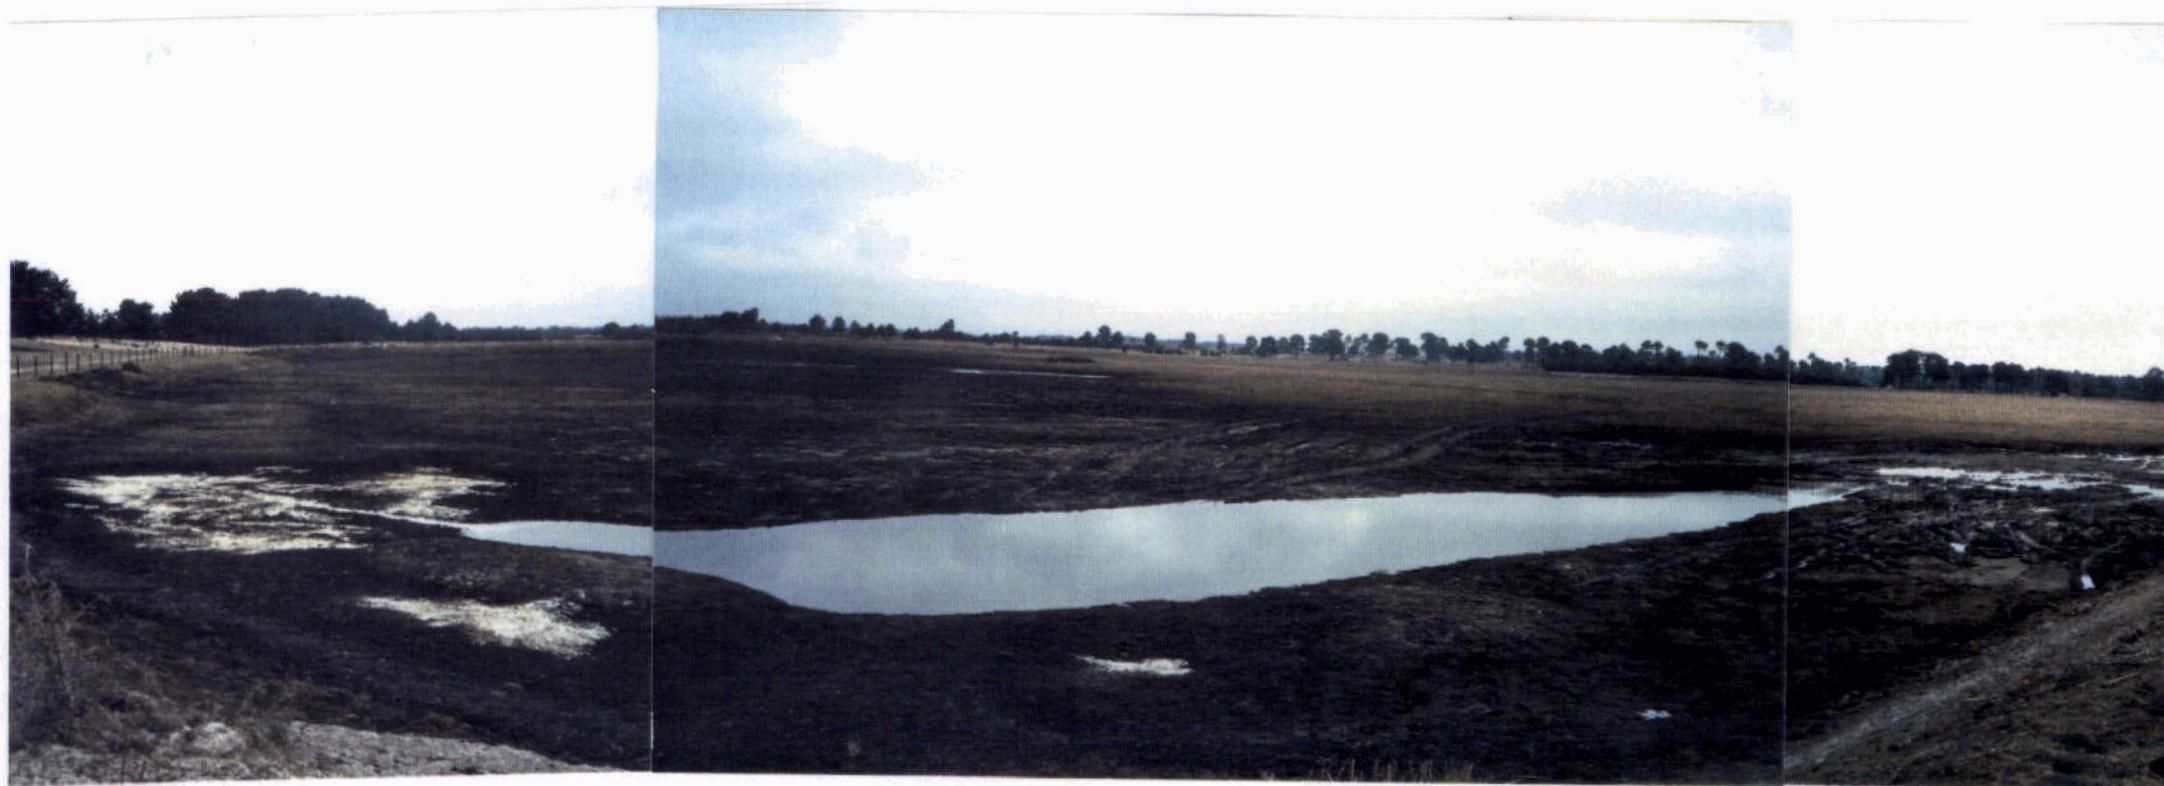
LAGUNA NAVALAYEGUA (Segovia)

F.1 a F.3.- Vista panorámica desde el Sur. Se observan restos de la cal empleada la para eliminación de las gambusias (Percasol).

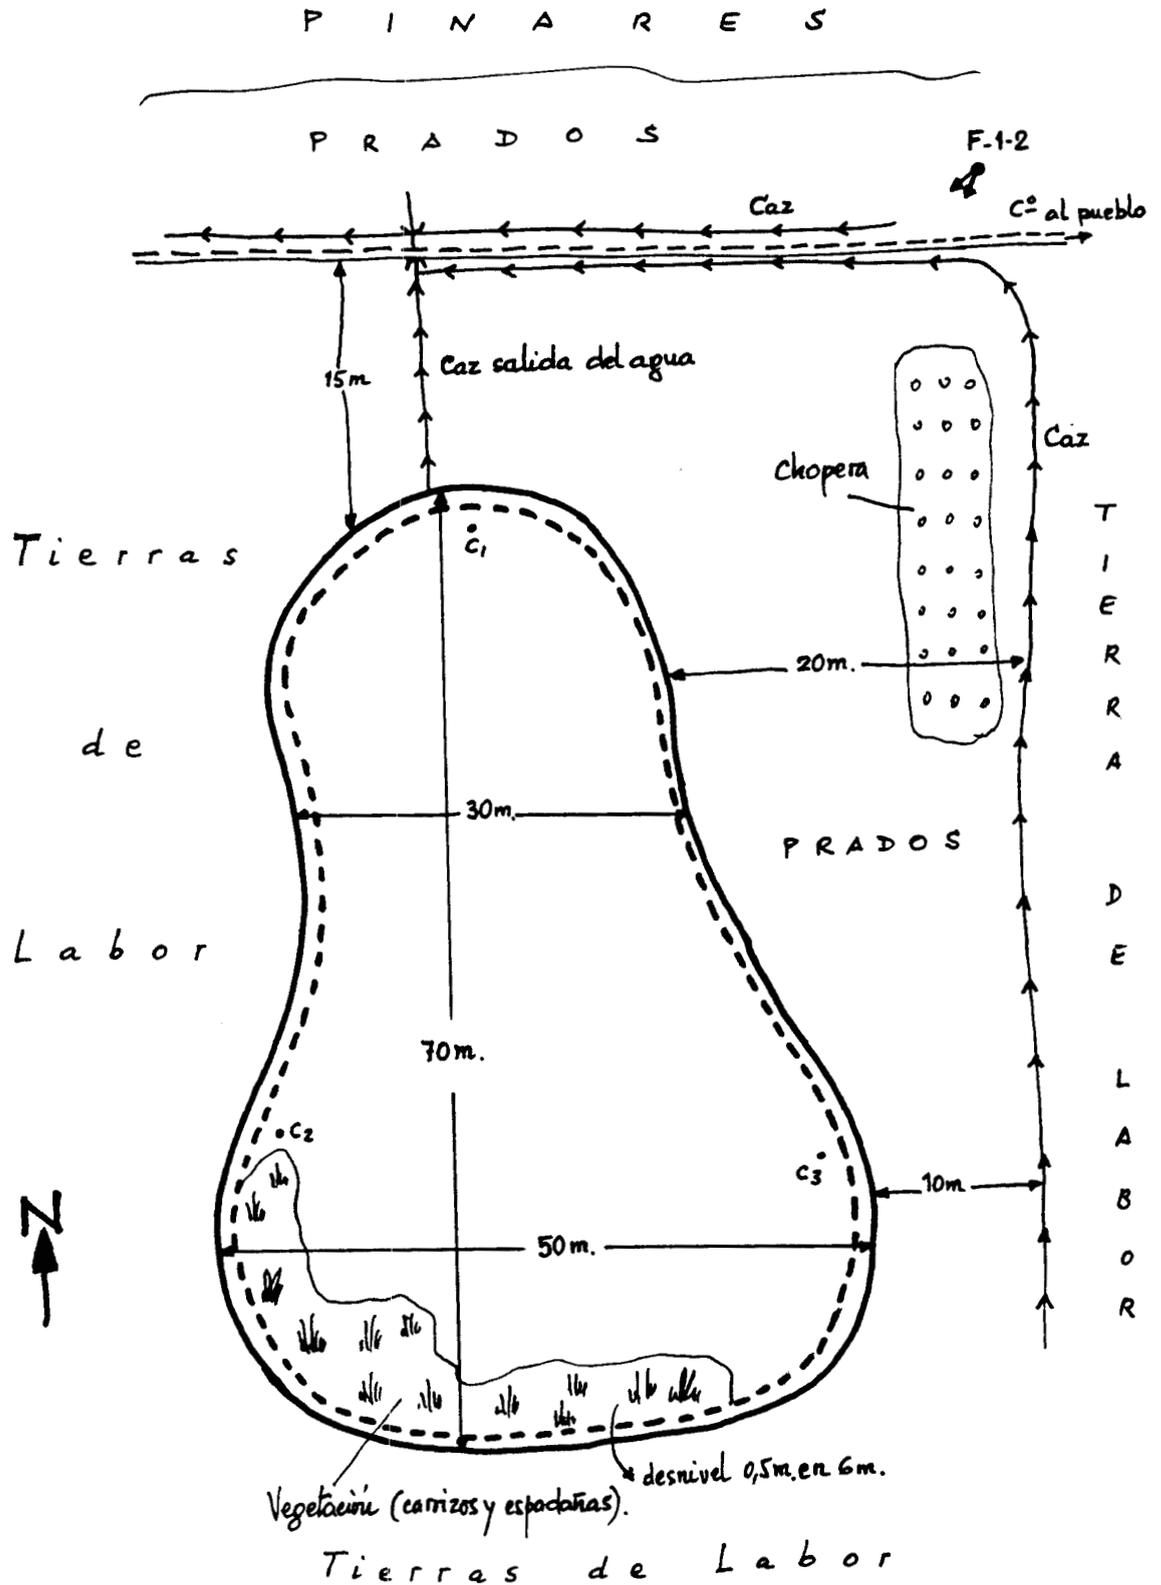
LAGUNA LA TREMEDOSA FUENTERREBOLLO (SG).

$C_1 = 196 \mu S/cm.$ (Muestra de agua).
 $C_2 = 195 \mu S/cm.$
 $C_3 = 193 \mu S/cm.$
