**PROYECTO DE ESTUDIO DE LAS ZONAS
HUMEDAS DE LA CUENCA HIDROGRAFICA
DEL DUERO (1ª FASE)**

T O M O II

- 4.- CATALOGO
 - 4.6. Provincia de Salamanca
 - 4.7. Provincia de Segovia
 - 4.8. Provincia de Soria
 - 4.9. Provincia de Valladolid
 - 4.10. Provincia de Zamora

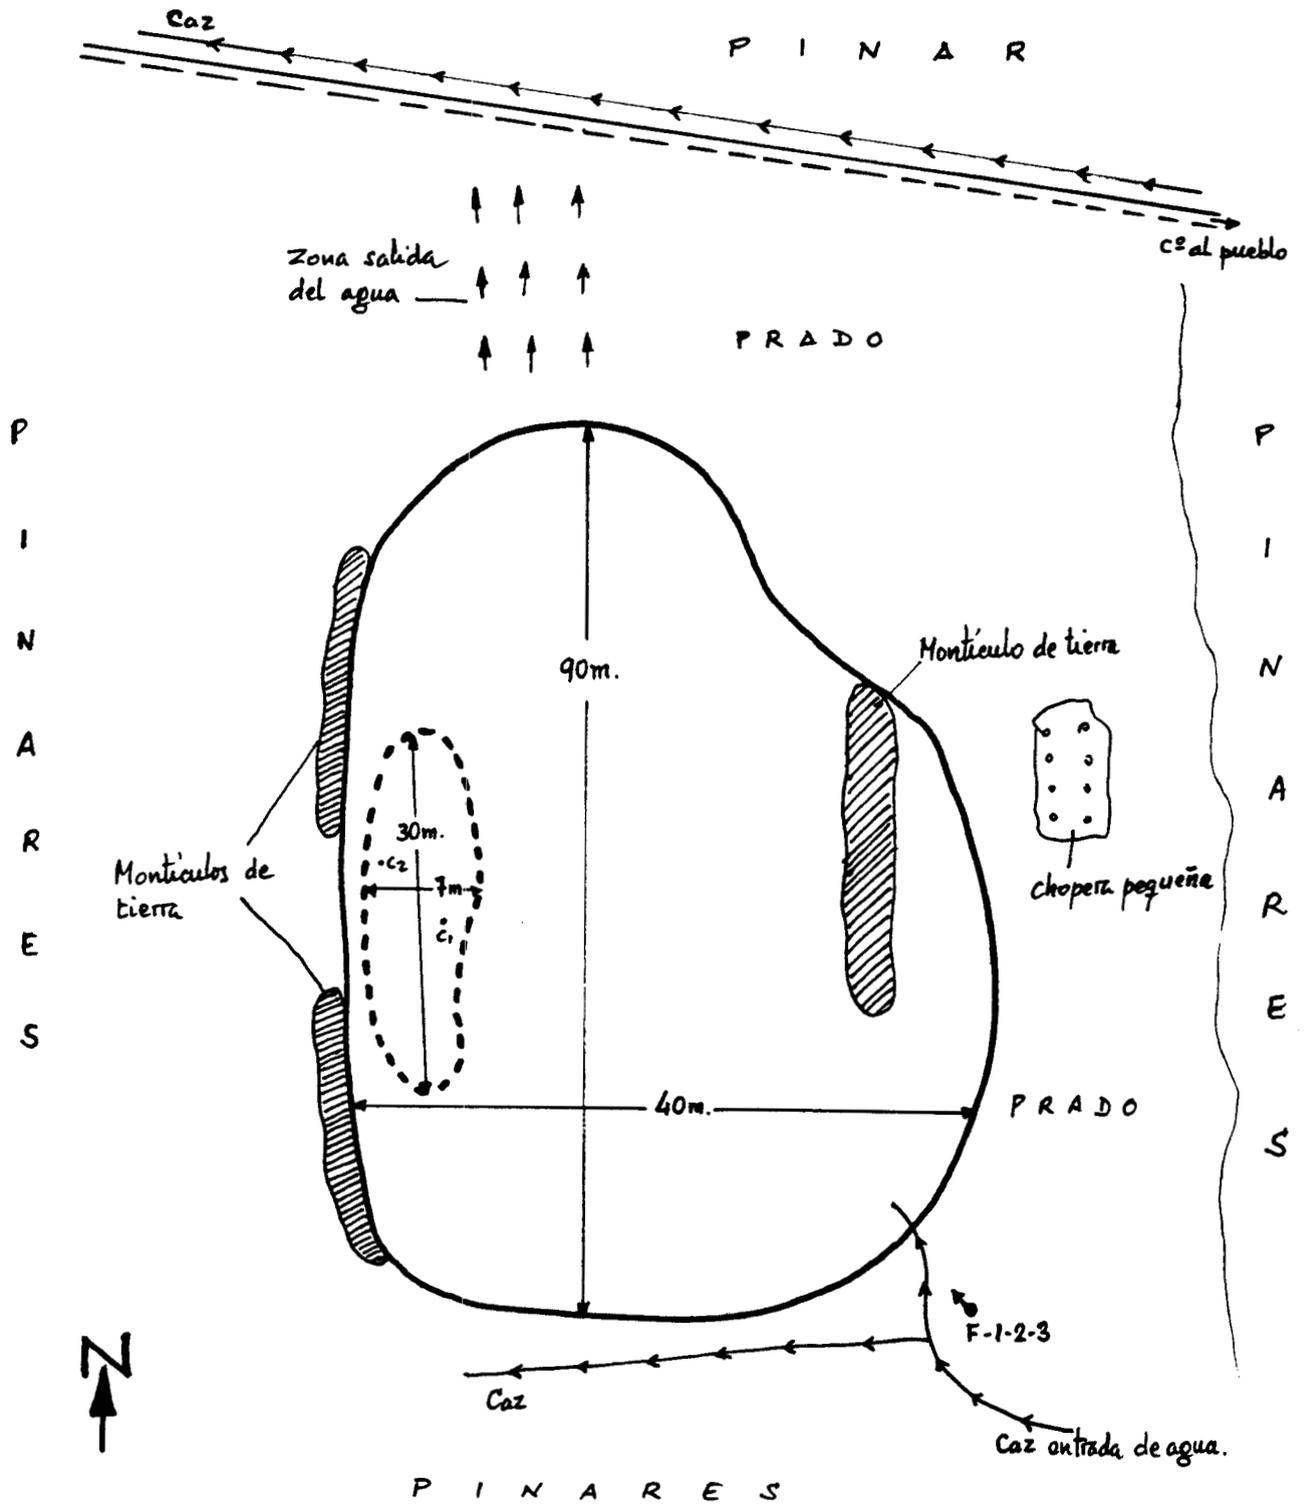
LAGUNA DE LOS HOMBRES FUENTERREBOLLO (SG).

$C_1 = 185 \mu\text{S/cm.}$ (Muestra de agua)

$C_2 = 173 \mu\text{S/cm.}$

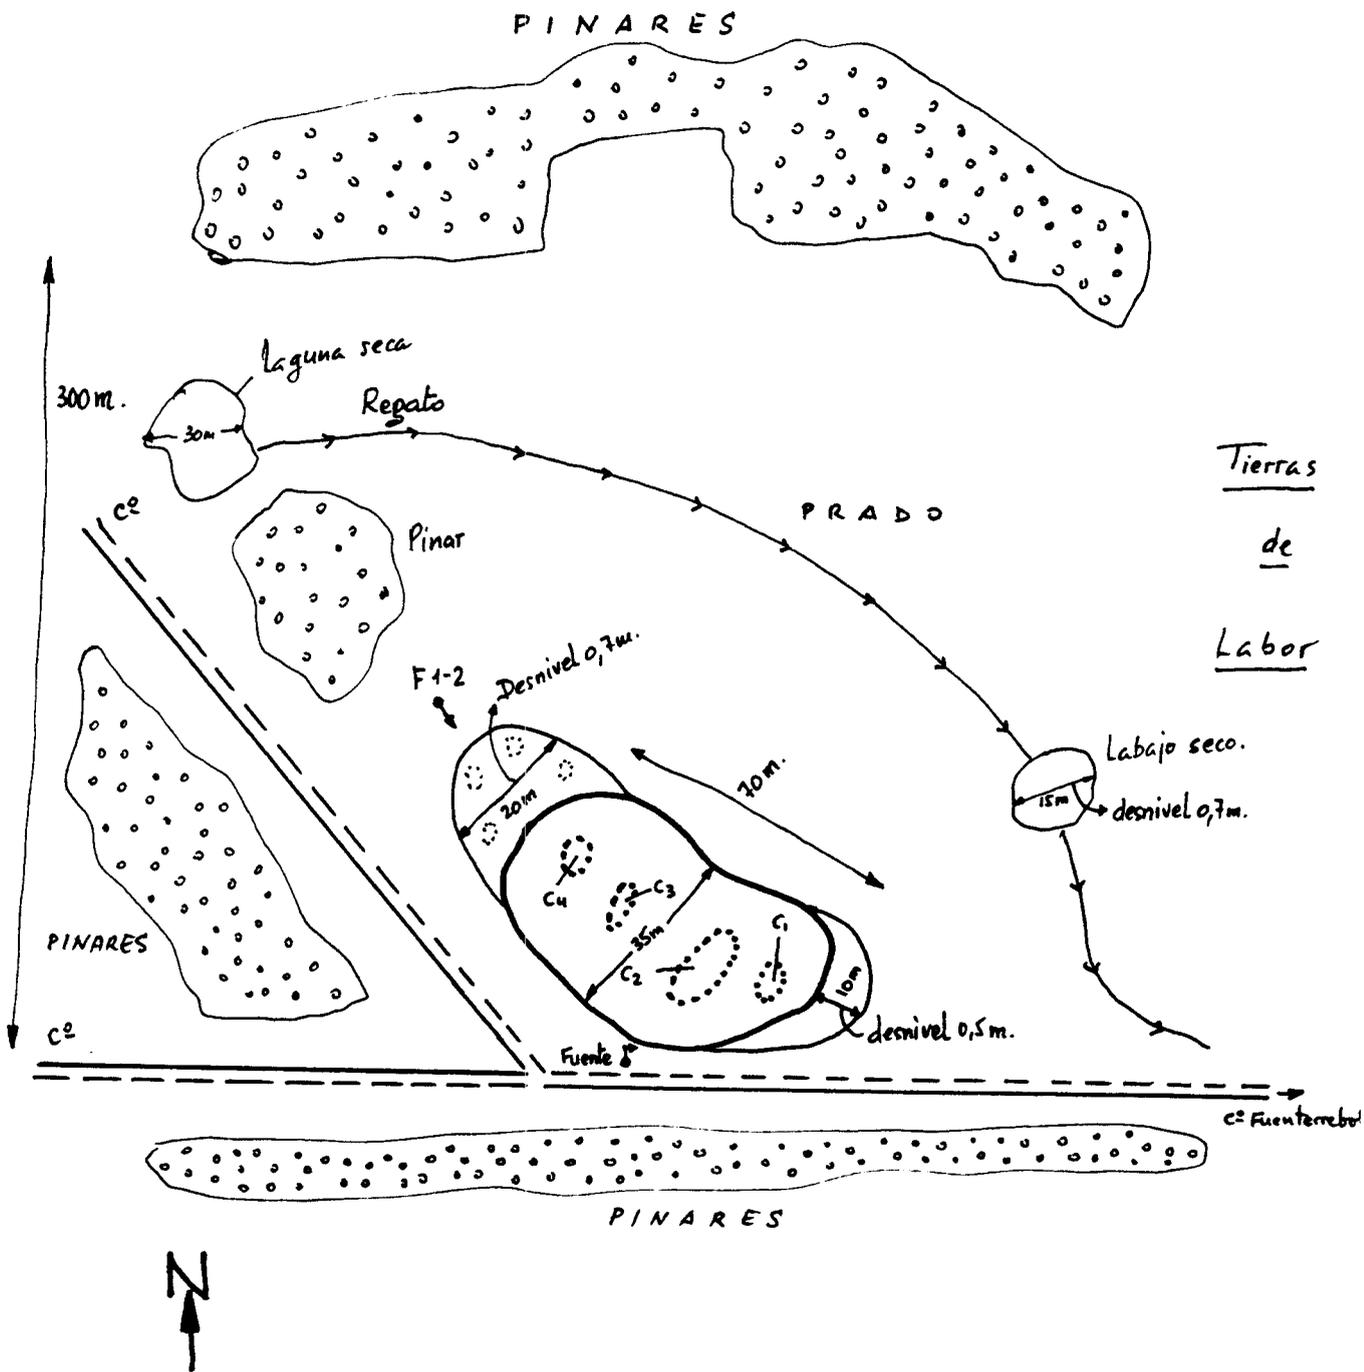
LAGUNA DE BARRANCALEJO FUENTERREBOLLO (SG)

- $C_1 = 1678 \mu S/cm.$
- $C_2 = 1703 \mu S/cm. (Muestra de agua)$
- $C_3 = 1.545 \mu S/cm.$
- $C_4 = 1.367 \mu S/cm.$

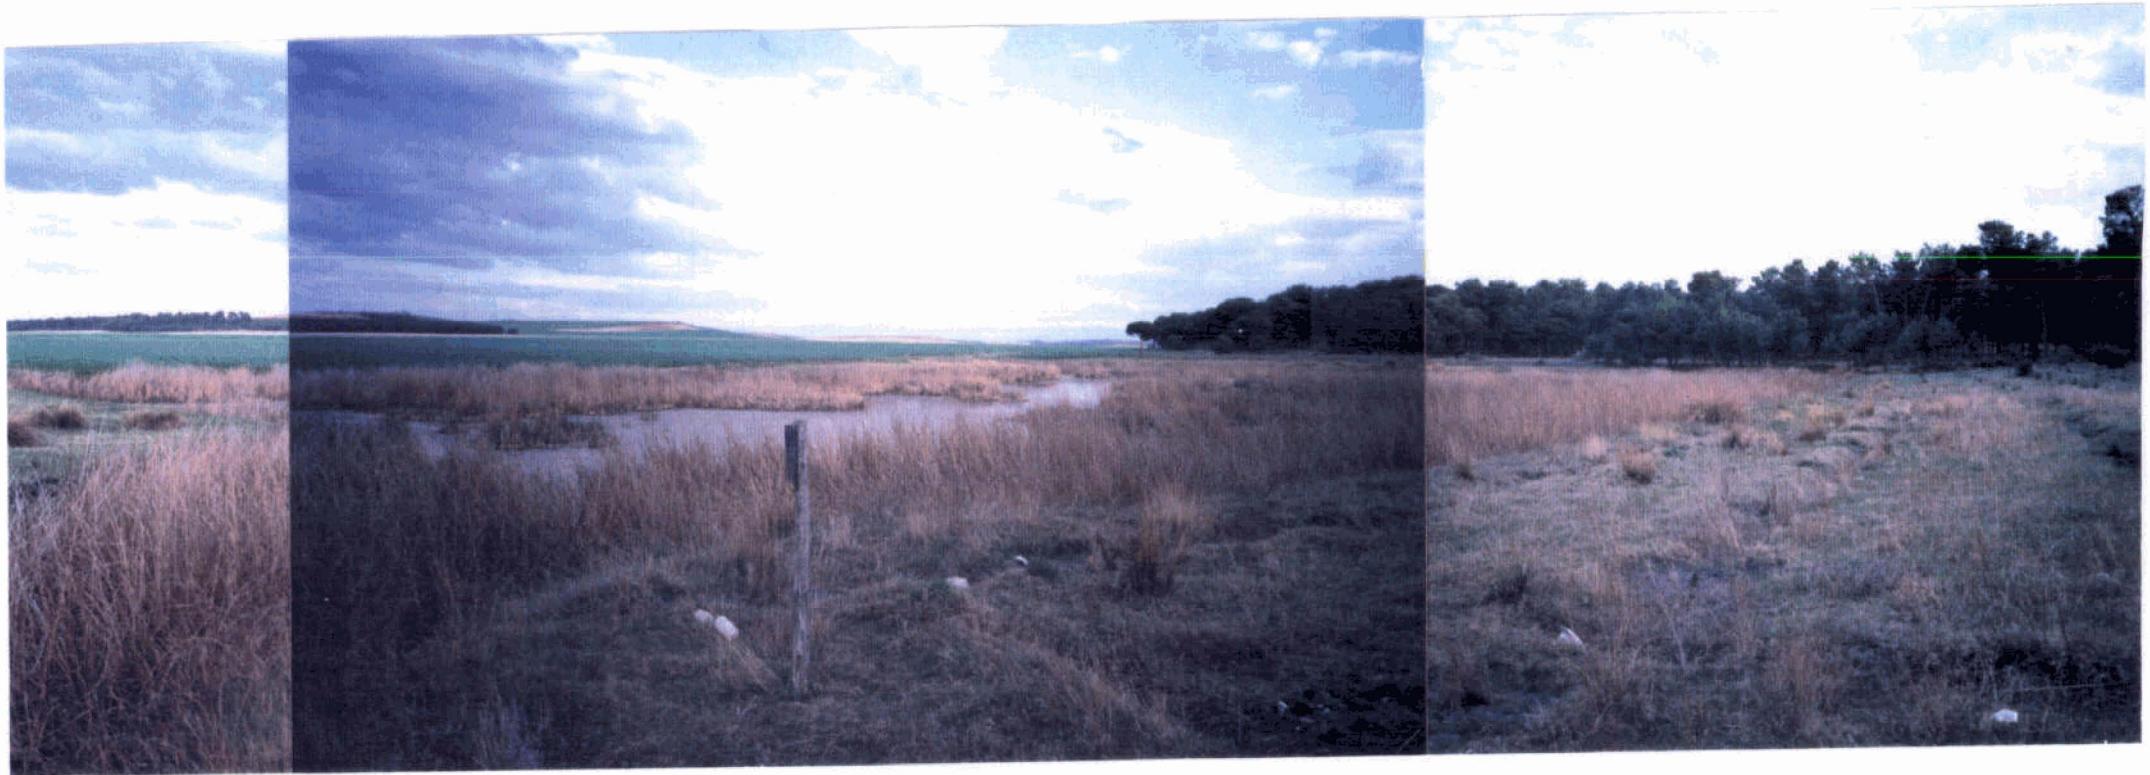
LAGUNA DE LA MAGDALENA (Segovia)

F.1, F.2 y F.3. Vista panorámica desde el Noroeste.
Se observa cauce de salida del agua en su parte izquierda.

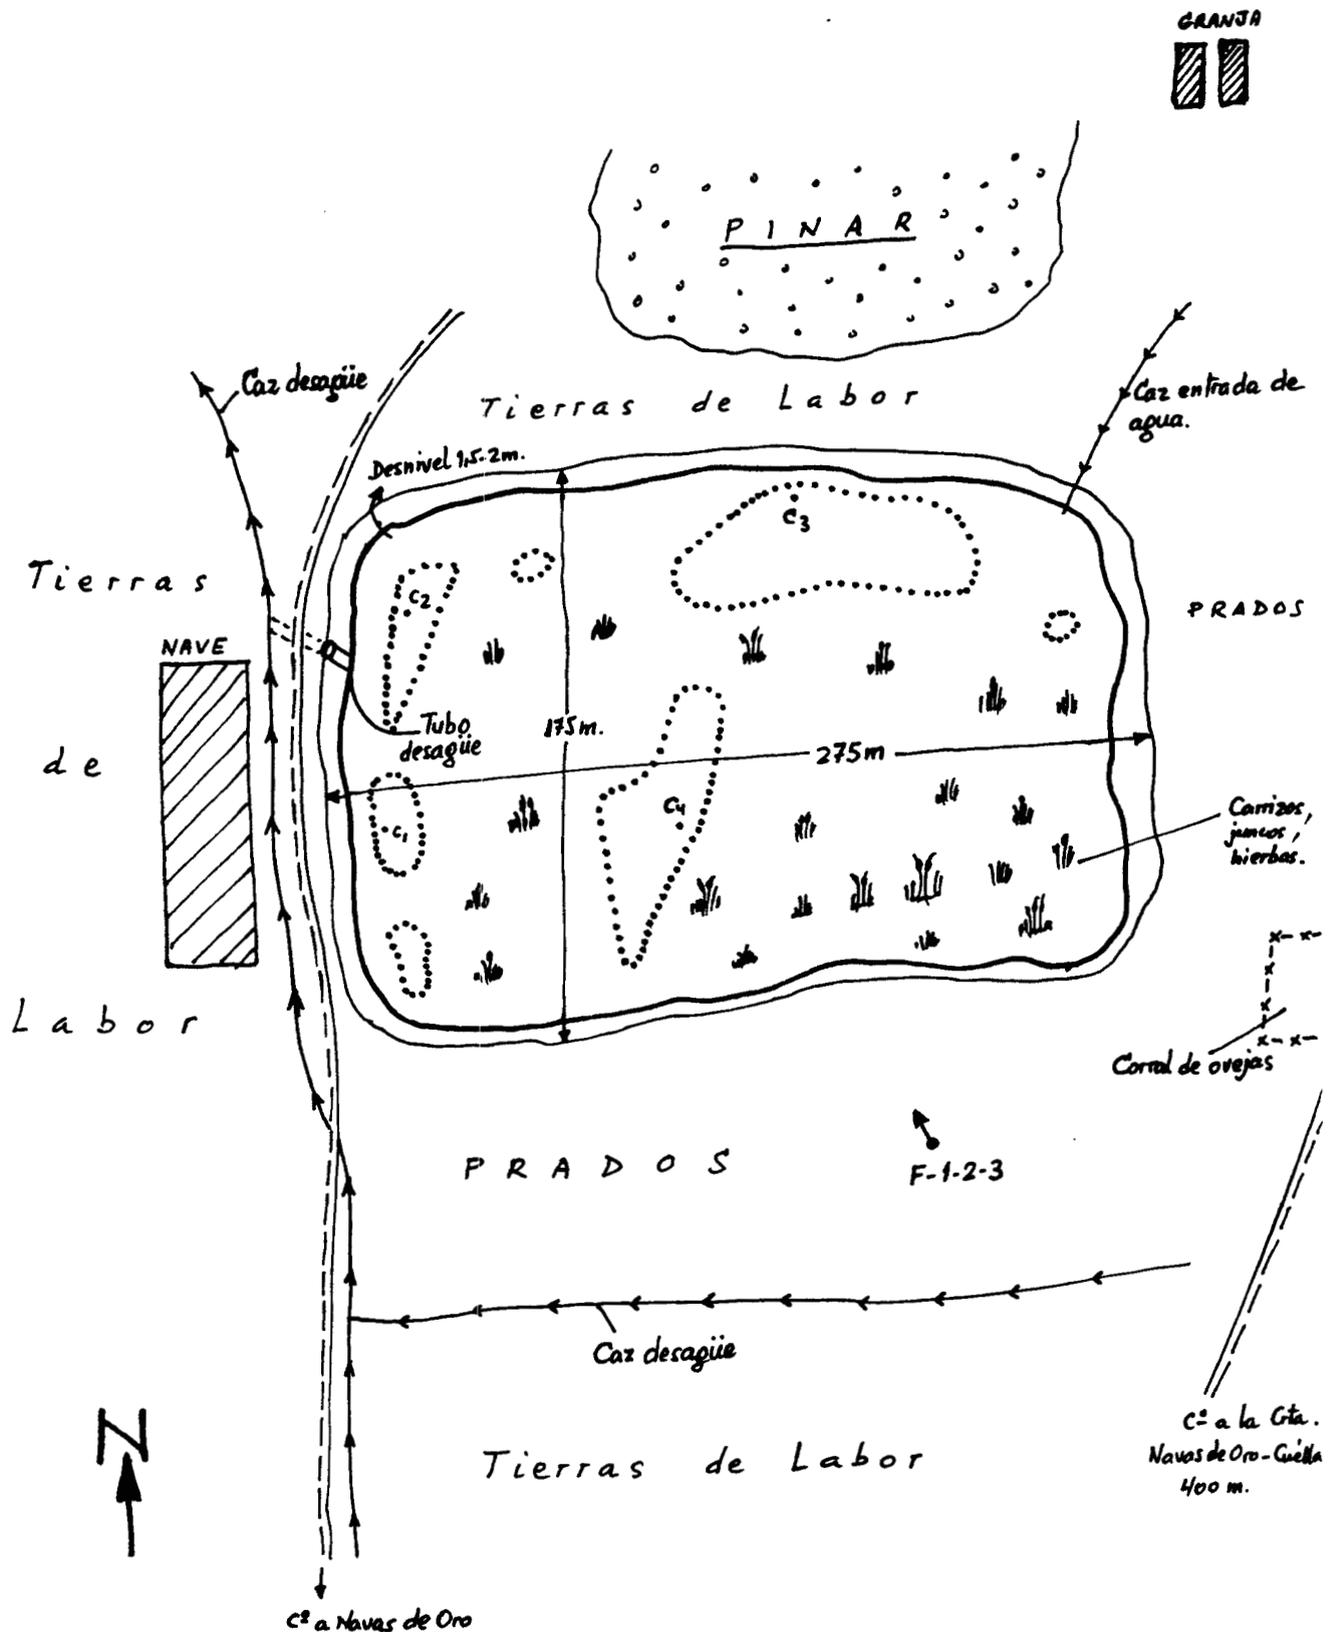
LAGUNA RINCON DE LA VEGA NAVAS DE ORO (SG).

- $C_1 = 2660 \mu S/cm.$
- $C_2 = 1.980 \mu S/cm.$
- $C_3 = 5.660 \mu S/cm. (Muestra de agua).$
- $C_4 = 4.020 \mu S/cm.$

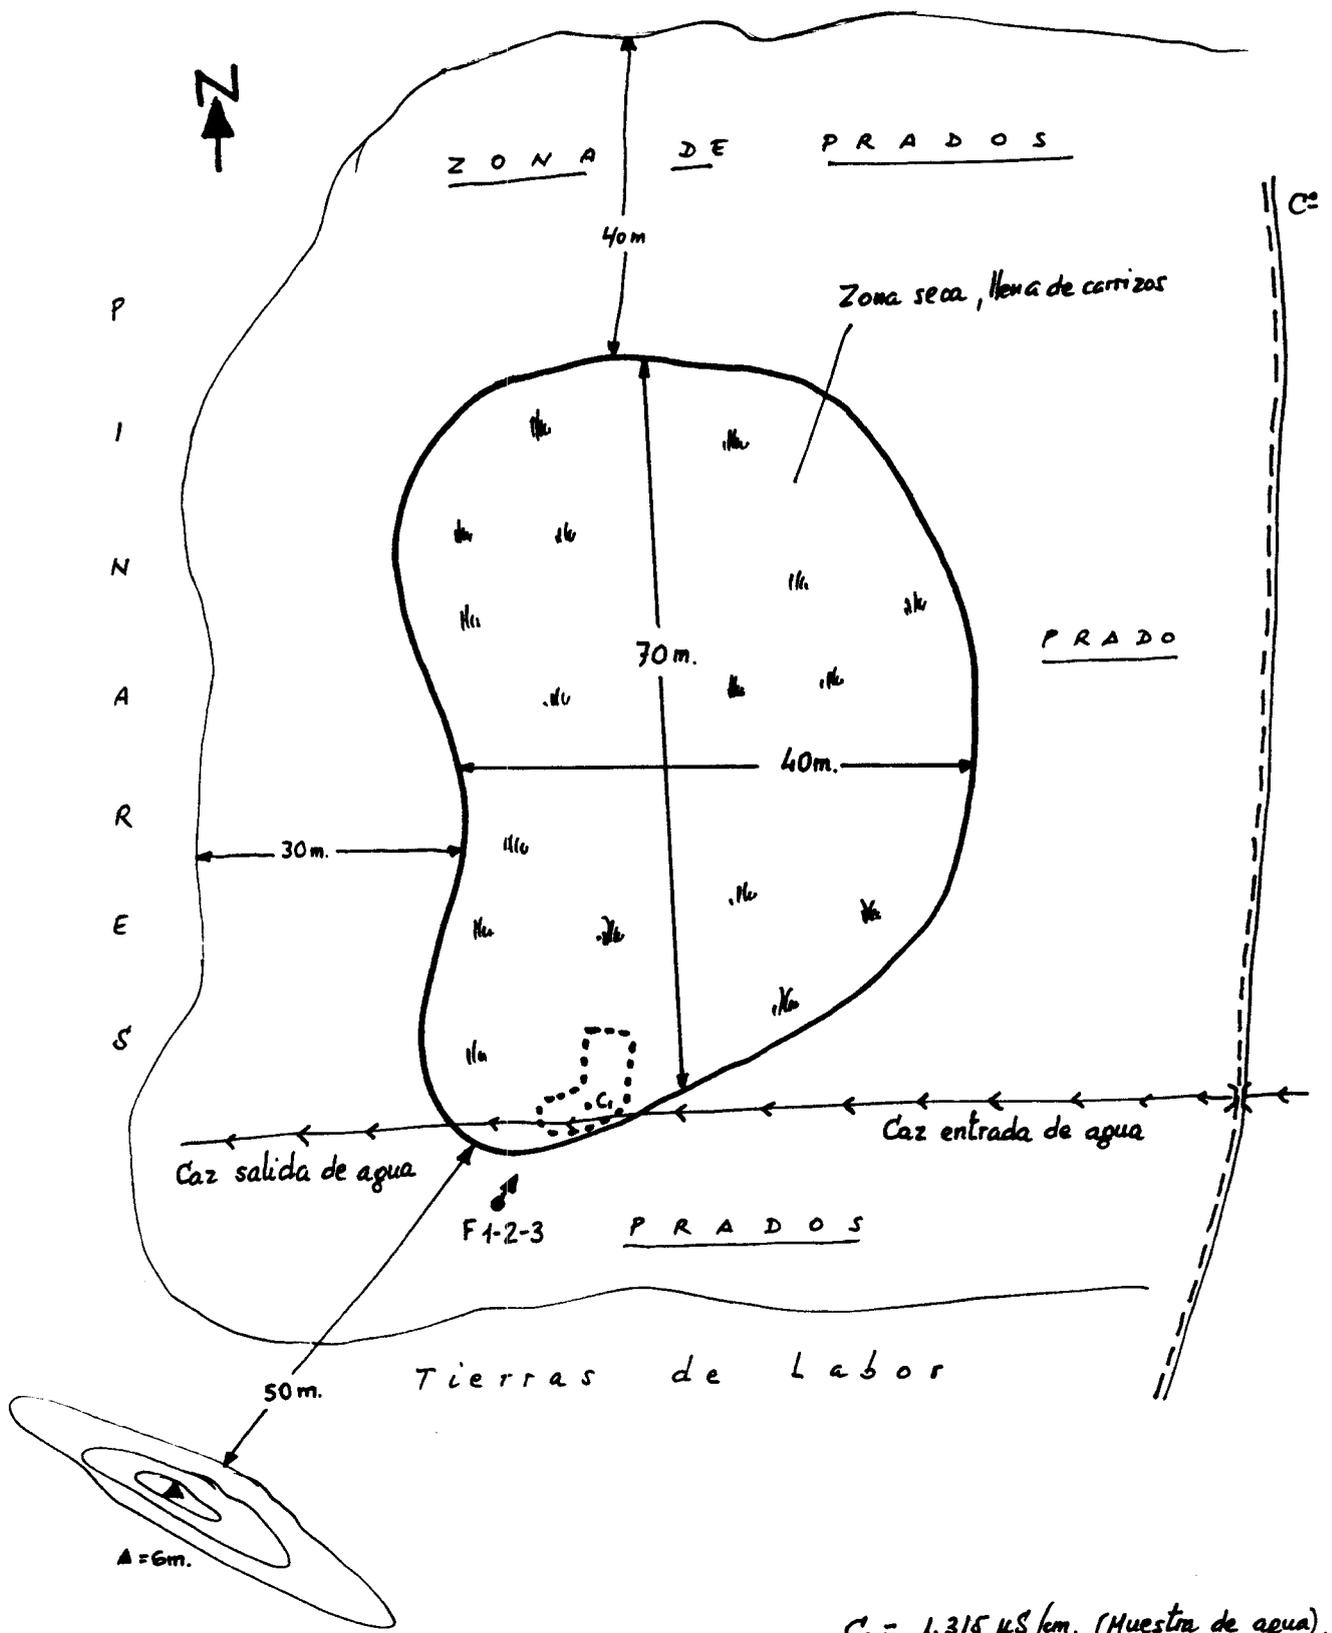
LAGUNA PERO RUBIO NAVAS DE ORO (SG).

$C_1 = 1.315 \mu S/cm$. (Muestra de agua).

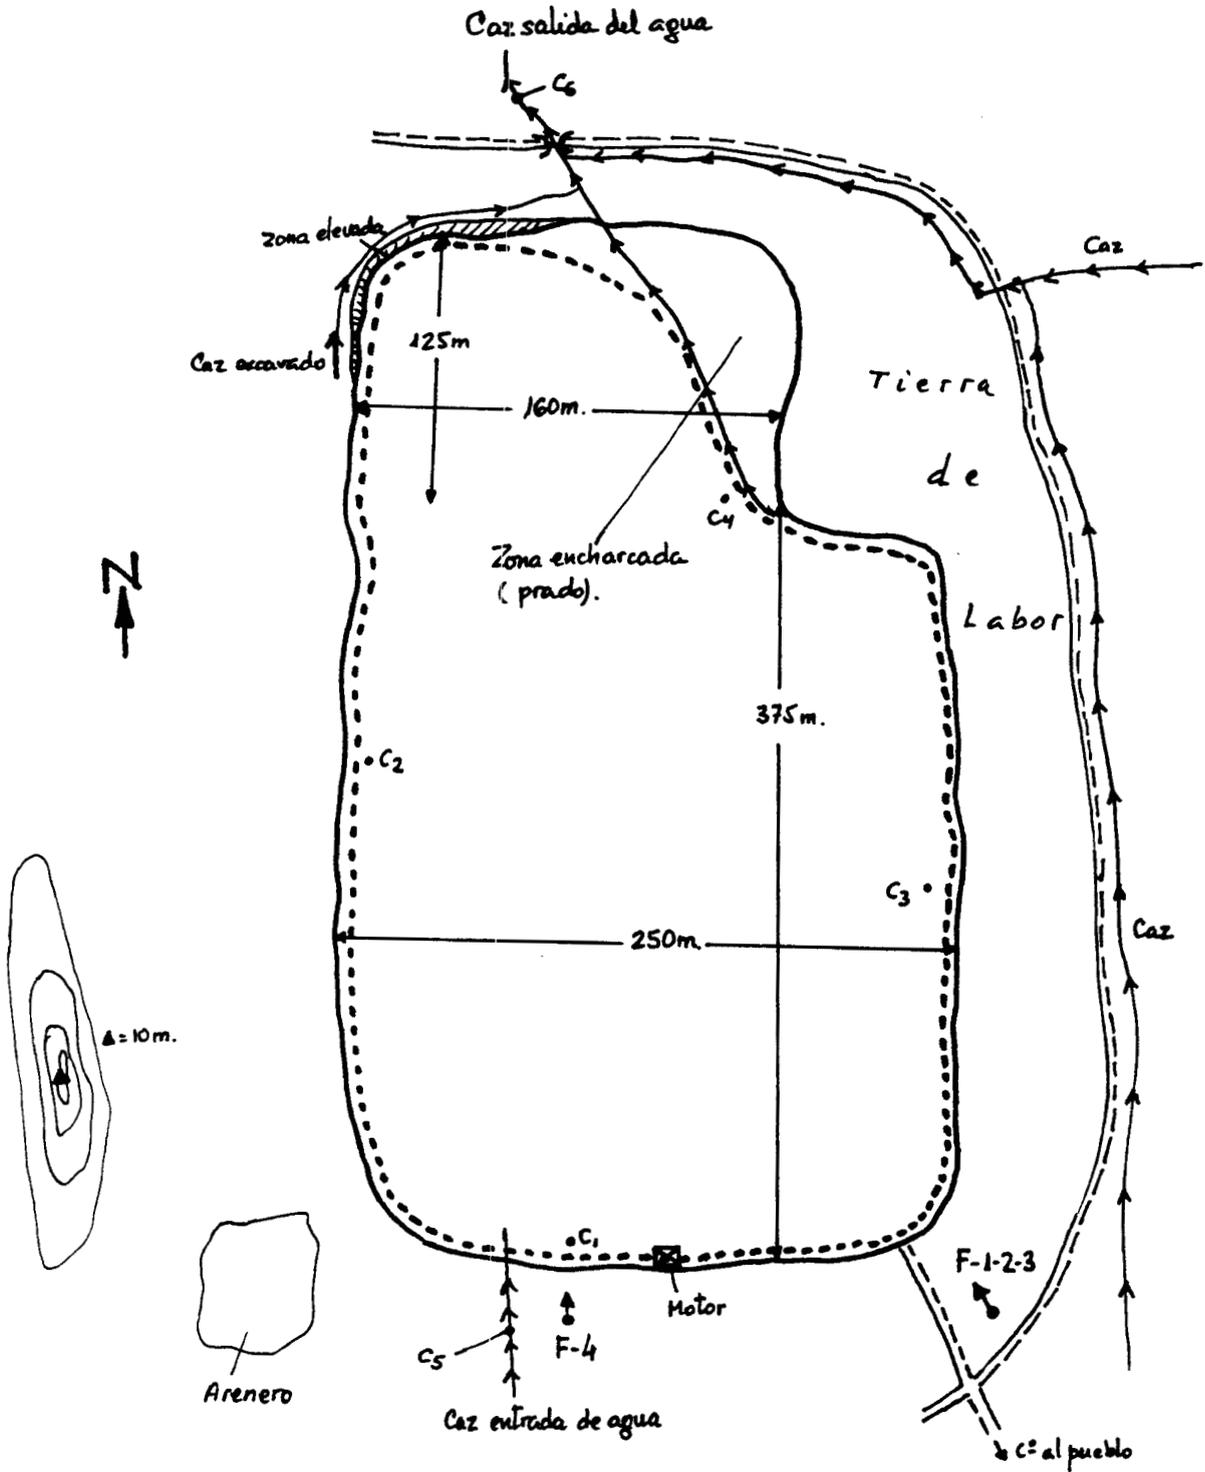
LAGUNA DEL CARRIZAL LASTRAS DE CUELLAR (SG).

- C₁ = 380 μs/cm. (Muestra de agua)
- C₂ = 350 "
- C₃ = 370 "
- C₄ = 390 "
- C₅ = 470 "
- C₆ = 410 "

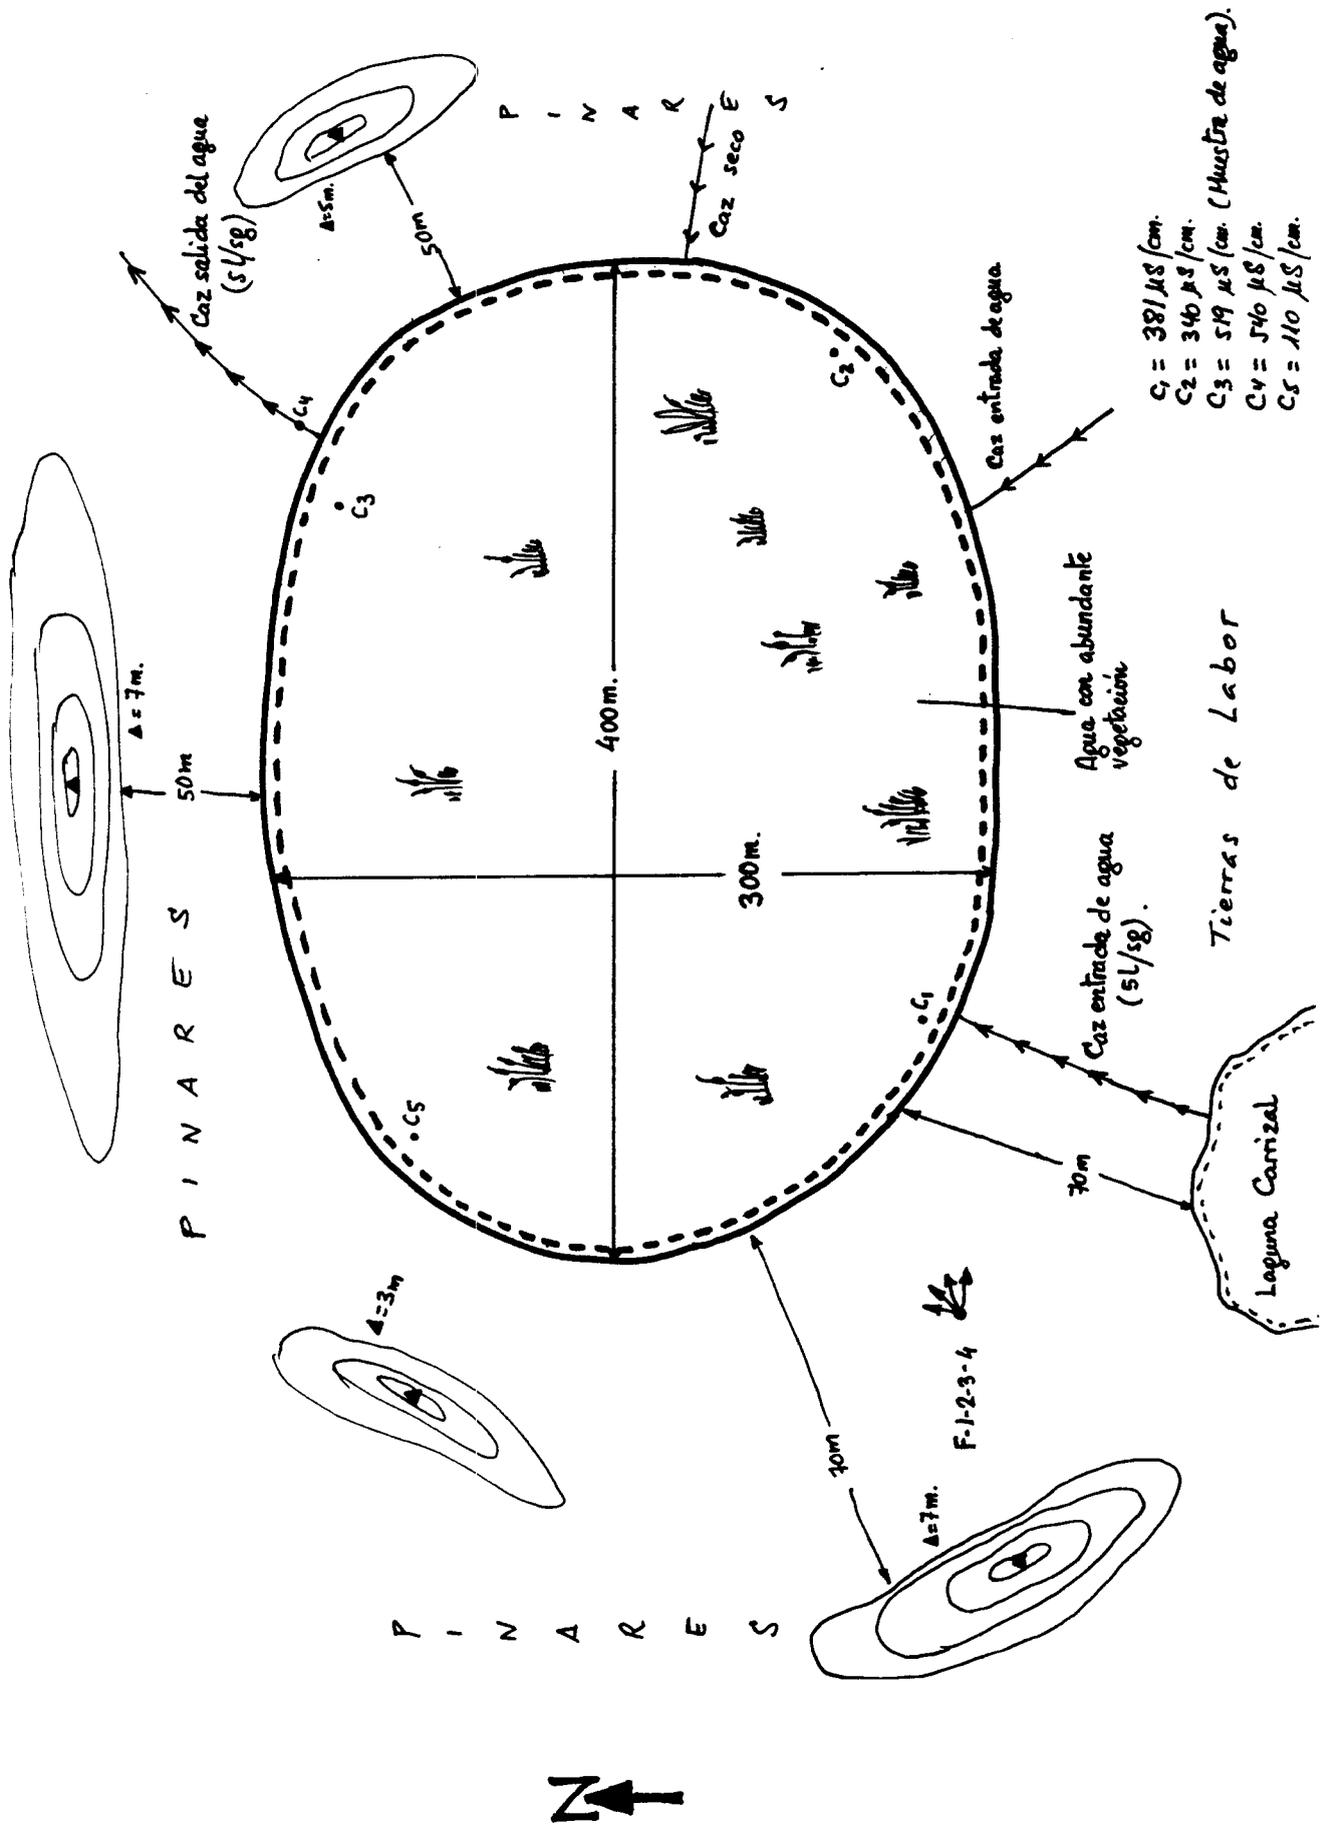
LAGUNA LUCIA HONTALBILLA (SG).

- C₁ = 381 μS/cm.
- C₂ = 346 μS/cm.
- C₃ = 519 μS/cm. (Muestra de agua).
- C₄ = 546 μS/cm.
- C₅ = 110 μS/cm.

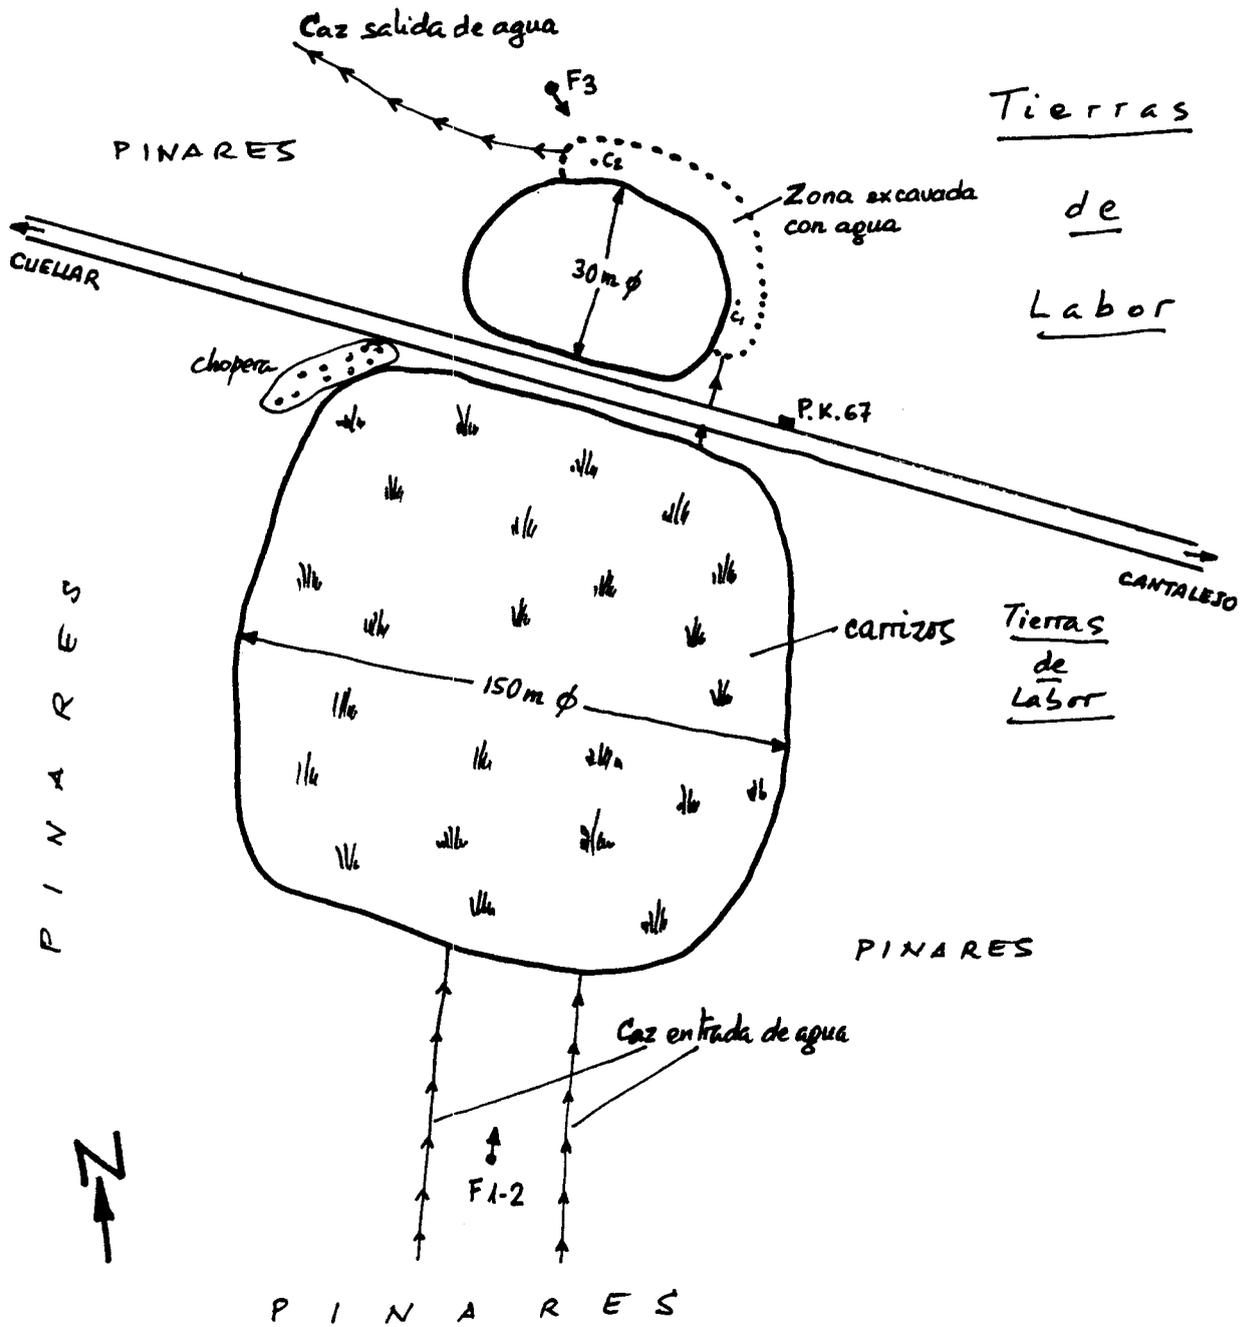
LAGUNA DE NAVARREDONDA FRUMALES (SG).

$$c_1 = 394 \mu\text{S/cm.}$$

$$c_2 = 390 \mu\text{S/cm. (Muestra de agua).}$$

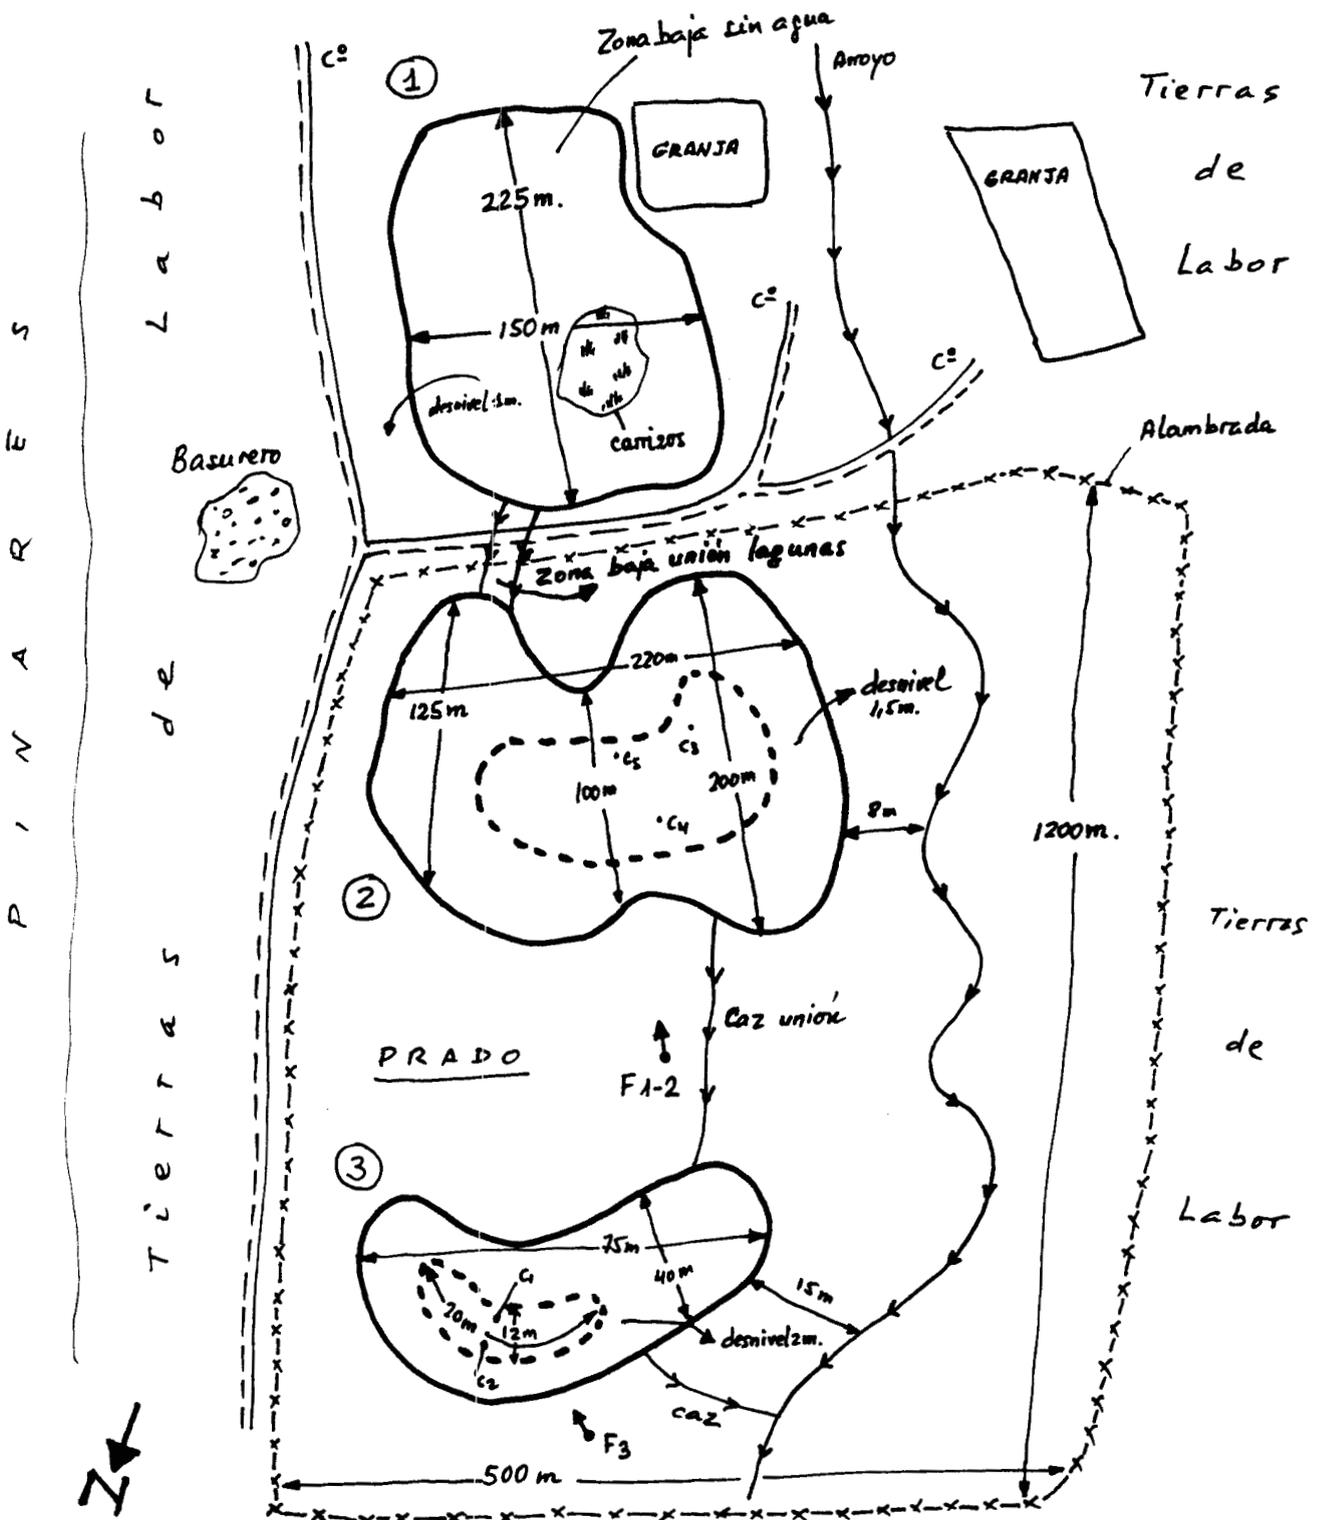
- C₁ = 1320 μ S/cm.
- C₂ = 1304 μ S/cm.
- C₃ = 1550 μ S/cm. (Muestra de agua).
- C₄ = 1430 μ S/cm.
- C₅ = 1370 μ S/cm.

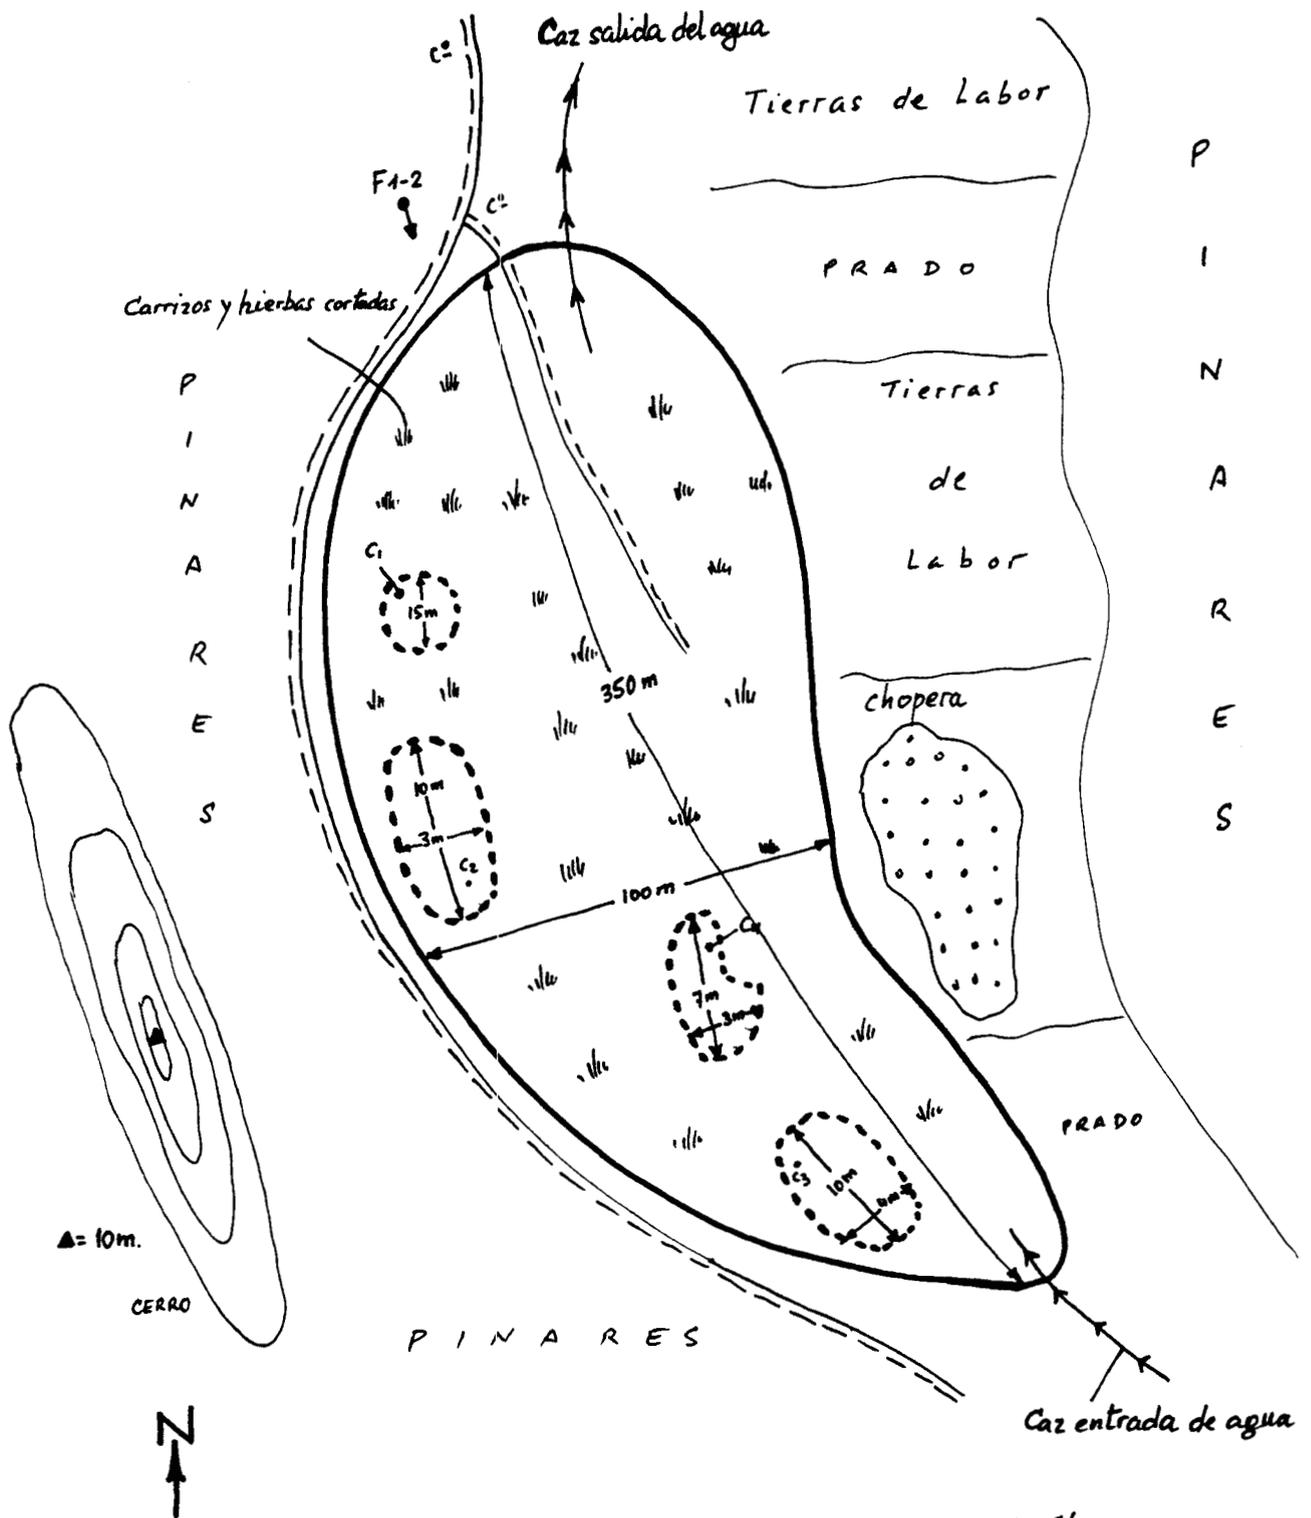
LAGUNA DEL SEÑOR GOMEZSERRACIN (SG).

- C₁ = 94,4 μS/cm.
- C₂ = 193,2 μS/cm. (Muestra de agua).
- C₃ = 77,5 μS/cm.
- C₄ = 187,9 μS/cm.

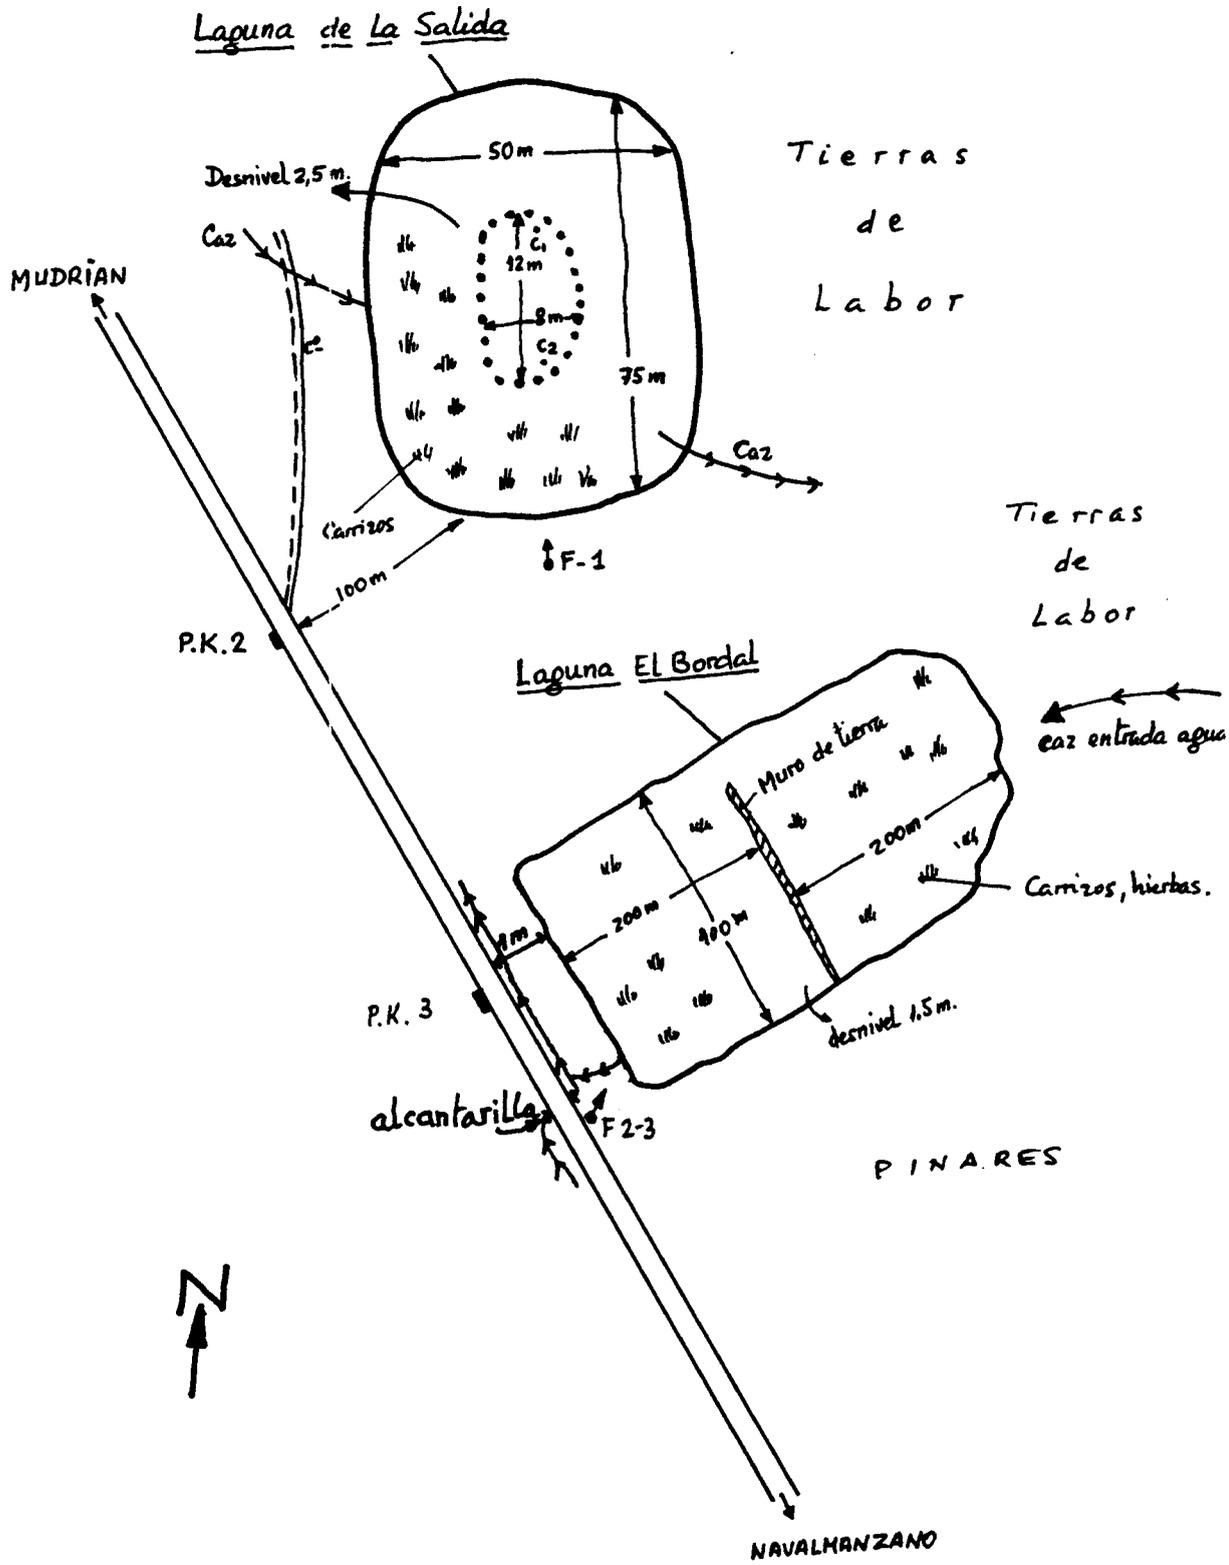
LAGUNAS DE EL BORDAL O DE MUDRIAN MUDRIAN (SG).

C₁ = 1490 μS/cm. (Muestra agua).
C₂ = 1420 μS/cm.
