**PROYECTO DE ESTUDIO DE LAS ZONAS
HUMEDAS DE LA CUENCA HIDROGRAFICA
DEL DUERO (1ª FASE)**

T O M O II

- 4.- CATALOGO
 - 4.6. Provincia de Salamanca
 - 4.7. Provincia de Segovia
 - 4.8. Provincia de Soria
 - 4.9. Provincia de Valladolid
 - 4.10. Provincia de Zamora

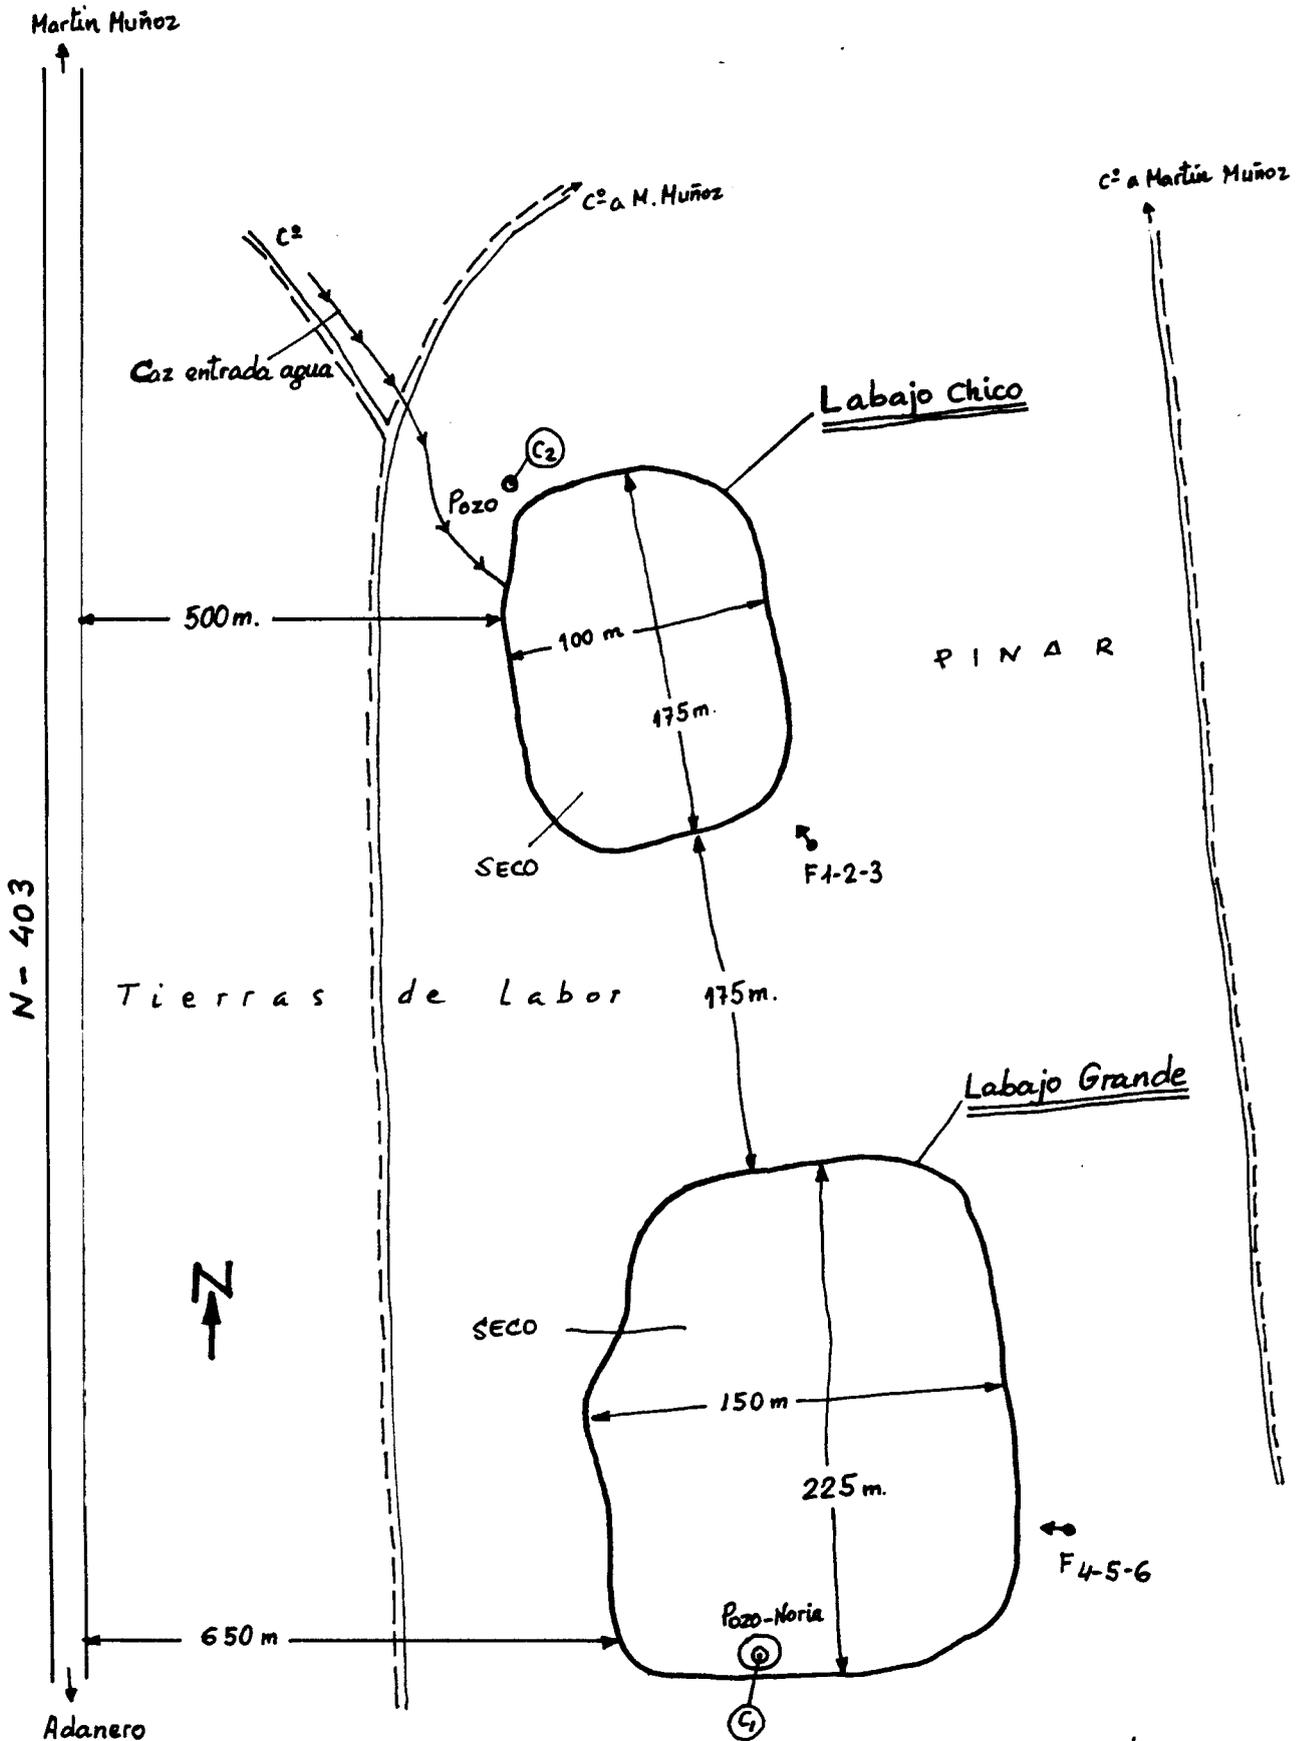
LAGUNA LOS LABAJOS MARTIN MUÑOZ DE LAS POSADAS (SG).

$C_1 = 530 \mu S/cm.$
 $C_2 = 750 \mu S/cm.$

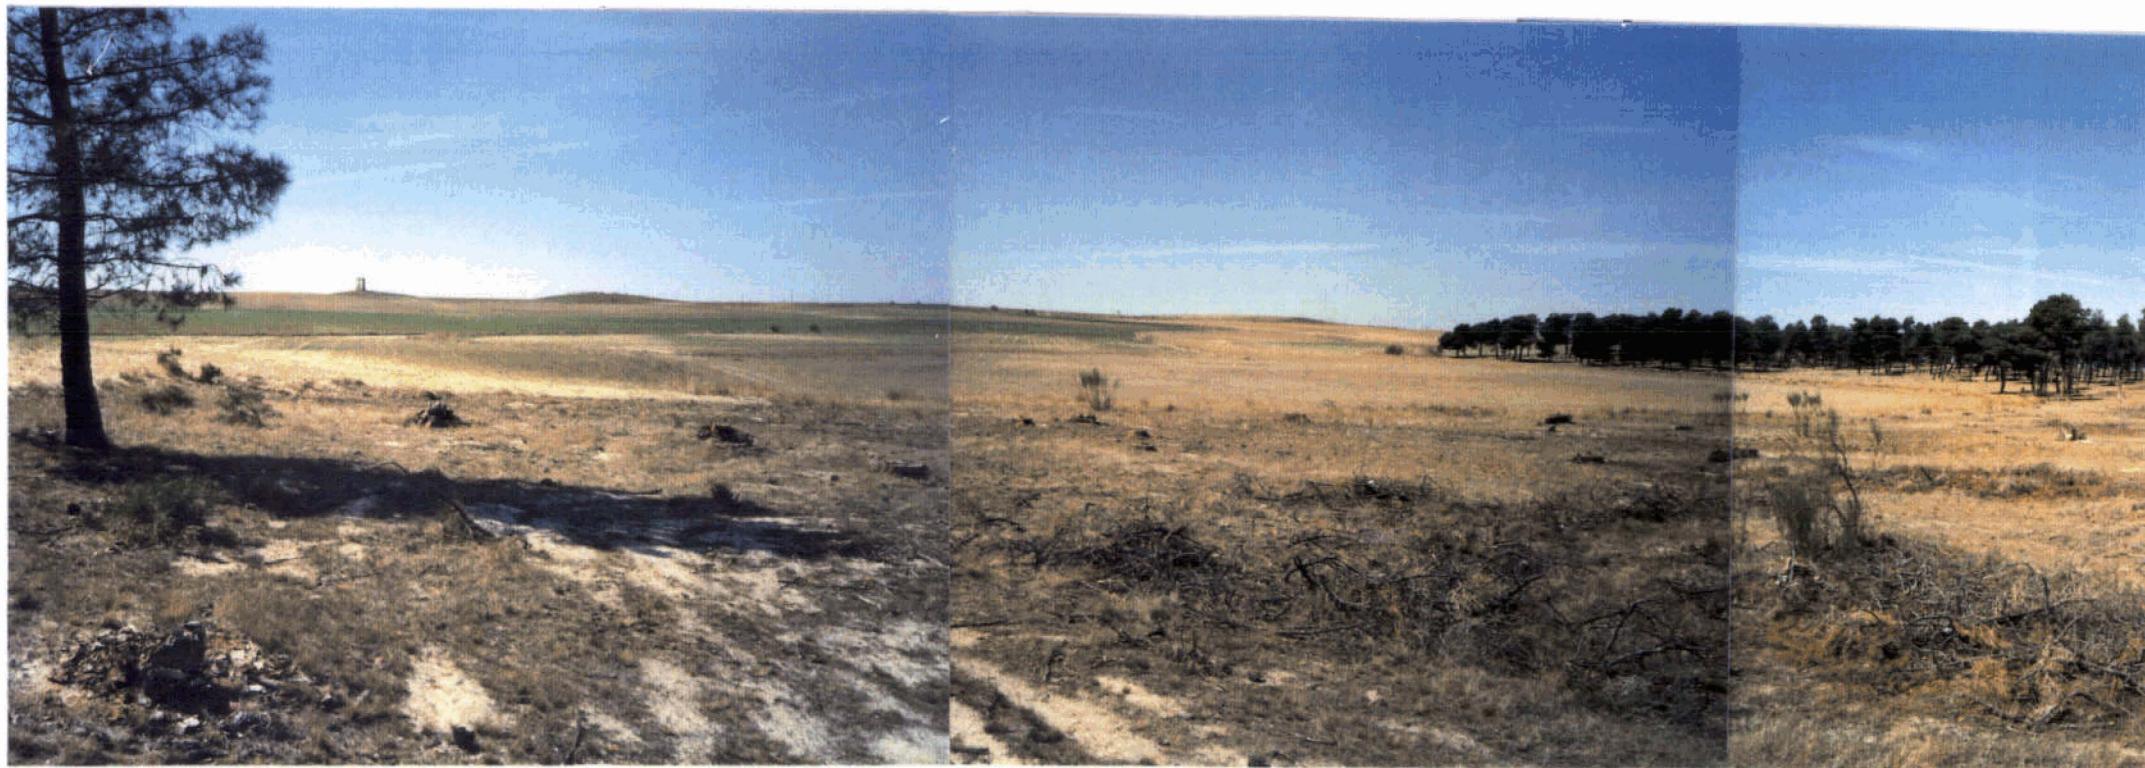
LAGUNA LOS LABAJOS (Segovia)

F.1, F.2. y F.3. Vista panorámica del Labajo Chico desde el Sureste.

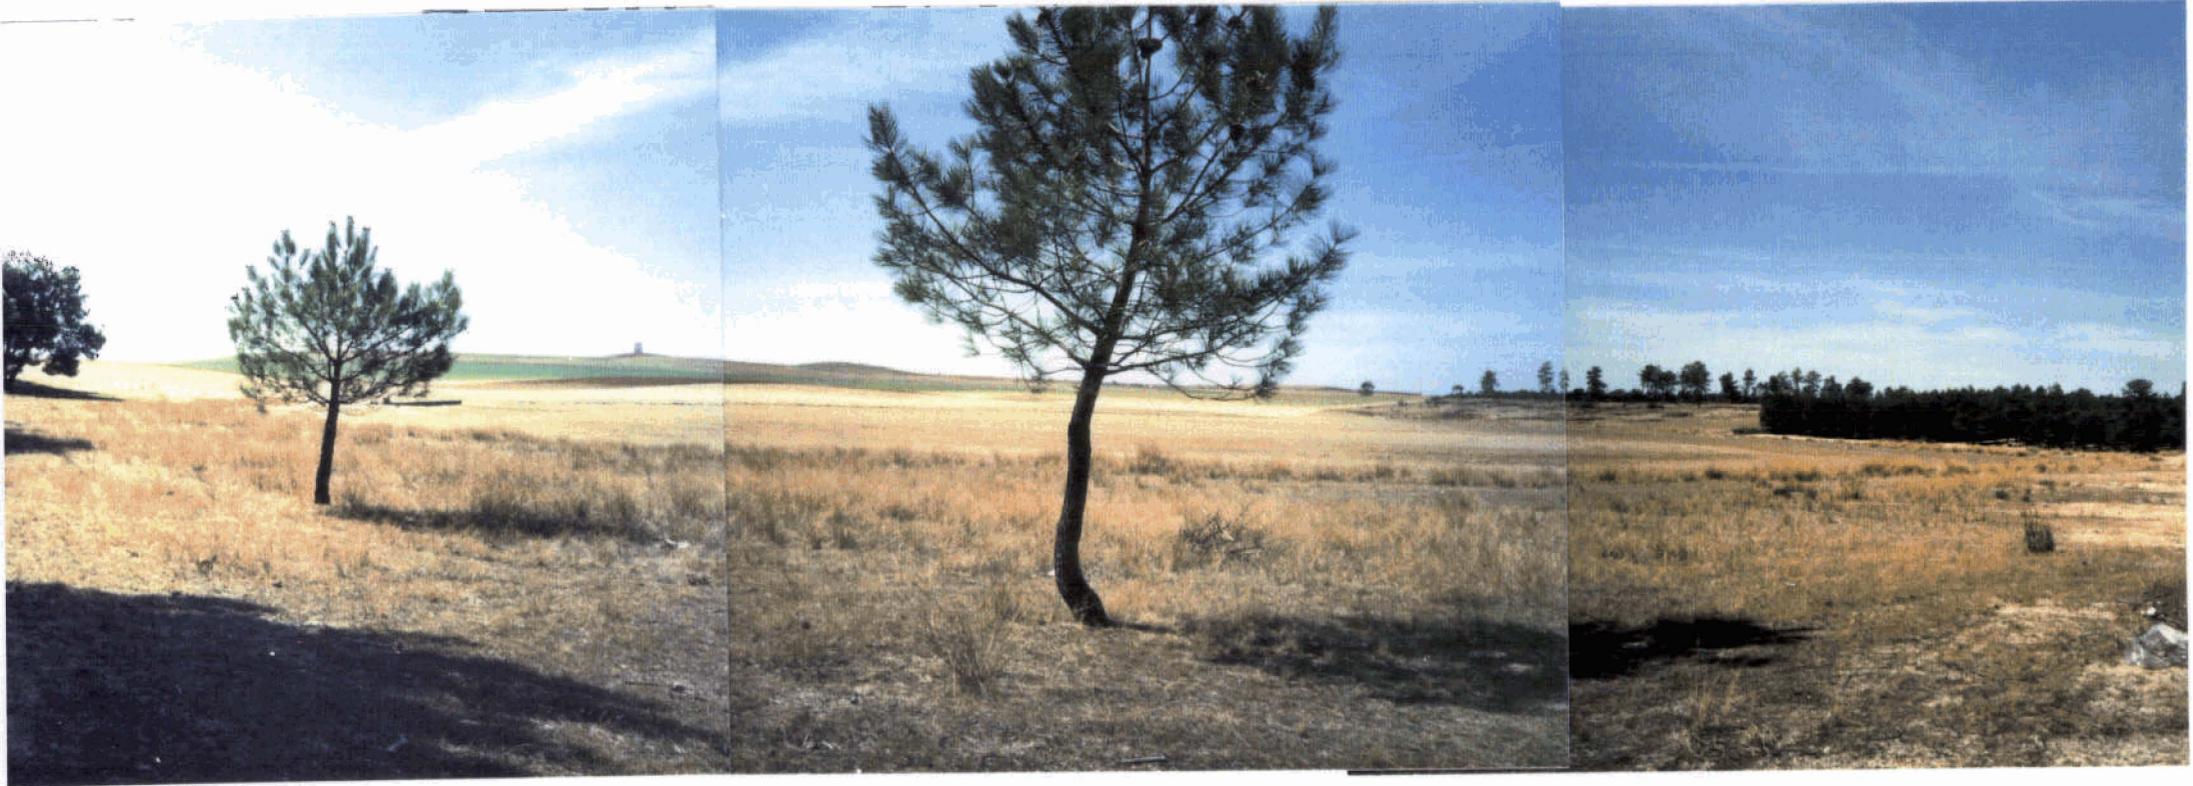
LAGUNA LOS LABAJOS (Segovia)

F.4, F.5. y F.6. Vista panorámica del Labajo Grande desde el Sureste.

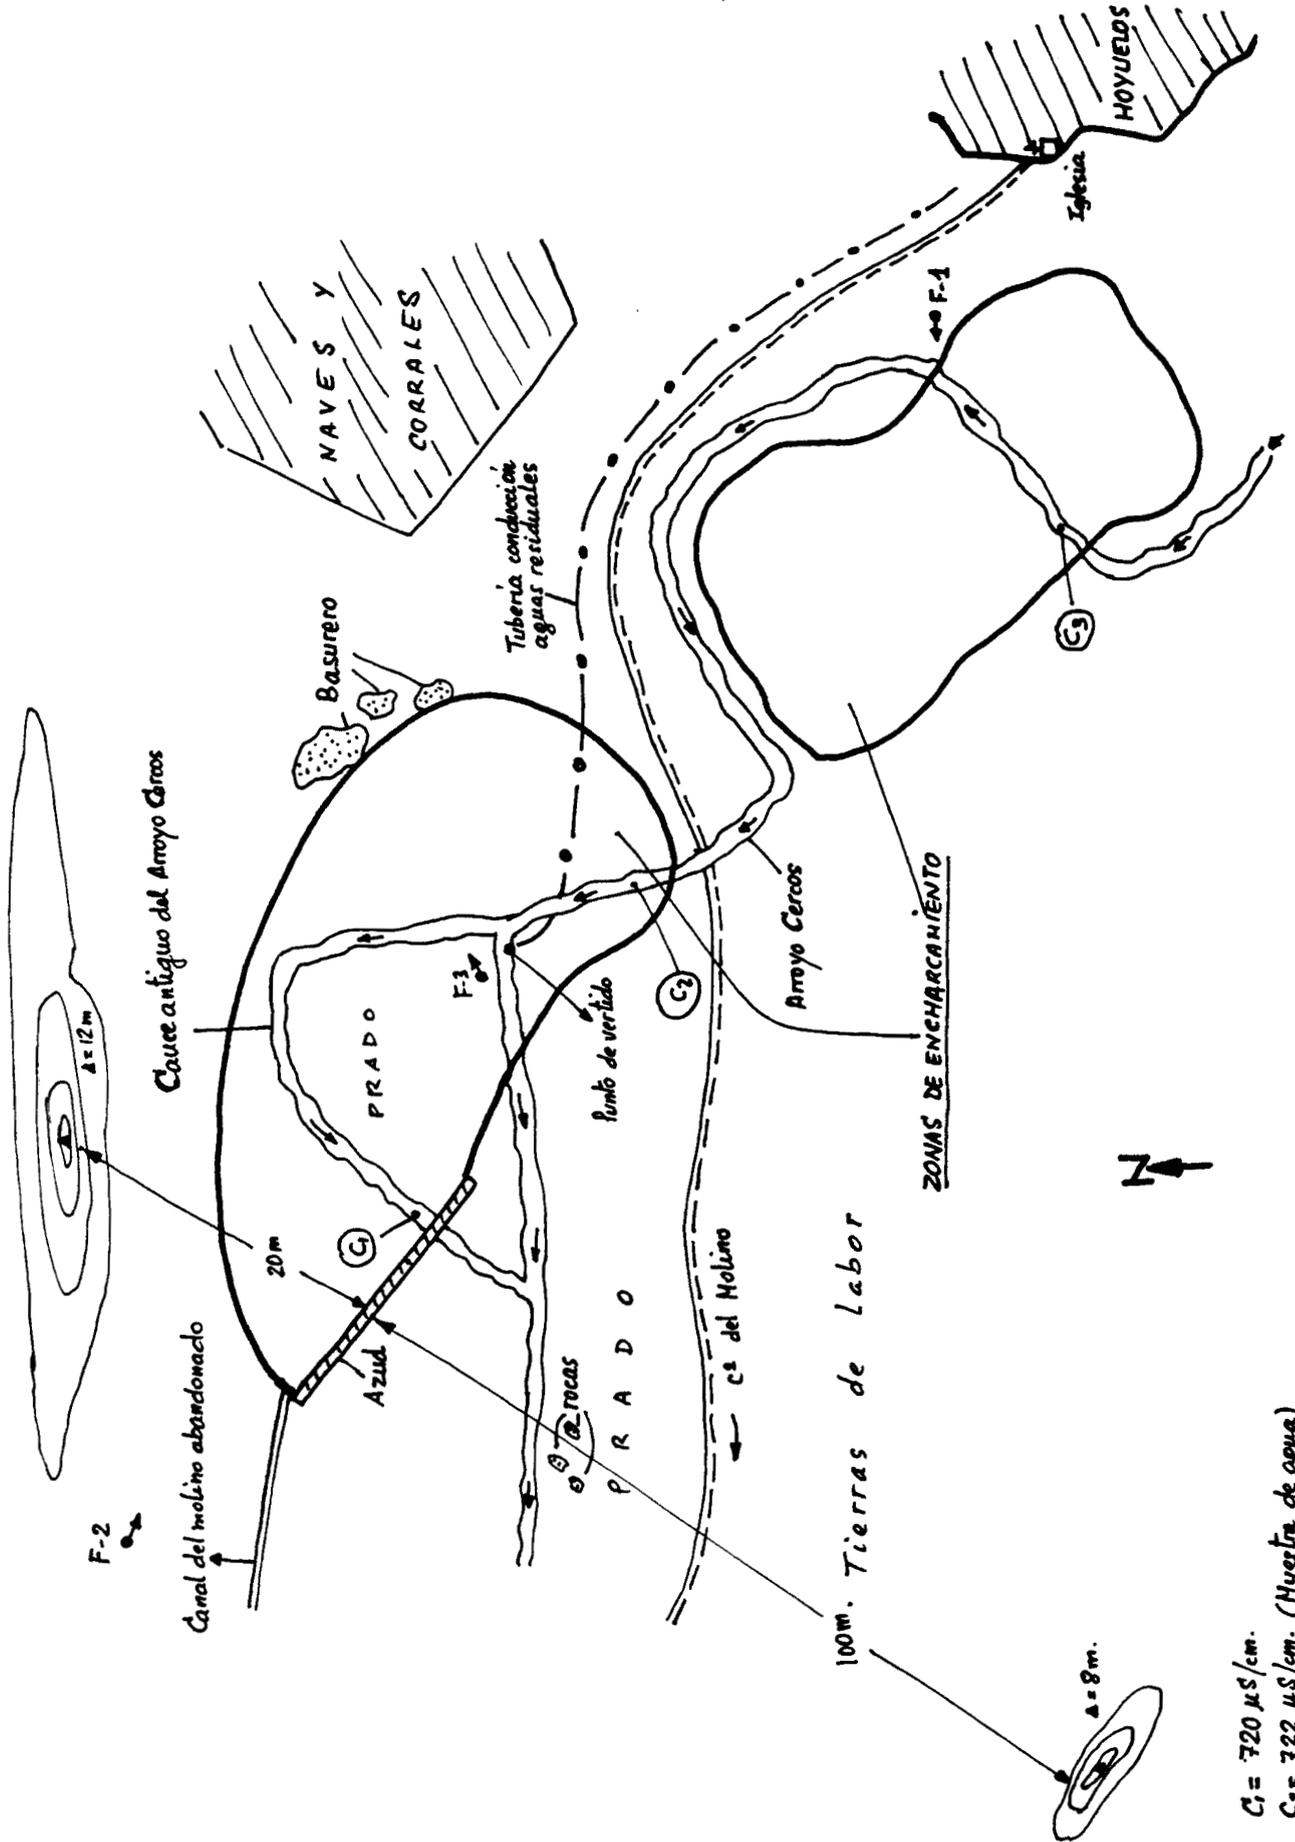
LAGUNA HOYUELOS HOYUELOS (SG).

- C₁ = 720 μS/cm.
- C₂ = 722 μS/cm. (Muestra de agua)
- C₃ = 708 μS/cm.

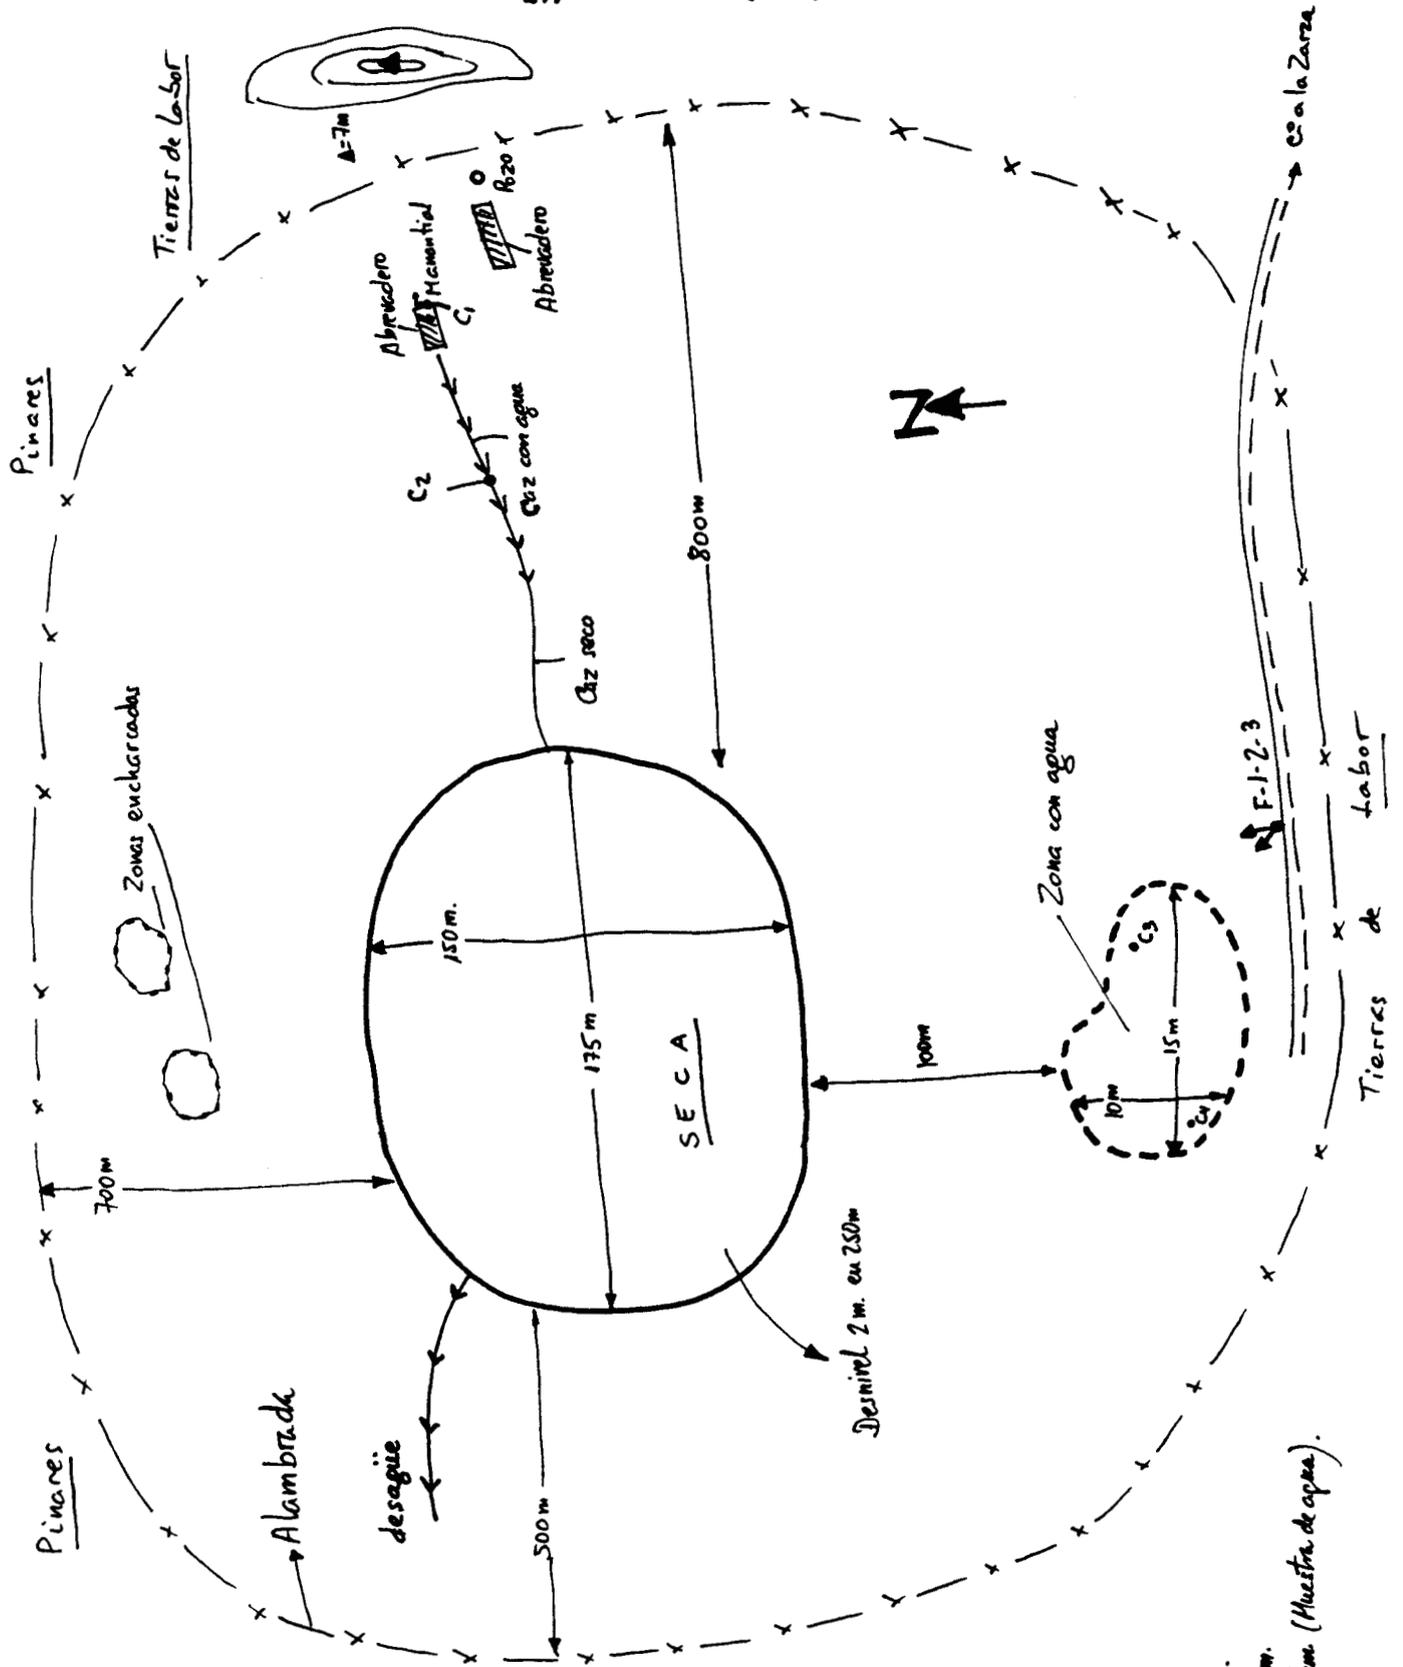
LAGUNA DE LA ZARZA LA ZARZA (VA).

- $C_1 = 498 \mu\text{S/cm.}$
- $C_2 = 545 \mu\text{S/cm.}$
- $C_3 = 2.970 \mu\text{S/cm.}$
- $C_4 = 3.040 \mu\text{S/cm. (Muestra de agua).}$

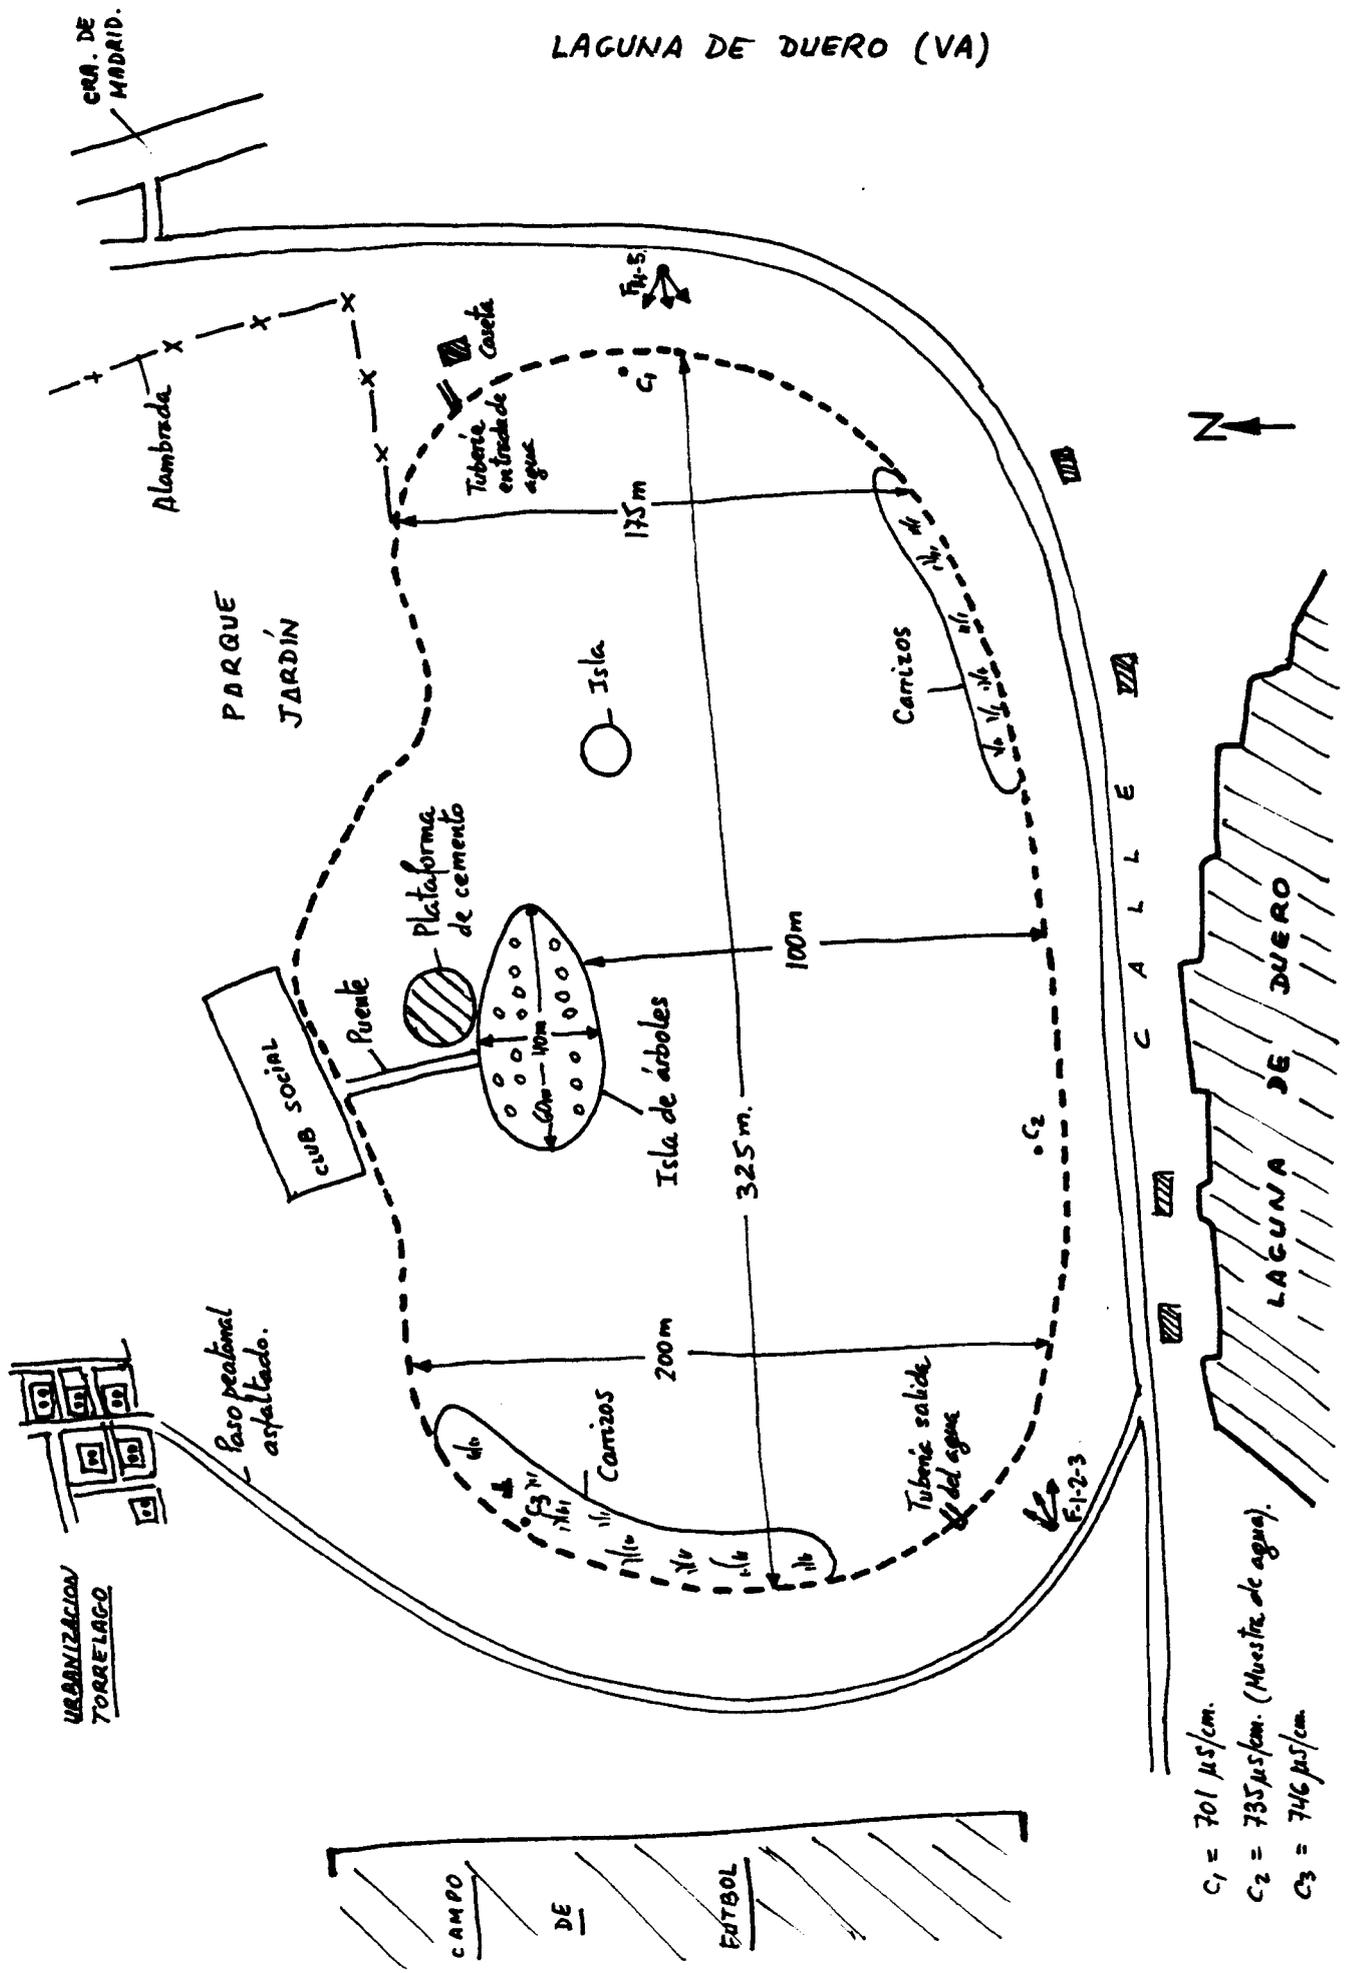
LAGUNA DE DUERO
LAGUNA DE DUERO (VA)

C₁ = 701 μS/cm.
C₂ = 735 μS/cm. (Muestra de agua).
C₃ = 746 μS/cm.

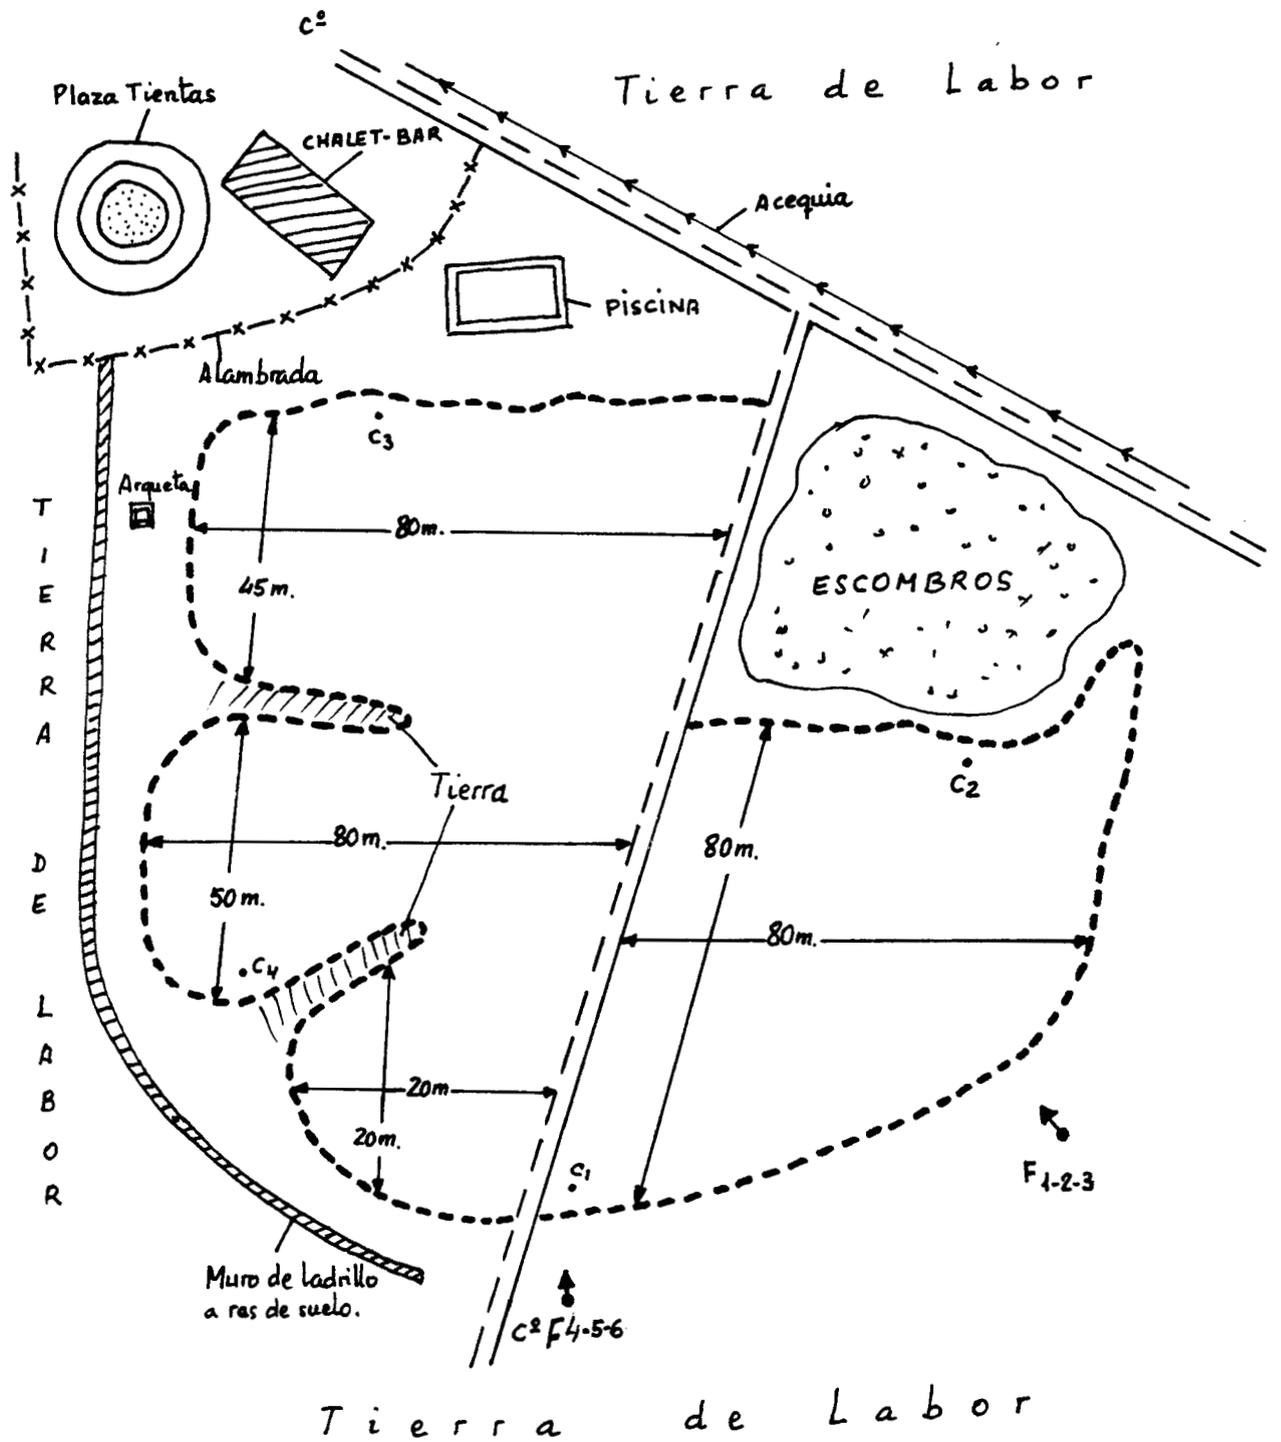
LAGUNA RIBERA DE MUEDRA TORDESILLAS (VA).

- $C_1 = 1.250 \mu\text{S/cm.}$ (Muestra de agua).
- $C_2 = 1.300 \mu\text{S/cm.}$
- $C_3 = 1.100 \mu\text{S/cm.}$
- $C_4 = 1.080 \mu\text{S/cm.}$

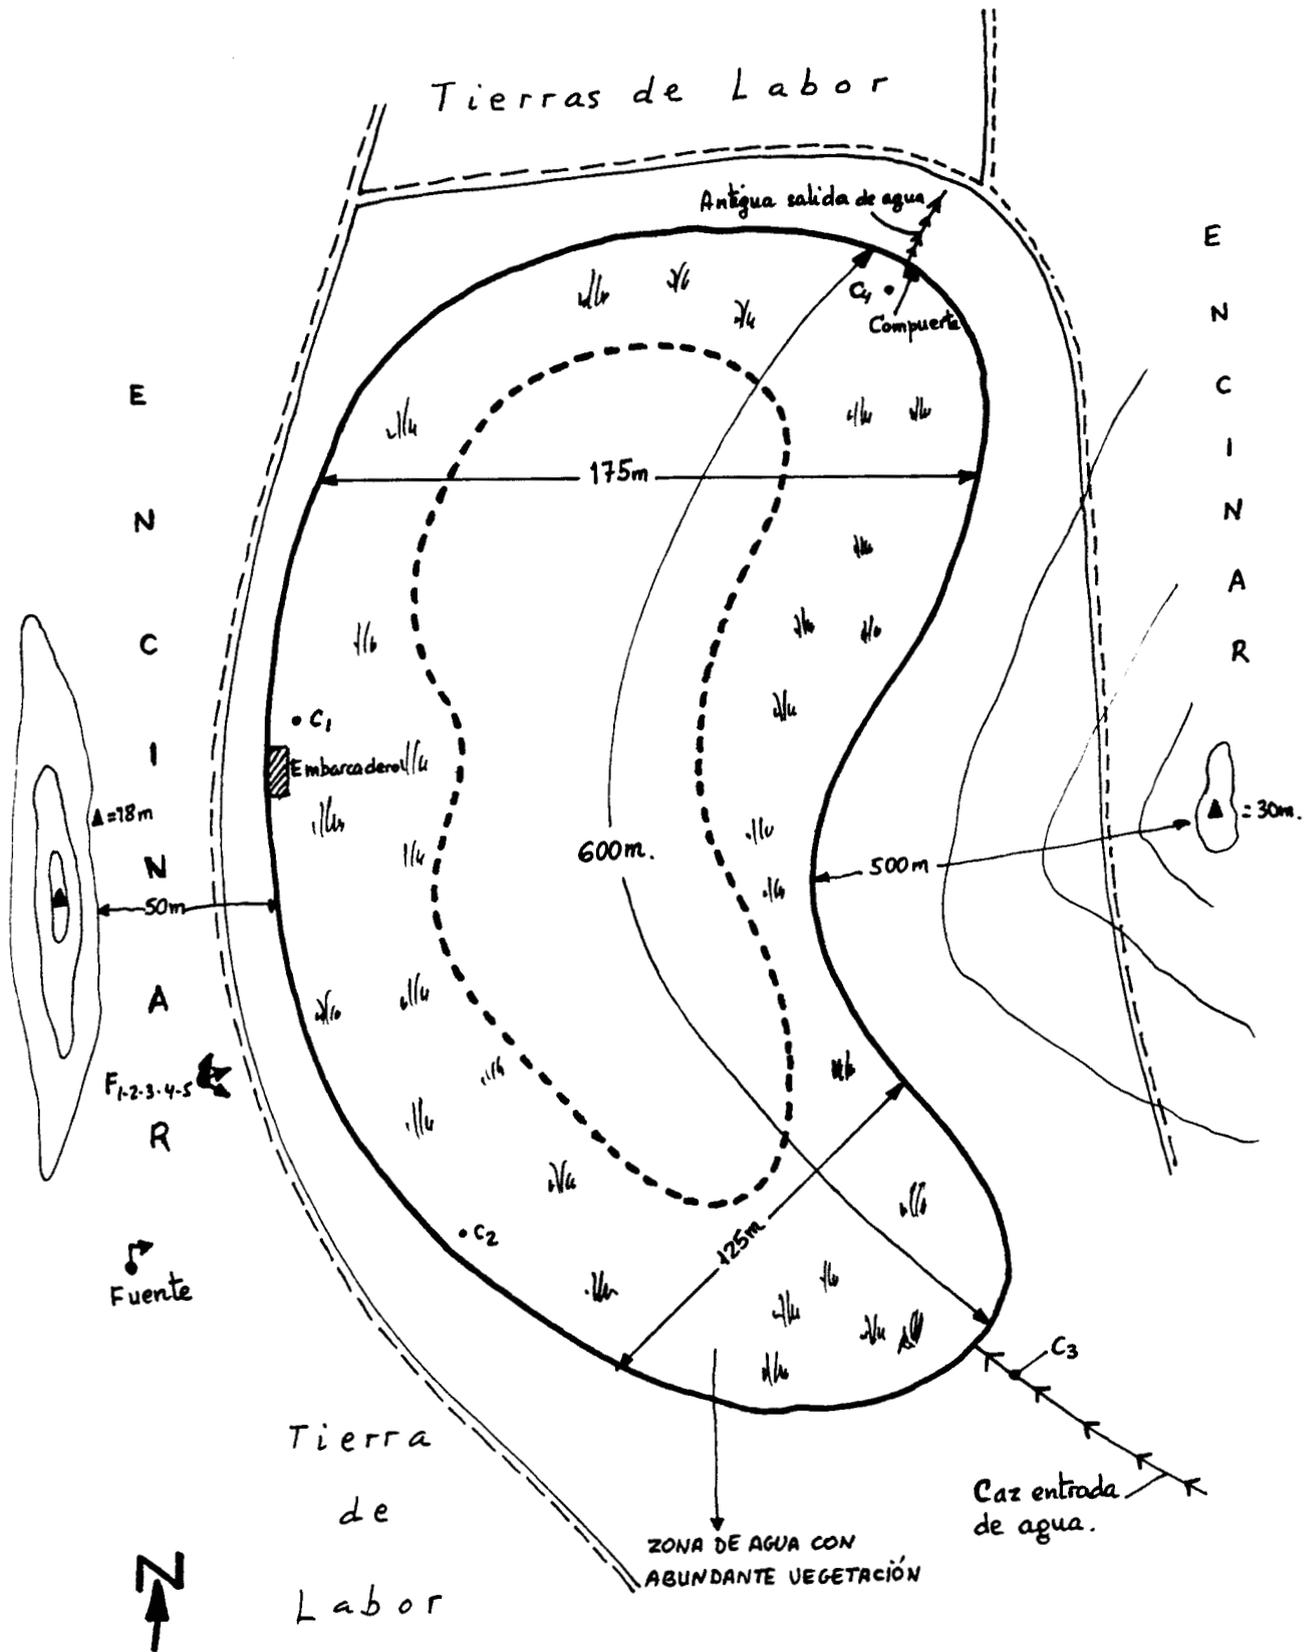
LAGUNA CASTRILLO PELEAGONZALO (TORO) (ZA).

- C₁ = 800 μ S/cm. (Muestra de agua).
- C₂ = 800 μ S/cm.
- C₃ = 700 μ S/cm.
- C₄ = 760 μ S/cm.

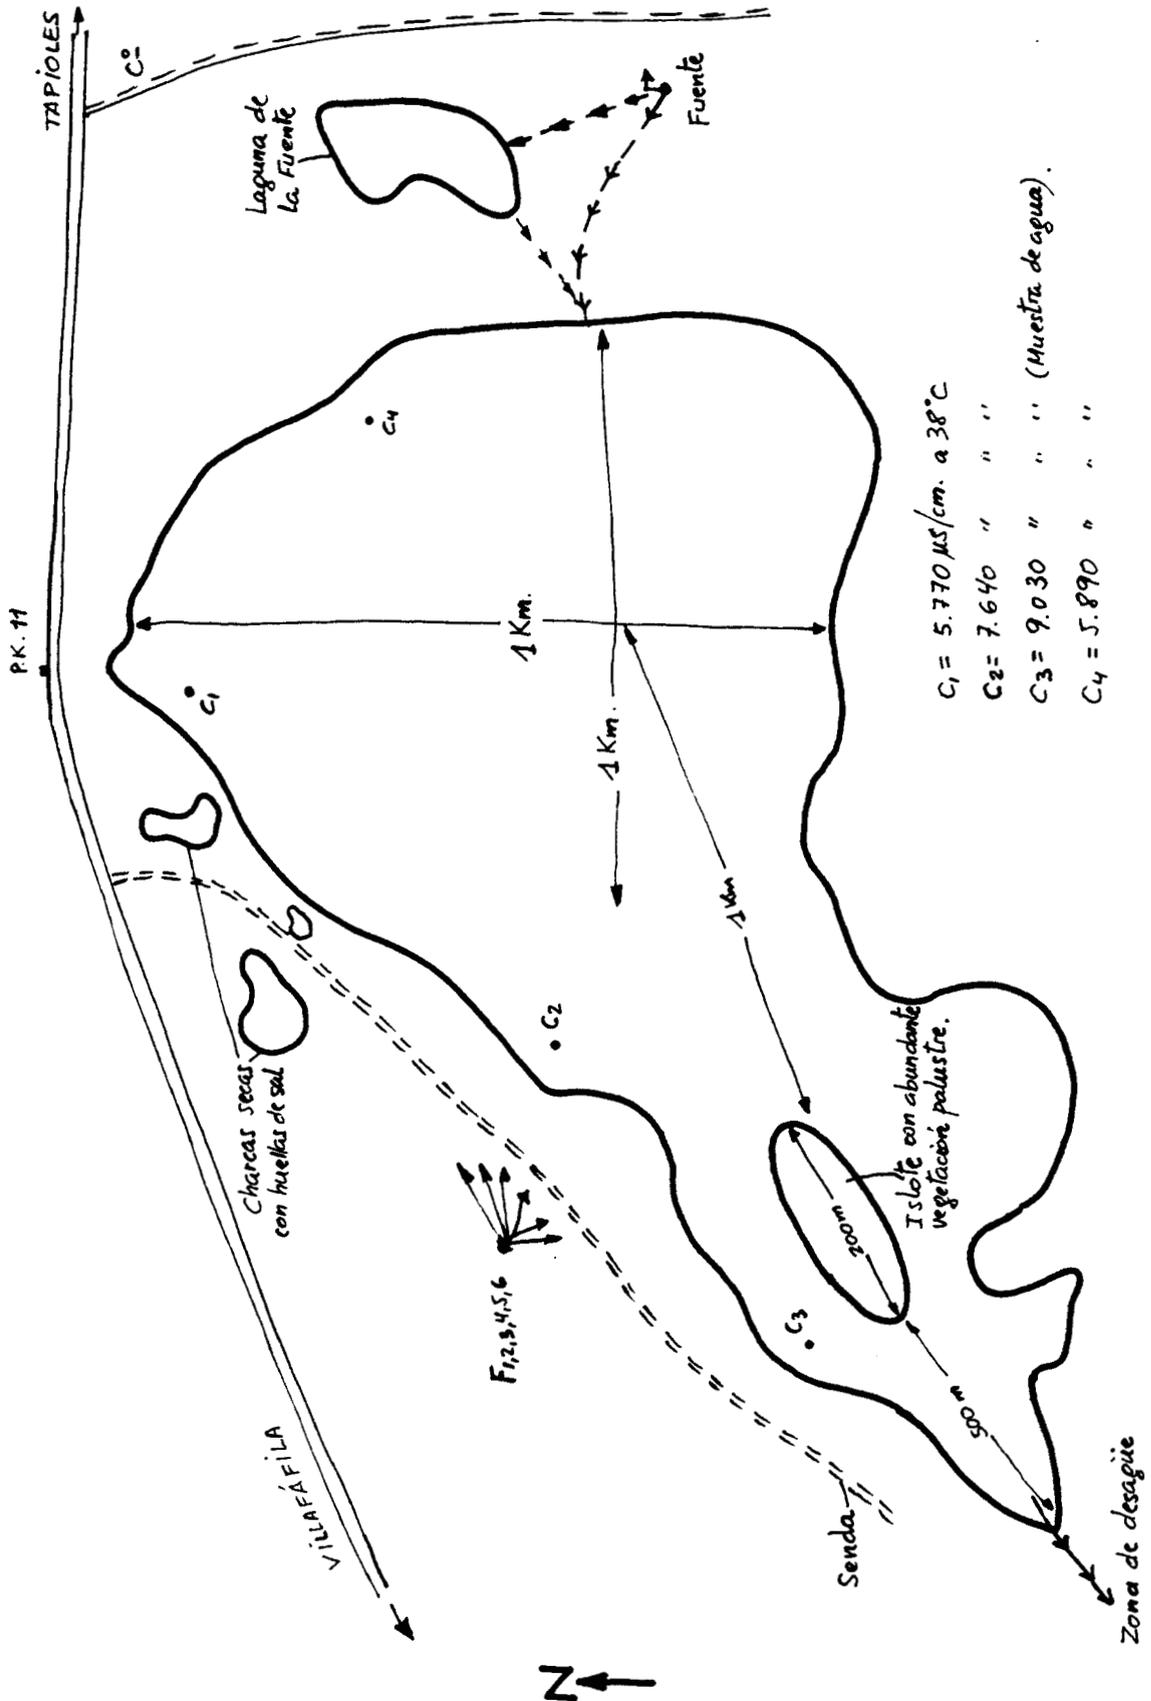
LAGUNA DE BAR ILLOS VILLAFÁFILA - REVELLINOS (ZA)

- $C_1 = 5.770 \mu S/cm. a 38^\circ C$
- $C_2 = 7.640 \quad " \quad " \quad "$
- $C_3 = 9.030 \quad " \quad " \quad "$ (Muestra de agua).
- $C_4 = 5.890 \quad " \quad " \quad "$

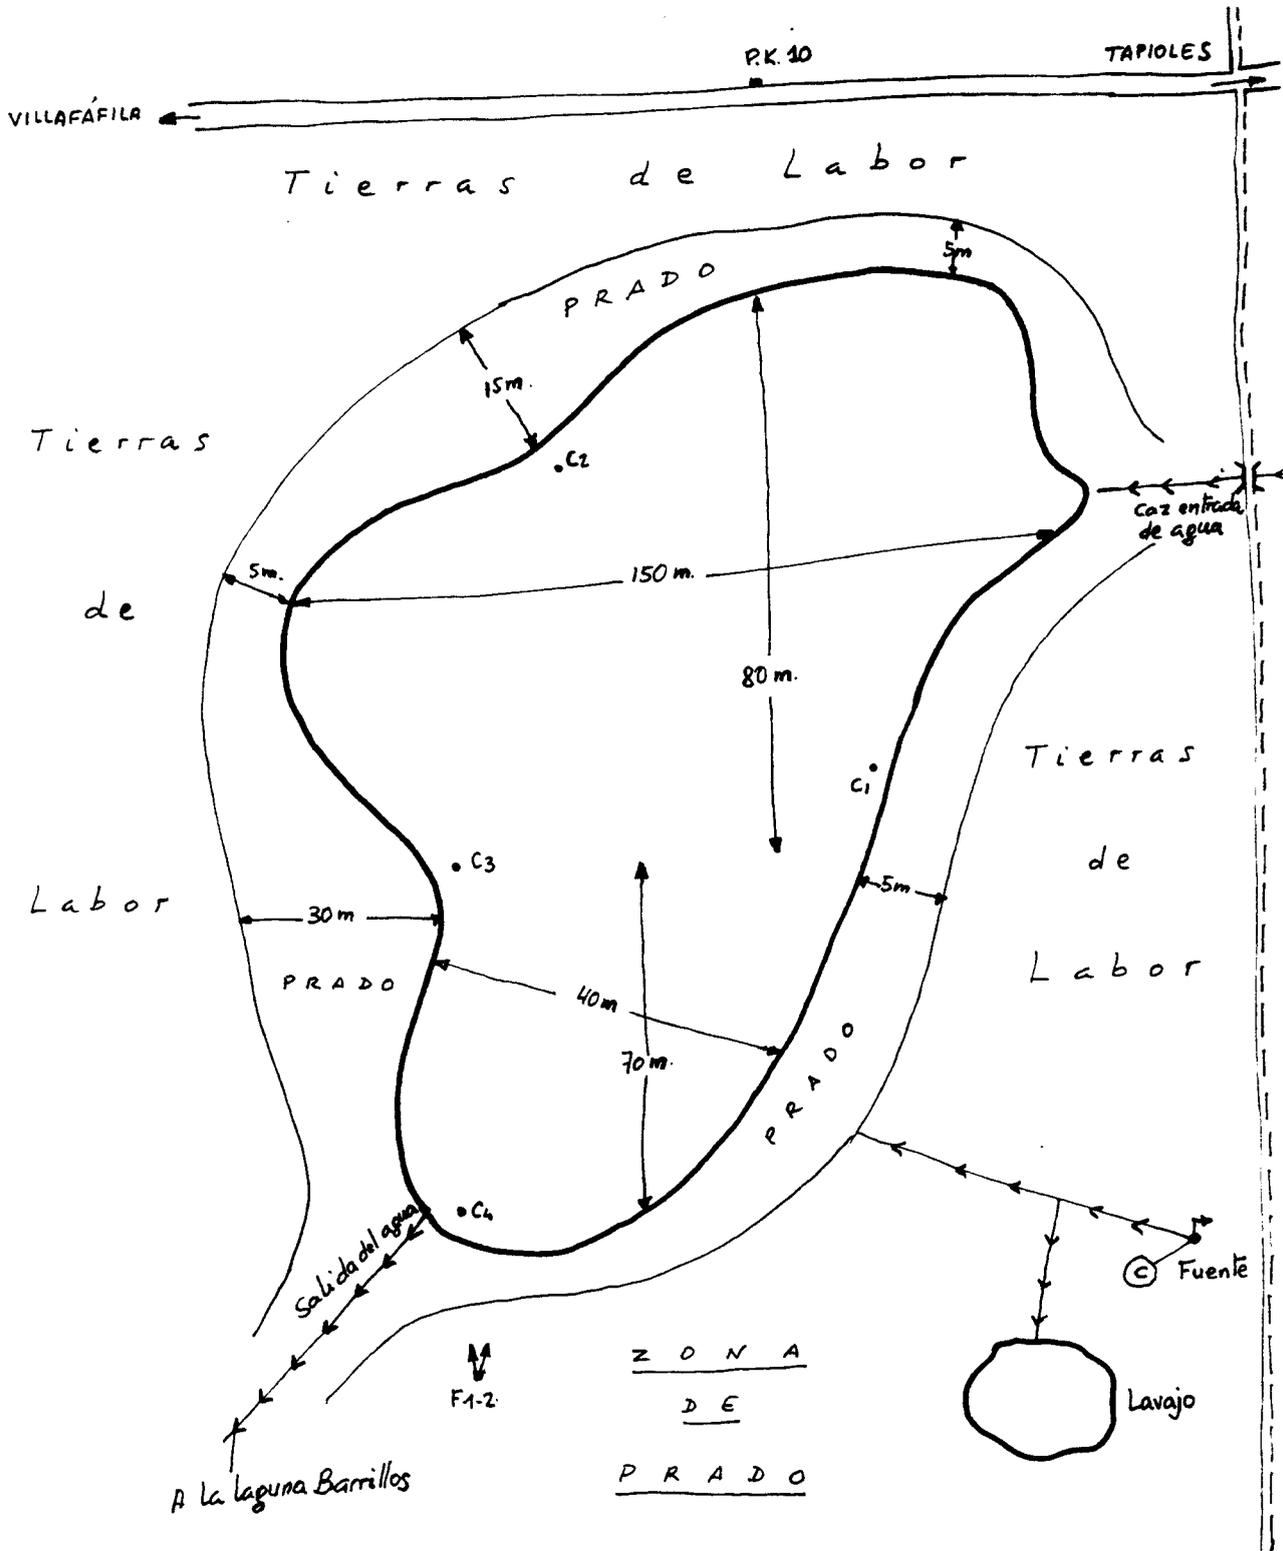
LAGUNA LA FUENTE REVELLINOS (ZA)

- $C_1 = 1.577 \mu\text{S/cm.}$
- $C_2 = 1.540 \text{ ''}$
- $C_3 = 1.528 \text{ ''}$
- $C_4 = 1.716 \text{ '' (Muestra de agua)}$
- $C_{Fuente} = 875 \mu\text{S/cm.}$
