**PROYECTO DE ESTUDIO DE LAS ZONAS
HUMEDAS DE LA CUENCA HIDROGRAFICA
DEL DUERO (1ª FASE)**

T O M O II

- 4.- CATALOGO
 - 4.6. Provincia de Salamanca
 - 4.7. Provincia de Segovia
 - 4.8. Provincia de Soria
 - 4.9. Provincia de Valladolid
 - 4.10. Provincia de Zamora

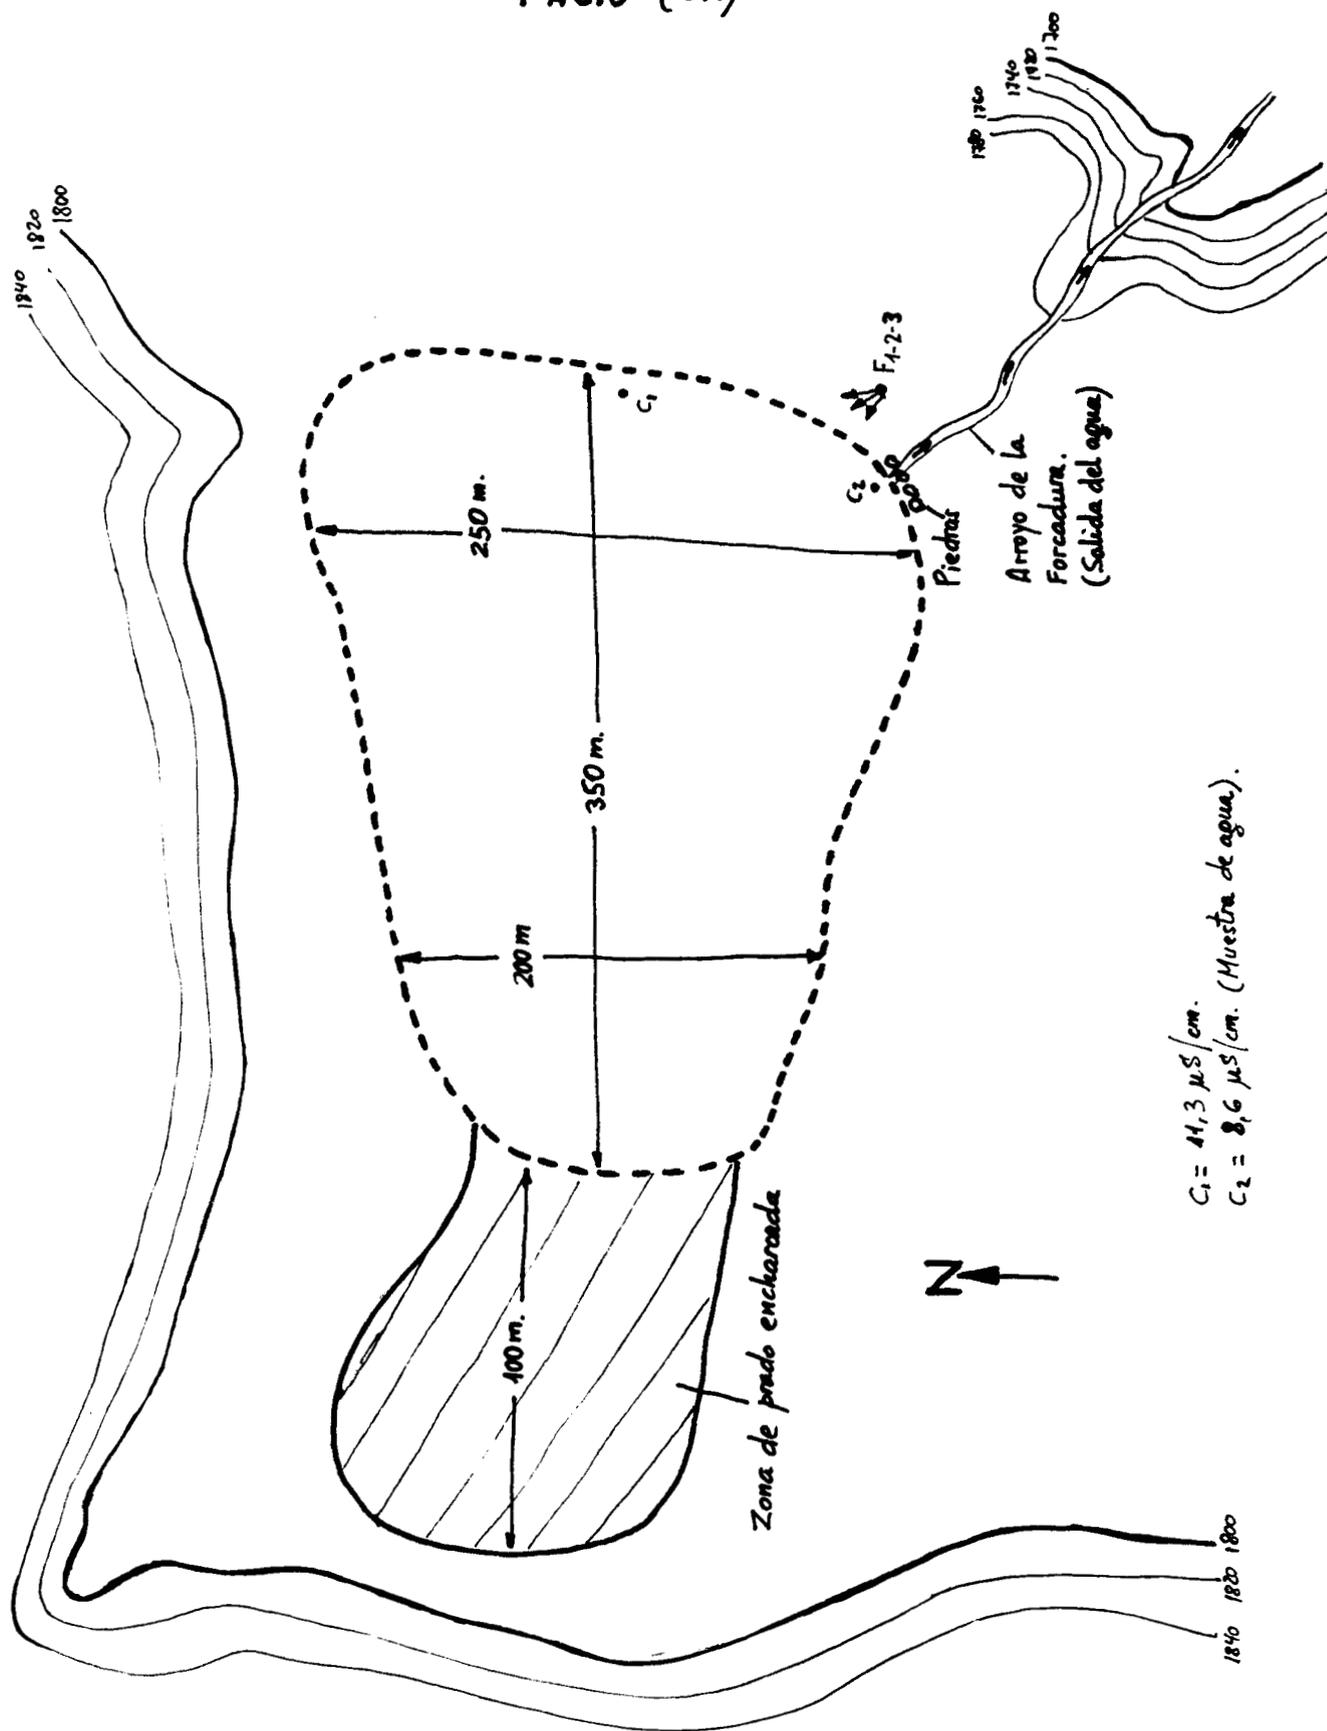
LAGUNA DE CUBILLAS FACIO (ZA)

$C_1 = 41,3 \mu S/cm.$
 $C_2 = 8,6 \mu S/cm. (Muestra de agua).$
