Instituto Tecnológico
GeoMinero de España

**ESTUDIO DE LOS ASPECTOS ECONOMICOS
DE GESTION DE LA RECARGA ARTIFICIA
DEL ACUIFERO CUATERNARIO DEL RIO OJA.**

Madrid, Septiembre 1.991

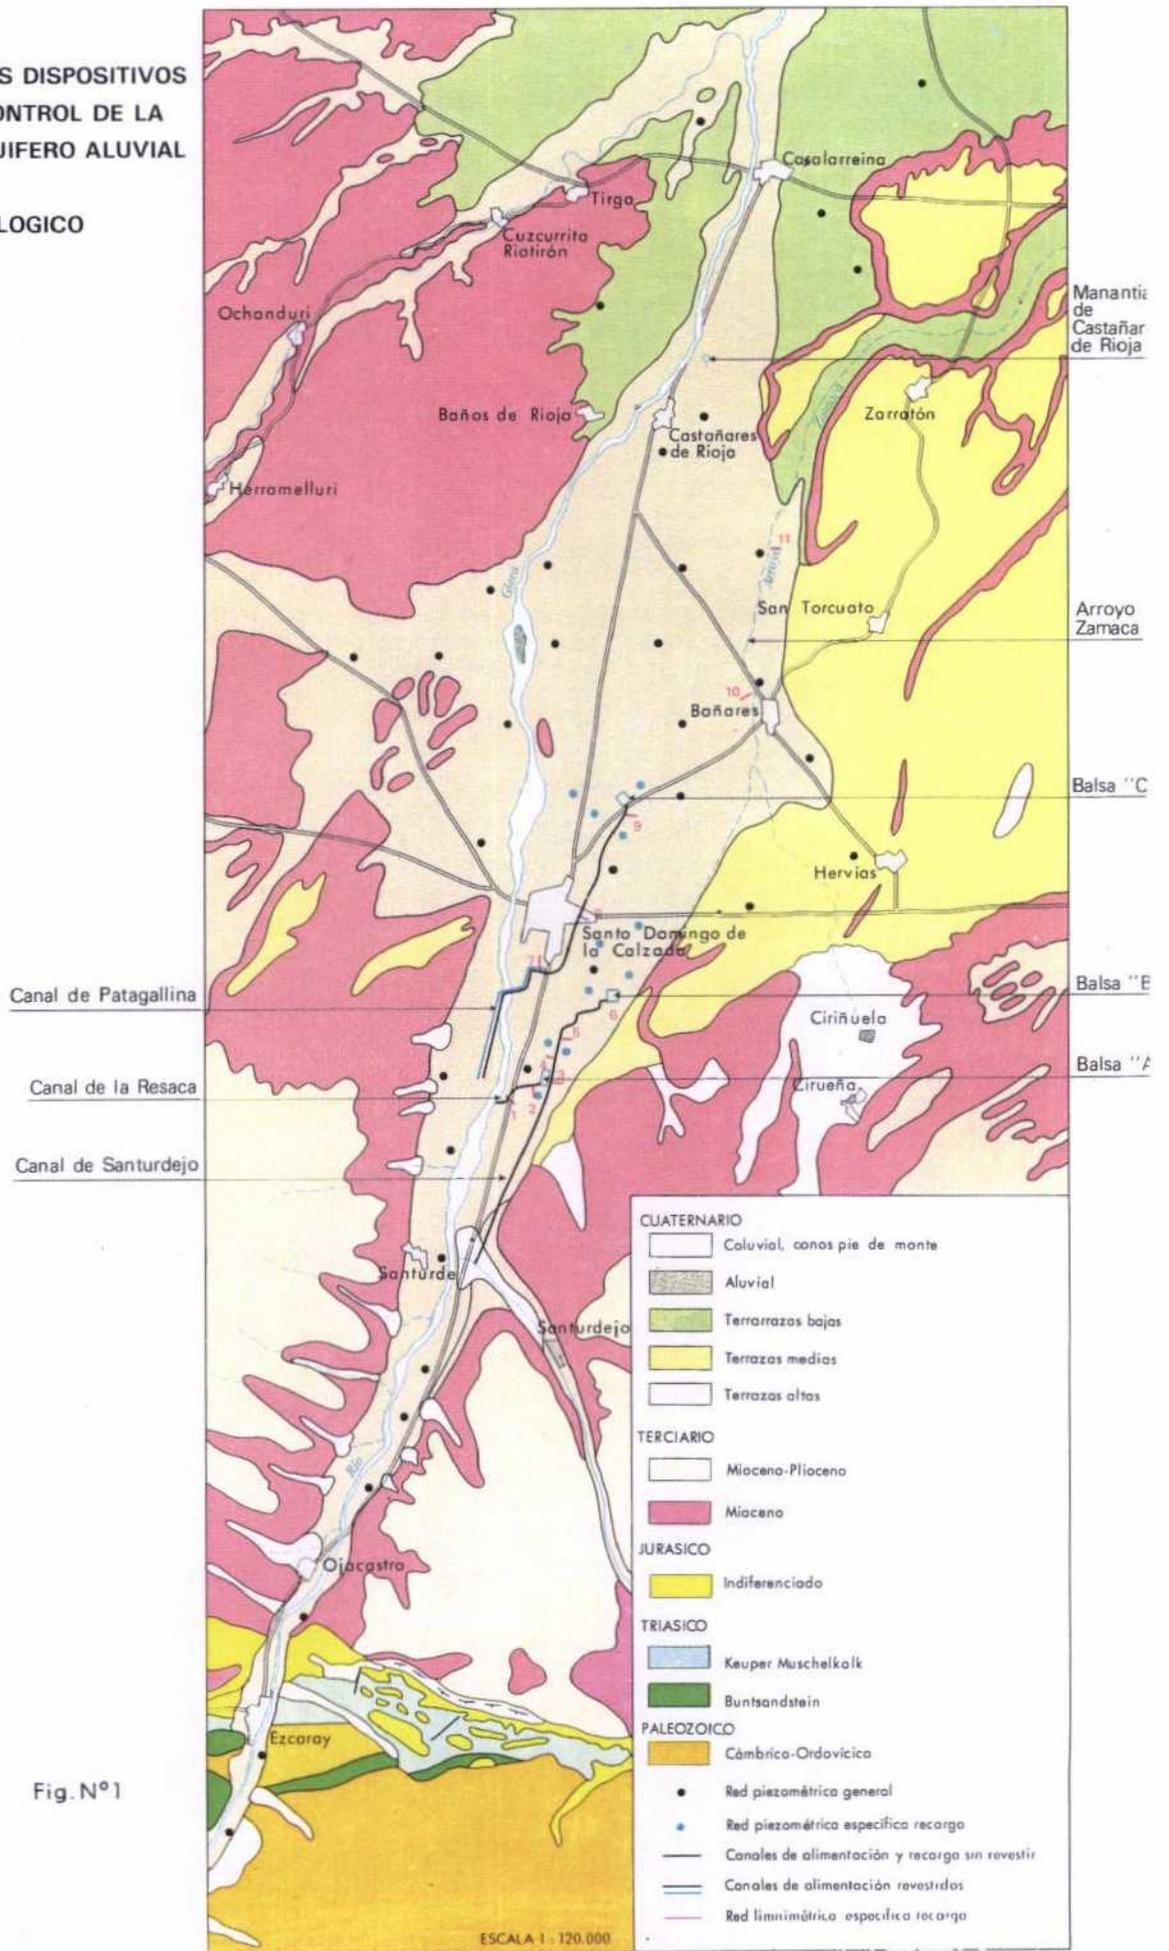
Fig. Nº1

SITUACION DE LOS DISPOSITIVOS DE RECARGA Y CONTROL DE LA MISMA EN EL ACUIFERO ALUVIAL DEL RIO OJA.
PLANO HIDROGEOLOGICO

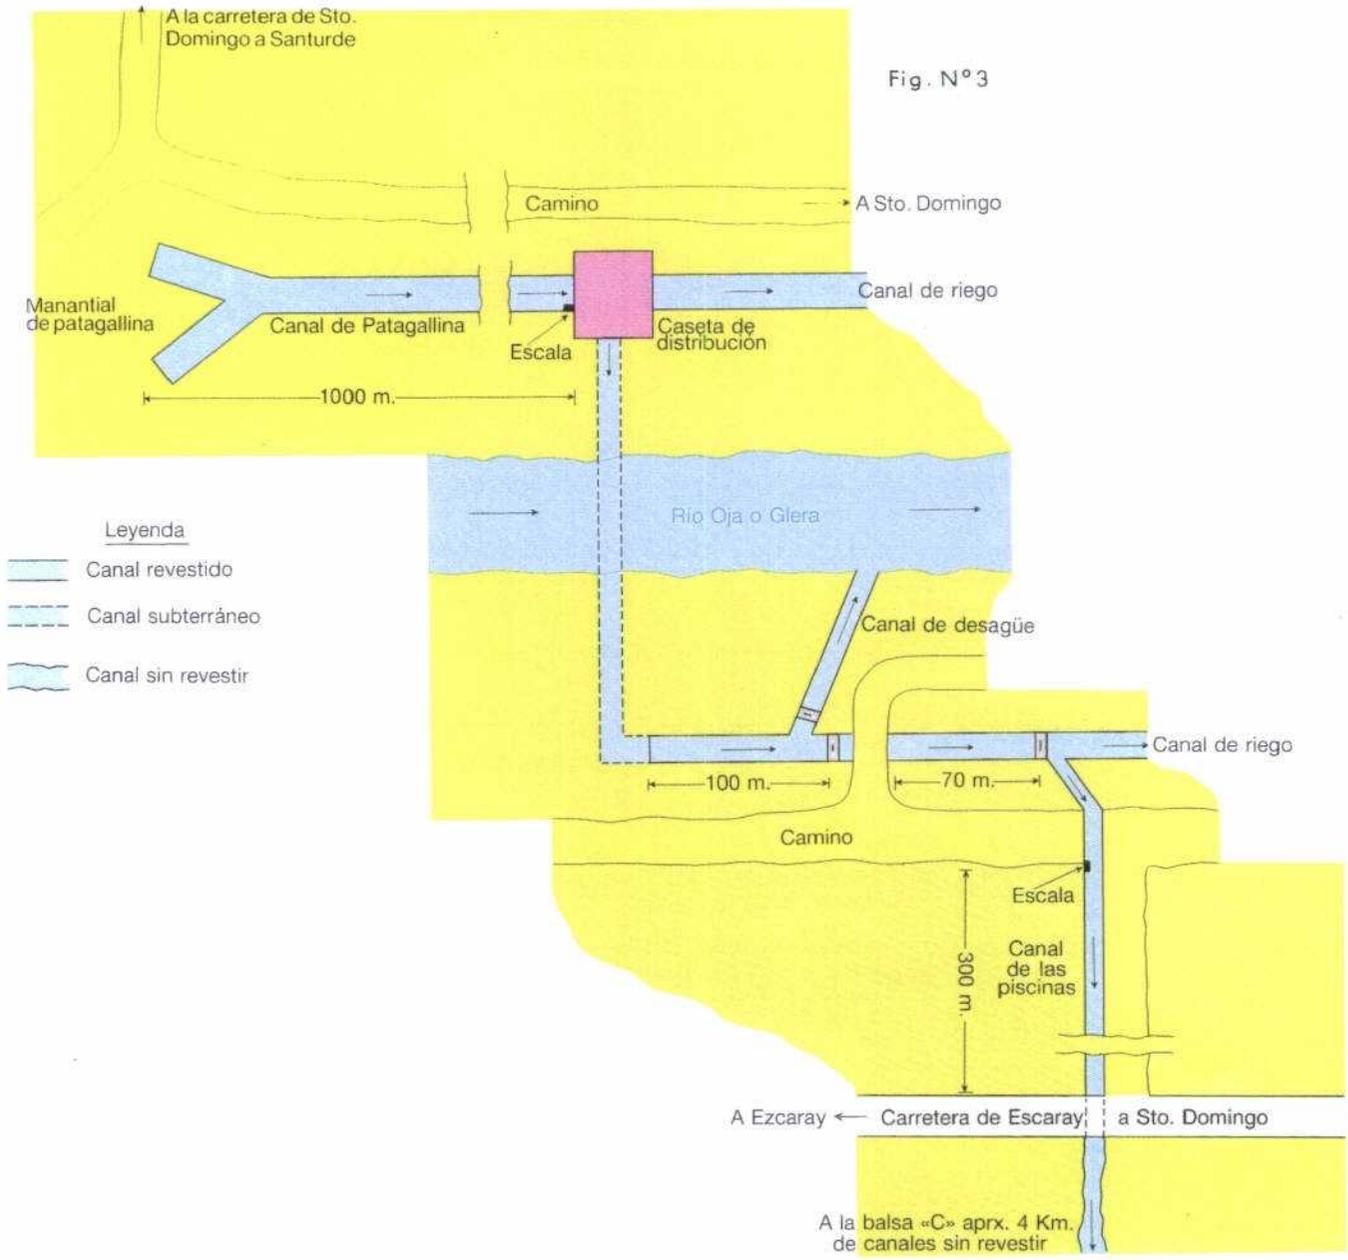
Fig. N°3

ESQUEMA DEL CANAL DE PATAGALLINA

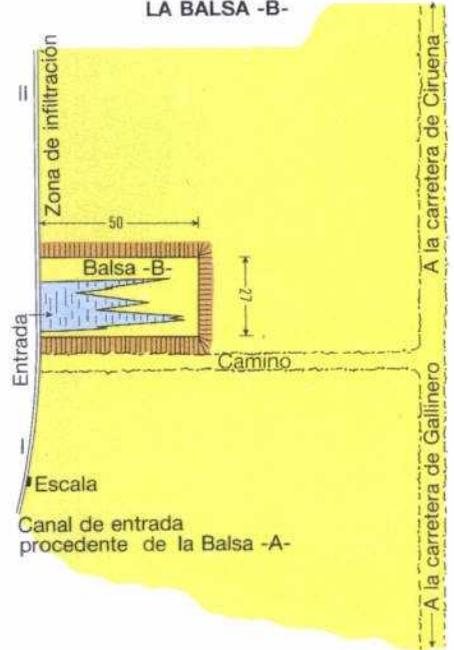
Fig. 5

ESQUEMA DE LA Balsa -B-

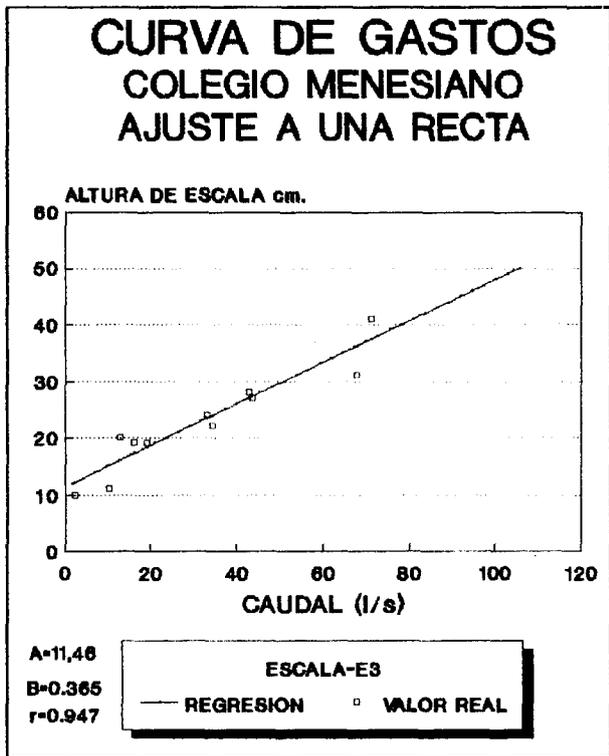
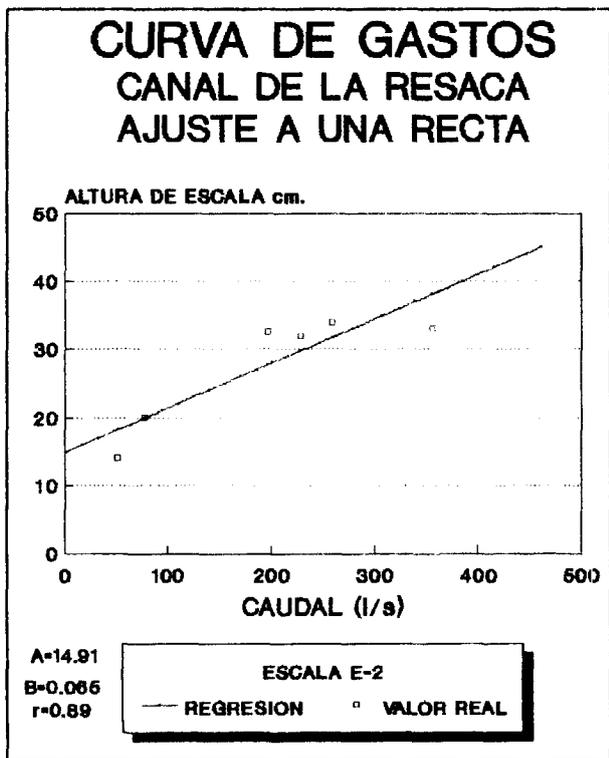
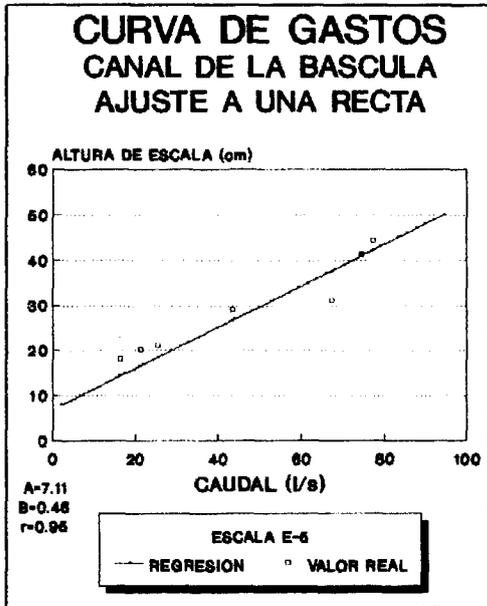
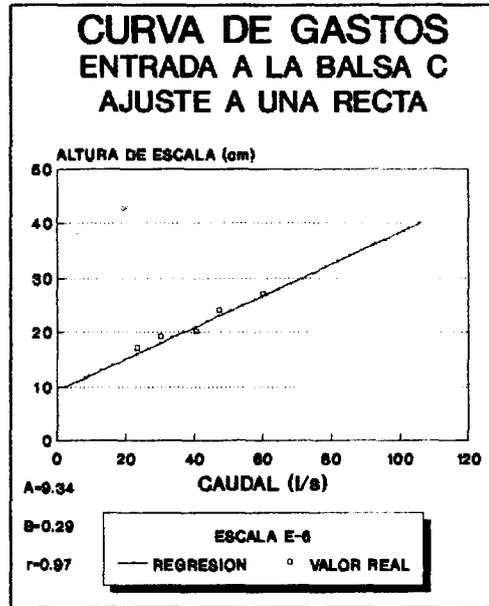
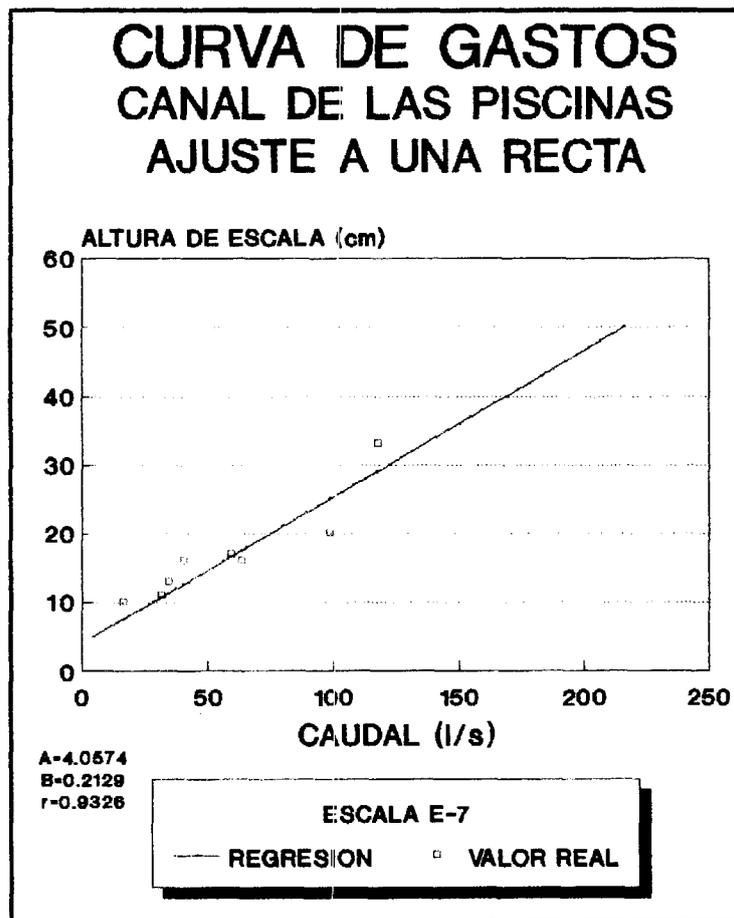
El total de aforos directos realizados fue de 51 y el de lecturas diarias de escala de 2.870. En las Figs. nº 5 y nº 6, se muestran las curvas de gasto obtenidas para cada sección limnimétrica.

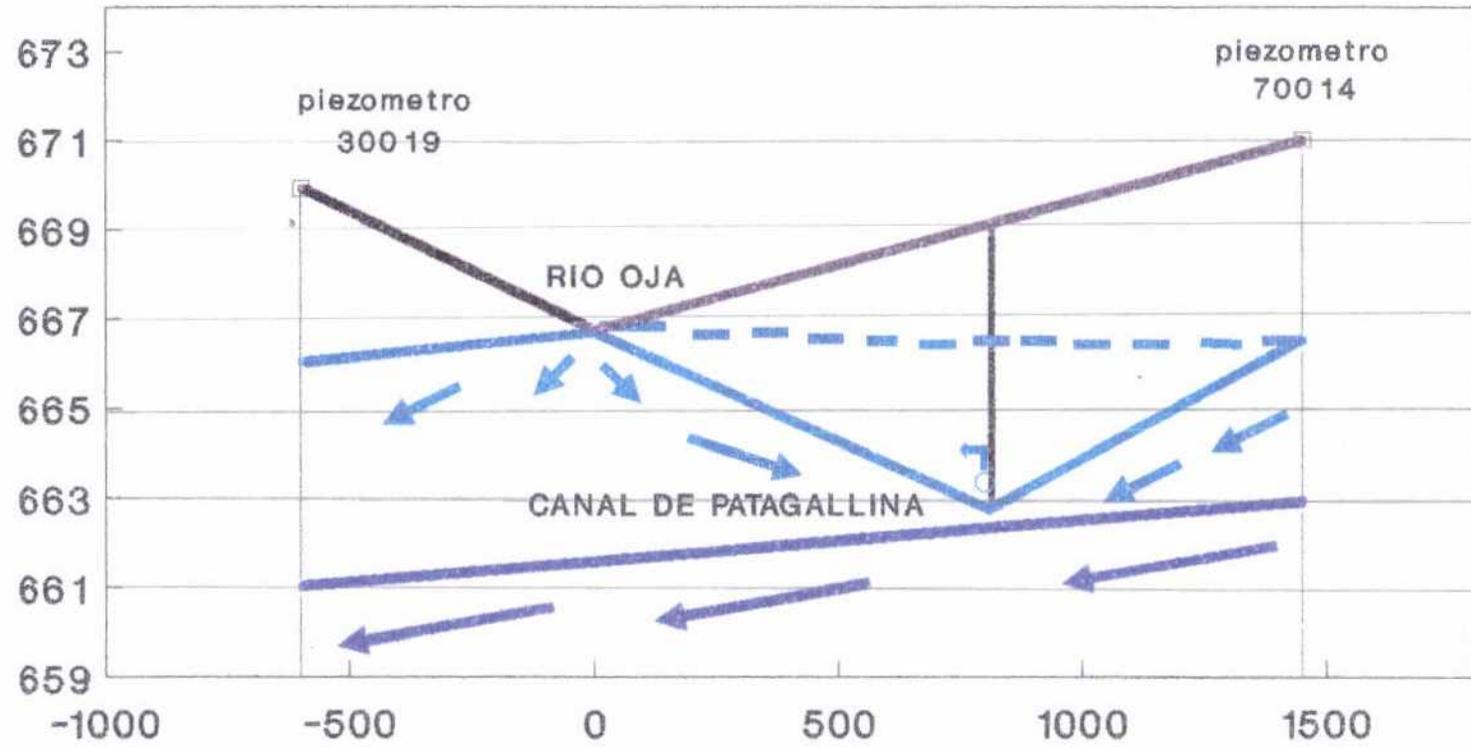
Fig. N°8

— N.E. AGUAS ALTAS

— SUPERFICIE TERRENO

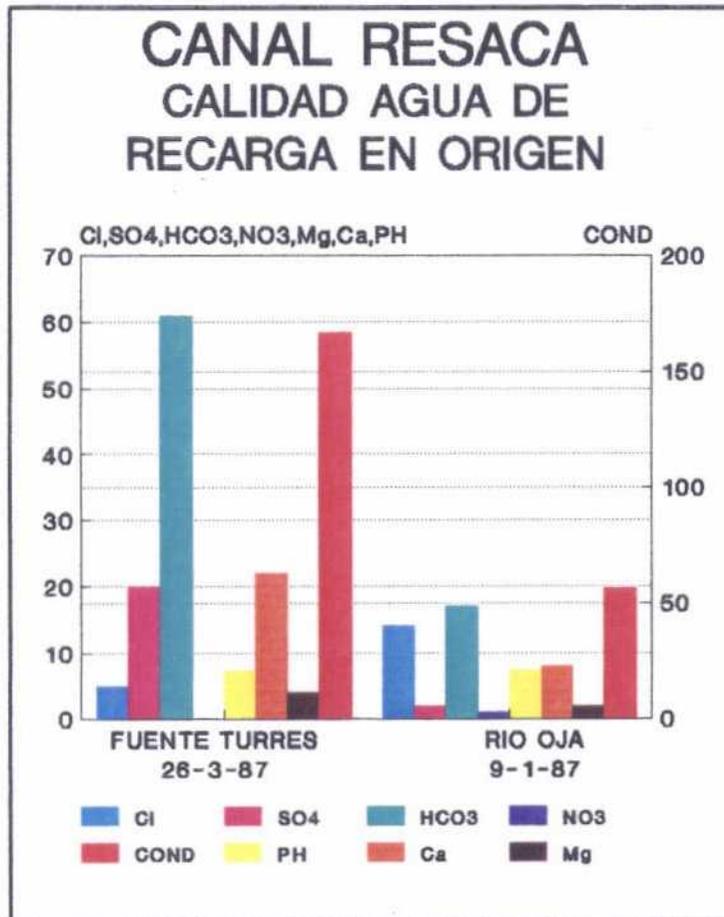
En los análisis se han determinado cloruros, sulfatos, bicarbonatos, carbonatos, nitratos, sodio, magnesio, calcio, potasio, nitritos, litio, amoníaco, conductividad y PH. En la figura n° 11 se resumen algunas de las características

químicas del conjunto de estas aguas. Del estudio del diagrama de Piper-Hill-Langelier se deduce que se trata de aguas bicarbonatadas cálcicas con una mineralización ligera, que en ocasiones puede ser incluso muy débil (conductividades inferiores a 500 micromhos/cm), y que sus características químicas presentan estabilidad en el tiempo. Asimismo, también se ha efectuado un análisis según las normas Riverside, (Clasificación de las aguas para riego), calculando la relación de absorción de sodio. Los resultados obtenidos indican que corresponden a la categoría C₁-S₁, lo que significa que son de baja salinidad, bajo S.A.R. y utilizables para riego en todos los suelos y en cualquier cultivo, no encerrando peligro de salinización ni de elevación del nivel de sodio intercambiable.

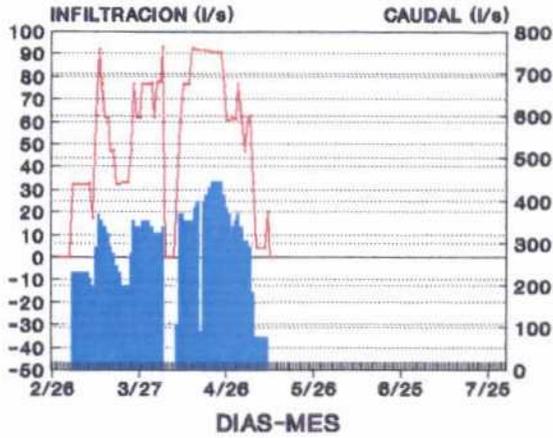
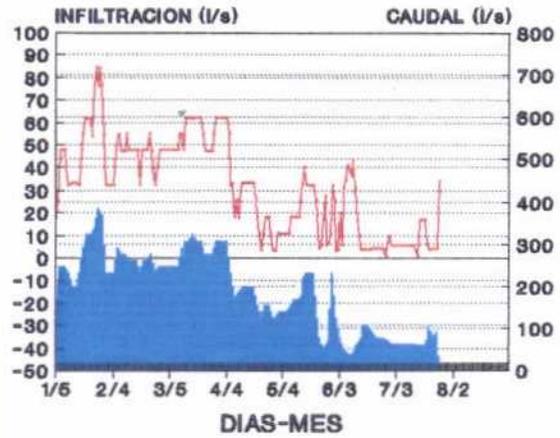
CANAL DE LA RESACA INFILTRACION-CAUDAL DE ENTRADA. TRAMO E2-E1

CANAL DE LA RESACA INFILTRACION-CAUDAL DE ENTRADA TRAMO E2-E1

En la figura n° 14 se representan, tanto para el tramo E1-E2 como para el E1-balsa "A", la infiltración diaria que tiene lugar en los mismos, así como el caudal de entrada a cada uno de ellos; apreciándose muy claramente, en los gráficos correspondientes al año 1988, la existencia de dos periodos. Uno que abarca desde el 5 de enero hasta los primeros días de abril, y que presenta caudales de entrada superiores a los 200 l/s, una infiltración mayor de 30 l/s y puntas de pérdida de caudal en el tramo E1-E2 que superan los 80 l/s. Y otro que va desde la fecha anteriormente indicada hasta el 25 de julio, con caudales de entrada raramente superiores o iguales a los 200 l/s e infiltraciones normalmente inferiores a los 30 l/s.

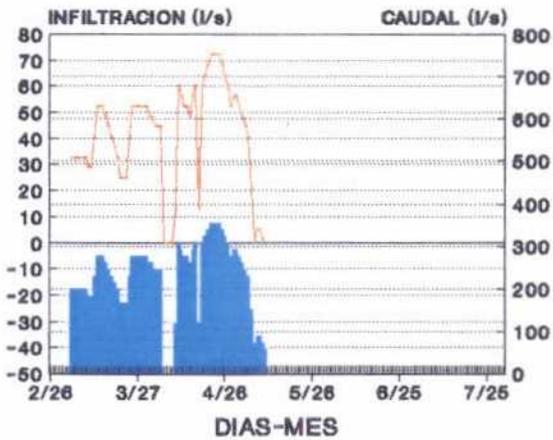
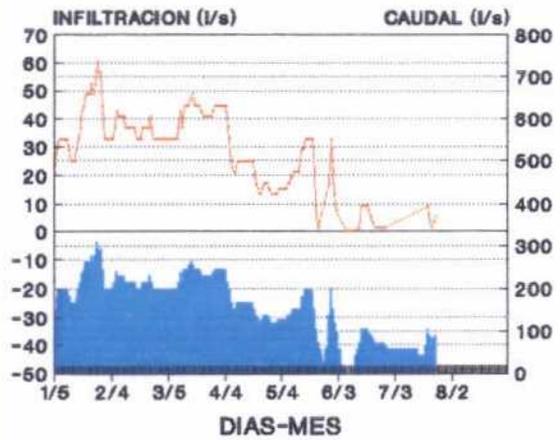
CANAL DE LA RESACA INFILTRACION-CAUDAL DE ENTRADA. TRAMO E1-BALSA A

CANAL DE LA RESACA INFILTRACION-CAUDAL DE ENTRADA TRAMO E1-BALSA A

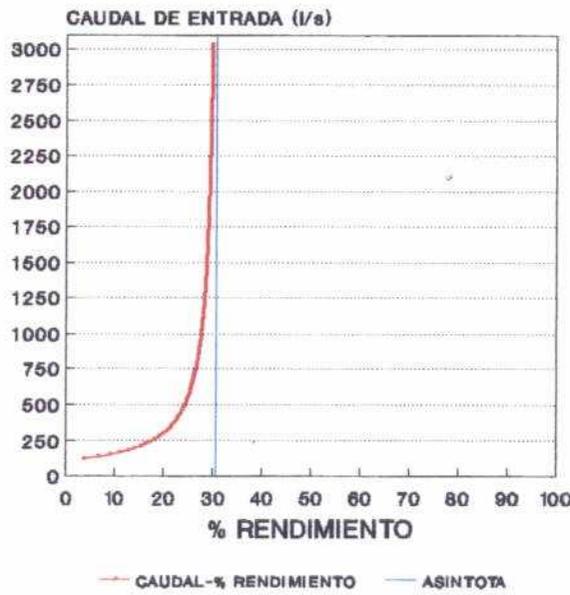
CANAL DE LA RESACA TRAMO E2-E1

$$\text{Lim}_{Q_E \rightarrow \infty} = \frac{(Q_E - 106'64) L}{2341'60 Q_E} = \frac{L}{2341'60} = \frac{718}{2341'60} = 0'3066$$

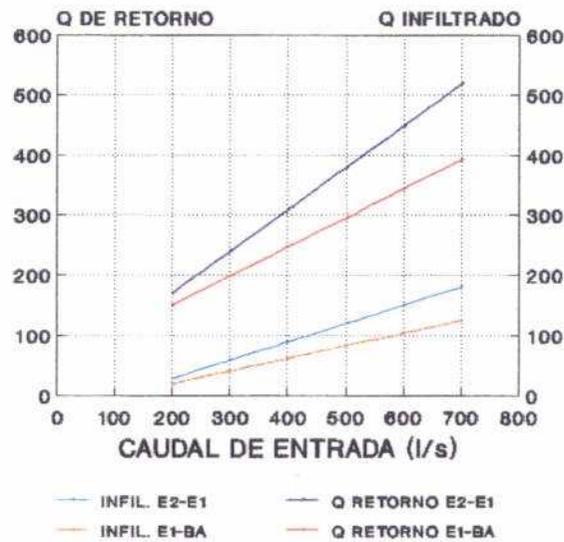
CANAL DE LA RESACA CAUDAL DE ENTRADA- CAUDAL DE RETORNO

que es precisamente la pendiente de la recta $Q_E = 106,64 + 2341,60 q$.

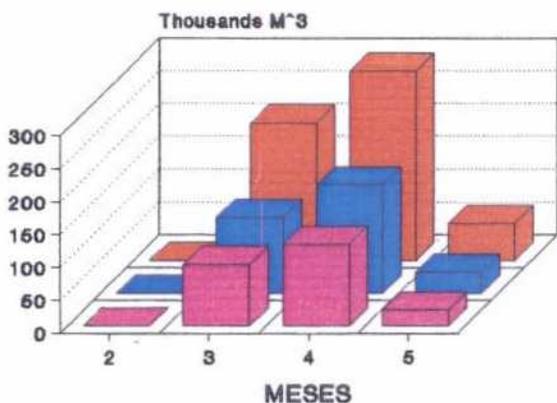
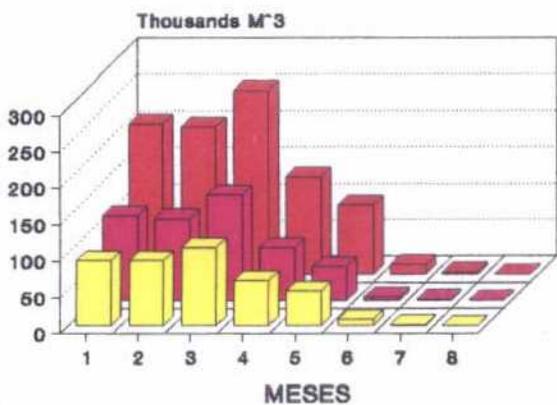
CANAL DE LA RESACA PERIODO DE RECARGA FEBRERO-MAYO 1987

VOLUMEN INFILTRADO
 TRAMO E1-BALSA A TRAMO E2-E1
 TRAMO E2-BALSA A

CANAL DE LA RESACA PERIODO DE RECARGA ENERO-AGOSTO 1988

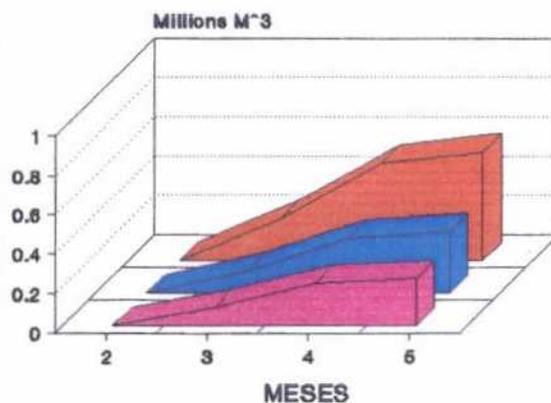
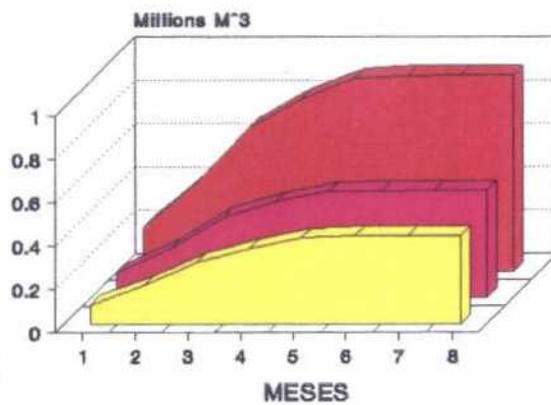
CANAL DE LA RESACA PERIODO DE RECARGA FEBRERO-MAYO 1987

VOL. INFL. ACUMULADO
 TRAMO E1-BALSA A TRAMO E2-E1
 TRAMO E2-BALSA A

CANAL DE LA RESACA PERIODO DE RECARGA ENERO-AGOSTO 1988

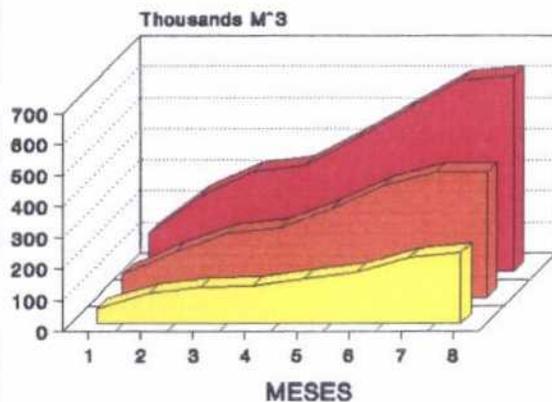
CANAL DE LA PISCINA PERIODO DE RECARGA ENERO-AGOSTO 1988

En cuanto al tramo E5-Balsa C también hay periodos en los que se detecta un mayor caudal a la entrada de la balsa C que en la escala E5 (tramo medio), sobre todo en 1987. Esto es debido a que, cuando comienza la época de riego, este canal se utiliza en ocasiones para transportar agua desde una parcela donde existe un pozo a otra donde no hay ubicada una captación de agua subterránea. Aunque lo más frecuente es que se extraiga agua directamente del canal, perdidas estas, que por supuesto no se pueden cuantificar. Al igual que ocurre con el tramo E7-E5, la estimación de los volúmenes infiltrados en este otro tramo únicamente pretende indicar un cierto orden de magnitud.

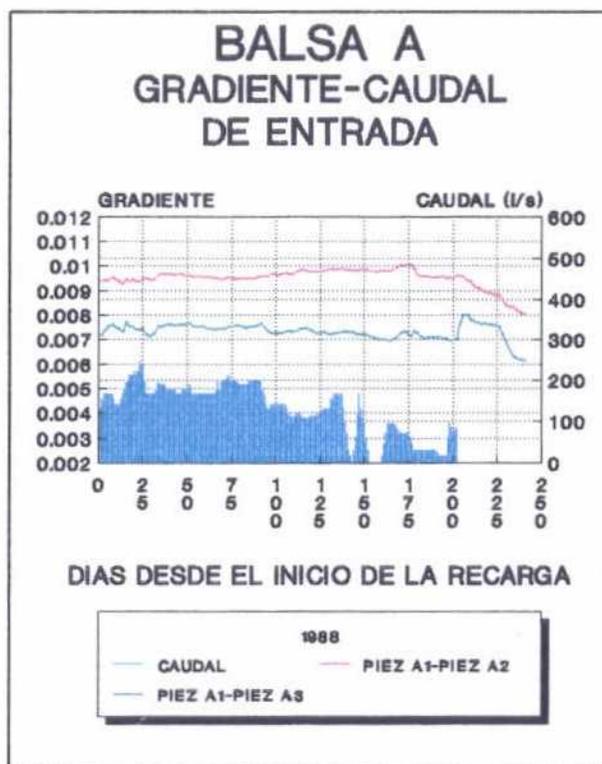
En el Cuadro n° 33 y en la fig. n° 24, se muestran los volúmenes infiltrados mensualmente en la balsa "A". Estimándose el volumen medio diario infiltrado en los meses de enero, febrero, marzo y abril en 16.000 m³/día, y en los de mayo, junio y julio en 8.250 m³/día.

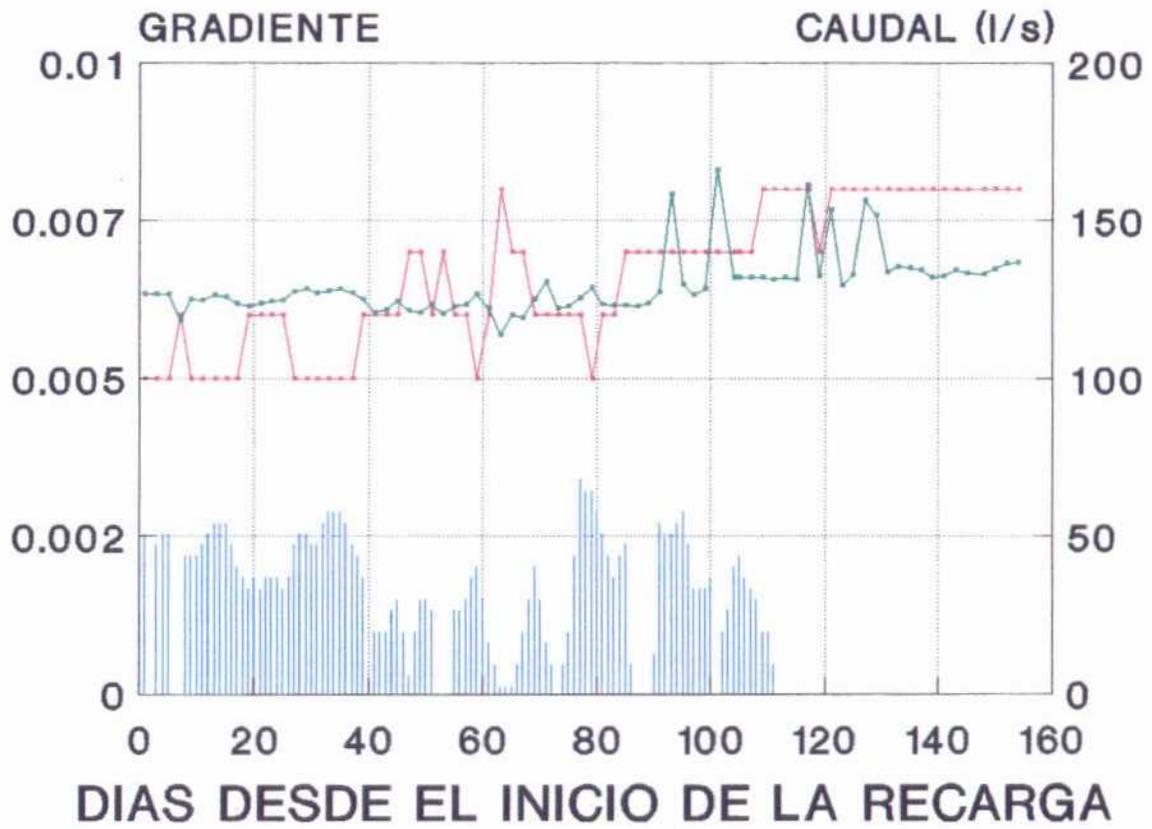
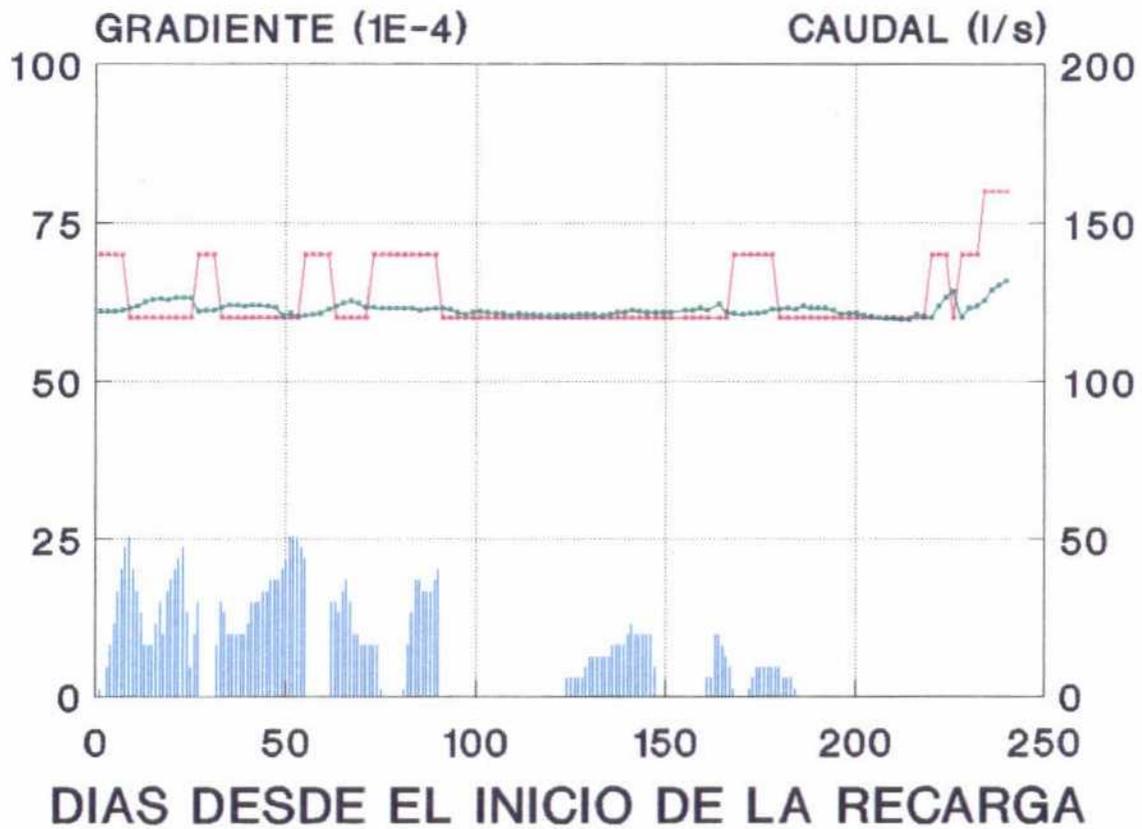
BALSA C

GRADIENTE-CAUDAL DE ENTRADA

Por otro lado, y dado que el punto de control C2 no está influenciado por la recarga, y la circulación del agua es en el sentido C2-C1; la gráfica del gradiente deducida a partir de C2 y C1 (Fig nº 35 y 36) pone muy claramente de manifiesto las variaciones del domo de recarga, pudiéndose observar muy netamente, que un aumento en el caudal de entrada a la balsa da lugar a una disminución del gradiente existente entre C2 y C1, y una disminución de este caudal a un aumento de dicho gradiente. Asimismo las interrupciones en el caudal de entrada dan lugar a aumentos bruscos del gradiente. Por consiguiente, el domo de recarga se comporta como una barrera hidráulica que frena la circulación subterránea oeste-este (hacia la cuenca del Zamaca-Bañares), desplazando la misma hacia el norte-noreste (Castañares de Rioja).

Por el contrario, el comportamiento del gradiente deducido a partir de los puntos C1 y C4 es inverso, es decir, a aumentos en el caudal de entrada corresponden incrementos

positivos del gradiente, y a disminuciones en el primero, reducciones en el segundo.

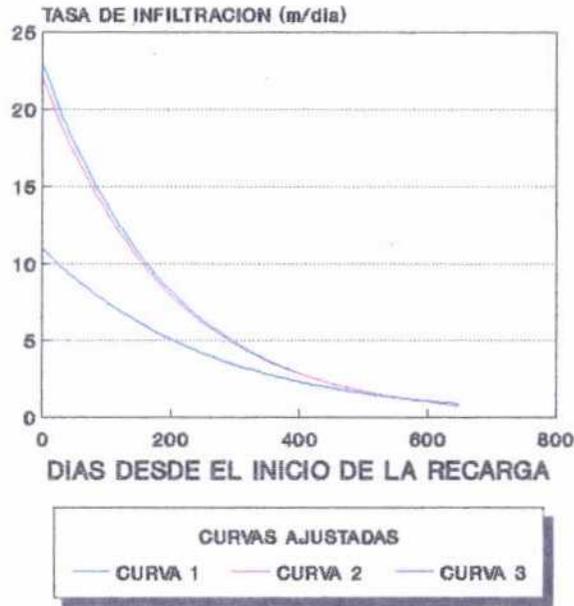
En la fig. nº 39 se ha ajustado, para los valores de la tasa de infiltración, que se muestran en el cuadro nº 36, una curva del tipo $I = Ae^{Bt}$, donde I es la tasa de infiltración (m/día), y t el tiempo acumulado (días) en que se ha realizado recarga a lo largo de las distintas experiencias. En la curva nº1, cuya ecuación es $I = 3'31 e^{-0'0052t}$, únicamente se han utilizado los valores indicados en el cuadro

TASA DE INFILTRACION EVOLUCION

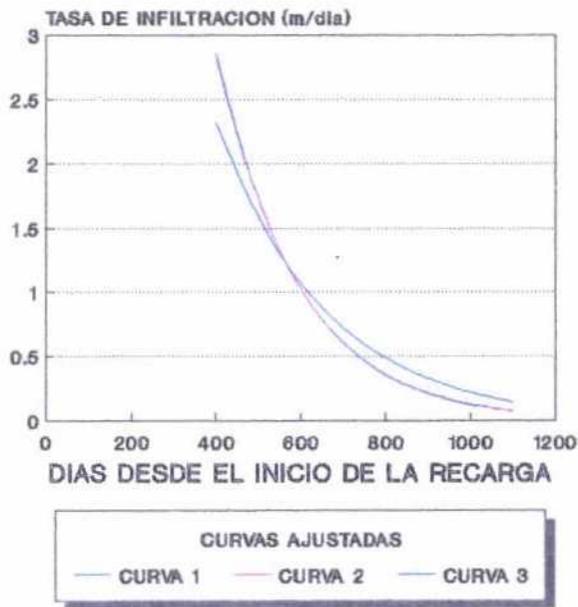
TASA DE INFILTRACION EVOLUCION PREVISIBLE

nº 36. En las curvas nº 2 y nº 3 se han utilizado respectivamente estos valores junto con los máximos y mínimos estimados para la tasa de infiltración en la balsa "A" durante los años 1987 y 1988.

De la observación de la figura parece deducirse casi una total superposición entre las curvas nº 1 y nº 2 (valores máximos de la tasa de infiltración), mientras que la curva nº 3 (valores mínimos) parece distanciarse bastante de la curva nº 1. No obstante, y dado el escaso número de puntos empleados, así como la forma en que se ha calculado la tasa de infiltración para los años 1987 y 1988, quizás es conveniente ser prudente, y únicamente precisar, que la tasa de infiltración a podido evolucionar entorno a una curva de tipo exponencial perteneciente o próxima al haz que delimitan las curvas nº 2 y nº 3.

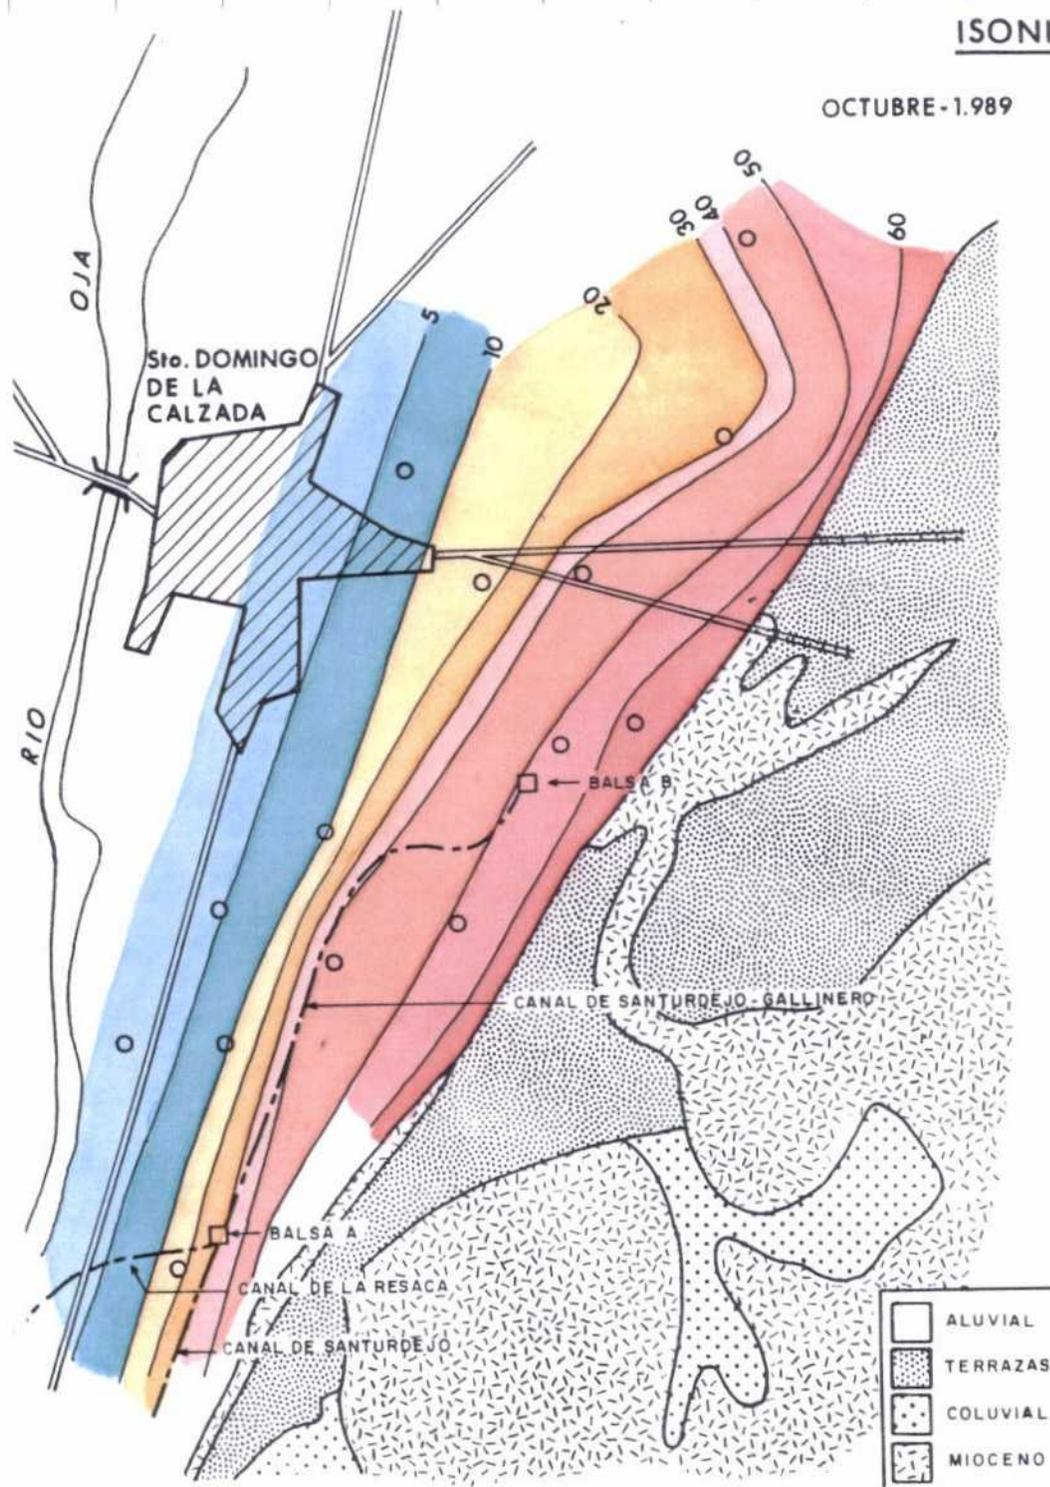
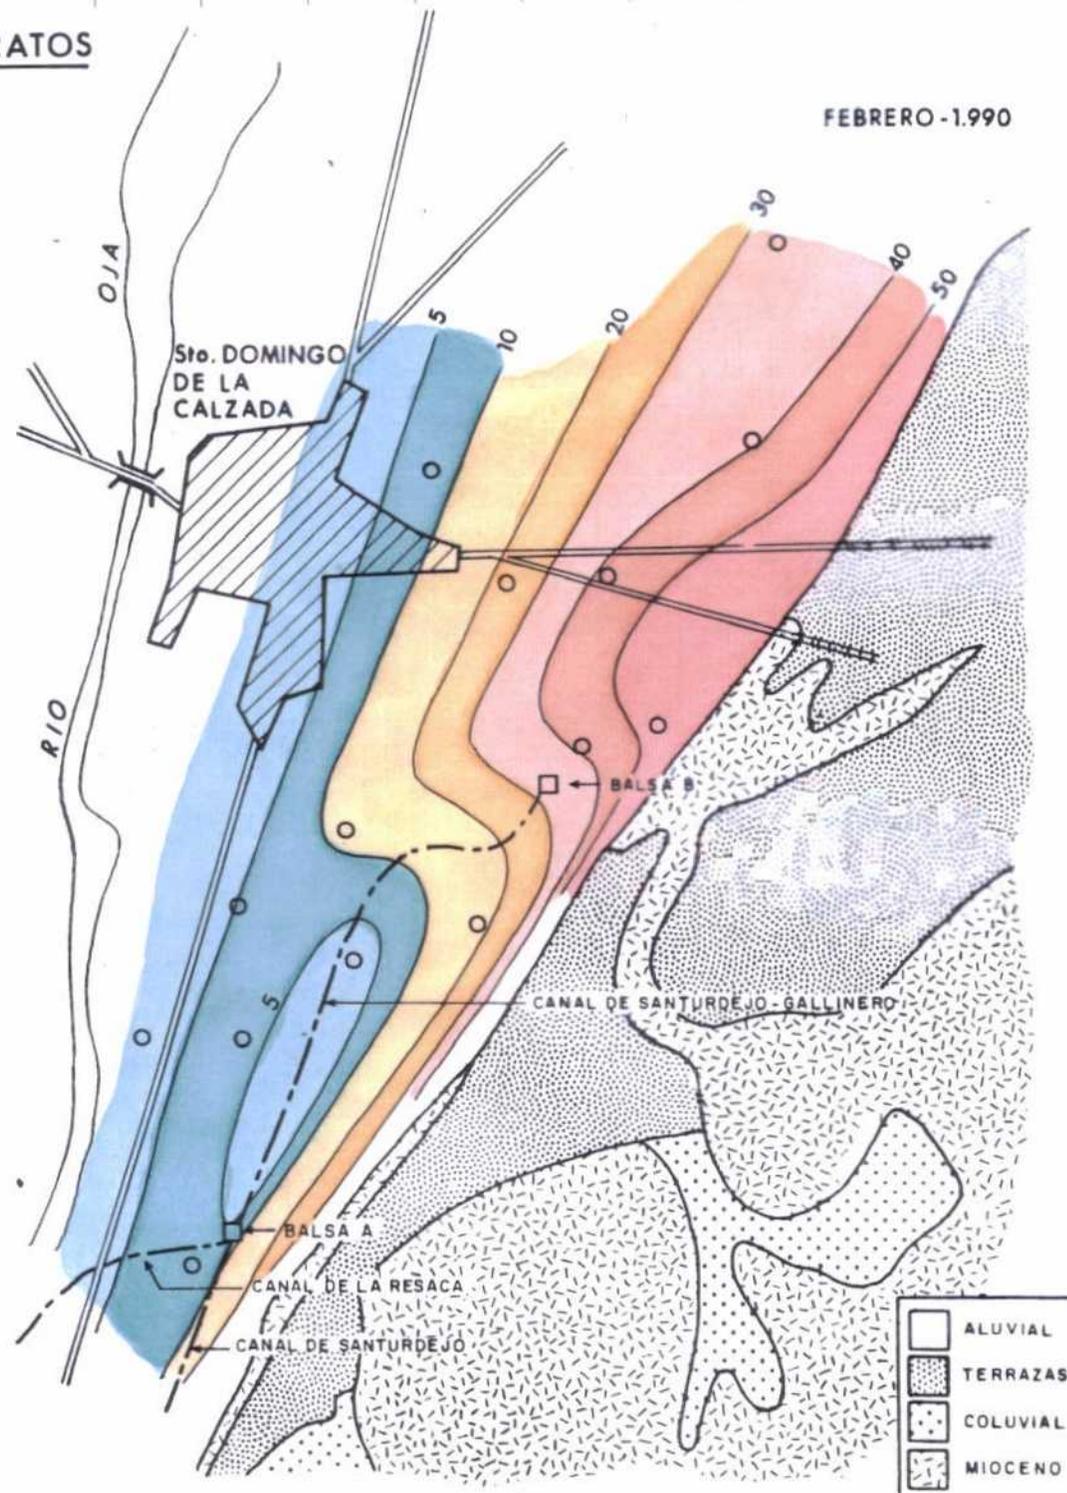
ISONITRATOS

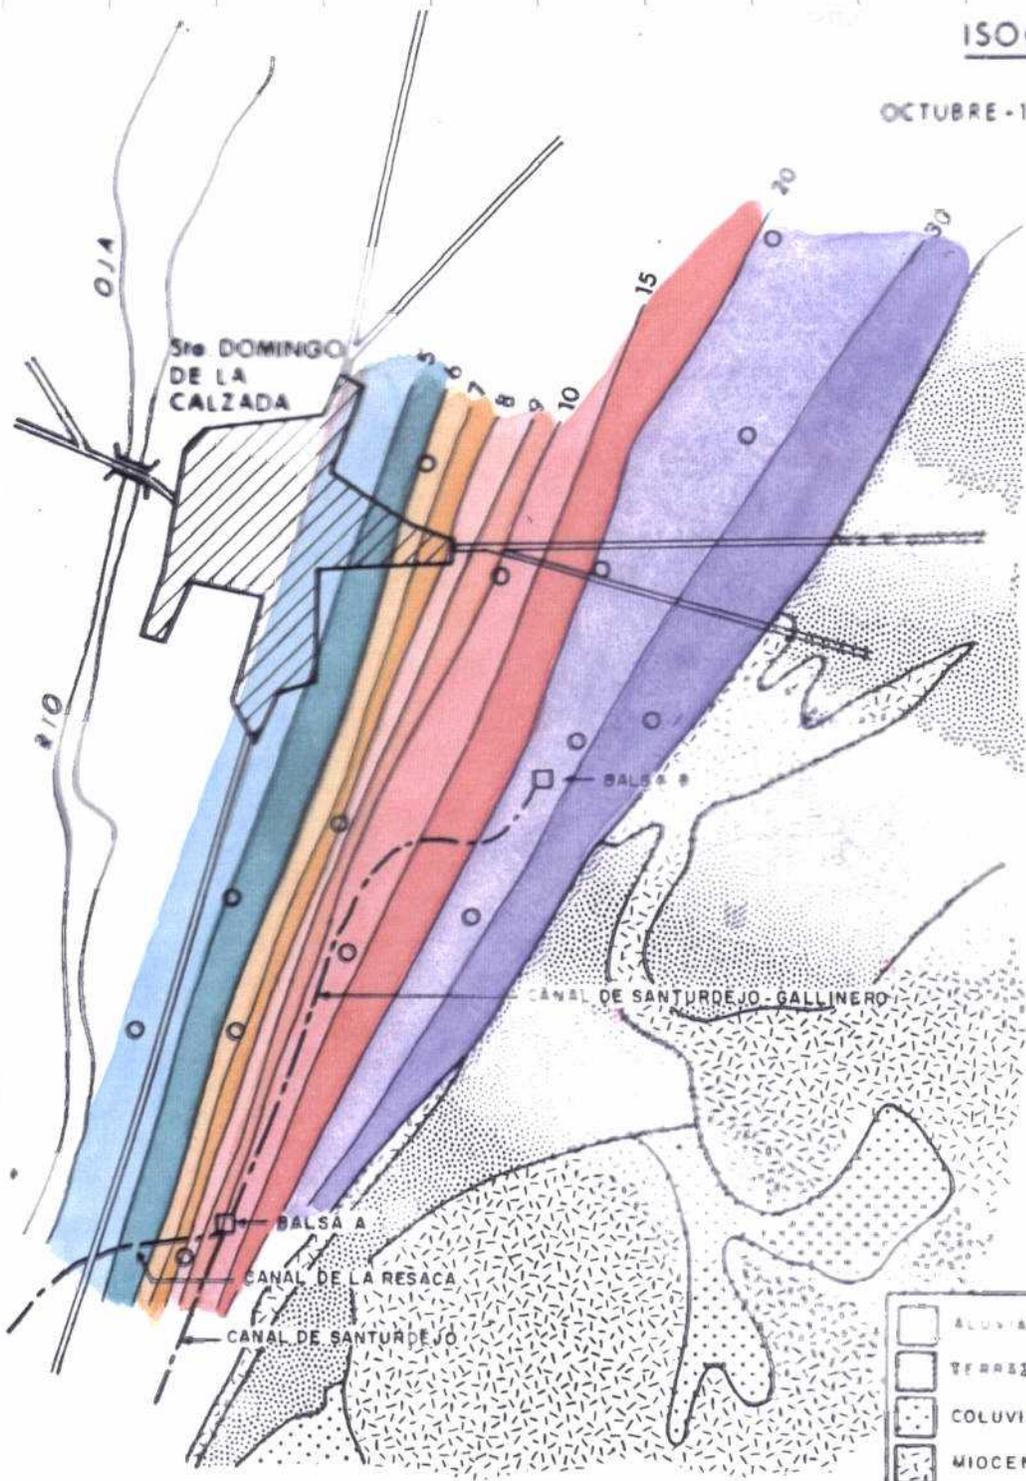
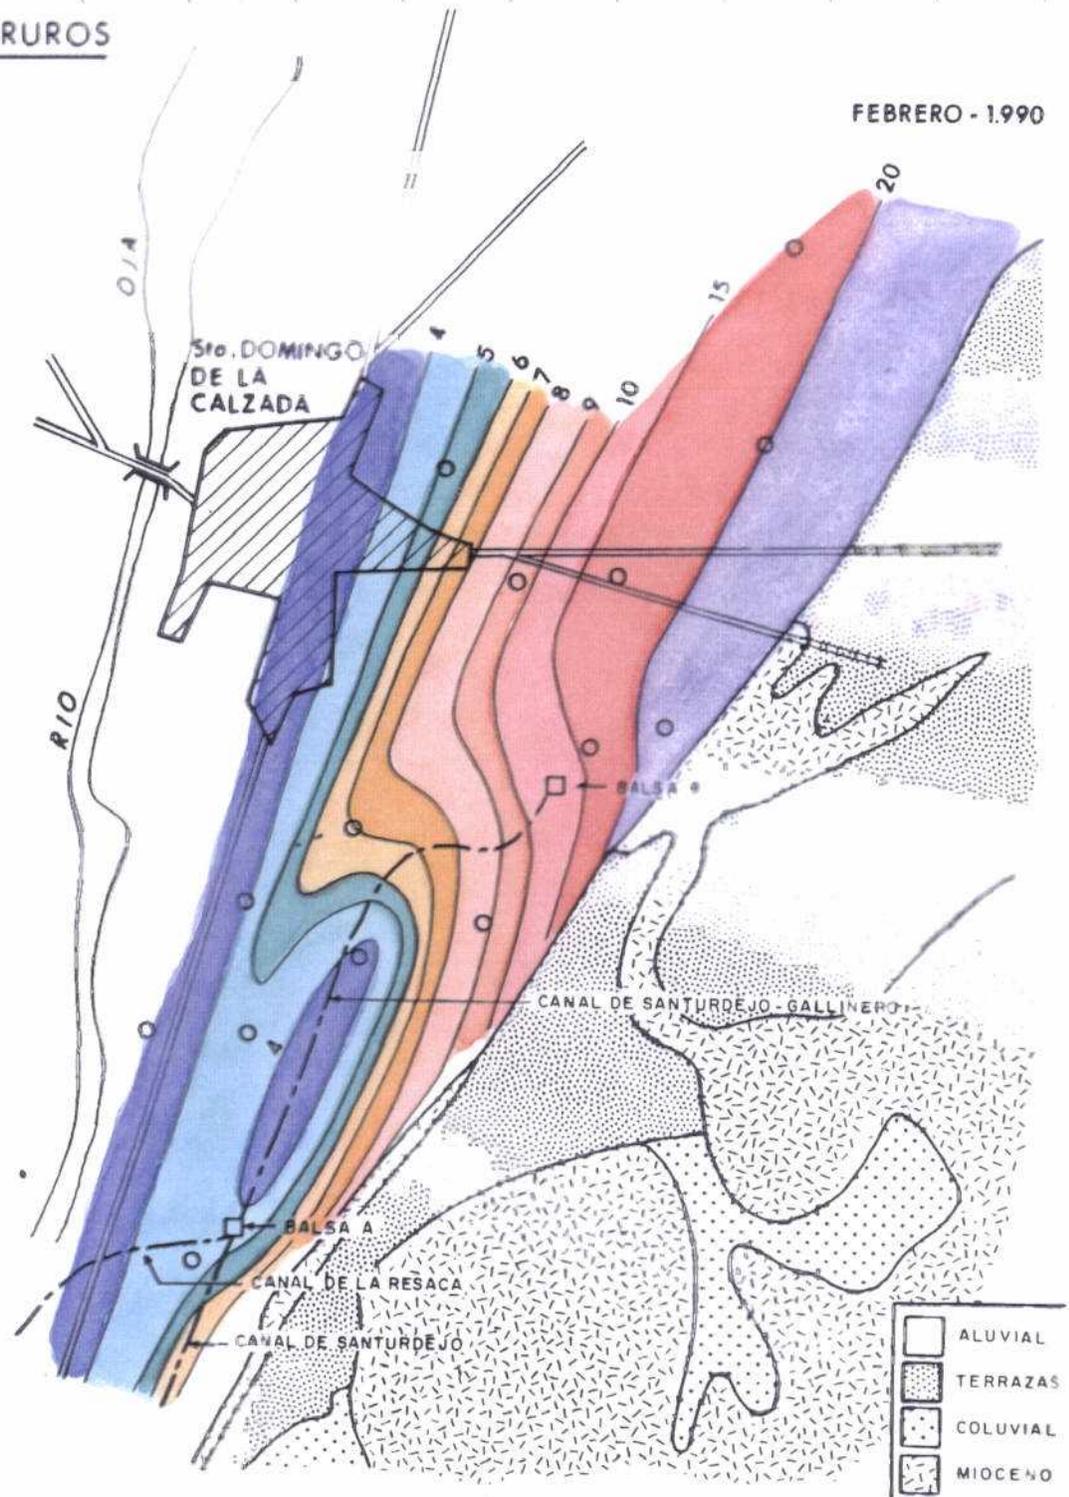
ISOCLORUROS
