Instituto Tecnológico
GeoMinero de España

**ESTUDIO DE LOS ASPECTOS ECONOMICOS
DE GESTION DE LA RECARGA ARTIFICIA
DEL ACUIFERO CUATERNARIO DEL RIO OJA.**

Madrid, Septiembre 1.991

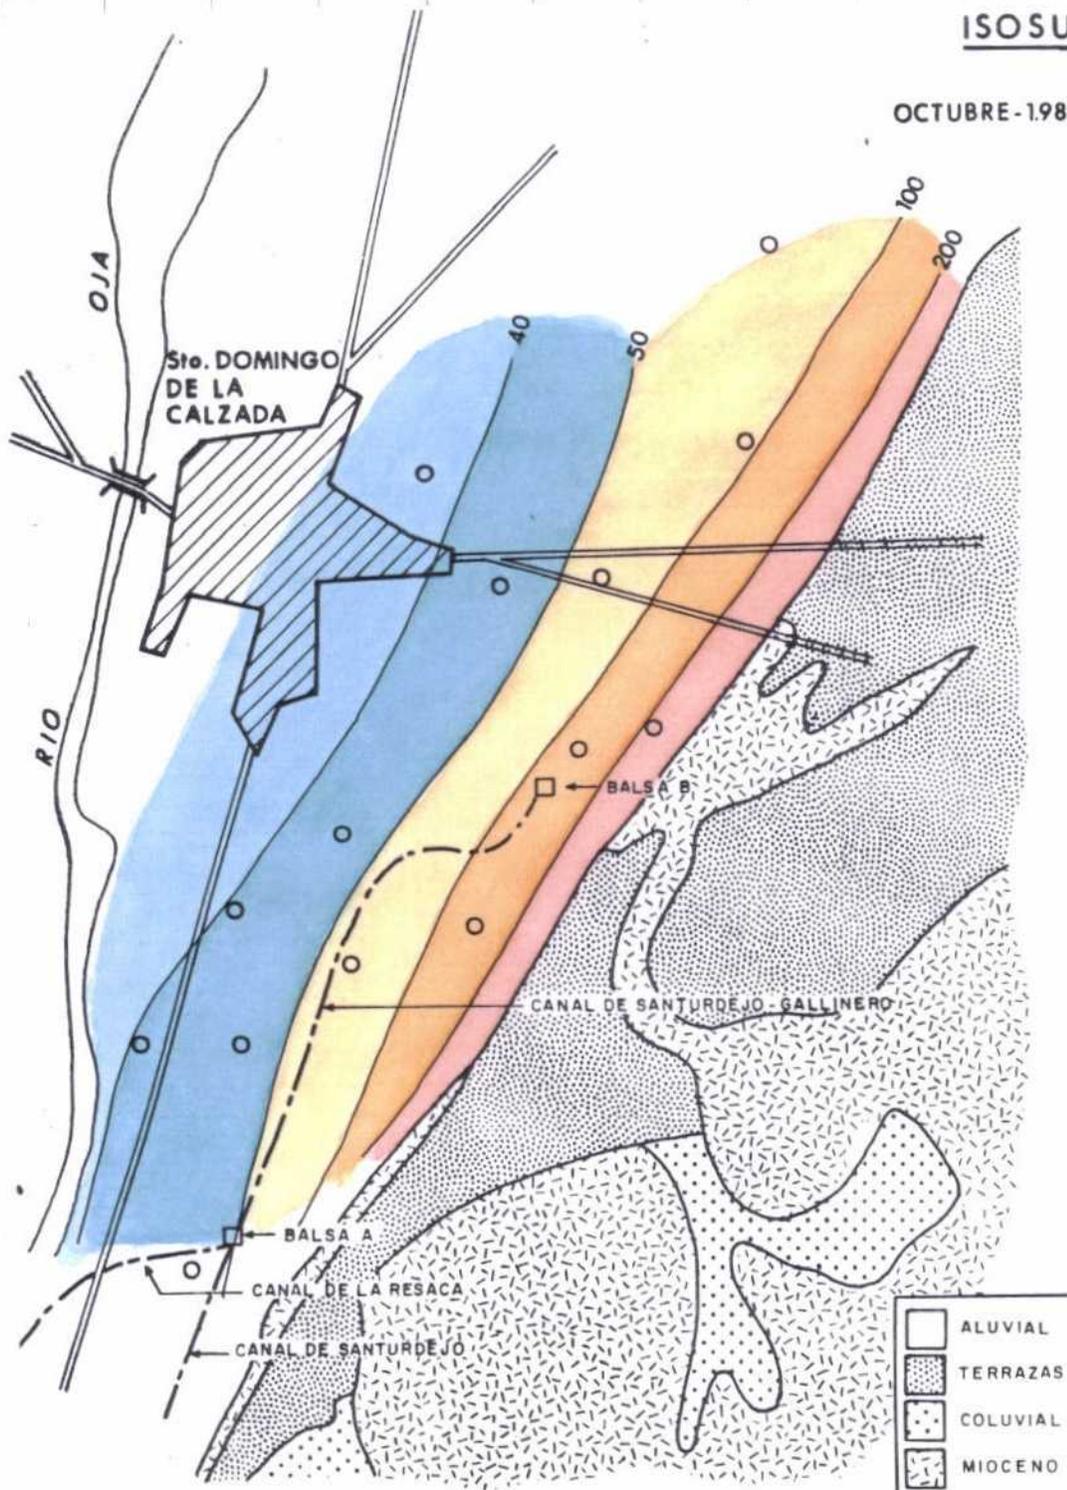
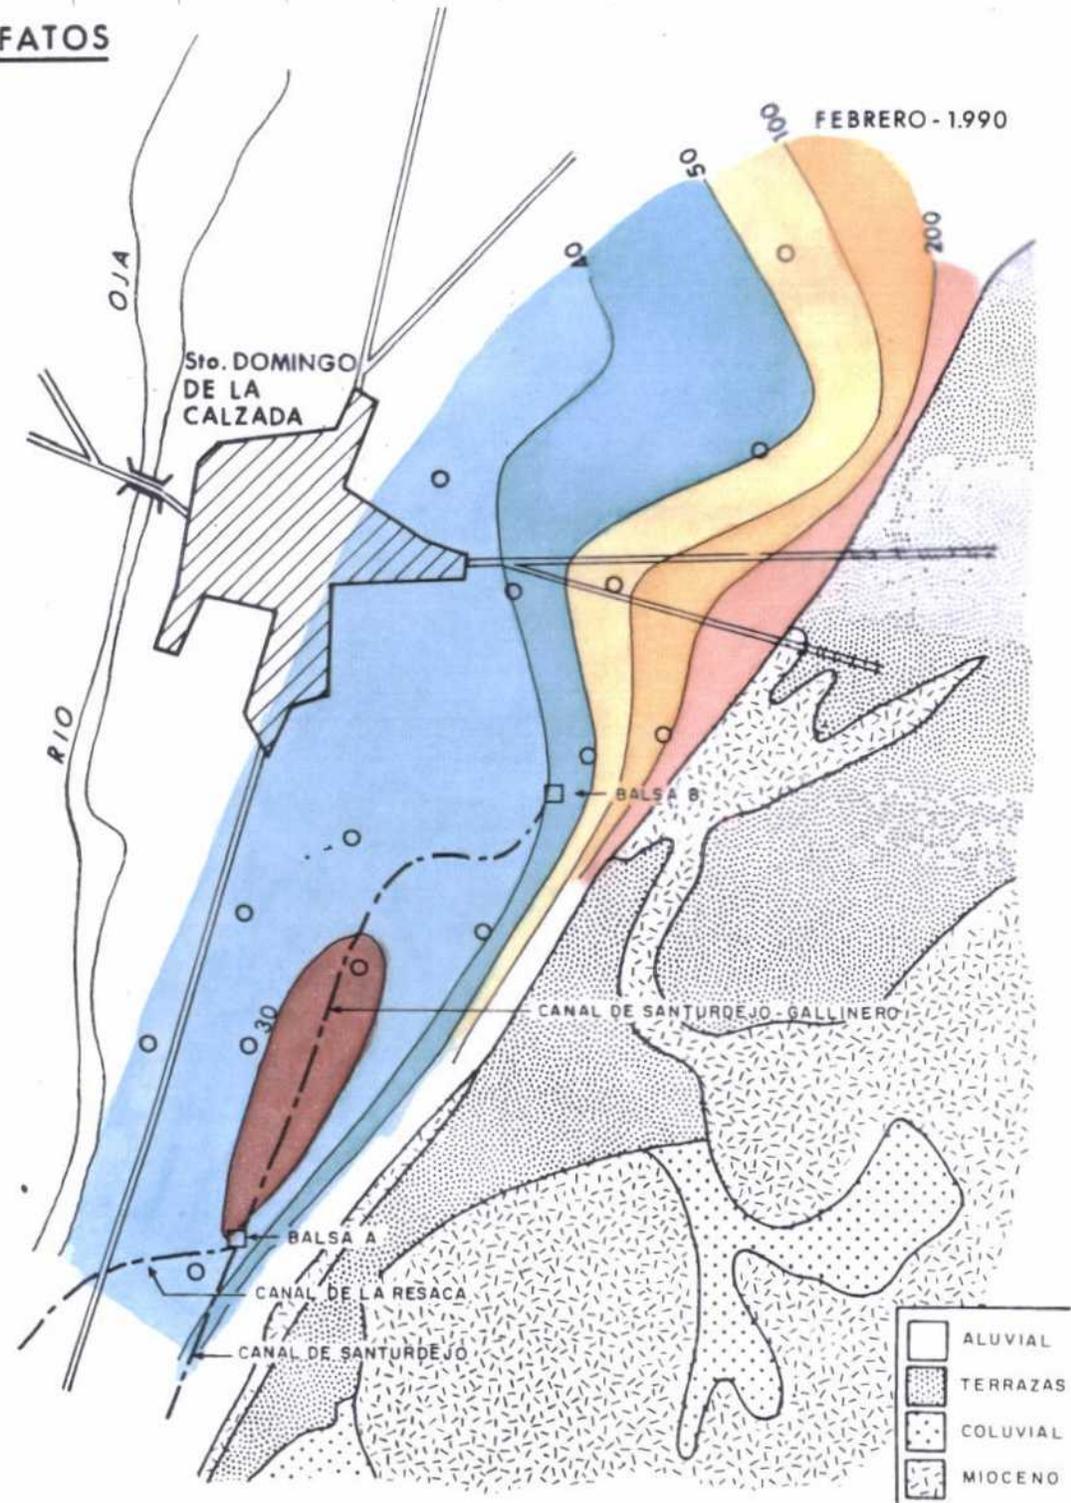
ISOSULFATOS

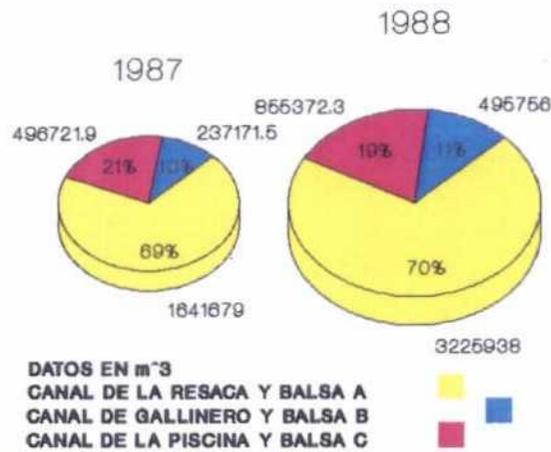
VOLUMEN TOTAL INFILTRADO POR ZONAS

1) En la figura nº 48 se ha representado gráficamente el volumen de agua infiltrada en el acuífero, tanto para la experiencia de 1987 como para la de 1988, que fue en el primer caso de 2'37 Hm³ y en el segundo de 4'57 Hm³. Ahora bien, dado que los recursos anuales del acuífero se han estimado en 30 Hm³ y los bombeos en 4 Hm³; el volumen de agua infiltrada en el acuífero representa sobre los recursos anuales el 7'9 % en la primera experiencia, y el 15'2 % en la segunda. Por lo que se refiere a los bombeos, este volumen de agua representa respecto a los mismos el 59'25 % y el 114'25 % para cada una de las experiencias.

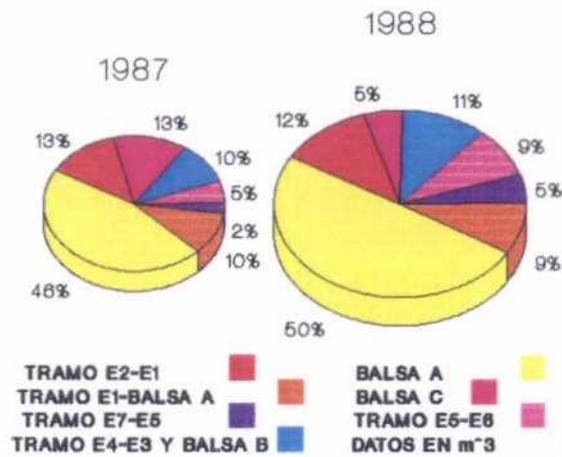
VOLUMEN TOTAL INFILTRADO

1987.....2376572.6 m³
 1988.....4677065.8 m³
