Instituto Tecnológico
GeoMinero de España

NOTA TECNICA SOBRE POTENCIALES
AFECCIONES A LAS AGUAS SUBTERRANEAS DEL
VERTEDERO DE R.S.U. Y ESCOMBROS EN LA
ZONA DE CANTERAS DE LA ZUBIA

INFORME SOBRE VISITA DE COMPROBACION DE CUMPLIMIENTO DE MEDIDAS EN VERTEDERO MUNICIPAL. LA ZUBIA.

VISITA DE INSPECCION A VERTEDERO

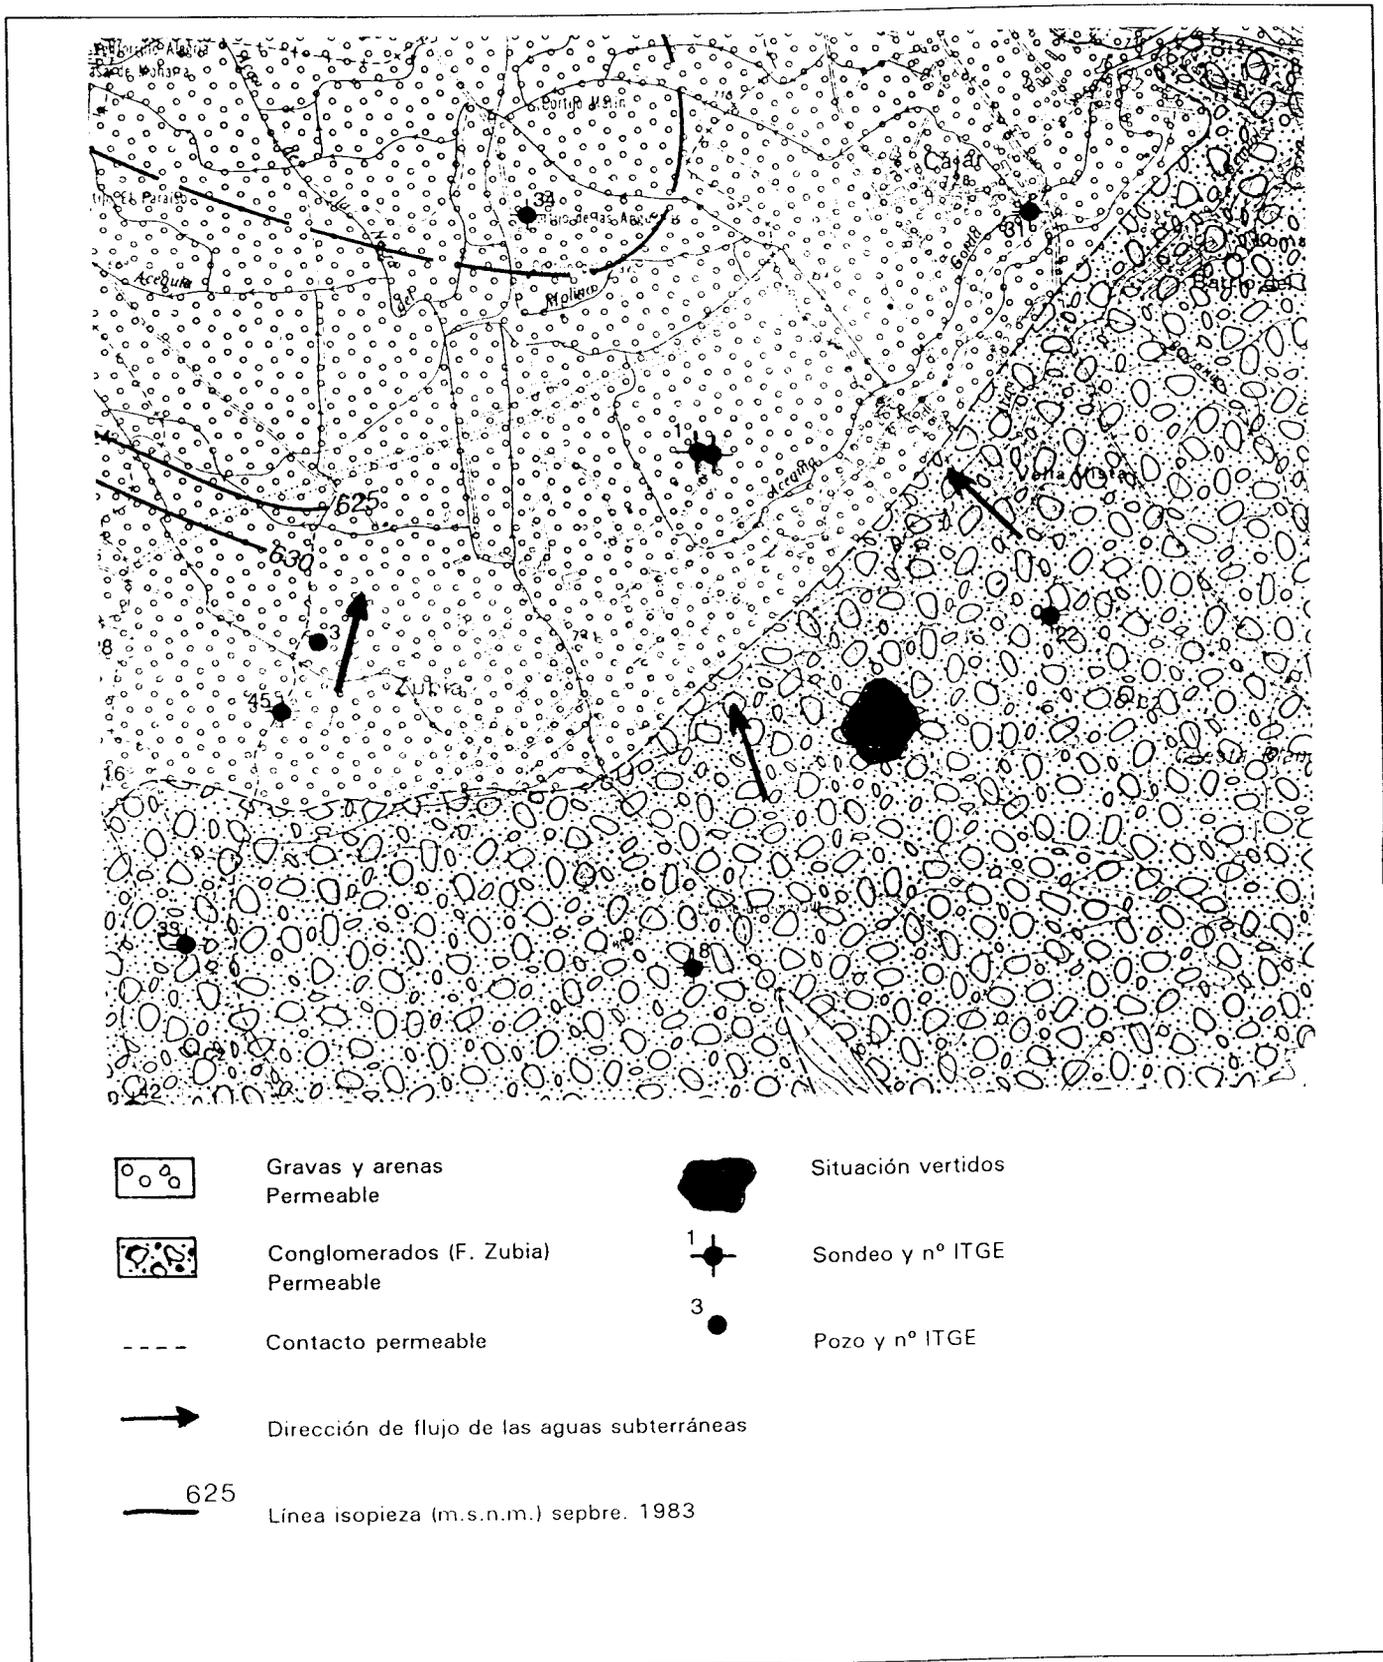
Escala 1:25.000

En el plano adjunto puede observarse la situación de algunos de los puntos de extracción de aguas subterráneas, más significativos, existentes en el área y que podrían verse afectados por el foco de contaminación. Cabe señalar la existencia de los sondeos de abastecimiento a la Zubia (nº 1 en el plano adjunto), situados en la dirección de flujo subterráneo, aguas abajo de los puntos de vertido, sondeos que están sometidos a una fuerte y continuada extracción de aguas subterráneas. También cabe mencionar la existencia en la zona, de sondeos utilizados para regadíos y uso doméstico, tanto en unos como en otros las aguas tienen una calidad original buena la cual debe ser preservada.

A la vista de lo anteriormente expuesto, desde el punto de vista hidrogeológico el ITGE recomienda a la mayor brevedad el cese de los vertidos de referencia, así como la eliminación/sellado de los actualmente existentes.

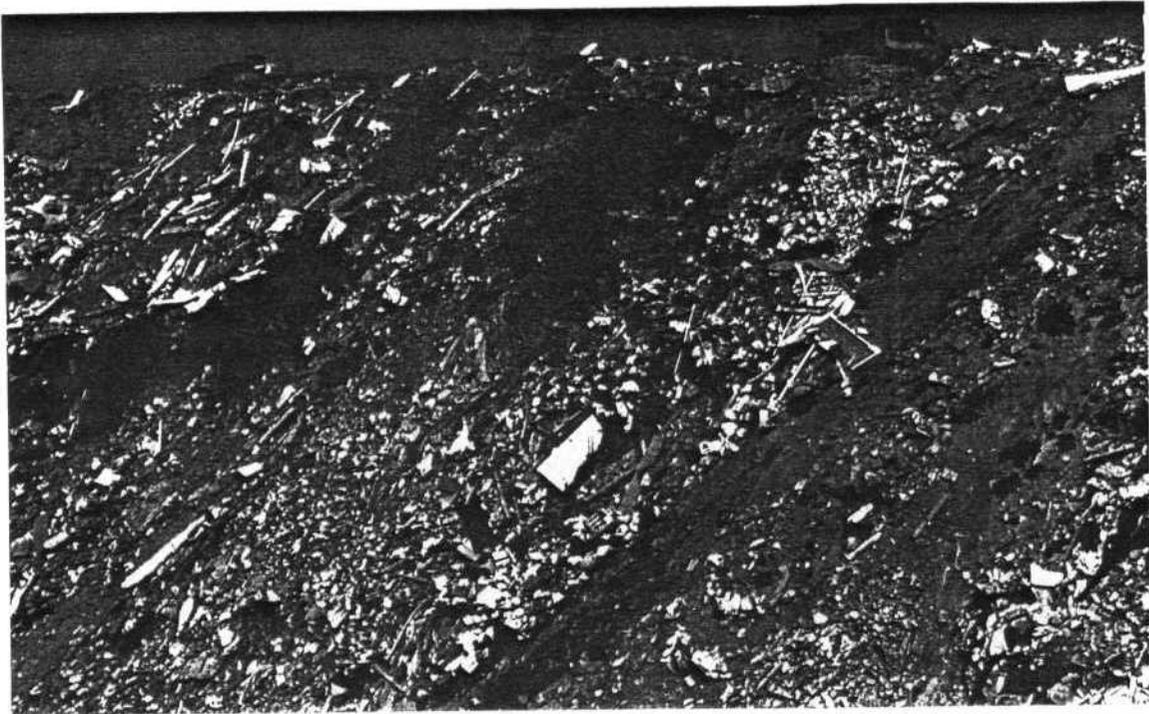
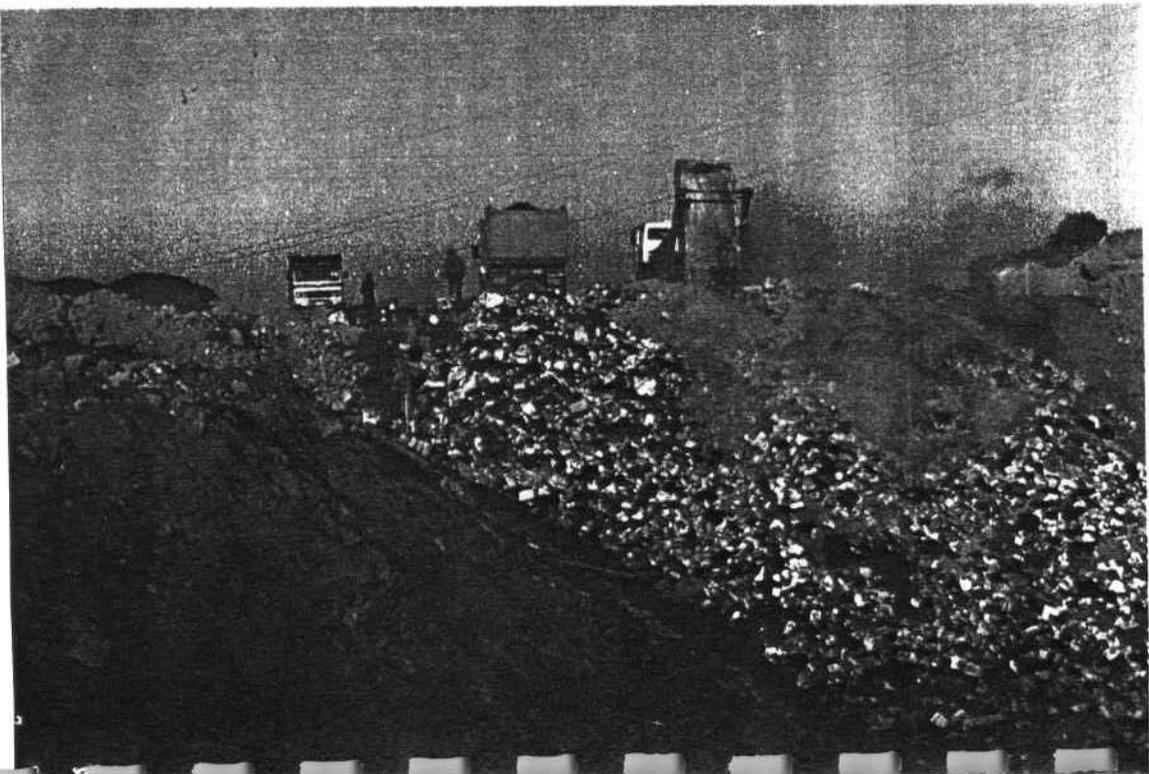
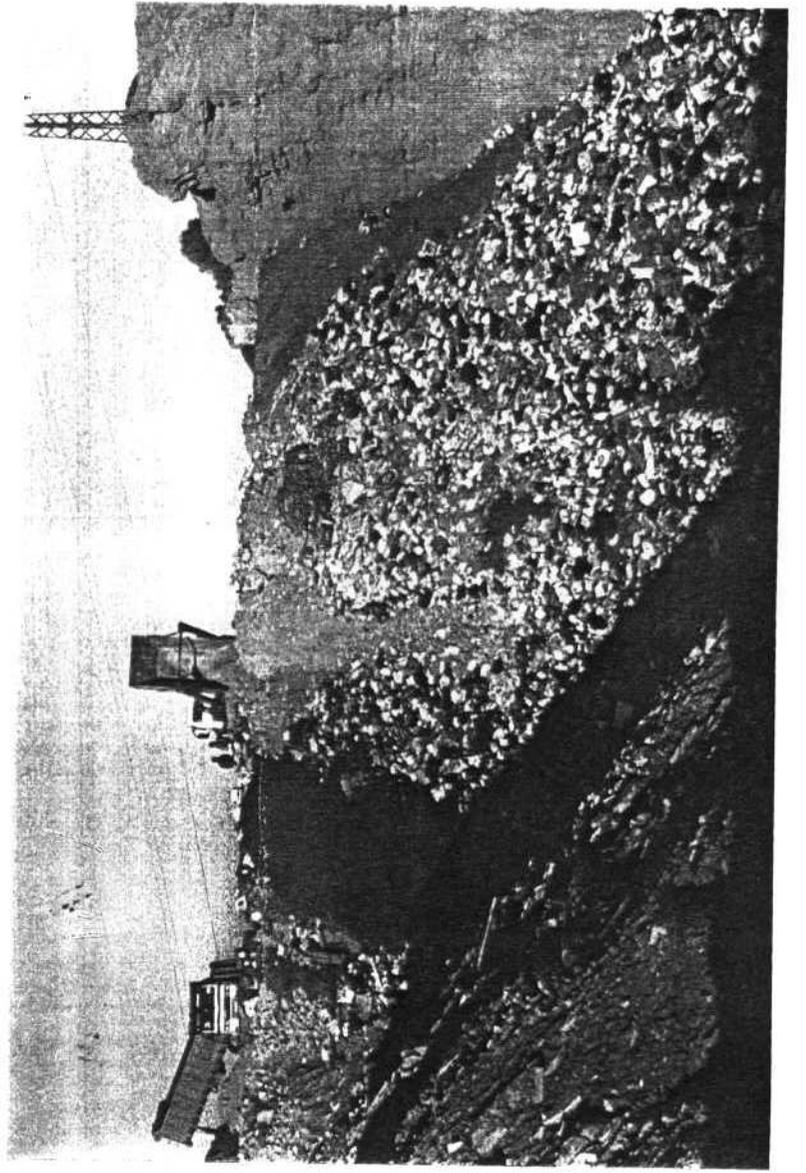
4/ Se apreciaron señales de que allí se vierten residuos orgánicos, aunque también hay que decir que al ser tan elevado y continuó el vertido de escombros, los restos orgánicos pueden quedar enterrados en las primeras horas de la mañana.

OBSERVACIONES: Toda la zona de canteras está salpicada de focos de vertido (neumáticos enseres).
los cables de alta tensión están a nivel de la superficie en algunas zonas.
