NOVIEMBRE 1993

**MODELIZACIÓN
MINERO-AMBIENTAL DE
EXPLOTACIONES DE PIZARRA
EN LA CABRERA (LEÓN)**

- APÉNDICES Y ANEJOS -

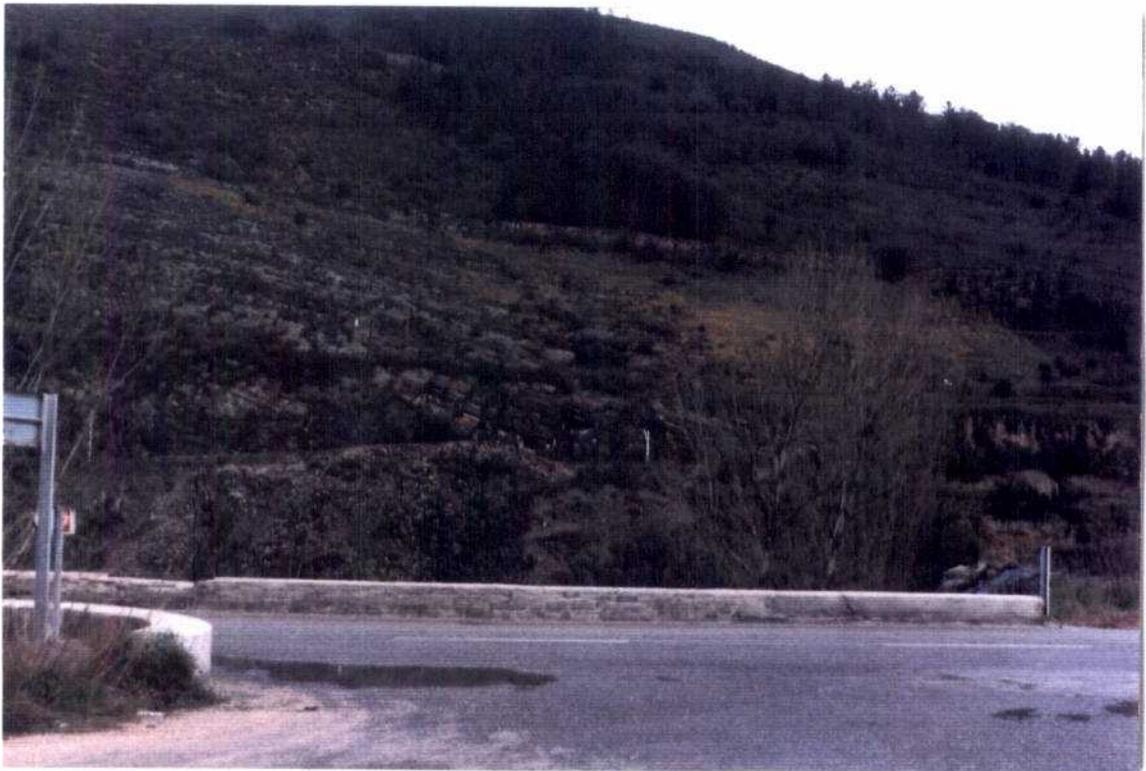
Fotografía N° 19.- Rotura por deslizamiento plano (Cantera Corralinos)

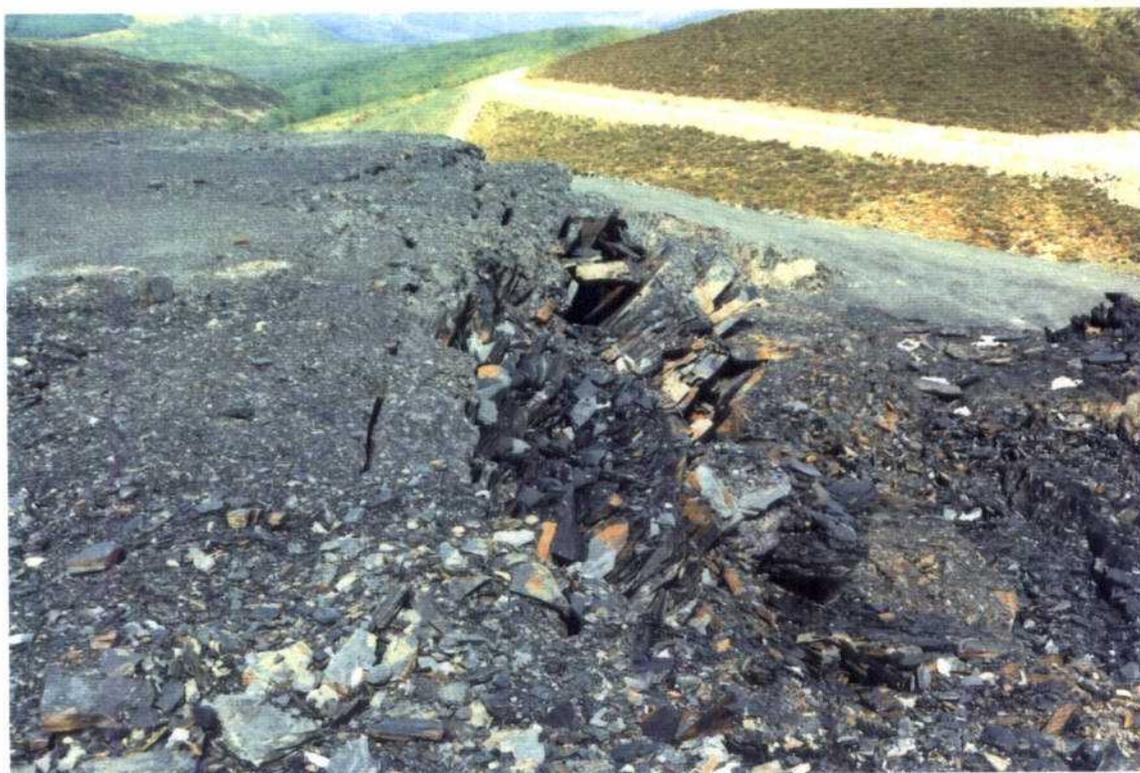
Fotografía N° 20.- Rotura por cuña en un talud

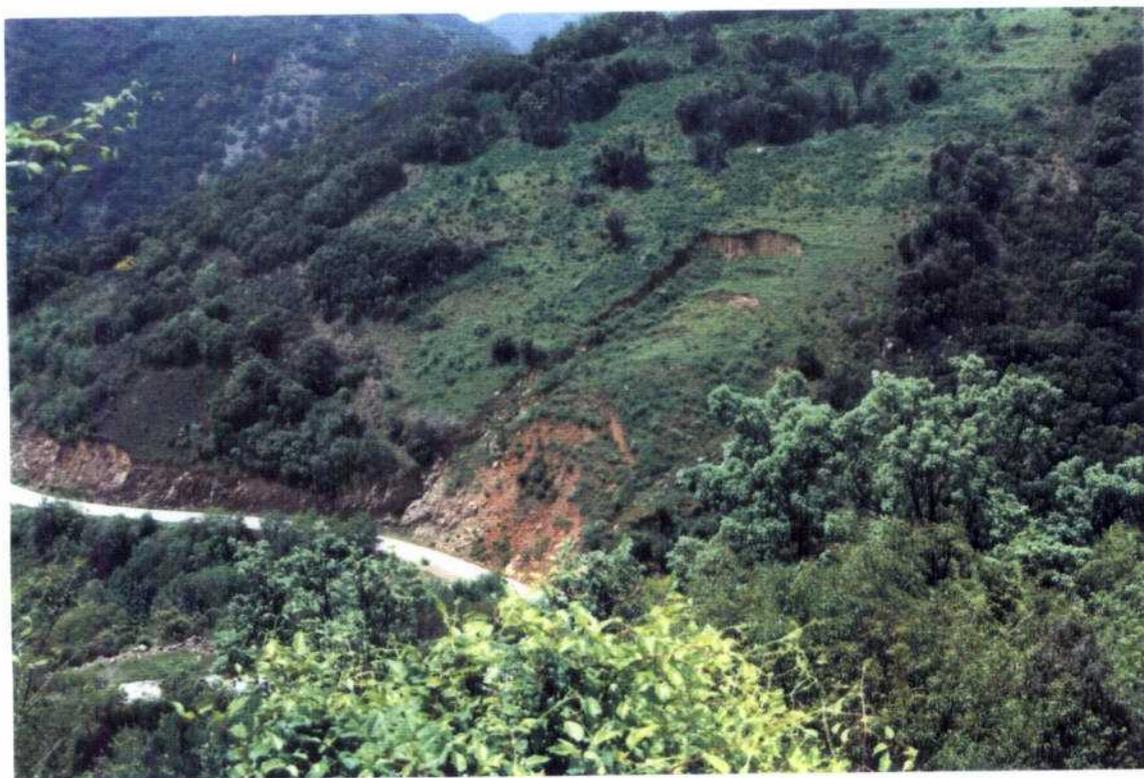
Fotografía N° 21.- Rotura por vuelco (toppling) en la Cantera Corporales

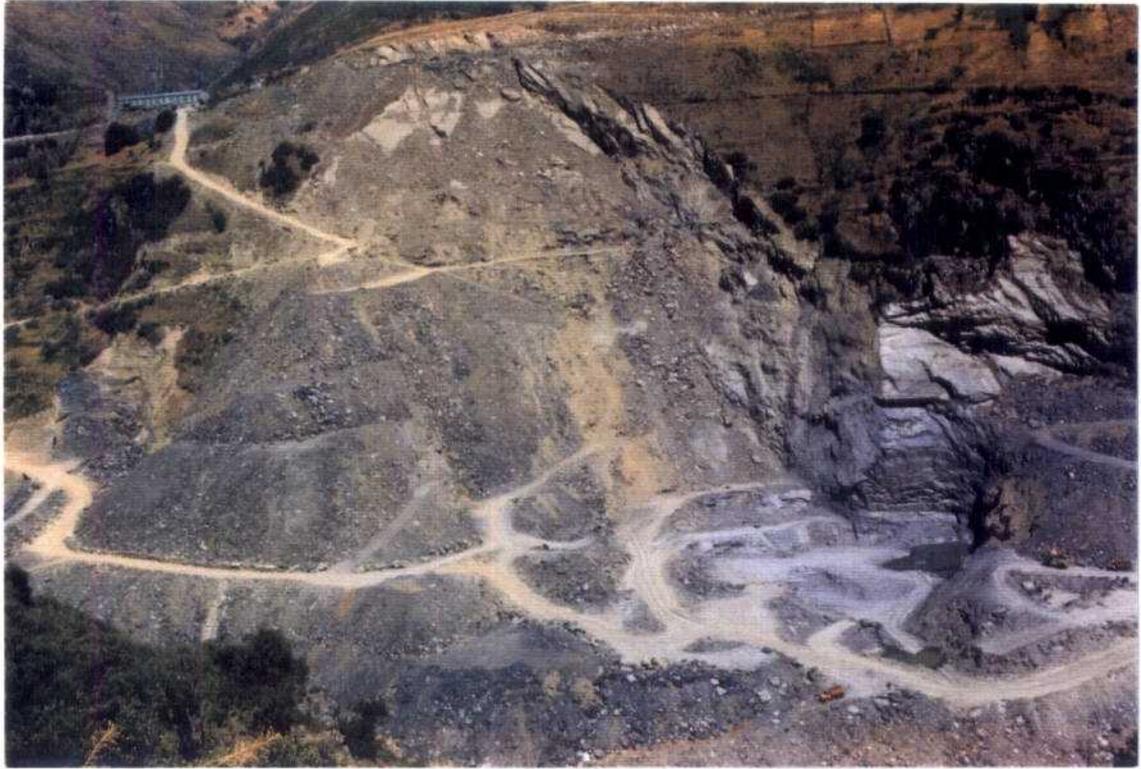
Fotografía N° 22.- Rotura circular en una ladera, provocada por el desmonte de la carretera

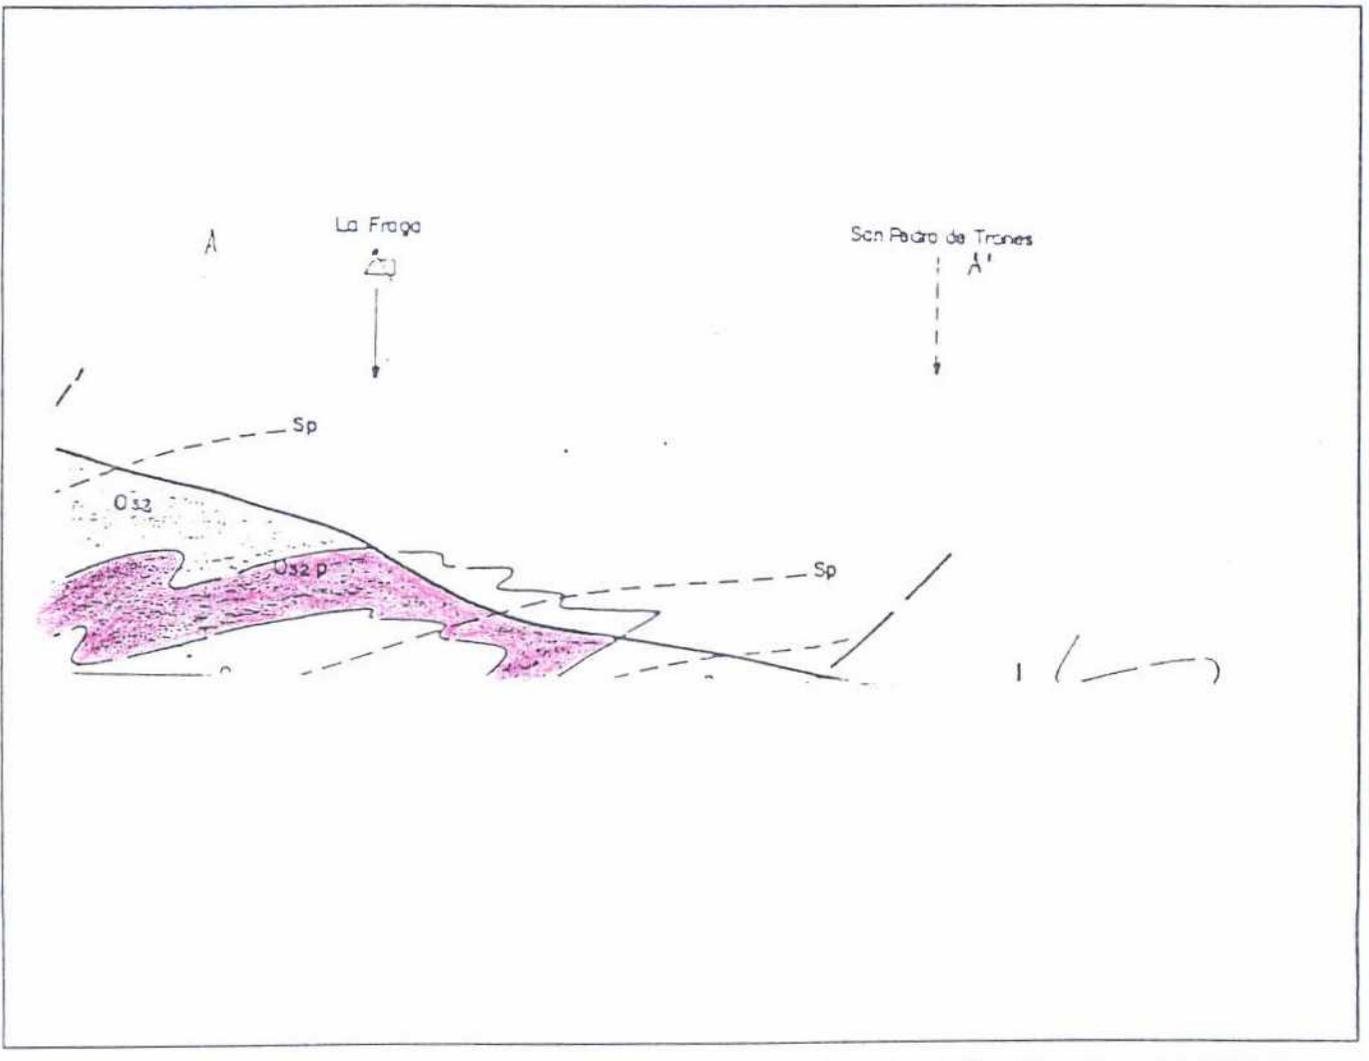
PIZARRAS PERTENECIENTES A LA FORMACION AZADAIS (ORDOVICIO SUPERIOR).

ESTRUCTURAS: S_0 ESTRATIFICACION EN A NORTE
 S_p FOLIACION PRINCIPAL (190/20)
 F_c FRACTURAS MUY ABUNDANTES (280/60)

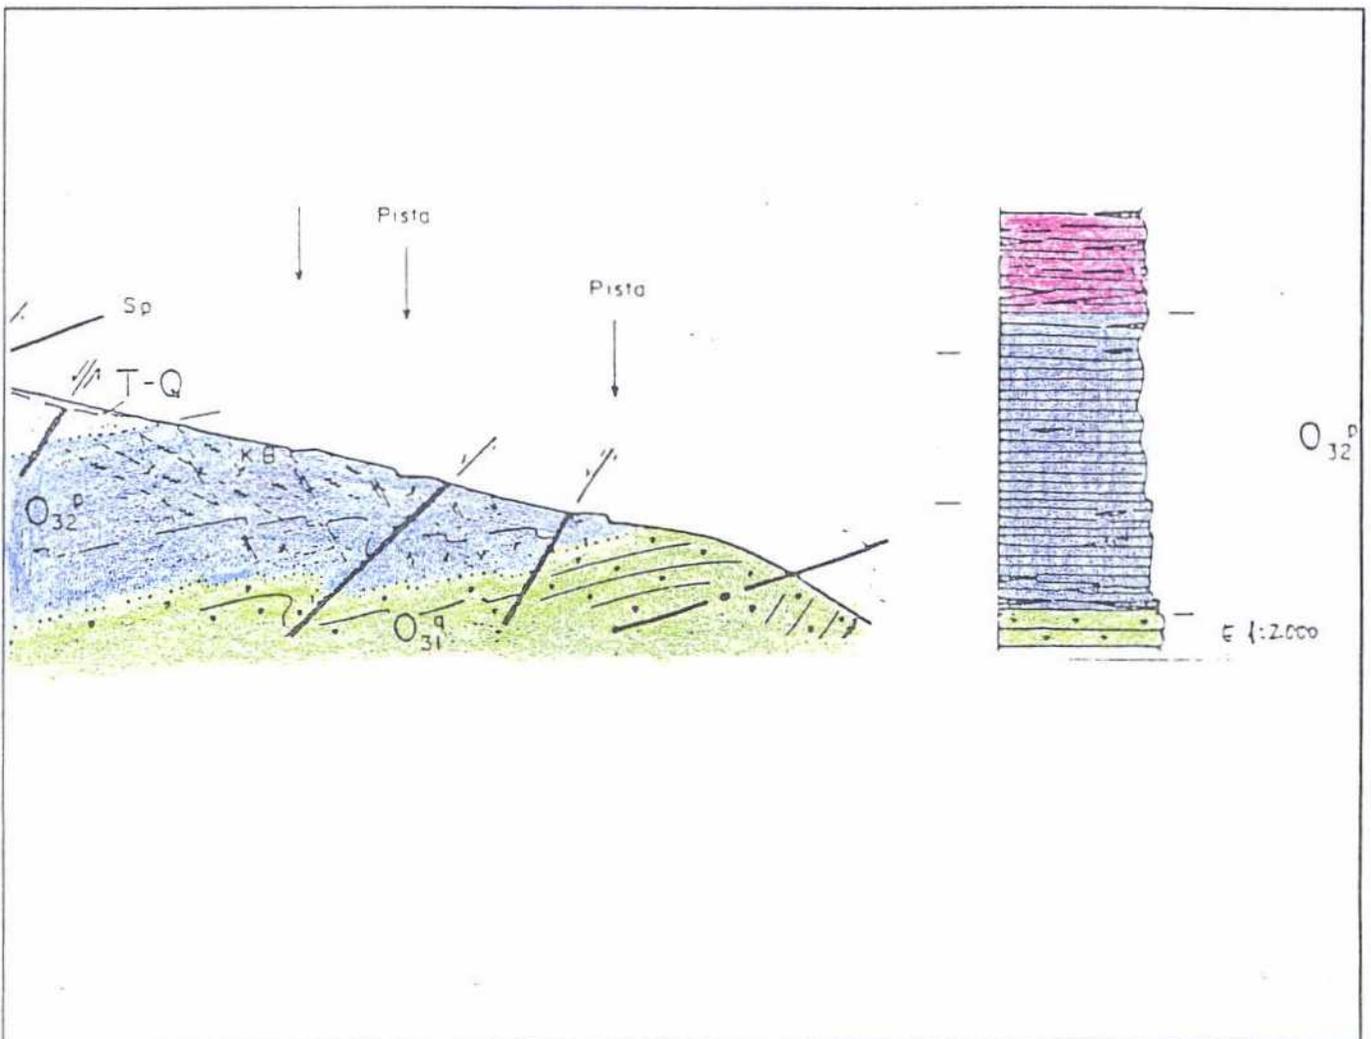
PIZARRAS DE EDAD ORDOVICIO SUPERIOR (FORMACION BOZADAYS).
COLOR GRIS OSCURO, GRANO FINO, CON LAMINACIONES ARENOSAS MILIMETRICAS.

LA CONTINUIDAD HACIA EL OESTE DEL NIVEL EN EXPLOTACION ESTA LIMITADA POR LA EXISTENCIA DE UNA IMPORTANTE FALLA, CON UN SALTO ESTIMADO EN MAS DE 20M. Y QUE PRODUCE EL HUNDIMIENTO DEL BLOQUE OCCIDENTAL.

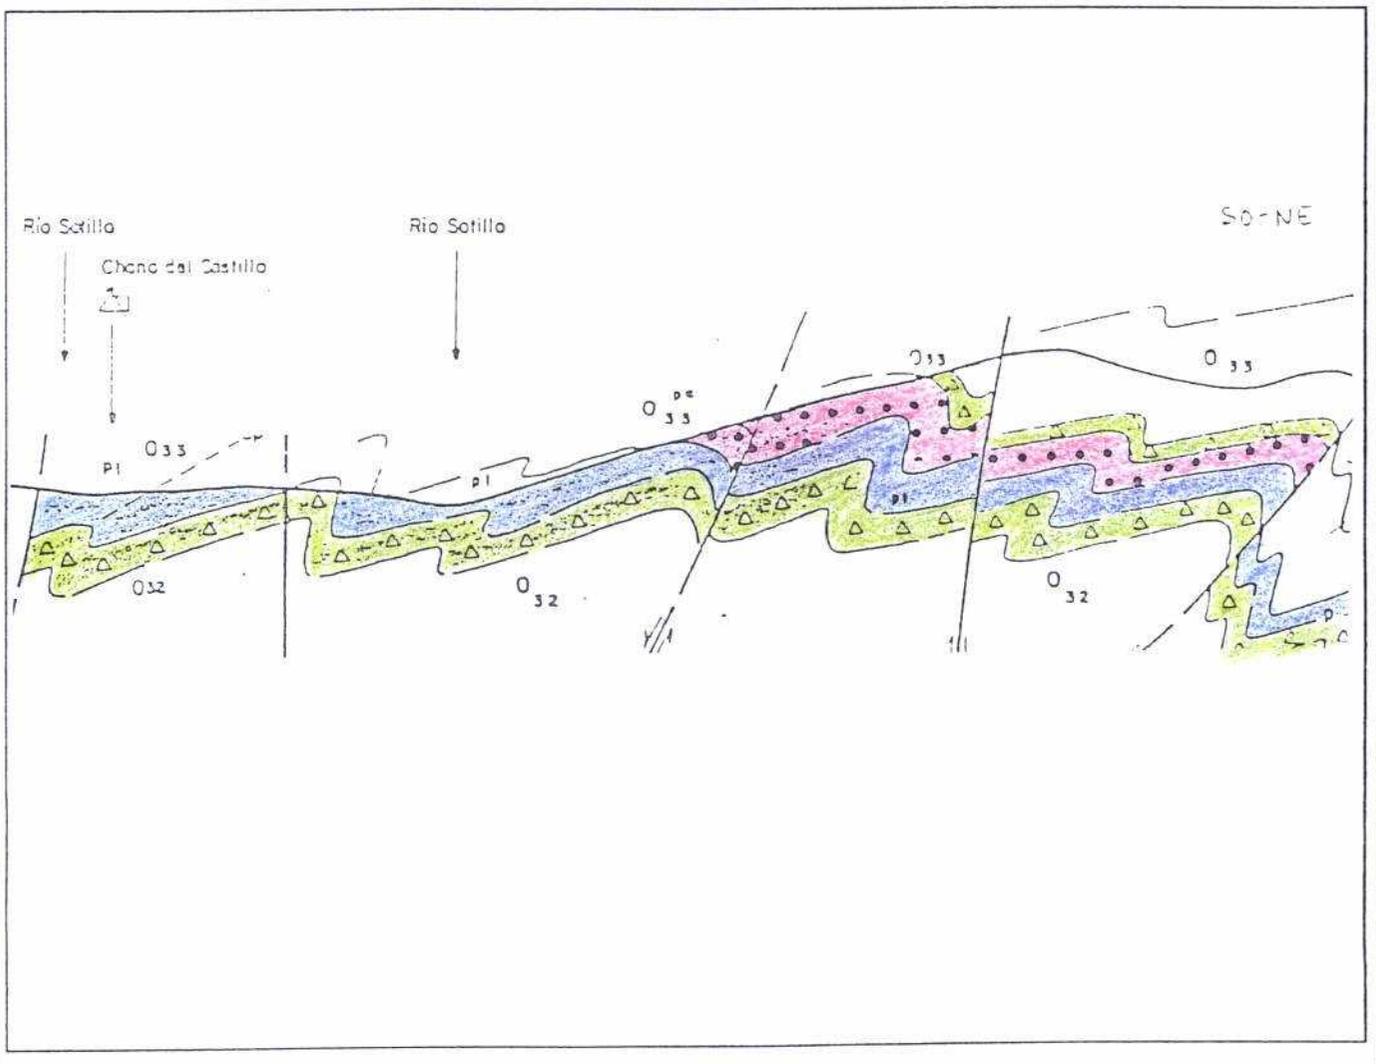
MATERIALES DE EDAD ORDOVICICO SUPERIOR PERTENECIENTES A LA FORMACION ROZADAIS.

EL GRADO DE FRACTURACION DEL MACIZO ROCOSO ES MUY ELEVADO, CON ABUNDANTES DIACLASAS DEL SISTEMA DE DIRECCION DE BUZAMIENTO 10/60.

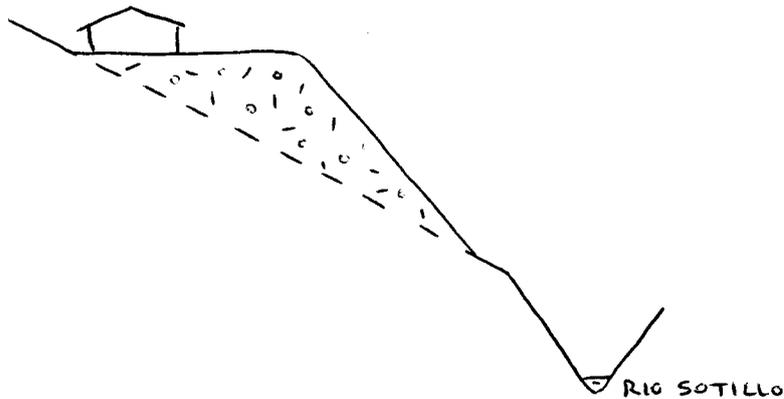
ESQUEMAS

BALSA DE ESCASAS DIMENSIONES CON PROBABLE INFILTRACION A LA ESCOMBRAERA.

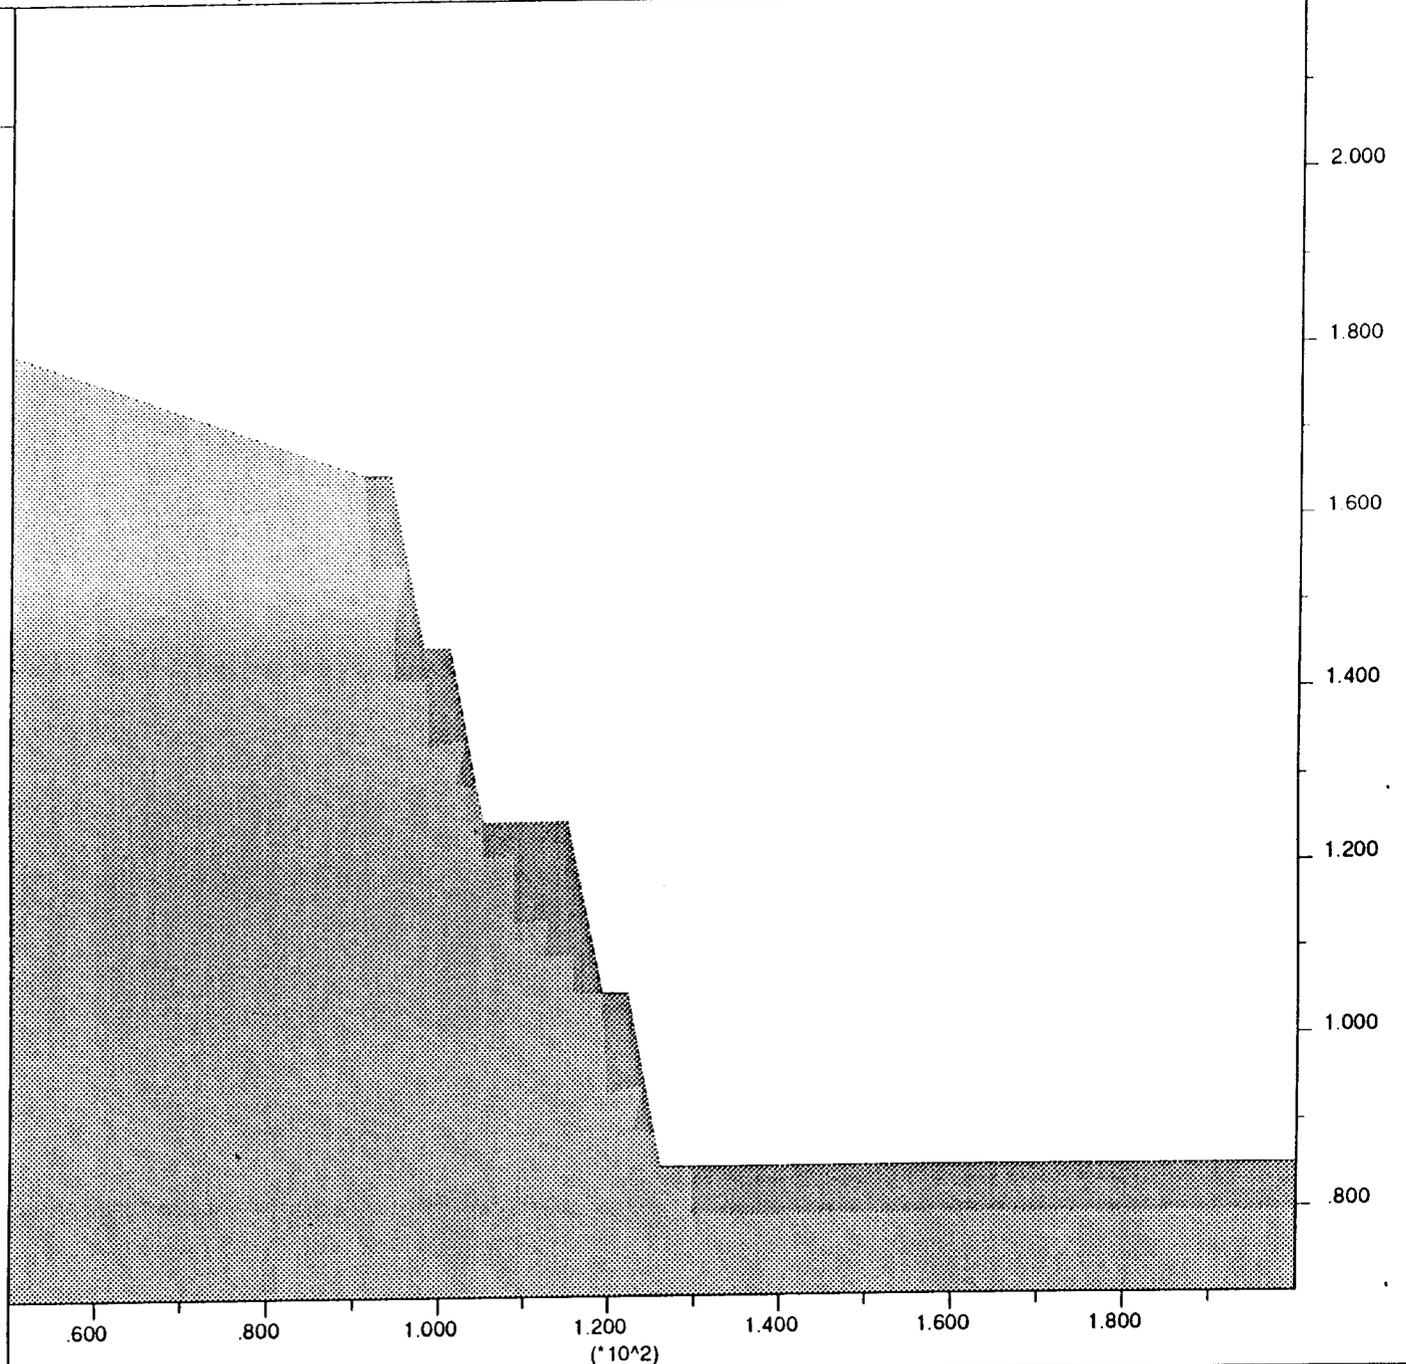
JOB TITLE : "An lisis de estabilidad de taludes en pizarras. Cortabanco a 30 grados"

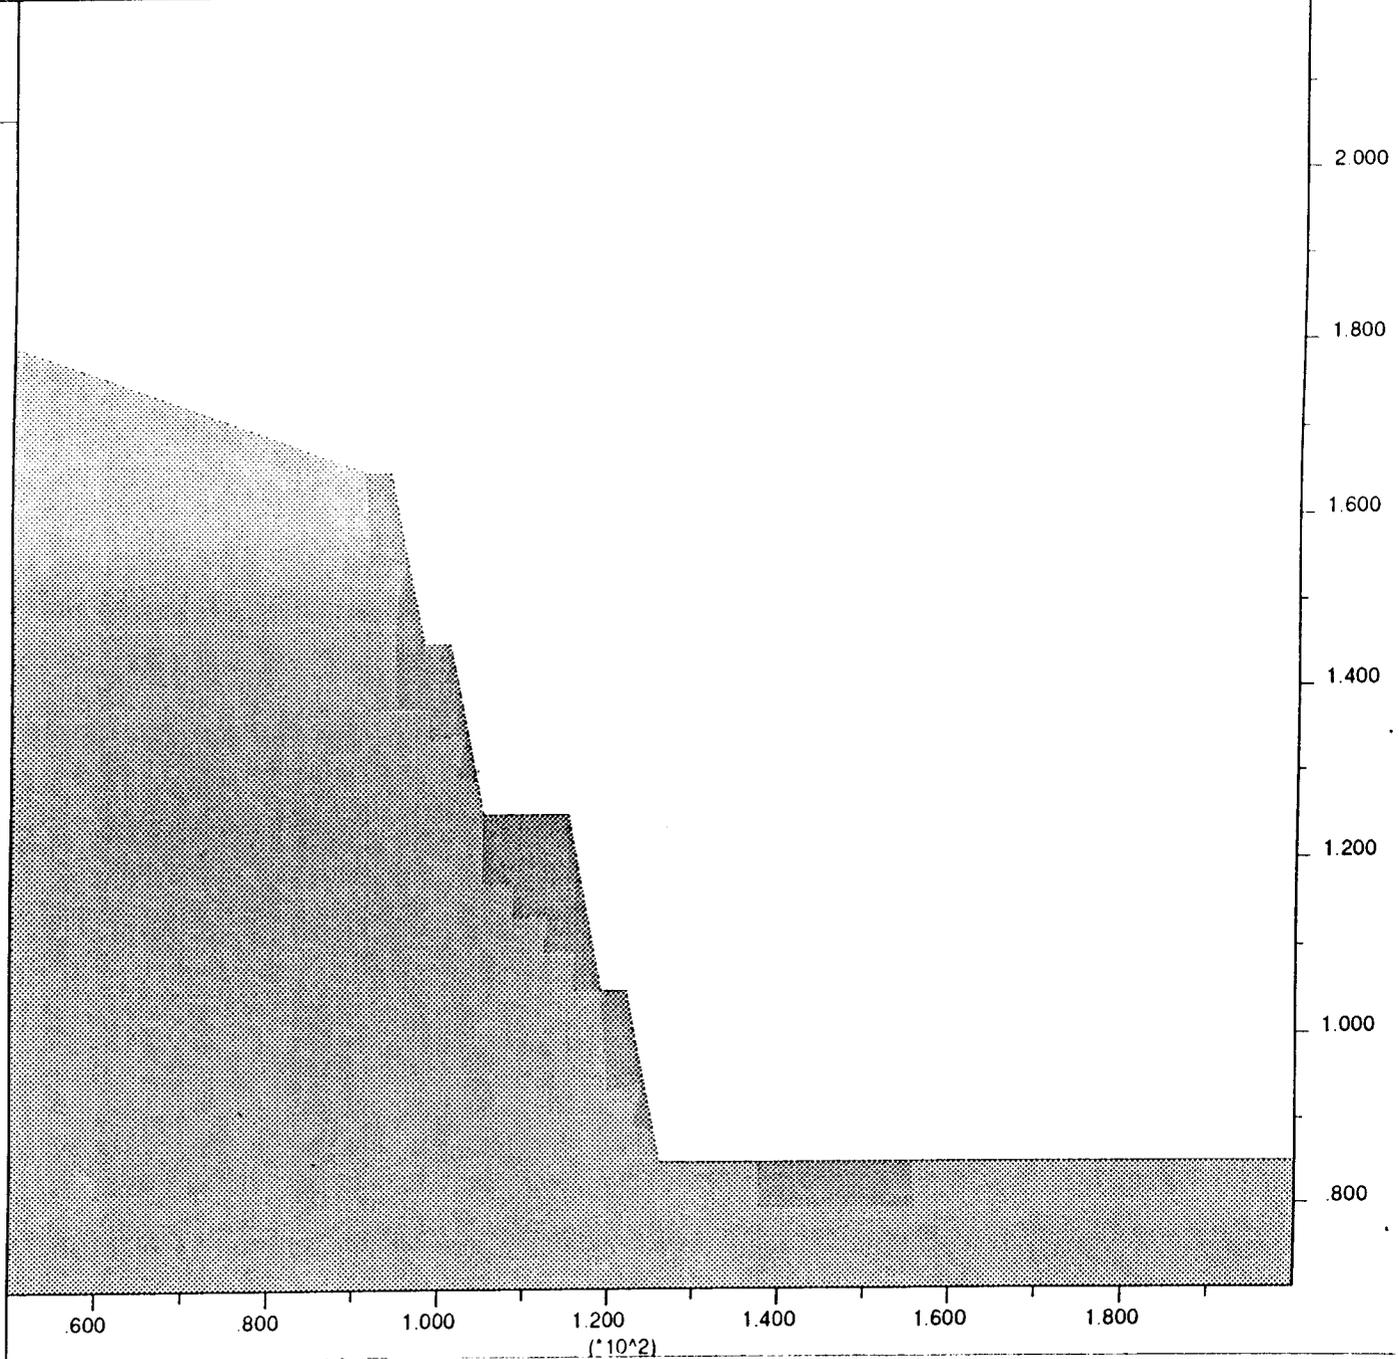
JOB TITLE : "An lisis de estabilidad de taludes en pizarras. Cortabanco a 45 grados"

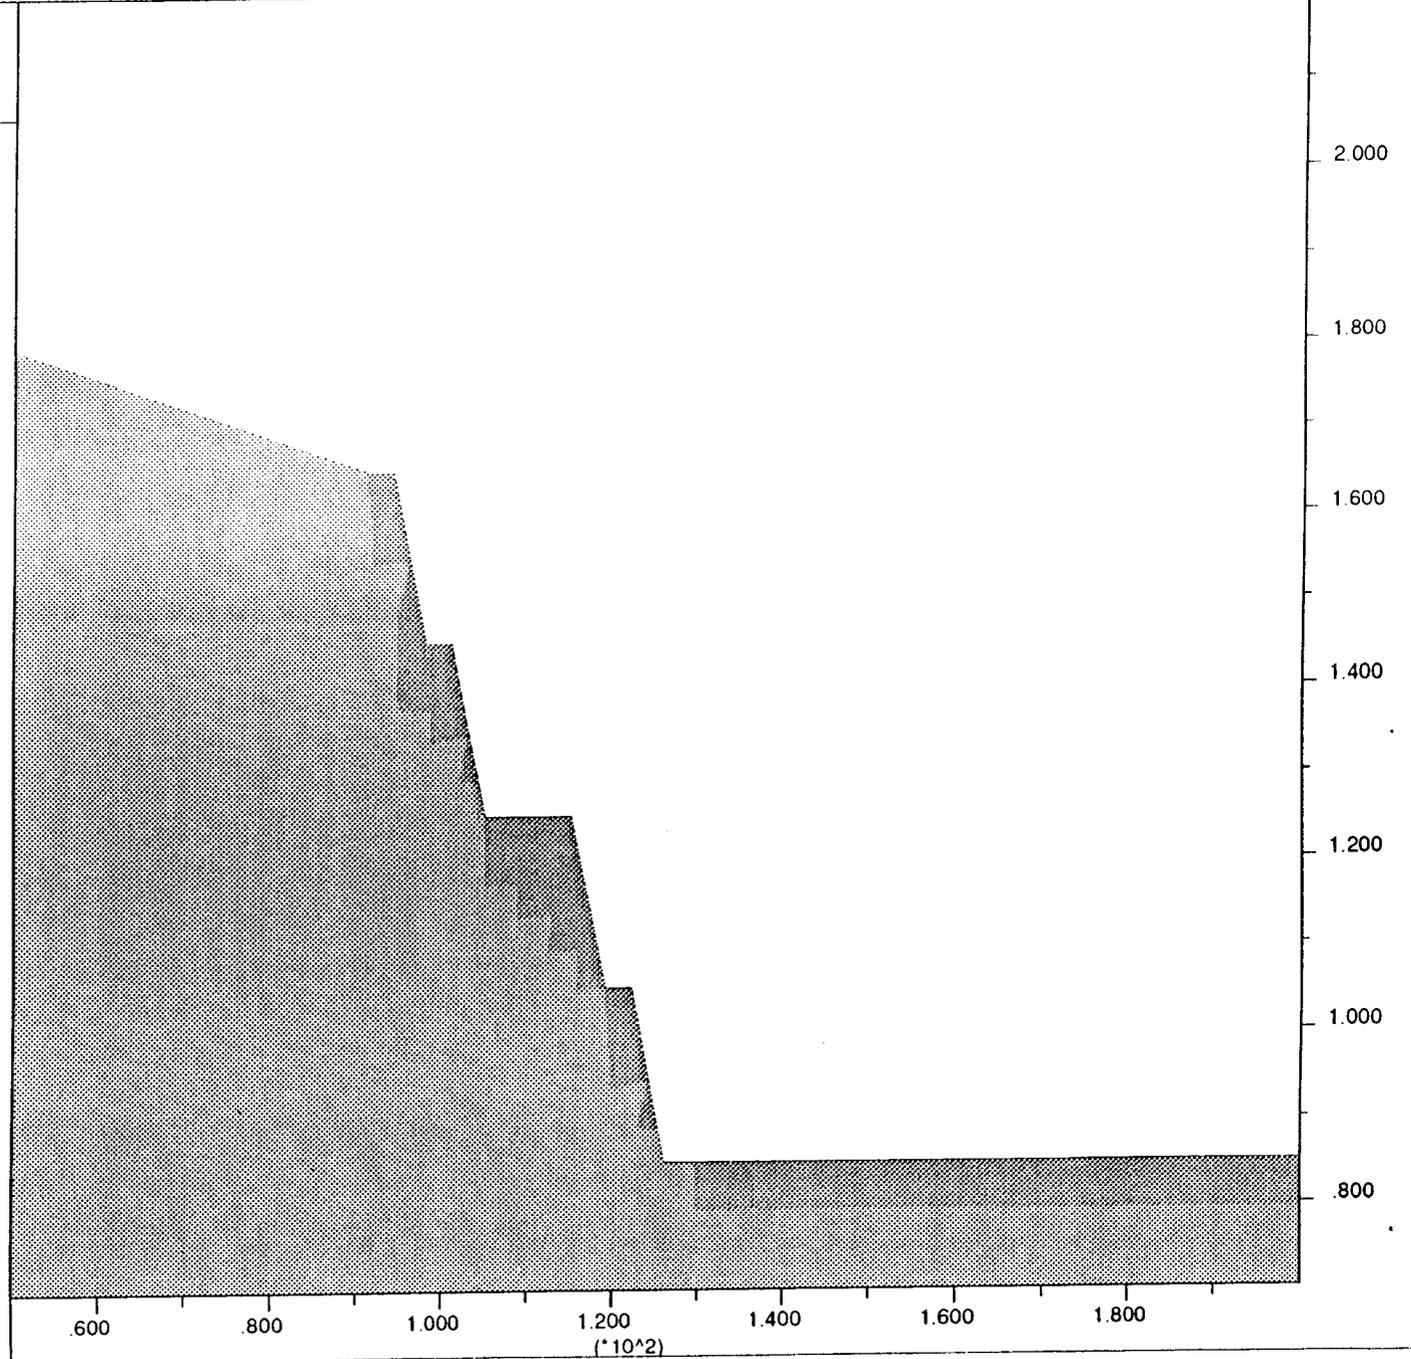
JOB TITLE : "An lisis de estabilidad de taludes en pizarras. Cortabanco a 60 grados"

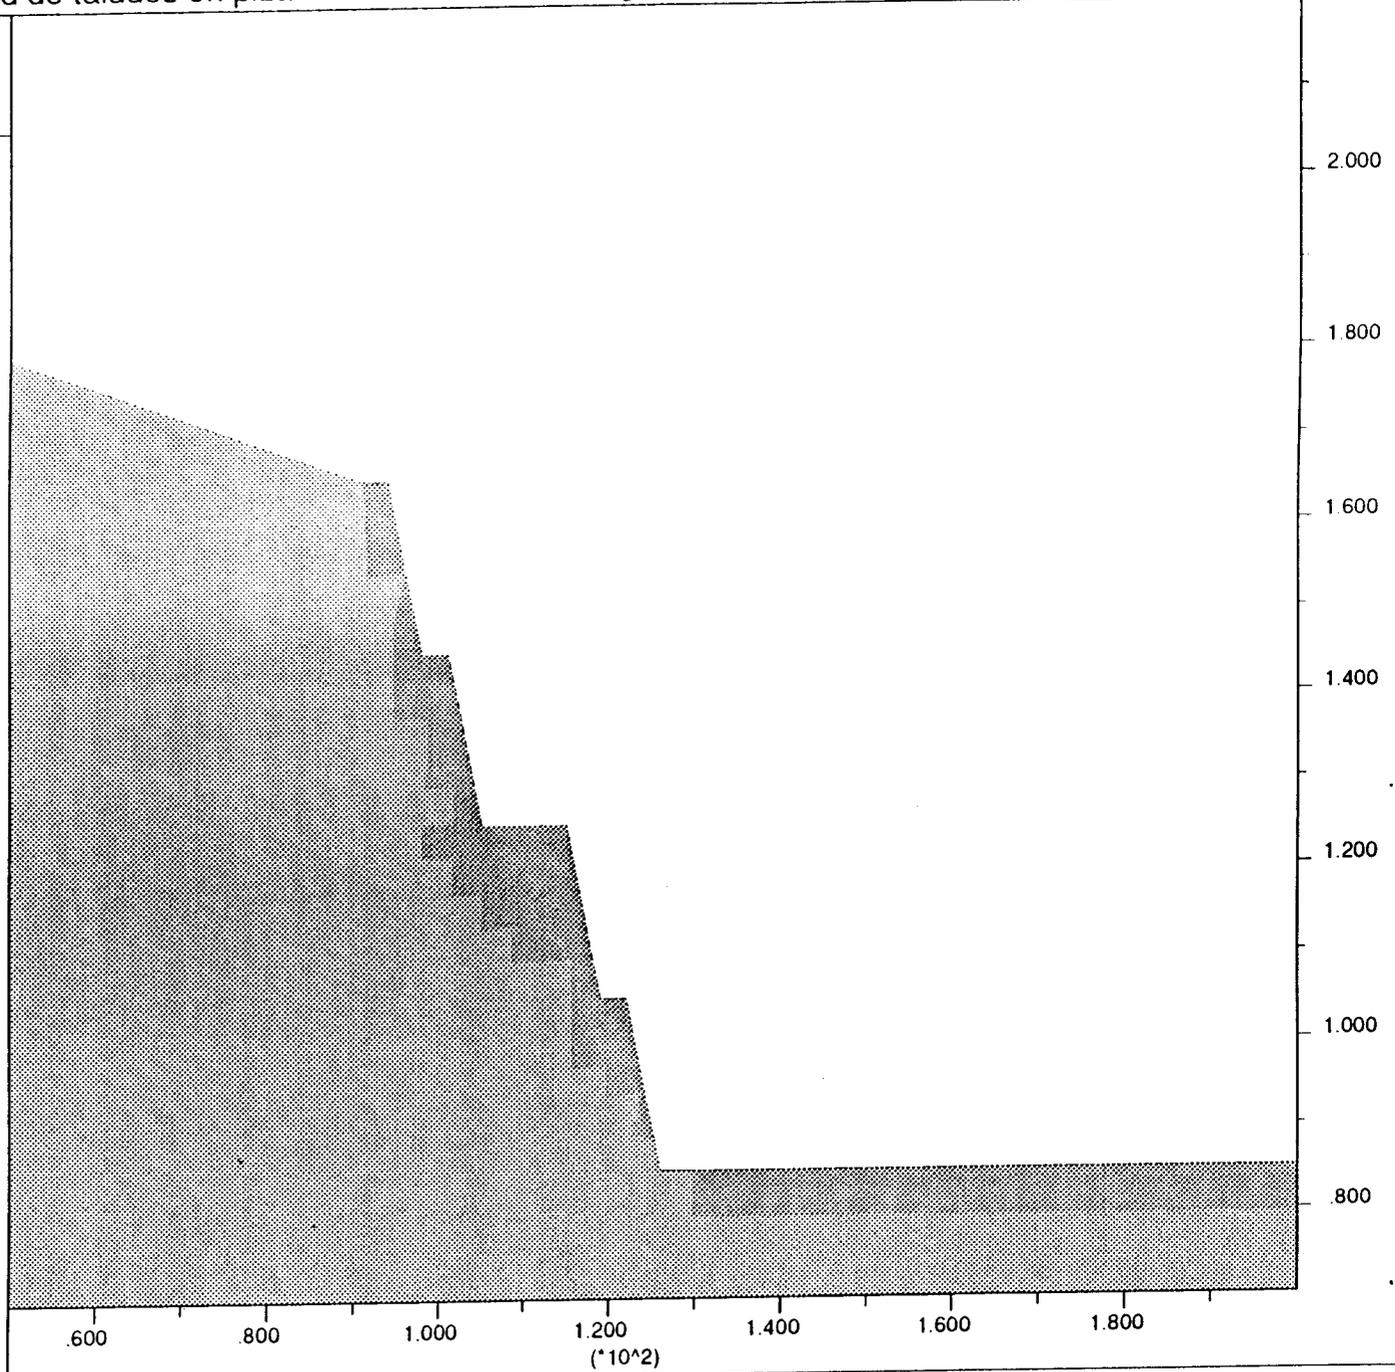
JOB TITLE : "An lisis de estabilidad de taludes en pizarras. Cortabanco a 75 grados"

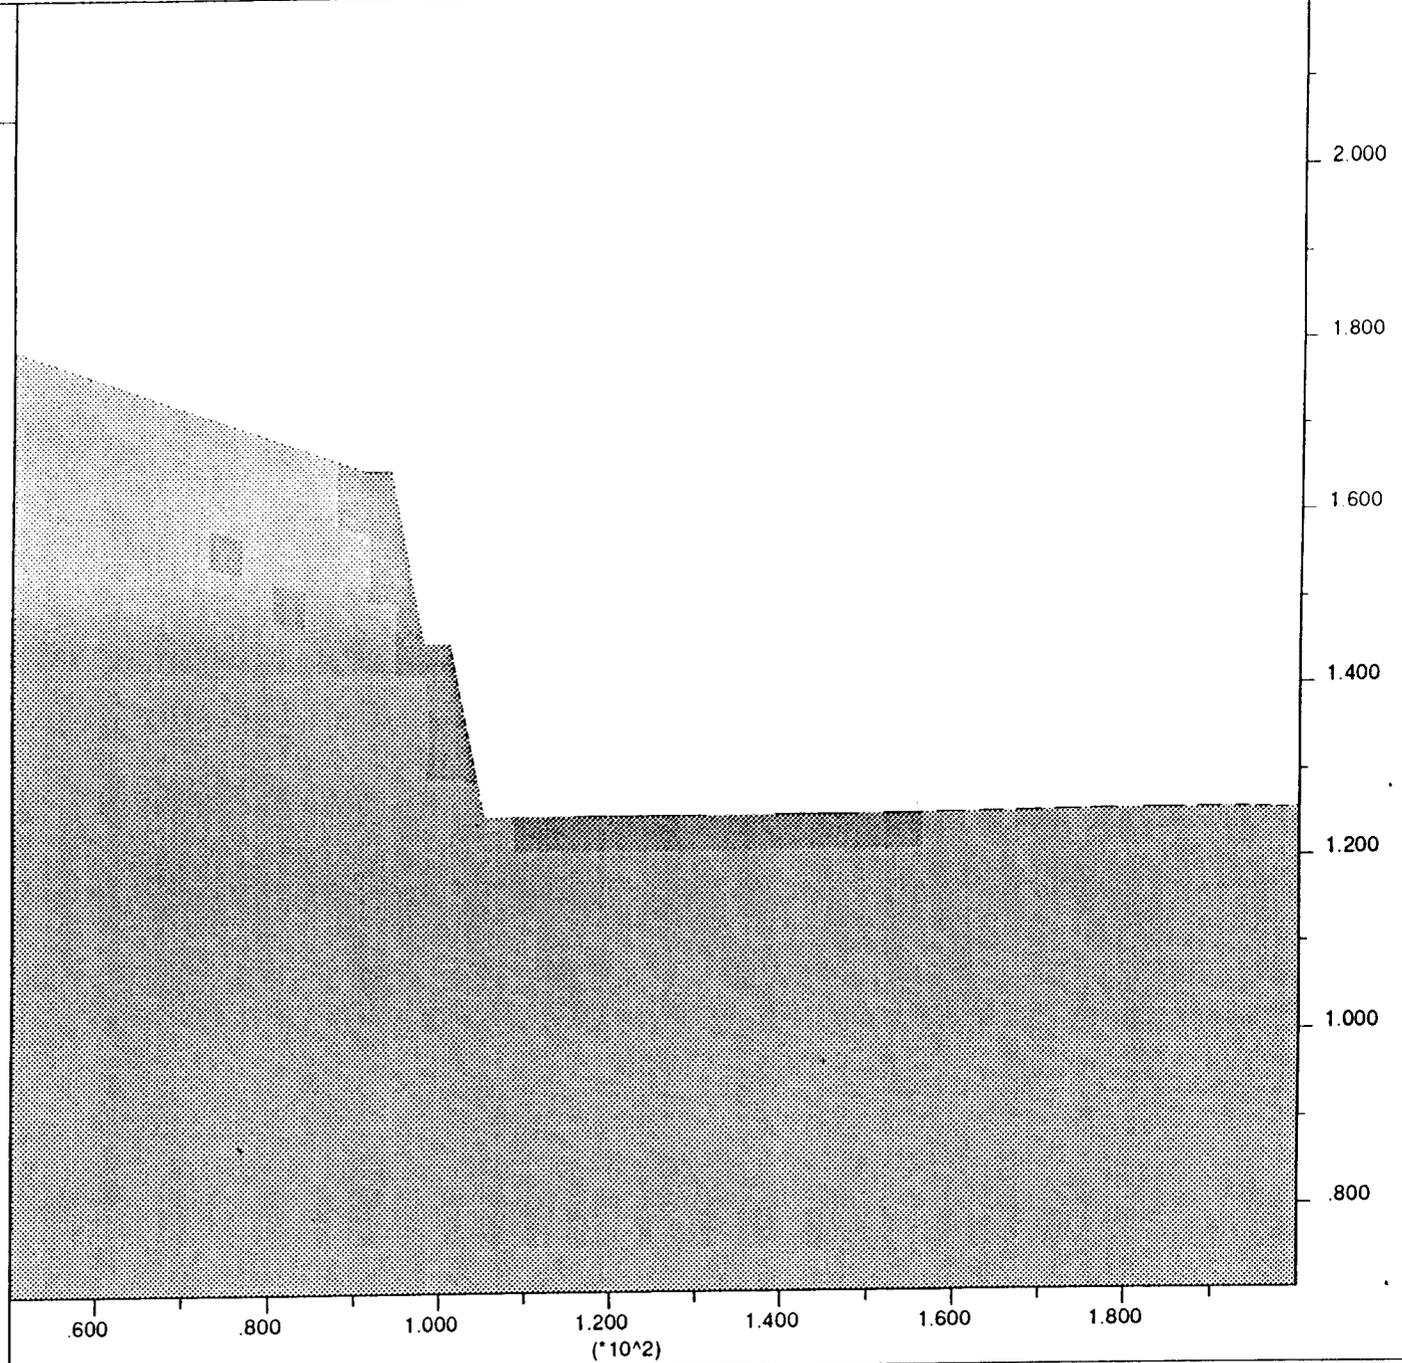
JOB TITLE : "An lisis de estabilidad de taludes en pizarras. Pizarrosidad a 90 grados"

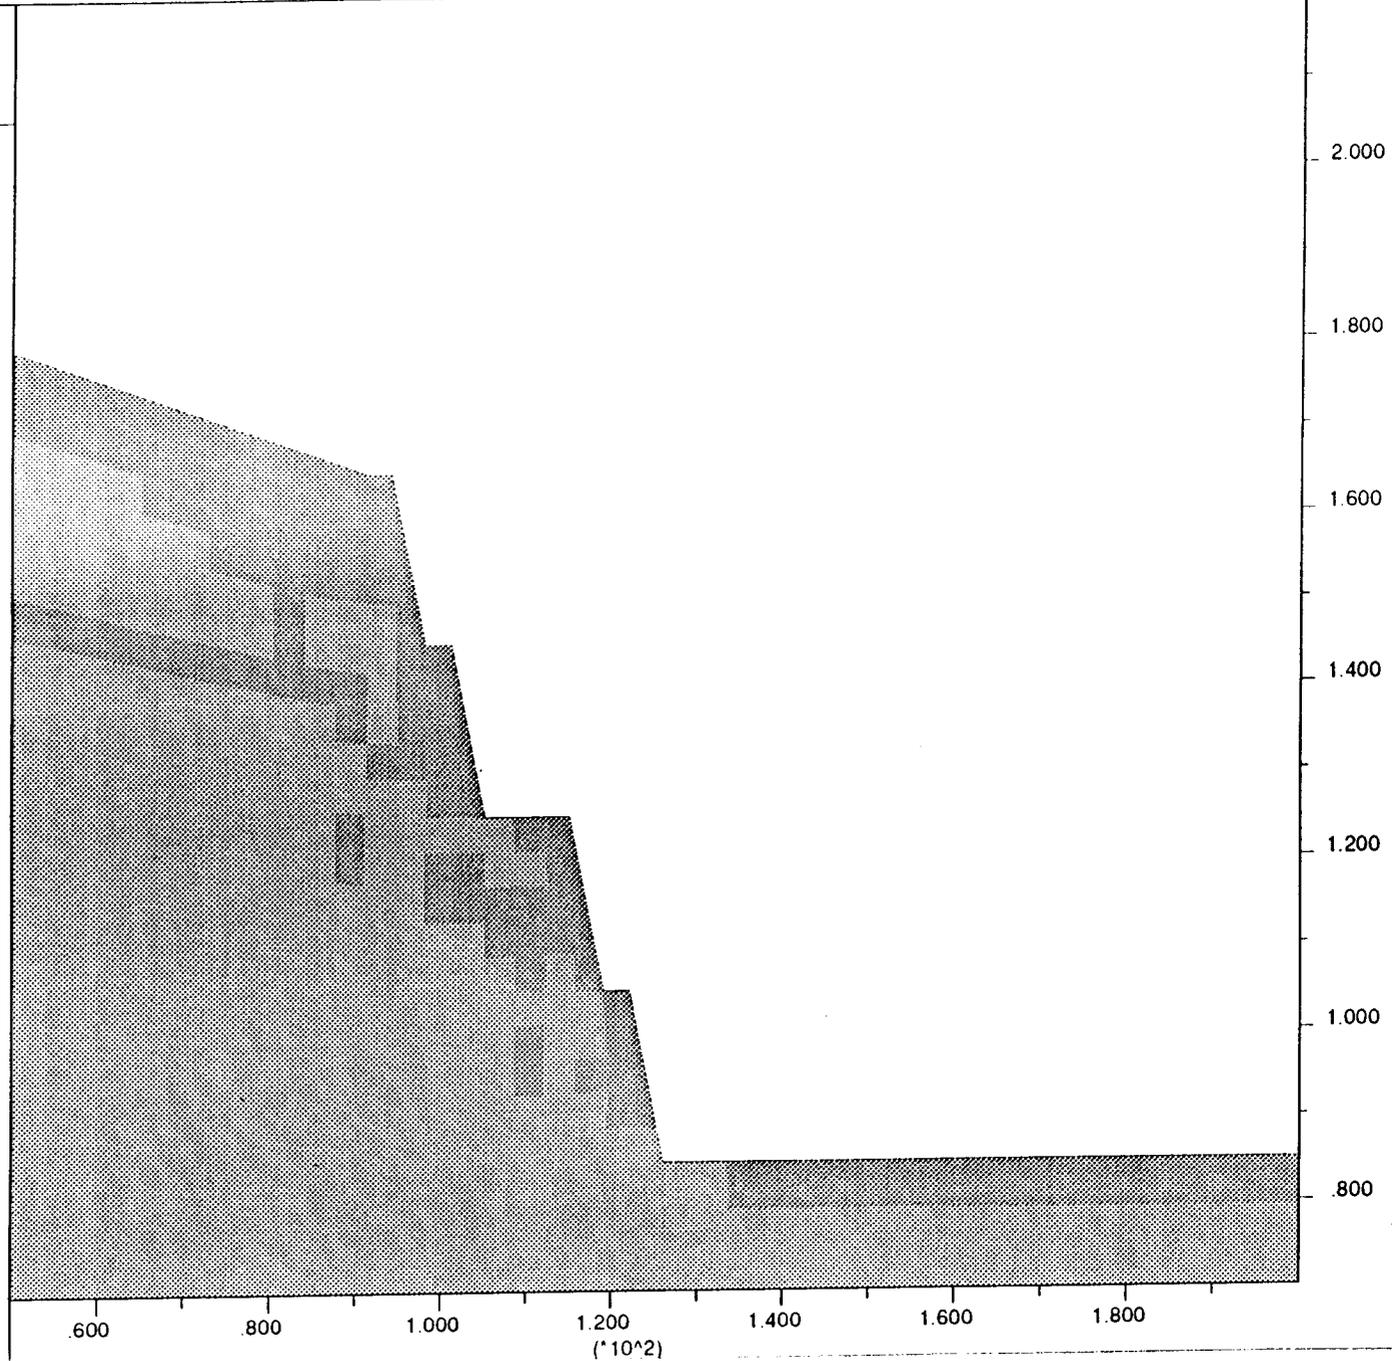
JOB TITLE : "An lisis de estabilidad de taludes en pizarras. Pizarrosidad a 105 grados"

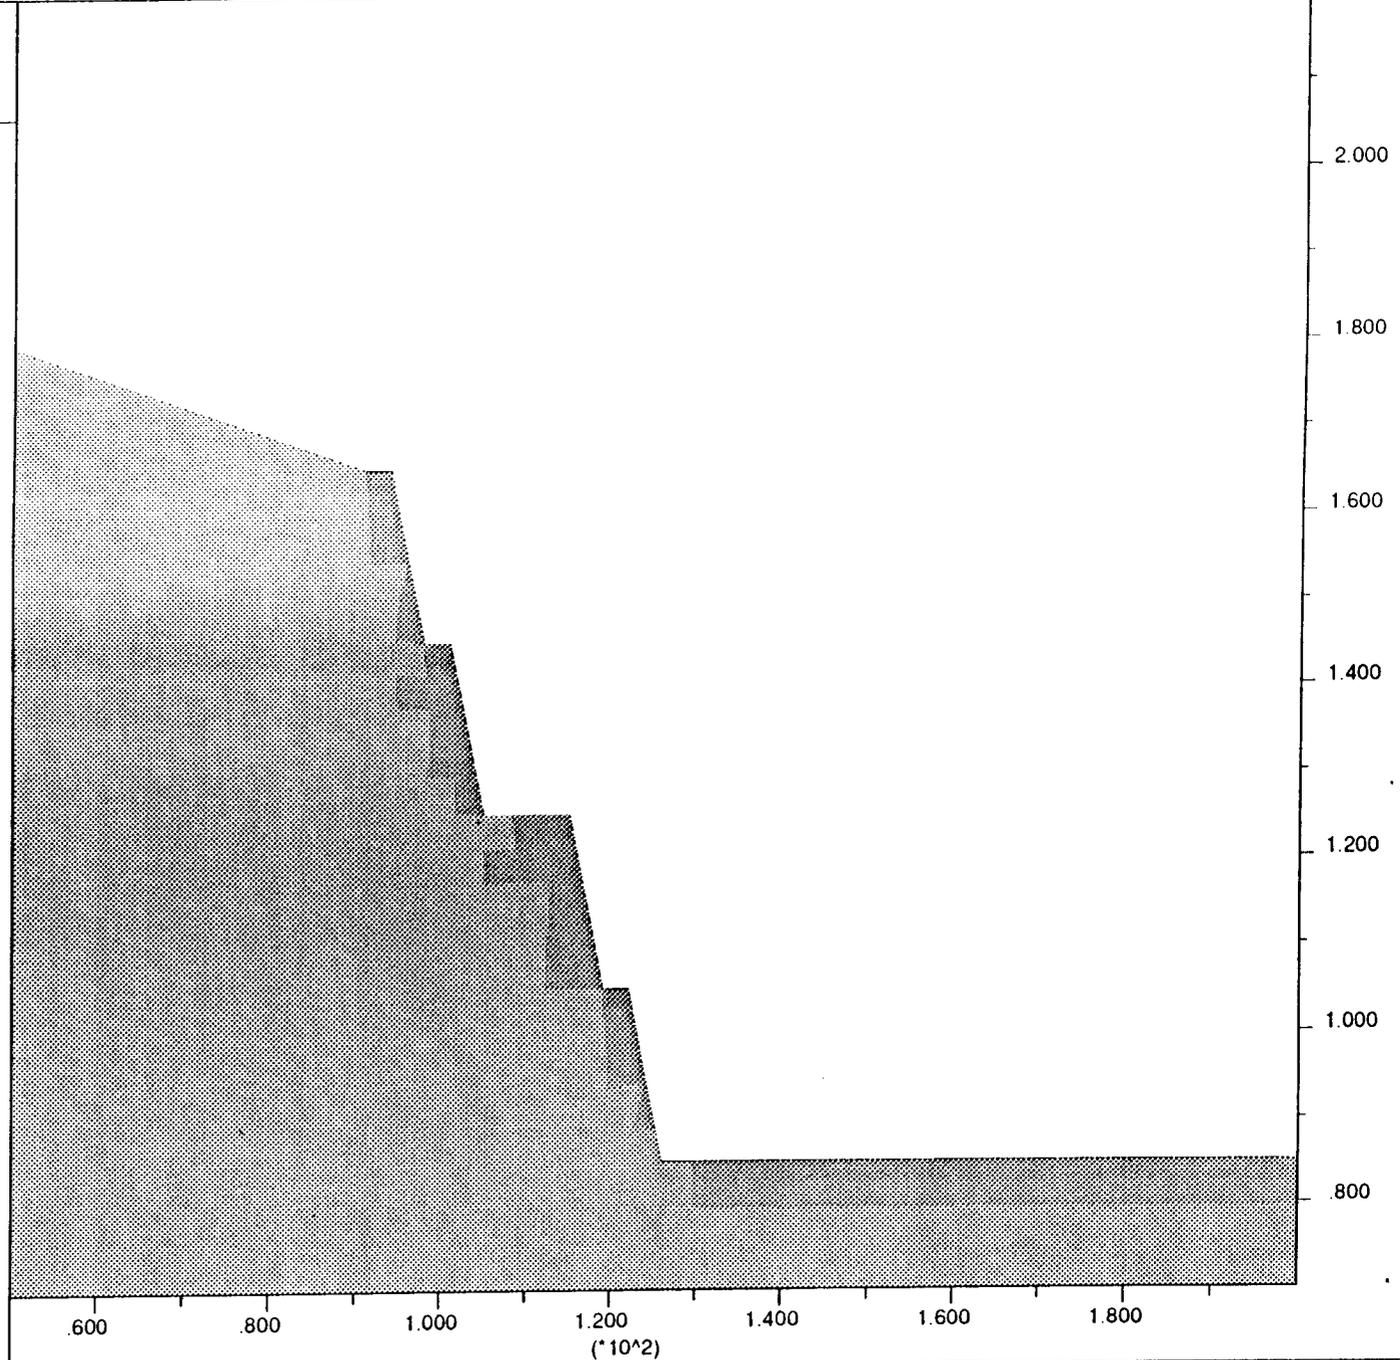
JOB TITLE : "An lisis de estabilidad de taludes en pizarras. Pizarrosidad a 120 grados"
