NOVIEMBRE 1993

**MODELIZACIÓN
MINERO-AMBIENTAL DE
EXPLOTACIONES DE PIZARRA
EN LA CABRERA (LEÓN)**

- APÉNDICES Y ANEJOS -

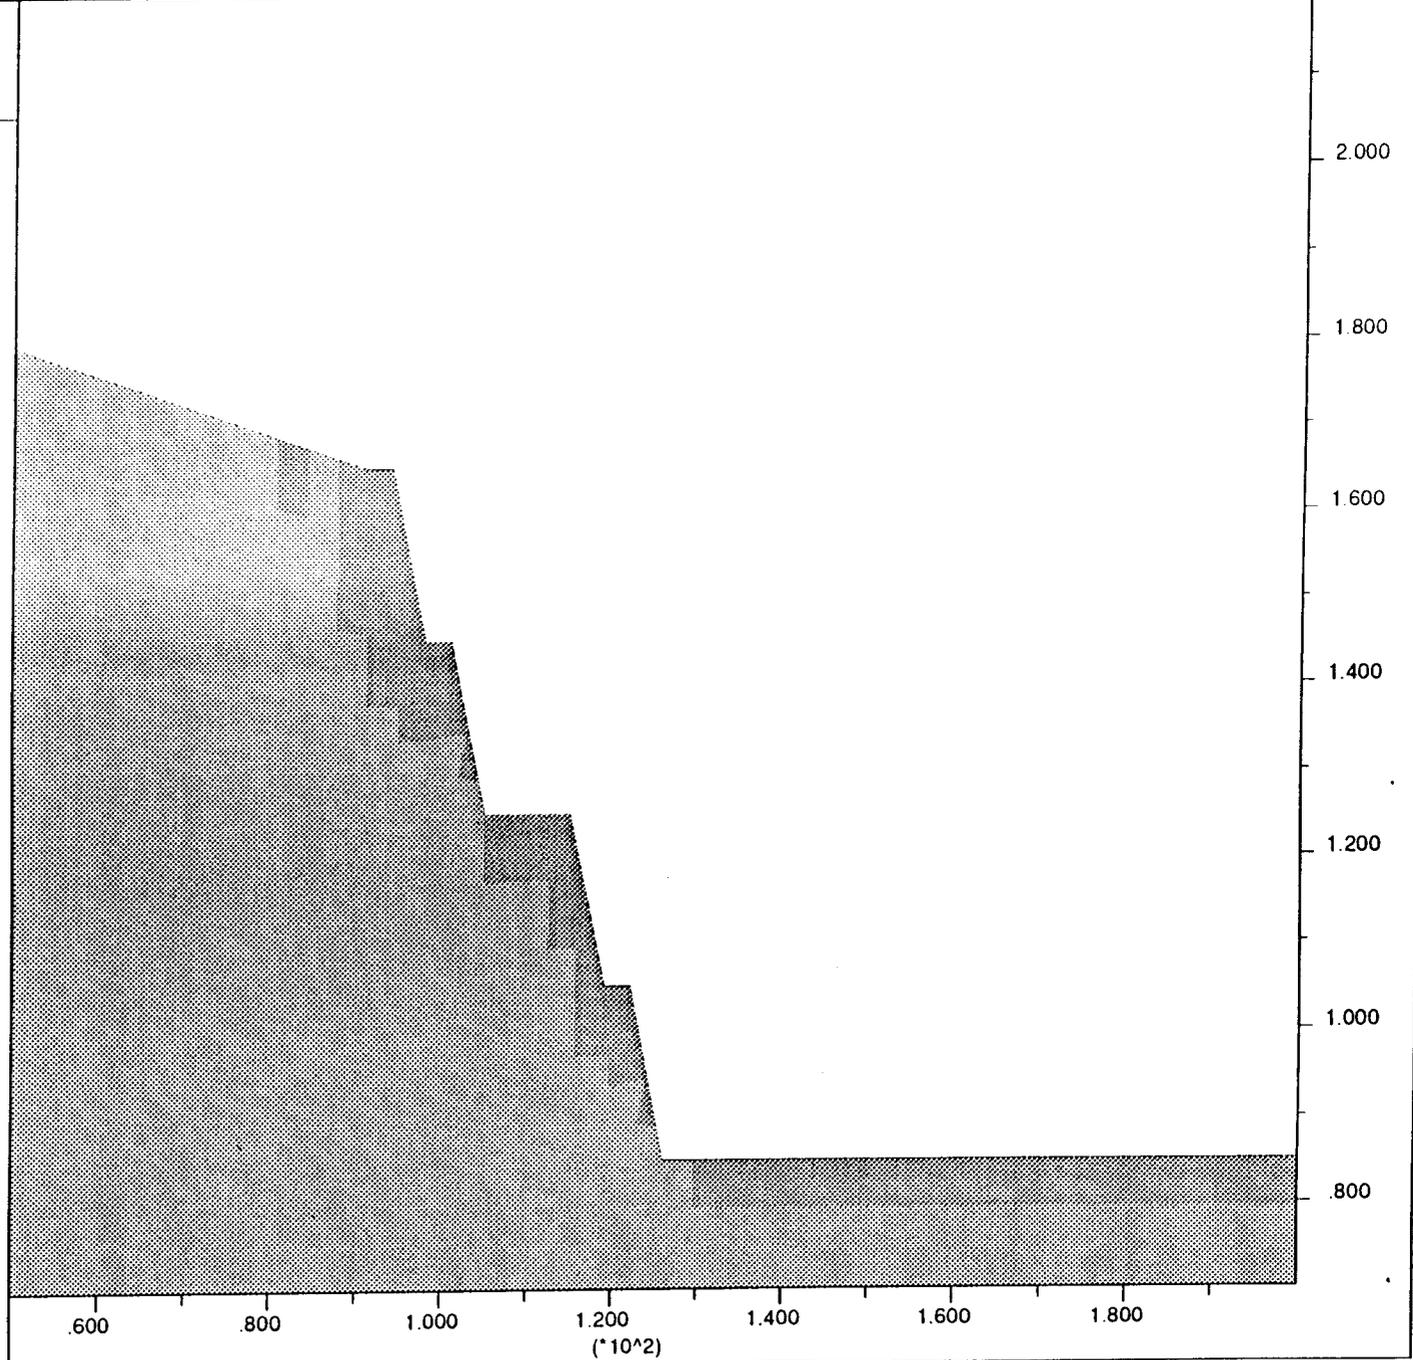
JOB TITLE : "An lisis de estabilidad de taludes en pizarras. Pizarrosidad a 135 grados"

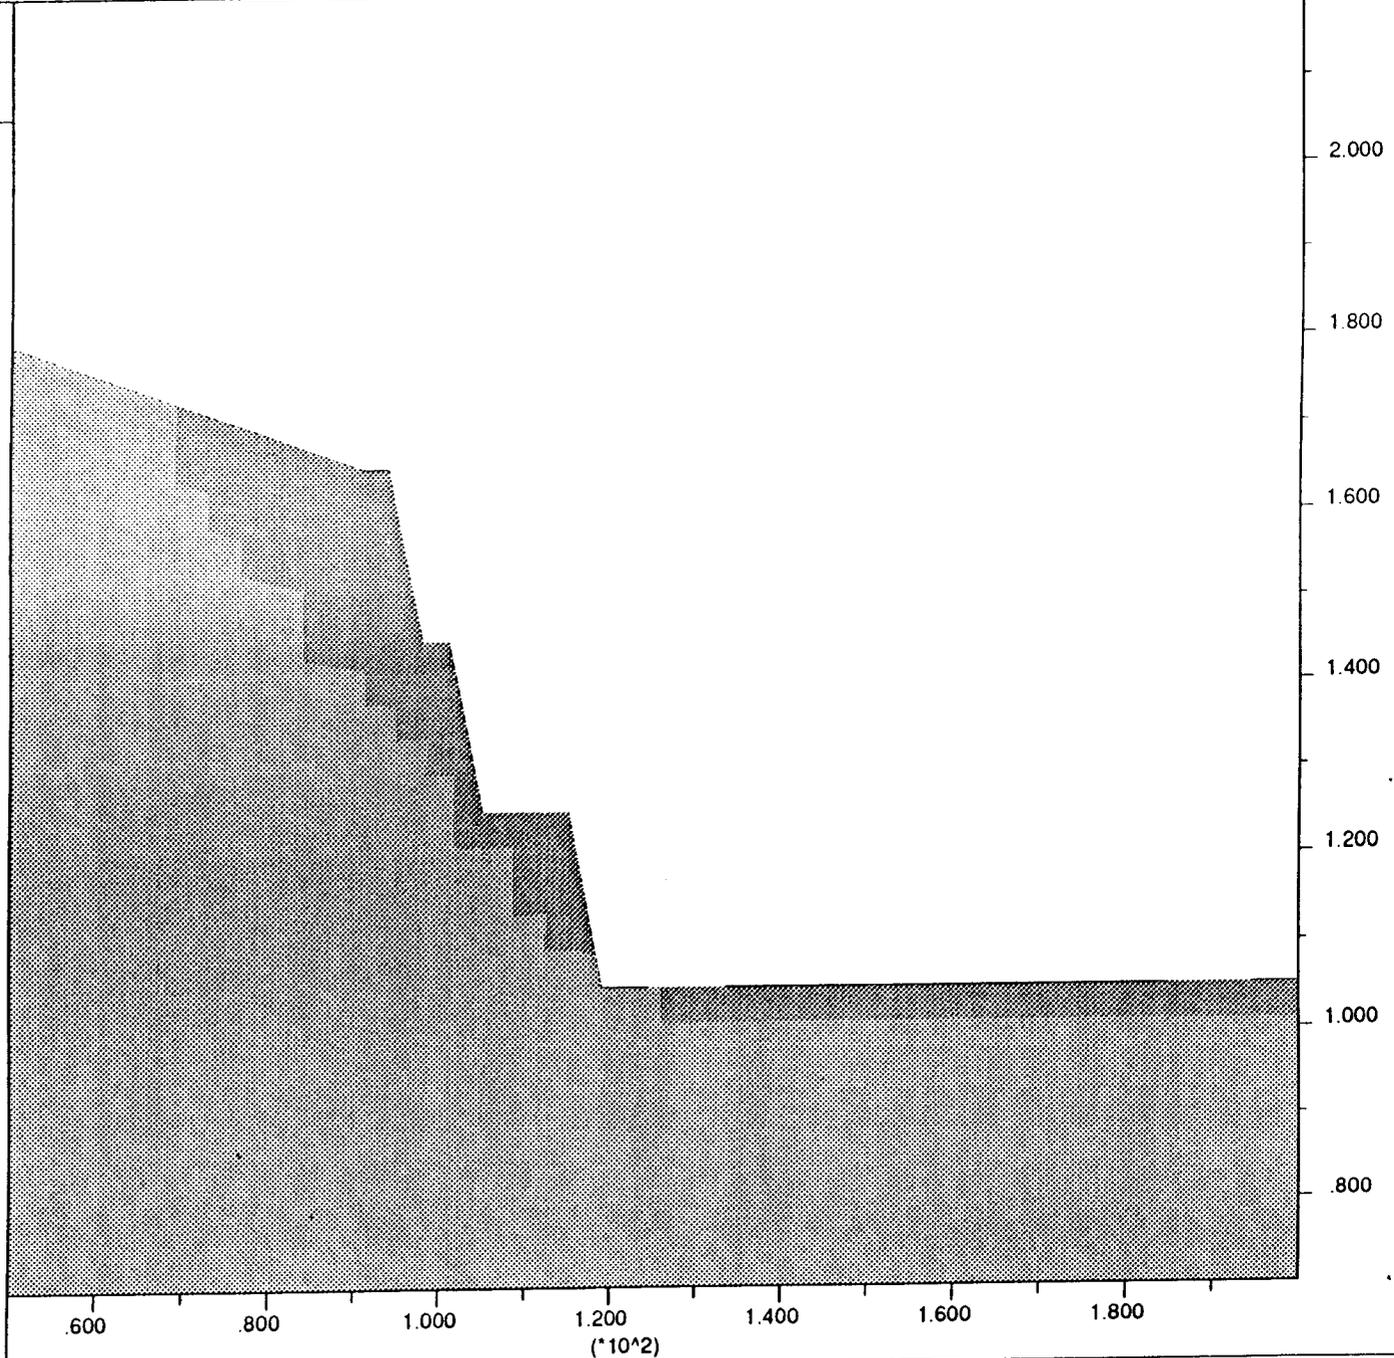
JOB TITLE : "An lisis de estabilidad de taludes en pizarras. Pizarrosidad a 150 grados"

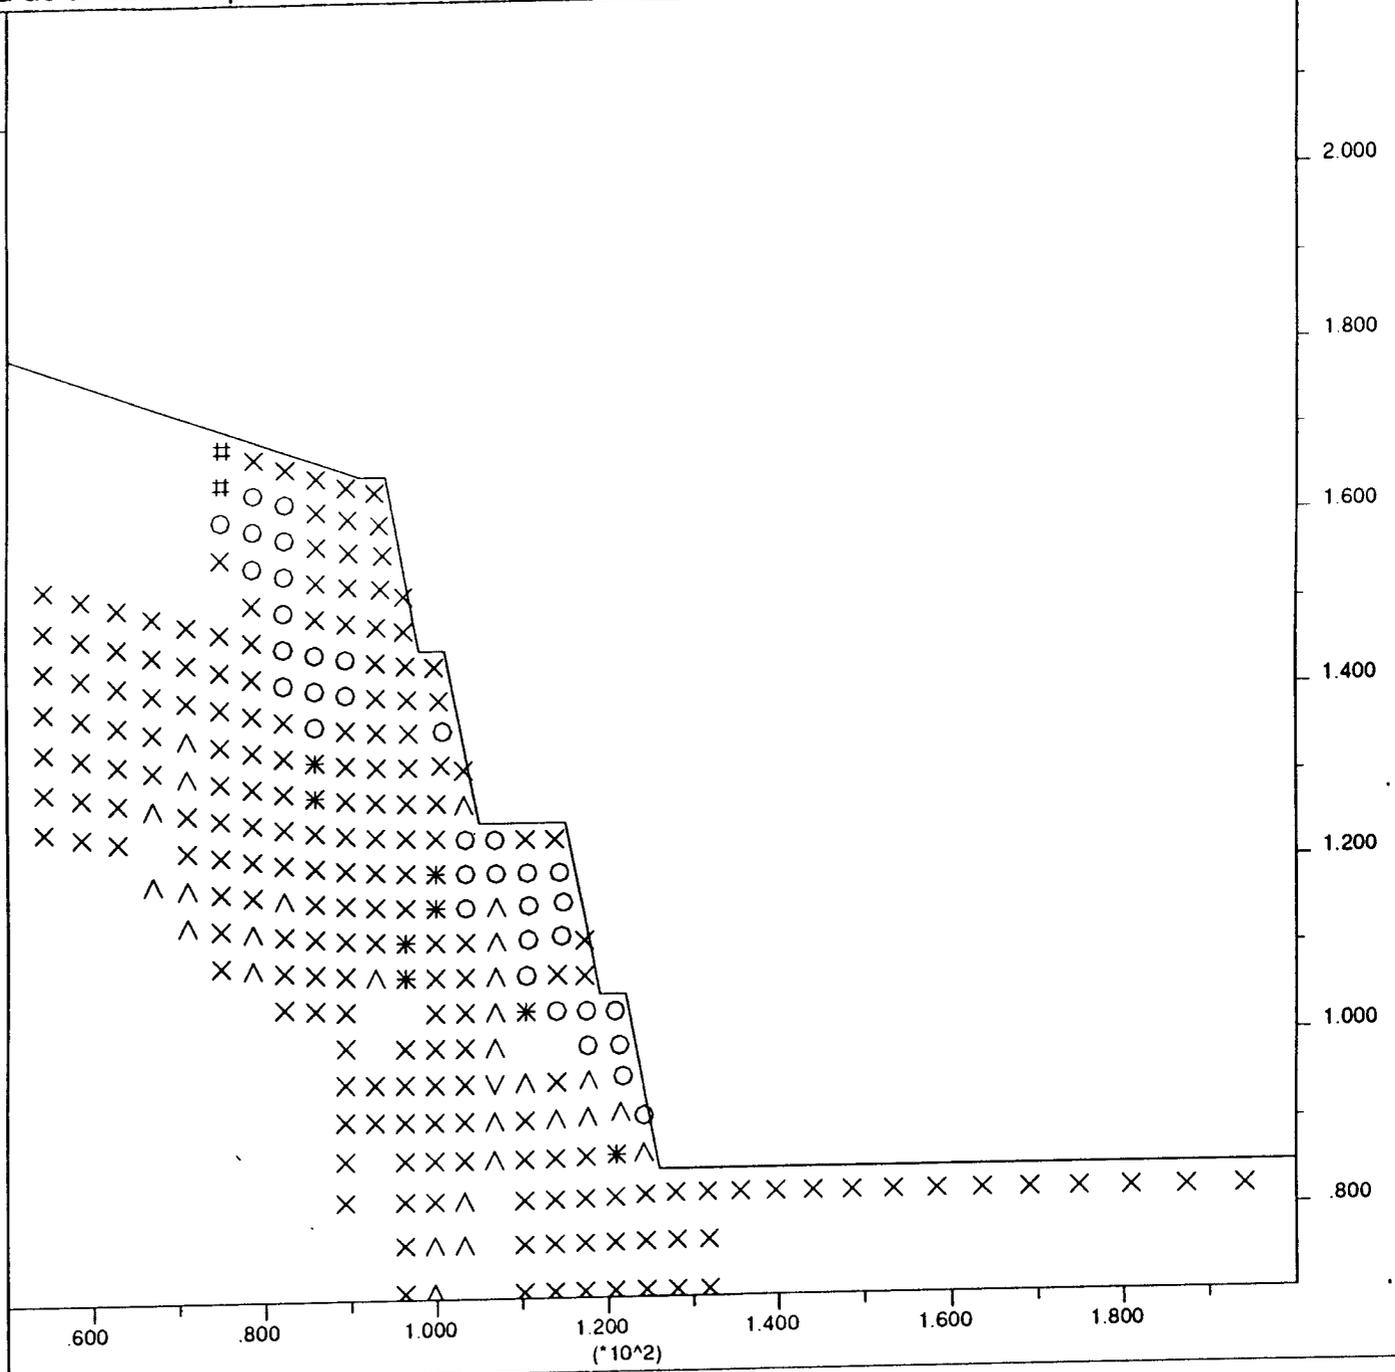
JOB TITLE : "An lisis de estabilidad de taludes en pizarras. Pizarrosidad a 165 grados"
