**ORDENACIÓN MINERO-AMBIENTAL DE LA EXPLOTACIÓN  
DE ÁRIDOS EN ALHAURÍN DE LA TORRE (MÁLAGA).**

**MAPA DE ORDENACIÓN MINERO-AMBIENTAL.**  
**Caracterización técnica y ambiental de las explotaciones.**

# MAPA DE ORDENACIÓN MINERO-AMBIENTAL.

## Caracterización técnica y ambiental de las explotaciones.

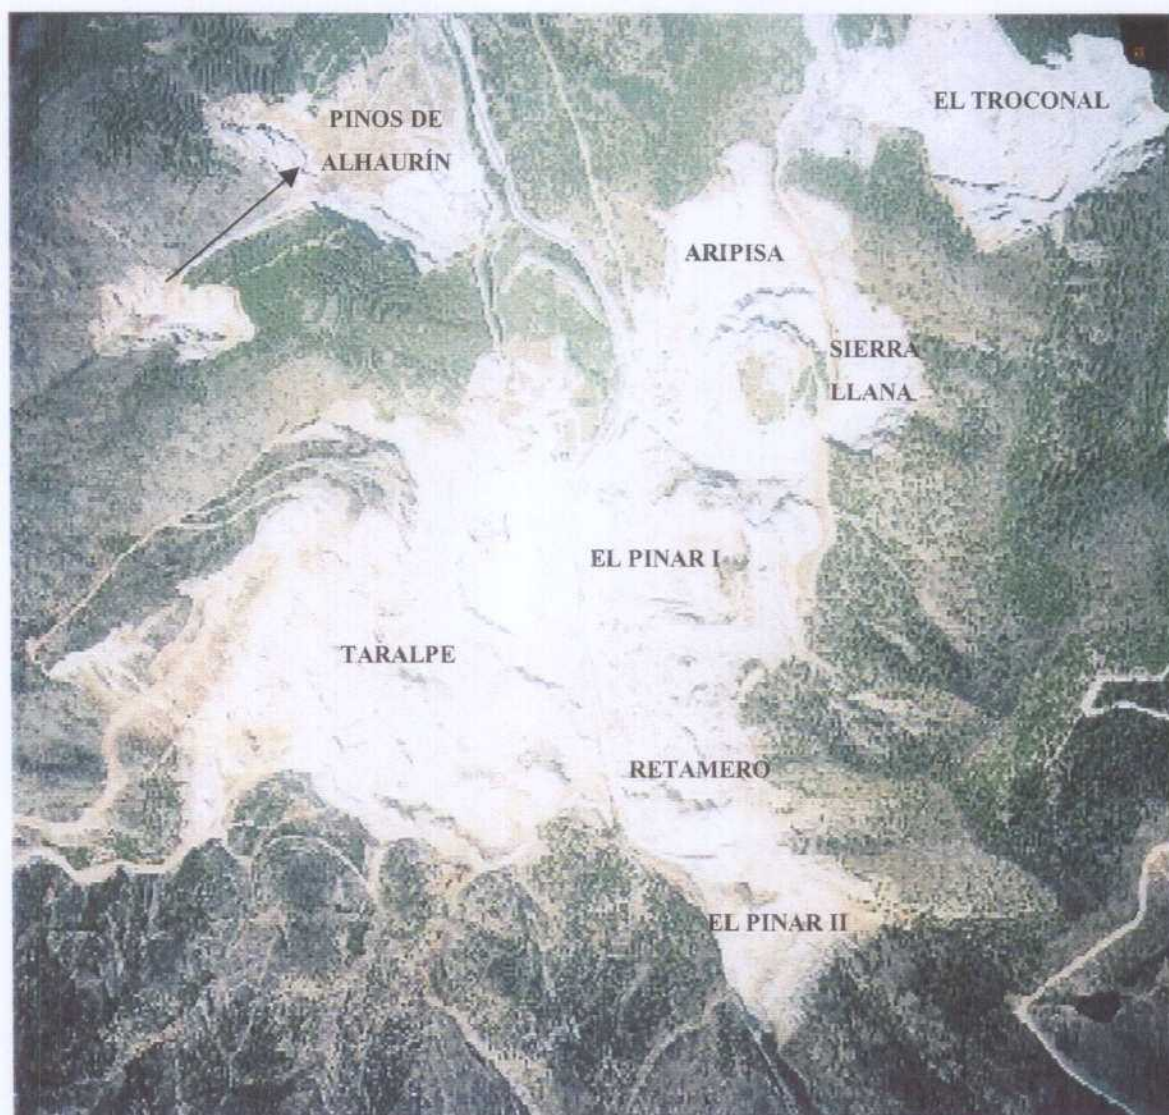
*Fotografía 1. Foto aérea en la cual se aprecia la concentración de las explotaciones activas de Alhaurín de la Torre, salvo las instalaciones de Sierra Llana situadas 150 m al Norte de El Troconal. (Septiembre de 1999).*

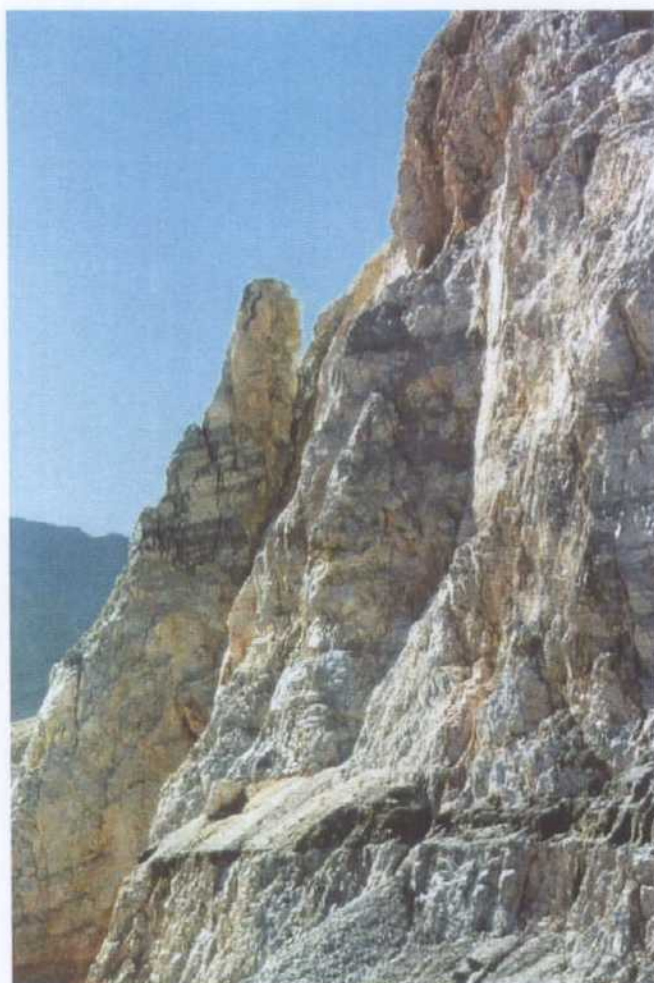
Las alturas y pendientes de los taludes son muy variables, alcanzándose los 110 m. La pendiente de la mayoría de los taludes es muy acentuada, no existiendo bermas. Aquellos taludes que se pueden considerar finales por haber alcanzado los límites del derecho minero alcanzan los 58 m, con pendientes entre 54 y 64 °, y sin bermas.

*Fotografía 2. Talud de la zona Norte de Aripisa.*

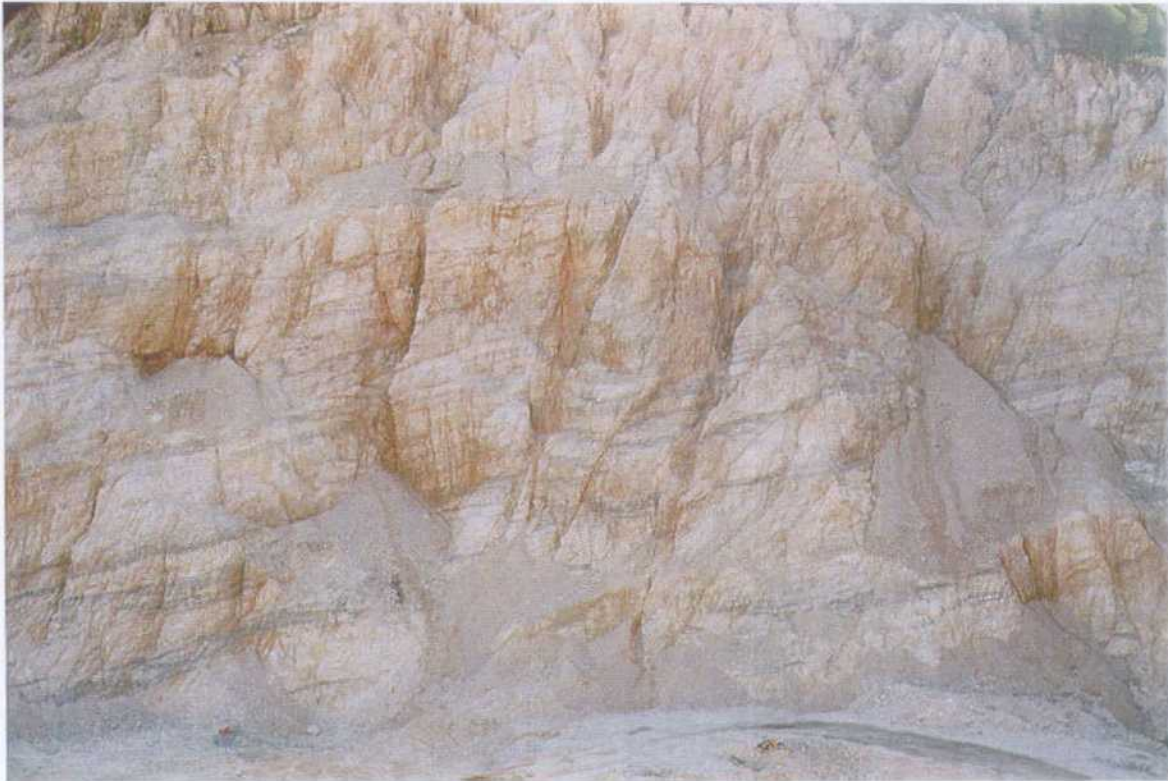
talud que limita el hueco por Este, Sur y Oeste, talud que ha alcanzado hace tiempo el límite del derecho minero, debe considerarse como un talud único de pendiente variable entre 50 y 75° y alturas que alcanzan los 80 m. Actualmente se siguen realizando voladuras y extrayendo a pie del mismo. Los problemas de erosión son muy graves en todo el talud de esta zona. No existe ningún acceso a partes altas o medias del talud, salvo en su parte suroccidental por la pista que separa esta explotación de Aripisa.

*Fotografía 3. Erosión del talud principal de Sierra Llana.*

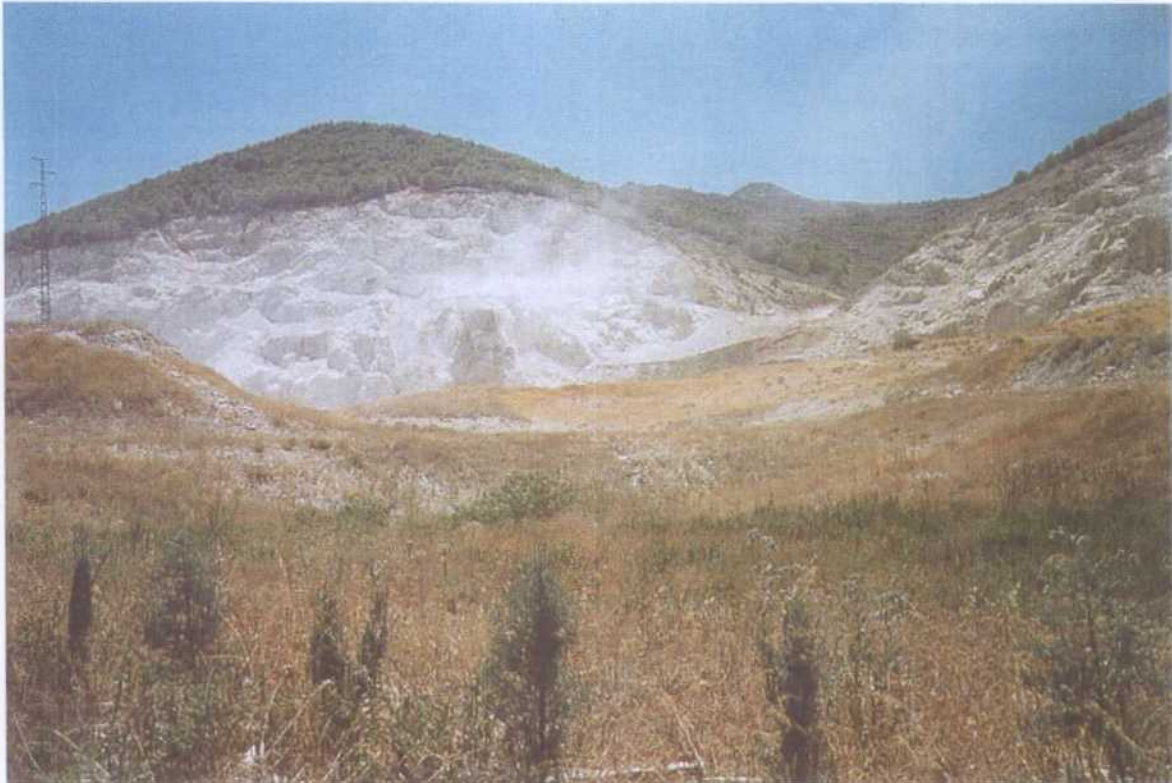
considerar una restauración realizada con esmero ni con grandes resultados; pero sí se ha realizado un relleno parcial, básicamente y en vista de los materiales en superficie, utilizando un tiempo el antiguo hueco como vertedero de residuos, y sí se ha conseguido una aceptable integración cromática de la superficie cubierta por los vertidos. Los taludes de esta zona presentan sin embargo un aspecto caótico y en ellos no se ha realizado labor alguna de restauración. Estos taludes alcanzan los 80 m en sus zonas más altas.

*Fotografía 7. Zona revegetada en Pinos de Alhaurín. A la derecha, taludes finales de la antigua zona en explotación. Al fondo, zona activa. Los arbustos que se ven en primer plano corresponden al borde de una pista en uso.*

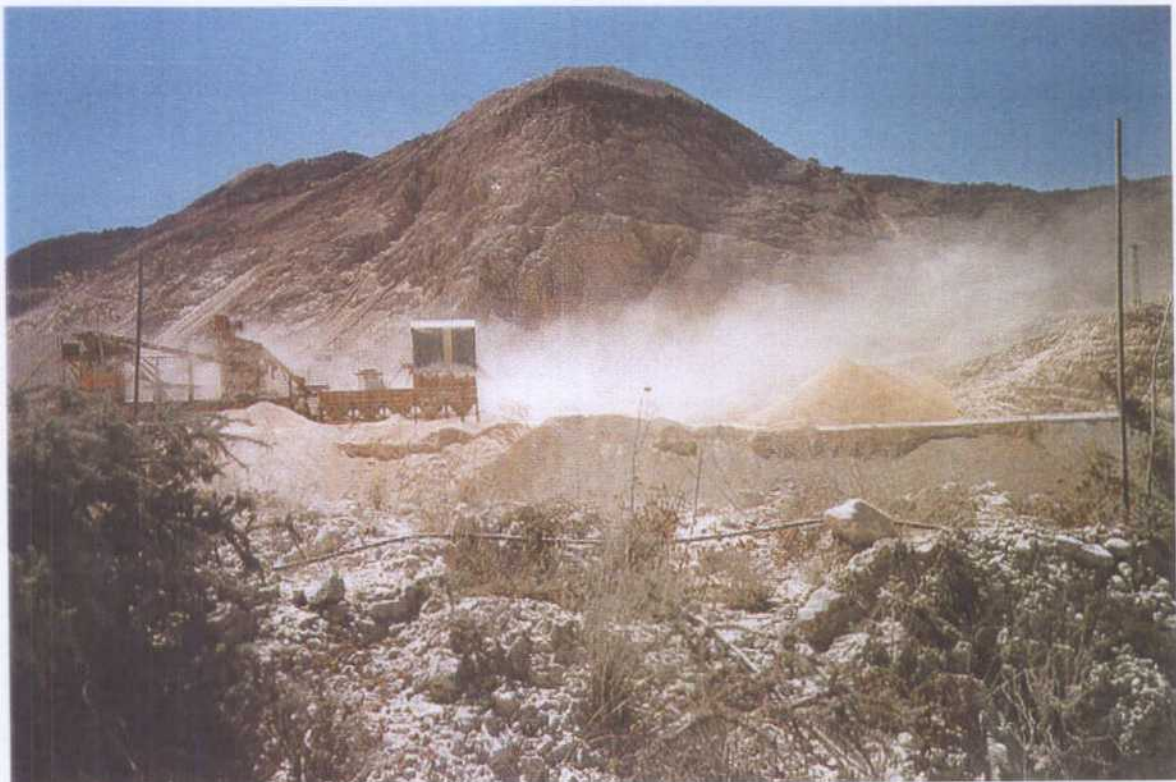
*Fotografía 8. Generación de polvo en instalaciones.*

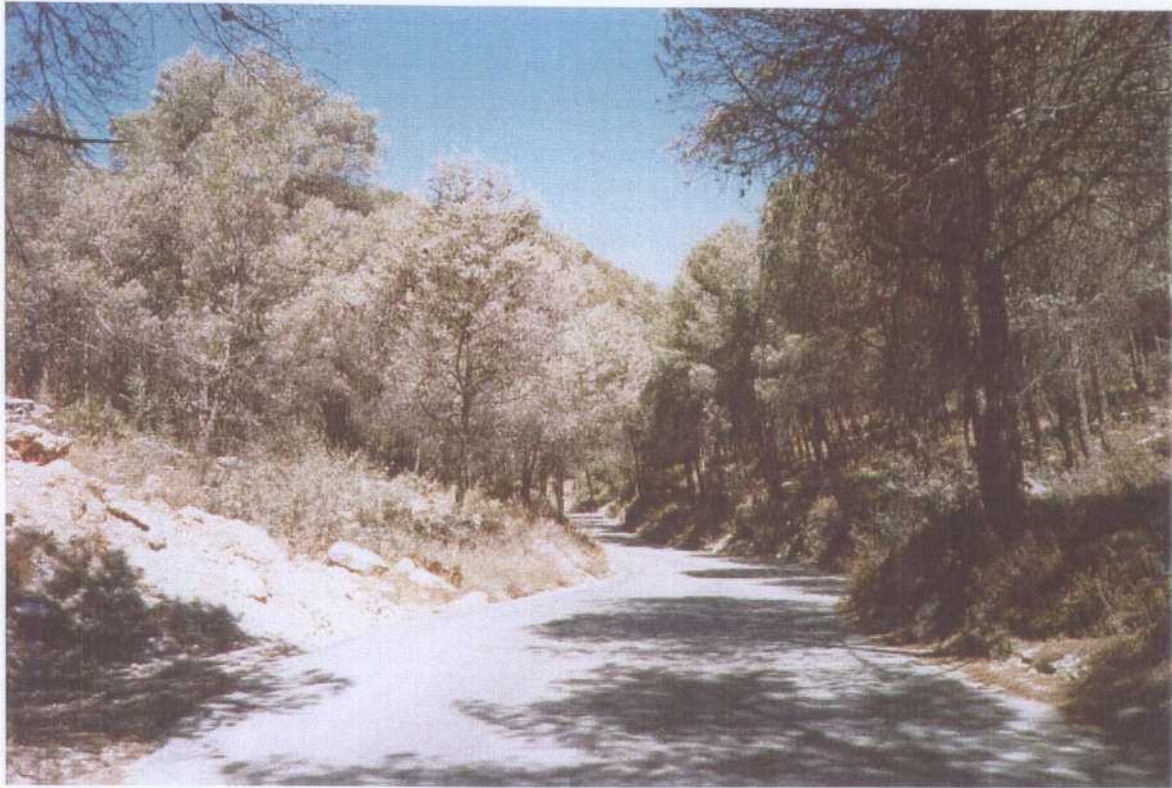
La generación de polvo en pistas y accesos está provocada por el tráfico de las unidades de transporte que con su paso sobre las mismas van triturando continuamente los materiales que forman la capa de rodadura de las pistas. Las pistas están normalmente constituidas por materiales seleccionados de la misma explotación. En el caso que nos ocupa, el espesor de polvo alcanza en muchos casos valores decimétricos, en unas épocas del año más que en otras, en clara relación con la pluviometría. Los problemas generados por la dispersión del polvo, principalmente por el paso de maquinaria, se ven agravados por el arrastre del mismo hasta el exterior de las explotaciones en épocas de lluvia. No existen actualmente medidas preventivas ni correctoras, debiéndose éstas diseñar desde el doble enfoque de evitar la producción de finos y controlar los que inevitablemente se formen.

*Fotografía 9. Polvo procedente del paso de camiones por pista y depositado sobre la vegetación.*

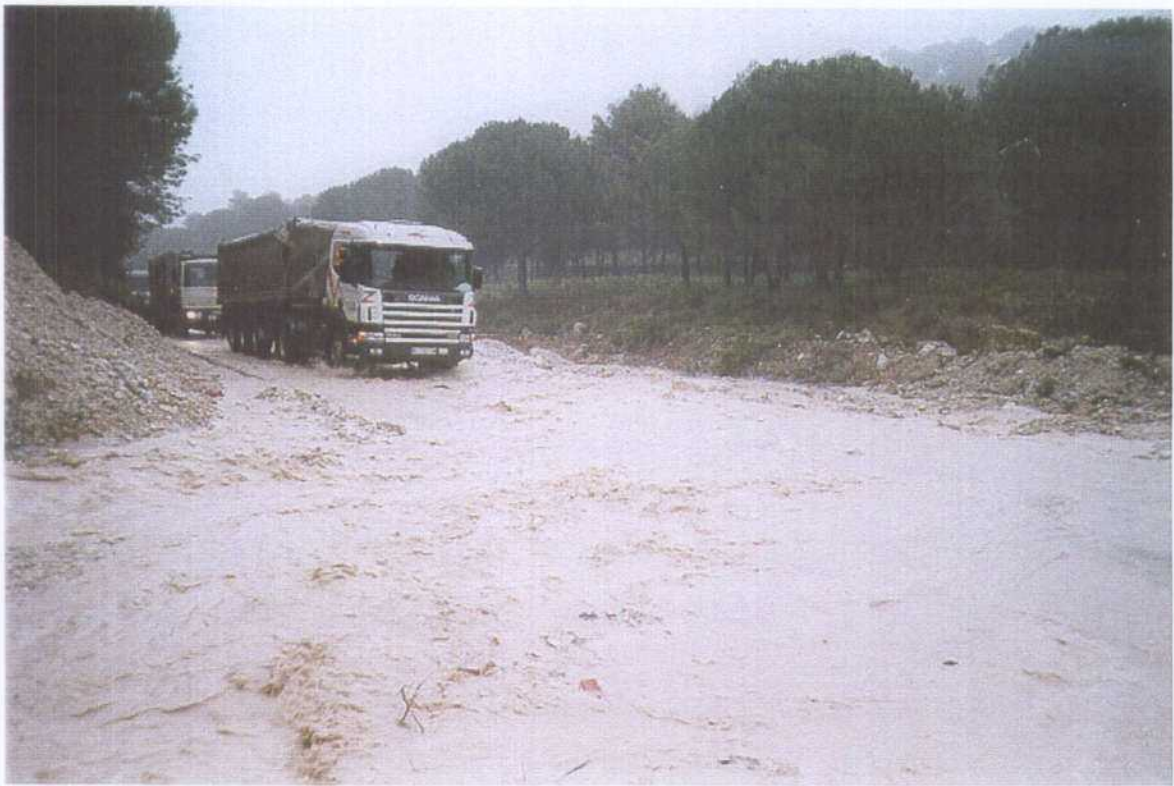
*Fotografía 10. Pista sobre el arroyo del Pinar a la salida de las explotaciones. (Agosto de 1999).*

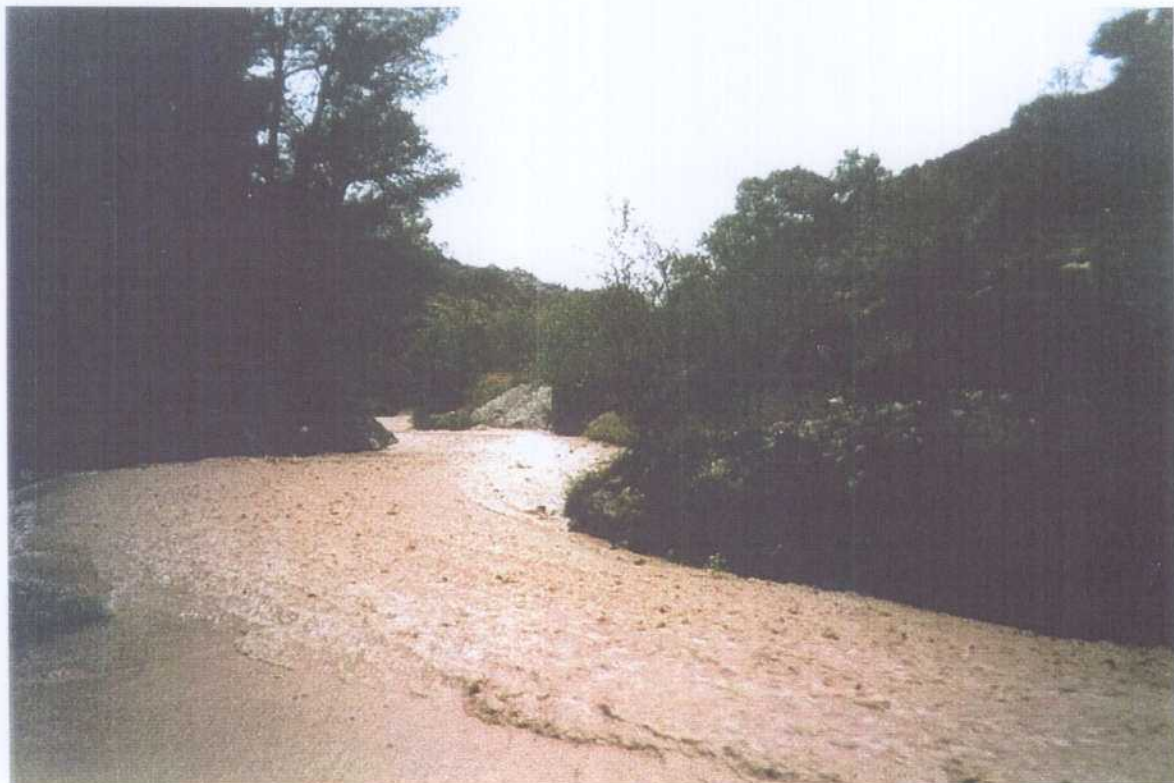
*Fotografía 11. Pista sobre el arroyo Blanquillo a algunos cientos de metros aguas abajo de las explotaciones. (Septiembre de 1999)*

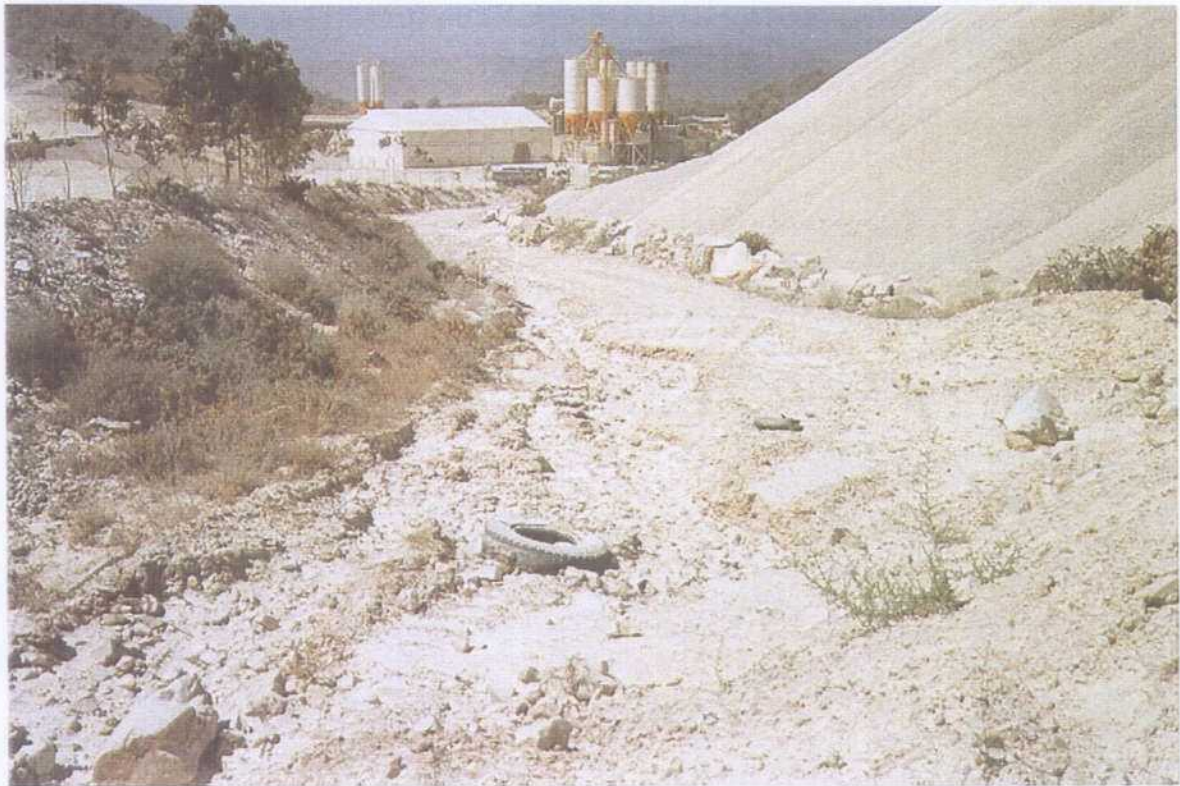
El arroyo del Pinar tiene su cauce seriamente afectado por las explotaciones que lo bordean, hasta el punto de no poderse hablar de cauce de este arroyo ni de sus afluentes a partir de su llegada a las canteras (véase la fotografía 12). Este arroyo desaparece al llegar a la zona afectada por Taralpe. Su afluente cañada del Diablo, aparte de los primeros 500 m, ha desaparecido prácticamente a pesar de no estar incluido en los límites de los derechos de El Pinar, Retamero, y Taralpe que lo bordean, siendo su antiguo cauce sólo reconocible por algunos restos muy puntuales de la antigua vegetación de ribera que sobrevive entre pistas y estériles de las canteras. La situación se ve agravada aguas abajo de las canteras, ya fuera del perímetro de los derechos mineros, por no haberse respetado tampoco el cauce al construir la pista asfaltada de acceso a las canteras, hasta el punto de ser la propia pista por donde discurre el agua en épocas de lluvias, alcanzándose alturas de varios decímetros, y llegando los sólidos arrastrados a tamaños decimétricos, como se ha podido constatar en las visitas realizadas. Existe un corto tramo donde se ha intentado controlar este problema realizando un pequeño cordón lineal con materiales de las propias canteras que, por su falta de correcto diseño, se ha convertido más en fuente de sólidos que en solución al problema. Aguas abajo de las explotaciones, los pequeños huecos que salpican el cauce original del arroyo como consecuencia de antiguas extracciones de grava se están rellenando actualmente con residuos, destacando los urbanos o municipales (véase la fotografía 13). Este relleno se está realizando sin considerar ni que se está rellenando el cauce del arroyo ni la alta permeabilidad de los materiales sobre los que se ubican los vertederos.

*Fotografía 12. Estado actual del cauce del arroyo del Pinar entre Taralpe y El Pinar I.*

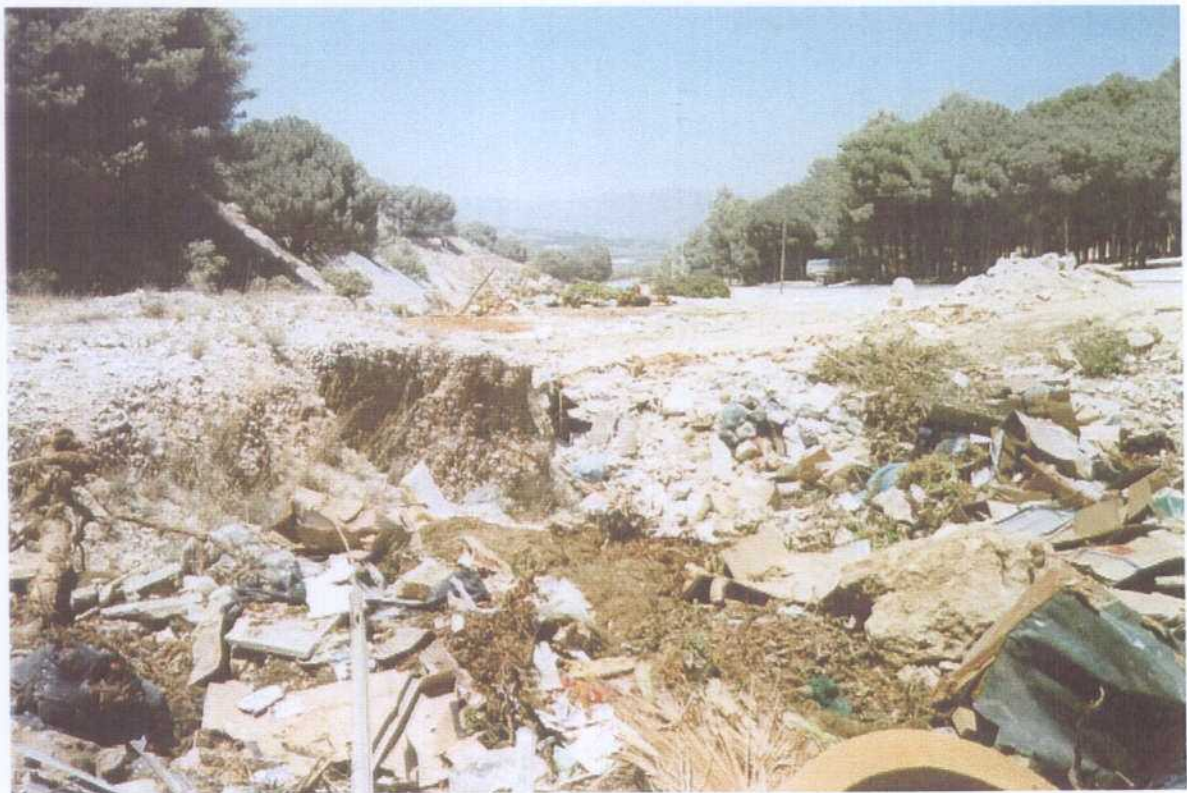
*Fotografía 13. Relleno con residuos de antiguos huecos en el aluvial del arroyo del Pinar aguas abajo de las explotaciones activas.*

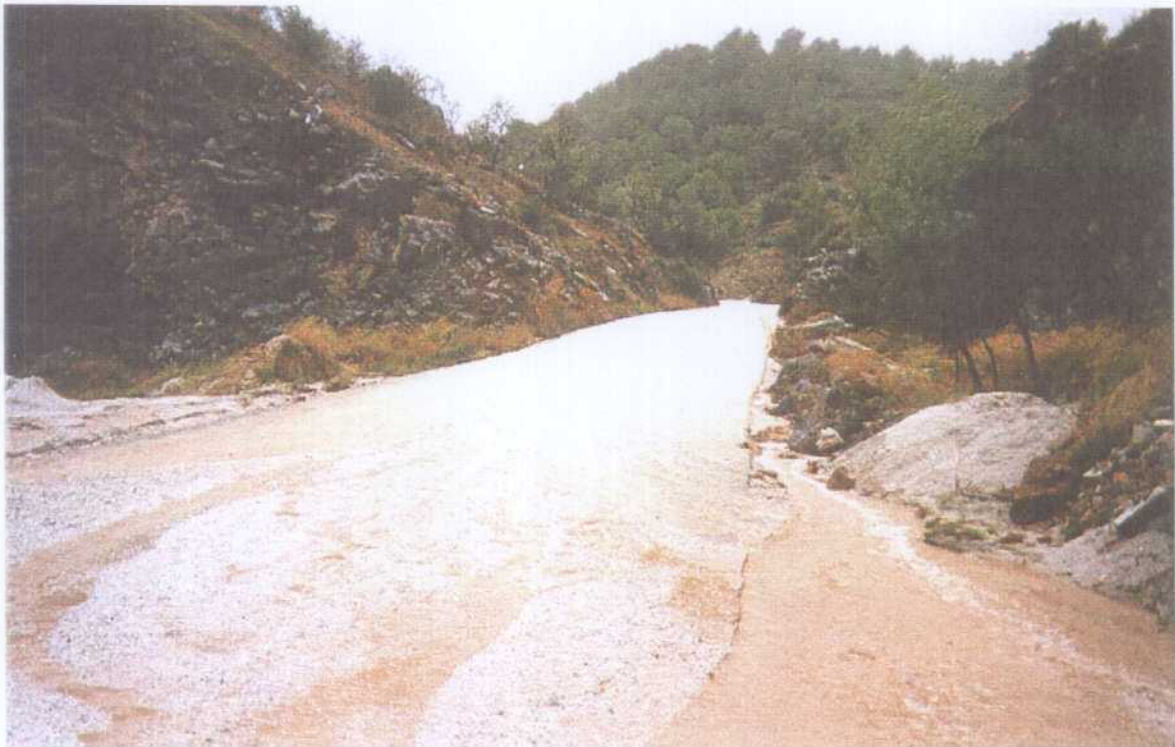
Aunque los problemas de erosión afectan casi exclusivamente al interior de las canteras, sí se producen procesos de sedimentación sobre el entorno como consecuencia del arrastre de finos fundamentalmente, aunque también de piedras de tamaño hasta decimétrico, fuera de las explotaciones. Salvo los materiales más finos, la mayor parte de lo arrastrado por las aguas queda sedimentado en las dos pistas asfaltadas de acceso a la zona de cantera. En el caso de la pista del arroyo Blanquillo, estos materiales son retirados de la pista y depositados al borde de la misma, o al menos así ha sido hecho tras las lluvias de septiembre de 1999. No tenemos constancia del destino de los materiales depositados en la pista del arroyo del Pinar, si bien parece lo más probable que hayan sido depositados en los vertederos que actualmente rellenan o están rellenoando los huecos de las antiguas extracciones de grava en el arroyo del Pinar.

*Fotografía 14. Materiales arrastrados por el arroyo Blanquillo y sedimentados en la pista que le sirve de cauce. (Septiembre de 1999).*

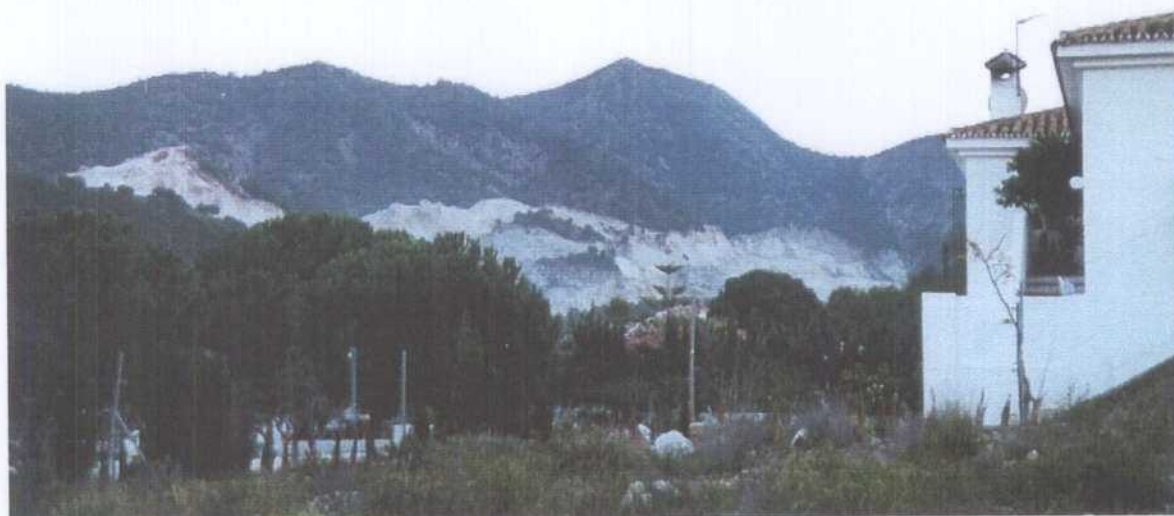
Entre los núcleos de población y otras zonas habitadas destaca la urbanización Pinos de Alhaurín, especialmente por la distancia del observador potencial a las canteras. Desde la mayoría de las parcelas no se divisan las canteras. Las canteras son visibles desde parcelas que sirven de límite a la urbanización por el Este, y, más concretamente, las que están en la mitad Sur. La visibilidad desde Torrealquería se debe a su posición topográficamente dominante (borde de la sierra del Almendral). Parecido es el caso de Alquería y El Romeral. Desde Alhaurín de la Torre, destacan la parte alta de la explotación El Troconal, y los taludes orientados al Sur del hueco bajo de Pinos de Alhaurín.

*Fotografía 15. Visibilidad de la zona en explotación desde el extremo Sureste de la urbanización Pinos de Alhaurín. Se aprecian, de izquierda a derecha, las cantera, Aripisa, El Pinar I, Retamero y El Pinar II. (Objetivo de 50 mm. Fotografía recortada sólo en altura.)*

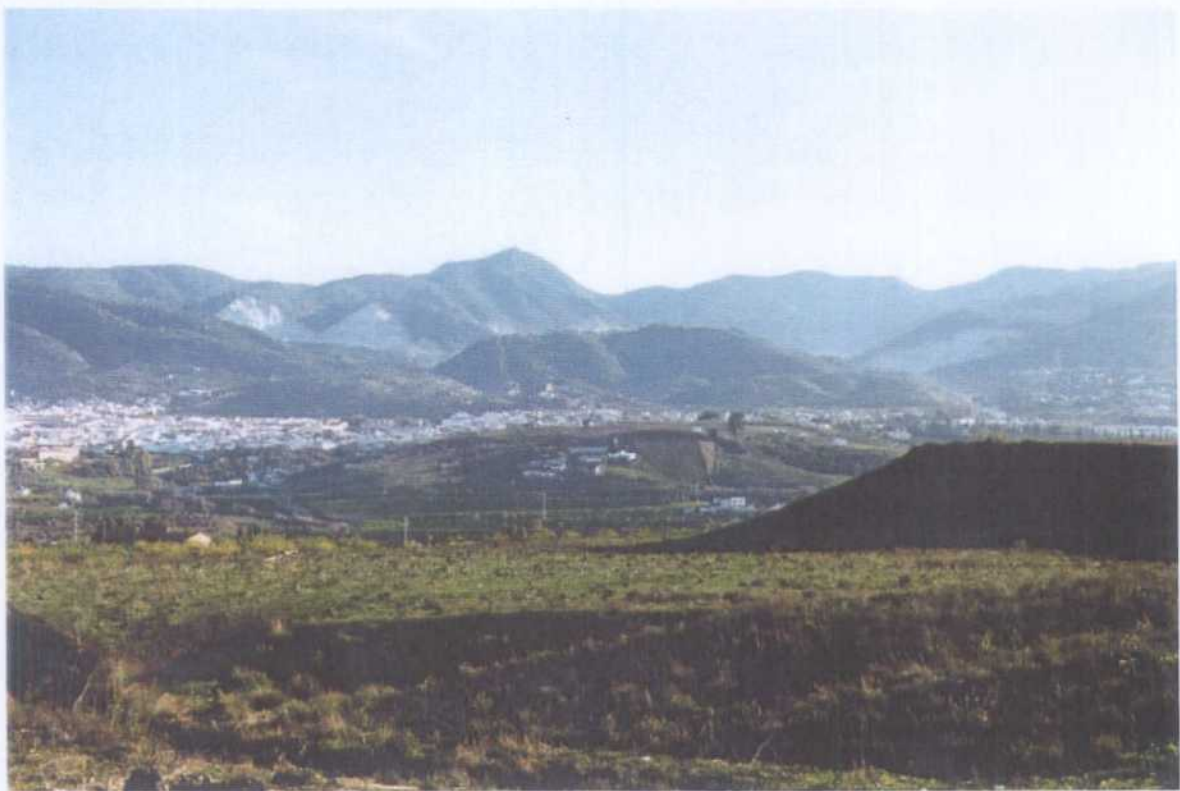
*Fotografía 16. Visibilidad desde el extremo Sur de la zona urbanizada alrededor de El Romeral. Destacan las canteras El Troconal (izquierda) y los huecos de Pinos de Alhaurín (derecha). En la zona central asoman Sierra Llana y Aripisa. (Objetivo de 70 mm).*

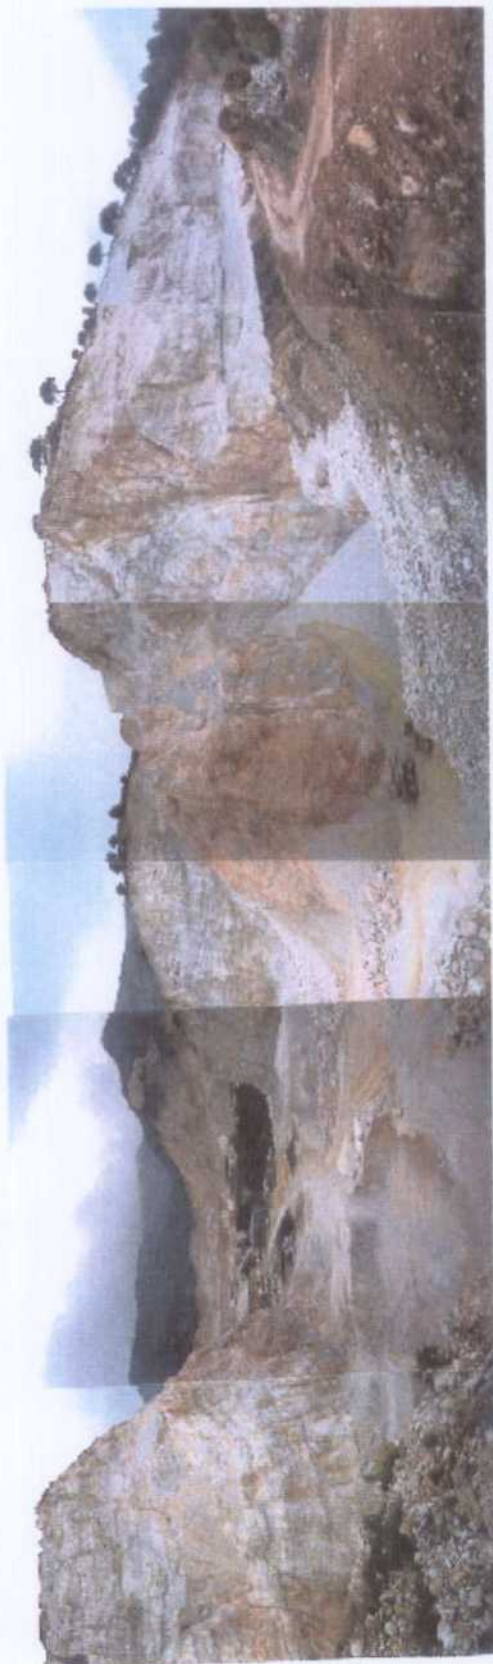
Vista hacia el Oeste. Al fondo: Taralpe.

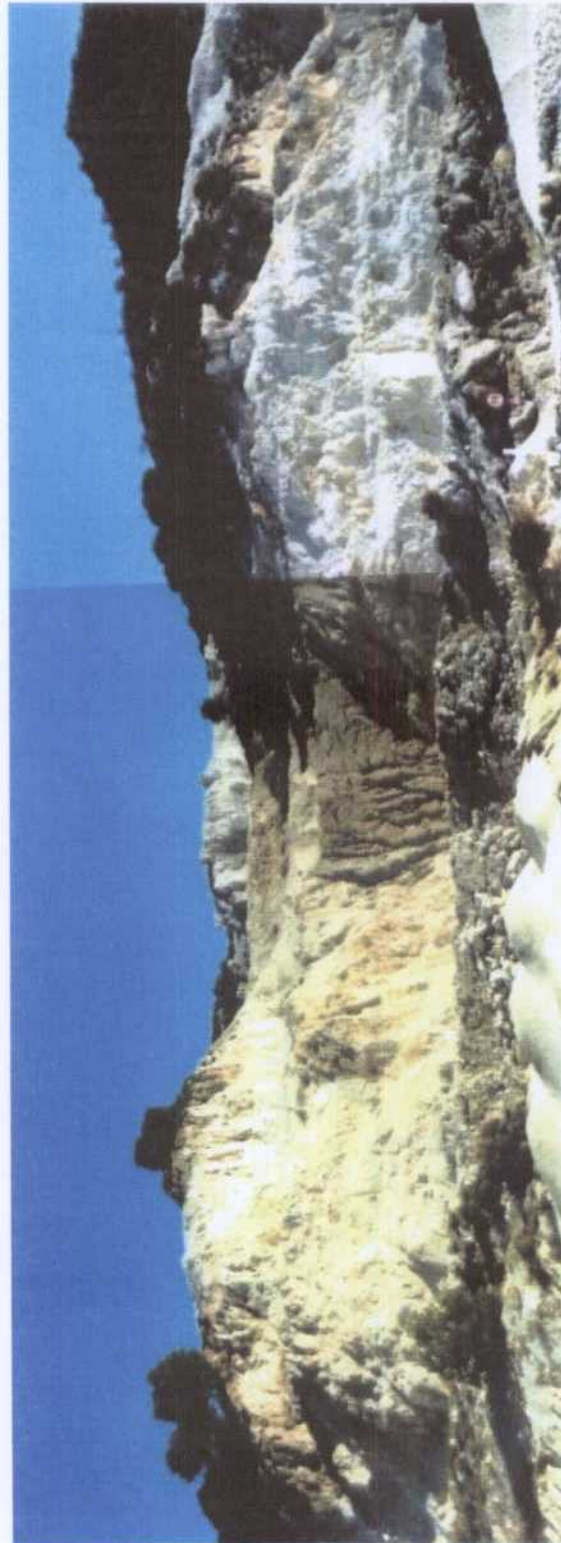
Hueco de El Pinar I y los macizos que lo separan de Aripisa (izquierda) y Retamero (derecha).

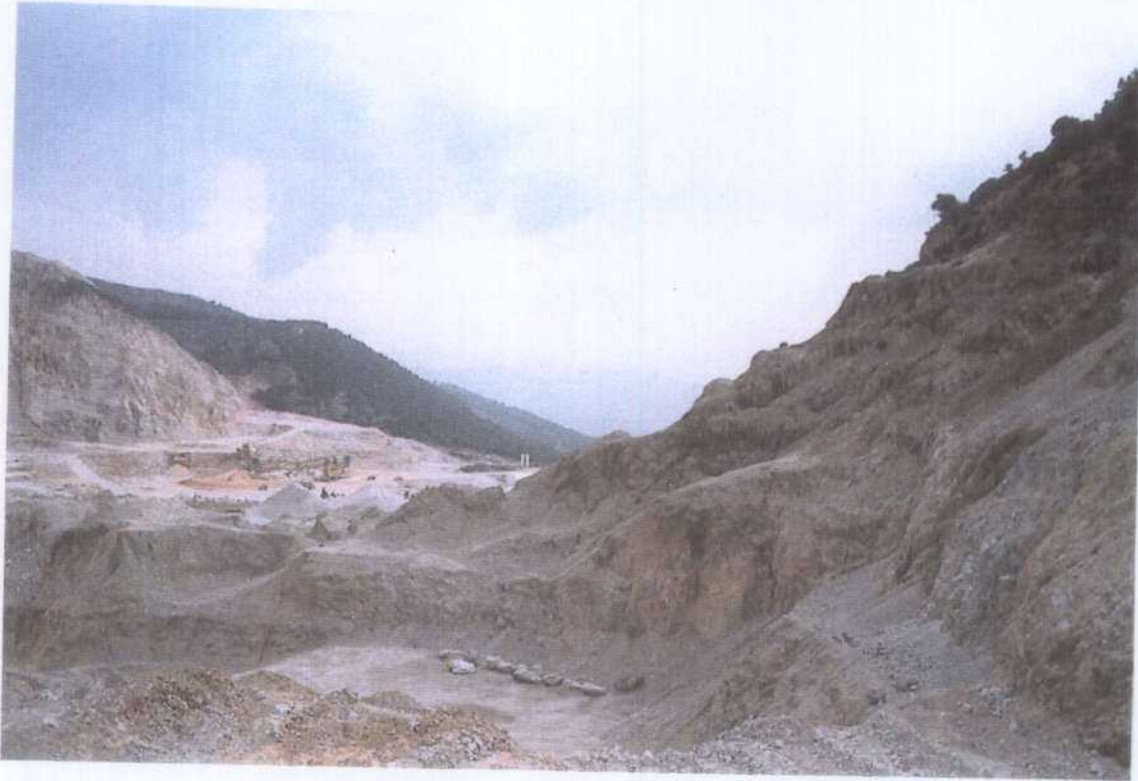
Vista hacia el NW. Al fondo: Taralpe.

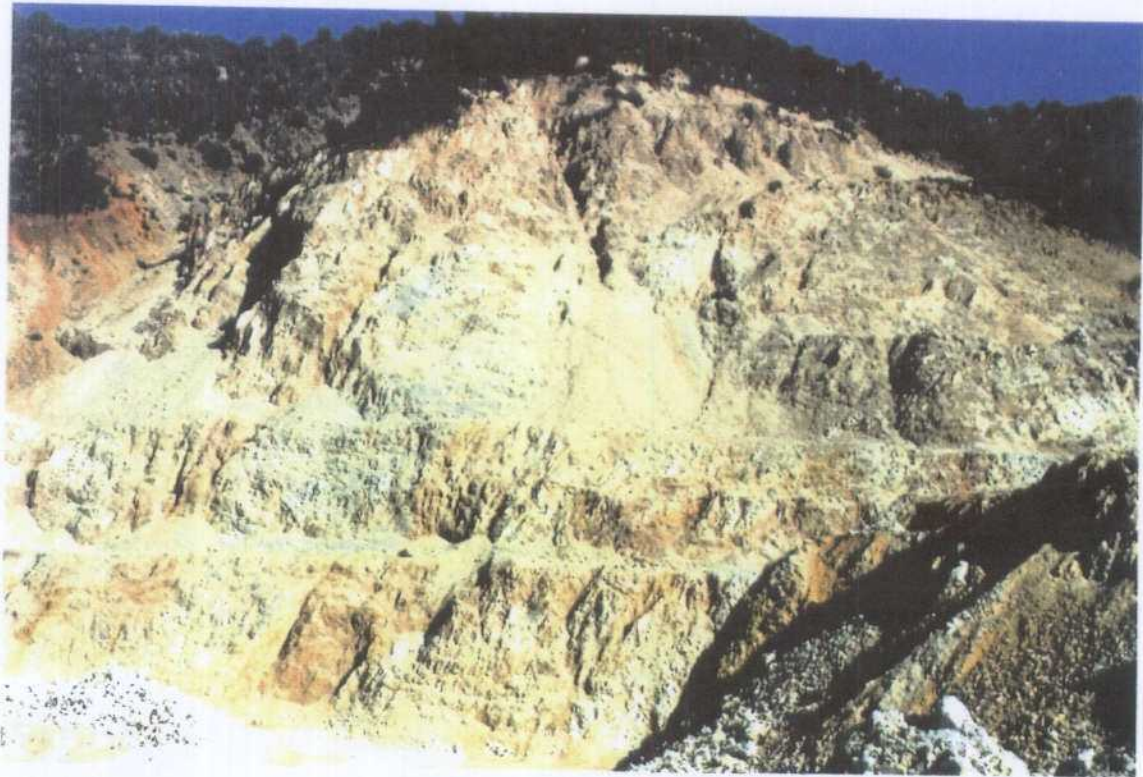
Taludes de la parte NE.

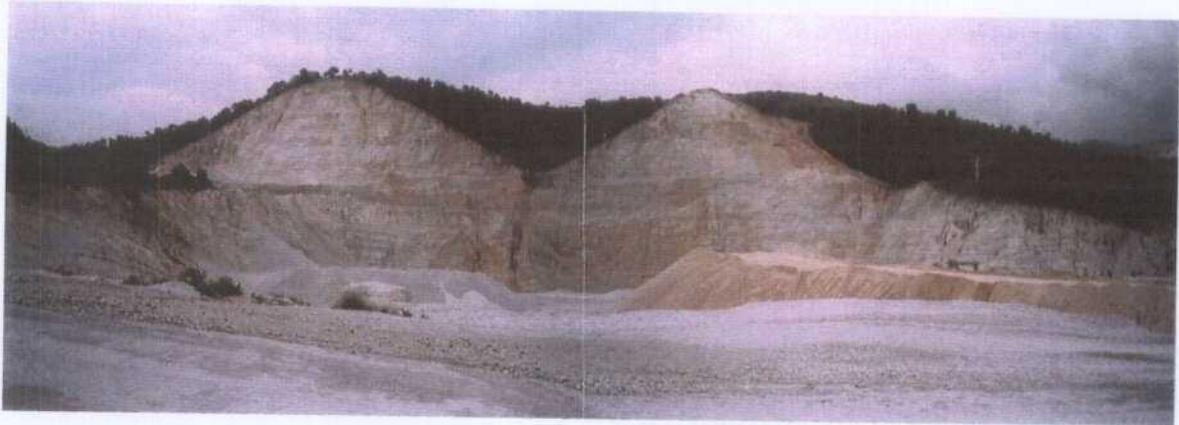
Nombre de la explotación: **EL TROCONAL**

Vista hacia el SSE.

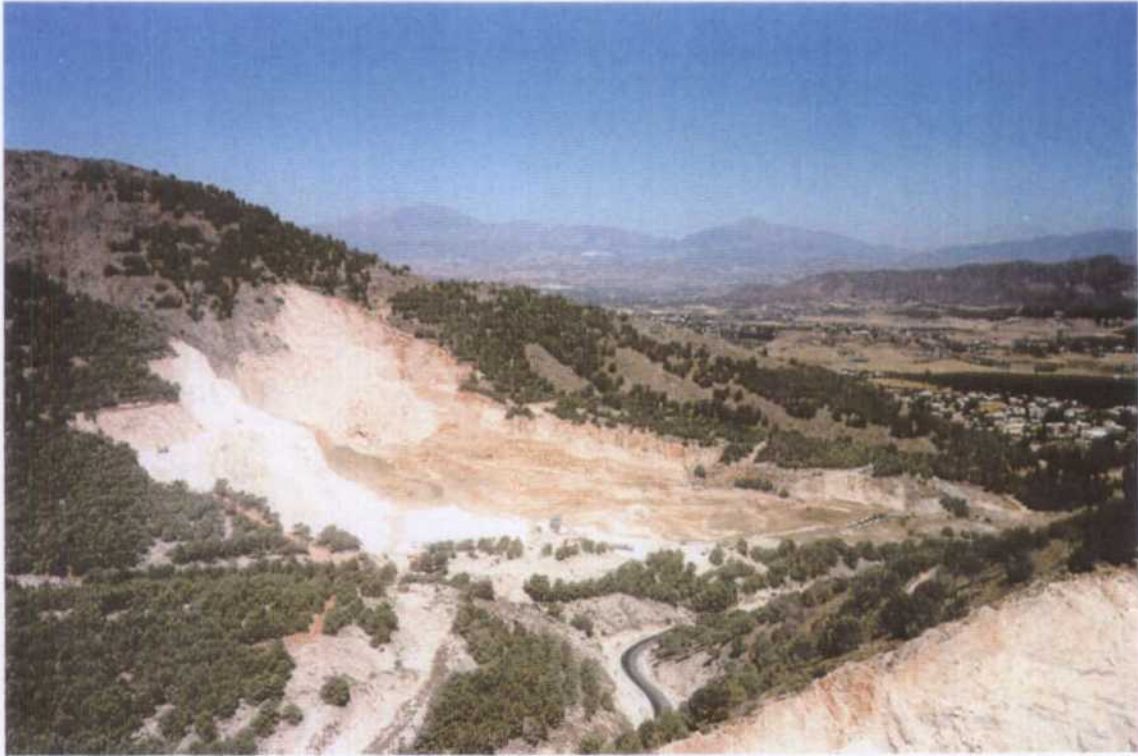
Vista general (salvo hueco SW) desde el SE. A la derecha: zona revegetada.

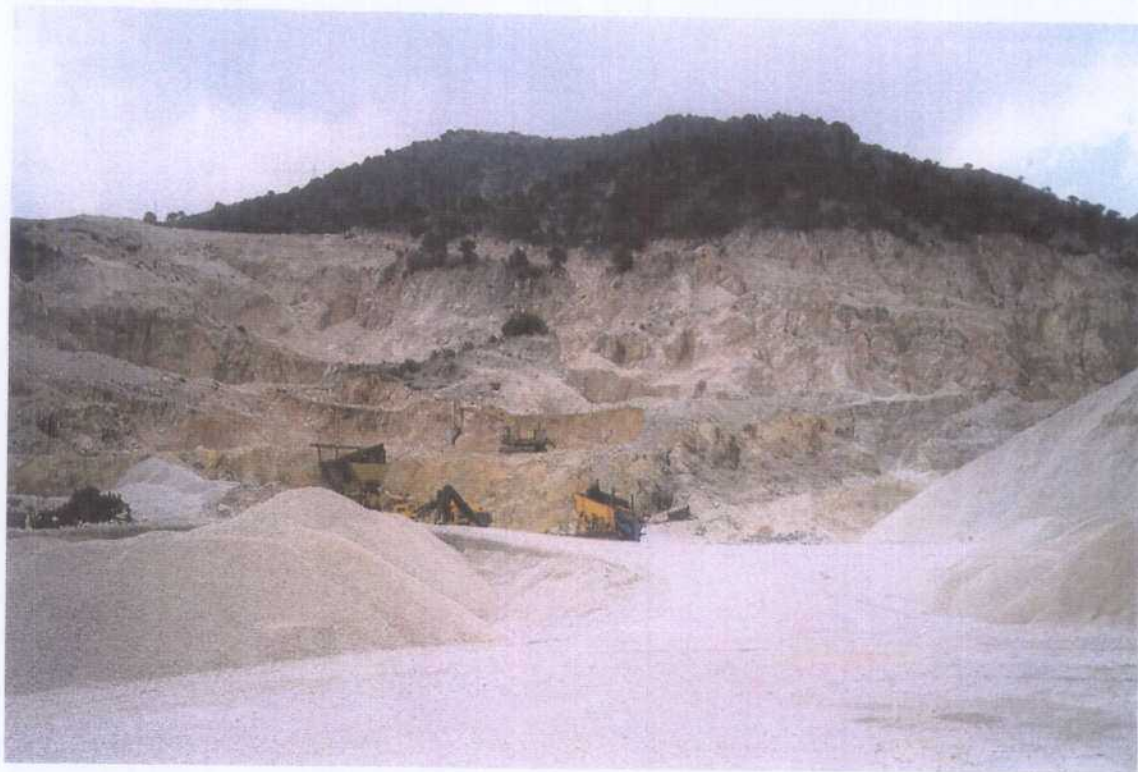
Nombre de la explotación: **RETAMERO.**

Retamero desde el W.

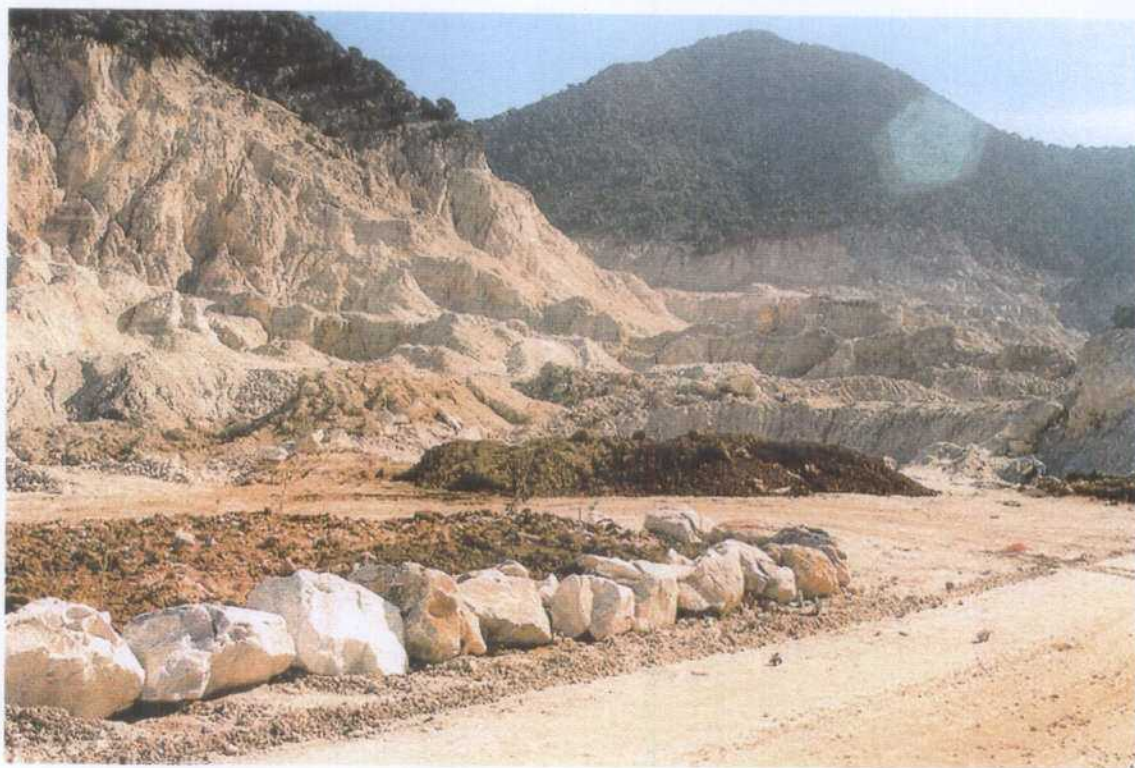
Zona Sur de Retamero. Al fondo: El Pinar II.

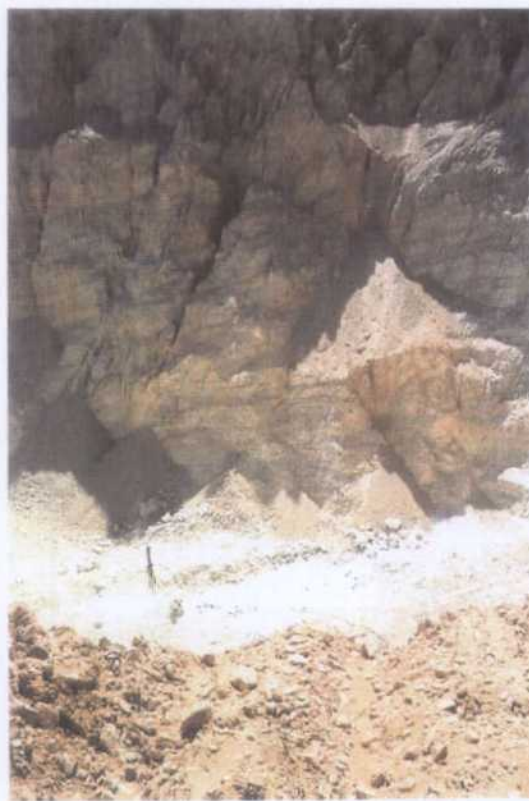
Perforación a pié de taludes del SE.

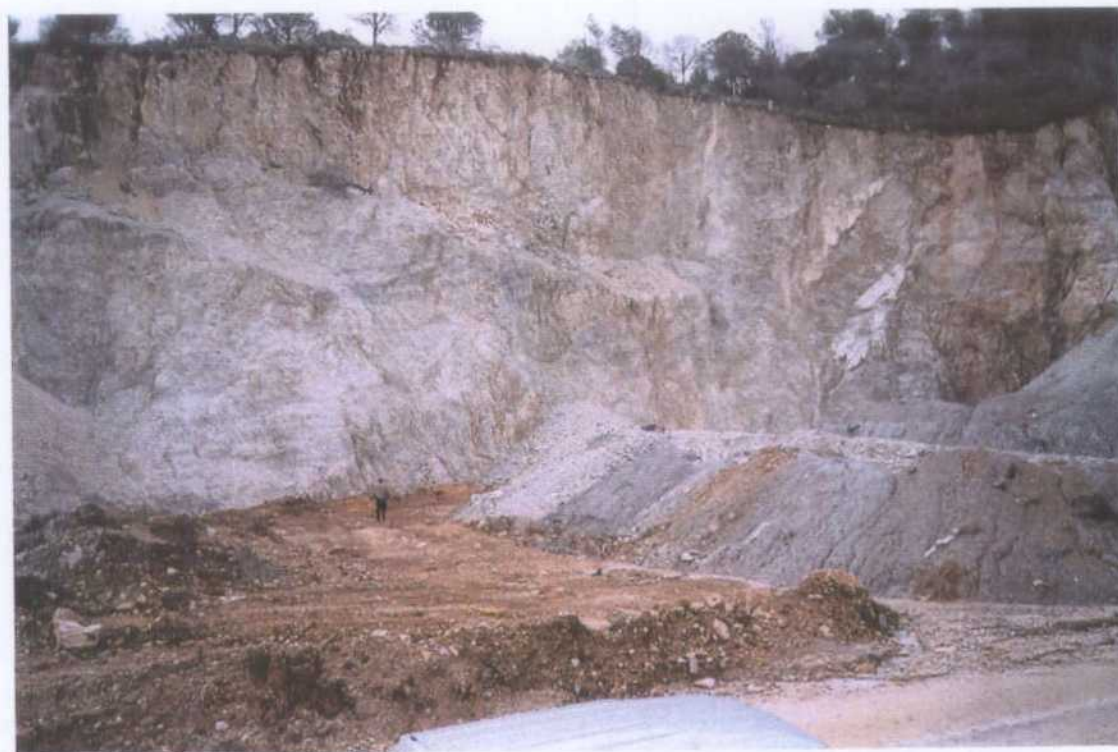
Relleno parcial de la parte Norte.

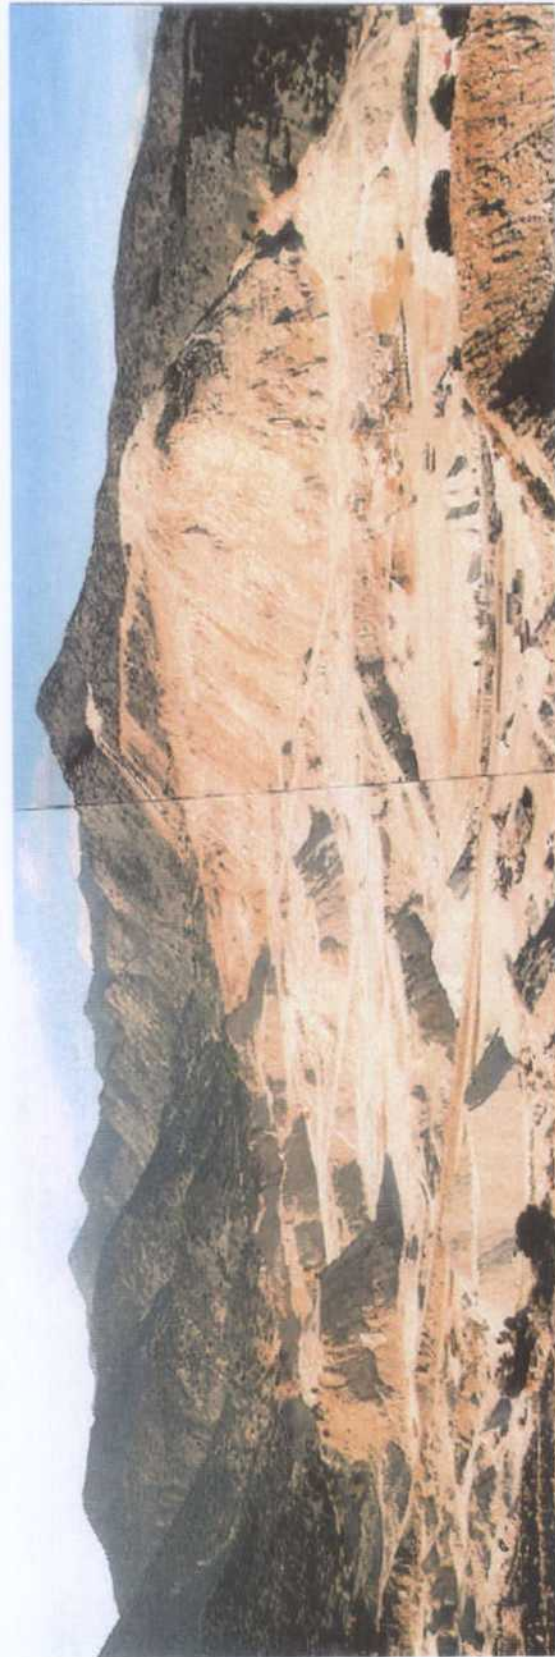
Vista panorámica de la cantera desde el Este, Taralpe; a partir de la pista de la parte inferior de la fotografía.
