**ORDENACIÓN MINERO-AMBIENTAL DE LA EXPLOTACIÓN  
DE ÁRIDOS EN ALHAURÍN DE LA TORRE (MÁLAGA).**

**MAPA DE ORDENACIÓN MINERO-AMBIENTAL.**  
**Caracterización técnica y ambiental de las explotaciones.**

# MAPA DE ORDENACIÓN MINERO-AMBIENTAL.

## Caracterización técnica y ambiental de las explotaciones.

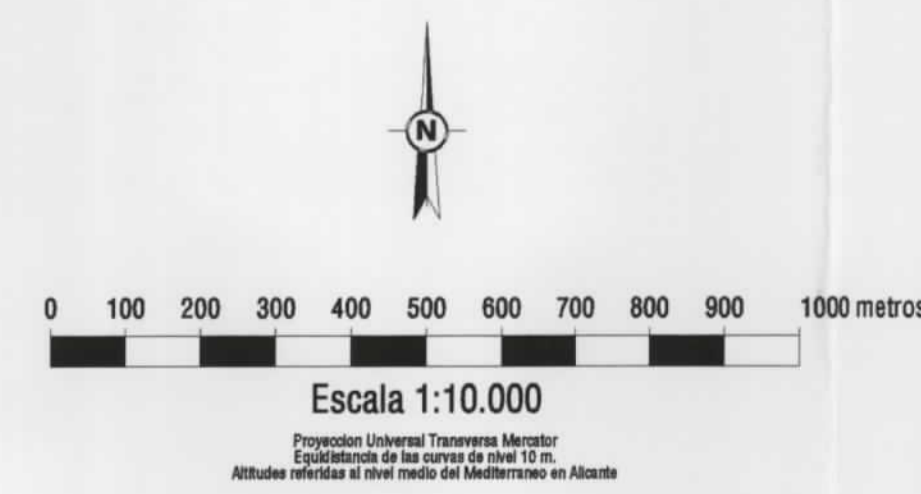
- Zonas excluidas para la explotacion de aridos por criterio de elevada incidencia visual desde la Costa del Sol.
- Zonas afectadas por labores mineras.

La incidencia visual se ha considerado criterio excluyente en la vertiente Sur de la sierra de Mijas dado el elevado número potencial de personas transeúntes y residentes en la Costa del Sol y la falta de zonas ocultas con superficie suficiente para la explotación. Por otra parte, cualquier degradación del recurso paisajístico añadida a las ya existentes podría tener en esta zona repercusión sobre la actividad económica del litoral, dado que la misma se apoya fundamentalmente en el sector turístico.

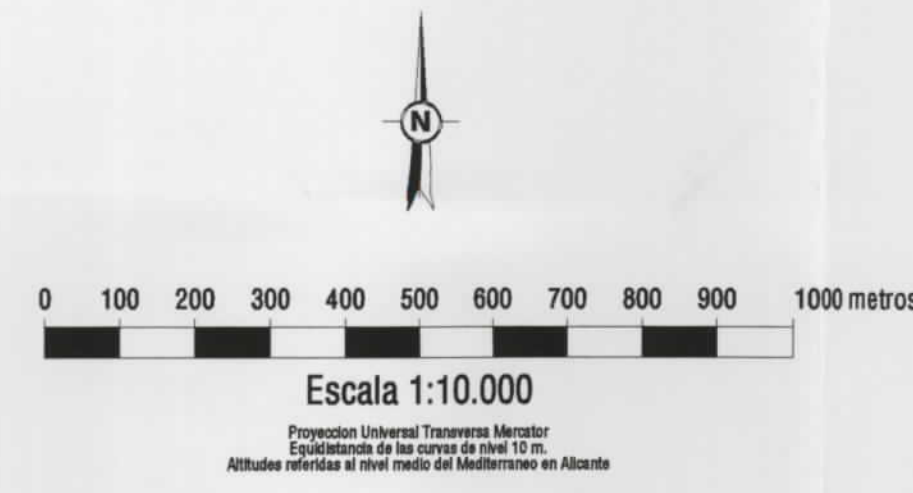
- Zonas excluidas para la explotacion de aridos por criterio de proteccion paisajistica de las lineas de horizonte en la vertiente norte de la Sierra de Mijas.
- Zonas afectadas por labores mineras.

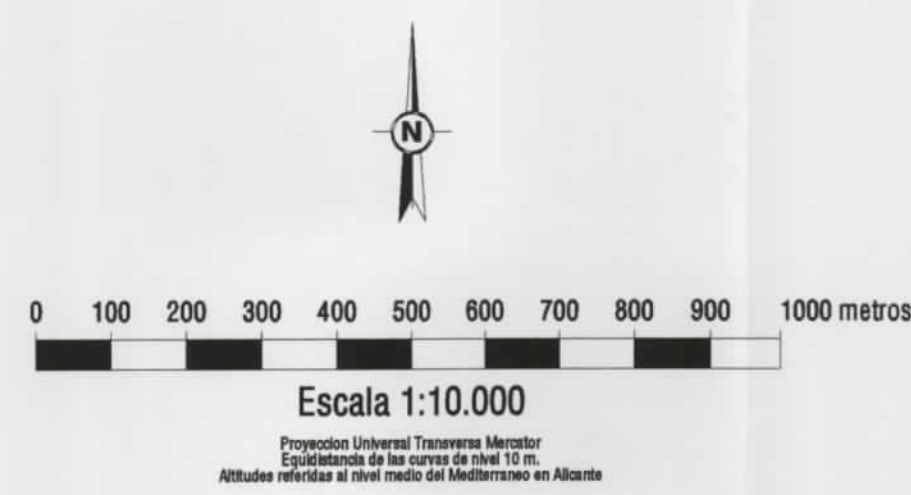
- Zonas excluidas para la explotacion de aridos por criterio de especial valor para la conservacion de la vegetacion actual.
- Zonas afectadas por labores mineras.

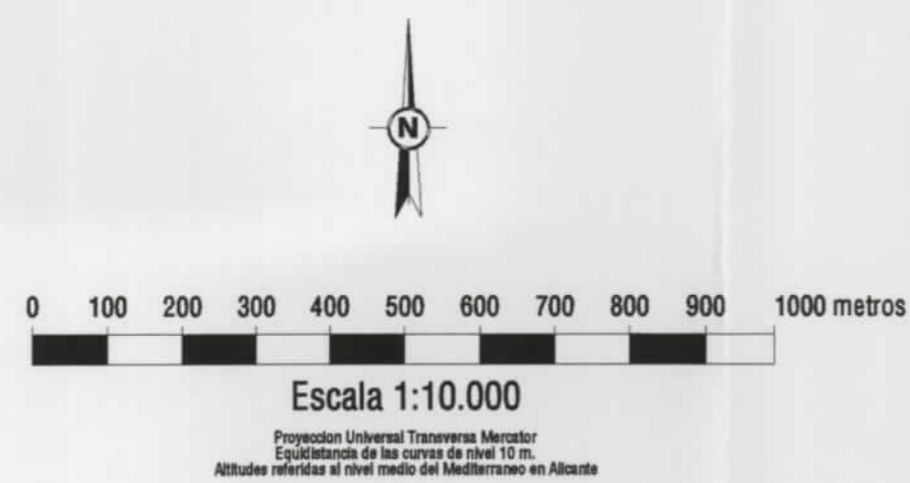
- Zonas excluidas para la explotación de aridos por criterio de protección de zonas habitadas.
- Zonas afectadas por labores mineras

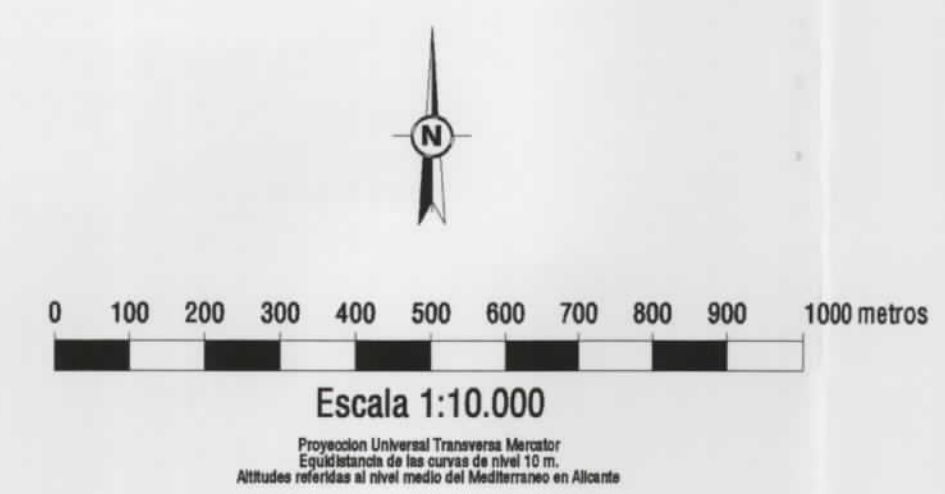
- Zonas de proteccion ambiental para la explotacion de aridos.
- Zonas afectadas por labores mineras.
