**ESTUDIO HIDROGEOLOGICO PARA
EL ABASTECIMIENTO A LA
LOCALIDAD DE ARMIÑON (ALAVA)**

SUPER PROYECTO Nº 9006	AGUAS SUBTERRANEAS Y GEOTECNIA
PROYECTO AGREGADO	335
<p>TITULO PROYECTO:</p> <p>PROYECTO PARA REALIZACION DE ESTUDIOS DE ASESORAMIENTO EN MATERIA DE AGUAS SUBTERRANEAS A ORGANISMOS DE CUENCA Y COMUNIDADES AUTONOMAS EN NAVARRA, PAIS VASCO Y LA RIOJA (CUENCAS NORTE Y EBRO) 1990-91</p>	
SICOAN 92404	Nº DIRECCION 22/90
COMIENZO 28/8/90	FINALIZACION 9/91

<p>INFORME (Titulo):</p> <p>ESTUDIO HIDROGEOLOGICO PARA EL ABASTECIMIENTO A LA LOCALIDAD DE ARMIÑON</p>	
CUENCA (S) HIDROGRAFICA (S)	EBRO
COMUNIDAD (S) AUTONOMAS	PAIS VASCO
PROVINCIAS	ALAVA

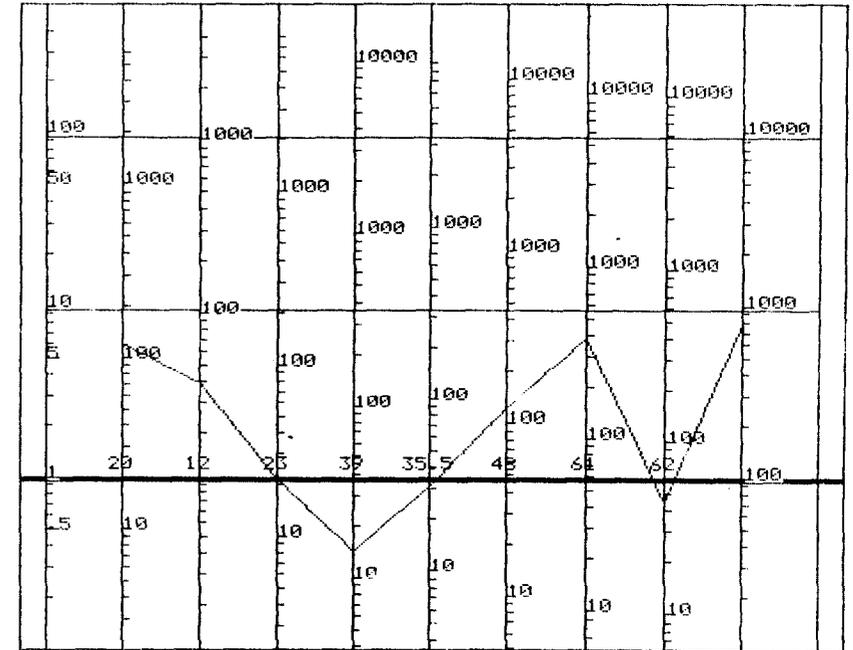
DIAGRAMA LOGARITMICO DE SCHOELLER-BERKALOFF. (Modificado)

S.D. = Sólidos disueltos.
 NOTA.- Los parámetros están expresados en mg/l.

Según la caracterización efectuada se clasifica el agua como bicarbonatada cálcica, de calidad buena, y por lo tanto apta para el consumo.

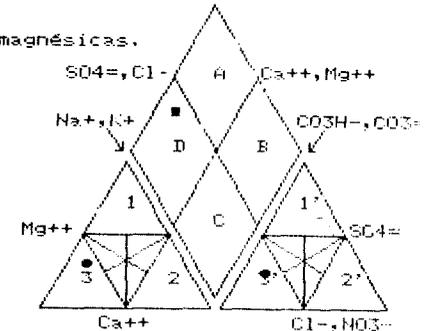
DIAGRAMA DE PIPER.

A = Sulfatadas y/o cloruradas cálcicas y/o magnésicas.
 B = Cloruradas y/o sulfatadas sódicas.
 C = Bicarbonatadas sódicas.
 D = Bicarbonatadas cálcicas y/o magnésicas.
 1 = Tipo magnésico.
 2 = " sódico.
 3 = " cálcico.
 1' = " sulfatado.
 2' = " clorurado.
 3' = " bicarbonatado.

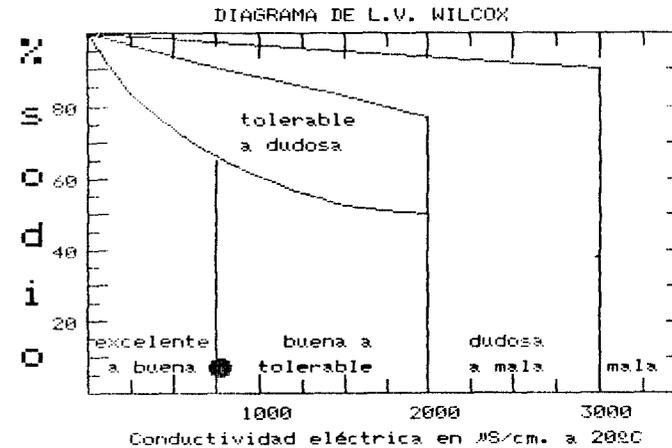
CLASIFICACION DE LAS AGUAS PARA RIEGO SEGUN EL PROCEDIMIENTO DEL U.S. SALINITY LABORATORY STAFF

Aunque no presenta riesgo de alcalinización el uso continuado de este agua posee un alto riesgo de salinización del suelo.

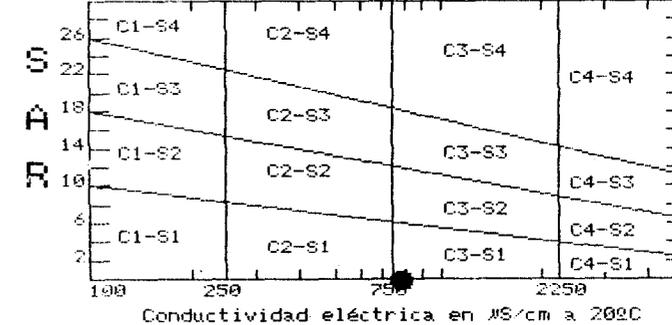
RIESGO DE ALCALINIZACION Y SALINIZACION DEL SUELO

Bajo	Medio	Alto	Muy alto
Alcalinización	██████████			
Salinización			██████████

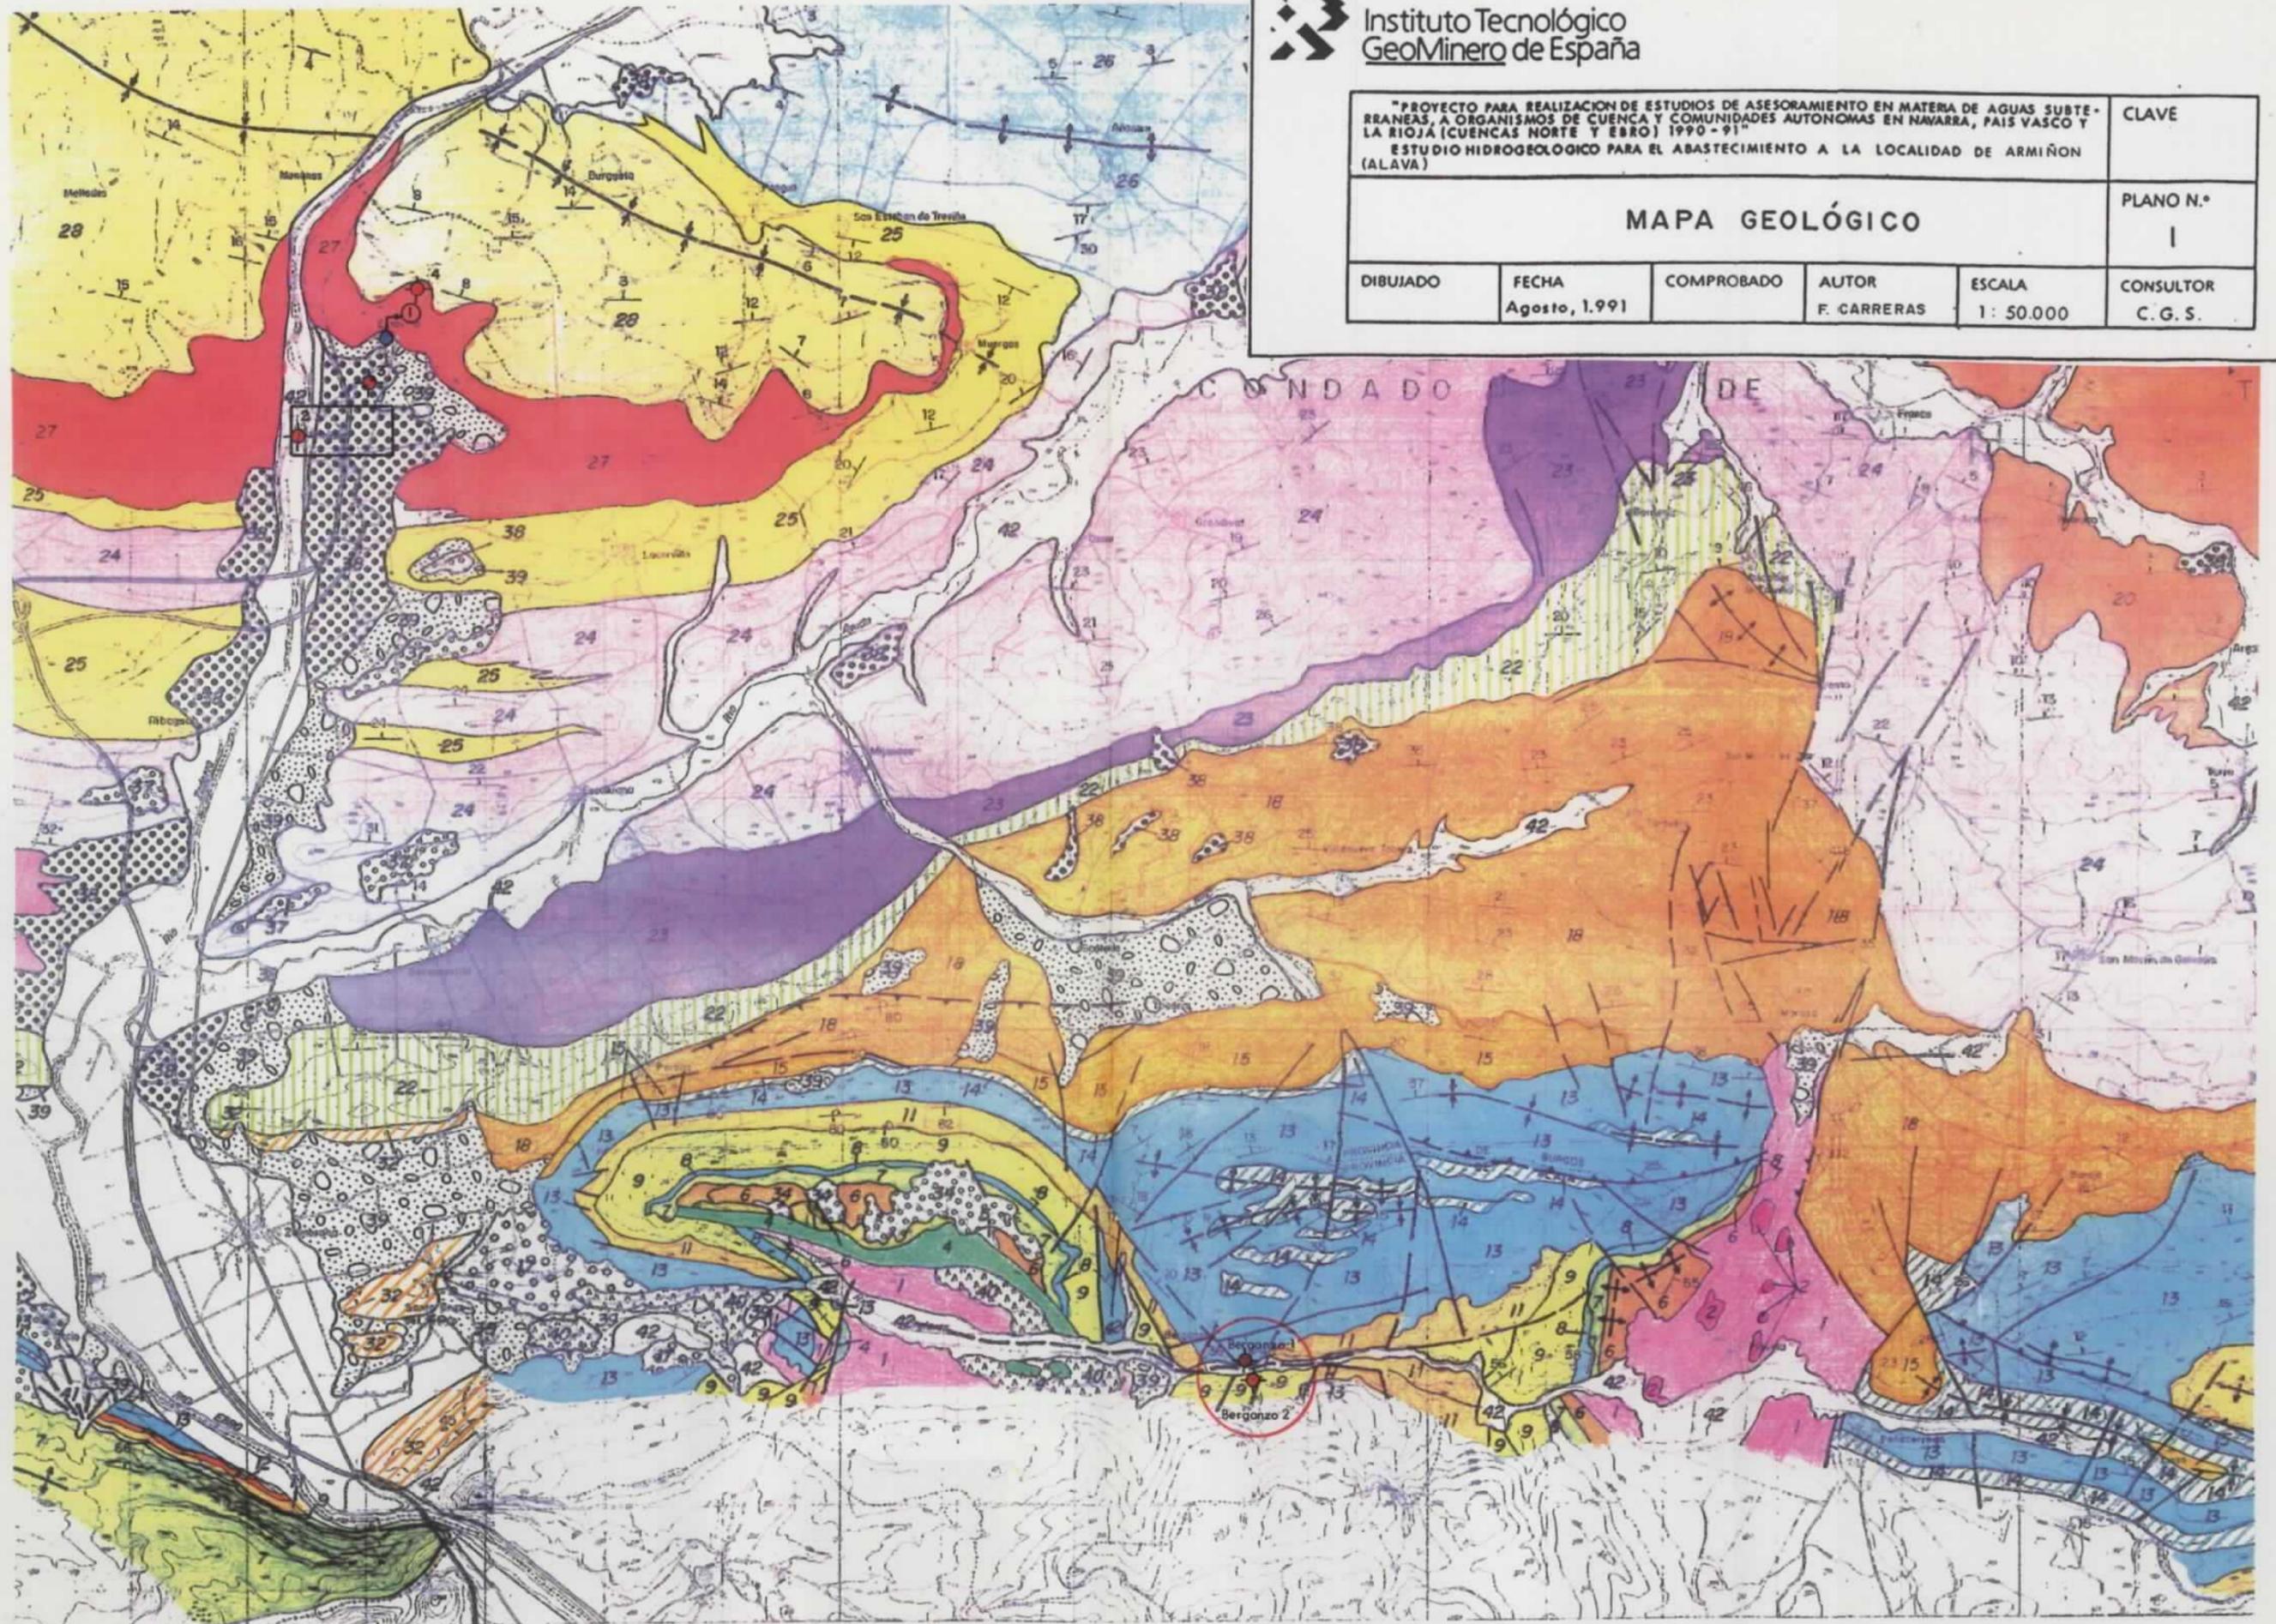
PERMEABILIDAD ALTA	PERMEABILIDAD MEDIA	PERMEABILIDAD BAJA	IMPERMEABLE	
CUATER-NARIO	42		40	40. Travertinos	37. Terraza alta. Gravas con matriz arcilloso-limosa.	42. Aluviales 41. Abanicos aluviales 39. Depósitos glaci. Coluviones

38. Terrazas bajas. Gravas				
T E R C I A R I O	P A L E O G E N O - N E O G E N O	ZONA SW	ZONA E		23. Calcarenitas arenosas, estratificadas, con niveles de areniscas y areniscas microconglom. 17. Conglomerados masivos con cemento carbonatado.	36. Congl. y megabrechas 35. Calizas en bancos y margas. 34. Congl. cemento carbonatado. 33. Margas con calizas estratificadas. 27. Areniscas y microncongl. 25. Margas arenosas con abundantes bancos de areniscas y conglomerados. 24. Margas con abundantes intercalaciones de calizas y niveles de yesos. 22. Margas grises con abundantes intercalaciones de calizas. 20. Margas y limolitas pardas con niveles de areniscas y conglomerados. 19. Areniscas de grano fino, calcarenitas y congl. 18. Arcillas rojas con bancos de congl.	32. Arcillas y limos 31. Arcillas rojas grises, limosas. 30. Margas grises con escasos niveles de calizas lacustres. 29. Lutitas rojas. 28. Arcillas y arcillas limosas grises a beige alternando con areniscas 26. Margas beige a grisáceas con escasos niveles de calizas. 21. Margas y limolitas pardo rojizas con nivelillos de areniscas y conglomerados.

CONTACTO ENTRE FORMACIONES		ANTICLINAL		DIRECCION Y BUZAMIENTO
	FALLA		ANTICLINAL SUPUESTO		BUZAMIENTO INVERTIDO
	FALLA SUPUESTA		SINCLINAL		CAPAS VERTICALES
	FALLA INVERSA		SINCLINAL SUPUESTO		CAPAS HORIZONTALES

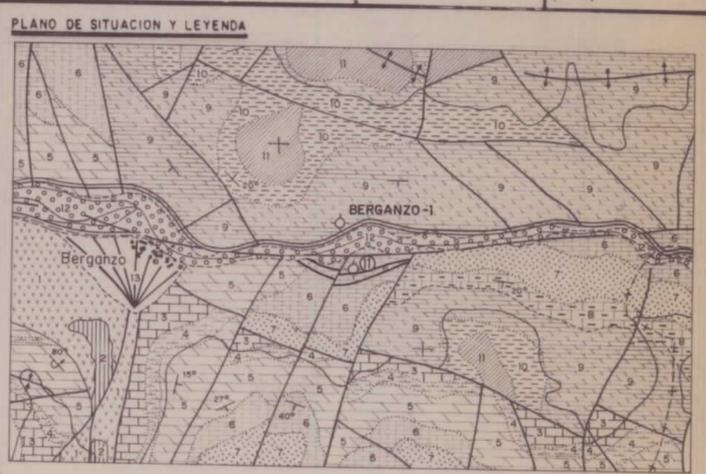
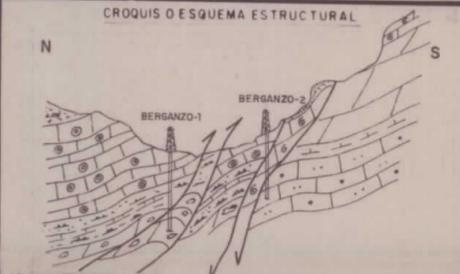
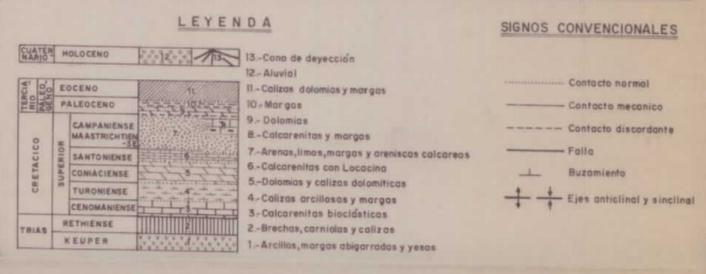
Sondeado por: **F. Carreras** Para el Proyecto: **Hidrogeología Sierra Cantabria** Ejecutado por: **C.G.S. S.A.**
 Provincia: **ALAVA** Tº Municipal: **ZAMBRANA**
 Hoja/Octava: **2209 / 1** Foto: Mola: Propietario terreno:
 COORDENADAS: Long **2º 46' 28"** Lat **42º 39' 3"** Propietario sondeo:
 X **588** Y **+ 5**
 Cuenca hidrográfica: **EBRO** Sistema hidrogeológico: **UNIDAD DE LA S. DE CANTABRIA**
 Objetivo: **INVESTIGACION HIDROGEOLOGICA**
 Profundidad prevista: Profundidad Nivel previsto:
 Documentación hidrogeológica:
 Sonda: **NEPTUNO 31**
 Sistema perforación: **Rotación con circulación directa (Testigo continuo)**
 Iniciación: **14-1-86** Terminación: **21-1-86**
 Metros perforados: **167,95** Nivel Piezométrico (s.n.m.):

DATOS DE CONSTRUCCION Y ACONDICIONAMIENTO DEL SONDEO

PROFUNDIDAD MTS	DIAMETROS		ESQUEMA MECANICO DEL SONDEO (ESCALA VERTICAL 1:500)	OBSERVACIONES DEL SONDISTA	VELOCIDAD DE AVANCE (m/h)	PERFIL LITOESTRATIGRAFICO		OBSERVACIONES COMPLEMENTARIAS
	ENTUBACION	PERFORACION				EDAD	DESCRIPCION DE LA COLUMNA INTERPRETADA	
0-10	101	3m		Perforado con 101B		ECOCENO	Calizas lacustres "dismicritas" de tonos marrón, "café con leche", y blanquecinos, duras y compactas. Posibles Ostrácodos. Pasadas de brechas calcáreas. Poco karstificadas en la base, mejorando hacia el techo.	
10-20	86	44,10		Perforado con 86T (Entubado provisional de 98x89).		ECOCENO	Calizas dolomíticas lacustres y dolomías con sílex. Aspecto granudo y poroso. Sin karstificar.	
20-30		51,90		Perforado con NQ (34 maniobras de cable). Se ensancha a 86 hasta los 44,10, donde se rompe el ensanchado. No se recupera la corona 86T. Entubado provisional de 84x77 hasta 37,96 m.		ECOCENO	Dolomías microcristalinas, duras y compactas. Sin karstificar.

La profundidad hasta la que se realizó el sondeo Berganzo 1 fué de 167.95 m, ubicado en el Paleoceno inferior y llegando prácticamente hasta la base del Terciario (Danniense). El nivel estático del sondeo se situó a la profundidad de 16.20 m.

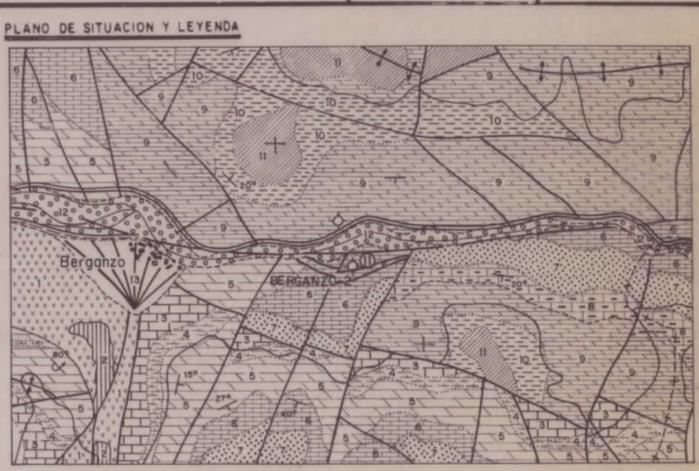
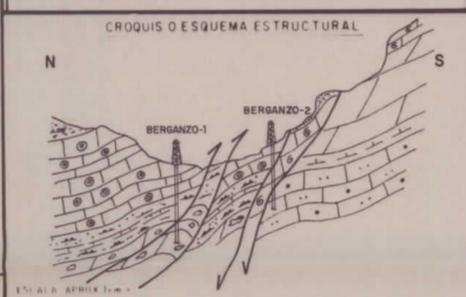
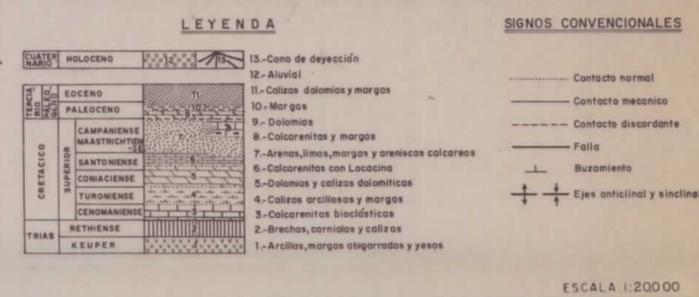
Sondeado por: F. Carreras
 Para el Proyecto: Hidrogeol. Sierra Cantabria
 Ejecutado por: C.G.S. S.A.
 Provincia: ALAVA T. Municipal: ZAMBRANA
 Hoja / Ocfome: _____ Foto: _____ Rollo: _____
 Coordenadas: Long 2°46' 25" Lat 42° 38' 56"
 Altitud (m s.n.m.): 595 + 5
 Cuenca hidrográfica: EBRO Sistema hidrogeológico: UNIDAD DE LA S. DE CANTABRIA
 Objetivo: INVESTIGACION HIDROGEOLOGICA
 Profundidad prevista: _____ Profundidad Nivel prevista: _____
 Documentación hidrogeológica: _____
 Sonda: NEPTUNO 31
 Sistema perforación: Rotación con circulación directa (Testigo continuo)
 Iniciación: 23-1-86 Terminación: 7-2-86
 Metros perforados: 132,05 Nivel Piezométrico (x + m): _____

DATOS DE CONSTRUCCION Y ACONDICIONAMIENTO DEL SONDEO

DIAMETROS	ESQUEMA MECANICO DEL SONDEO	OBSERVACIONES DEL SONDISTA	VELOCIDAD DE AVANCE	PERFIL LITOESTRATIGRAFICO		OBSERVACIONES COMPLEMENTARIAS
				EDAD FORMACION	DESCRIPCION DE LA COLUMNA INTERPRETADA	
113 x 104	(ESCALA VERTICAL) 1:500	Perforado con 1018 Perforado con 861 (31 maniobras de cable). Agarre de maniobra a los 42,10 m. Reperforación con tubería de 98x89. Rotura de la tubería. Reperforación y entubado con 113 x 104. Pesca de tubos de 98x89 y de la tubería 861. Perforado con 861. Nuevo agarre de la batería. Perforado con 861 (Entubado de 84x77) Perforado con 761 (9 maniobras de cable) Perforado con 80 (44 maniobras de cable).	1 2 3 m/h	EOCENO INFERIOR TERCARIO SANTONIENSE CRETACICO SUPERIOR CENOMANIENSE SUPERIOR CRETACICO SUP(?)	Calizas lacustres de aspecto amigdalado, gris claro. Alternancia de calizas lacustres de tonos marrón y conglomerados heterométricos calizas con abundante matriz arcillosa. Alternancia de areniscas calcáreas de grano medio a grueso, ocasionalmente abundante matriz arcillosa y conglomerados calcáreos heterométricos de colores rojizos. Tramo heterogéneo con lutitas arcillosas u limosas con colores rojos, amarillos y negros en los que abunda la materia orgánica. Niveles arenosos e intercalaciones de calizas margosas y arenosas con restos de Macrofauna. Conglomerados heterométricos con matriz arcilloso-arenosa. Brecha calcárea bien cementada, con niveles bien karstificados. Brecha de origen tectónico, con cantos y fragmentos muy fracturados y disgregados, en general de calizas y calizas dolomíticas, así como de areniscas calcarenitas y arcillas varioladas. Alternancia de areniscas de grano fino y limos, con colores amarillentos y rojizos. Pequeñas intercalaciones conglomeráticas. Lutitas arcillosas negras y gris parduzcas, algo limolíticas y arenosas. Niveles de areniscas. Lutitas abigarradas en la base. Calcarenitas bioclásticas, arenosas ocasionalmente microconglomeráticas. Tonos gris oscuro a techo y amarillentas y rojo vinosas hacia abajo. Ferruginosas. Tramos decalcificados y bien karstificados. Dolomías de color gris oscuro, presentando ocasionalmente aportes ferruginos. Se intercalan lutitas arcilloso-limosas negras, y niveles de areniscas finas.	REPERFORACION RECUPERACION TESTIGO 2338

El sondeo de investigación Berganzo-2 fué realizado hasta la profundidad de 132.05 m, ubicándose en el Eoceno Inferior. El nivel estático se situó a 33.60 m.
