Instituto Tecnológico
GeoMinero de España

ESTUDIO DE RIESGOS GEOLOGICOS INDUCIDOS POR
DESPRENDIMIENTOS DE ROCAS SOBRE LA CARRETE-
RA COMARCAL C-1310 DE FRAGA A HUESCA.

(En el Término Municipal de BALLOBAR (HUESCA)).

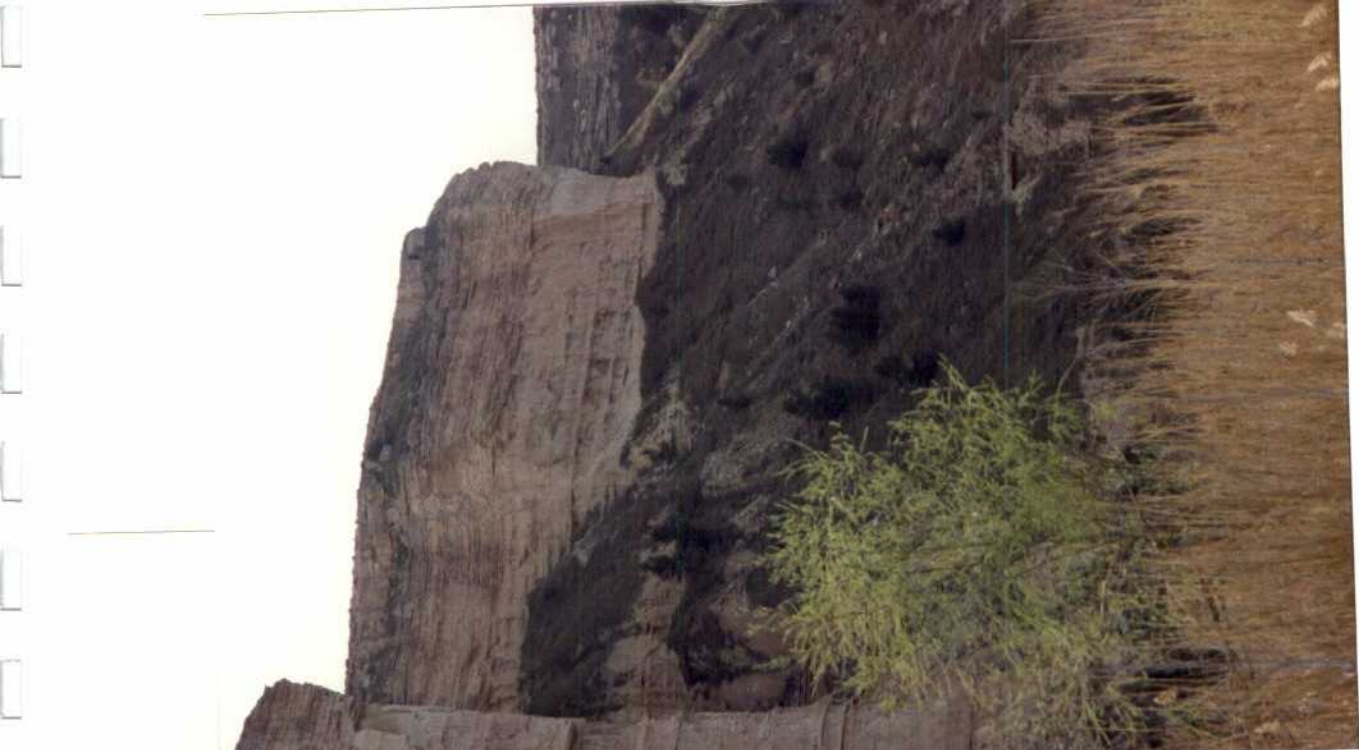
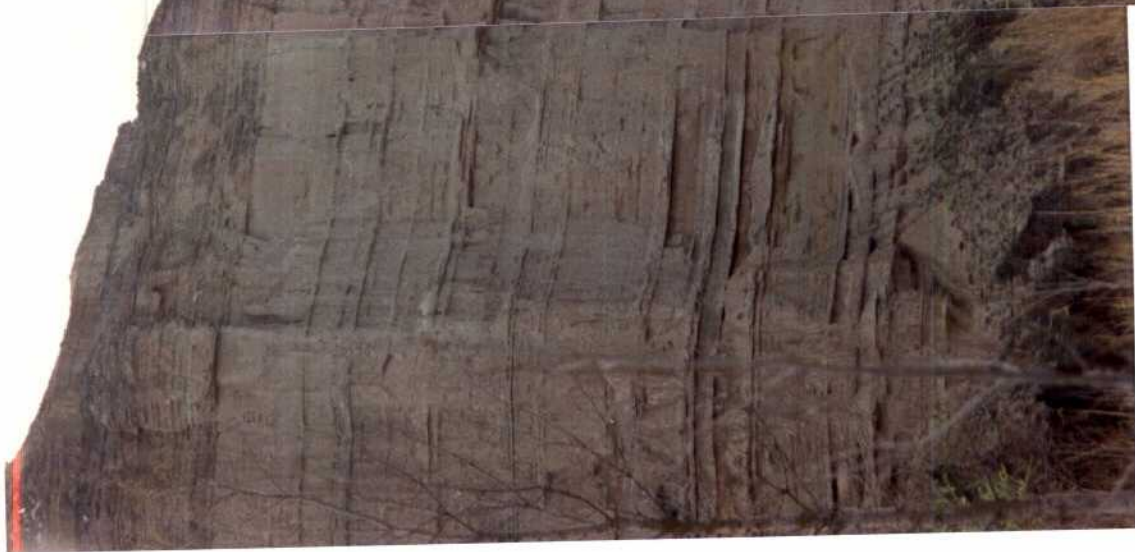
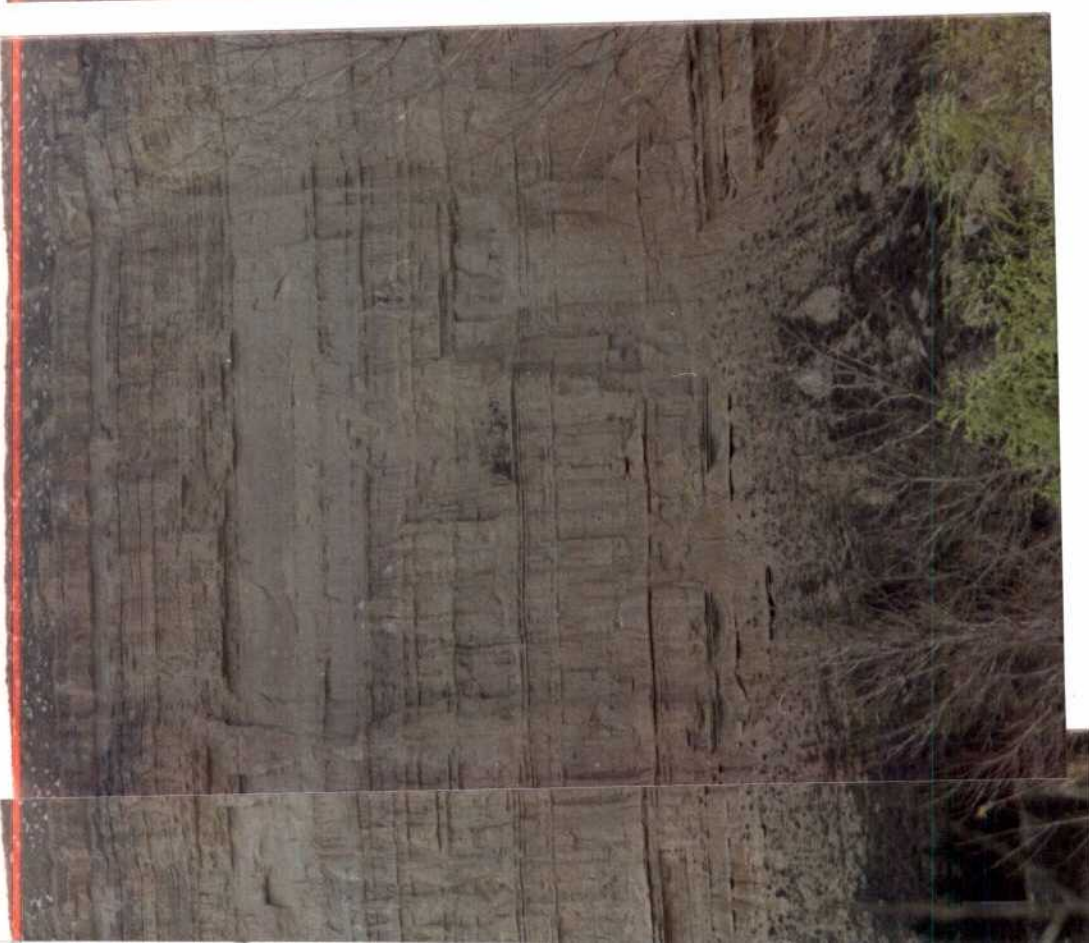
ZONA DE CABECERA CON BLOQUES SUELTOS

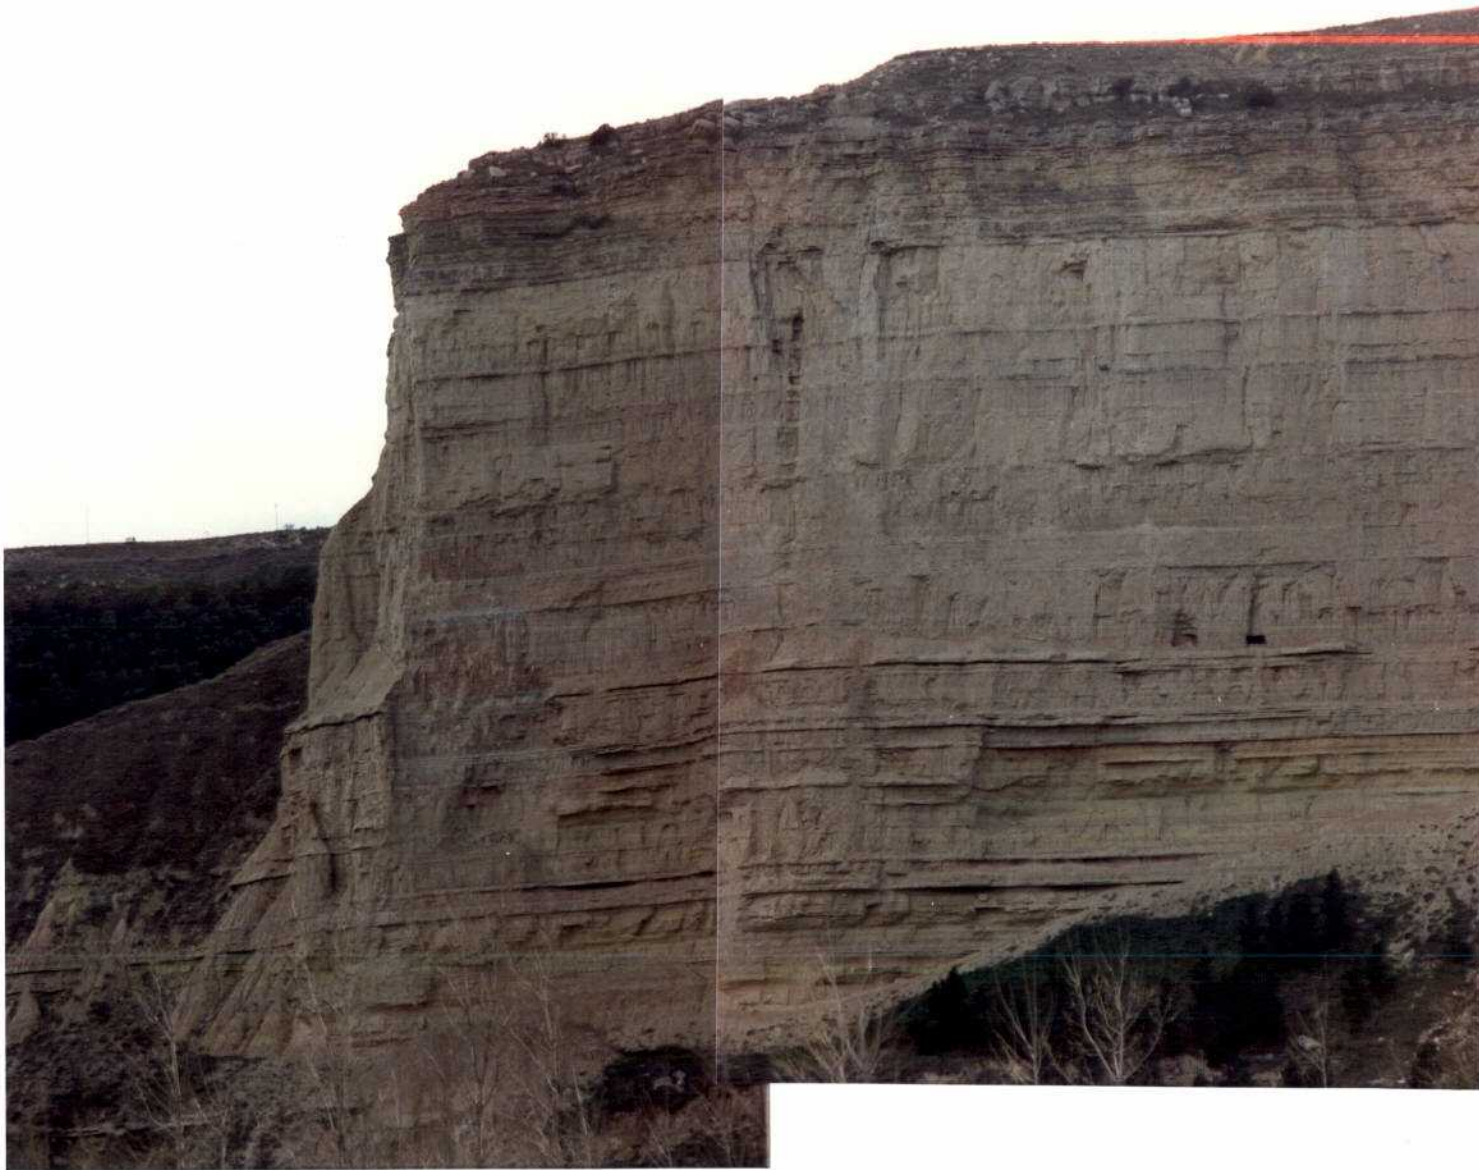
PANORAMICA 1: Vista general de la zona del talud con mayor riesgo sobre la carretera.
zonas de actividad erosiva intensa

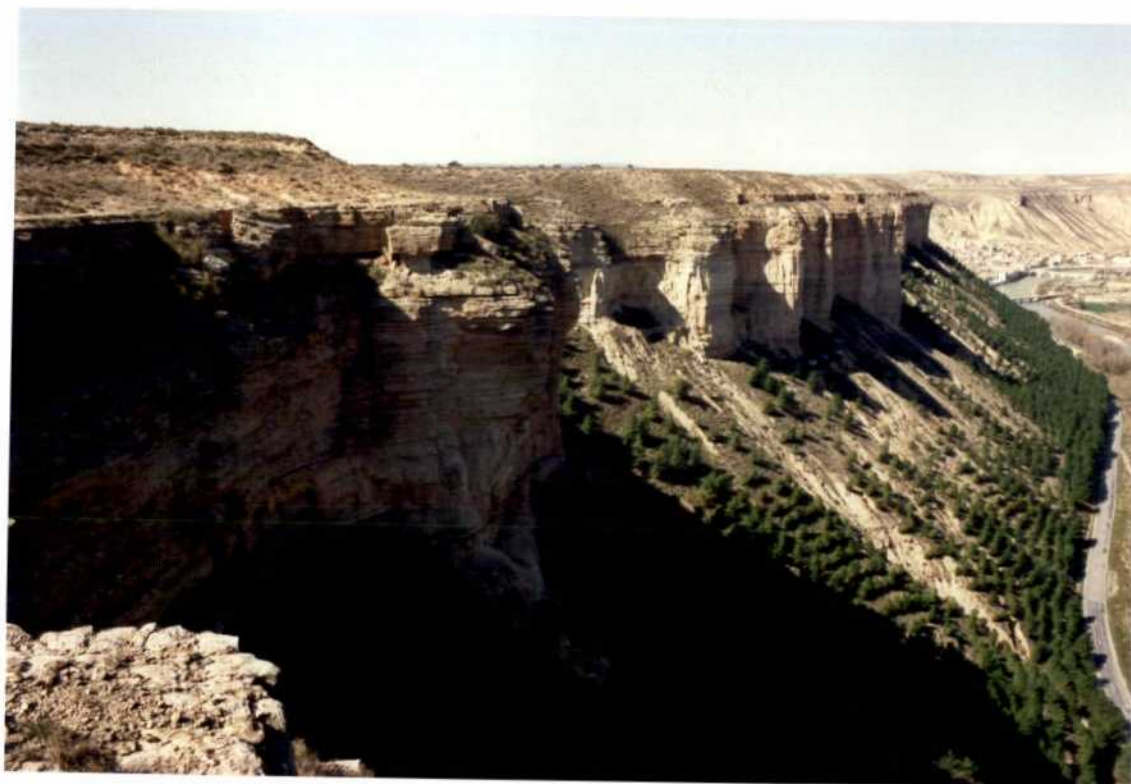
FOTOGRAFIA 3 y 4:

Panorámica y detalle de la zona que queda al Norte del talud sobre la carretera. Las situaciones de inestabilidad, sobre todo en la zona superior del promontorio, son muy numerosas destacando en algunas de ellas grandes conjuntos rocosos fracturados y desgajados, inclinados peligrosamente. El pie de talud, allí donde su longitud y repoblación son suficientes constituye un colector que defiende la carretera. Sin embargo existen muchas situaciones en las que se aprecia insuficiente.

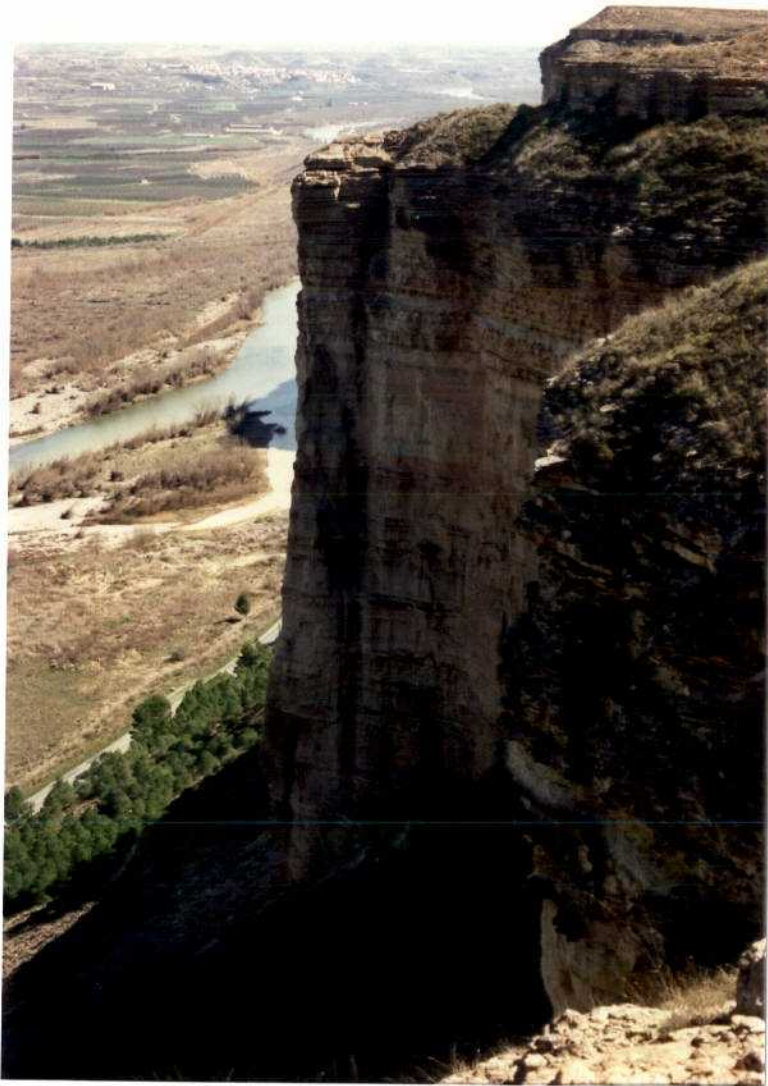
FOTOGRAFIA 7:

Vista del talud desde el NW. Obsérvese la importante grieta en la pared del talud. Su ensanchamiento se debe a procesos de infiltración y socavamiento interno.

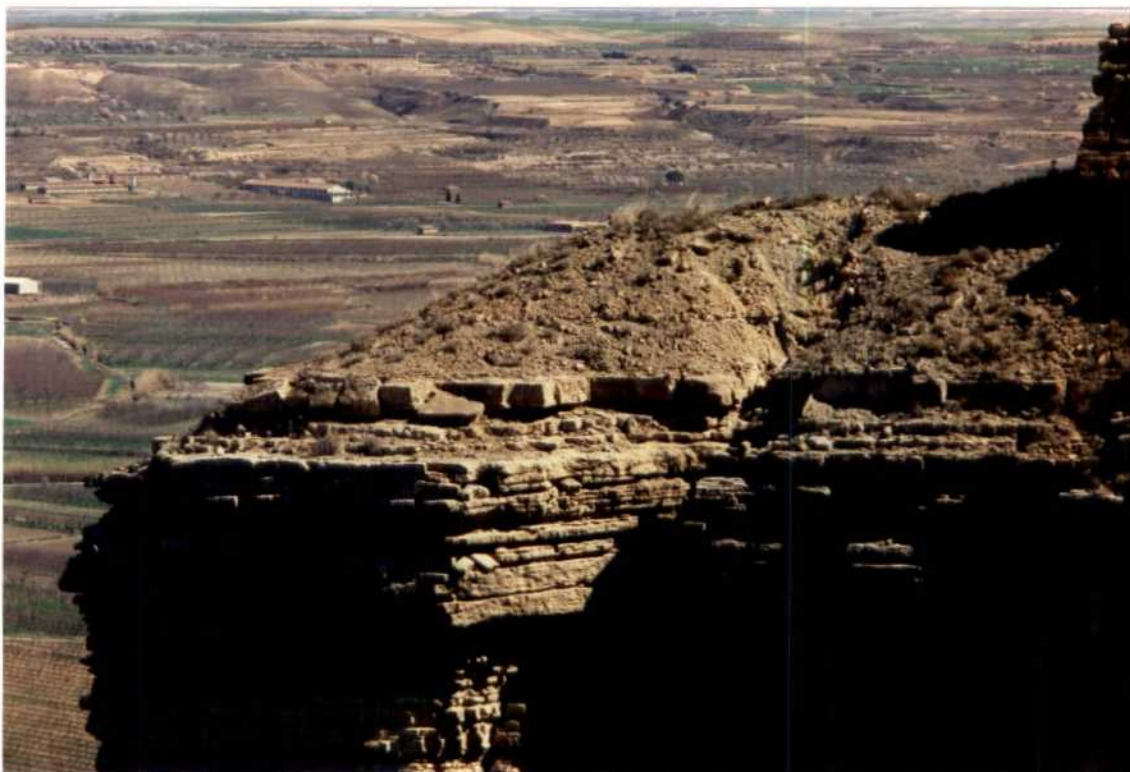
FOTOGRAFIA 11:

En la zona conocida por "Las Ripias", al Norte existe una gran laja sobre la carretera. Aquí podemos ver una toma de la zona de coronación.

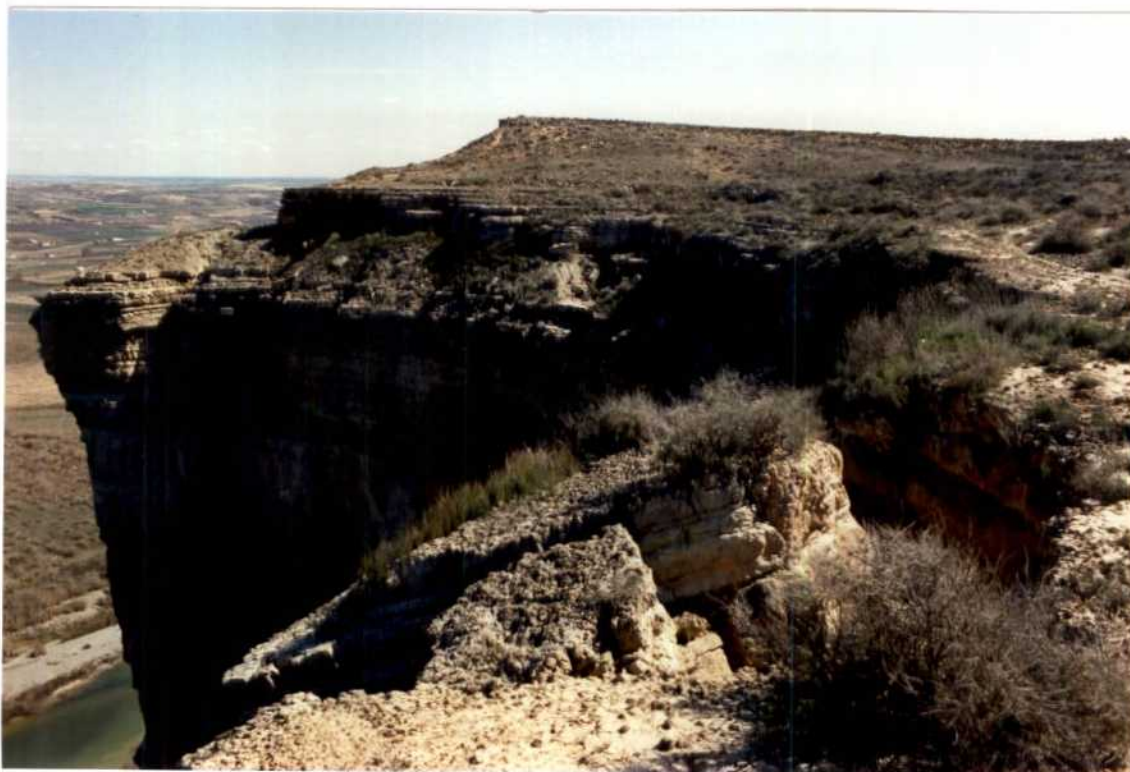
FOTOGRAFIA 12:

En primer termino un gran bloque basculando, en equilibrio inestable, a punto de caer. Al fondo el gran paramento rocoso vertical.

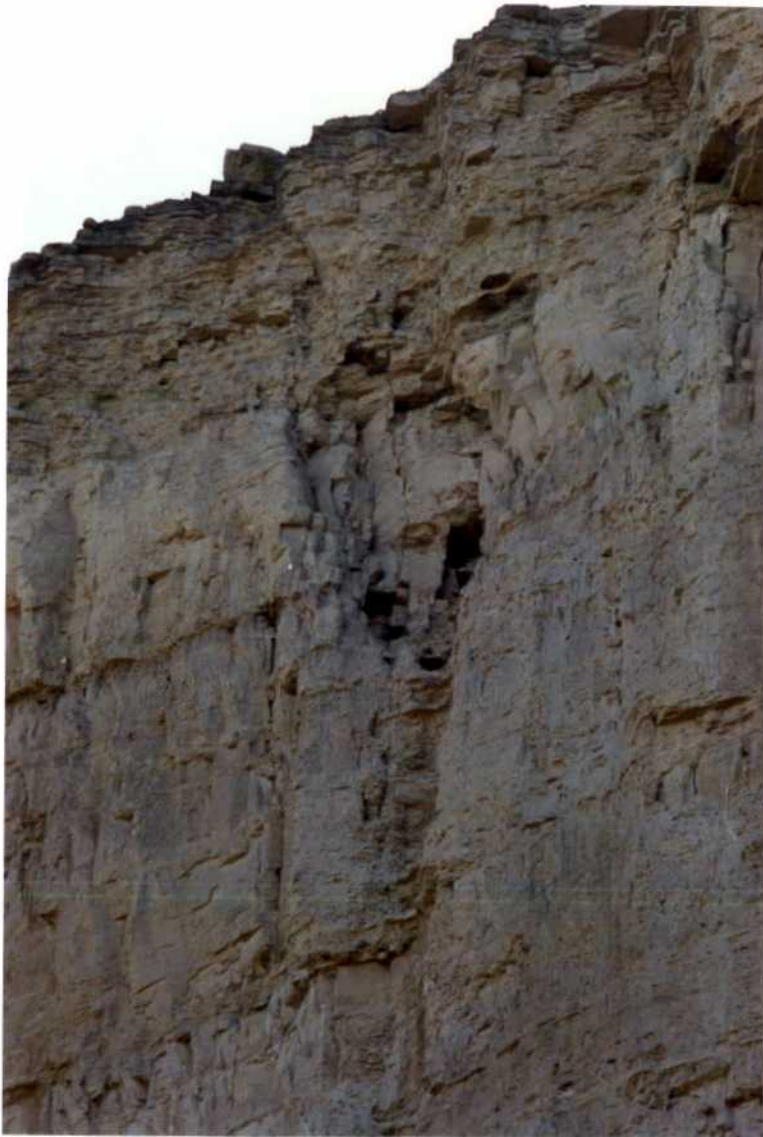
FOTOGRAFIA 13:

Aspecto de la zona de la que partieron los últimos desprendimientos. En el centro pueden observarse dos grandes huecos generados por socavación interna. Por encima puede observarse la situación de voladizo de un gran número de bloques en la zona de coronación del talud.

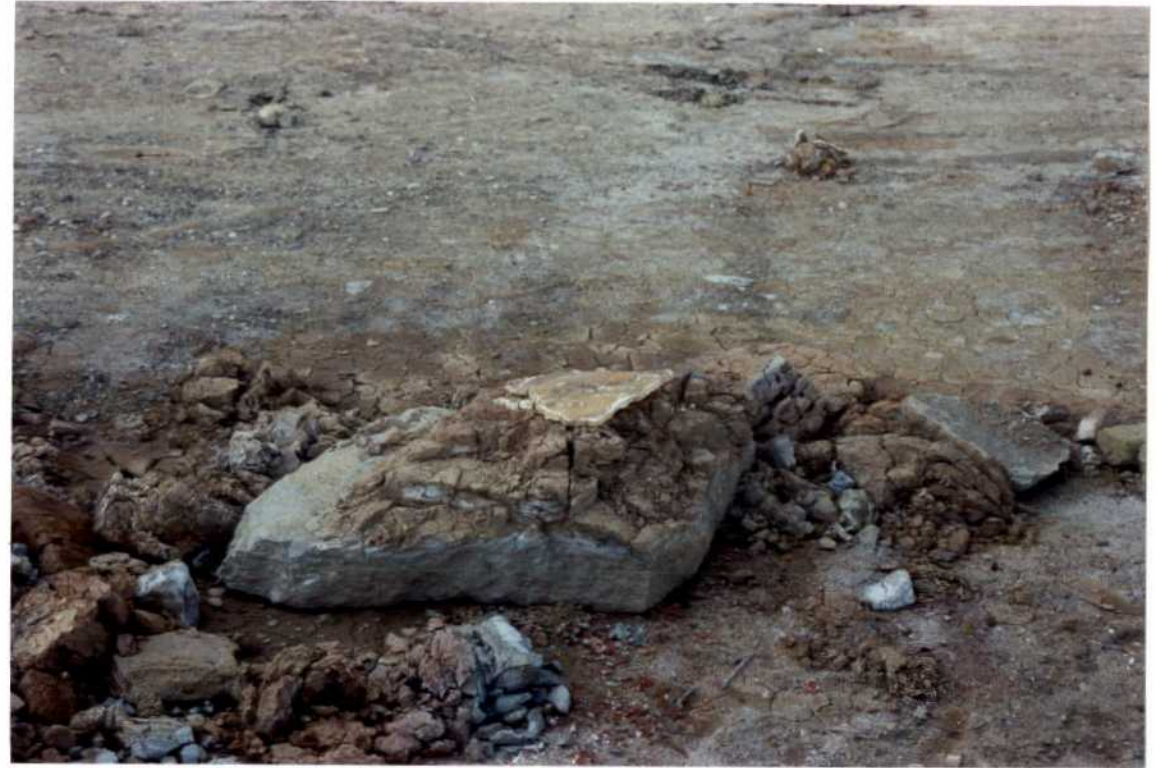
FOTOGRAFIA 14:

Aspecto de uno de los bloques desprendidos. El material que lo compone consta de más de una litología. Se puede observar la alternancia de material duro (arenisca margosa) y material blando (arcillas versicolores expansivas). Cabe también destacar la presencia de una laja de yeso fibroso.

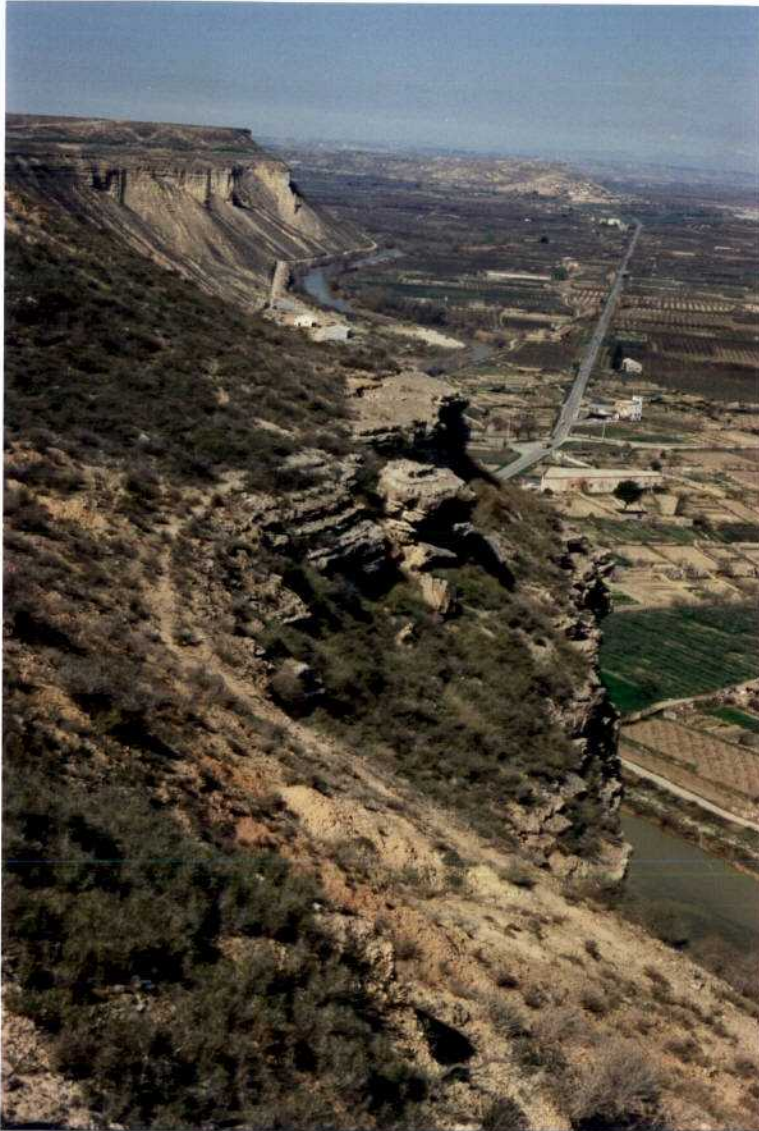
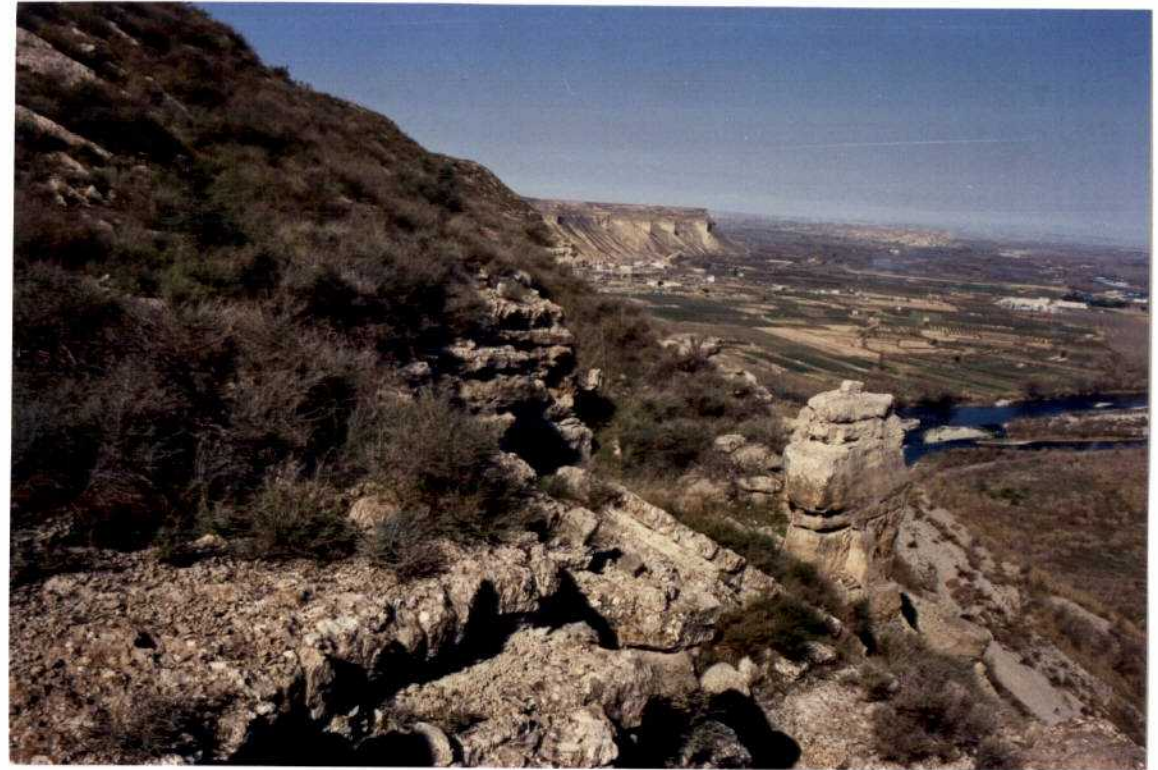
FOTOGRAFIAS 17 y 18 :

Importancia grietas que alcanzan entre 2 y 3 metros de profundidad pro_vocan la inclinación progresiva de grandes masas de roca. El agua de escorrentía penetra a través de ellas acelerando el proceso por lavado y socavación de los niveles inferiores que presentan (arcillas-margas) una cohesión y facilidad para la erosión y arrastre mucho más altas.

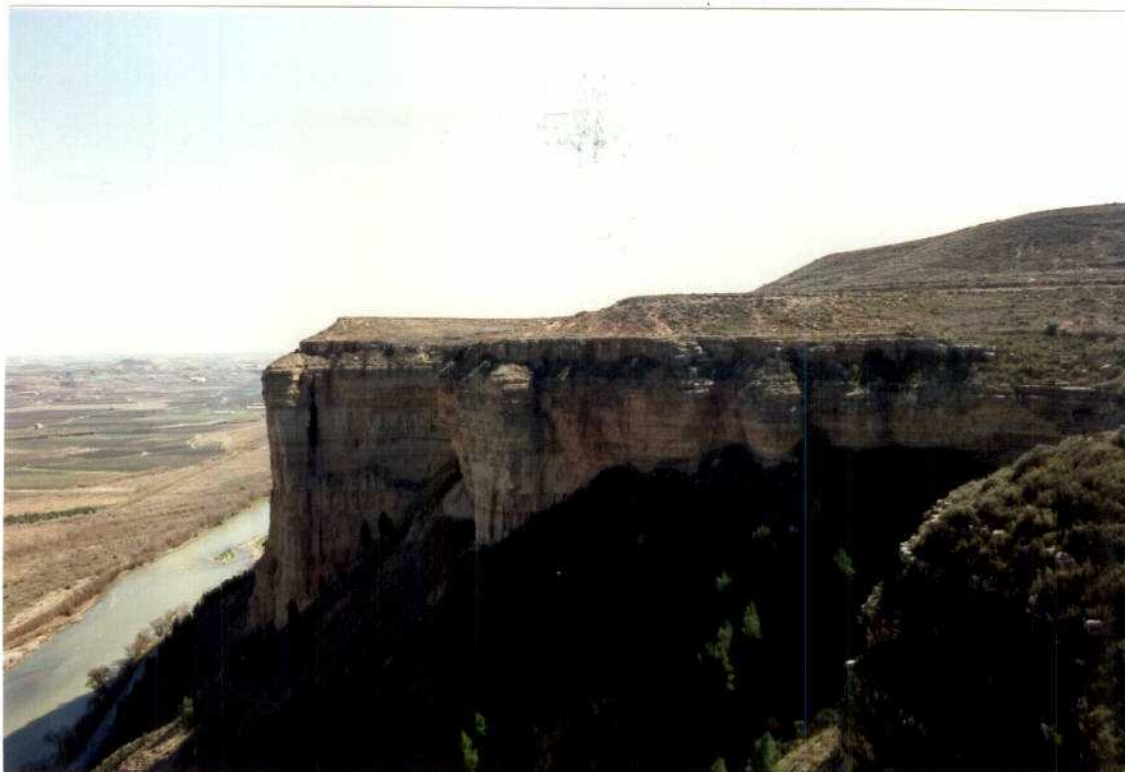
FOTOGRAFIA 21:

Aspecto del talud en el que se pueden apreciar la disminución progresiva del tramo vertical del mismo. En último término aparece la grieta y el gran hueco generado por erosión interna. Abajo a la izquierda la carretera. *

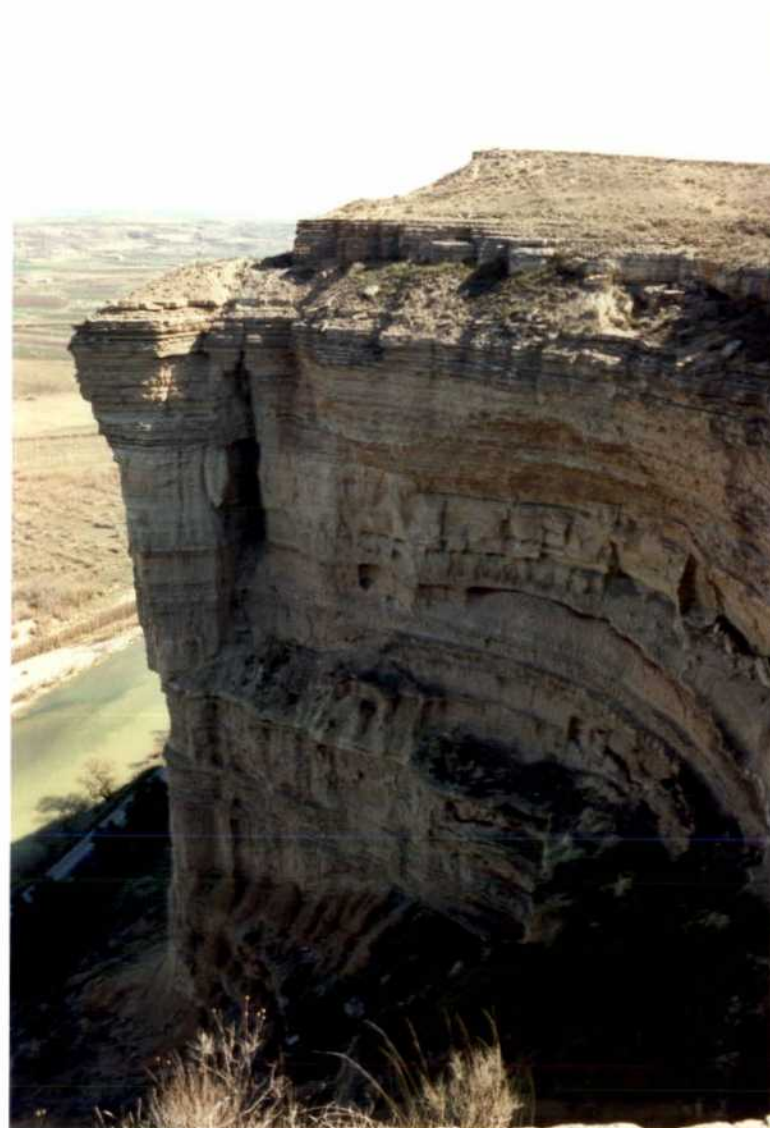
FOTOGRAFIA 24:

Vista de la misma laja de la fotografía 23 de perfil y desde arriba.

Debe tenerse presente que al evaluar el Riesgo no se ha tenido en cuenta la posibilidad de un desprendimiento de grandes proporciones si progresa la grieta de tracción del "colmillo inestable" que aparece en el Mapa 1 (Véase fotografías en Anexos) en cuyo caso el riesgo podría llegar a ser muy elevado.

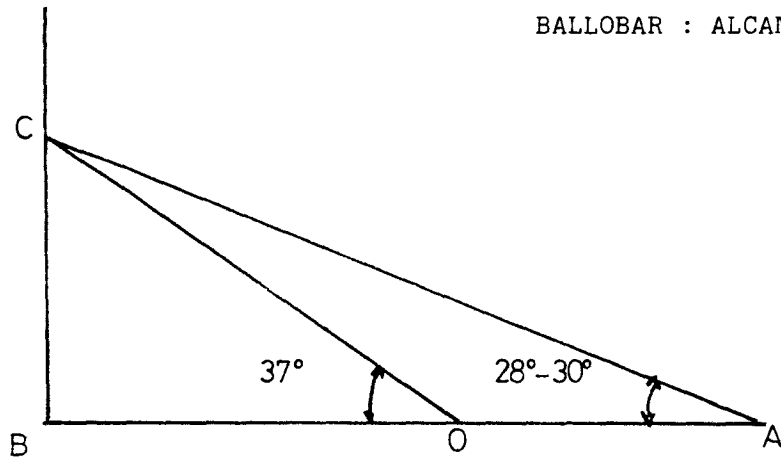
BALLOBAR : ALCANCE MAXIMO PROBABLE (Corte n.º 5).

Distancia \overline{OB} = 52,63 m.

Distancia \overline{AB} = 74,05 m. (68,02 m.)
