ESTUDIO DE RIESGOS GEOLOGICOS DE UNA LADERA
CON DESPRENDIMIENTOS EN LA LOCALIDAD DE
CALOMARDE (TERUEL).

INSTITUTO GEOLOGICO Y MINERO DE ESPAÑA

Enero de 1.988.

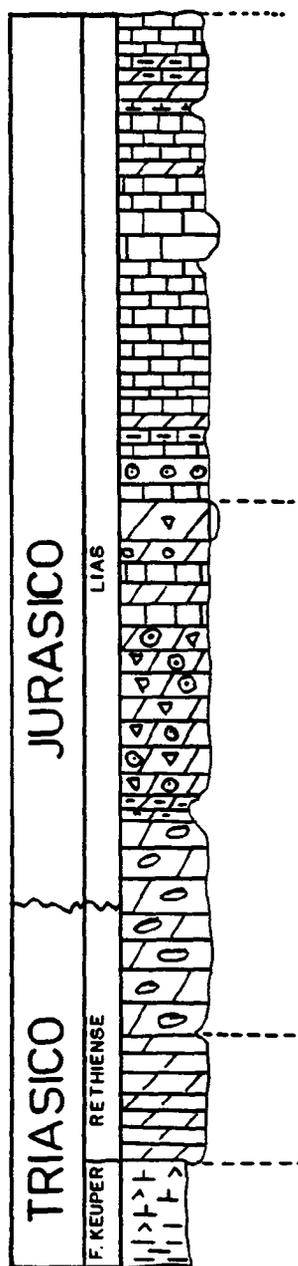
COLUMNA ESTRATIGRAFICA DE CALOMARDE

En las inmediaciones de Calomarde afloran las siguientes formaciones:

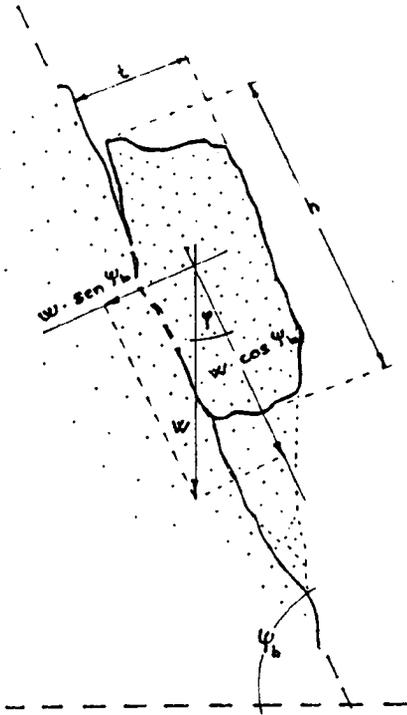
CONDICION: $\psi_b > \varphi \rightarrow$ DESLIZAMIENTO. Luego el plano no es tal o al menos no es continuo, existe un juego de entrantes - salientes que le confiere una virtual estabilidad. Si en la roca la acción de: 1.º la Sabina consigue ensanchar la fractura, considerando el modelo de corte directo, nos movemos a favor de la dilatancia y conseguimos, entonces, acercarnos más a la tensión de pico. El proceso de dilatancia inferido por la acción del crecimiento de las raíces progresa hasta un punto en el que nexos de apoyo no son los suficientemente sólidos como para resistir la concentración de esfuerzos que se reúnen en ellos. Ceden y el bloque se desprende.

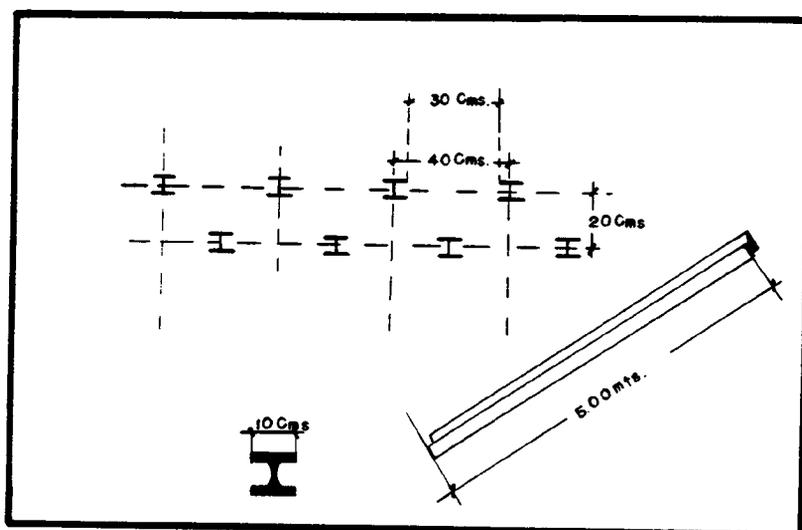
Figura 7.I.

Disposición y dimensiones de los elementos de la empalizada.

OPERACIONES: 1. Perforación de dos filas de orificios de un metro de profundidad. Proponemos una distancia media entre vigas de la misma fila de 80 cm. La distancia de la empalizada hasta la base del talud vertical la determinará el punto de impacto del bloque anterior. Más de 2 m. de seguridad. El interés mayor radica en dejar la empalizada lo más cerca posible del punto de impacto sin que este se produzca directamente sobre ella y sin que pueda existir posibilidad de "bote" por encima.

2. Plantada de las vigas de acero en la disposición que indica la figura fijándolas perfectamente con mortero. Se procurará una alineación e inclinación uniforme.

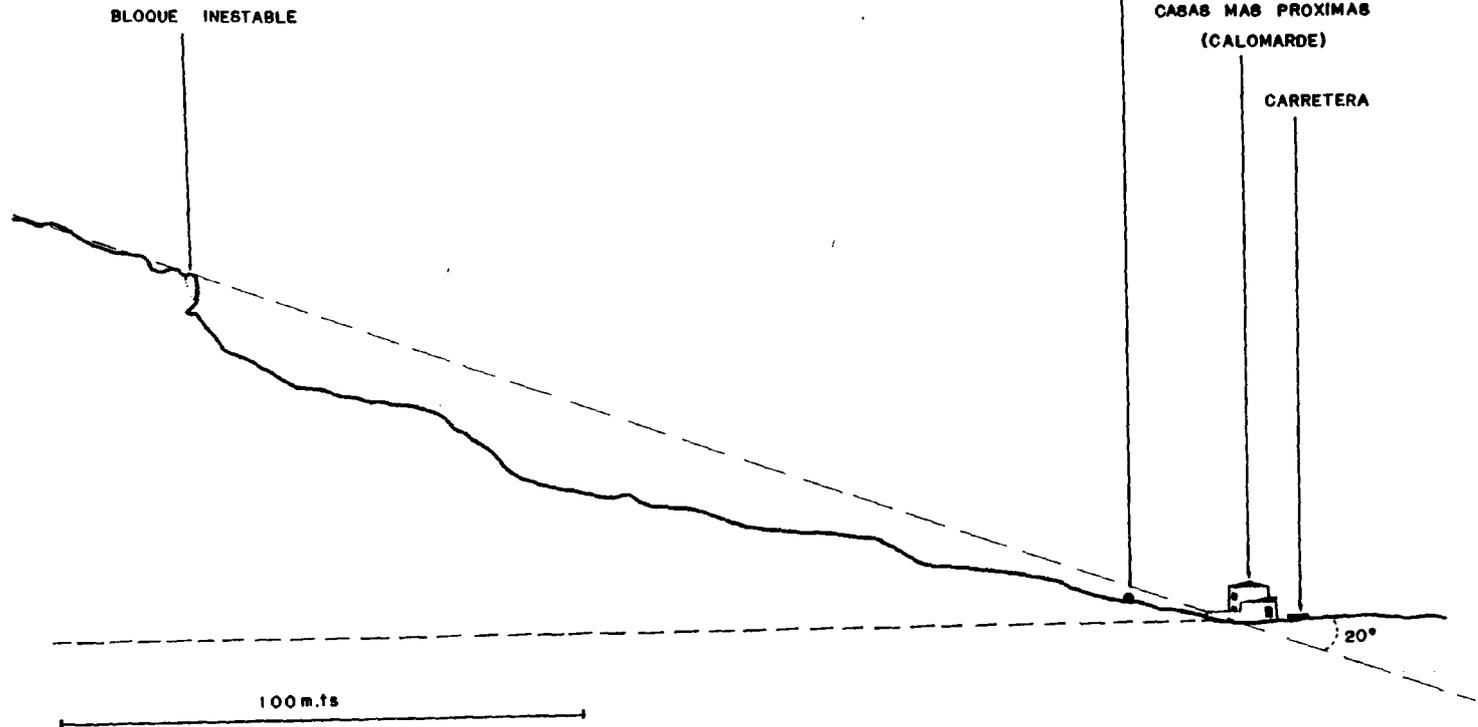
PERFIL TRANSVERSAL ESTIMATIVO DE AREA DE RIESGO

PTO. MAS BAJO AL QUE LLEGARON LOS
DESPRENDIMIENTOS (INVIERNO 1986)

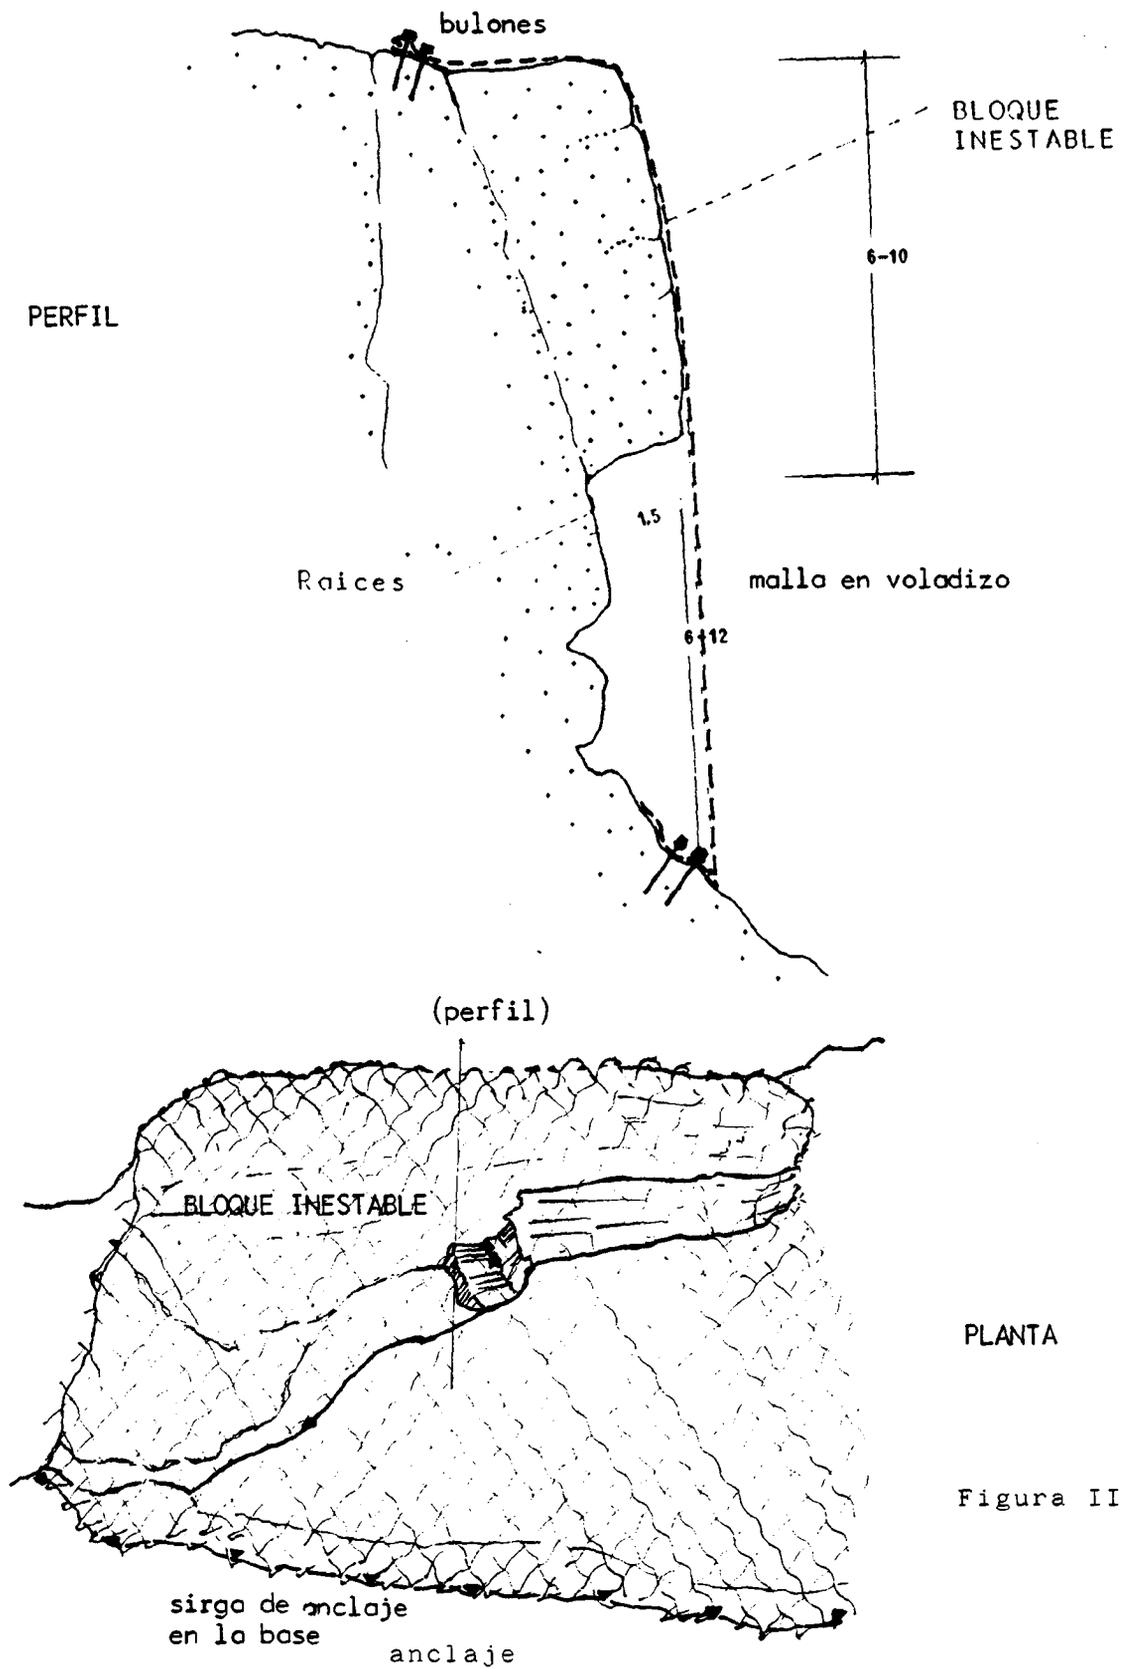
Figura III.4.

SOLUCION MALLA METALICA

Se persigue en este caso que el bloque que se desprenda que de confinado entre la malla y la pared; que la malla sea capaz de compensar la componente horizontal de los bloques desprendidos; que discurrirán por el plano de rotura, botaría sobre un plano inferior, en el impacto se romperá, y los trozos no saldrían lateralmente abajo al quedar retenidos por la malla.

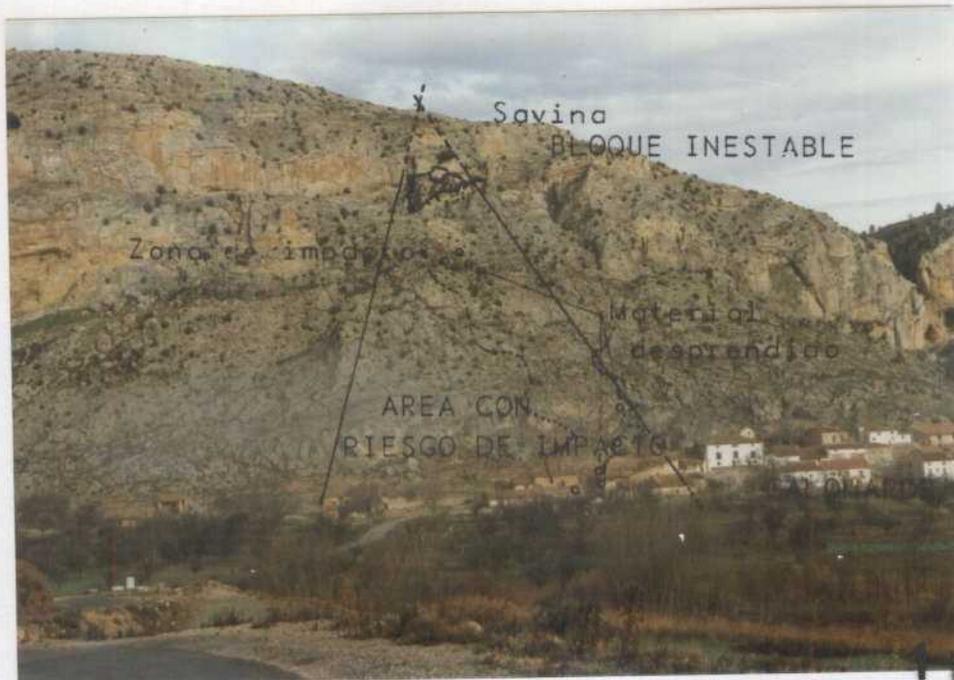
FOTOGRAFIA 1. Panorámica frontal de la situación de los desprendimientos en relación con el área de riesgo.

Como se observa en la fotografía n.º 1 los materiales siguieron, dentro del AREA CON RIESGO DE IMPACTO, trayectorias dentro de la suave vaguada que se forma a la derecha de la misma, llegando a las inmediaciones de las casas del extremo Oeste del pueblo.

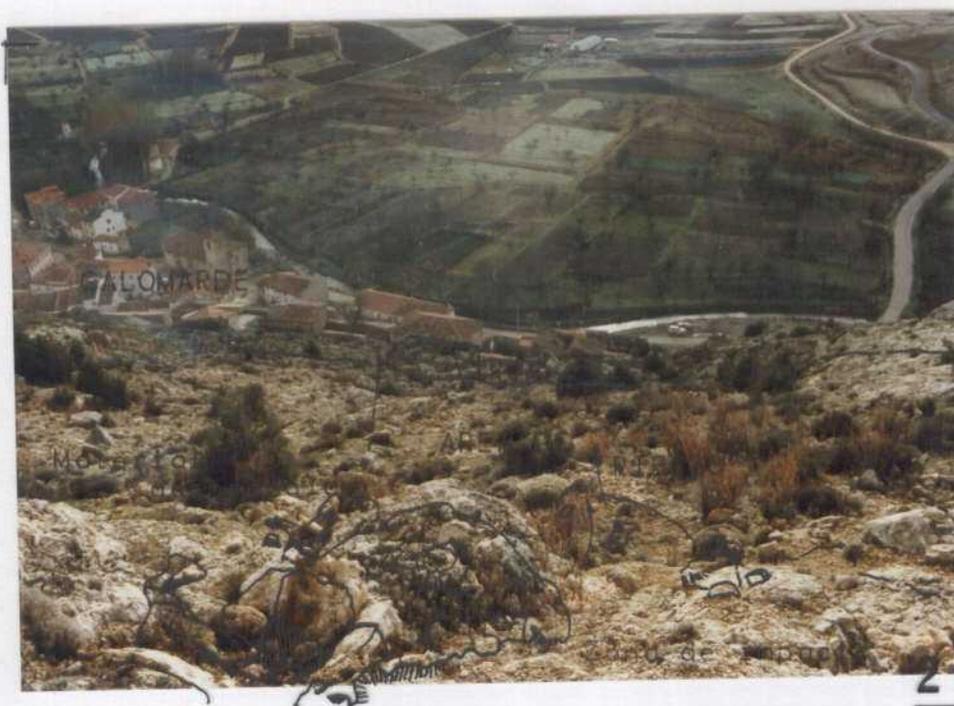
FOTOGRAFIA 2. Panorámica desde la zona de impacto del área de riesgo. Obsérvese la fragmentación de los materiales desprendidos.

De la misma forma, en la fotografía n.º 2 se observa una panorámica desde el punto de vista opuesto (a la fotografía n.º 1) En esta se observa justo el punto de impacto del bloque al desprenderse, y como quedó fracturado el material que quedó en el lugar del primer impacto.

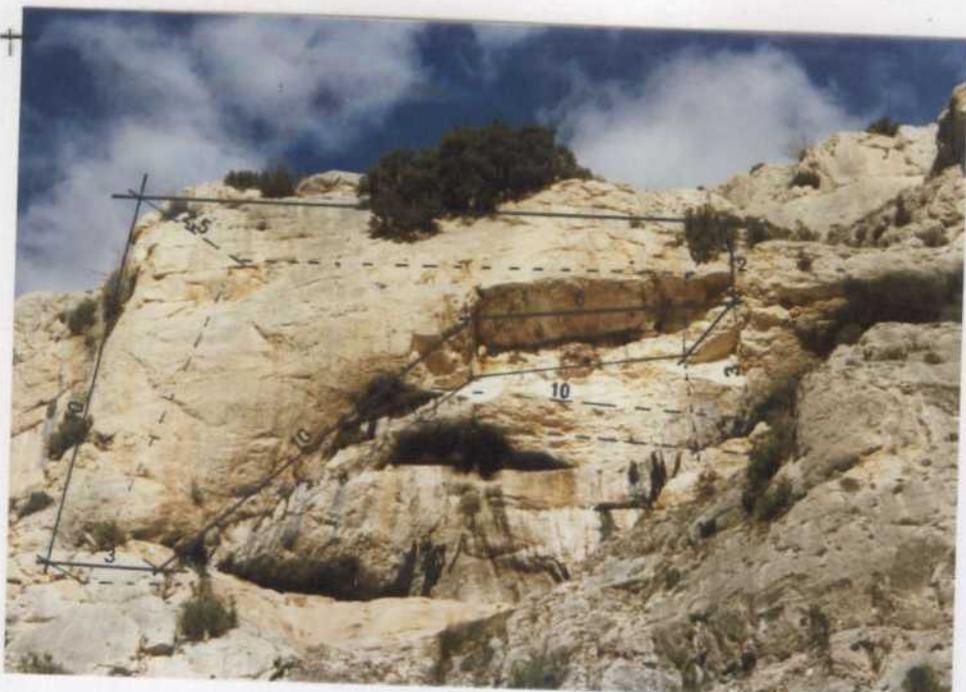
FOTOGRAFIA 3. Vista frontal del bloque inestable y dimensiones estimativas. Obsérvese la situación de la sabinas y como se marcan las sugerencias a partir de la propia fractura.

Las dimensiones del bloque quedan de una forma estimativa resumidas en el esquema superpuesto a la fotografía n.º 3. Son sus dimensiones mayores 10 y 15 m.; ambas direcciones más o menos perpendiculares y en un mismo plano paralelo al talud. Evaluado por polígonos aproximativos el volumen total del bloque es de 147 m^3 . Considerando una densidad media para estas carnioles (dato según tablas) de $2,2 \text{ gms /cm}^3$ el peso aproximado sería 323 Tm .

Imágenes de esta inestabilidad lo son las fotografías n.º 3, 4, 5, 6, 9 y 10. En concreto las dos últimas presentan una panorámica de la situación en parte la ladera.

Como se observa en las fotografías n.º 3, 4, 5 y 6 a los factores antes descritos se les suma el producido por la acción mecánica de las raíces de las plantas que se han desarrollado en la fractura. Principalmente la sabina que corona el bloque.

1.º Es indispensable, como ya se recomendó en la visita al lugar, que se corte la sabina instalada en la grieta, se limpie sin necesidad de profundizar mucho en la misma y se selle. El sellado de la grieta persigue evitar que penetren por ella aguas meteóricas y continúe la disolución y el incremento de presiones intersticiales que empujan en favor del desprendimiento.

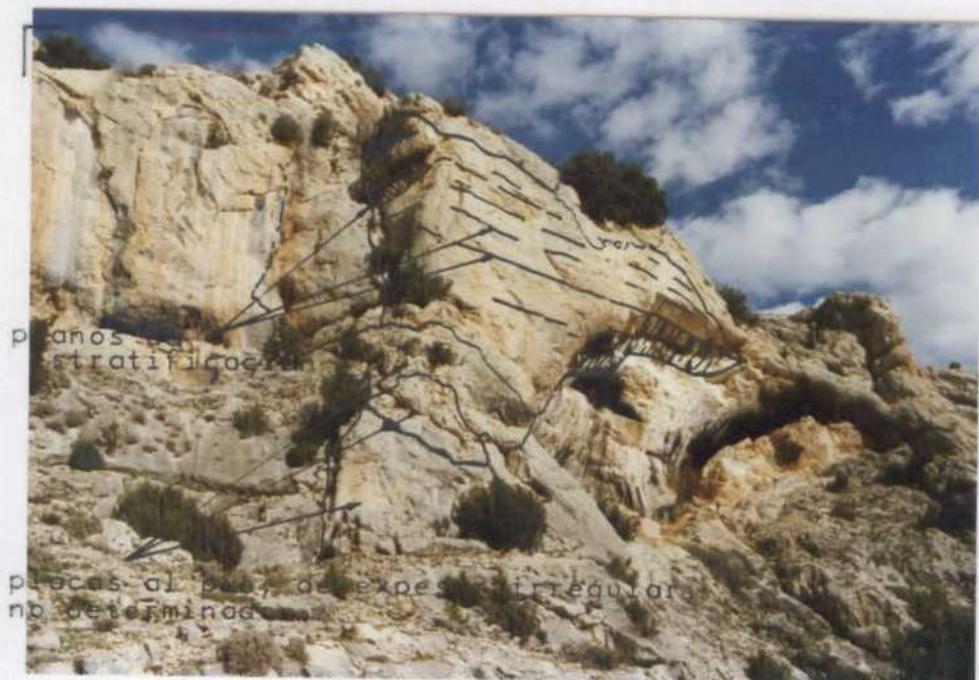
FOTOGRAFIA 4. Vista oblicua del bloque inestable. Obsérvese: Fractura principal lateral abierta donde crece la vegetación. Plano de estratificación en toda la "placa" y como el bloque desprendido, lo ha sido a favor de uno de ellos.

Se observa perfectamente en toda la pendiente que la vegetación (arbustiva) se implanta en las fracturas. Como se puede ver en la fotografía número 4, la grieta principal que inestabiliza la placa mayor se encuentra colonizada por arbustos. Concretamente en la zona superior existe un gran arbusto (sabina) cuyas raíces atraviesan toda la grieta y sobresalen por debajo. No queda ninguna duda de que esas raíces fueron en gran parte responsables del desprendimiento de parte de esta placa.

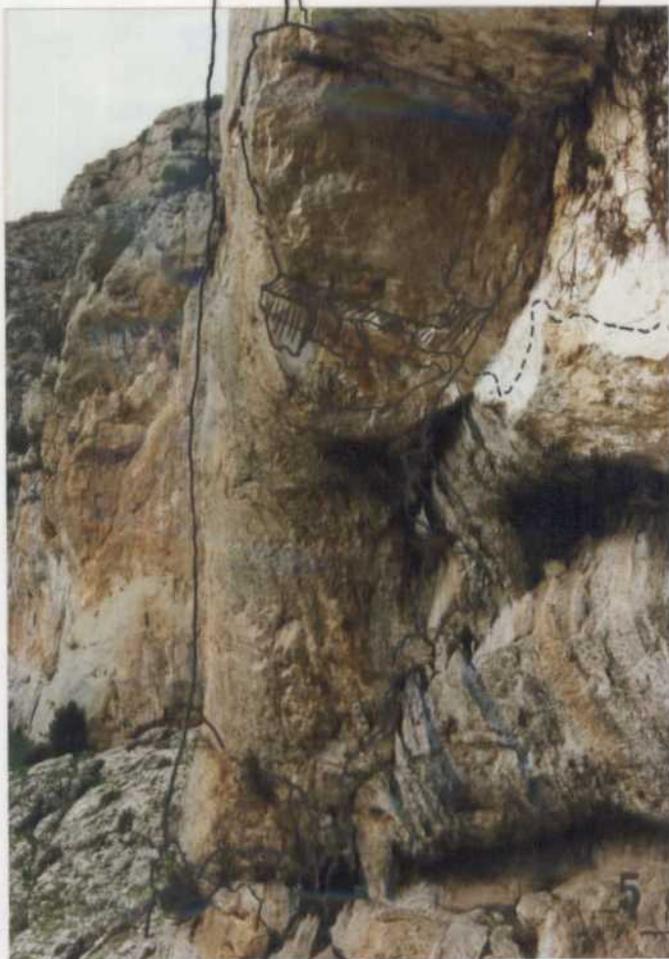
FOTOGRAFIA 5. Vista parcial de perfil del bloque inestable desprendido así como la fractura abierta por la que salen las raíces de la sabina que crece en su parte superior.

En segundo lugar la vegetación instalada en la fractura principal que ejerce unas presiones altas de apertura de la grieta. Se observa perfectamente como sobresalen esas raíces (fotografía n.º 5) por la parte inferior, justo donde se encontraba antes el bloque caído.

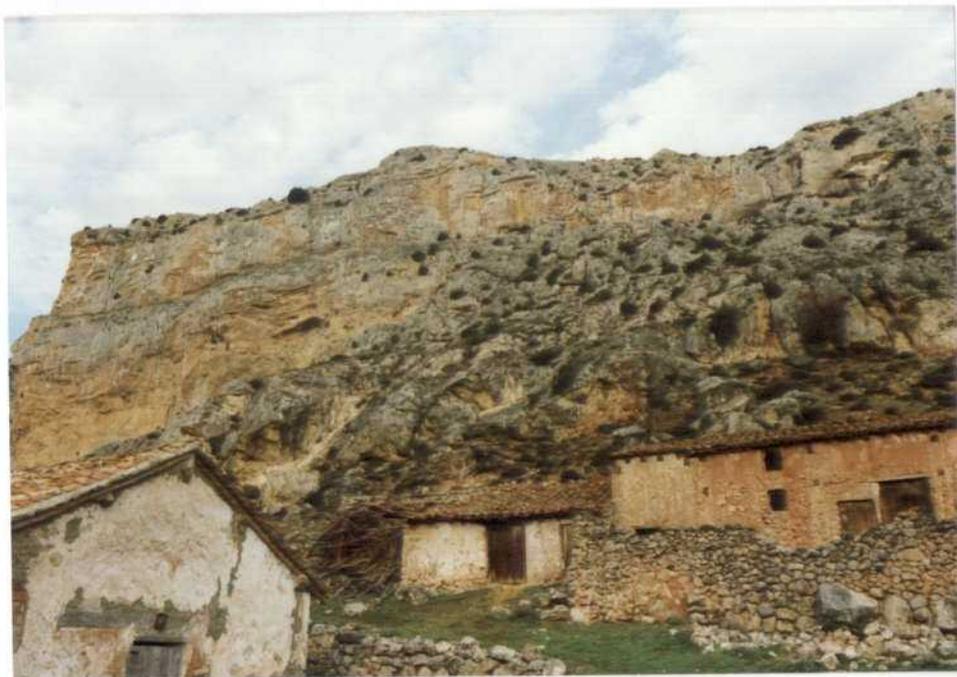
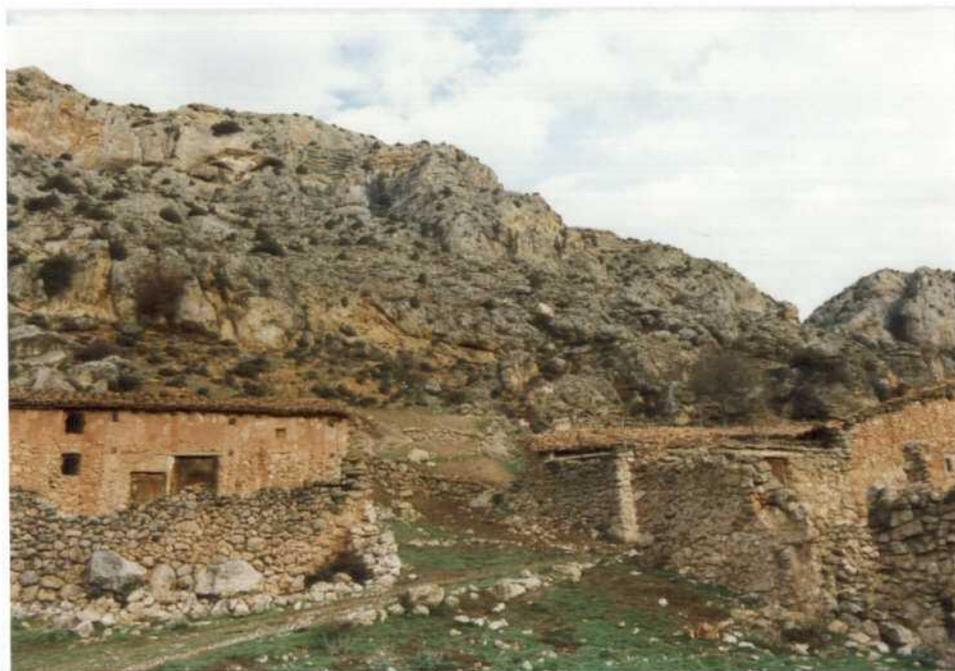
FOTOGRAFÍAS 7 y 8. Vista panorámica desde las casas afectadas. Obsérvesen rocas desprendidas (colores más claros) y calidad de la edificación. En el corral de la casa a la Izda. de la fotografía 8 hubo un impacto sobre el muro posterior.

El propio Alcalde de Calomarde declaró que se han producido dos desprendimientos importantes de forma reciente. Concretamente en los dos últimos años 1.985 y 1.986 siendo, a su juicio, el más grave el correspondiente a finales de 1.985. En esta ocasión algunos bloques desprendidos rodaron toda la pendiente y uno de ellos llegó a impactar sobre el muro de una finca (ver fotografías 1,7 y 8).
