Instituto Tecnológico
GeoMinero de España

ESTUDIO DE RIESGOS GEOLOGICOS
INDUCIDOS POR EL DESPRENDIMIENTO
DE UN GRAN BLOQUE ROCOSO EN SAN
VICENTE DE LA BARQUERA (CANTABRIA)

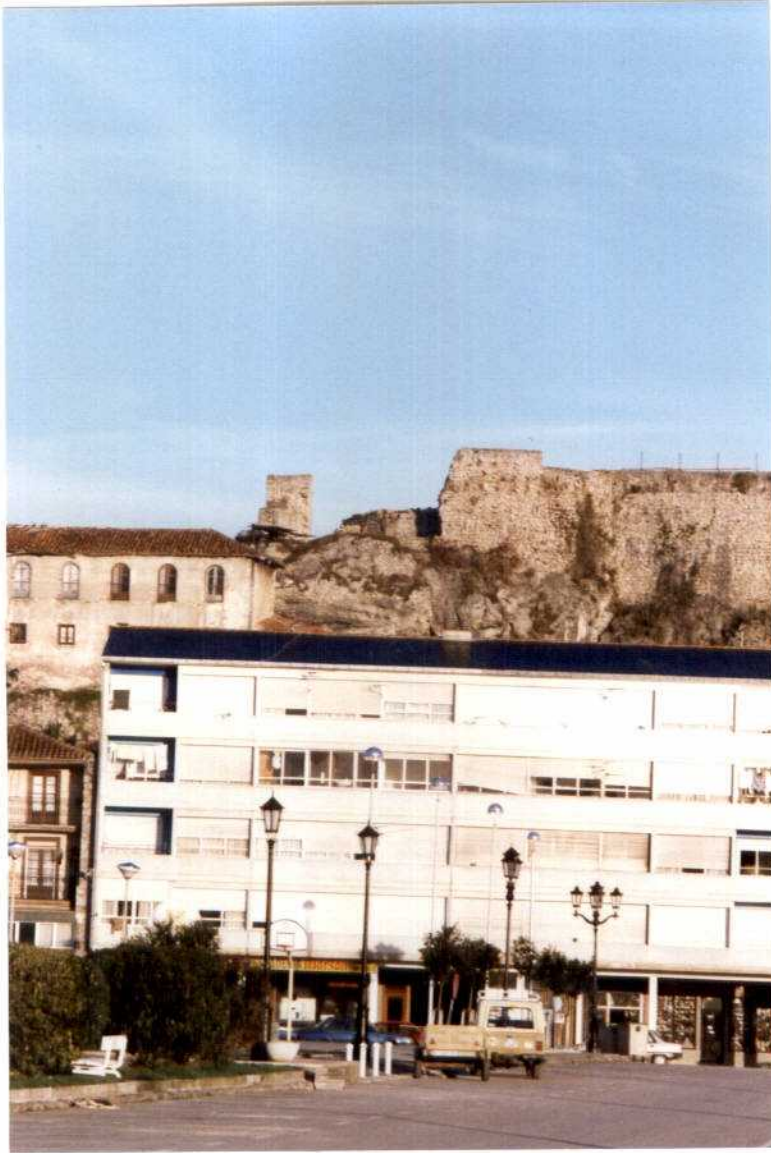
FOTOGRAFIA 1. Vista frontal desde el Paseo de San Vicente, de la roca inestable. Esta queda justo debajo del trcheo de la muralla derribada.

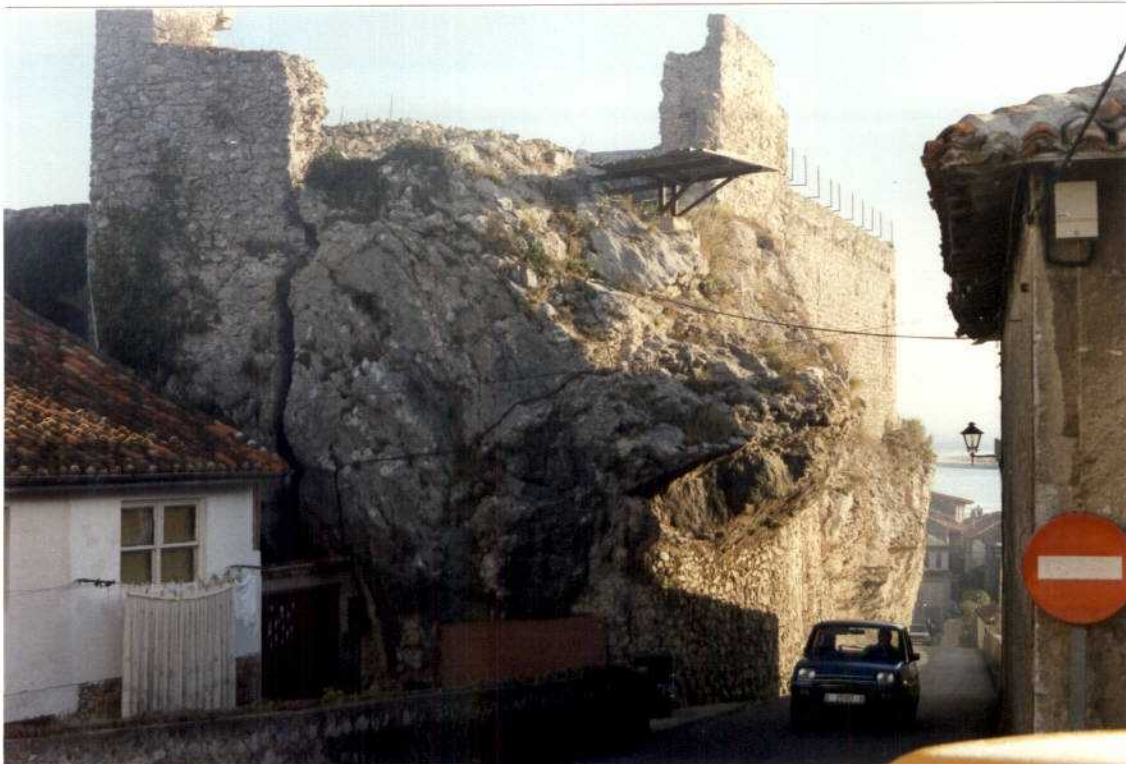
SV II. 1.

FOTOGRAFIA 2. Vista en perfil de la roca inestable. Se puede apreciar la grieta abierta en la parte posterior de la misma.

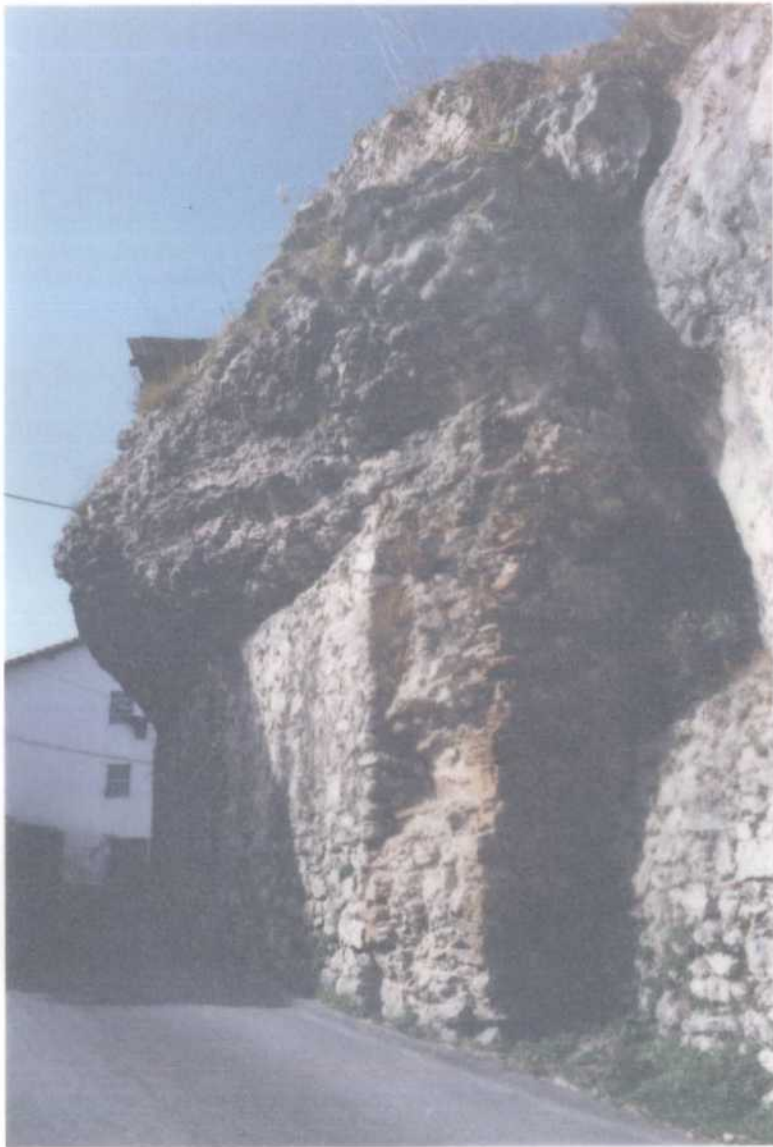
SV. I. 13

FOTOGRAFIA 3. Vista desde el ángulo opuesto a la anterior de la roca inestable.

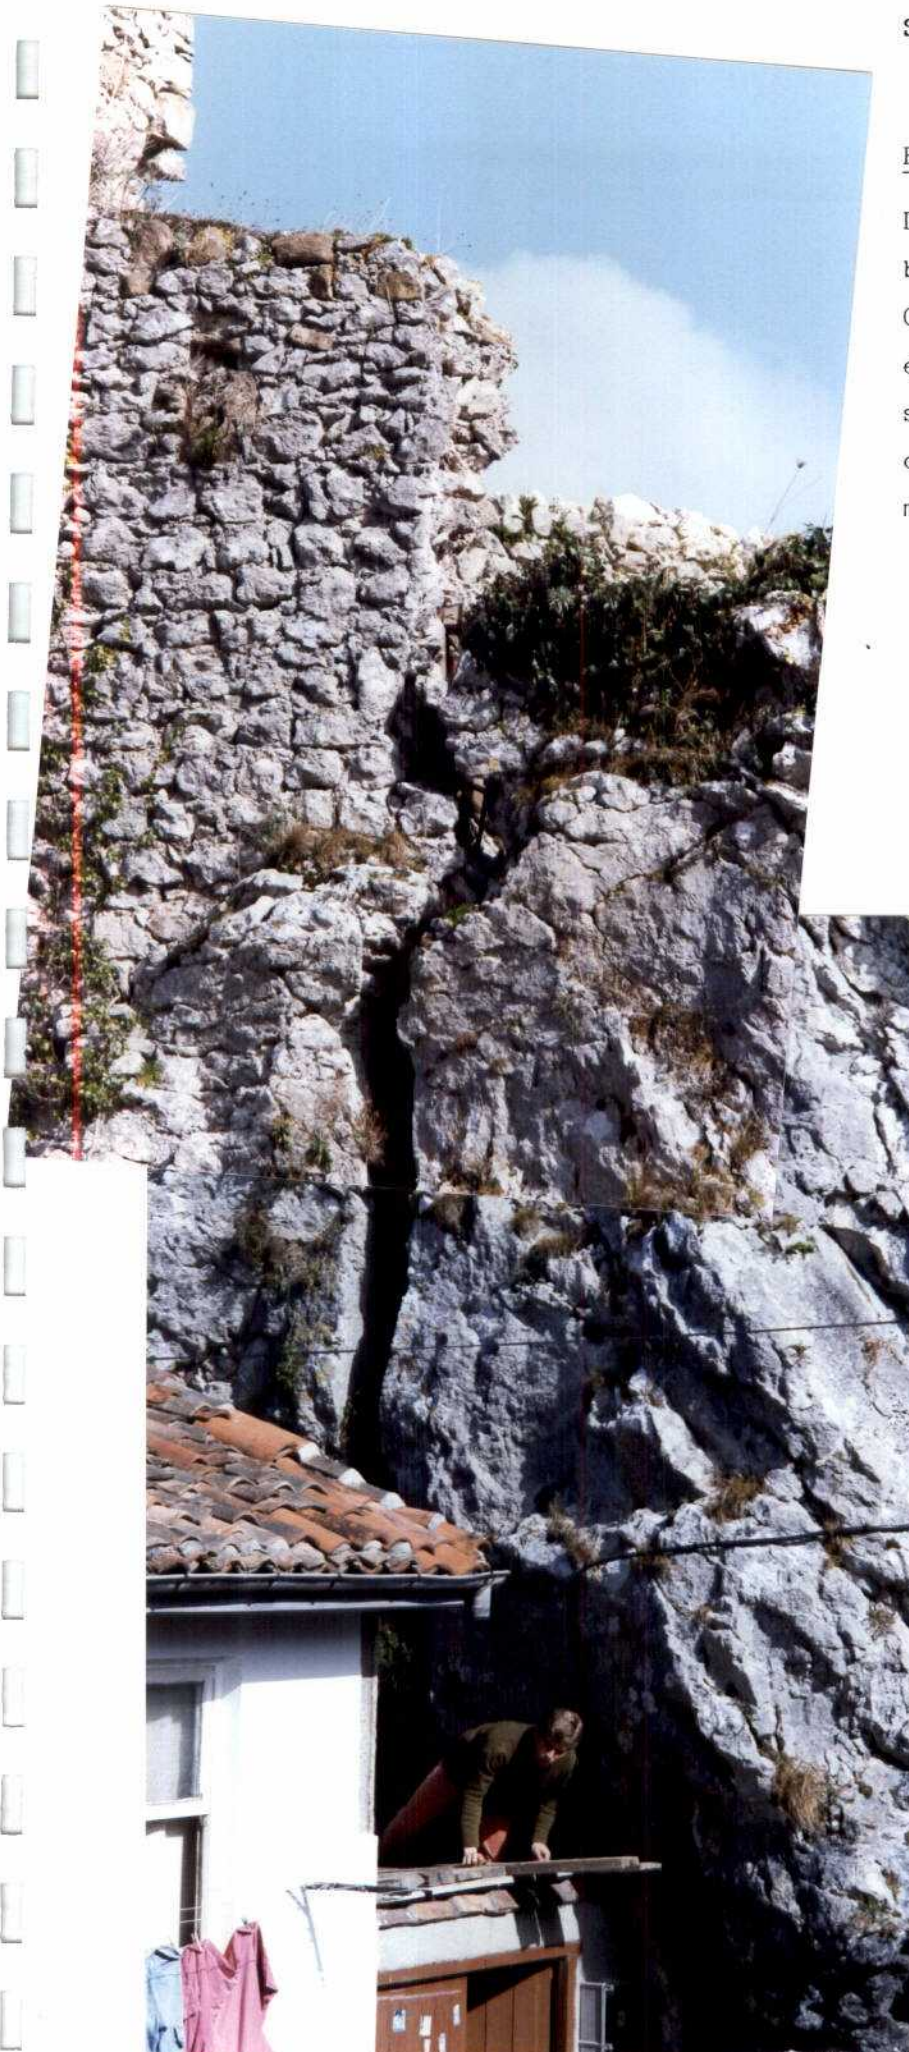
Esquemáticamente se ha señalado sobre las fotografías 7 y 8 la dirección de vuelco de la roca. Sobre la representación estereográfica se señala esta dirección obtenida (A) de una forma geométrica. Como se puede apreciar el desplazamiento del bloque obedece al juego de cuñas.

Las familias I y II son las más abundantes en el macizo, siendo mucho menos frecuente la familia III (véanse fotografías 7 y 8).

FOTOGRAFIA 7 y 8. Vista superior de la superficie de la roca inestable. Apréciase los juegos de fracturas (sobre el superponible) y como una combinación de éstos determina toda la grieta de separación.
