Instituto Tecnológico  
GeoMinero de España

ESTUDIO DE RIESGOS GEOLOGICOS  
INDUCIDOS POR PROBLEMAS DE  
DESLIZAMIENTO DE TIERRAS EN  
LA LOCALIDAD DE TRESABUELA  
(CANTABRIA).

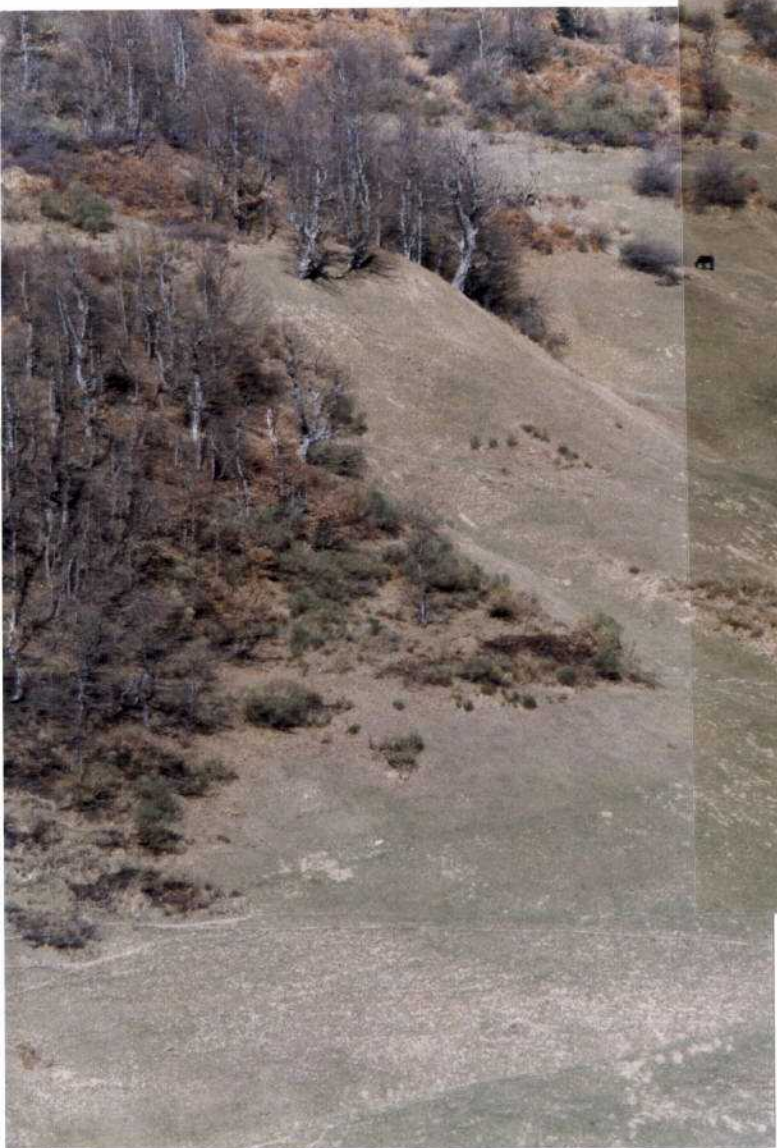
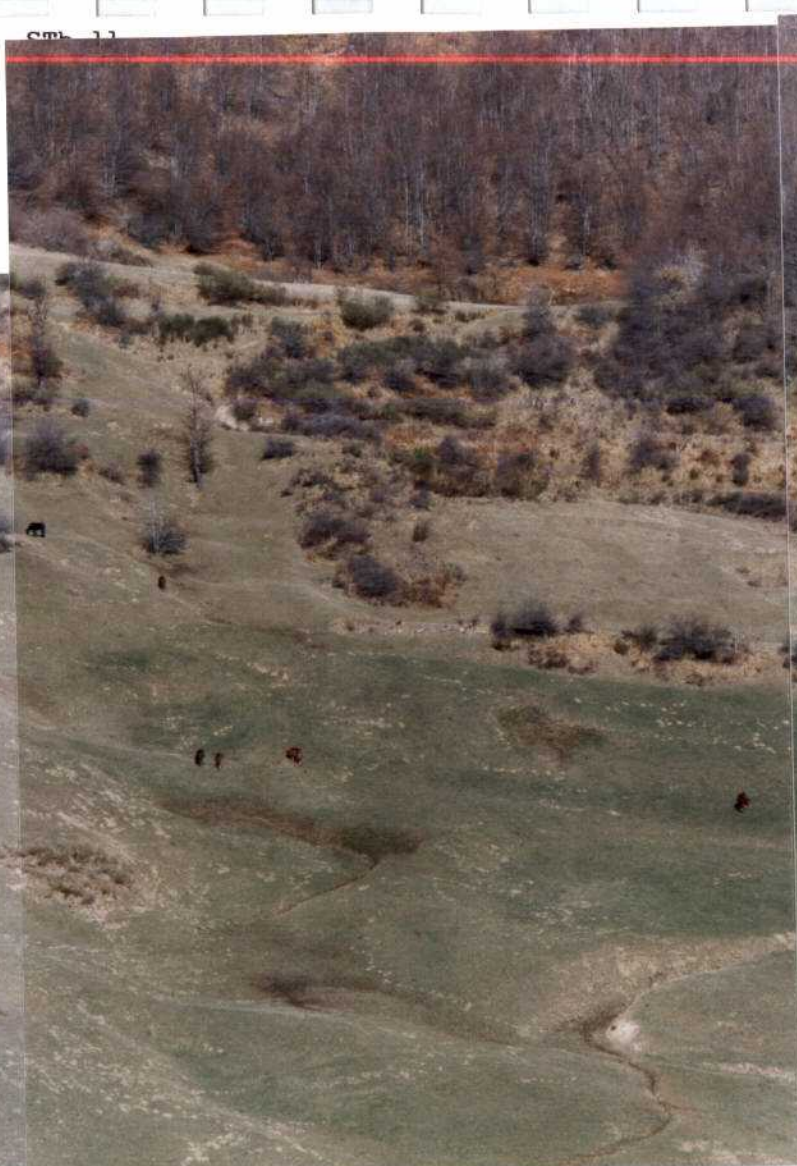
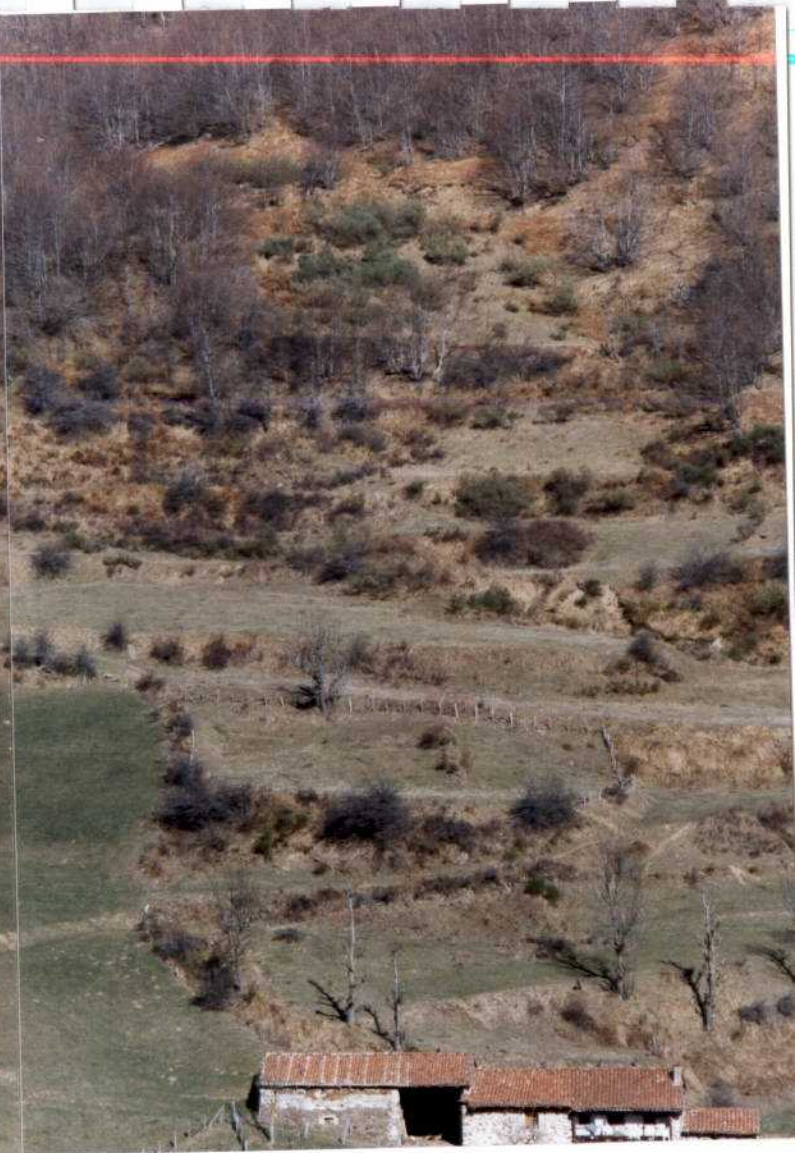
FOTOGRAFIAS 3, 4 y 5.

Panorámica de la zona alta de la lengua. En ella se aprecian puntos donde hay surgencias de agua, y una superficie ondulada típica de terrenos con procesos de reptación.

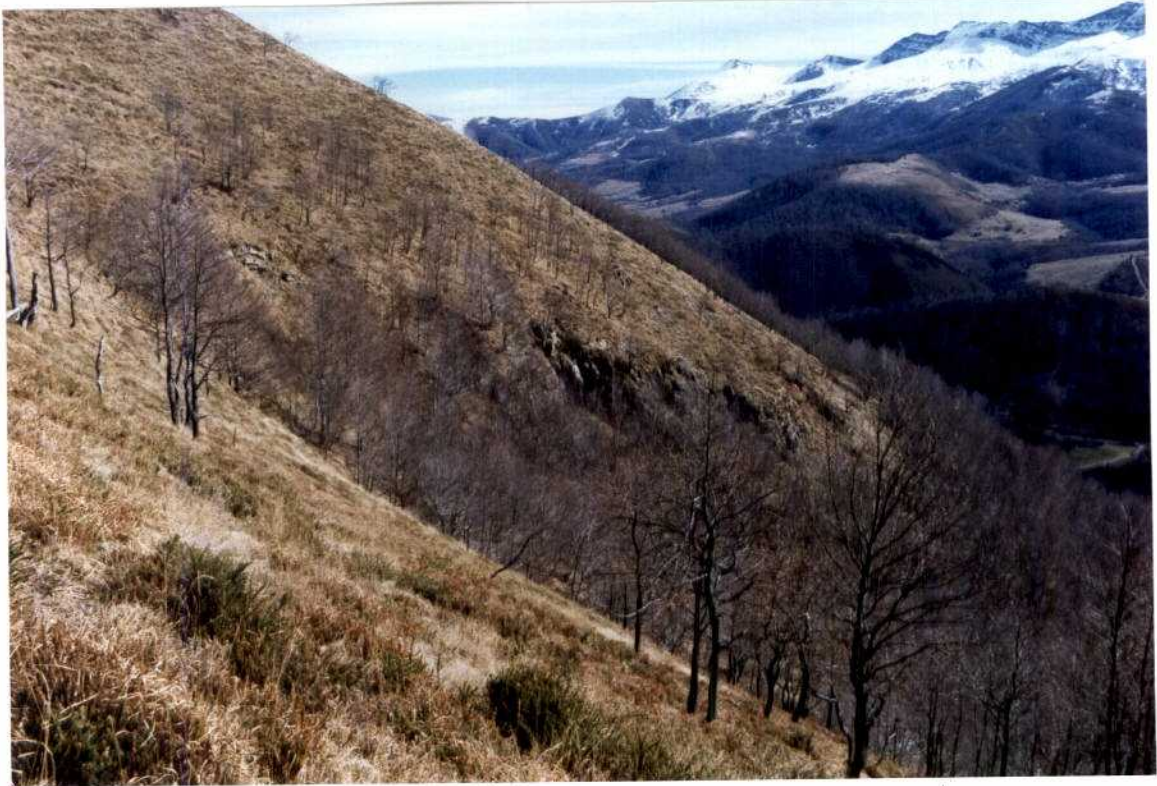
FOTOGRAFIA 6. Cabecera de la zona de deslizamiento. La zona que se aprecia descarnada se interpreta como el escarpe superior de un paleodeslizamiento.

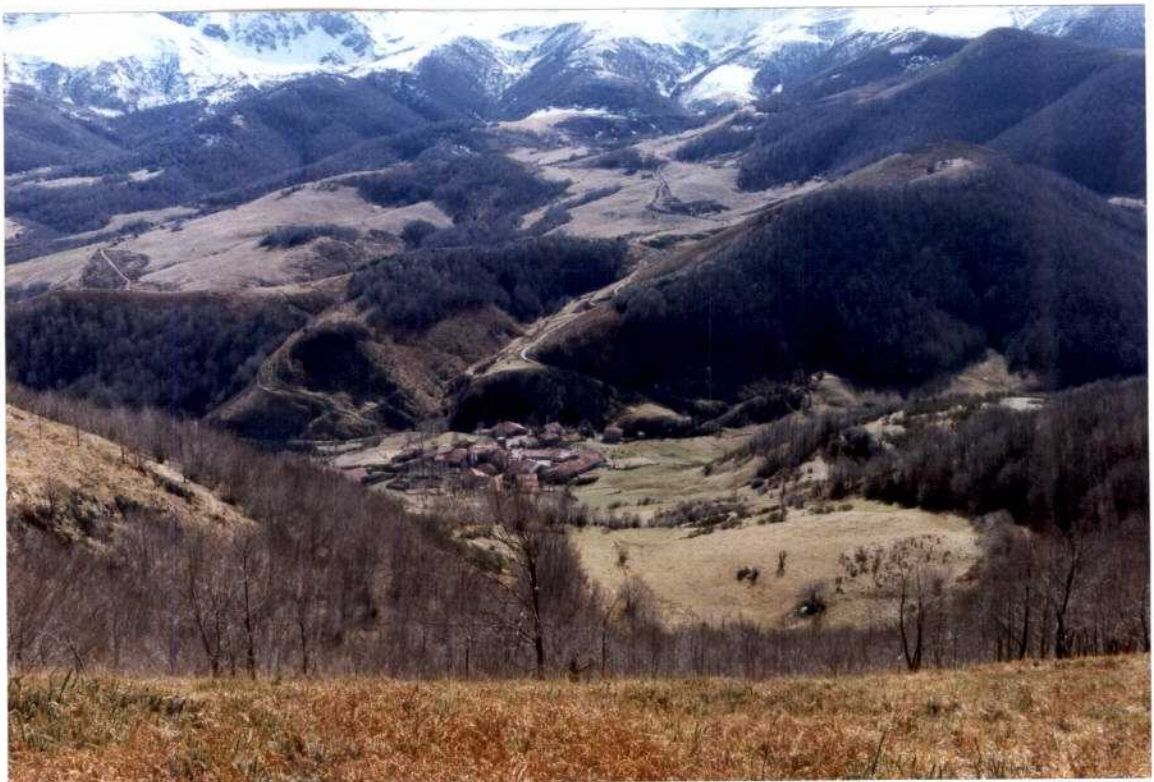
FOTOGRAFIA 7. Vista desde la zona más alta en cabecera de toda la lengua. Al fondo, sobre la masa deslizada el pueblo de TRESABUELA. Abajo, en primer término, se ve el resto; aun con agua del sumidero de cabecera.

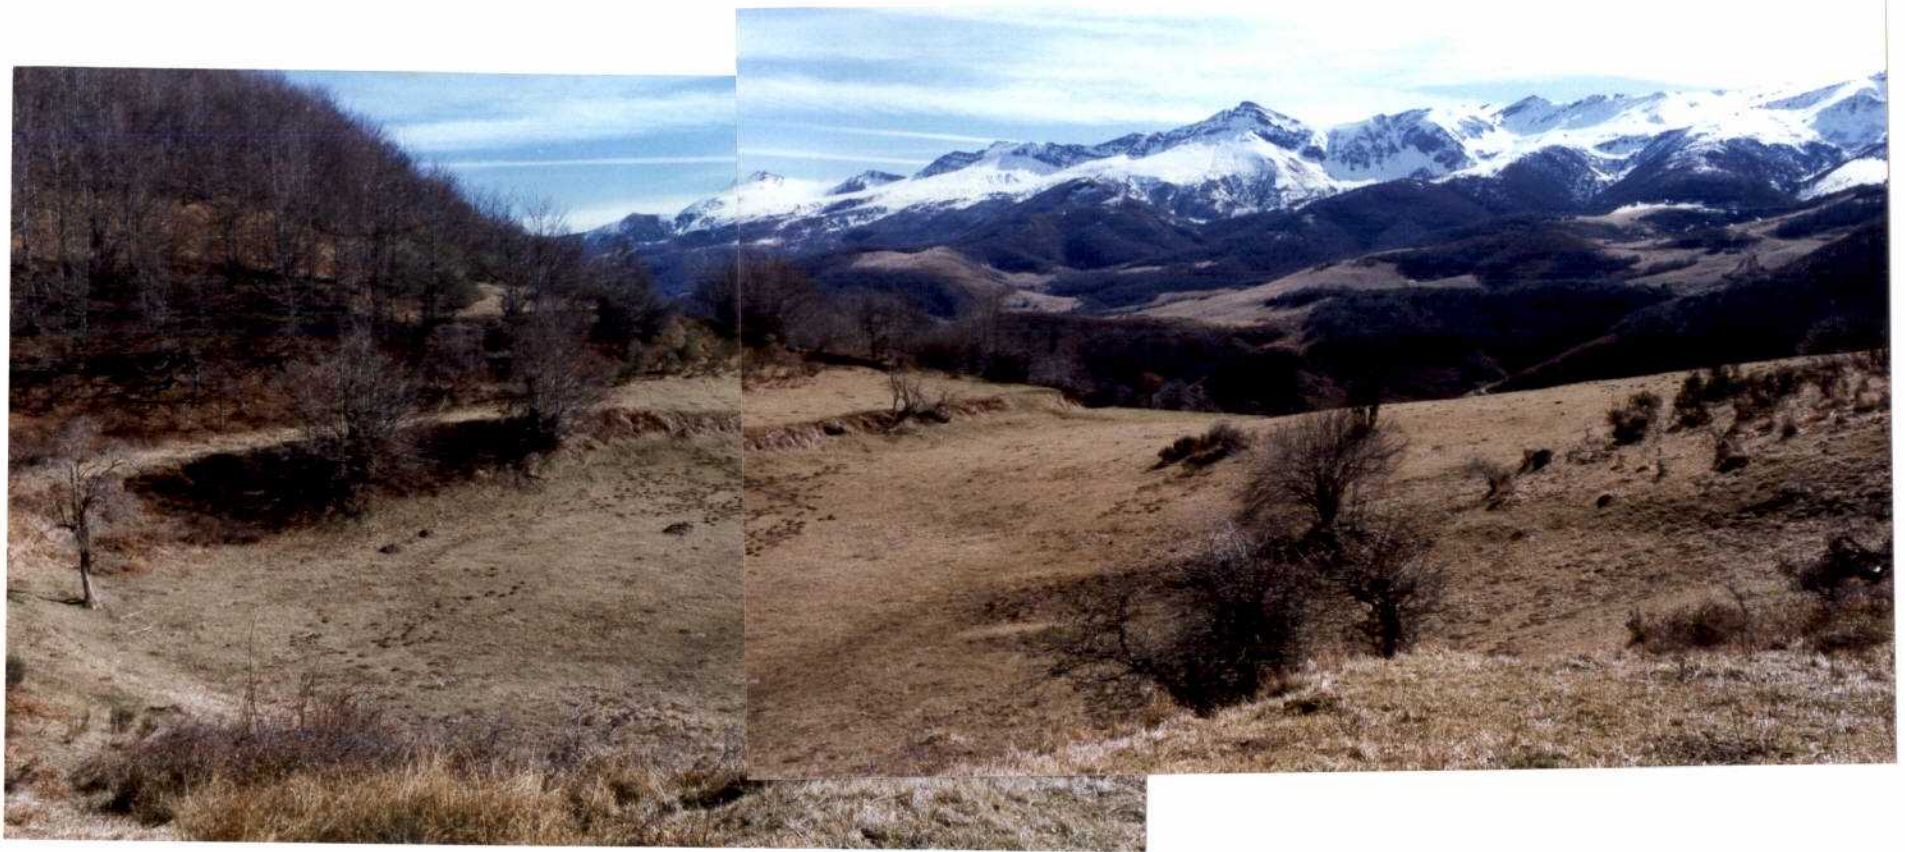
FOTOGRAFIAS 8 y 9.

Gran sumidero en la cabecera de la zona con problemas de deslizamiento. En este punto se produce una gran concentración de nieve en todo el periodo invernal. De esta forma se concentran grandes cantidades de agua que va infiltrando en el terreno con sentido descendente hacia la lengua.

\* Actuar sobre la zona de recarga y alimentación (sumidero) para tratar de cortar la continua infiltración de agua a la "lengua". (1)

(1) Se deberá proceder a la realización de una ZANJA DE CAPTACION DE AGUAS en el sumidero localizado en cabecera del deslizamiento. Esta zanja abrirá un paso para el agua que actualmente se encuentra cerrada de forma natural por la presencia de un "umbral" en contrapendiente. Para salvar dicho umbral la zanja deberá tener en este punto una profundidad no inferior a 1,5 m. (ya que este es el desnivel que existe entre la zona más baja del sumidero y la cota más alta del umbral, ver figura 10.1.).

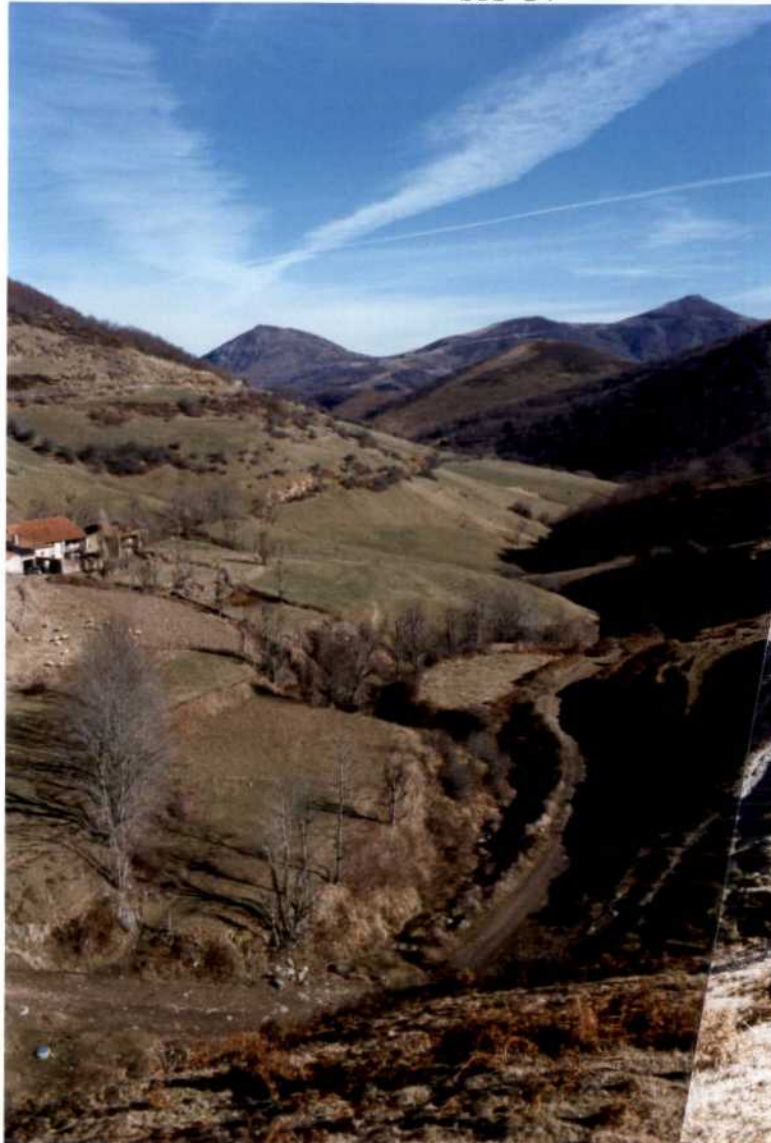
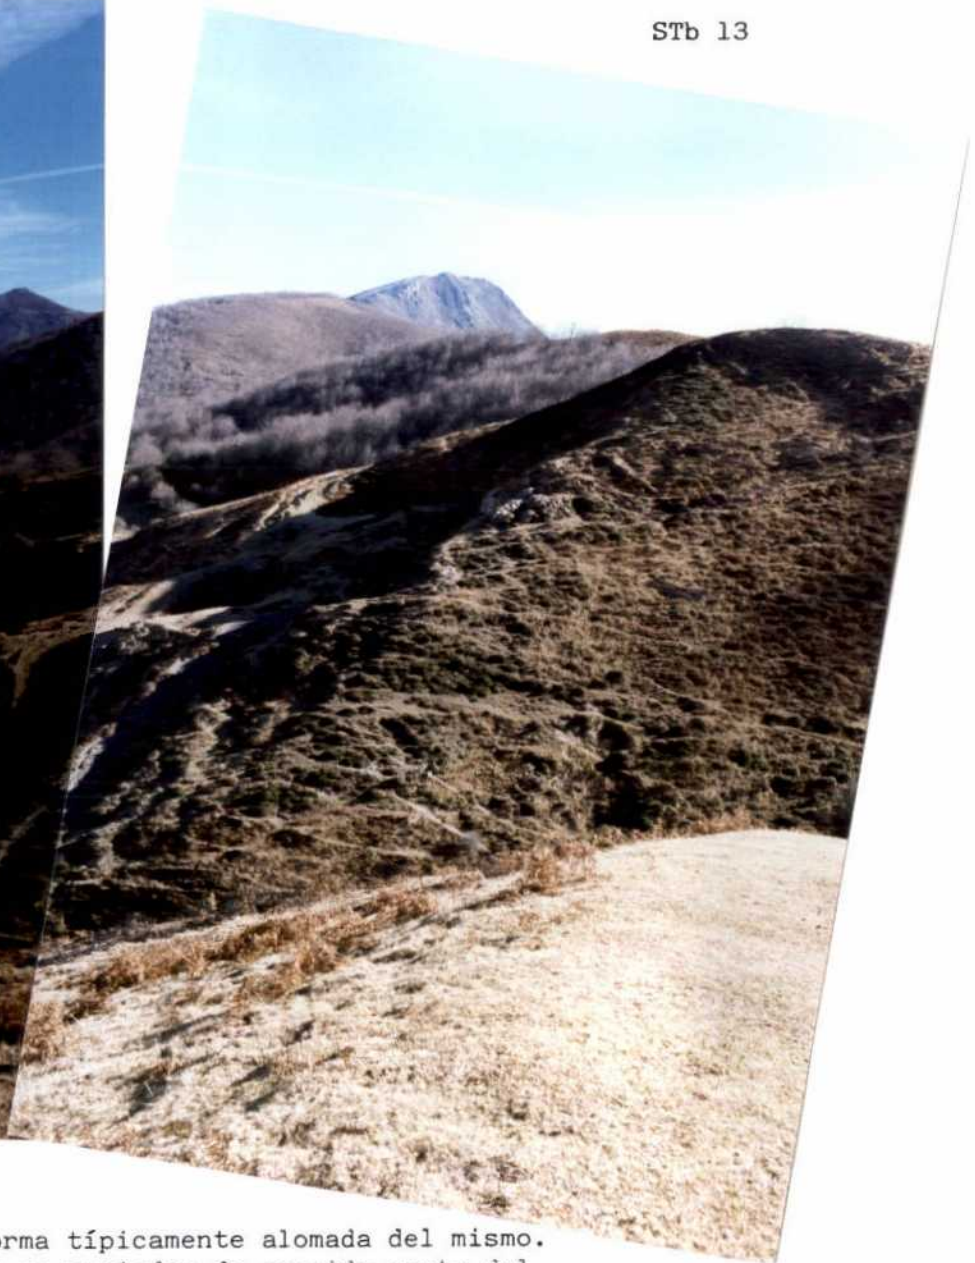
FOTOGRAFIAS 10 y 11.

Frente del deslizamiento. Obsérvese la forma típicamente alomada del mismo. El río se encaja en este punto arrastrando en periodos de avenida parte del material que lentamente aporta la lengua.

\* El frente del deslizamiento está desplazando al Arroyo hacia la ladera opuesta. Se observa perfectamente (ver fotografías y fig. 5.2.), como el Arroyo tiende a desviar su curso rodeando el frente de deslizamiento y una vez pasado este vuelve nuevamente a la dirección que traía.

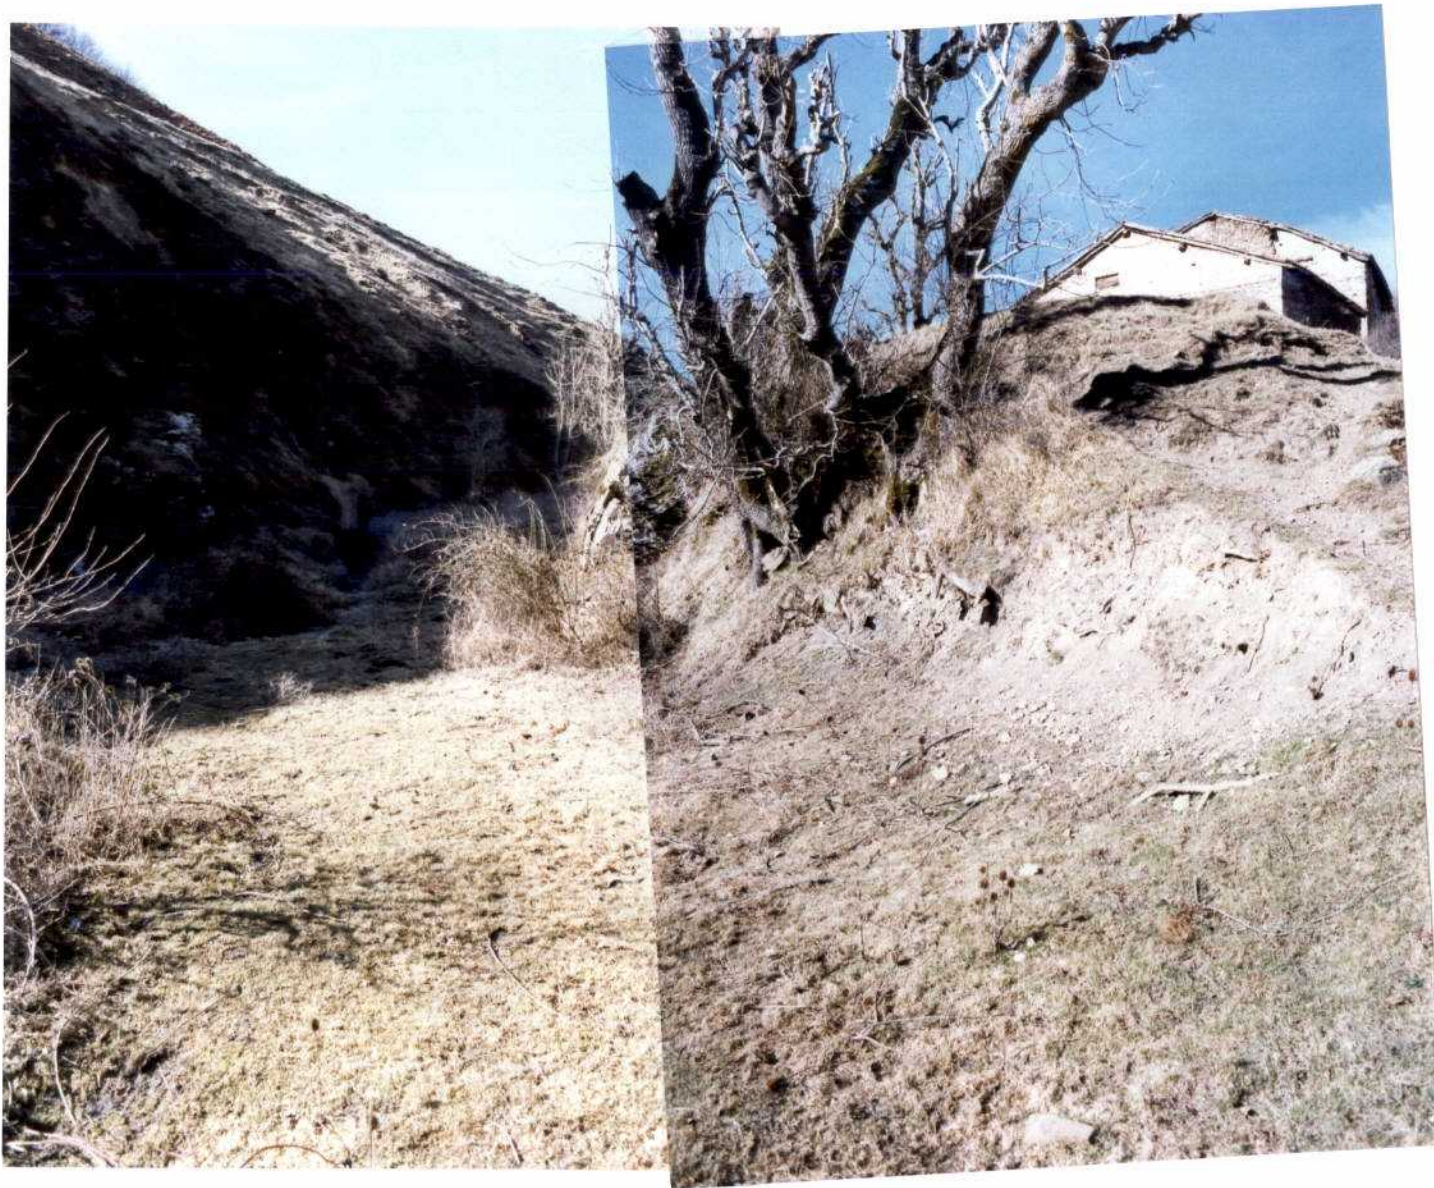
FOTOGRAFIAS 12 y 13.

Detalle del frente deslizado en el cauce del río. Son frecuentes las surgencias a este nivel que aportan al río. El material, como se puede apreciar, lo constituyen fragmentos calizos muy heterométricos imbuidos de forma anárquica en una abundante matriz arcillosa.

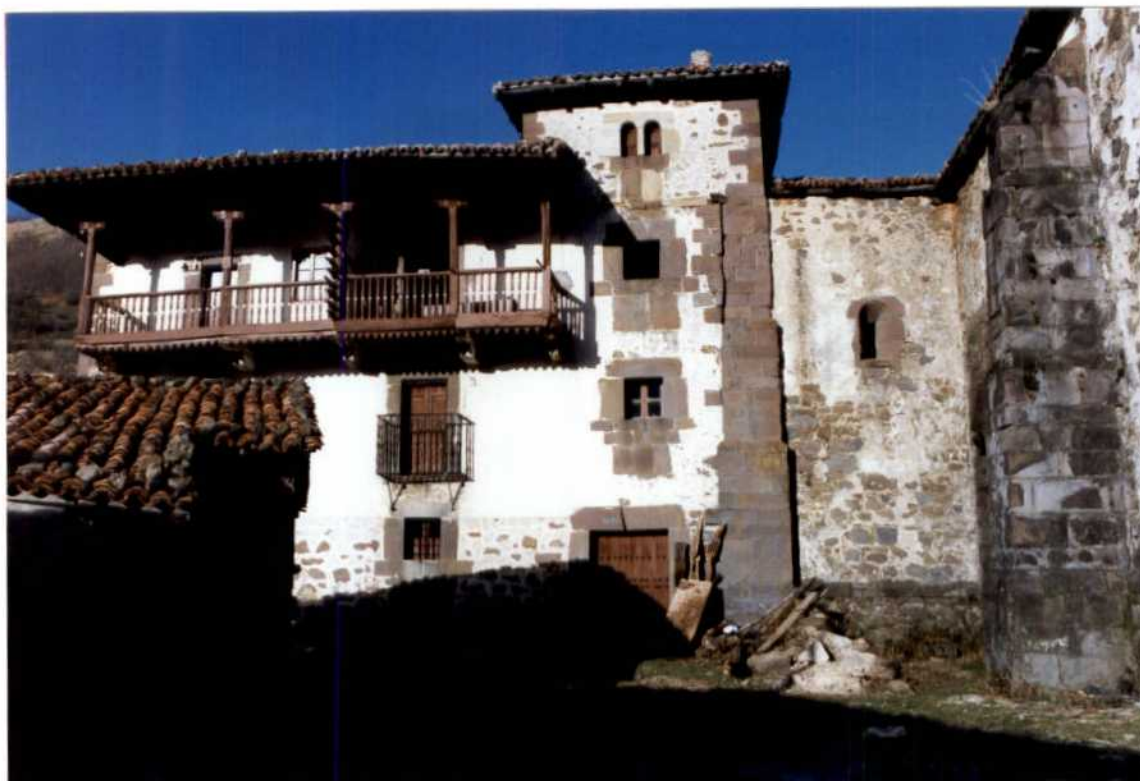
FOTOGRAFIA 14.

Edificio afectado por movimientos del terreno. Véase la pieza clave de la puerta principal partida.

En varias casas se aprecian igualmente este tipo de movimientos que han conducido también a la formación de numerosas grietas y que en muchos casos han sido corregidos por los propios vecinos.

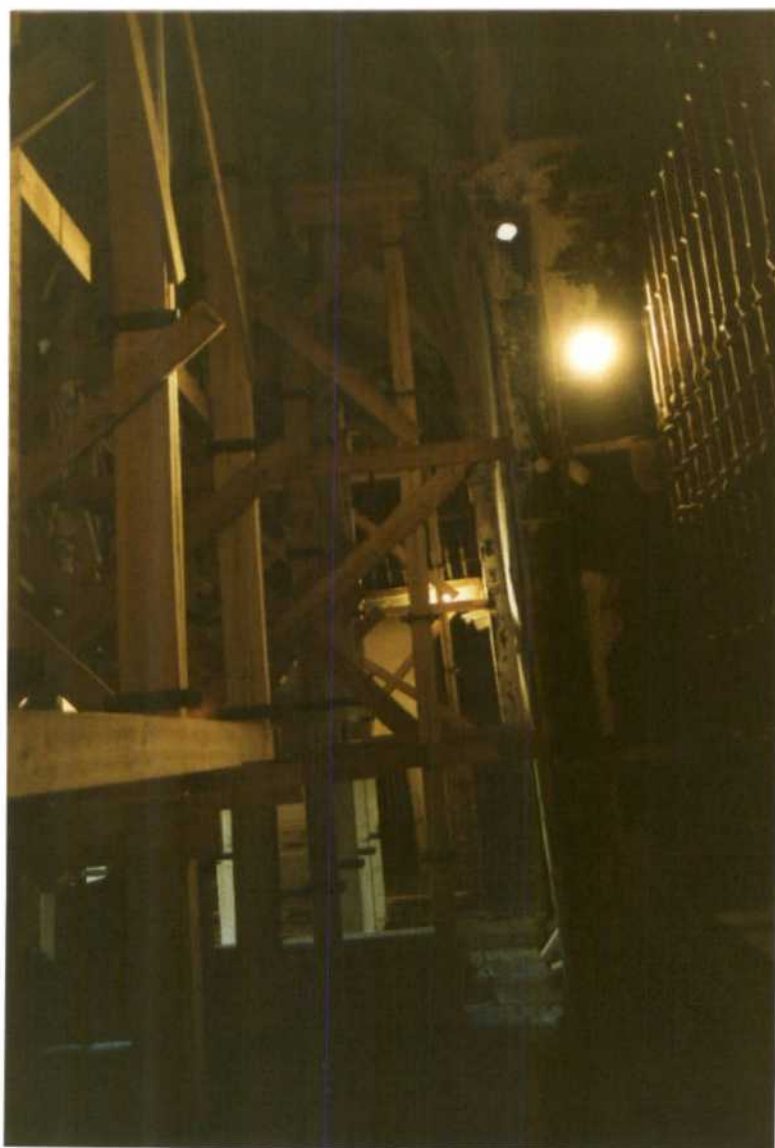
FOTOGRAFIA 15 .

Interior de la iglesia del Tresabuela. Totalmente apeada por problemas del movimiento del terreno.

La iglesia presenta igualmente desplazamiento relativo de sus muros, siendo la gran altura de los mismos factor agravante de la situación. Por ello ha sido preciso apear y recalzar provisionalmente desde el interior toda la techumbre a fin de evitar el previsible derrumbamiento.

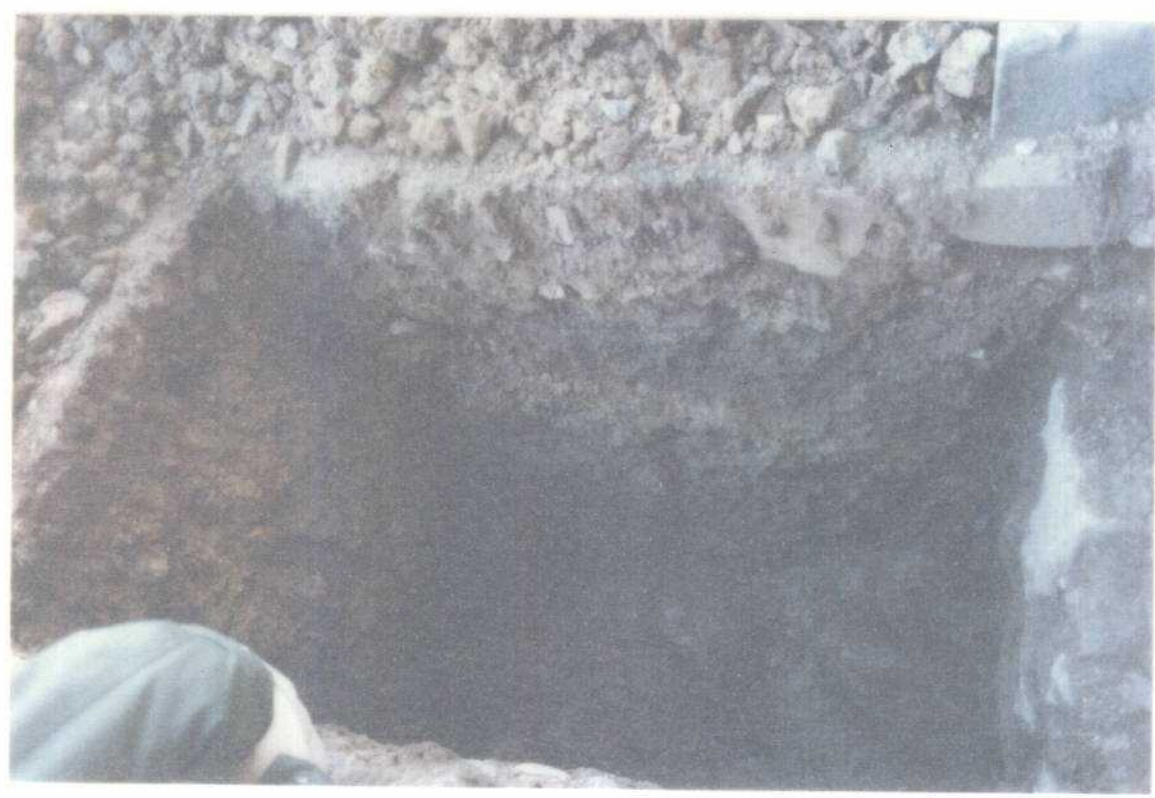
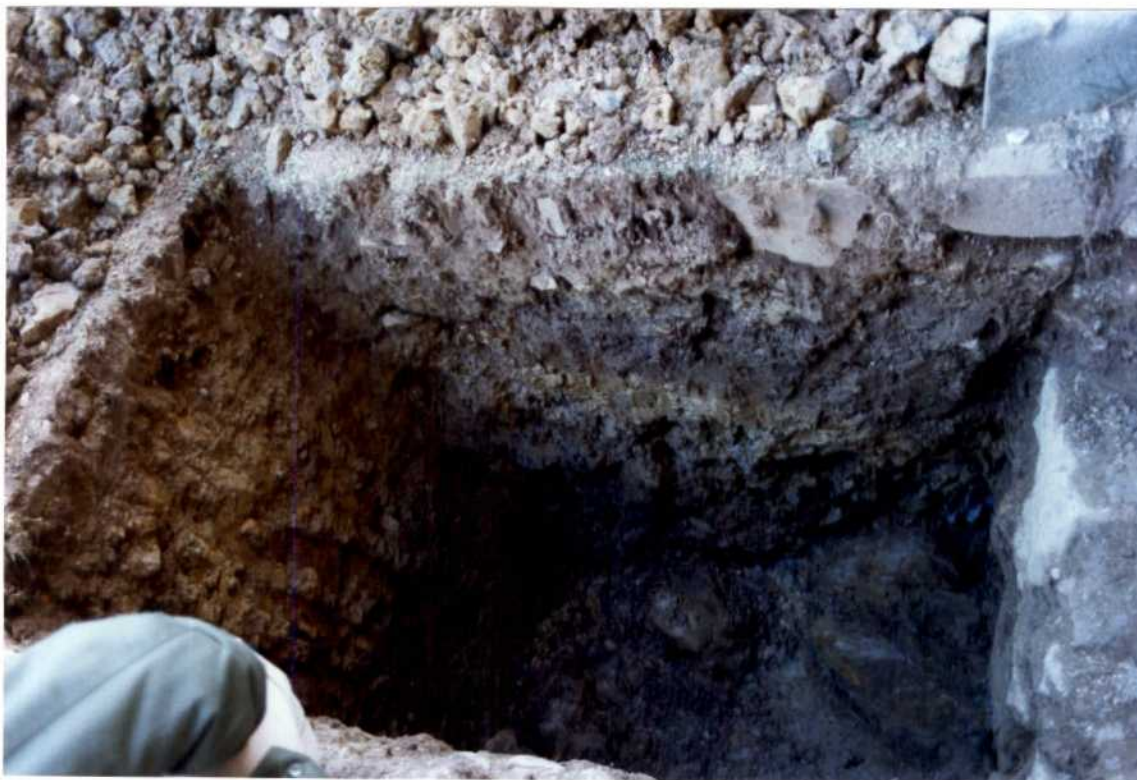
FOTOGRAFIA 19.

Las muestras fueron tomadas en el interior de una calicata realizada en la parte exterior del muro de la iglesia. Esta calicata se ejecutó con el fin de poder comprobar "de visu" el estado de la cimentación de la iglesia (véase fotografía 19). Las muestras se recogieron a 1,80 m. de profundidad. Se realizaron sobre las muestras una serie de ensayos de los que se obtuvieron los siguientes resultados:

Cata de 1,8 m. en el terreno que constituye el sustrato sobre el que se asienta la iglesia. En profundidad aparecen grandes bloques calizos, también imbuidos en una matriz arcillosa de aspecto plástico y completamente húmedas.

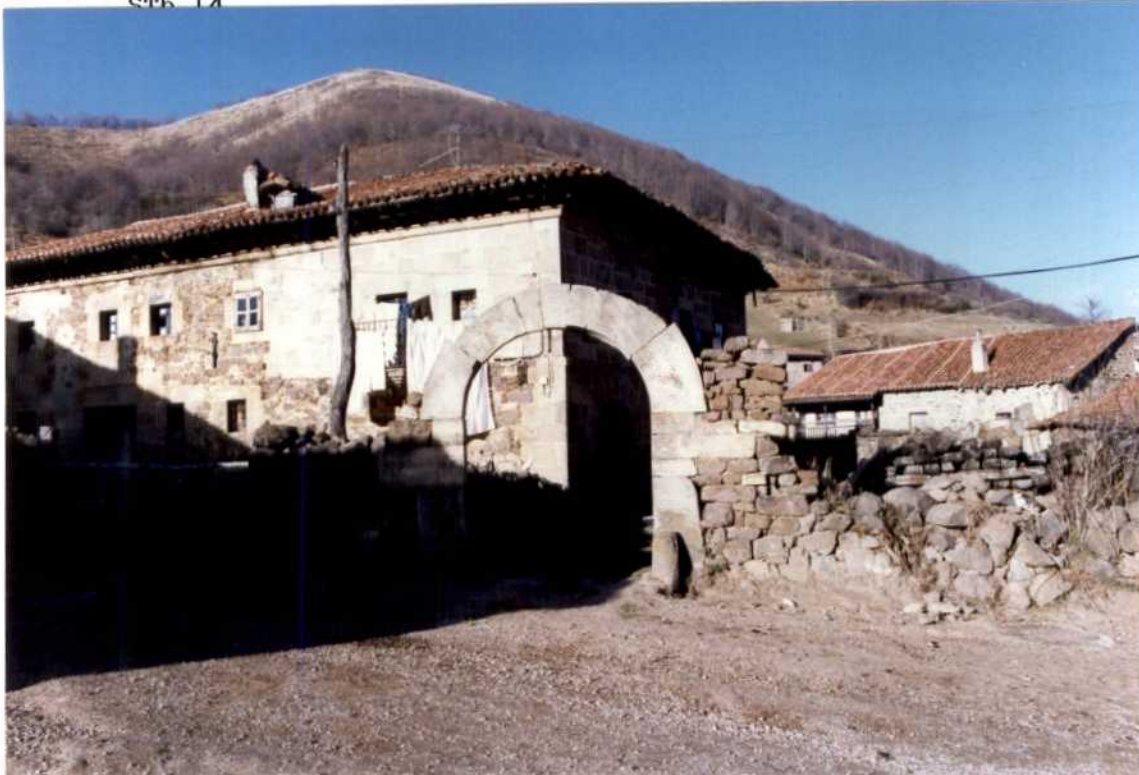
FOTOGRAFIA 18.

Como se puede observar en la fotografía 18, el arco de piedra presenta un desplazamiento relativo en la dirección del deslizamiento entre 12 y 15 cm.

Arco de piedra que presenta un visible desplazamiento relativo en el descenso de las dovelas.
