Instituto Tecnológico
GeoMinero de España

ESTUDIO DE RIESGOS GEOLOGICOS
POR DESPRENDIMIENTOS EN LA
PLAYA DE SAN MARCOS, ICOD DE
LOS VINOS (TENERIFE).

MINISTERIO DE INDUSTRIA Y ENERGIA

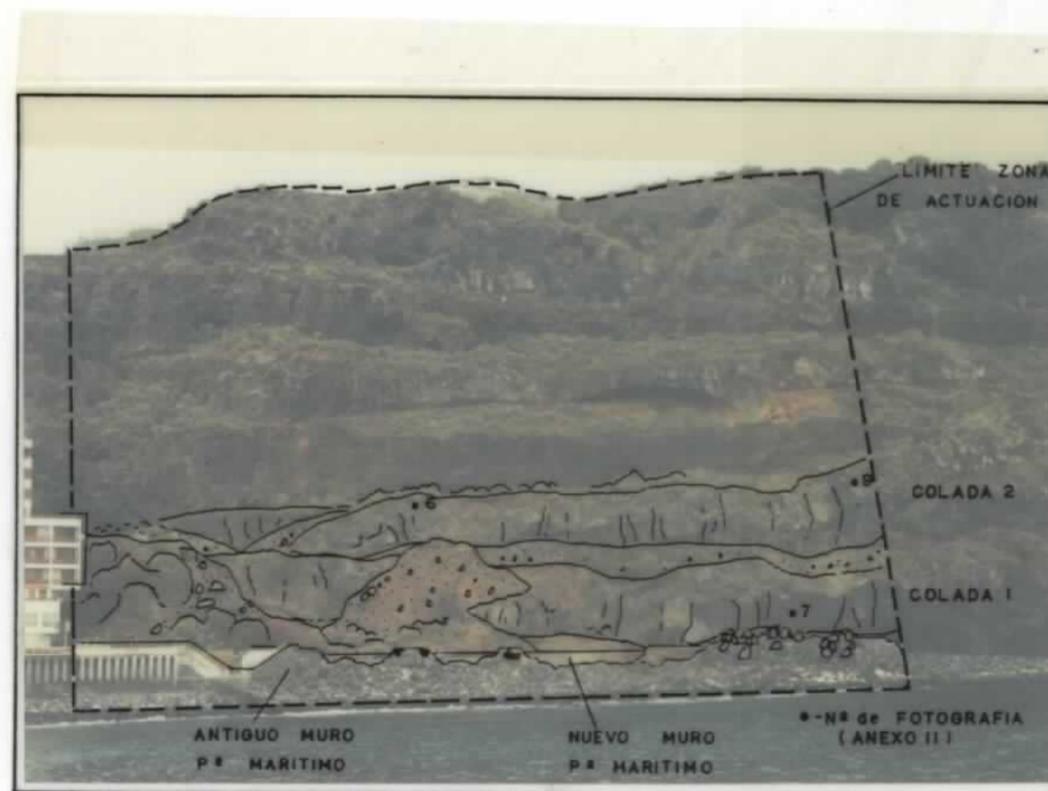
Este nivel se caracteriza por presentar en su base, depósitos de ladera que cubren parcialmente la colada basal. Dicha colada está menos intensamente fracturada que la suprayacente, delimitando grandes bloques que por situarse en la base apenas ofrecen peligro. La colada superior deja individualizados bloques más pequeños que deslizan por determinadas acanaladuras. En general, no ofrece excesivo peligro por no aflorar en voladizo, aunque existen algunos grandes bloques peligrosos que tienen que ser tratados.

- * Sanear toda la zona de bloques grandes y pequeños.
- * Colocar valla protectora encima de la colada 2 en aquellos lugares que se indican.
- * Proceder al recalce de bloques, gunitado de zonas muy sueltas y sellado de grietas abiertas.
- * Bulonar grandes cuñas y bloques sueltos.
- * Colocar malla protectora con lastres anclada con bulones debajo de la línea de valla protectora (en toda la zona).

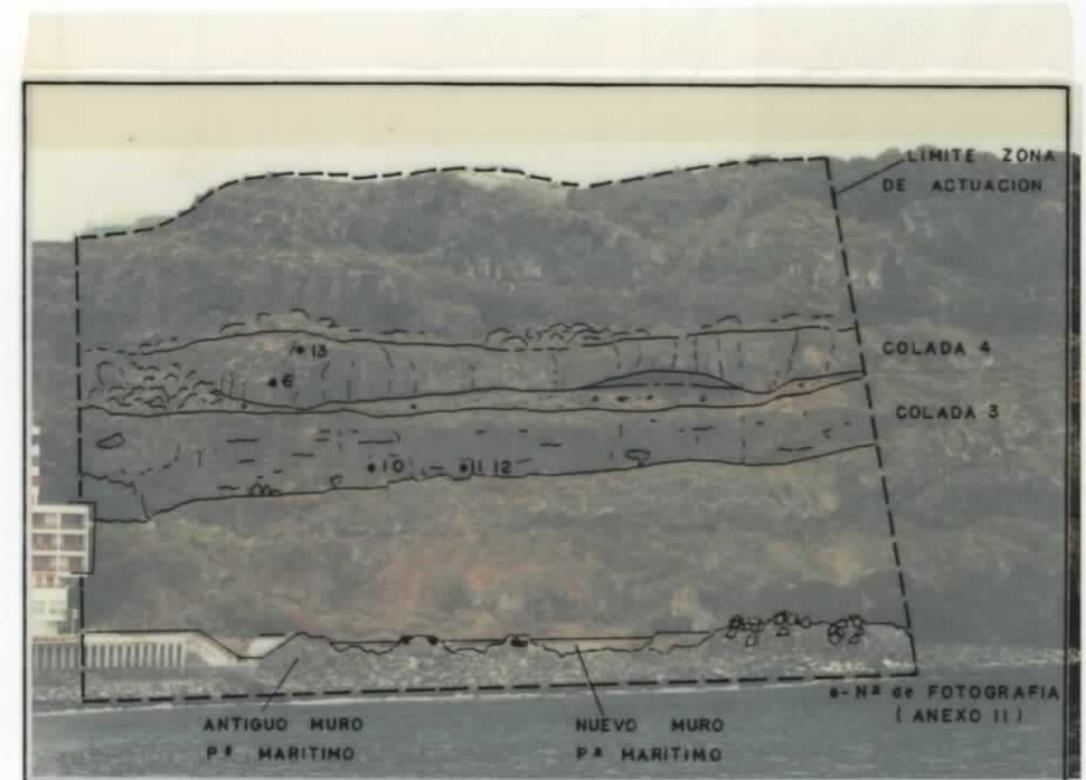
Este nivel intermedio, del mismo espesor aproximadamente que el anterior (inferior), se caracteriza por tener mayor superficie de afloramiento por colada, que al igual que los otros dos niveles consta de dos (3 y 4) muy fracturadas en planos verticales curvos con un nivel de almagra rojiza de separación de dichas coladas que desaparece en algunos puntos dejando grandes oquedades en forma de bóveda (ver fotografías 1, 2 y 3). Tiene accesibilidad en su parte basal, así como en su techo.

- * Sanear toda la zona de pequeños y grandes bloques.
- * Colocar valla protectora encima de la colada 4 y en los lugares que se indican.
- * Recalzar bloques sueltos, gunitar zonas muy erosionables y sellar grietas abiertas.
- * Bulonar grandes cuñas y bloques sueltos, sobre todo en la colada 4.
- * Colocar malla protectora con lastres anclada con bulones de bajo de la línea de valla protectora (en toda la zona).

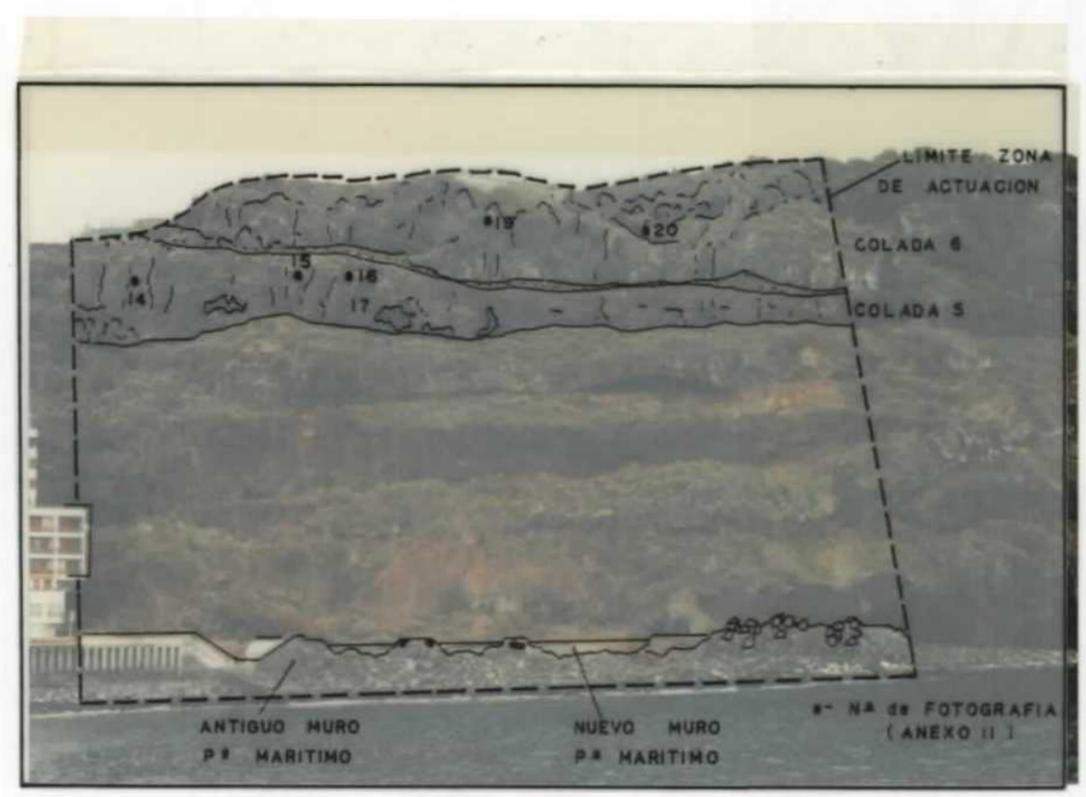
Este nivel superior presenta igualmente dos coladas con gran superficie aflorante y alto nivel de fracturación. Se observan niveles escoriáceos en su base con algunas grandes oquedades revestidas de numerosos bloques sueltos. La colada inferior está enormemente diaclasada por lo que el peligro de desprendimientos aumenta respecto a anteriores coladas más basales. La colada superior está menos fracturada, pero por coronar el acantilado se presenta más meteorizada quedando en voladizo enormes bloques y lajas rellenas por vegetación.

- * Sanear toda la zona de pequeños y grandes bloques.
- * Recalzar bloques sueltos, gunitar áreas muy erosionables (almagres y escorias) y sellar grietas abiertas.
- * Bulonar grandes cuñas y bloques sueltos, principalmente en la colada 5.
- * Colocar malla protectora con lastres anclada con bulones, unos metros adentro del borde del acantilado.

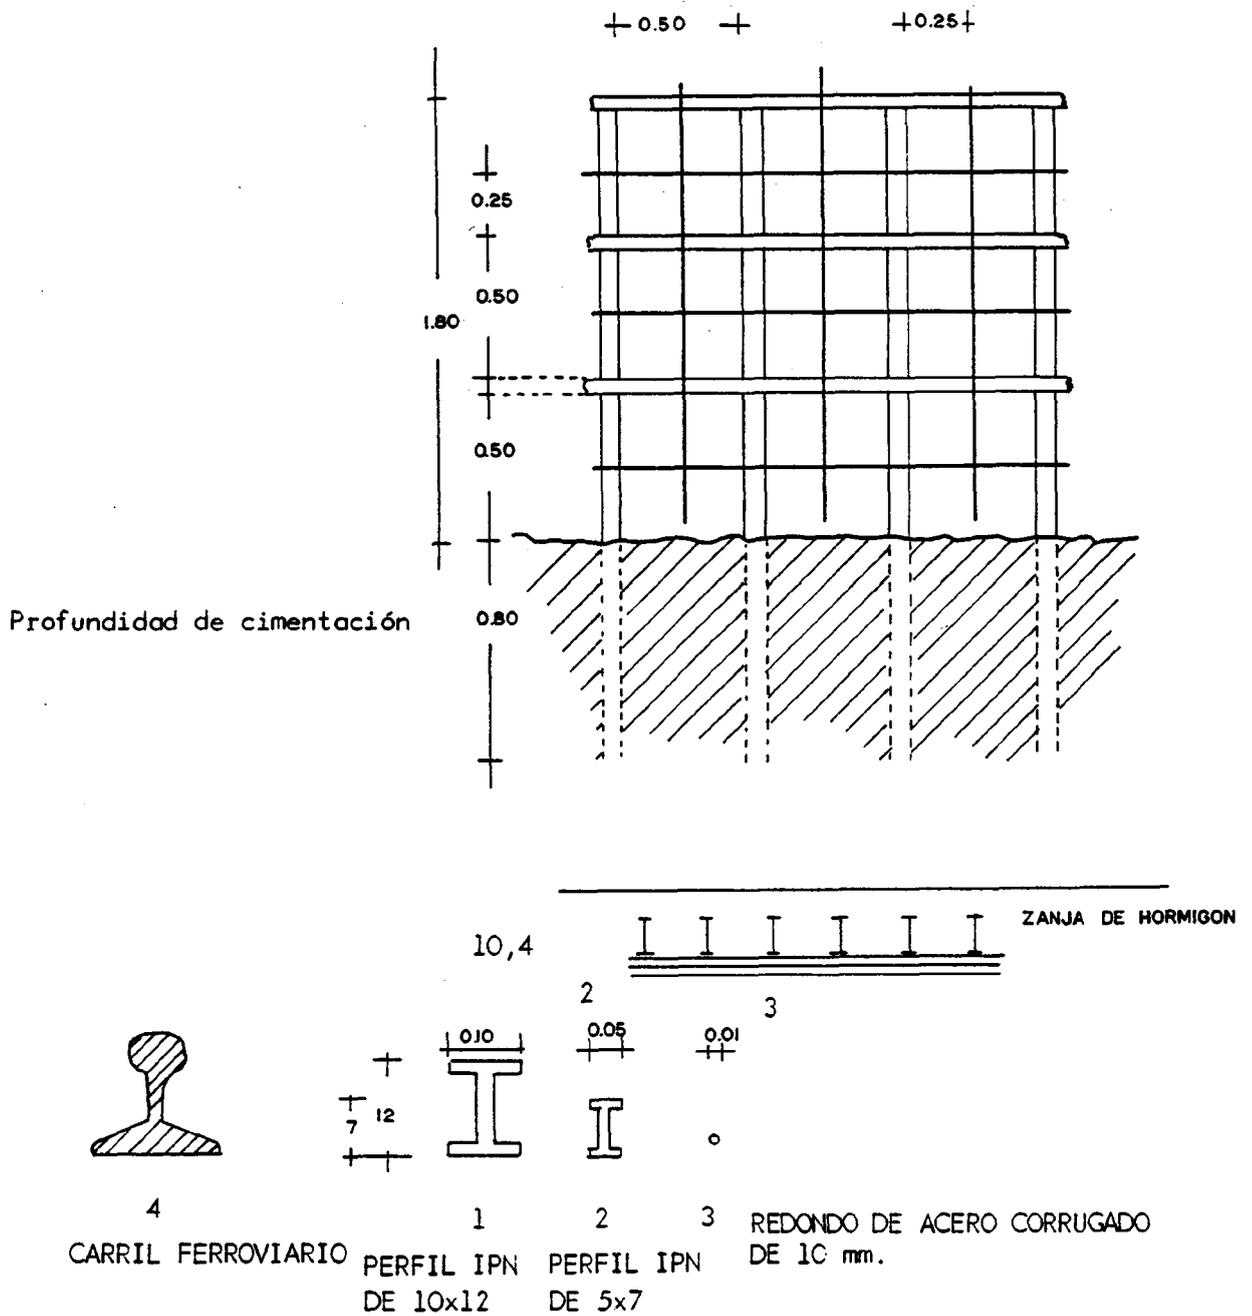
7.1.1. ELEMENTOS ESTRUCTURALES DE LA VALLA DE ACERO DE PROTECCION
CONTRA DESPRENDIMIENTOS

El vaciado de la cimentación deberá realizarse con retroexcavadora o martillo percutor según la accesibilidad, siendo necesario en todos los casos una profundidad mínima de cimentación de 0,80 mts. El relleno de la zanja o de cada hoyo se realizará posteriormente a la colocación de la valla con hormigón. La unión entre los componentes que conforman la valla metálica se realizará con soldadura eléctrica a pie de obra.

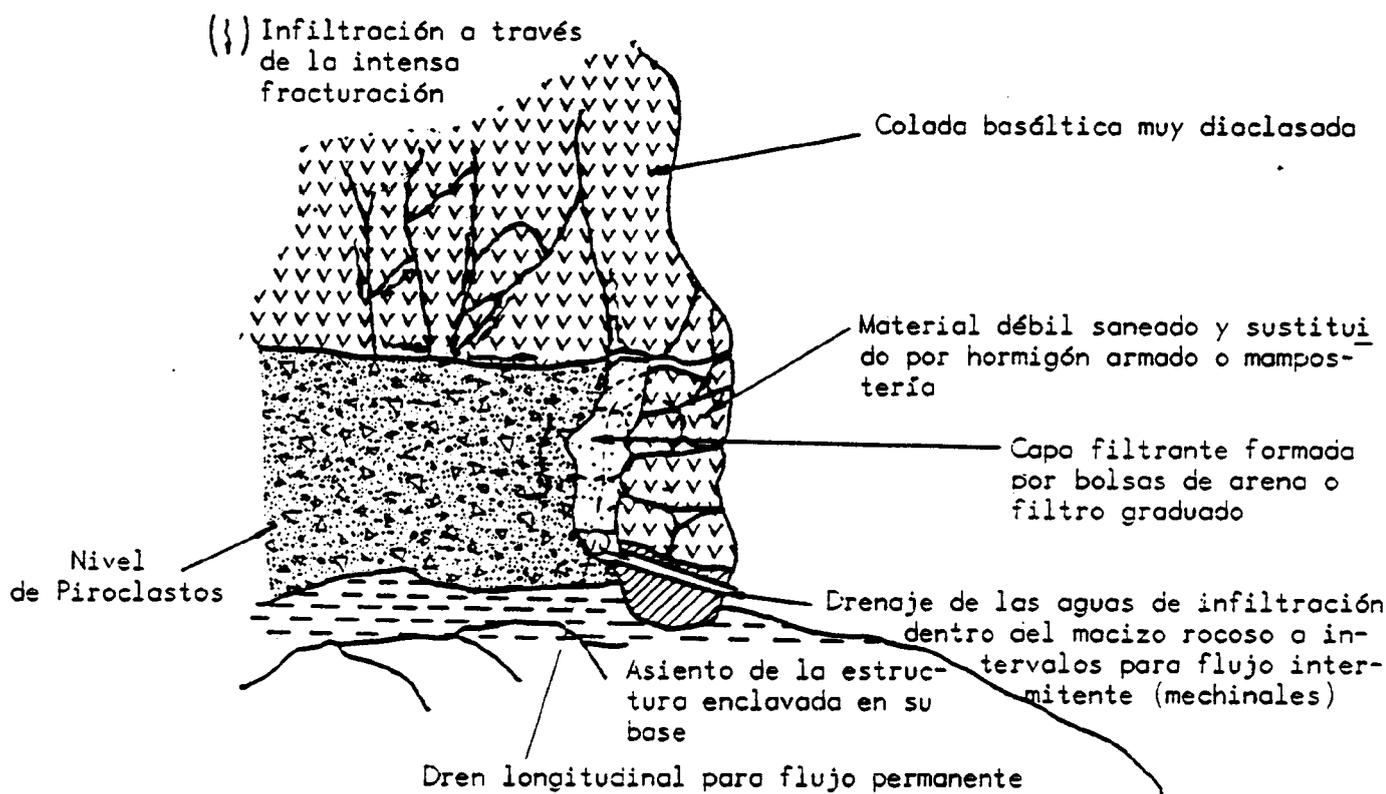
Figura 7.3.1.

* En el primer caso, la erosión diferencial de los paquetes piroclásticos respecto a los paquetes de colada basáltica fracturada, genera una inestabilidad palpable. En ocasiones el deslizamiento se produce por la desaparición de paquetes de finos sobre los que descansan depósitos piroclásticos de bloques poco trabados que quedan igualmente desestabilizados.

Se propone una solución de recalce y sostenimientos que evite la progresión rápida de la erosión y se sigan produciendo nuevos descalces y desprendimientos.

El sistema a elegir se realizará adaptándose a las especiales características de cada caso siguiendo el esquema explicativo adjunto: (Figura 7.3.1. y 7.3.2.).

- a) Se acondicionará (excavaré y limpiará) la base del asiento de la estructura de recalce.
- b) Se instalará el sistema de dren longitudinal y se implantarán ya los mechinales.
- c) Se elaborará la base de hormigón ya con los mechinales y se levantará un muro de mampostería de mortero que constituirá el murete de recalce. En el trasdós del murete se colocará una capa filtrante de arena.

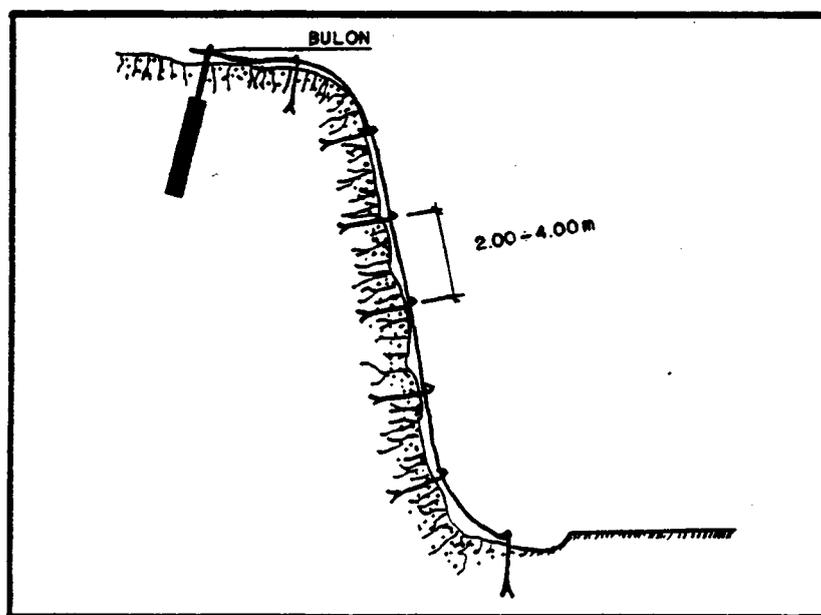
FIGURA 7.6.1.

Uno de los dos procesos a seguir en la instalación de malla metálica protectora en el talud, comprende las siguientes fases (Fig. 7.6.1.).

* Preparación del anclaje en la parte anterior al borde superior del talud, a una distancia comprendida entre dos y cuatro metros, mediante una alineación de bulones de una longitud media de 2 mts. y espaciados cada 4 m.

* Anclaje del enrejado mediante el agarre de varias mallas a cada bulón, haciendo previamente unos dobleces en el mismo. Cuando sea conveniente conseguir una mayor repartición de es-

* Fijación del enrejado al borde inferior del talud hincando piquetes entre las mallas cada 2 m. de distancia aproximadamente pudiendo soltarse periódicamente para liberar los bloques atrapados y evitar tensionamientos y roturas innecesarias.

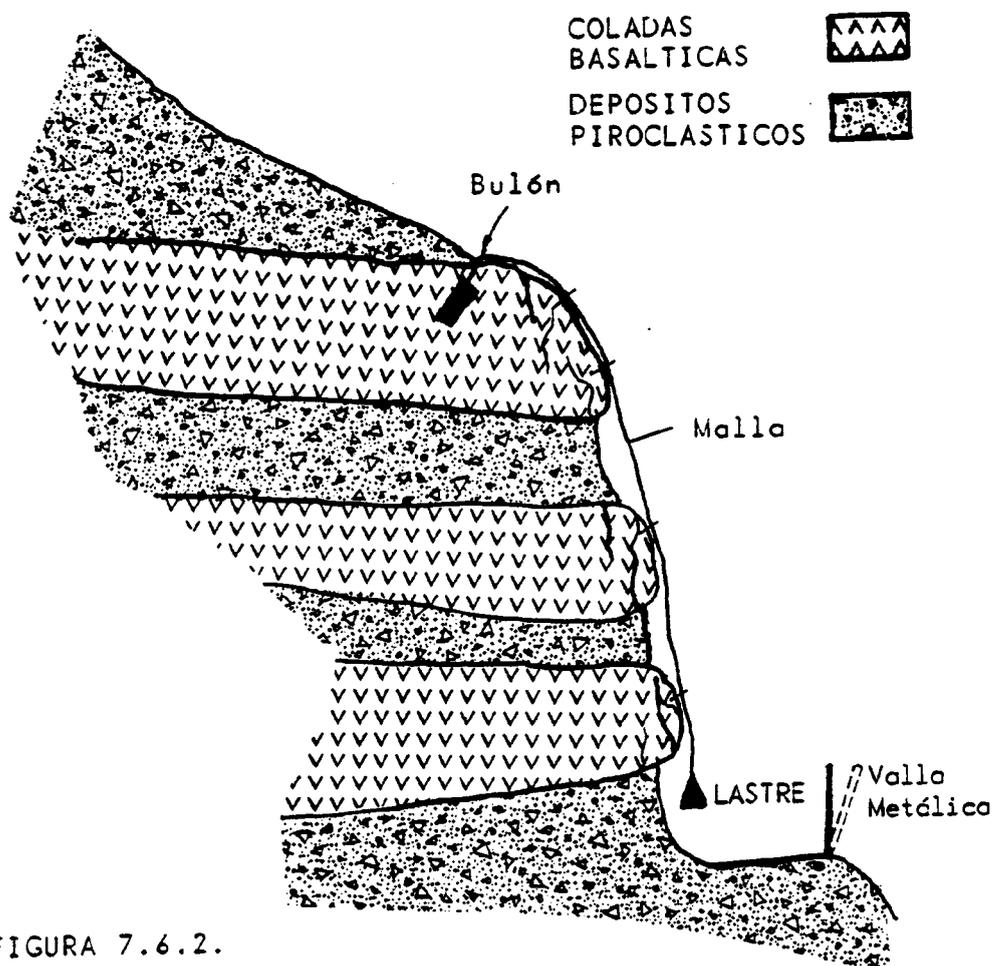
FIGURA 7.6.2.

En las tres franjas se instalará la malla metálica con lastres de 250 Kgs. que irán colocados al final de cables (6 mm. de sección) sujetos en la misma fijación superior de la malla, separados de 2 a 4 mts. (fig. 7.6.2.).

Con esto se pretende evitar el despegue del talud de los bloques se desprenden de manera que no puedan superar el siguiente escalón y caer hasta el paseo marítimo.

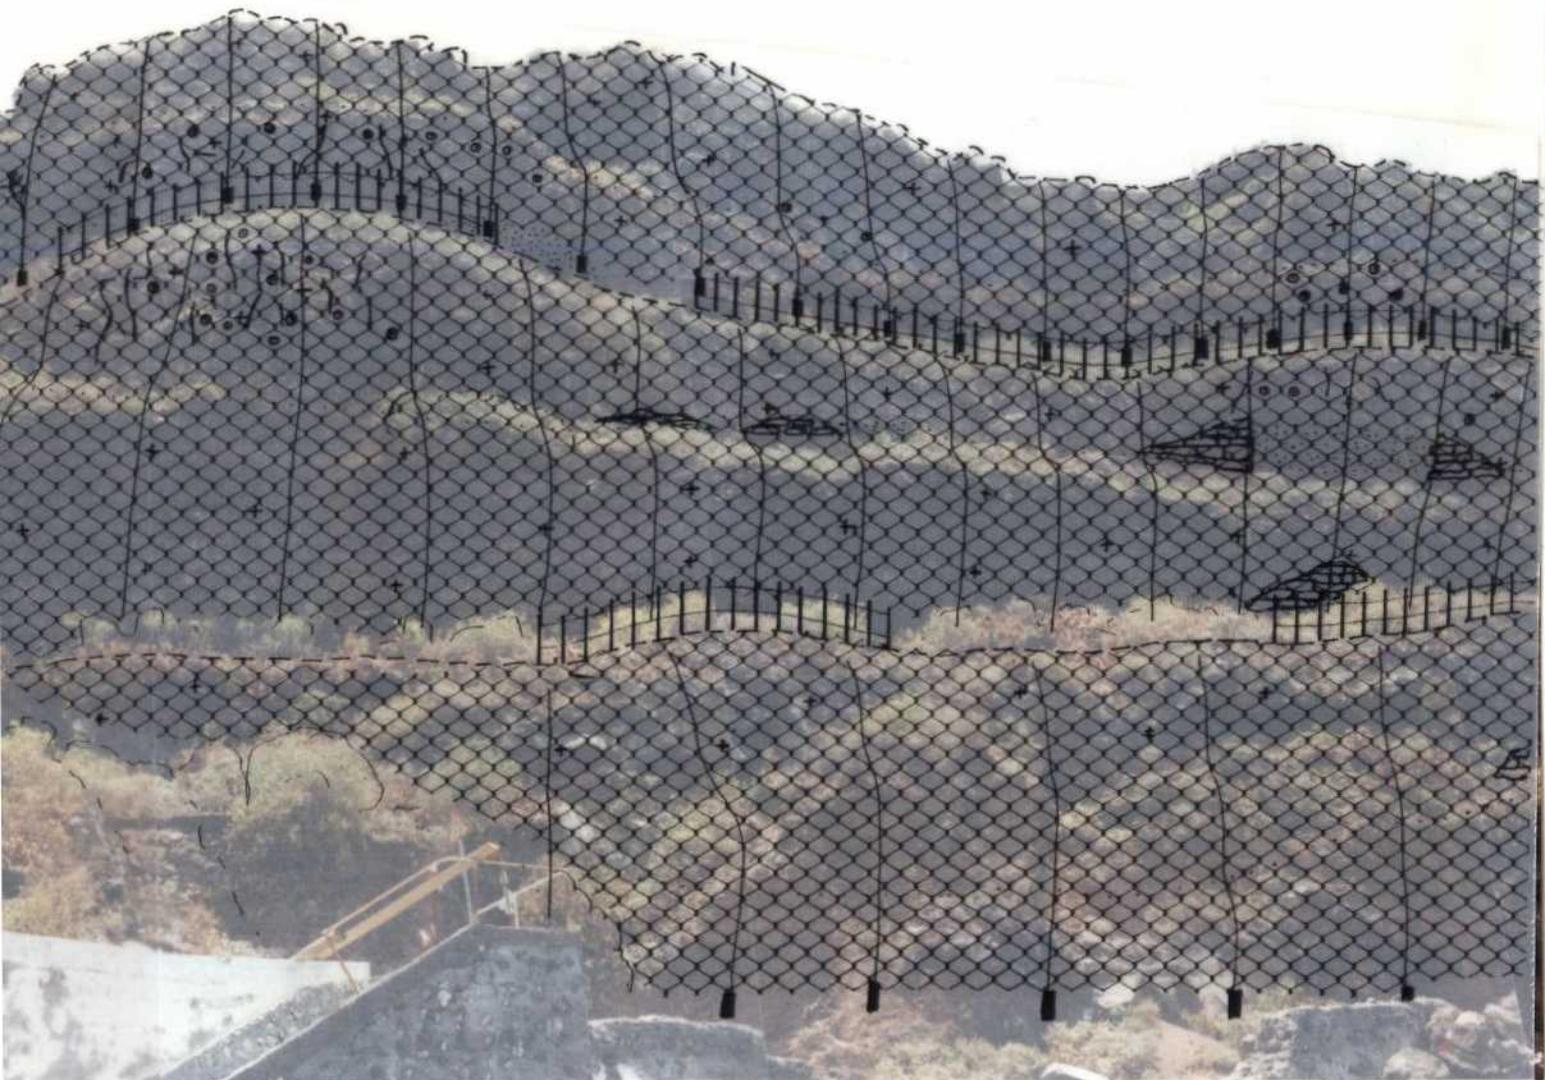
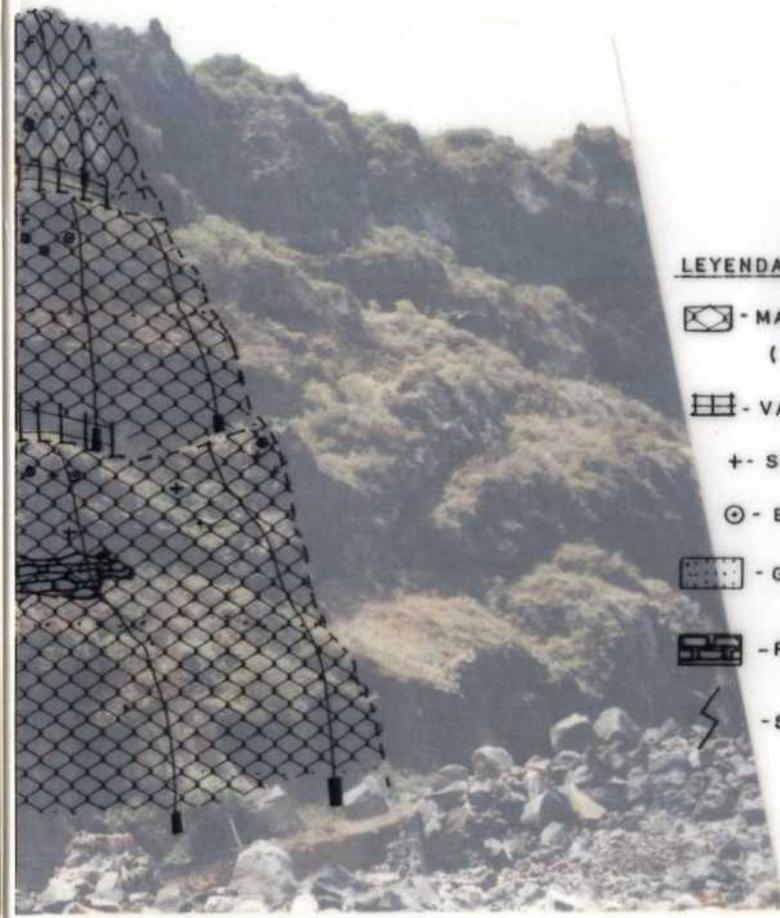
esta general del talud.

Dentro de estas labores se incluye la eliminación de arbustos y vegetación que al enraizar en grietas, produce apertura de éstas y expulsión del bloque hacia el exterior, (ver puntos donde se recomienda saneo en la fotografía 2, Anexo I).

Se recomienda recalzar en las coladas 1, 3 y 5, donde la accesibilidad es buena y los bloques o cuñas en voladizo o muy agrietados quedan próximos al suelo donde tienen que apoyarse a través del muro de recalce (ver fotografías 2 y 7 del Anexo I).

Este problema se presenta con mayor asiduidad en las zonas de colada que han sufrido cierta descompresión con la consiguiente apertura de grietas y diaclasas, principalmente en los niveles II y III (coladas 4, 5 y 6). Se recomienda el relleno de grietas en aquellas zonas donde queden fisuras abiertas que puedan liberar cualquier tipo de bloques (ver fotograffias 2, 13, 14, 15 y 16 del Anexo I).
