Instituto Tecnológico
GeoMinero de España

ESTUDIO DE RIESGOS GEOLOGICOS
ASOCIADOS AL KARST DE
LEQUEITIO (VIZCAYA)

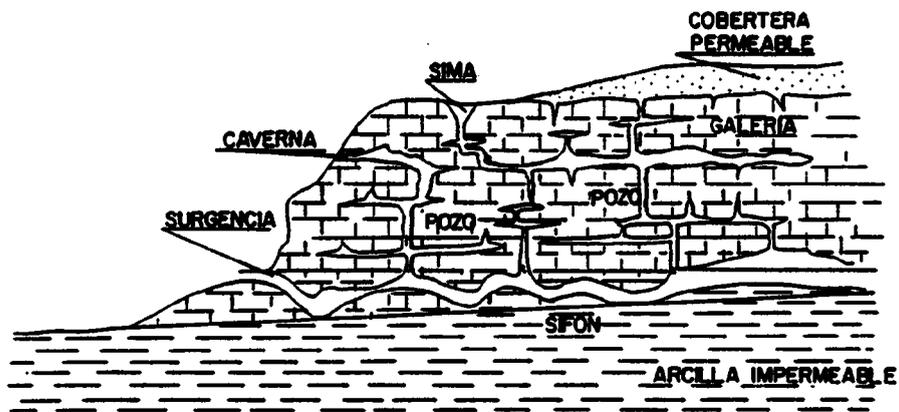
Figura 5.1: Circulación del agua en el interior de un macizo kárstico.

desciende con rapidez, tal como se indica esquemáticamente en la figura 5.1.

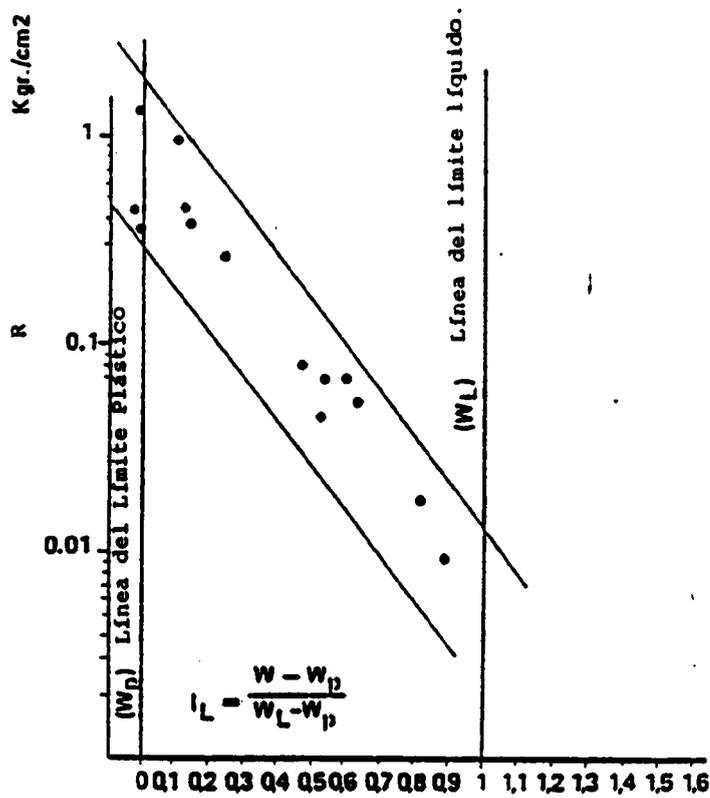
Figura 7.1: Relación entre resistencia al corte (R) y el índice de fluidez (IL) en arcillas de relleno de cavidades kársticas. (ERASO, 1986).

Las arcillas están compuestas básicamente de illitas, algo de caolinita y/o clorita y, en muy pequeña proporción montmorillonita. El comportamiento geomecánico es también función de la composición mineralógica y textural del suelo y de su contenido en agua, incluyendo aspectos importantes como la plasticidad (Figura 7.1).

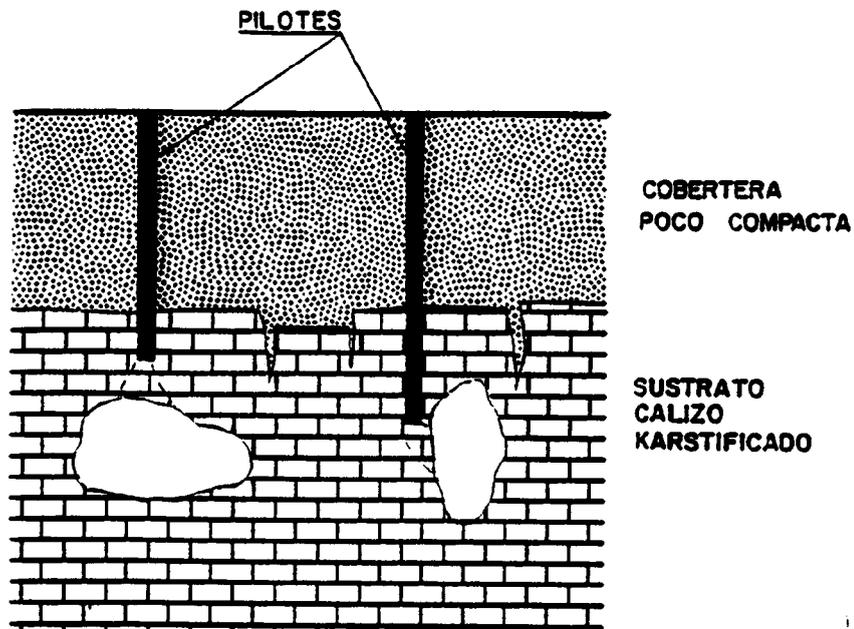
Figura 11.1: Cavidades peligrosas para la estabilidad de pilotes

La cimentación mediante pilotaje en terrenos karstificados plantea la necesidad de entubación o camisa perdida para evitar que el hormigón escape por los huecos. Existe además el riesgo importante de que la punta del pilote quede a escasa distancia de una cavidad y punzone su techo. (Figura 11.1).

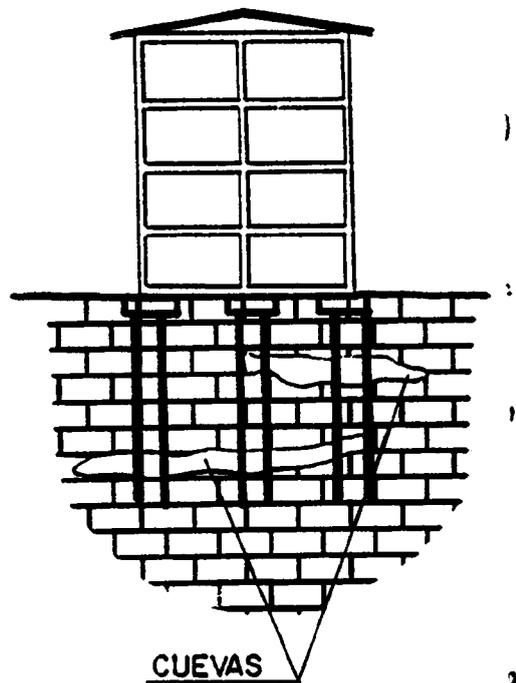
**Figura 11.2: Recalce de cimentación superficial
en zonas karstificadas con cavernas**

En muchos casos se emplean micropilotes. Son pilotes de pequeño diámetro perforados "in situ", verticales o inclinados de muy alta resistencia en relación a su diámetro, tanto en compresión como en tracción. El ámbito de aplicación es al menos el mismo que el de los pilotes, pero por sus reducidas dimensiones tienen una serie de importantes ventajas. Se podrán utilizar además en recalces de edificios cimentados superficialmente en zonas con cavernas (Figura 11.2).

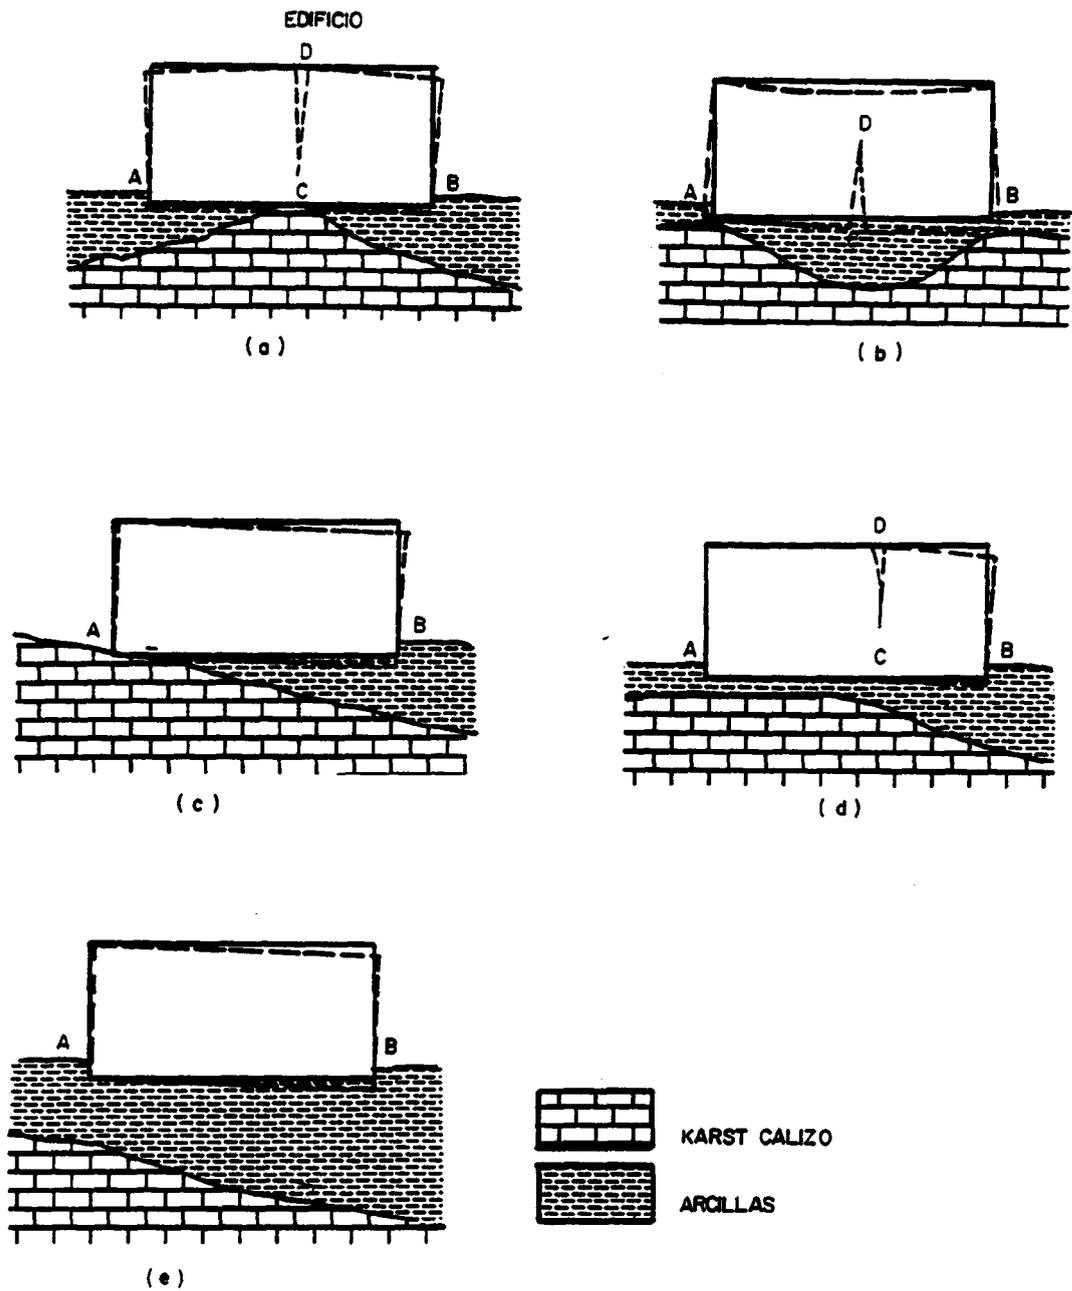
Figura. 11.3. Asientos diferenciales en edificios que se apoyan parte sobre "roca" y parte sobre "suelo".

Las cavidades rellenas natural o artificialmente son un condicionante conflictivo, ya que la experiencia indica que no se comportan bien los edificios cimentados en parte sobre roca y en parte sobre terreno compresible (el comportamiento tenso-deformacional de estos materiales es muy distinto, produciéndose asientos diferenciales; ver figura 11.3.).

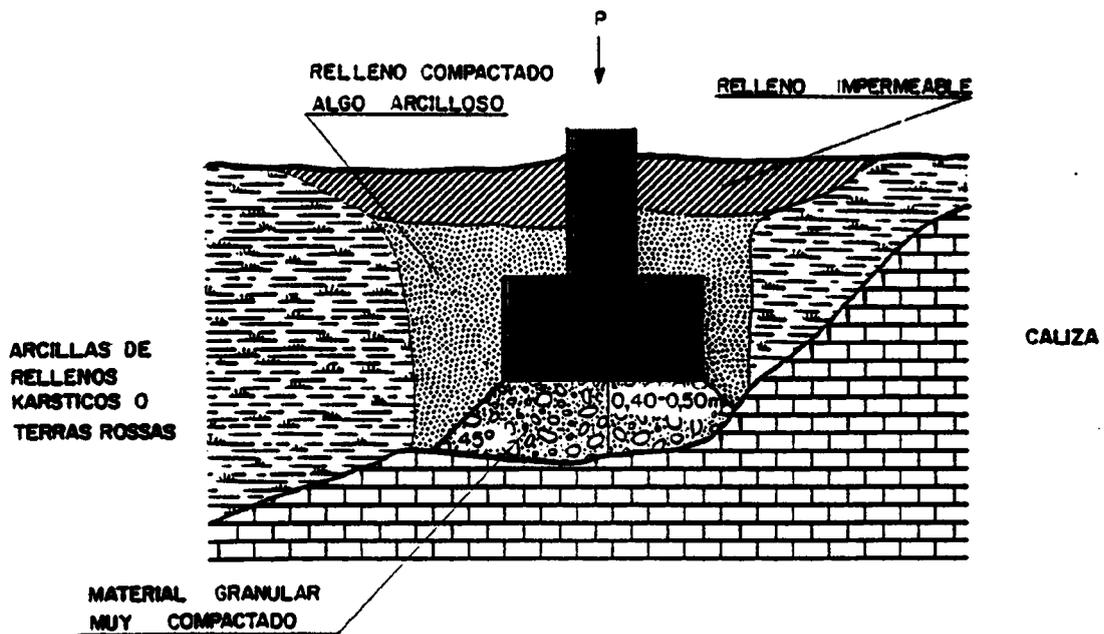
Figura 11.4. Modelo de cimentación para edificios que se apoyen parte en "roca" y parte en "suelo".

Para evitar estas situaciones, especialmente las que generan asentamientos diferenciales excesivos, se recomienda sobreexcavar 0,40 - 0,50 metros, allí donde se encuentre la roca, y compactar eficientemente un material granular sobre el que se apoyará la zapata, (Figura 11.4).

De esta manera todas las zapatas se apoyarán sobre "suelo".

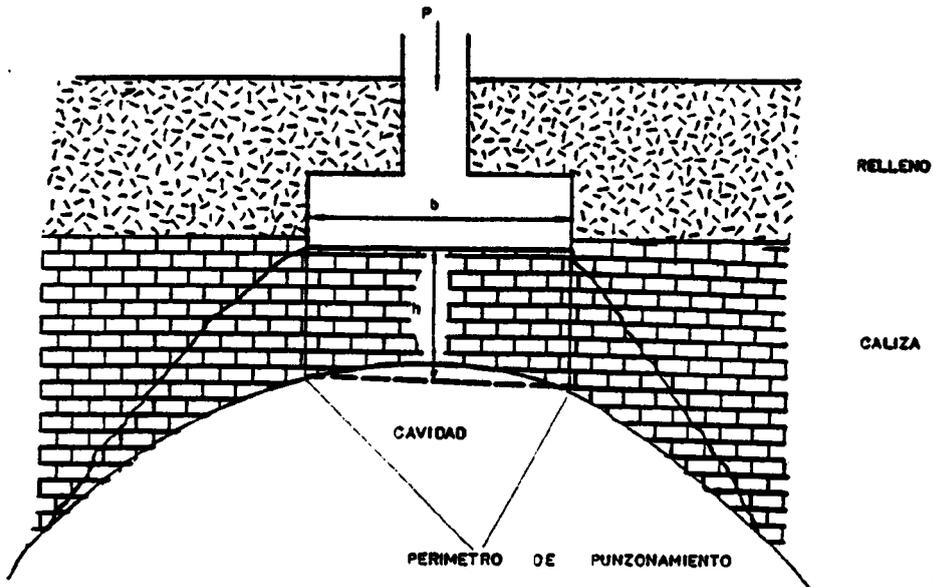
Figura. 11.5. Cimentación superficial en zonas karstificadas con cavidades importantes próximas a la superficie.

En el caso de existencia de cavidades reconocidas, debe realizarse la siguiente comprobación, contando con un amplio margen de seguridad:

$$\tau = \frac{P}{4bh} \leq \tau_{adm}$$

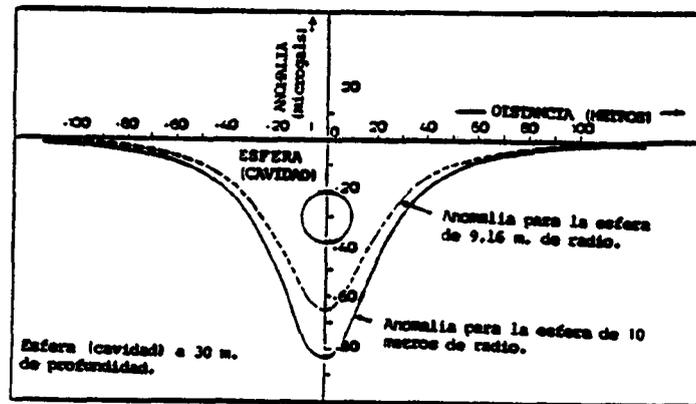
Figura 12.1: Anomalia microgravimétrica generada por la existencia de una cavidad en el subsuelo (Según COYETE et al., 1985).

La microgravimetría es considerada por muchos como la técnica más eficiente para la detección de vacíos a poca profundidad (del orden del diámetro de la cavidad); utiliza para ello la anomalía de gravedad (en microgals) generada por el "defecto" de masa en la vertical de la cavidad (Figura 12.1).

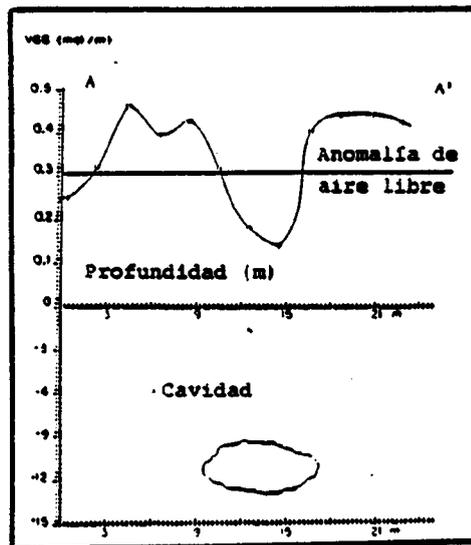
Figura 12.2: Anomalía del gradiente vertical de gravedad (VGG) en un perfil que atraviesa una cavidad (caso real) (según SMITH and SMITH, 1987).

Recientemente, se han realizado experiencias exitosas utilizando el análisis del gradiente vertical de gravedad (SMITH and SMITH, 1987) (Figura 12.2).

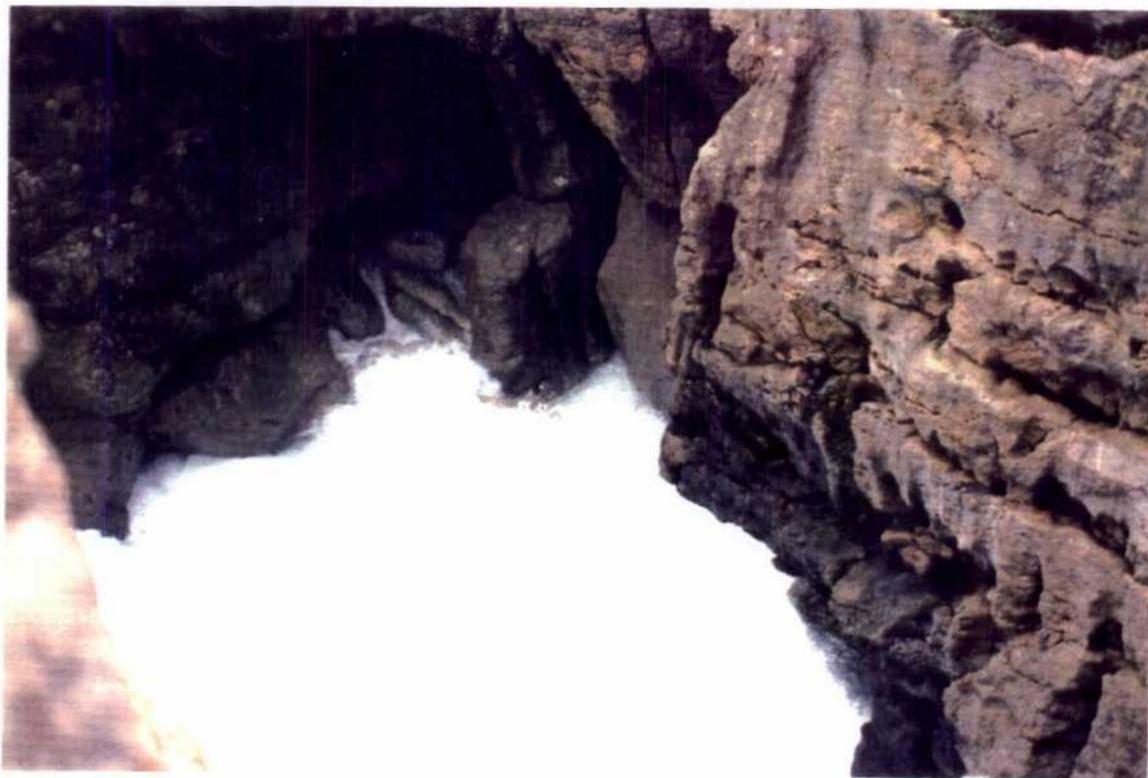
Fotografía 1: Vista de la entrada a la cavidad nº 11. Obsérvese el grado de karstificación del macizo carbonatado.

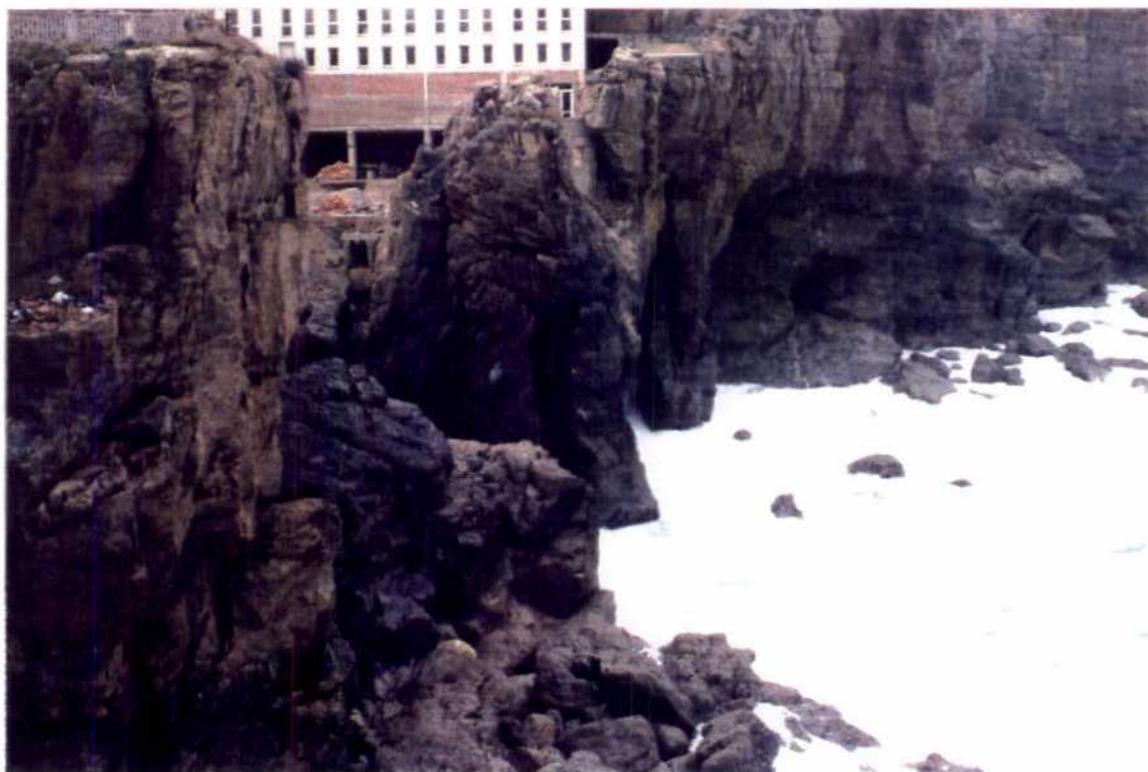
Fotografía 2: Vista de las entradas a las cavidades nº 9 y 10 en el acantilado rocoso junto al mar.

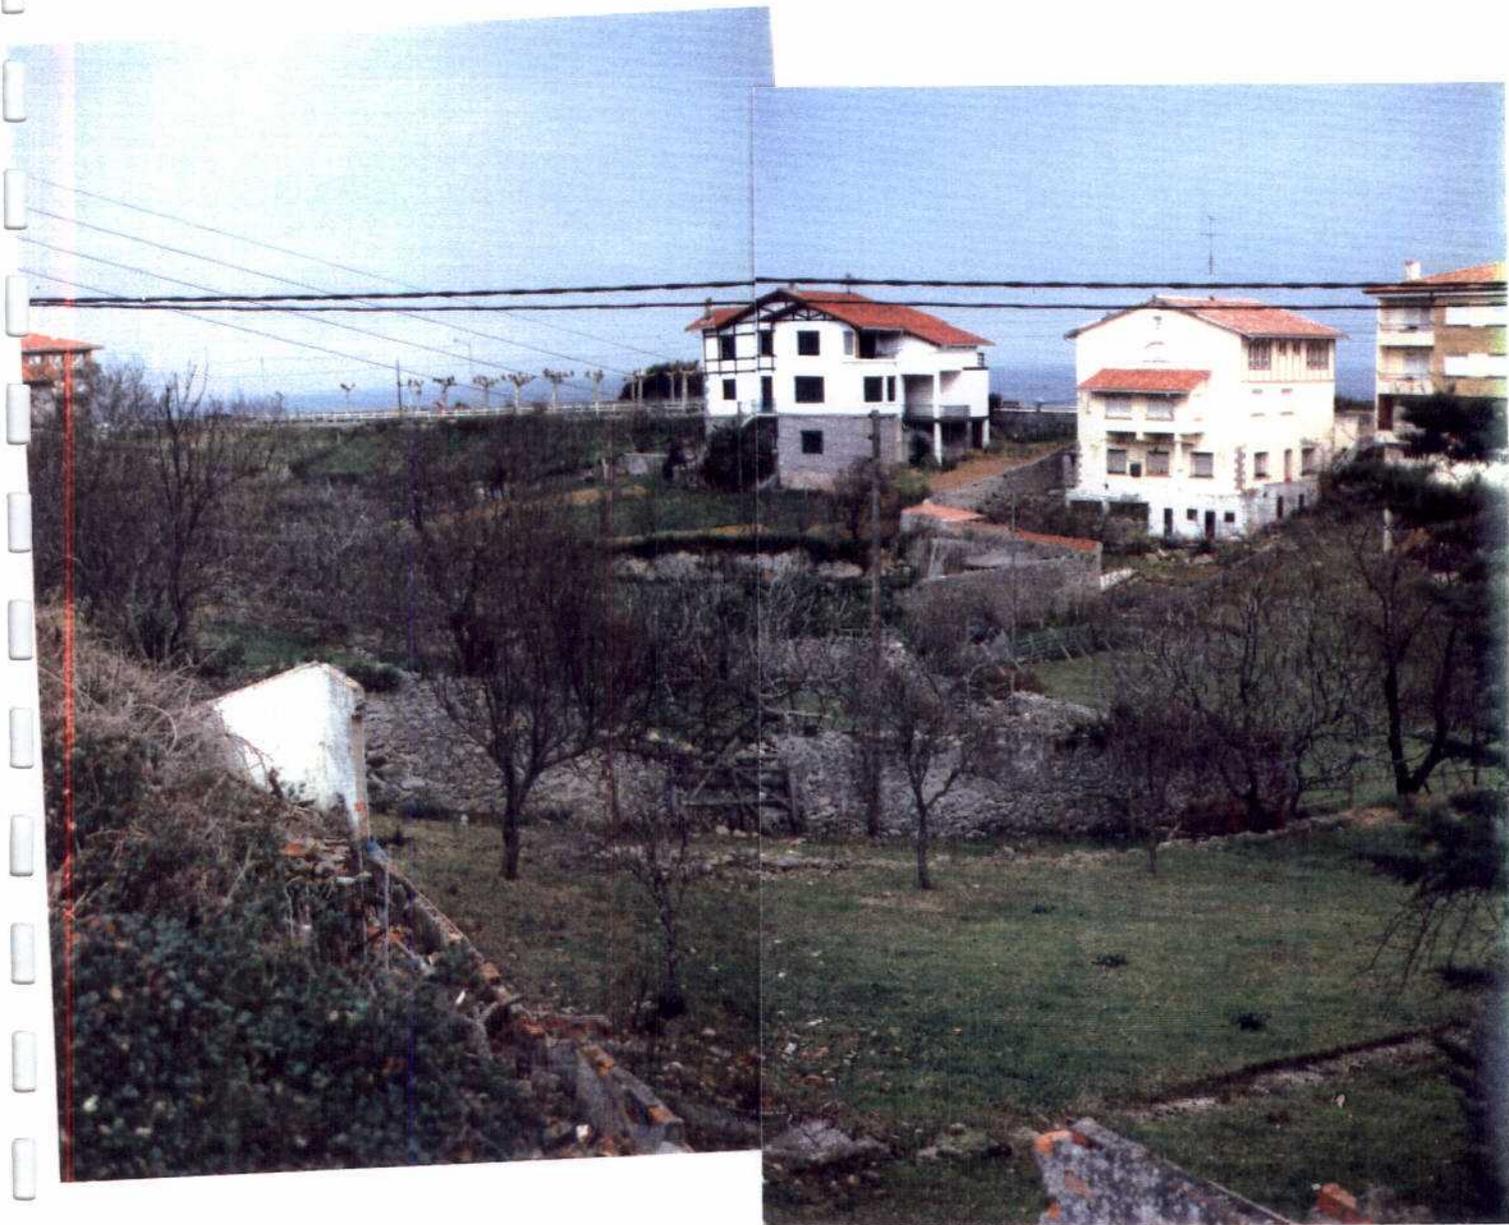
Fotografía 3: Vista de dolina, existente cerca de la cavidad número 8 .

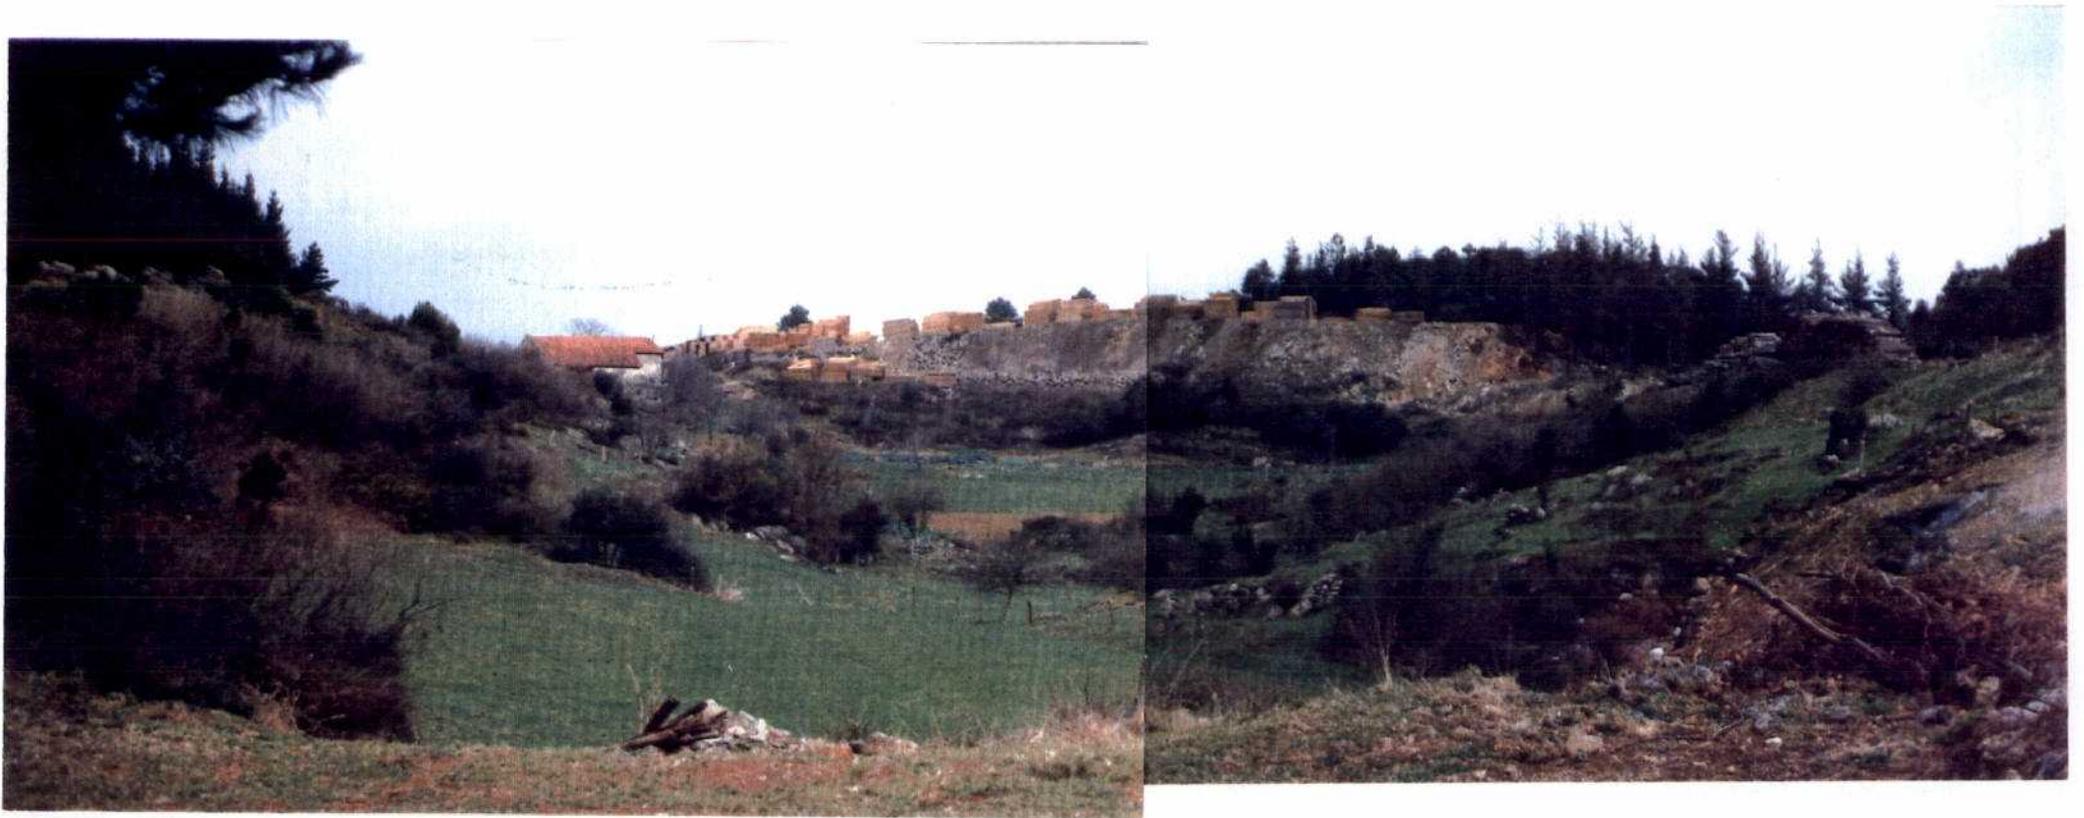
Fotografía 4: Vista de una gran dolina existente junto a Uluzeta.

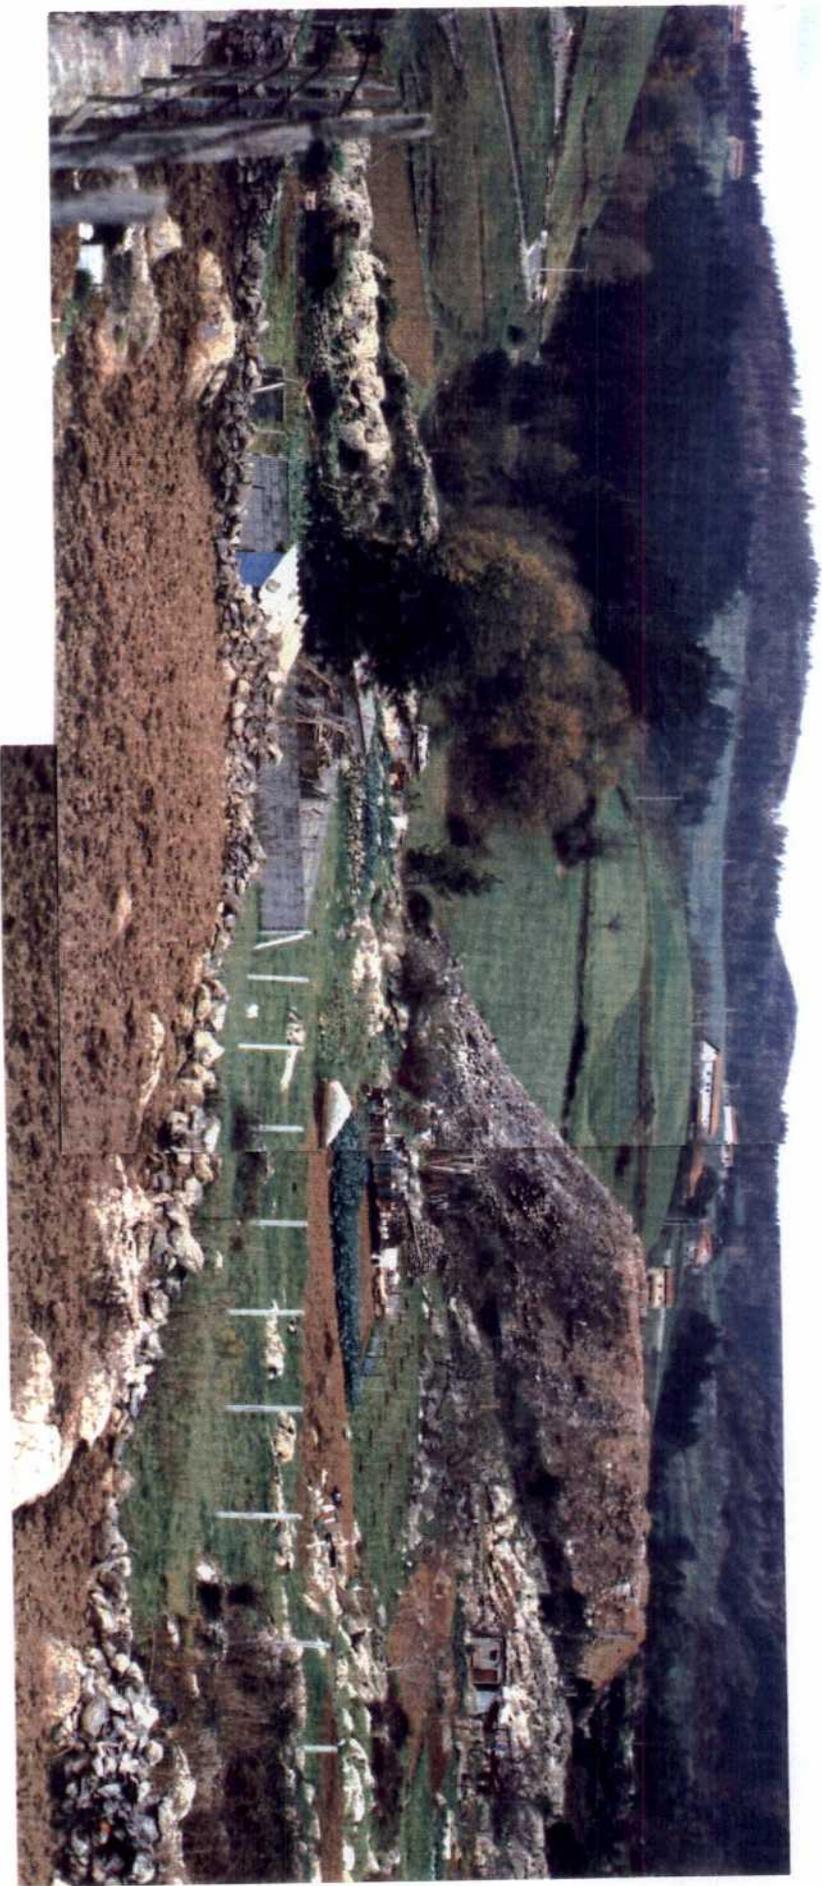
Fotografía 5: Vista del vertedero Municipal de Lequeitio, en una dolina y junto a un poner.

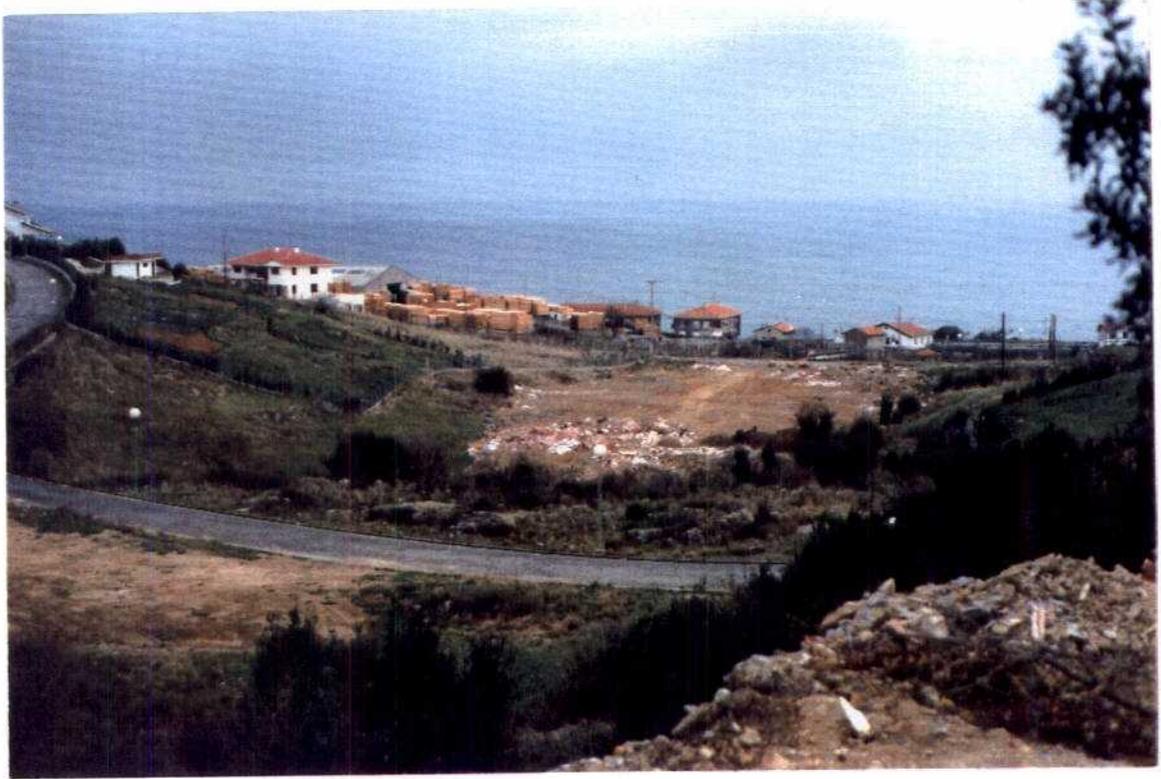
Fotografía 6: Vista de una dolina que ha sido "rellenada" con vertidos y escombros.

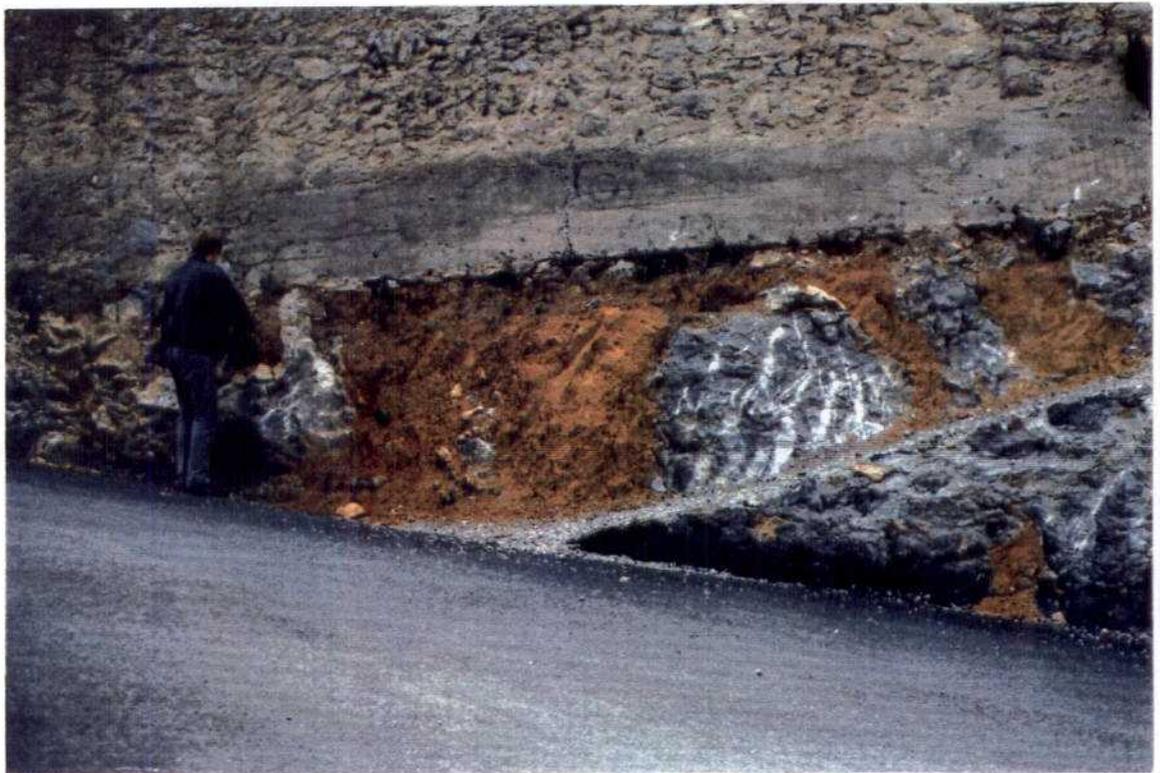
Fotografía 7: Vista del material de relleno kárstico.

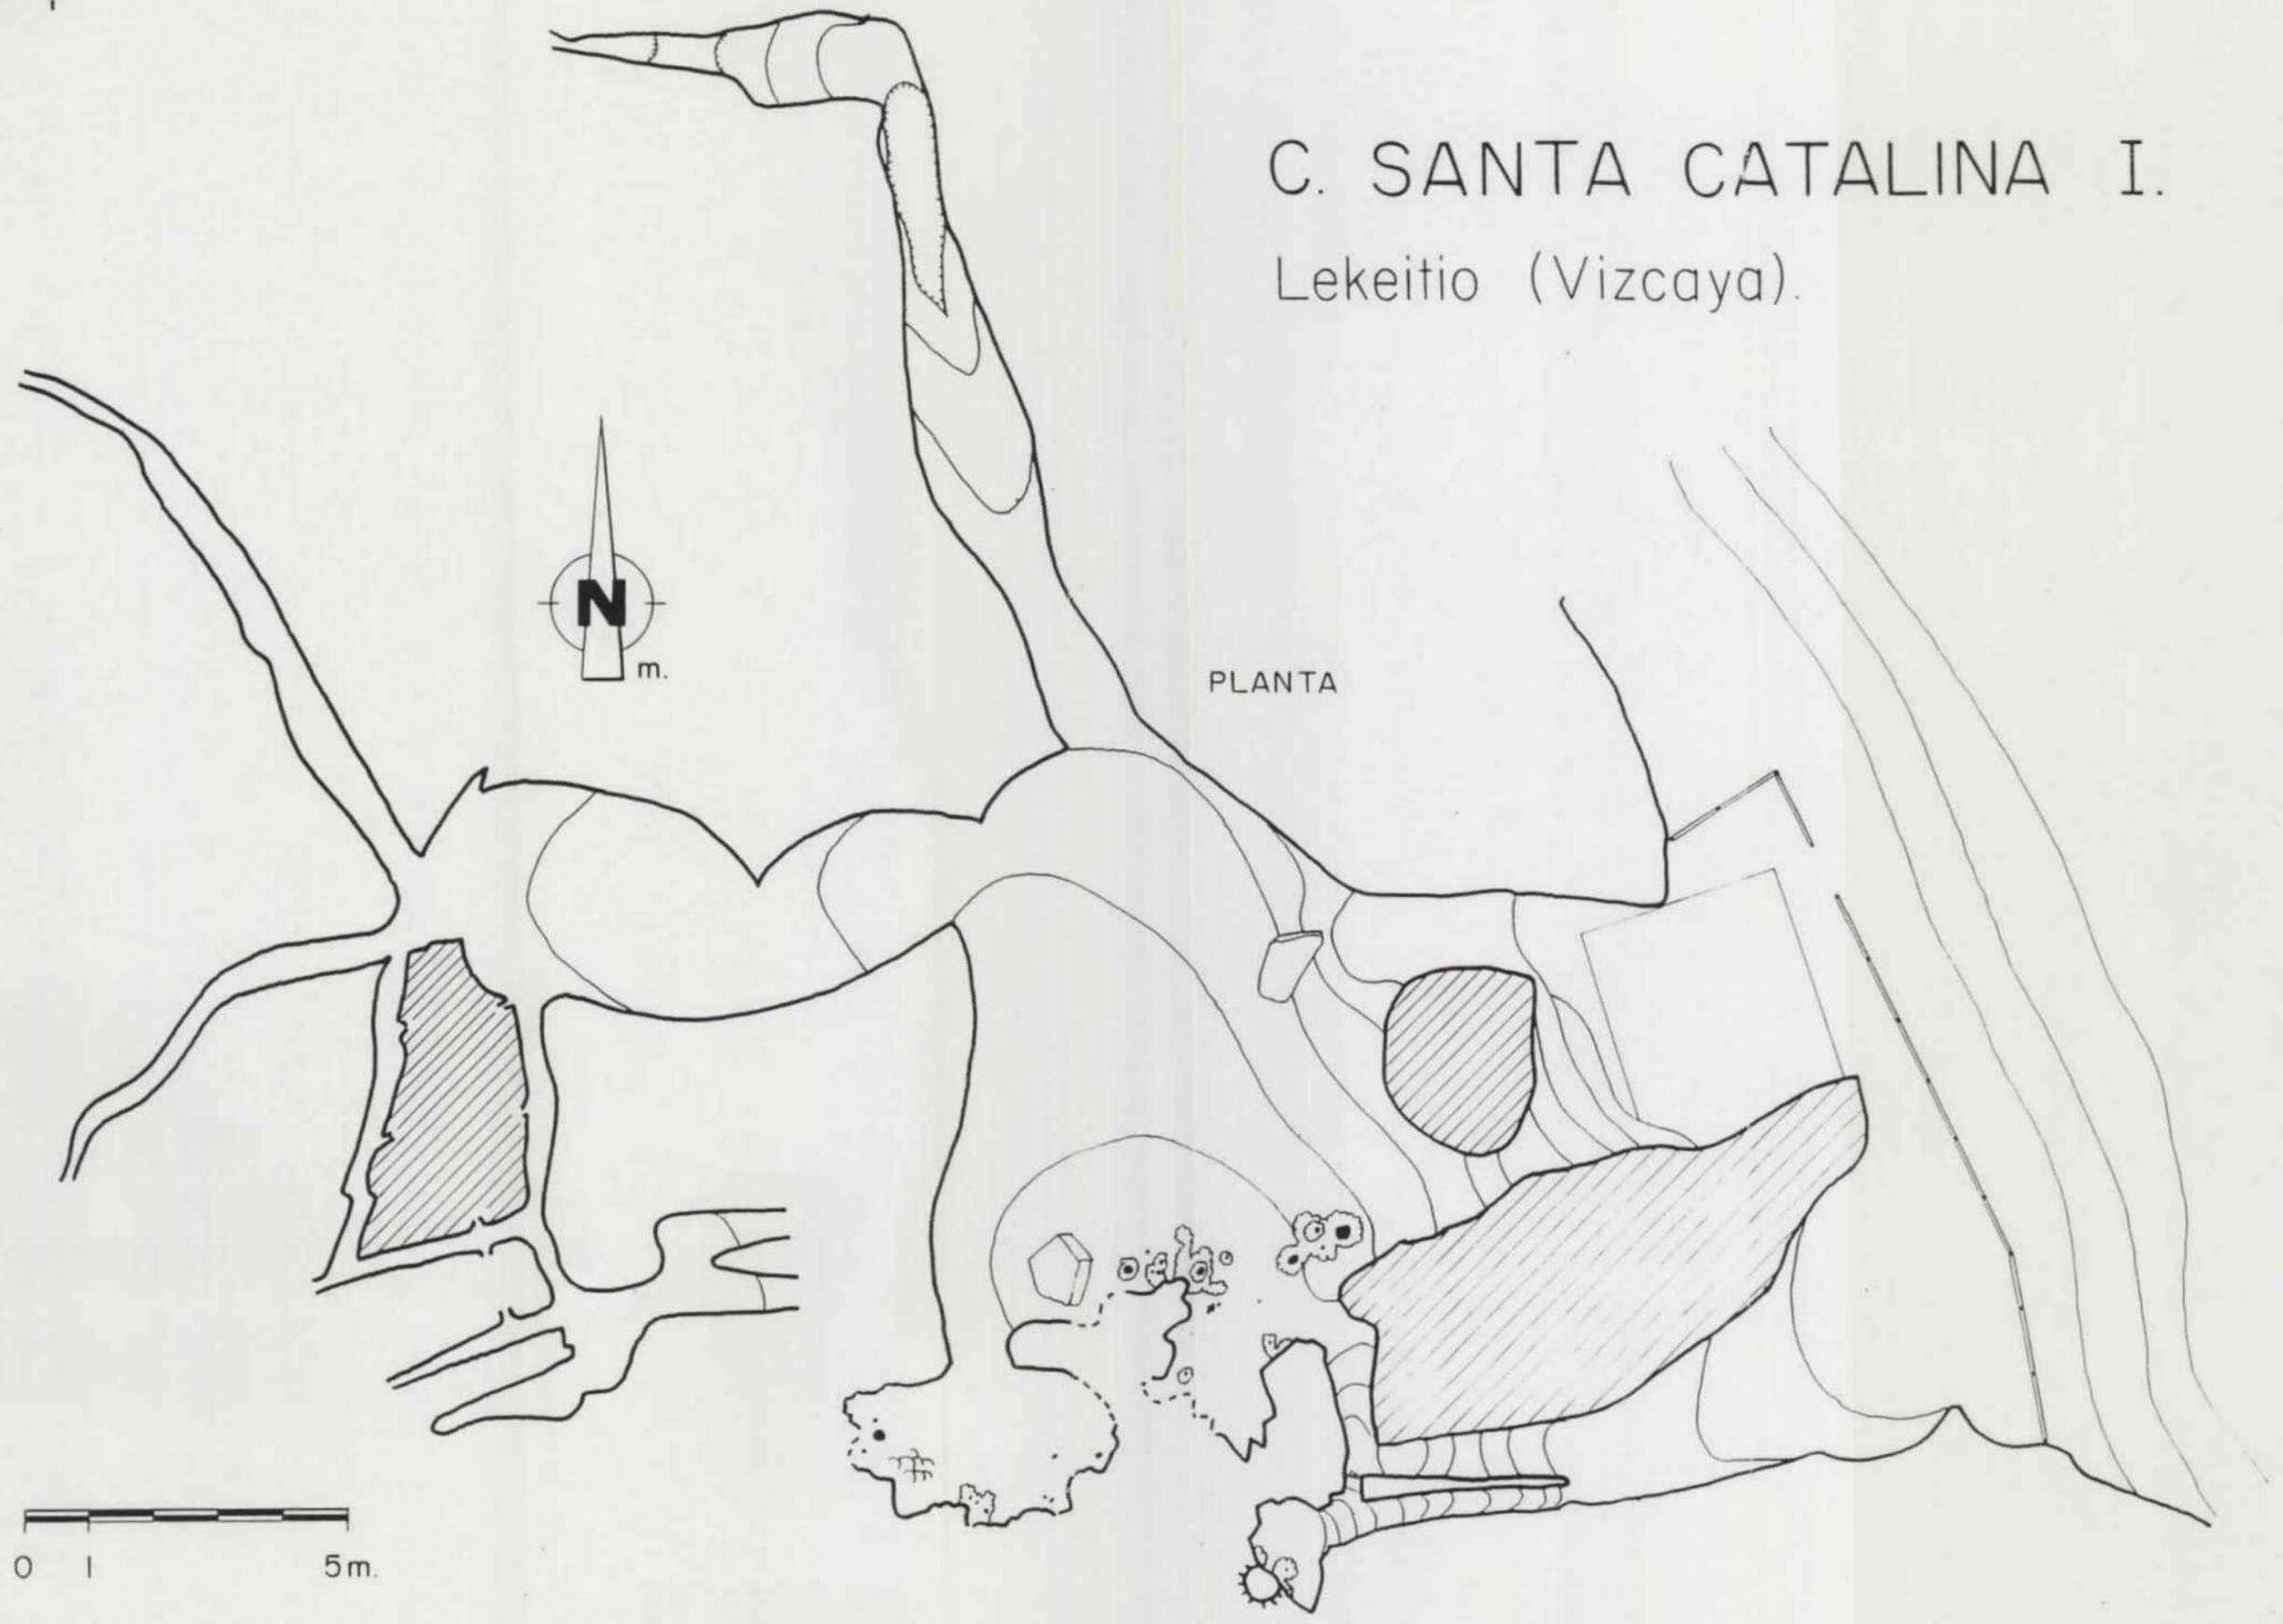
Nº 4

C. SANTA CATALINA I.
Lekeitio (Vizcaya).

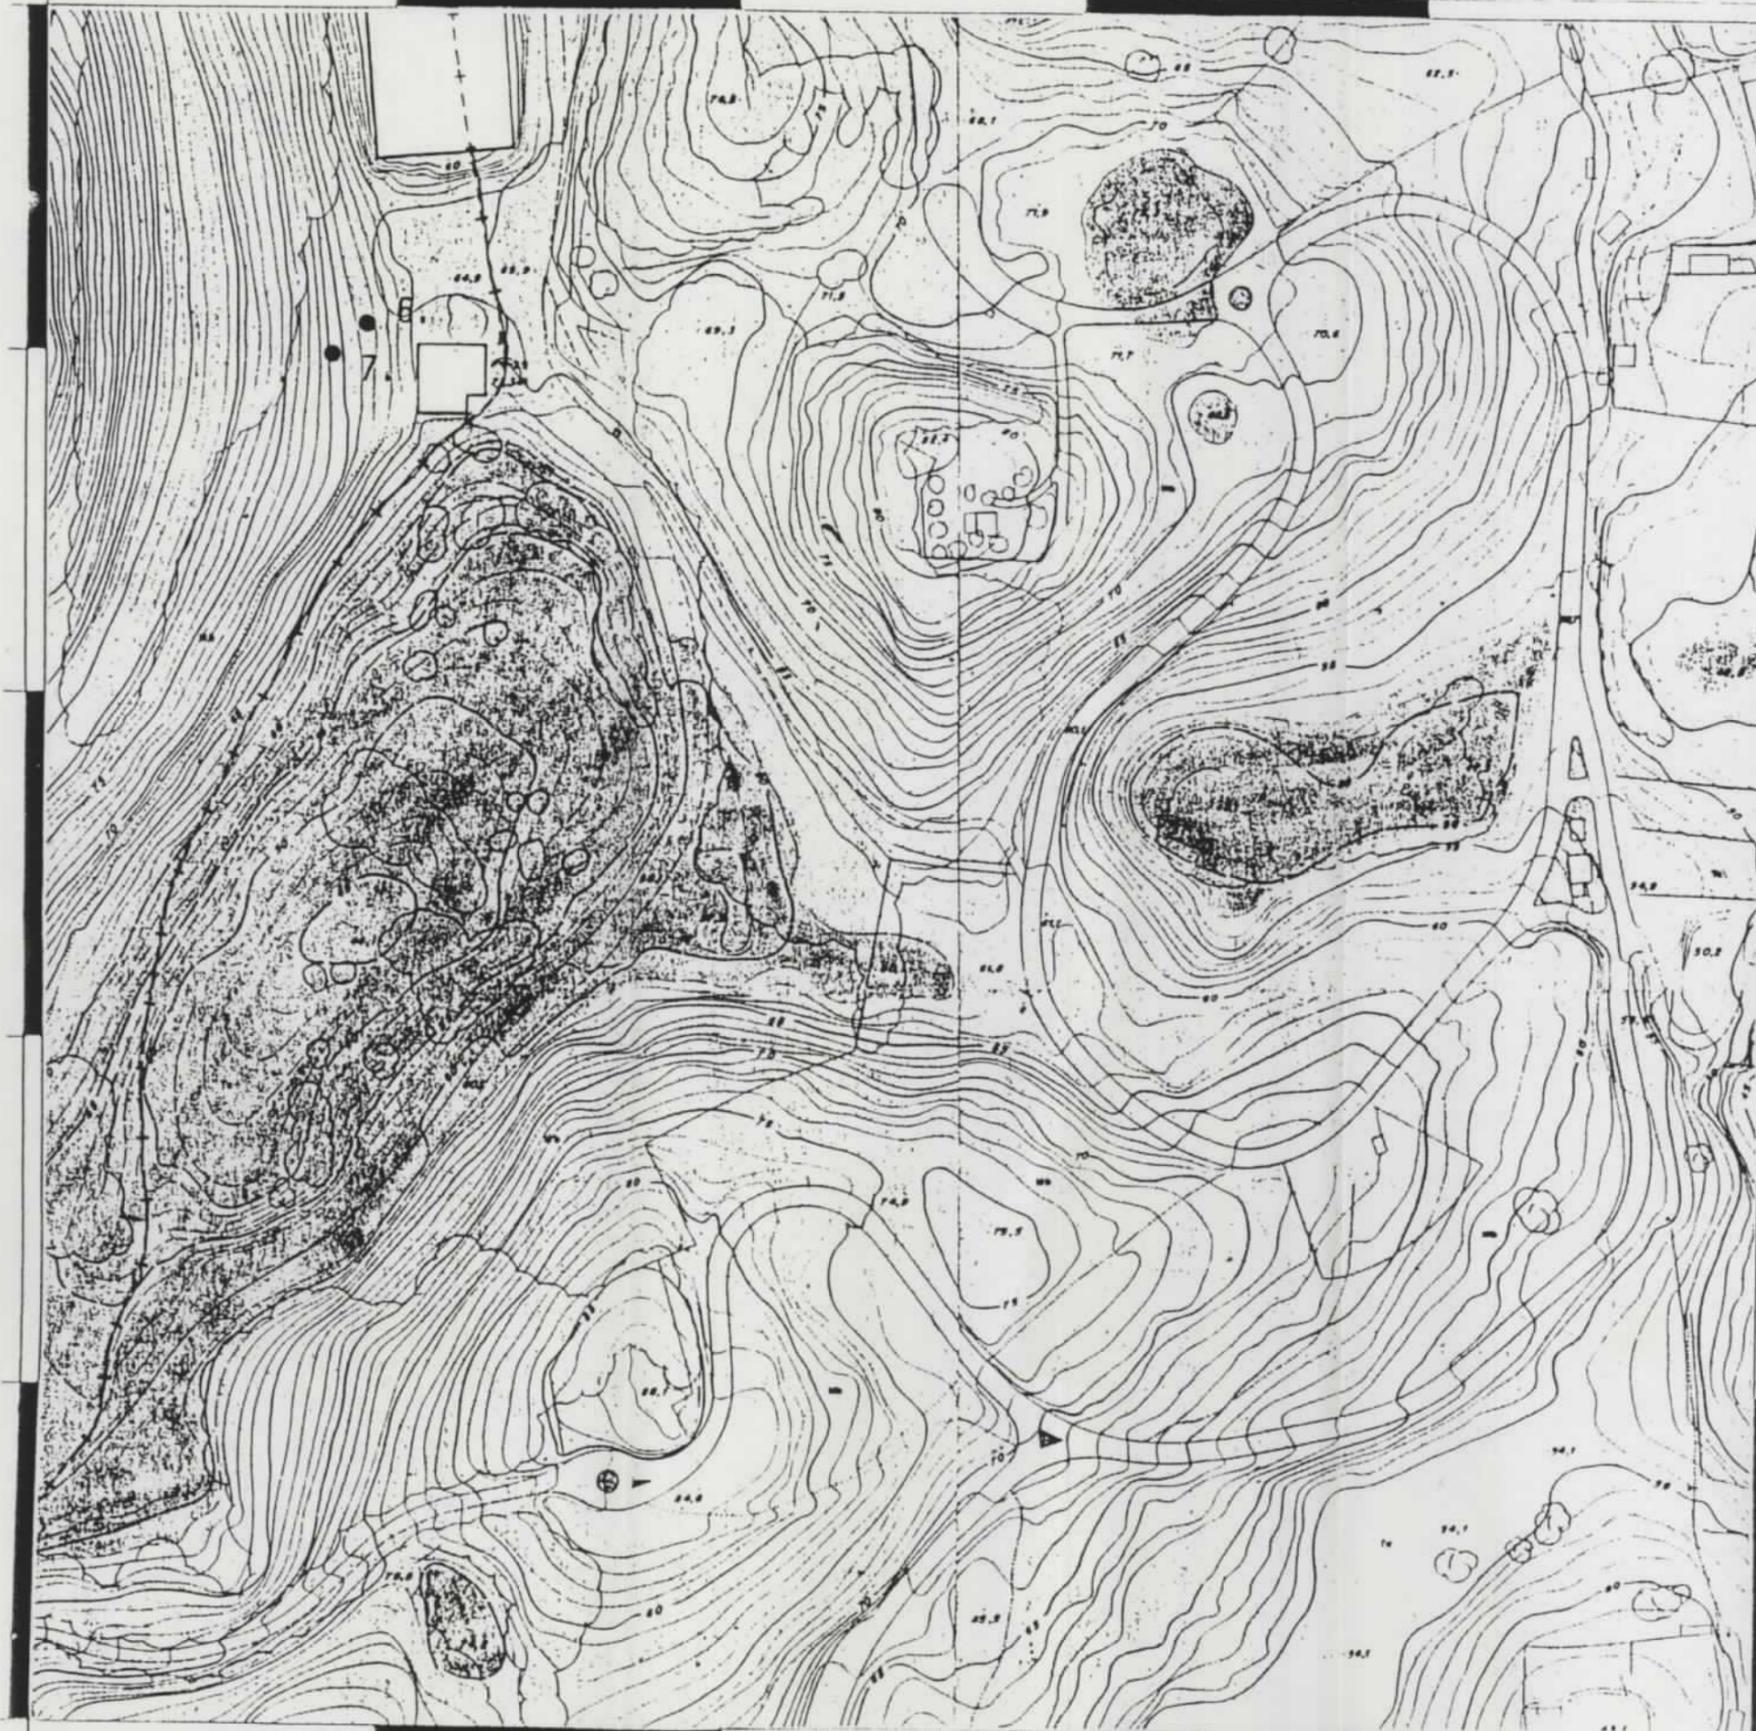
5

N°	TOPONIMIA	U.T.M.:
6	ILUZETA I	N 4.802.408 E 539.006
7	ILUZETA II	N 4.802.400 E 539.002

PLANO DE LOCALIZACIONES
