Instituto Tecnológico
GeoMinero de España

ESTUDIO DE RIESGOS GEOLOGICOS
ASOCIADOS AL KARST DE
LEQUEITIO (VIZCAYA)

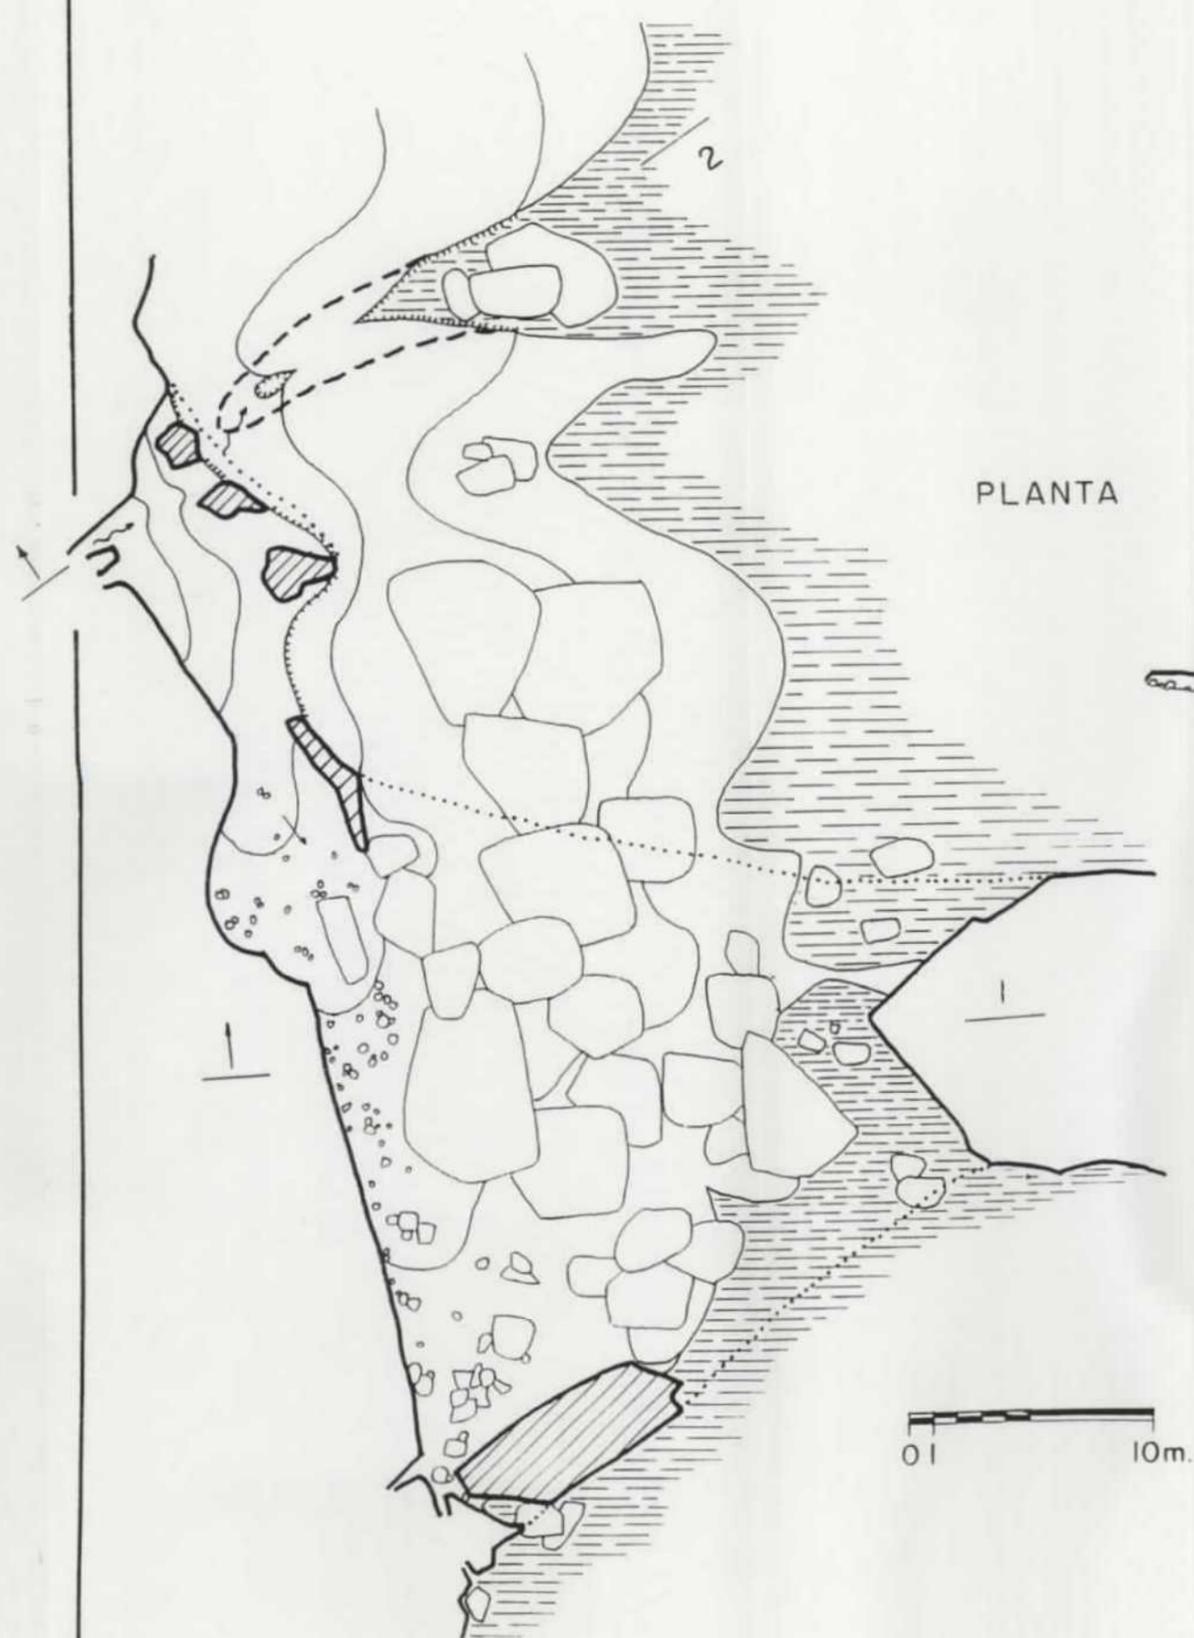
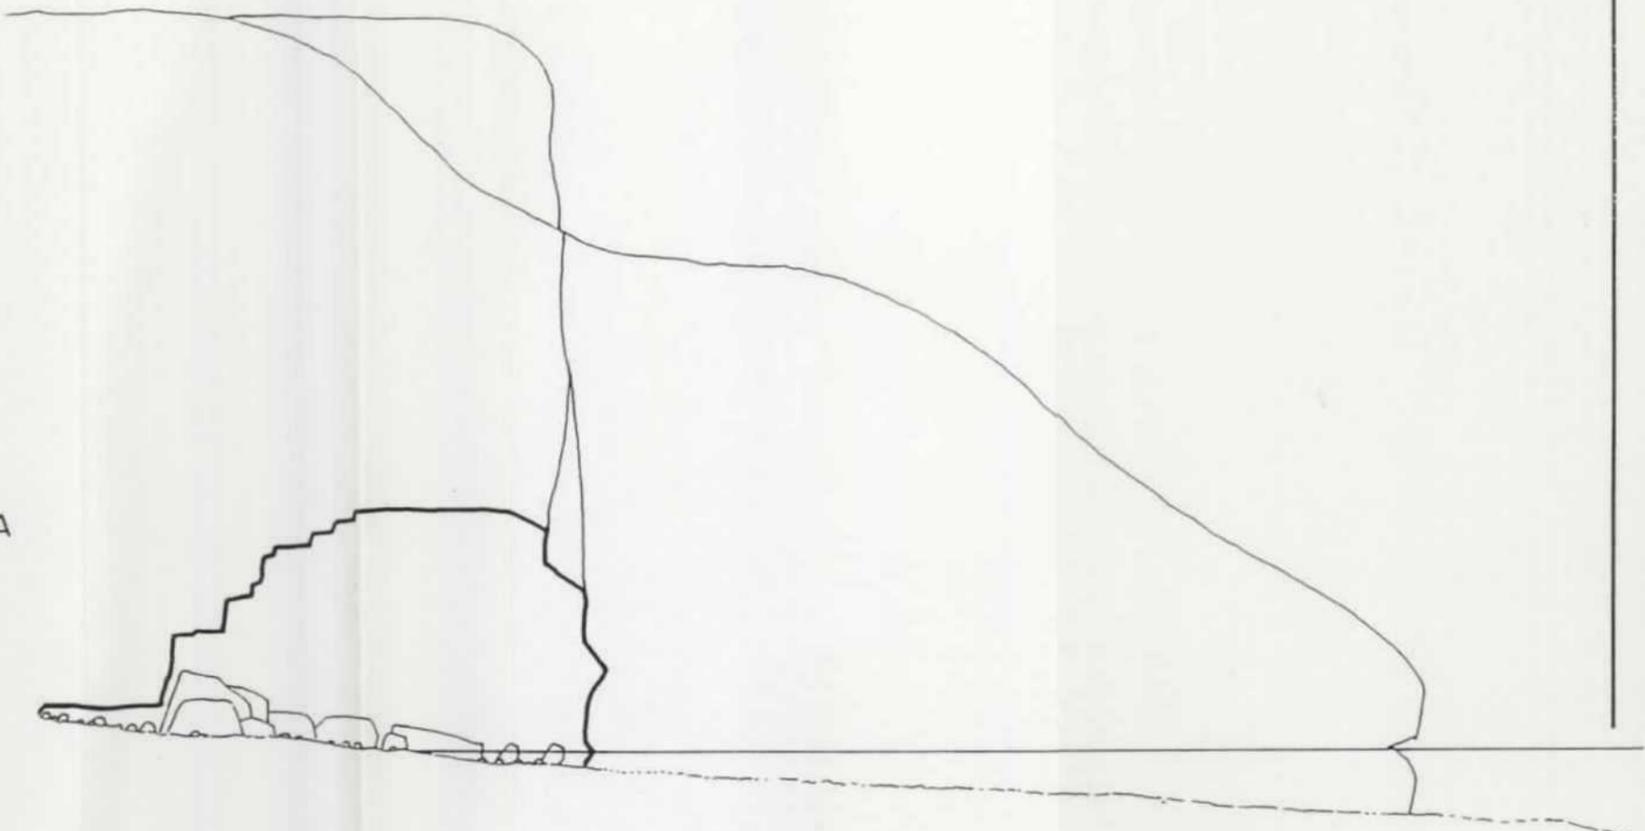
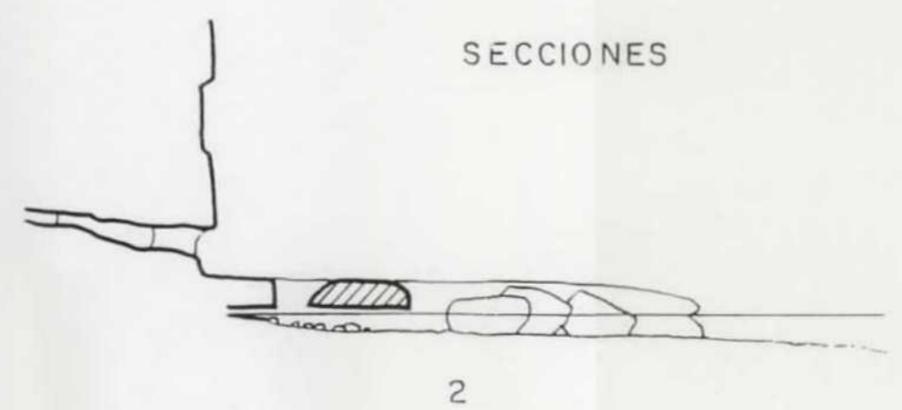
C. ACANTILADOS III

EL ACCESO SE REALIZA DIRECTAMENTE DESDE EL MAR, O DESCOLGANDOSE DESDE LA CIMA DEL ARCO NATURAL DE ROCA. LA CAVIDAD CONSISTE PRIMORDIALMENTE EN EL HUECO DEJADO POR EL OJO DEL ARCO, DE GRANDES MAGNITUDES 20 M. DE ANCHO POR 23 M. DE LARGO POR 10 M. DE ALTO .EL GROSOR DE ROCA DEL PUENTE ES DE 8 M. ,BAJO LA LUZ EN EL PAVIMENTO EXISTEN GRANDES BLOQUES DE ORIGEN CLÁSTICO, EN SU ZONA NW SE ABRE UN LAMINADOR DE 0,90 M. DE ALTURA CON ORIENTACIÓN 152°N A FAVOR DE LOS PLANOS DE ESTRATIGRAFÍA , ES DE DESTACAR QUE A TRAVES DE ELLOS DISCURRE UN ARROYUELO DE AGUAS FECALES QUE SURGE AL EXTERIOR POR UNA BOCA SUPERIOR PARA PERDERSE POR UNA TRONERA QUE DA ACCESO A UNA CAVIDAD MARINA DE 56°N, ORIENTACIÓN IDENTICA A LA QUE EXPULSA LAS AGUAS FECALES. NO NOS HA SIDO POSIBLE DETERMINAR LA PROCEDENCIA DE LOS VERTIDOS , PERO SUPONEMOS CORRESPONDE A LA RED MUNICIPAL DE ALCANTARILLADO. EN CUANTO LOS SEDIMENTOS DE LAS ZONAS MAS INTERNAS CONSISTEN EN CANTOS RODADOS SUPERIORES A 15 CTM.

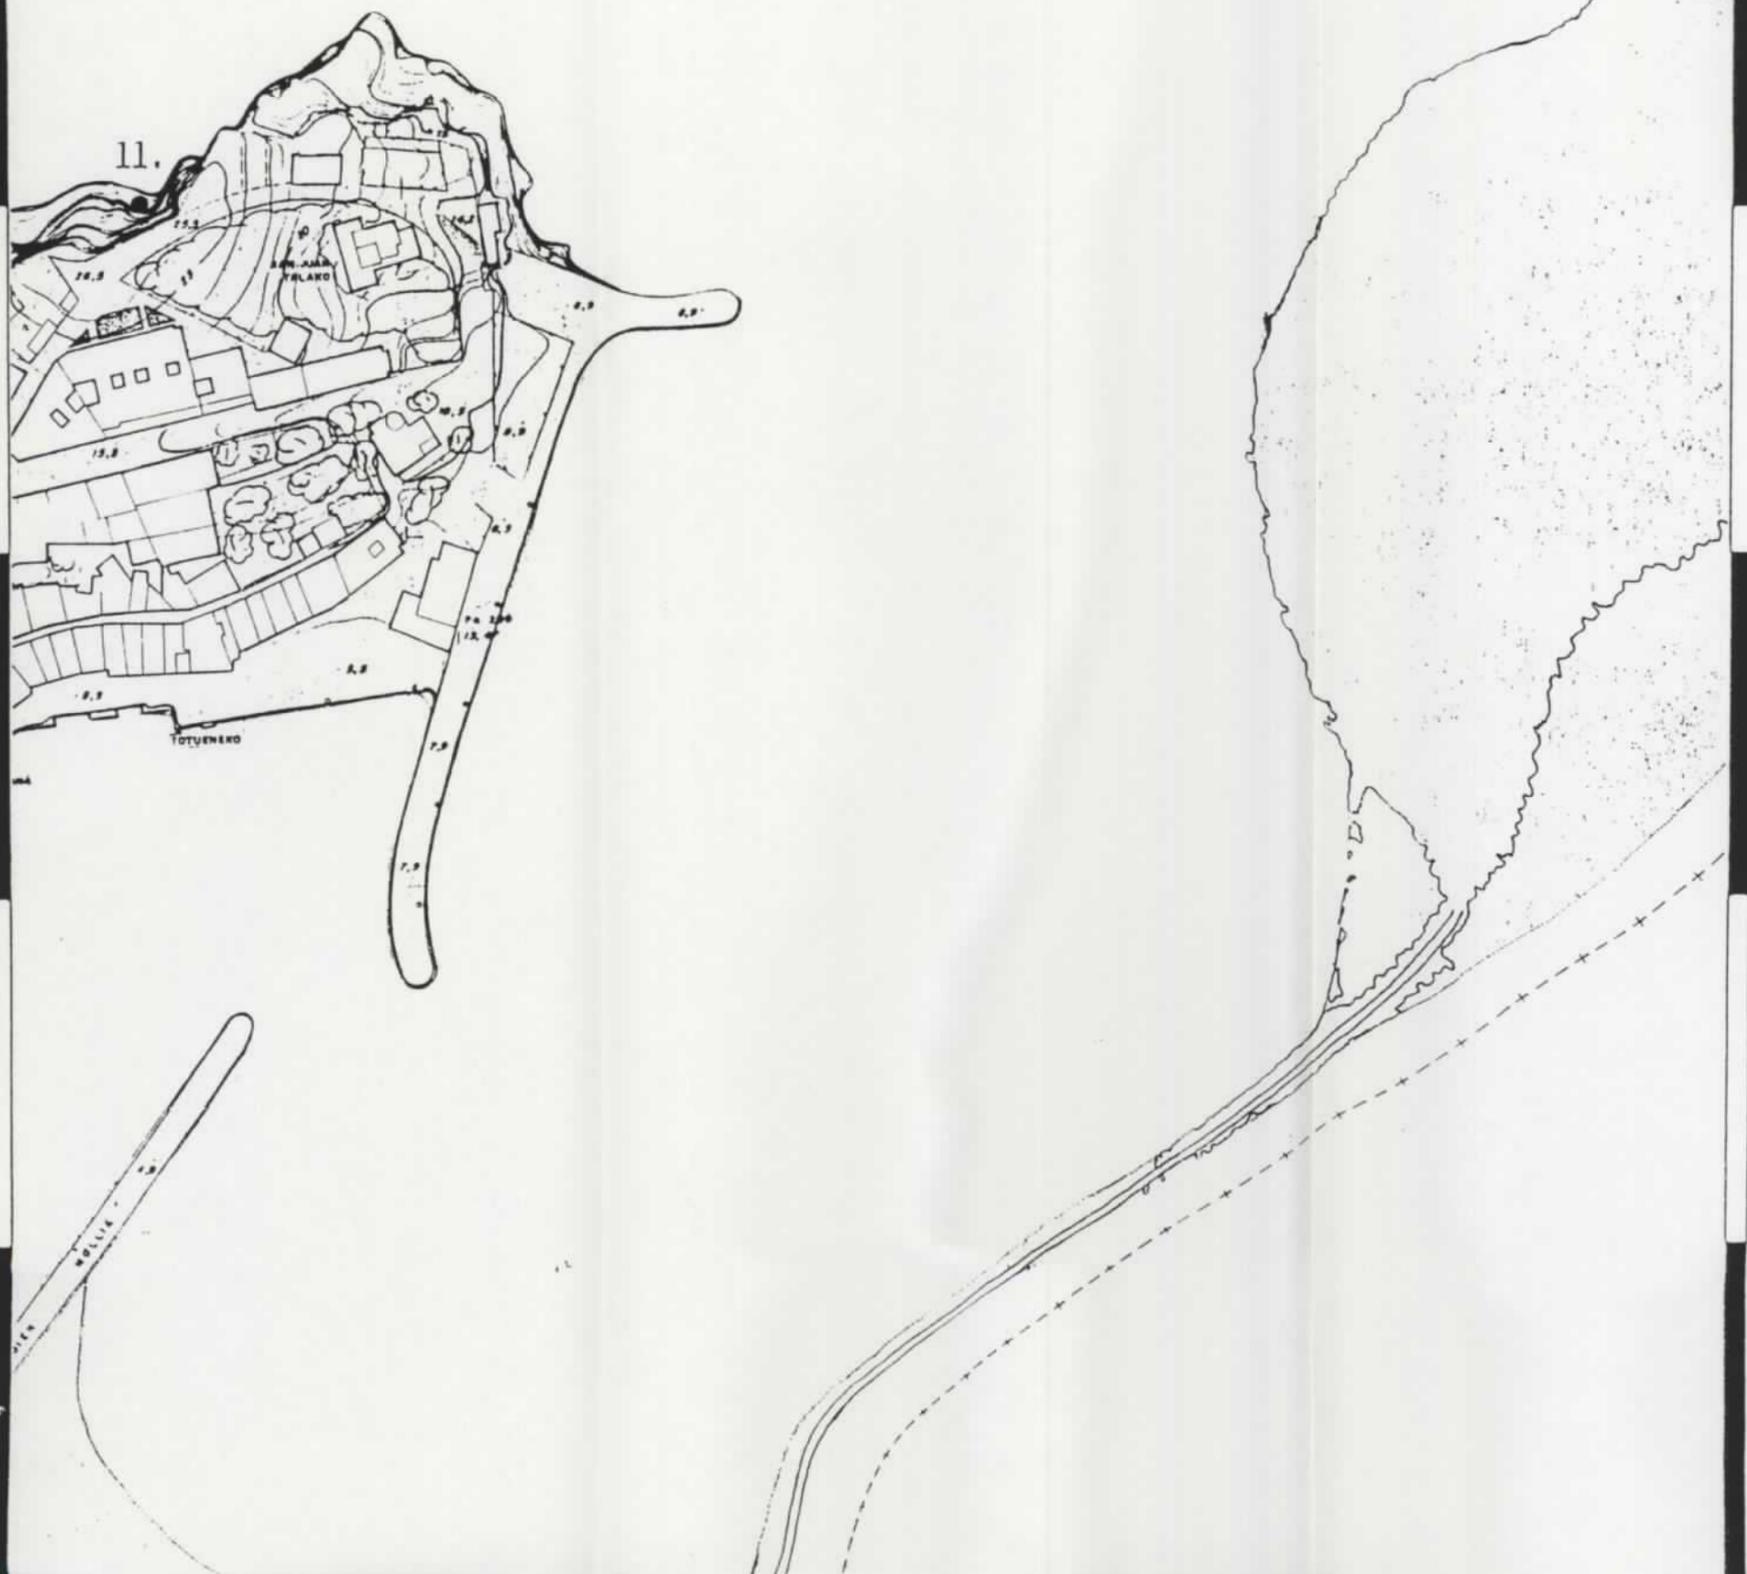
SITUACION:

A UNOS TREINTA METROS AL E. LA N°10, NO APARECE EN EL CATÁLOGO GEV-86.

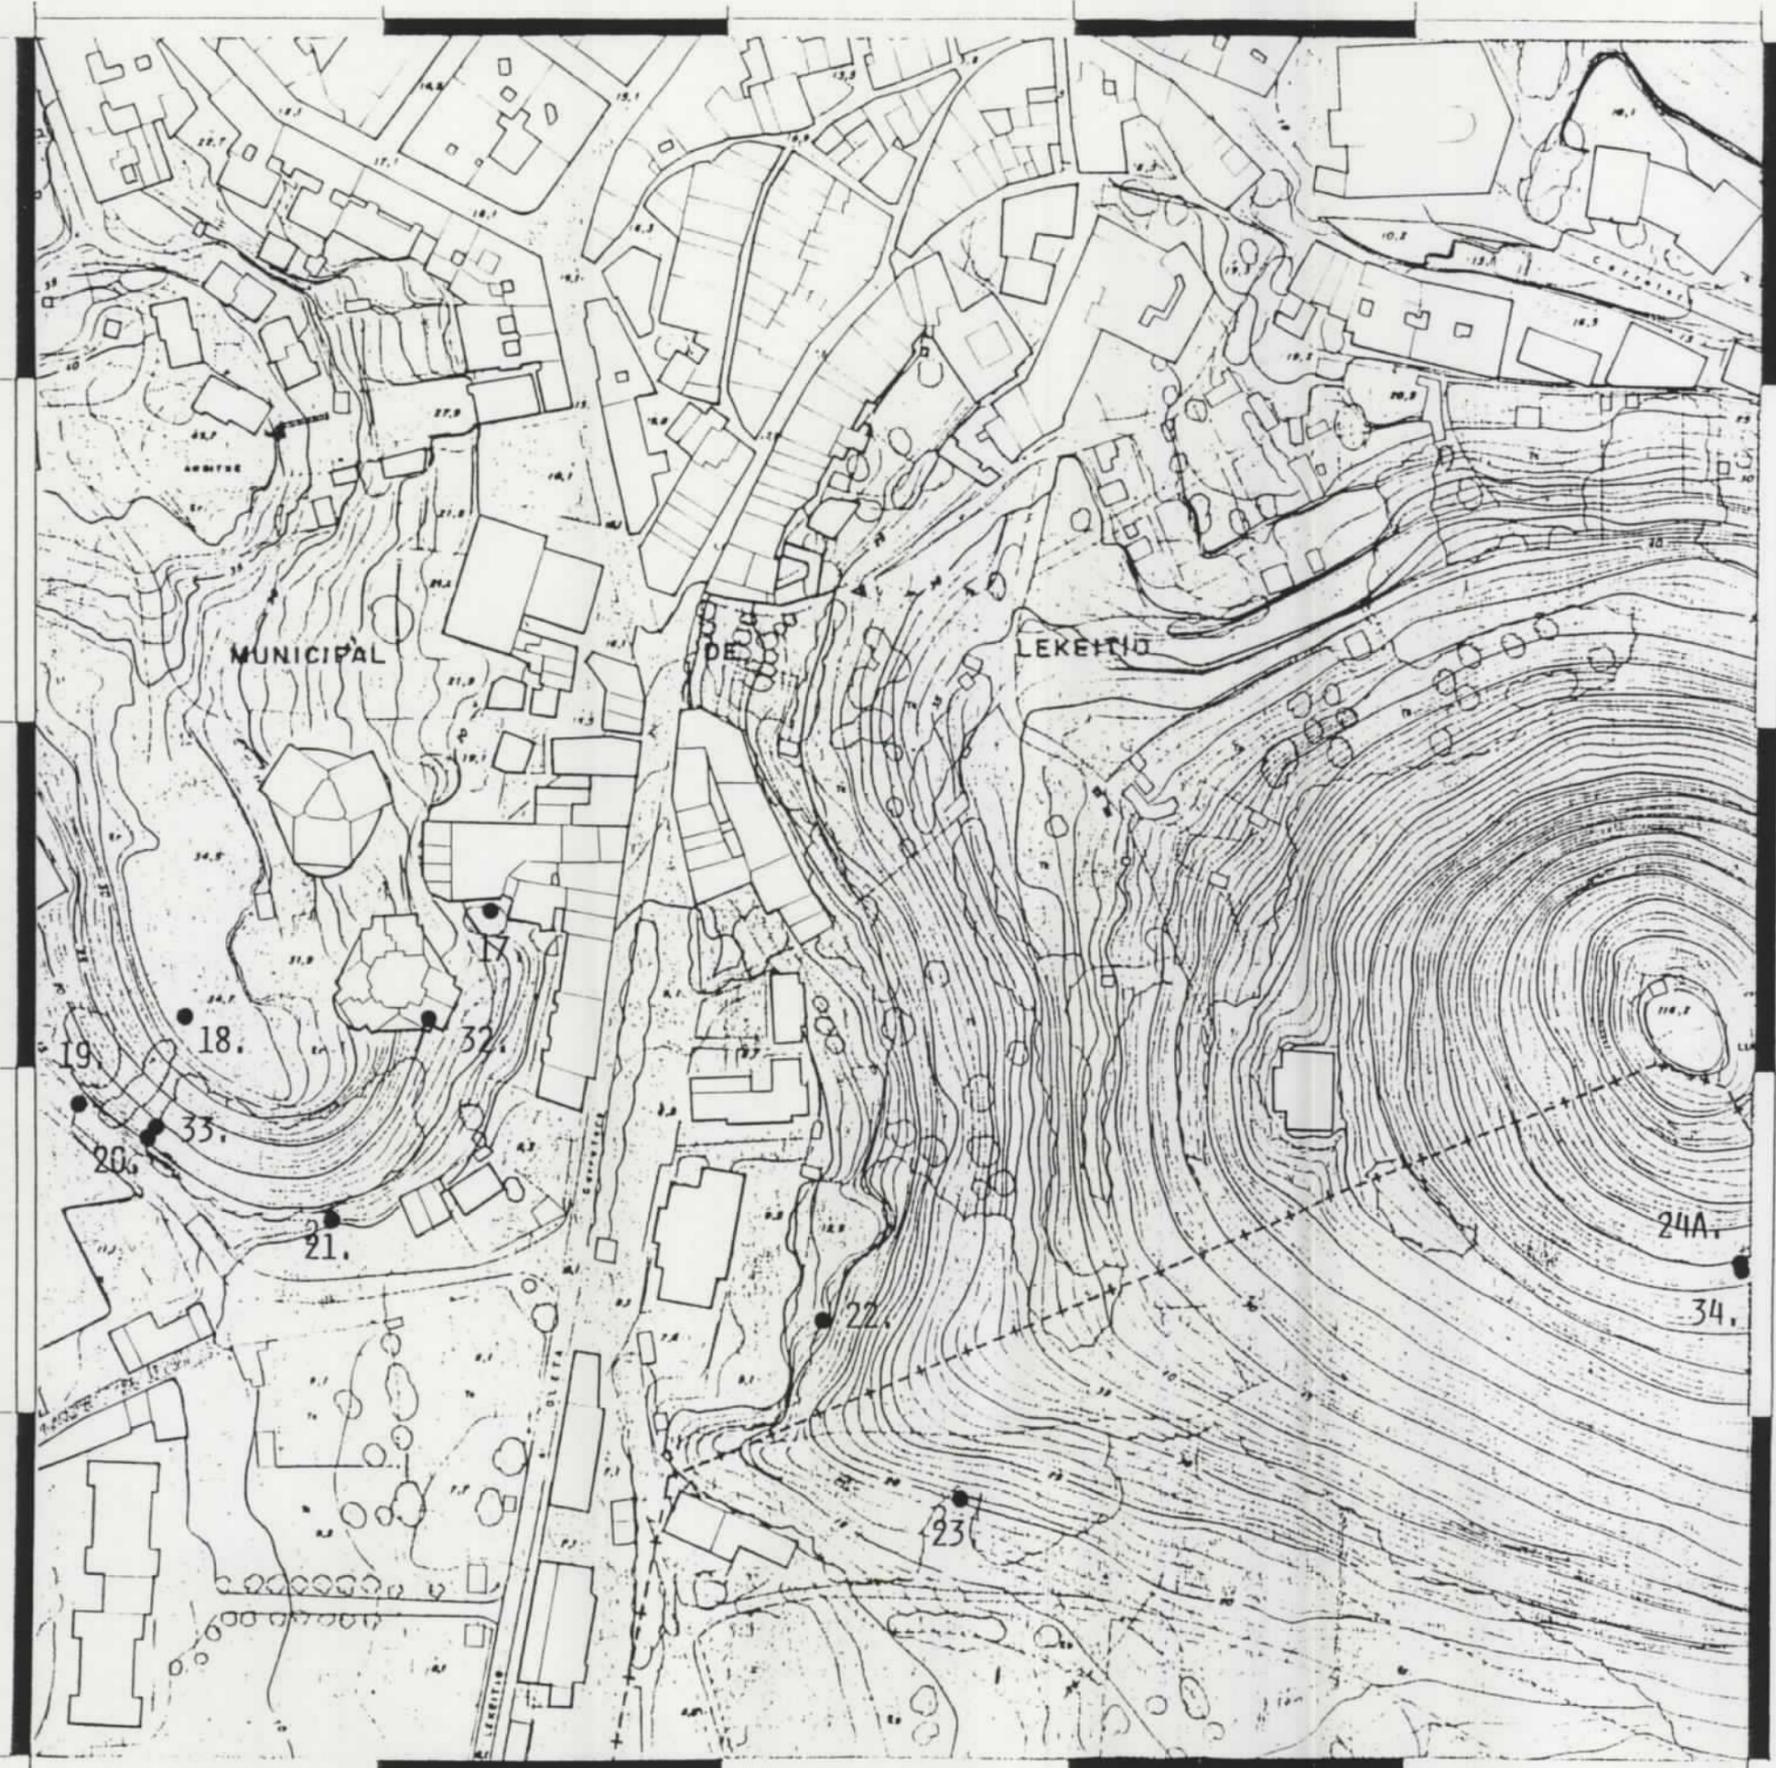
13

Nº	TOPONIMIA	U.T.M.
17	GARAVILLA II	N 43°21'41"E 1910'11"
18	ARMINTXE II	N 43°21'22"E 1910'32"
19	ARMINTXE I	N 43°21'41"E 1910'32"
20	ARMINTXE III	N 4.801.180 E 540.034
21	AUDIJO	N 4.801.156 E 540.086
22	ATEA II	N 4.801.126 E 540.277
23	ATEA I	N 4.801.074 E 540.268
24A	LUMENTXA I	N 4.801.146 E 540.596
32	GARAVILLA I	N 42°21'40"E 1910'45"
33	ARMINTXE IV	N 4.801.180 E 540.034
34	LUMENTXA II	N 4.801.144 E-540.597

PLANO DE LOCALIZACIONES

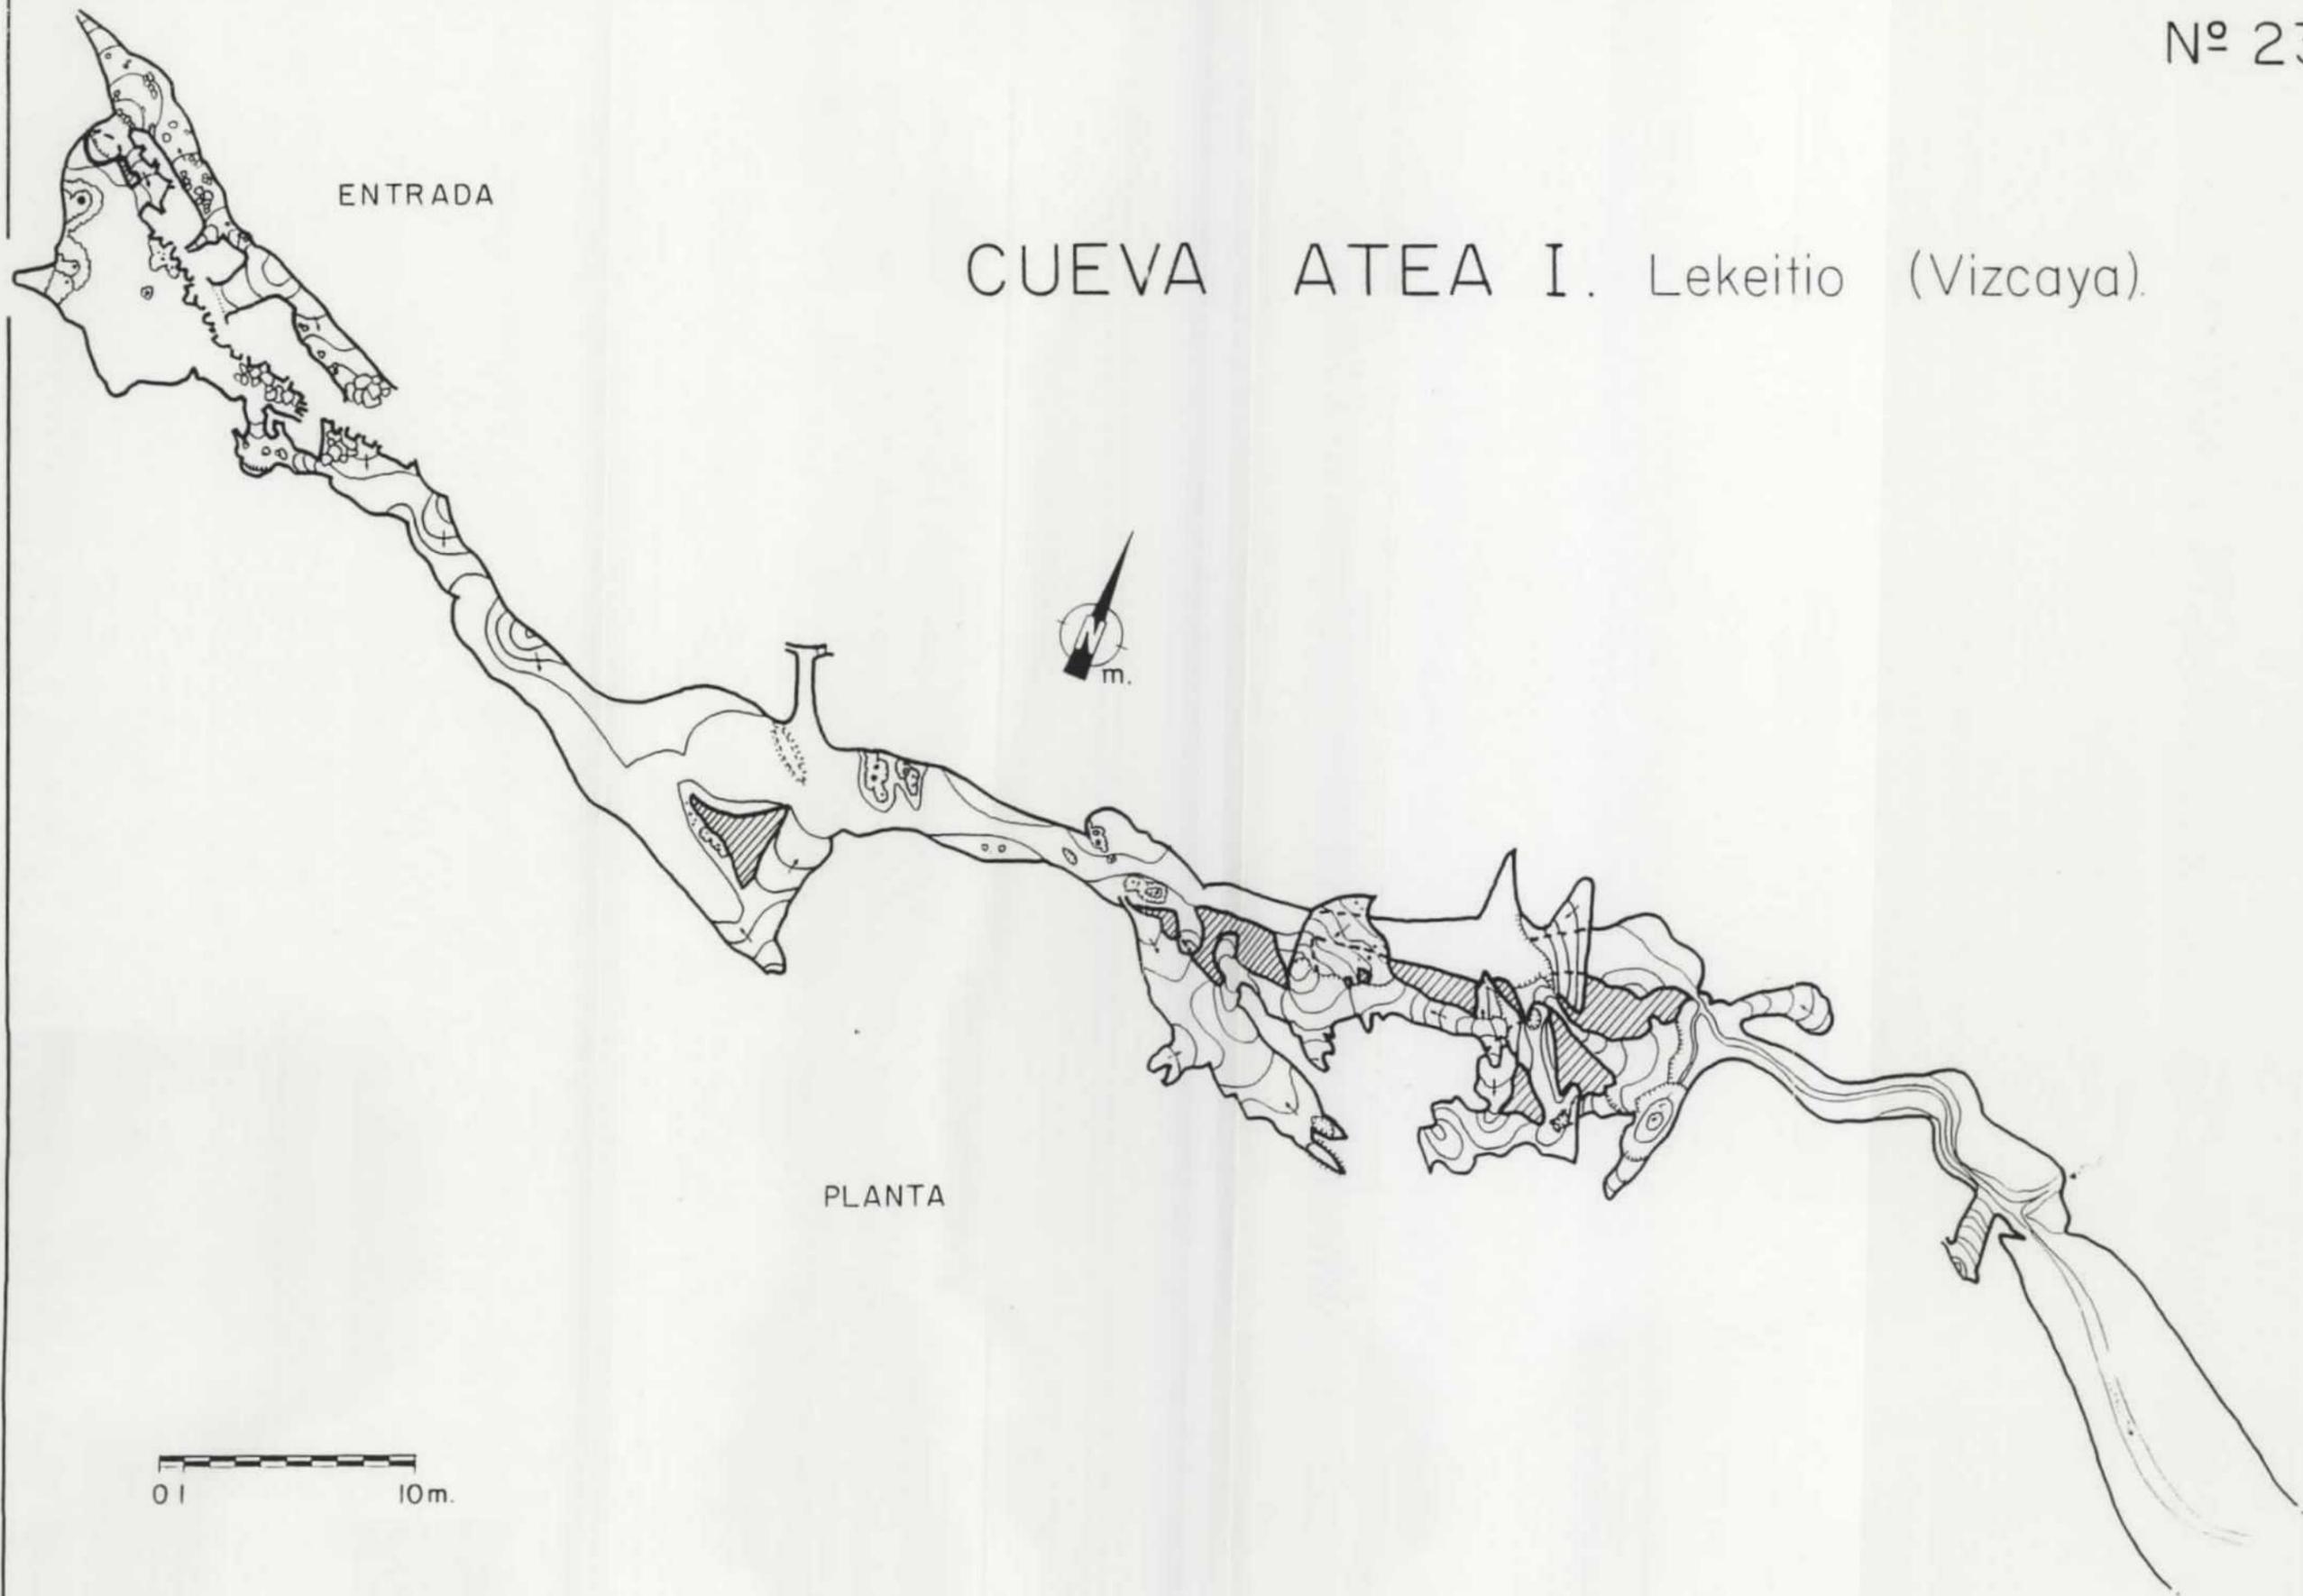
LA REJA DE ENTRADA ESTA COLOCADA EN UNA SECCIÓN DE 2,7 M. DE ANCHA POR 2,5 M. DE ALTA, ESTA DA ACCESO DIRECTAMENTE A UNA SALA ESPACIOSA CON UNA GRUESA COLUMNA ESTALCMÍTICA EN SU INICIO Y FUERTE RAMPA ORIGINADA POR LOS DERRUBIOS QUE PENETRAN POR LA ENTRADA QUE SE SALVA POR LA IZQUIERDA POR ESCALONES MODELADOS EN LOS SEDIMENTOS.

PARTIENDO DE LA HUELLA DEL ÚLTIMO ESCALÓN, A LA IZQUIERDA SE ENCUENTRA UNA BOCA QUE DA ACCESO A LO QUE HEMOS DENOMINADO GALERÍA SUR. TIENE 1,2 M TANTO DE ANCHO COMO DE ALTO, POSTERIORMENTE LA ALTURA DESCIEDE A 1 M. Y 0,7 M., TIENE DOS RAMALES AL W. QUE SE ABREN PASO ENTRE BLOQUES, EN EL ESPACIO QUE QUEDA ENTRE ESTAS DOS GALERÍAS SE UBICA LA CUEVA LUMENTXA II.

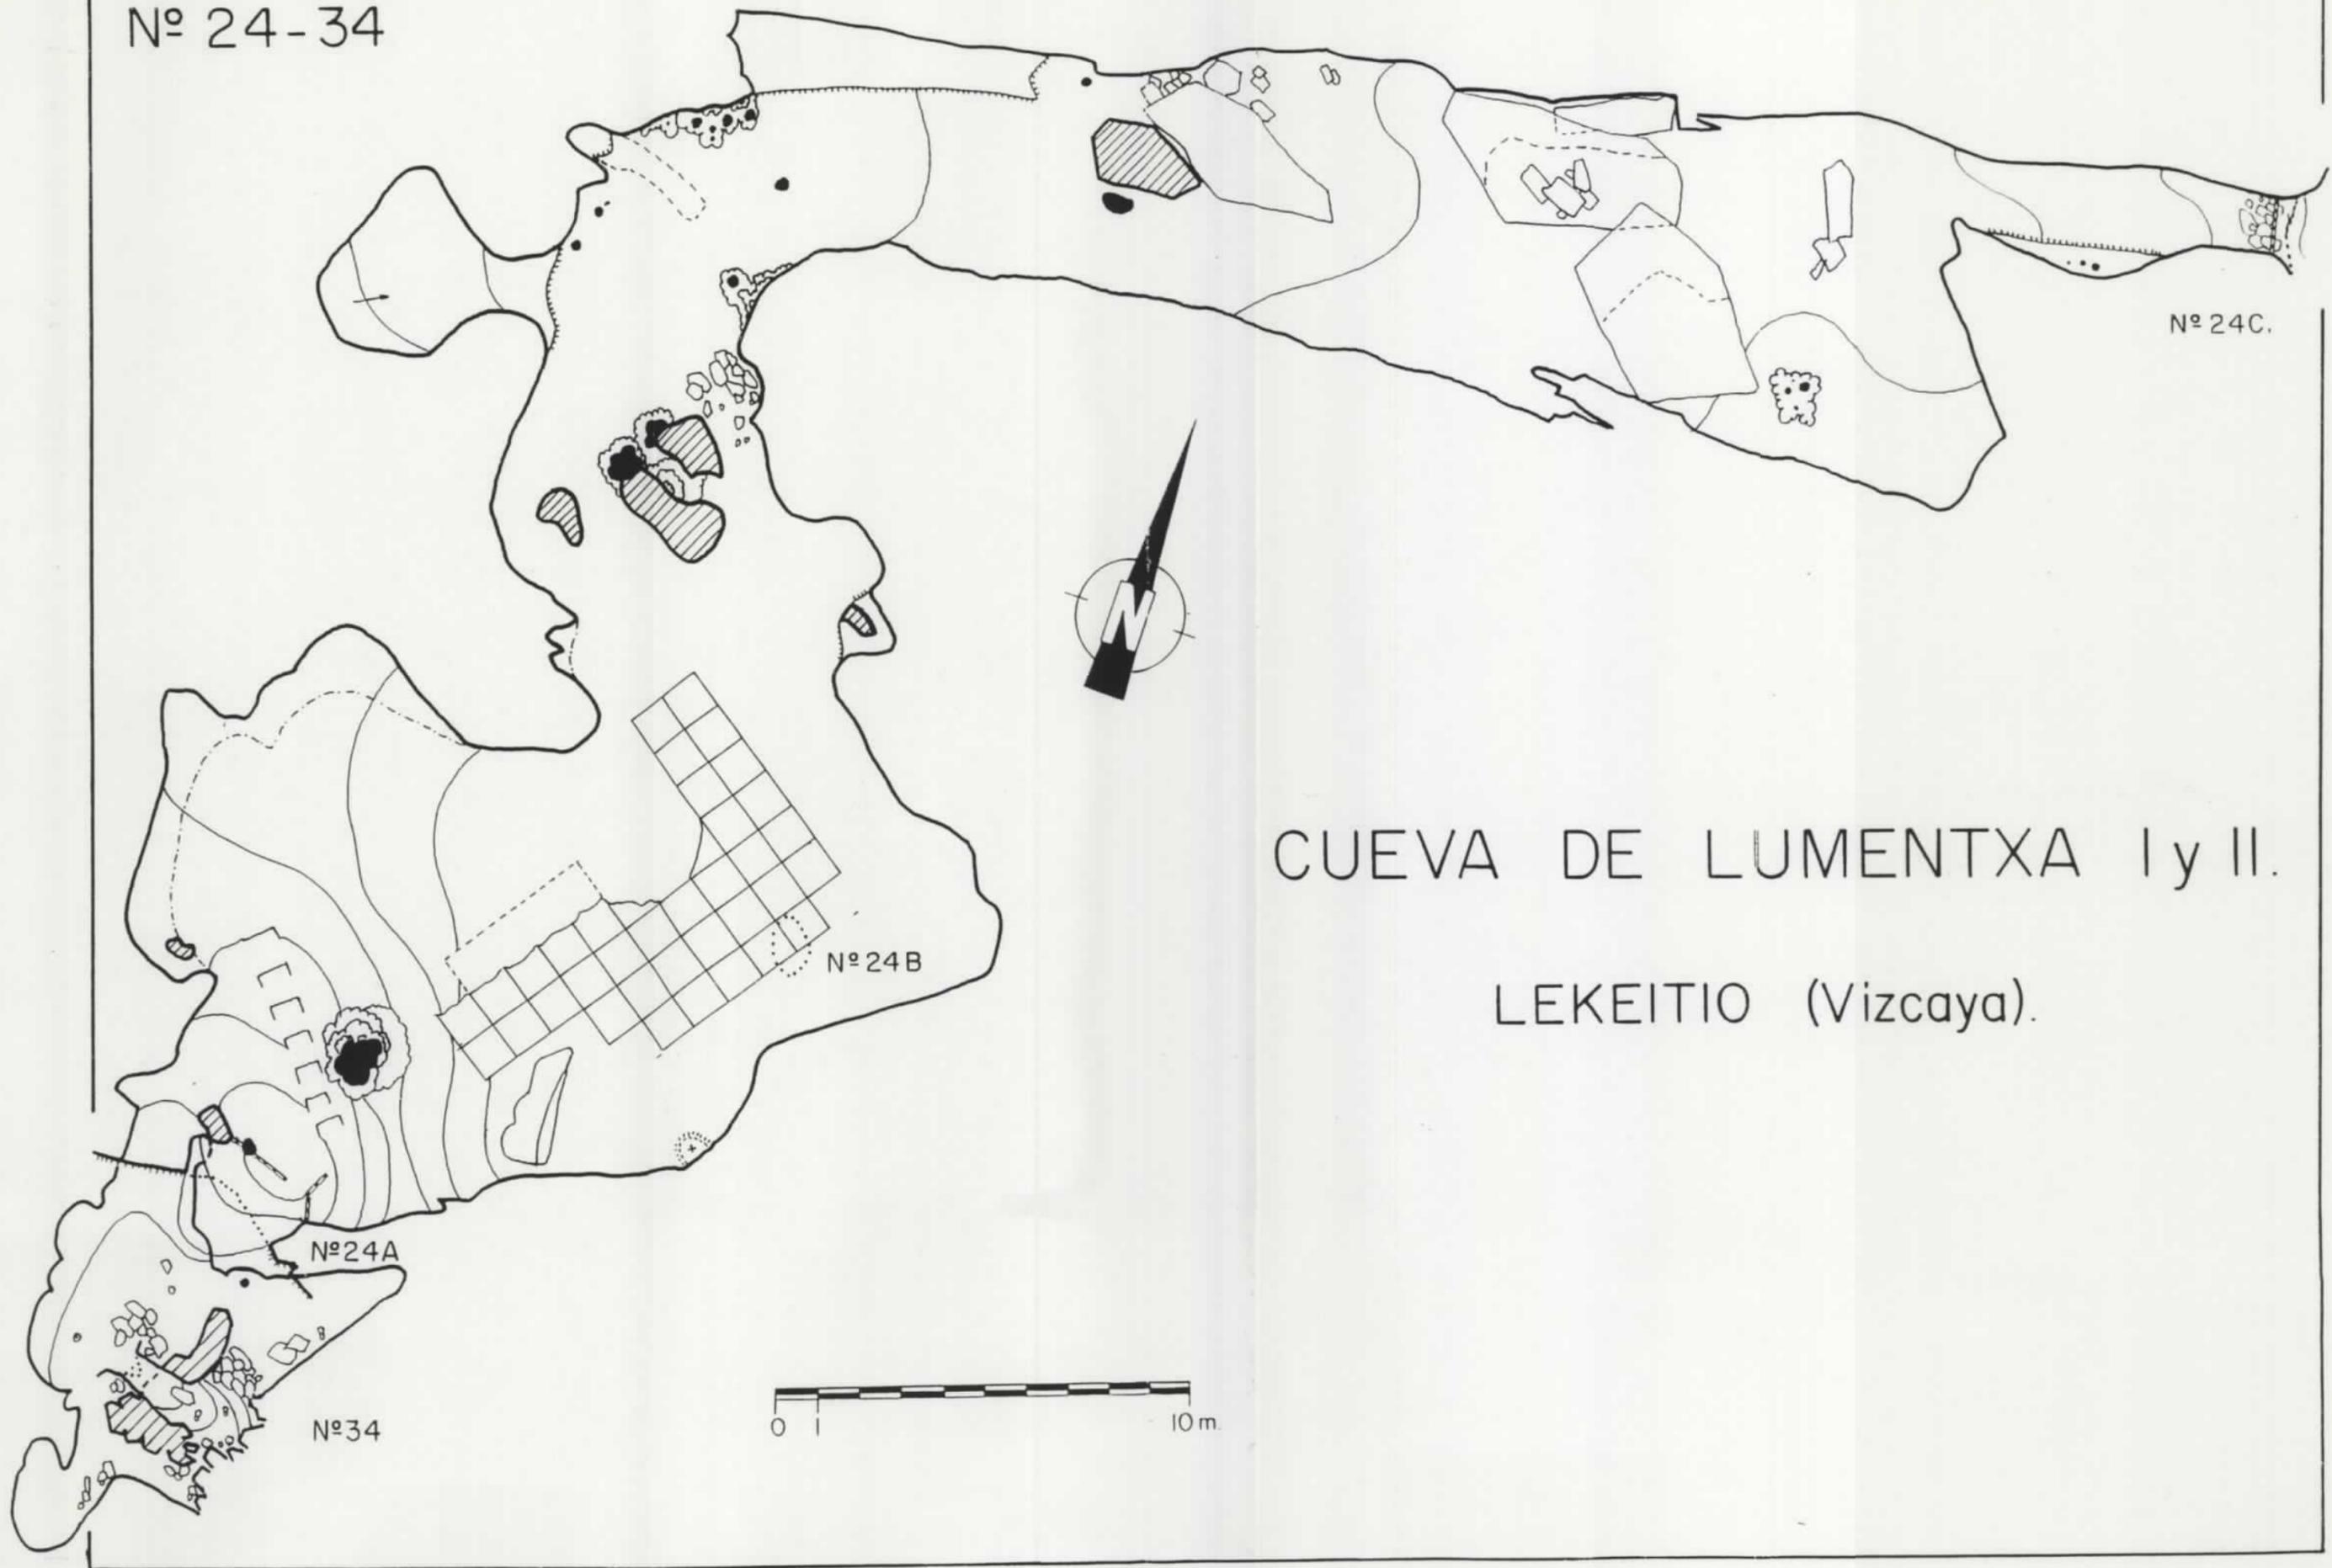
Nº 24-34

CUEVA DE LUMENTXA I y II.
LEKEITIO (Vizcaya).

JUNTO A LA TORCA DE ENTRADA A LUMENTXA I (N°24A), SE ABRE UNA GRIETA DE 0,30 M. DE ANCHO POR 0,60 M. DE ALTO CON UN RECORRIDO DE 5,10 M. CON ORIENTACIÓN 108°N., DESCIENDE 1 M. QUEDANDO OBSTRUIDA POR PIEDRAS Y BLOQUES, ENTRE ESTOS, UNA RAMA.
