SITUACIÓN ACTUAL DE LOS SISTEMAS DE ABASTECIMIENTO EN LA PROVINCIA DE CUENCA

INFORME GENERAL

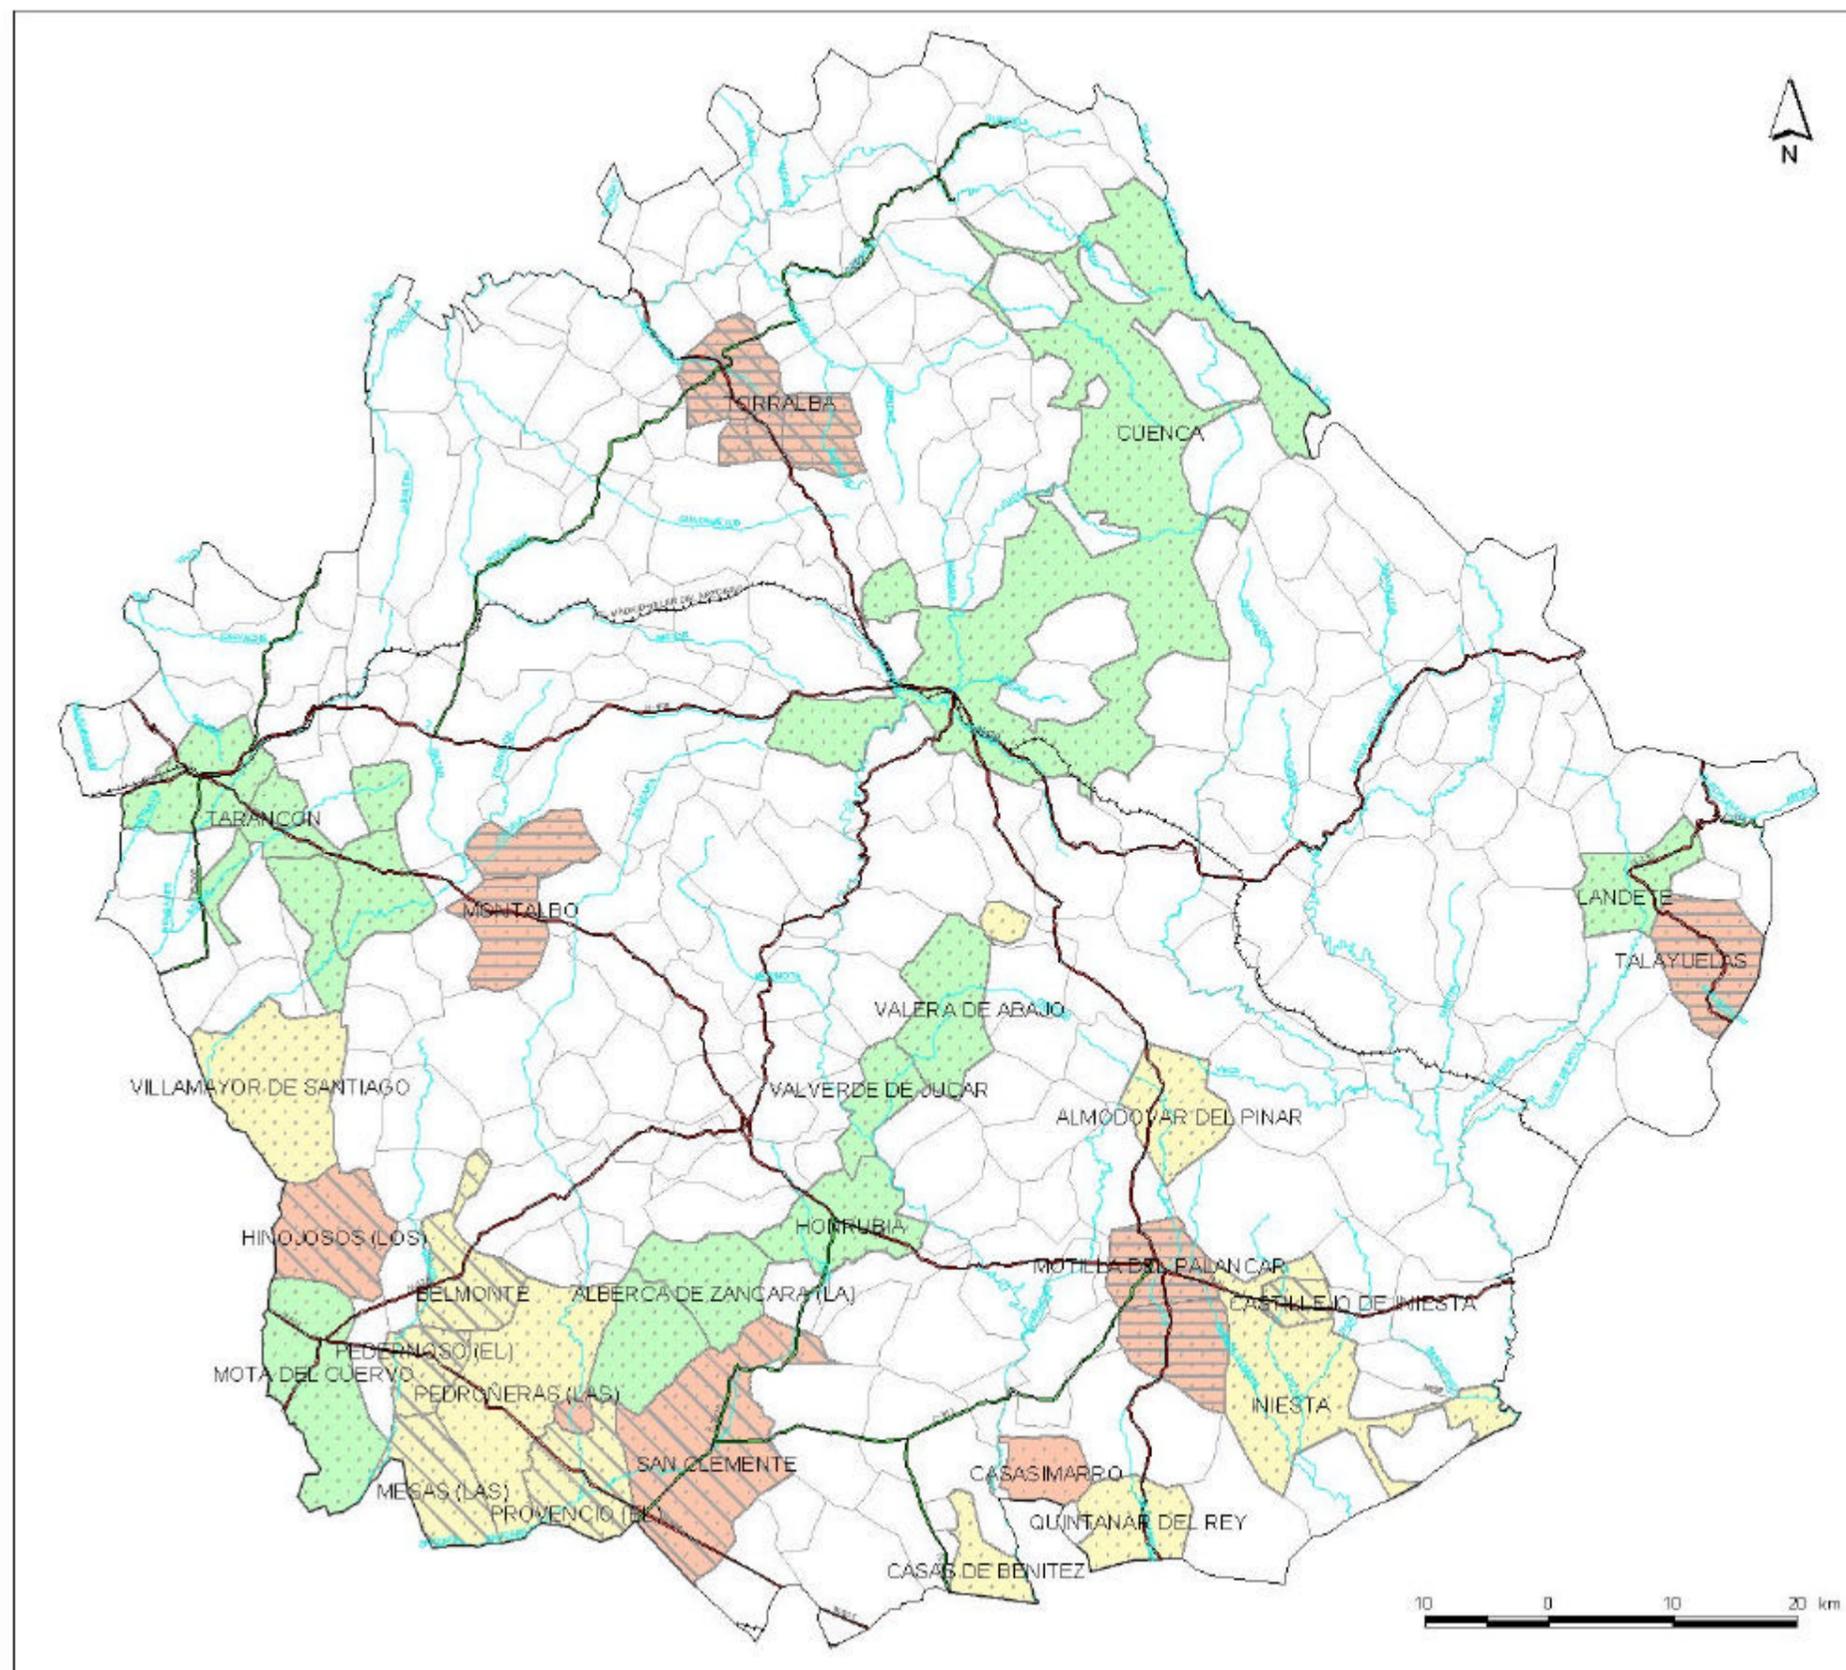
FIGURA 3. ESTADO DE LOS SISTEMAS

La totalidad de los 26 sistemas de abastecimiento presentan deficiencias en lo que respecta a sus infraestructuras e instalaciones. Existen además 8 sistemas de abastecimiento que presentan deficiencias en cuanto a la calidad de las aguas captadas, y 4 sistemas de abastecimiento con problemas de cantidad de los recursos disponibles.

Los resultados de la anterior tabla quedan representados de forma gráfica en la figura 3, donde pueden verse cada uno de los sistemas de abastecimiento estudiados con un color según sea la gravedad de las deficiencias y una trama según el tipo de deficiencia que presenta.

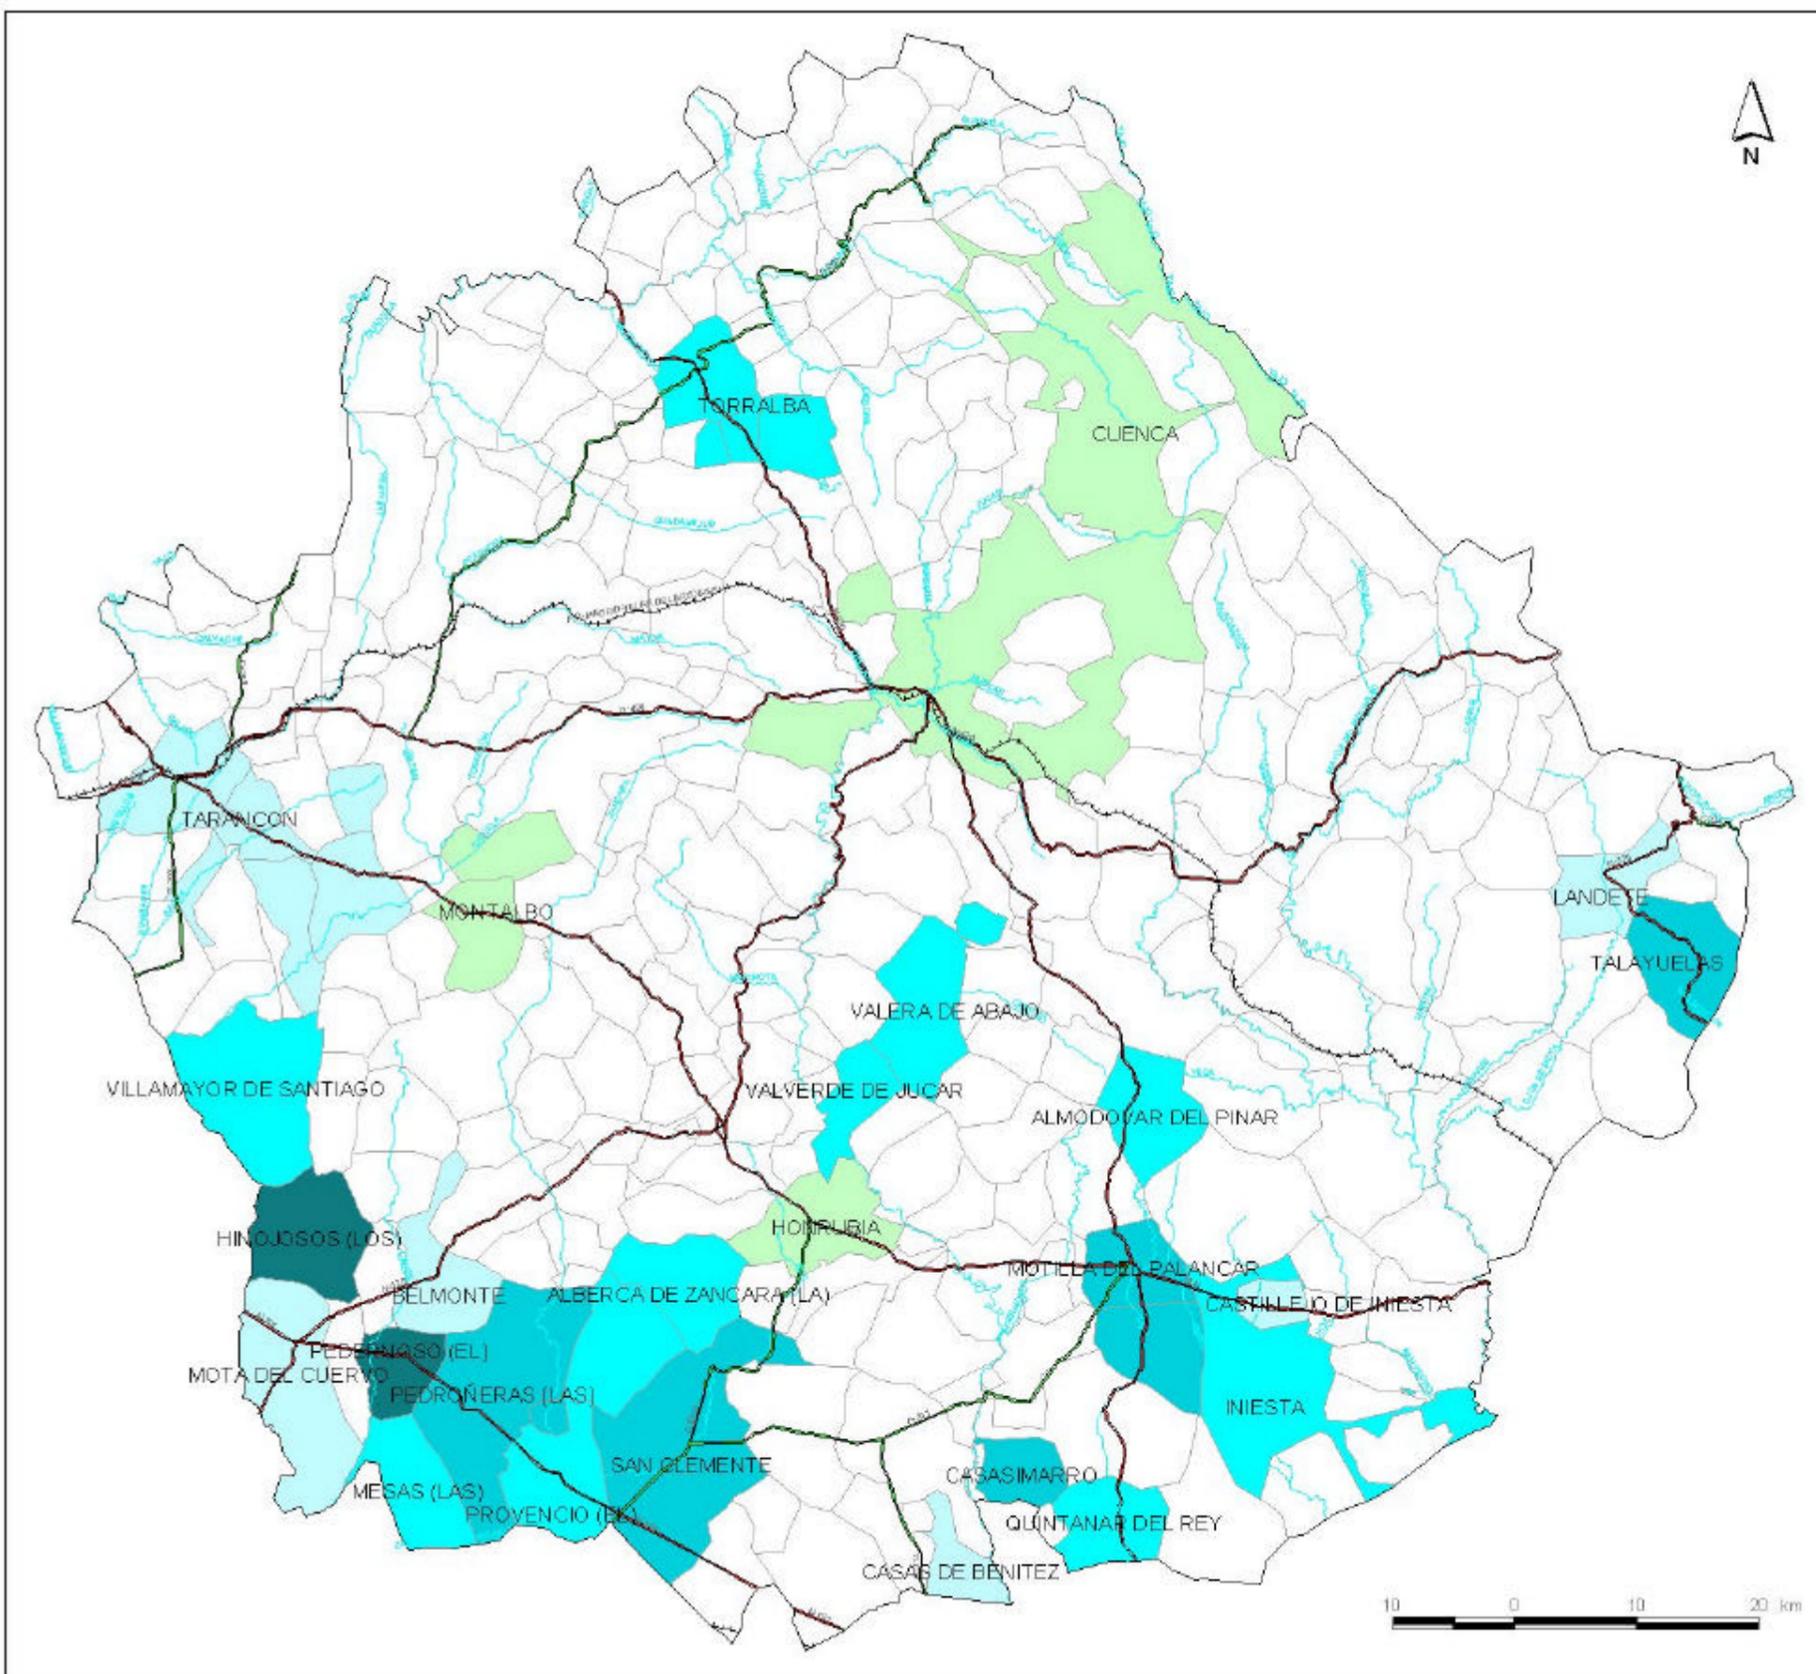
FIGURA 4. PORCENTAJE DE PÉRDIDAS EN LOS SISTEMAS

Las pérdidas de los sistemas de abastecimiento pueden producirse en las conducciones, los depósitos, y las redes de distribución, las cuales se encuentran por lo general bastante deterioradas tal y como indica la Encuesta sobre Infraestructuras y Equipamiento Local realizada por la Diputación de Cuenca para todos los municipios de la provincia en el año 1995. Las redes de distribución tienen en torno a 30 años de antigüedad, y se construyeron con materiales poco resistentes y con unos diámetros de entubación que han quedado pequeños y no aguantan las presiones necesarias para abastecer a las poblaciones actuales, siendo frecuentes las roturas de estas, con la consecuente generación de pérdidas asociadas.

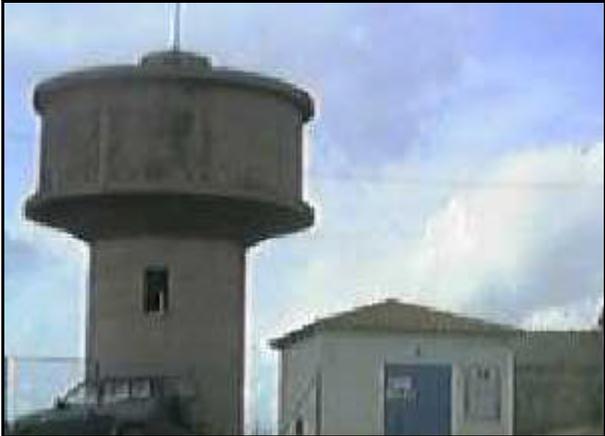
Código	Coordenadas		Cota	Tipo depósito	Titular
	X	Y			
DE16007001	543422	4374665	866	ELEVADO	MUNICIPAL
Gestión			Capac. (m3)	Estado	
CONCESIÓN EMPRESA PRIVADA			250	BUENO	
Observaciones					
En el se realiza la cloración con dosificador. Tienen contadores en la conducción a cada pueblo, y una bon de presión para La Alberca de Zancara

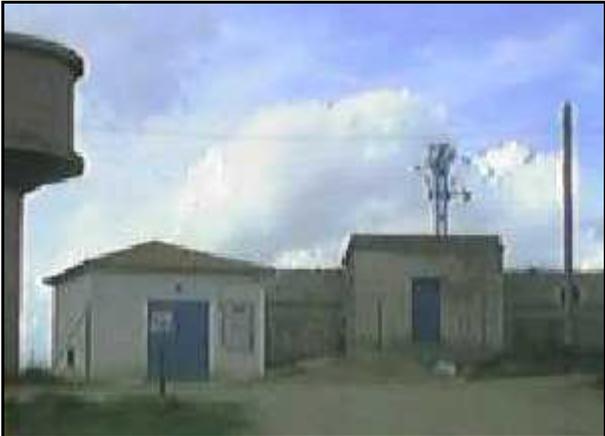
Código	Coordenadas		Cota	Tipo depósito	Titular
	X	Y			
DE16007002	543431	4374675	866	EN SUPERFICIE	MANCOMUNADO
Gestión			Capac. (m3)	Estado	
CONCESIÓN EMPRESA PRIVADA			350	BUENO	
Observaciones					
Actualmente no se utiliza. Sólo puede mandar agua a Santa María de Campo. Quieren dejar este para La Alberca, y el elevado para Santa María.

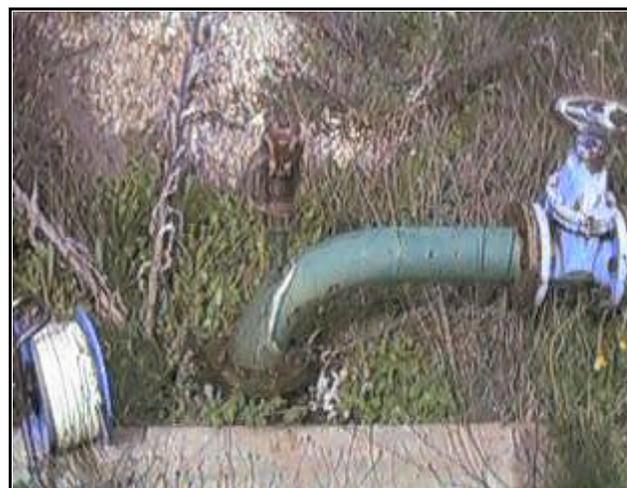
Vista general:

Profundidad: 109	Reprofundización:	Titular: MUNICIPAL	Observaciones: Es un pozo de apoyo que solamente funciona en verano 8 h/d, o en caso de emergencia. Da un caudal estimado de unos 15 l/s.
Año realización: 1974	Año reprofundización:	Gestión: CONCESIÓN EMPRESA PRIVADA

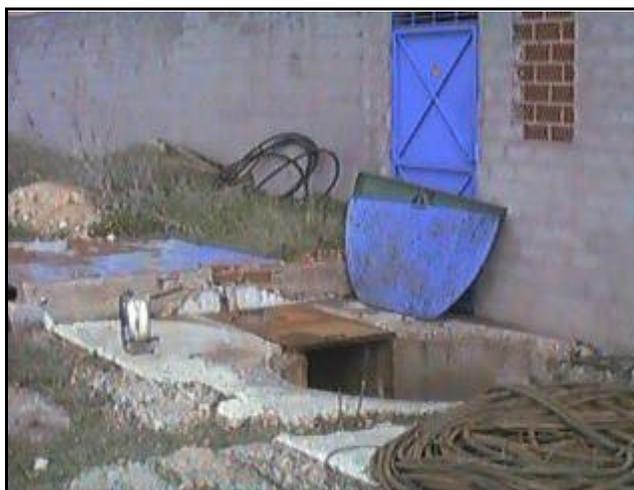
Vista general:

Profundidad: 106	Reprofundización:	Titular: MUNICIPAL	Observaciones: Es el sondeo principal. Funciona 8-10 h/d durante todo el año. Da un caudal aproximado de 30 l/s
Año realización: 1976	Año reprofundización:	Gestión: CONCESIÓN EMPRESA PRIVADA

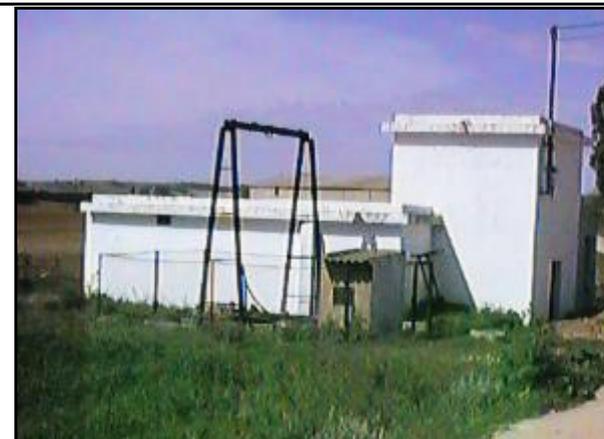
Es un depósito de intermedio por el que pasa todo el agua para ser bombeada al DE16017001 y al DE16017003 cuando esté terminado.

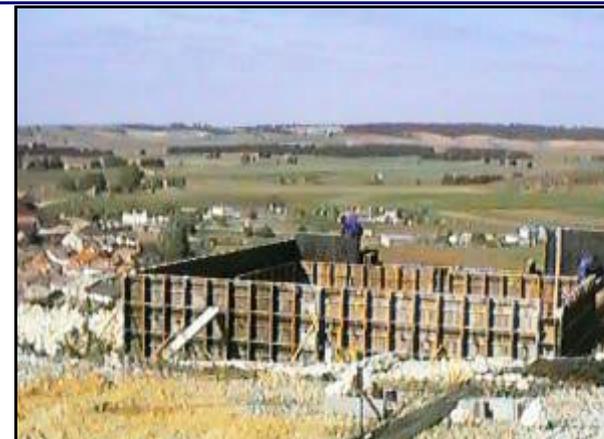
Estaban finalizándolo el día de la visita.

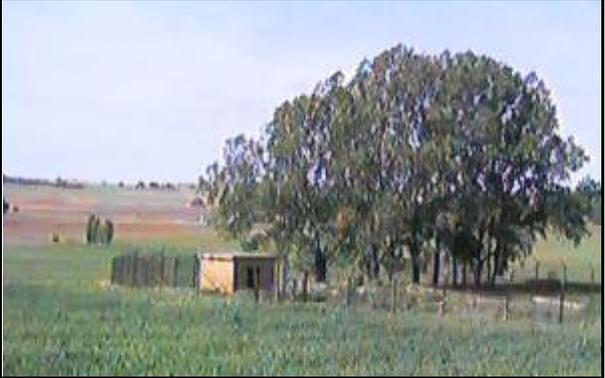
EO16017001	HORMIGÓN	350				
Puntos de vertido						
Código	Coordenadas		Cota	Toponimia		
	X	Y				
PV16017001	594122	4397660	990	Regajo		
Depuración						
Cód.	Sit. Depurac.	Estado	Cap. m3/año	V. Trat. m3/año		
OT16017001						
Titular: MUNICIPAL		Observaciones: La depuradora está inutilizada. El arroyo regajo va a parar al río Valdemembra				
Gestión:

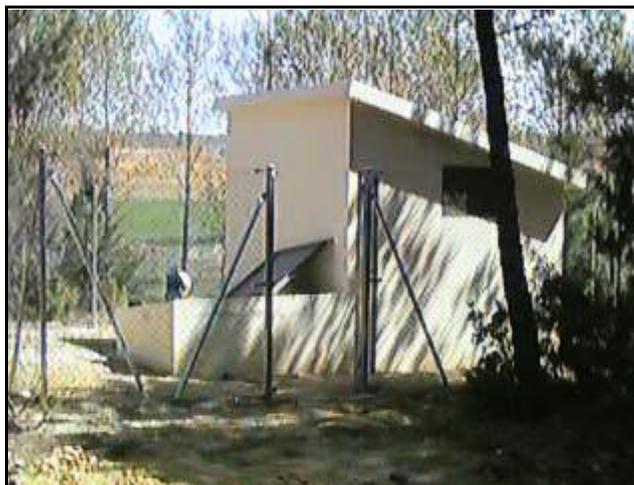
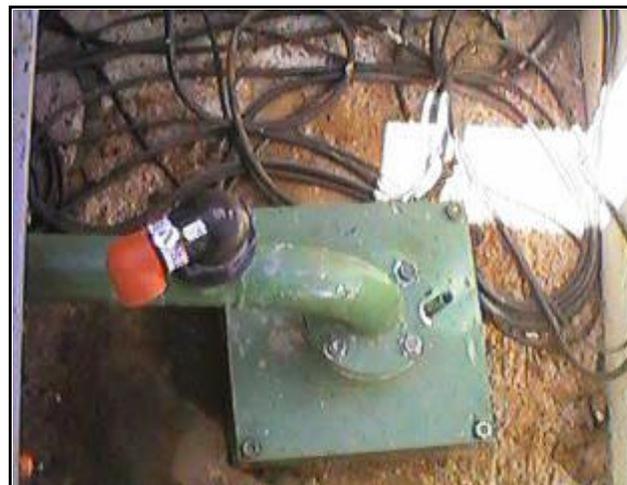
Vista general:

Naturaleza	Uso	Red de control	Trabajos aconsejados po.	Sistema de perforación
1 SONDEO	E ABASTECIMIENTO A NÚCLEOS URBANO			
Profundidad: 70	Reprofundización:	Titular: MUNICIPAL	Observaciones: Actualmente es el pozo principal. Da un caudal de unos 3 l/s	
Año realización: 1997	Año reprofundización:	Gestión: PÚBLICA MUNICIPAL

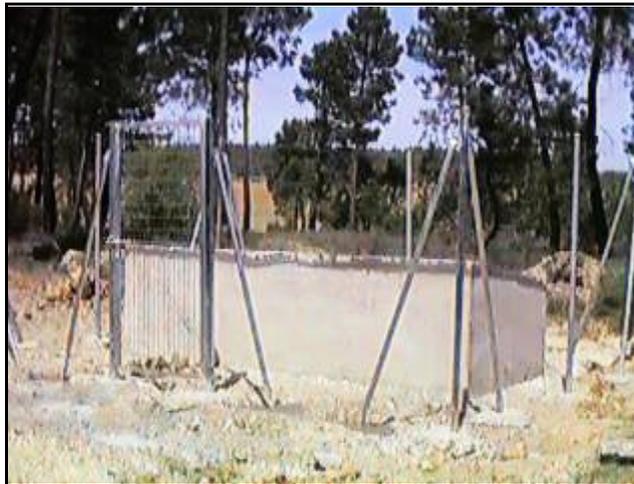
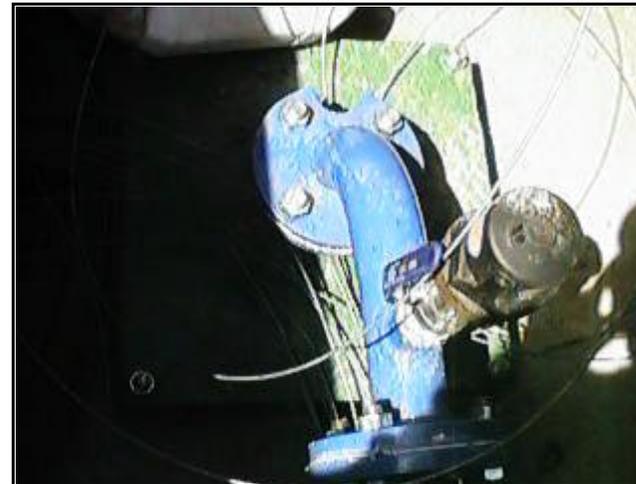
Vista general:

Naturaleza	Uso	Red de control	Trabajos aconsejados po.	Sistema de perforación
1 SONDEO	E ABASTECIMIENTO A NÚCLEOS URBANO			9 ROTOPERCUSIÓN (MARTILLO EN F
Profundidad: 77	Reprofundización:	Titular: MUNICIPAL	Observaciones: Está preparado para ponerse en funcionamiento en cuanto se termine el nuevo depósito	
Año realización: 1999	Año reprofundización:	Gestión: PÚBLICA MUNICIPAL

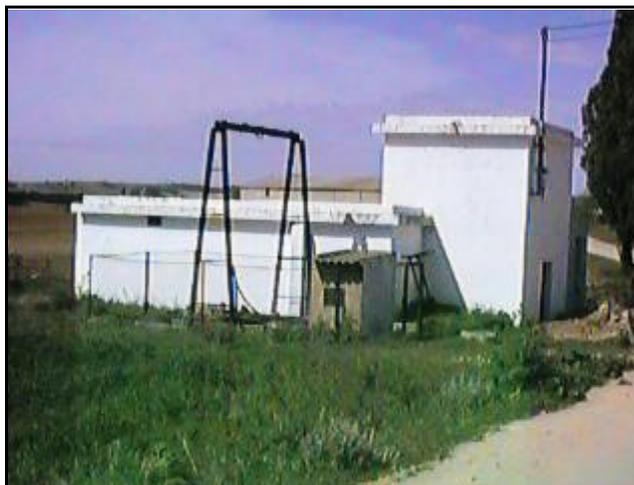
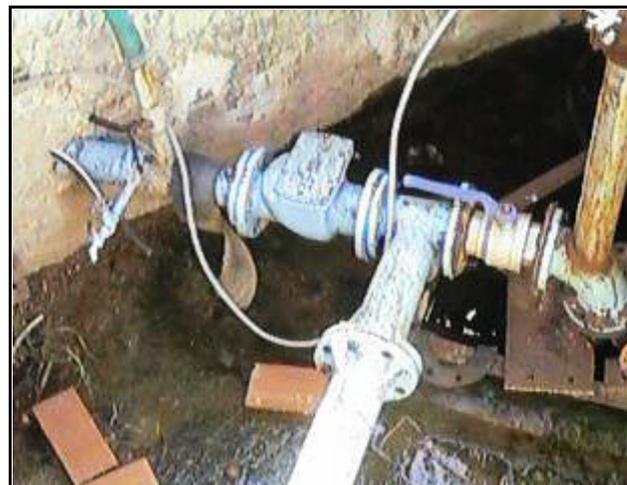
Vista general:

Naturaleza	Uso	Red de control	Trabajos aconsejados po.	Sistema de perforación
1 SONDEO	E ABASTECIMIENTO A NÚCLEOS URBANO		IGME	7 ROTACIÓN CIRCULACIÓN INVERSA
Profundidad: 109	Reprofundización:	Titular: MUNICIPAL	Observaciones: Tiene problemas de arratres. Se utiliza en caso de emergencia y para llenar la piscina. Junto a la captación está un depósito de 200 m3, con dos bombas de impulsión que bombean el agua al depósito elevado.	
Año realización: 1980	Año reprofundización:	Gestión: PÚBLICA MUNICIPAL

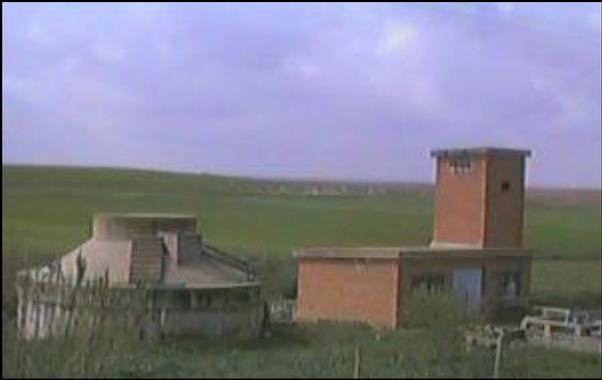
<table border="1"> <thead> <tr> <th colspan="5">Depuración</th> </tr> <tr> <th><i>Cód.</i></th> <th><i>Sit. Depurac.</i></th> <th><i>Estado</i></th> <th><i>Cap. m3/año</i></th> <th><i>V. Trat. m3/año</i></th> </tr> </thead> <tbody> <tr> <td>LA16033001</td> <td>LAGUNAJE</td> <td></td> <td></td> <td></td> </tr> </tbody> </table>							Depuración					<i>Cód.</i>	<i>Sit. Depurac.</i>	<i>Estado</i>	<i>Cap. m3/año</i>	<i>V. Trat. m3/año</i>	LA16033001	LAGUNAJE			
Depuración																					
<i>Cód.</i>	<i>Sit. Depurac.</i>	<i>Estado</i>	<i>Cap. m3/año</i>	<i>V. Trat. m3/año</i>																	
LA16033001	LAGUNAJE																				
<i>Titular:</i> MUNICIPAL		<i>Observaciones:</i> El agua residual que sale de la depuradora transcurre por un canal hasta el punto de vertido (ver mapa).																			
<i>Gestión:</i> PÚBLICA MUNICIPAL

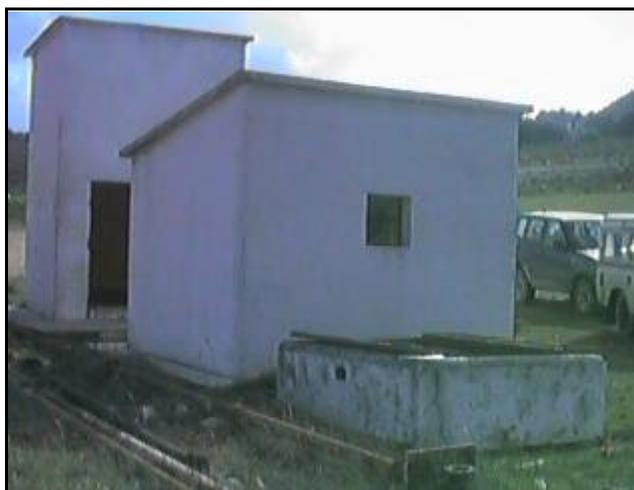
Vista general:

Profundidad: 184	Reprofundización: 310	Titular: MUNICIPAL	Observaciones: Pozo principal de abastecimiento a Belmonte.
Año realización: 1981	Año reprofundización: 1983	Gestión: PÚBLICA MUNICIPAL

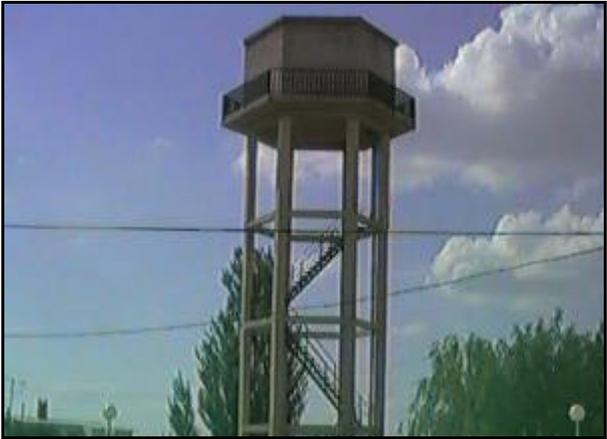
Código	Coordenadas		Cota	Tipo depósito	Titular
	X	Y			
DE16060001	575578	4357785	763	EN SUPERFICIE	MUNICIPAL
Gestión			Capac. (m3)	Estado	
CONCESIÓN EMPRESA PRIVADA			350	REGULAR	
Observaciones					
Se observa alguna fuga

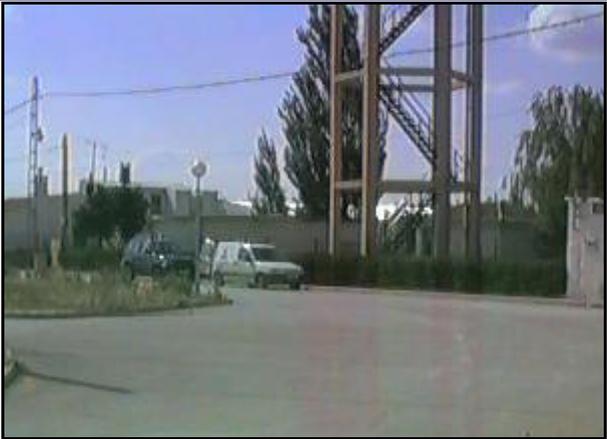
- El depósito DE16060001 presenta algunas fugas de cierta consideración, aunque no se puede determinar el volumen de pérdidas, ya que aunque hay un contador de salida de los depósitos, la captación no dispone de caudalímetro de salida, con lo que no se sabe el volumen exacto de entrada a los depósitos.

- ❖ Reparar el depósito DE16060001, ya que la fuga observada tiene cierta importancia y, aunque actualmente no existen problemas de escasez de agua, esta podría ir a más.

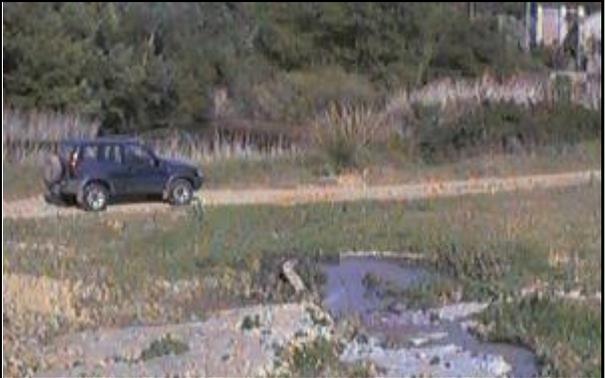
EO16060201	HORMIGÓN	2889				
Puntos de vertido						
Código	Coordenadas		Cota	Toponimia		
	X	Y				
PV16060001	557565	4357489	704	Rio Júcar		
Depuración						
Cód.	Sit. Depurac.	Estado	Cap. m3/año	V. Trat. m3/año		
Titular:	<input type="text"/>	Observaciones:	El agua va sin canalizar desde que atraviesa el trasvase Tajo-Segura, discurriendo por una ladera sin cauce fijo, atravesando caminos...			
Gestión:	<input type="text"/>					
Emisarios					Punto de vertido	Foto depuradora
Código	Tipo tubería	Long. (m)	Efuentes (m3)	Estado

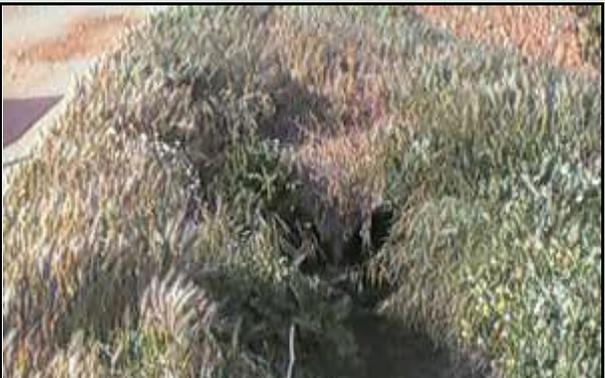
EO16060002	HORMIGÓN	400				
Puntos de vertido						
Código	Coordenadas		Cota	Toponimia		
	X	Y				
PV16060002	574874	4356653	757	La Hoya		
Depuración						
Cód.	Sit. Depurac.	Estado	Cap. m3/año	V. Trat. m3/año		
Titular:	<input type="text"/>	Observaciones:	El agua viene a parar aquí cuando se atascan las bombas encargadas de mandar los vertidos al PV16060001. Esto ocurre con cierta frecuencia, generándose pérdidas económicas y riesgos medioambientales en las fincas a las que va a parar el vertido.

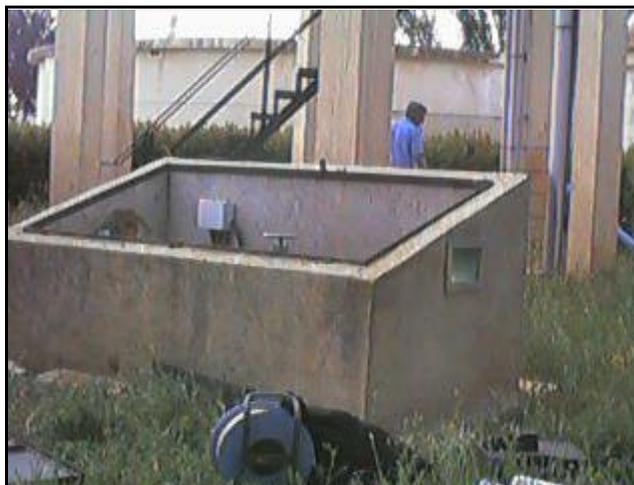
Vista general:

Naturaleza	Uso	Red de control	Trabajos aconsejados po.	Sistema de perforación
1 SONDEO	E ABASTECIMIENTO A NÚCLEOS URBANO	C RED DE CALIDAD	CHJ	
Profundidad: 250	Reprofundización:	Titular: MUNICIPAL	Observaciones: Funciona unas 12 h/d en invierno (400 m3/d) y 19 h/d en verano (700 m3/d). Con la bomba actual se extraen 10 l/s.	
Año realización: 1987	Año reprofundización:	Gestión: CONCESIÓN EMPRESA PRIVADA

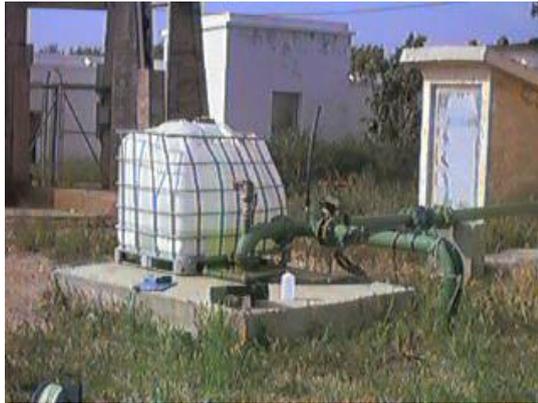
- Dos de los depósitos existentes (DE16066001 y DE16066002) se encuentran en mal estado, observándose fugas de cierta importancia. Las pérdidas de los dos en conjunto no están cuantificadas, aunque podrían estarlo, puesto que existe un contador a la entrada de estos y otro a la salida.

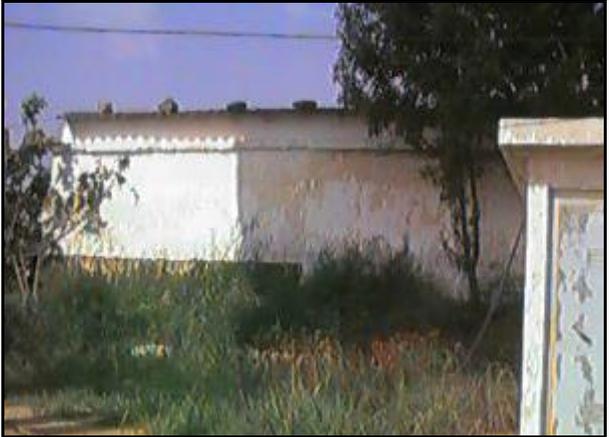
X	Y								
DE16066001	583150	4360054	792	EN SUPERFICIE	MUNICIPAL	CONCESIÓN EMPRESA PRIVADA	600	MALO	Se podrían cuantificar las pérdidas de los depósitos ya que existe un contador de entrada y otro de salida estos	
DE16066002	583158	4360045	792	ELEVADO	MUNICIPAL	CONCESIÓN EMPRESA PRIVADA	150	MALO	Se observan fugas

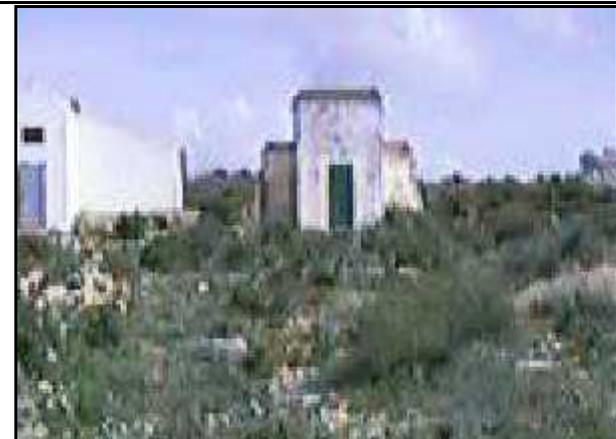
Este sistema de abastecimiento consta de un total de dos depósitos, situados el uno junto al otro. La capacidad conjunta de ambos es de 140 m³, aunque en la actualidad sólo se utiliza uno de ellos (DE16068001) con una capacidad de 90 m³. El otro depósito (DE16068002) tiene una capacidad de 50 m³, pero no se utiliza y además se encuentra bastante deteriorado.

- Actualmente sólo tienen en funcionamiento uno de los depósitos, estando el de menor capacidad en mal estado y sin uso alguno.
- La captación principal (CA16068001) presenta ciertas deficiencias en cuanto al estado de sus instalaciones. La caseta en la que se encuentra, tiene las paredes agrietadas y además la tubería de salida del sondeo está muy inestable, no teniendo apoyo alguno. Asimismo no dispone de equipo para la medición de niveles ni para el control de los caudales bombeados.

Actualmente no se utiliza

- ❖ Debería repararse el depósito de menor capacidad DE(16068001) de manera que se pudiese volver a utilizar, aumentando así la capacidad de regulación del sistema y prolongando el tiempo de abastecimiento en caso de roturas en alguna de las captaciones. Además permitiría realizar labores de limpieza y mantenimiento en el depósito principal sin tener que interrumpirse el suministro de agua a la población, pudiéndose además optimizar el régimen de bombeo, disminuyendo las horas de funcionamiento o concentrándolas en horario nocturno.

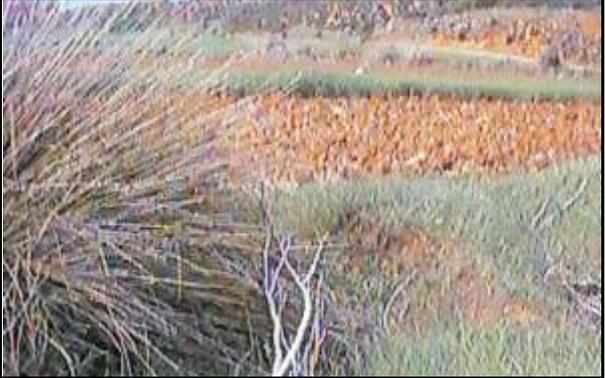
La red de saneamiento debe encontrarse bastante deteriorada, ya que en el punto de vertido no se observa la salida de aguas residuales, por lo que se sospecha que esta se pierde a lo largo de la red de saneamiento.

EO16068001	HORMIGÓN	570				
Puntos de vertido						
Código	Coordenadas		Cota	Toponimia		
	X	Y				
PV16068001	605990	4375583	795	ACEQUIA		
Depuración						
Cód.	Sit. Depurac.	Estado	Cap. m3/año	V. Trat. m3/año		
Titular:	<input type="text"/>	Observaciones:	<input type="text" value="No se ve salir el agua. Puede que esta se pierda antes de llegar al punto"/>			
Gestión:	<input type="text"/>

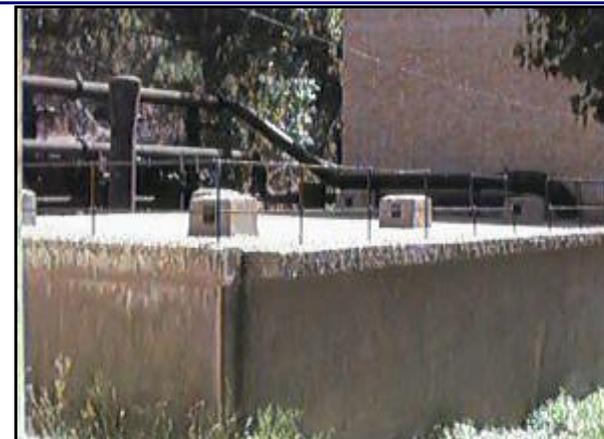
- Existen cuatro depósitos que se encuentran algo deteriorados. Estos son los de las pedanías de La Melgosa y Mohorte, el depósito de El Castillo que abastece a la parte alta de la ciudad, y el depósito de la estación de Las Granjas.
- Algunos barrios de nueva construcción están teniendo problemas de presión porque se abastecen de los depósitos de Cerro Molina que están situados a cota inferior a la de las nuevas viviendas.
- No se realizan los análisis de las aguas destinadas a consumo público, exigidos por ley en el RD 1138/1990 (Incluido en el Anejo), según el cual debería realizarse un análisis mínimo de las aguas una vez a la semana, y un análisis normal cada dos meses.

Depósito de la estación de las Granjas

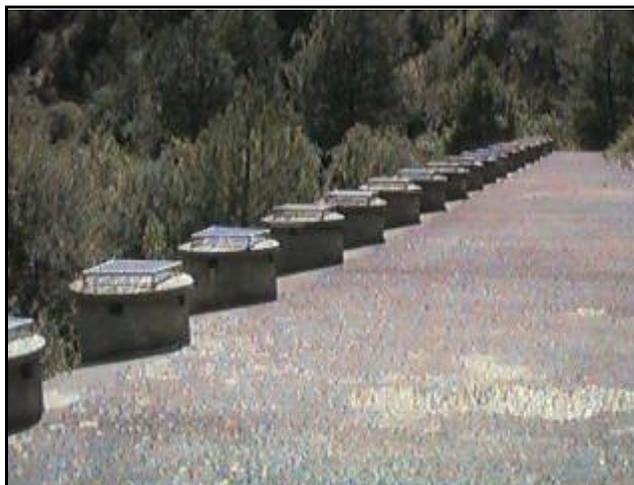
Vista general:

Observaciones: Tiene una galería de unos 45 metros de largo a la que entra el agua de tres manantiales. El caudal total es de unos 400 l/s, de los cuales 270 l/s se mandan hacia Cuenca (Parte se desecha en su camino en los aliviaderos), y el resto se vierte al Jucar.

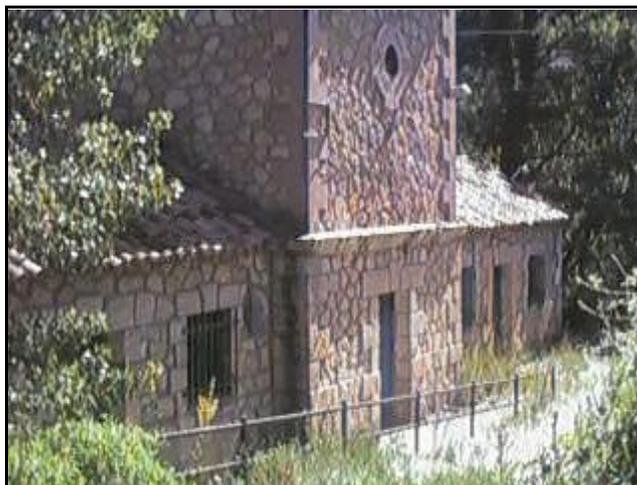
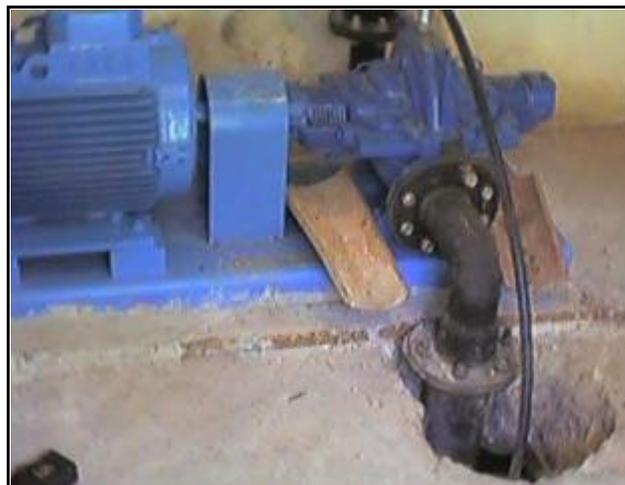
Observaciones: Caseta en el Km 5 de la carretera a la Palomera. Sólo se utiliza en caso de emergencia. Tiene una conducción que eleva el agua hasta el canal que viene de la Cueva del Fraile. Se realiza un mantenimiento periódico de las instalaciones.

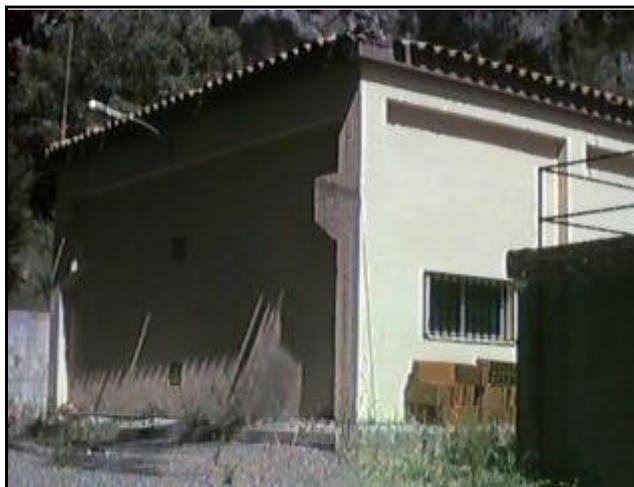
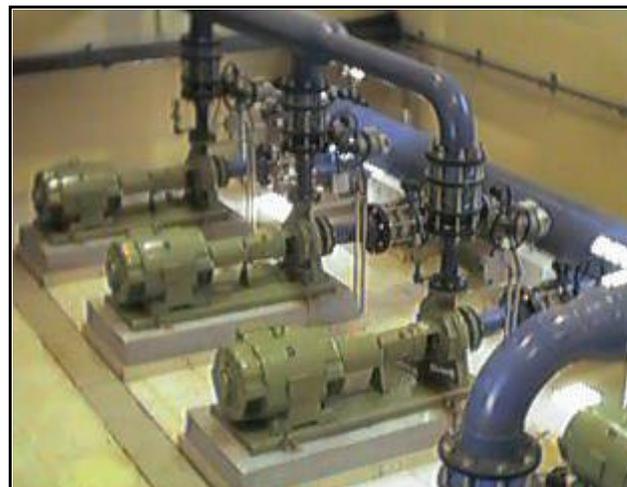
Profundidad:	Reprofundización:	Titular: MUNICIPAL	Observaciones: Estación de Las Granjas. Puede captar aguas directamente del Júcar e introducir las en la conducción de Arroyo Frío, en caso de emergencia. También hay una conducción hacia los depósitos de El Castillo que puede suplir la reducción de caudal El Fraile. Tienen una depuradora para las aguas que se bombean del Júcar directamente
Año realización:	Año reprofundización:	Gestión: PÚBLICA MUNICIPAL

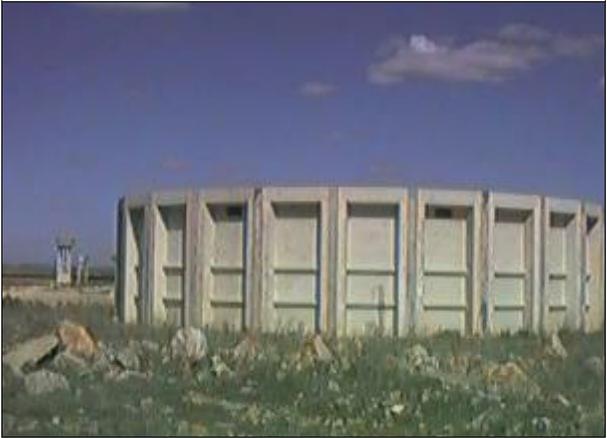
Código	Coordenadas		Cota	Tipo depósito	Titular
	X	Y			
DE16153002	520838	4369009	743	EN SUPERFICIE	MUNICIPAL
Gestión			Capac. (m3)	Estado	
PÚBLICA MUNICIPAL			800	BUENO	
Observaciones					
Al lado del depósito hay una caseta con tres bombas de presión: una en uso y las otras dos de repuesto. El contador del agua está a la salida de las bombas de presión.

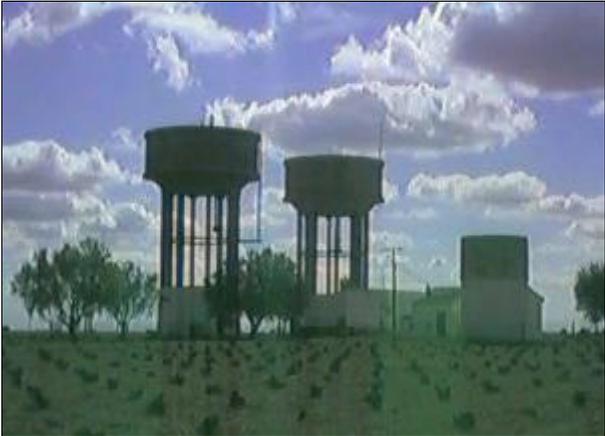
Código	Coordenadas		Cota	Tipo depósito	Titular
	X	Y			
DE16171001	535222	4359955	708	ELEVADO	MUNICIPAL
<i>Gestión</i>				<i>Capac. (m3)</i>	<i>Estado</i>
CONCESIÓN EMPRESA PRIVADA				400	BUENO
<i>Observaciones</i>					
Según el encargado los depósitos son de 300 m3 cada uno

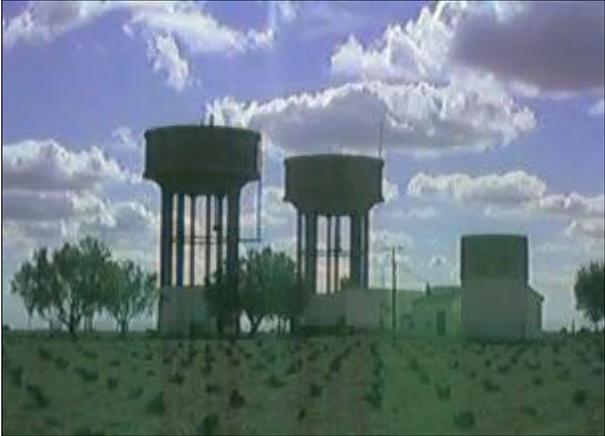
Código	Coordenadas		Cota	Tipo depósito	Titular
	X	Y			
DE16171002	535222	4359940	708	ELEVADO	MUNICIPAL
<i>Gestión</i>				<i>Capac. (m3)</i>	<i>Estado</i>
CONCESIÓN EMPRESA PRIVADA				400	BUENO
<i>Observaciones</i>					
Tienen un contador a la entrada de los depósitos

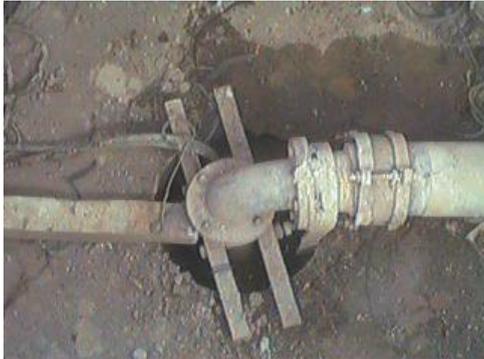
- La captación de Santa Quiteria, utilizada en casos de emergencia, se encuentra también en muy mal estado en cuanto a sus instalaciones y cerramiento. Además no se realiza un mantenimiento periódico del equipo de bombeo.

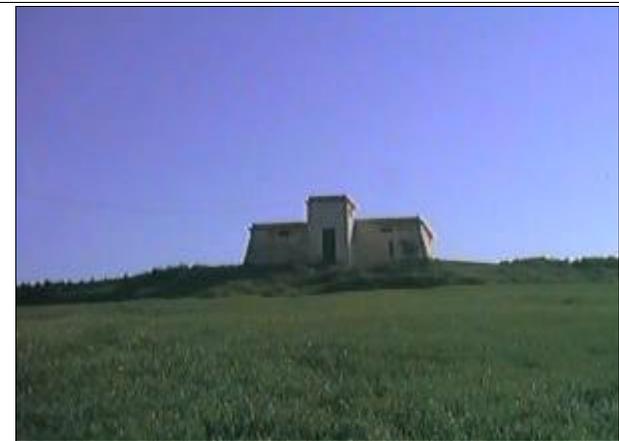
Se utilizaba con las antiguas captaciones. Se utiliza para emergencias, en épocas en que la población aumenta. Está conectado a la red.

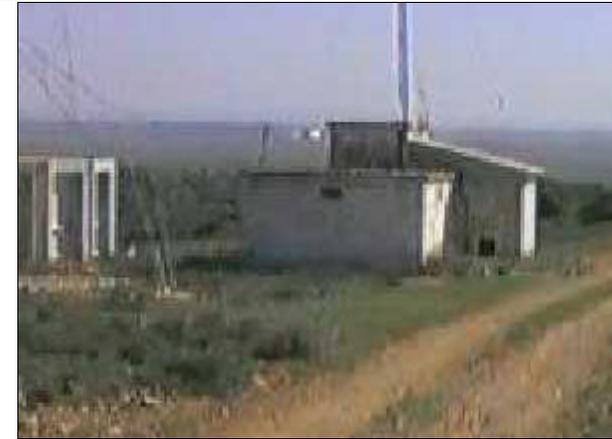
En éste se realiza la cloración y tiene las sondas de arranque.

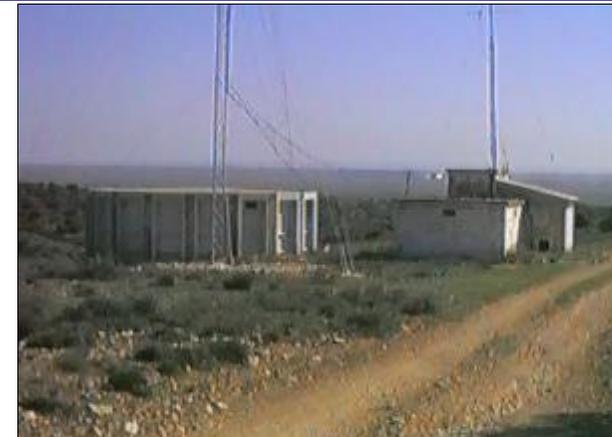
El agua de la captación entra en el DE16102002, situado a 10-15 m, y luego pasa a éste.

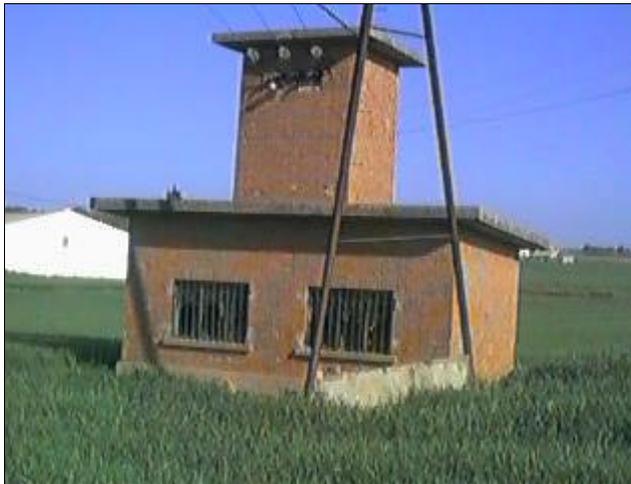
Profundidad: 79	Reprofundización:	Titular: MUNICIPAL	Observaciones Es un pozo de emergencia. Lleva varios años sin utilizarse.
Año realización: 1973	Año reprofundización:	Gestión: PÚBLICA MUNICIPAL

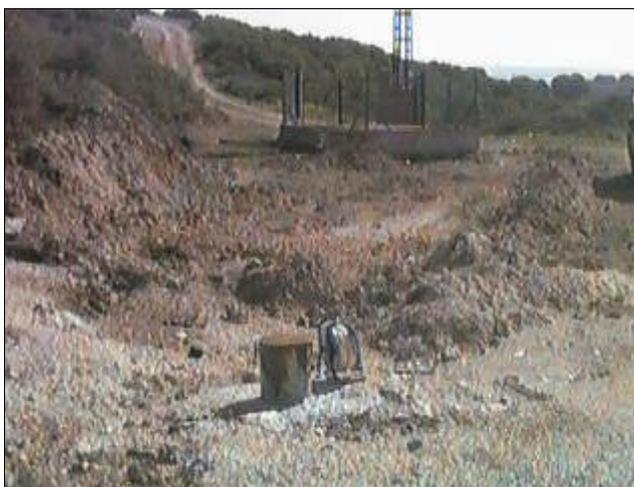
Profundidad: <input type="text" value="163"/>	Reprofundización: <input type="text"/>	Titular: <input type="text" value="MUNICIPAL"/>	Observaciones <input type="text" value="HONRUBIA II. Se realizó otro sondeo a 5 m, que alcanzó una profundidad de 74 m, que se consideró negativo. El sondeo no está todavía en funcionamiento."/>
Año realización: <input type="text" value="2000"/>	Año reprofundización: <input type="text"/>	Gestión: <input type="text" value="PÚBLICA MUNICIPAL"/>

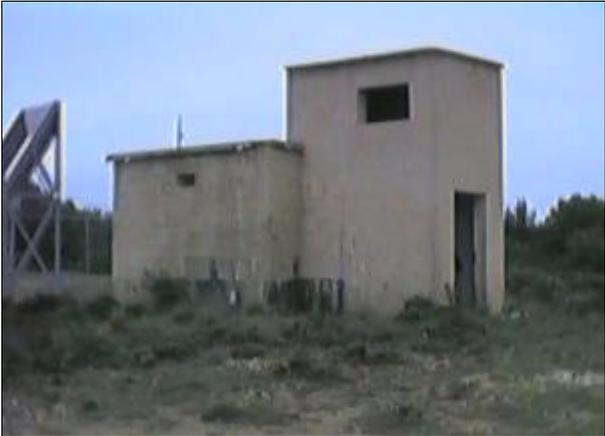
Gestión	Capac. (m3)	Estado
				PÚBLICA MUNICIPAL	40	MALO
Observaciones						
Es un depósito de regulación. Se observan fugas en los laterales						
Código	Coordenadas		Cota	Tipo depósito	Titular	Imagen
	X	Y				
DE16117102	638762	4419923	1053	EN SUPERFICIE	MUNICIPAL

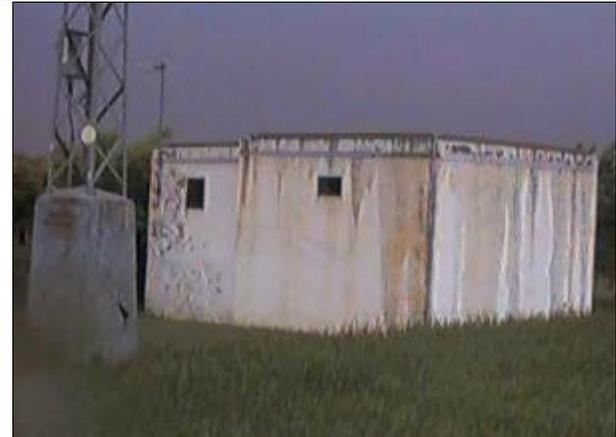
Desde este depósito se bombea agua a Manzaneruela

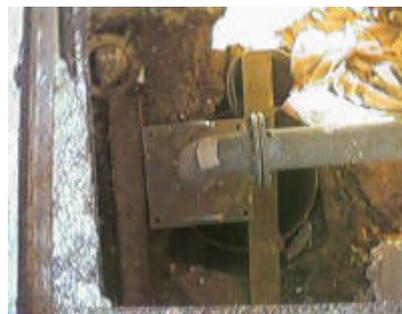
- En la actualidad sólo se dispone de una captación para abastecer al sistema de abastecimiento, ya que el sondeo del IRYDA situado al NE, en la carretera de Las Pedroñeras, no se encuentra instalado, a pesar de tener las conducciones hasta los depósitos de la planta de tratamiento de ósmosis inversa del pueblo. Las instalaciones de esta captación se encuentran en muy mal estado no existiendo ningún tipo de protección externa ni cerramiento exterior.
- Se desconoce con exactitud el volumen de agua extraído de la captación principal, ya que esta no dispone de contador de salida. Dicho volumen podría obtenerse de la lectura del contador de entrada al depósito DE16124001, pero sin embargo no se realizan lecturas

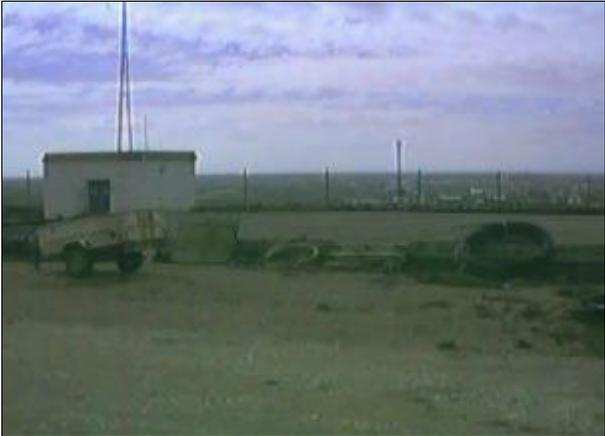
Código	Coordenadas		Cota	Tipo depósito	Titular	Imagen
	X	Y				
DE16154001	527528	4368737	770	SEMIENTERRADO MUNICIPAL

- Los bidones de cloro se encuentran almacenados en el depósito DE16154001, existiendo el peligro de contaminación de las aguas en caso de rotura de estos. Se pretende realizar una caseta independiente a los depósitos en la que se realice la cloración antes de la entrada al depósito DE16154002.

Gestión	Capac. (m3)	Estado
				CONCESIÓN EMPRESA PRIVADA	1000	BUENO
Observaciones						
Depósitos emplazados en el mismo recinto y comunicados entre si						
Código	Coordenadas		Cota	Tipo depósito	Titular	Imagen
	X	Y				
DE16154002	527512	4368748	770	SEMIENTERRADO MUNICIPAL

- ❖ Construir definitivamente la caseta independiente de cloración, en la que se almacenen además los depósitos de cloro, con lo que se evitarían posibles contaminaciones en caso de rotura de los contenedores. Además se recomienda que el sistema de cloración sea independiente de los depósitos con el fin de que se pueda prescindir de uno de ellos en caso de necesidad por averías o labores de mantenimiento, sin que se deje por ello de clorar el agua.

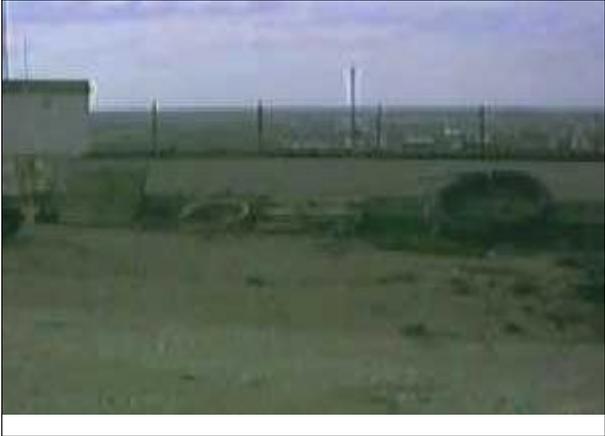
Gestión	Capac. (m3)	Estado
				CONCESIÓN EMPRESA PRIVADA	2000	BUENO
Observaciones						
Dividido en dos cámaras de 1000 m3
