SITUACIÓN ACTUAL DE LOS SISTEMAS DE ABASTECIMIENTO EN LA PROVINCIA DE CUENCA

INFORME GENERAL

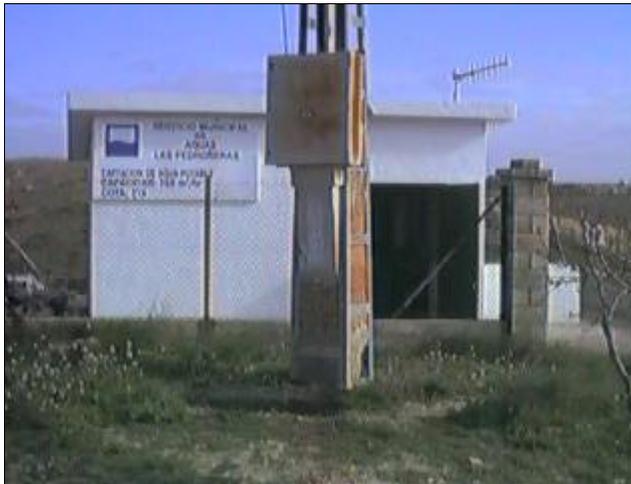
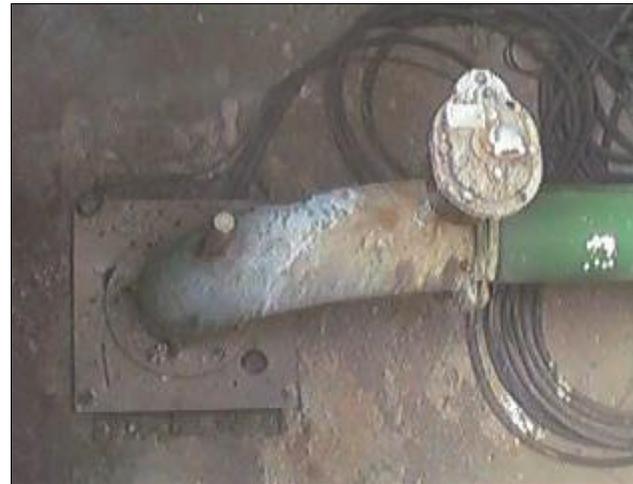
Profundidad: <input type="text" value="110"/>	Reprofundización: <input type="text"/>	Titular: <input type="text" value="MUNICIPAL"/>	Observaciones Es el sondeo principal. Tiene una capacidad de 185 m3/h. Normalmente funciona 10 h/d en invierno y 14 h/d en verano
Año realización: <input type="text" value="1984"/>	Año reprofundización: <input type="text"/>	Gestión: <input type="text" value="CONCESIÓN EMPRESA PRIVADA"/>

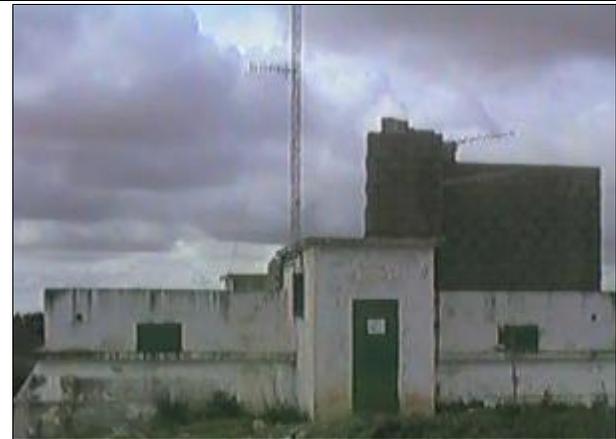
Código	Coordenadas		Cota	Tipo depósito	Titular
	X	Y			
DE16100001	513524	4383651	825	SEMIENTERRADO MUNICIPAL	
Gestión				Capac. (m3)	Estado
PÚBLICA MUNICIPAL				160	BUENO
Observaciones					
Llenado automático. Quieren construir otro depósito al lado.

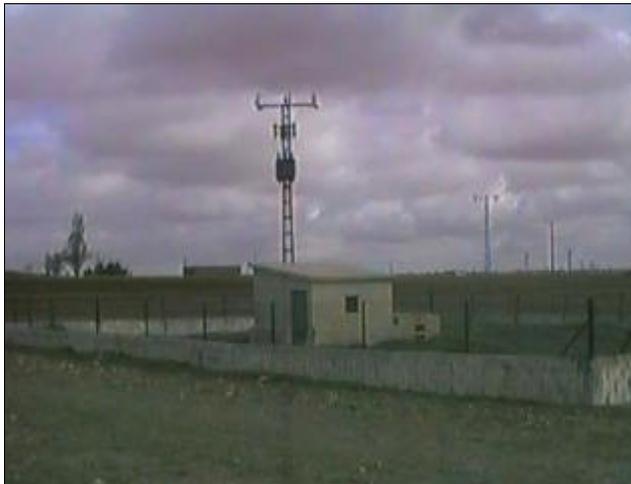
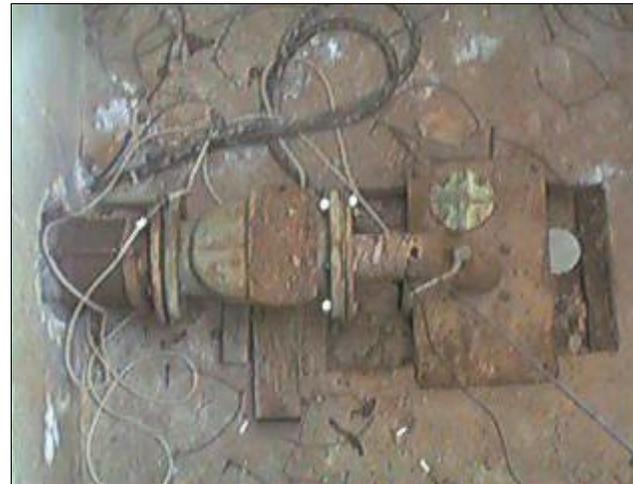
Profundidad: <input type="text" value="224"/>	Reprofundización: <input type="text"/>	Titular: <input type="text" value="MUNICIPAL"/>	Observaciones: <input type="text" value="Bombean 15 l/s, durante 6 horas diarias en invierno y 10-12 horas en verano."/>
Año realización: <input type="text" value="1980"/>	Año reprofundización: <input type="text"/>	Gestión: <input type="text" value="PÚBLICA MUNICIPAL"/>

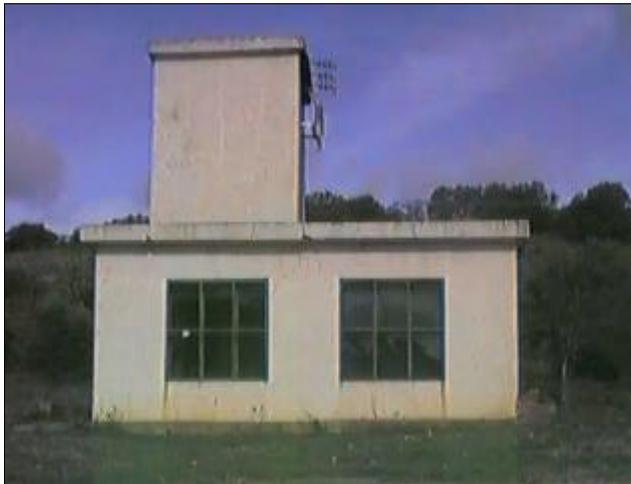
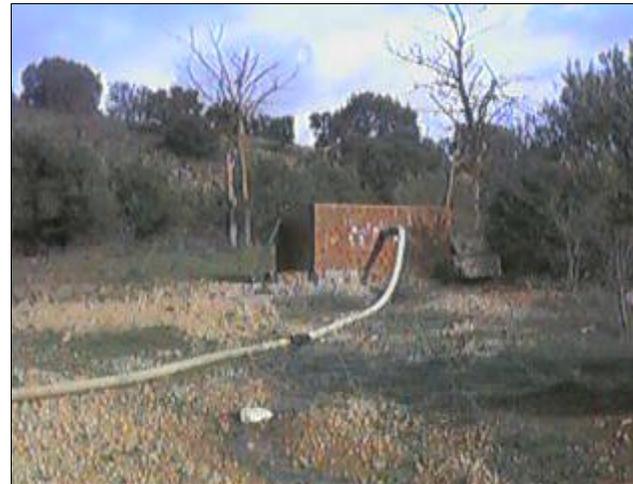
Profundidad: <input type="text" value="200"/>	Reprofundización: <input type="text"/>	Titular: <input type="text" value="MUNICIPAL"/>	Observaciones Se utiliza como pozo de emergencia. En los períodos en que se bombeaba continuamente tenía muchos arrastres.
Año realización: <input type="text" value="1992"/>	Año reprofundización: <input type="text"/>	Gestión: <input type="text" value="PÚBLICA MUNICIPAL"/>

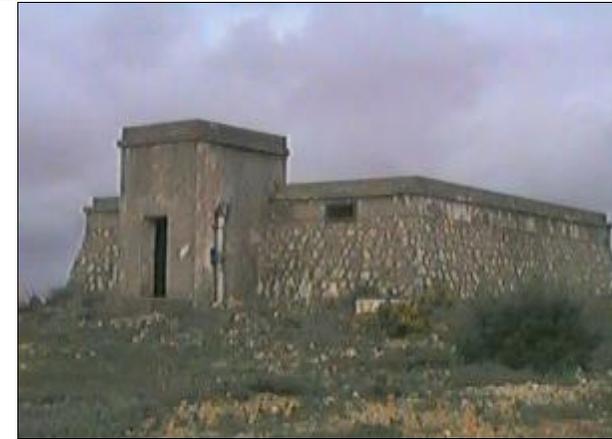
Depósito común de distribución a los dos pueblos.

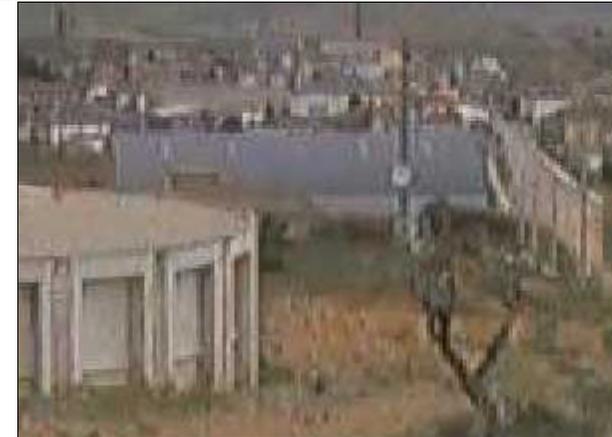
DE16148003 534377 4419065 1004 EN SUPERFICIE MUNICIPAL

- El depósito mancomunado DE16148003 se encuentra en muy mal estado, observándose fugas de importancia que hacen que las paredes laterales estén mojadas hasta alturas de medio metro. Este hecho resulta peligroso, porque en caso de rotura de este depósito el sistema se quedaría desprovisto de su captación principal.

Presenta muchas pérdidas.

- ❖ Reparar el depósito mancomunado (DE16148003) al que van a parar las aguas de la captación CA16148002, ya que este se encuentra en muy mal estado, observándose fugas en los laterales. En caso de rotura de este depósito se vería afectada la garantía del abastecimiento de aguas al sistema, ya que la captación principal quedaría inutilizada.

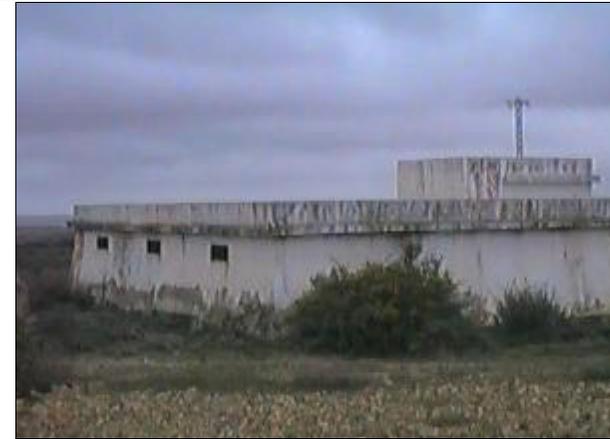
DE16148004 534223 4421419 919 EN SUPERFICIE MUNICIPAL

Ha sustituido al DE16148002, situado a unos 40 m. Los dos depósitos están unidos por una tubería.

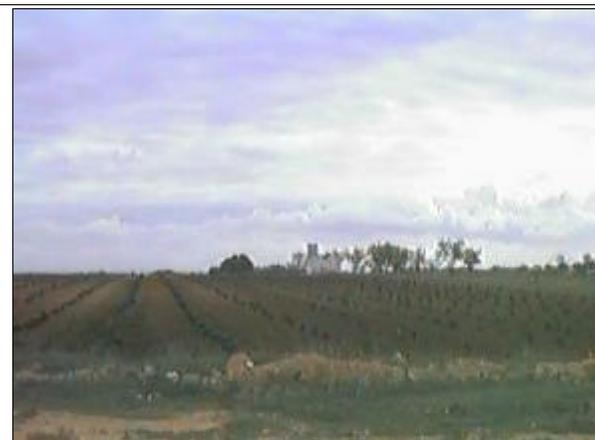
A este depósito van las aguas de las captaciones de los Almirones, para ir por gravedad hasta los depósitos del pueblo.

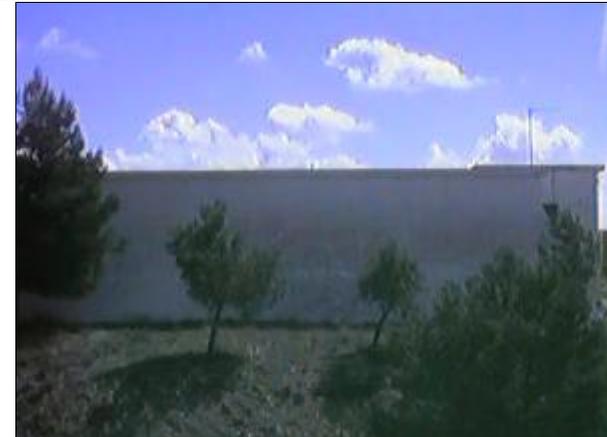
El funcionamiento del depósito y la cloración son manuales. Sale una conducción de fibrocemento de 250 mm que va al otro depósito.

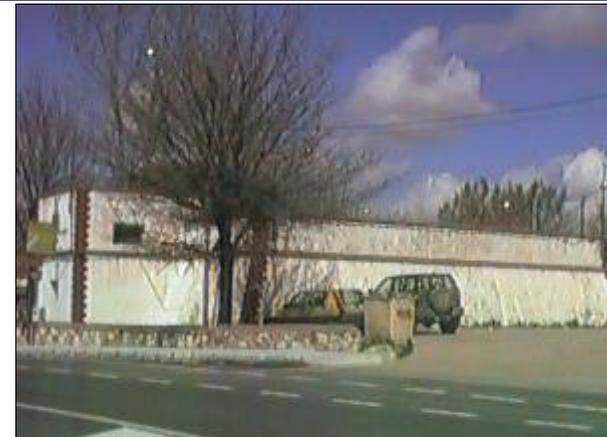
Depósito de reserva. Tiene la tubería de entrada averiada. Junto al depósito hay unas bombas de presión, para servir agua a las partes altas del pueblo.

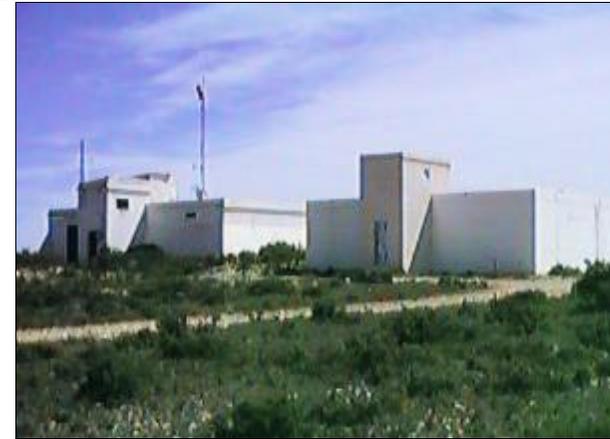
Son dos depósitos de 500 m3, uno antiguo y otro más moderno (1997).

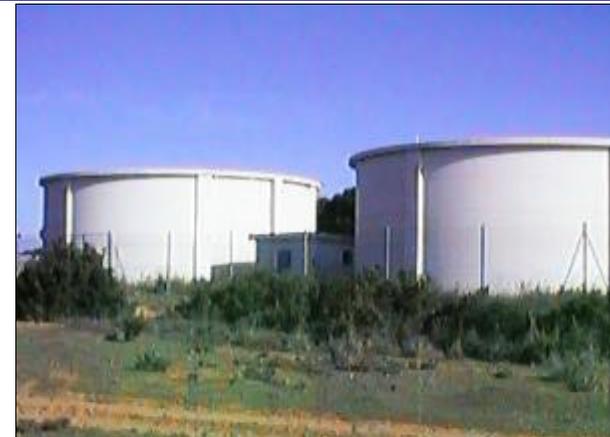
Son dos depósitos circulares de 500 m3 cada uno. Se observan pérdidas sobre todo en la base.

- Los depósitos de distribución tanto de Motilla del Palancar (DE16134002 y DE16134003) como de El Peral (DE16155002) se encuentran algo deteriorados observándose fugas y agrietamientos en todos ellos. Solamente poseen contadores de entrada y no de salida, con lo que no es posible conocer las pérdidas generadas en cada uno de ellos.

- ❖ Instalar contadores de salida en los depósitos de distribución y compararlos con los contadores de entrada existentes, para poder determinar las posibles pérdidas que se dan, ya que en todos ellos se observaron fugas y agrietamientos. Sería recomendable mejorar el estado de estos depósitos, con el fin de reducir estas supuestas pérdidas.

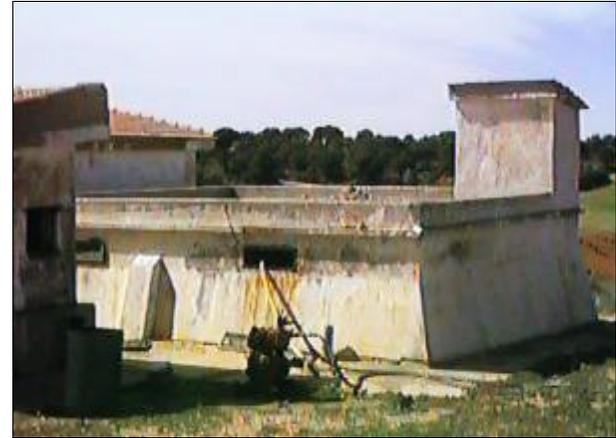
Es el depósito de distribución. Tiene dos bombas de presión, una para cada municipio.

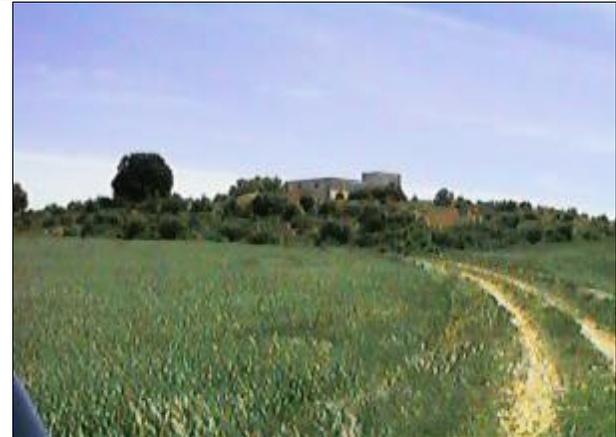
Esta agrietado aunque no se observan pérdidas.

La población de El Peral dispone de un único depósito de 125 m³, que recibe el agua de la captación mancomunada de el Corral de el Maestro, desde el que se realiza la distribución de las aguas a la red. El estado en que se encuentra el depósito es regular, observándose agrietamientos aunque sin pérdidas aparentes de agua.

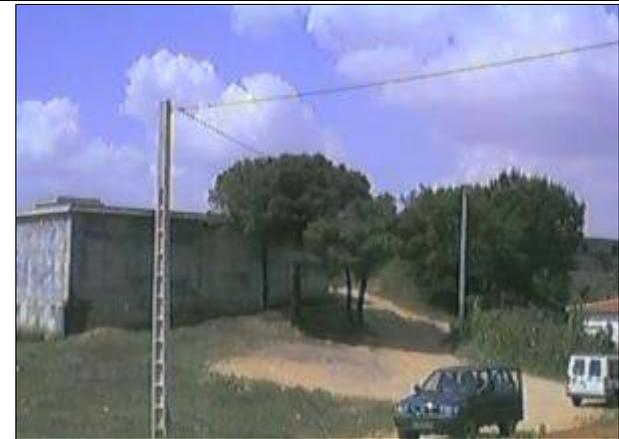
Se observan algunas fugas

- Los depósitos DE16175001 y DE16175002 se encuentran en estado regular, observándose fugas de cierta importancia en las paredes laterales. La falta de contadores de entrada y salida de estos, impide conocer el volumen de pérdidas generados en ellos.

- ❖ Reparar los depósitos DE16175001 y DE16175002 ya que se han observado fugas en las paredes laterales de ambos. Se recomienda instalar contadores de entrada y de salida en los depósitos para poder determinar el volumen de pérdidas.

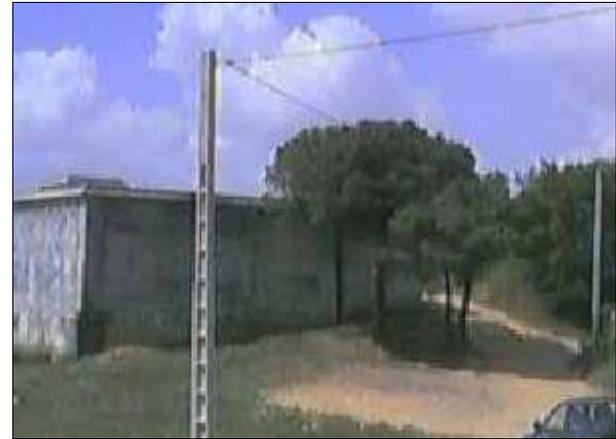
Se observan algunas fugas

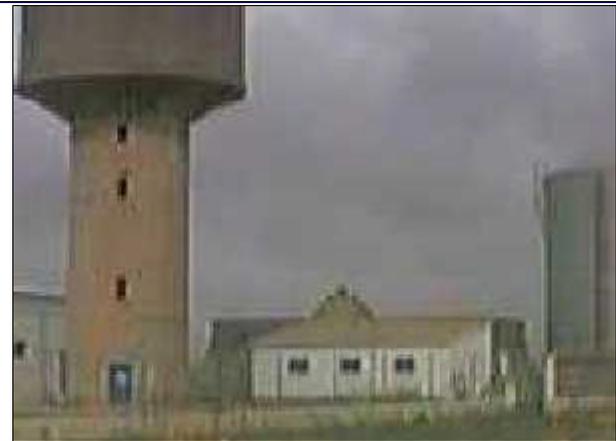
Observaciones
Depósito de separación de aguas. (tratadas y no tratadas)

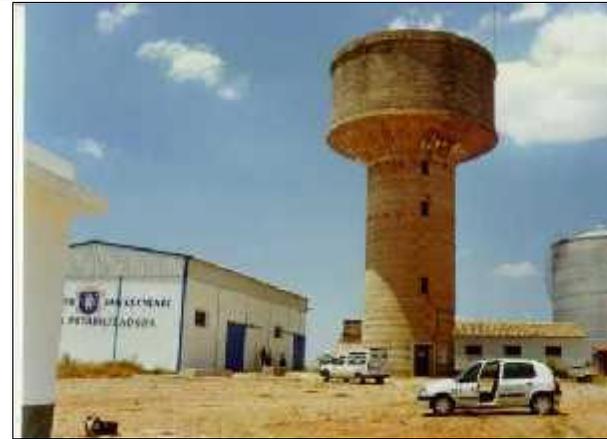
Depósito de distribución.

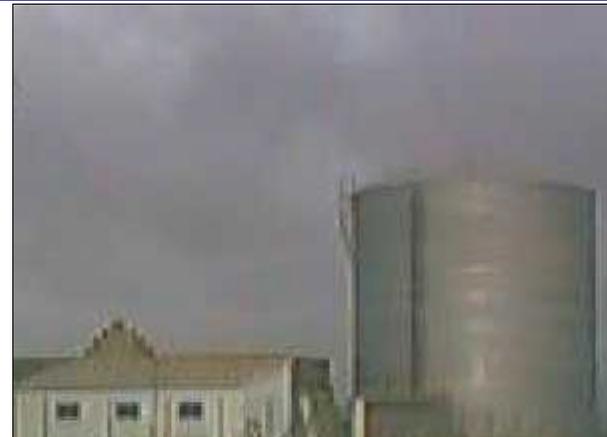
Depósito de mezcla de aguas (con y sin tratamiento de ósmosis inversa)

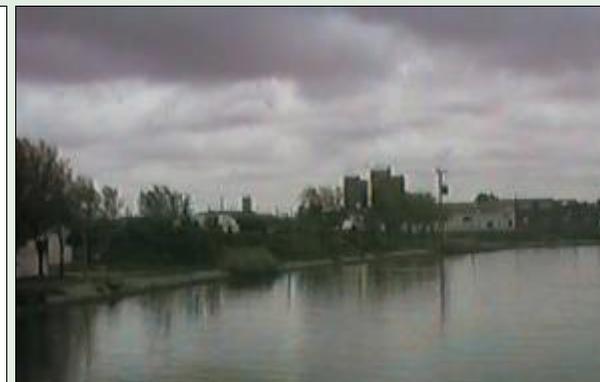
Foto depuradora

Observaciones: Punto de vertido situado sobre plano

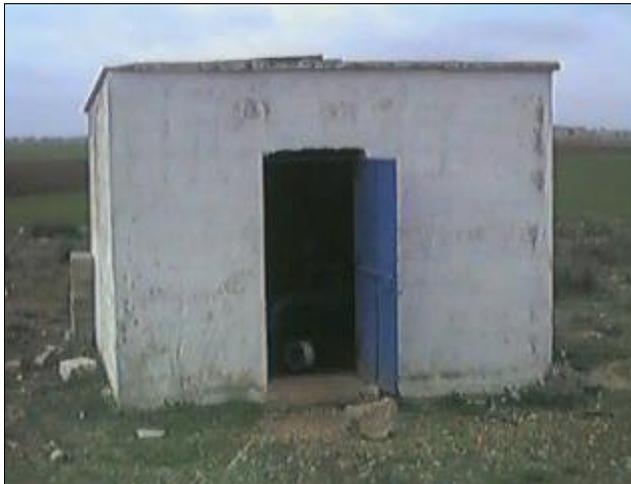
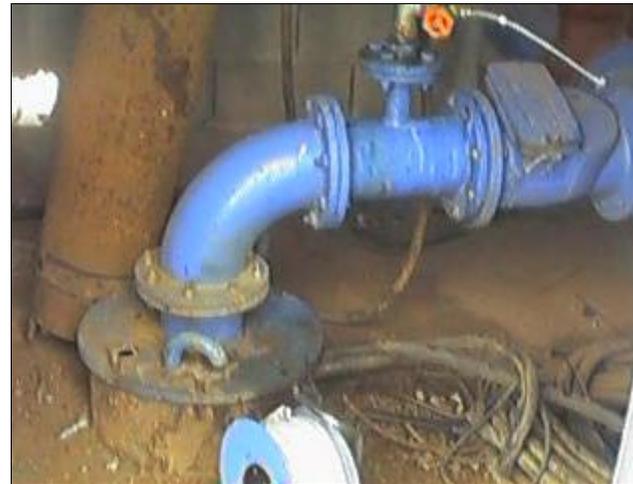
Profundidad: <input type="text" value="112"/>	Reprofundización: <input type="text"/>	Titular: <input type="text" value="MUNICIPAL"/>	Observaciones Existe un informe realizado por Pozos Reunidos en el que se detalla el estado actual de la captación.
Año realización: <input type="text" value="1982"/>	Año reprofundización: <input type="text"/>	Gestión: <input type="text" value="CONCESIÓN EMPRESA PRIVADA"/>

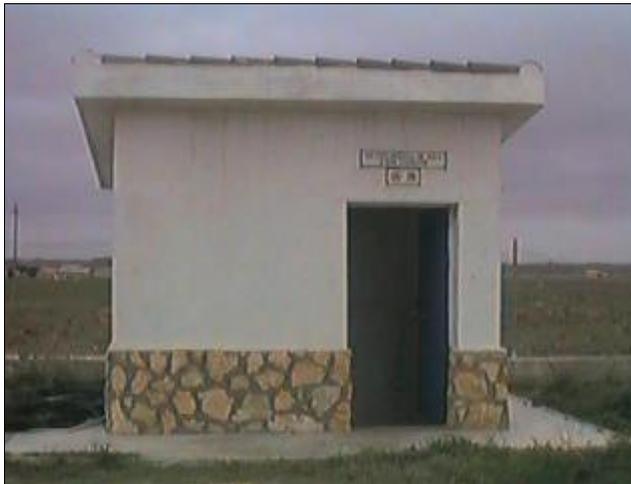
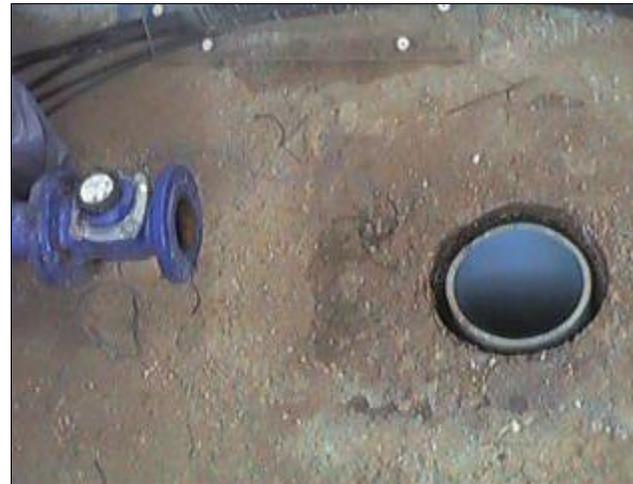
Profundidad: <input type="text" value="220"/>	Reprofundización: <input type="text"/>	Titular: <input type="text" value="MUNICIPAL"/>	Observaciones Empezó a utilizarse en 1999. En el año 2001 quedó inutilizado. Ese mismo año la confederación inició las obras de un nuevo sondeo en las proximidades de este para reemplazarlo.
Año realización: <input type="text" value="1996"/>	Año reprofundización: <input type="text"/>	Gestión: <input type="text" value="CONCESIÓN EMPRESA PRIVADA"/>

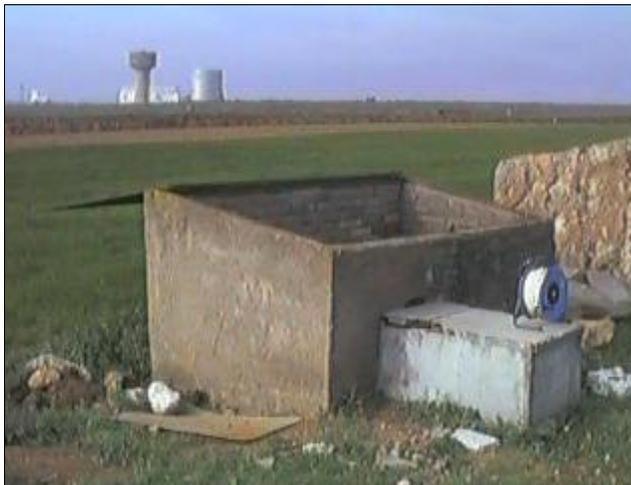
Profundidad: <input type="text"/>	Reprofundización: <input type="text"/>	Titular: <input type="text" value="MUNICIPAL"/>	Observaciones El pozo es propiedad del Ayuntamiento pero lo ha cedido a la vinífera del pueblo. Las aguas son de buena calidad. De la captación salen dos conducciones: una hacia la vinífera, y otra, hacia el depósito elevado, que se encuentra en muy mal estado.
Año realización: <input type="text"/>	Año reprofundización: <input type="text"/>	Gestión: <input type="text" value="CONCESIÓN EMPRESA PRIVADA"/>

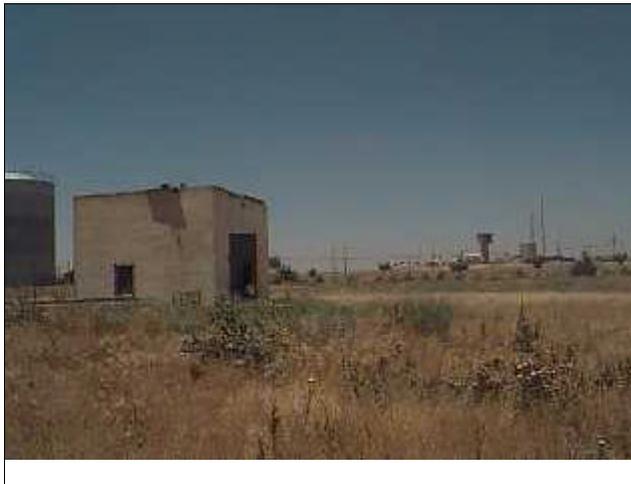
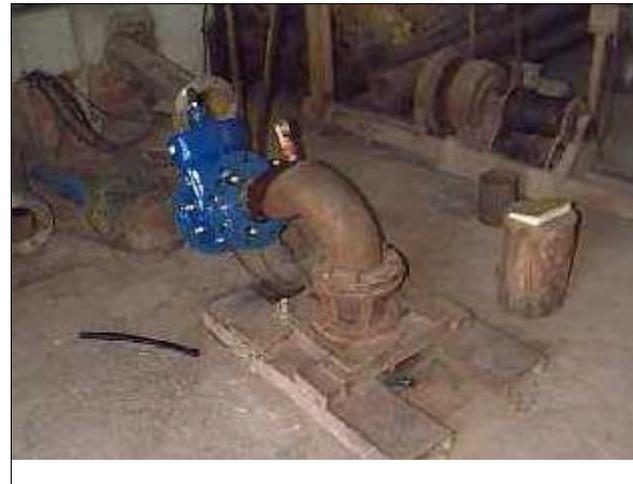
Profundidad: <input type="text"/>	Reprofundización: <input type="text"/>	Titular: <input type="text" value="PRIVADO"/>	Observaciones Se ha utilizado alguna vez cuando las captaciones municipales han sido insuficientes para satisfacer la demanda. En junio de 2001 se estaba utilizando con un caudal de 60 m3/hora.
Año realización: <input type="text"/>	Año reprofundización: <input type="text"/>	Gestión: <input type="text" value="CONCESIÓN EMPRESA PRIVADA"/>

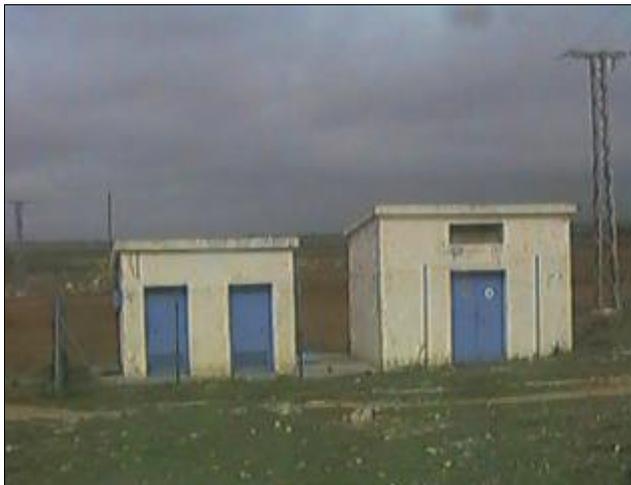
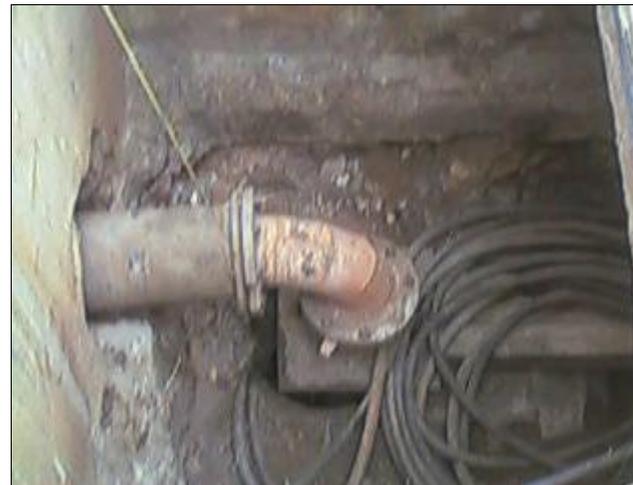
Profundidad: <input type="text" value="112"/>	Reprofundización: <input type="text"/>	Titular: <input type="text" value="MUNICIPAL"/>	Observaciones Es apoyo de CA16190201 (Cerro del Esparto 1). Se utiliza esporádicamente para dar descanso a esta captación (2-3 meses en invierno, 27 l/s - 16 h/d). Como consecuencia de los arrastres que genera, sus aguas no pueden pasar por la planta potabilizadora.
Año realización: <input type="text" value="1986"/>	Año reprofundización: <input type="text"/>	Gestión: <input type="text" value="CONCESIÓN EMPRESA PRIVADA"/>

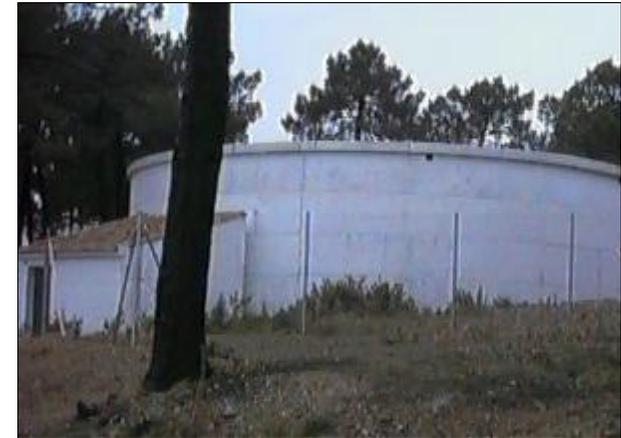
En el se realiza cloración con pastillas

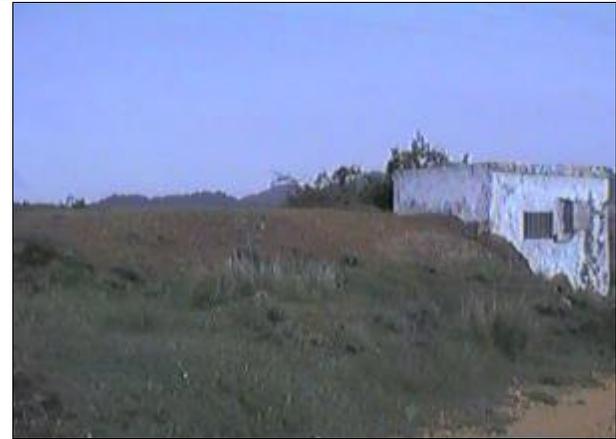
A el van a parar las aguas del manantial.

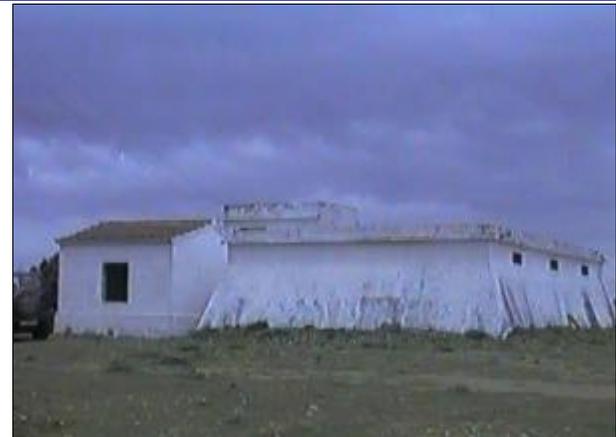
Los depósitos DE16202203 y DE16202204 también se encuentran en mal estado observándose fugas en las paredes. Es muy probable que un porcentaje importante de las pérdidas se generen entre los tres depósitos.

Le entran las aguas de los sondeos de la Ra de Sánchez. Se realiza cloración con pastillas

- ❖ Instalar además contadores de entrada y salida en los depósitos de distribución para poder contabilizar pérdidas en estos y en las conducciones entre ellos. Además se recomienda reparar los tres depósitos en los que se observaron fugas (DE16202203, DE16202204 y DE16202205), e instalar un sistema de cierre automático en el depósito DE16202205 con el fin de evitar los continuos desbordamientos que sufre, reduciendo así las pérdidas del sistema.

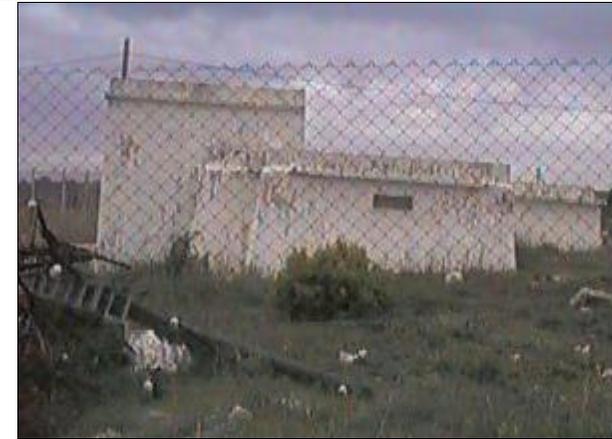
Se utiliza para abastecer la parte baja del pueblo

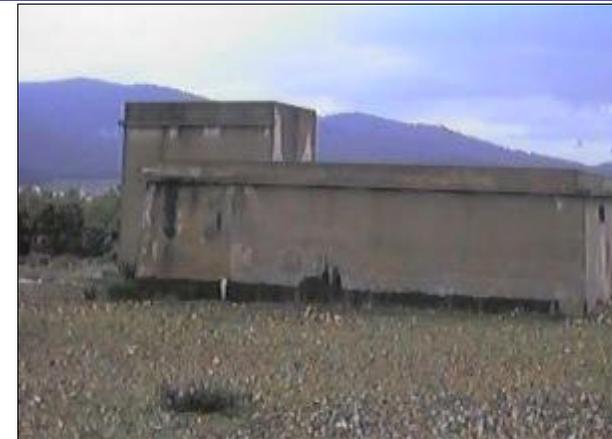
El depósito DE16202205 formaría parte del sistema de abastecimiento, aunque solamente se utiliza para el suministro de agua a las granjas situadas al este y noreste de la población. Este depósito se encuentra en muy mal estado, observándose fugas en las paredes de los laterales. Además no dispone de cierre automático con bolla de llenado, por lo que es muy frecuente que se produzcan desbordamientos del agua hasta que el operario cierra la entrada al depósito.

No tienen sistema de cierre automático siendo bastante frecuente que rebose agua

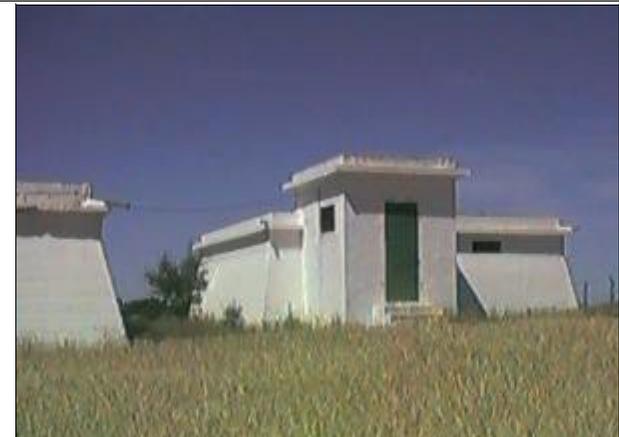
Los depósitos DE16016001 y DE16016002 están comunicados

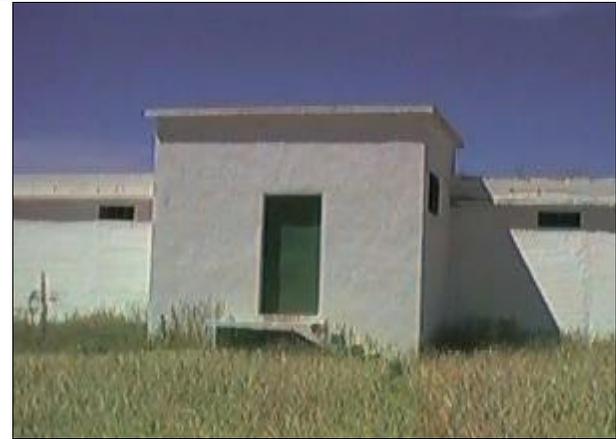
Los depósitos DE16016001 y DE16016002 están comunicados

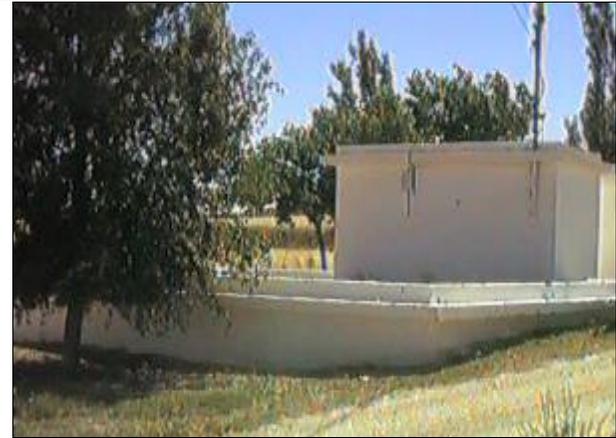
En el se clora manualmente. Le llega el agua de la conducción de Fuencaliente y se eleva a los otros dos depósitos. Tiene el contador de entrada averiado

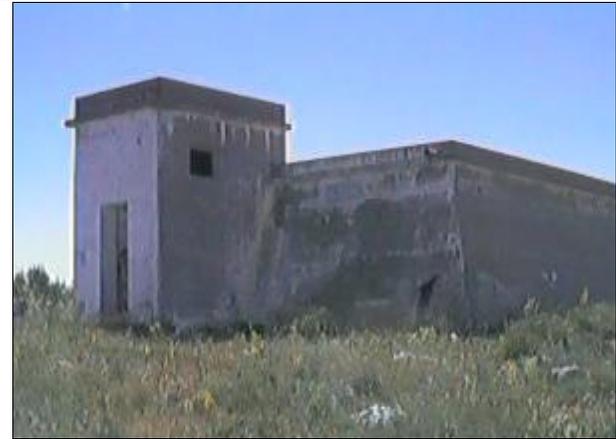
A el le van las aguas de la captación de Rozalén

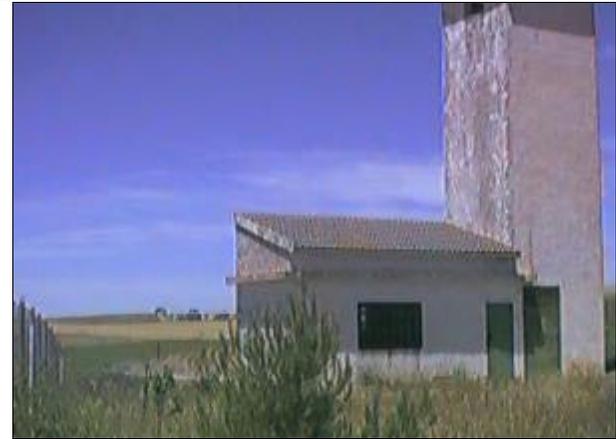
A este depósito llegan las aguas de Fuencaliente y desde el se elevan a los otros dos

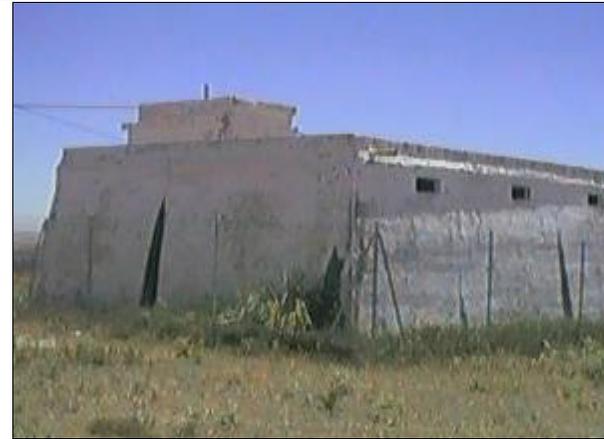
DE16203001 499166 4429681 847 EN SUPERFICIE MUNICIPAL

Se observan varias fugas importantes

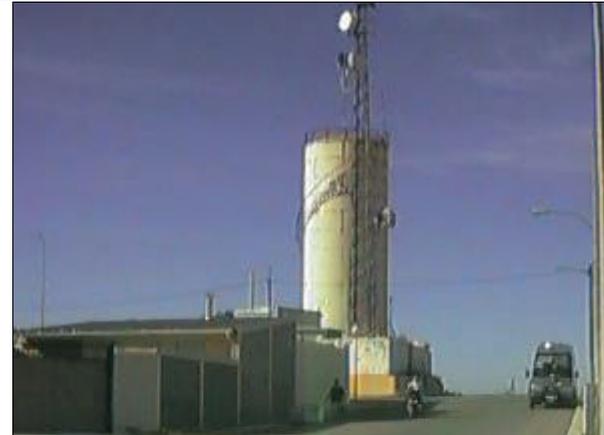
DE16203002 497450 4428300 840 ELEVADO MUNICIPAL

Depósito de chapa que distribuye a la parte alta del pueblo.

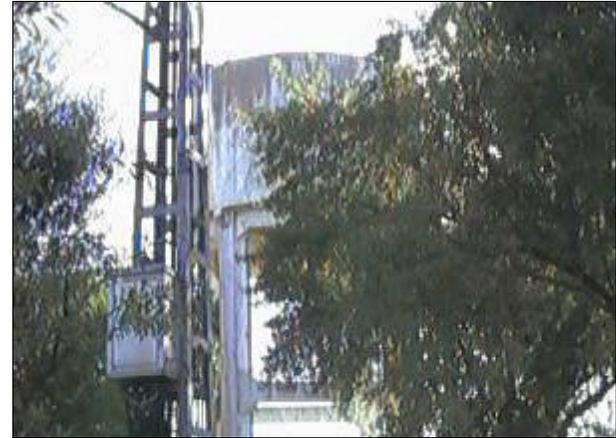
DE16203003 501650 4428185 830 EN SUPERFICIE MUNICIPAL

Depósito de Pozonuevo. No se utiliza.

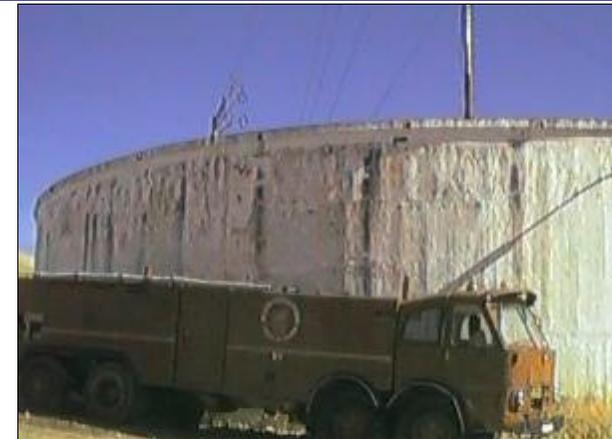
DE16203006 501620 4428220 830 EN SUPERFICIE MUNICIPAL

El Altillo. Cloración automática. Tiene 4 bombas eléctricas horizontales para mandar agua al DE16203001

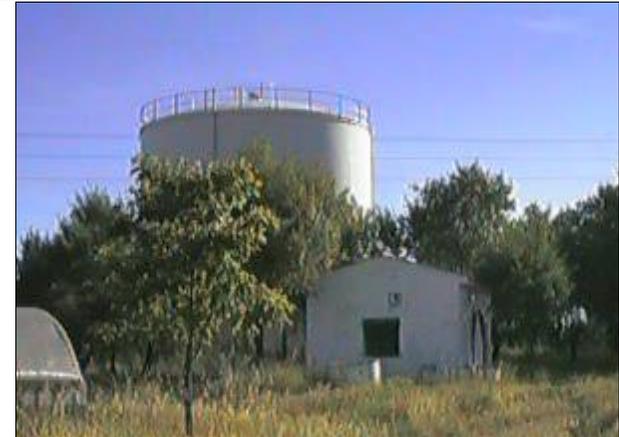
DE16203008 499166 4429681 847 EN SUPERFICIE MUNICIPAL

Depósito de chapa de Pozonuevo. No se utiliza.

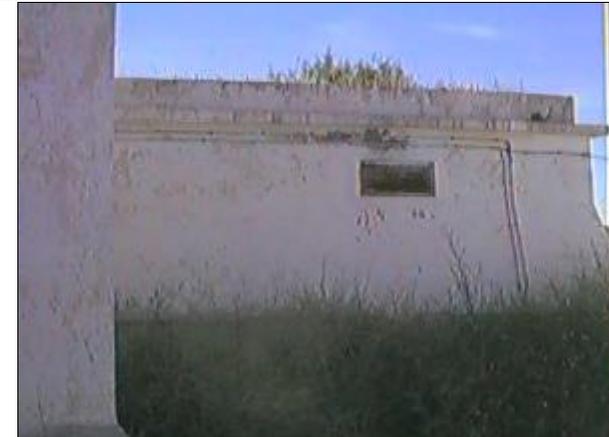
DE16217001 509271 4426134 862 EN SUPERFICIE MUNICIPAL

- El depósito de Tarancón DE16203008, se encuentra en muy mal estado, observándose fugas de cierta importancia en los laterales.
- No existen contadores de entrada ni de salida en casi ninguno de los depósitos, con lo que no se puede determinar el volumen de agua suministrado a cada una de las poblaciones, ni las posibles pérdidas generadas en los propios depósitos.

Depósito dentro del pueblo. A el le llegan las aguas desde el Altillo para luego bombearlas al depósito de chapa DE16203001

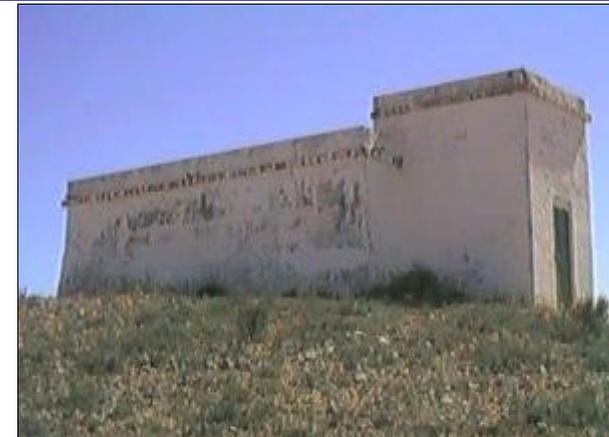
DE16203009 501630 4428230 832 EN SUPERFICIE MUNICIPAL

En el se realiza la cloración con pastillas. Tienen también un sistema anti cal

- ❖ Todas las poblaciones pertenecientes al sistema de abastecimiento, excepto Tarancón, tienen sistemas de cloración manual por medio de pastillas, que se encuentran bastante deteriorados, por lo que se recomienda la instalación de dosificadores de cloro automáticos, que aseguran un tratamiento del agua más fiable y continuo.

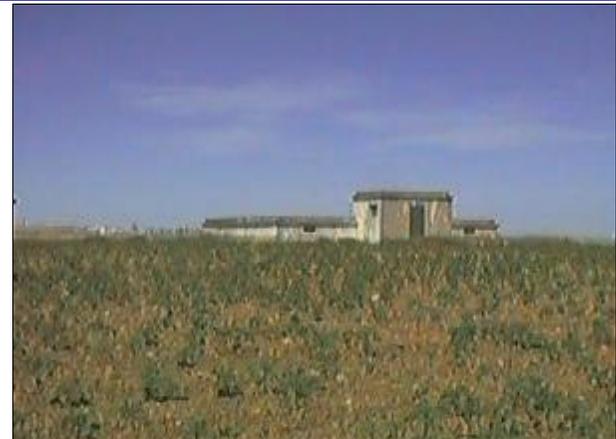
Es el depósito de regulación al que van todas las aguas desde la captación de Fuencaliente.

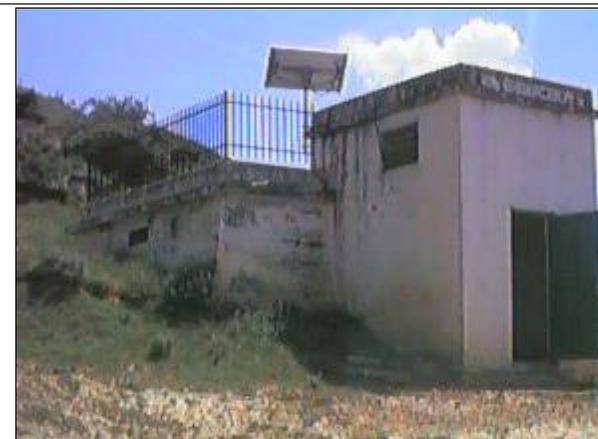
DE16071001 551834 4461024 936 EN SUPERFICIE MUNICIPAL

En el se realiza la cloración con pastillas

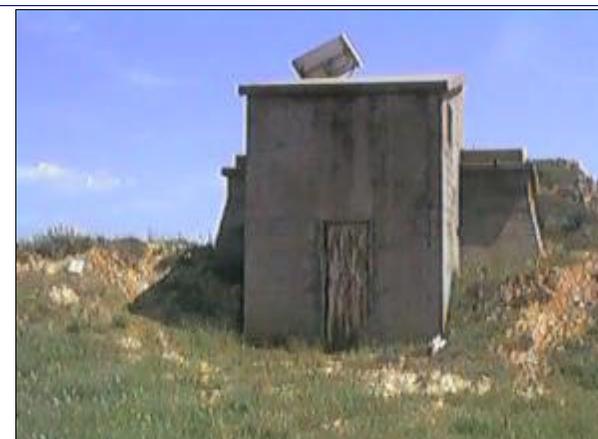
DE16209001 561039 4461801 946 EN SUPERFICIE MUNICIPAL

En el se realiza la cloración con pastillas

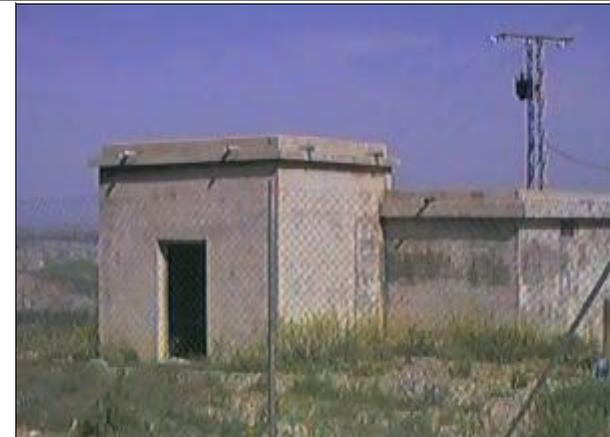
DE16209004 559532 4462341 950 SEMIENTERRADO MUNICIPAL

Es el depósito mancomunado desde donde se manda agua a todas las poblaciones

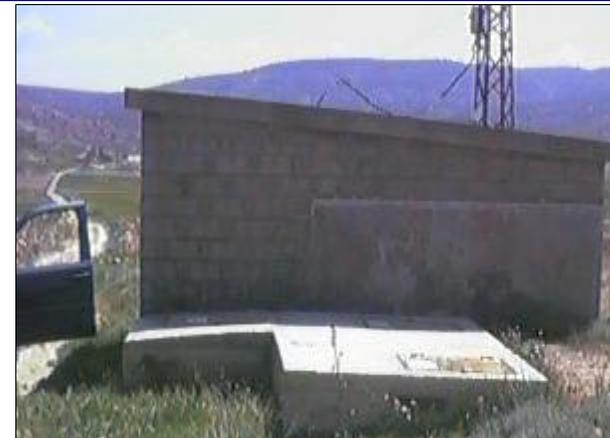
Es un depósito de impulsión para llevar agua por bombeo al DE16050001, cuando la toman del sondeo de Santa Quiteria CA16209002

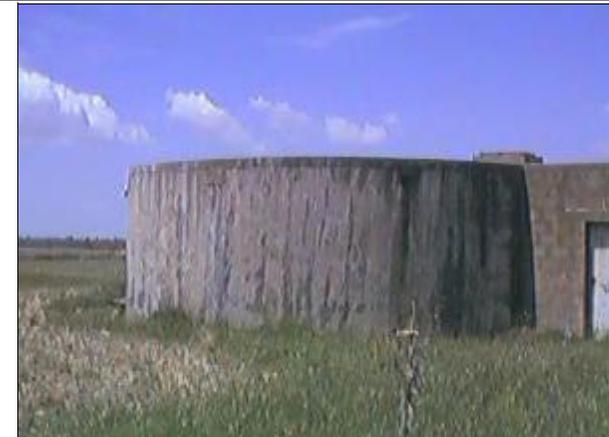
A este depósito llegan las aguas de todas las captaciones. Es un depósito de regulación

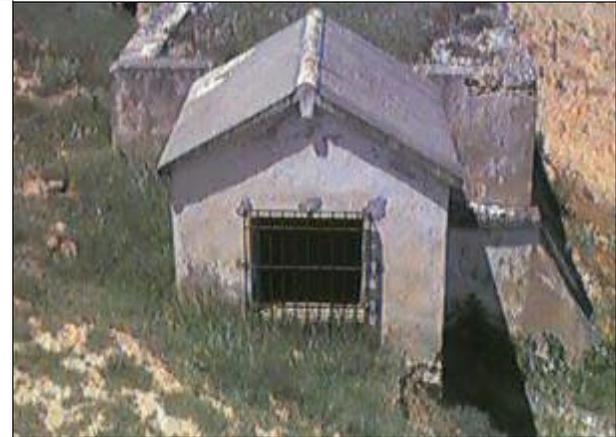
En el se realiza la cloración con pastillas

- ❖ Reparar los depósitos que se encuentran en mal estado, sobre todo el DE16050003 situado en Cañaveras, en el que se observan pérdidas importantes y grietas en los laterales. Además es desde este depósito desde el que se realiza la distribución de las aguas a la población con lo que su rotura dejaría sin suministro de agua al municipio. Se debería hacer una instalación de los depósitos en paralelo, de manera que la inutilización de uno no pusiera en peligro el suministro de agua.

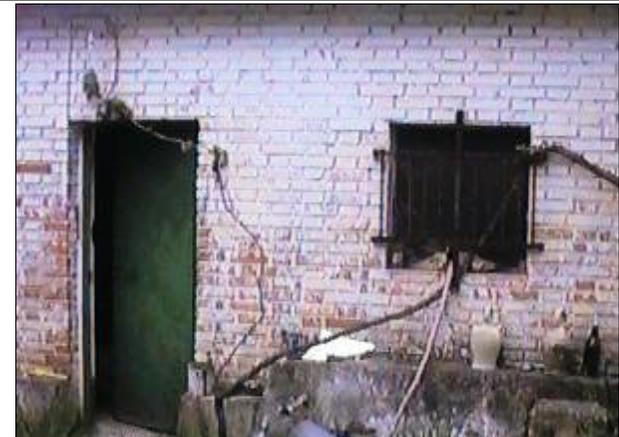
Antiguo depósito. Desde el se puede bombear a los depósitos nuevos

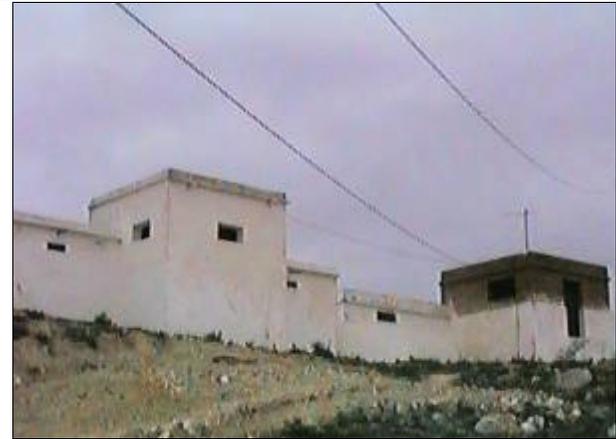
Está comunicado con DE16903103.

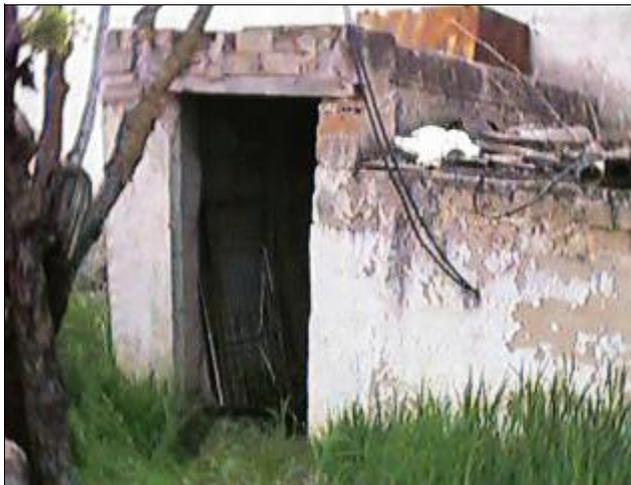
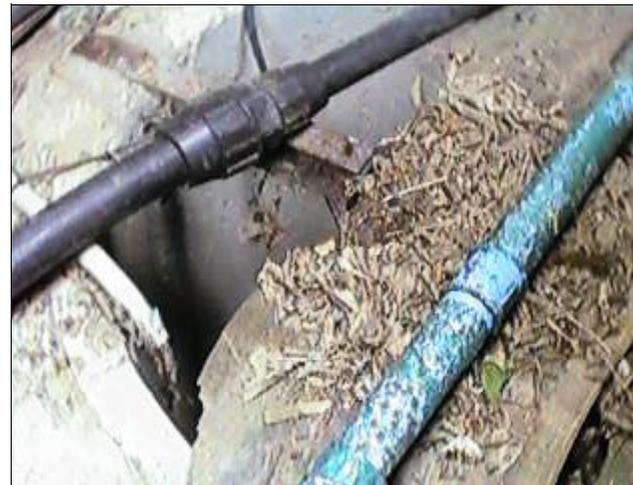
Naturaleza	Uso	Red de control	Trabajos aconsejados por:	Sistema de perforación
4 POZO	0 NO SE UTILIZA			3 EXCAVACIÓN
Profundidad: 11.3	Reprofundización:	Titular: MUNICIPAL	Observaciones Está situado junto al depósito antiguo. Sólo se utiliza en verano para llenar la piscina. Tiene una conducción al depósito nuevo por lo que podría ponerse en funcionamiento en caso de emergencia.	
Año realización:	Año reprofundización:	Gestión: PÚBLICA MUNICIPAL

- ❖ Realizar un mantenimiento periódico en las instalaciones de las captaciones secundarias de manera que puedan ser utilizadas en caso de emergencia. También habría que mantener las instalaciones de bombeo desde el depósito de elevación (DE16903101) ya que si estas fallan no se podrían usar las captaciones secundarias.

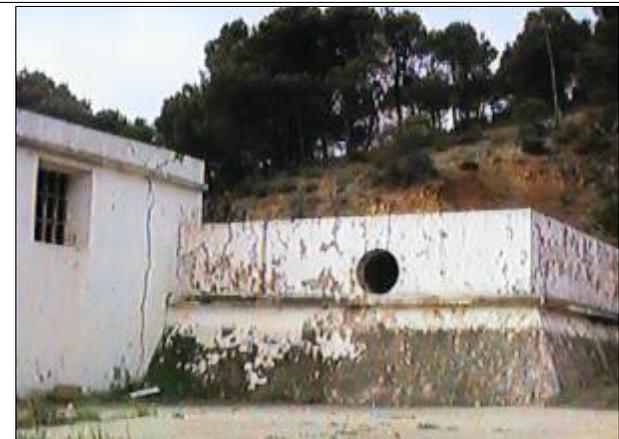
Este sistema de abastecimiento consta de un total de 2 depósitos, de los cuales, en la práctica sólo se utiliza uno, ya que el otro se encuentra inutilizado por presentar grandes grietas. La capacidad del actual depósito de distribución es de 300 m³.

Está inutilizado. Tiene grietas por todos lados

A la vista de los resultados obtenidos como consecuencia de la visita y estudio del sistema de abastecimiento para la población de Valverde de Júcar, se puede concluir que dicho sistema no presenta deficiencias graves en lo que respecta al suministro de agua, ya que aunque en los meses de vera no el suministro de agua se produce de forma un poco justa, no llegan a darse restricciones. Este problema quedará resuelto con la prevista incorporación de la nueva captación al sistema de abastecimiento y la construcción de un nuevo depósito que regule sus aguas.

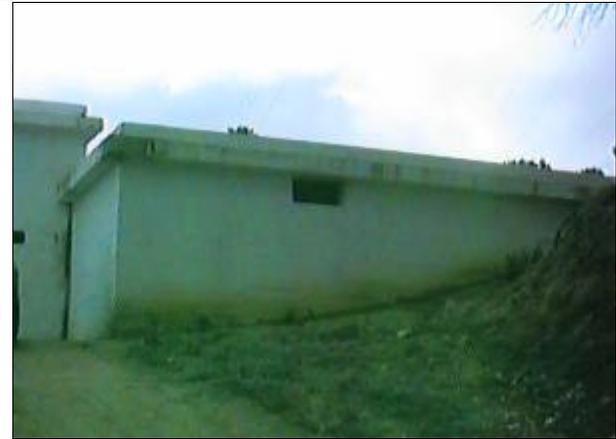
Es el que se utiliza actualmente. En el se realiza la cloración

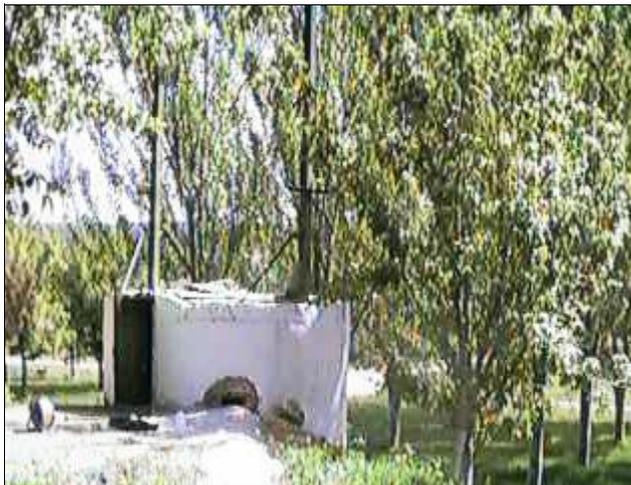
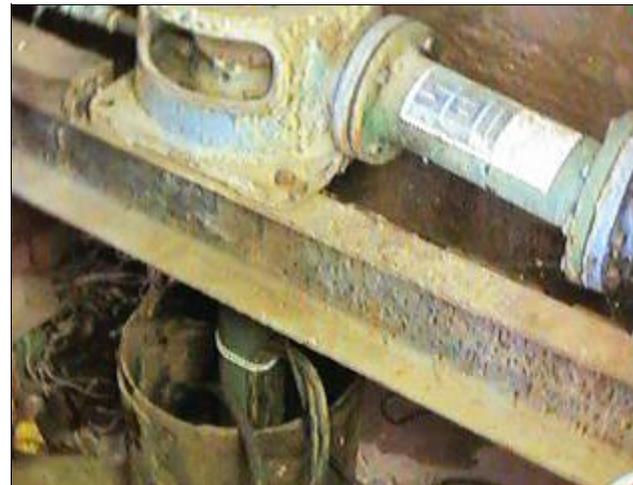
Naturaleza	Uso	Red de control	Trabajos aconsejados por:	Sistema de perforación
1 SONDEO	E ABASTECIMIENTO A NÚCLEOS URBANO			
Profundidad: 104	Reprofundización:	Titular: MUNICIPAL	Observaciones: Funciona 12 h/d en invierno y 12 h/d en verano	
Año realización: 1973	Año reprofundización:	Gestión: PÚBLICA MUNICIPAL

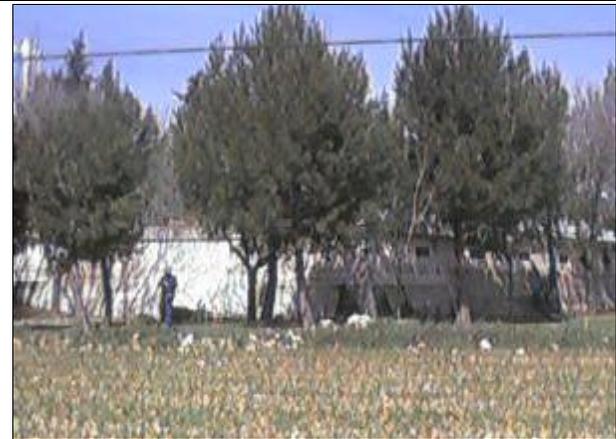
Código	Coordenadas		Cota	Tipo depósito	Titular
	X	Y			
DE16249001	507540	4397905	816	SEMIENTERRADO MUNICIPAL	
Gestión				Capac. (m3)	Estado
CONCESIÓN EMPRESA PRIVADA				1750	BUENO
Observaciones					
Se compone de dos depósitos en un solo recinto. Van a construir otro depósito.

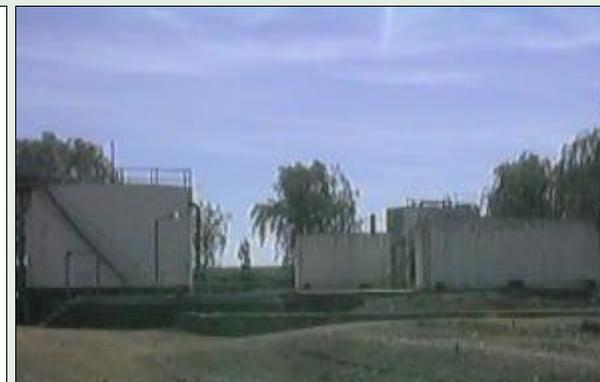
Foto depuradora

Observaciones: La depuradora de tratamiento secundario incluye lechos bacterianos y lagunas de maduración.
